“RECUPERAÇÃO ESTRUTURAL COM ÊNFASE NO MÉTODO DA PROTENSÃO EXTERNA”

Autor: José Roberto Mariano

Monografia apresentada ao Curso de Especialização em
Construção Civil da Escola de Engenharia da Universidade
Federal de Minas Gerais.

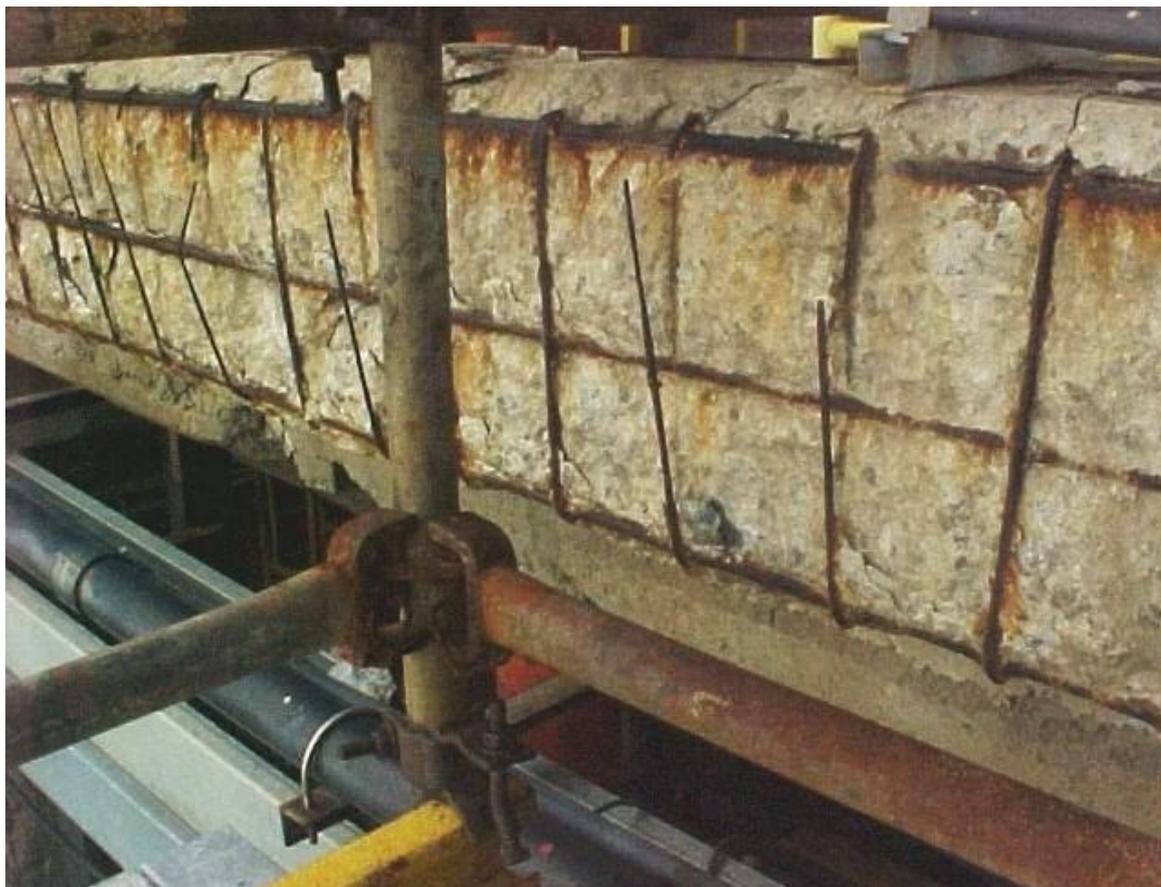
A Figura 3.2 mostra uma viga de concreto armado com a ferragem totalmente exposta e oxidada. Segundo Aguiar (2014), a oxidação aconteceu devido a falta de cobrimento adequado.

Figura 3.2 – Patologia devido ao cobrimento insuficiente em viga de concreto.

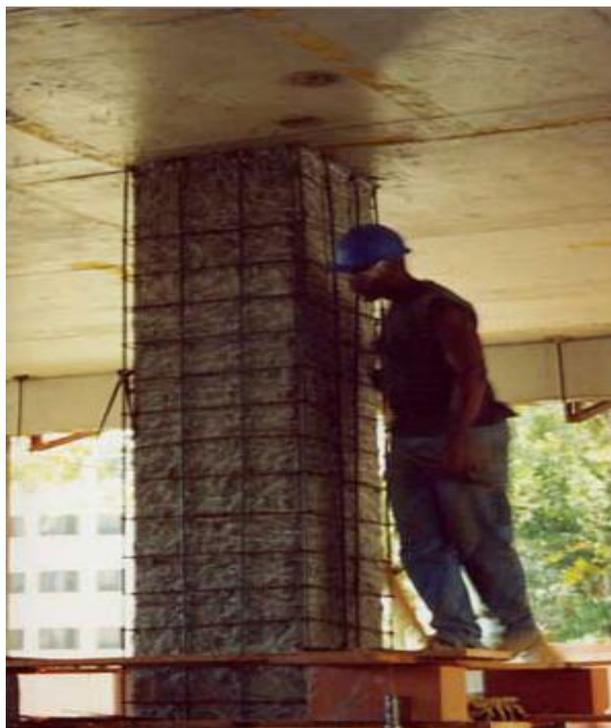
A Figura 3.3 mostra um profissional instalando a armação de encamisamento para o reforço de um pilar.

Figura 3.3 – Colocação da armação de reforço para o encamisamento do pilar.

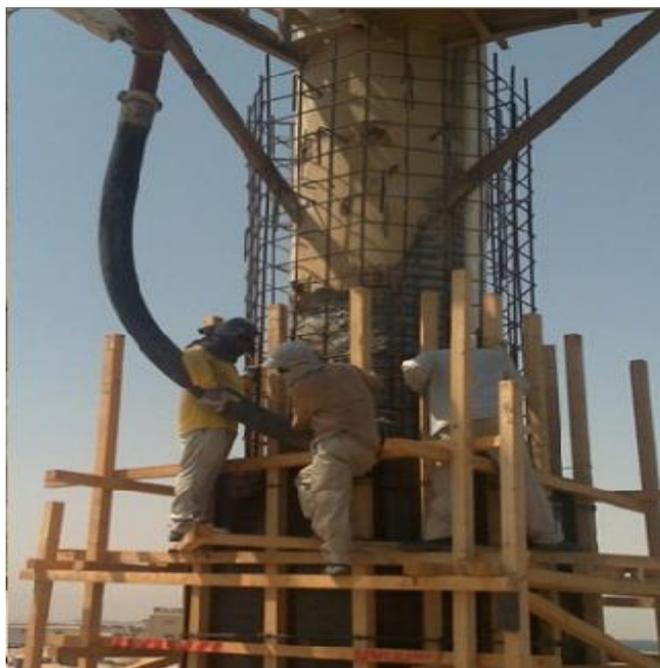
A Figura 3.4 mostra três profissionais trabalhando na concretagem durante o reforço por encamisamento de outro pilar.

Figura 3.4 – Concretagem do encamisamento de outro pilar.

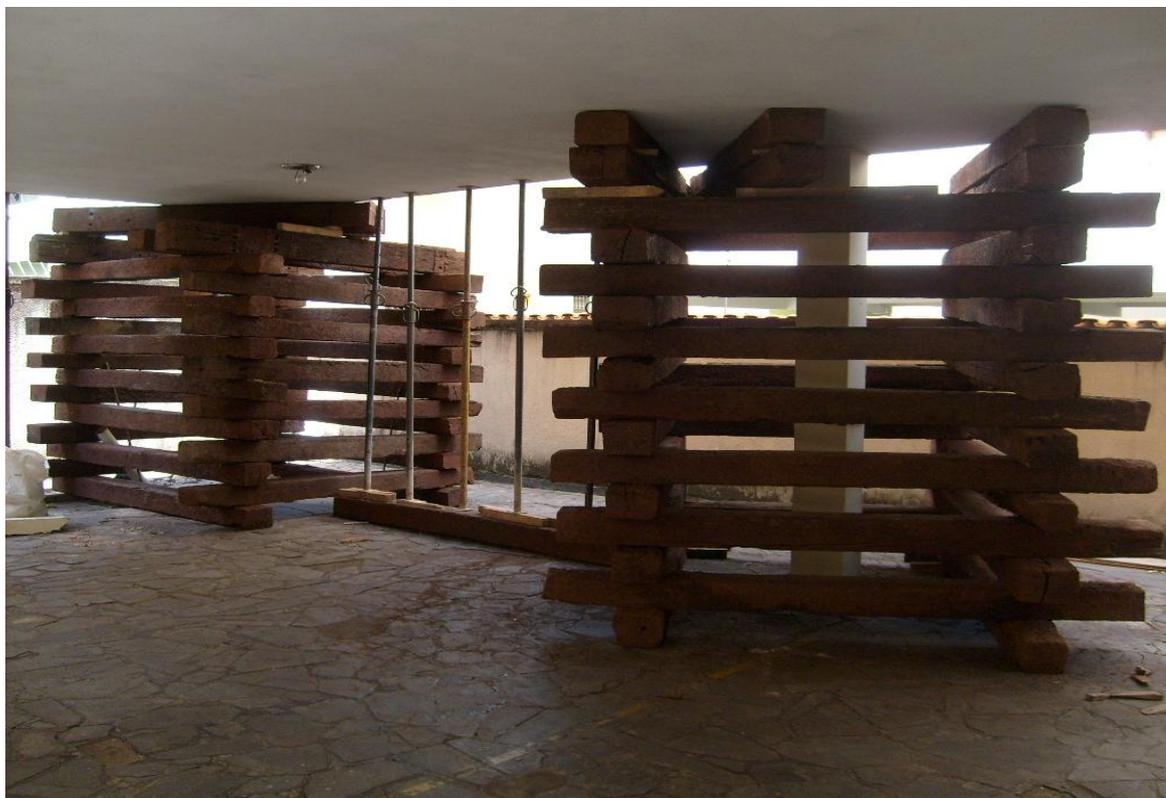
Dependendo do tipo de intervenção poderá ser necessário o escoramento da estrutura. A Figura 3.5 mostra um escoramento feito com dormentes de madeira para permitir os trabalhos necessários ao reforço dos pilares que aparecem no interior da estrutura de madeira.

Figura 3.5 – Exemplo de escoramento para reforço de pilares.
Fonte: CAMARGOS, (2013).

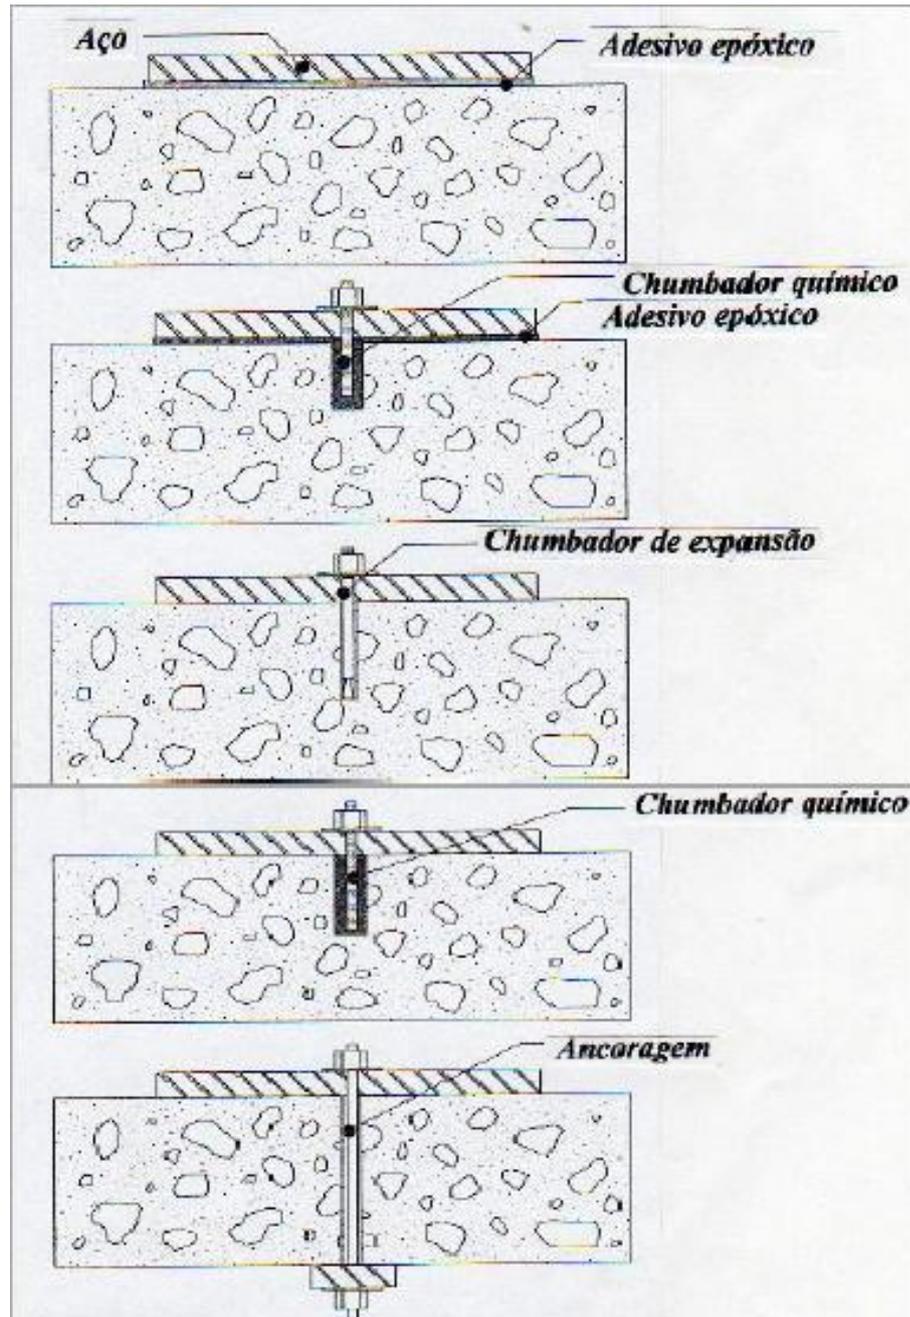
A Figura 3.6 mostra detalhe esquemático da fixação de chapas metálicas por meio de adesivo epóxico, chumbadores químicos e ancoragem com parafusos passantes. A ancoragem consiste na passagem de parafuso e travamento com porca metálica nas duas extremidades da peça a ser reforçada.

Figura 3.6 – Detalhe esquemático para fixação de chapa metálica.

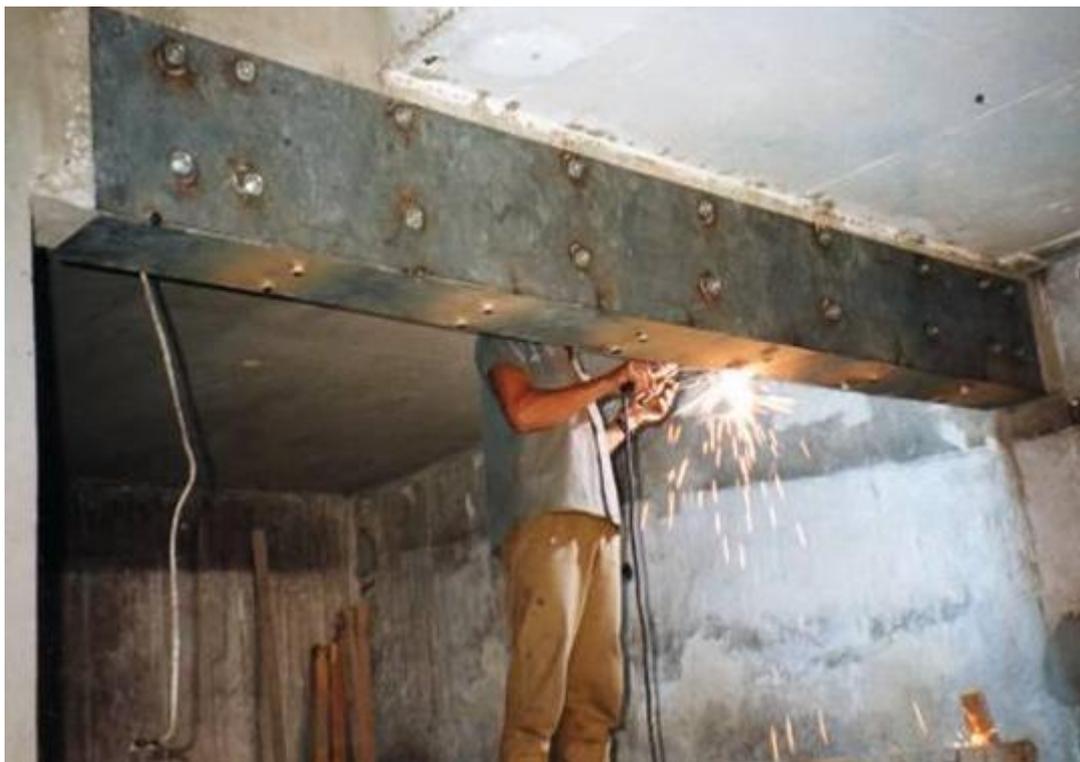
A Figura 3.7 mostra a execução de reforço estrutural, utilizando o método da incorporação de chapa metálica em uma viga de concreto armado. Neste caso a solda elétrica foi utilizada nas cabeças dos parafusos e nas porcas metálicas, para enrijecimento total do sistema.

Figura 3.7 – Fixação de chapa metálica.

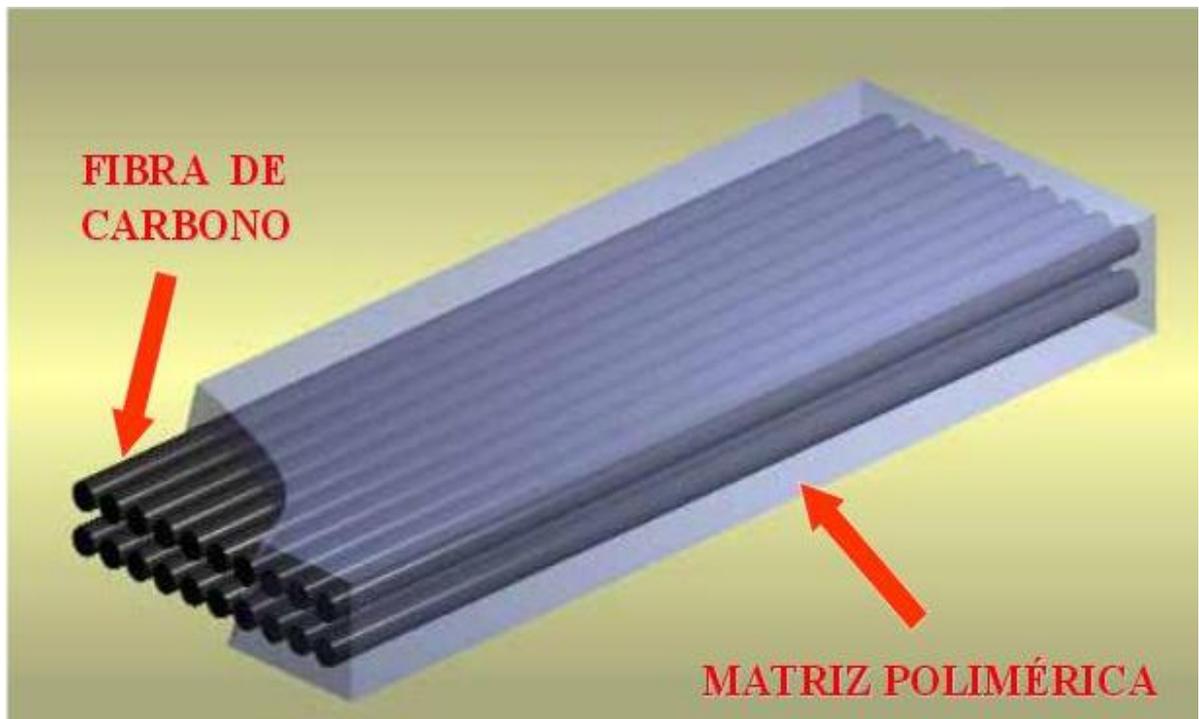
A Figura 3.8 mostra a representação esquemática de um composto estruturado com CFC, onde as fibras estão imersas em uma matriz de resina polimérica (MACHADO, 2006).

Figura 3.8 – Foto ilustrativa do composto de fibra de carbono.

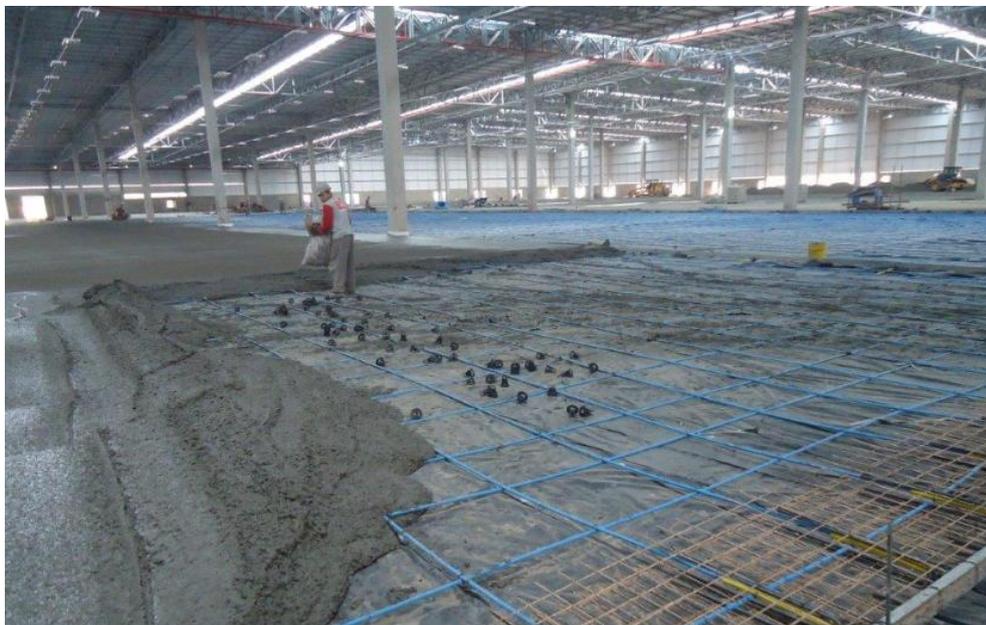
A Figura 3.9 mostra um piso de galpão industrial onde foi utilizada a protensão com cordoalhas engraxadas.

Figura 3.9 – Piso protendido em galpão industrial.

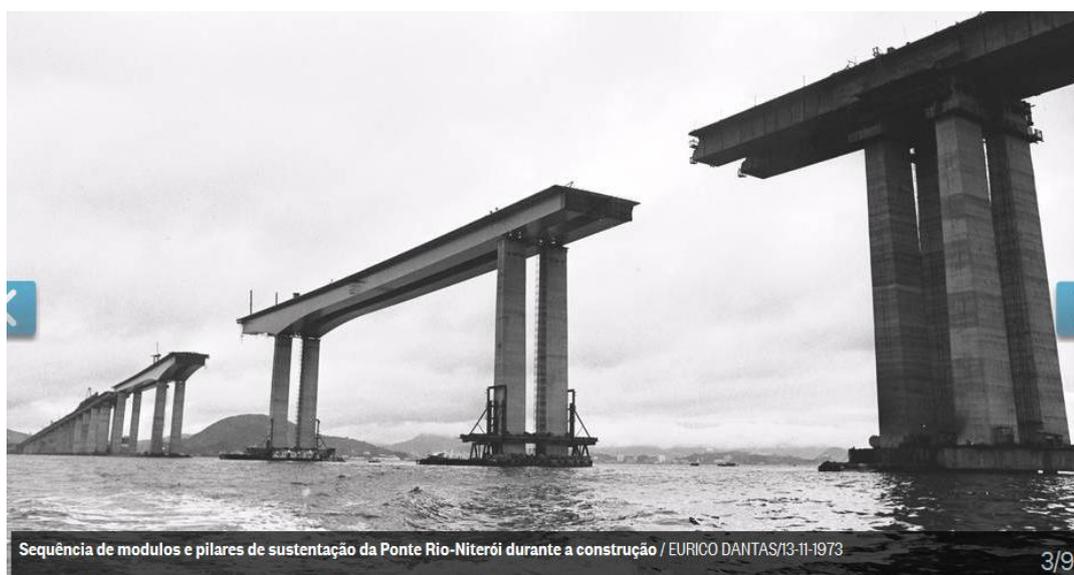
A Figura 3.10 mostra a construção da ponte Rio-Niterói em 1973, evidenciando pilares e vãos com comprimentos suficientes para passagem de navios e embarcações de grande porte.

Figura 3.10 – Ponte Rio-Niterói.

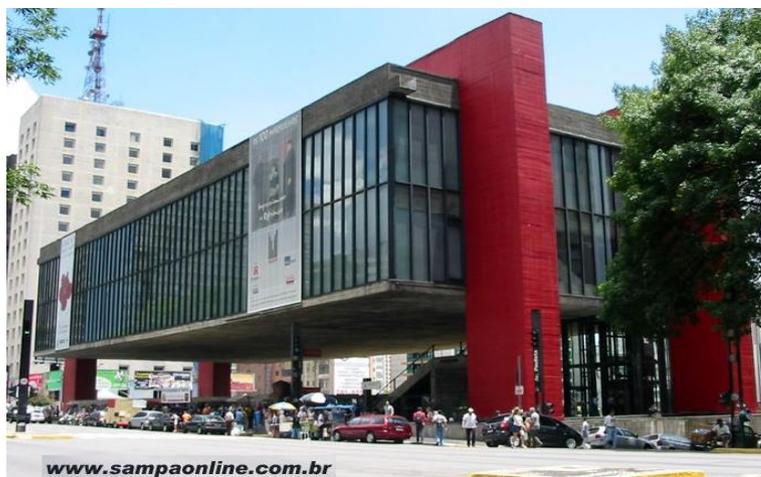
A Figura 3.11 mostra o imponente edifício que abriga o Museu de Arte de São Paulo (MASP). Na época de sua inauguração em 1968 contava com o maior vão livre do mundo (70 metros entre pilares) em concreto protendido (KIEFER,1998).

Figura 3.11 – Museu do MASP em São Paulo.

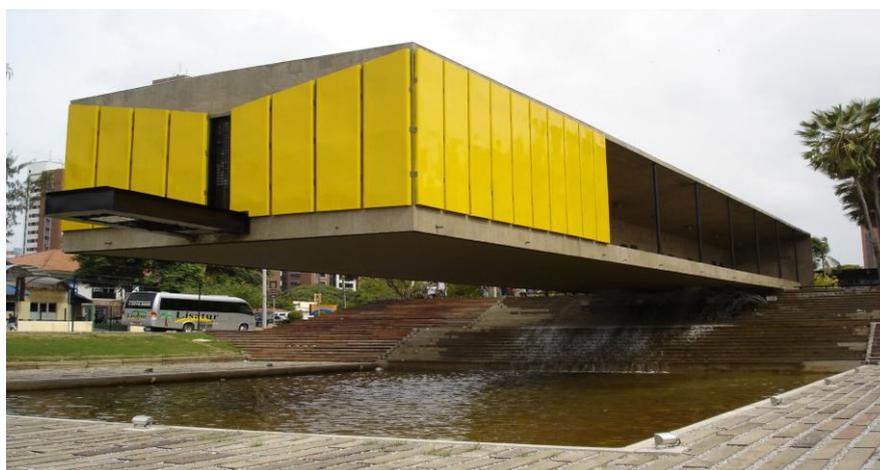
A Figura 3.12 mostra o projeto arrojado do arquiteto Sérgio Bernardes. Inaugurada em 1972, o Mausoléu Castelo Branco em Fortaleza tem 30 metros de balanço protendido, conforme informado por RUOSO, (2008).

Figura 3.12 – Mausoléu Castelo Branco em Fortaleza/CE.

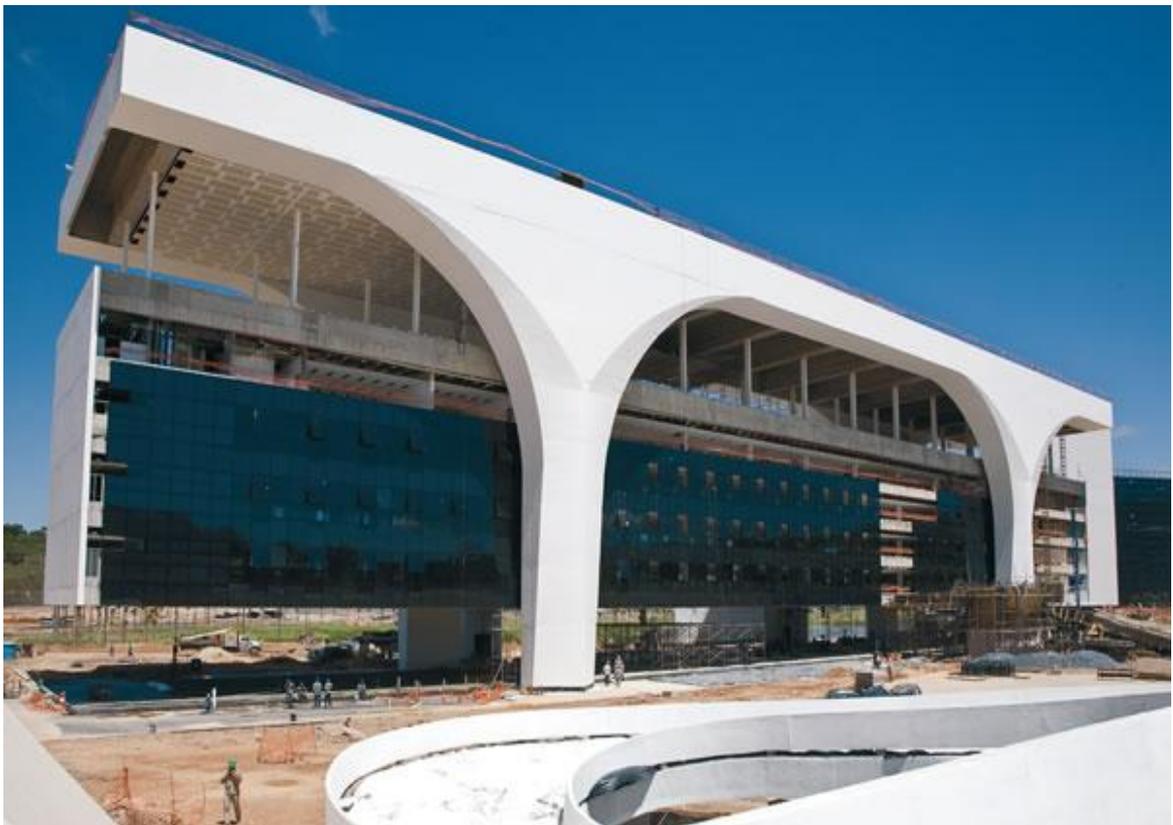
A Figura 3.13 mostra o prédio ainda em construção, evidenciando detalhes da caixa suspensa por tirantes metálicos protendidos com largura de 17,20 m e comprimento de 147,50 m, segundo a revista Técnica (janeiro, 2010).

Figura 3.13 – Nova Sede Administrativa do Governo de Minas Gerais.

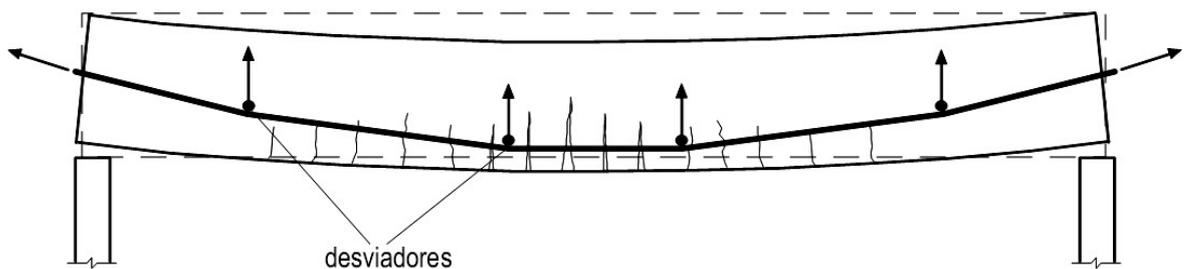
A Figura 3.14 mostra detalhe esquemático do reforço de protensão externa de uma viga fissurada de concreto armado. As cordoalhas são passadas através de desviadores e tensionadas comprimindo o concreto e eliminando o fissuramento.

Figura 3.14 – Detalhe de uma viga protendida externamente.

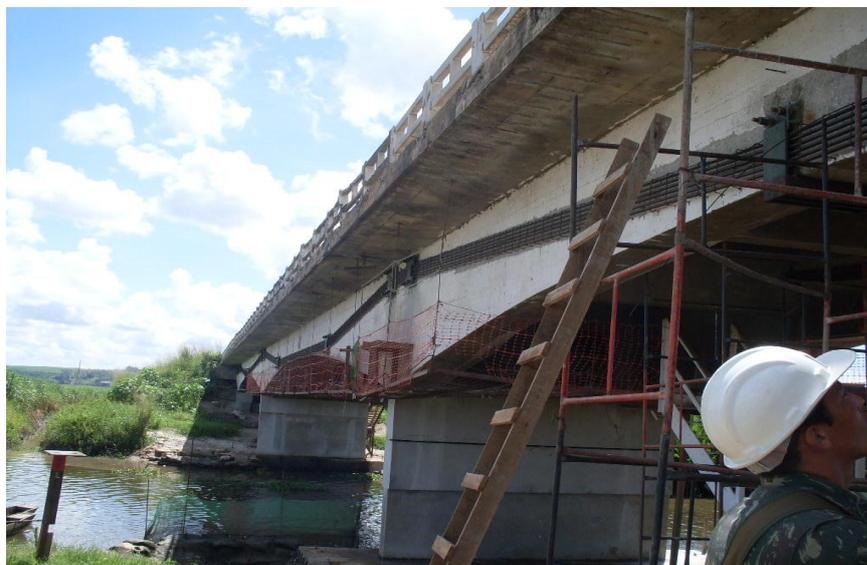
A Figura 3.15 mostra os cabos e desviadores de uma ponte em concreto armado, reforçada pelo método da protensão externa. Facilidade de inspeção visual para possível manutenção do sistema protendido.

Figura 3.15 – Facilidade de inspeção visual do sistema protendido externamente.

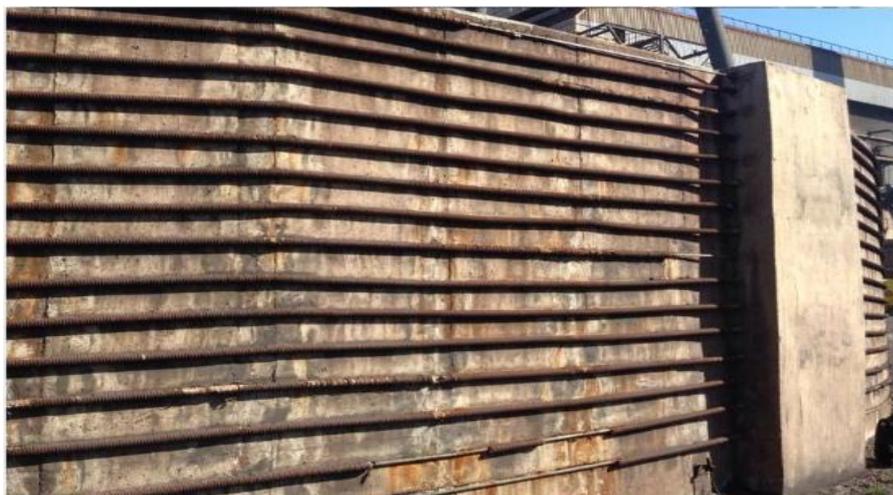
A Figura 3.16 mostra a proteção inadequada feita em tanque protendido. As cordoalhas foram protegidas somente com o encapsulamento feito com bainhas metálicas. Com o tempo, e devido à agressividade do ambiente, essas bainhas sofreram oxidação e perderam a eficácia da proteção, expondo as cordoalhas aos riscos do ambiente agressivo.

Figura 3.16 – Protensão externa de tanque industrial.

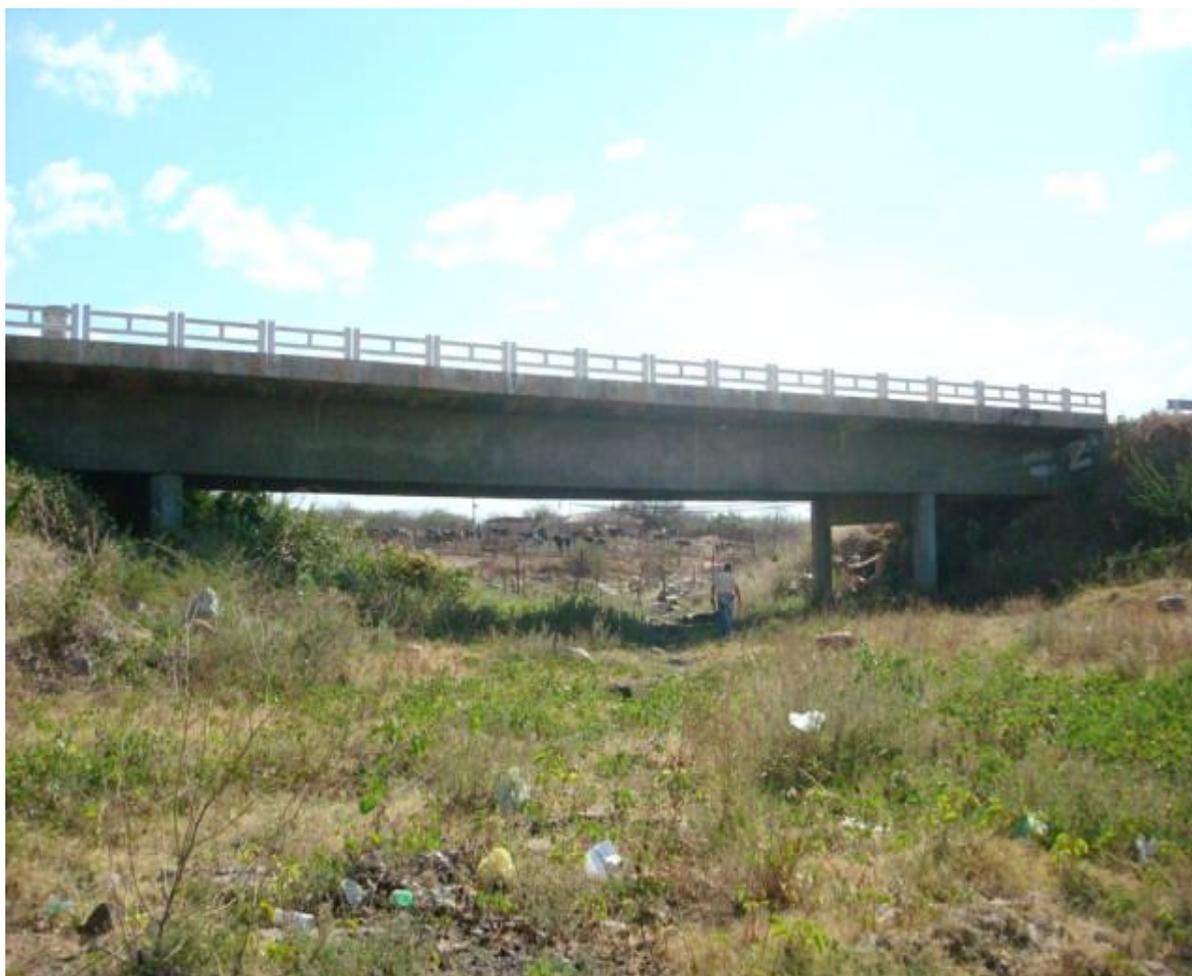
A Figura 3.17 mostra a ponte situada na BR 316 no estado do Piauí, utilizada como referência nos estudos de VITORIO e BARROS, (2012).

Figura 3.17 – Foto da ponte de referência (BR 316/PI).

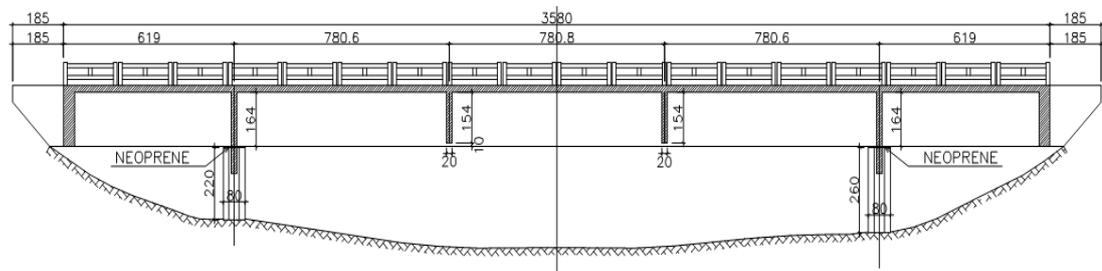
A Figura 3.18 mostra o corte longitudinal de projeto da ponte de referência.

Figura 3.18 – Corte longitudinal na ponte de referência.

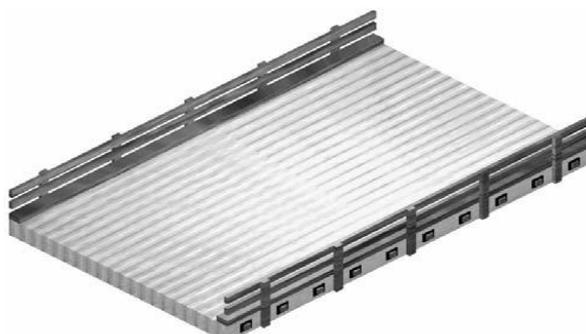
Na Figura 3.19 é mostrado o desenho esquemático da estrutura da ponte protendida de madeira.

Figura 3.19 – Desenho esquemático de ponte de madeira laminada protendida.

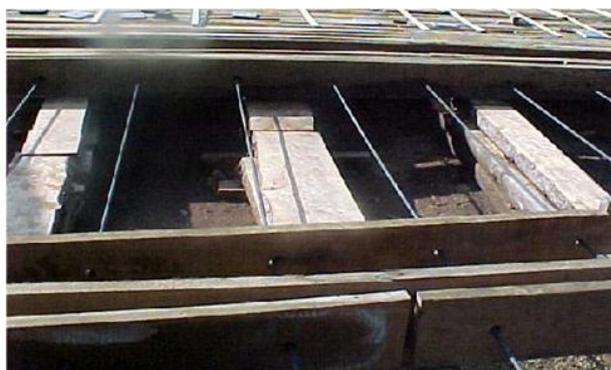
A Figura 3.20 mostra detalhes da construção e protensão da ponte de madeira. A montagem consistiu em introduzir lâminas de madeira em um gabarito executado com as barras de protensão, realizando-se os ajustes necessários.

Figura. 3.20 – Construção e protensão da ponte.

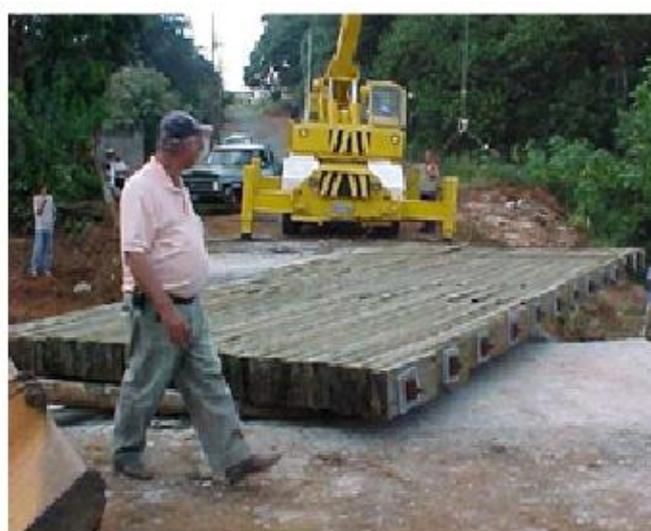
A Figura 3.21 mostra o içamento e lançamento do tabuleiro da ponte de madeira no local definitivo.

Figura 3.21 – Lançamento do tabuleiro da ponte de madeira.

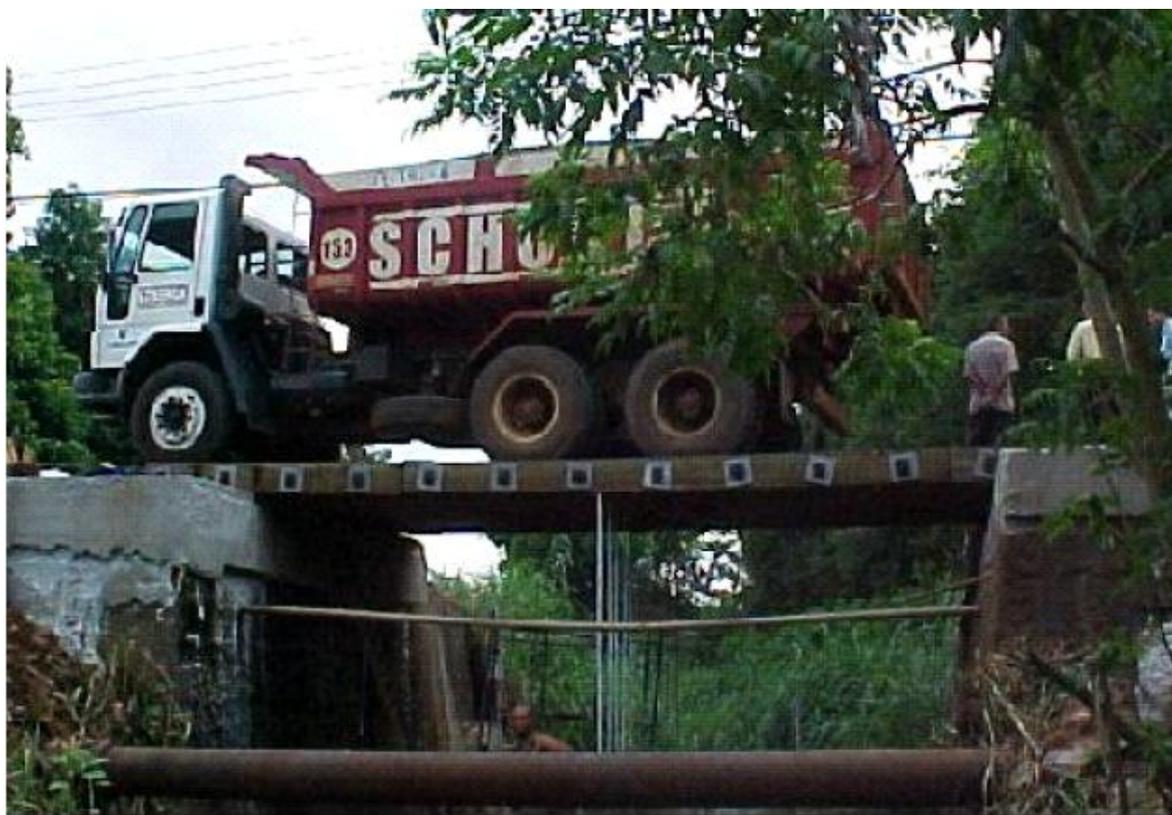
A Figura 3.22 mostra o posicionamento do caminhão sobre a ponte durante execução da primeira prova de carga feita logo após a montagem do tabuleiro.

Figura 3.22 – Prova de carga da ponte de madeira.

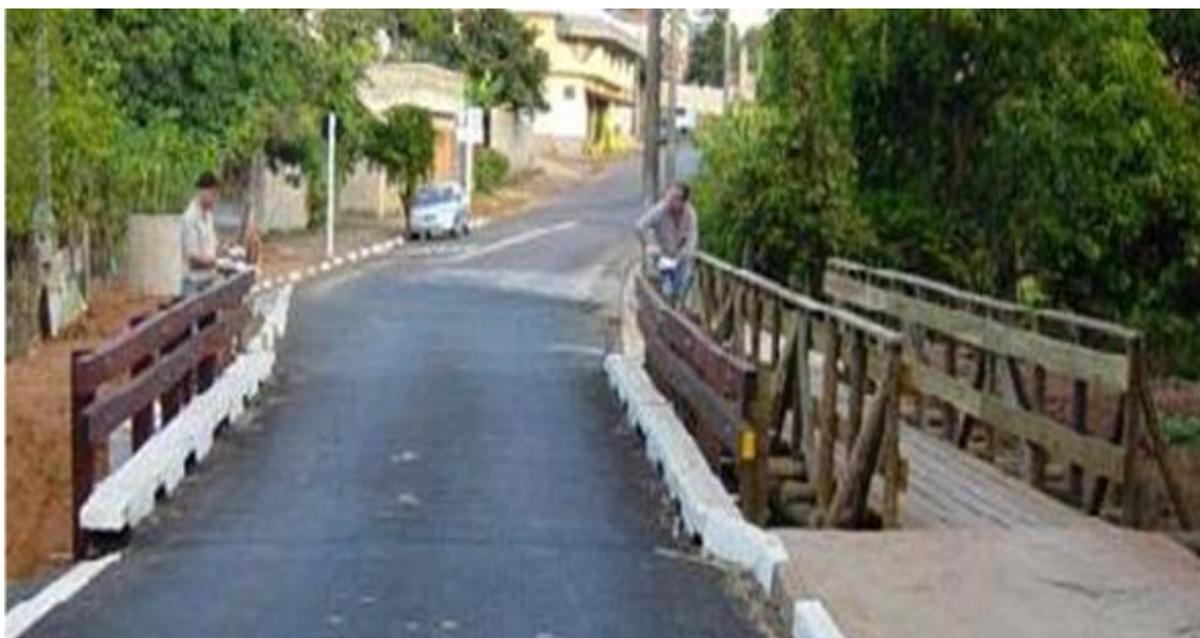
A Figura 3.23 mostra a ponte concluída e em utilização, com suas defensas, guarda-rodas e passarela lateral para pedestres.

Figura 3.23 – Ponte concluída e em uso.
Fonte: FONTE e CALIL JÚNIOR (2006).

Concluída a montagem do tabuleiro foi aplicada uma manta geotêxtil, uma camada de concreto asfáltico como cobertura final e pintura penetrante à base de *stain* em toda a madeira exposta, para maior longevidade da estrutura da ponte, FONTE e CALIL JÚNIOR, (2006).

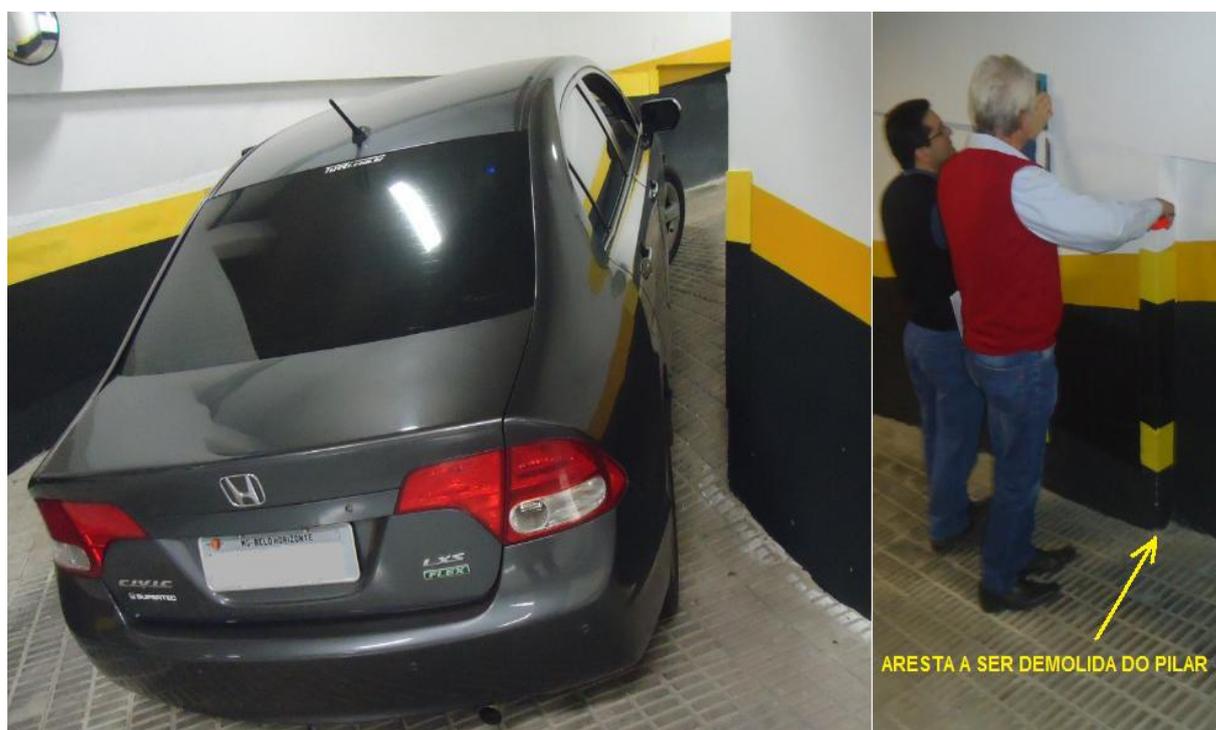
A Figura 4.1 mostra a dificuldade de manobra do veículo na rampa de acesso e a existência de pilares salientes ao longo do percurso.

Figura 4.1 – Acessibilidade difícil. Necessidade da retirada de parte do pilar.

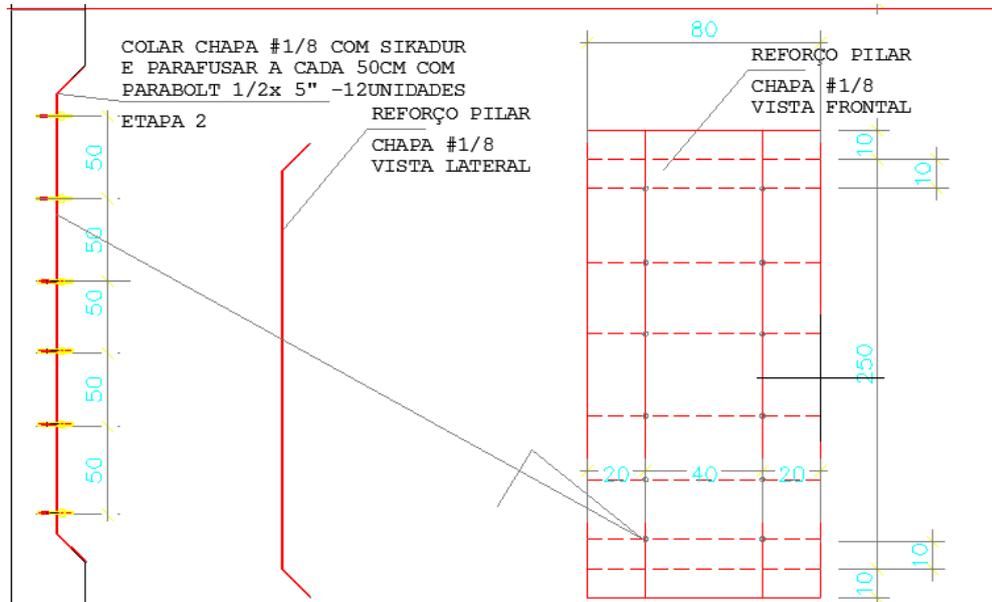
A Figura 4.2 mostra detalhe esquemático do projeto elaborado, detalhando a fixação e características da chapa metálica utilizada para o reforço dos pilares.

Figura 4.2 – Detalhe esquemático para reforço de pilar com chapa metálica.

A Figura 4.6 mostra a chapa metálica instalada para o reforço do pilar que teve parte da seção suprimida. A chapa foi adesivada com resina epoxídica e fixada com parabolts, conforme detalhado na Figura 4.2.

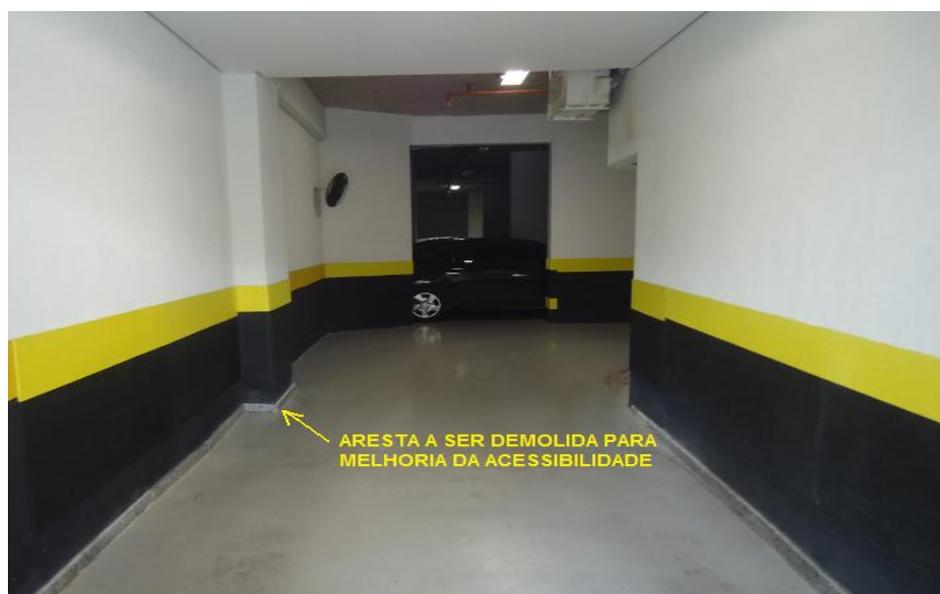
A Figura 4.3 mostra pilar saliente dificultando a manobra e acesso dos veículos durante a entrada na garagem do prédio.

Figura 4.3 – Aresta a ser suprimida conforme detalhado na Figura 4.2.

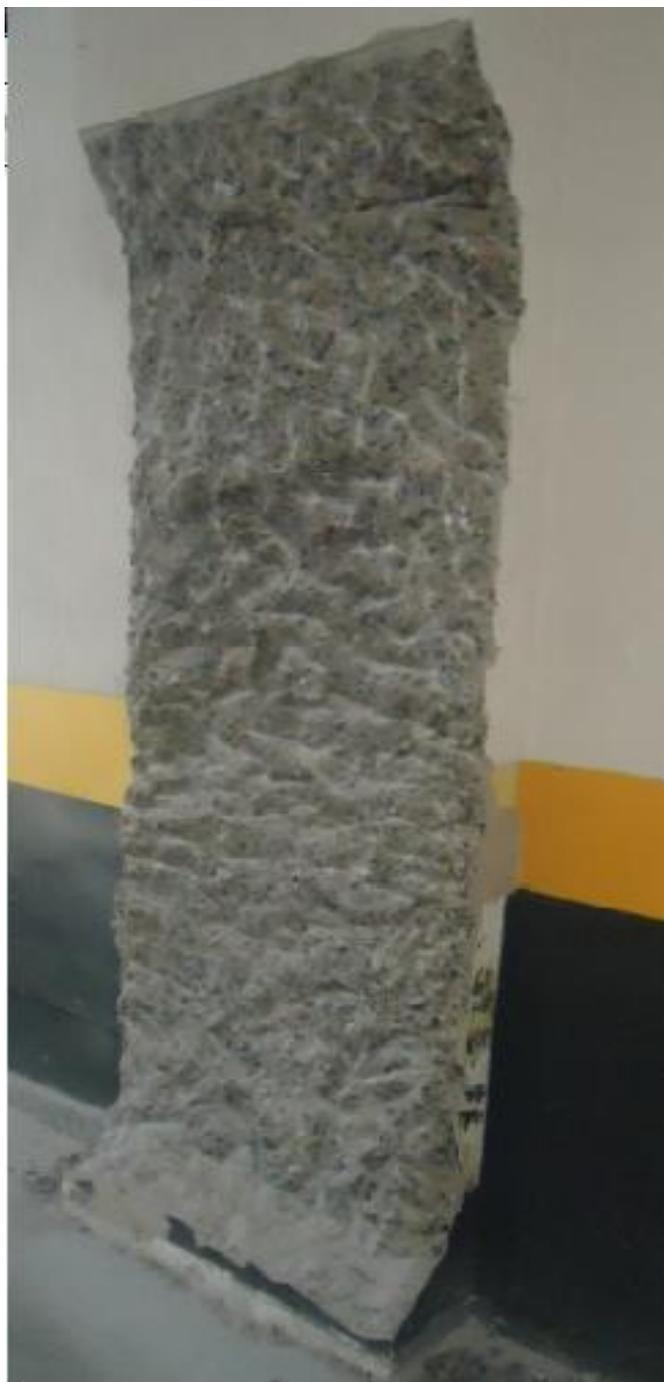
A Figura 4.4 mostra o pilar com parte da seção demolida e preparada para recebimento da argamassa de regularização. A argamassa a ser utilizada deve apresentar resistência à compressão igual ou superior à do concreto existente.

Figura 4.4 – Demolição de parte da seção do pilar.

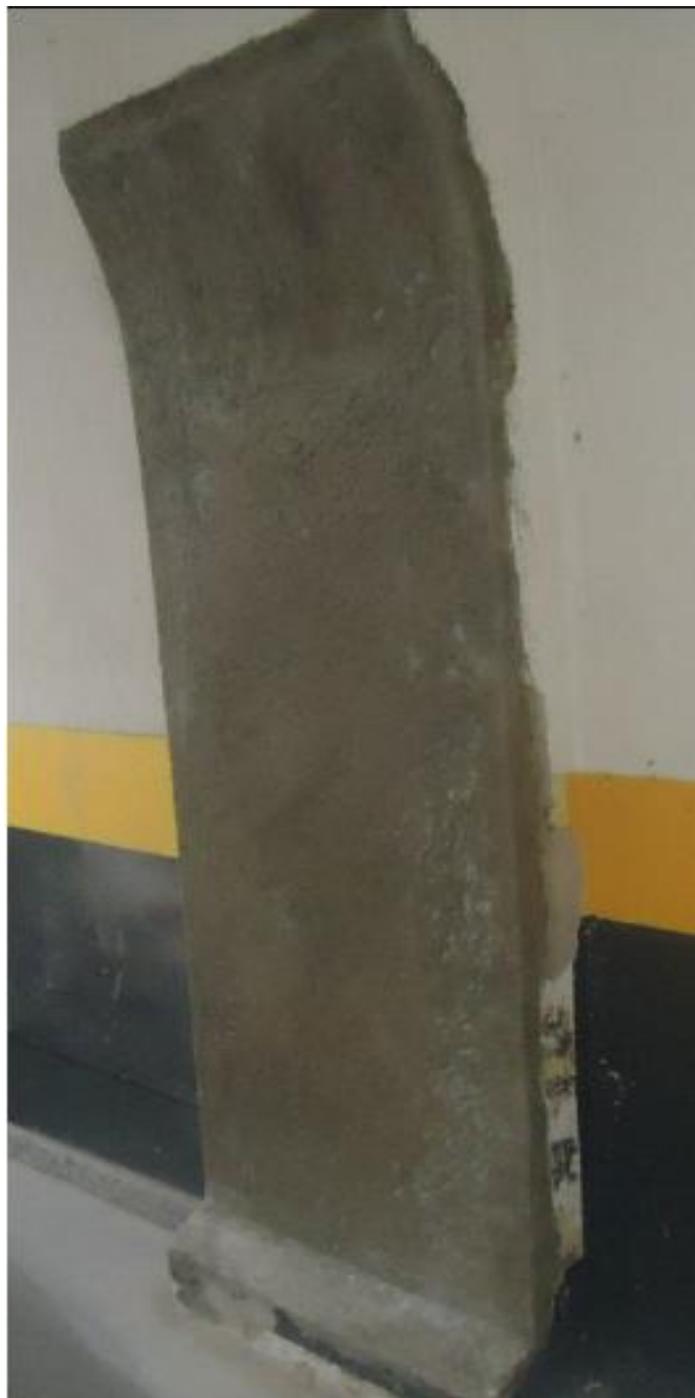
A Figura 4.5 mostra o pilar com a superfície regularizada e preparada para recebimento da chapa metálica de reforço.

Figura 4.5 – Preparação e regularização da superfície do pilar.

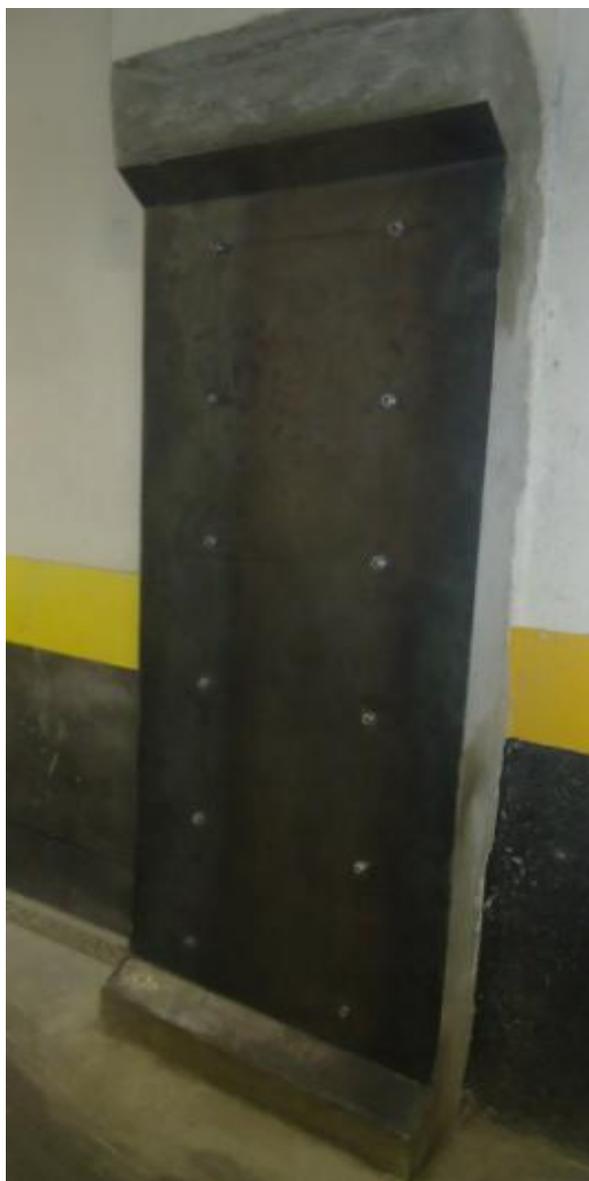
Figura 4.6 – Instalação da chapa metálica no pilar.

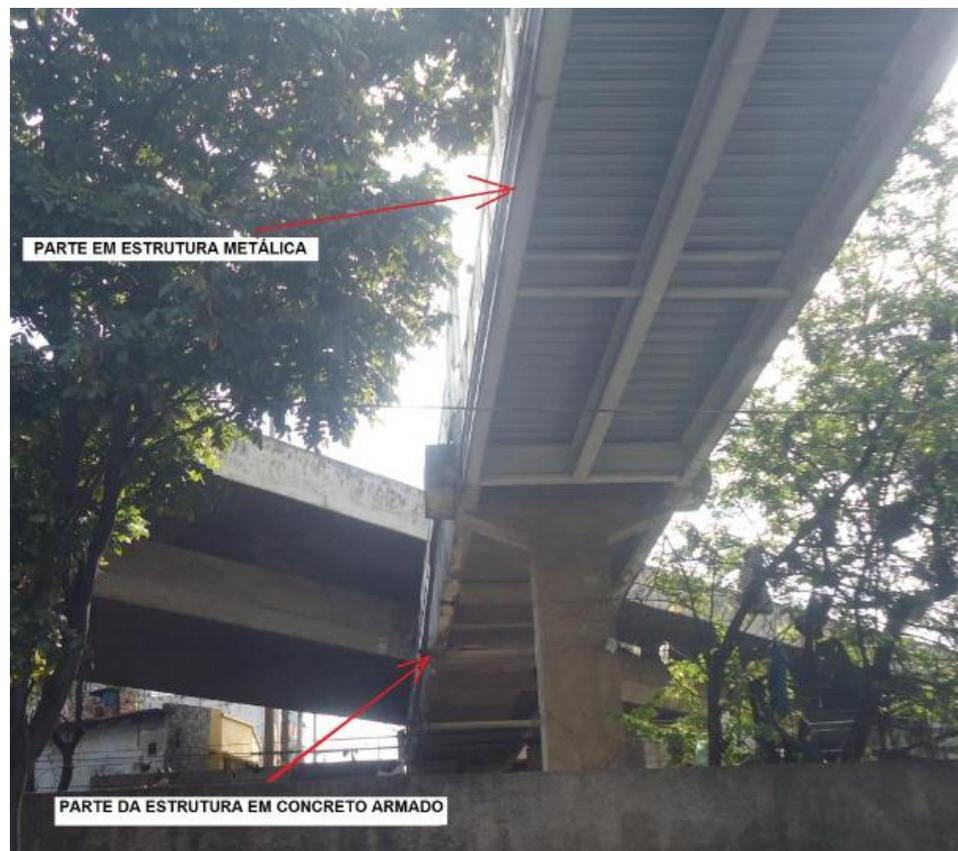
A Figura 4.7 mostra a passarela depois da conclusão das obras. A parte antiga permaneceu com estrutura de concreto armado e a parte nova foi executada com estrutura metálica.

Figura 4.7 – Passarela em rua de Belo Horizonte: parte em concreto armado, parte em estrutura metálica.

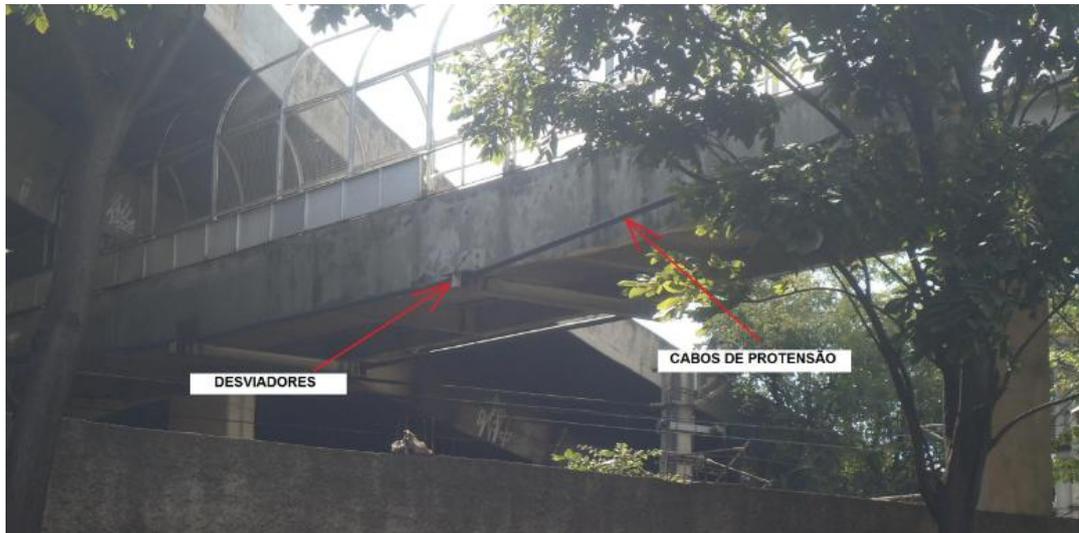
A Figura 4.8 mostra os cabos protendidos e os desviadores metálicos da passarela reforçada pelo método da protensão externa.

Figura 4.8 – Passarela protendida em utilização.

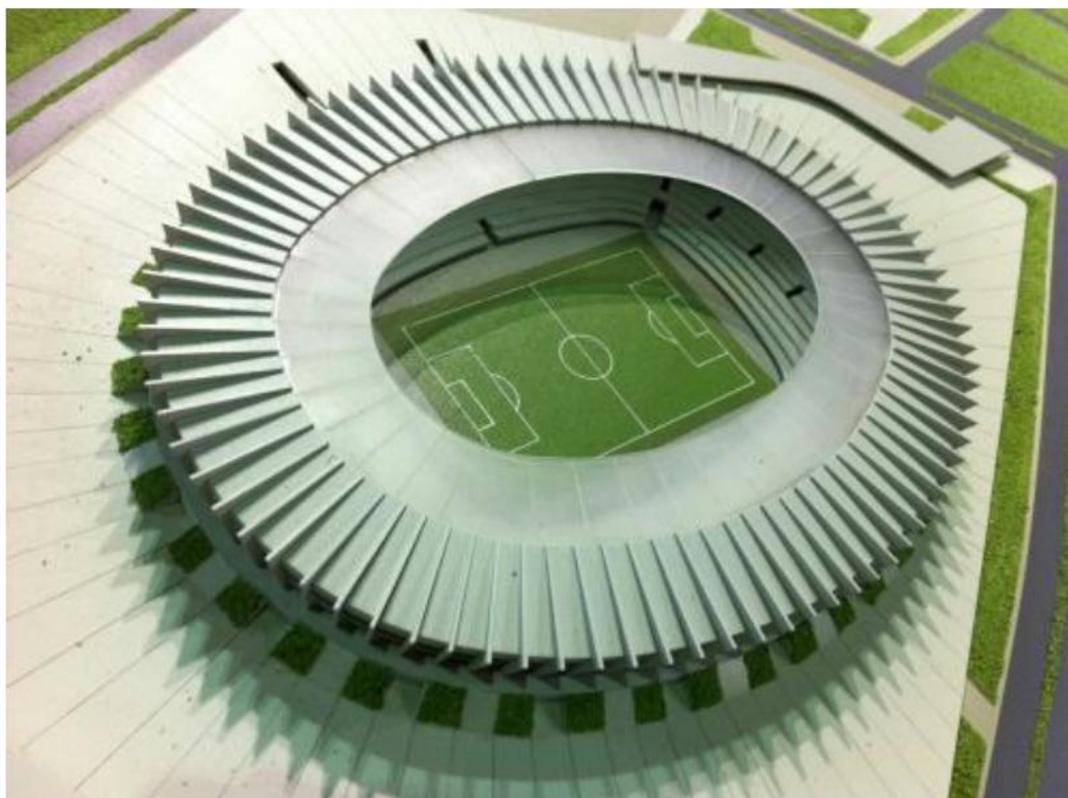
A Figura 4.9 mostra uma perspectiva artística do estádio, destacando sua arquitetura original e a cobertura estendida feita com solução integrada aço, concreto e membrana composta.

Figura 4.9 – Perspectiva artística do Estádio do Mineirão.
Fonte: ARAÚJO, GUERRA, LIRA e REZENDE, (2012).
