“RECUPERAÇÃO ESTRUTURAL COM ÊNFASE NO MÉTODO DA PROTENSÃO EXTERNA”

Autor: José Roberto Mariano

Monografia apresentada ao Curso de Especialização em
Construção Civil da Escola de Engenharia da Universidade
Federal de Minas Gerais.

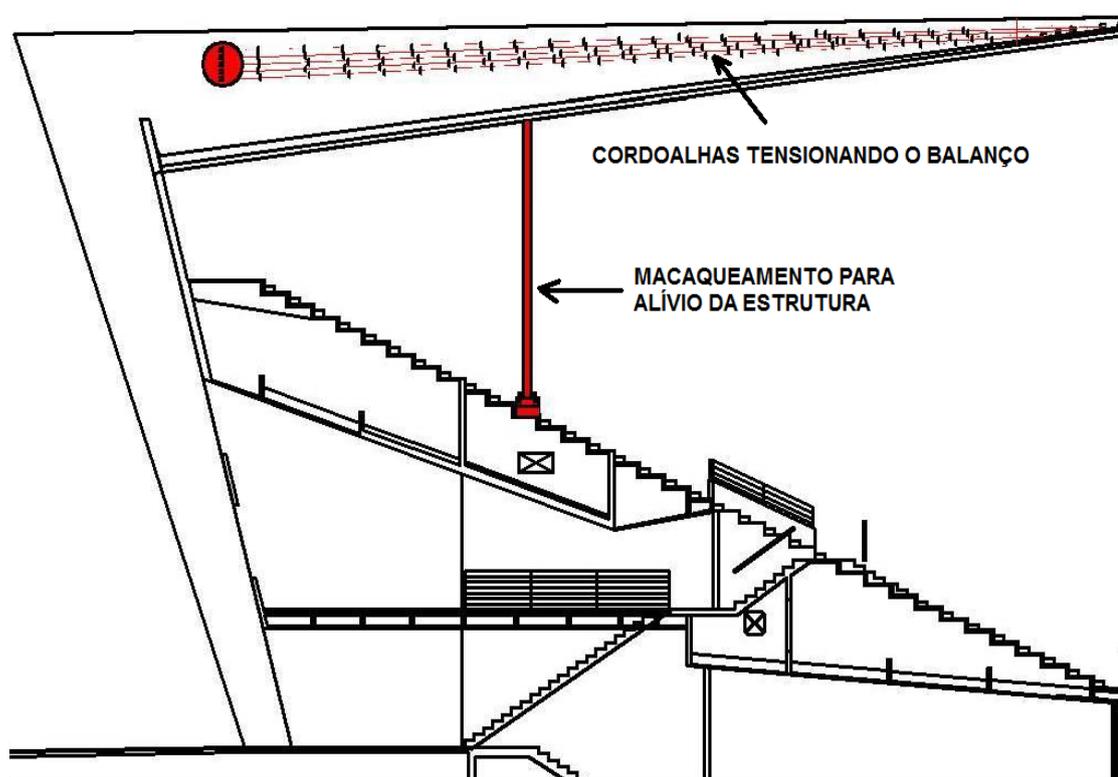
A Figura 4.10 mostra detalhe esquemático da viga invertida com as ancoragens das cordoalhas, e detalhe do macaqueamento feito para alívio da estrutura durante a protensão.

Figura 4.10 – Mineirão. Macaqueamento e protensão das vigas invertidas.

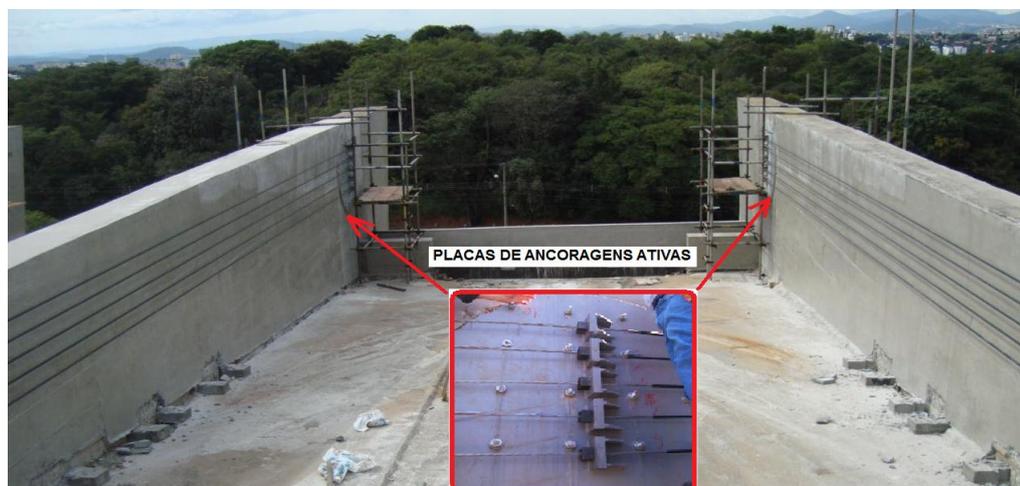
A Figura 4.11 mostra as cordoalhas posicionadas e protendidas, e detalhe das placas das ancoragens ativas dos pórticos (face externa do Estádio).

Figura 4.11 – Ancoragens ativas das vigas invertidas.
Fonte: ARAÚJO, GUERRA, LIRA e REZENDE, (2012).

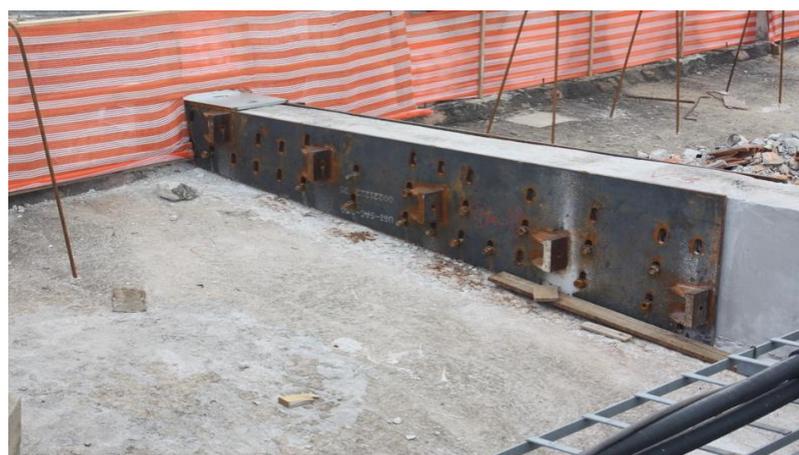
A Figura 4.12 mostra detalhes das placas das ancoragens passivas posicionadas na ponta da viga invertida em balanço.

Figura 4.12 – Ancoragens passivas das vigas invertidas.
Fonte: ARAÚJO, GUERRA, LIRA e REZENDE, (2012).
