PATOLOGIAS EM EDIFICAÇÕES DEVIDO AO RECALQUE DIFERENCIAL EM FUNDAÇÕES

Monografia apresentada ao Curso de Especialização em Construção Civil
da Escola de Engenharia da UFMG

Ênfase: Gestão e Avaliações na Construção Civil

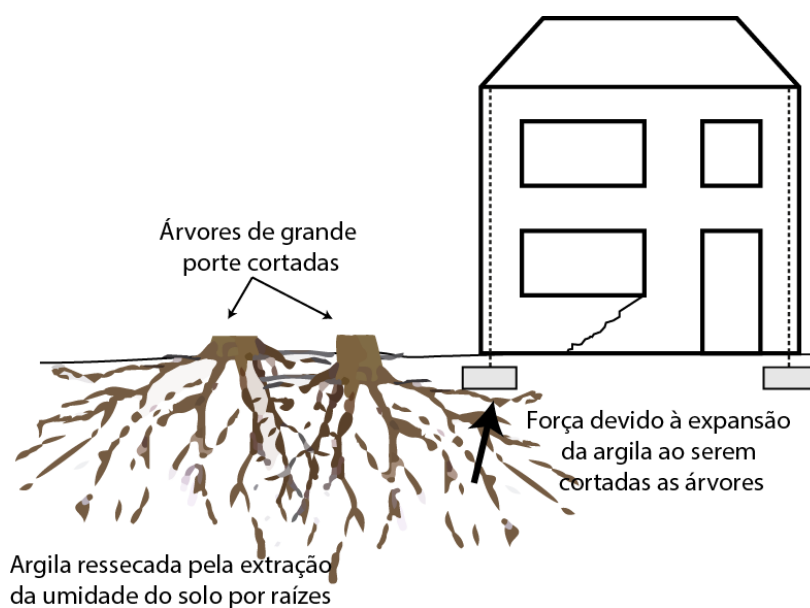
Figura 3.6: Influência da vegetação nas fundações - MILITITSKY, CONSOLI e SCHNAID, 2008.

Diversos fatores externos pode ocasionar o recalque diferencial em fundações após a conclusão da obra. Dentre os mais frequentes, tem-se o efeito da vegetação que pode ocorrer por interferência física das raízes ou pela modificação no teor de umidade do solo, uma vez que as raízes extraem água do solo para manter seu crescimento, modificando o teor de umidade se comparado com o local onde as raízes não estão presentes (MILITITSKY, CONSOLI e SCHNAID, 2008). Dessa forma, fissuras aparecem devido também ao esforço produzido pelas raízes nas fundações, conforme figura 3.6.

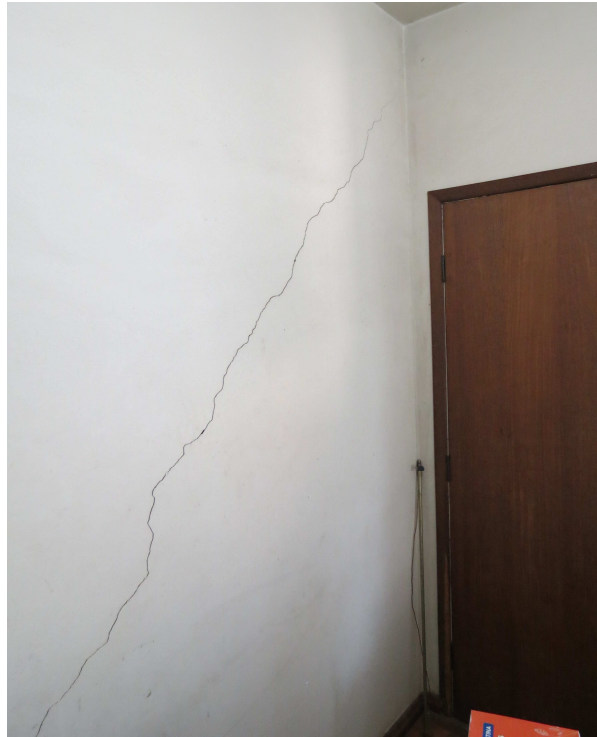
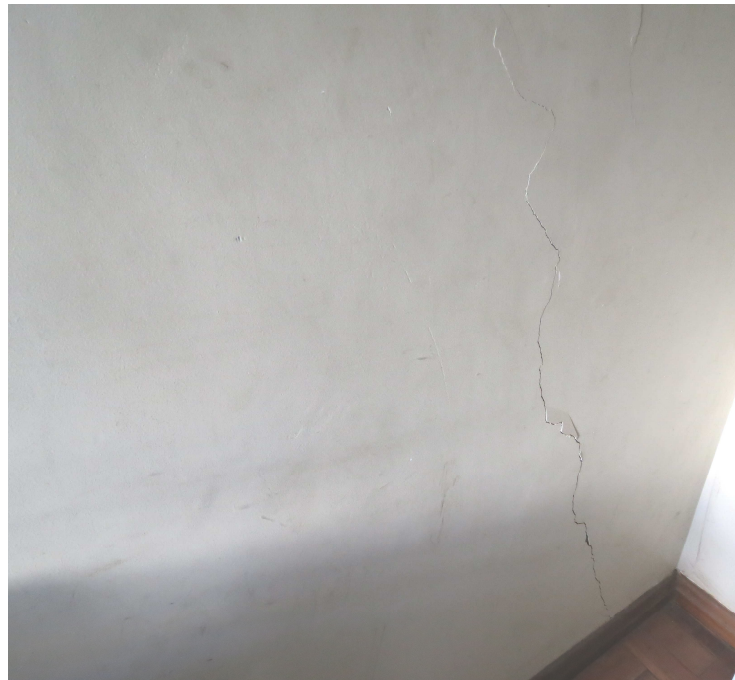
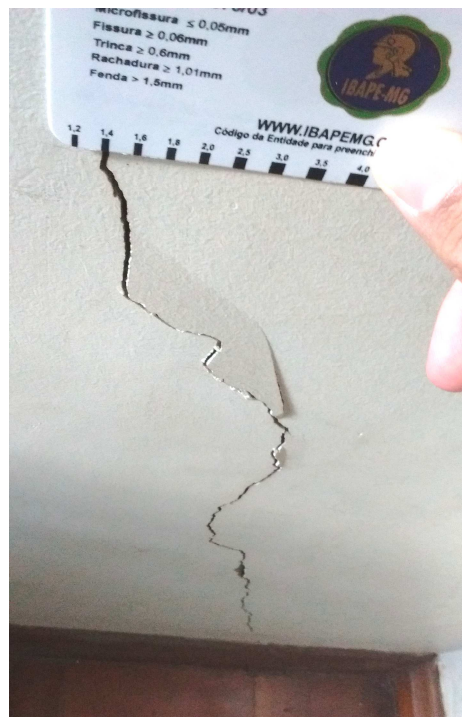
- Rachadura com configuração típica provocada por recalque diferencial, abertura deitando-se em direção ao ponto onde ocorreu o maior recalque. Figuras 4.5 á 4.9 a seguir;

Figura 4.5: Rachadura no quarto da área de serviço no 2º pavimento.

Figura 4.6: Rachadura de 2,0mm no quarto da área de serviço no 2º pavimento.

Figura 4.7: Trinca no quarto da área de serviço no 2º pavimento.

Figura 4.8: Trinca de 1,4mm no quarto da área de serviço no 2º pavimento.

Figura 4.9: Rachaduras no quarto da área de serviço no 2º pavimento, visto da elevação lateral esquerda.

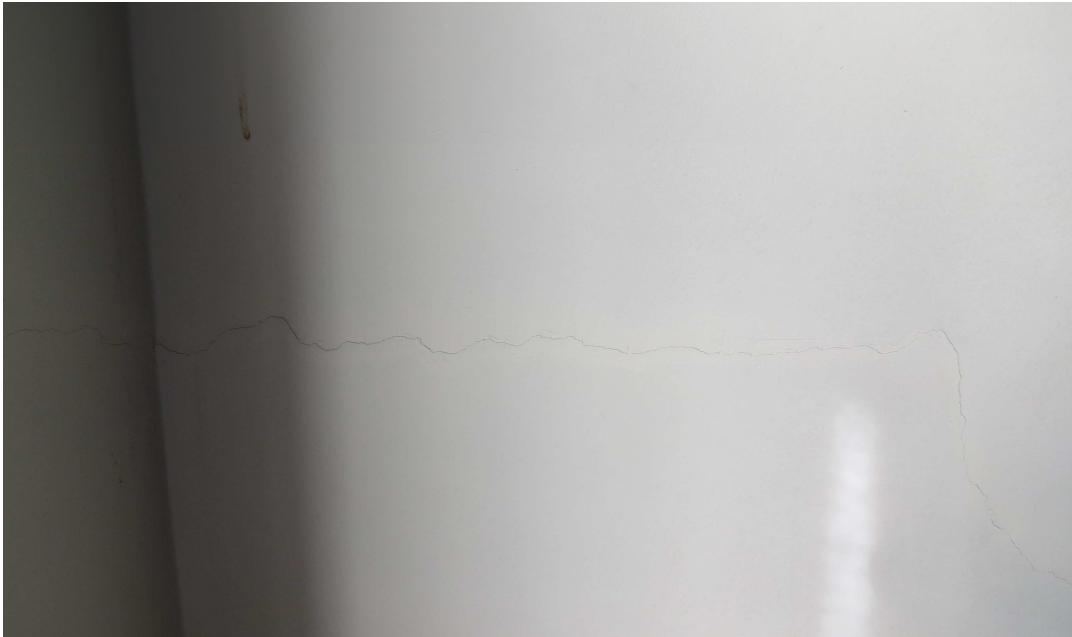
- Fissura na parede lateral direita e na parede do fundo, começando a fissura inclinada na parede lateral e terminando em linha horizontal até a parede do fundo, característico de recalque na extremidade da edificação. Figuras 4.10 e 4.11 a seguir;

Figura 4.10: Fissura no quarto do 3º pavimento.

Figura 4.11: Fissura de 0,1mm no quarto do 3º pavimento.

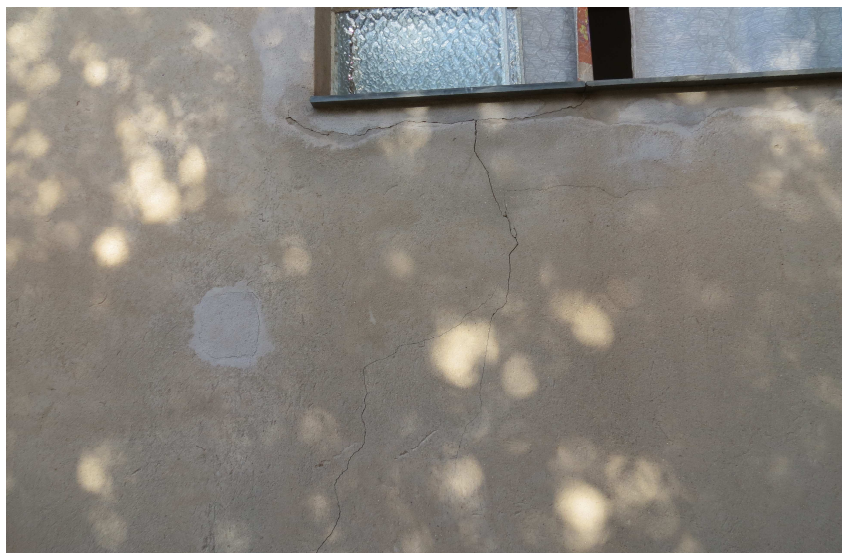
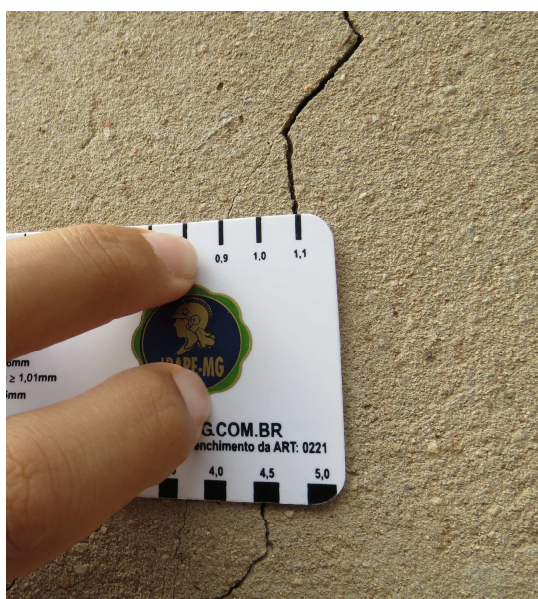
- Trinca na parede externa do lado esquerdo, começando com aberturas maiores em linha vertical e terminando inclinada próximo ao piso, figuras 4.12 e 4.13 a seguir;

Figura 4.12: Trinca na elevação lateral esquerda do 2º pavimento.

Figura 4.13: Trinca de 1,1mm na elevação lateral esquerda do 2º pavimento.

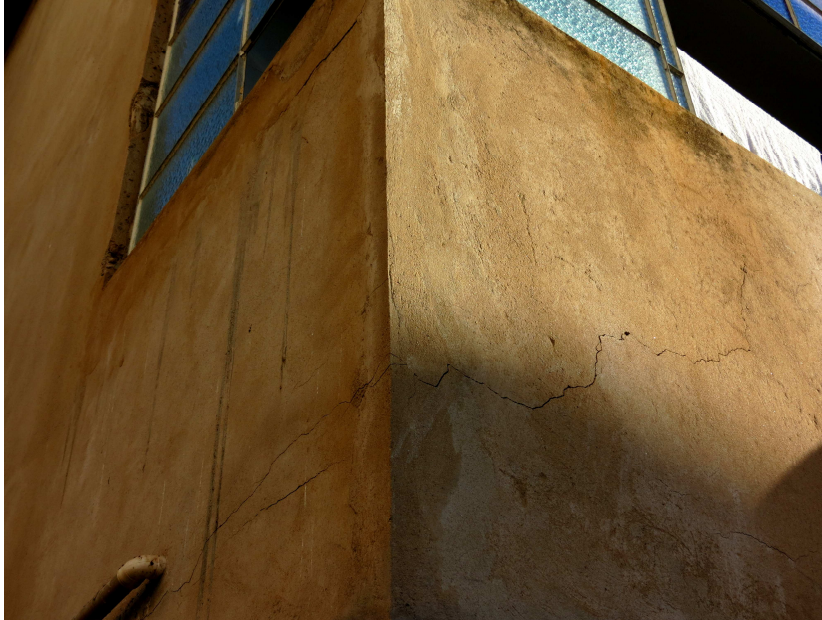
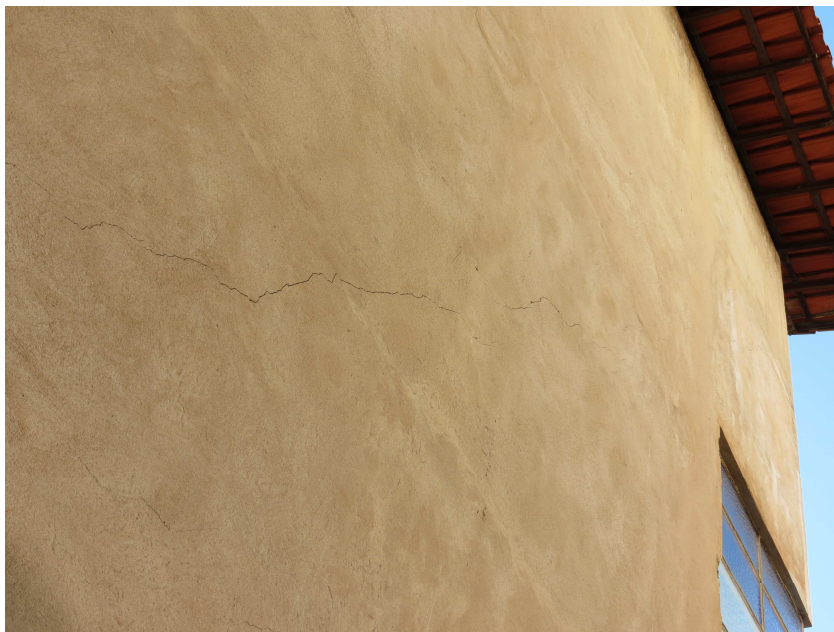
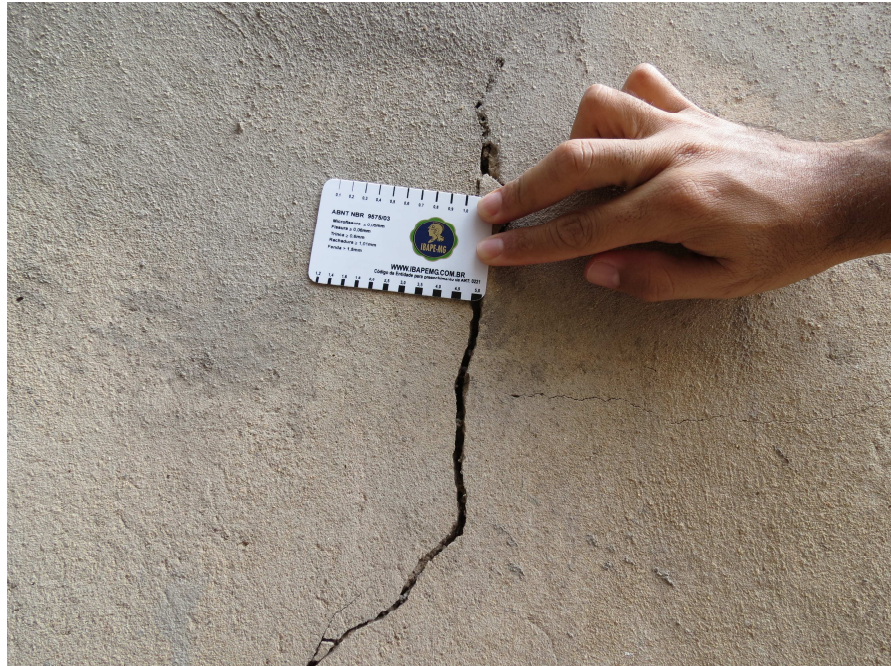
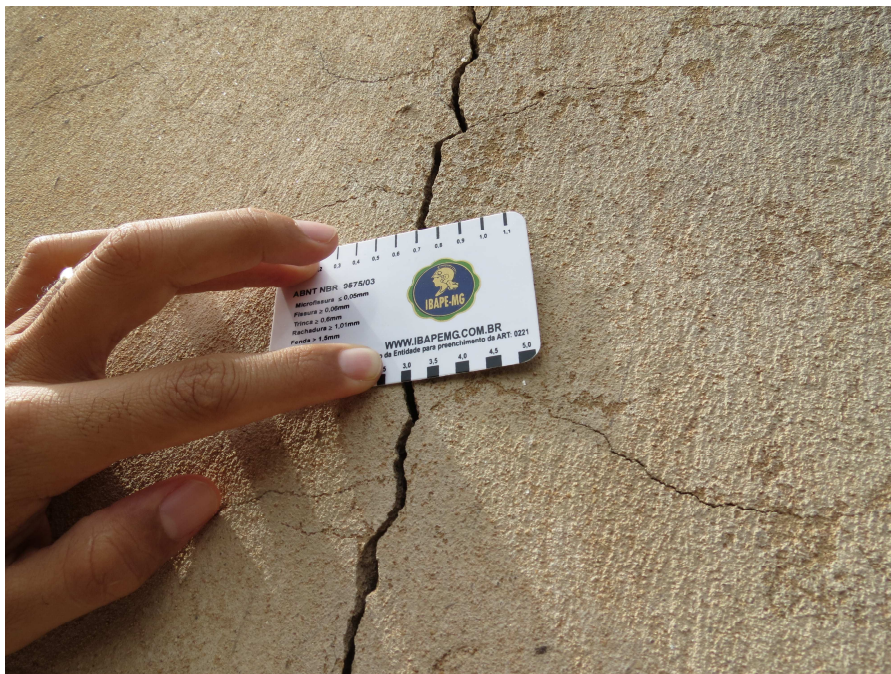
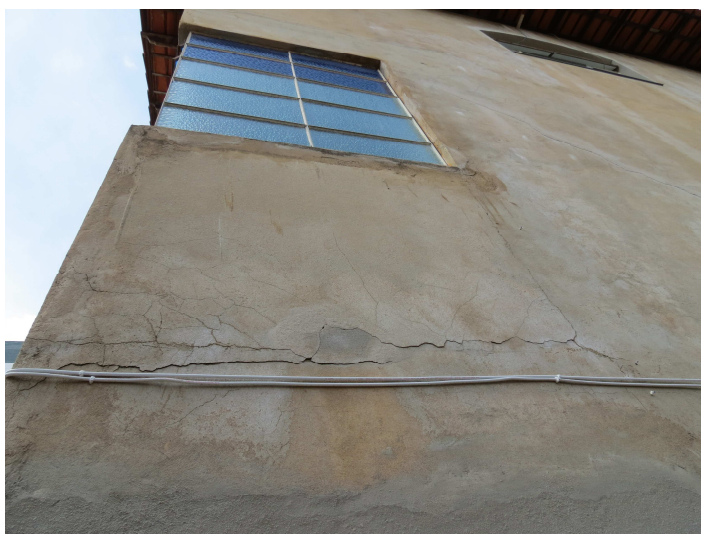
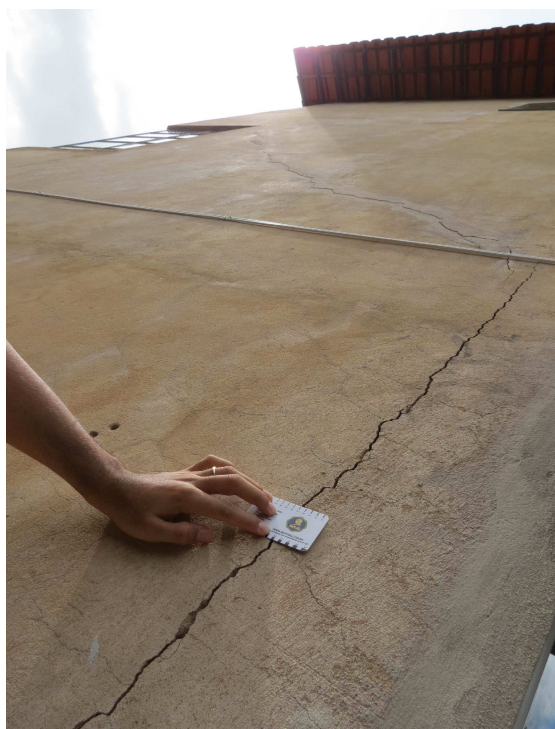
IV – Trincas e fissuras apresentadas na parte externa da residência, figuras 4.14 a 4.22 a seguir;

Figura 4.14: Trinca na elevação lateral direita do 2º pavimento.

Figura 4.15: Trinca na elevação lateral direita do 2º pavimento.

Figura 4.16: Fenda de 5mm na elevação lateral direita do 1º pavimento.

Figura 4.17: Fenda de 3mm na elevação lateral direita do 1º pavimento.

Figura 4.18: Parede degradada na elevação lateral esquerda entre o 1º e o 2º pavimento.

Figura 4.19: Medição da abertura na elevação lateral esquerda do 1º pavimento.

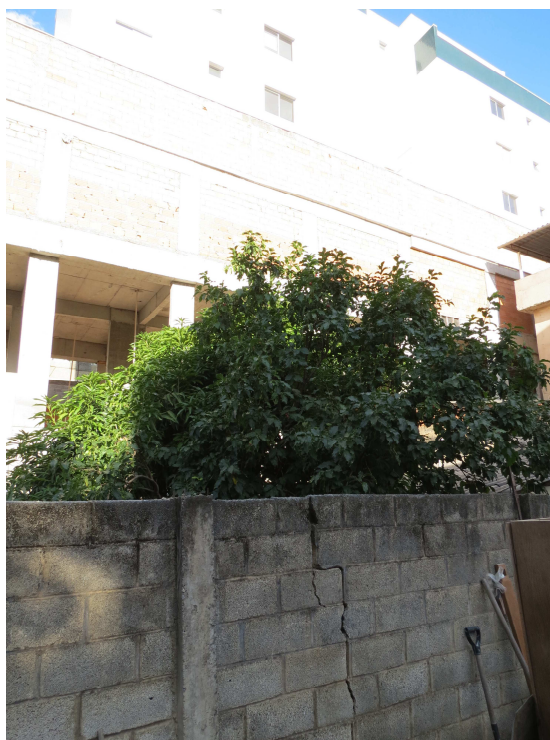
Figura 4.21: Muro de divisa com aberturas próximo ao edifício.
