2005

RODRIGO DINIZ FRANCO

**AVALIAÇÃO DE INDICADORES DE POLUIÇÃO EM ÁGUAS  
SUBTERRÂNEAS EM DUAS NECRÓPOLES DO MUNICÍPIO DE BELO  
HORIZONTE - MG**

Dissertação apresentada ao Colegiado de Pós-Graduação da Escola de Veterinária da Universidade Federal de Minas Gerais, como requisito parcial para a obtenção do título de Mestre em Epidemiologia

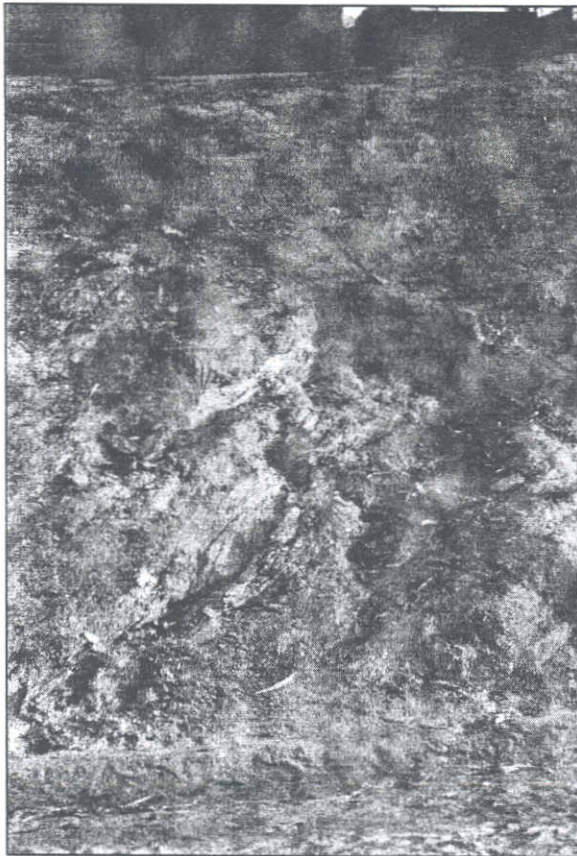
FIGURA 4 – Exposição dos filitos (Gr. Sabará). Ausência de vegetação para controle de erosão. Cemitério da Saudade.

O filitos é uma rocha xistosa e quando alterada torna-se muito friável. Outra característica desta rocha, que merece destaque, é a sua impermeabilidade. Estas características já são motivos, mais que suficientes para se desaconselhar a instalação de um cemitério no local sem um estudo geológico e hidrogeológico prévio (Fig. 4 e 5). Geomorfologicamente, o cemitério da Saudade está situado sobre uma colina, na parte mais alta do bairro da Saudade, e conseqüentemente um divisor de águas daquela microbacia.

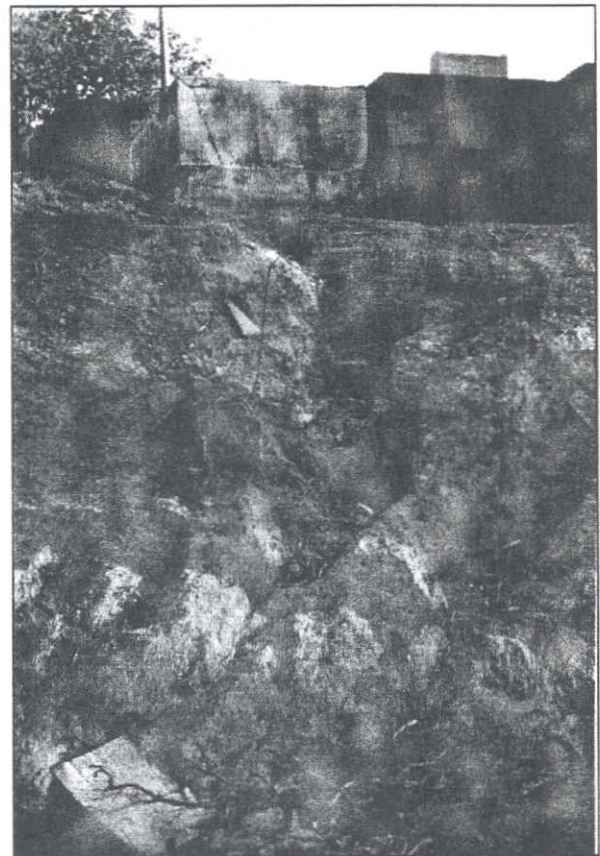
FIGURA 5 – Sulco de erosão e exposição a base da catatumba. Cemitério da Saudade.

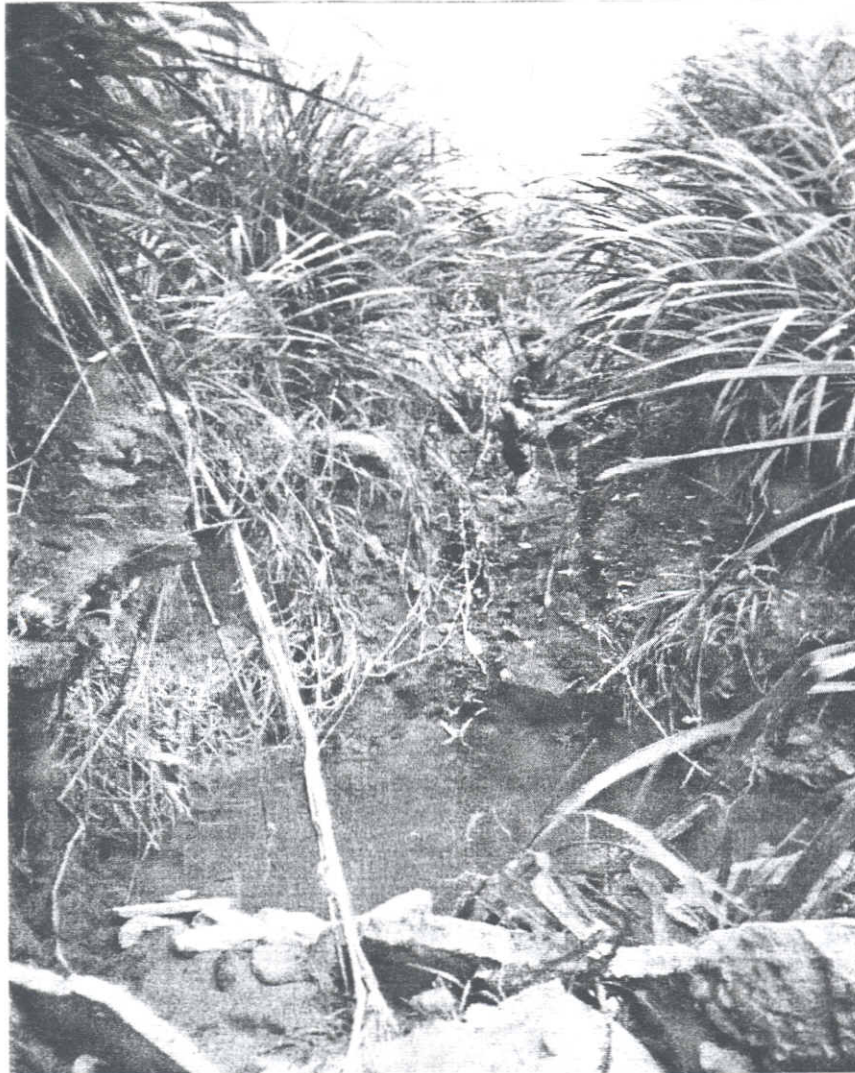
FIGURA 7 – Voçorocamento – Cemitério da Paz. 2000. (Notar o afloramento do lençol freático)

O cemitério apresenta na sua parte nordeste um processo de voçorocamento que pode também ter sido influenciado pela contribuição de águas superficiais. A erosão interna depende da força de percolação de um fluido em movimento num meio poroso.

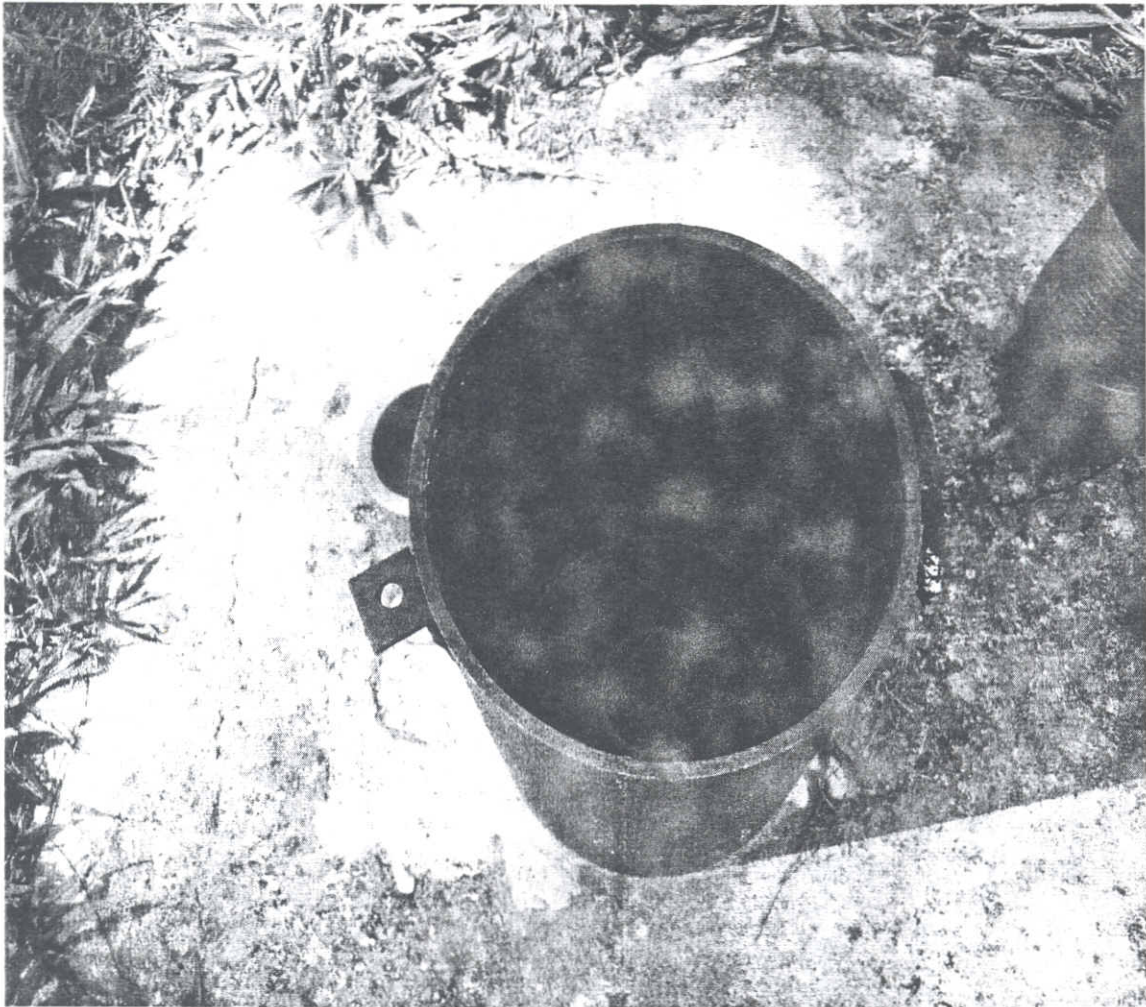
FIGURA 14 – Piezômetro ou Poço de Observação (P2). Cemitério da Paz. 2004.

Desta forma, foram construídos no Cemitério da Paz dois poços de monitoração, um próximo à avenida Américo Vespúcio (P1), outro próximo à Avenida Carlos Luz (P2), o piezômetro construído à montante do Cemitério da Paz, não apresentou água e foi abandonado. No Cemitério da Saudade, por este cemitério estar sobre uma elevação tipo "meia-laranja", foi construído um piezômetro próximo ao ossoário (P3). No interior deste mesmo cemitério também foi utilizada como ponto de amostragem (P4) uma cisterna.
