Resumo da dissertação apresentada ao Departamento de Estruturas / UFMG como parte dos requisitos necessários para obtenção do grau de mestre em Engenharia de Estruturas

**ANÁLISE SISTEMÁTICA DE PROBLEMAS PATOLÓGICOS  
EM ESTRUTURAS DE CONCRETO ARMADO  
EM AMBIENTE WINDOWS**

Renato Martins Grossi

Outubro, 1996

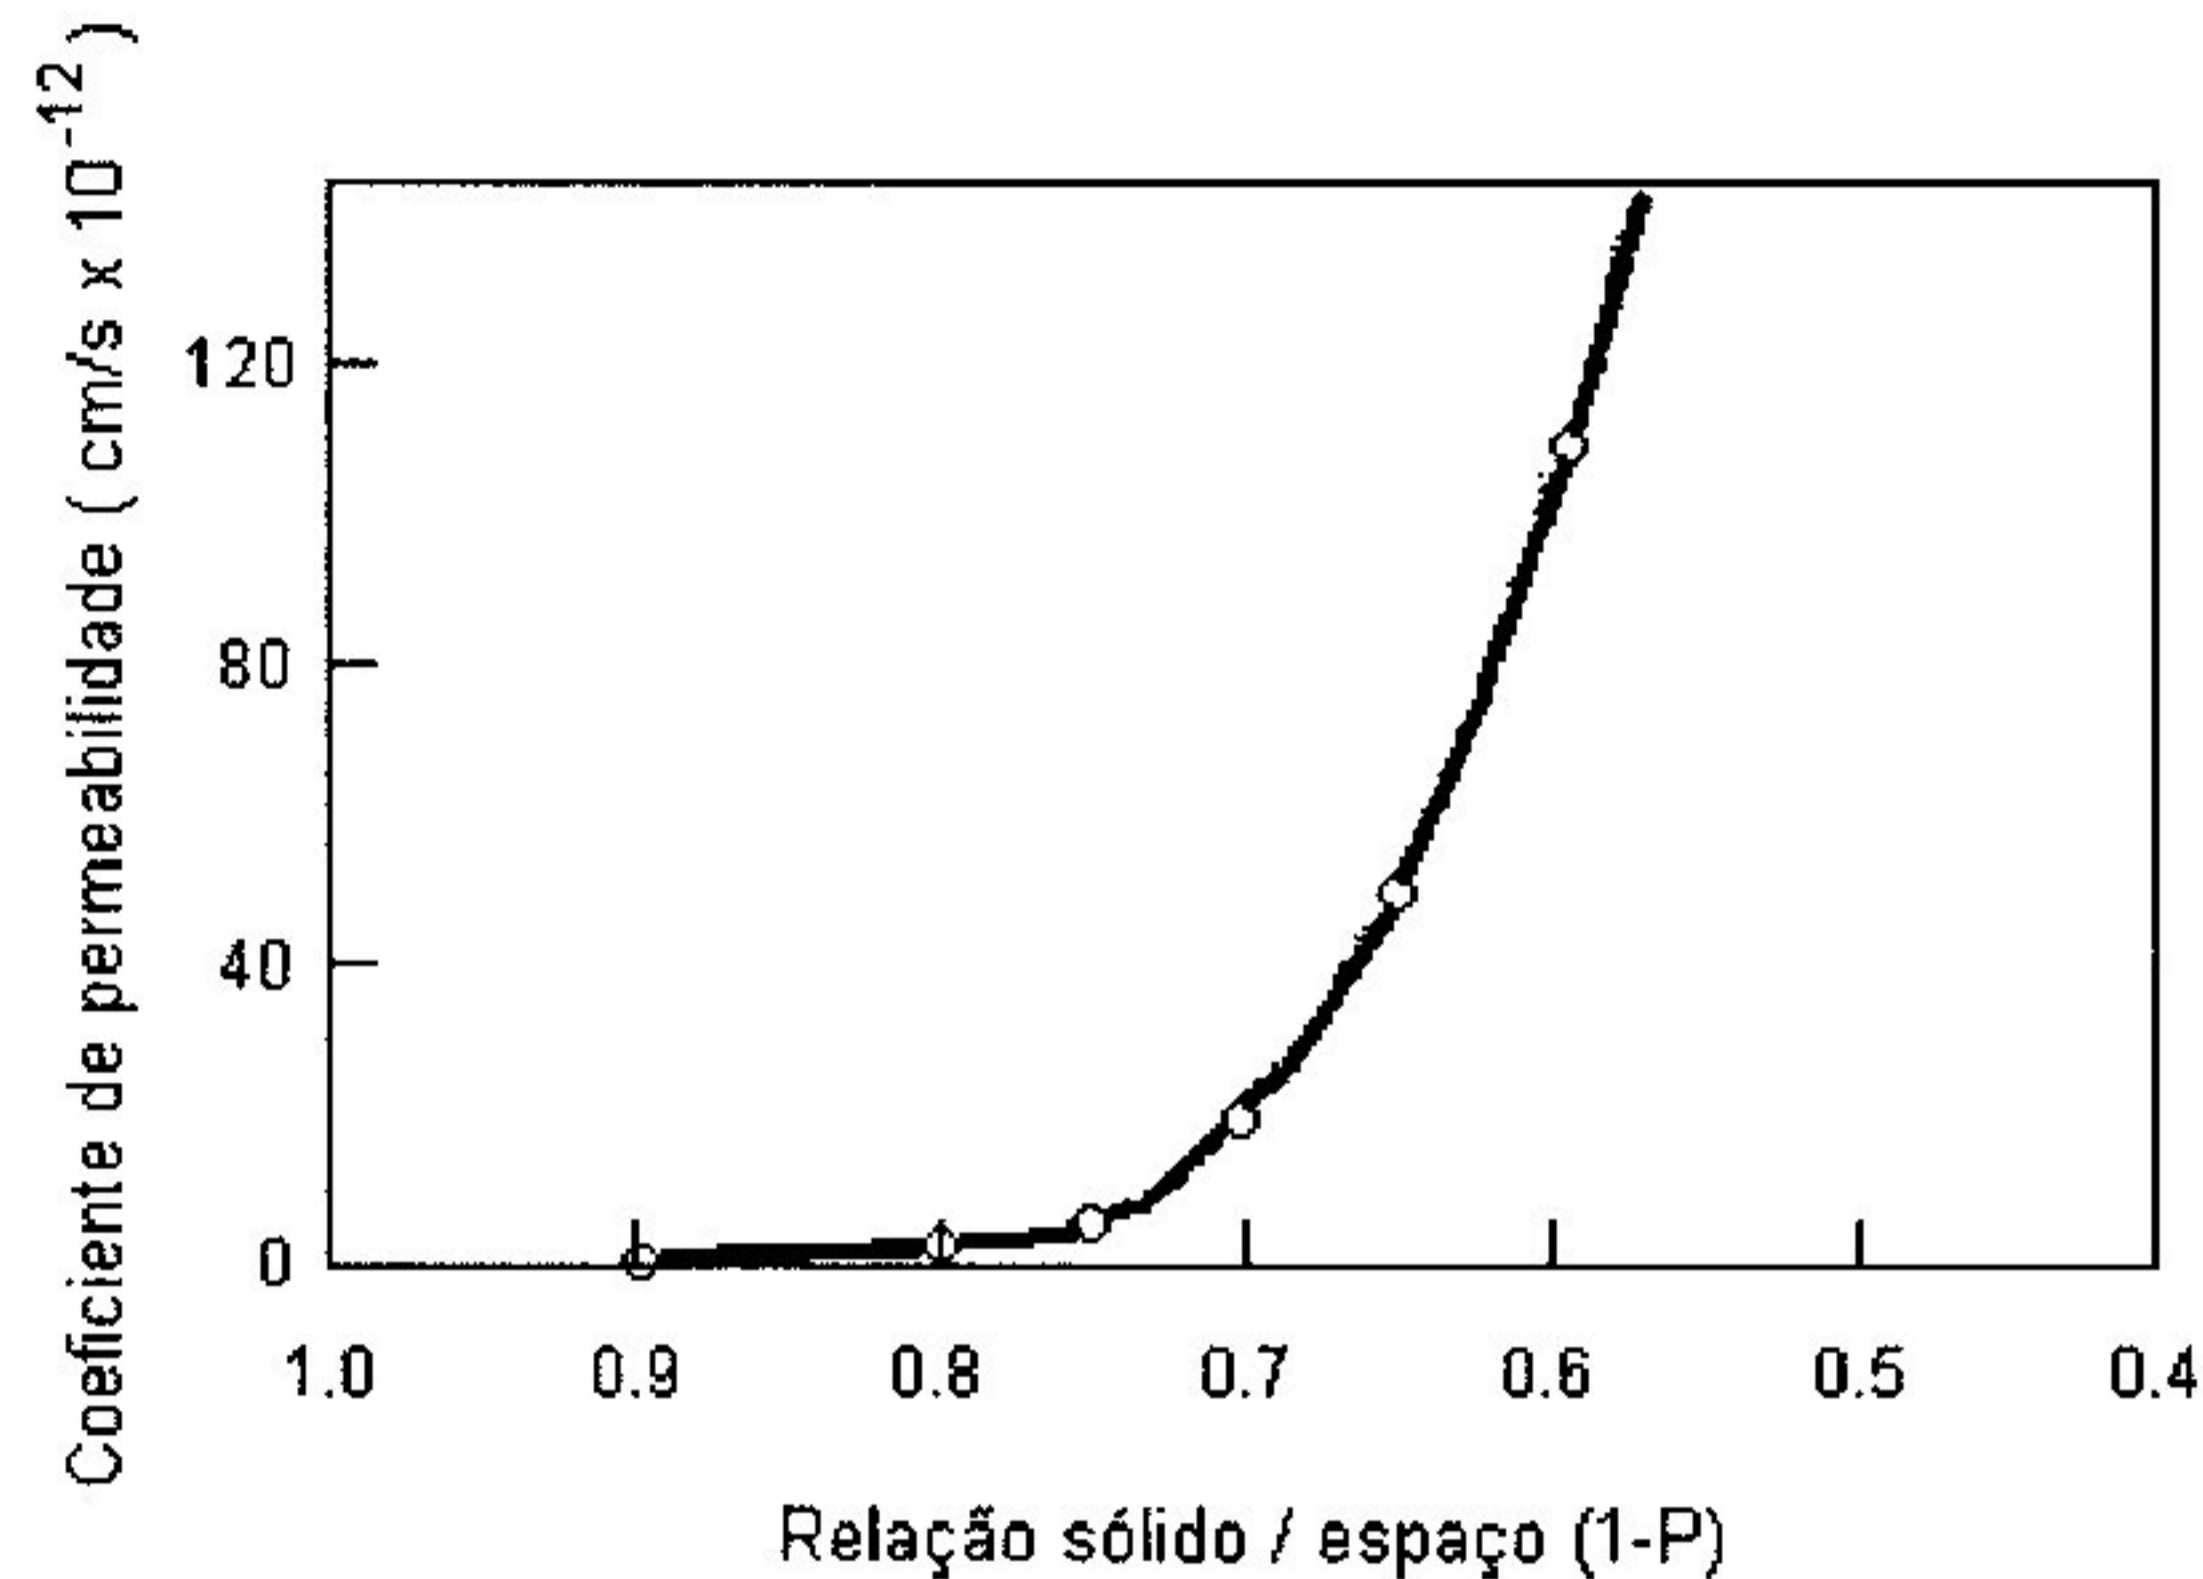
A permeabilidade da pasta está intimamente relacionada à porosidade capilar e a relação sólido-espaço. Para ilustrar essa afirmativa Mehta [15] apresenta, na figura 2.4 a relação entre a permeabilidade e a relação sólido/espaço baseada em valores de permeabilidade determinados experimentalmente por Powers [19].

**Figura 2.4 - Relação entre a permeabilidade e relação sólido/espaço. [15]**

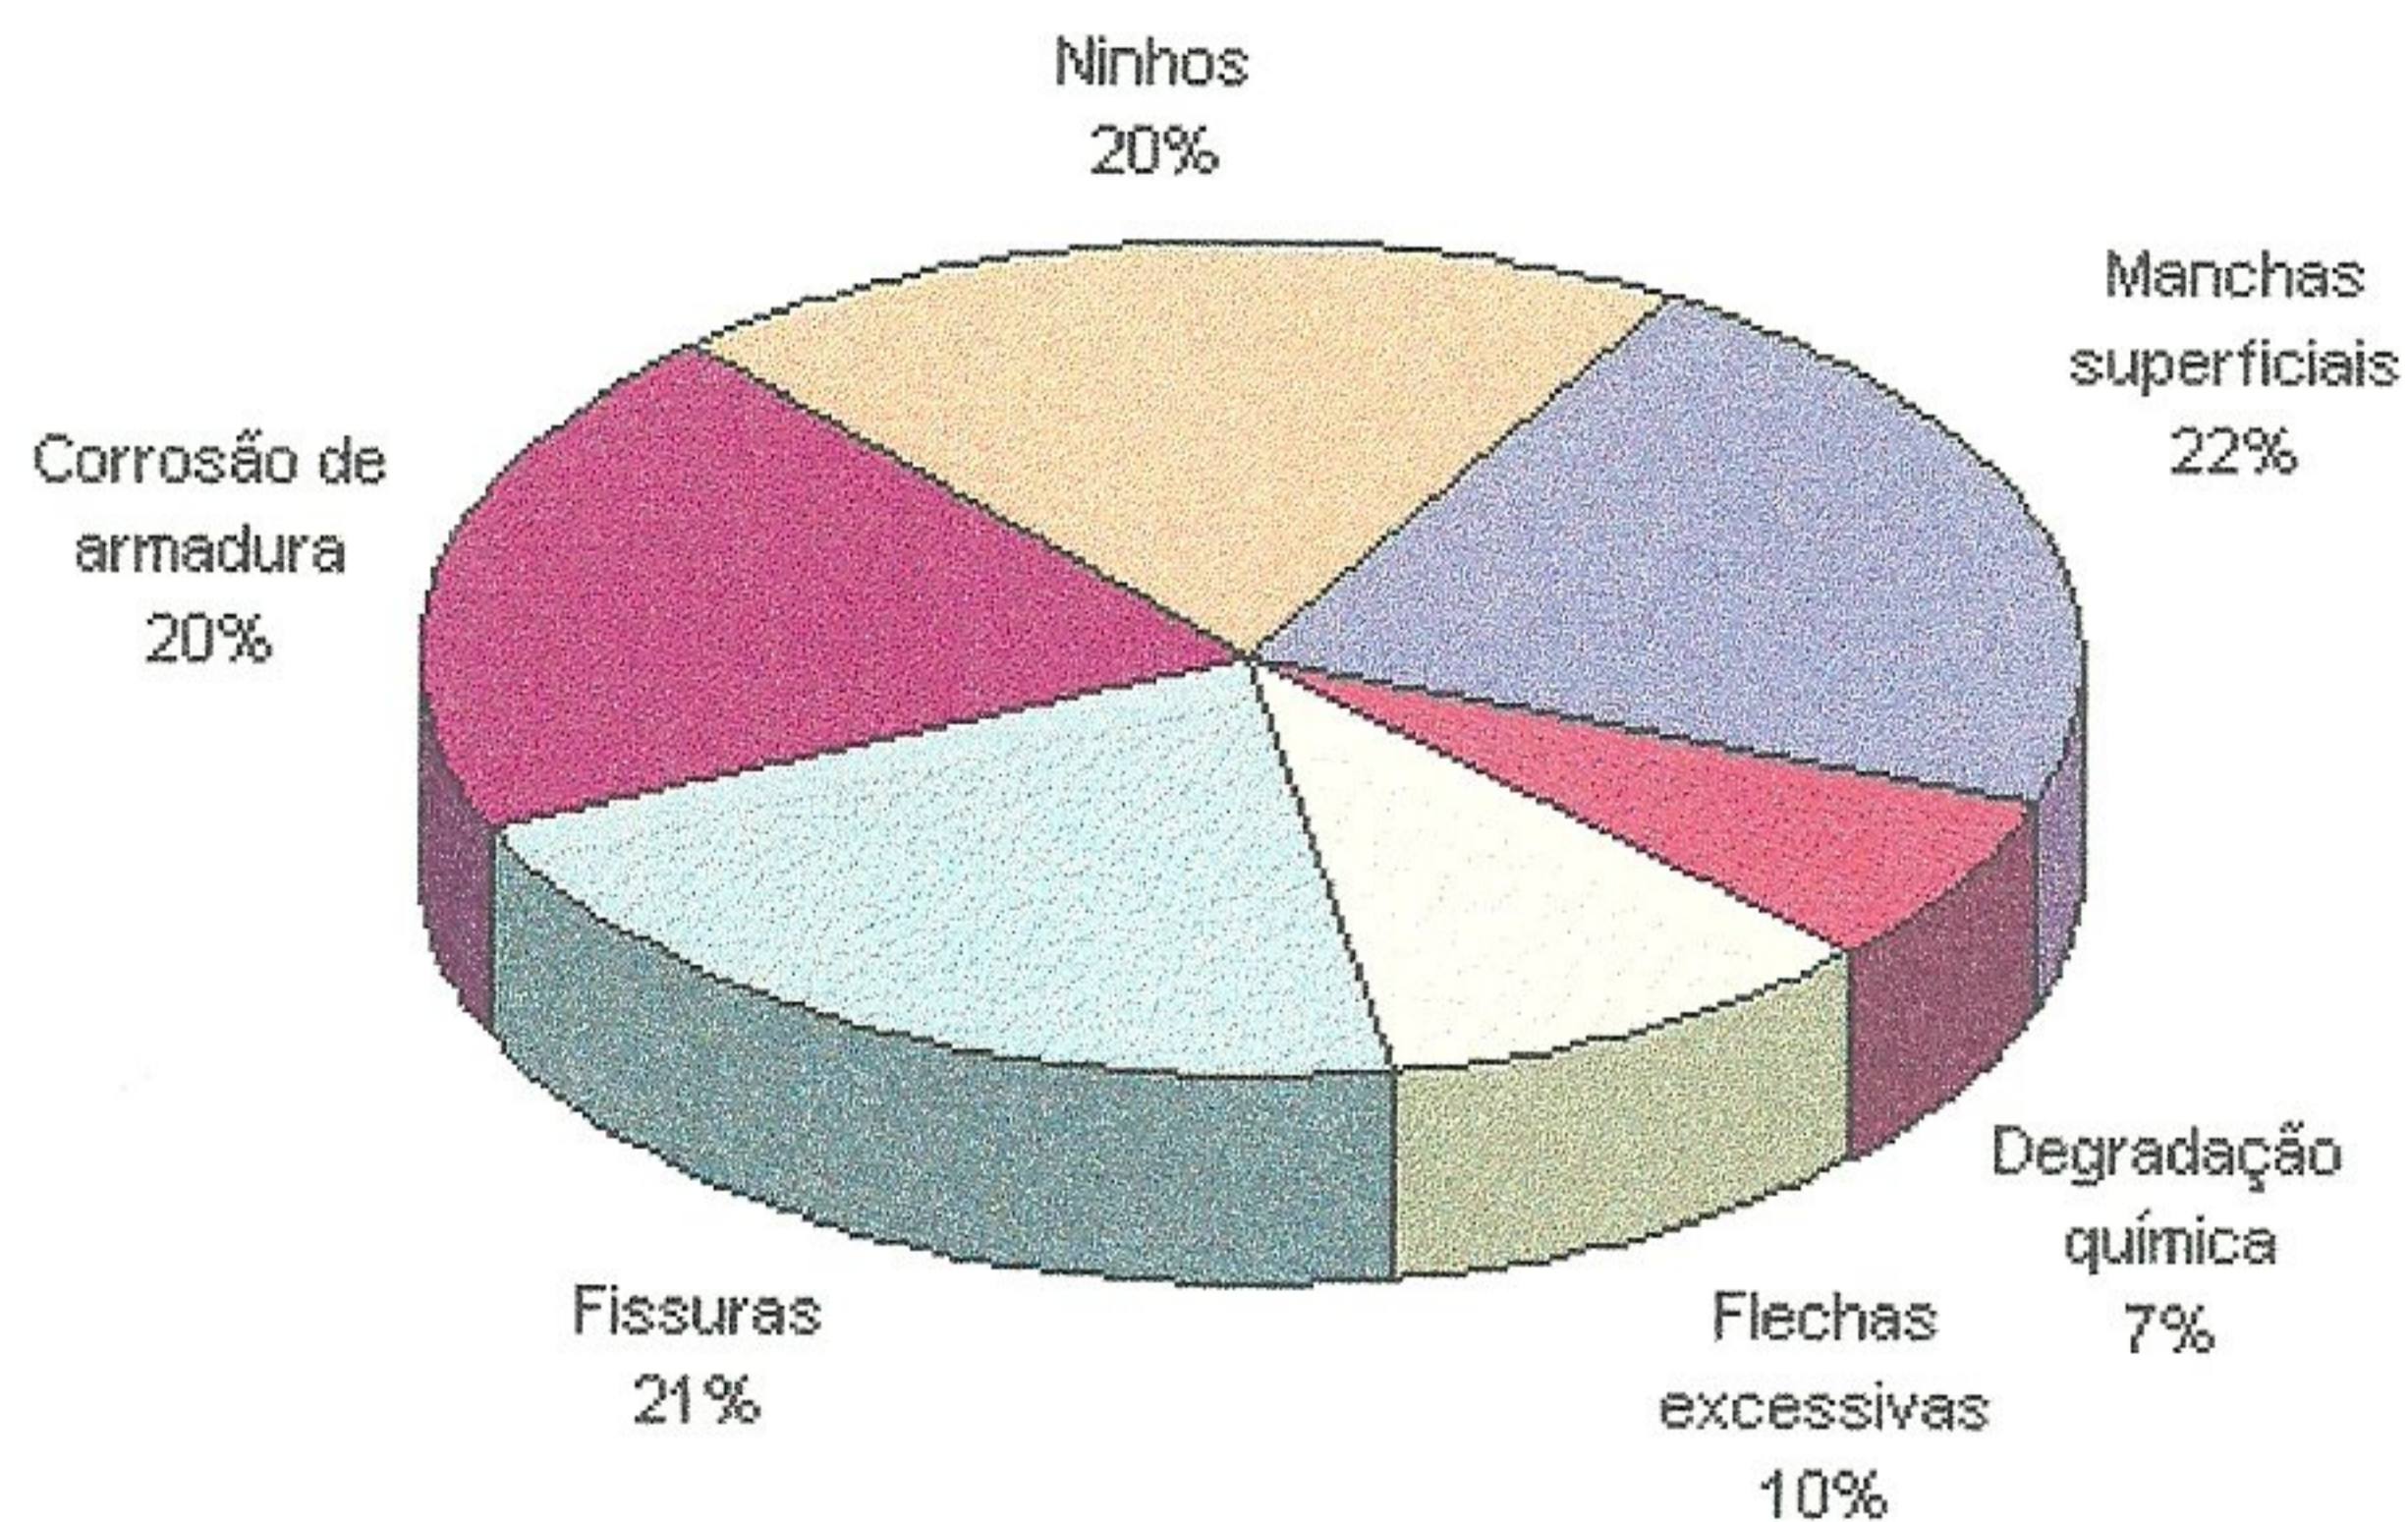
Os problemas patológicos em estruturas de concreto armado, salvo raras exceções, apresentam manifestações externas características, a partir das quais pode-se deduzir qual a natureza, a origem e os mecanismos dos fenômenos envolvidos. Da mesma forma pode-se estimar suas prováveis consequências. Esses sintomas, também denominados de lesões, danos, defeitos ou manifestações patológicas, podem ser descritos e classificados, orientando um primeiro diagnóstico, a partir de minuciosas e experientes observações visuais. Os sintomas mais comuns, de maior incidência nas estruturas de concreto, são as fissuras, as eflorescências, as flechas excessivas, as manchas no concreto aparente, a corrosão de armaduras e os ninhos de concretagem ( segregação dos materiais constituintes do concreto ). Conforme apresentado na Figura 2.15, certas manifestações têm elevada incidência.

**Figura 2.15 - Distribuição relativa da incidência de manifestações patológicas em estruturas de concreto aparente. [13]**

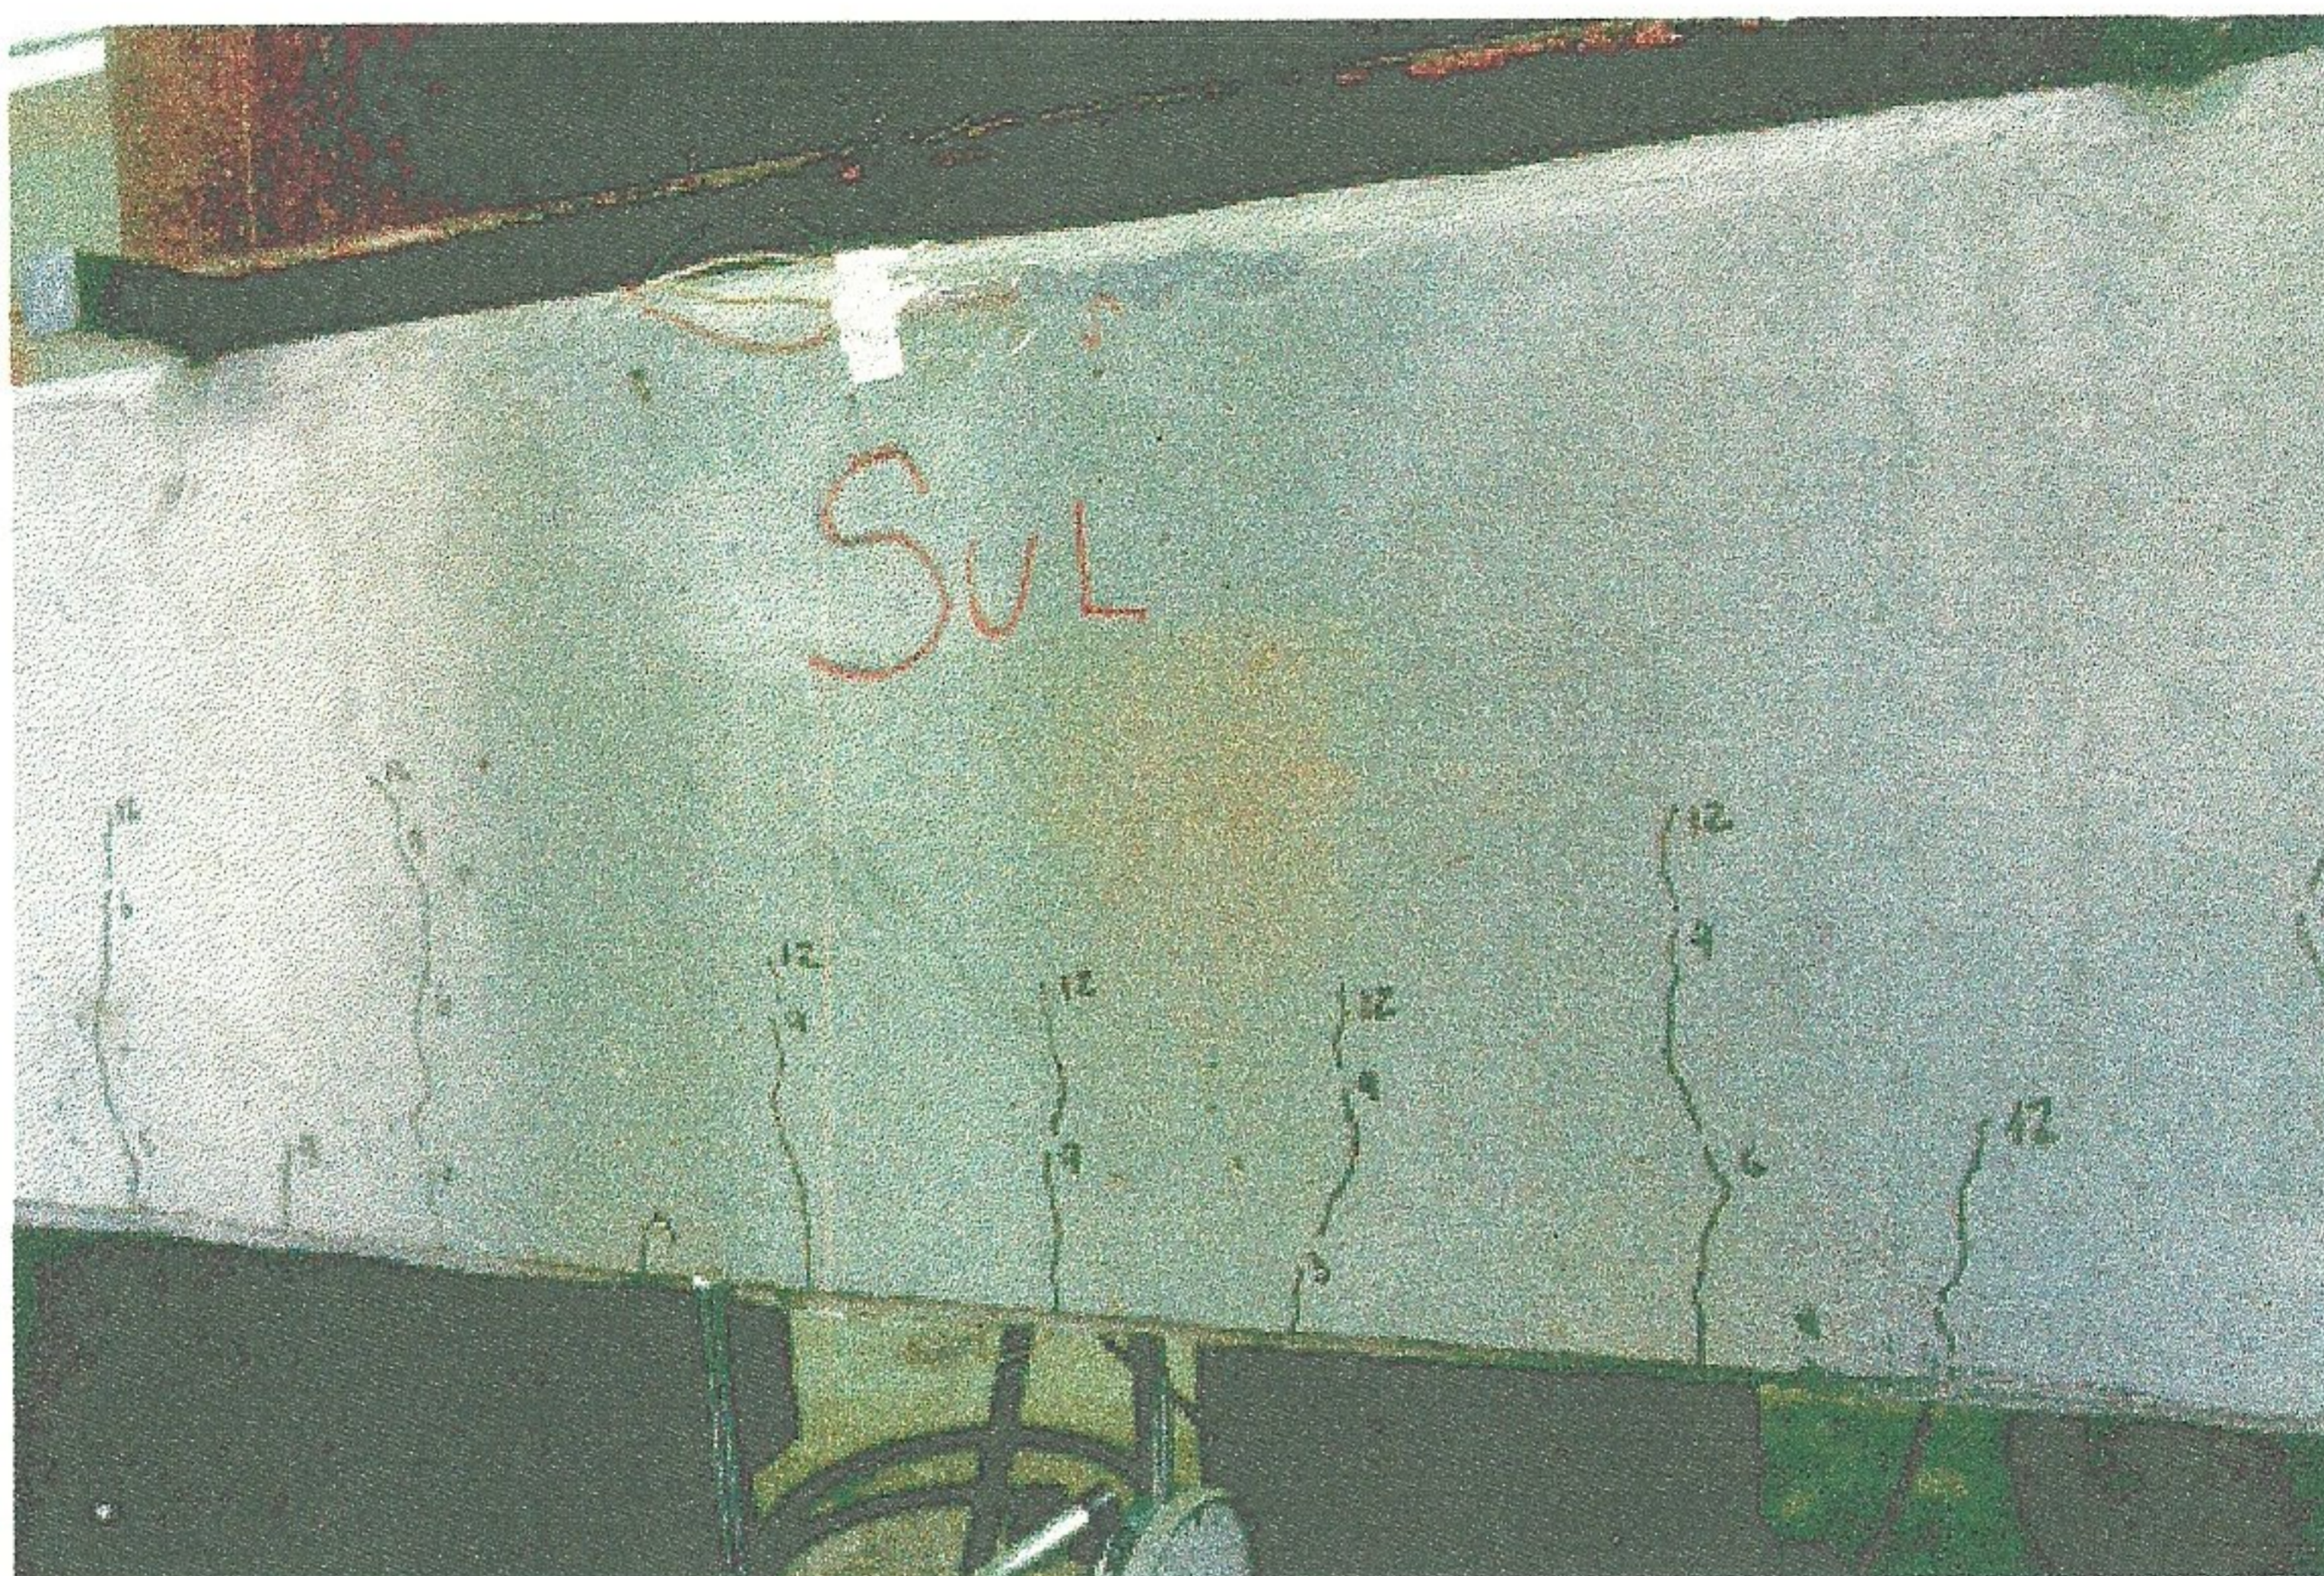
As fissuras ocorrem perpendiculares às trajetórias dos esforços principais de tração. Logo as fissuras são praticamente verticais no terço médio do vão e apresentam aberturas gradativamente maiores em direção à face inferior da viga, onde se encontram as fibras mais tracionadas. Junto aos apoios, as fissuras inclinam-se aproximadamente a 45° com a horizontal. Esta configuração está indicada na figura 2.20.

**Figura 2.20 - Fissuração típica em viga subarmada solicitada à flexão. [23]**

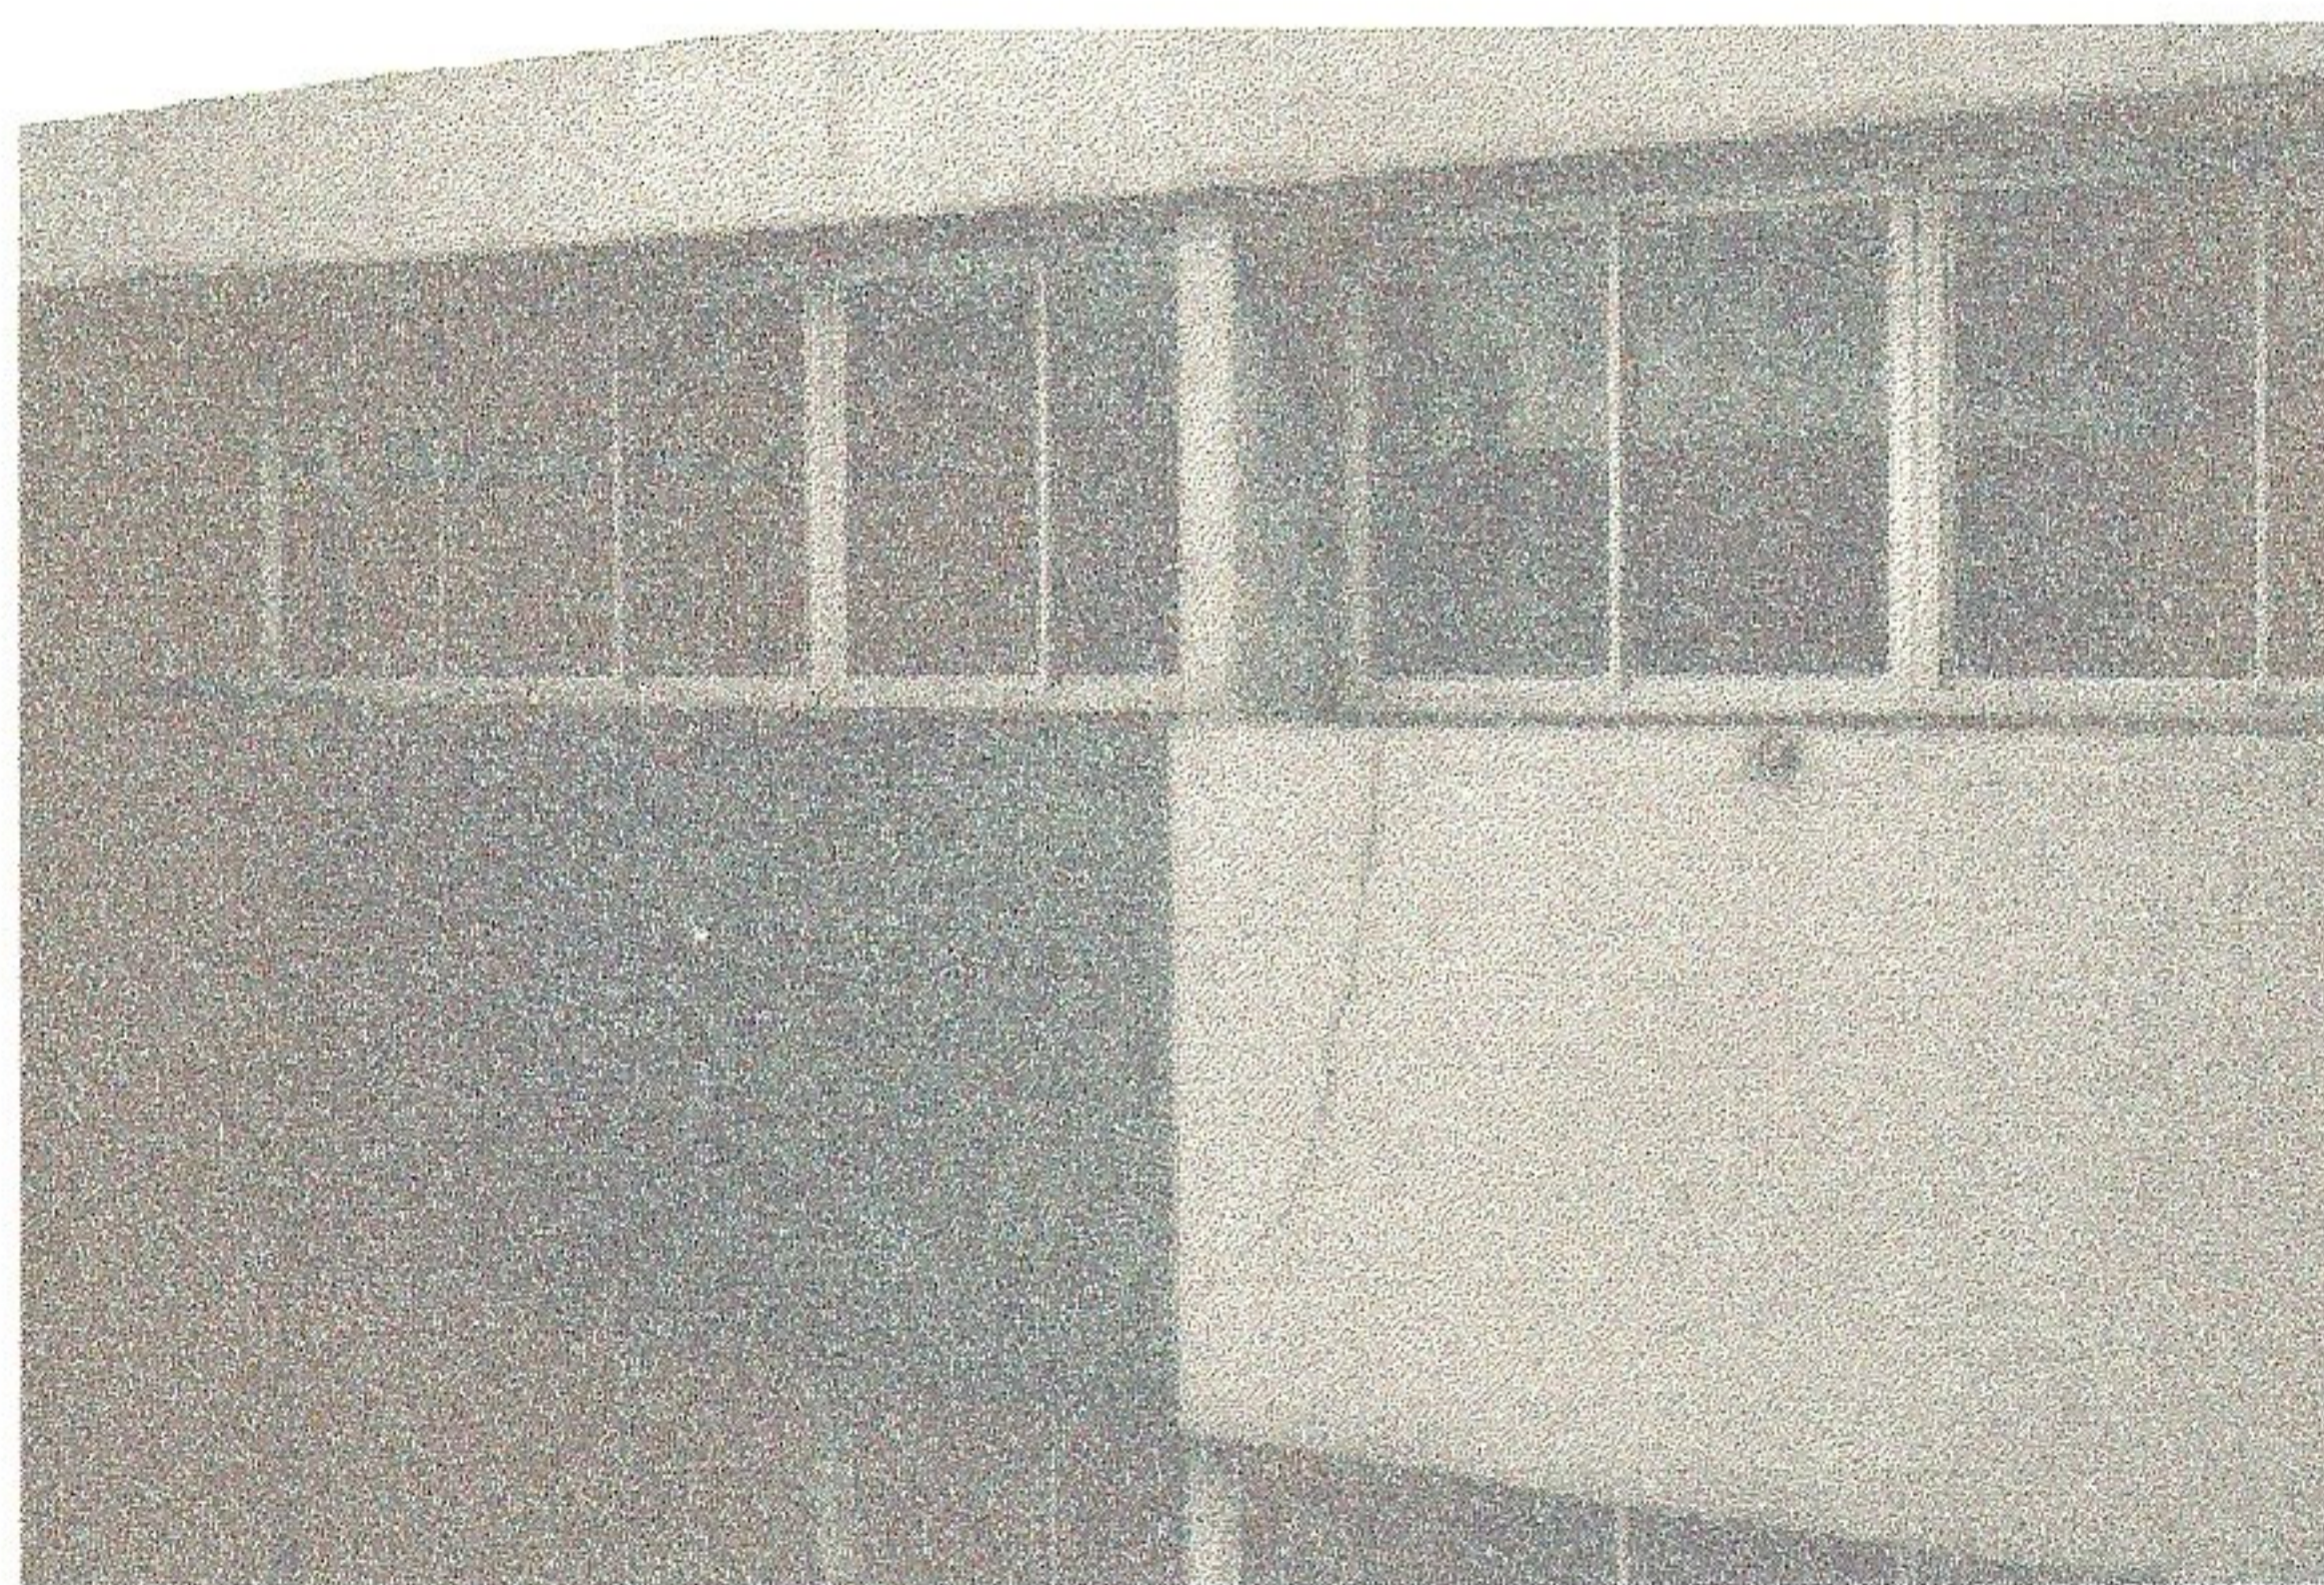
Nas vigas altas esta inclinação tende a ser da ordem de  $60^\circ$  conforme mostrado nas figuras 2.22.

**Figura 2.22 - Fissura de cisalhamento em viga alta. [22]**

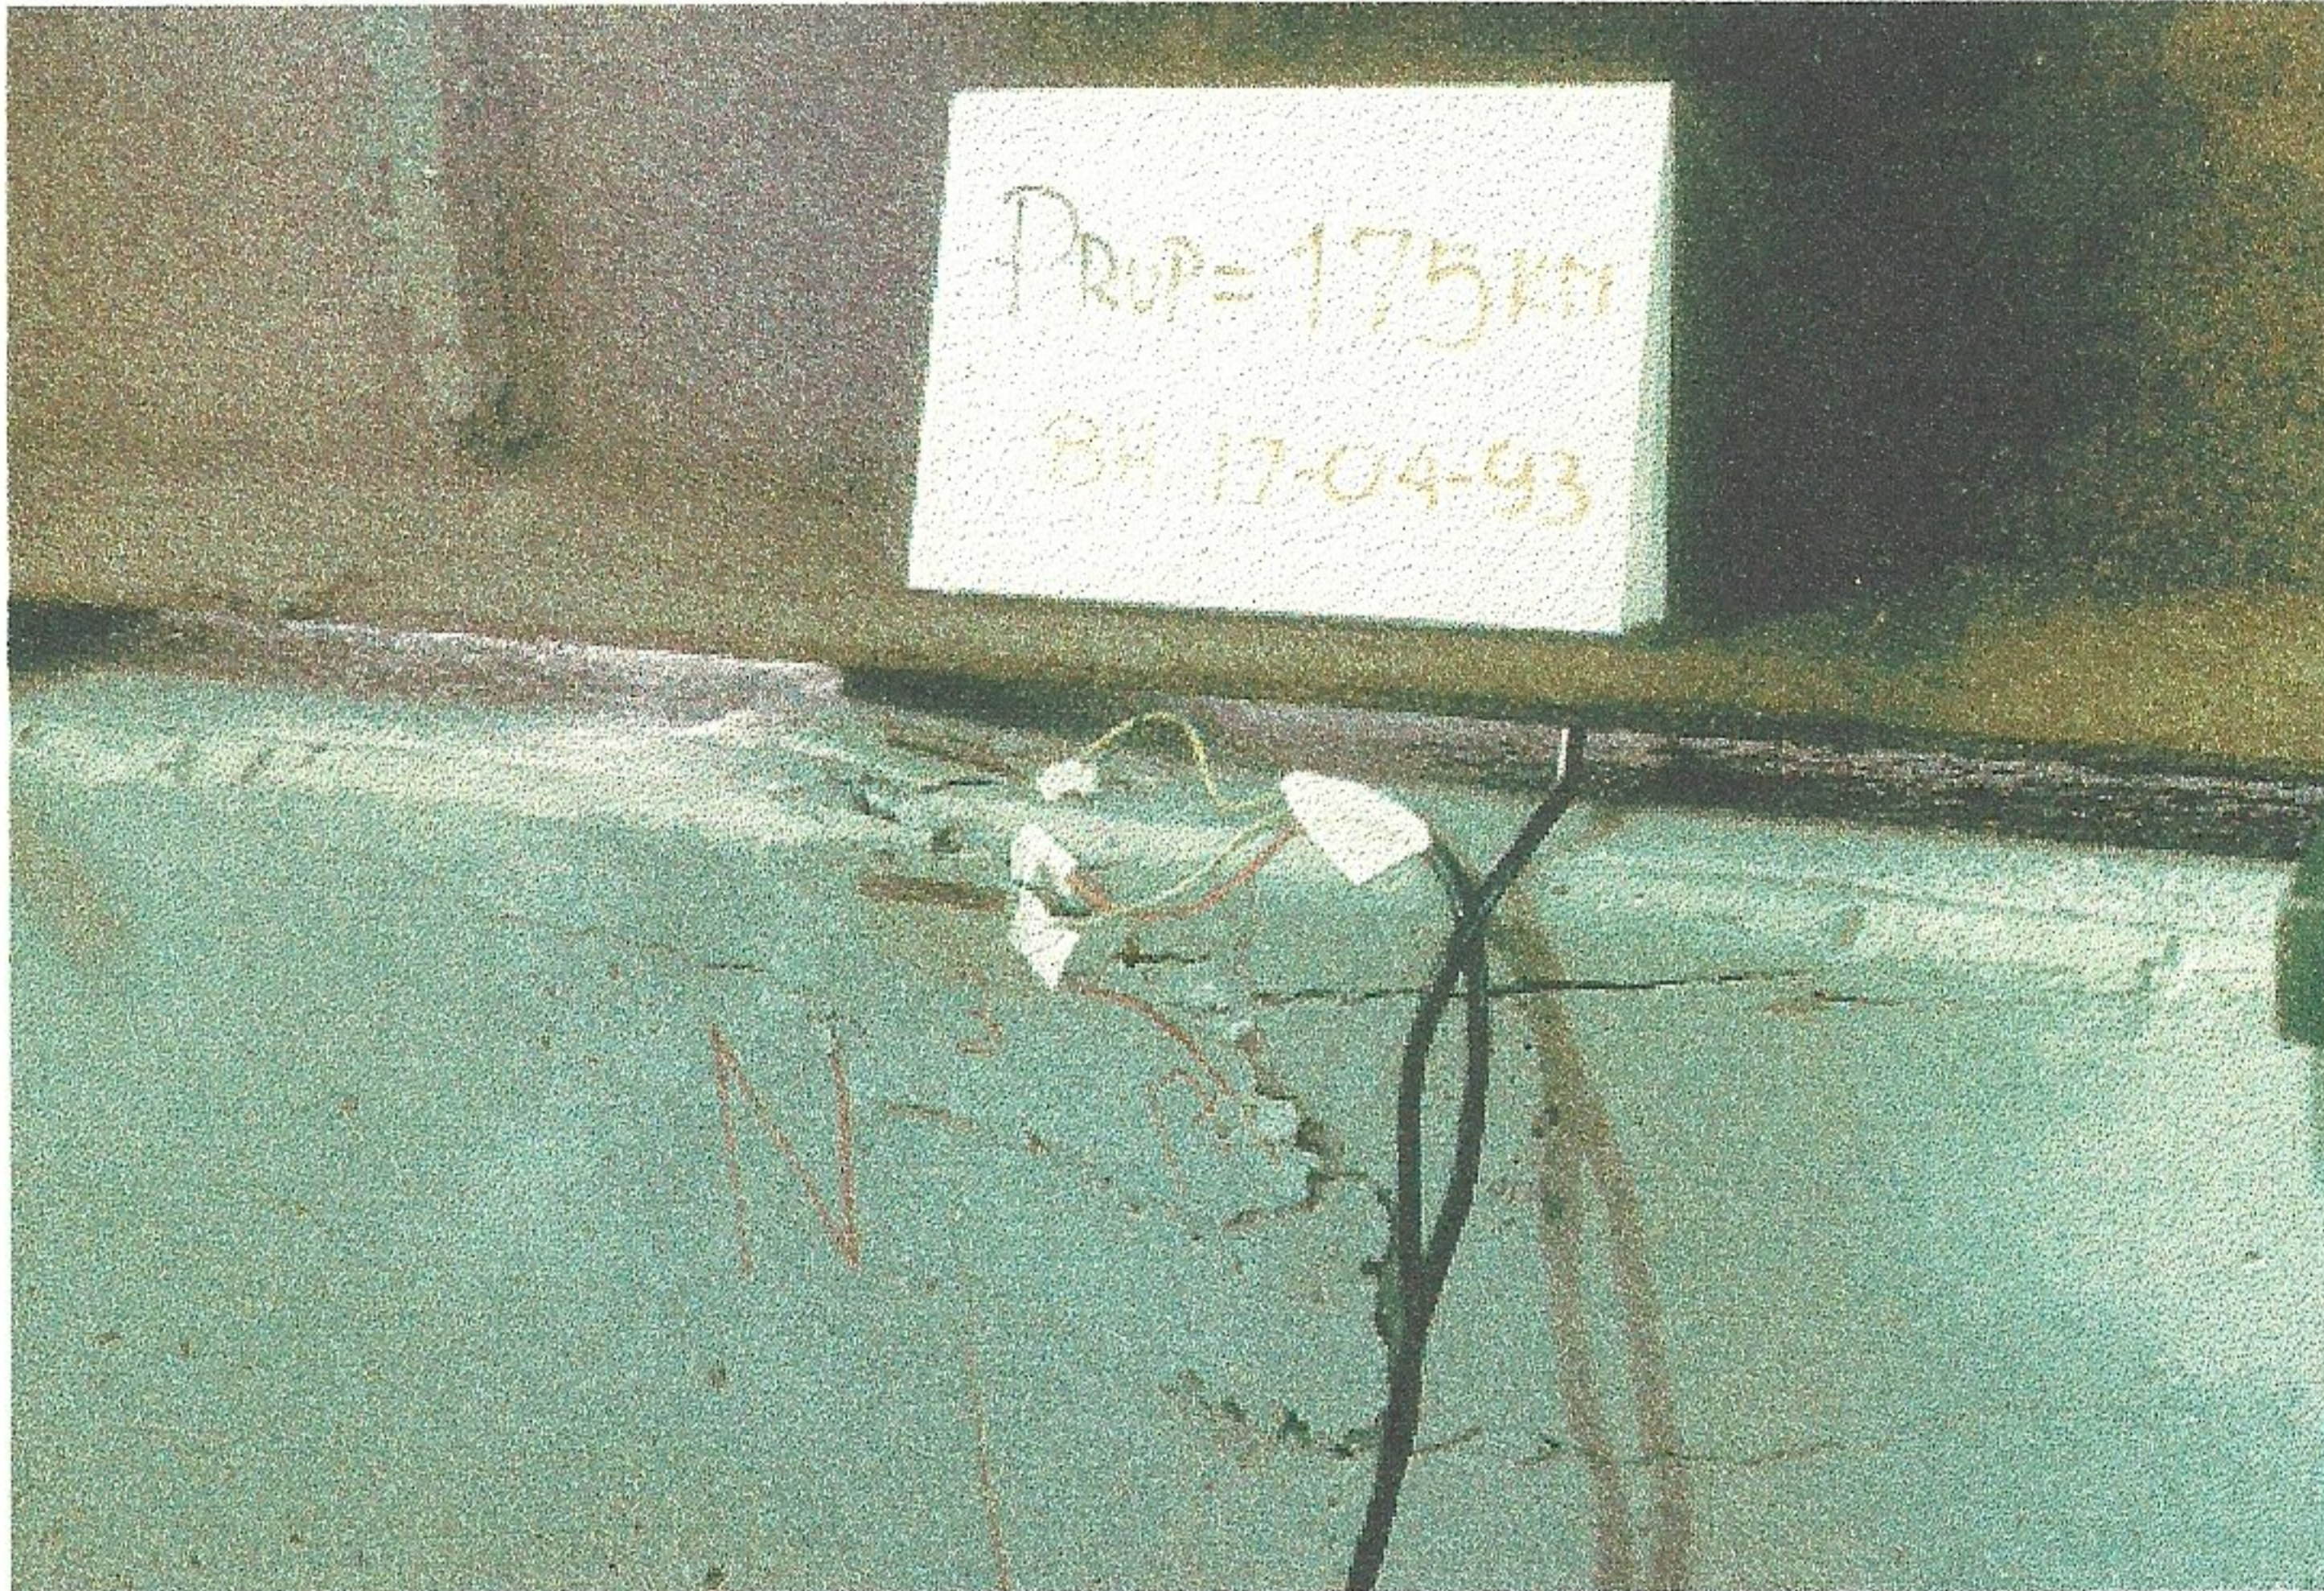
Nas vigas submetidas ao esforço de flexão podem ocorrer fissuras devido ao esmagamento no concreto na região comprimida, figura 2.23.

**Figura 2.23 - Fissura devida ao esmagamento do concreto. [23]**

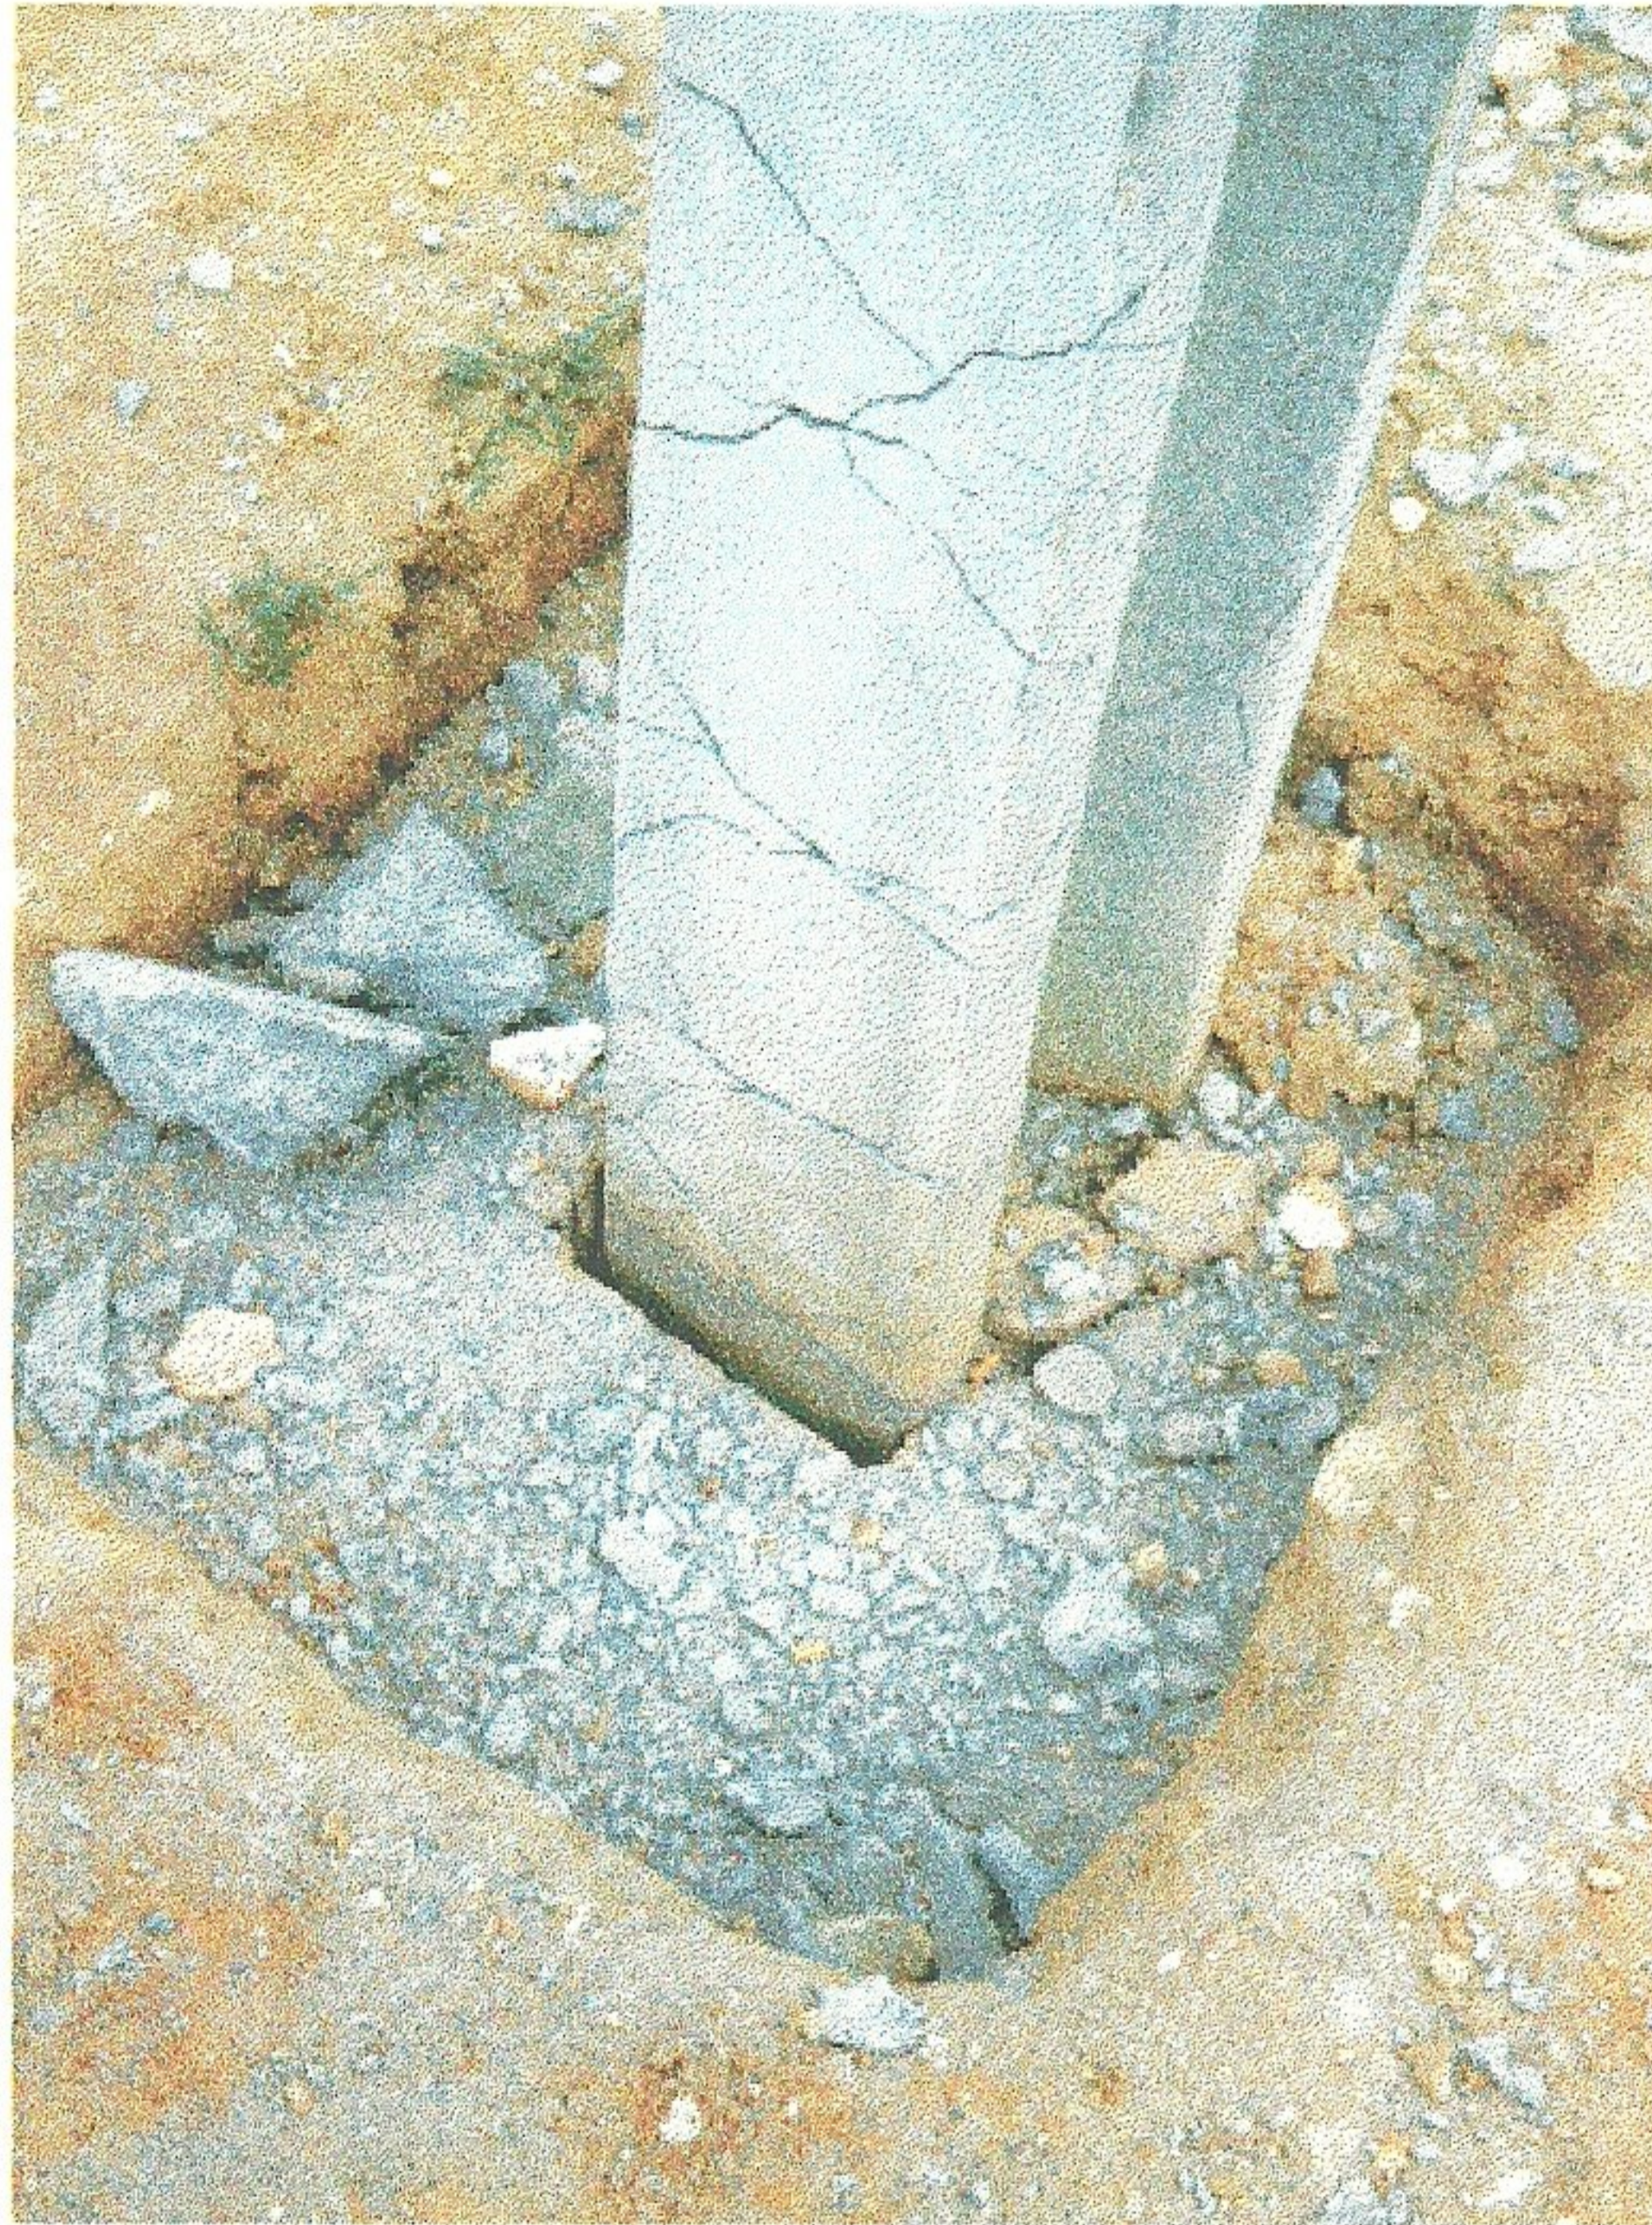
**Figura 2.32 - Fissuras típicas em pilares de concreto armado devidas à rotação em torno do seu eixo. [23]**
