Resumo da dissertação apresentada ao Departamento de Estruturas / UFMG como parte dos requisitos necessários para obtenção do grau de mestre em Engenharia de Estruturas

**ANÁLISE SISTEMÁTICA DE PROBLEMAS PATOLÓGICOS  
EM ESTRUTURAS DE CONCRETO ARMADO  
EM AMBIENTE WINDOWS**

Renato Martins Grossi

Outubro, 1996

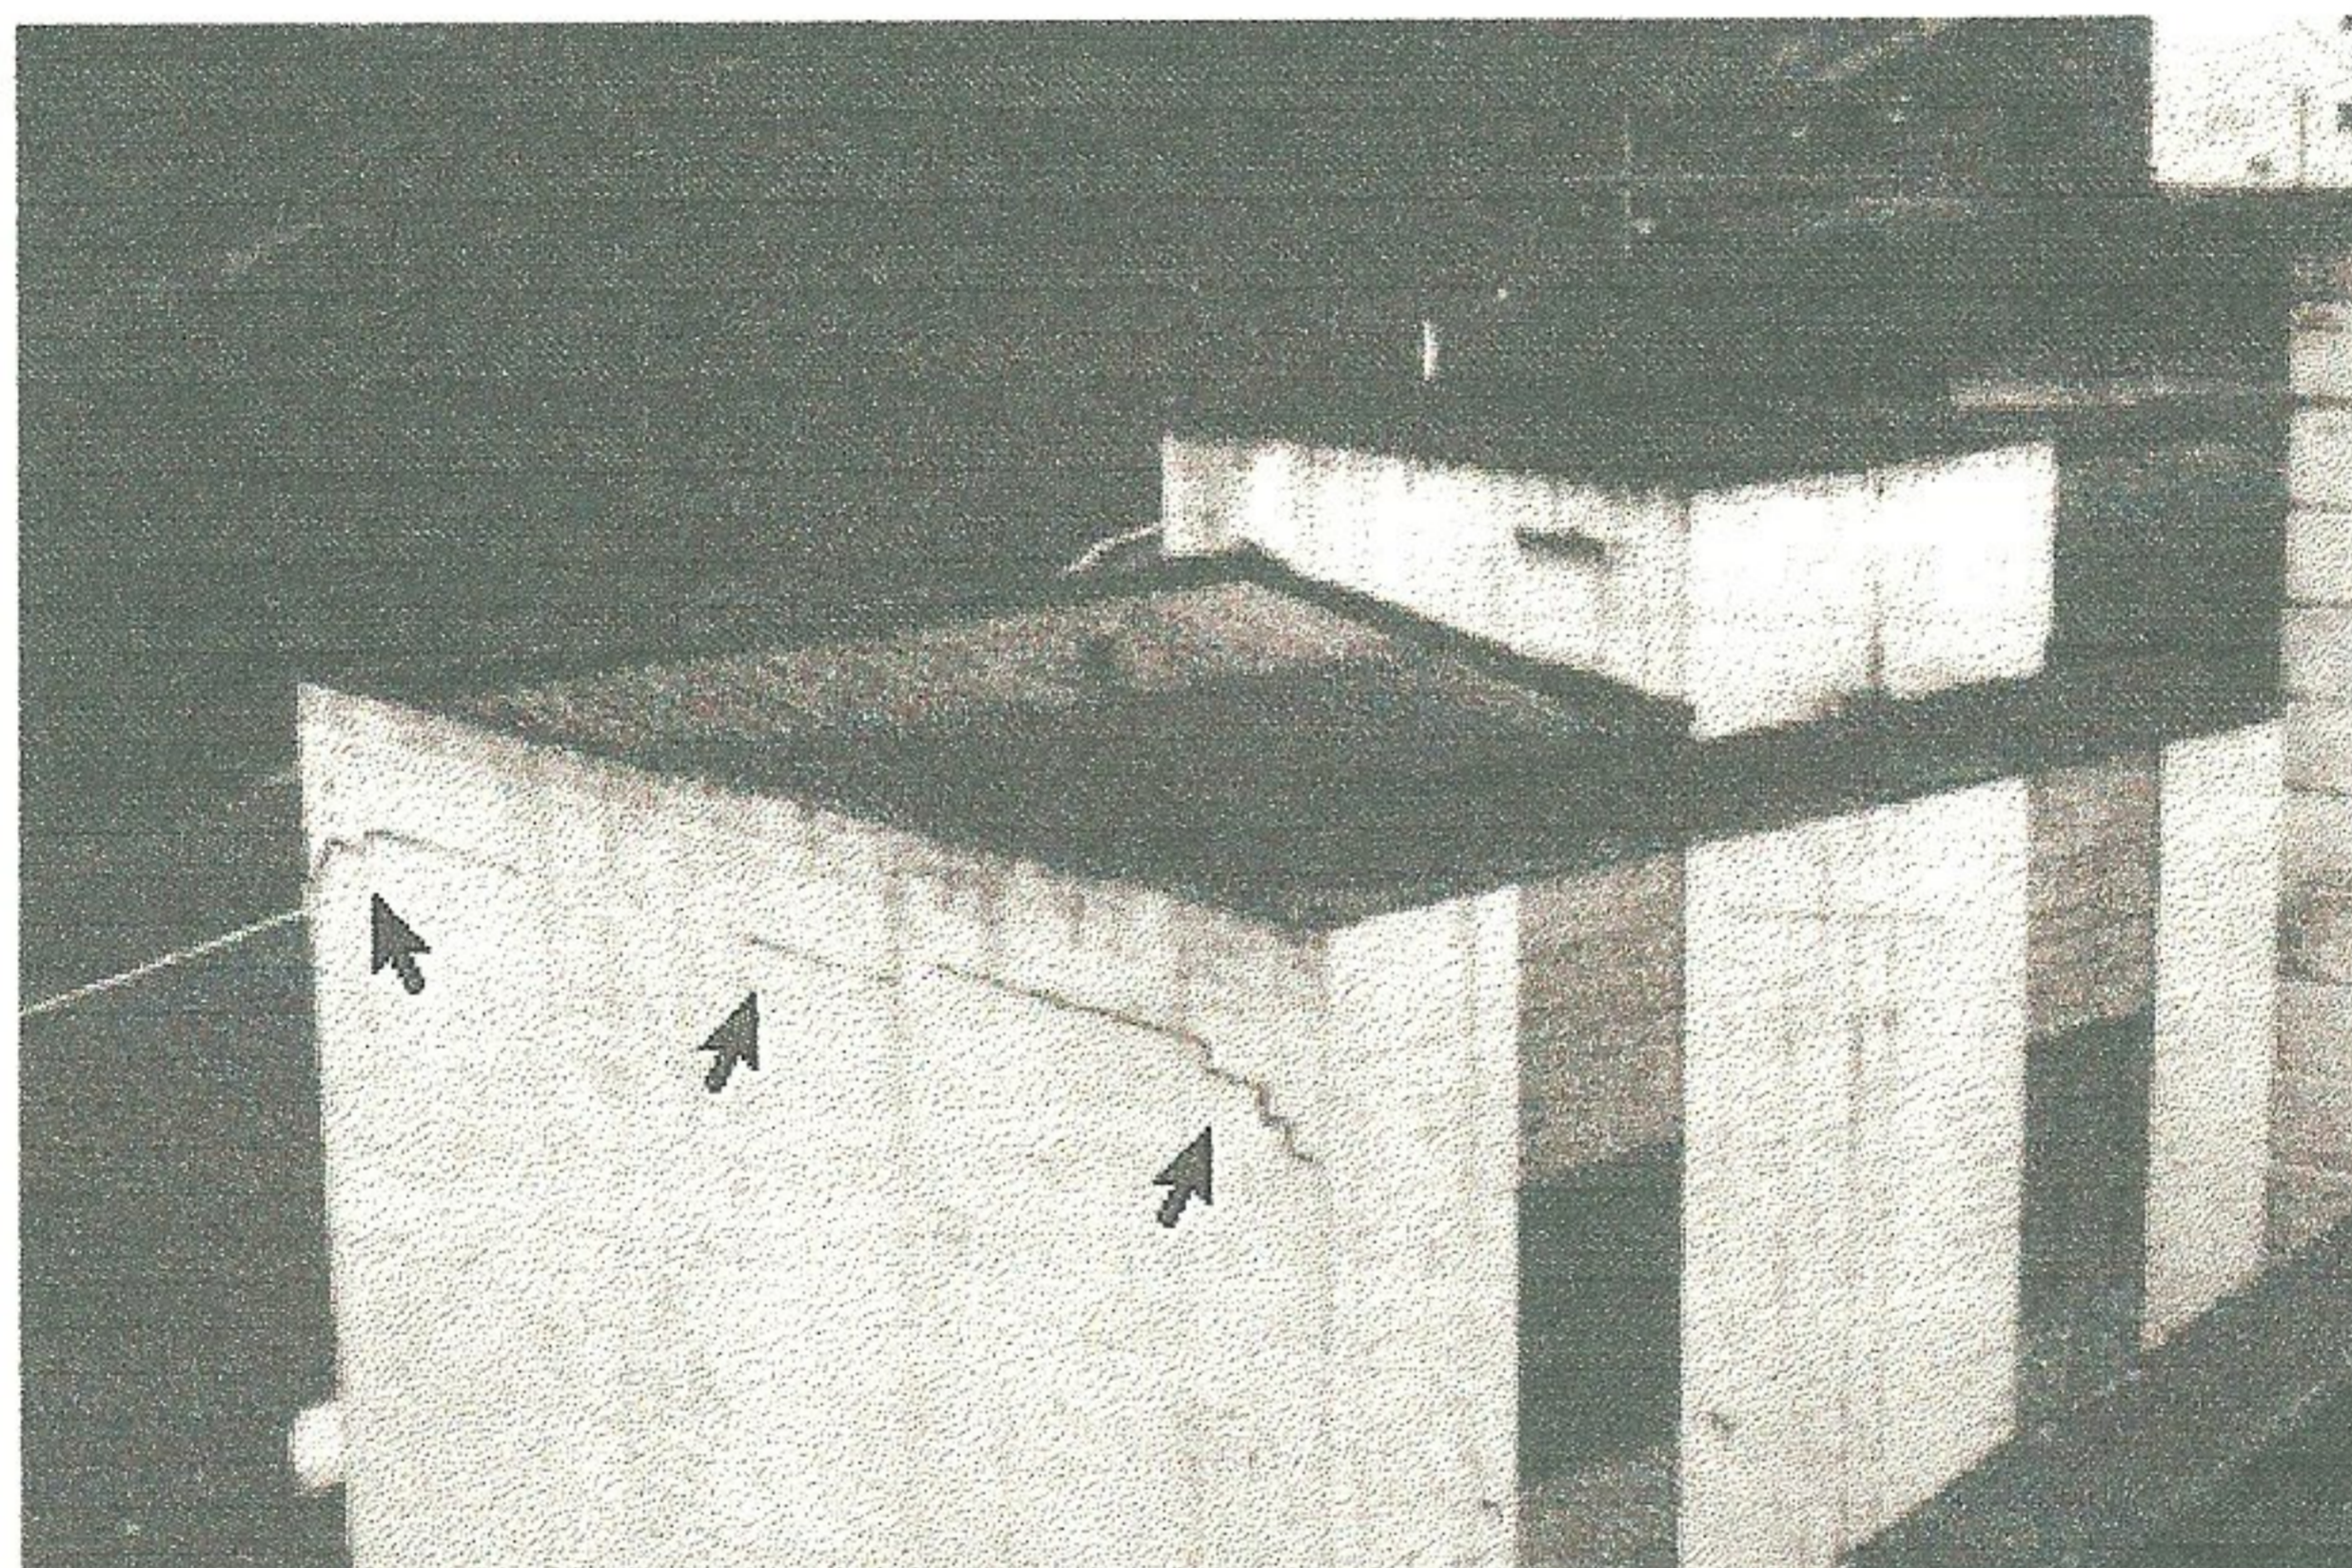
As platibandas são geralmente alongadas e tendem a comporta-se como os muros de divisa ou seja, fissuras verticais regularmente espaçadas aparecerão ao longo do comprimento das platibandas. As movimentações térmicas diferenciadas entre a platibanda e o corpo de concreto da estrutura, podem causar o destacamento desses dois elementos conforme a figura 2.41.

**Figura 2.41 - Fissuras inclinadas no topo da parede ( em ambas as extremidades ) e destacamento da platibanda causados por movimentação térmica. [22]**

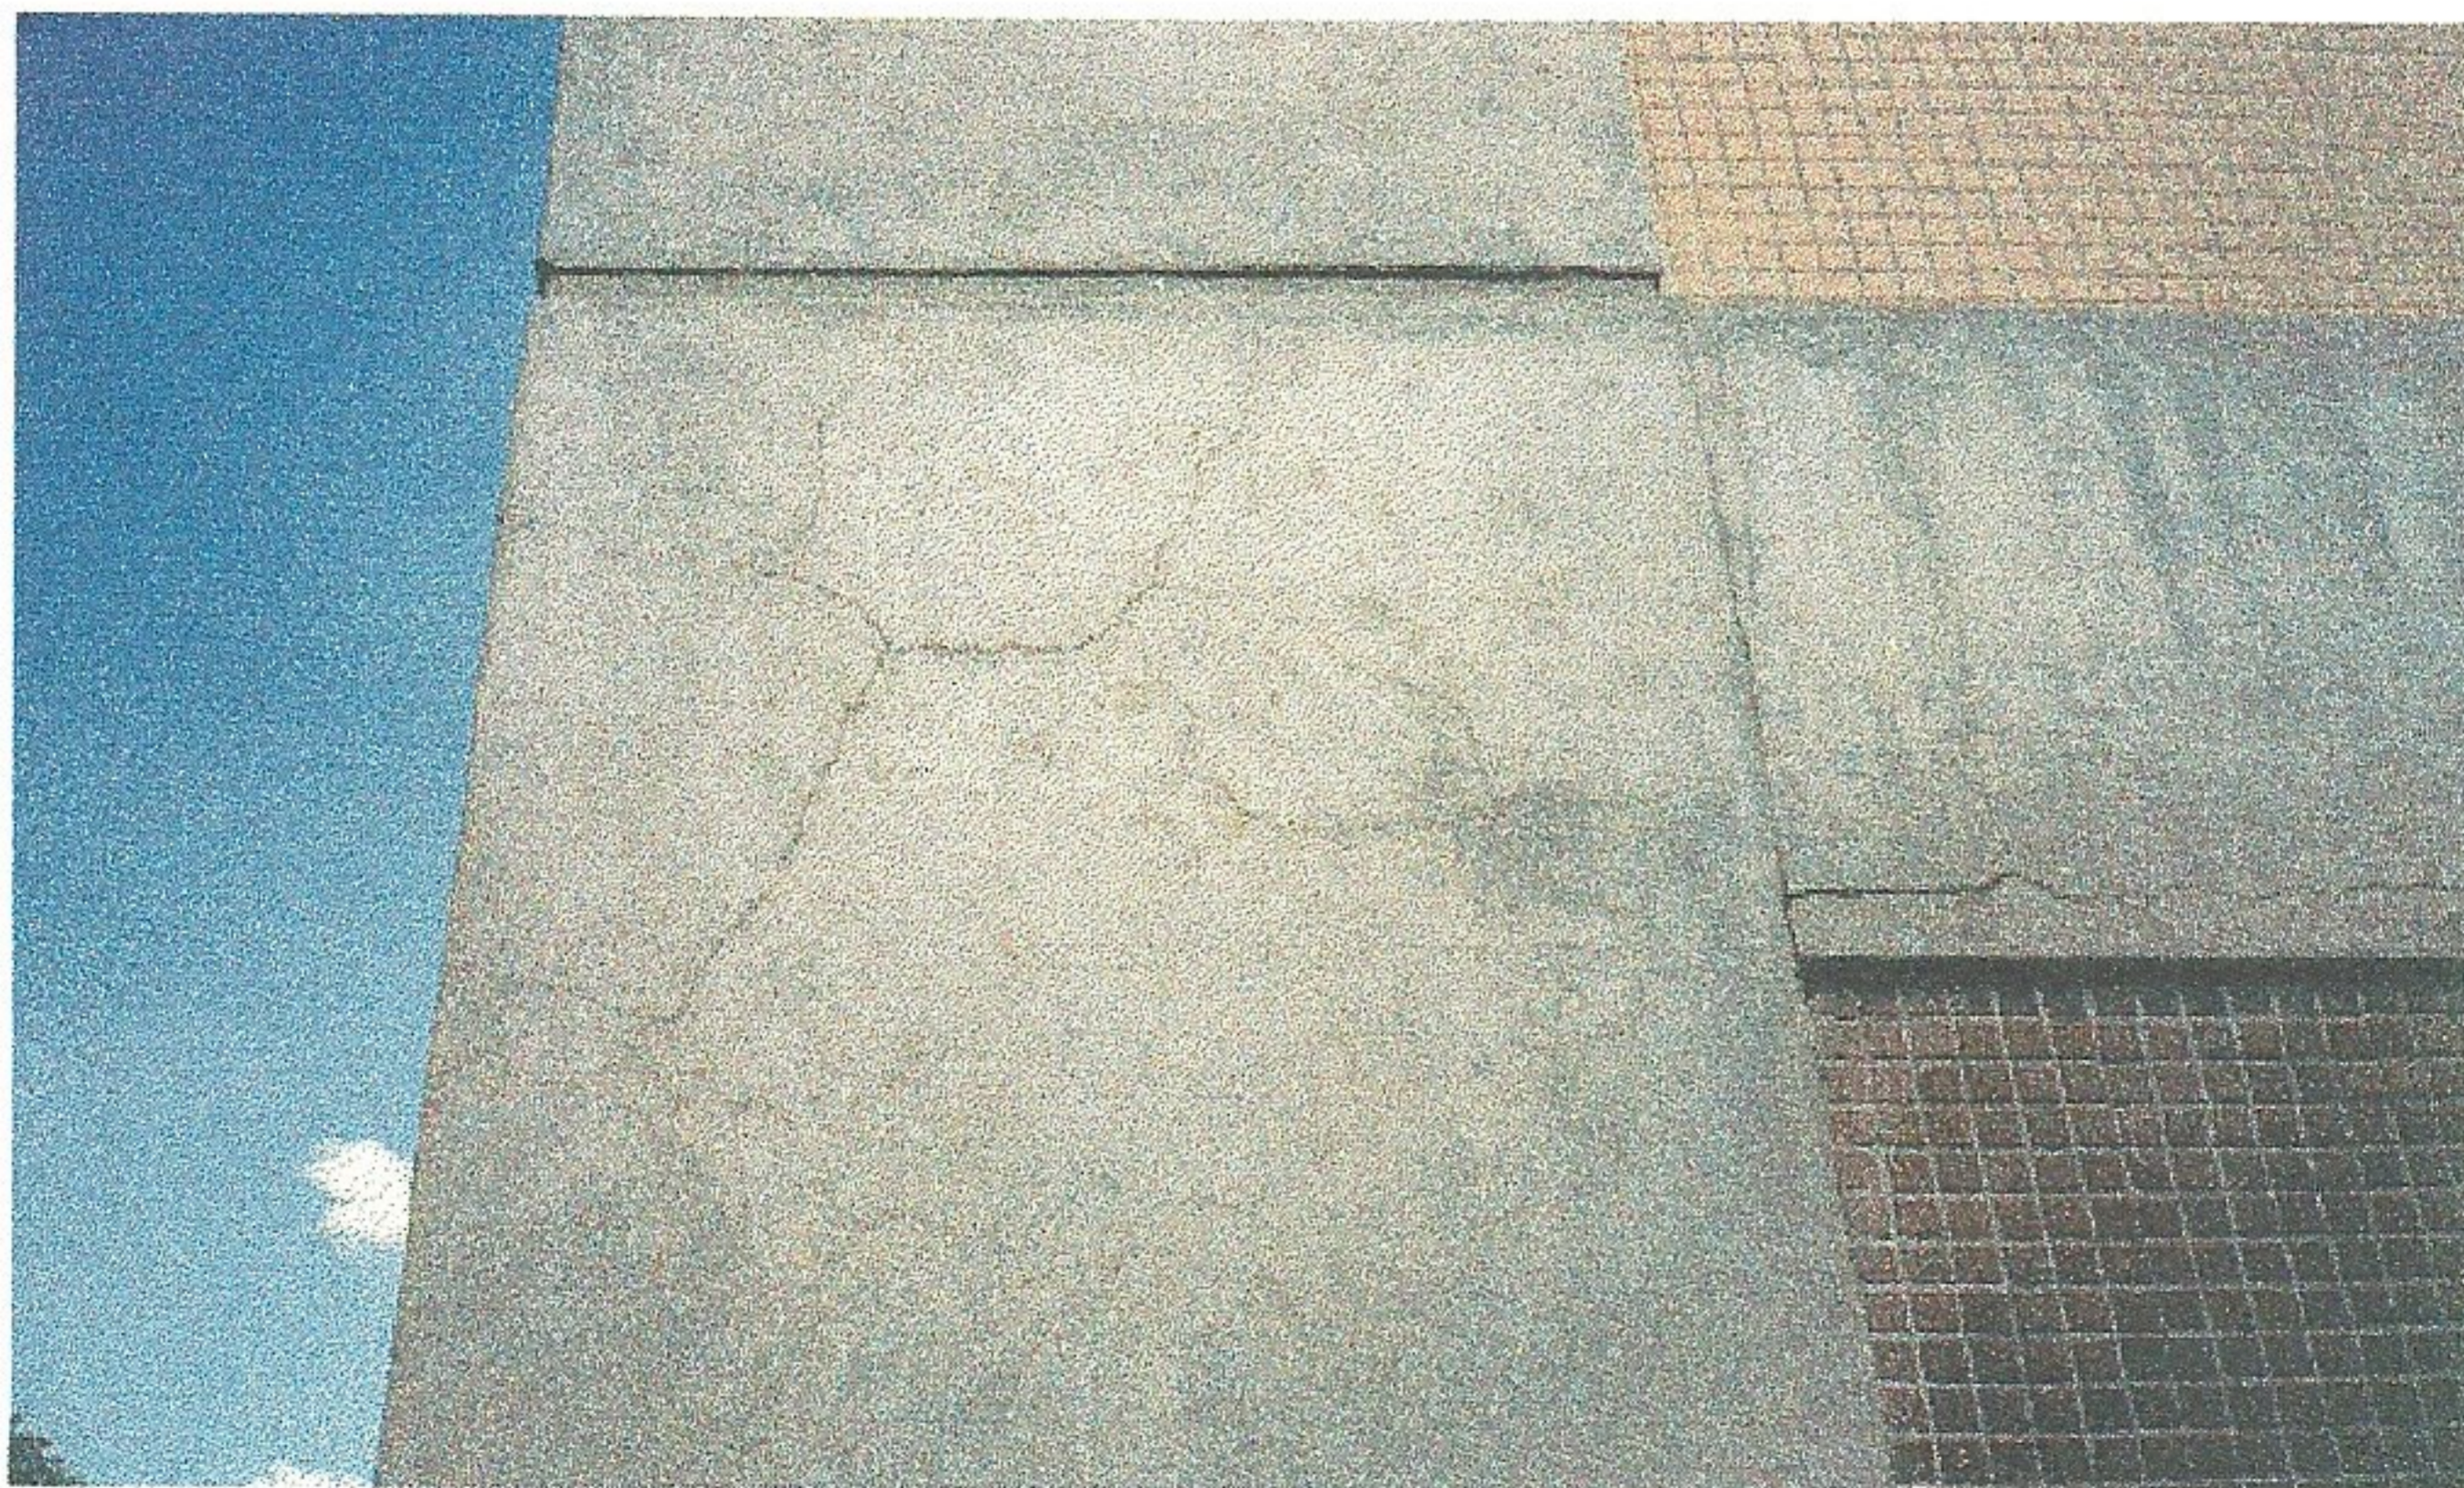
(c) Fissuras de retração num pilar de concreto armado. [24]

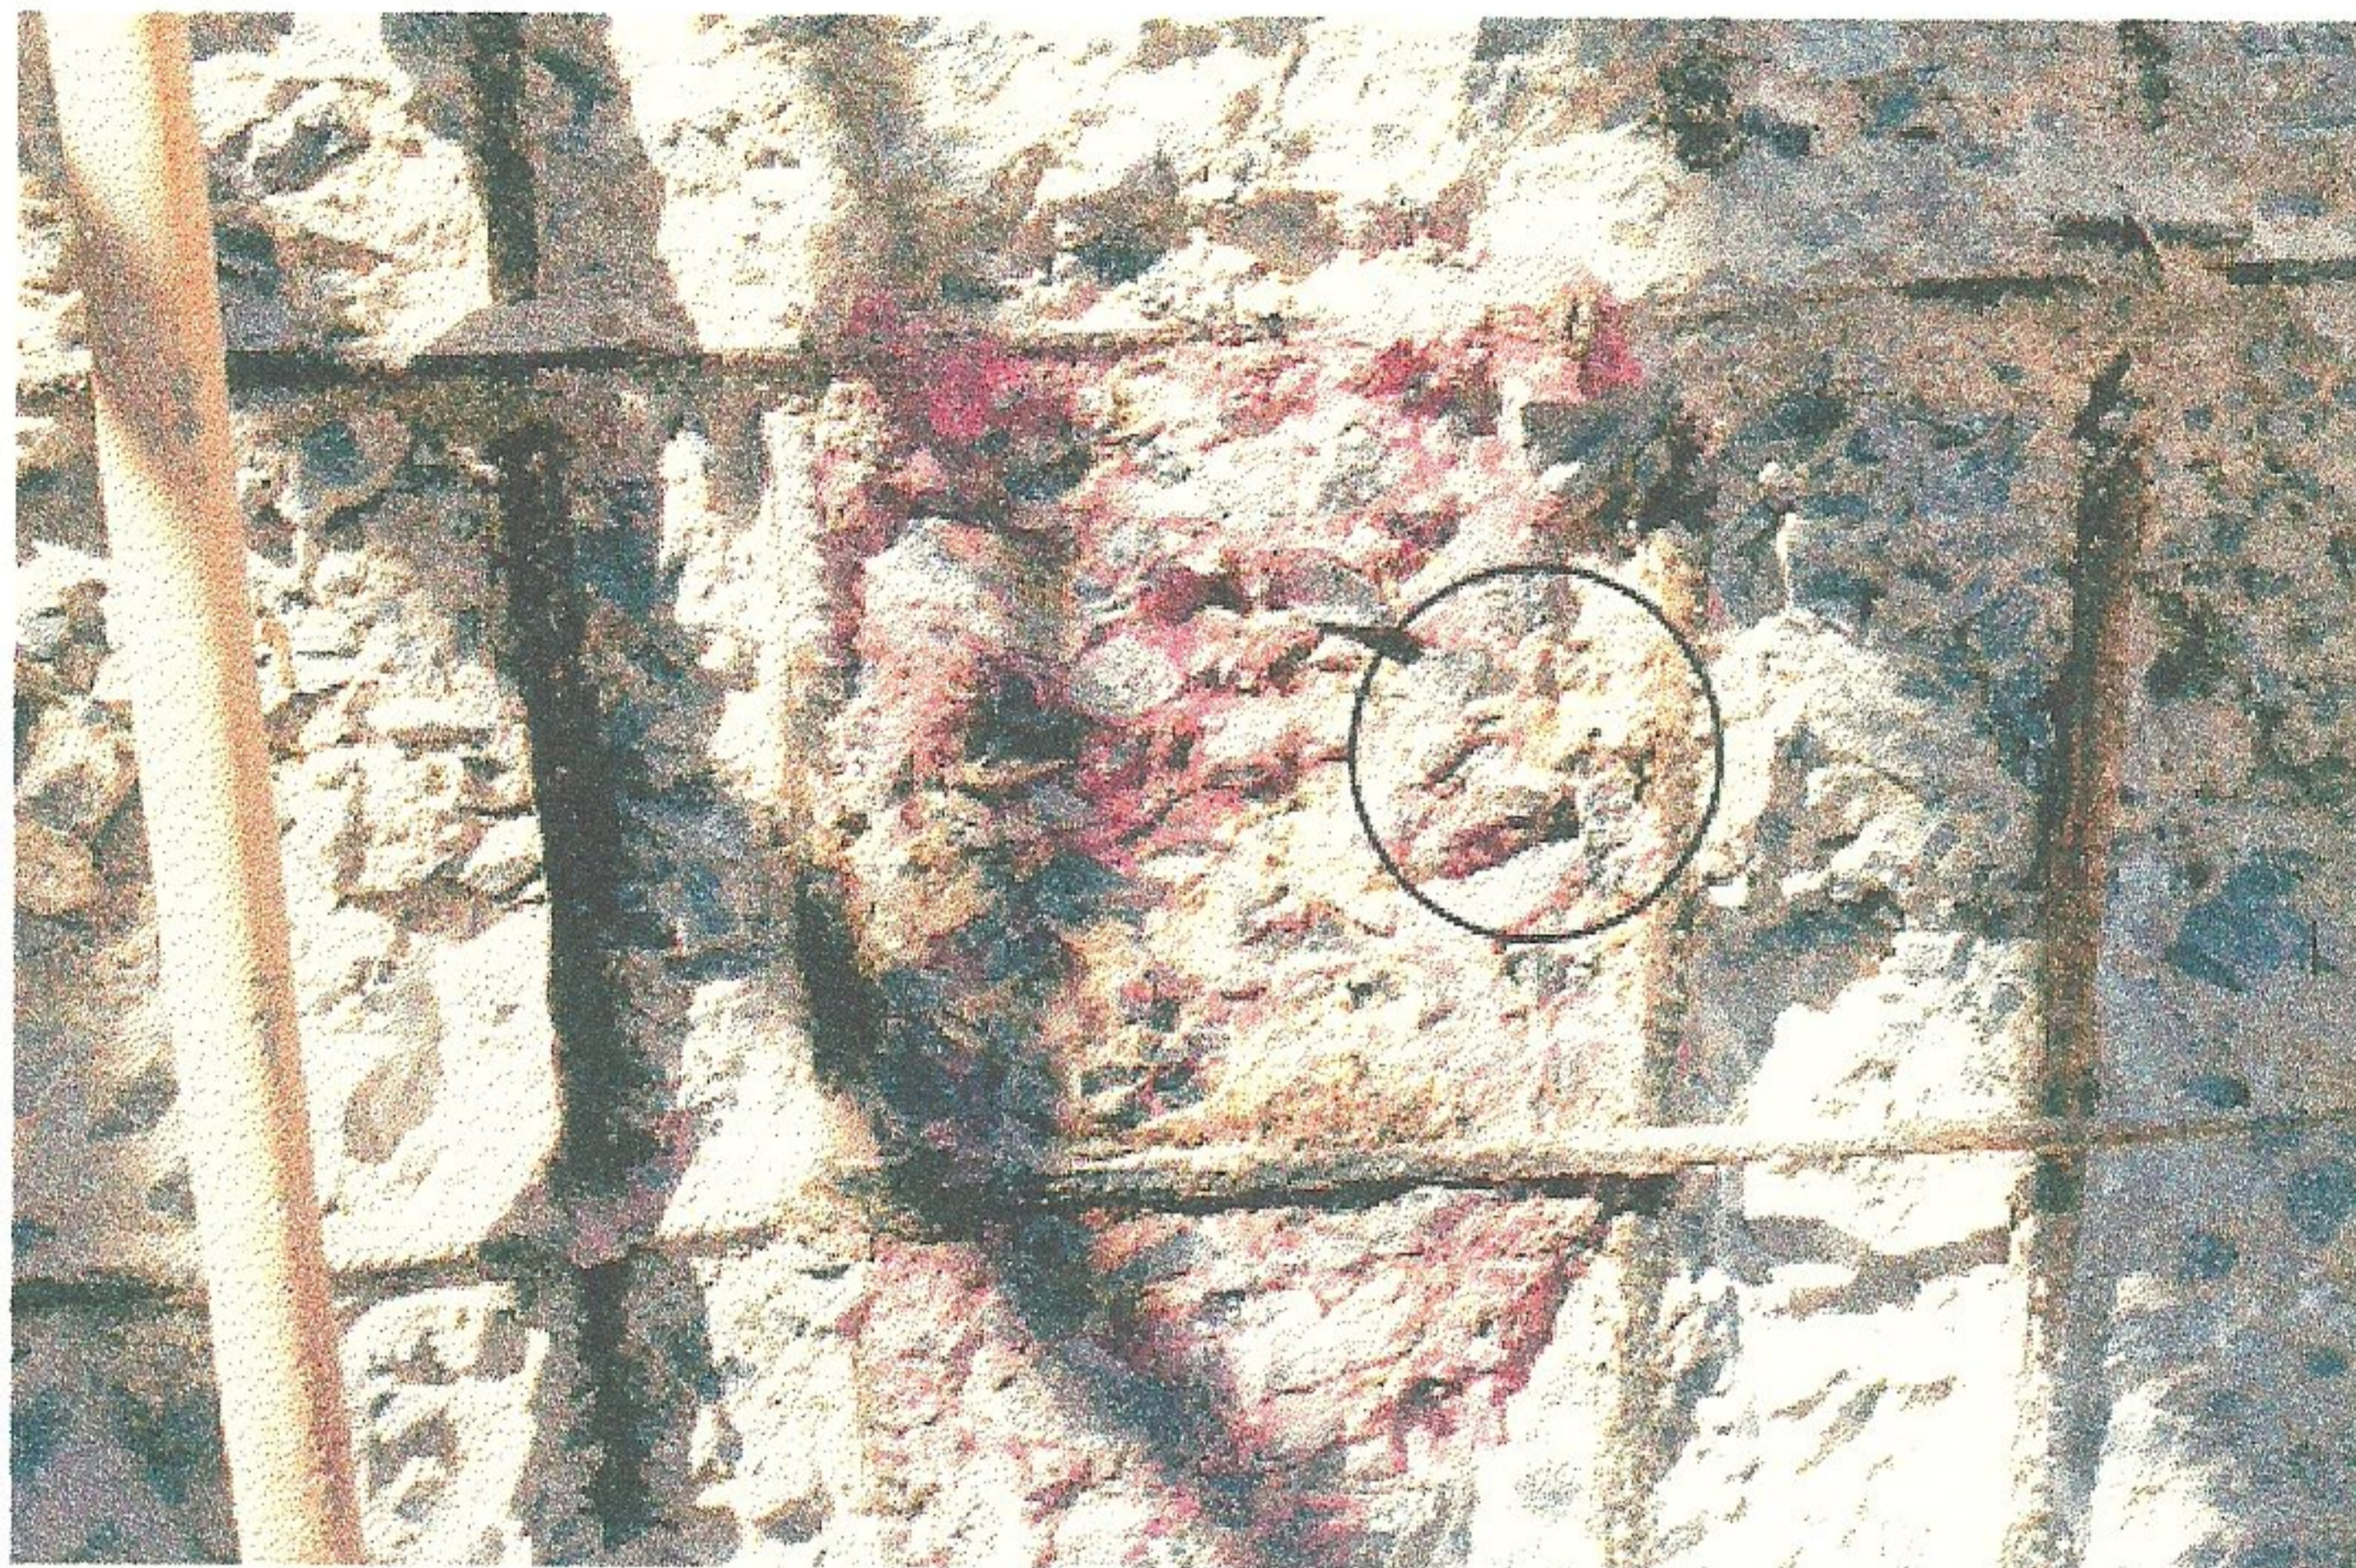
**Figura 2.55 - Aplicação de fenolftaleína em um pilar carbonatado. [24]**

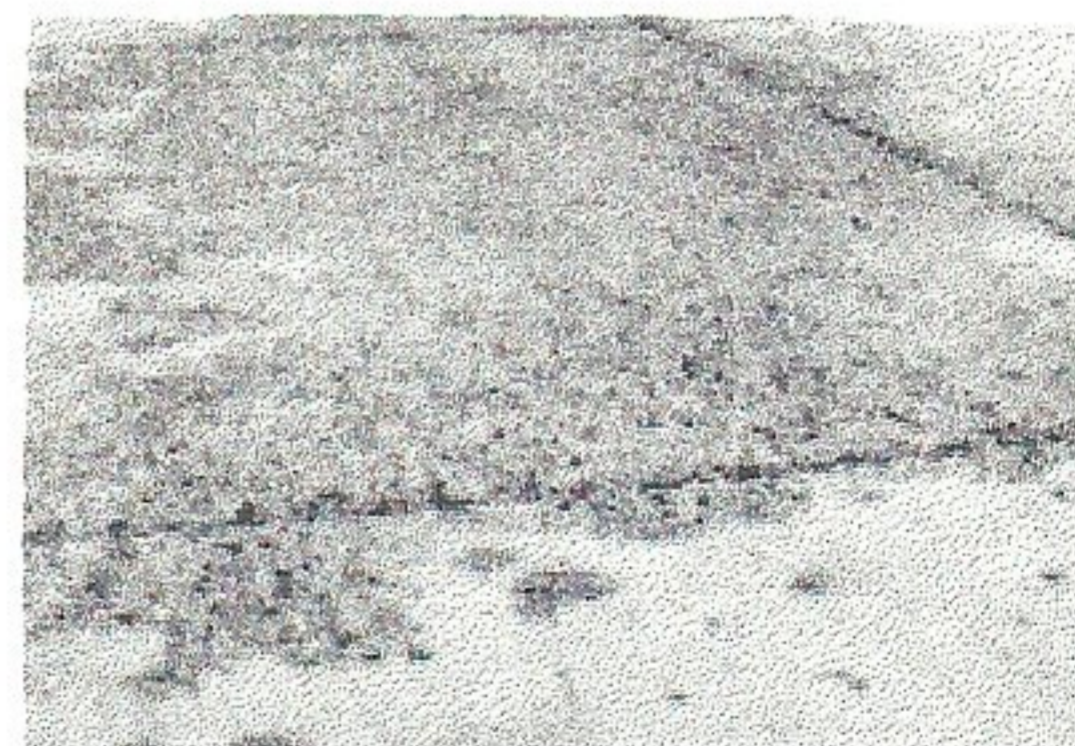
Figura 2.56 - Tipos de danos no concreto pela ação do congelamento. [15]

Quando a pressão hidráulica excede a resistência à tração, o concreto é danificado. A extensão do dano varia desde um desprendimento de lascas superficiais, até a completa desintegração do material.

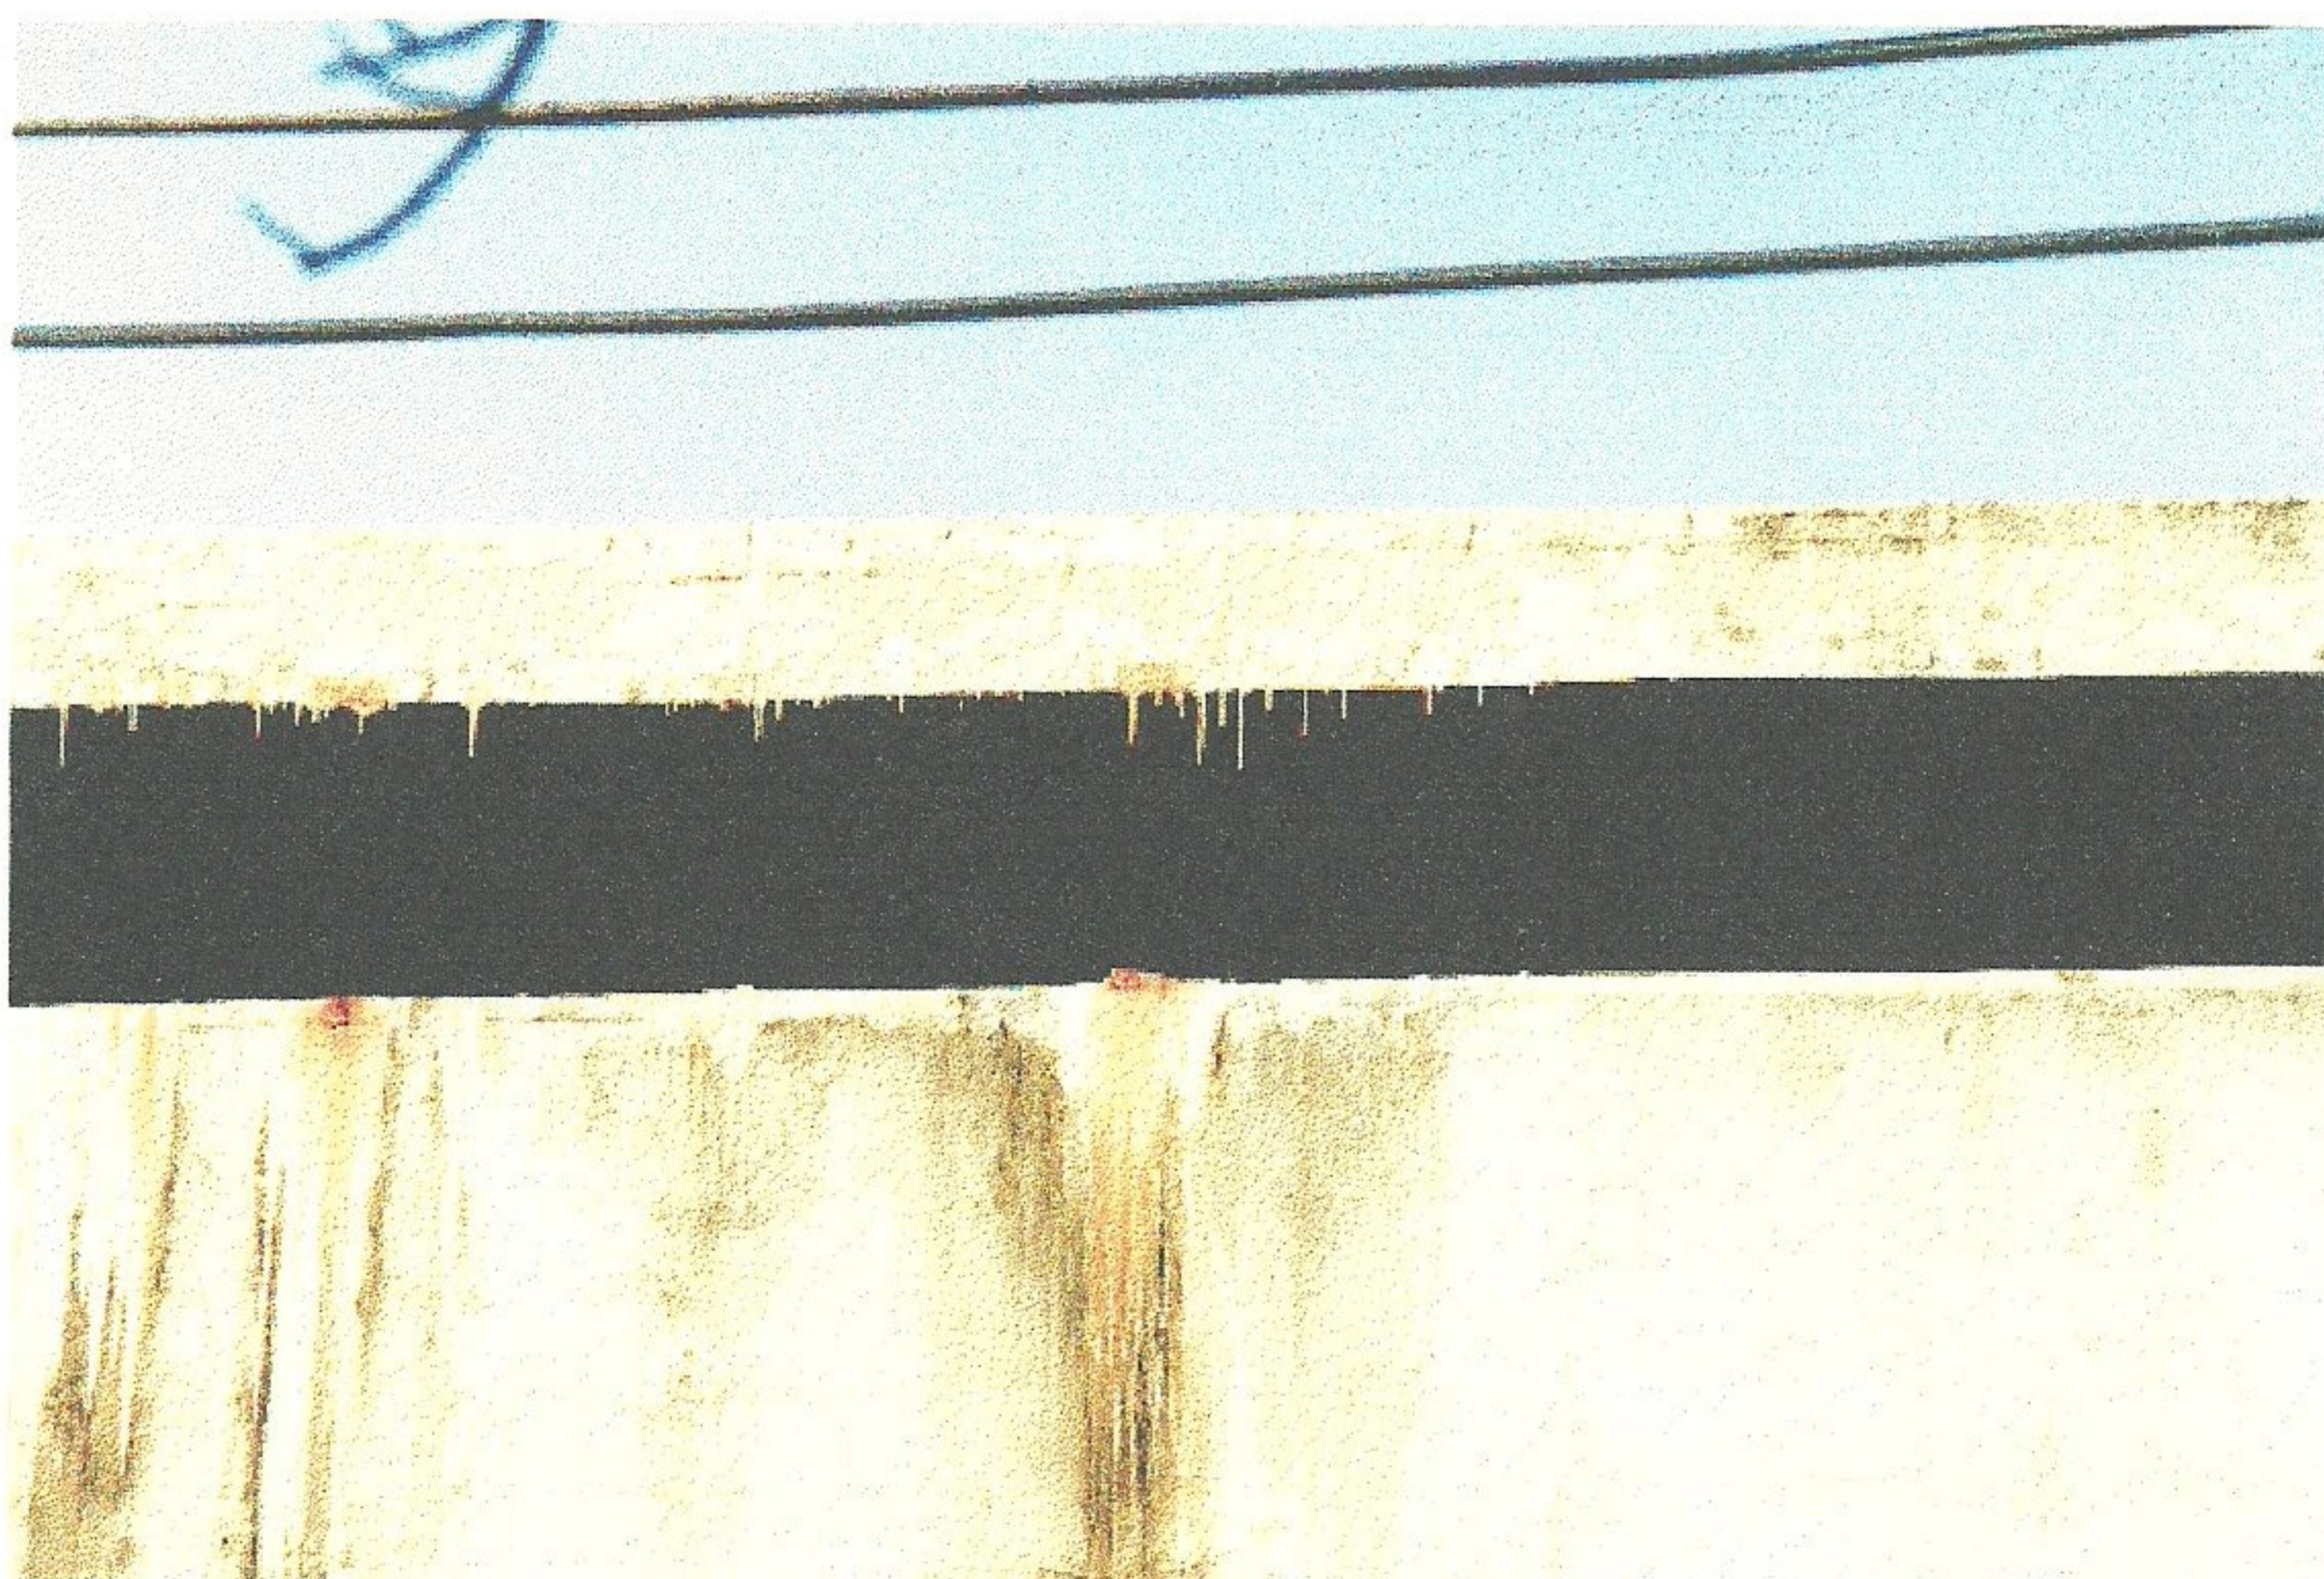
**Figura 2.60 - Formação de estalactites devido à infiltração da água no concreto.**

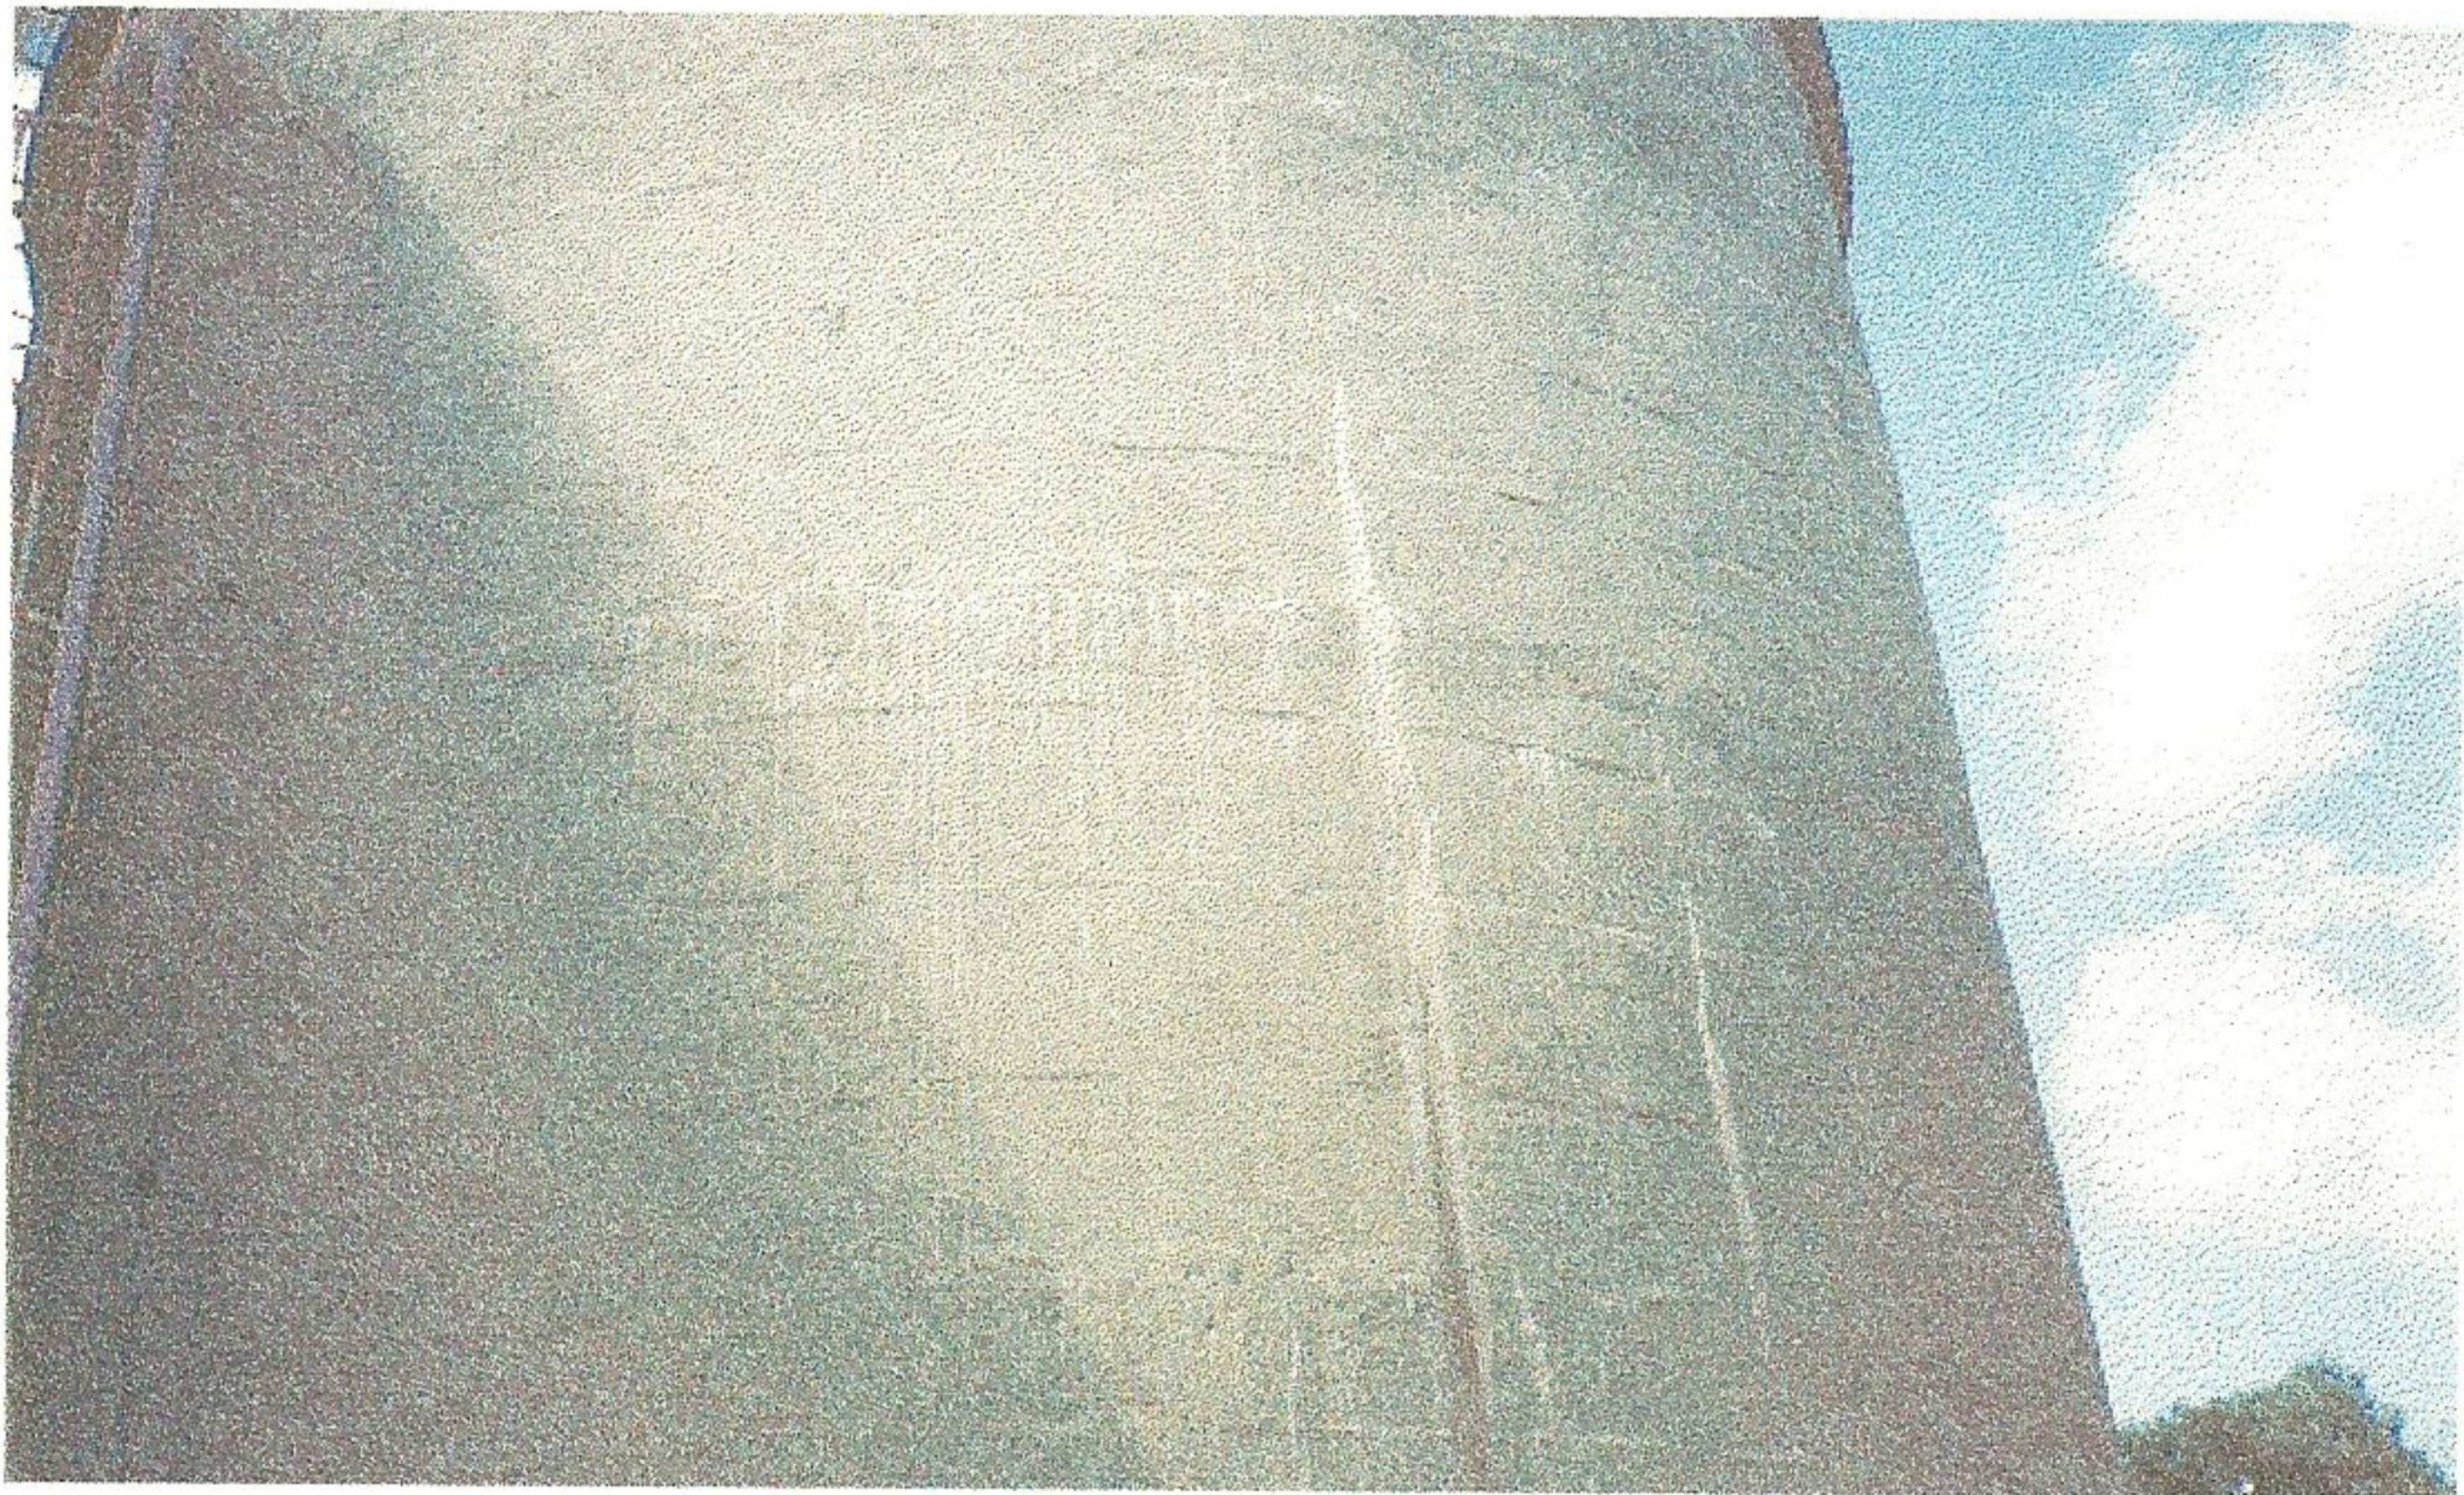
**Figura 2.61 - Eflorescência de carbonato de cálcio em superfície de concreto, devido a percolação de água através de junta de concretagem.[24]**

Frequentemente podem-se observar filtrações de cal, em estruturas que permitem o acúmulo de água como reservatórios, figura 2.61, ou lajes de cobertura onde continuamente escorre água como resultado de filtrações, ou devido a permeabilidade do concreto, figura 2.62.
