Resumo da dissertação apresentada ao Departamento de Estruturas / UFMG como parte dos requisitos necessários para obtenção do grau de mestre em Engenharia de Estruturas

**ANÁLISE SISTEMÁTICA DE PROBLEMAS PATOLÓGICOS  
EM ESTRUTURAS DE CONCRETO ARMADO  
EM AMBIENTE WINDOWS**

Renato Martins Grossi

Outubro, 1996

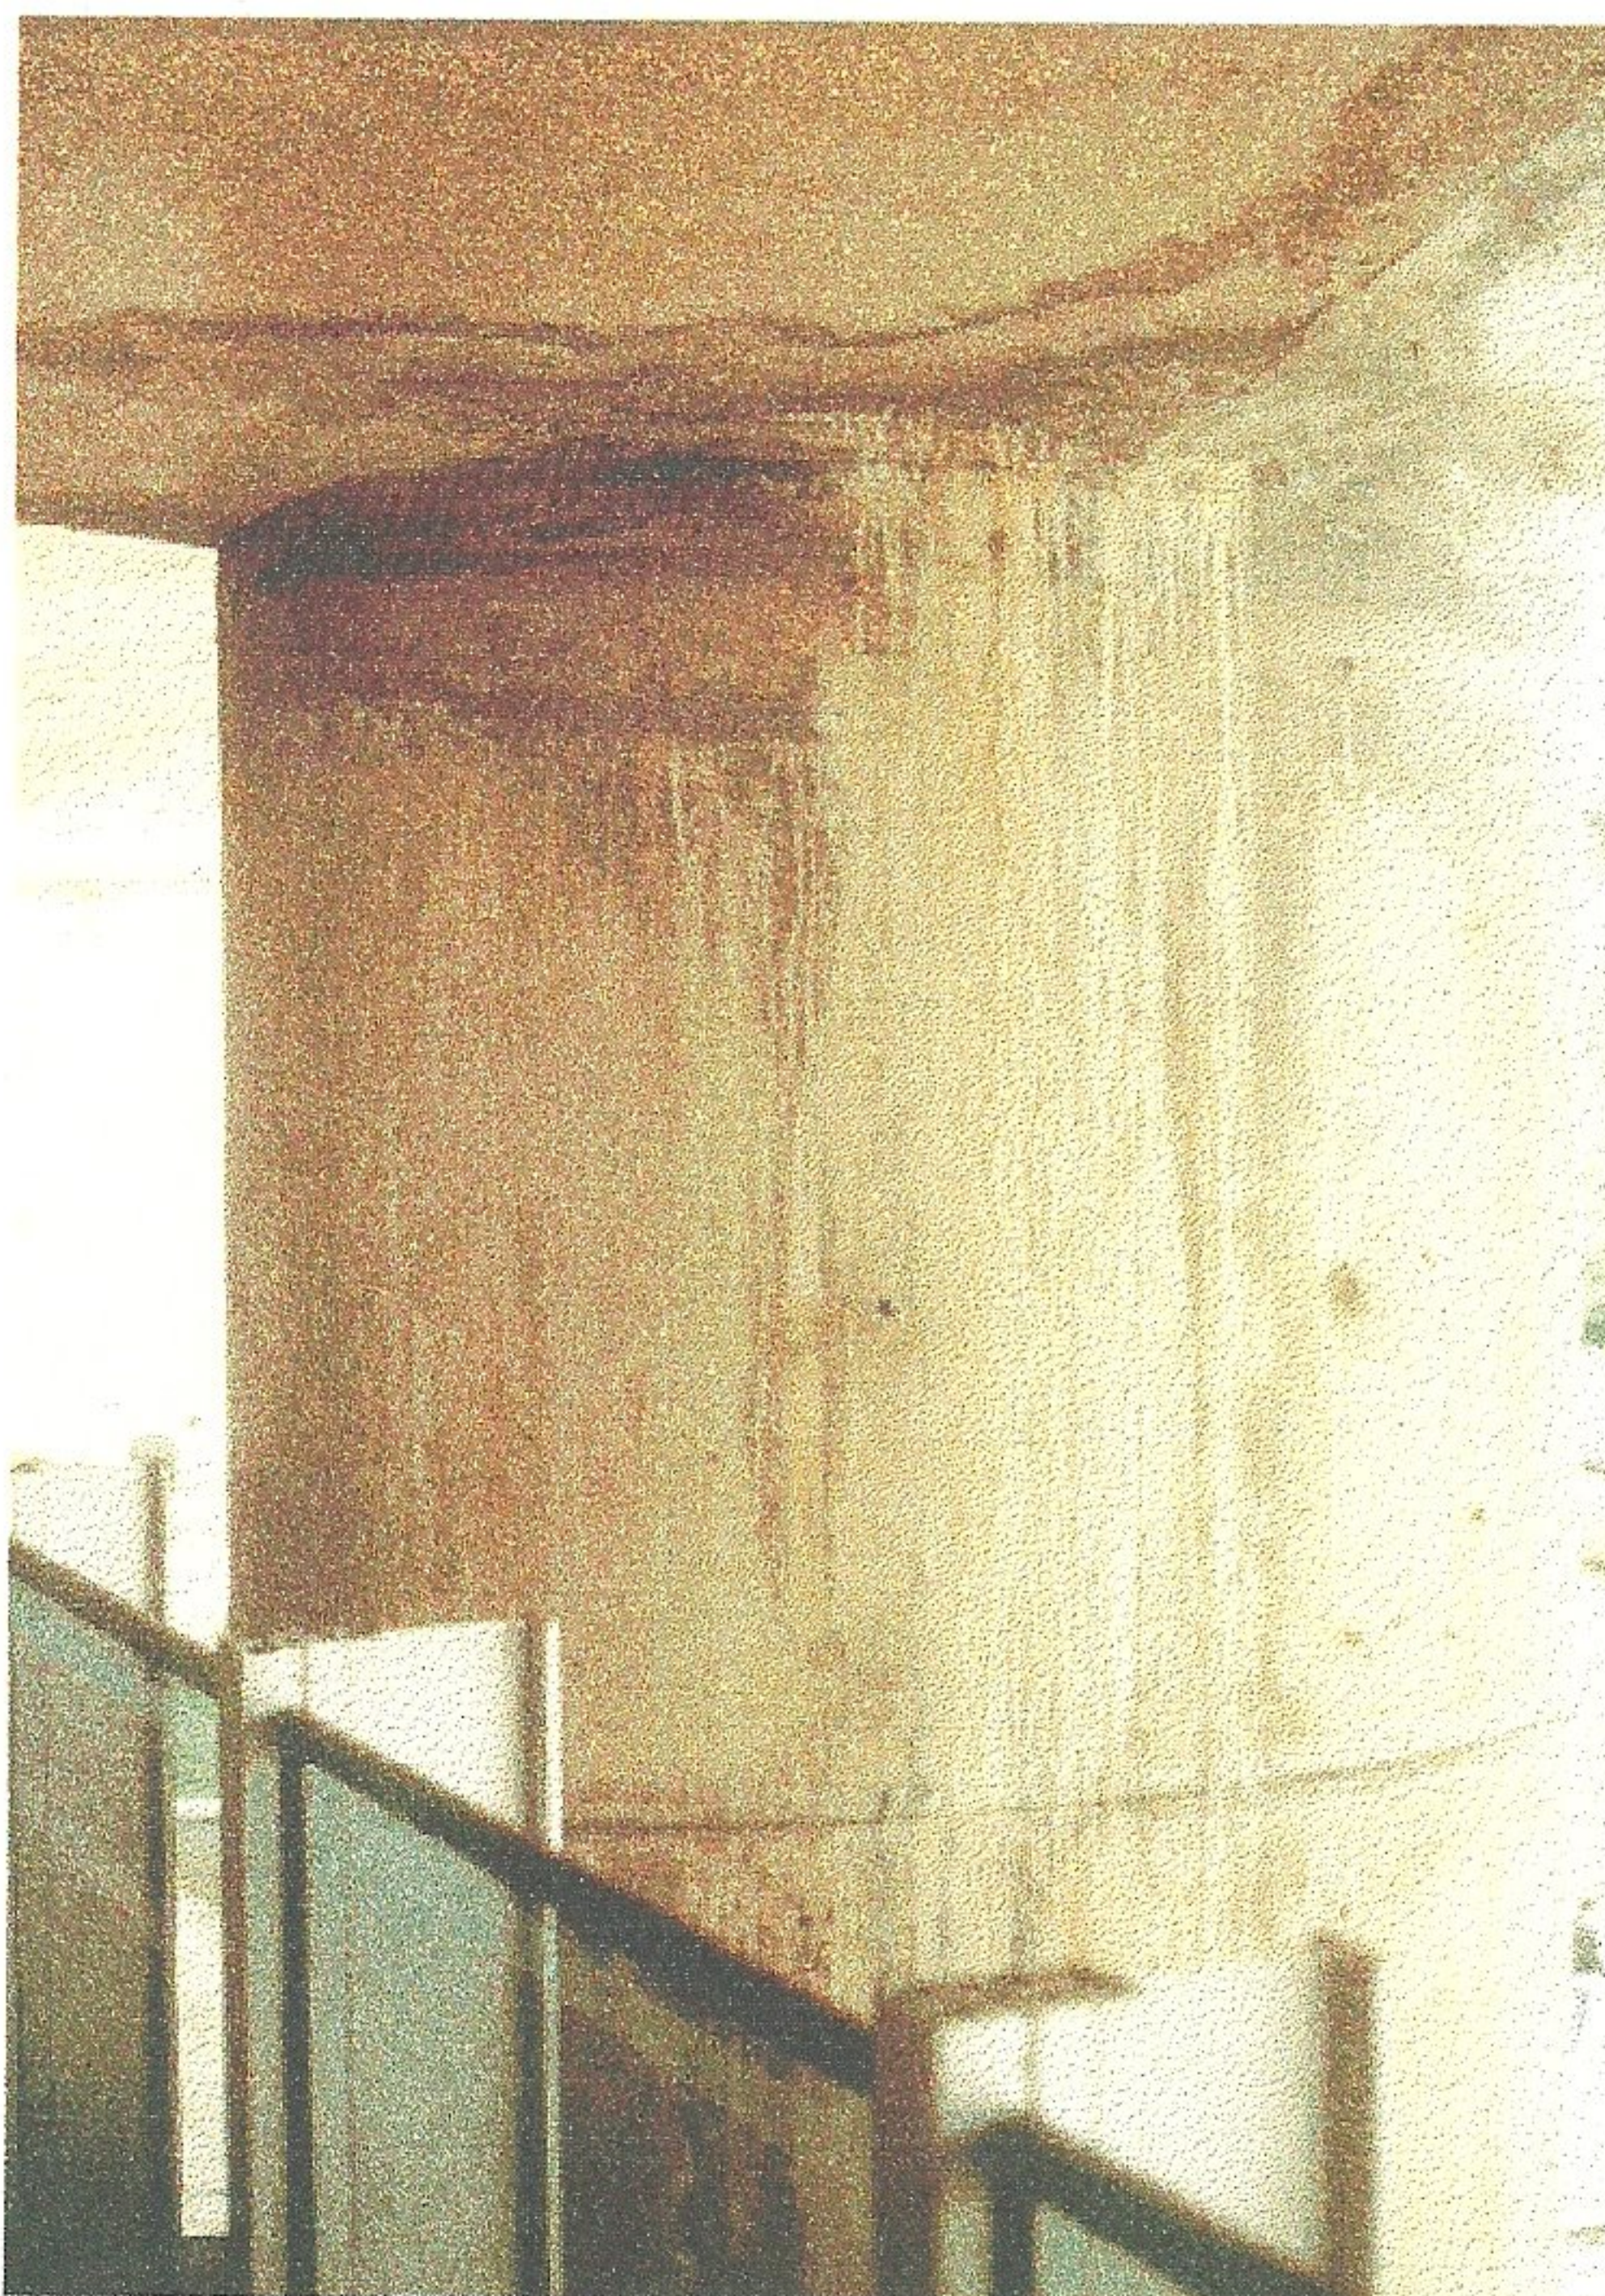
**Figura 2.62 - Eflorescência de carbonato de cálcio de uma laje de cobertura.[23]**

Frequentemente podem-se observar filtrações de cal, em estruturas que permitem o acúmulo de água como reservatórios, figura 2.61, ou lajes de cobertura onde continuamente escorre água como resultado de filtrações, ou devido a permeabilidade do concreto, figura 2.62.
