**Comportamento e Desempenho
do Reforço à Flexão de Lajes de Concreto Armado através
do Aumento da Seção na Região Comprimida**

Dissertação apresentada como requisito parcial
para obtenção do grau de Mestre
em Engenharia de Estruturas
por
Eliene Ferreira Pires

Junho de 2003

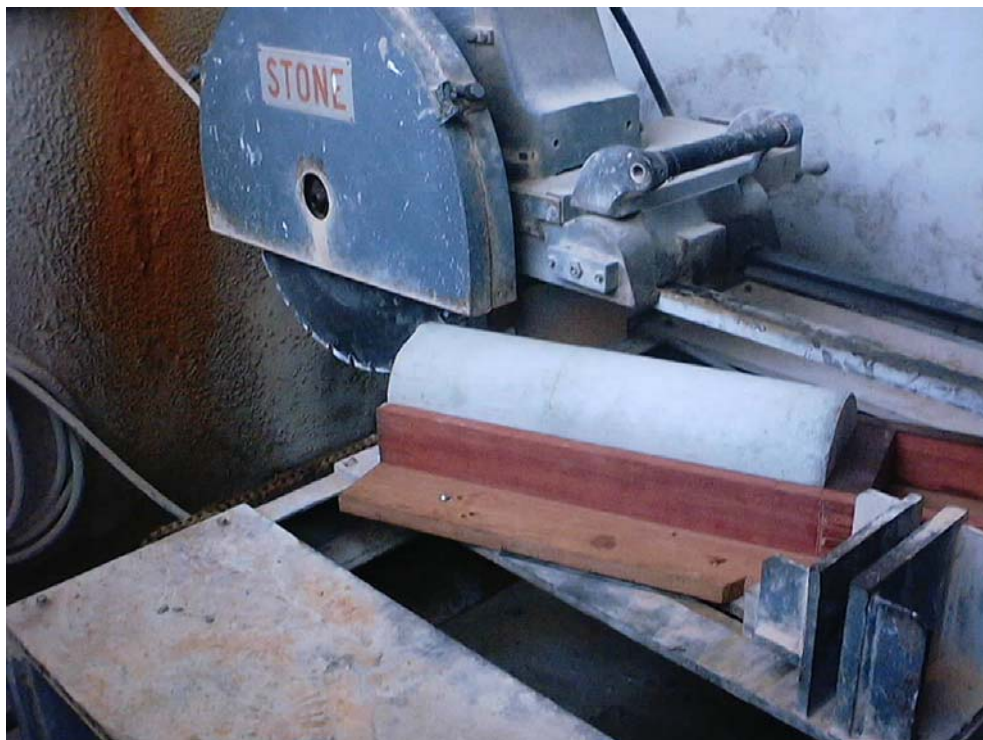
FOTO 4.1 – Detalhe do corte de um cilindro de 15 x 50 cm

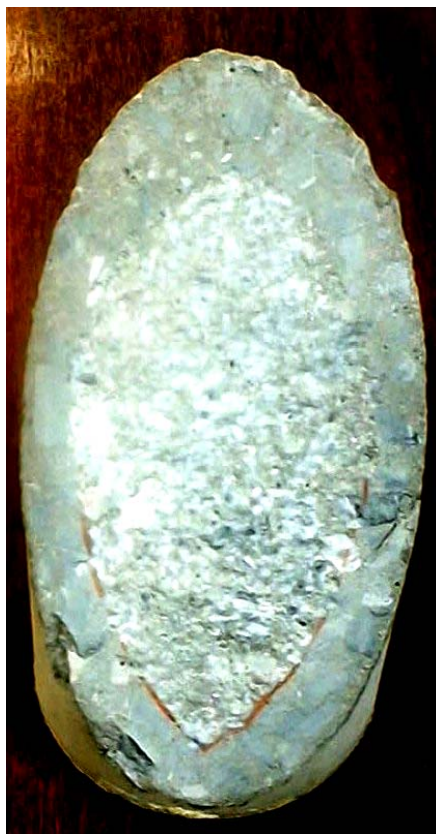
FOTO 4.2 – Corpo-de-prova serrado e apicado

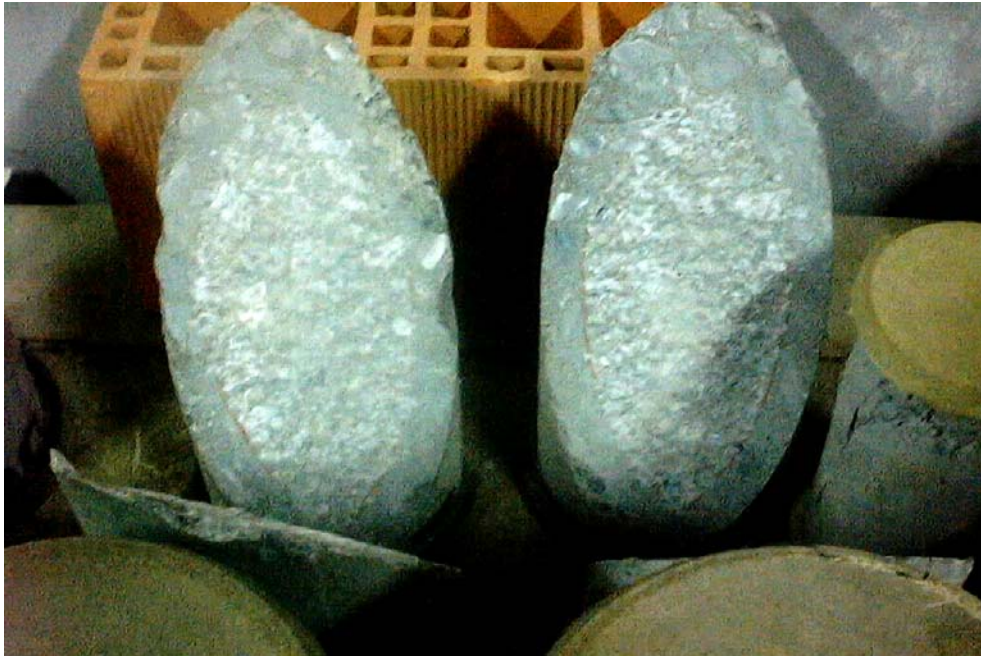
FOTO 4.4– Detalhe do corpo-de-prova composto rompido após o ensaio de cisalhamento inclinado

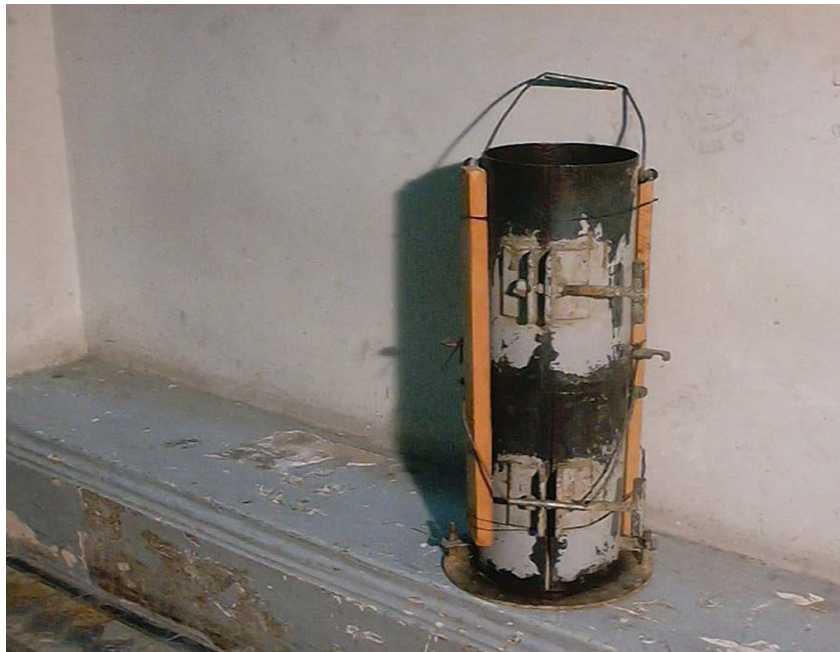
FOTO 4.5 – Fôrma utilizada para concretagem dos CP's cilíndricos de 15 x 50 cm

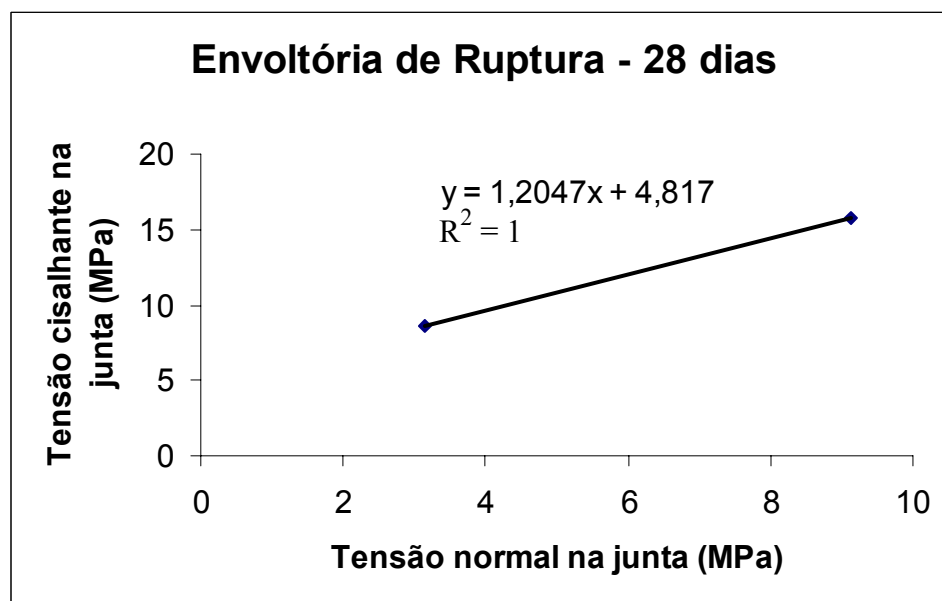
FIGURA 4.6 – Envoltória de Ruptura na idade de 28 dias

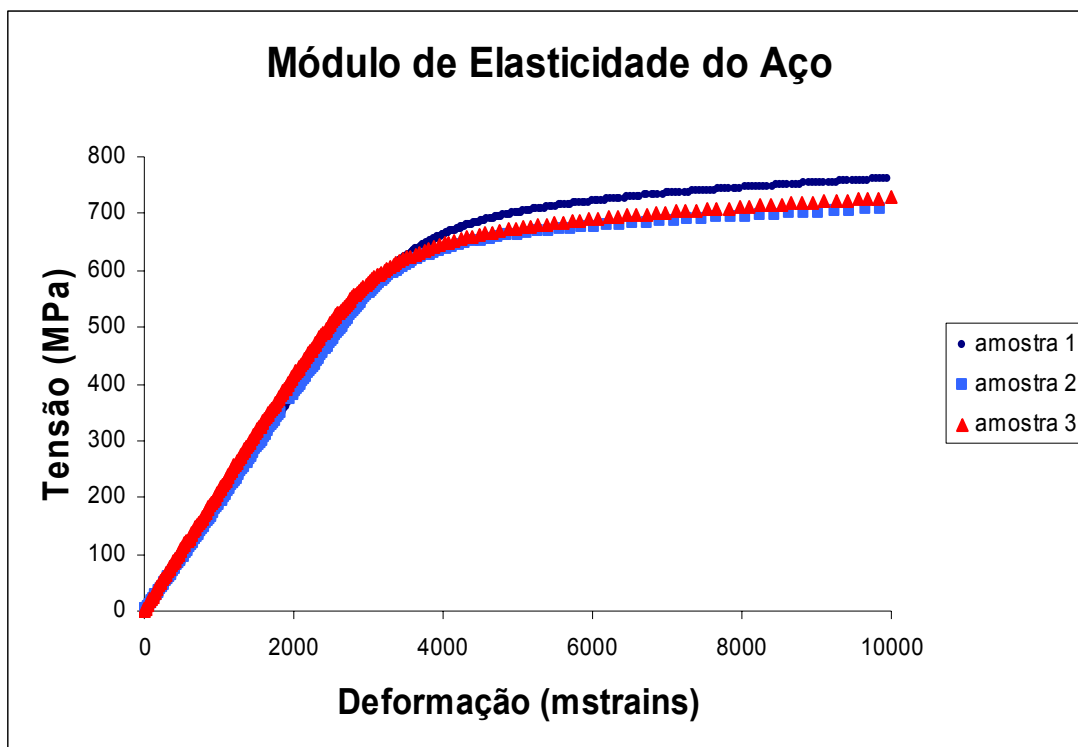
Na FIG. 4.8 estão representadas as relações tensão-deformação resultantes dos ensaios de tração executados.

FIGURA 4.8 – Aços das Lajes Originais e Monolíticas – Diagrama Tensão x Deformação

De acordo com os critérios da NBR-7480 (1985), o aço das lajes é do tipo CA-60 sem patamar de escoamento.

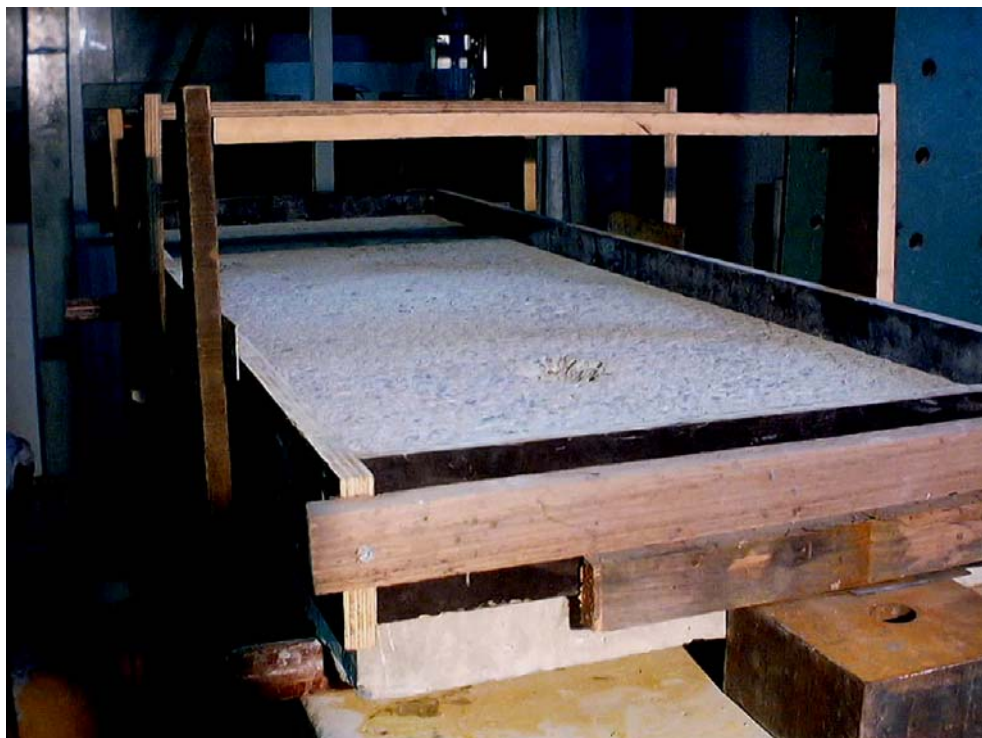
Após ser posicionada para ensaio, cada uma das lajes originais foi apicoada na sua face superior, que receberia o reforço. O apicoamento foi feito com martelo de bico, de forma leve, com o objetivo de se retirar apenas a nata de cimento superficial. Para que a superfície ficasse isenta de pó, a área apicoada foi então aspirada e lavada com água e vassoura. A FOTO 5.1 mostra a superfície da laje apicoada.

FOTO 5.1 – Detalhe da superfície superior da laje após o apicoamento

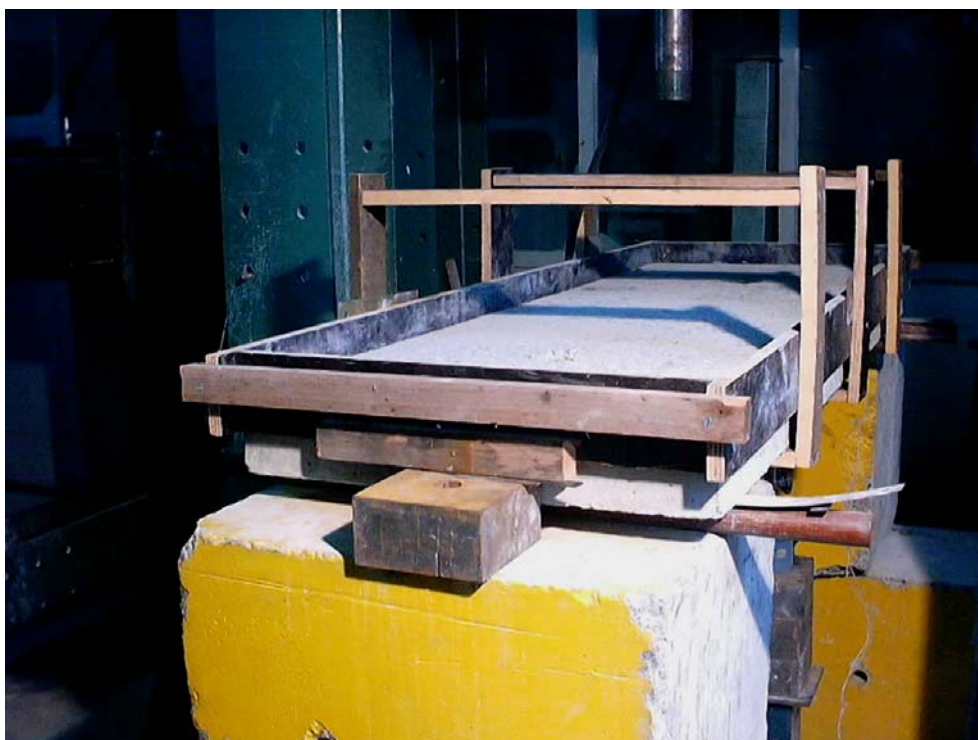
A execução do reforço foi iniciada com a construção de uma fôrma de madeira compensada resinada, em todo o perímetro da laje, para o lançamento do concreto. Esta fôrma foi instalada após o apicoamento e limpeza da laje. Ela se apoiava nos blocos de sustentação da laje e continha, ao longo de sua extensão, gravatas para travamento lateral. A FOTO 5.2 mostra os detalhes da fôrma. No instante do reforço, o concreto do substrato estava seco.

FOTO 5.2 – Detalhe da fôrma para a execução do reforço

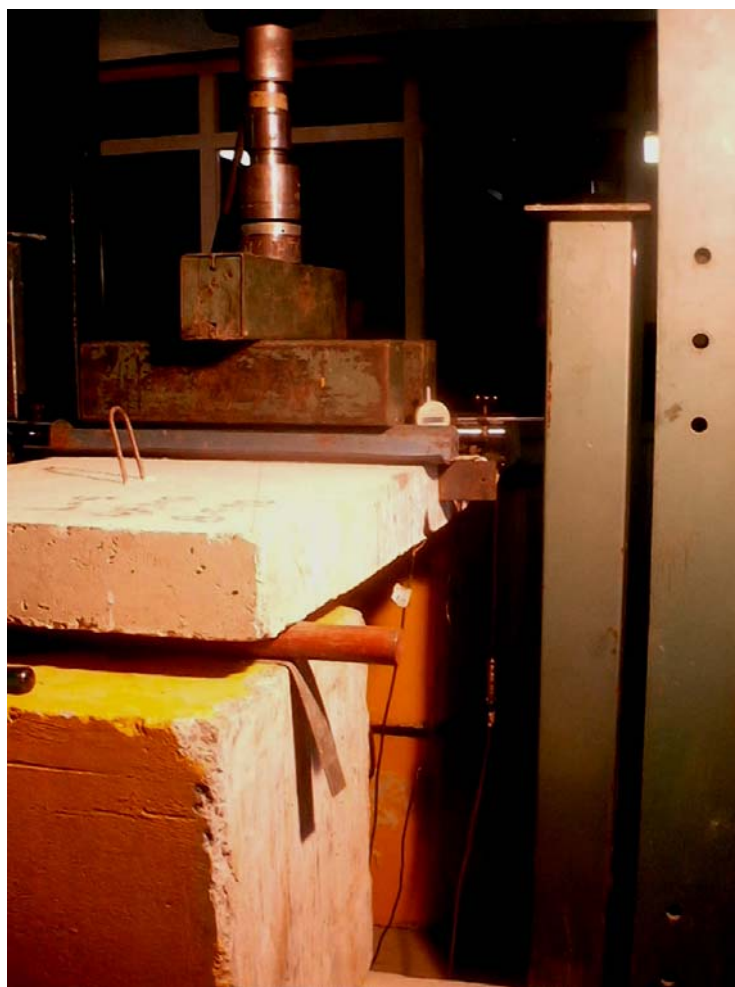
FOTO 5.3 – Esquema de carregamento das lajes

O carregamento foi aplicado por meio de macaco hidráulico com capacidade de 1000 kN da marca Contenco. A leitura do carregamento foi feita através de anel dinamométrico com capacidade de 300 kN, equipado com relógio comparador da marca Mitutoyo, com precisão de 0,01 mm e curso de 10 mm. A constante desse anel era de 0,45686 kN/divisão.

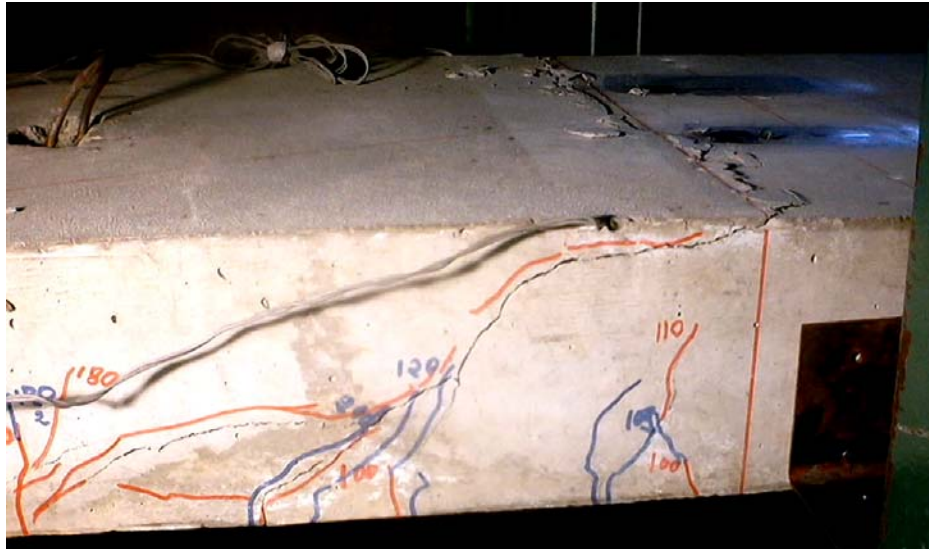
A laje da série 1 – original de referência – e as da série 3 – lajes monolíticas de referência, foram ensaiadas numa única etapa. Após a retirada da pré-carga de 2,3 kN, para a acomodação do sistema, fez-se a primeira medida de todos os deslocamentos e deformações, valor inicial para todas as demais leituras. O carregamento foi então aplicado de forma gradual, sendo feitas leituras de flecha e deformações em cada incremento de carga. Após a fissuração da laje, foi feito também um acompanhamento do processo evolutivo das fissuras, sendo relacionado com a carga atuante. O ensaio só terminou quando era atingida a ruptura das lajes. Neste trabalho, o termo ruptura significa o esgotamento da capacidade resistente da peça, ou seja, a impossibilidade de se aumentar a carga aplicada pelo macaco hidráulico. A FOTO 5.5 mostra detalhes da ruptura de uma das lajes, após o ensaio, bem como do estágio final da fissuração.

FOTO 5.5 – Detalhe da ruptura e do estágio final da fissuração

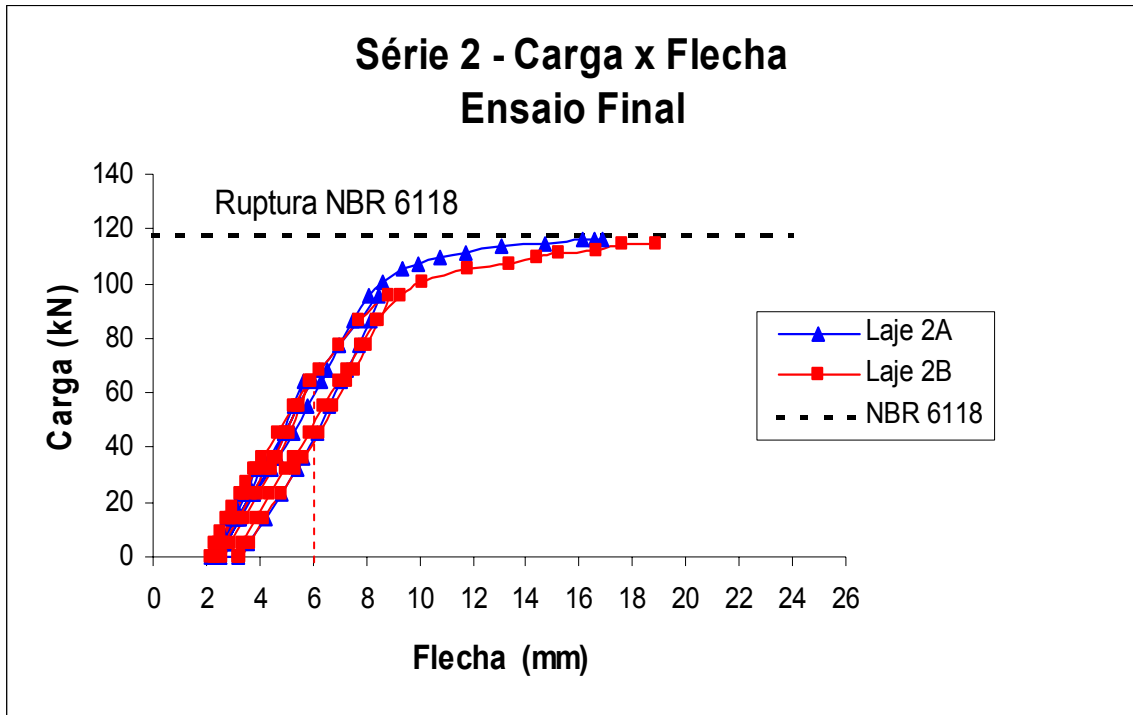
FIGURA 7.3 – Série 2 – Carga x Flecha no Meio do Vão

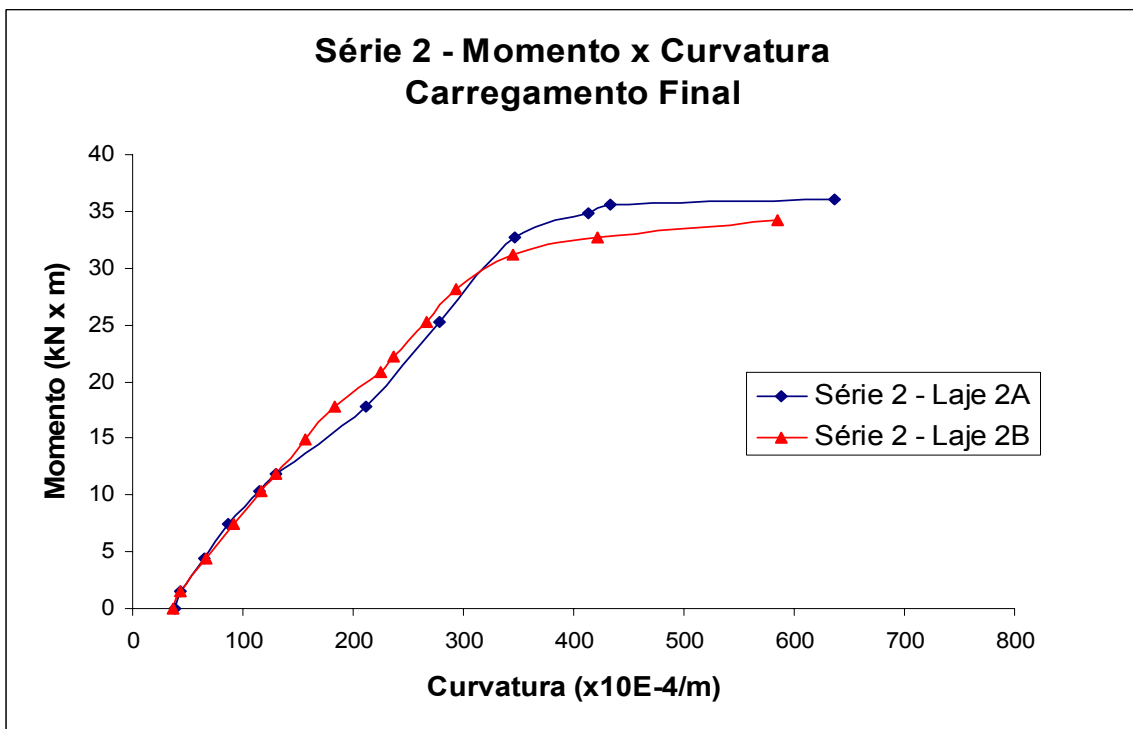
FIGURA 7.4 – Série 2 – Momento x Curvatura no Meio do Vão

A igualdade no valor da carga última, bem como do modo de ruptura corroboram ainda mais a igualdade de comportamento das lajes desta série. É importante frisar que, em ambas as lajes, a ruptura foi dúctil como mostra a relação momento versus curvatura (FIG. 7.4), onde se vê, ao final do ensaio, o crescimento da curvatura para um mesmo valor de momento fletor atuante.

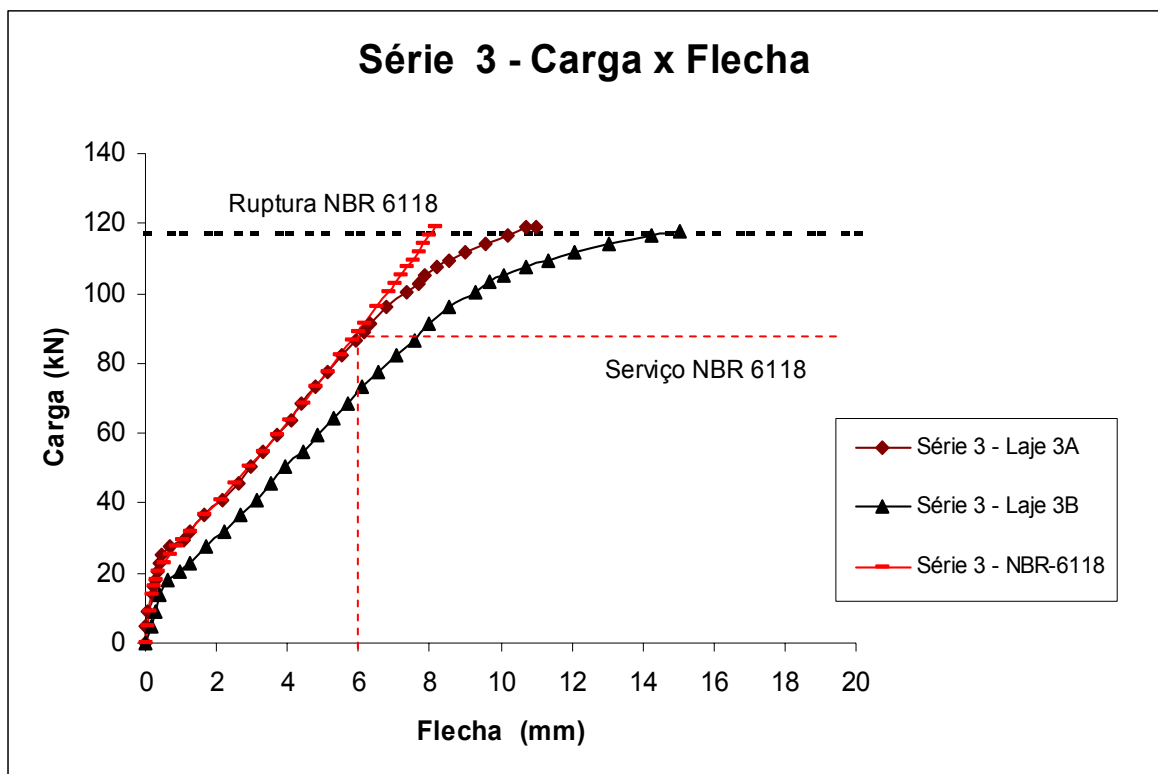
FIGURA 7.5 – Série 3 – Carga x Flecha no Meio do Vão

A análise da FIG. 7.5 revela um comportamento diferenciado entre as lajes desta série, após a fissuração do concreto. A flecha da laje 3A foi sempre menor que a flecha da laje 3B, para um mesmo nível de carga. Esta diferença é devida à fissuração precoce ocorrida na laje 3B, evidenciada, também, na relação momento versus curvatura. A carga de fissuração da laje 3A foi 37 % maior que a da laje 3B, fazendo com que nesta a redução de rigidez se desse para um valor significativamente menor de carga aplicada.

A relação carga versus flecha no meio do vão foi muito bem estimada pelos critérios da NBR-6118 no caso da laje 3A, inclusive na transição do estágio I para o estágio II. Para a laje 3B, esta correlação apresentou diferenças significativas. A fissuração precoce desta laje é a razão deste fato.

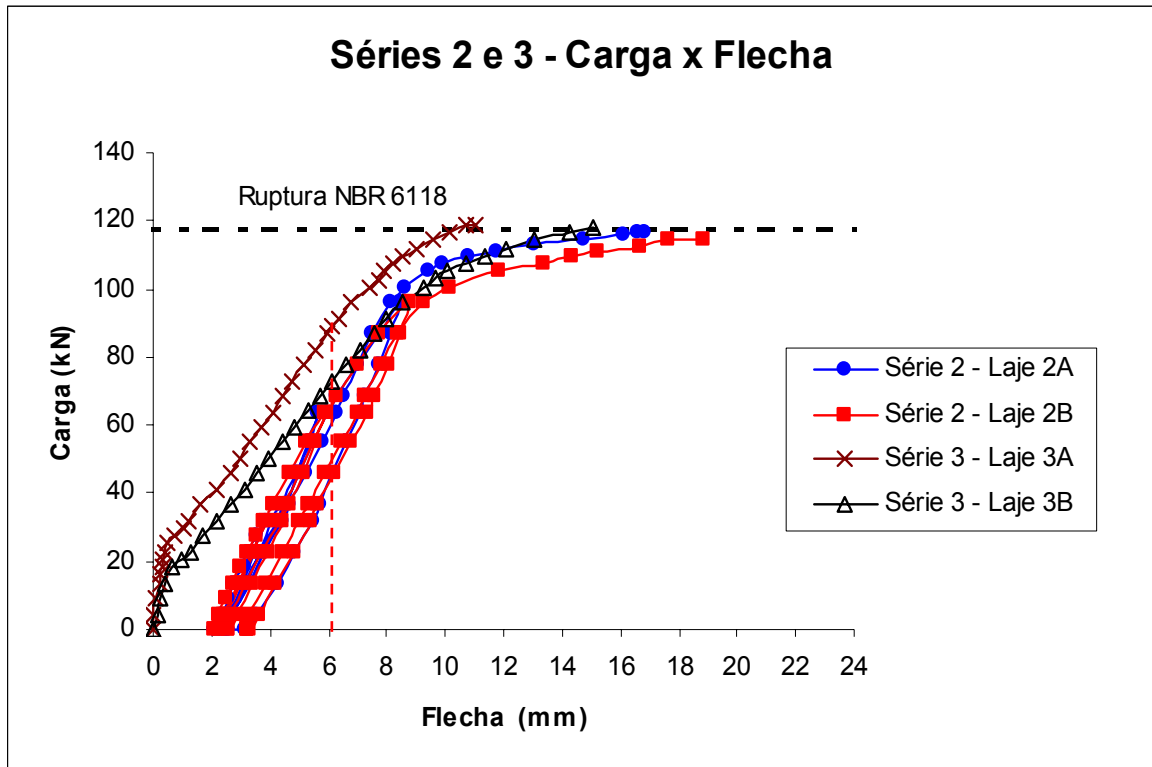
Pode-se notar que as lajes reforçadas (Série 2) tiveram, em serviço, flechas no meio do vão sempre maiores que as apresentadas pelas lajes monolíticas (Série 3). A presença de fissuras e da flecha residual, da ordem de 2,0 mm, existentes nas lajes reforçadas, desde o início do carregamento, explicam estas diferenças. Portanto o estado de fissuração e os valores da flecha residual no instante do reforço são determinantes no comportamento em serviço das lajes reforçadas. Próximo à ruptura, essas diferenças

desaparecem sendo a carga média última das lajes reforçadas (117,4 kN) praticamente igual à das lajes monolíticas (118,0 kN).

FIGURA 7.8 - Séries 2 e 3 - Carga x Flecha no Meio do Vão

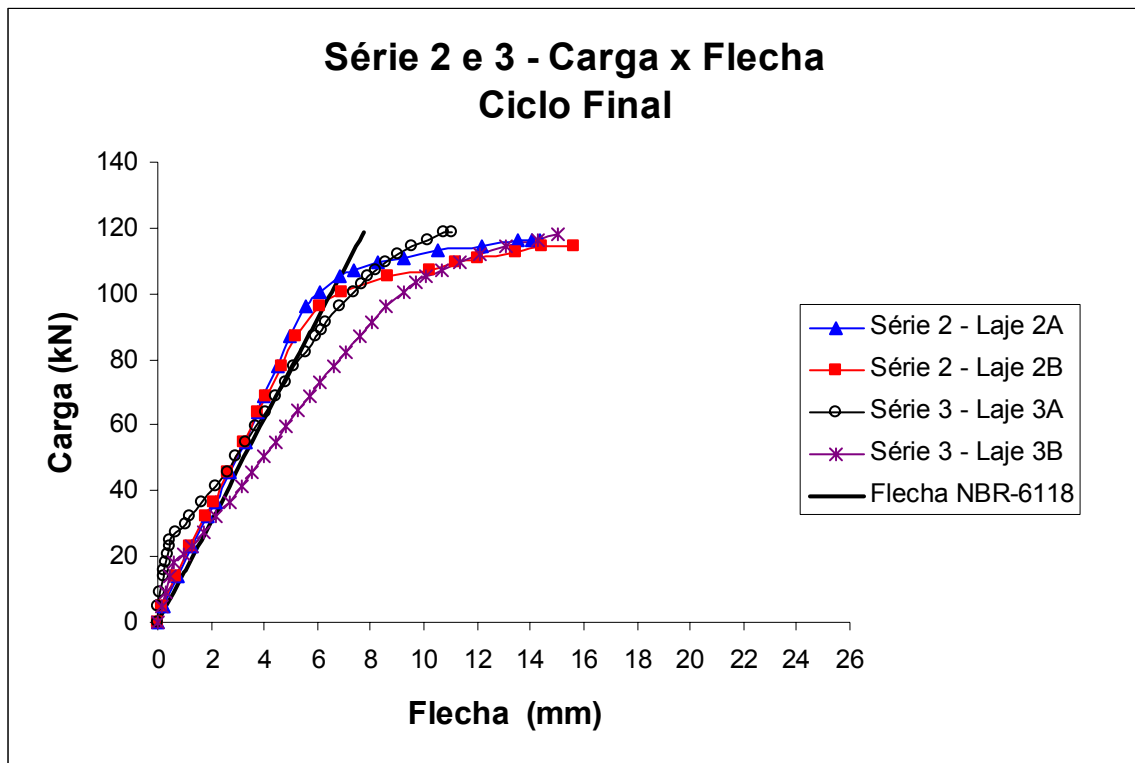
A FIG 7.9 mostra a relação carga versus flecha para o último ciclo de carga das lajes reforçadas (Série 2), desprezando-se as flechas residuais. Mostra, também, a relação carga versus flecha calculada, considerando-se os critérios da NBR-6118 (2003) e a relação carga versus flecha das lajes monolíticas. Para o cálculo da flecha considerando-se os critérios da NBR-6118, foi adotada uma rigidez equivalente média do trecho pós-fissuração do concreto, visto que as lajes reforçadas já estavam fissuradas desde o início do ensaio. O valor adotado desta rigidez equivalente média foi igual à média dos valores da rigidez equivalente, calculados de acordo com a Eq. 6.5, para cargas acima da carga de fissuração do concreto.

FIGURA 7.9 –Séries 2 e 3 – Carga x Flecha no meio do vão –
Comparação com a NBR-6118

A adoção de uma rigidez equivalente média do trecho pós-fissuração do concreto para o cálculo da flecha imediata, segundo os critérios da NBR-6118, resultou numa boa correlação com as flechas medidas das lajes reforçadas. Este fato indica que os critérios da NBR-6118 para a previsão de flechas imediatas também são adequados para os projetos de reforços, desde que se adote uma rigidez equivalente adequada.

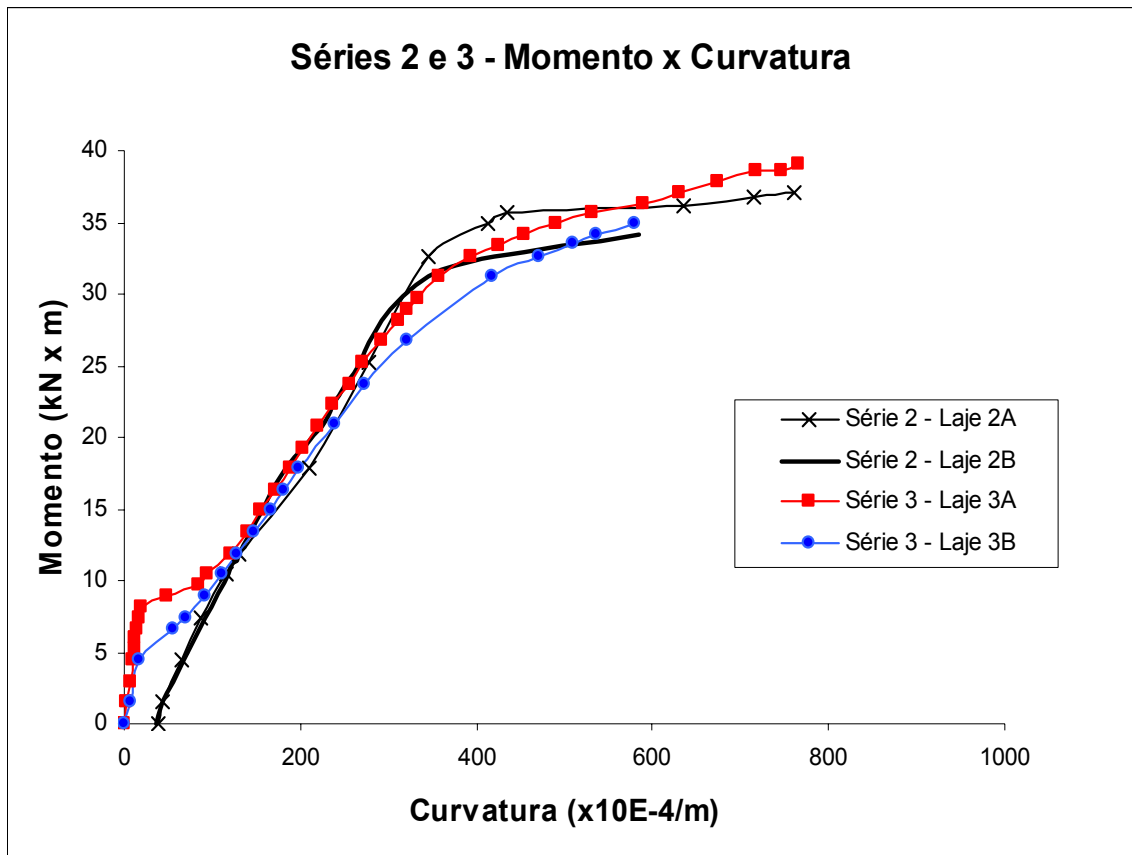
A FIG. 7.10 mostra o gráfico momento versus curvatura no meio do vão das lajes das duas séries. Pela figura, vê-se que, nos trechos iniciais, as curvaturas das lajes reforçadas foram maiores que a da laje monolítica, devido às deformações residuais originadas dos ciclos de carga e descarga. No trecho correspondente aos momentos de 12 a 31 kN.m, (correspondente a 85% do momento médio de ruptura experimental – 36,6 kN.m) a evolução da curvatura, nas duas séries, foi semelhante. Na ruptura, as lajes reforçadas apresentaram curvaturas um pouco maiores que as lajes monolíticas de referência.

FIGURA 7.10 - Séries 2 e 3 – Momento x Curvatura no Meio do Vão
