**ESTUDOS MORFOMÉTRICOS, MONITORAMENTO HÍDRICO E  
LEVANTAMENTO DE IMPACTOS NA SUB-BACIA HIDROGRÁFICA DO  
RIO CATOLÉ, BONITO DE MINAS-MG**

Dissertação apresentada ao curso de mestrado em Ciências Agrárias, concentração em Agroecologia, do Instituto de Ciência Agrárias da Universidade Federal de Minas Gerais, como requisito parcial para obtenção do grau de Mestre em Ciências Agrárias.

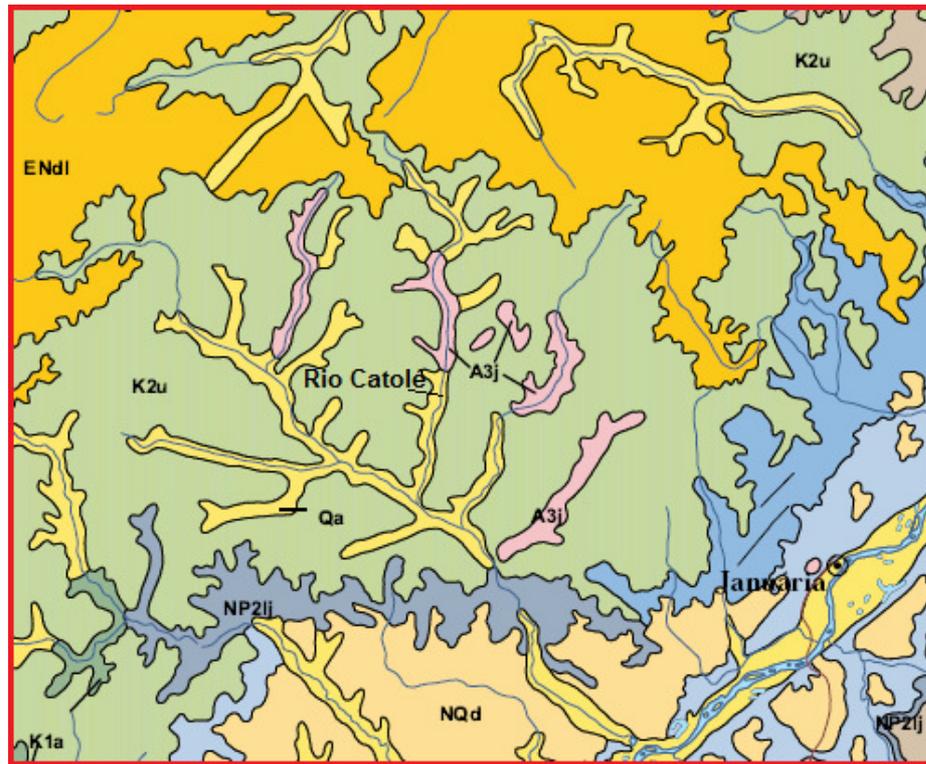
**FIGURA 2** - Recorte do mapa Geológico do Estado de Minas Gerais (2003), com a seguinte formação específica:

Na SBHRC encontra-se a seguinte formação geológica: **ENdl** (Cobertura detrito lateríticas), **K2u** (Grupo Urucuia, arenito conglomerado), **Qa** (Depósitos aluviais) e **A3j** (não classificado) (MAPA GEOLÓGICO DO ESTADO DE MINAS GERAIS, 2003).

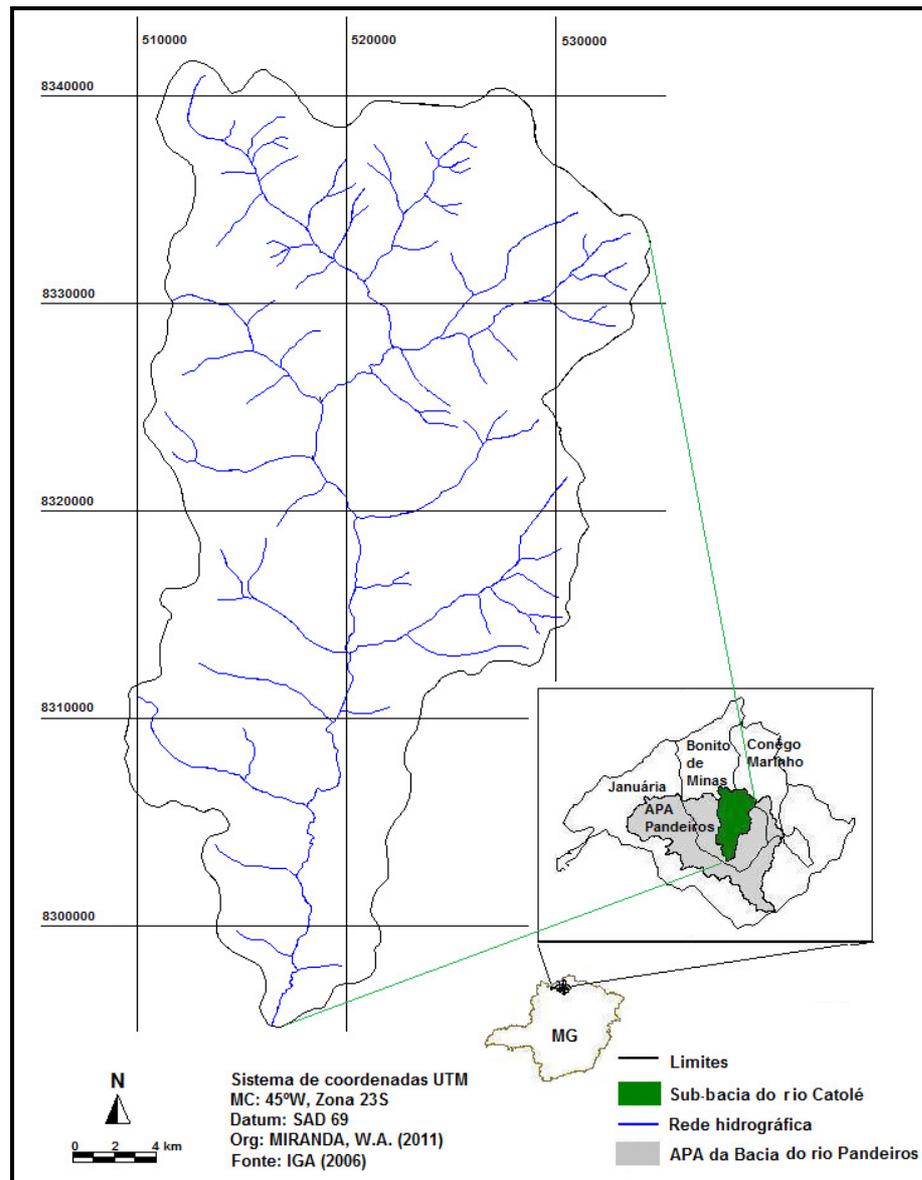
**FIGURA 3** - Mapa da Sub-Bacia Hidrográfica do rio Catolé, município de Bonito de Minas - MG, rede hidrográfica e sua localização  
 Fonte: Adaptado de IGA, 2006.

Com a metodologia utilizada e análise dos dados, permitiu-se a geração dos mapas da SBHRC, do ordenamento dos canais e da distribuição das microbacias com veredas (FIG. 3, 4, 5).

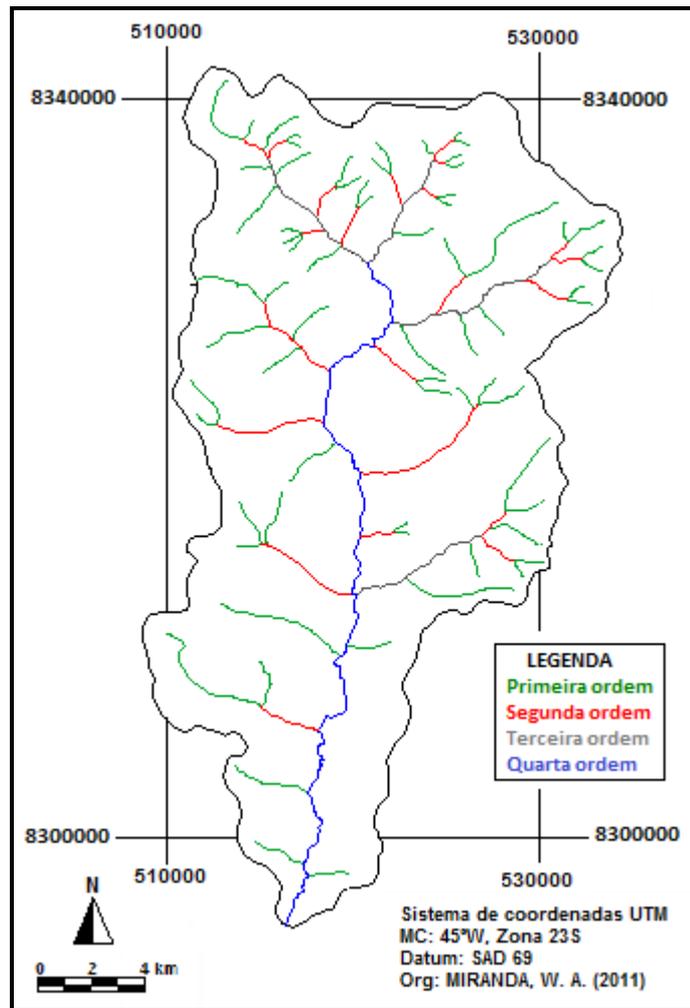
**FIGURA 4** -Mapa de ordenamento dos canais da Sub-Bacia Hidrográfica do rio Catolé, Bonito de Minas - MG, segundo a classificação de Strahler (1957)

Os resultados obtidos com a hierarquização da rede drenagem (FIG. 4) mostram que as microbacias 7, 8 e 10 são de terceira ordem, ocupando áreas de maior extensão que variam entre 51,7 a 69,7 km<sup>2</sup> (GRAF. 1). Essa baixa ordem dos canais, além do tamanho da área, pode ser caracterizada pela formação geológica da região que pertence ao grupo Uruçua (arenito conglomerado), acompanhado do comportamento da sub-bacia, diferente da pesquisa de Tonello (2006), inserida em uma grande unidade geológica, caracterizada por rochas proterozóicas, que ocupam grande extensão da bacia do rio Doce, sua microbacia com área de apenas 6,9 km<sup>2</sup> e de terceira ordem.

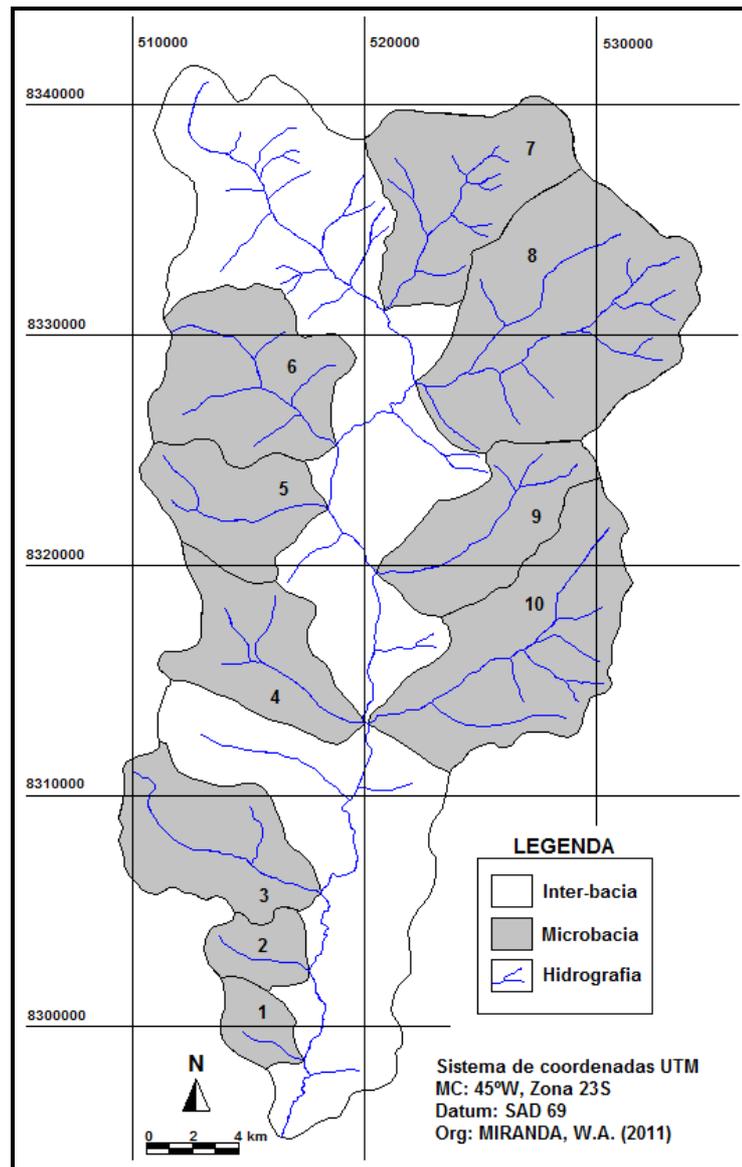
**FIGURA 5** - Mapa da Sub-Bacia Hidrográfica do rio Catolé e as dez microbasins e numeradas em sequência:  
 1 - microbacia da Vereda São Francisco,  
 2 - microbacia da Vereda Seca,  
 3 - microbacia da Vereda Palmeira,  
 4 - microbacia da Vereda da Porta,  
 5 - microbacia da Vereda Ribeirão de Areia,  
 6 - microbacia da Vereda Grande,  
 7 - microbacia da Vereda das Flores,  
 8 - microbacia da Vereda Capivara,  
 9 - microbacia da Vereda Catolé Pequeno,  
 10 - microbacia da Vereda Grumichá.

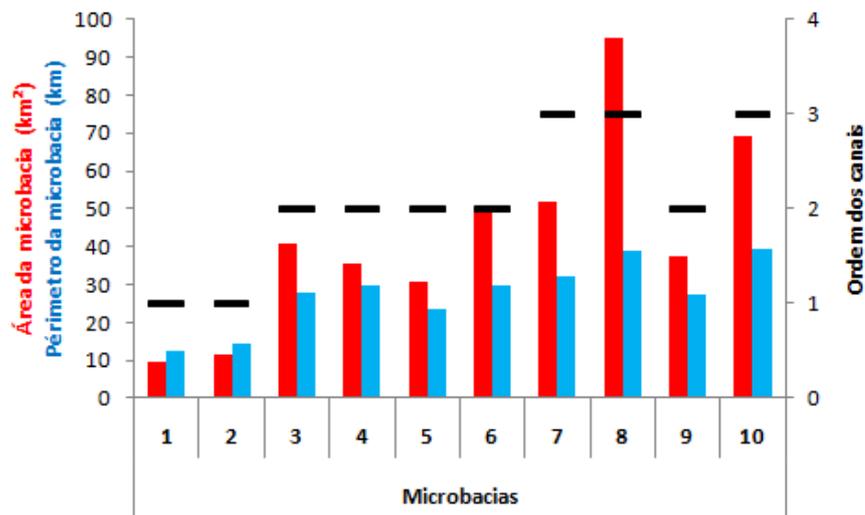
**GRÁFICO 1** - Ordem dos rios, resultado da relação da área da microbacia (km<sup>2</sup>) e o perímetro (km)

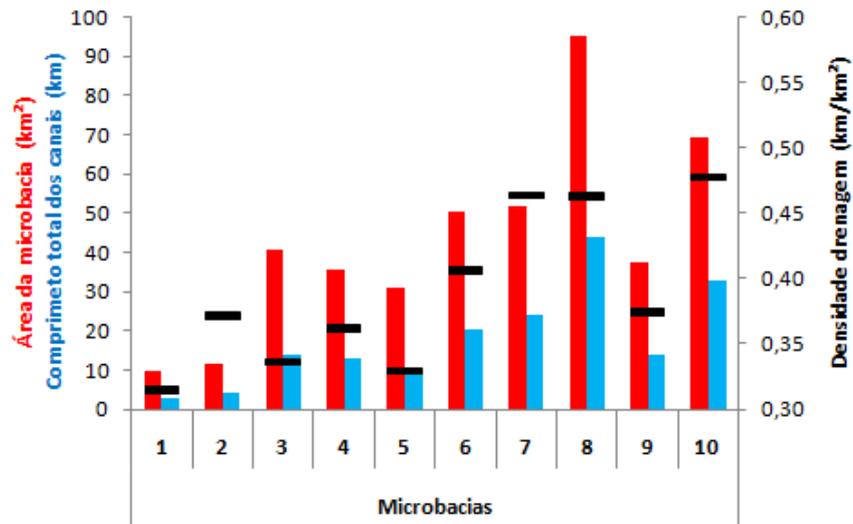
capacidade de drenagem, o que favorece uma retenção maior das águas no subsolo (GRAF. 2).

**GRÁFICO 2** - Densidade drenagem, resultado da relação da área da microbacia (km<sup>2</sup>) e o comprimento total dos canais (km)

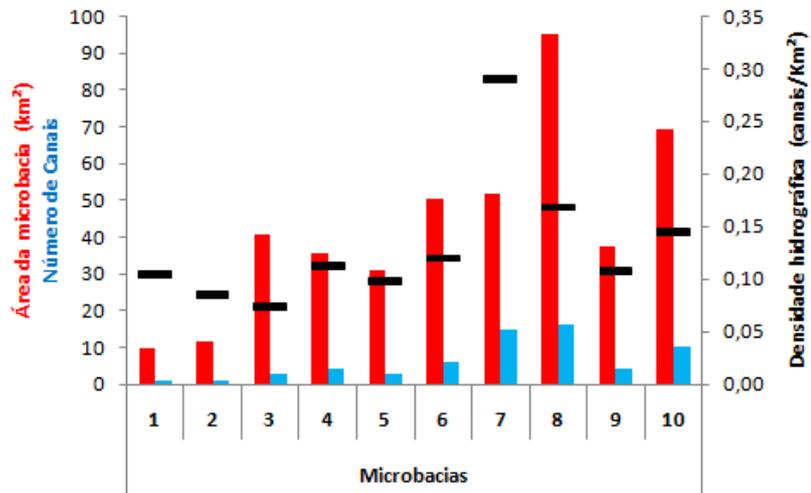
A Dh mostra que há uma correlação entre as microbacias 1, 2, 3, 4, 5, 6, e 9, que são de primeira e segunda ordem. Elas apresentaram uma diferença de 0,03 canais/km<sup>2</sup>. A microbacia 7 teve valor alto, por apresentar no conjunto relação de área e número de canais proporcionais, o mesmo ocorrendo com a microbacia 8, em que a área é desproporcional ao número de canais (GRAF. 3).

**GRÁFICO 3** - Densidade hidrográfica, resultado da relação da área total da microbacia (km<sup>2</sup>) e o número de canais

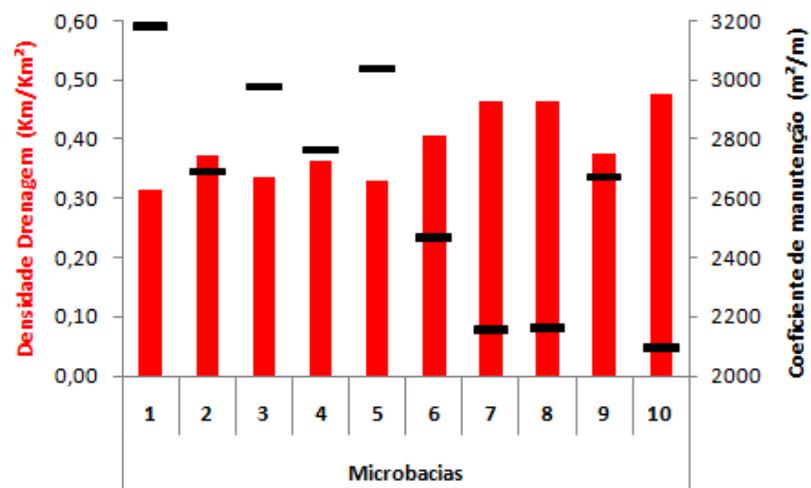
Analisando o resultado do Cm, a microbacia 1 apresentou maior índice devido à concordância ao valor de Dd baixo. Esse valor evidencia que é necessário uma área grande (3179,4 m<sup>2</sup>/m) para manter um metro de canal. Os valores das outras microbacias podem também ser considerados altos, pois ultrapassam valores acima de 2000 m<sup>2</sup>/m (GRAF. 4).

**GRÁFICO 4** - Coeficiente de manutenção, resultado da relação do valor um pela Densidade drenagem (km/km<sup>2</sup>)

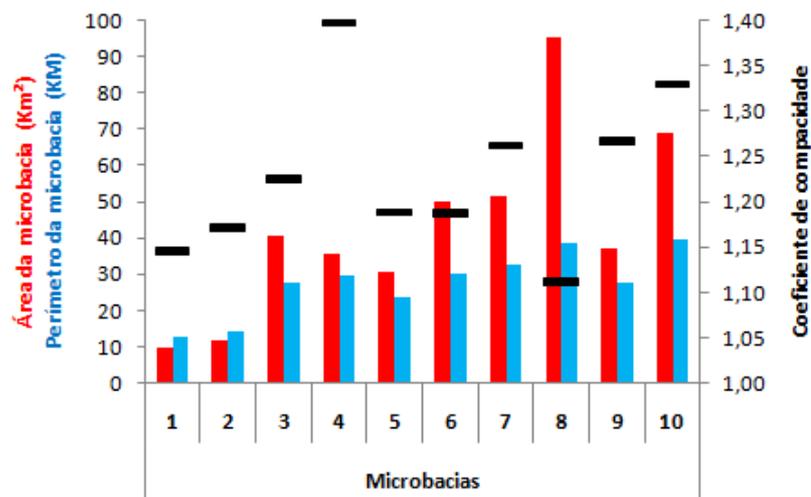
As microbacias 1, 2, 5, 6 e 8 apresentaram índice de Kc próximo da unidade 1, tomando como referência de aproximação o valor de 1,20, indicando, assim, que são microbacias mais circulares, com tendências a cheias rápidas. Dessas a microbacia 8 apresentou valor de 1,11, sendo o mais próximo da unidade, considerando que terá, além de cheias rápidas, prováveis enchentes (GRAF. 5).

**GRÁFICO 5** - Coeficiente de compactidade, resultado da relação da área total da microbacia (km²) e o seu perímetro (km)

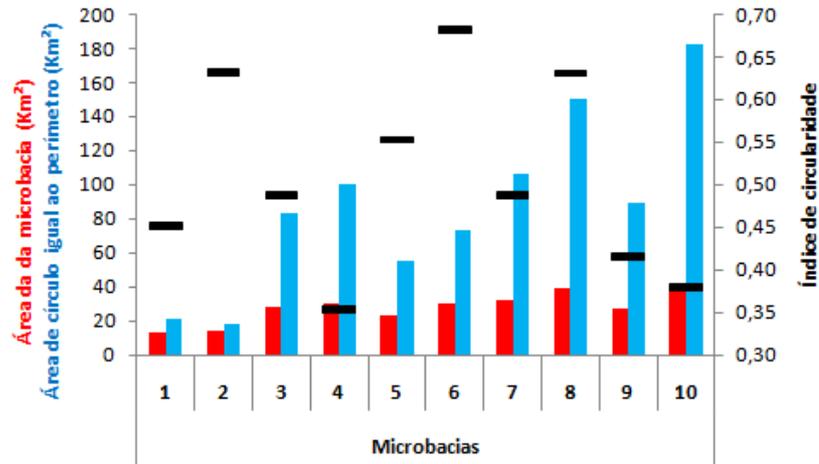
Para o resultado do Ic, as microbacias 2, 5, 6 e 8 obtiveram valores maiores que 0,51, sendo consideradas bacias mais circulares, favorecendo os processos de inundação, com tendências a cheias rápidas (GRAF. 6).

**GRÁFICO 6** - Índice de circularidade, resultado da relação da área de círculo igual ao perímetro (km<sup>2</sup>) e a área da microbacia (km<sup>2</sup>)

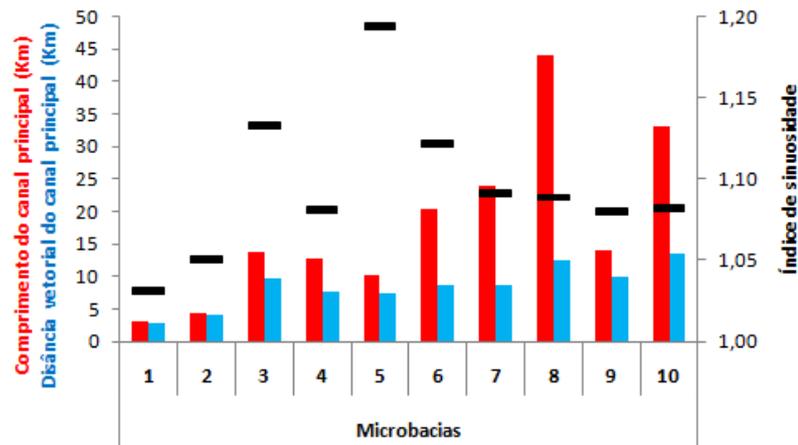
O Is para as microbacias apresentaram resultado acima de 1 e menor que 2 que demonstra que todos os canais apresentaram uma sinuosidade intermediária, mas com tendência de serem mais retilíneos (GRAF. 7).

**GRÁFICO 7** - Índice de sinuosidade, resultado da relação do comprimento do canal principal (km) e a distancia vetorial do canal principal (km)

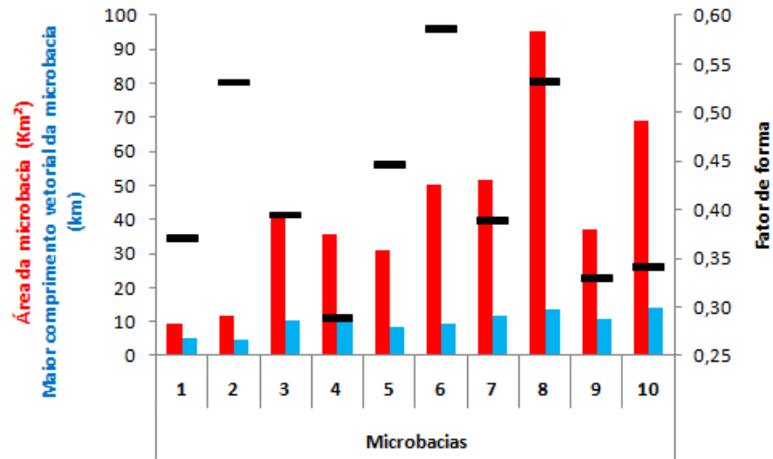
As microbacias 2, 6 e 8 apresentaram valores maiores que 0,50, reafirmando a condição do Ic, em que elas possuem formato semelhante ao de uma circunferência (GRAF. 8).

**GRÁFICO 8** - Fator de forma, resultado da relação da área total da microbacia (km<sup>2</sup>) e o comprimento vetorial da bacia (km)

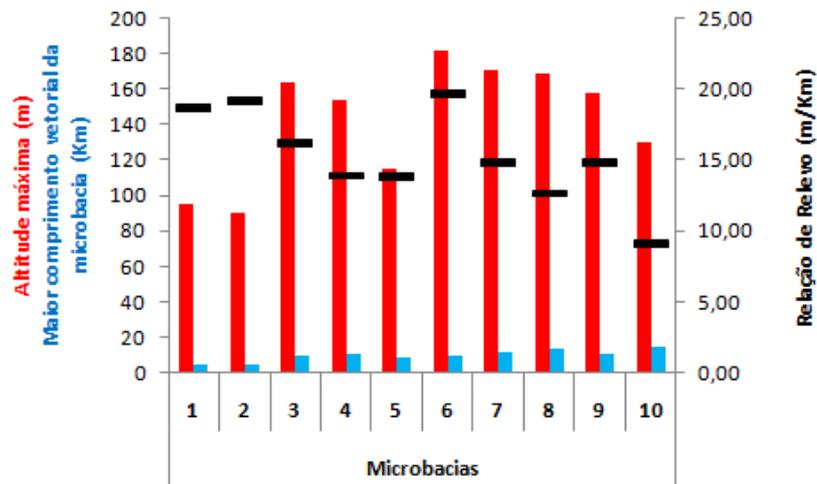
A Rr das microbacias indica a declividade da bacia ao longo do rio principal. Nesse caso, a microbacia 10 apresentou o menor valor distância por escoamento, com valor de 9,14m/km e a maior foi a microbacia 6, com valor de 19,68m/km. Na sua maioria, o relevo das microbacias é semi-plano, ou seja, apresenta áreas de morros nas nascentes, com relevo irregular, o qual vai se abrandando até a foz, onde o relevo é plano (GRAF. 9).

**GRÁFICO 9** - Relação de relevo, resultado em relação da amplitude altimétrica da microbacia (m) e o comprimento vetorial da bacia (km)

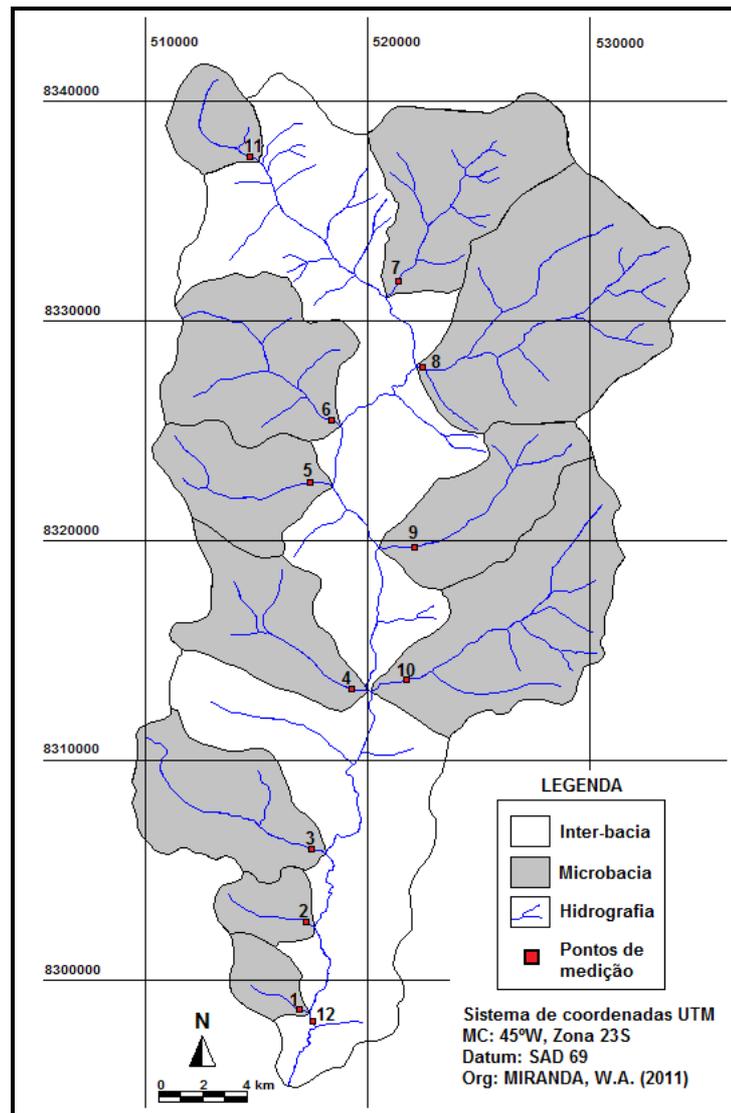
**FIGURA 1** - Mapa da Sub-Bacia Hidrográfica do rio Catolé e os locais dos pontos de monitoramento de vazão:  
**P1** - Córrego da vereda São Francisco,  
**P2** - Córrego da Vereda Seca,  
**P3** - Córrego da Vereda Palmeira,  
**P4** - Córrego da Vereda da Porta,  
**P5** - Córrego da Vereda Ribeirão de Areia,  
**P6** - Córrego da Vereda Grande,  
**P7** - Córrego da Vereda das Flores,  
**P8** - Córrego da Vereda Capivara,  
**P9** - Córrego da Vereda Catolé Pequeno,  
**P10** - Córrego da Vereda Grumichá,  
**P11** - Rio Catolé próximo da nascente e  
**P12** - Rio Catolé na foz.

Pontos	Local	Coordenadas UTM
1	Córrego da Vereda São Francisco	23L – 517055.35, 8298523.11
2	Córrego da Vereda Seca	23L – 516997.50, 8302710.77
3	Córrego da Vereda Palmeira	23L – 517676.55, 8305827.32
4	Córrego da Vereda da Porta	23L – 518874.07, 8313251.63
5	Córrego da Vereda Ribeirão de Areia	23L – 517859.27, 8322691.07
6	Córrego da Vereda Grande	23L – 516311.68, 8327181.21
7	Córrego da Vereda das Flores	23L – 520980.18, 8331204.89
8	Córrego da Vereda Capivara	23L – 522445.21, 8327801.61
9	Córrego da Vereda Catolé Pequeno	23L – 522209.52, 8319787.12
10	Córrego da Vereda Grumichá	23L – 523701.35, 8314557.10
11	Rio Catolé (nascente)	23L – 515503.30, 8336205.85
12	Rio Catolé (foz)	23L – 517270.39, 8297191.77

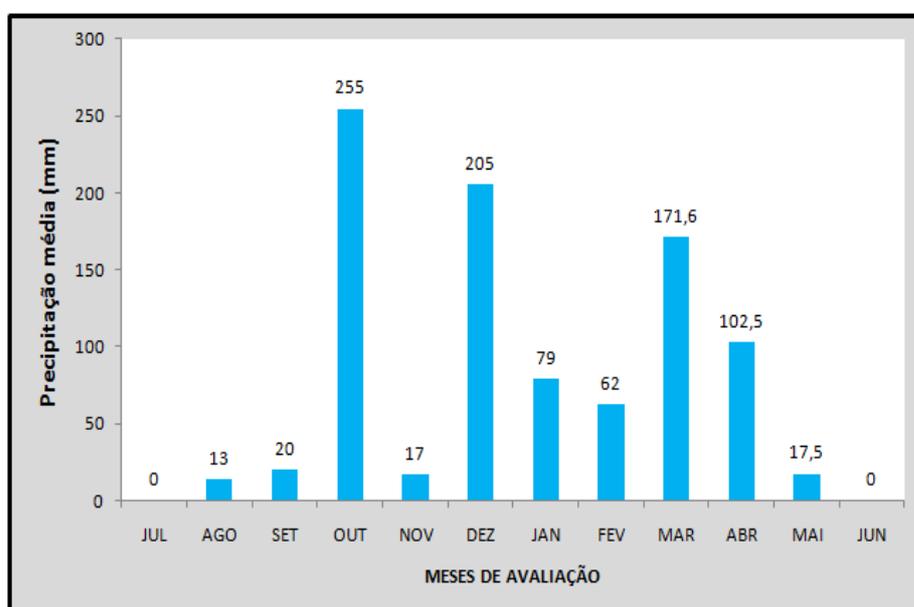
Com os dados de precipitação, pôde-se considerar como período seco, do mês de julho a setembro de 2009 e do mês de abril a junho de 2010. O período chuvoso considerado na região é de outubro de 2009 a março de 2010, registrando média anual de pluviometria na região de 942,6 mm. O período chuvoso totalizou índice de 789,6 mm e o período seco de 153 mm. O mês de outubro se caracterizou como o mais chuvoso. Os meses de julho e junho foram considerados os mais secos, com diferença pronunciada de 255 mm referente à média mensal desses meses (GRAF. 1).

**GRÁFICO 1** - Série mensal da precipitação para Sub-Bacia Hidrográfica do rio Catolé, gerada a partir da média de 3 postos pluviométricos no período de julho de 2009 a junho de 2010

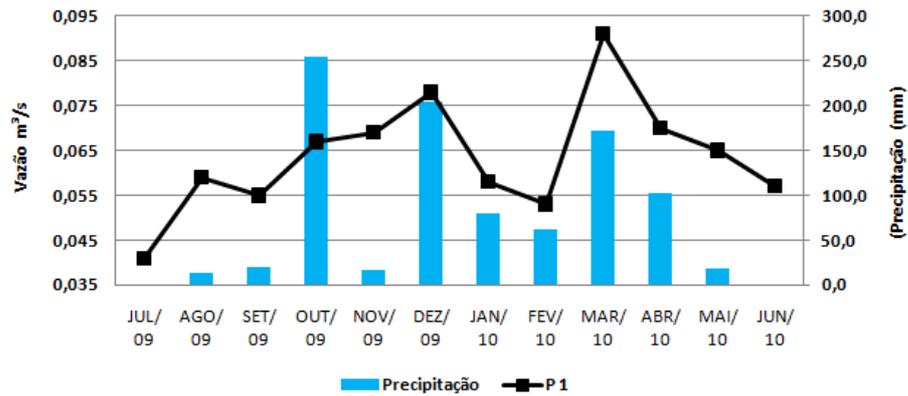
O monitoramento da vazão no ponto 1 registrou média anual de 0,063 m<sup>3</sup>/s, o que corresponde que a variação da vazão em relação à precipitação foi baixo. O maior pico de vazão foi registrado no mês de março, com 0,095 m<sup>3</sup>/s e a menor, com 0,041 m<sup>3</sup>/s uma diferença de 0,054 m<sup>3</sup>/s (GRAF. 2). A vazão na microbacia apresenta uma resposta equilibrada, acompanhando a variação da precipitação na região.

**GRÁFICO 2** - Vazão mensal no ponto de medição 1 (Córrego da Vereda São Francisco) e os dados de precipitação da média mensal registrada na região

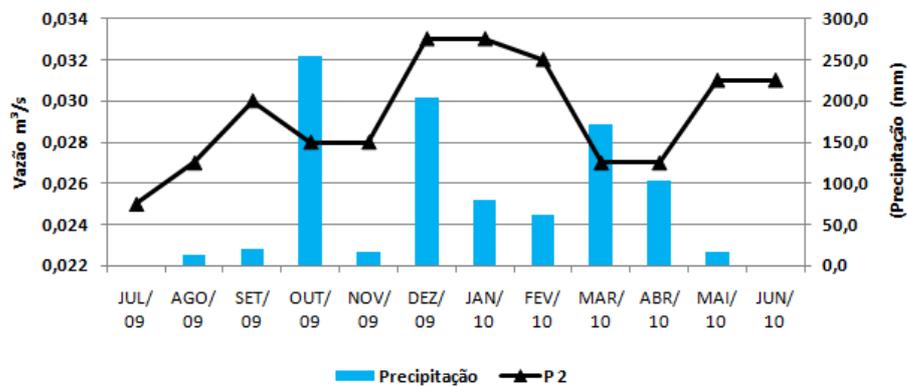
A média da vazão do ponto de monitoramento 2 foi de 0,029 m³/s. A vazão mínima foi de 0,025 m³/s, no mês de julho e a máxima, de 0,033 m³/s, no mês de dezembro e janeiro, com diferença de 0,008 m³/s. Isso implica em uma estabilidade da vazão na microbacia, não sendo afetada pela estiagem, mantendo, assim, uma vazão constante anual (GRAF. 3).

**GRÁFICO 3** - Vazão mensal no ponto de medição 2 (Córrego da Vereda Seca) e os dados de precipitação da média mensal registrada na região

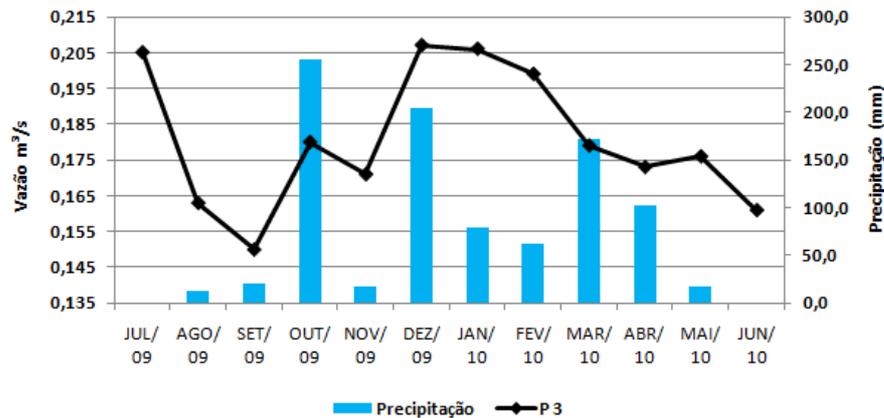
No ponto 3, a média da vazão foi de 0,181 m<sup>3</sup>/s. A vazão mínima foi de 0,150 m<sup>3</sup>/s, no mês de setembro e a máxima, de 0,207 m<sup>3</sup>/s, no mês de dezembro, com diferença de 0,057 m<sup>3</sup>/s. Isso indica um acentuado aumento da vazão após a precipitação, com queda gradativa da vazão entre os meses de dezembro/2009 até junho/2009 (GRAF. 4).

GRÁFICO 4 - Vazão mensal no ponto de medição 3 (Córrego da Vereda Palmeira) e os dados de precipitação da média mensal registrada na região

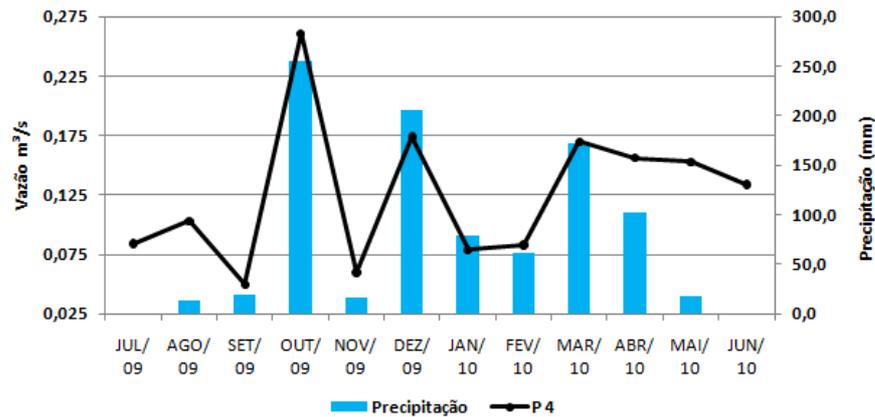
No ponto 4, a média da vazão foi de 0,129 m<sup>3</sup>/s. A vazão mínima foi de 0,050 m<sup>3</sup>/s, no mês de setembro e a máxima, de 0,261 m<sup>3</sup>/s, no mês de outubro, com diferença de 0,211 m<sup>3</sup>/s. O comportamento da vazão acompanha os picos de precipitação, indicando um retorno temporal imediato no escoamento superficial e sub-superficial (GRAF. 5).

**GRÁFICO 5** – Vazão mensal no ponto de medição 4 (Córrego da Vereda da Porta) e os dados de precipitação da média mensal registrada na região

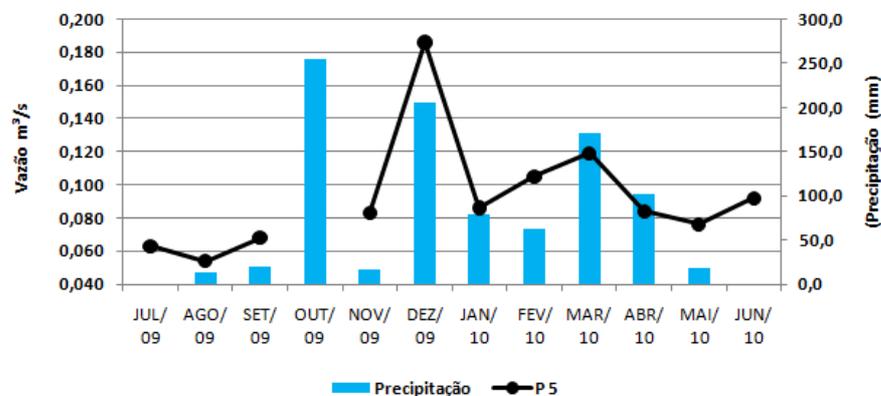
No ponto 5, a média da vazão foi de  $0,085 \text{ m}^3/\text{s}$ , a vazão mínima foi de  $0,054 \text{ m}^3/\text{s}$ , no mês de agosto e a máxima, de  $0,186 \text{ m}^3/\text{s}$ , no mês de dezembro, com diferença de  $0,132 \text{ m}^3/\text{s}$ . A microbacia possui a mesma característica da microbacia do ponto 4, com resposta direta aos picos de precipitação. No mês de outubro, não foram coletados os dados de vazão, devido à intensa chuva na época de medição da vazão (GRAF. 6).

**GRÁFICO 6** - Vazão mensal no ponto de medição 5 (Córrego da Vereda Ribeirão de Areia) e os dados de precipitação da média mensal registrada na região

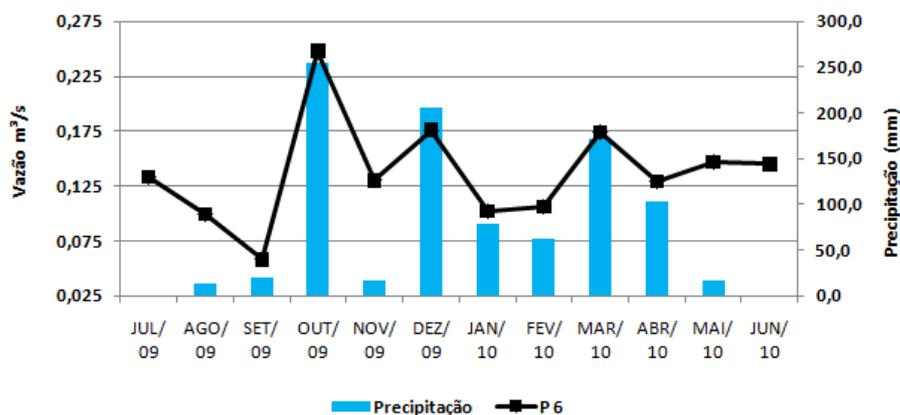
No ponto 6, a média da vazão foi de  $0,137 \text{ m}^3/\text{s}$ . A vazão mínima foi de  $0,058 \text{ m}^3/\text{s}$ , no mês de setembro e a máxima, de  $0,248 \text{ m}^3/\text{s}$ , no mês de outubro, com diferença de  $0,190 \text{ m}^3/\text{s}$ . A microbacia apresenta uma resposta direta com a precipitação, como observado nos pontos 4 e 5 (GRAF. 7).

**GRÁFICO 7** - Vazão mensal no ponto de medição 6 (Córrego da Vereda Grande) e os dados de precipitação da média mensal registrada na região

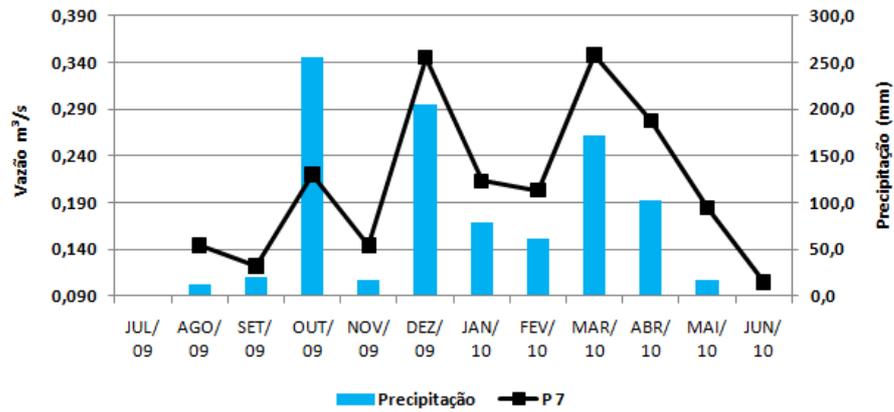
**GRÁFICO 8** - Vazão mensal no ponto de medição 7 (Córrego da Vereda das Flores) e os dados de precipitação da média mensal registrada na região  
 Nota: Os dado de vazão de julho de 2009 não foram coletados

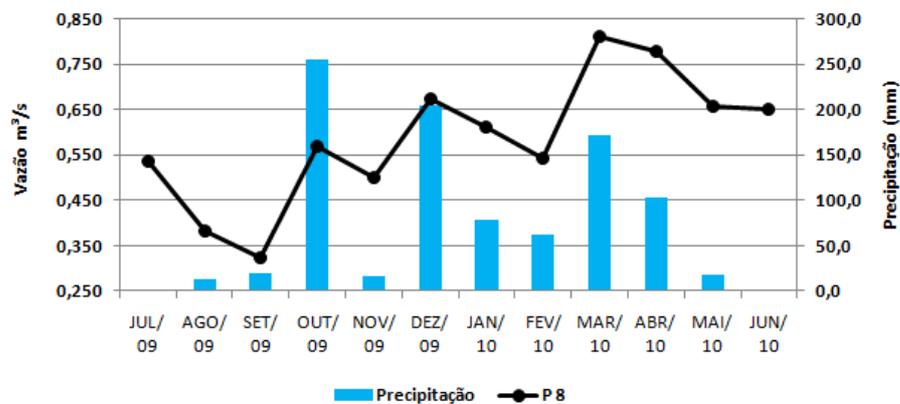
**GRÁFICO 9** - Vazão mensal no ponto de medição 8 (Córrego da Vereda Capivara) e os dados de precipitação da média mensal registrada na região

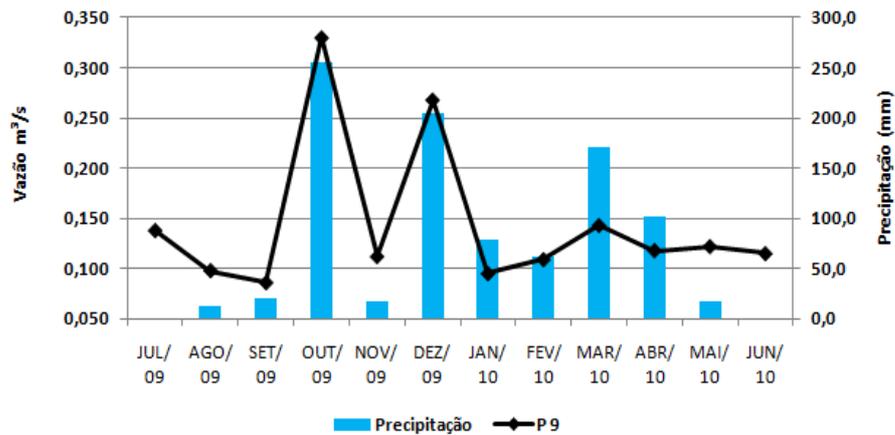
GRÁFICO 10 - Vazão mensal no ponto de medição 9 (Córrego da Vereda Catolé Pequeno) e os dados de precipitação da média mensal registrada na região

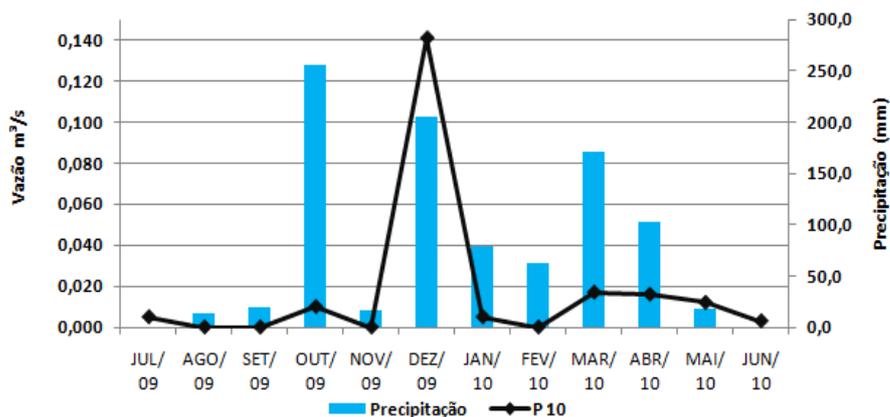
**GRÁFICO 11** - Vazão mensal no ponto de medição 10 (Córrego da Vereda Grumichá) e os dados de precipitação da média mensal registrada na região

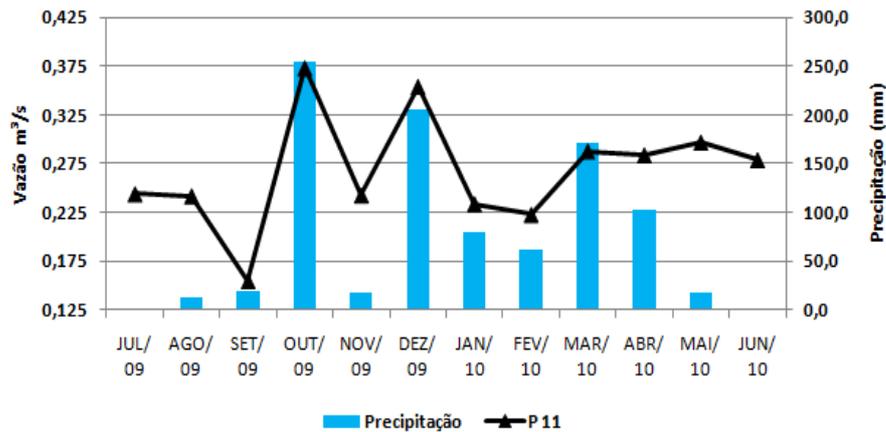
**GRÁFICO 12** - Vazão mensal no ponto de medição 11 (rio Catolé - nascente) e os dados de precipitação da média mensal registrada na região

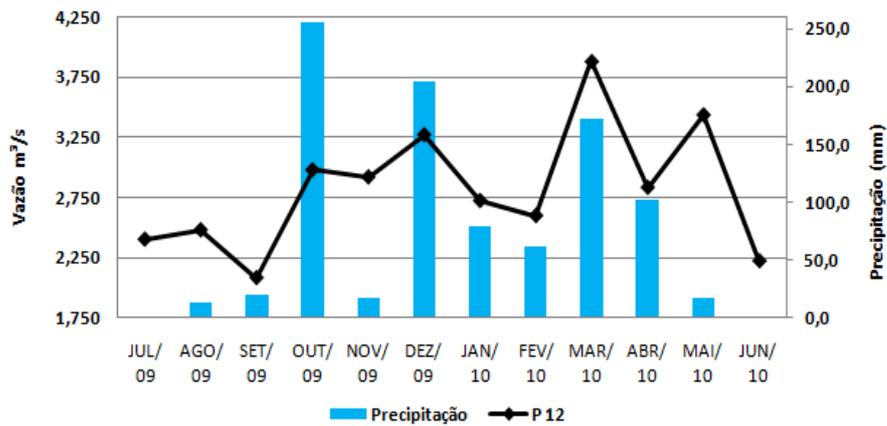
**GRÁFICO 13** - Vazão mensal no ponto de medição 12 (rio Catolé próximo da foz) e os dados de precipitação da média mensal registrada na região

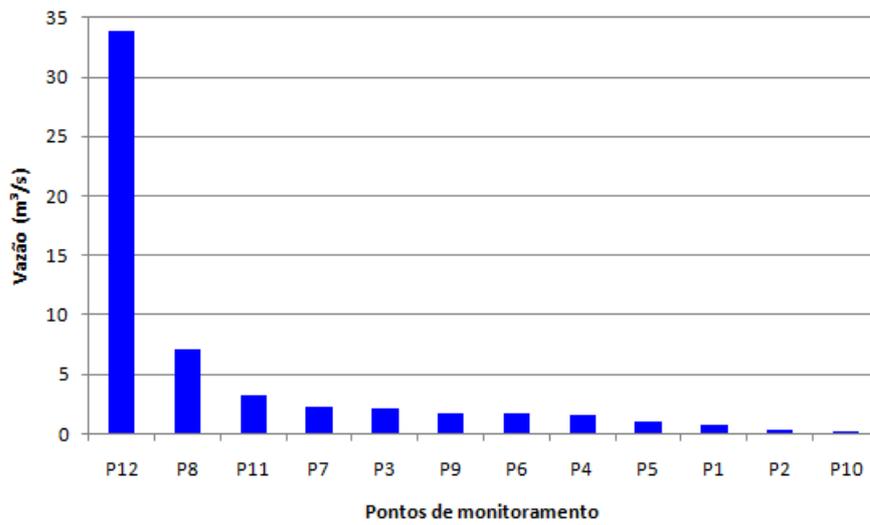
**GRÁFICO 14** - Vazão (m³/s) total dos pontos monitorados no período de 12 meses na Sub-Bacia Hidrográfica do rio Catolé

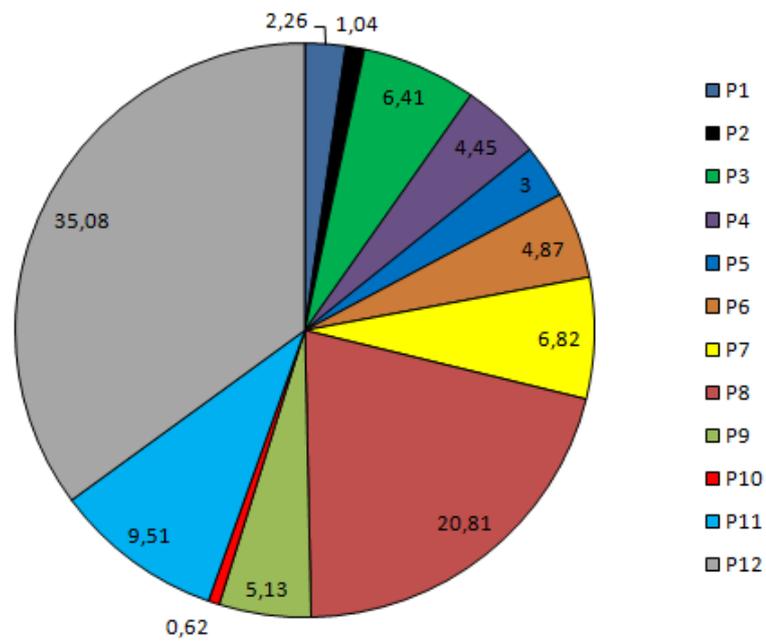
**GRÁFICO 15** - Contribuição da vazão em porcentagem por ponto monitorado na Sub-Bacia Hidrográfica do rio Catolé

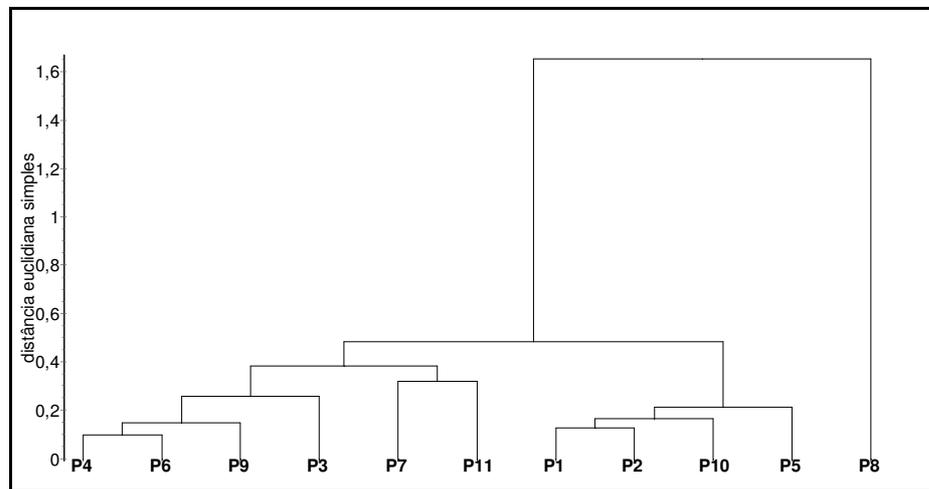
**FIGURA 2** - Agrupamentos por atributos das vazões realizados nas microbacias da Sub-Bacia Hidrográficas do rio Catolé por similaridade

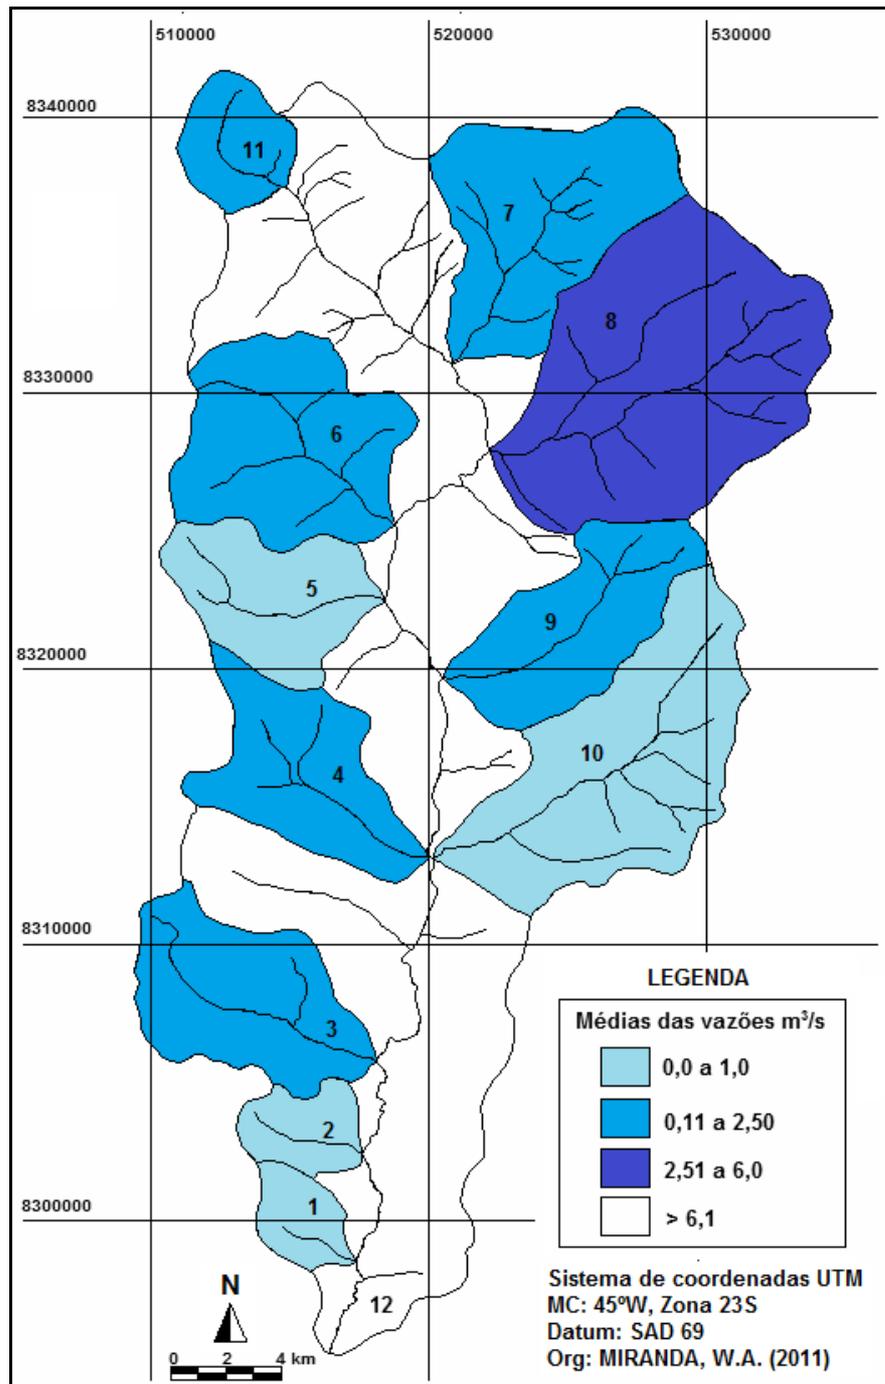
**FIGURA 3** - Mapa da distribuição por agrupamento das vazões médias mensais pelas microbacias de contribuição, no período de jul/2009 a jun/2010 na Sub-Bacia Hidrográfica do rio Catolé

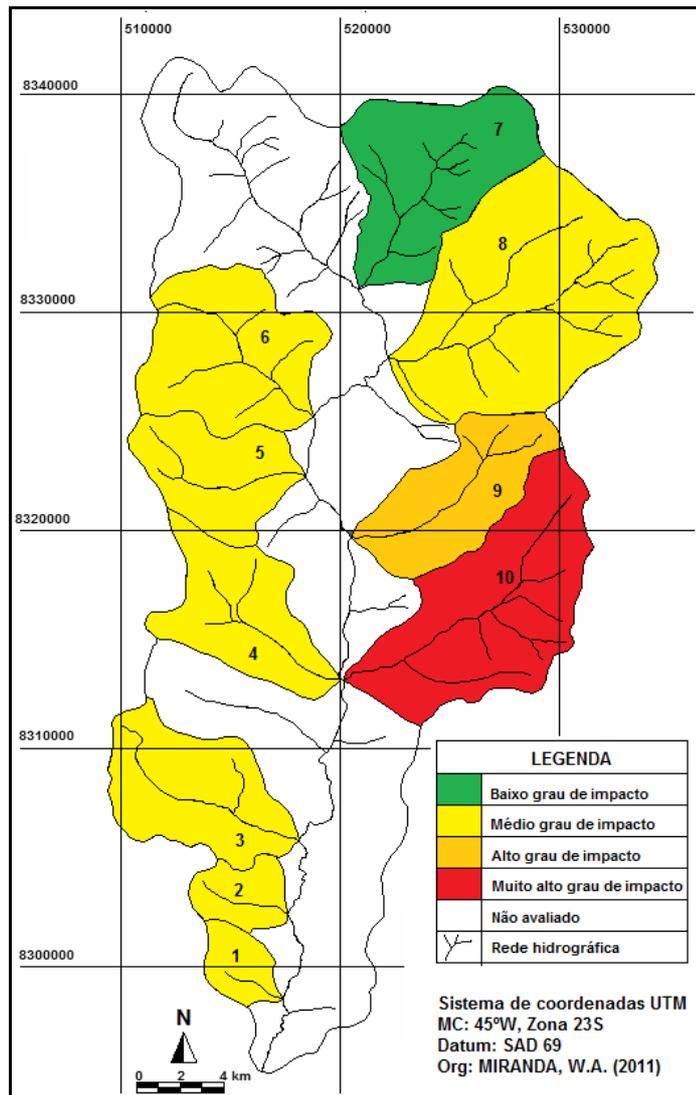
**FIGURA 1-** Mapa do grau de impacto nas microbacias da Sub-Bacia Hidrográfica do rio Catolé:

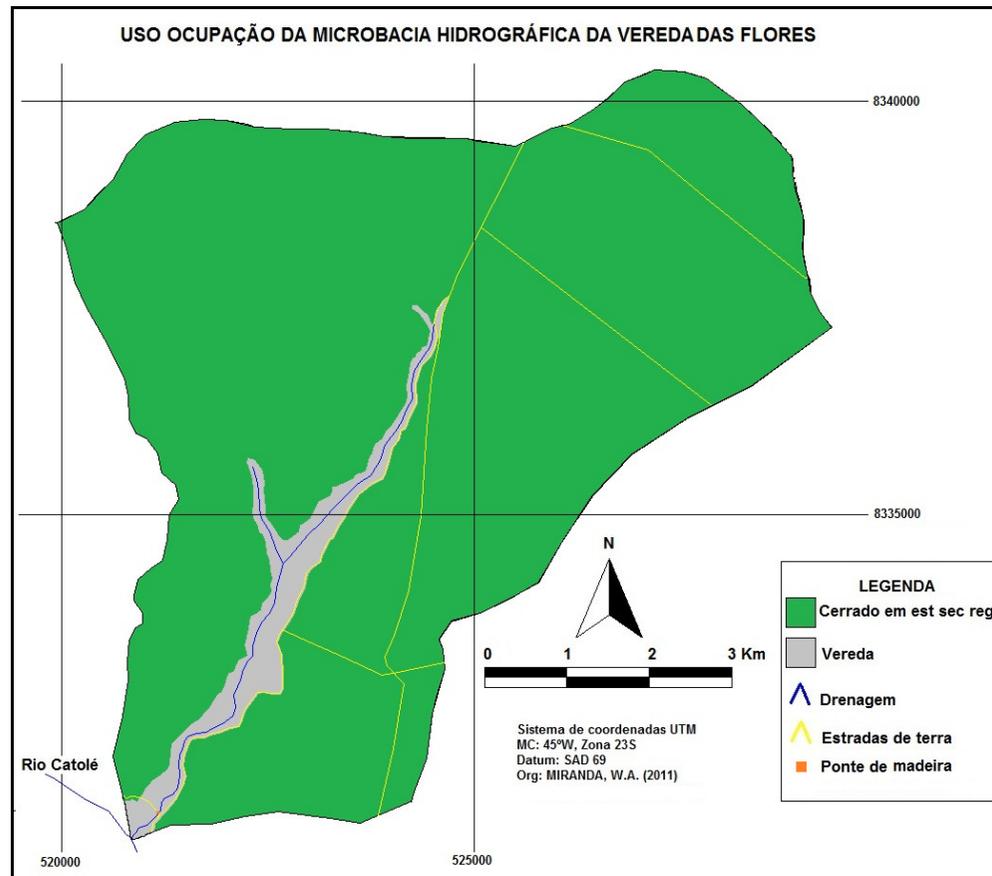
A Microbacia da Vereda das Flores possui 51,44 km<sup>2</sup> de área e nela, não foi observada área degradada. A área da vereda corresponde a 4,68% de toda área, sendo observado no mapa na cor cinza (FIG. 3).

**FIGURA 3 -** Mapa de uso e ocupação da Microbacia da Vereda das Flores

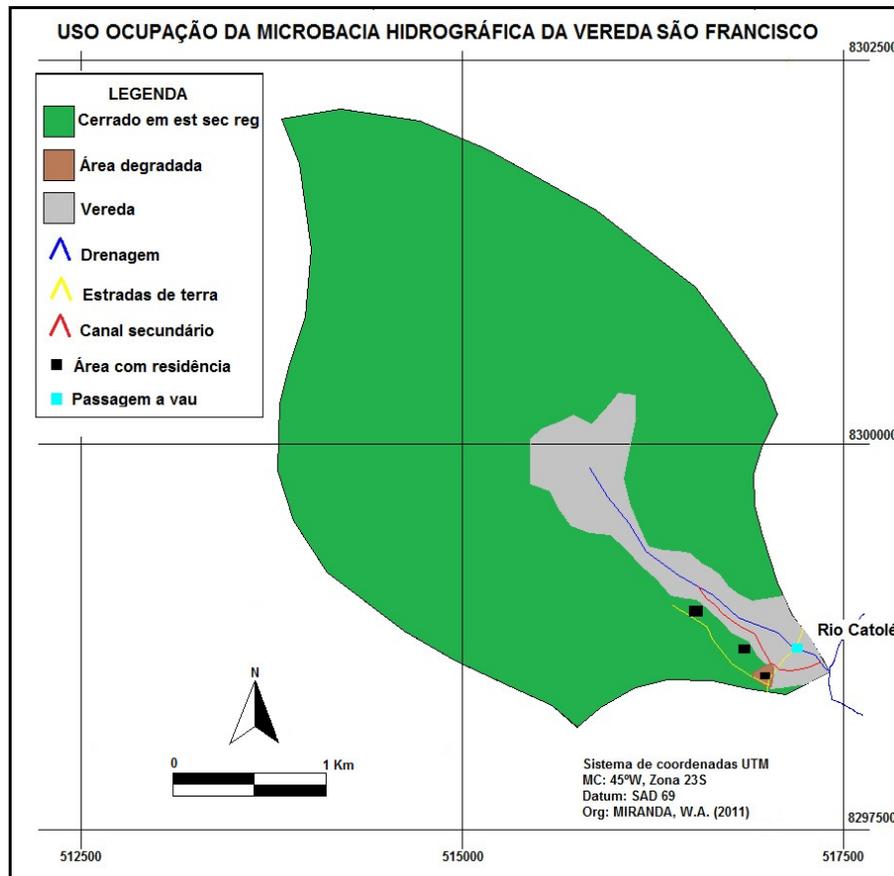
A microbacia possui 0,13% de área degradada (FIG. 4), ocasionada por corte e limpeza de vegetação arbustiva, causando erosão laminar no solo. Outro impacto constatado é o uso de canal secundário de água, que é usado para levar água às residências afastadas do córrego. Para isso, foi realizado um pequeno barramento para utilização da água que é conduzida por gravidade, por meio de valas no solo até o ponto desejado. Esse desvio do córrego faz diminuir a vazão à jusante, pois a água não retorna ao leito normal.

**FIGURA 4 -** Mapa de uso e ocupação da Microbacia da Vereda São Francisco

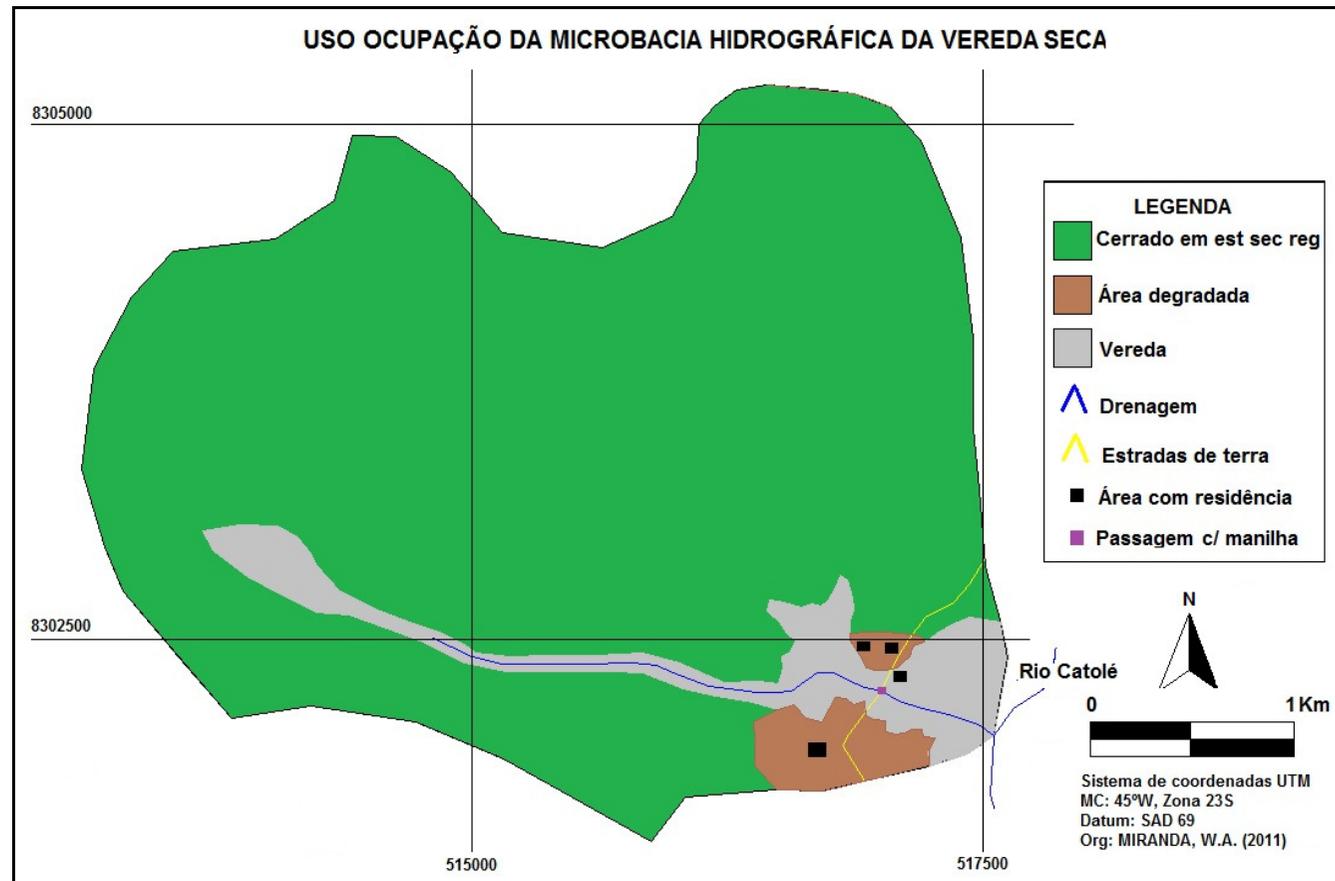
A Microbacia da Vereda Seca possui 11,73 km<sup>2</sup> de área e 1,10% de área degradada, ocasionada por corte de limpeza de vegetação arbustiva, causando erosão laminar no solo. Há uma estrada de terra que corta a vereda e o seu córrego, que está sobre manilhas de concreto (APÊNDICE C – FIG. 26). Esse tipo de travessia provoca o barramento, apresentando um maior dano na vereda, devido ao aspecto construtivo inadequado, provocando o seu alagamento, com morte da vegetação nativa e aumentando a deposição de sedimento no seu leito. Próximo desse ponto, há um desvio, por meio de canal, provocando o carreamento de areia para dentro da vereda (FIG. 5).

**FIGURA 5** - Mapa de uso e ocupação da Microbacia da Vereda Seca
