**ESTUDOS MORFOMÉTRICOS, MONITORAMENTO HÍDRICO E  
LEVANTAMENTO DE IMPACTOS NA SUB-BACIA HIDROGRÁFICA DO  
RIO CATOLÉ, BONITO DE MINAS-MG**

Dissertação apresentada ao curso de mestrado em Ciências Agrárias, concentração em Agroecologia, do Instituto de Ciência Agrárias da Universidade Federal de Minas Gerais, como requisito parcial para obtenção do grau de Mestre em Ciências Agrárias.

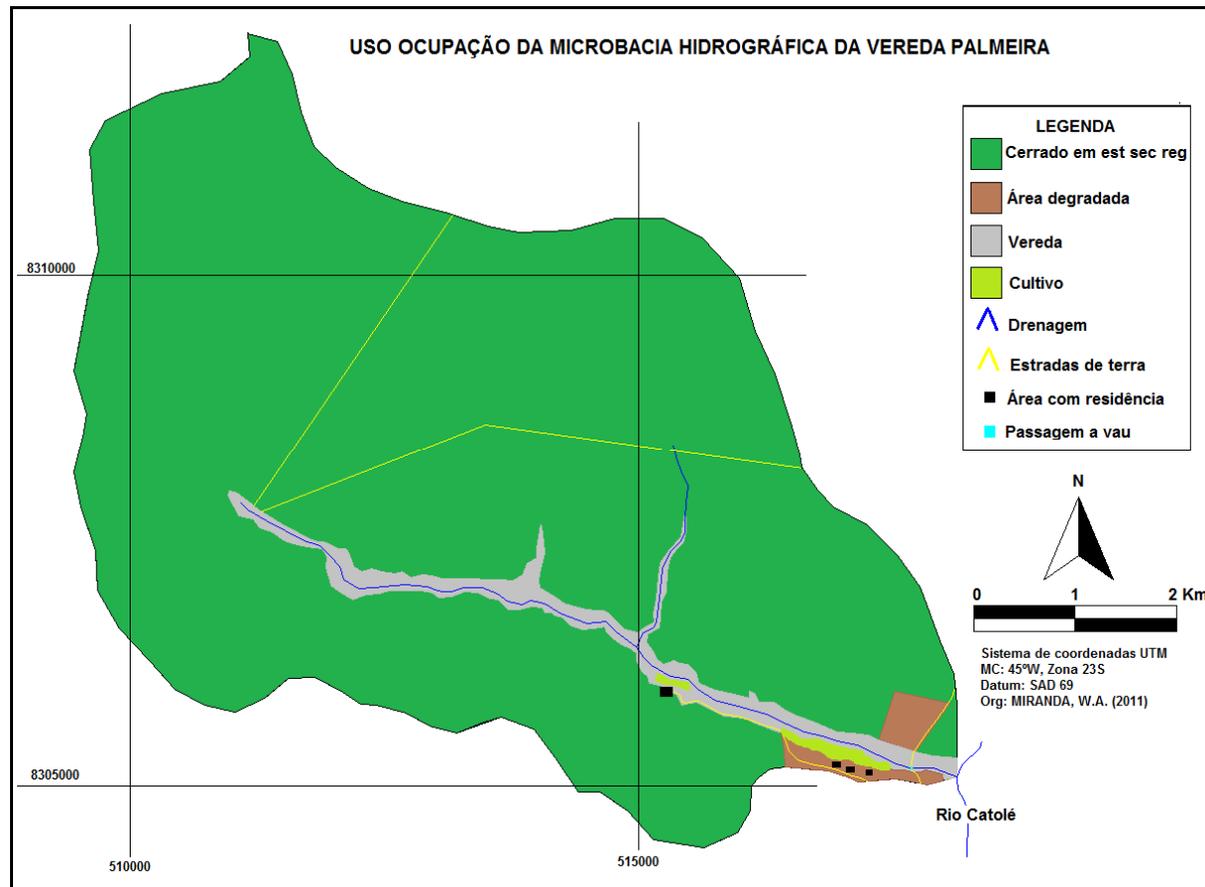
A microbacia da vereda Palmeira possui 40,63 km<sup>2</sup>, sendo que 1,67% da área apresentam problemas ambientais, como: pastagem degradada e solo exposto, desmatamento, vegetação arbustiva, causando compactação do solo, lixiviação e erosão laminar no solo (FIG. 6) (APÊNDICE A, FIG. 13 e 19).

**FIGURA 6** - Mapa de uso e ocupação da Microbacia da Vereda Palmeira

Essas áreas impactadas estão próximas da foz, onde se concentrou a ocupação humana, registrada por residências próximas do córrego da vereda. Das quatro residências catalogadas e registradas, três estão dentro da APP da vereda, provocando degradações, como limpeza e compactação do solo. Próximos a essas casas, há cultivos diretamente na vereda, como mandioca, milho e feijão, para subsistência dos moradores locais (APÊNDICE B – FIG. 21).

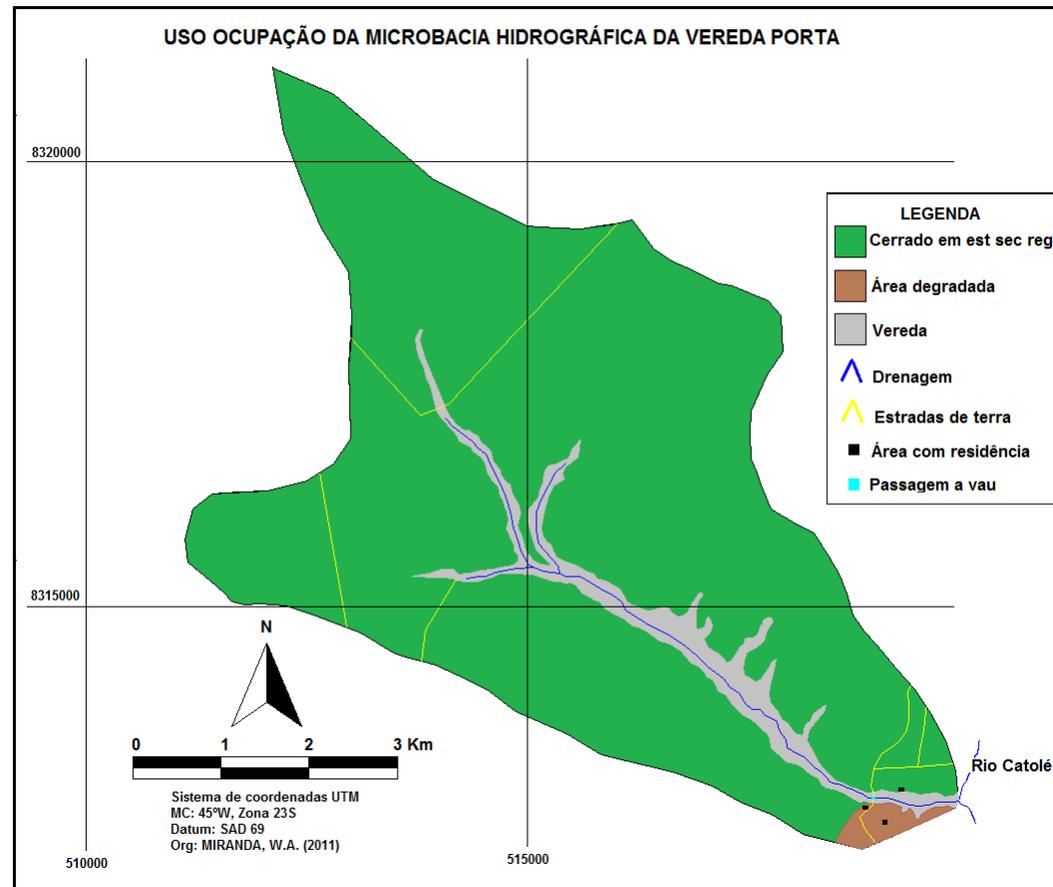
A Microbacia da Vereda da Porta possui 35,47 km<sup>2</sup> de área e apenas 0,95% de área degradada, ocasionado por pastagem com solo exposto, que causa vários tipos de erosão e carregamento de materiais particulados para dentro da vereda e introdução de espécies exóticas entre a vegetação em regeneração.

**FIGURA 7 - Mapa de uso e ocupação da Microbacia da Vereda da Porta**

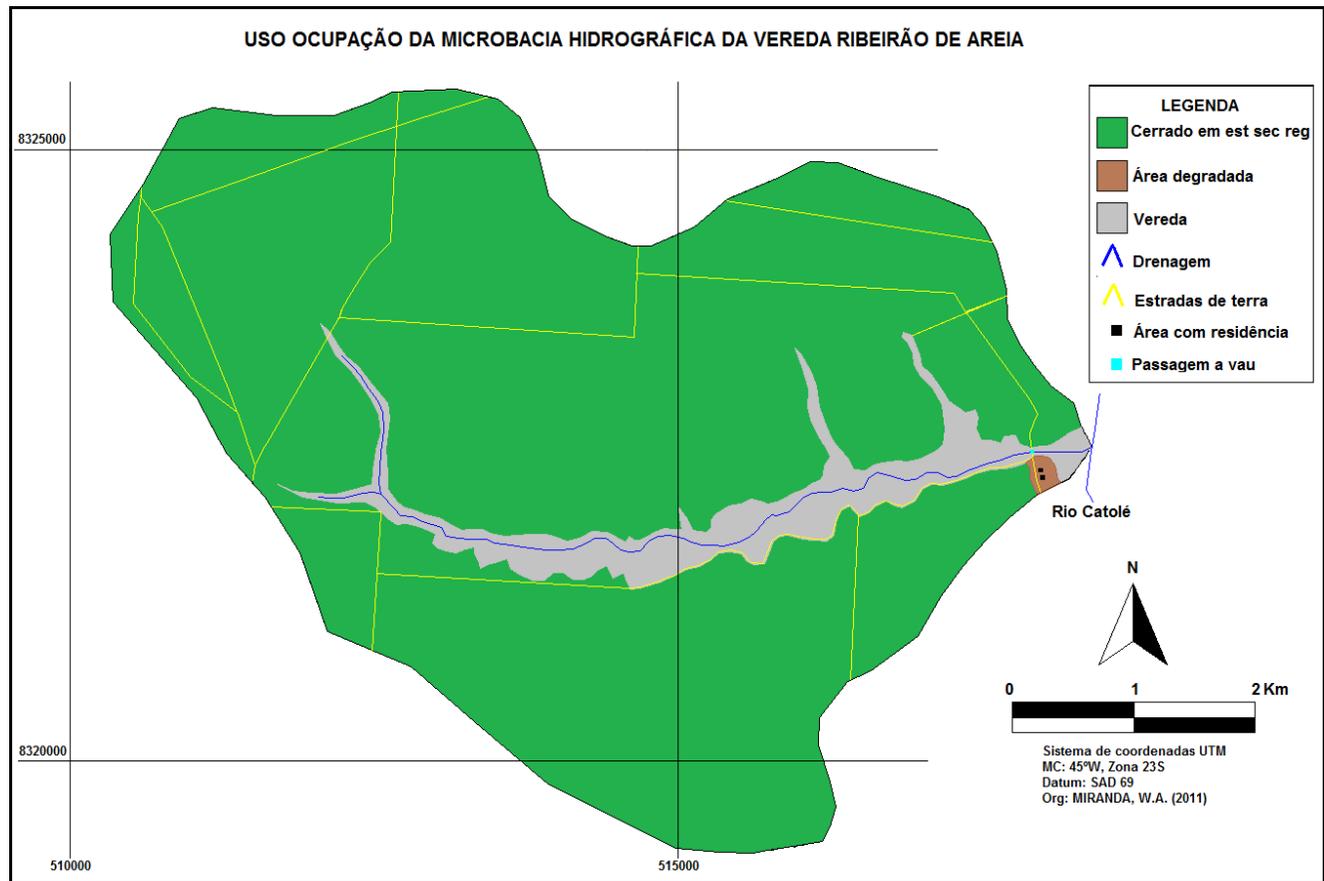
**FIGURA 8** - Mapa de uso e ocupação da Microbacia da Vereda Ribeirão de Areia

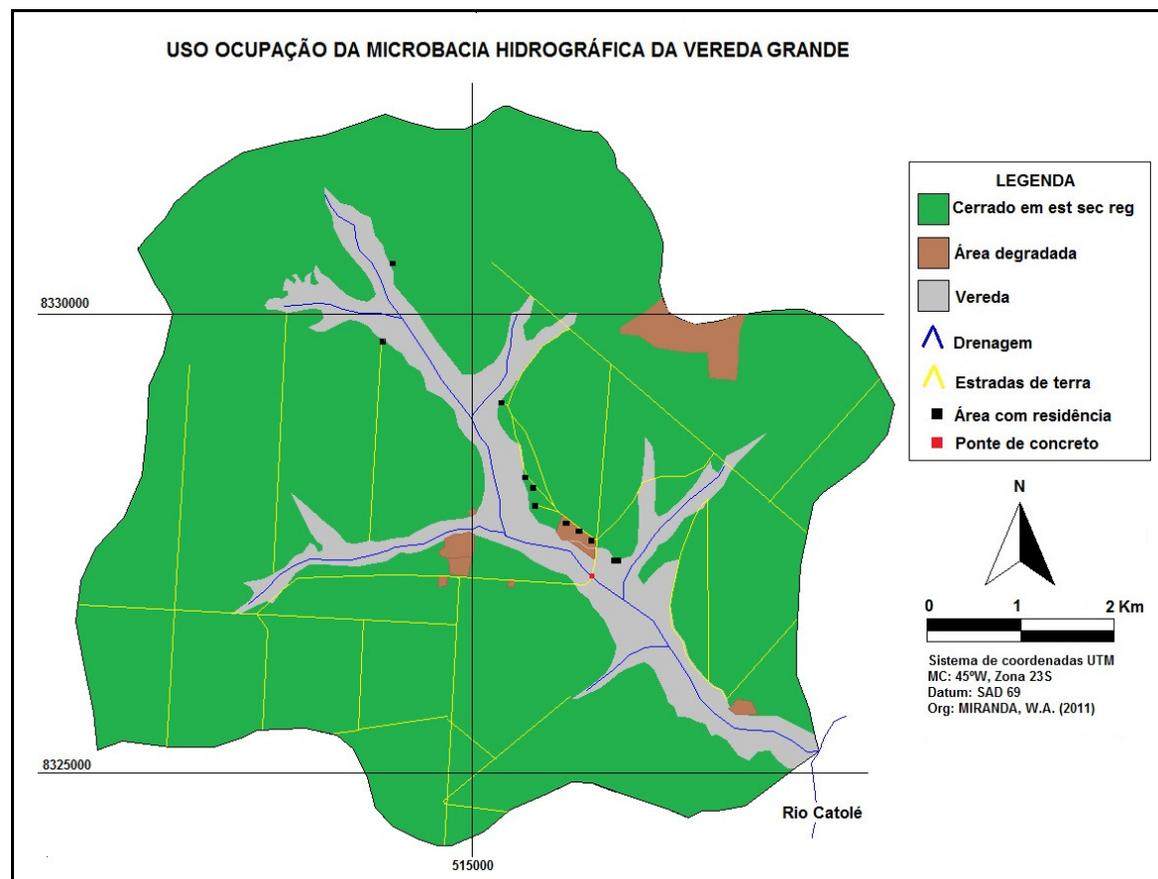
**FIGURA 9** - Mapa de uso e ocupação da Microbacia da Vereda Grande

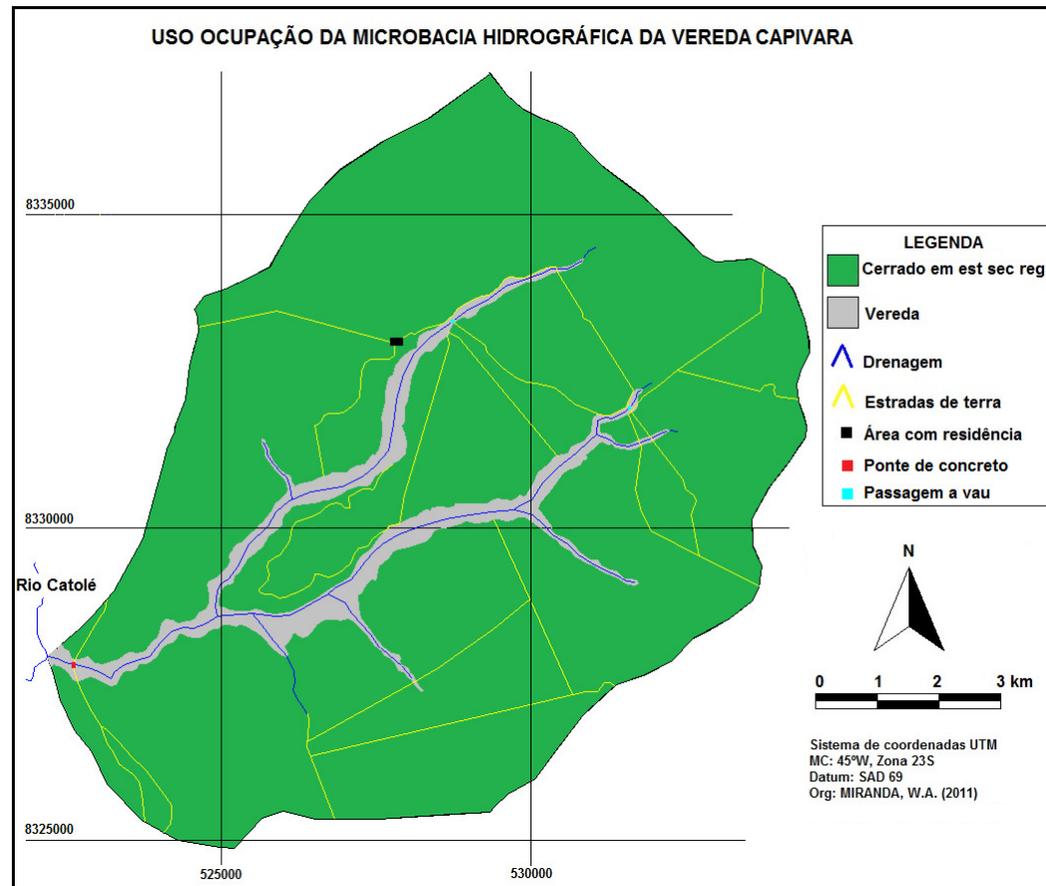
**FIGURA 10** - Mapa de uso e ocupação da Microbacia da Vereda Capivara

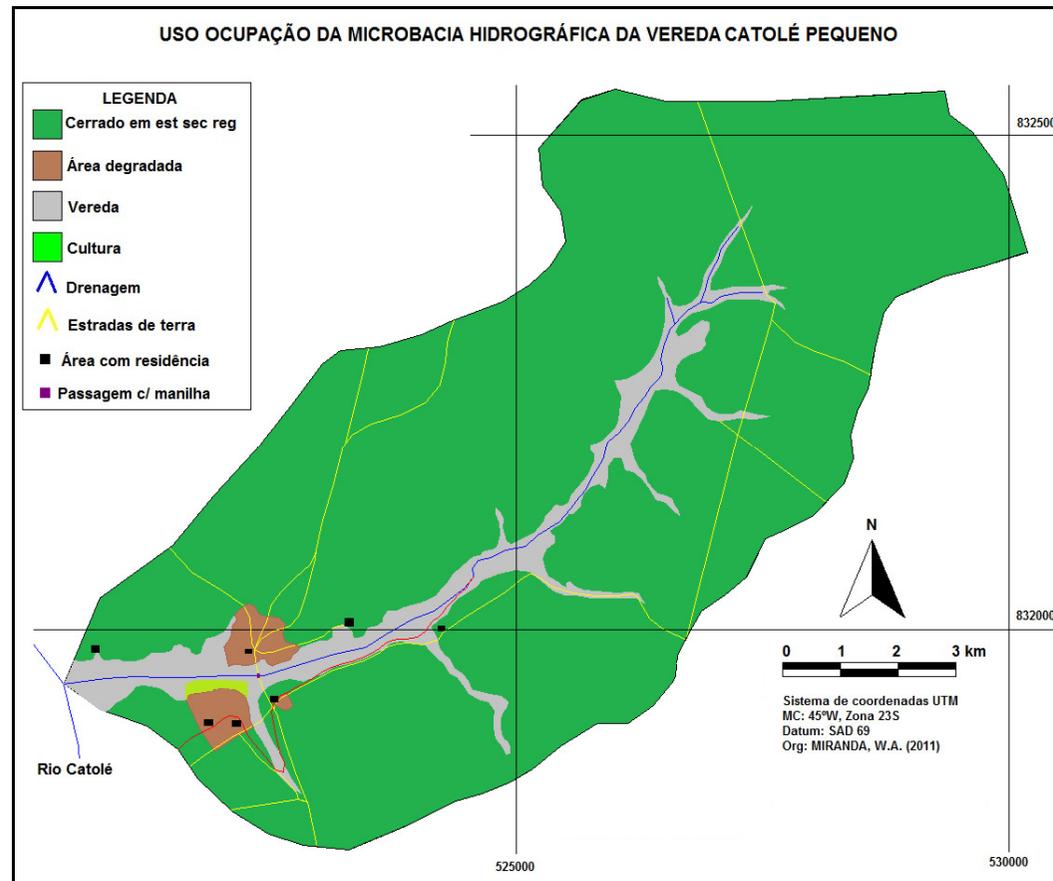
**FIGURA 11** - Mapa de uso e ocupação da Microbacia da Vereda Catolé Pequeno

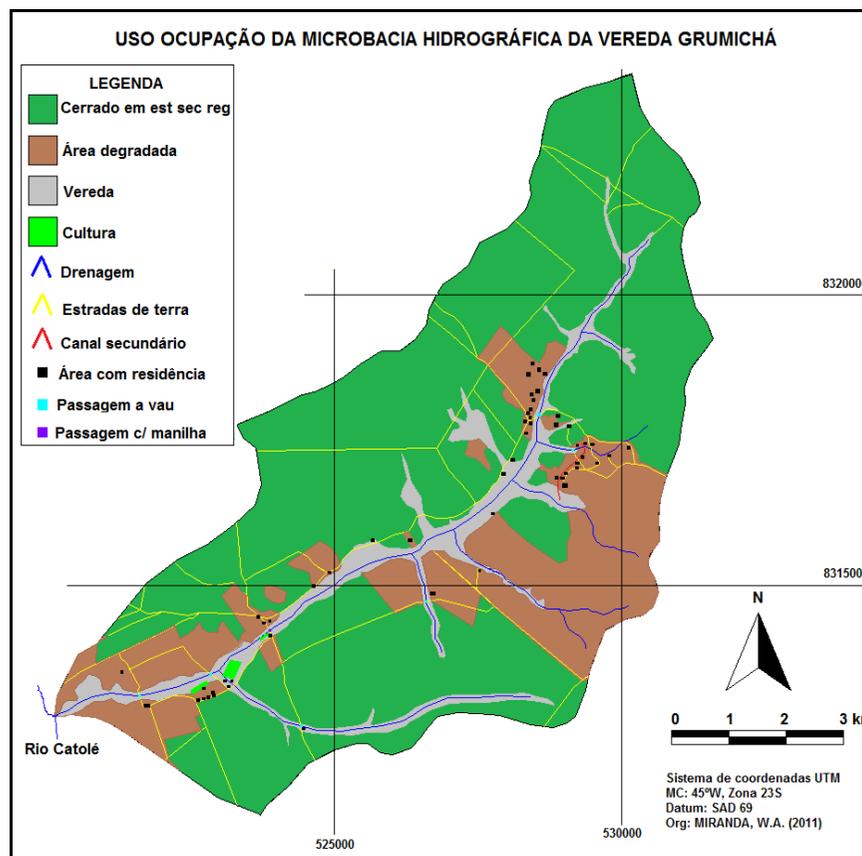
**FIGURA 12 -** Mapa de uso e ocupação da Microbacia da Vereda Grumichá

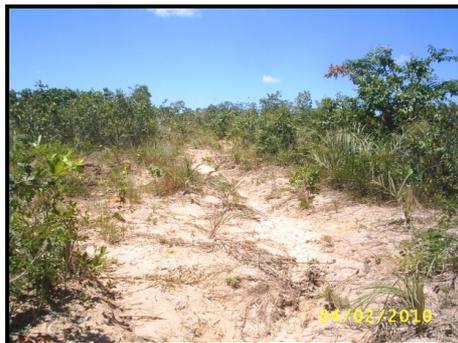
**FIGURA 13** - Vegetação do entorno da Vereda Palmeira com solo exposto

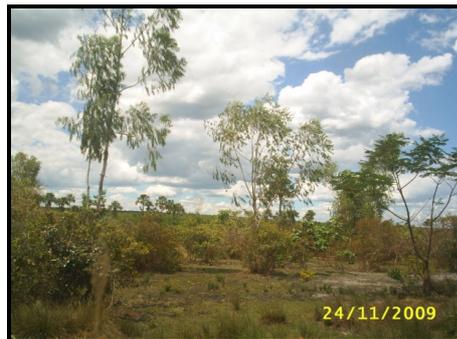
Parte da microbacia que, no passado, foi desmatada, teve suas áreas ocupadas por reflorestamento de eucalipto, uma prática que deixou vários tipos de impacto, pois essas monoculturas eram implantadas até dentro das APP e, depois de anos, ainda sendo observadas algumas árvores em meio à vegetação do cerrado em regeneração (APÊNDICE A – FIG. 14).

**FIGURA 14** - Vegetação do entorno da Vereda Ribeirão de Areia com espécies de eucalipto sp.

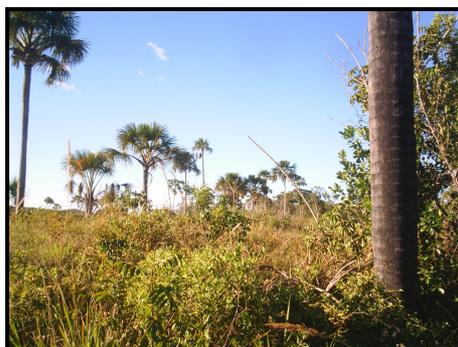
**FIGURA 15** - Vegetação da Vereda das Flores no mês de maio de 2010

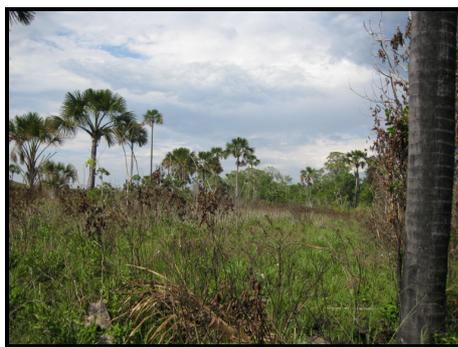
**FIGURA 16** - Vegetação da Vereda das Flores após queimada no mês outubro de 2010

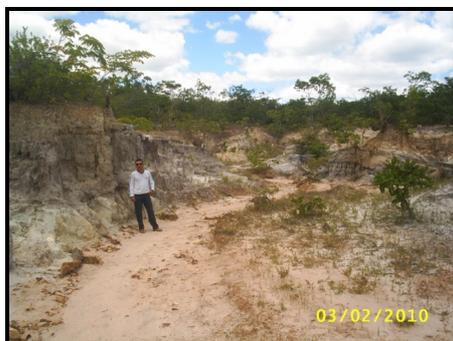
**FIGURA 17** - Processo de erosão por voçoroca no entorno da Vereda Grumichá, sendo carreadas grandes quantidades de sedimentos para a mesma

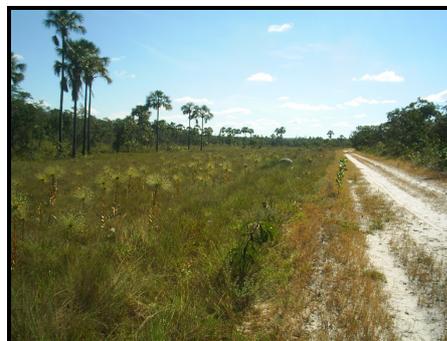
**FIGURA 18** - Estrada margeando a Vereda das Flores

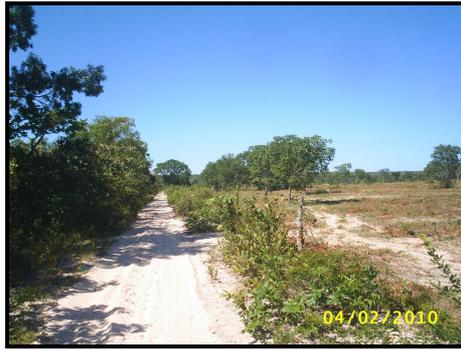
**FIGURA 19** - Área desmatada na Vereda Palmeira

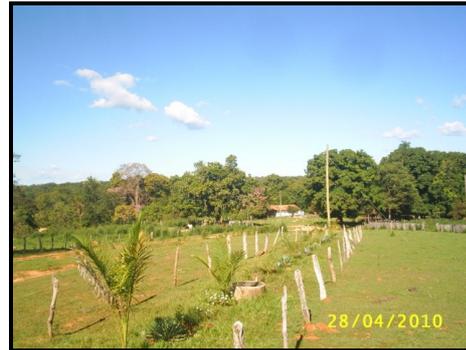
Essa microbacia vem sendo explorada por muitos anos, o que a comprova porcentagem da área degradada em relação às outras microbacias. Outro fator que agrava esse impacto é a ocupação humana, principalmente na vereda, sendo registrada por 54 residências, que trazem vários tipos de impactos (APÊNDICE B, FIG. 20). Dessas, 29 estão em APP, agravando mais os problemas com consequência direta para a vereda. Ferreira e Troppmair (2004), nos estudos de degradação das veredas do Chapadão Catalão, em Goiás, admitem que a urbanização da vereda causou ao solo sua impermeabilização e contaminou os cursos d'água, com o lançamento de esgotos e, muitas vezes, fazendo o aterramento de canais e da própria Vereda, fato esse já observado na vereda de estudo.

**FIGURA 20** - Entorno da Vereda Grumichá com pequenos sítios

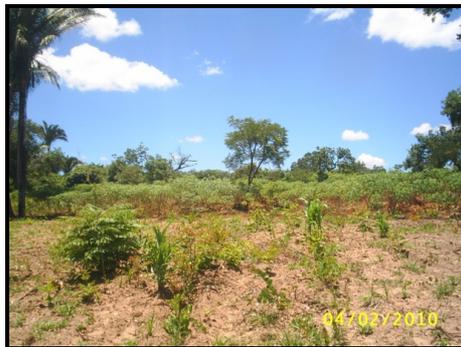
**FIGURA 21** - Cultivo de mandioca e milho dentro da Vereda Palmeira

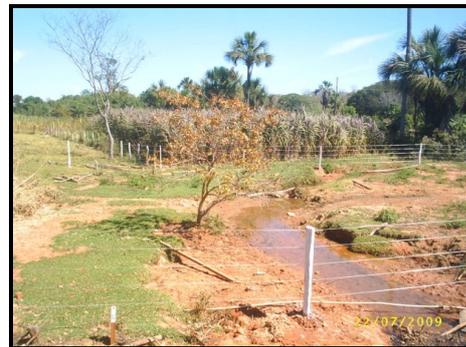
**FIGURA 22** - Cultivo de sorgo dentro da Vereda Grumichá

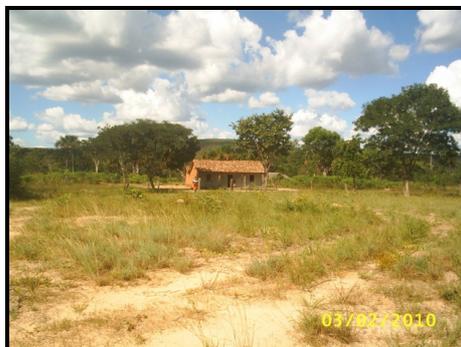
A ocupação humana na microbacia está localizada mais ao centro sendo comprovada por 14 residências, que trazem vários tipos de impactos. Dessas 6 estão em área de APP, agravando mais ainda os problemas de consequência direta para as veredas (APÊNDICE B, FIG. 23).

**FIGURA 23** - Tipo de ocupação humana na área de APP da vereda

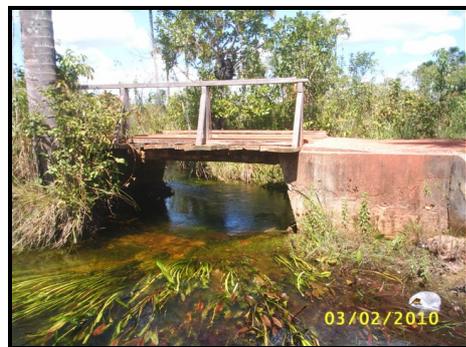
**FIGURA 24** - Ponte de concreto no córrego da Vereda Capivara

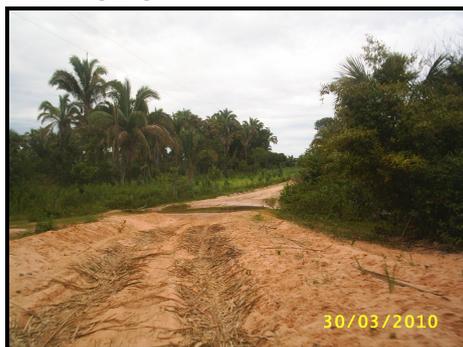
**FIGURA 25** - Travessia no córrego da Vereda São Francisco do tipo "a vau"

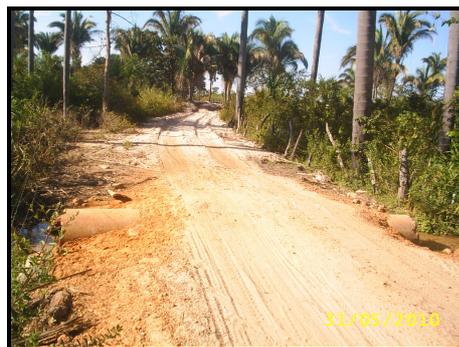
**FIGURA 26** - Travessia no córrego da vereda Seca com manilhas de concreto

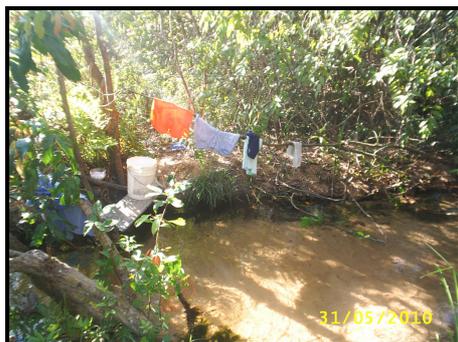
O córrego dessa vereda possui boa vazão durante o ano todo. Moradores locais usam a água da vereda para lavar roupas, utensílios domésticos e para banho, fato registrado em campo, o que pode provocar o índice de coliformes fecais para a vereda e a diminuição da biodiversidade, provocada por produtos químicos (APÊNDICE C – FIG. 27).

**FIGURA 27** - Uso do córrego da vereda para lavar roupas com produtos industrializados (químicos), Vereda Palmeira

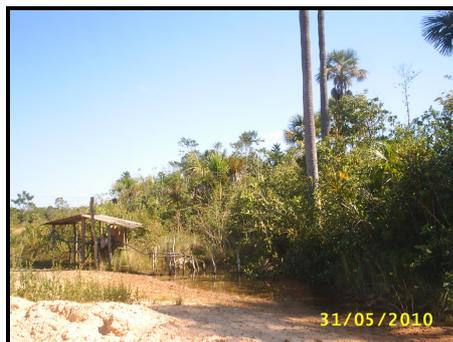
Próximo desse ponto foi observada a utilização de motobomba para puxar água da vereda e levá-la à propriedade próxima, para uso diverso (APÊNDICE C, FIG. 28).

**FIGURA 28** - Uso de motobomba para utilização da água na Vereda da Porta

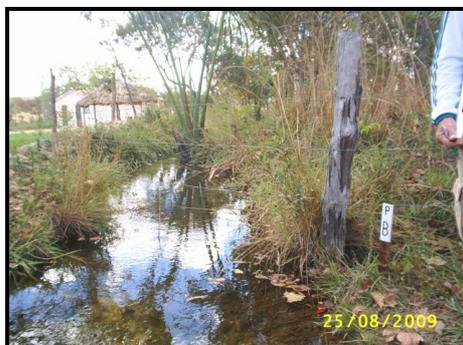
**FIGURA 29** - Canal secundário observado na Vereda Catolé Pequeno

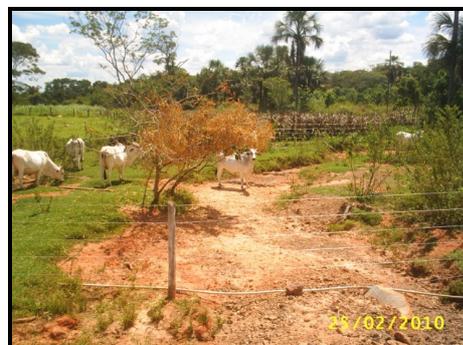
Um dos modos de produção rural dos veredeiros é a criação de animais domesticados, prática usada como forma de sustento dos veredeiros da região. Foram observados animais (bovinos e equinos) utilizando a vereda como pastagem e bebedouro e a criação de gados cercados na vereda (APÊNDICE C, FIG. 30). Em conformidade com Ramos *et al.* (2006), nas veredas do triângulo mineiro, os proprietários rurais utilizam o capim nativo da vereda, que serve de alimentação para o gado. Farias *et al.* (2009) corroboram o estudo de Ramos *et al.* (2006), quando destacam a mesma situação observada na vereda (córrego do Óleo – Uberlândia-MG) relacionada a questões, muitas vezes, sociais e às vezes, a questões ambientais. O pisoteio do gado e a invasão do capim *brachiaria sp* têm sido, em parte, responsáveis pela descaracterização da vereda e áreas de nascente do córrego estudado.

**FIGURA 30** - Animais domesticados dentro da Vereda Grumichá
