UNIVERSIDADE FEDERAL DE MINAS GERAIS
ESCOLA DE ENGENHARIA
PROGRAMA DE PÓS-GRADUAÇÃO EM ENGENHARIA DE ESTRUTURAS

**"ESTUDO DA REATIVIDADE DE AGREGADOS CONTENDO SULFETOS
EM CONCRETOS E ARGAMASSAS"**

Dissertação apresentada ao Programa de Pós-Graduação em Engenharia de Estruturas da Escola de Engenharia da Universidade Federal de Minas Gerais, como parte dos requisitos necessários à obtenção do título de "Mestre em Engenharia de Estruturas".

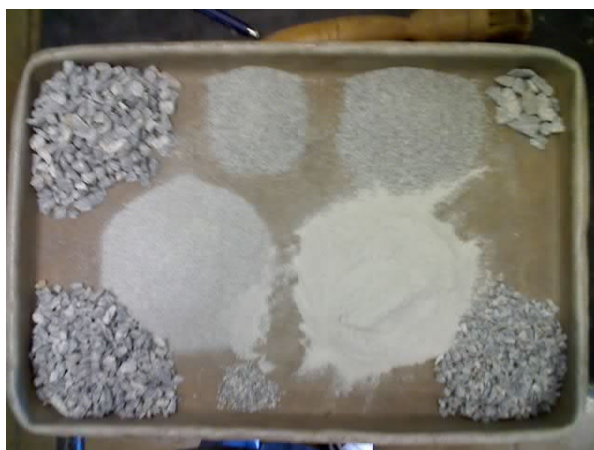
FIGURA 3.1 - Representação da granulométrica do agregado de gnaisse

Para o estudo foi escolhido como agregado de referência uma brita de gnaisse comumente utilizada na região metropolitana de Belo Horizonte. Este agregado foi moído de modo a satisfazer o critério da especificação E 251 (1985) do Laboratório Nacional de Engenharia Civil (LNEC) de Portugal, especificação esta utilizada nos ensaios de expansão dos concretos e argamassas. Os resultados dos ensaios de caracterização dos agregados de gnaisse, após sua moagem, estão apresentados nas TAB. 3.3, 3.4 e 3.5 bem como nas FIG. 3.1, 3.2, e 3.3.

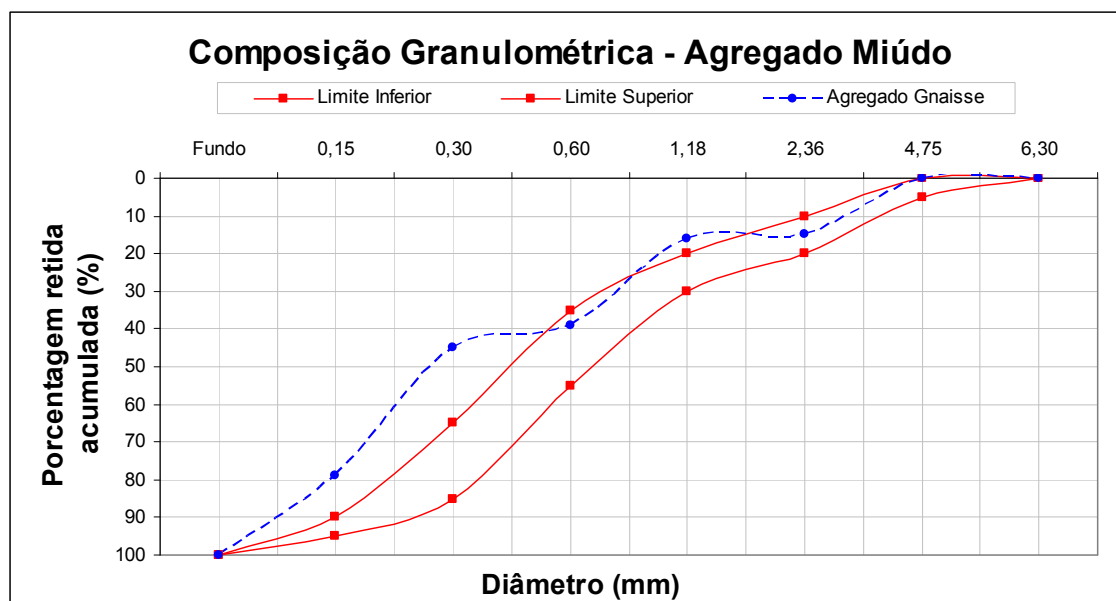
FIGURA 3.2 - Curva granulométrica do agregado miúdo de gnaiss.

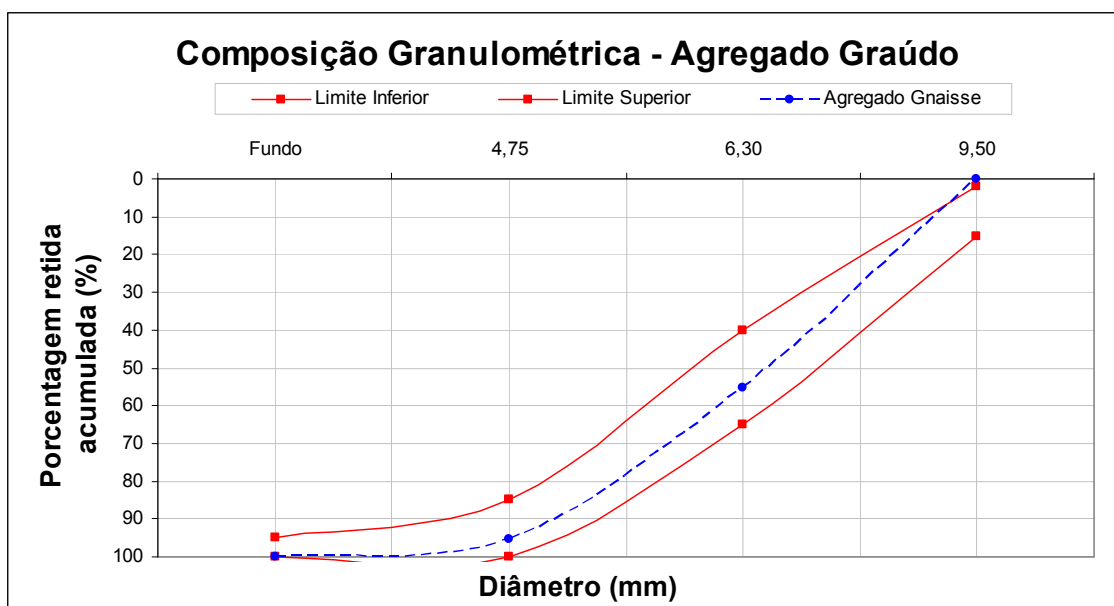
FIGURA 3.3 - Curva granulométrica do agregado graúdo de gnaíse.

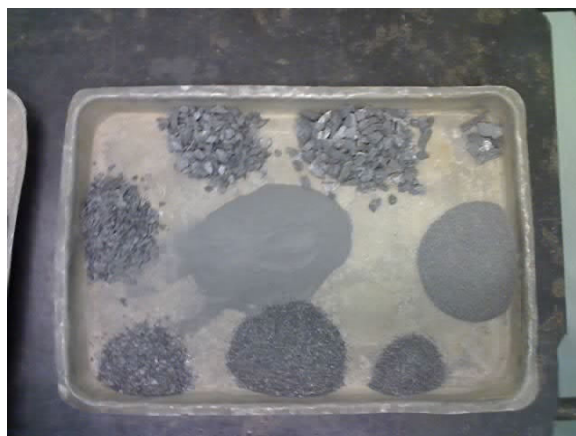
FIGURA 3.5 - Representação da granulométrica do agregado com sulfeto de Irapé

A moagem dos testemunhos para obtenção dos agregados e posterior preparo das amostras para as análises da microestrutura foram realizados no laboratório de minério da Escola de Engenharia da UFMG. Esta moagem foi realizada de modo a satisfazer o critério da especificação E 251 (1985) do Laboratório Nacional de Engenharia Civil (LNEC) de Portugal, especificação esta utilizada nos ensaios de expansão dos concretos e argamassas. Os resultados dos ensaios de caracterização da macroestrutura desses agregados podem ser vistos nas TAB. 3.6 a 3.8 e nas FIG. 3.5 a 3.7.

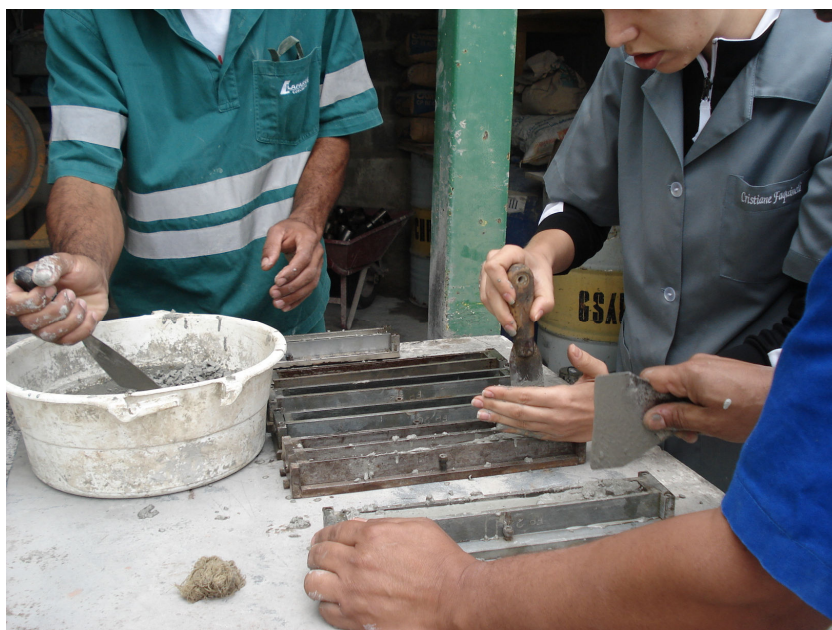
Para a execução dos ensaios foram utilizados corpos-de-prova cilíndricos 50 x 100 mm e prismáticos com dimensões de 24 x 24 x 280mm. Para cada traço de argamassa foram moldados 36 corpos-de-prova sendo 9 prismáticos e 27 cilíndricos. Como houve sobra de agregados com maior diâmetro, foram moldados, para cada traço de concreto, 63 corpos-de-prova sendo 9 prismáticos e 54 cilíndricos. O adensamento foi feito de forma manual em duas camadas conforme mostram as FIG. 3.8 e 3.9. O acabamento da face superior dos corpos-de-prova foi feito por alisamento da superfície. Em seguida os corpos-de-prova foram cobertos com sacos de linhagem bastante umedecidos por 48 horas, sendo então desformados, identificados e levados à câmara úmida, onde permaneceram até a idade de 7 dias.

FIGURA 3.8 – Moldagem dos corpos-de-prova prismáticos

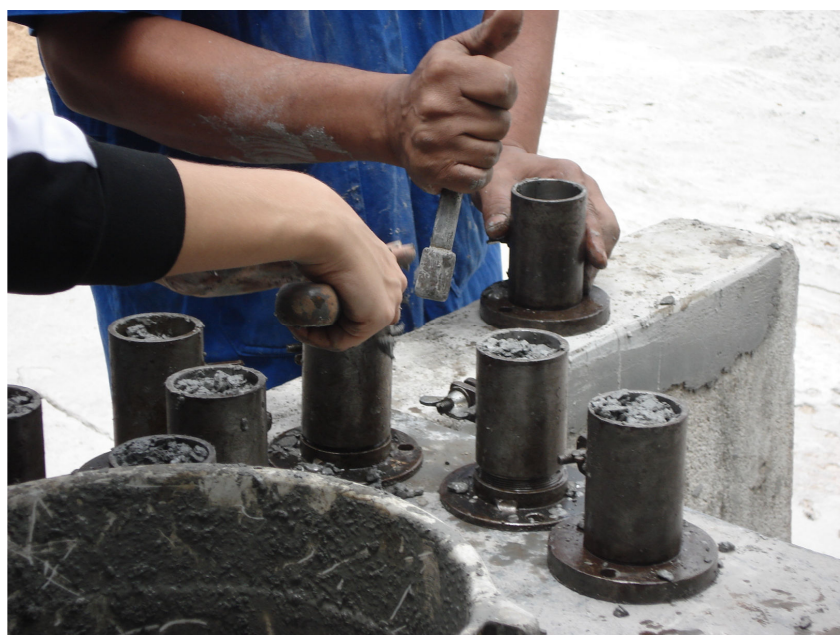
FIGURA 3.9 – Moldagem dos corpos-de-prova cilíndricos

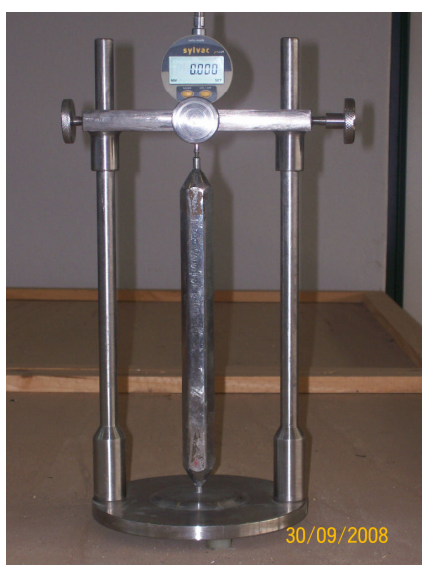
A expansão dos concretos e argamassas foi avaliada por meio da medida do comprimento dos corpos-de-prova prismáticos em diversas idades, de acordo com a especificação E 251 (1985) do Laboratório Nacional de Engenharia Civil (LNEC) de Portugal. Completado 7 dias após a moldagem dos corpos-de-prova, realizou-se uma leitura do comprimento (denominado comprimento inicial L_0) de cada uma das barras de cada traço fabricado utilizando o equipamento apresentado na FIG. 3.10. O comprimento básico de referencia corresponde a uma barra de alumínio também mostrada na figura. Após a medida deste comprimento inicial, as barras foram submetidas a três condições distintas de exposição: ambiente da câmara úmida e imersão numa solução de hidróxido de cálcio diluído em água [10 a 20 g/L - conforme COUTINHO e GONÇALVES (1988)], água esta mantida a temperatura ambiente e a 40°C. A escolha desta última, relaciona-se a temperatura normalmente encontrada na casa de força da UHE Irapé. A solução de hidróxido de cálcio diluído em água foi renovada periodicamente mantendo-se sempre constante a concentração.

FIGURA 3.10 - Equipamento de medida da expansão nas barras de concreto e argamassa

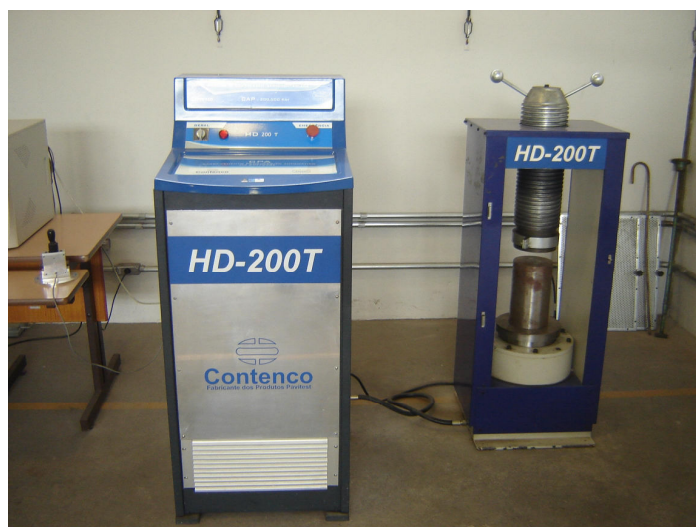
Ltda. Esta prensa foi calibrada pelo Centro Tecnológico de Minas Gerais – CETEC, certificado número 120623, de 18 de fevereiro de 2008; ela está localizada no Laboratório de Concreto da Companhia Energética de Minas Gerais – CEMIG.

FIGURA 3.11 – Prensa usada para os ensaios de resistência à compressão e tração

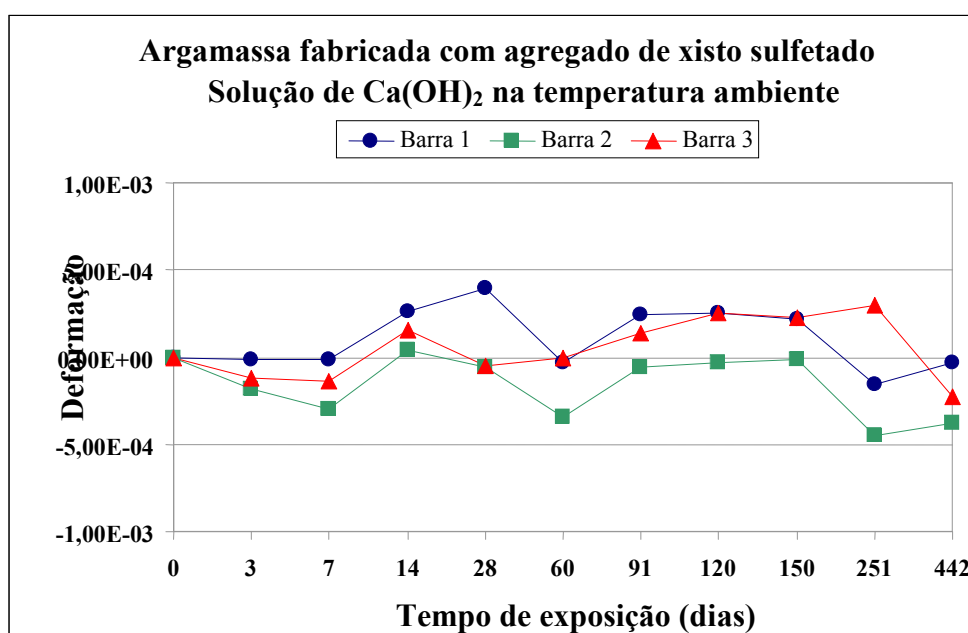
FIGURA 4.8 – Resultados das deformações ao longo do tempo em barras de argamassa fabricada com xisto sulfetado imersas na solução de hidróxido de cálcio mantida na temperatura ambiente.

As deformações medidas em argamassas fabricadas com agregado contendo sulfetos estão apresentadas nas FIG. 4.7 a 4.9. As barras foram mantidas nas diferentes situações de exposição com o mesmo rigor das argamassas fabricadas com o agregado de referência.

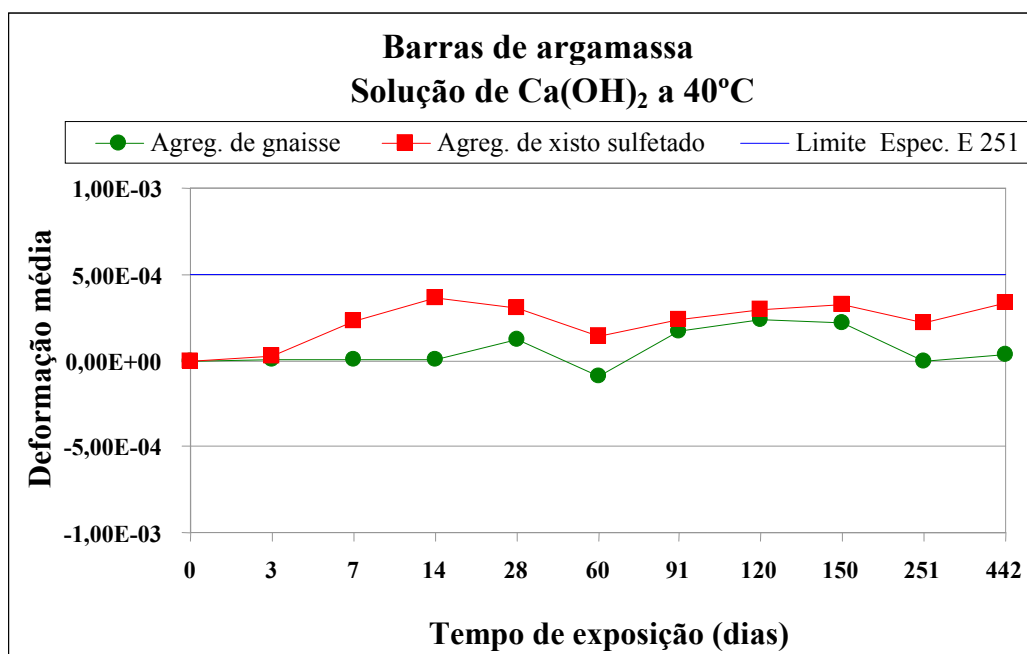
Os gráficos comparativos das deformações médias das barras de argamassas fabricadas com agregados de gnaiss e de xisto sulfetado mantidas nas diferentes situações de exposição estão mostrados nas FIG. 4.10 a 4.12. Em cada gráfico apresenta-se também o valor limite desta deformação preconizado pela especificação E 251 (1985) do Laboratório Nacional de Engenharia Civil (LNEC) de Portugal.

FIGURA 4.10 – Resultados das deformações médias ao longo do tempo em barras de argamassa imersas na solução de hidróxido de cálcio mantida a 40°C.

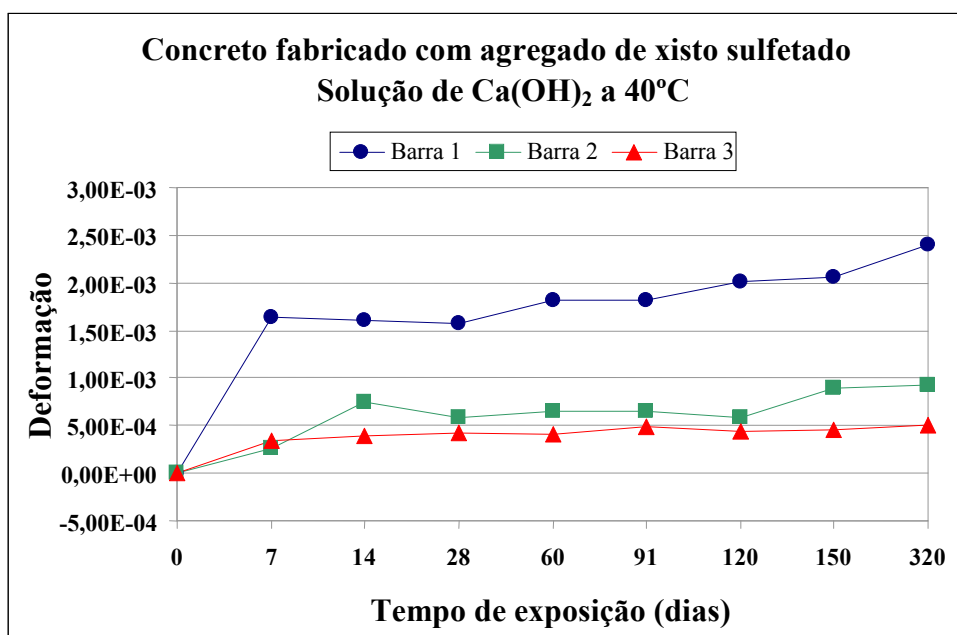
As deformações ocorridas, ao longo do tempo, em barras de concreto contendo agregado de xisto sulfetado e submetidas às três diferentes condições de exposição estão apresentadas nas FIG. 4.16 a 4.18. Devido a dificuldades no momento da desforma uma das barras ficou bastante danificada; por isso foram para a câmara úmida apenas duas barras.

FIGURA 4.16 – Resultados das deformações ao longo do tempo em barras de concreto fabricado com xisto sulfetado, imersas na solução de hidróxido de cálcio e mantida a 40°C.

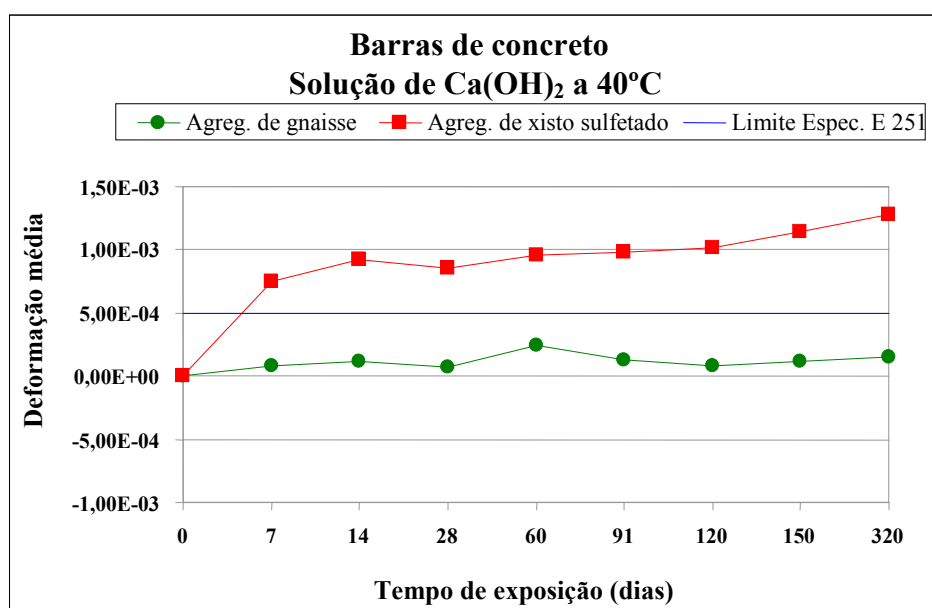
A análise comparativa das deformações médias das barras de concreto fabricadas com agregados de gnaiss e de xisto sulfetado mantidas nas diferentes situações de exposição está apresentada nas FIG. 4.19 a 4.21. Em cada gráfico apresenta-se também o valor limite desta deformação preconizado pela especificação E 251 (1985) do Laboratório Nacional de Engenharia Civil (LNEC) de Portugal.

FIGURA 4.19 – Resultados das deformações médias ao longo do tempo em barras de concreto, imersas na solução de hidróxido de cálcio mantida a 40°C.
