MONOGRÁFIA

**IDENTIFICAÇÃO DE PATOLOGIAS CORRENTES NAS CONSTRUÇÕES
LOCALIZADA EM ÁREAS DE RISCO DA CIDADE DE BRUMADINHO**

**Autor: Walison Luiz da Silva
Orientadora: Abdias Magalhães Gomes
Belo Horizonte**

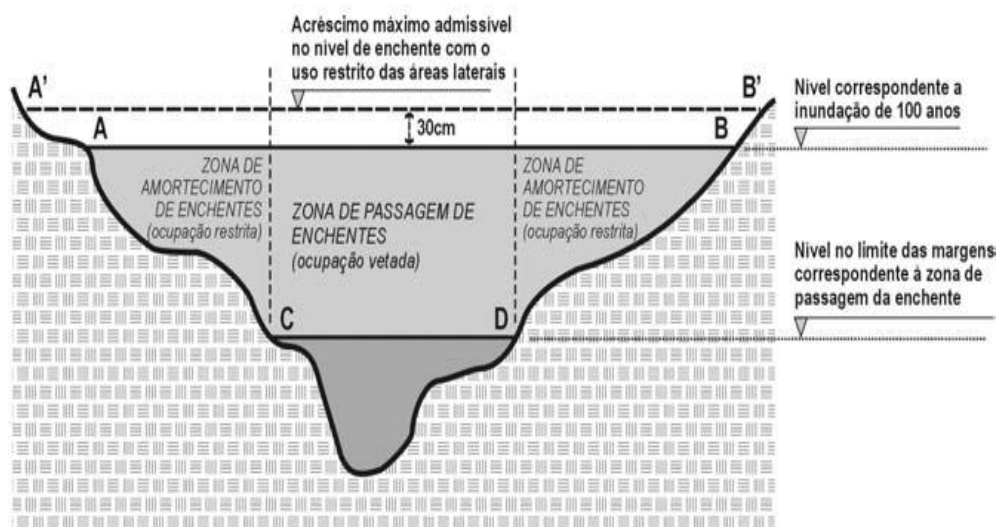
Na figura 3.8.1 está esquematizado as áreas associadas a enchentes e o alcance que as águas podem atingir nas mesmas.

Figura 3.7.1 Divisão das áreas de possíveis inundações retirada de Fonte (Manual de Gestão de inundações urbanas).

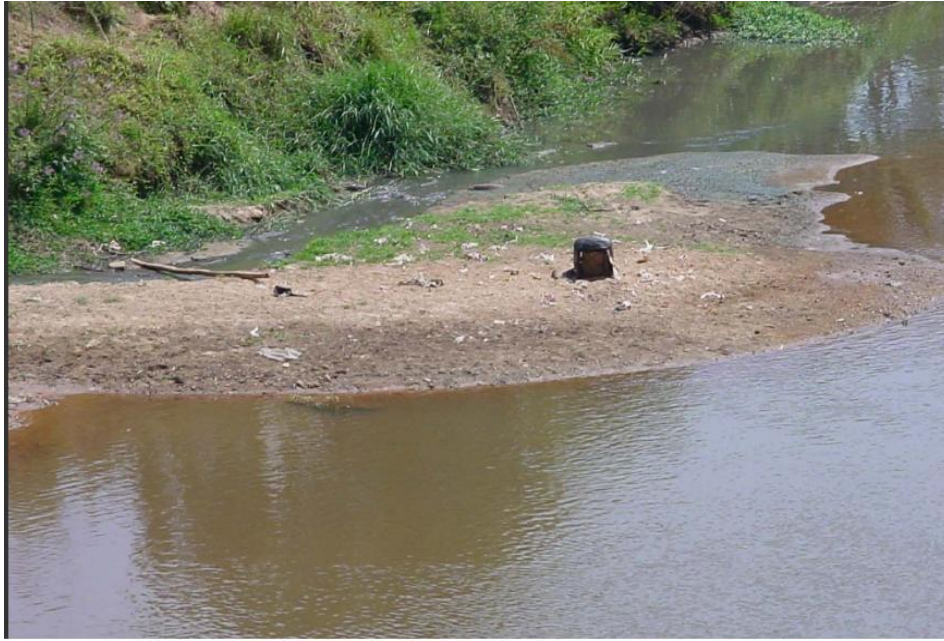
Na cidade de Brumadinho, o esgoto é lançado diretamente no rio Paraopeba e seus afluentes.

Figura 4.5 Lançamento de esgoto “in – loco” nas águas do Paraopeba
Fonte (Prefeitura Municipal de Brumadinho)

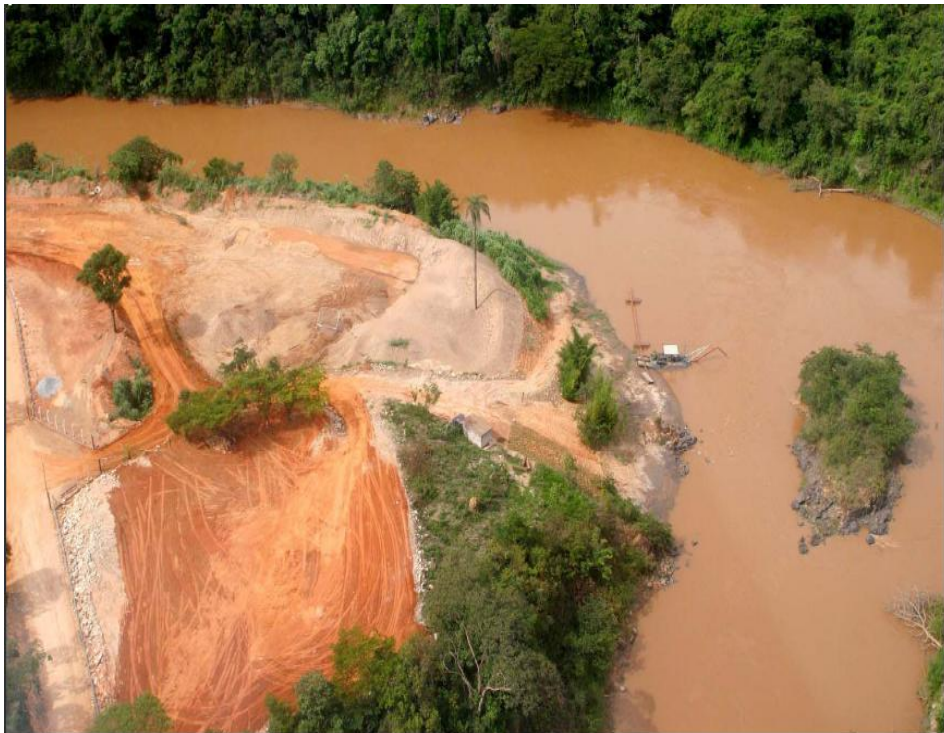
Figura 4.6 degradação do rio Paraopeba através da exploração clandestina de areia
Fonte : (Prefeitura Municipal de Brumadinho)

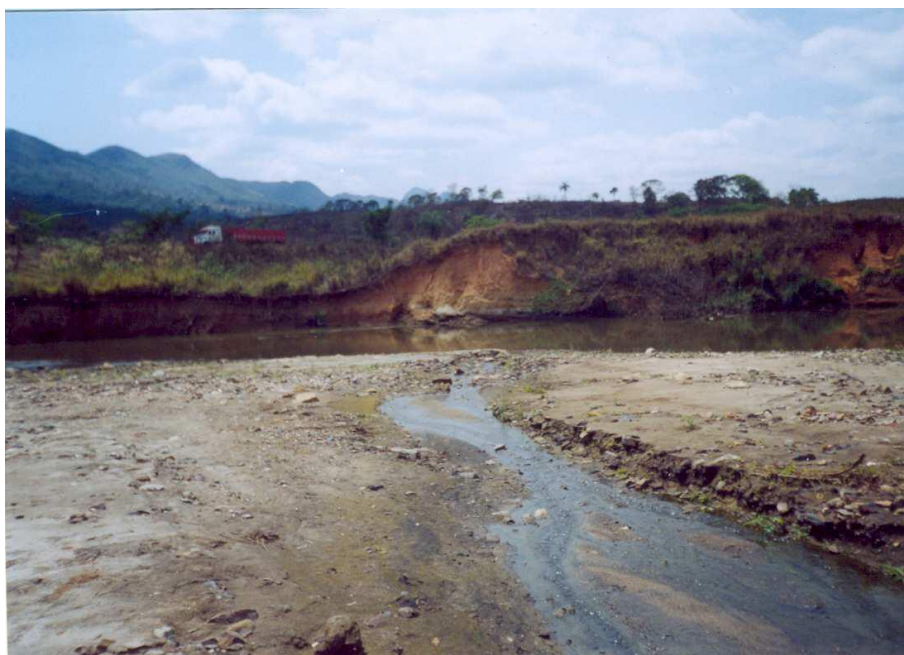
Figura 4.7 Sedimentos de Minério de Ferro depositados no rio Paraopeba
Fonte (Prefeitura Municipal de Brumadinho)

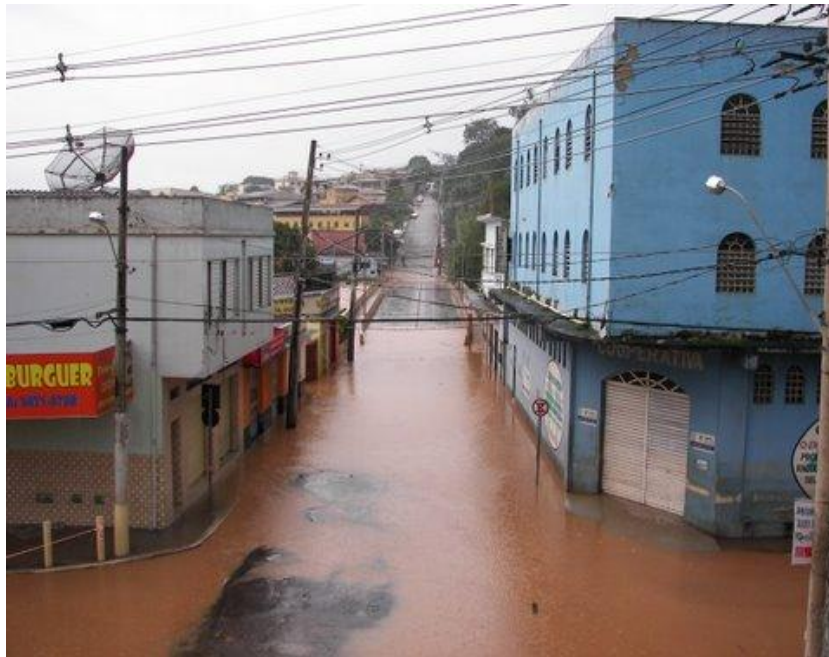
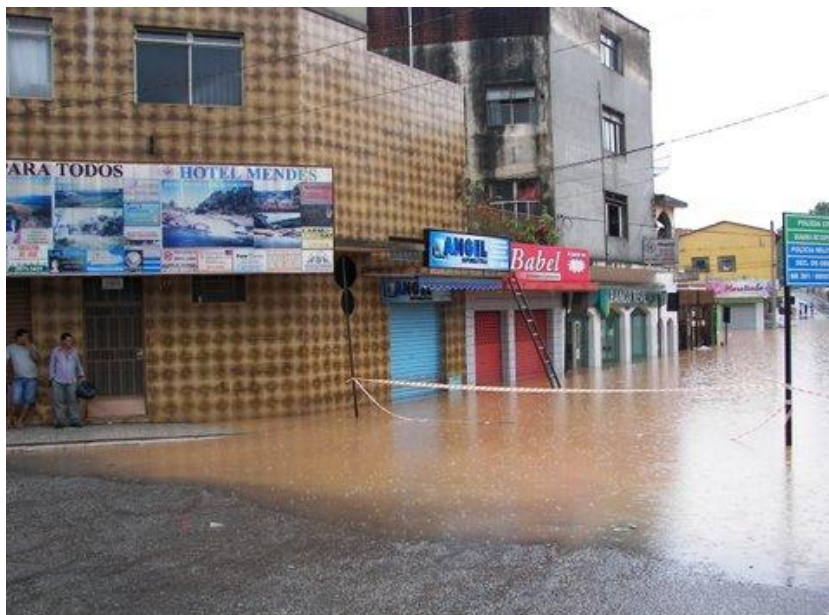
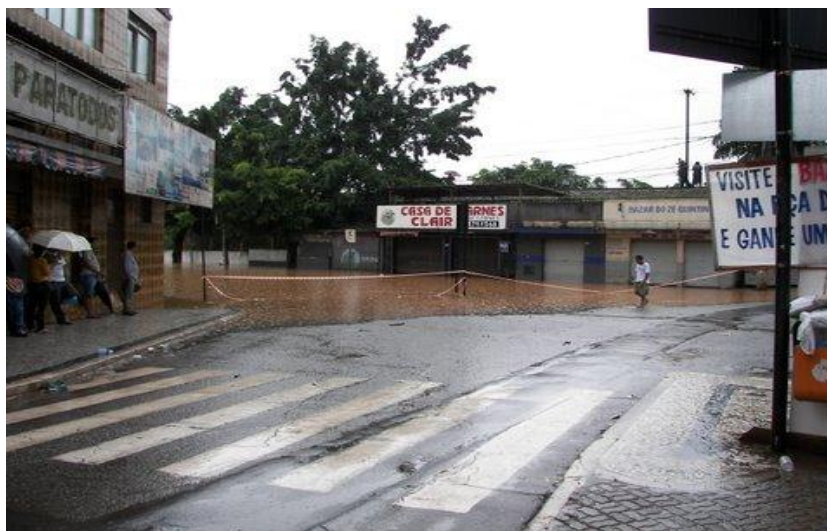
A área central de Brumadinho está localizada em um dos pontos mais críticos do município em relação a inundações da cidade, as margens do rio Paraopeba, o qual costuma subir em média seis metros nos períodos de chuvas intensas, com isto, toda a área central fica inundada, parando totalmente as atividades econômicas e sociais da cidade. O transporte é outro setor que fica prejudicado, pois a área central é o único ponto de entrada e saída da cidade, podemos ver isto nas figuras (4.8,4.9, 4.10)

Figura 4.8 Inundação da área Central de Brumadinho
Fonte (Arquivo Pessoal)

Figura 4.9 Inundação da área Central de Brumadinho
Fonte (Arquivo Pessoal)

Figura 4.10 Inundação da área Central de Brumadinho
Fonte (Arquivo Pessoal)

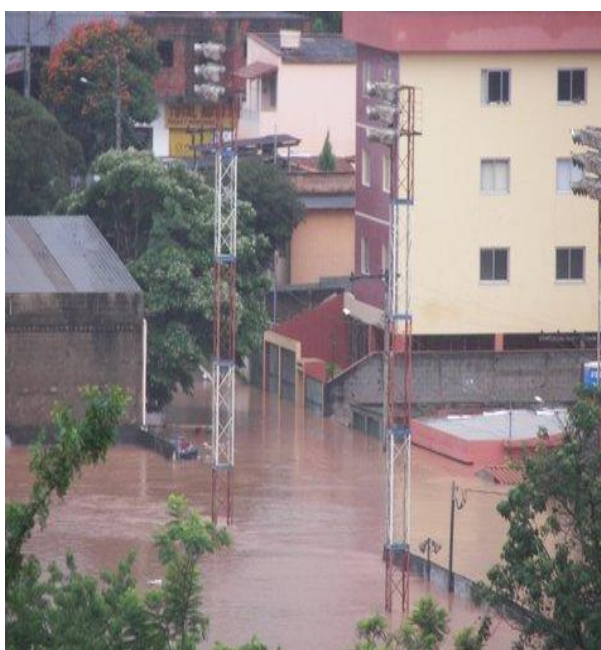
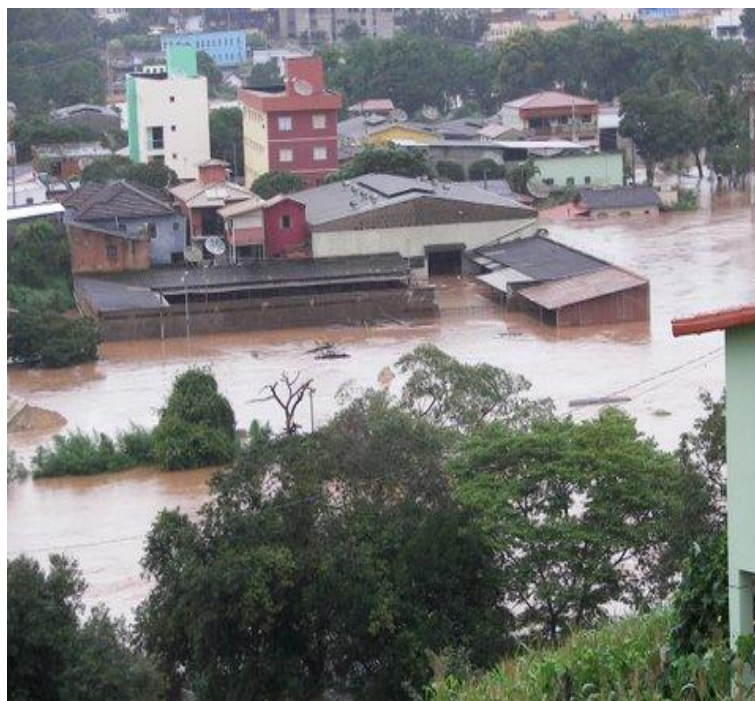
Este bairro foi construído na planície de inundação do rio Paraopeba, e todos os anos no período chuvoso o rio Paraopeba sai do seu leito menor e ocupa a sua planície de inundação trazendo assim prejuízos, destruições e doenças para os moradores do bairro, nas figuras (4.11 , 4.12) podemos ver as águas do rio Paraopeba invadindo as casas do bairro Santo Antônio.

Figura 4.11 Inundações no Bairro Santo Antônio

Figura 4.12 Inundação do Bairro Santo Antônio

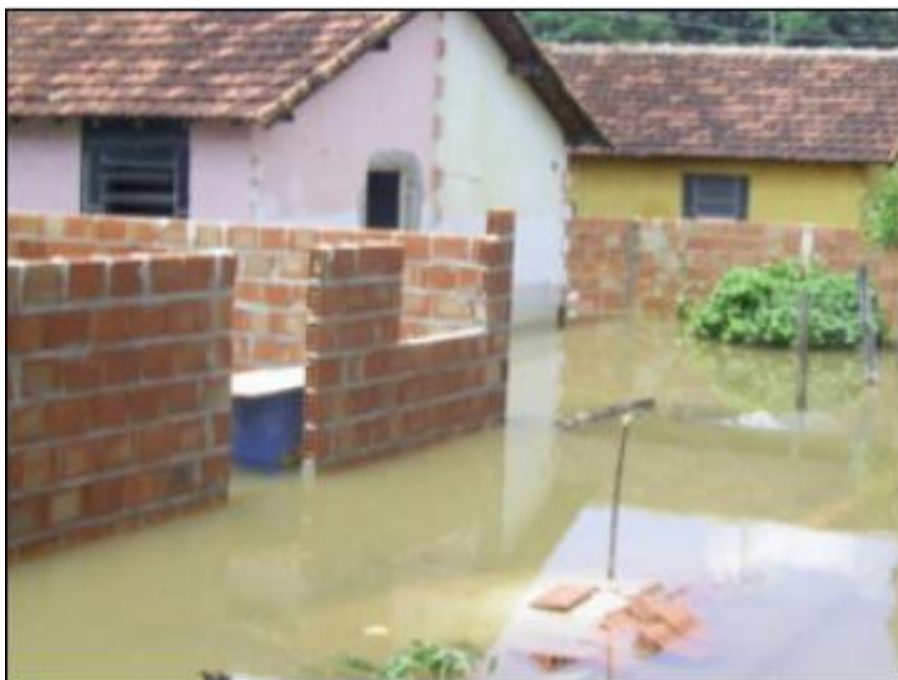
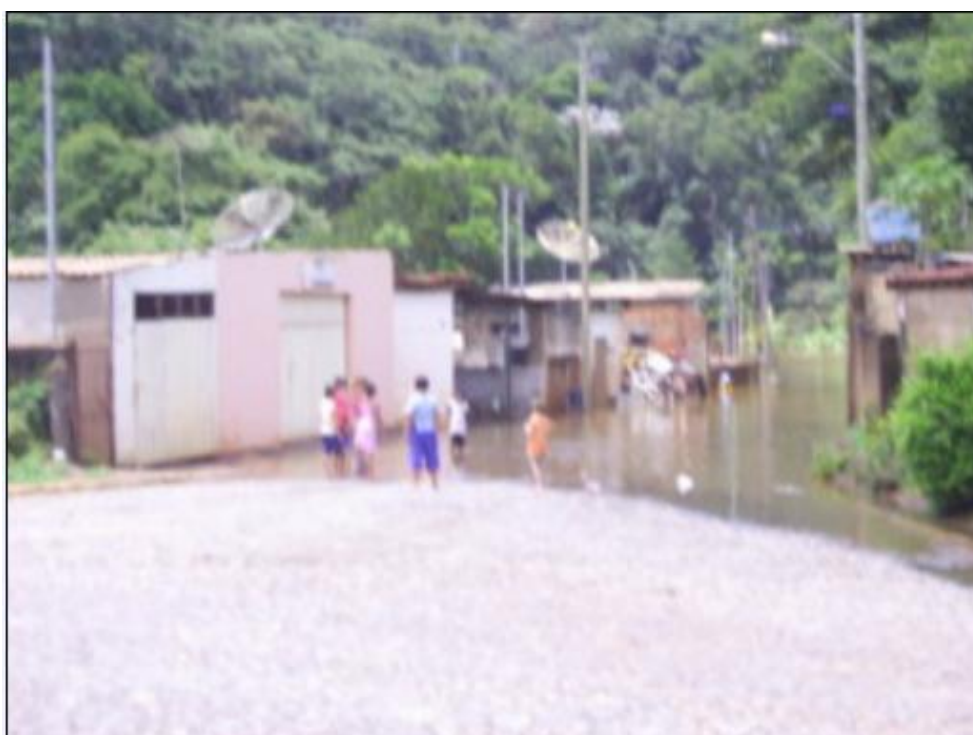
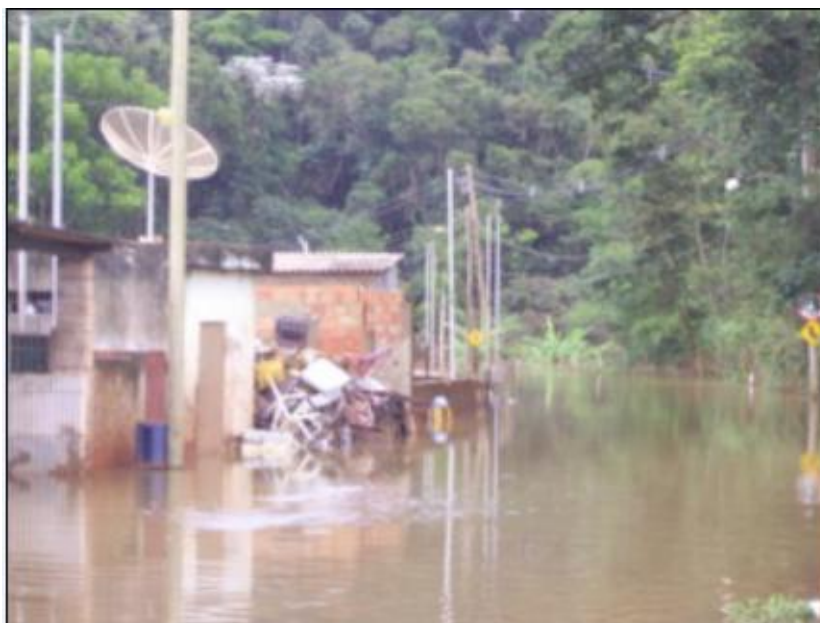
Figura 4.13 Inundação do Bairro COHAB
Fonte (Arquivo Pessoal)

Figura 4.14 Inundação de áreas invadidas no Bairro COHAB
Fonte (Arquivo Pessoal)

Figura 4.15 Inundação de áreas Invadidas no Bairro COHAB
Fonte (Prefeitura Municipal de Brumadinho)

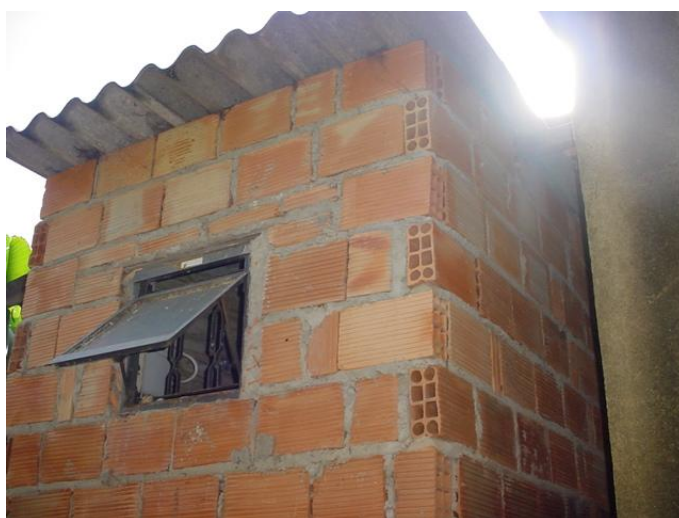
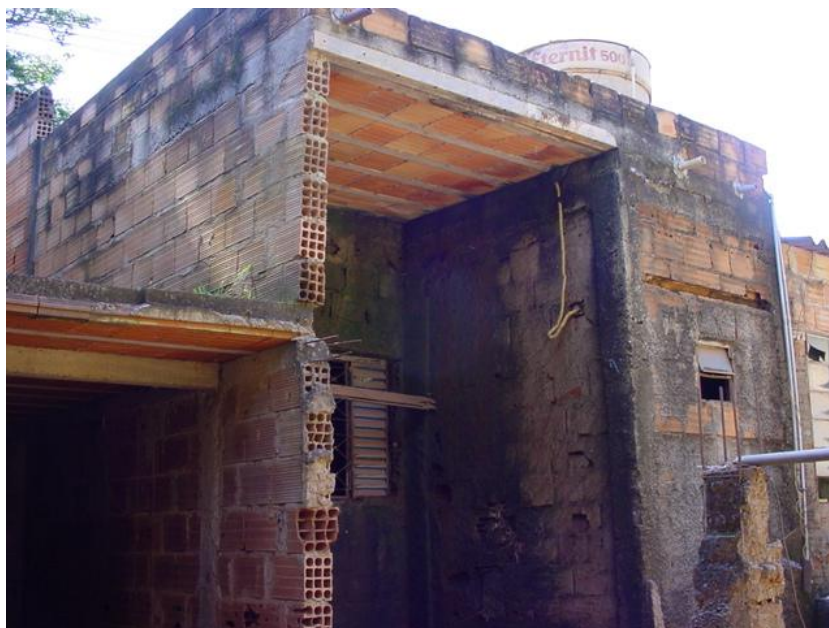
Todas as residências visitadas apresentaram problemas construtivos, os principais deles foram: Paredes fora do prumo, fiadas fora do nível, falta de esquadro e amarração nas alvenarias, falta de verga e contra vergas, telhados com inclinação incorreta para o tipo de telha usado, fiação elétrica expostas, falta de reboco nas figuras 4.16 ,4.17 ,4.18 .

Figura 4.16 Defeitos de Execução paredes sem Prumo, reboco, esquadro
Fonte (Prefeitura Municipal de Brumadinho)

Figura 4.17 Defeitos de Execução paredes sem Prumo, reboco, esquadro
Fonte (Prefeitura Municipal de Brumadinho)

Segundo Verçoza 1991, defeitos deste tipo geralmente não podem ser corrigidos sem demolição, ao menos da área atingida.

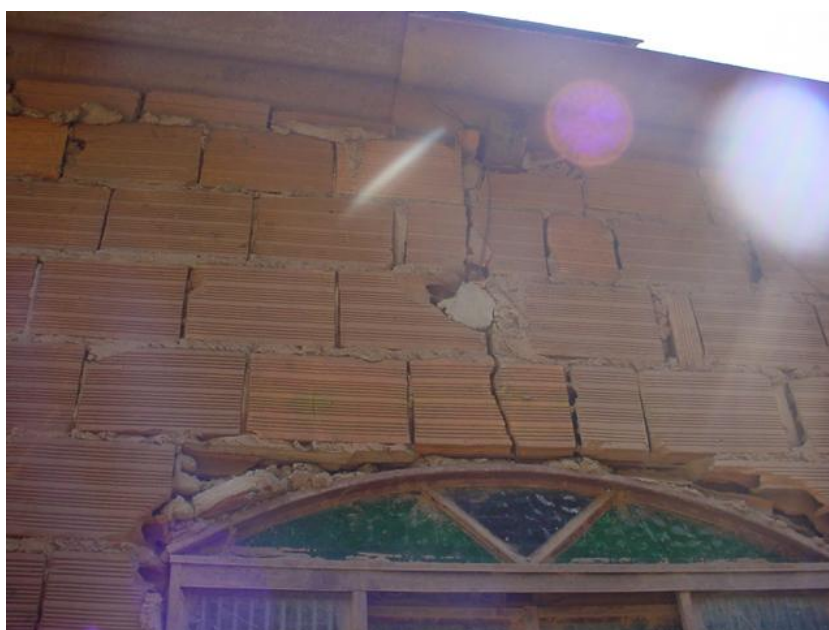
Figura 4.18 Defeito de Execução parede com trinca devido falta de vergas ou cinta de amarração
Fonte (Prefeitura Municipal de Brumadinho)

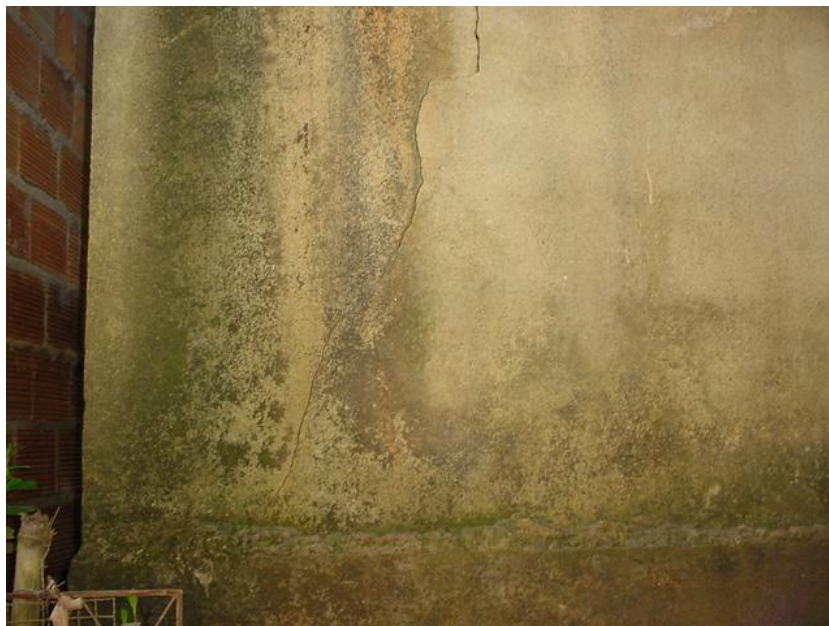
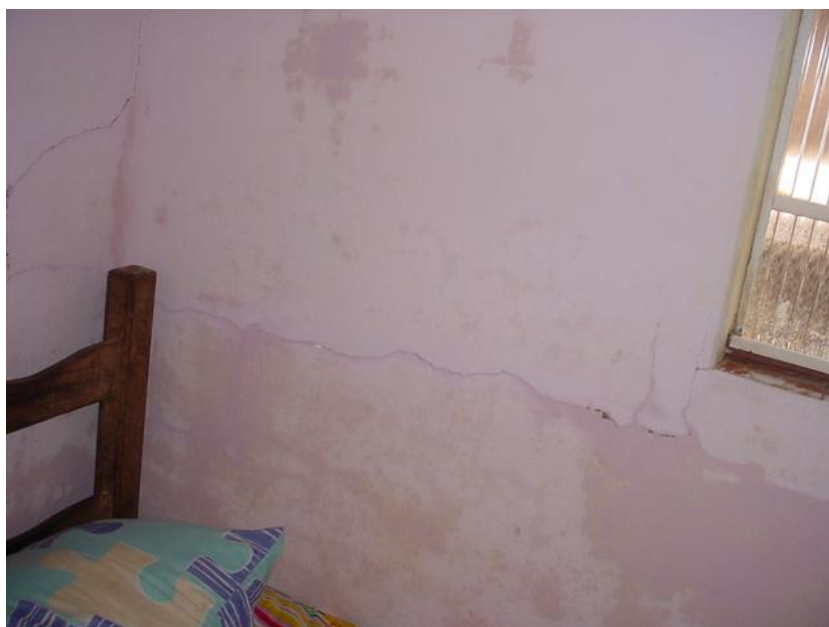
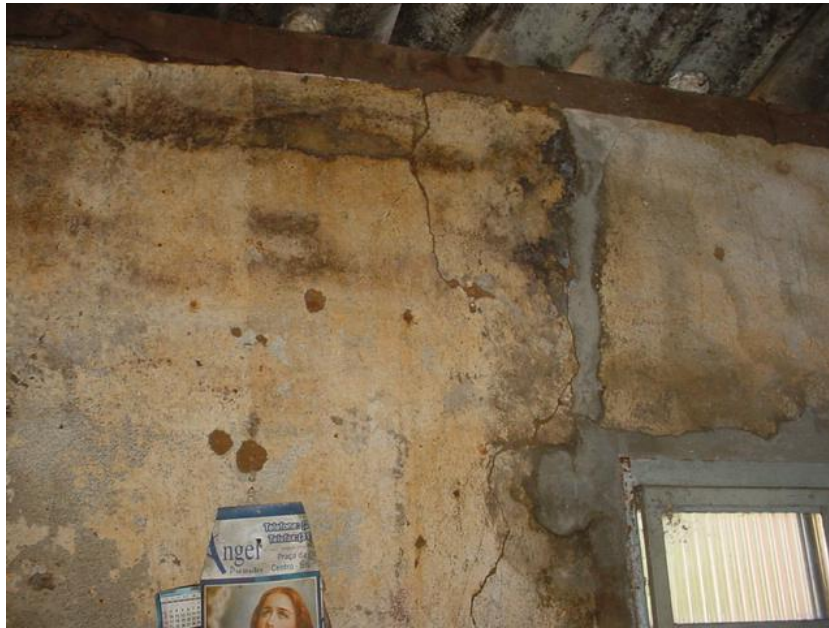
Todas as residências apresentaram problemas com umidade, desenvolvimento de fungos e mofos, trincas higroscópicas.

Figura 4.19 Problemas com umidade
Fonte (Prefeitura Municipal de Brumadinho)

Figura 4.20 Problemas com umidade
Fonte (Prefeitura Municipal de Brumadinho)

Figura 4.21 Problemas com umidade
Fonte (Prefeitura Municipal de Brumadinho)

Recuperar as trincas com materiais flexíveis criar juntas de dilatação, modificar a declividade em pisos, reconstruir telhados e executar pinturas protetoras contra a ação das águas. São serviços viáveis financeiramente e tecnicamente de ser executado, mas ao analisar a localização das residências percebemos que será necessário fazer estes serviços no máximo de dois em dois ano, deixando assim inviável a execução dos mesmos.

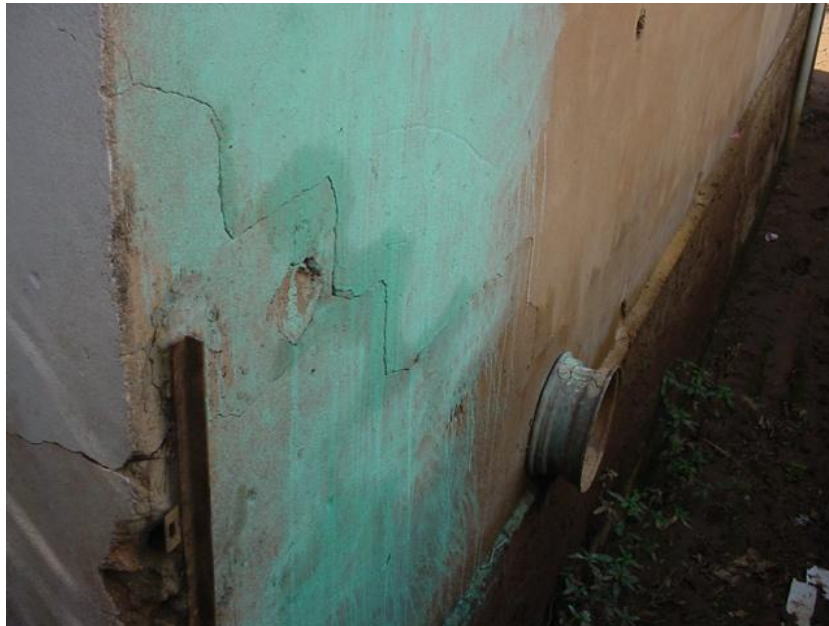
Na vistoria foi identificada vários indícios de problemas nas fundações das residências, sendo os mais importantes os recalques diferenciais, foi solicitado um estudo mais aprofundado do solo na região para propor soluções coerentes com a situação, podemos observar trincas causadas provavelmente pela movimentação do solo nas figuras, e nas figuras xx podemos observar a situação das residências após o movimento dos taludes.

Figura 4.22 Problemas de recalque das fundações
Fonte (Prefeitura Municipal de Brumadinho)

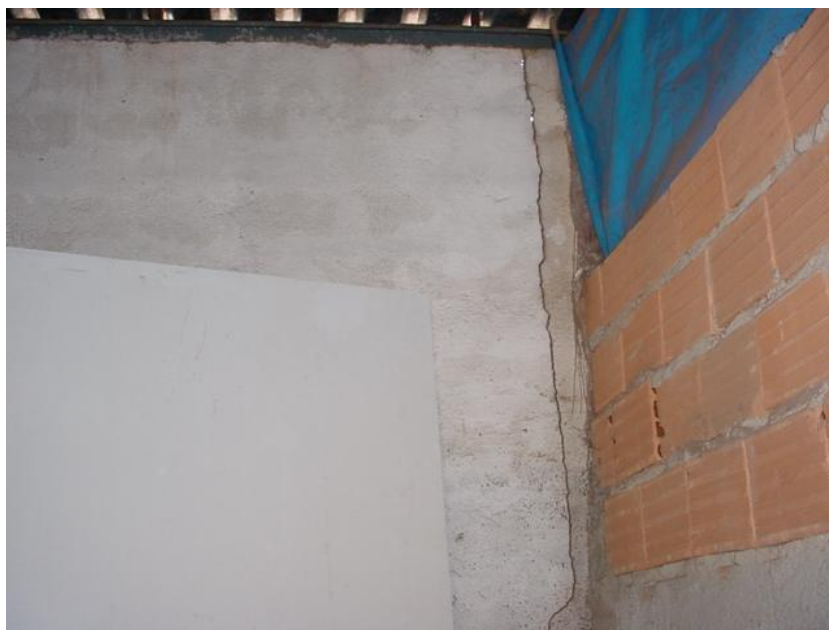
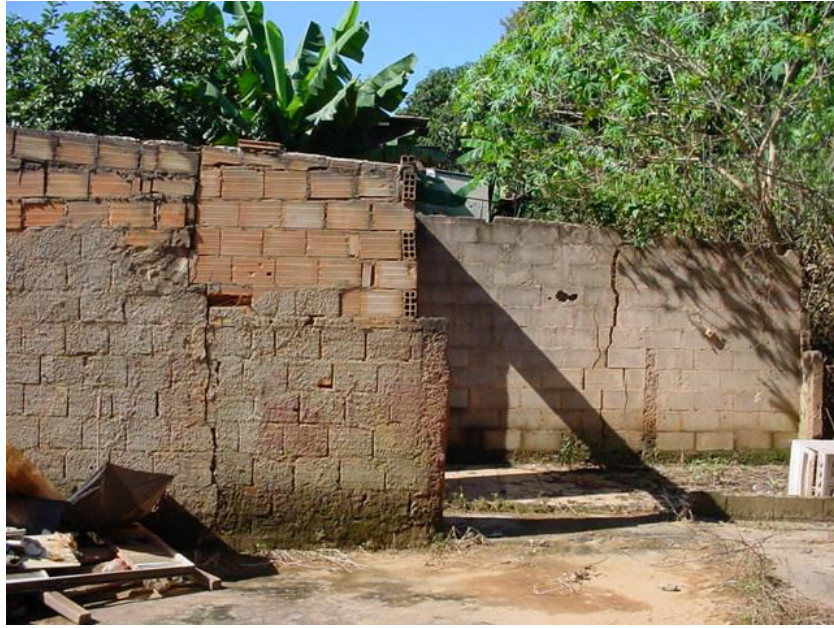
Figura 4.23 Trincas devido a movimentação do solo
Fonte (Prefeitura Municipal de Brumadinho)

Figura 4.24 Trincas devido a Movimentação do solos
Fonte (Prefeitura Municipal de Brumadinho)

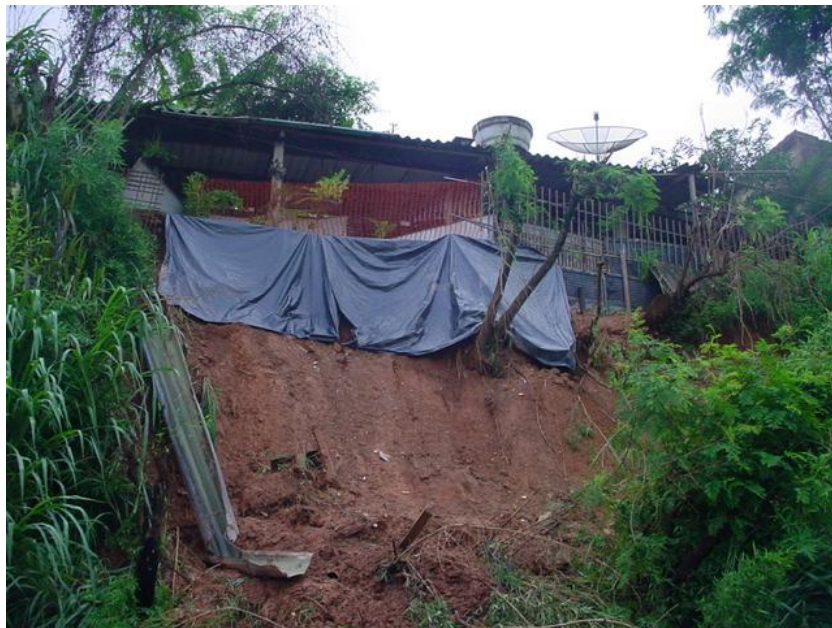
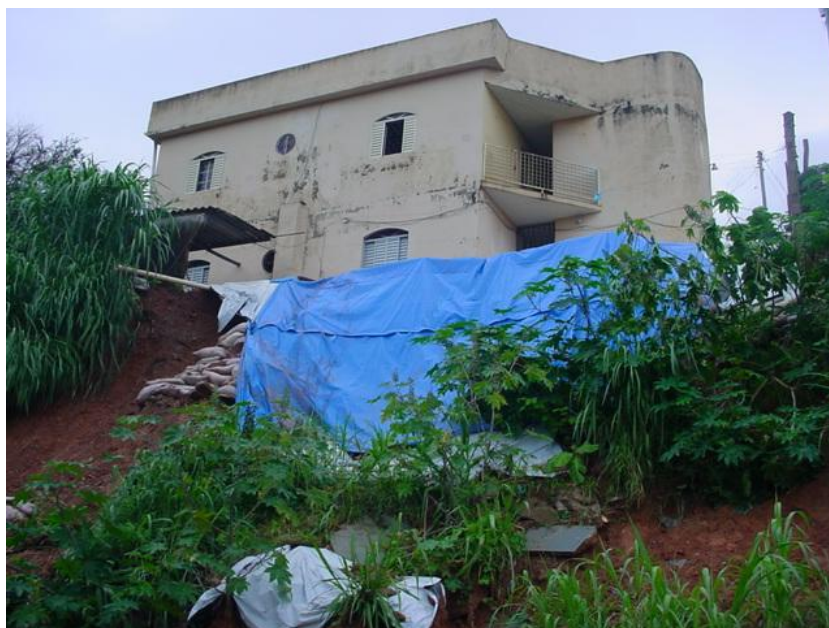
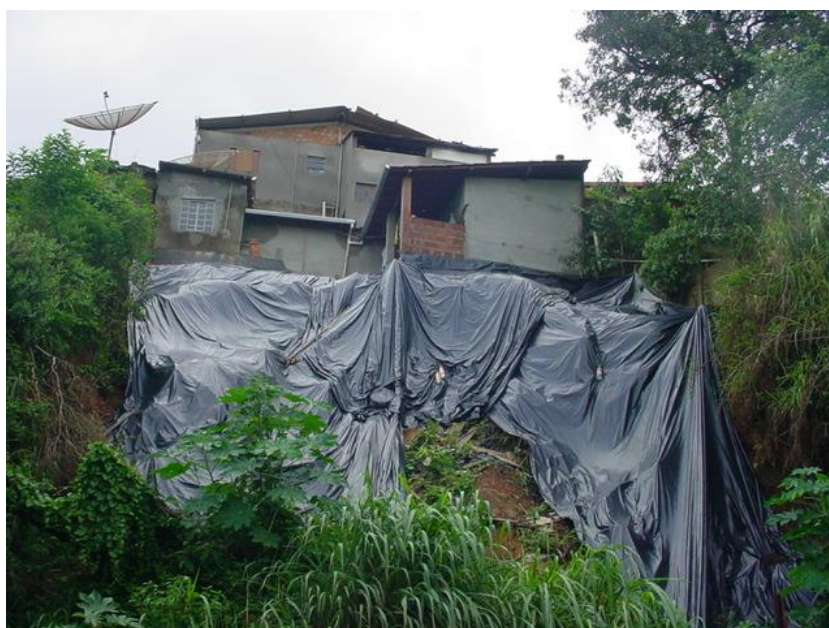
Na região ocorreu grande movimentação de encostas, foi identificado nos taludes que os mesmos foram feitos através de cortes e aterros, com inclinação inadequada e solo argiloso, não existe drenagem de águas pluviais, com a movimentação do solo, as construções ficarão com risco eminente de desmoronamento, sendo necessário que as mesmas fossem interditadas.

Figura 4.25 Problemas com desmoronamento de taludes
Fonte (Prefeitura Municipal de Brumadinho)

Figura 4.26 Problemas com desmoronamento de talude
Fonte (Prefeitura Municipal de Brumadinho))

Figura 4.27 Problemas desmoronamento de Taludes
Fonte (Prefeitura Municipal de Brumadinho)
