Monografia

"EFEITOS DO TRANSPORTE DE ESGOTO SANITÁRIO E ÁGUAS PLUVIAIS EM TUBULAÇÕES DE CONCRETO"

Monografia apresentada ao Curso de Especialização em

Construção Civil da Escola de Engenharia UFMG

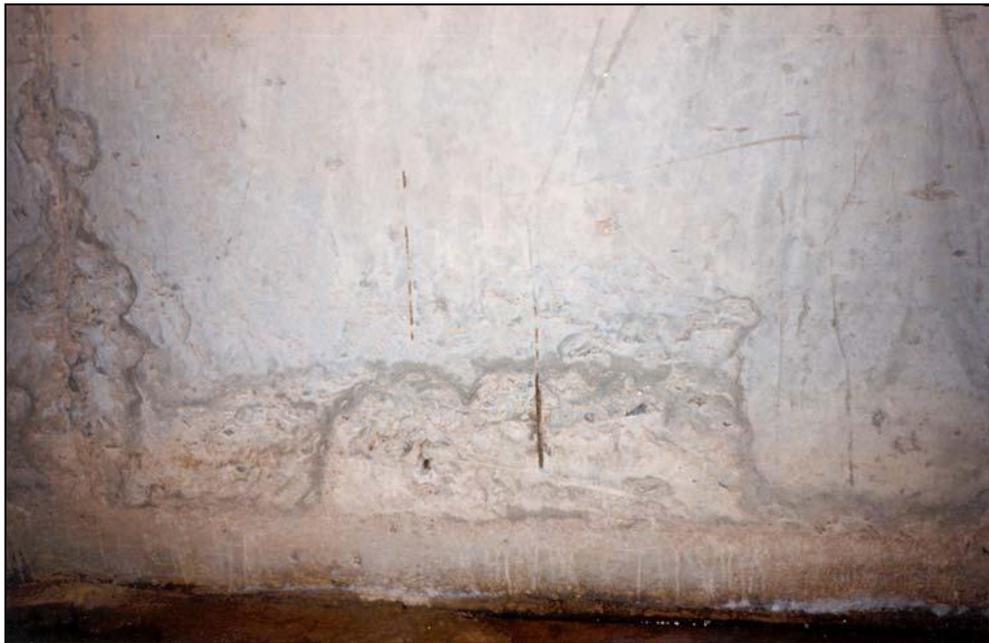
A Figura 3.1 mostra que quando ocorre um lançamento inadequado, por excesso de altura, as partículas mais pesadas se deslocam para o fundo da fôrma, enquanto as partículas finas da argamassa sobem. A linha escura é uma evidência da maior concentração de cimento na argamassa, caracterizando a segregação do concreto.

Figura 3.1: Excesso de altura do lançamento de concreto provocou a segregação do mesmo.
Fonte: (AGUIAR, 2006)

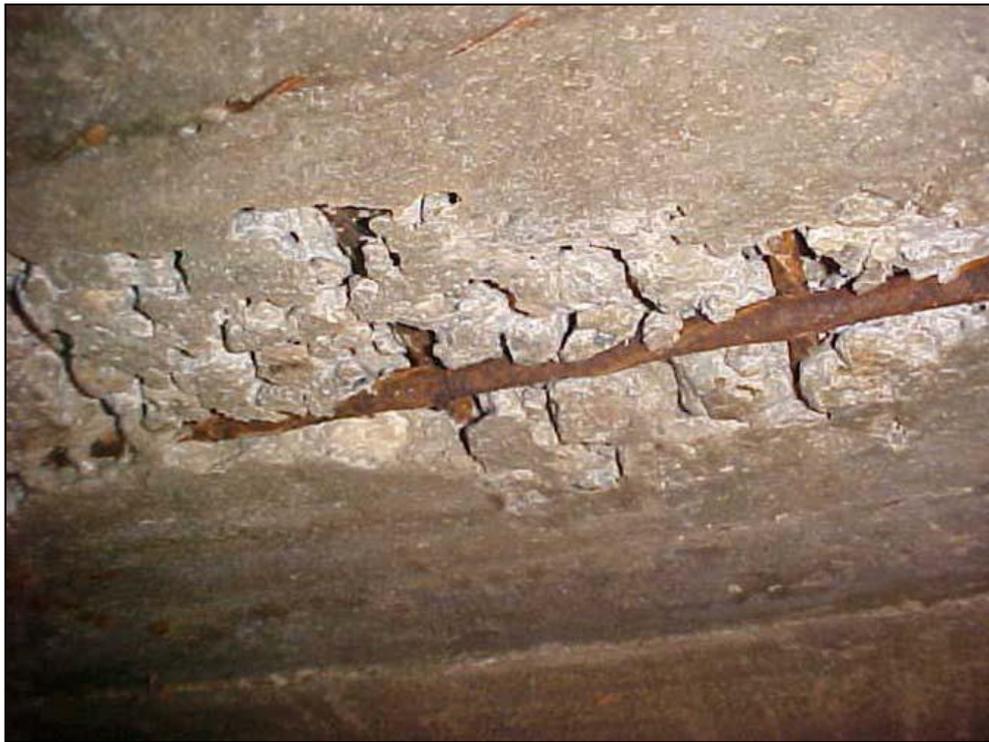
- Falta de limpeza e de aplicação de desmoldantes nas fôrmas antes da concretagem, o que acaba por ocasionar distorções e “embarrigamento” nos elementos estruturais, o que por sua vez, leva à necessidade de enchimento de argamassa maiores dos que os usuais e, conseqüentemente, à sobrecarga da estrutura;
- Insuficiência de estanqueidade das fôrmas, o que torna o concreto mais poroso, por causa da fuga de nata de cimento através das juntas e fendas próprias da madeira, com a conseqüente exposição desordenada dos agregados. A Figura 3.2 retrata esta situação;

Figura 3.2: Falta de estanqueidade nas fôrmas causando fuga da argamassa. Fonte: (AGUIAR, 2006)

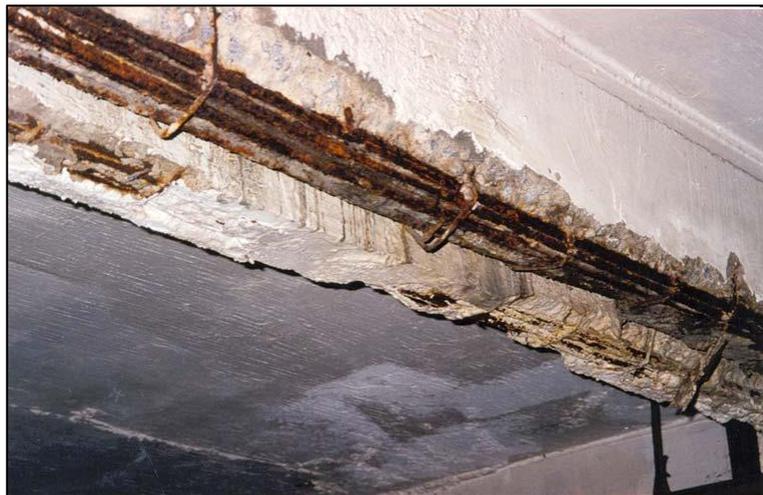
- Má interpretação dos elementos de projeto, o que, em geral, implica na inversão do posicionamento de algumas armaduras ou na troca das armaduras de uma peça com as de outra;
- Insuficiência de armaduras, como conseqüência de irresponsabilidade, dolo ou incompetência, com implicação direta na diminuição da capacidade resistente da peça estrutural;
- Congestionamento das barras de aço devido ao precário detalhamento das armaduras, o que pode dificultar o lançamento e adensamento do concreto (Figura 3.3)

Figura 3.3: Congestionamento da armadura provocando deterioração precoce da estrutura.
Fonte: (AGUIAR, 2006).

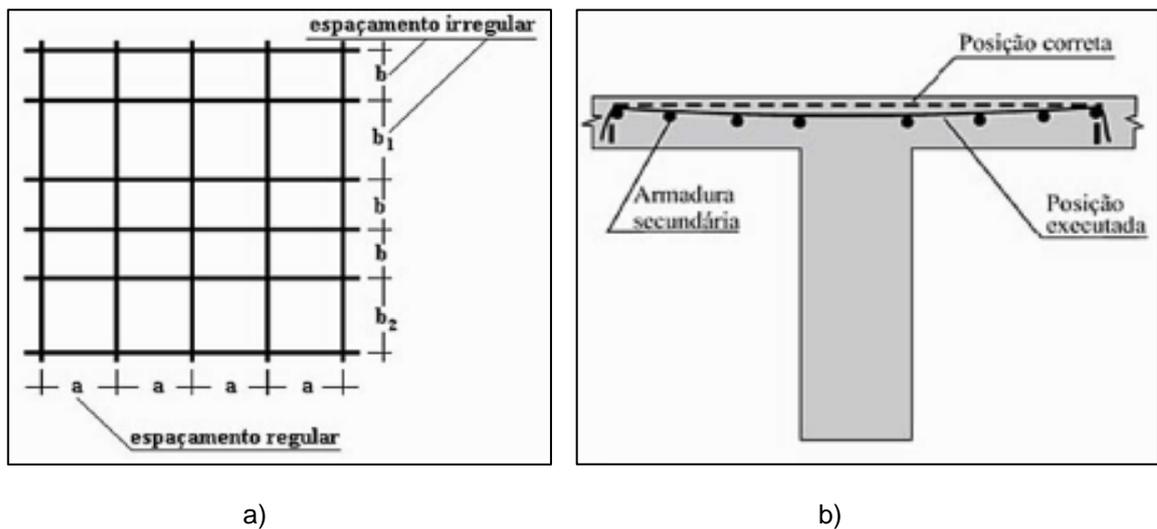
- Mau posicionamento das armaduras, que se pode traduzir na não observância do correto espaçamento das barras (em lajes isto é muito comum, como se vê na Figura 3.4 a), ou no deslocamento das barras de suas posições originais, muitas vezes motivado pelo trânsito de operários e carrinhos de mão, por cima da malha de aço, durante as operações de concretagem - o que é particularmente comum nas armaduras negativas das lajes (ver Figura 3.4 b) e poderá ser crítico nos casos de balanço. O recurso a dispositivos adequados (espaçadores, pastilhas, caranguejos) é fundamental para garantir o correto posicionamento das barras da armadura;

Figura 3.4: a) Espaçamento irregular em armadura de laje; b) Armadura negativa da laje fora de posição. Fonte: (SOUZA & RIPPER, 1998).

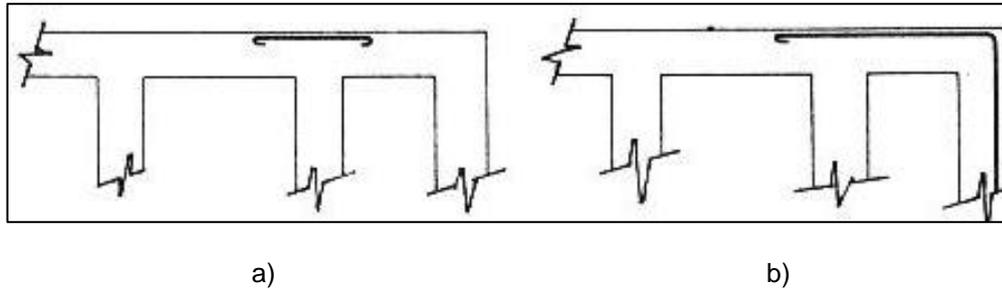
- Deficiências nos sistemas de ancoragem, com utilização indevida de ganchos (na compressão, por exemplo), que, muitas vezes, só vêm a introduzir estados de sobretensão (como já se referiu, para o caso do dobramento). Outra situação falha é a registrada com a não observância do correto comprimento de ancoragem, necessário para redução, ao mínimo, dos esforços transferidos ao concreto. Em ambos os casos, o resultado será o surgimento de um quadro fissuratório que, algumas vezes, poderá trazer conseqüências bastante graves (Figuras 3.5 a e b);

Figura 3.5: a) Armadura curta em disposição incorreta; b) Armadura prolongada em disposição correta. Fonte: (<<http://patologiaestrutura.vilabol.uol.com.br/causas.htm>> Acessado em 14/01/2012, às 11:45:24).

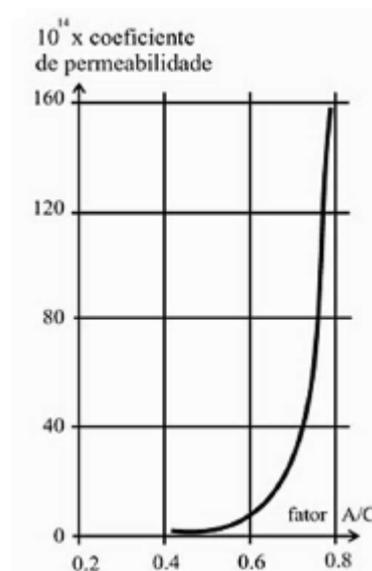
- Reduzido fator água/cimento (Figura 3.6);

Figura 3.6: Influência do fator água/cimento no coeficiente de permeabilidade dos concretos.

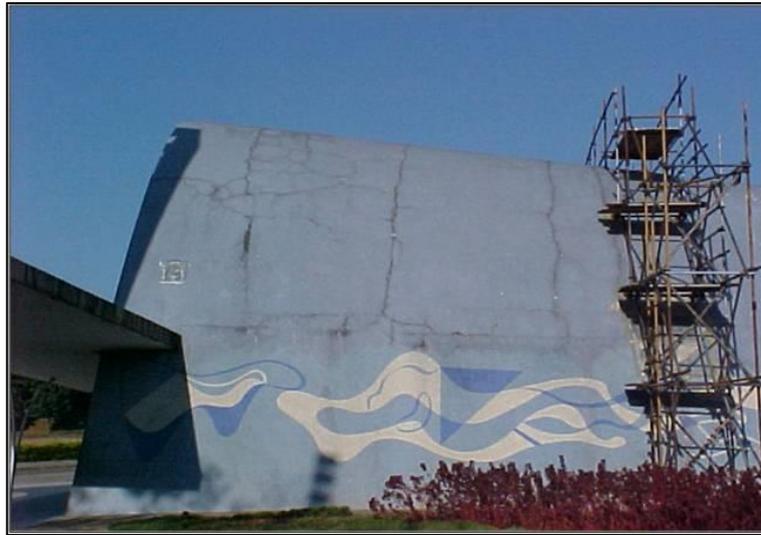
fissuraram-se em função das movimentações termodinâmicas diferenciadas e por não apresentarem ligação forte entre as camadas (Figura 3.7).

Figura 3.7: Variações térmicas provocando fissuras e trincas na cúpula da igreja. (Fonte: AGUIAR, *et. al.* 2006).

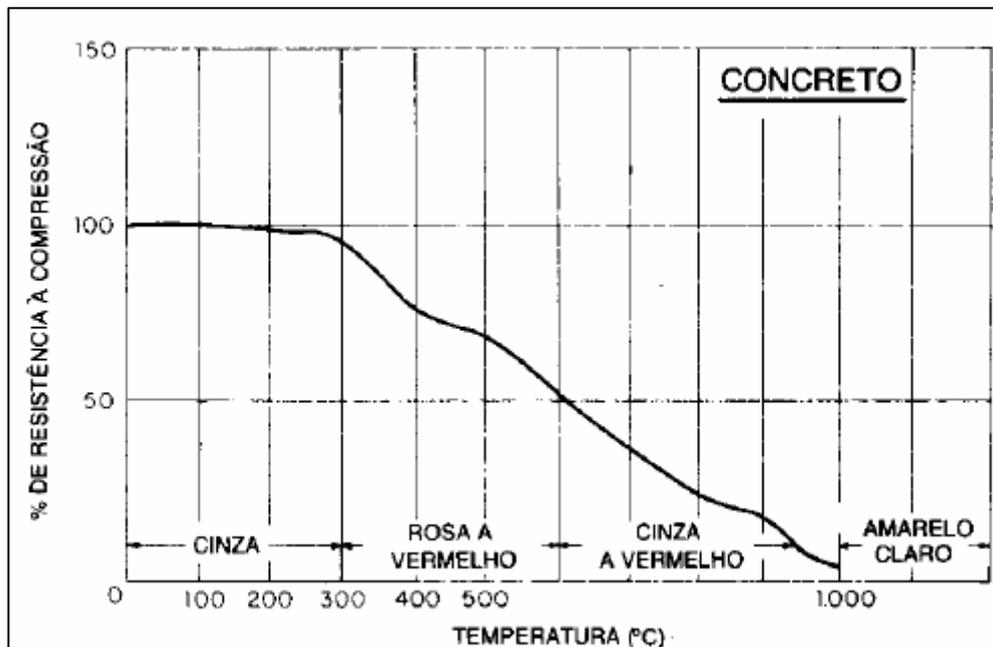
deformação reduz em até 20% e a resistência à tração chega a ter um valor praticamente desprezível (SOUZA, 2003 *apud* LAPA, 2008); entre 600°C e 950°C a cor passa para um cinza com pontos vermelhos, com resistência à compressão muito pequena; de 950°C a 1000°C a cor muda para amarela alaranjada e o concreto começa a sinterizar-se; a partir de 1000°C o concreto sofre a sinterização, virando um material calcinado, mole e sem resistência, conforme Figura 3.8 (AGUIAR, 2006).

Figura 3.8: Influência da temperatura sobre a resistência do concreto. Fonte: (CÂNOVAS, 1988).

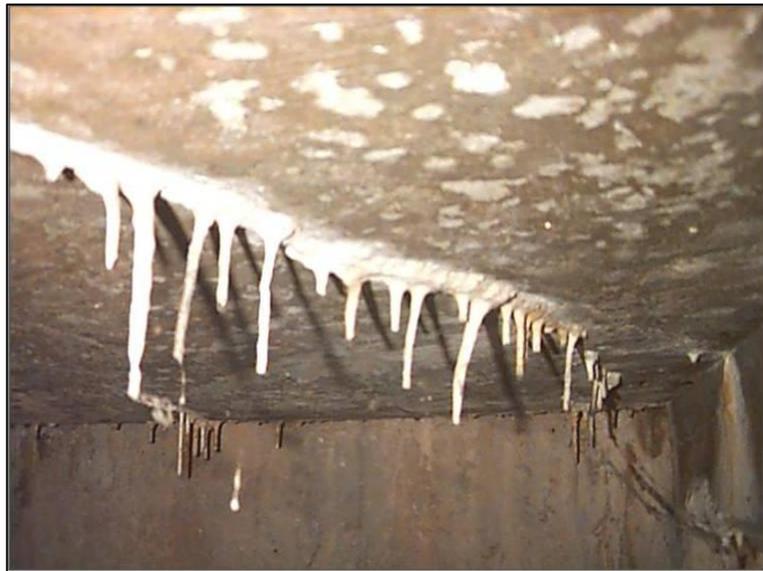
A agressividade das águas puras é função direta da sua velocidade, da quantidade de água que atua sobre o concreto e do seu tempo de permanência (águas empoçadas). A evidência mais comum desta ação é a dissolução do hidróxido de cálcio, seguida de precipitação de géis, com a conseqüente formação de estalactites e estalagmites (Figura 3.9).

Figura 3.9: Formação de estalactites.

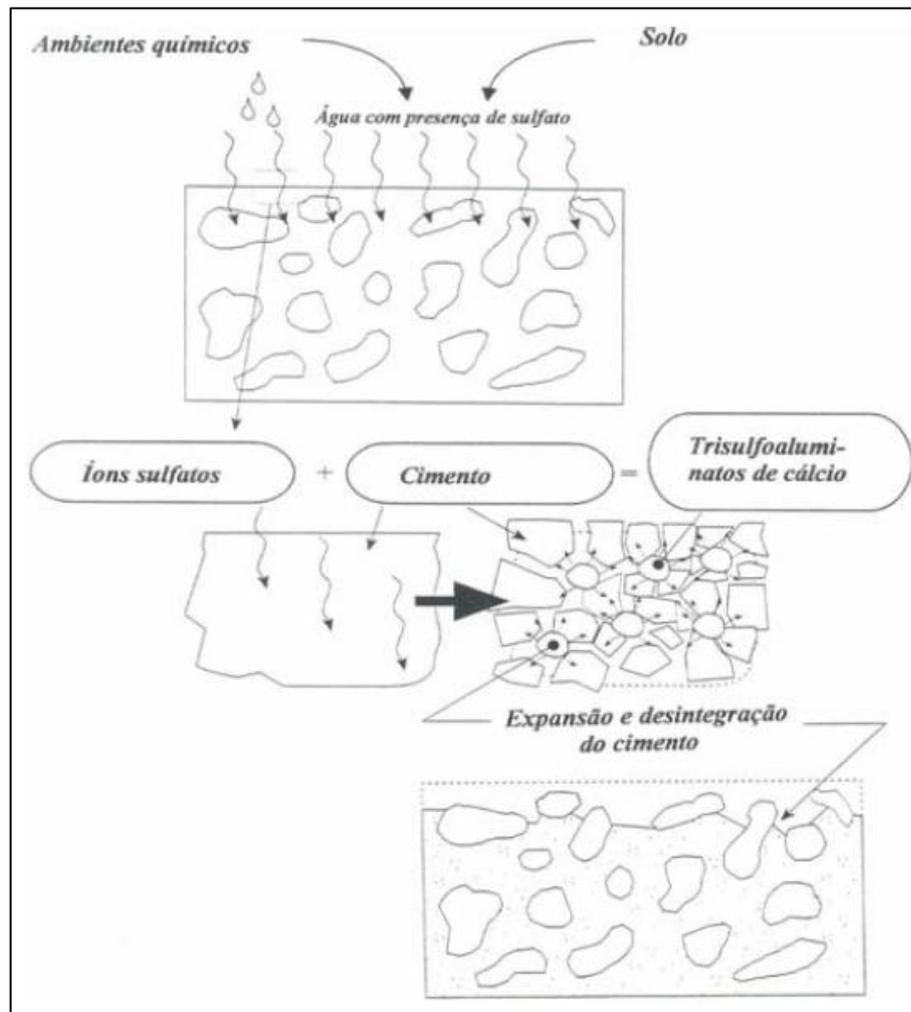
Como um resumo, a Figura 3.10 representa a deterioração do concreto dada pelo ataque de sulfatos.

Figura 3.10: Deterioração do concreto por ataque de sulfatos. Fonte: (EMMONS, 1993 In: AGUIAR, 2006).

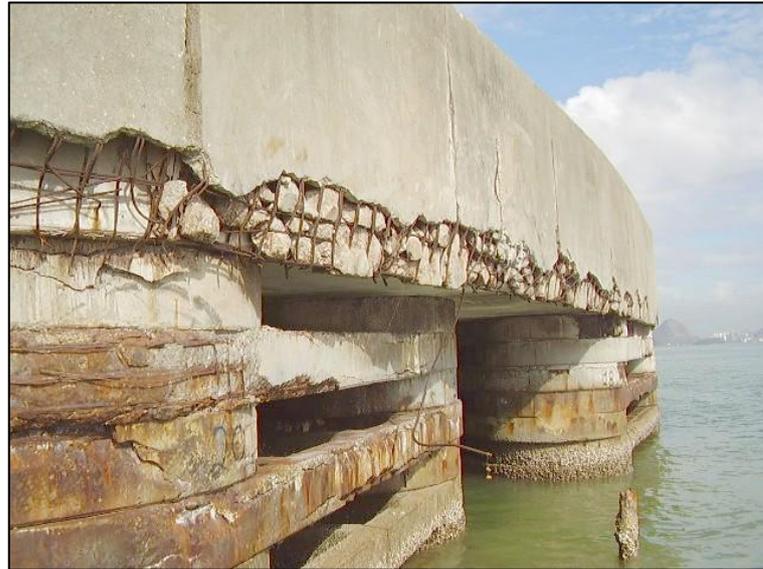
Os concretos localizados entre os limites da maré, sujeitos à molhagem e secagem alternadas, são severamente atacados, conforme Figura 3.11, enquanto os concretos submersos permanentemente são menos atacados.

Figura 3.11: Estruturas de concreto severamente deterioradas, localizadas na linha da maré.

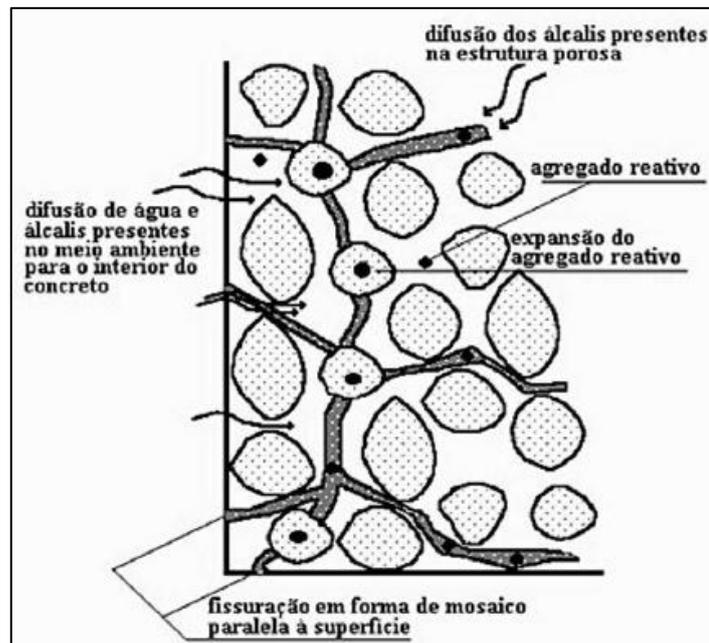
desagregar a estrutura, criando crateras profundas, pelas quais escorre, às vezes, um gel de sílica (ver Figura 3.12 a 3.15).

Figura 3.12: Desenvolvimento da reação álcali-agregado no concreto. Fonte: (SOUZA & RIPPER, 1998)

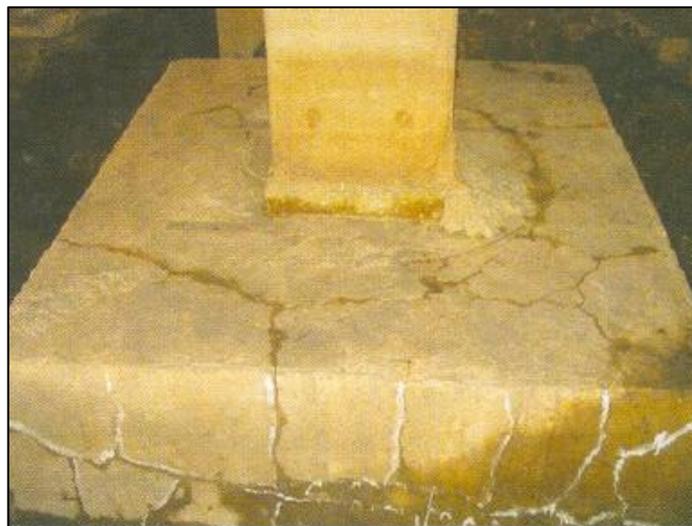
Figura 3.13: Mapeamento de fissuras em blocos de fundação devido a reação álcali-agregado. (Fonte: <<http://www.demc.ufmg.br/aquiar/Mecanismos%20de%20Deteriora%E7%E3o.pdf>> Acessado em 30/01/2012, às 14:35:29)

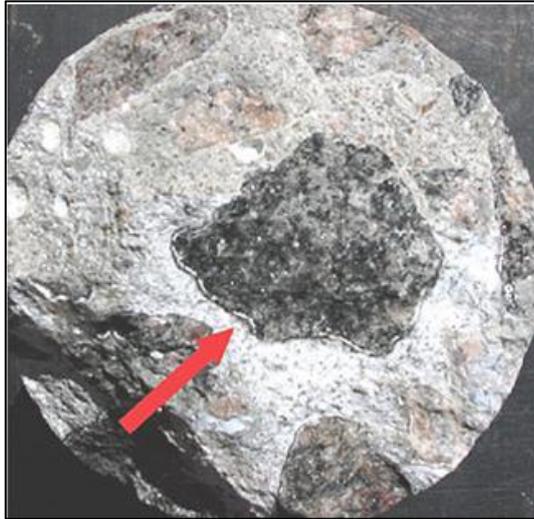
Figura 3.14: Borda formada a partir da reação, circundando o agregado. Fonte: (<<http://www.revistatechne.com.br/engenharia-civil/125/imprime59011.asp>> Acessado em 26/01/2012, às 20:41:45)

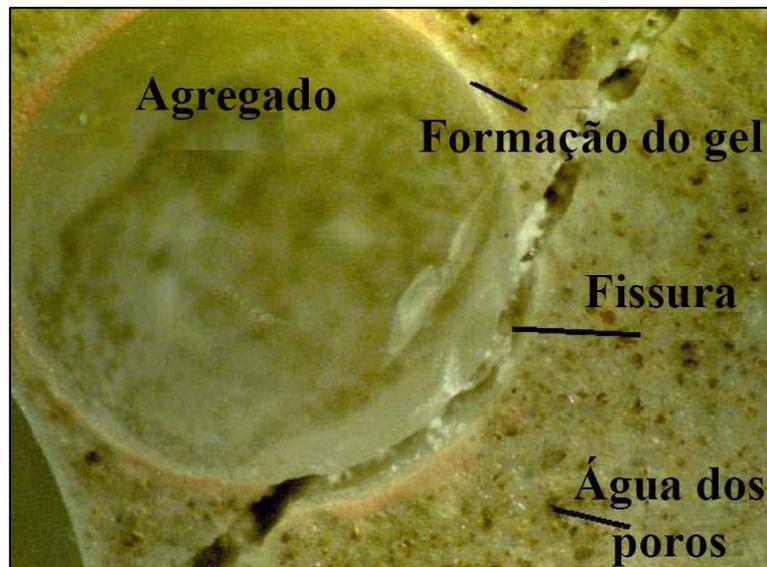
Figura 3.15: Microscopia mostrando as fissuras da reação álcali-agregado. (Fonte: <<http://www.demc.ufmg.br/aguiar/Mecanismos%20de%20Deteriora%E7%E3o.pdf>> Acessado em 30/01/2012, às 17:39:54)

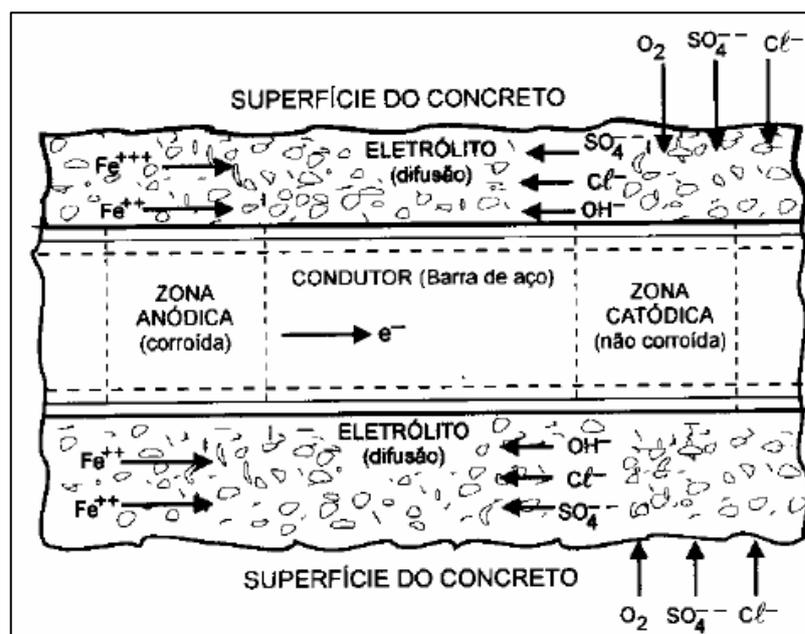
A célula de corrosão da armadura está ilustrada na Figura 3.16 abaixo.

Figura 3.16: Célula de corrosão em concreto armado. Fonte: (SILVA, 1995 In: AGUIAR, 2006)

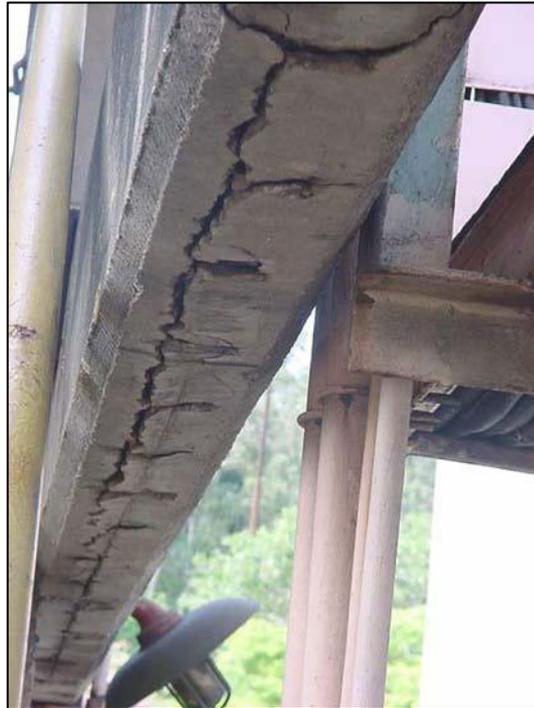
agentes agressivos (Figura 3.17). O aço em corrosão diminui de seção ou converte-se totalmente em óxido, há redução da aderência aço/concreto e conseqüentemente, ocorre uma perda da capacidade estrutural do elemento de concreto (LAPA, 2008).

Figura 3.17: Fissuras em viga, causadas pela expansão dos óxidos gerados na corrosão.
Fonte: (AGUIAR, 2006)

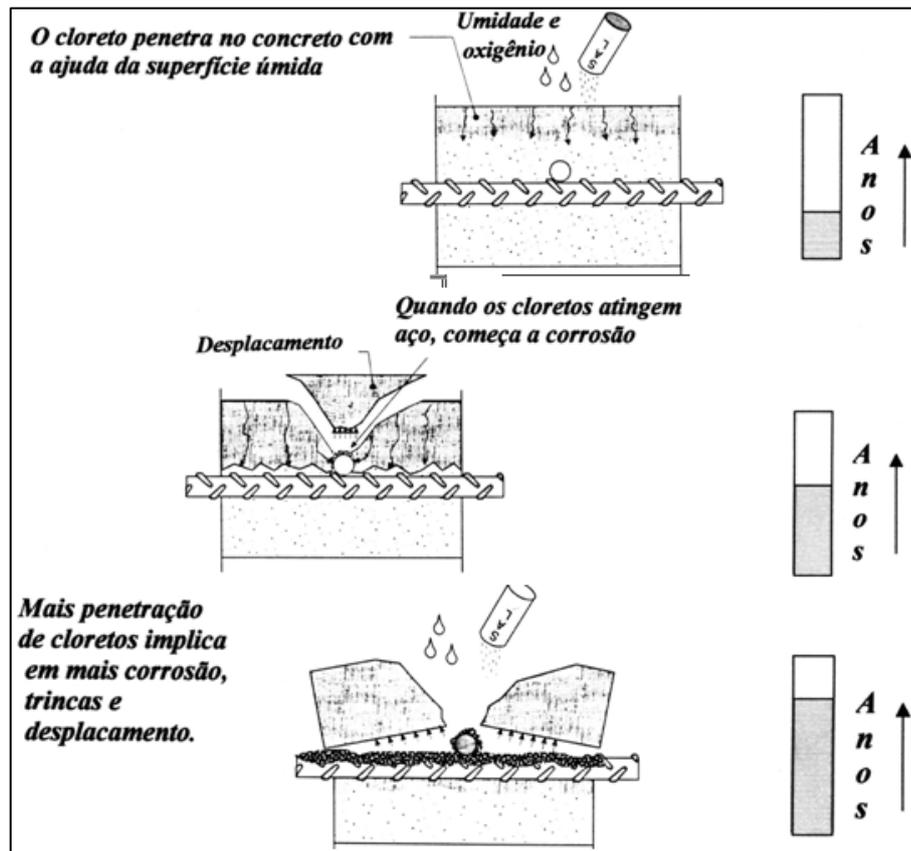
A ação dos cloretos se dá como na Figura 3.18.

Figura 3.18: Ataque de cloretos em estruturas de concreto, afetando o aço.

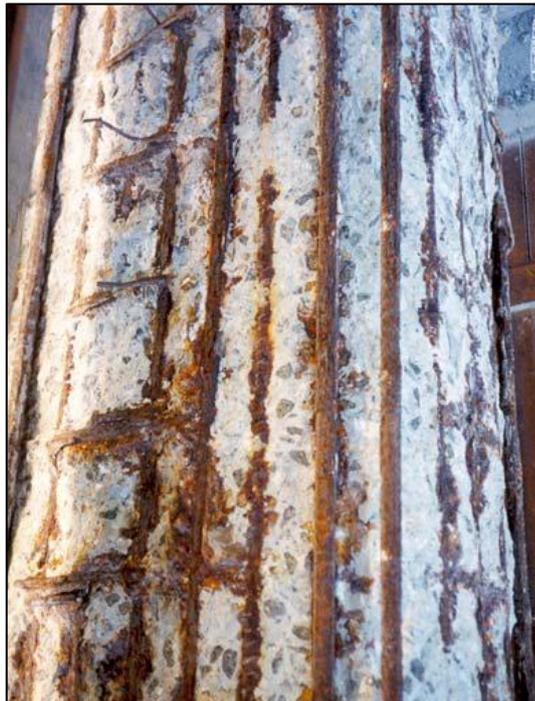
Os efeitos da interação da carbonatação com os íons cloretos levam a uma aceleração da velocidade de corrosão quando comparada com a ocorrência dos ataques de forma independente, conforme mostrado na Figura 3.19.

Figura 3.19: Pilar deteriorado devido aos efeitos da interação da carbonatação com íons de cloreto. Fonte: (AGUIAR, 2006)

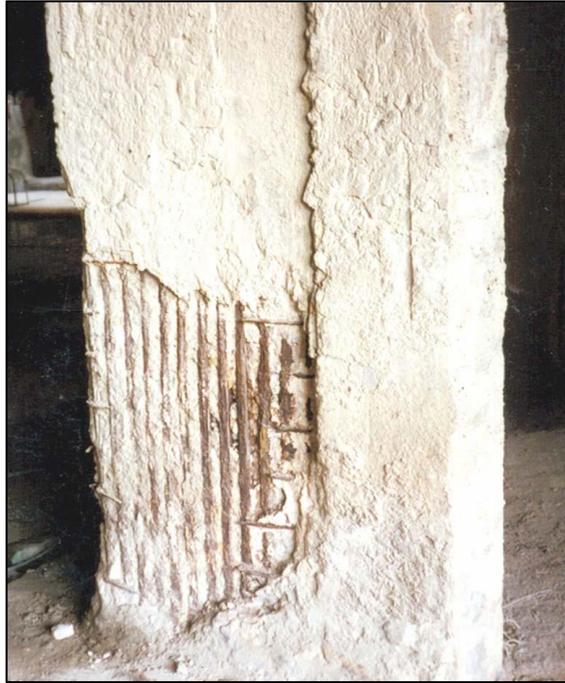
O CO₂ penetra da superfície para o interior, pelo que a carbonatação inicia-se na superfície do concreto e penetra lentamente para seu interior. Em concreto de mediana qualidade observa-se que a velocidade da carbonatação varia entre 1 e 3 mm por ano (SILVA, 1995). A intensidade da corrosão devido à carbonatação é influenciada pela espessura do cobrimento, sendo que a corrosão inicia-se nas armaduras onde as espessuras da camada de cobrimento são menores, como observado na Figura 3.20 (LAPA, 2008).

Figura 3.20: Corrosão das armaduras do pilar, em local de menor cobrimento, devido à carbonatação. Fonte: (AGUIAR, 2006)

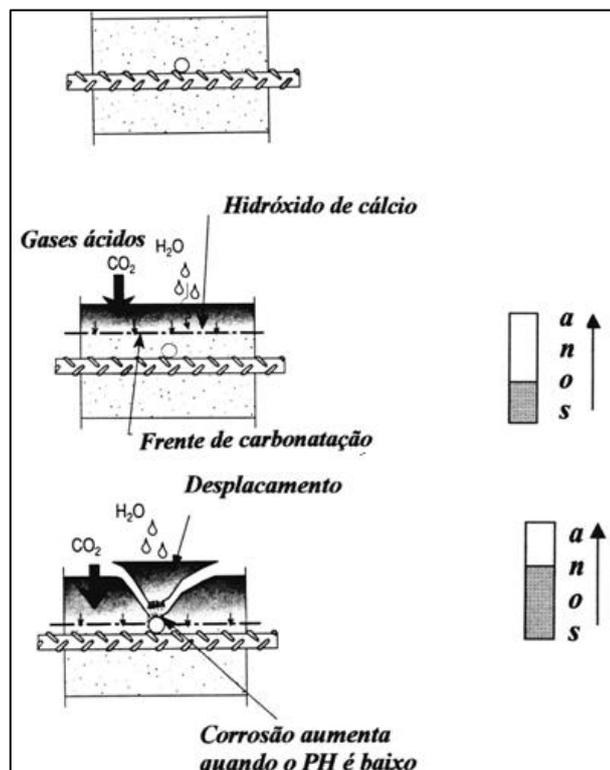
Os esquemas apresentados na Figura 3.21 e 3.22 ilustram o processo da carbonatação.

Figura 3.22: Processo de carbonatação.

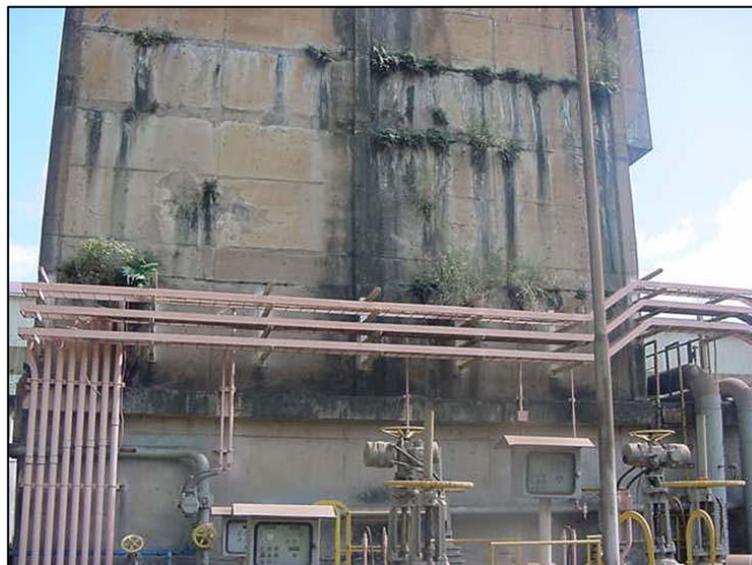
Outra forma comum de ataque biológico é o crescimento de raízes de plantas, algas e líquens em fendas ou zonas porosas do concreto, originando forças expansivas de degradam mecanicamente o concreto, facilitando o transporte de outros agentes agressivos para seu interior, conforme Figura 3.23 (AGUIAR, 2006).

Figura 3.23: Crescimento de raízes de plantas em fendas do concreto. Fonte: (AGUIAR, 2006)

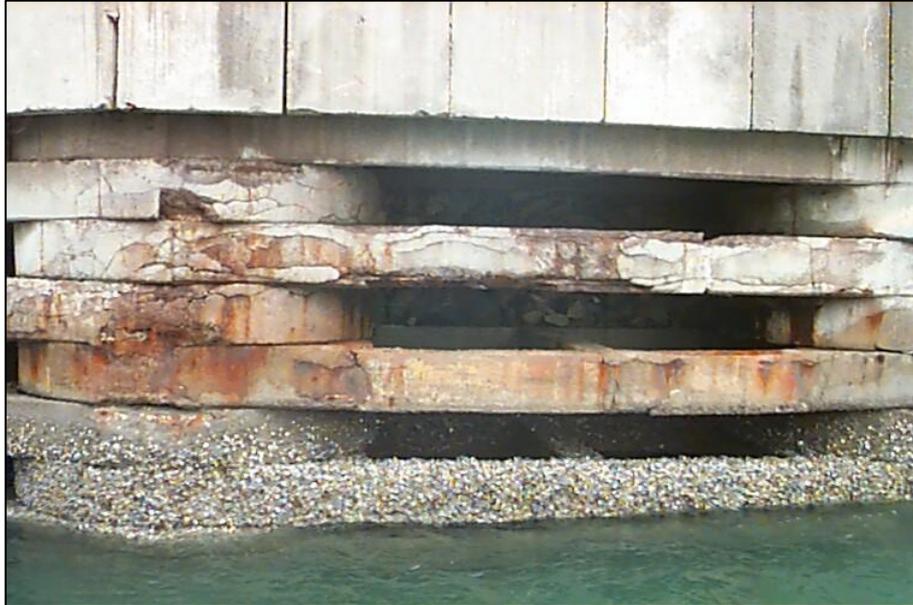
Em estruturas marinhas subaquáticas, as plantas e cracas que se desenvolvem nas superfícies do concreto têm efeito benéfico, pelo fato de consumirem o oxigênio antes que ele possa penetrar no concreto, inibindo o processo de corrosão das armaduras. Observa-se na Figura 3.24 que as cracas estão protegendo a estrutura contra a deterioração.

Figura 3.24: Cracas na linha d'água protegendo as estruturas marinhas, inibindo assim o processo de corrosão das armaduras. Fonte: (AGUIAR, 2006)

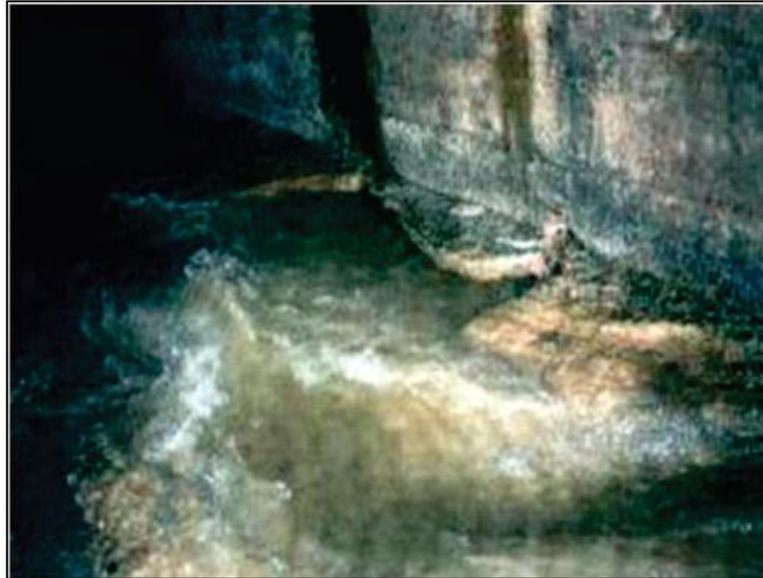
Quanto mais turbulentos forem os fluxos, juntamente com as forças de impacto ocasionadas pelos detritos, mais abrangente será a abrasão, conforme mostrado na Figura 4.1.

Figura 4.1: Deterioração causada por abrasão em galeria. (Fonte: AGUIAR & BAPTISTA, 2011)

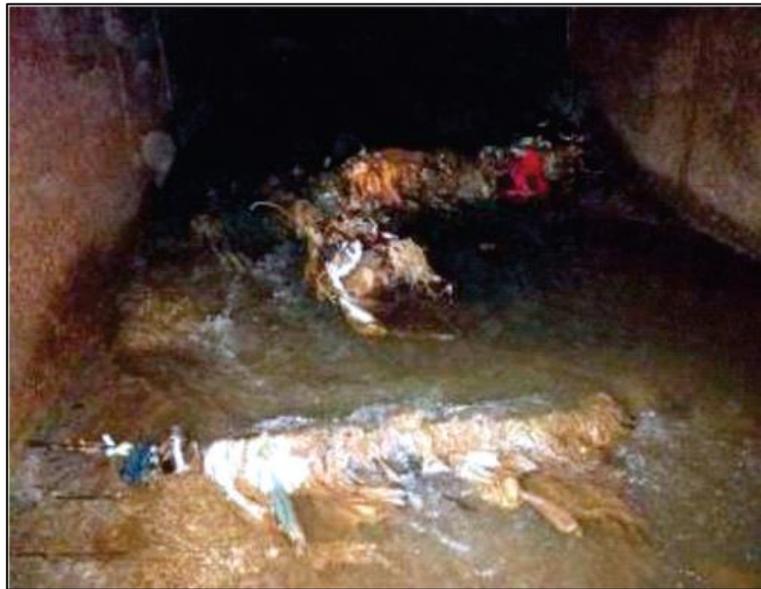
As erosões por abrasão contribuem lentamente e de forma decisiva na degradação das estruturas de concreto, pois causam a redução de espessura dos pisos e das paredes das estruturas de concreto. Segundo Aguiar & Baptista (2011), a perda da camada superior de concreto do piso, além de comprometer a parte estrutural das galerias, interfere também no seu comportamento hidráulico, uma vez que as armaduras da laje ficam expostas e salientes acima da linha de água, causando a retenção de lixos e escombros, reduzindo a velocidade dos fluxos de água conforme visto na Figura 4.2.

Figura 4.2: Armaduras expostas (lado esquerdo inferior) por causa da erosão. (Fonte: AGUIAR & BAPTISTA, 2011)

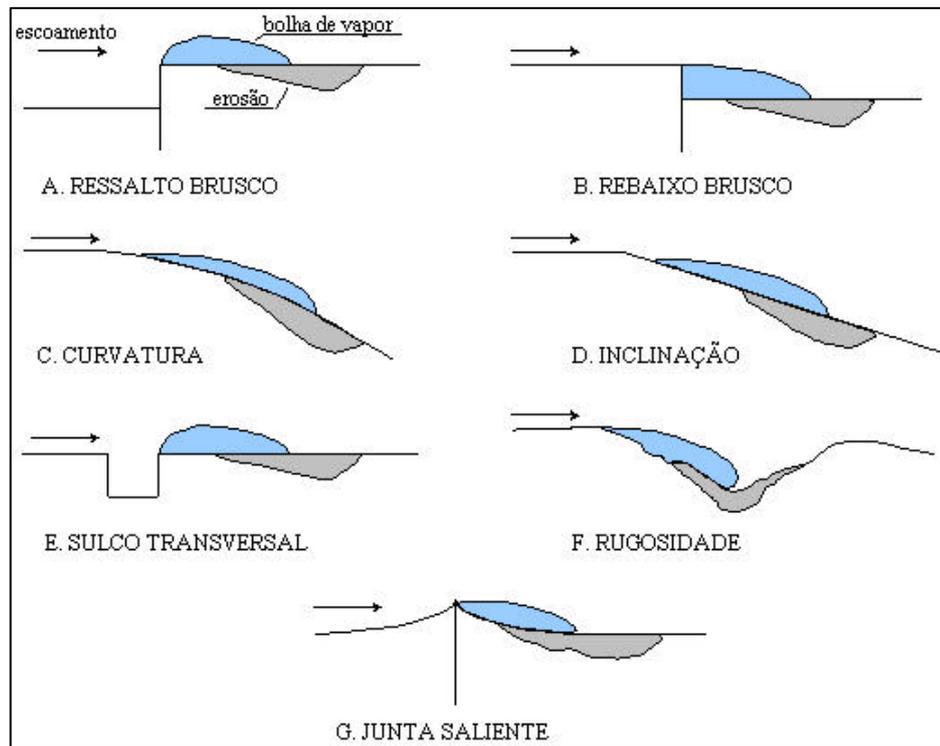
juntas. A Figura 4.3 ilustra os tipos de irregularidades, juntamente com as prováveis regiões a serem afetadas pela cavitação.

Figura 4.3: Tipos de irregularidades e prováveis zonas deterioradas pela cavitação.

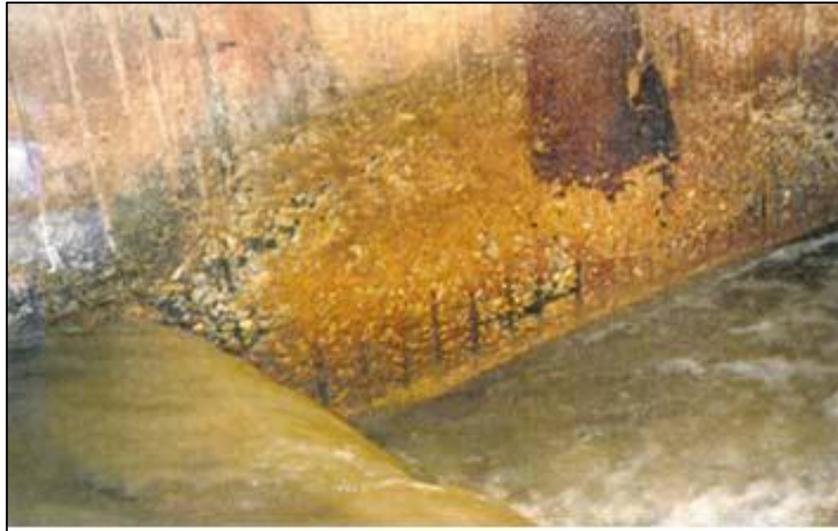
A Figura 4.4 mostra uma galeria de água pluvial sofrendo desgaste da erosão nas paredes, onde percebe-se o concreto mais deteriorado e a armadura aparente; e a cavitação na região do degrau, que se encontra deformado no local onde houve a implosão das bolhas de vapor d'água, devido a alteração brusca da velocidade ou da direção do escoamento.

Figura 4.4: Erosão nas paredes e cavitação na região do degrau, em galeria de água pluvial.
Fonte: (AGUIAR, 2006)

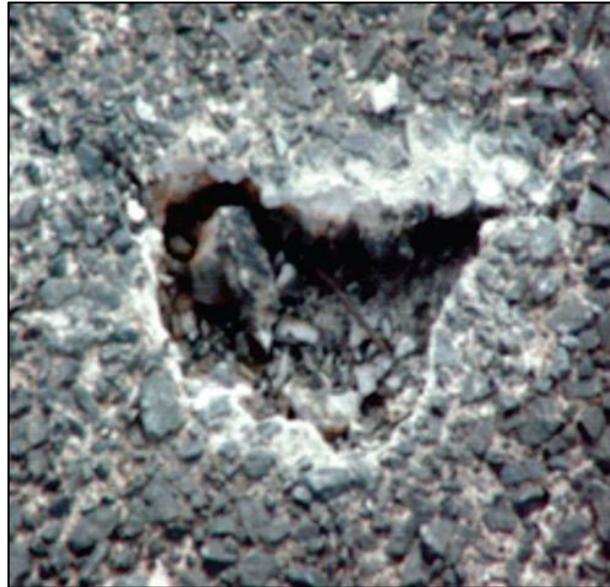
Como a cavitação não ocorre uniformemente, a aparência da superfície que sofreu cavitação é irregular, riscada e perfurada, conforme Figura 4.5, aspecto oposto das superfícies que sofreram abrasão, conforme comenta Neville (1982).

Figura 4.5: Efeito da cavitação em estrutura hidráulica de concreto. Fonte: (MACINNIS *et al.*, 1997 In: AGUIAR, 2006)

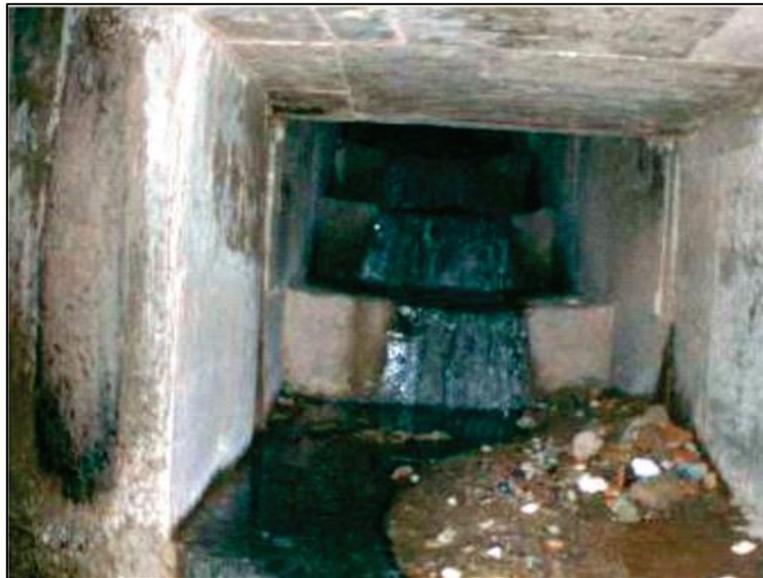
Em vistorias feitas nas diversas galerias de Belo Horizonte observou-se que existe uma forte correlação entre as erosões por cavitação e as declividades da laje de piso, particularmente as mais acentuadas, acima de 5%, por que nestes casos, geralmente, existem degraus, com espelho variando entre 0,5 a 1,0 m de altura, criados para conformar o perfil do canal e reduzir a velocidade do escoamento, conforme mostrado na Figura 4.6 (AGUIAR & BAPTISTA, 2011).

Figura 4.6: Galeria construída com degraus, a fim de reduzir a velocidade do fluxo da água. (Fonte: AGUIAR, 2006)

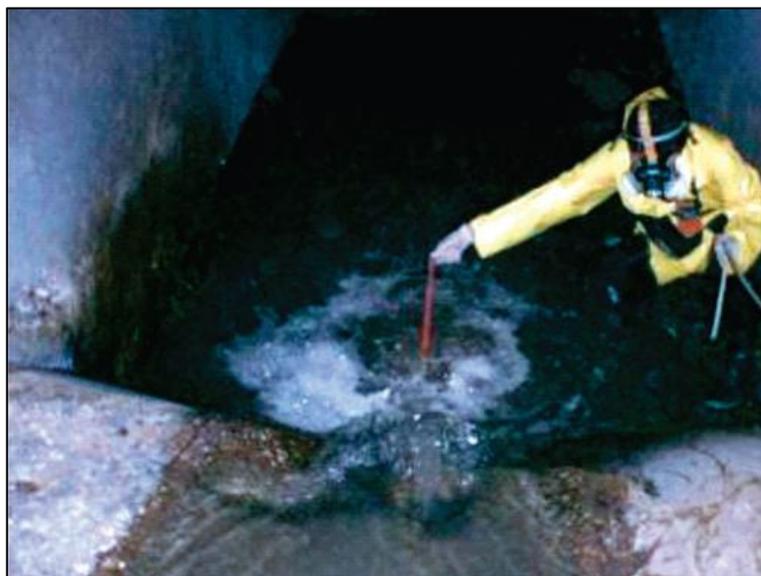
Ainda segundo os autores, as cavidades provenientes da cavitação variam de tamanho e profundidade, podendo ser encontradas enormes crateras, conforme mostrado na Figura 4.7, com grande risco de colapso da estrutura, requerendo intervenções urgentes para restabelecer a estabilidade do local, uma vez que, ao colapsar, a galeria pode levar consigo edificações, veículos e pessoas que estão ao seu redor.

Figura 4.7: Cratera com profundidade superior a um metro, logo após degrau. (Fonte: AGUIAR, 2006)

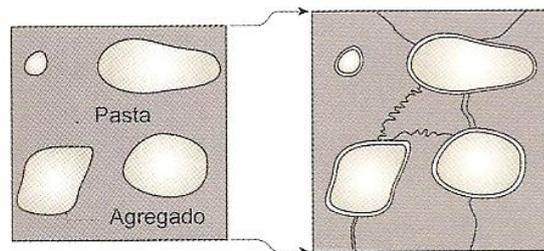
A expansão na pasta causada pela formação de etringita tardia origina fissuras na pasta e na interface pasta-agregado. Subseqüentemente, a etringita se recristaliza nas fissuras a partir de cristais submicroscópicos dispersos ao longo de toda a pasta de cimento, como na Figura 4.8. (MEHTA & MONTEIRO, 2008 *apud* POGGIALI, 2009).

Figura 4.8: Representação diagramática da expansão de argamassa ou concreto pela formação de etringita tardia. Fonte: (MEHTA & MONTEIRO, 2008 *apud* POGGIALI, 2009).

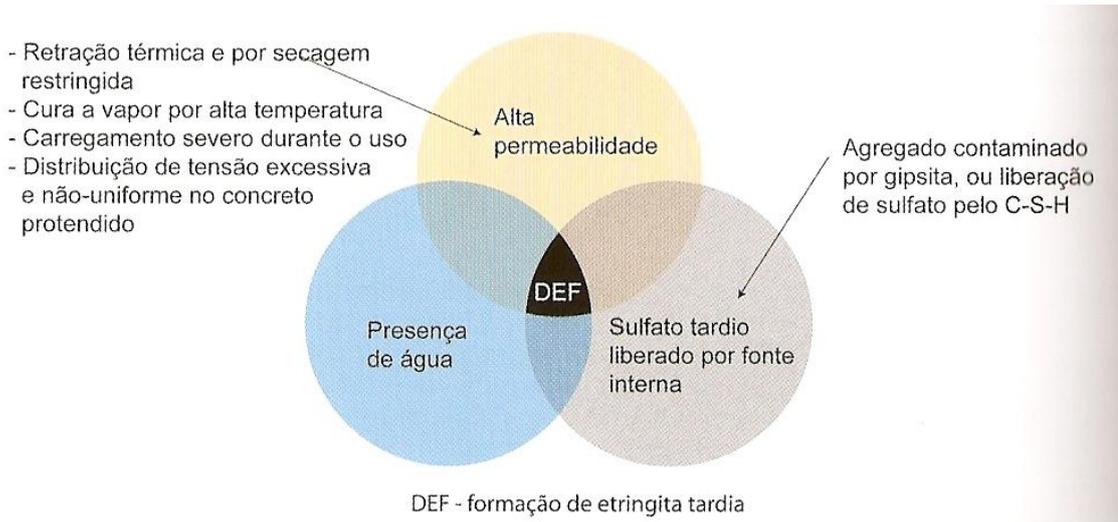
A Figura 4.9 ilustra a formação de etringita tardia, em consequência de alta permeabilidade do concreto, por onde o sulfato tardio é liberado e transportado pelo concreto por meio da água.

Figura 4.9: Enfoque holístico para expansão e fissuração por formação de etringita tardia. Fonte: (POGGIALI, 2009).

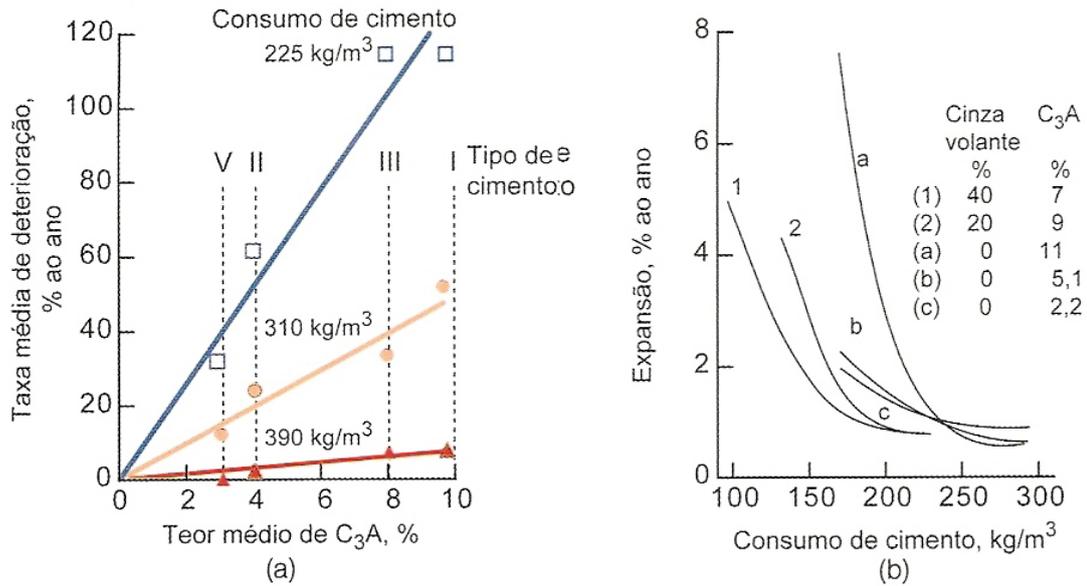
A deterioração do concreto devido a ataque por sulfato pode ser controlada pelo consumo de cimento (relação água/cimento), tipo de cimento e aditivos minerais. Os resultados de um estudo de longo prazo revelaram que a baixa permeabilidade do concreto (alto consumo de cimento) era mais importante na redução da taxa de deterioração do que o teor de C_3A no cimento (Figura 4.10 a). A figura à direita (Figura 4.10 b) mostra que, no caso de um cimento Portland com alto teor de C_3A , a adição de aditivos minerais (cinzas volantes) oferece uma alternativa pra controlar o ataque por sulfato, reduzindo o teor efetivo de C_3A no material cimentício total (MEHTA & MONTEIRO, 1994).

Figura 4.10: a) Efeitos do tipo e consumo de cimento sobre o ataque por sulfato ao concreto; b) Efeitos da adição de cinzas volantes sobre o ataque por sulfato ao concreto. Fonte: (MEHTA & MONTEIRO, 1994).

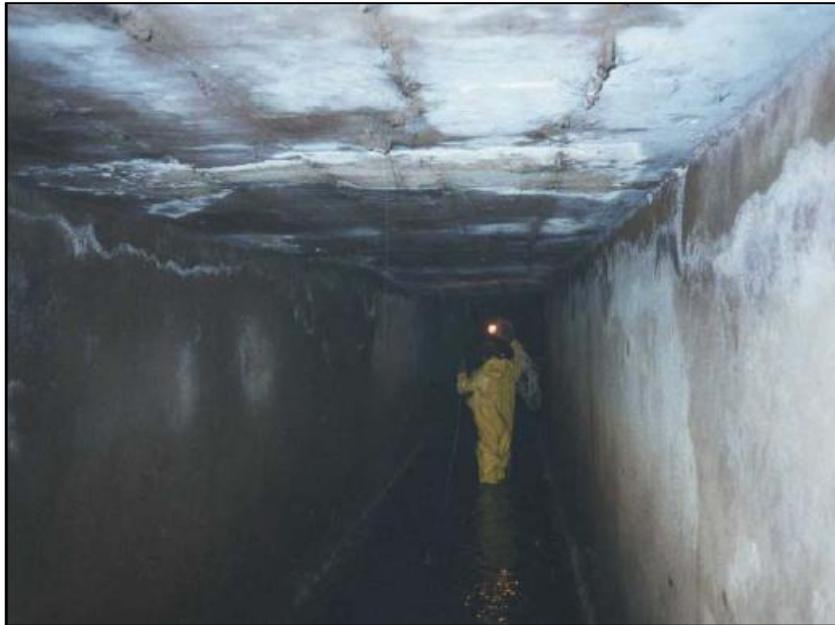
em galerias de águas pluviais, quando estas recebem clandestinamente em seu fluxo, lançamento de esgotos residenciais e industriais (Figura 4.11).

Figura 4.11: Galeria de águas pluviais contaminada por esgotos, apresentando teto manchado devido ao ataque biológico. (Fonte: AGUIAR, 2006)

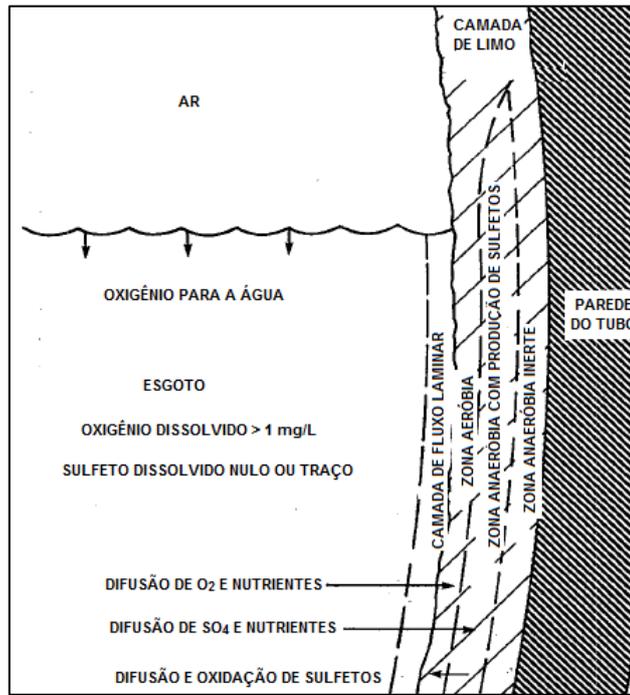
Figura 4.12: Redução de sulfato em condutos de esgoto com oxigênio suficiente para prevenir o transporte de sulfeto para o líquido. Fonte: (BOWKER, 1985)

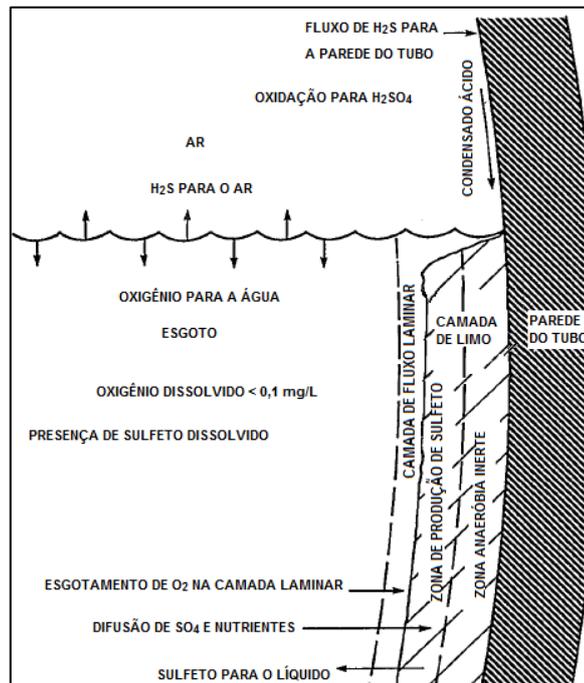
Figura 4.13: Redução de sulfato e transporte do sulfeto produzido, para a corrente líquida. Fonte: (BOWKER, 1985)

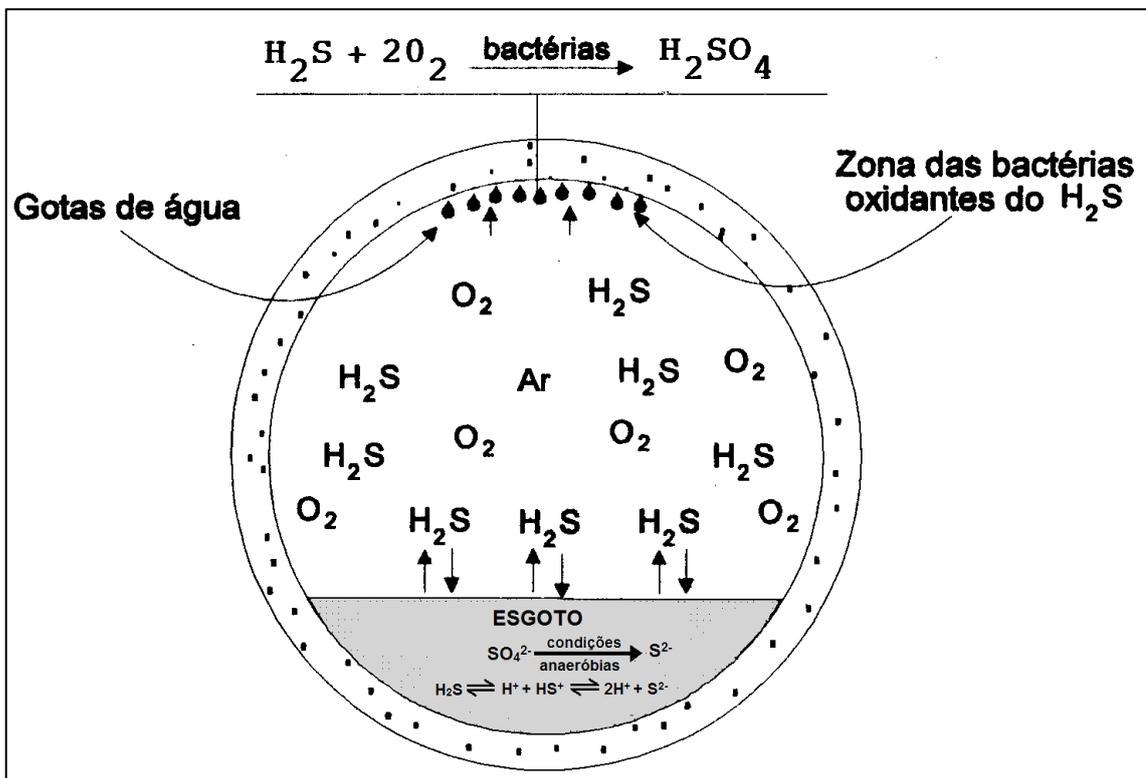
A Figura 4.14 ilustra o processo de formação de H_2SO_4 .

Figura 4.14: Representação do processo de corrosão em tubo de esgoto, causado por sulfeto de hidrogênio. (Fonte: TSUTIYA & ALEM SOBRINHO, 2000)

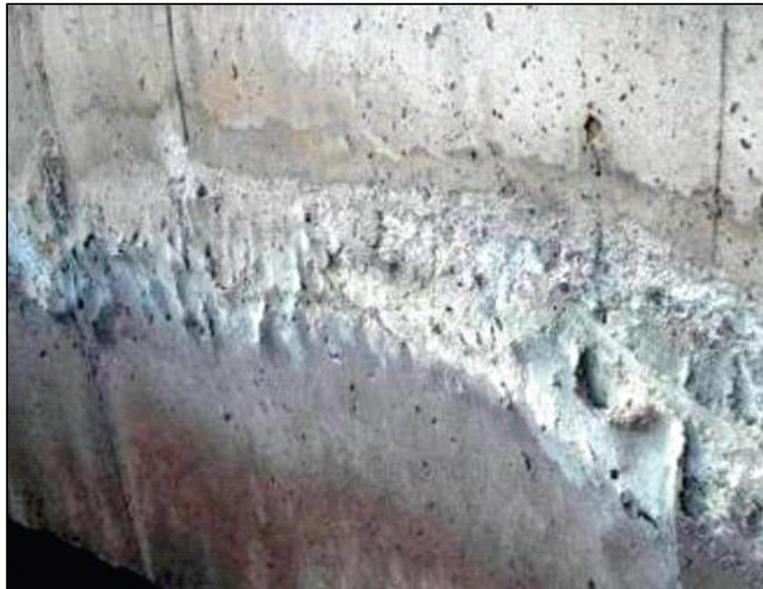
Figura 4.15: Degradação do concreto por ácido sulfúrico. (Fonte: AGUIAR & BAPTISTA, 2011)

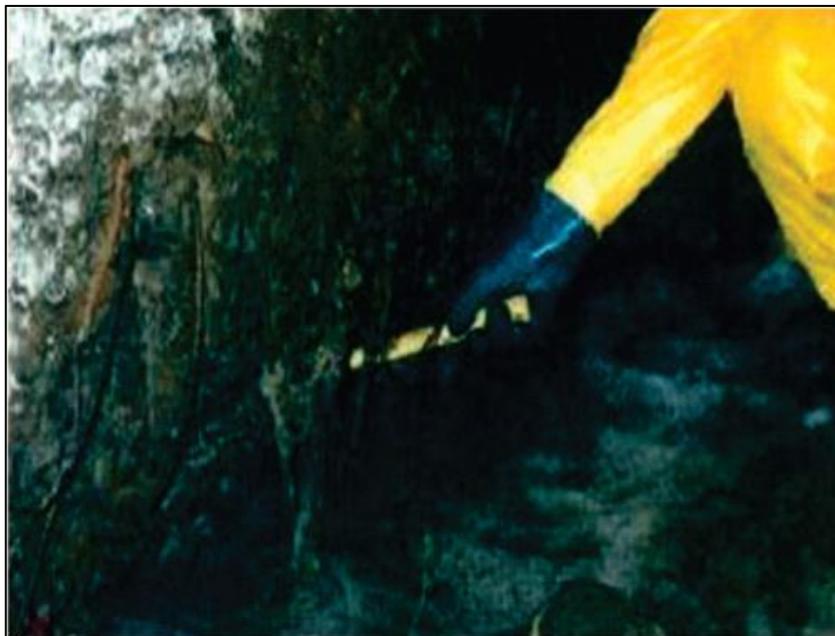
Figura 4.16: Severa degradação do concreto corroeu a base da parede da galeria. (Fonte: AGUIAR & BAPTISTA, 2011)
