Monografia

"EFEITOS DO TRANSPORTE DE ESGOTO SANITÁRIO E ÁGUAS PLUVIAIS EM TUBULAÇÕES DE CONCRETO"

Monografia apresentada ao Curso de Especialização em

Construção Civil da Escola de Engenharia UFMG

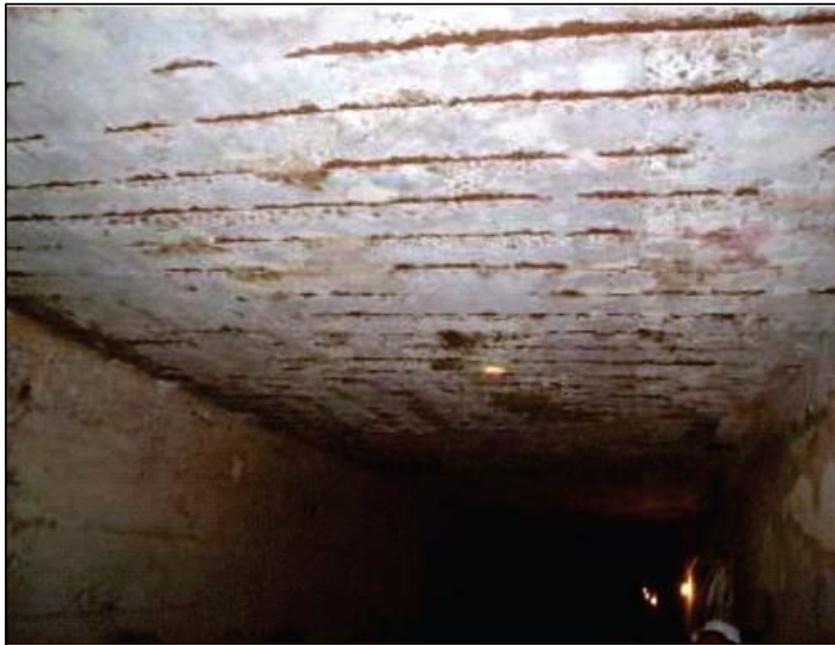
Figura 4.17: Degradação da laje da galeria, provocando exposição da armadura. (Fonte: AGUIAR & BAPTISTA, 2011)

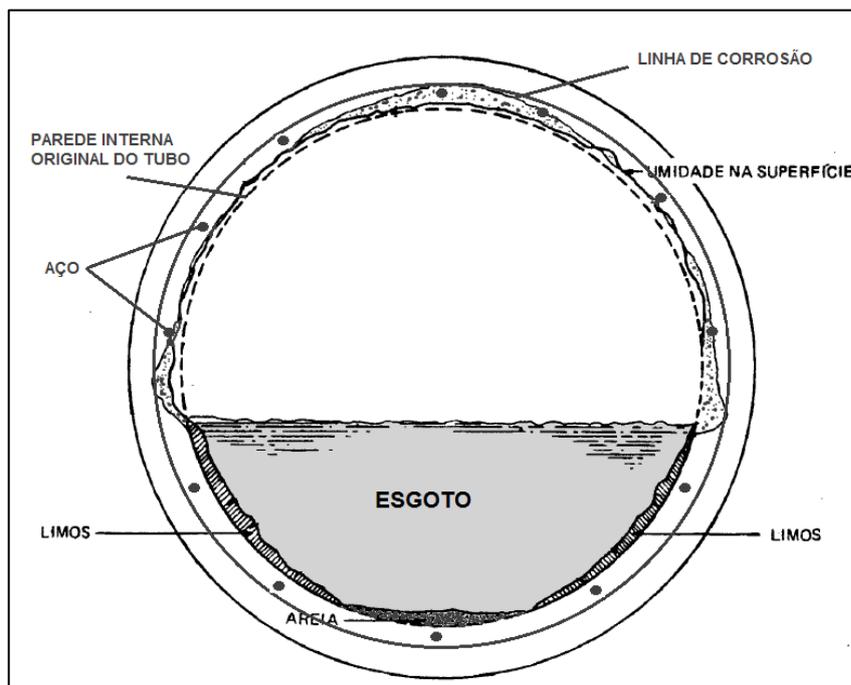
Figura 4.18: Representação esquemática de desenvolvimento típico de corrosão em tubos de concreto armado. Fonte: (TSUTIYA & ALEM SOBRINHO, 2000)

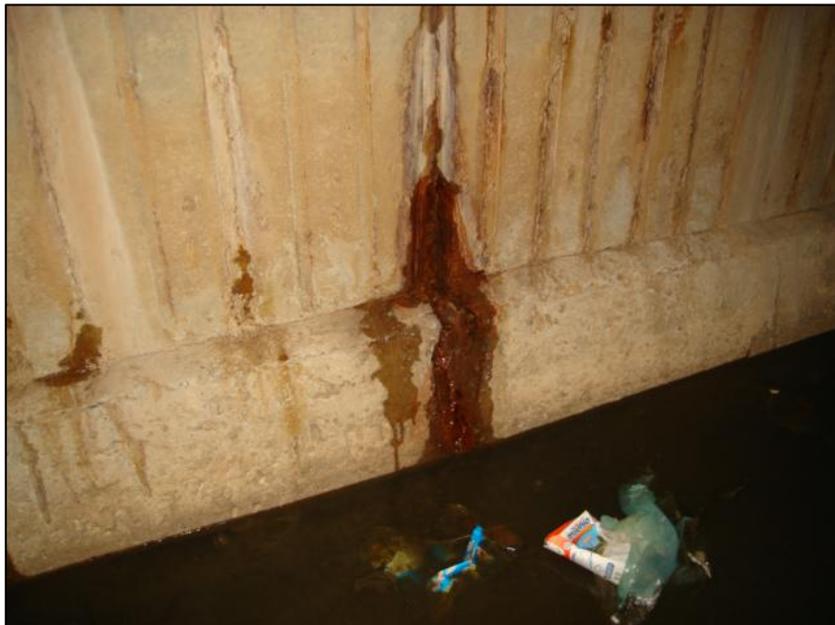
Figura 4.19: Infiltrações pelas paredes de uma galeria. Fonte: (AGUIAR & BAPTISTA, 2009)

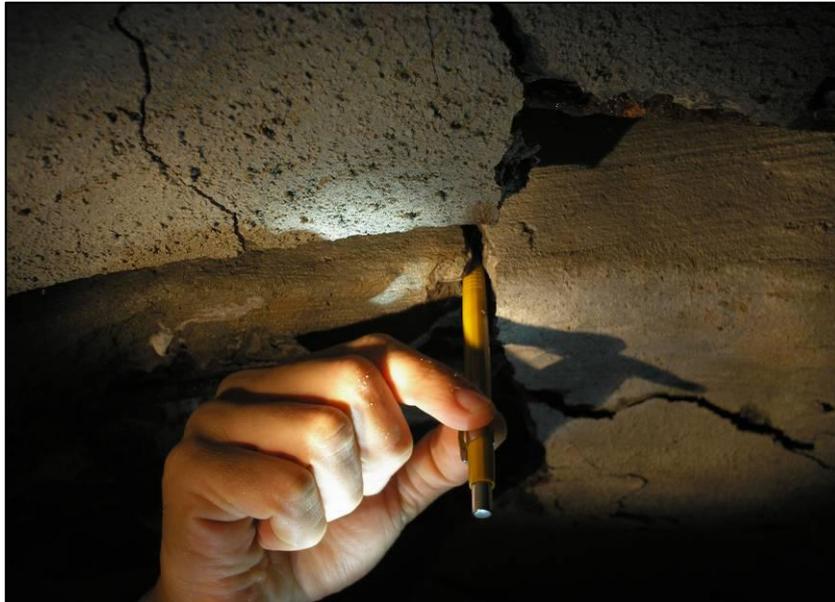
Figura 4.20: Trinca em laje superior de uma galeria. Fonte: (AGUIAR & BAPTISTA, 2009)

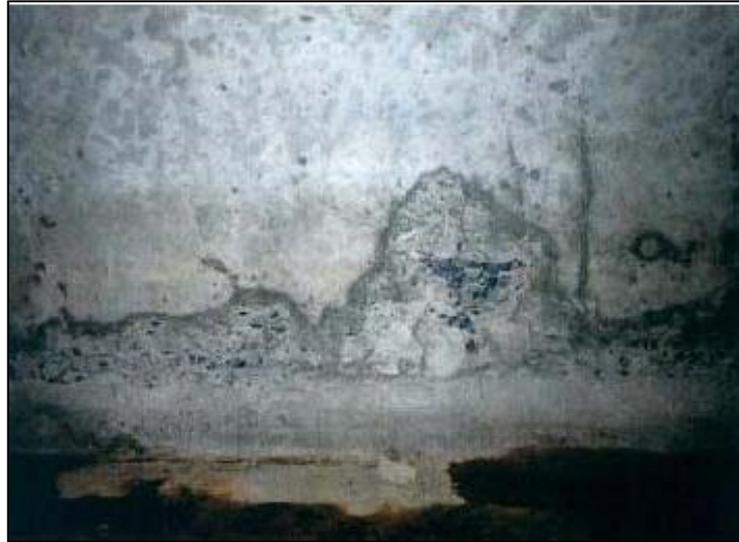
Figura 4.21: Ninhos de pedra em parede de uma galeria. Fonte: (AGUIAR & BAPTISTA, 2009)

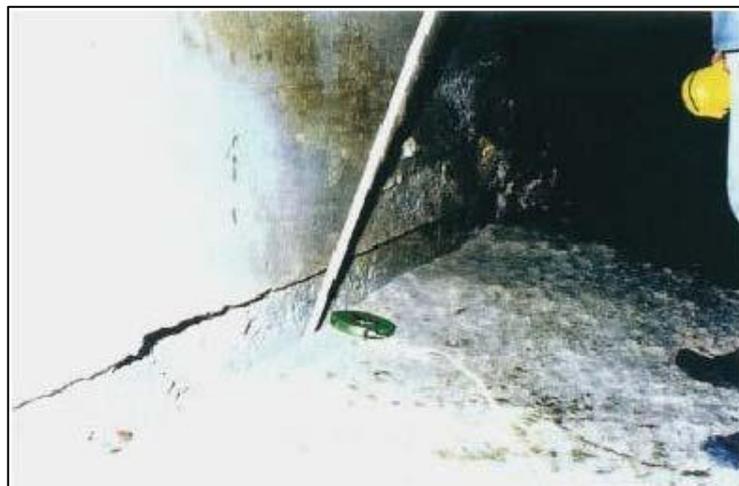
Figura 4.22: Recalque da laje de fundo de uma galeria. Fonte: (AGUIAR & BAPTISTA, 2009)
