## **Monografia**

### **"IMPERMEABILIZAÇÃO DE LAJES DE COBERTURA: CARACTERIZAÇÃO, EXECUÇÃO E PATOLOGIAS"**

Julho / 2012

Monografia apresentada ao Curso de Especialização em Construção Civil  
da Escola de Engenharia UFMG

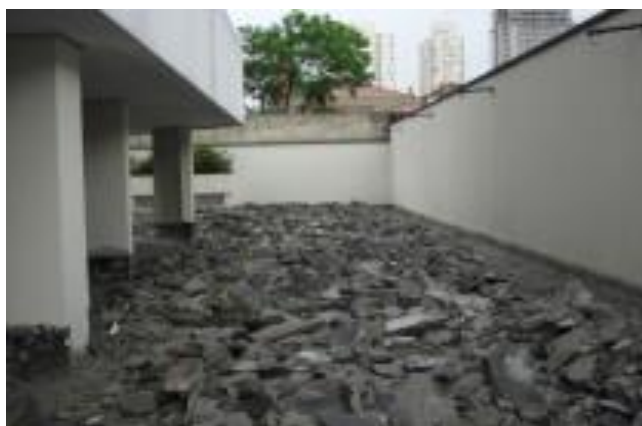
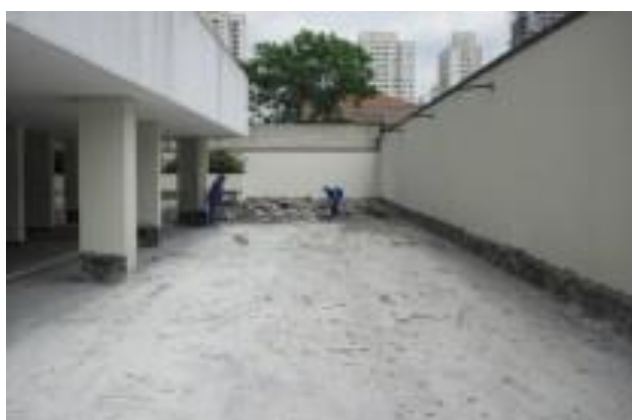
As Figuras 1 e 2 mostram a remoção do piso, da argamassa protetora e da impermeabilização, devido à má execução do sistema, causando prejuízos e transtornos aos usuários.

Figura 1 – Retirada de Revestimento

Figura 2 – Limpeza da área

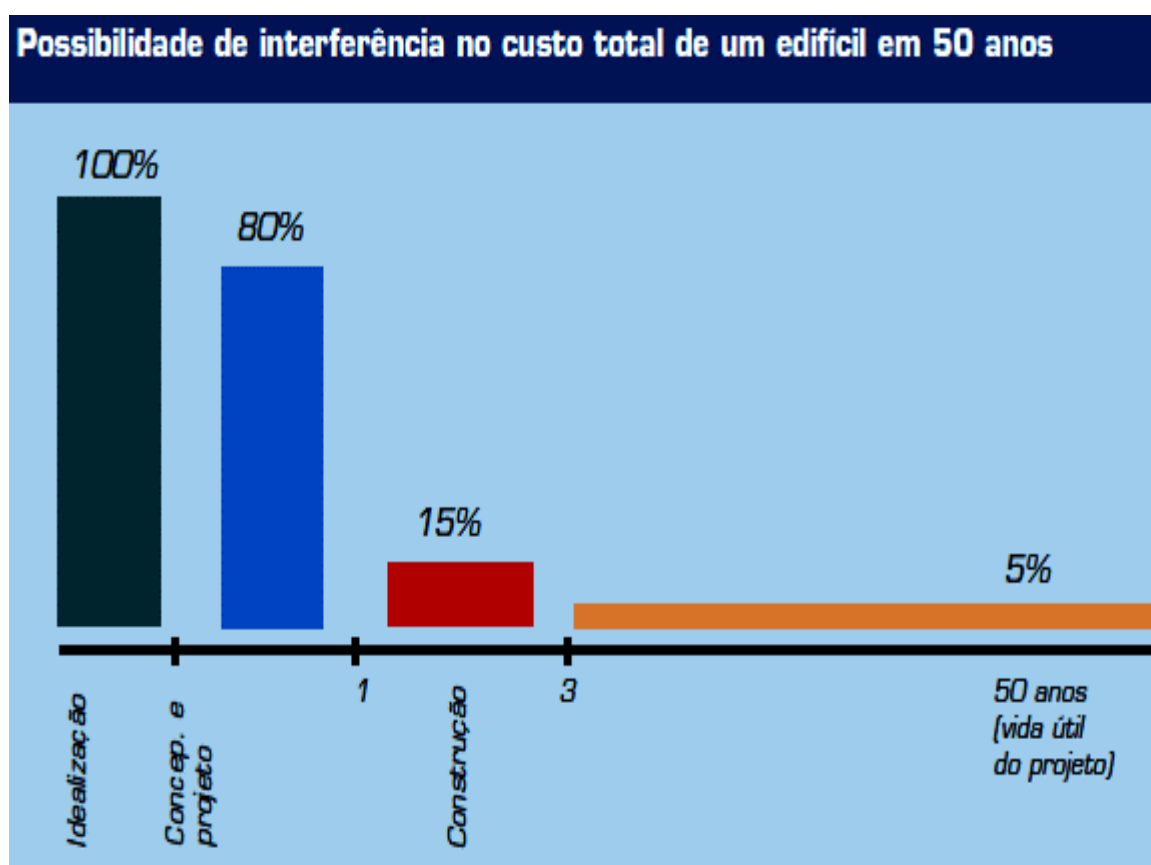
De acordo com o Marcos Storte (2009), o projetista é responsável pela fase de planejamento da impermeabilização, e isso resulta em economia e redução de gastos durante praticamente toda a vida útil da edificação, conforme gráfico da Figura 3.

Figura 3 – Custo manutenção da Edificação  
APUD Storte (2009)

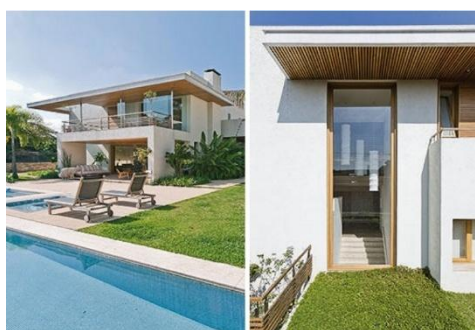
- Planas: que podem ser horizontais ou inclinadas (Fig. 4);
- Curvas: com curvatura simples ou inclinada (Fig. 5);
- Complexas (Fig. 6);

Figura 4 – Laje Plana

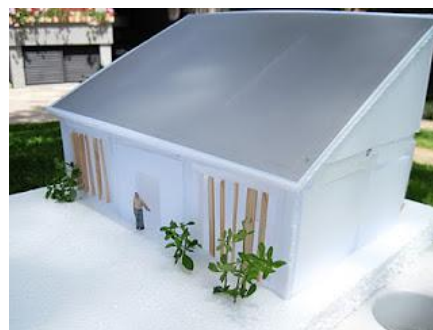
Figura 5 – Laje Inclinada

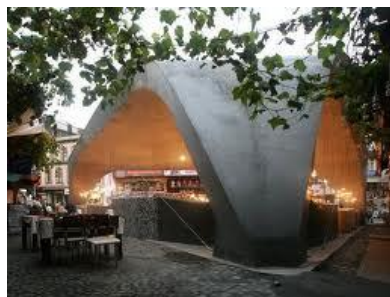
Figura 6 – Laje complexa

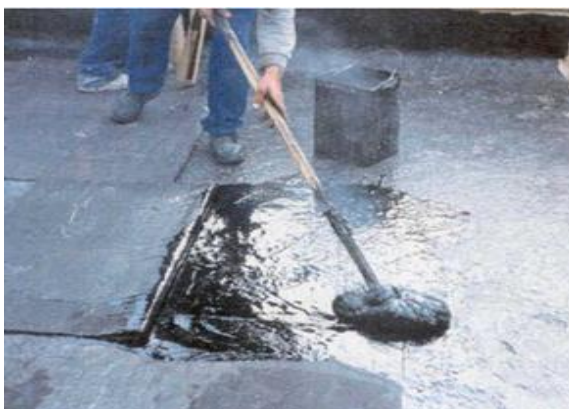
A impermeabilização moldada *in loco* (Fig. 8 e 9) é obtida pela aplicação a quente (asfalto oxidado), ou a frio (base de água ou solventes) de sucessivas camadas de um impermeabilizante líquido na superfície a ser tratada, que forma, depois de seco, uma membrana flexível e sem emendas.

Figura 9 – Impermeabilização aplicada a quente com estruturante  
Fonte: Juliana Nakamura (2012)

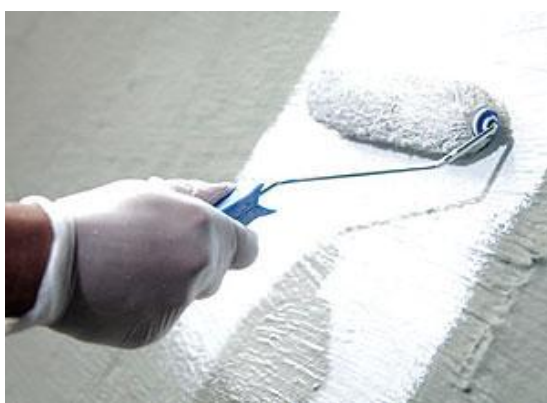
As membranas moldadas in loco (Fig. 10 e 11), quando bem executadas, são eficientes e excelentes soluções para pequenas lajes, áreas de difícil acesso e muito recortadas, como jardineiras ou canaletas de drenagem, e também em obras de reparo devido à menor espessura do substrato.

Figura 10 - Membrana acrílica  
Fonte: Romário Ferreira (2008)

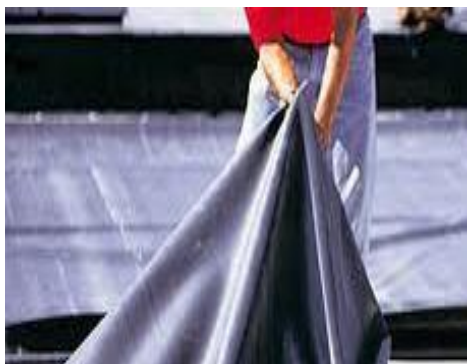
Figura 12 – Manta EPDM  
Fonte: Renato Faria (2008)

E uma manta pré-vulcanizada utilizada para impermeabilizações em geral. Este sistema é indicado para lajes sujeitas a movimentações térmicas, fissuras estáticas ou dinâmicas, pré-moldados e lagos artificiais. Tem ótima resistência a altas temperaturas, a luz solar, e as intempéries, além de ter boa elasticidade.

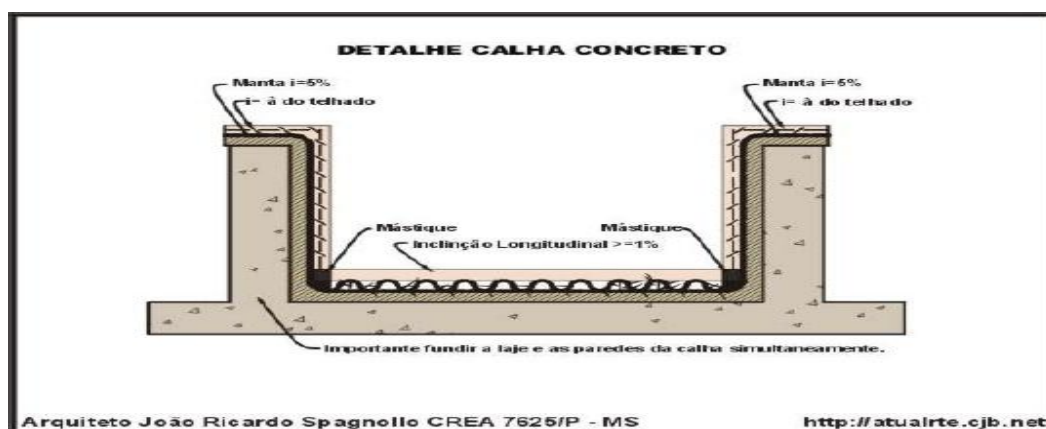
Figura 18 – Detalhe da calha

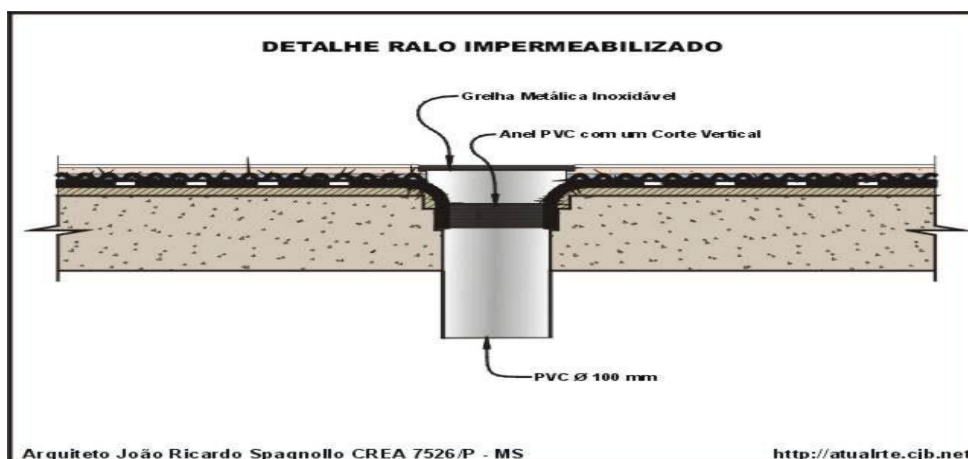
Figura 20 – Detalhe do Ralo  
 Fonte: [www.geocities.com/impermea](http://www.geocities.com/impermea) (acesso 12/07/2012)

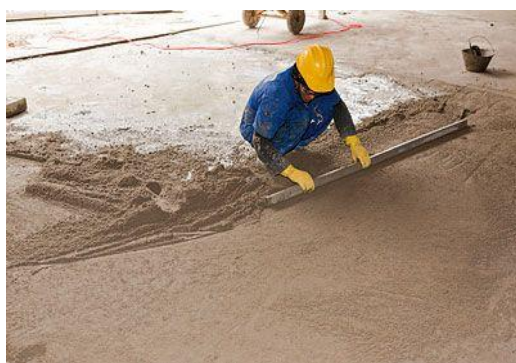
Sobre a laje deve-se executar a camada de regularização conforme representação das Figuras 22 e 23, com argamassa de cimento e areia, tomando o cuidado de arredondar todos os cantos com paredes. Essa medida facilita a aplicação da camada impermeabilizante e sua acomodação. Deve-se também, prever queda para ralos fazendo a regularização com um caimento mínimo de 1% e sua espessura mínima deve ser de 3cm.

Figura 22 – Regularização da superfície  
Fonte: Virginia Pezzolo (2007)

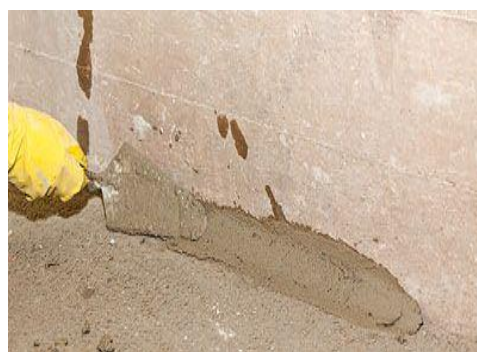
Figura 23 – Meia cana  
Fonte: Virginia Pezzolo (2007)

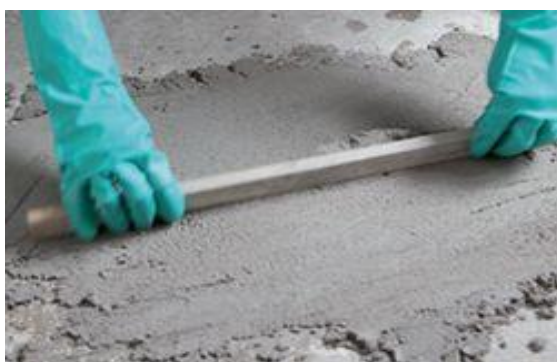
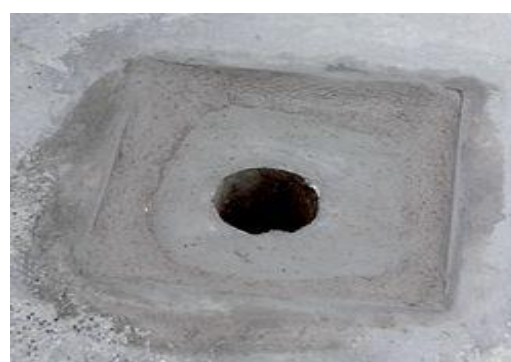
As Figuras 24 e 25 são retiradas do Anuário Pini de Construção (2012), e mostram a regularização da superfície, que deve ser feita com caimento mínimo de 1% em direção aos coletores, e o entorno dos ralos rebaixado com argamassa de 3 cm de profundidade, com área de 40 x 40 cm, com bordas chanfradas para que haja nivelamento de toda a impermeabilização, após a colocação dos reforços previstos no local.

Figura 24 – Regularização da superfície  
Fonte: Anuário Pini (2012)

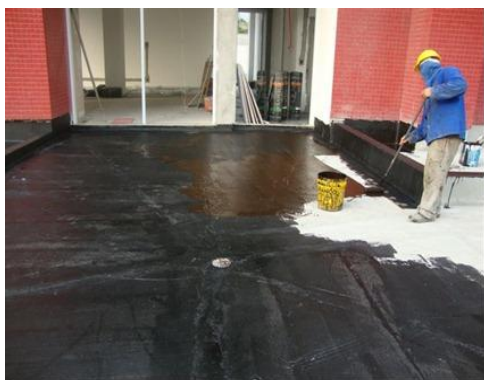
As Figuras 26 e 27 mostram um terraço onde foi aplicado o primer para posterior aplicação da manta.

Figura 26 – Aplicação de Primer  
Fonte: Anuário Pini (2012)

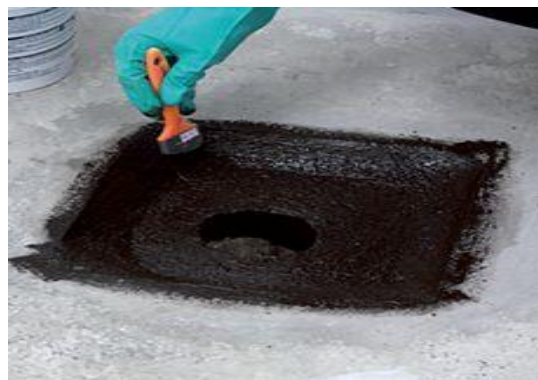
Figura 27 – Aplicação de Primer - ralo  
Fonte: Anuário Pini (2012)

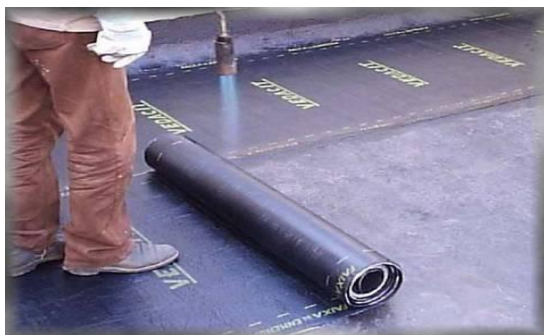
Figura 28 – Aplicação da manta  
Fonte: [www.primer.com.br](http://www.primer.com.br) (acesso 2/07/2012)

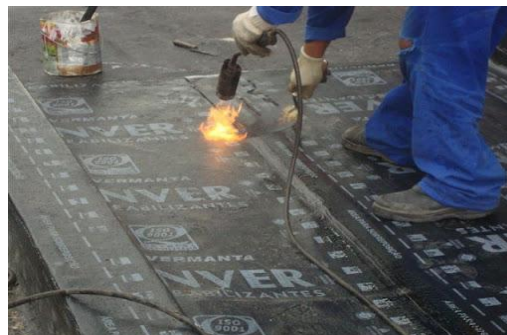
Após a colagem da manta, é necessário fazer o biselamento, que é o aquecimento da colher de pedreiro que alisa as emendas da manta, exercendo pressão sobre ela, a fim de se evitar qualquer infiltração no sistema, (Figura 29).

Figura 29 – Biselamento  
Fonte: [www.primer.com.br](http://www.primer.com.br) (acesso 2/07/2012)

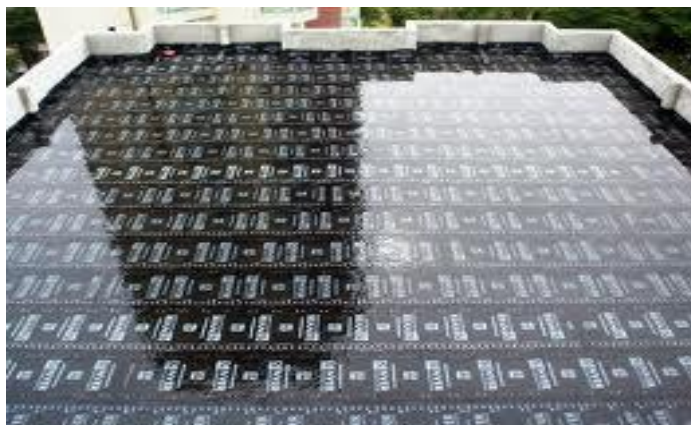
Conforme a NBR 9574 (ABNT, 2008), após a colocação da manta, deve ser feito um teste de estanqueidade com uma lâmina d'água, com duração mínima de 72 horas, a fim de detectar qualquer falha na impermeabilização. A figura 30 mostra essa etapa.

Figura 30 - Teste de estanqueidade  
Fonte [www.igazengenharia.com.br](http://www.igazengenharia.com.br) (acesso 5/07/2012)

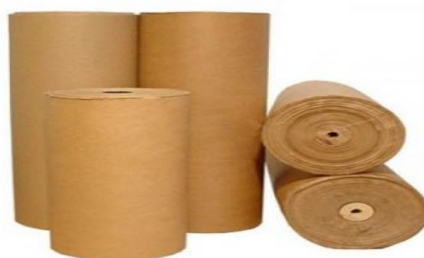
Figura 32 – Papel Kraft

Após o teste de estanqueidade, deverá ser aplicado sobre a manta, a camada separadora (filme de polietileno ou papel kraft) sobre a superfície horizontal. Esta camada é utilizada para impedir que a superfície impermeabilizada entre em contato com a camada de proteção mecânica (Figuras 31 e 32).

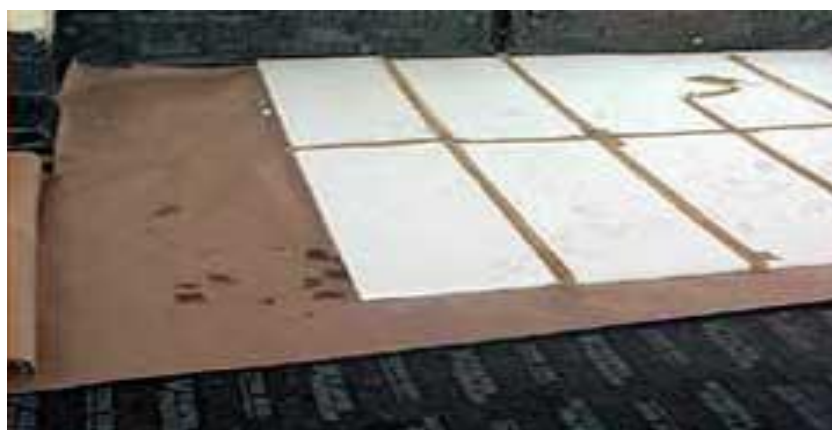
O isolamento térmico pode ser colocado em três zonas diferentes: numa camada intermédia, sobre o sistema de impermeabilização ou sob a estrutura resistente, (Figura 33).

Figura 33– Camada separadora com isolante

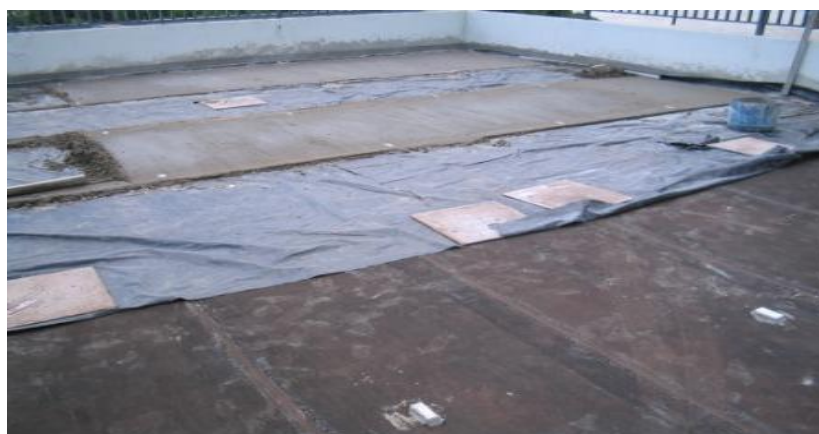
Deve-se executar argamassa de proteção de cimento e areia sobre a camada separadora de 3,0 cm no mínimo. A camada de proteção tem a função de absorver e dissipar os esforços estáticos ou dinâmicos atuantes sobre a camada impermeável. A figura 34 mostra a execução da camada de proteção sobre a camada separadora de polietileno.

Figura 34 – Execução da camada de proteção

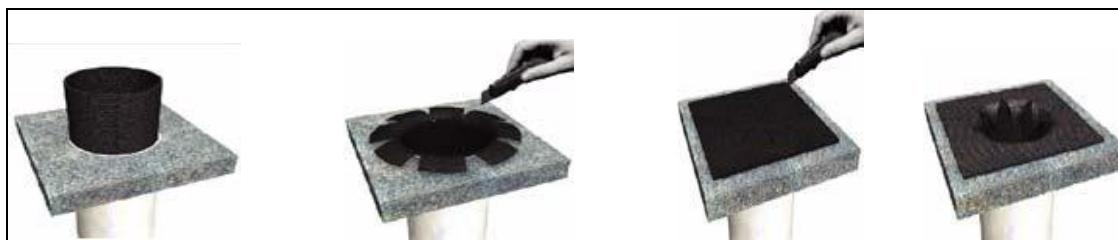
A impermeabilização deve ser levada até dentro dos ralos, para evitar possíveis infiltrações entre a impermeabilização e face exterior do ralo. Enrola-se um canudo de manta que deve ficar 10 cm para dentro do cano e 10 cm para fora. Com uma colher de pedreiro aquecida faz-se o biselamento, com um estilete cortam-se tiras em formato de margarida e na parte recortada faz-se novamente o biselamento. Para reforço corta-se um quadrado de manta e coloque por cima do ralo e com estilete corte-o como se fosse fatias de pizza, empurre as pontas para baixo e faça o biselamento com a colher de pedreiro com as pontas aquecidas, conforme mostrado na figura 36.

Figura 36 – Etapa detalhamento de ralo

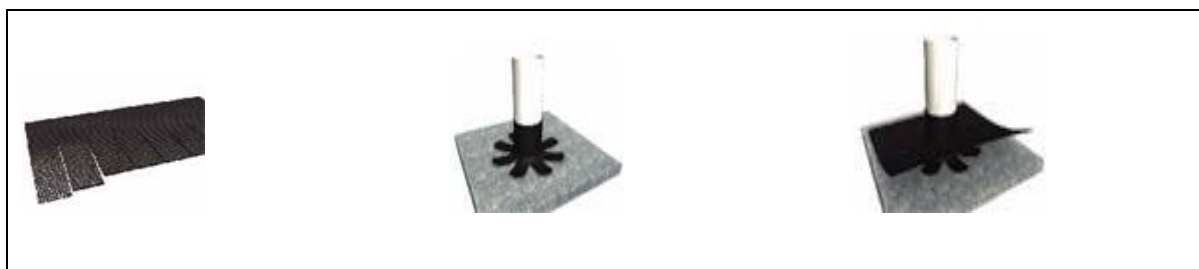
O encontro da impermeabilização com o tubo também receberá reforço. Deve-se recortar um pedaço de manta que envolva o cano e com um estilete corte tiras. Envolve o cano com a manta, aqueça as tiras e cole-as na superfície imprimada. Recorte mais um pedaço de manta, encaixe-a no tubo e cole com o maçarico, conforme mostrado na figura 37.

Figura 37 – Etapa detalhamento de tubo

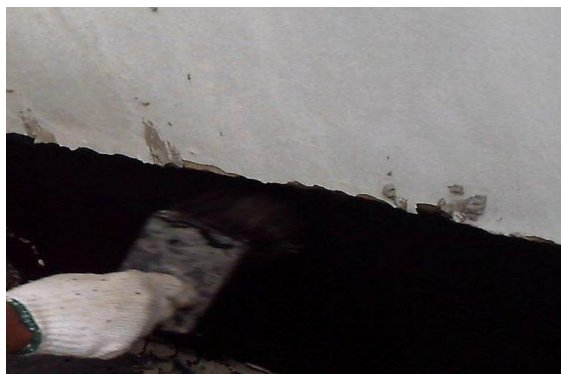
Conforme a norma NBR 9575 (ABNT, 2010), devem ser previsto nos planos verticais encaixe para embutir a impermeabilização, a uma altura mínima de 20 cm acima do nível do piso acabado ou 10 cm do nível máximo que água pode atingir. O rodapé deve ser em meia cana e a manta deverá ser encaixada na parede para impedir a entrada de água por trás da manta, conforme mostrado nas Figuras 38, 39 e 40.

Figura 38– Encaixe da manta  
Fonte: VIAPOL, (2008)

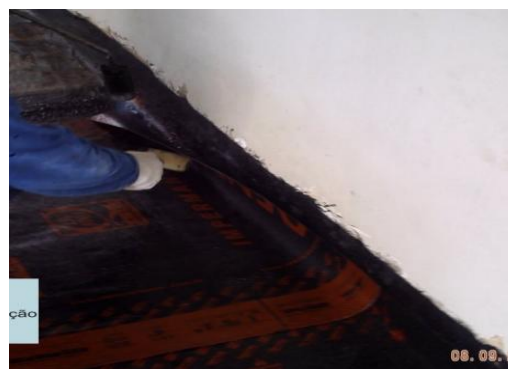
Figura 39 – Encaixe da manta no rodapé  
Fonte: VIAPOL, (2008)

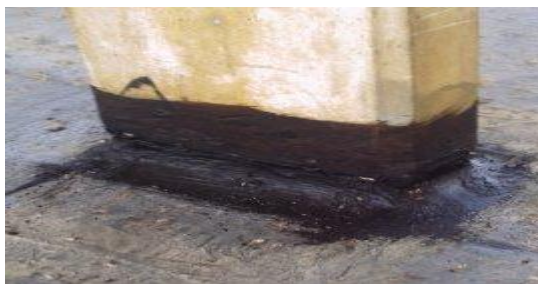
Figura 40 – Detalhe de rodapé do pilar  
Fonte: VIAPOL, (2008)

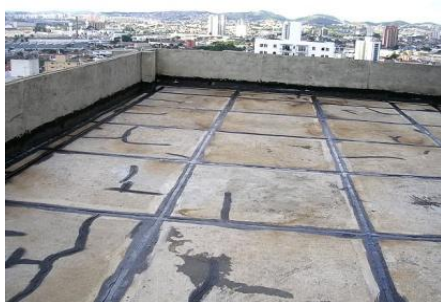
As Figuras 41 e 42 apresentam um esquema das juntas de dilatação na cobertura.

Figura 41 – Junta de dilatação  
Fonte: Ana Lourençon (2011)

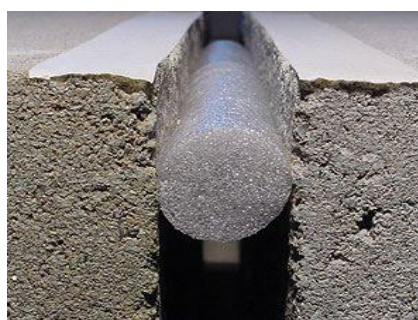
Figura 42 – Detalhe da junta  
Fonte: Ana Lourençon (2011)

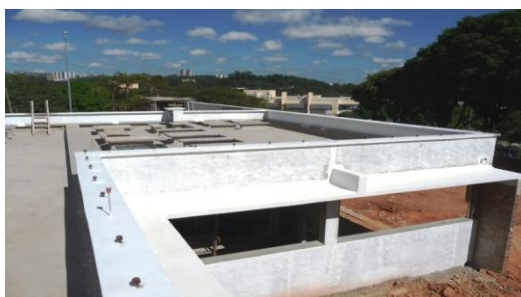
A Figura 43 mostra a superfície de concreto regularizada, limpa e pronta para receber a manta. A figura 44 mostra a manta sendo colada na superfície.

Figura 43 – Superfície regularizada

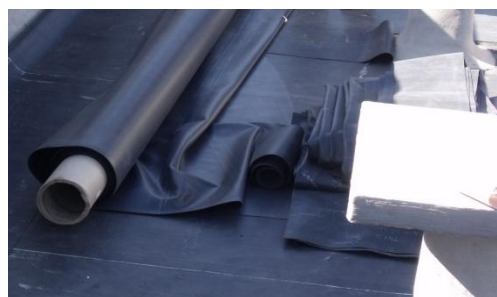
Figura 44 – Colagem da manta

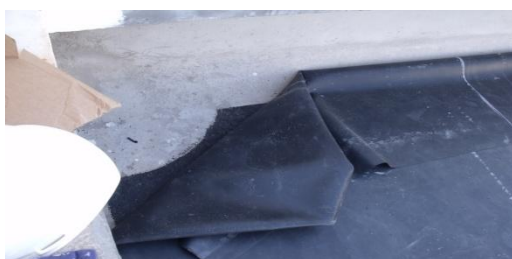
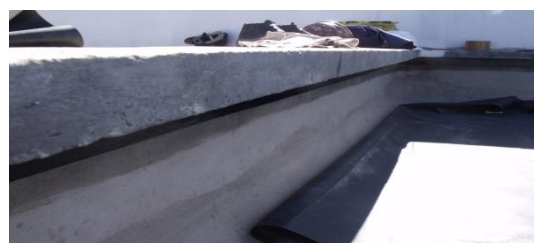
As Figuras 45 e 46, mostram que nos rodapés a manta é colada diretamente na superfície, sem aplicação do primer.

Figura 45 – Superfície regularizada

Figura 46 – Colagem da manta

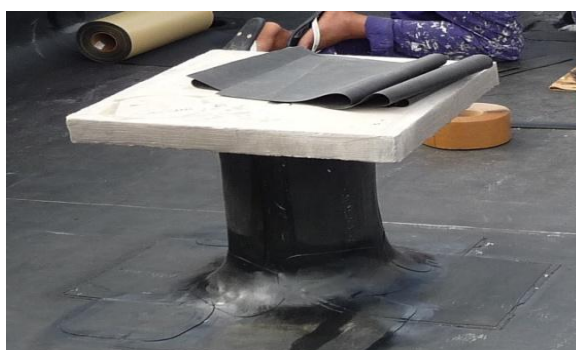
A Figura 47 mostra a manta sendo aplicada nos apoios para equipamentos.

Figura 47 – Detalhes

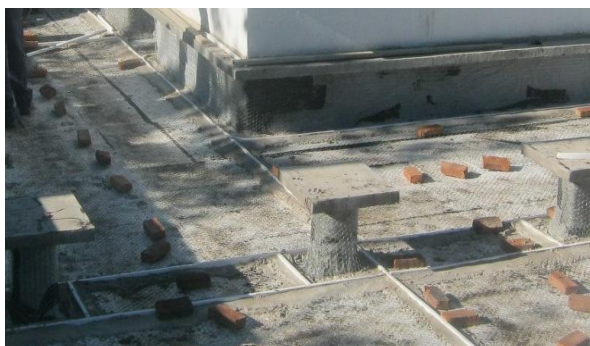
A figura 48 mostra a camada de proteção mecânica sendo executada com tela, e o posicionamento das juntas anti compressão e de retração. As juntas serão preenchidas com mastique asfáltico, elaborado com areia fina lavada e emulsão hidroasfáltica.

Figura 48 – Camada de proteção

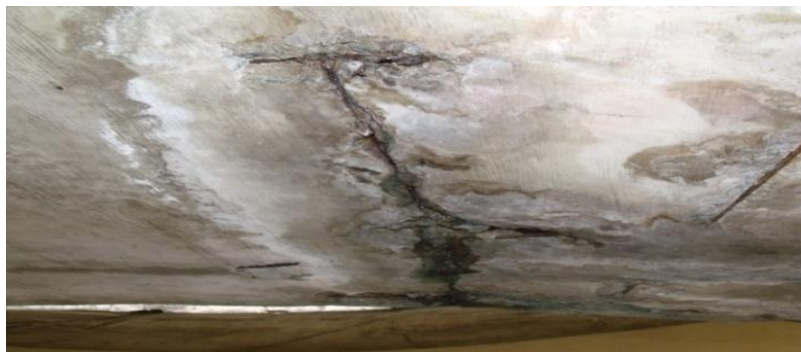
A Figura 49 mostra patologia ocasionada pela umidade, e eflorescência e oxidação da armadura em laje de concreto. A impermeabilização neste caso foi mal executada.

Figura 49 – Armadura exposta por falha na impermeabilização

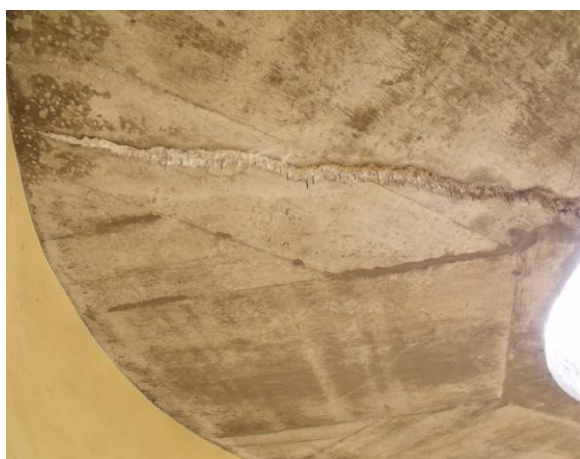
A Figura 50, apresenta a formação de estalactites na laje de cobertura devida exposição da superfície a umidade. As estalactites ocorrem devido a dissolução da cal liberada na hidratação do cálcio do cimento. Esta cal quando chega na superfície do concreto entra em contato com o  $\text{CO}_2$  da atmosfera é carbonatada formando os estalactites. A Figura 51 apresenta manchas e bolhas na pintura causadas por problemas na impermeabilização.

Figura 50 – Estalactites Eflorescência

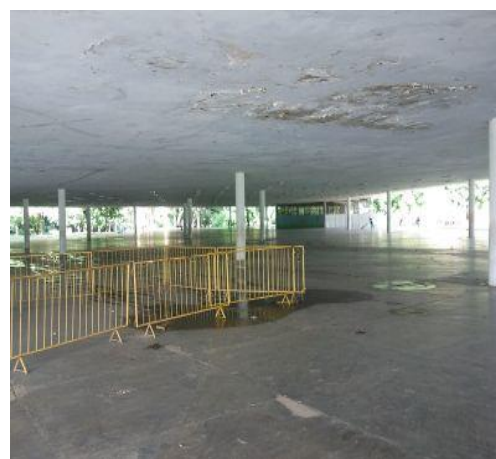
Figura 51 – Bolhas e manchas na laje

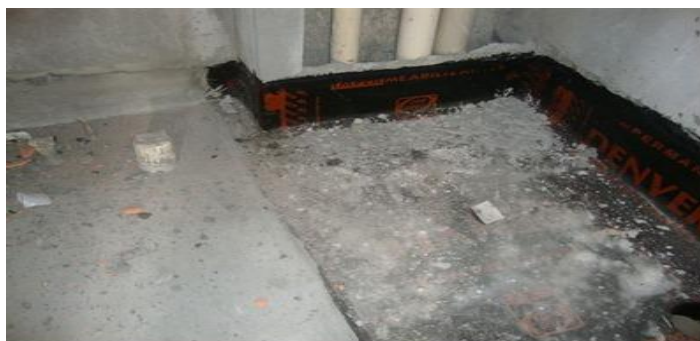
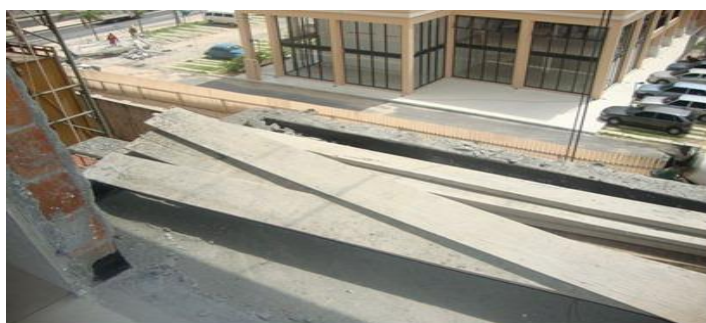
As Figuras 52 e 53 mostram a colocação de entulhos e madeira sobre a laje, impermeabilizada podendo causar perfurações na manta e prováveis vazamentos.

Figura 52 – Entulho sobre a laje impermeabilizada

Figura 53 – Tábuas sobre a laje impermeabilizada

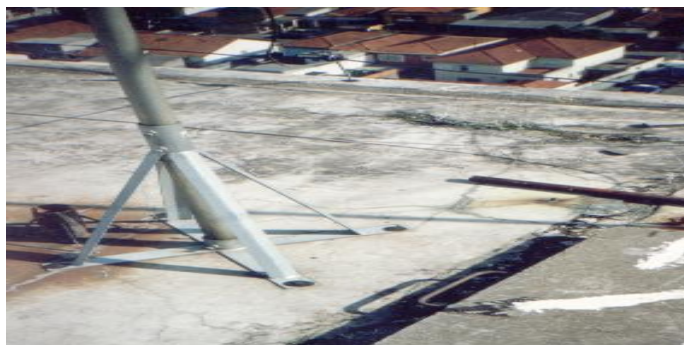
A Figura 54 mostra a instalação inadequada da antena sobre a laje, ocasionando perfurações na manta e prováveis vazamentos.

Figura 54 – Instalação inadequada de antena

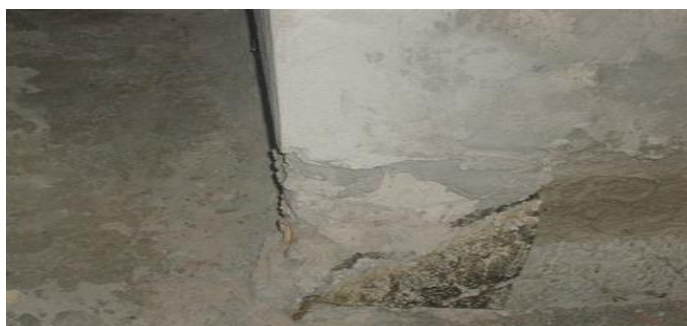
A Figura 55 mostra o descolamento da manta na base do pilar.

Figura 55 – Descolamento da manta

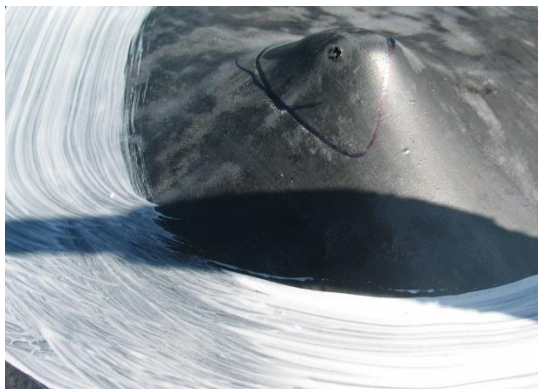
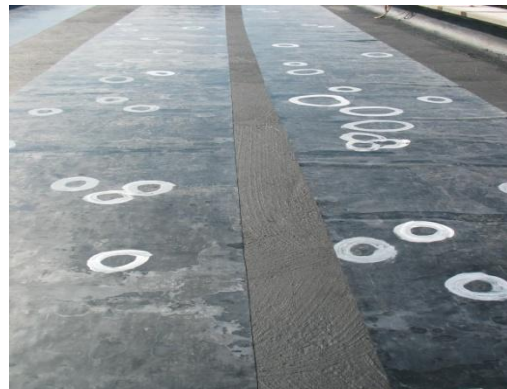
A seguir as Figuras 57 e 58 mostram a má qualidade da manta de impermeabilização, onde foram detectados furos em toda a sua extensão.

Figura 57 – Defeito da manta

Figura 58 – Furos na manta
