1. INTRODUÇÃO

Pesquisa bibliográfica sobre a ocorrência de patologias em edificações, ocasionadas pela umidade da água, de modo a contribuir para o entendimento das causas e aplicação de medidas corretivas à solução das patologias dela decorrentes.

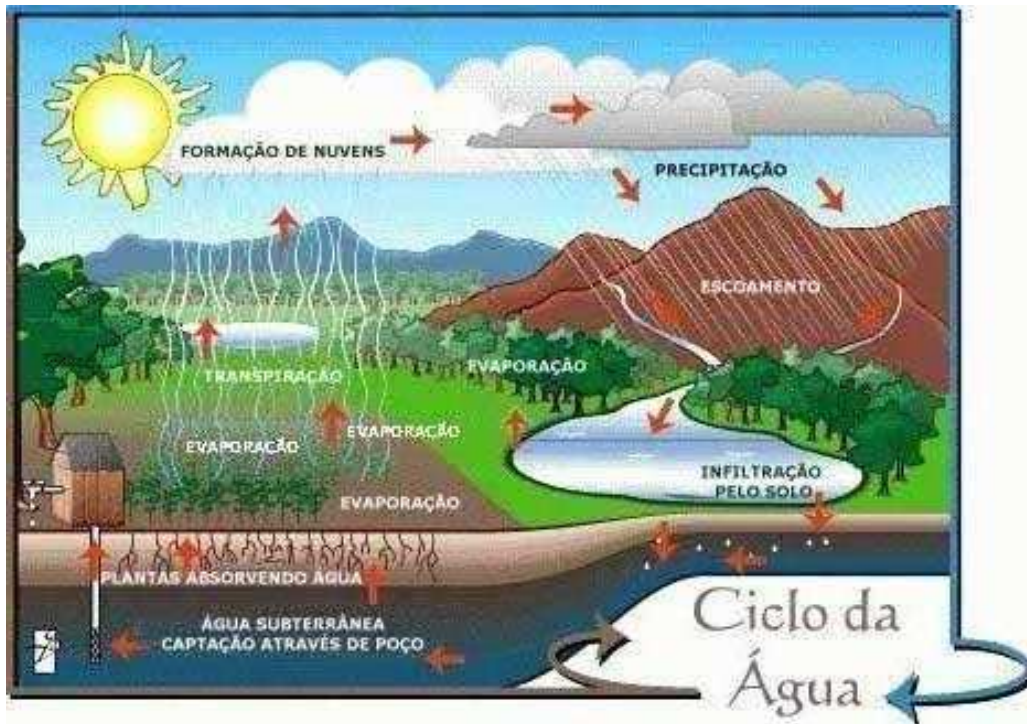
Figura 3.1 – Ciclo da água - Adaptada de WordPress (2008)

A figura acima exemplifica a disposição da água na natureza que tem a sua qualidade variando conforme a origem. É pura quando está sob a forma de vapor armazenada em nuvens. Ao precipitar, absorve o oxigênio, dióxido de carbono e outros gases que estão presentes no ar, inclusive poeira, fumaça e algumas emanações odoríferas. A saturação de oxigênio, e a brandeza são características da água de chuva, mas esta também é insípida ao paladar e dependendo da atmosfera local, pode ser ácida (chuvas ácidas decorrentes de atmosféricas poluídas). (KLEIN, 1999).

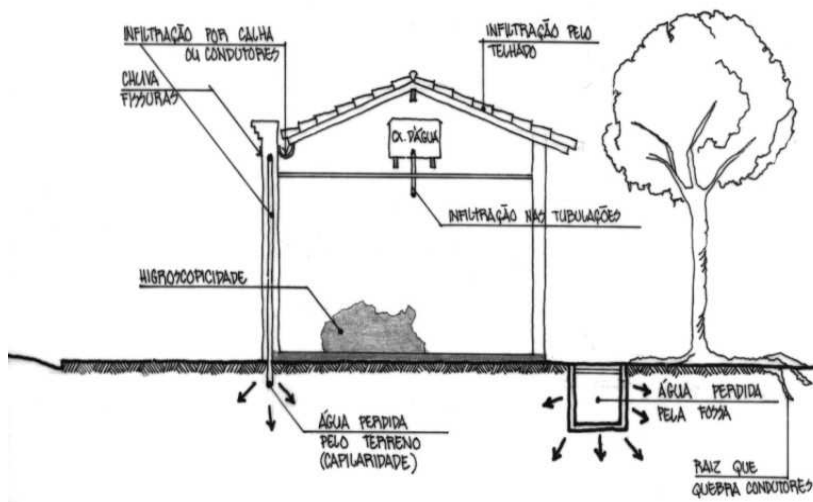
A figura abaixo, demonstra as várias formas em que a umidade (água) entra numa edificação.

Figura 3.2 – Formas pelas quais a umidade entra numa edificação.
 Fonte: Manual de conservação preventiva para edificações.

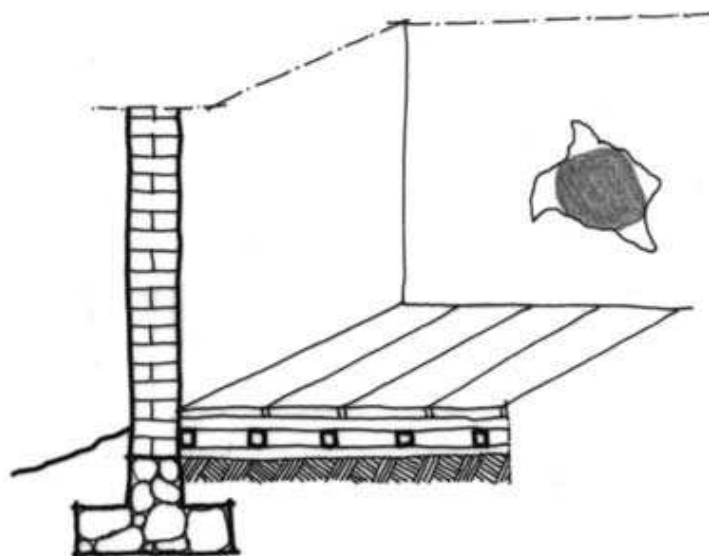
- a) mancha isolada na parede;
- b) o centro da mancha é mais úmido e escuro e a umidade decresce em todas as direções;
- c) presença de zona pulverulenta e em degradação principalmente no centro.

A figura abaixo apresenta uma mancha isolada ocasionada por falha na tubulação.

Figura 3.3 – Mancha isolada na parede por falha na tubulação.

Observando pelo menos duas destas opções, há possibilidades de que o problema seja devido a uma infiltração proveniente de falha nas tubulações (água, esgotos, ou drenagem pluvial). Portanto verifique:

1. Se existe tubulação percorrendo a parede no local aproximado da mancha ou acima dela
2. Se a mancha é periódica e se o seu aparecimento ocorre após o uso das instalações hidráulicas, ela caracteriza um problema nas instalações de esgotamento sanitários ou defeito nas conexões.
3. Se a mancha é permanente ela é proveniente das instalações de abastecimento de água fria.
4. Se é periódica e aparece após períodos de chuva ela é proveniente do sistema de águas pluviais

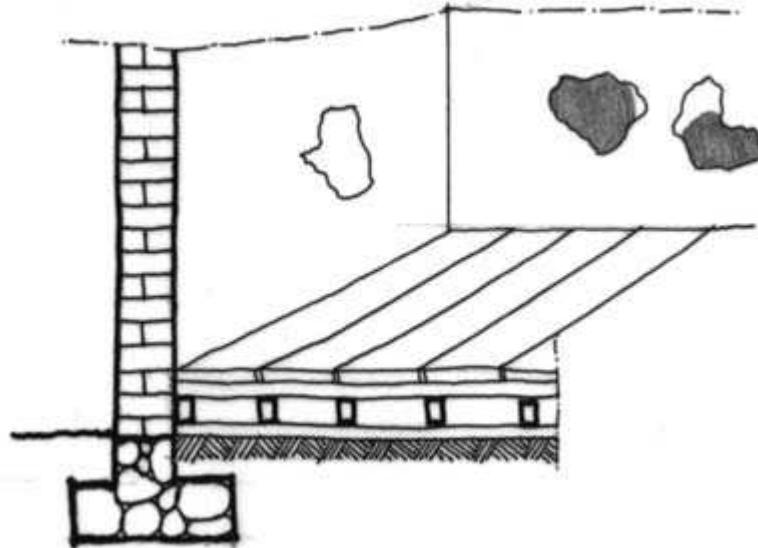
Figura 3.4 – Manchas isoladas devido a higroscopicidade.
Fonte: Manual de conservação preventiva para edificações.

Problema devido à higroscopicidade pontual do material ocorrem quando existem sais solúveis no material da parede e apresentam os seguintes sintomas:

- a) Uma ou mais manchas isoladas na parede;
- b) Um ponto da mancha (centro ou parte superior) é mais úmido e a umidade decresce em todas as direções;
- c) Presença de uma zona pulve-rulenta e em degradação;
- d) A mancha é periódica e se seu aparecimento ocorre na estação úmida ou após um período de chuvas.

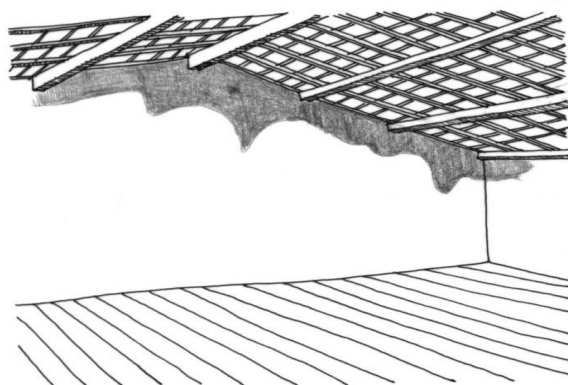
Figura 3.5 – Manchas próximas ao teto.

A infiltração de águas de chuvas a partir da cobertura causam manchas conforme verifica-se na figura acima, tendo como principais efeitos a saber:

A infiltração da água de chuva pelo telhado deverá ter como tratamento a correção da inclinação do telhado (quando for o caso), reposição de telhas, refazer rufos de topo e laterais e substituir as peças danificadas.

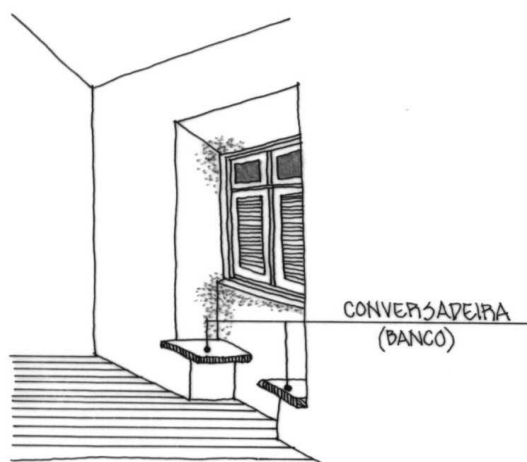
A infiltração de águas de chuva através da parede externa devido a pequenas fissuras do revestimento, falhas de impermeabilização de calhas, platibandas e das ligações com elementos sacados em que a água se acumula, causam os seguintes sintomas:

- b) Maior intensidade das manchas junto aos peitoris, cantos superiores das paredes e elementos sacados das fachadas (varandas, cimalhas etc.);
- c) Parede mais úmida no exterior e menos no interior;
- d) Mancha periódica cujo aparecimento ocorre após um período de chuvas.

Figura 3.6 – Manchas na janela
Fonte: Manual de conservação preventiva para edificações.

Já o tratamento com relação as manchas nas janelas devido a infiltração de água de chuva, é proceder a retirada do reboco úmido na área, selar as fissuras e impermeabilizar as juntas entre os materiais e, posteriormente, refazendo o reboco com boa execução.

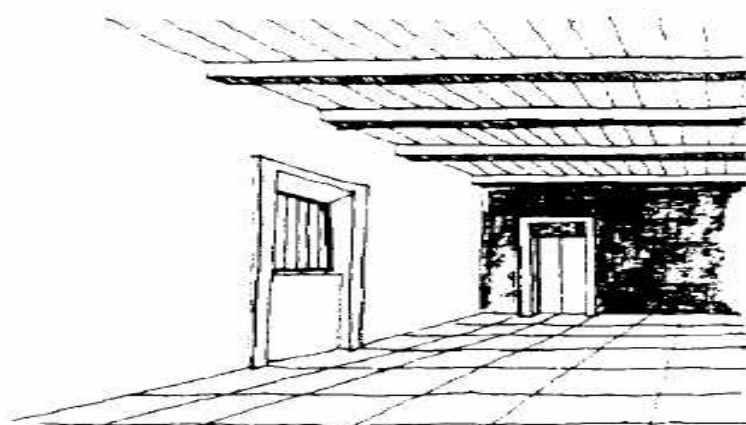
Figura 3.7 – Manchas na parede causadas pela condensação de vapor d'água.
Fonte: Manual de conservação preventiva para edificações.

As manchas devido a condensação de umidade tem os seguintes aspectos:

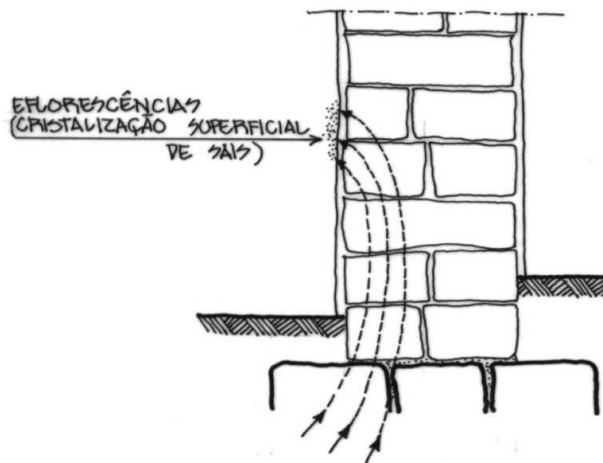
Sais no material de construção podem ser trazidos do subsolo pela umidade ascendente, aumentam de volume e desagregam o reboco, conforme figura abaixo:

Figura 3.8 – Manchas devido à eflorescência
Fonte: Manual de conservação preventiva para edificações.

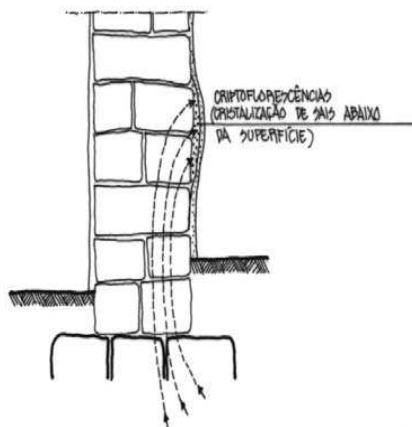
Quando a parede está revestida por argamassa ou pinturas impermeáveis pode ocorrer a cristalização de sais abaixo da camada impermeável, aumentando de volume, gerando esforços que provocam a expansão do material, dando origem ao empolamento e ao destaque de trechos do revestimento. Os sintomas deste problema são descritos a seguir:

- a) Superfície do reboco descolando em placas;
- b) Manchas de umidade cobrindo a faixa da parede que apresenta reboco descolado;
- c) Presença de sais solúveis no material do reboco.

Figura 3.9 – Manchas devido à criptoflorescência
Fonte: Manual de conservação preventiva para edificações.

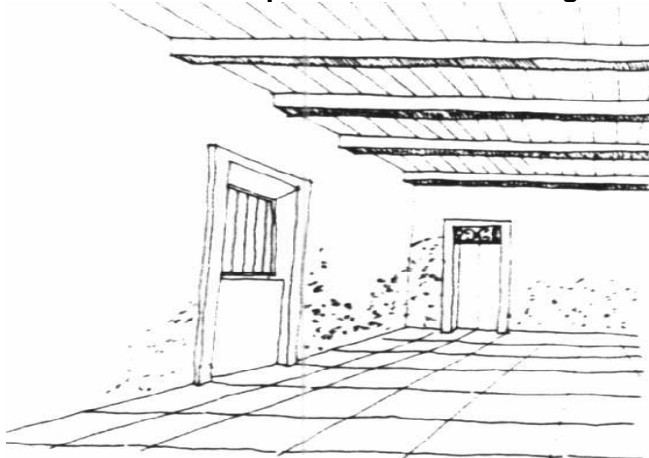
Figura 3.10 – Manchas devido ao surgimento de microorganismos.
Fonte: Manual de conservação preventiva para edificações.

Os elevados teores de umidade nos materiais de construção criam um ambiente propício ao surgimento de microorganismos, podendo observar manchas cinzentas ou esverdeadas associadas a manchas de umidade; condições de umidade e temperatura do ar propícias ao desenvolvimento de micro-organismos (acima de 20° C e acima de 60% de umidade) e o aparecimento de “manchas nas áreas menos ventiladas do cômodo – quinas de paredes, atrás de móveis, quadros, etc.

O tratamento para o surgimento de microorganismos na alvenaria é feito através do bloqueio da fonte de umidade, secagem e limpeza do material. A alvenaria atacada por mofos, deve ser lavada com água limpa ou solução de hipoclorito de sódio.

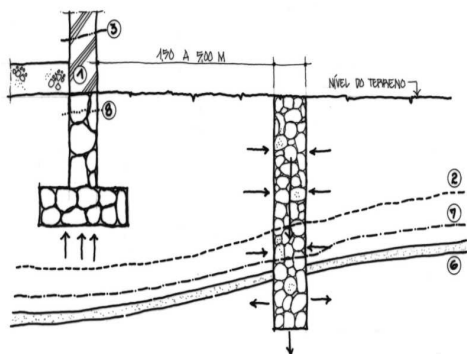
b) Já a técnica do rebaixamento do nível do lençol freático através de poços absorventes, consiste em esgotar o nível do lençol através de uma perfuração que

atinja a camada permeável do solo. Observando que para a aplicação desta técnica é preciso que o solo do terreno seja formado por uma camada impermeável, onde se localiza a fundação e outra camada drenante abaixo desta. Verifica-se a figura abaixo como exemplo desta técnica:

Figura 3.11– Rebaixamento do lençol freático através de poços absorventes
Fonte: Manual de conservação preventiva para edificações.

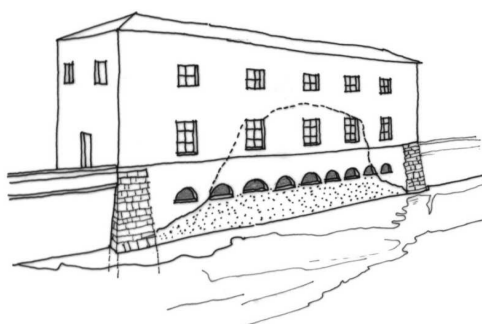
c) Ainda, de acordo com o manual de conservação preventiva para edificações, a técnica da redução da seção absorvente é proporcional à seção em contato com a fonte de água, observar a FIG. 3.12

Figura 3.12 – Seção absorvente
Fonte: Manual de conservação preventiva para edificações.

Se a seção absorvente for reduzida, uma menor quantidade de água terá acesso à edificação. A redução da seção pode ser conseguida abrindo-se arcos na alvenaria, que podem ser deixados aparentes ou fechados com material não absorventes, como pedra assentada com argamassa.

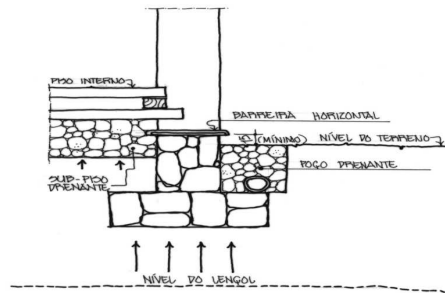
d) O impedimento físico consiste em criar uma barreira impermeável, acima da linha do solo e abaixo do nível do piso com o objetivo de impedir a entrada de água nas edificações, podendo ser feita através de folha metálica, camada de resina ou manta asfáltica.

Figura 3.13 – Barreira física

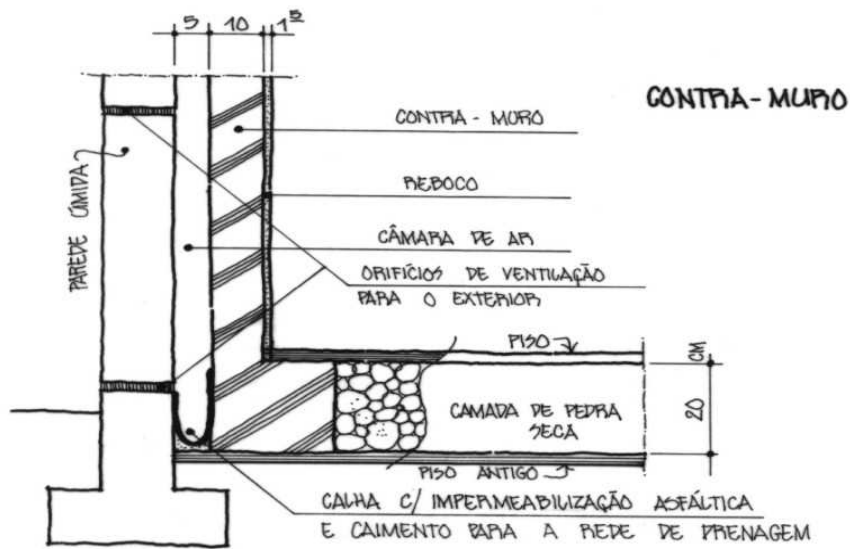
f) Conforme, ainda, com o manual de conservação preventiva para edificações, o contra – muro bloqueia a entrada da água criando uma parede extra e recuperando as características de habitabilidade. Na FIG.3.14 é apresentado um croqui com o detalhamento de um contra – muro.

Figura3.14 - Contra-muro

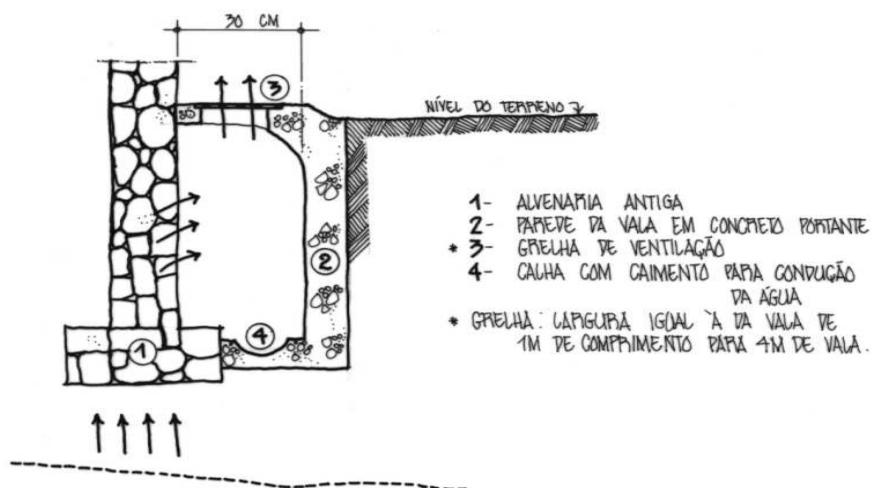
g) O afastamento do terreno das fundações criando um espaço de ventilação que permite aumentar a evaporação, e dessa forma reduzir a quantidade de água absorvida pela parede, é uma técnica indicada para infiltrações laterais de águas do terreno conhecida como vala periférica. A figura abaixo demonstra a situação descrita.

Figura 3.15 – Vala periférica sem preenchimento

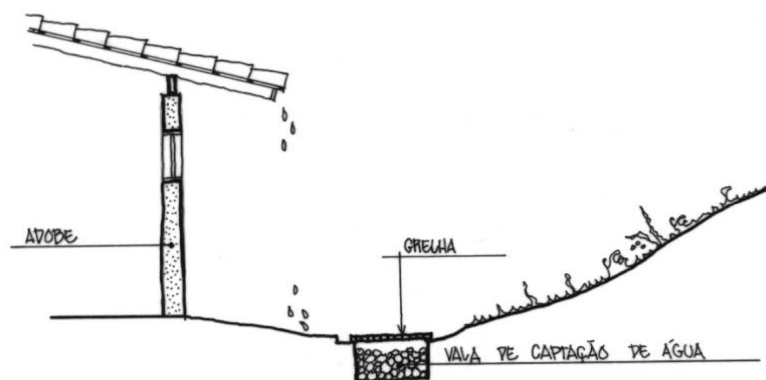
Figura 3.16 – Dreno periférico
