PATOLOGIA NAS EDIFICAÇÕES
COM ÊNFASE EM ESTRUTURAS DE CONCRETO.

Autor: Rodrigo Leandro Pires.

Monografia apresentada ao Curso de Especialização em Construção Civil
da Escola de Engenharia UFMG.

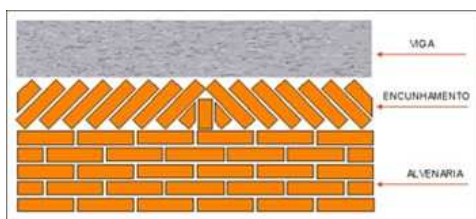
Fig.1 “Encunhamento com tijolo mássico a 45 °”.

Muitas características podem contribuir para a formação de trincas, a partir das flechas. O principal responsável é o material constituinte das juntas entre alvenaria e a peça estrutural de concreto, conhecido como “encunhamento” ou aperto (Thomaz 1998).. Para um bom “encunhamento” da alvenaria, três processos são os mais utilizados: massa forte com expansor, cunhas de concreto ou utilizando tijolo maciço a 45°.

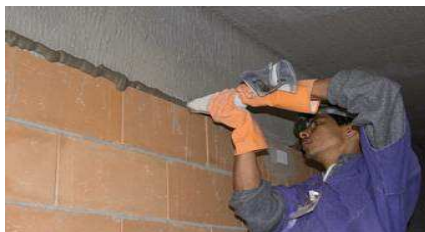
Fig.2 “Encunhamento com massa forte com expansor”.

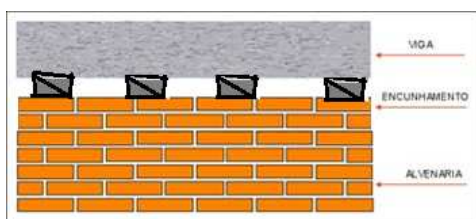
Fig. 3 “Encunhamento com cunhas de concreto”.

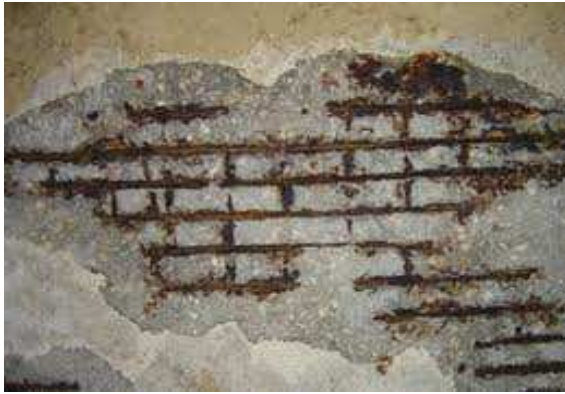
Fig. 4 “Estrutura de concreto exposta a corrosão”.

Por corrosão propriamente dita entende-se o ataque de natureza preponderantemente eletroquímica, que ocorre em meio aquoso. A corrosão acontece quando é formada uma película de eletrólito sobre a superfície dos fios ou barras de aço. Esta película é causada pela presença de umidade no concreto, salvo situações especiais e muito raras, tais como dentro de estufas ou sob ação de elevadas temperaturas (> 80°C) e em ambientes de baixa umidade relativa (U.R.< 50%). Este tipo de corrosão é também responsável pelo ataque que sofrem as armaduras antes de seu emprego, quando ainda armazenadas no canteiro. É o tipo de corrosão que o engenheiro civil deve conhecer e com a qual deve se preocupar. É melhor e mais simples preveni-la do que tentar saná-la depois de iniciado o processo (Souza 1998).

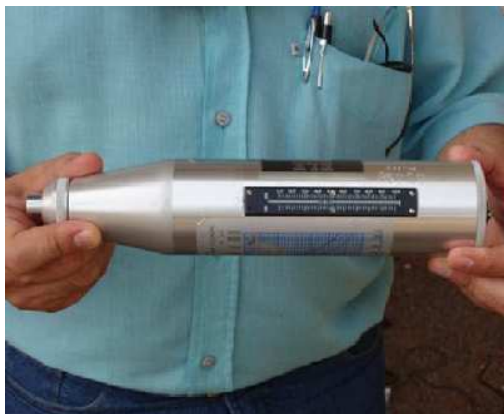
Fig. 5 “Esclerômetro de Schmidt”.

O esclerômetro é um aparelho que permite obter *in situ*, de uma forma simples e não destrutiva, a resistência à compressão de elementos de concreto. Por se tratar de um ensaio de resistência superficial, os valores obtidos são apenas representativos de uma camada até 0,05m de profundidade. No entanto, o ensaio é útil para avaliar a homogeneidade do concreto, verificar se existe um determinado nível mínimo de resistência e decidir sobre a necessidade de fazer ensaios mais completos. A tensão de rotura à compressão é estimada com base na sua correlação com o índice esclerométrico (Helene 2000).

Este ensaio não substitui a determinação da tensão de rotura à compressão através de corpos de prova cilíndricos, em laboratório.

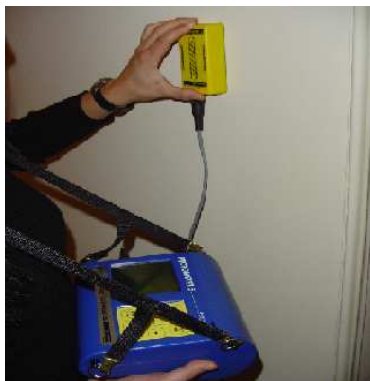
Fig. 6 “Pacômetro sendo usado na parede”.

Pacômetro é um localizador eletrônico de barras metálicas em concreto com display digital. O aparelho localiza as barras e mostra seu diâmetro e espessura de revestimento de ferragens até 200 mm distantes da superfície.

Detecta a posição, a bitola e o cobrimento das armaduras, auxilia nos ensaios de ultra-som, na extração de corpos de prova de concreto evitando cortar o ferro das armaduras, usado para verificar a conformidade do executado com o projeto, etc...

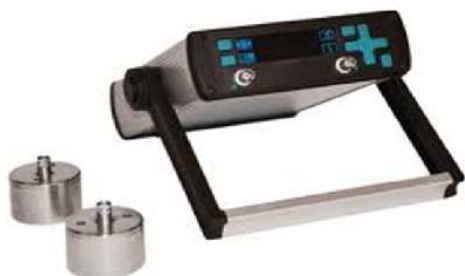
Fig. 7 “Ultra som para estruturas de concreto”.

O pulso ultra-sônico é transmitido para o material através de um transdutor especial, usualmente denominado de cabeçote. Os pulsos ultra-sônicos refletidos por uma descontinuidade, ou pela superfície oposta da peça (ecos de fundo), são captados pelo transdutor, convertidos em sinais eletrônicos e mostrados na tela plana de cristal líquido do aparelho.

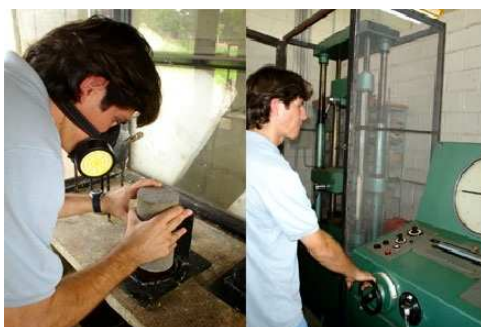
Fig. 8 “Capeamento dos corpos de prova (a esquerda) e rompimento do corpo de prova (a direita)”.

Neste ensaio, a amostra do concreto é "capeada" e colocada em uma prensa. Nela, recebe uma carga gradual até atingir sua resistência máxima (kgs). Este valor é dividido pela área do topo da amostra (cm²). Teremos então a resistência em kgf/cm². Dividindo-se este valor por 10,1972 se obtém a resistência em MPa.

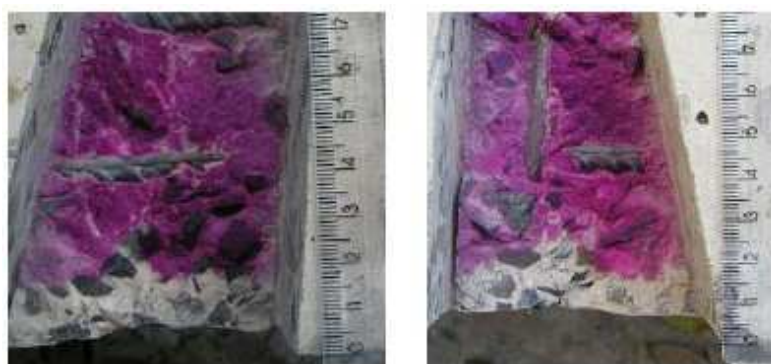
Fig. 9 “ Amostra mostrando a profundidade de carbonatação do concreto”.

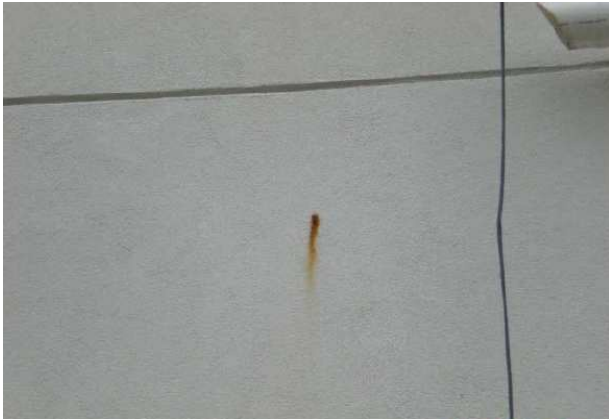
- Falta de recobrimento nas armaduras.
- Falta de limpeza das estruturas na execução do revestimento externo.

Fig. 11 “ Fachada dos fundos com pontos de ferrugem aflorando da pintura”.

Com relação a fachada, as superfícies de concreto não foram devidamente limpas, fazendo com que pedaços de ferro, como arames e pregos, permanecessem nas estruturas, fazendo com que a corrosão aflorasse na pintura. Para solucionar o problema, foi passada uma nova pintura na fachada e posteriormente, um impermeabilizante aumentando a sua vida útil.

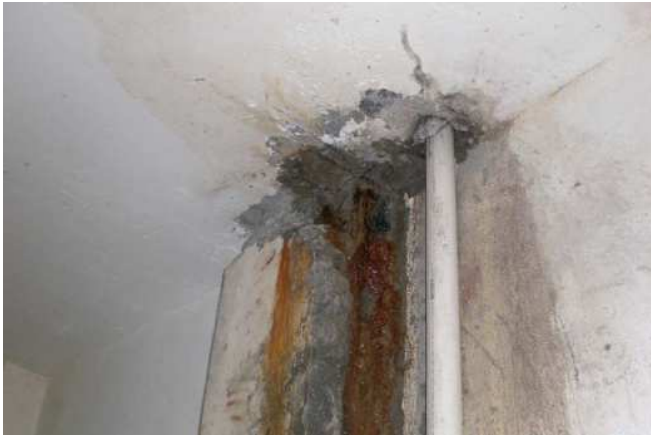
- Manchas de cor marrom-avermelhadas.
- Trincas paralelas as armaduras.
- Redução da seção da armadura.
- Descolamento do concreto.

- Concentração elevada de armadura.
- Falta de recobrimento mínimo exigido.
- Concreto mal vibrado.
- Teor A/C elevado.
- Insuficiência de argamassa para o envolvimento total dos agregados.

Fig. 12 “Pilar com ponto de ferrugem devido à umidade”.

As corrosões nos pilares foram devido às chumbações das prumadas hidráulica terem sido feitas com massa com alta permeabilidade. Os furos das prumadas foram deixados muito próximos às armações dos pilares e como a chumbação das mesmas não foi feita corretamente, quando houve o vazamento na prumada, a água atacou diretamente as

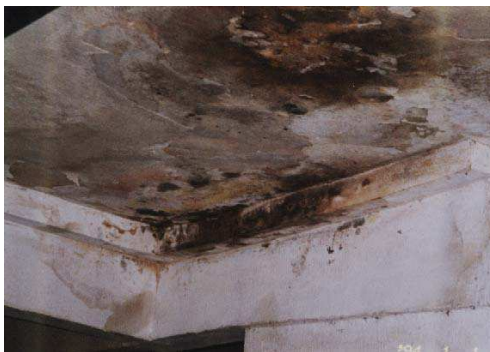
- Manchas de cor marrom-avermelhadas.
- Trincas paralelas as armaduras.
- Redução da seção da armadura.
- Descolamento do concreto.
- Saturação da parte inferior da viga.

- Falha na impermeabilização
- Concentração elevada de armadura.
- Recobrimento em desacordo com o projeto.

Fig. 13 “Viga com infiltração”.

Devido a não utilização de um projeto de impermeabilização, nem de profissionais capacitados, houve diversos pontos de vazamento, acarretando corrosão nas vigas e lajes. Para resolver o erro uma empresa especializada foi chamada para solucionar os problemas.

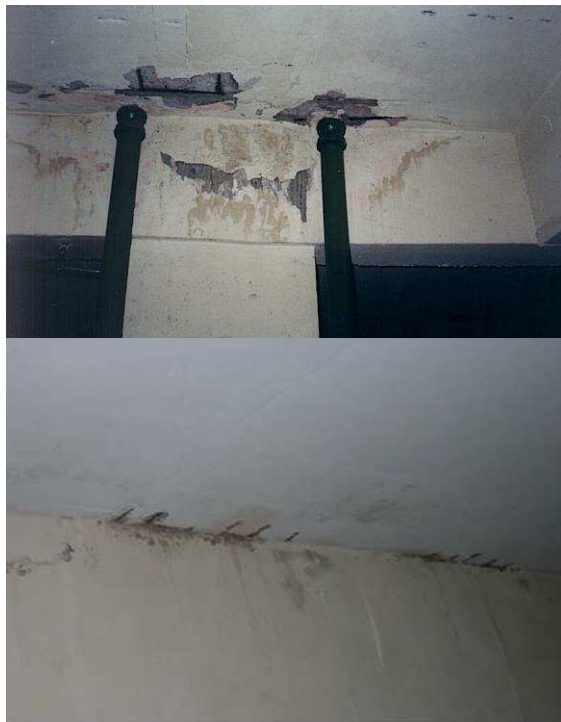
- Manchas de cor marrom-avermelhadas.
- Corrosão nas armaduras próximas as prumadas hidráulicas e tubulações.
- Trincas paralelas as armaduras.
- Redução da seção da armadura.
- Percolação de água.
- Descolamento do concreto.

- Trincas na superfície do concreto.
- Teor A/C elevado.
- Falhas na impermeabilização.

Fig. 14 “Lajes com pontos de infiltração”.
