**UNIVERSIDADE FEDERAL DE MINAS GERAIS  
CURSO DE ESPECIALIZAÇÃO EM ENGENHARIA SANITÁRIA E  
TECNOLOGIA AMBIENTAL**

**MONOGRAFIA DE FINAL DE CURSO**

**AVALIAÇÃO DA ALTERAÇÃO DA QUALIDADE DA ÁGUA  
DO RIBEIRÃO CARAÇA DEVIDO AO LANÇAMENTO DE  
EFLUENTES DOMÉSTICOS**

**Belo Horizonte  
2011**

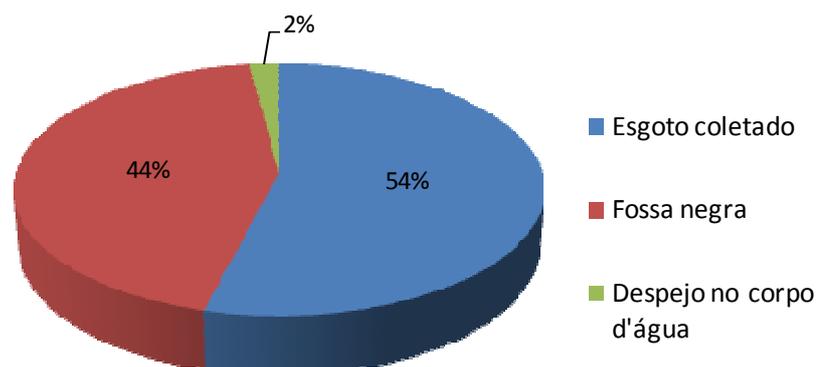
Com relação à rede de esgotamento sanitário da população do Sumidouro, após investigação em campo, pôde-se constatar que é distribuída da seguinte forma: 78 moradias (54%) possui rede coletora de esgoto, pelo fato de estarem próximas às instalações onde está construído a estação de tratamento de esgoto; outras 63 moradias (44%) possuem fossas negras, e 3 moradias (2%) lançam os seus esgotos diretamente no ribeirão Caraça conforme apresentado na Figura 3.2.

**FIGURA 3.2 - Distribuição das formas de destino do esgoto sanitário gerado no distrito de Sumidouro, MG.**

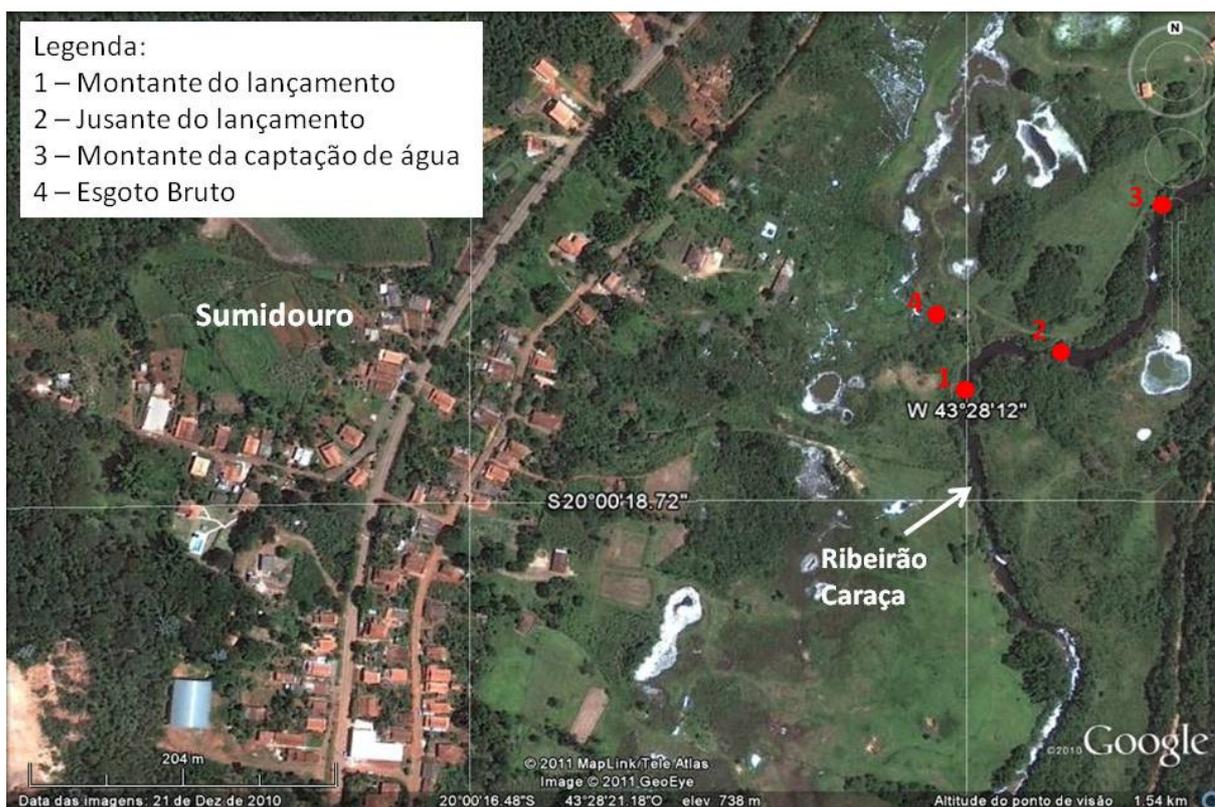
A FIGURA 4.1 apresenta a localização dos pontos de amostragem do ribeirão do Caraça.

**FIGURA 4.1- Pontos de amostragens no ribeirão Caraça. Fonte: Google Maps, 2011**

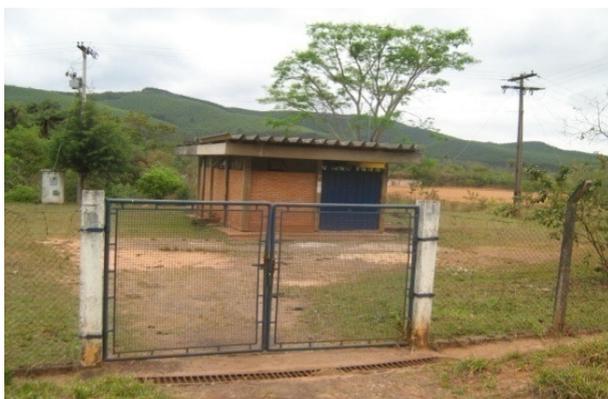
Durante a caracterização da área de estudo foi possível constatar que a prefeitura faz a captação da água, para abastecimento público, em um local à jusante do lançamento do esgoto doméstico advindo do distrito de Sumidouro. Destaca-se que a cidade de Santa Bárbara e o distrito Brumal utilizam essa água do ribeirão Caraça para consumo humano, após um tratamento do tipo convencional.

**FIGURA 5.1- Casa de bombas da captação de água.**

Esse fato desperta atenção, uma vez que se a captação da água fosse à montante do lançamento do esgoto (FIGURAS 5.1 e 5.2), poderia haver uma economia nos gastos com o tratamento, com a adoção de somente um sistema de tratamento de água por simples desinfecção e cloração, uma vez que esse ribeirão é considerado de classe especial. Além disso, diminuiria consideravelmente o risco de contaminação da água de abastecimento e certamente a população teria uma fonte de abastecimento mais segura.

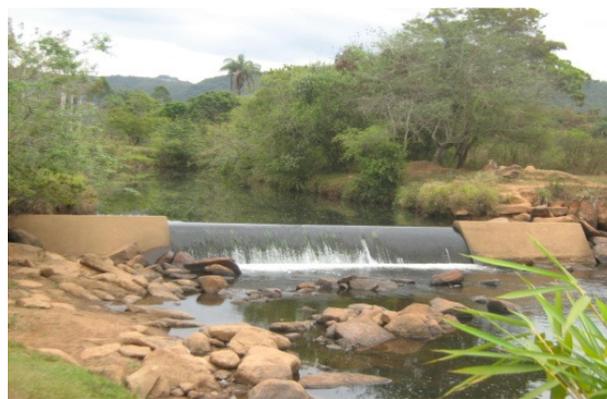
**FIGURA 5.2 - Barramento onde é feita a captação de água.**

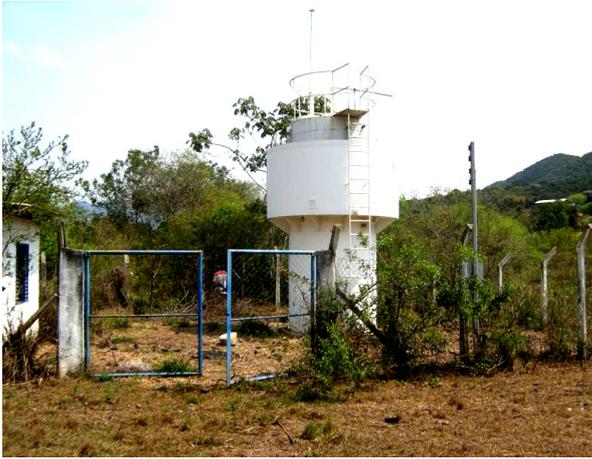
As FIGURAS 5.3 e 5.4 apresentam a estação de tratamento de esgoto desativada e o lançamento de esgoto doméstico.

**FIGURA 5.3 - Estação de tratamento desativada.**

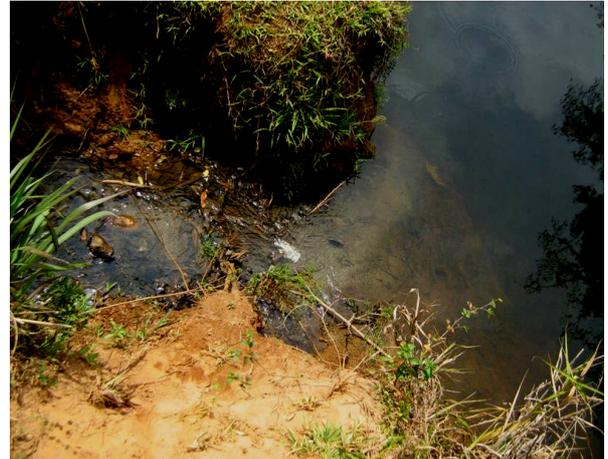
Percebe-se o descaso com a população local e dos arredores, pois o ribeirão Caraça é utilizado como recreação e ao mesmo tempo como despejo dos dejetos do esgoto doméstico, que é lançado *in natura* em um corpo d’água considerado de classe especial (FIGURA 5.4).

**FIGURA 5.4 - Lançamento do esgoto diretamente no ribeirão Caraça.**

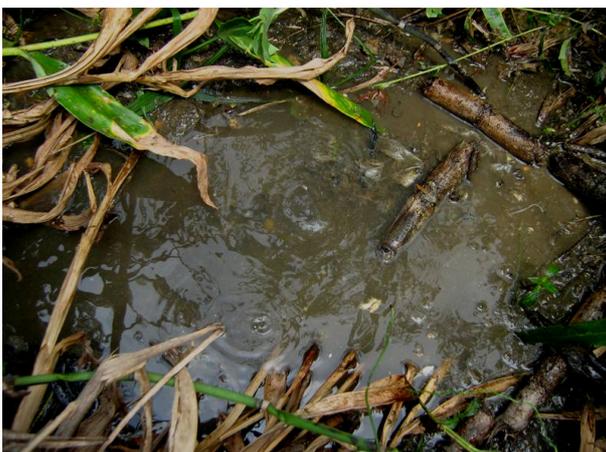
Na campanha de campo pôde-se observar que a 500 metros da estação de tratamento há um rompimento da rede coletora de esgoto (FIGURA 5.5), o que é bastante preocupante devido à existência de várias casas com crianças e uma fazenda com curral, onde existe a ordenha de vacas. Moradores das proximidades revelam que este rompimento gera um odor muito forte, e que este problema se arrasta há vários meses. Segundo uma moradora, a prefeitura tem a consciência do rompimento e permanece em descaso com a situação. O solo vem sendo contaminado com uma grande quantidade de matéria orgânica vinda do esgoto, levando à formação de pontos de alagamento em uma área de pastagem (FIGURA 5.6), contribuindo para a criação e proliferação de vetores e disseminação de organismos patogênicos.

**FIGURA 5.5 – Ponto de rompimento da rede coletora de esgotamento sanitário.**

O controle da poluição do solo nas proximidades do ribeirão Caraça pode-se dar através do conserto do rompimento causado na rede coletora de esgoto. Além desta medida podem ser realizadas algumas ações corretivas com uso da engenharia, como por exemplo, fazer a substituição da tubulação que está danificada.

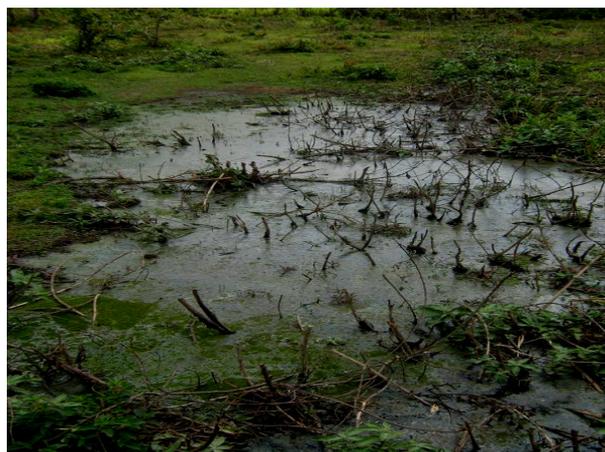
**FIGURA 5.6 – Alagamento provocado pelo rompimento da tubulação de esgotamento sanitário**

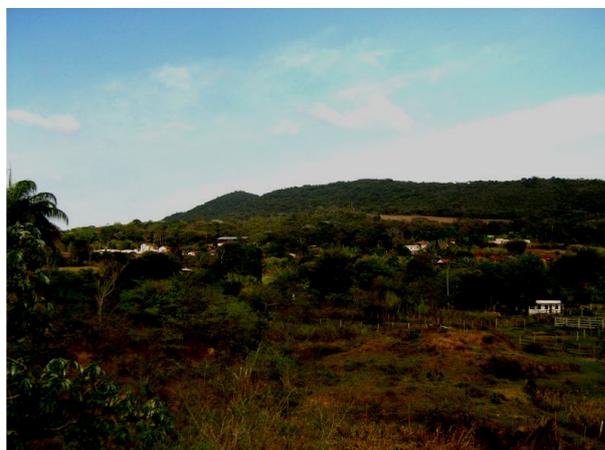
Além disso, ao longo do ribeirão Caraça foram registrados pontos que podem ser observados em fotos que comprovam a degradação ambiental pela introdução de pastagens as suas margens (FIGURA 5.7). A incidência de erosão (FIGURA 5.8) causada pela eliminação da cobertura vegetal e da mata ciliar, tem causado o arraste de sedimentos para o ribeirão Caraça, acarretando o assoreamento do mesmo.

**FIGURA 5.7 - Introdução de pastagens as margens do ribeirão Caraça.**

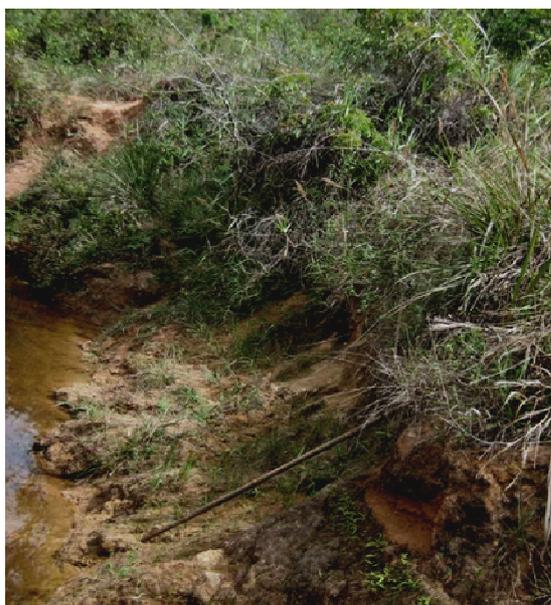
**FIGURA 5.8 - Erosão as margens do ribeirão Caraça.**

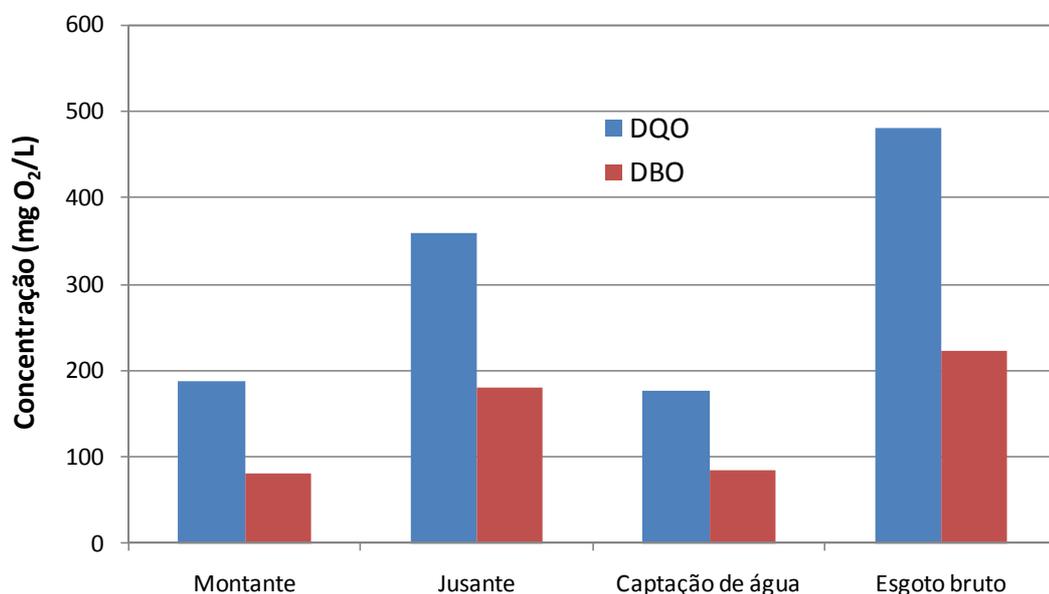
Comparando-se os pontos 1 e 2 (montante e jusante) percebe-se que os valores de sólidos, DBO<sub>5</sub>, DQO, coliformes termotolerantes e óleos e graxas, sofrem uma variação bastante significativa devido ao lançamento dos esgotos domésticos acarretando, provavelmente, em uma alteração no ecossistema aquático. A FIGURA 5.9 apresenta um gráfico comparativo entre os pontos de amostragem com relação aos parâmetros de DBO<sub>5</sub> e DQO.

**FIGURA 5.9- Resultados das análises de DBO<sub>5</sub> e DQO para o ribeirão Caraça em diferentes pontos de amostragens.**

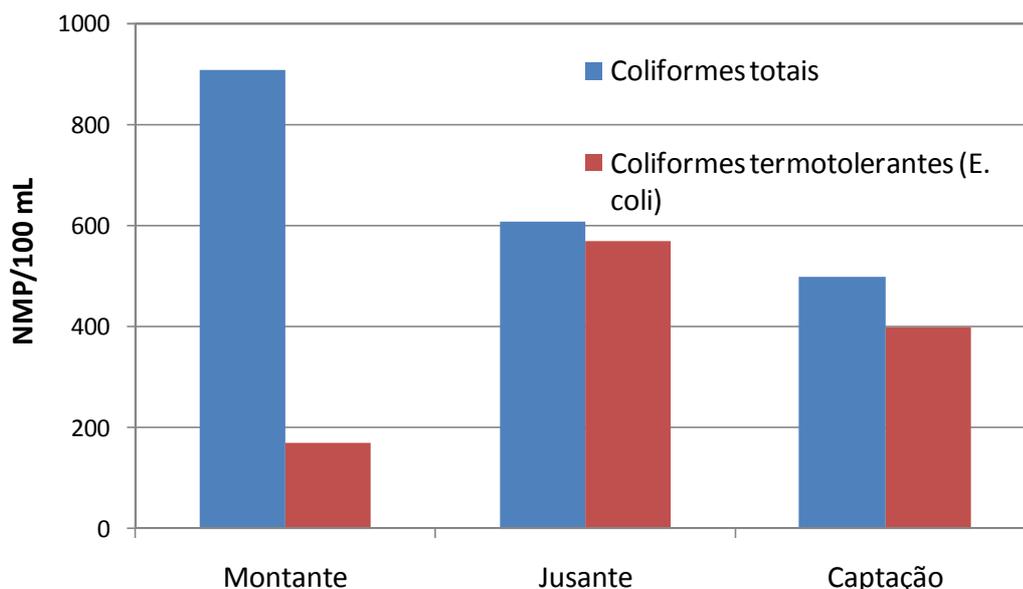
Em relação à quantidade de coliformes encontrada (FIGURA 5.10) o resultado pode ser considerado como satisfatório para balneabilidade segundo Art. 2 da Resolução CONAMA

274 de 29 de novembro de 2000, que estipula um valor máximo de 1.000 coliformes termotolerantes ou 800 para *Escherichia coli*. Entretanto a referida resolução determina que seja feita um conjunto de amostras em pelo menos cinco semanas anteriores, sendo assim o presente resultado não deve ser extrapolado para assegurar a balneabilidade satisfatória por todo o período. Uma análise mais detalhada deve ser realizada, uma vez que o ribeirão Caraça é utilizado como recreação pelos moradores e turistas que constantemente visitam o povoado, além de pequenos fazendeiros que utilizam do ribeirão como bebedouro para o gado.

**FIGURA 5.10- apresenta a quantidade de coliformes totais e termotolerantes encontrada no ribeirão Caraça, nos diferentes pontos de amostragem.**

De acordo com a FIGURA 5.10 é possível verificar que o curso d'água em questão não foi capaz de assimilar a contribuição de coliformes termotolerantes advinda do lançamento do esgoto doméstico. O mesmo padrão é verificado para as concentrações de óleos e graxas à montante e à jusante comparadas com o ponto de captação.
