AVALIAÇÃO DA INTEGRIDADE MECÂNICA EM PAREDES DE TAIPA DE PILÃO
Utilizando a Técnica do Ultrassom

Tese apresentada ao Programa de Pós-Graduação em Artes da Escola de Belas Artes da Universidade Federal de Minas Gerais, como requisito parcial à obtenção do título de Doutor em Artes.

Área de concentração: Arte e Tecnologia da Imagem

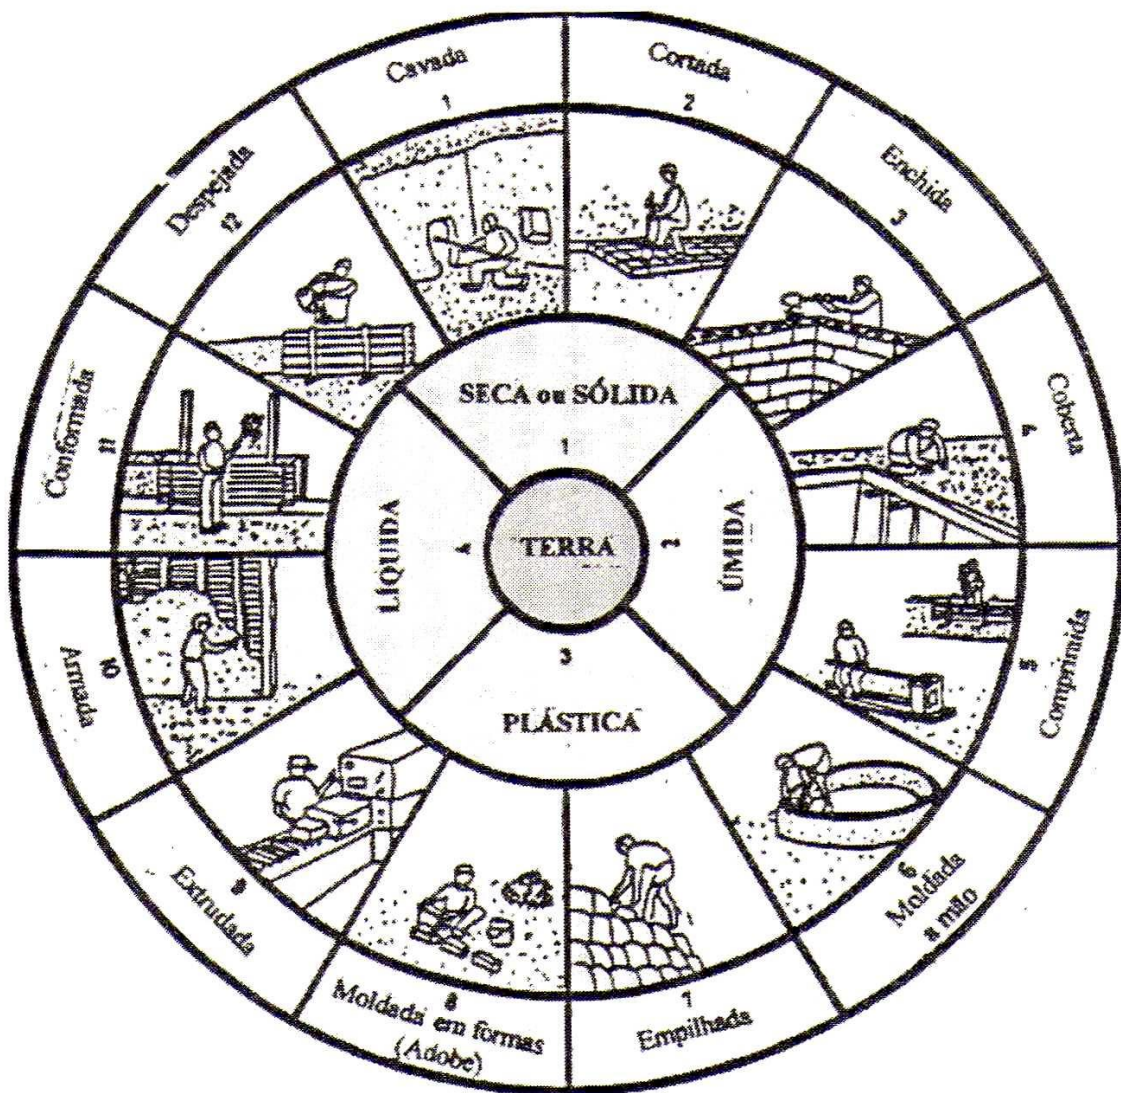
Figura 01: Diagrama de técnicas construtivas com terra.

O CRATerre - *Centre International de La Construction en Terre* – apresenta um diagrama (Figura 01) contendo 12 técnicas construtivas, o qual busca sistematizar as variadas formas de emprego da terra como material de construção. Nele, as técnicas construtivas em terra foram agrupadas em três categorias ou sistemas construtivos: alvenaria, monolítico e misto. A taipa de pilão é um exemplo de sistema construtivo de terra monolítico.

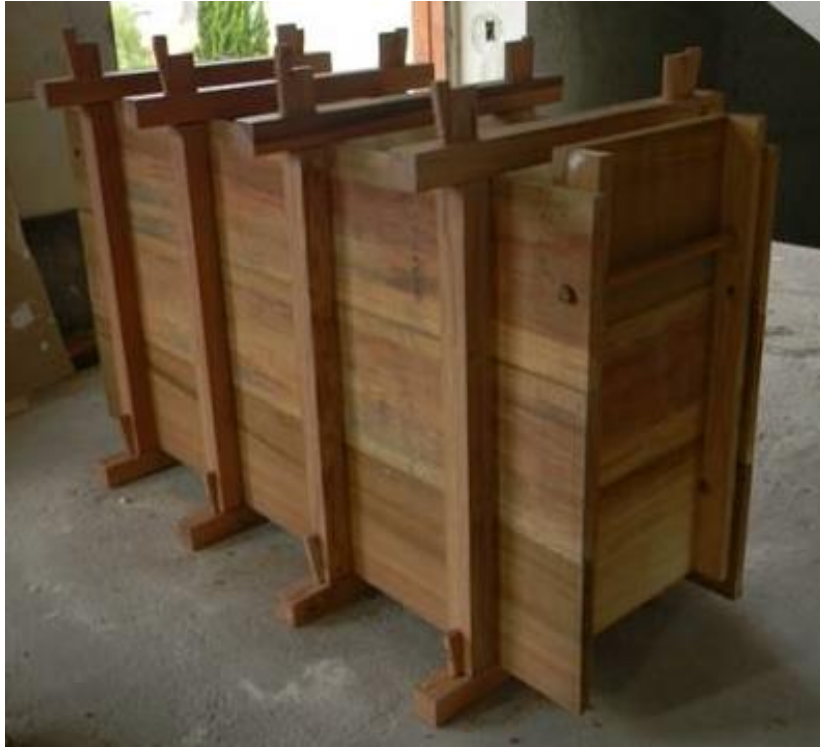
Figura 11: Taipal.

comprimento, altura de 0,90 m e 44 cm de espessura (medida equivalente a dois palmos, usada antigamente na arquitetura de taipa, no caso de paredes menos espessas) (REZENDE *et al.*, 2011).

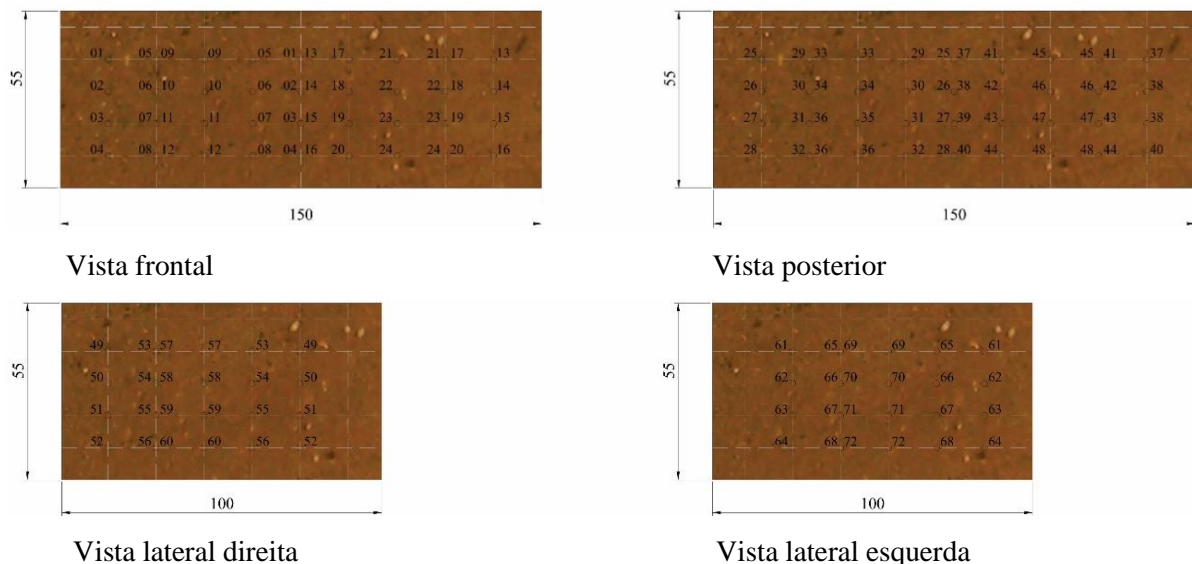
Figura 19: Modelo da malha do protótipo - miniparede

Os testes foram realizados nos pares de pontos definidos a partir das interseções das linhas da malha. O espaçamento entre linhas horizontais é de 10 cm, e entre linhas verticais é de 15 cm. Esse espaçamento foi definido em função das dimensões da miniparede e dimensões mínimas necessárias para o posicionamento dos transdutores para os ensaios de ultrassom, estipuladas em 65 mm para transdutores de 54 kHz e 27 mm para transdutores de 150 kHz, de acordo com a norma BS 1881: parte 203. Foram realizadas três leituras para pontos definidos a partir das seguintes distâncias entre transdutores: 60, 30 e 15 cm.

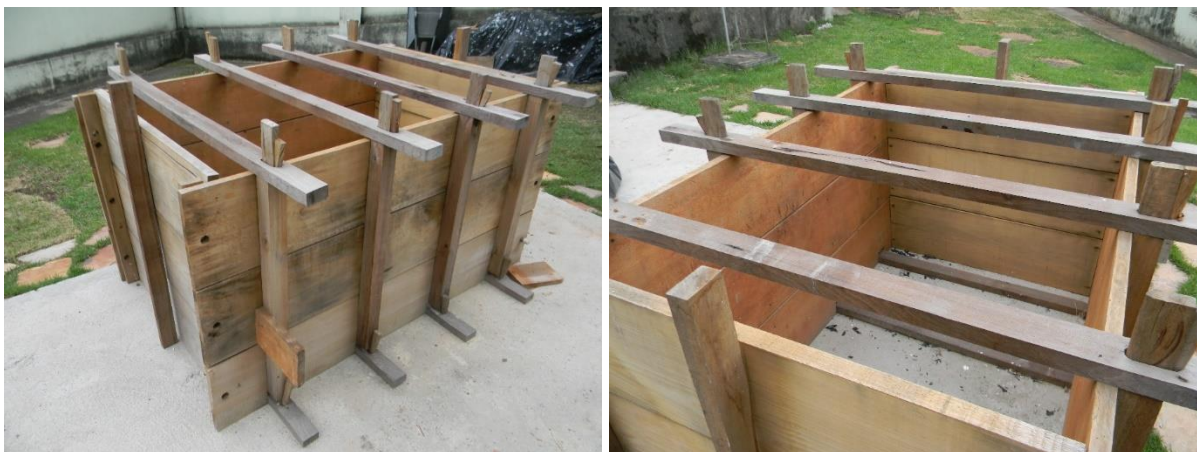
Figuras 88 e 89: Taipal utilizado na compactação da miniparede em taipa de pilão

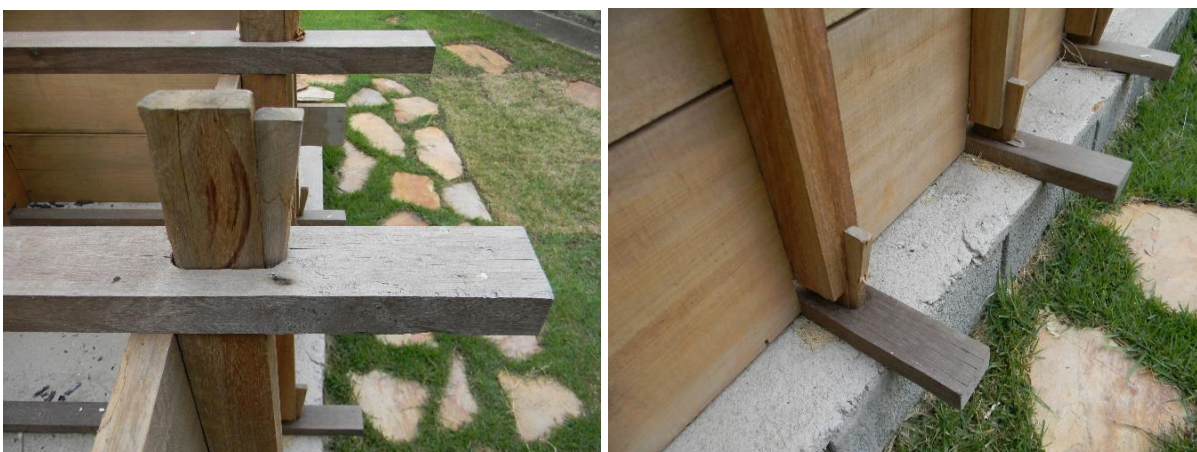
Figuras 90 e 91: Detalhe das cunhas do taipa utilizado na compactação da miniparede em taipa de pilão

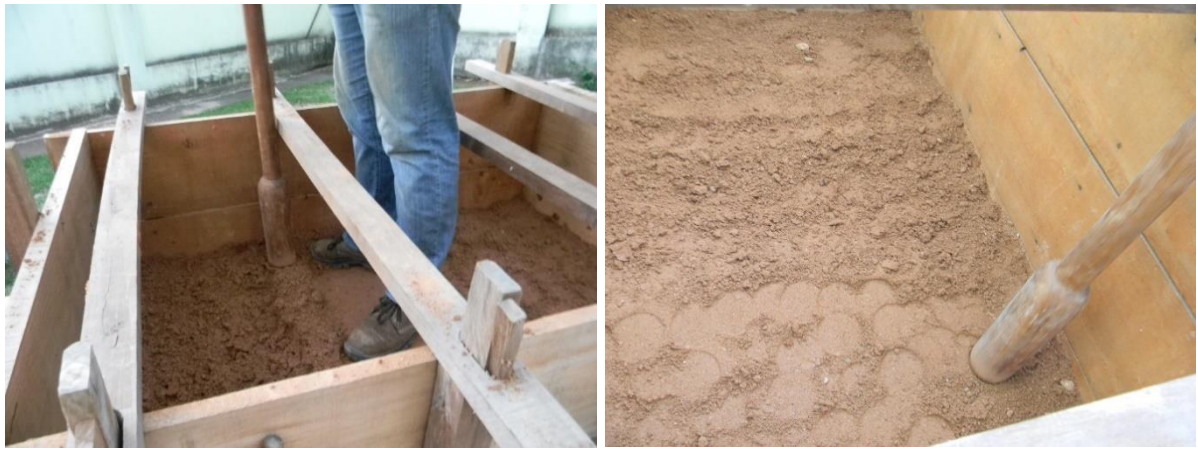
Figuras 95 e 96: Compactação da miniparede.

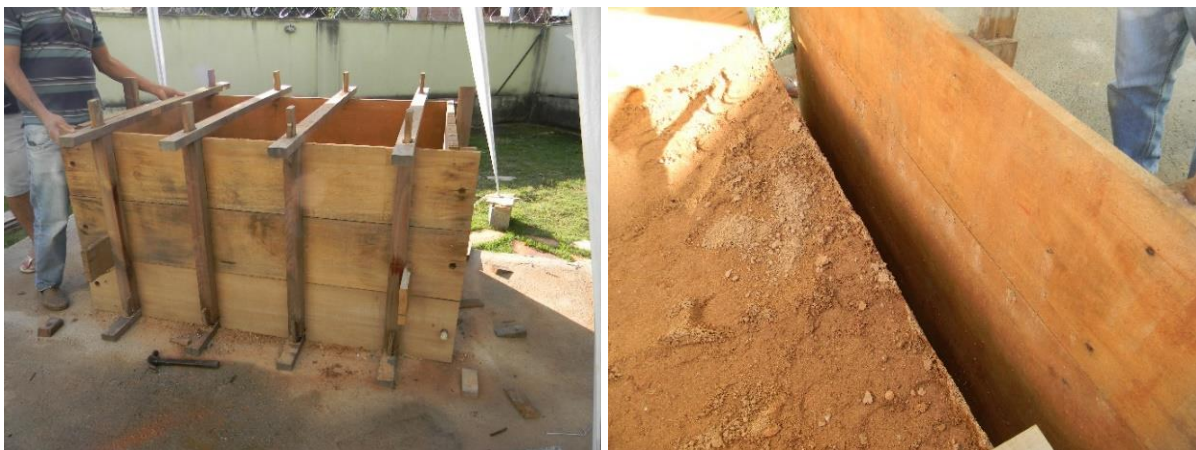
Figuras 97 e 98: Retirada da forma da miniparede

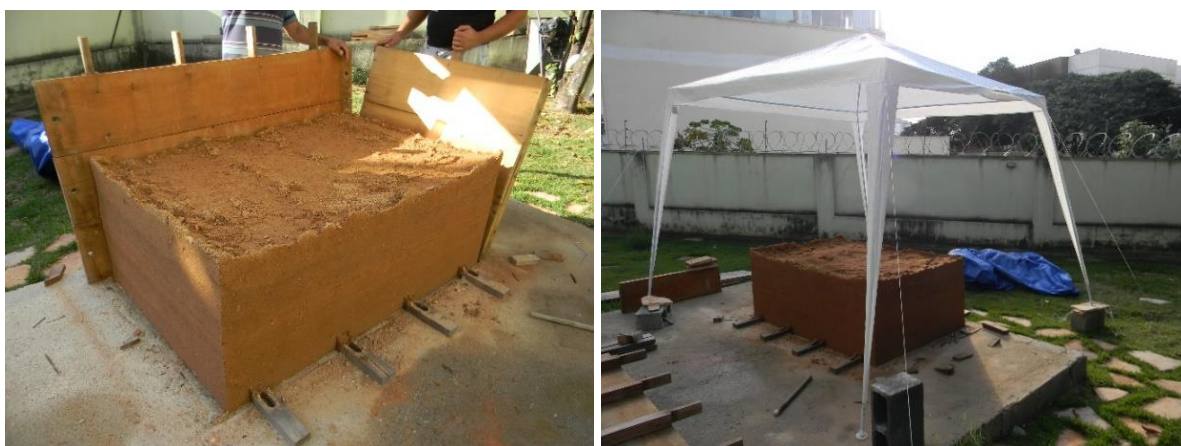
Figuras 99 e 100: Retirada da forma da miniparede

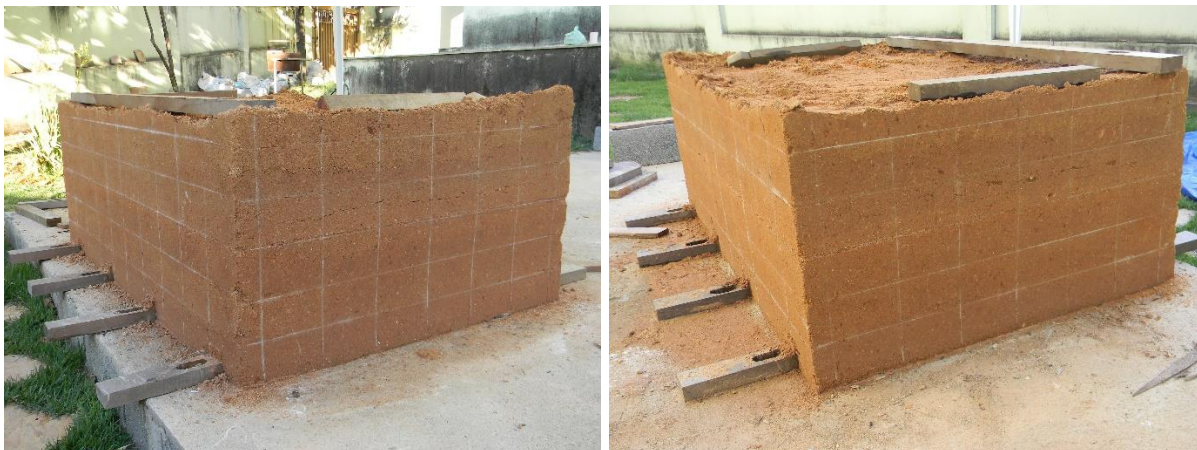
Figuras 101 e 102: Malha e pontos de medição

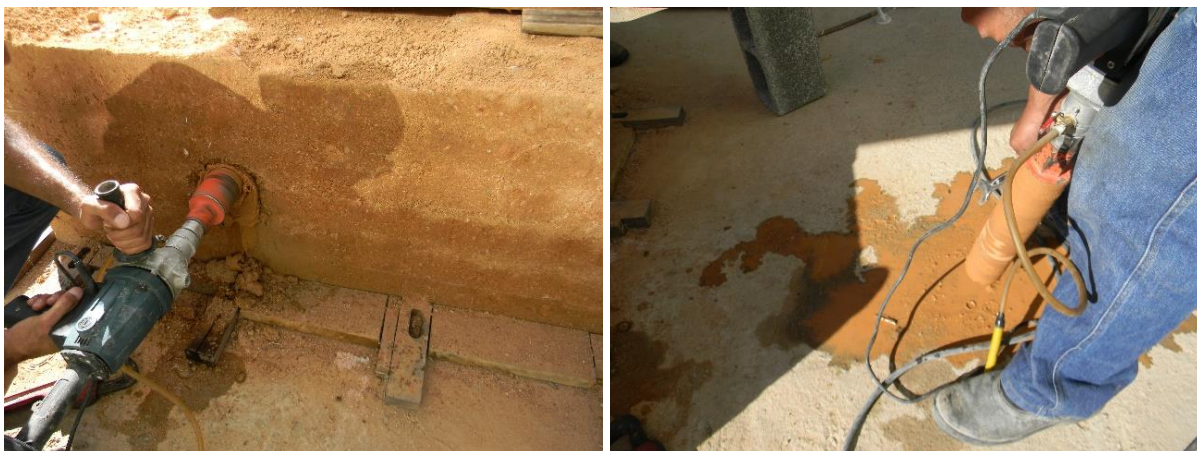
Figuras 107 e 108: Tentativa de retirada de amostra com uso da broca-copo

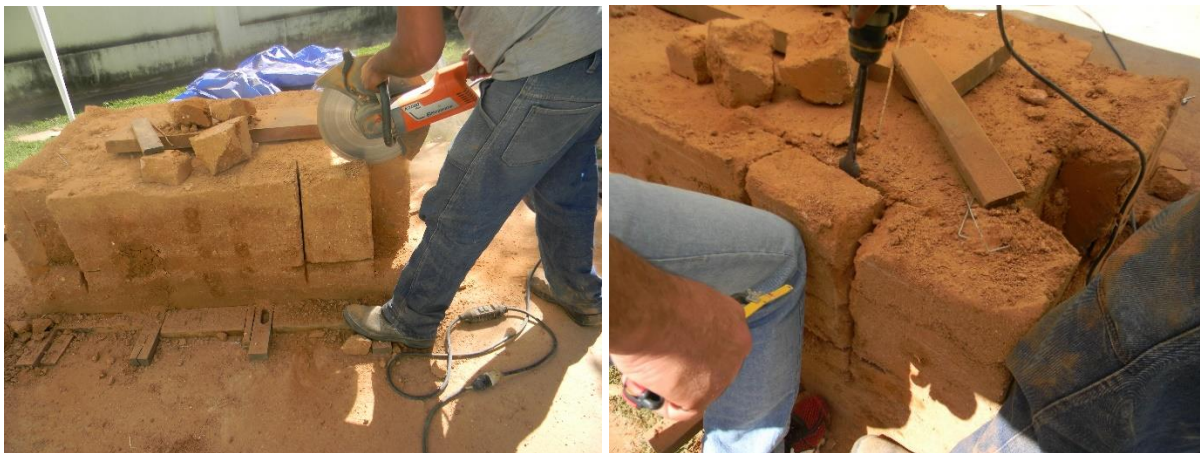
Figuras 110 e 111: Retirada de amostra com uso da serra e da britadeira

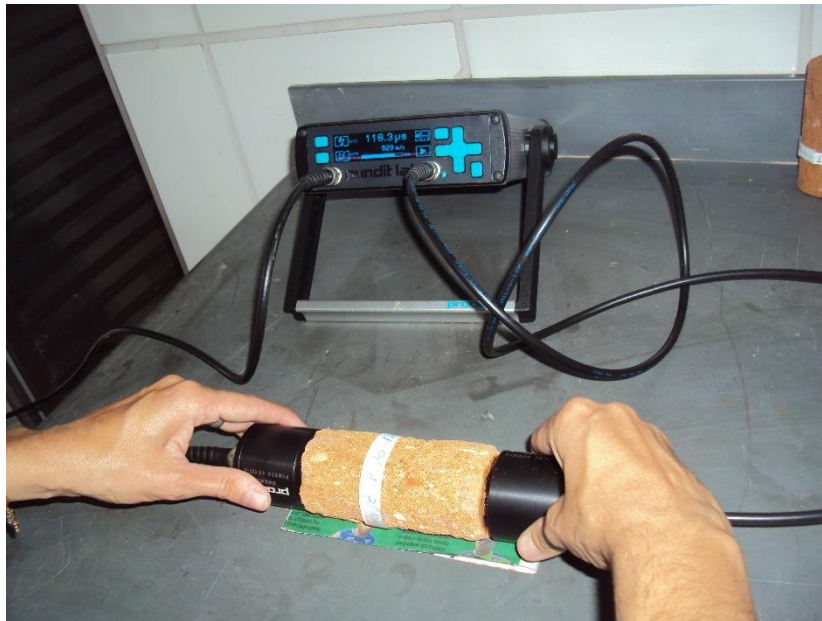
Figura 119: Ensaio de ultrassom nos corpos de prova
