**Caracterização de Técnicas para Conservação e Recuperação de Nascentes - Estudo de Caso: Nascente Parque Ecológico Planalto – Projeto Valoração das Nascentes Urbanas Subcomitês das Bacias Hidrográficas dos Ribeirões Arrudas e Onça**

Monografia apresentada ao Instituto de Ciências Biológicas da Universidade Federal de Minas Gerais como requisito parcial à obtenção do título de Especialista em Gerenciamento de Recursos Hídricos. Orientador: Prof. Francisco Antonio Rodrigues Barbosa

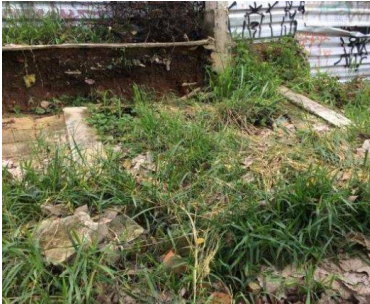
As intervenções iniciaram em 05/12/2016 com término em 20/12/2016. A seguir são apresentadas quadro com as fotos registradas antes e depois das intervenções do Projeto de Revitalização das Nascentes Urbanas. A área da Nascente no Parque do Planalto já contava com um trabalho desenvolvido anteriormente por moradores que fizeram o plantio de diversas espécies florestais nativas. Assim, as atividades planejadas se concentraram na limpeza e retirada de lixo e entulho do local, na roçada e capina seletiva das gramíneas e leucenas, além da limpeza das canaletas de escoamento da água.

ANTES DO PROJETO	APÓS ATUAÇÃO DO PROJETO	
<p><b>Figura 19 - Entulhos da Nascente do Parque Planalto</b></p>

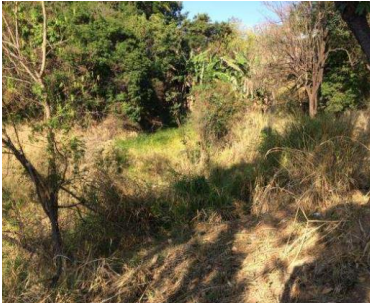
<p>Fonte: CBH Rio das Velhas – GosFlorestal (Novembro/ 2016)</p>
<p><b>Figura 22 - Área do Parque do Planalto antes da intervenção</b></p>

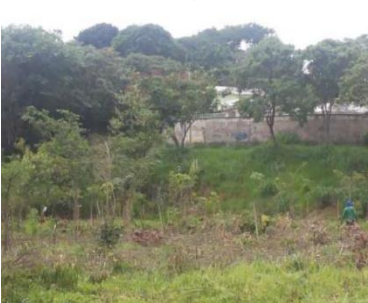
<p>Fonte: CBH Rio das Velhas – GosFlorestal (Novembro/ 2016)</p>	<p><b>Figura 23 - Limpeza na área do Parque</b></p>

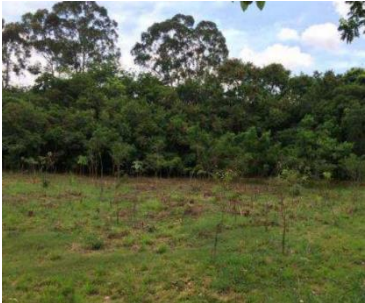
<p>Fonte: CBH Rio das Velhas – GosFlorestal (Novembro/ 2016)</p>	<p><b>Figura 24 - Vista do Parque após intervenção</b></p>

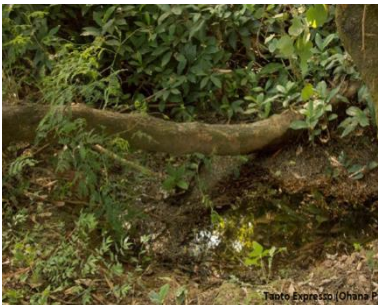
<p>Fonte: CBH Rio das Velhas – GosFlorestal (Dezembro/ 2016)</p>
<p><b>Figura 25 – Nascente do Parque antes das intervenções de capina seletiva</b></p>

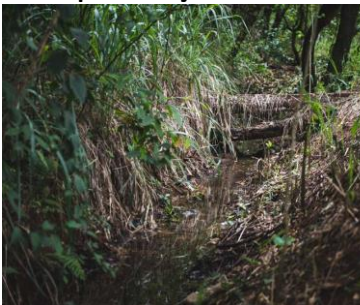
<p>Fonte: CBH Rio das Velhas – GosFlorestal (Novembro/ 2016)</p>	<p><b>Figura 26 - Vista do canal da nascente do Parque Planalto após limpeza e roçada seletiva</b></p>

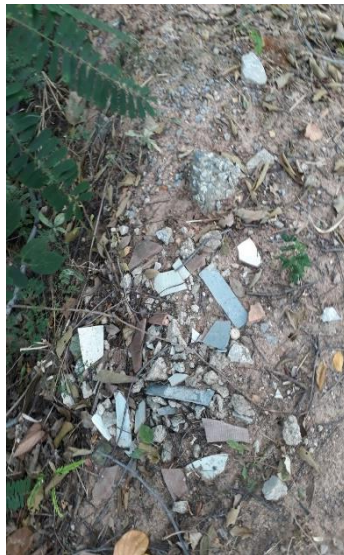
No relatório fotográfico apresentado a seguir, é possível notar presença de resíduos descartados de forma incorreta (papel higiênico, cartucho de impressora, plásticos e resíduos de construção) e vestígios de queimadas que foram realizadas com risco de incêndios florestais.

**Figura 34 - Resíduos de construção**

Nota-se a necessidade de conscientização da comunidade sobre importância de manter o ambiente limpo e organizado, do descarte correto de resíduos, da não realização de queimadas e conservação do ambiente no entorno da nascente. É necessário criar uma sensação de pertencimento desse local por parte dos moradores do entorno e das escolas vizinhas. É importante que os membros do Subcomitê da Bacias Hidrográficas (SCBH) Ribeirão Onça e Mobilizadores locais, cobrem dos órgãos públicos, responsáveis pela gestão do Parque ações mais efetivas de manutenção e segurança do local. Além de investimentos na revitalização da estrutura do Parque criando um ambiente apropriado para o uso de recreação e lazer da comunidade local.

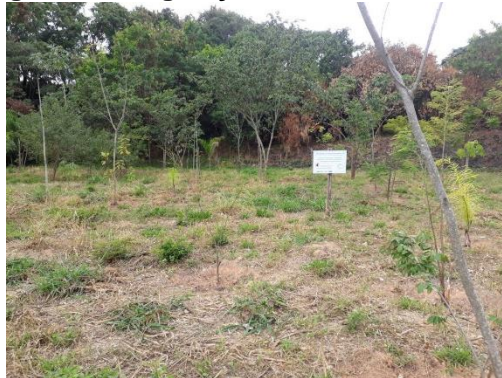
**Figura 38 - Vegetação em desenvolvimento**

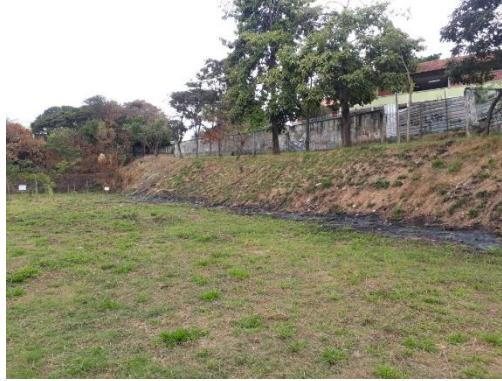
**Figura 39 - Vestígios de queimadas**

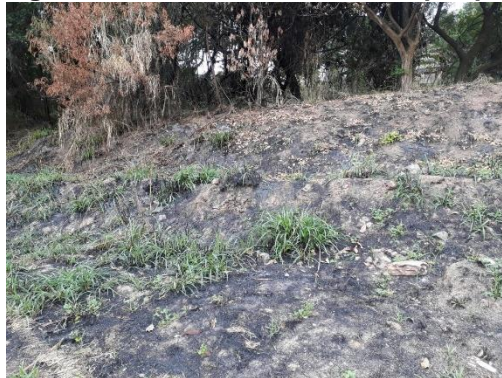
**Figura 42 - Queimada na área do parque**

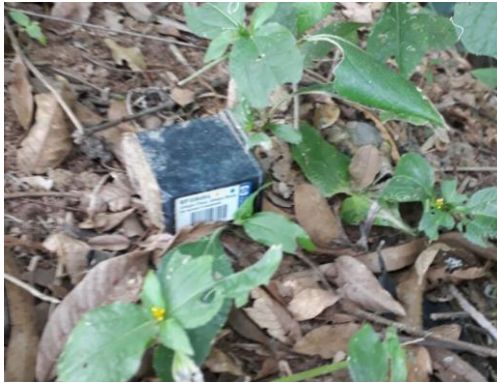
**Figura 43 - Descarte incorreto de resíduo**

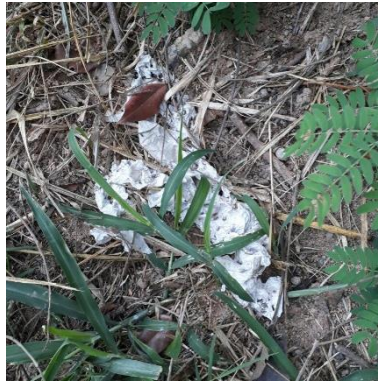
**Figura 44 - Papel higiênico descartado de forma inadequada**
