UNIVERSIDADE FEDERAL DE MINAS GERAIS – UFMG  
INSTITUTO DE CIÊNCIAS BIOLÓGICAS – ICB  
ESPECIALIZAÇÃO EM GERENCIAMENTO DE RECURSOS HÍDRICOS

ESTIMATIVAS DE VOLUMES DE SEDIMENTOS APORTADOS PARA O  
RESERVATÓRIO DA PAMPULHA EM PERÍODOS COMPREENDIDOS  
ENTRE NOVEMBRO DE 2012 E NOVEMBRO DE 2014

Trabalho apresentado a banca da Especialização em Gerenciamento de Recursos Hídricos da Universidade Federal de Minas Gerais - UFMG como requisito para obtenção do título de conclusão do curso.

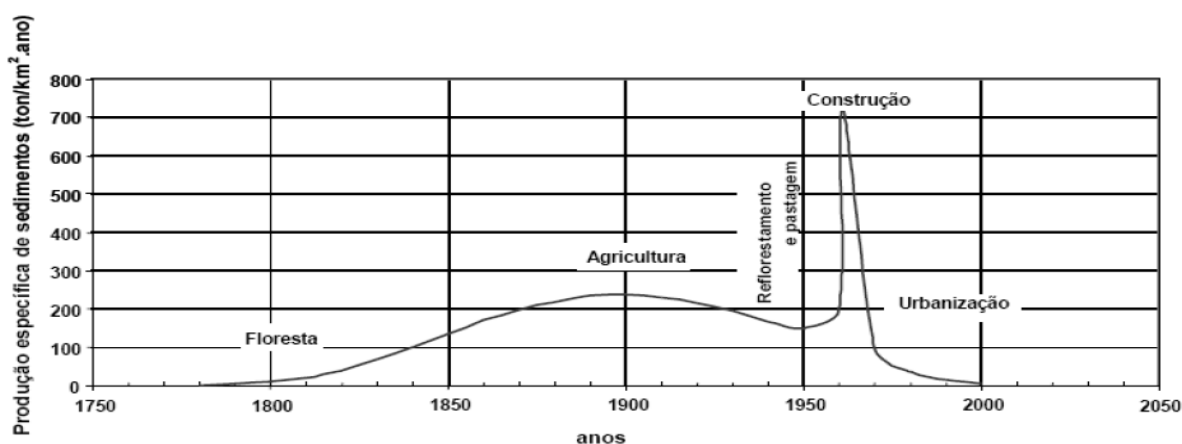
Figura 2: Evolução da produção de sedimentos de uma bacia em função dos tipos de ocupação do solo

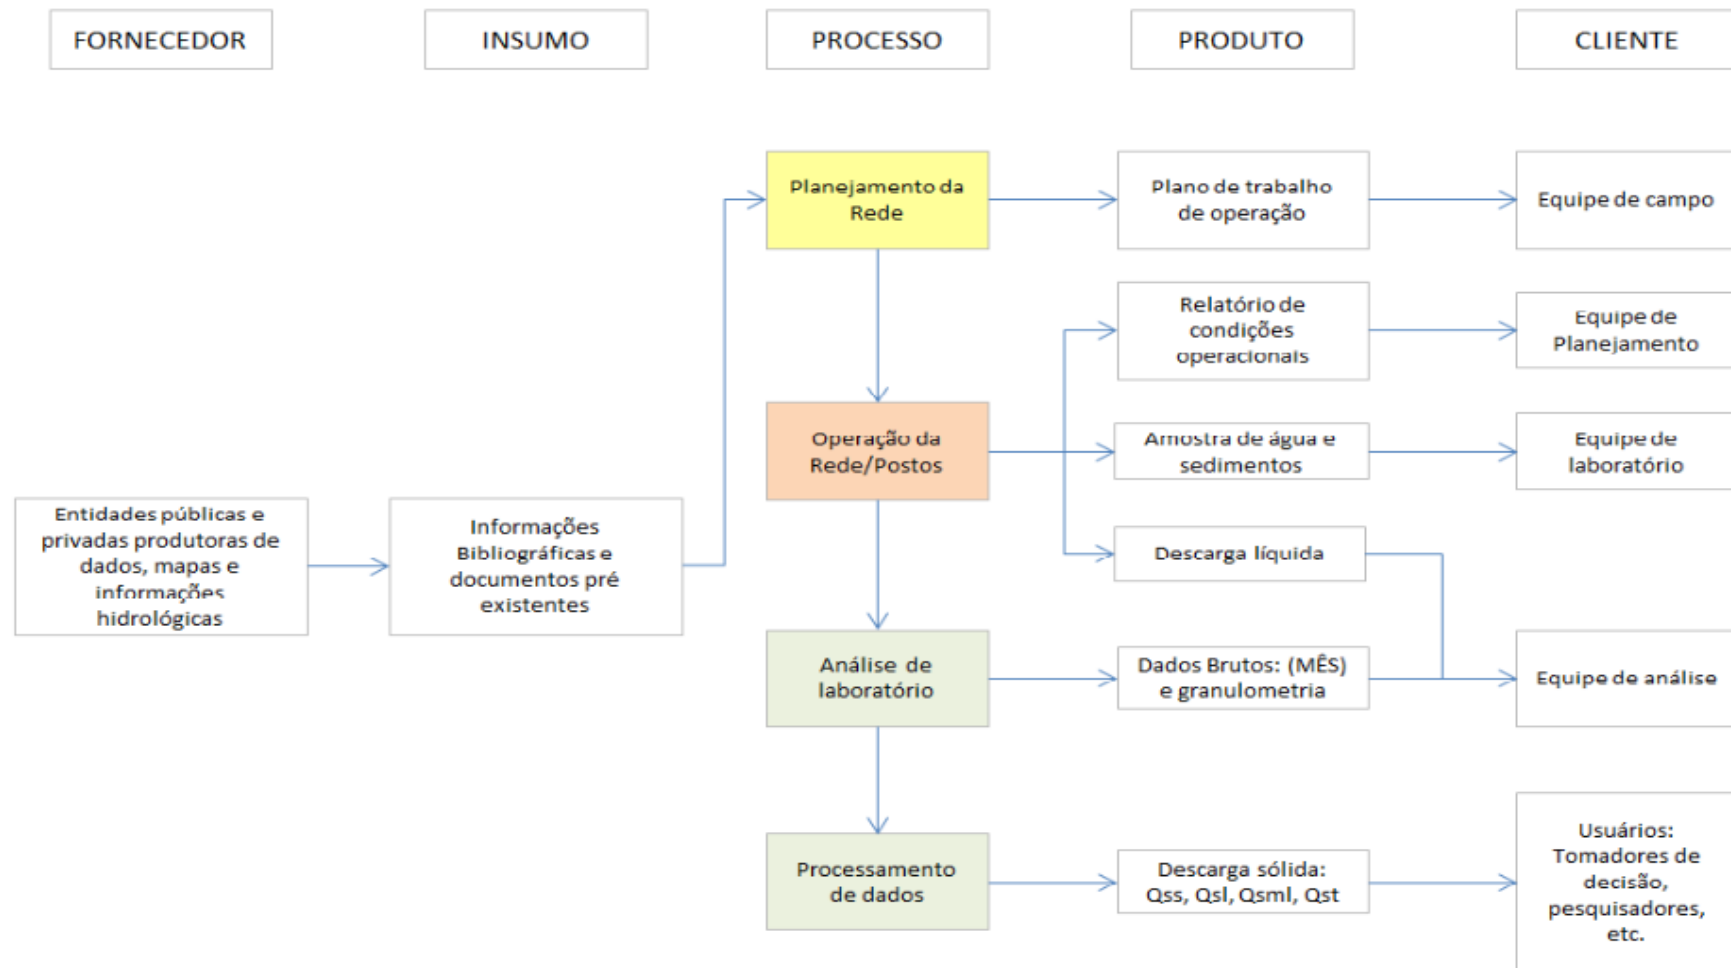
Figura 3: Macrodiagrama do processo de obtenção de dados sedimentométricos.

O guia supracitado orienta o planejamento da quantidade de postos sedimentométricos devidamente distribuídos numa bacia hidrográfica e as suas respectivas operações, conforme a finalidade a que se destina a rede. Normalmente podem ser instalados postos que compõem uma rede primária ou uma rede secundária.

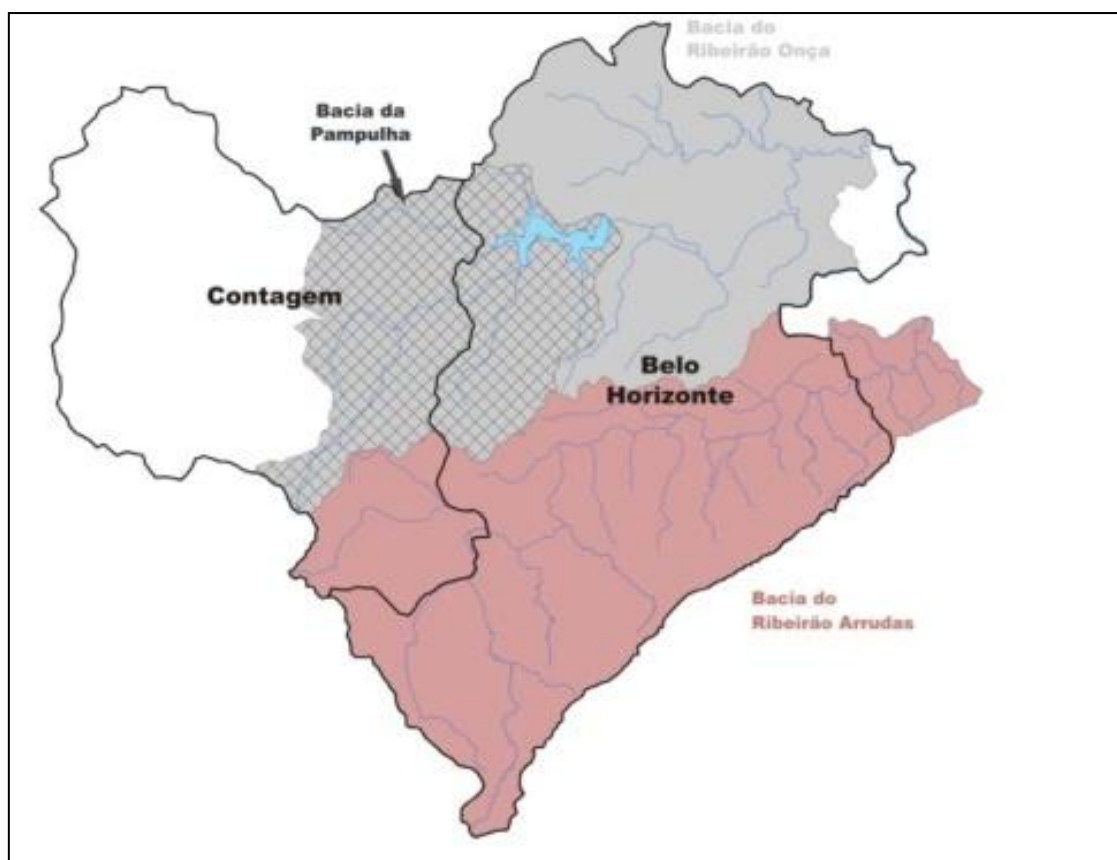
Figura 5: Situação da Bacia Hidrográfica da Pampulha distribuída nos municípios de Belo Horizonte e Contagem, contrastando com as bacias do Ribeirão do Onça e do Ribeirão Arrudas.

A bacia de drenagem do reservatório é dividida entre os municípios mineiros de Belo Horizonte (44,9%) e Contagem (55,1%). A Figura 5 representa a distribuição geográfica da Bacia da Pampulha entre estes dois municípios.

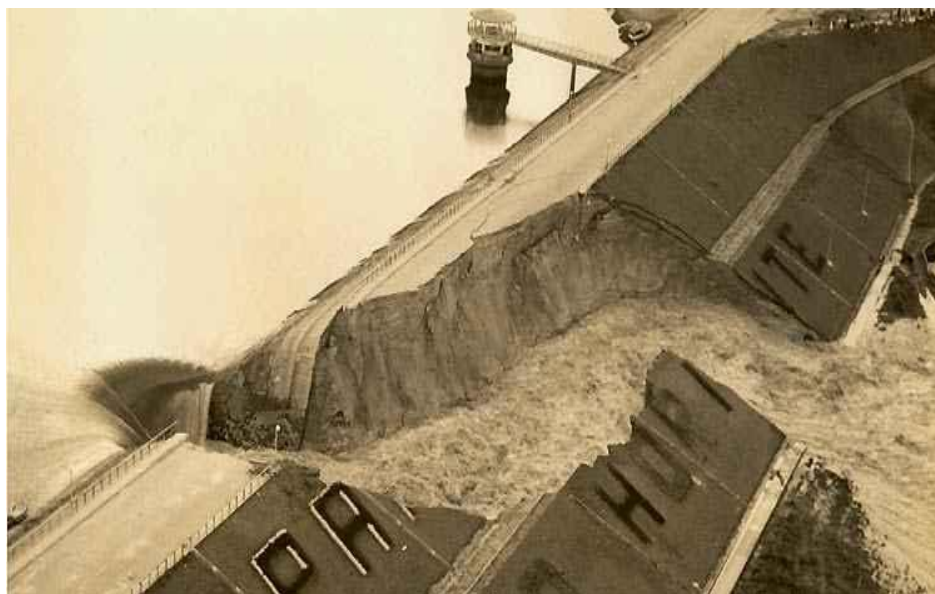
Figura 7: Ruptura da barragem da Pampulha em abril de 1954.

A histórica ruptura da barragem deu-se em abril de 1954, causando prejuízos ao longo do córrego Pampulha e do Ribeirão do Onça, a jusante da barragem. As razões teóricas para o rompimento sugerem a erosão interna dos caminhos de percolação da água no corpo da barragem, num ponto situado próximo ao seu topo, além do emperramento da comporta do vertedouro, não permitindo o alívio de pressão da água. A Figura 7 apresenta uma imagem do momento em que a barragem se rompeu em abril de 1954.

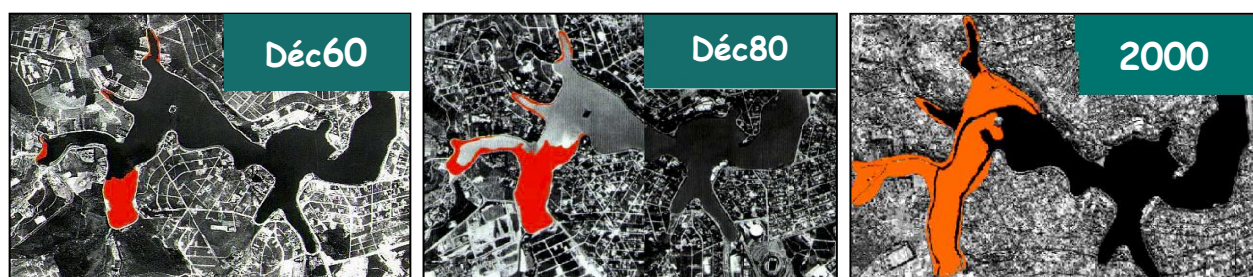
Figura 9: Evolução do assoreamento na foz dos córregos Ressaca e Sarandi.

Os problemas ambientais existentes na represa da Pampulha têm origem na sua bacia hidrográfica (CHAMPS, 1992), tais como: lançamentos de esgotos, canalização de alguns córregos, supressão da cobertura vegetal, obras de terraplenagens, crescente redução da taxa de permeabilidade, ocupações e usos inadequados do solo e a carência de infraestrutura em saneamento básico. Estes fatores desencadearam a perda da qualidade das águas da bacia e potencializaram o carreamento de sólidos, elevando sobremaneira o aporte de sedimentos para o reservatório, tornando-o um ambiente insalubre e deteriorado. A Figura 9 demonstra a evolução do assoreamento do reservatório desde a década de 60 até o ano 2000.

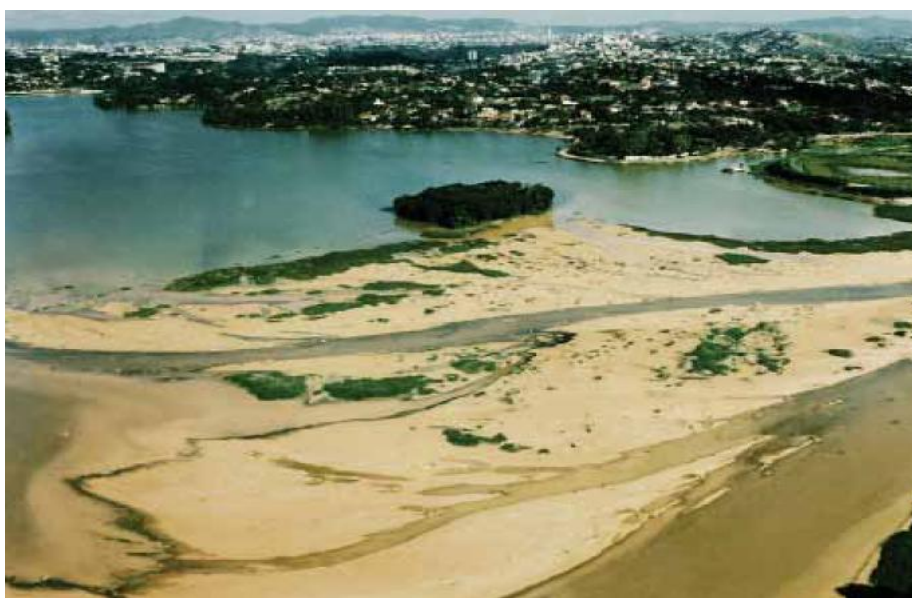
Figura 10: Foto aérea do processo de assoreamento que havia comprometido mais de 30% da superfície original da represa (SUDECAP-PBH, 1994)

Originalmente, a Lagoa possuía uma área de 2,5 Km<sup>2</sup>. Com as interferências ocorridas nas últimas décadas, atualmente seu espelho d'água possui cerca de 2,0 Km<sup>2</sup>. O volume útil do reservatório foi capaz de armazenar 18 milhões de m<sup>3</sup> de água, o que atualmente se encontra reduzido em torno de 10 milhões de m<sup>3</sup>. A Figura 10 demonstra o estágio avançado de assoreamento do reservatório da Pampulha na década de 90.

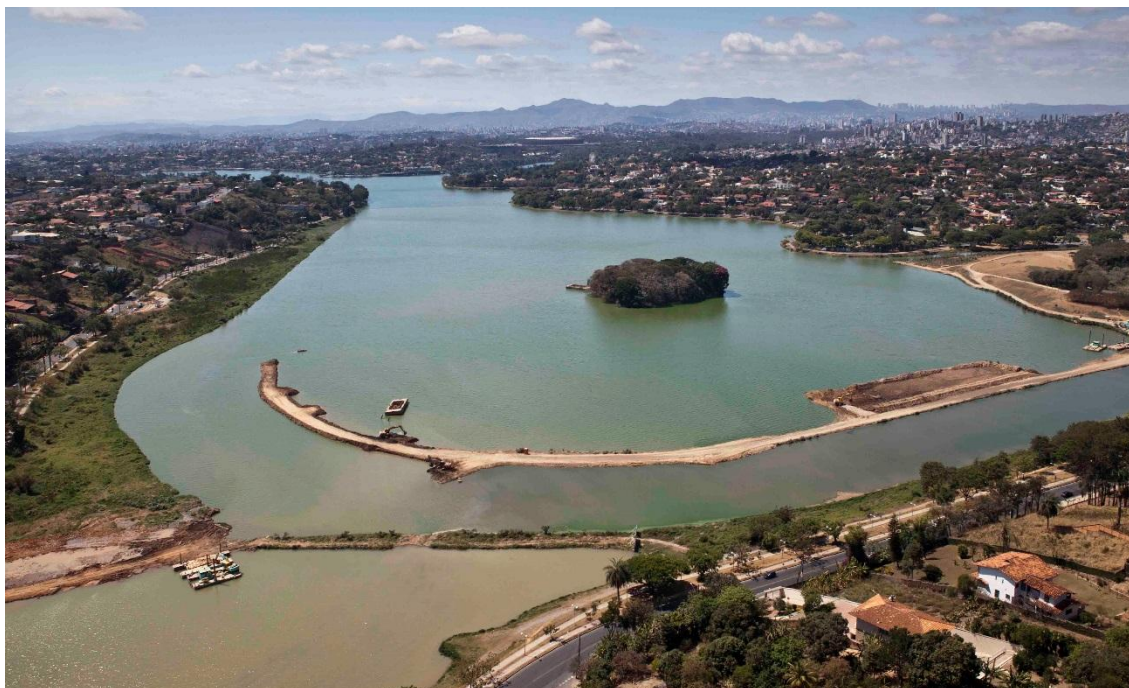
Figura 11: Fase avançada dos serviços de desassoreamento da Lagoa da Pampulha em outubro de 2014

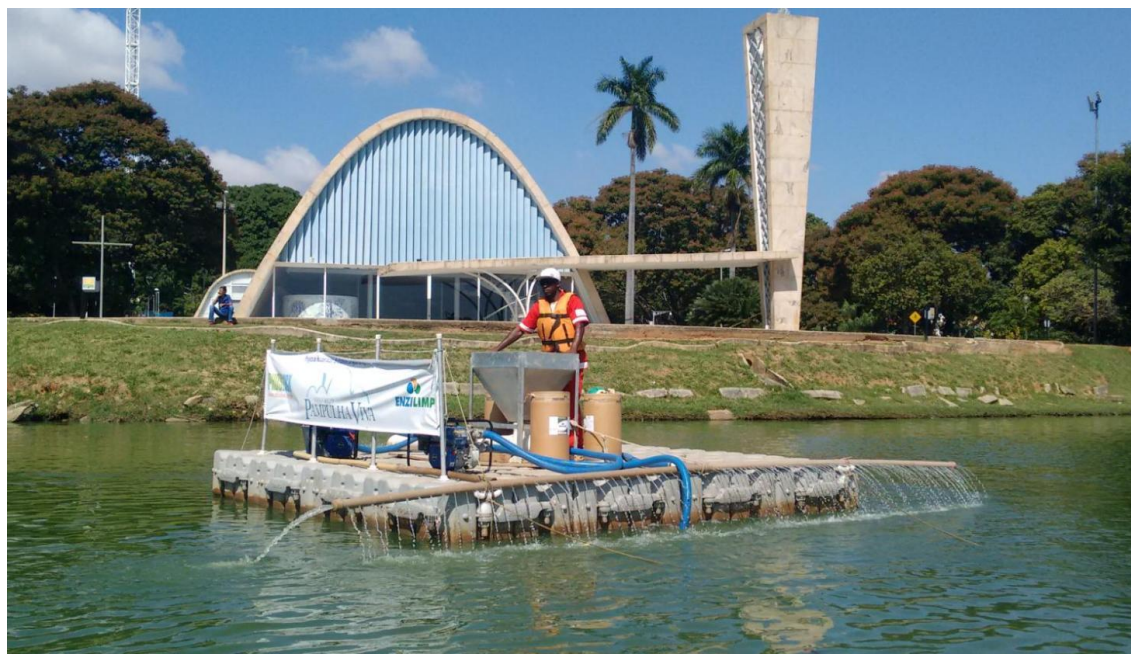
Figura 12: Embarcação em operação para aplicação dos produtos ENZILIMP® e PHOSLOCK®

O serviço de Recuperação da Qualidade da Água do Reservatório da Pampulha contempla a aplicação de duas tecnologias distintas e complementares. Uma consiste na aplicação de um Biorremediador destinado à desinfecção e degradação de matéria orgânica denominado ENZILIMP®, e a outra em um Remediador Ambiental Físico-Químico desenvolvido especificamente para reduzir as concentrações de fósforo em ambientes aquáticos, denominado PHOSLOCK®. A aplicação combinada destas técnicas de recuperação ambiental busca alcançar o pleno atendimento das disposições da Resolução CONAMA nº 357 de 2005 e DN COPAM/CERH/001-08, considerando os limites da Classe 3. Para aplicação dos produtos é usada uma embarcação constituída por pontões flutuantes e sistema completo de aplicação: câmara de mistura, dutos e mangueiras, duas motobombas hidráulicas, motor de popa e Sistema de GPS (Figura 12).

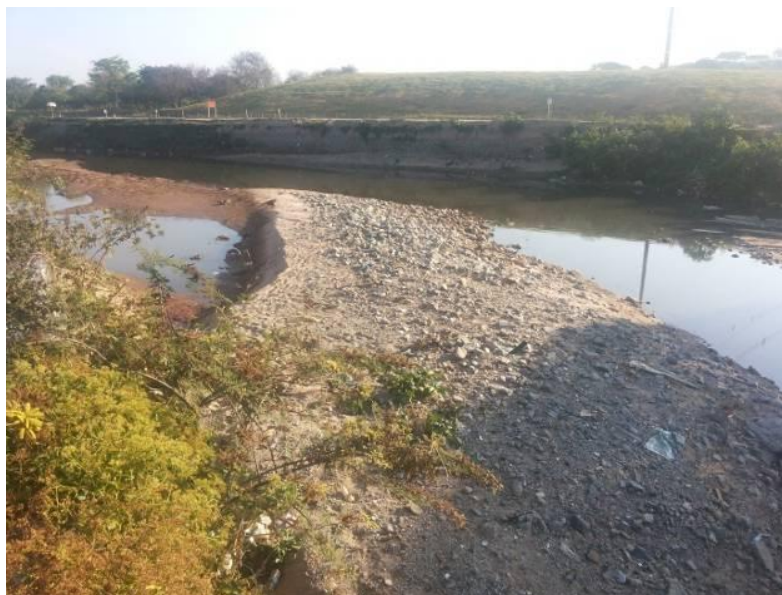
Figura 15: Sinais de assoreamento no Córrego Sarandi no trecho a jusante da sua confluência com o Córrego Ressaca

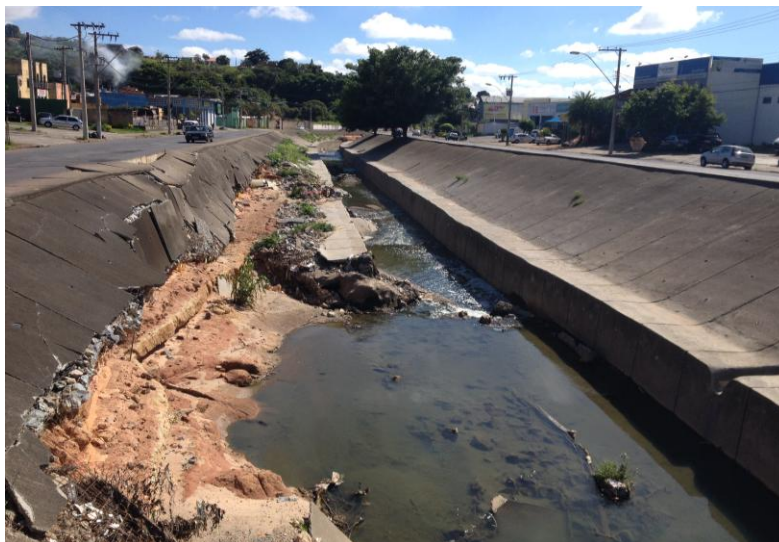
Figura 28: Erosão na margem do afluente do Córrego Ressaca

A Figura 28 apresenta uma erosão desenvolvida nas margens do canal canalizado de um dos afluentes do Córrego Ressaca, registrada em março de 2014. Nota-se um processo de solapamento danificando a estrutura de concreto do canal, com tendências de atingir o asfalto da Av. Tancredo Neves, em Belo Horizonte.

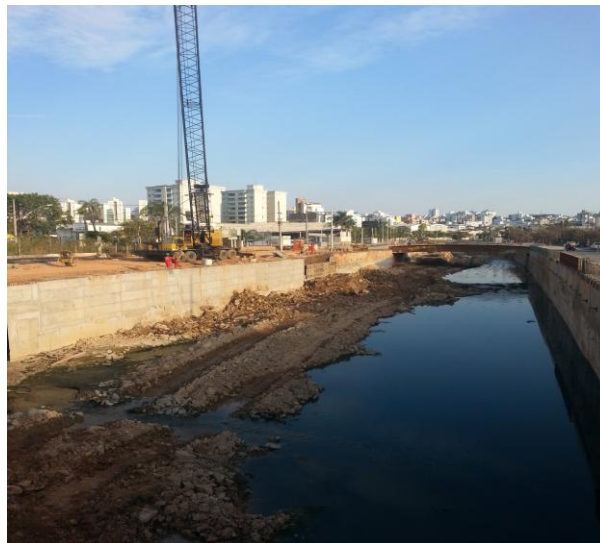
Figura 32: Obras de tratamento de fundo de vale executadas no canal do Córrego Ressaca

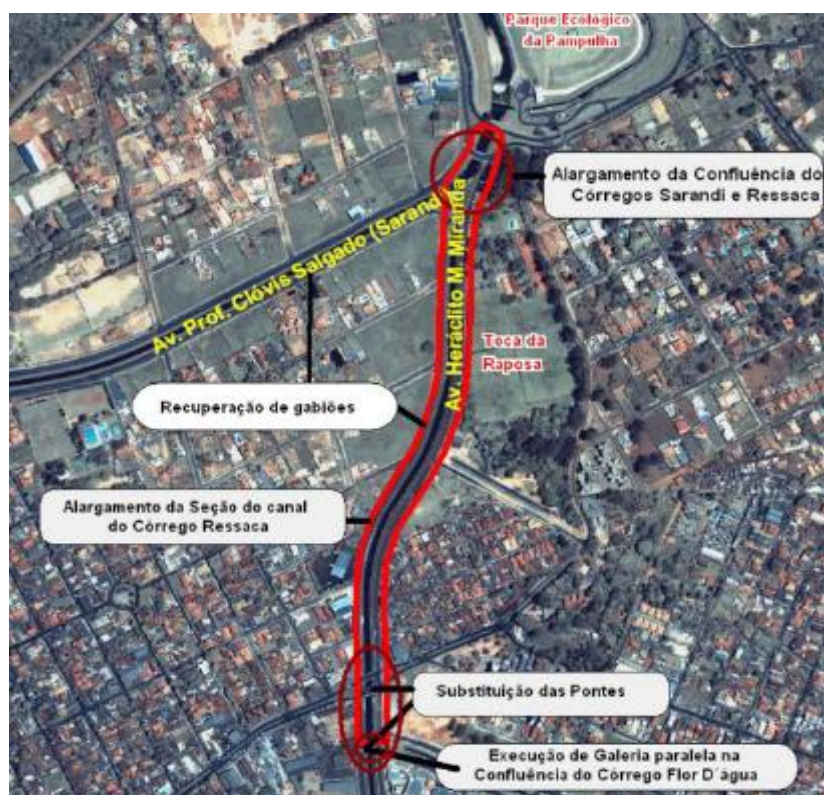
Figura 33: Localização das obras de tratamento de fundo de vale em execução no canal do Córrego Ressaca

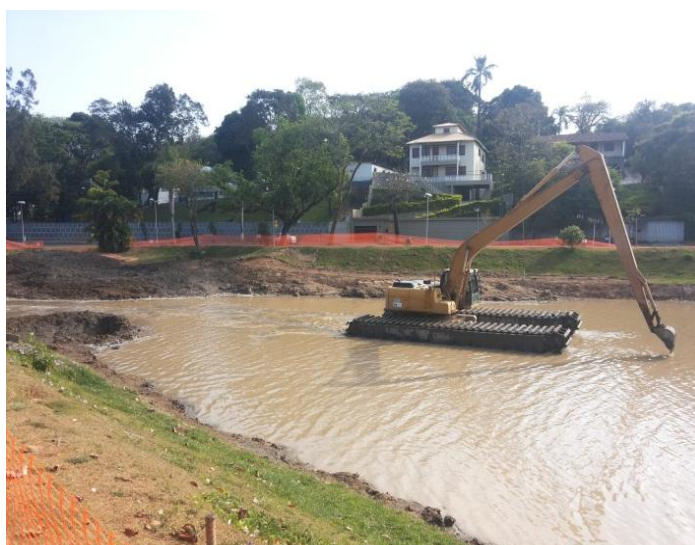
Figura 34: Escavadeira anfíbia em operação na Enseada das Garças.

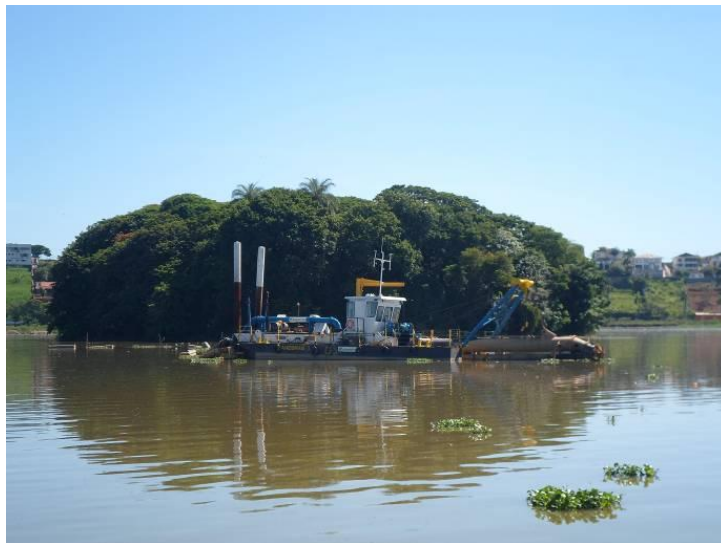
Figura 35: Dragagem sobre balsa executando dragagem nas imediações da Ilha dos Amores

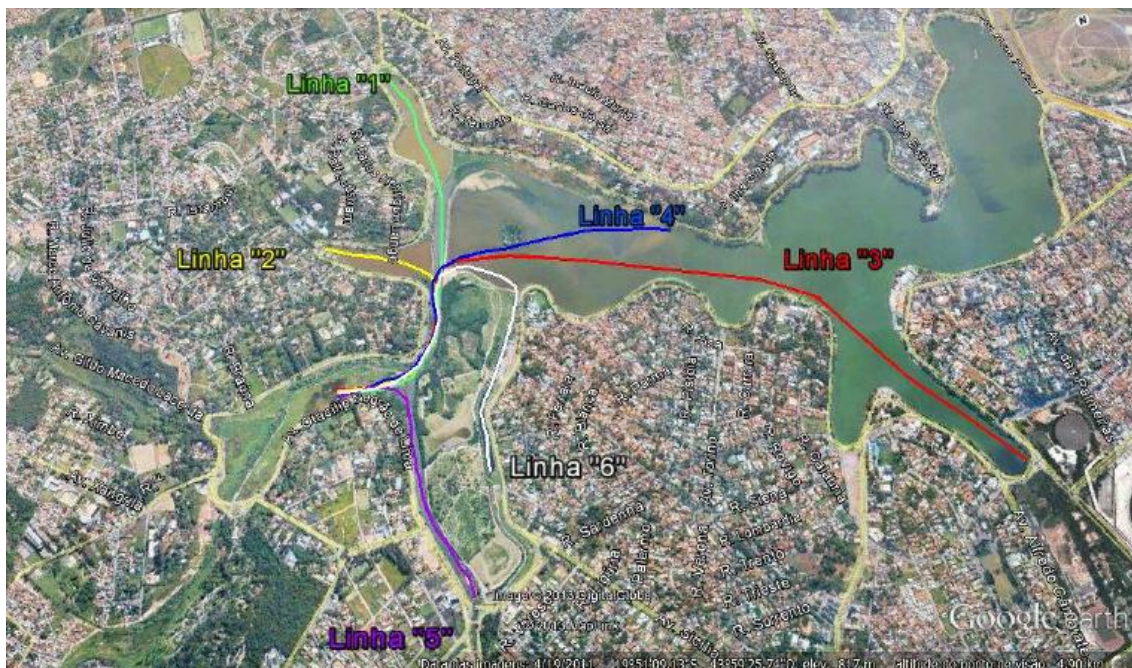
Figura 36: Planejamento da locação das linhas de tubulações

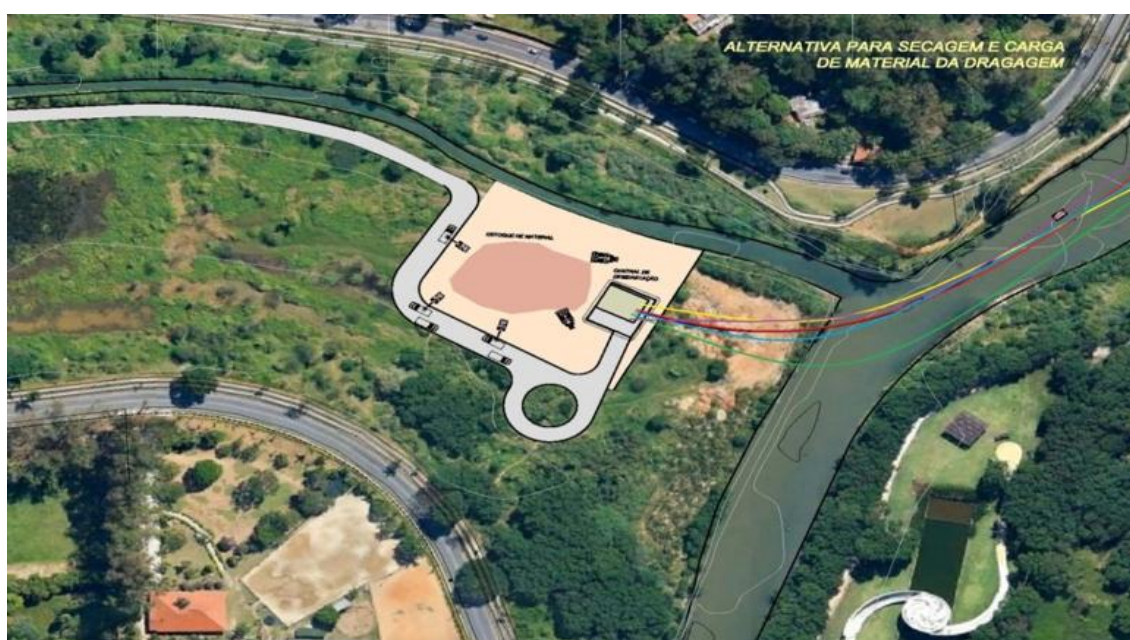
Figura 38: Pátio de desidratação e carga de sedimentos dragados

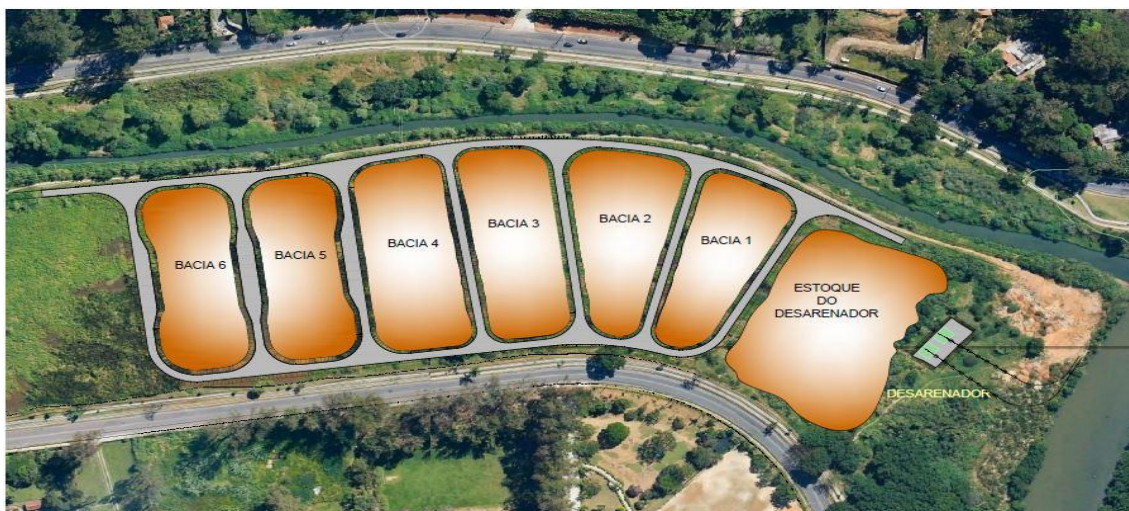
Figura 39: Croqui das bacias de decantação na Enseada do Zoológico

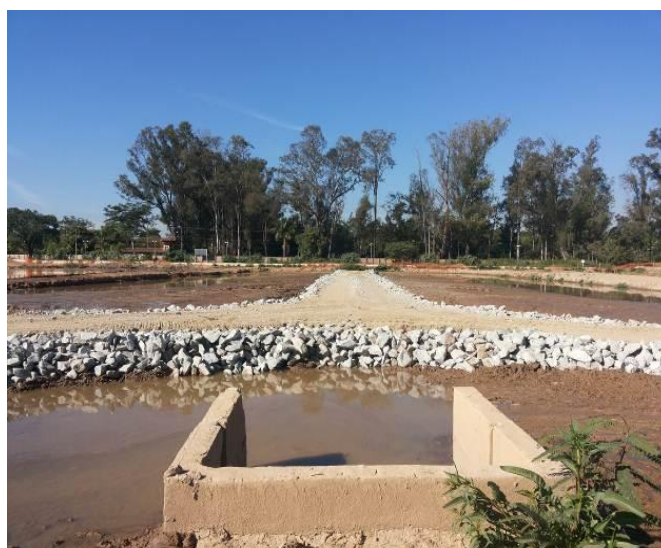
Figura 40: Bacias de decantação em operação na Enseada do Zoológico

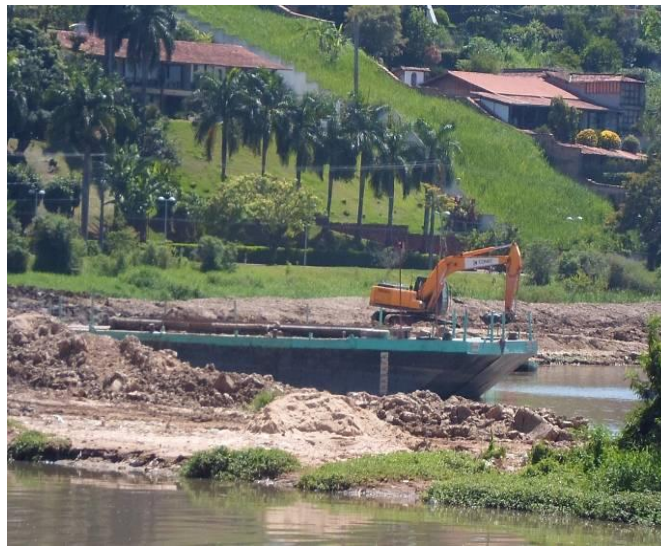
Figura 41: Conjunto Batelão em operação na foz do Córrego Sarandi

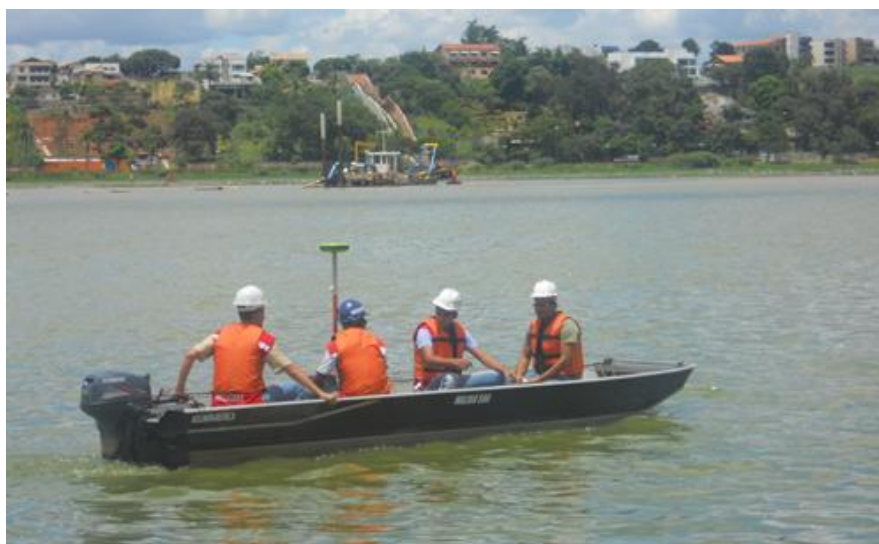
Figura 43: Levantamento Batimétrico no reservatório da Pampulha

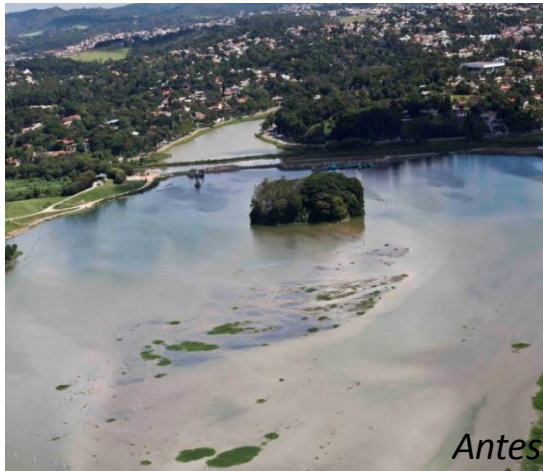
Figura 44: Aspecto do espelho d'água da Lagoa, no entorno da Ilha dos Amores, em abril de 2014.

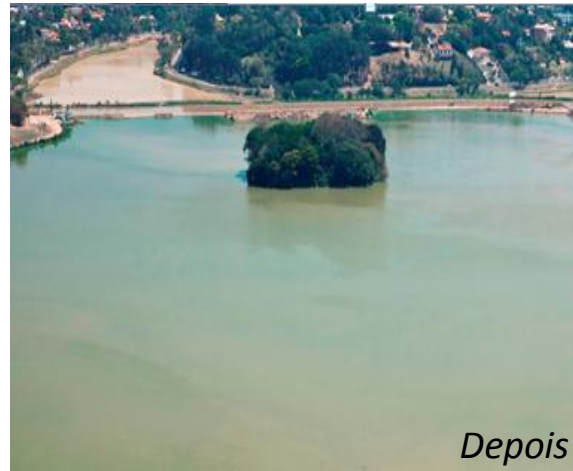
Figura 45: Aspecto do espelho d'água da Lagoa, no entorno da Ilha dos Amores, em novembro de 2014.
