UNIVERSIDADE FEDERAL DE MINAS GERAIS – UFMG
Instituto de Ciências Biológicas
Programa de Pós Graduação de Especialização em Gerenciamento de Recursos
Hídricos

***EFICIÊNCIA DAS AVENIDAS SANITÁRIAS: ESTUDO DE CASO DO CÓRREGO
CACHOEIRINHA EM BELO HORIZONTE/MG***

Monografia apresentada ao Curso de Pós Graduação de Especialização em Gerenciamento de Recursos Hídricos da Universidade Federal de Minas Gerais, como requisito parcial para obtenção do título de Especialista em Gerenciamento de Recursos Hídricos.

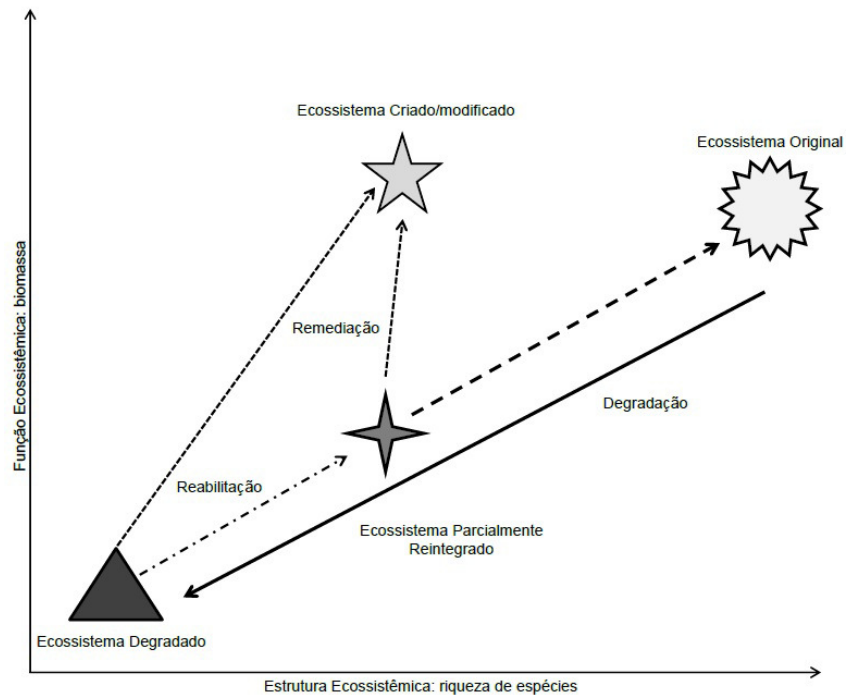
Figura 01: Diagrama esquemático mostrando a distinção entre restauração, reabilitação e remediação

são retomados, podendo resultar em um ecossistema modificado/criado. A **restauração** delinea o retorno de um sistema a um ecossistema totalmente recuperado. Já a **revitalização/remediação**, considerada a mais importante solução para rios urbanos pelos autores, o rio é gerenciado para se desenvolver ao longo de diferentes vetores de melhoria do ecossistema.

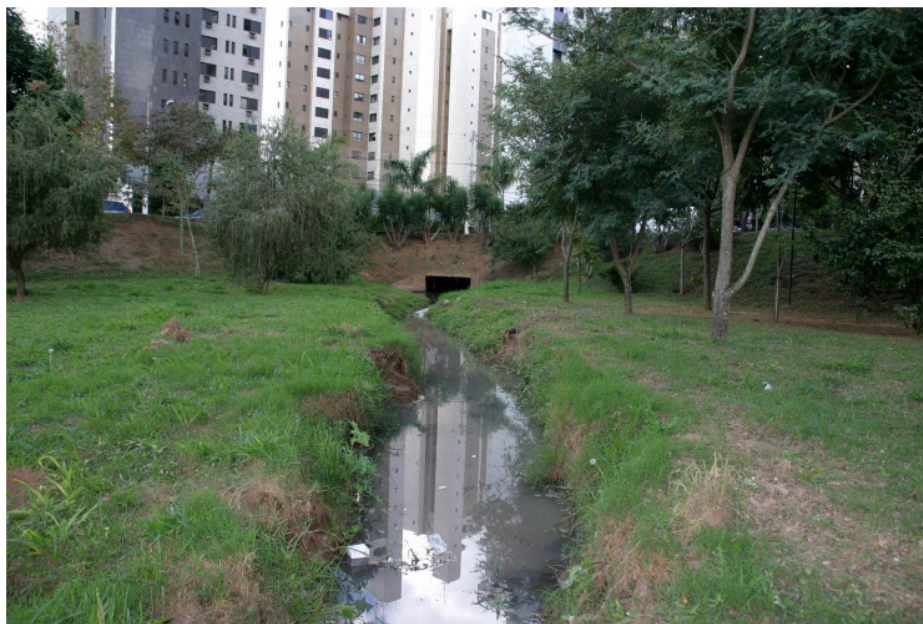
Figura 04: Bacia de detenção da Lagoa Seca no bairro Belvedere/Belo Horizonte (2009)

Na figura 04, uma imagem da bacia de detenção da Lagoa Seca no bairro Belvedere que faz parte da Bacia do Córrego do Cercadinho, pertencente à Macrobacia do Arrudas. Seu principal objetivo foi solucionar os problemas de extravasamento em áreas de subsolo de prédios situadas em vias laterais da bacia. Essa obra beneficiou cerca de quatro mil habitantes e atingindo uma área da bacia de 1.211,70 hectares (PREFEITURA DE BELO HORIZONTE, 2009).

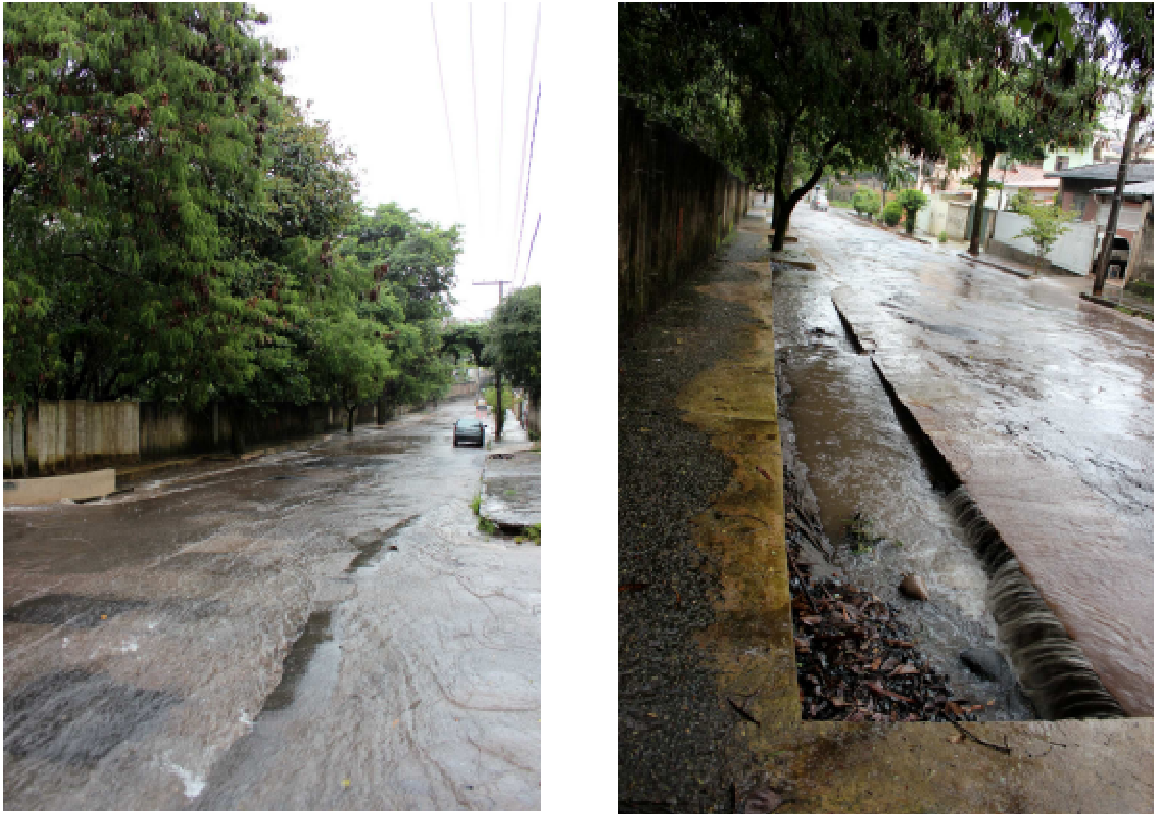
Figura 05: A foto da direita é a vista a montante; a foto da esquerda é a entrada do escoamento lateral no sistema de trincheiras, ambas em 06/01/2012

Na figura 05, a implantação de um projeto experimental de uma trincheira de infiltração próxima ao Parque Lagoa do Nado em BH, entre as ruas Dr. Mário Magalhães e Dominica, visando melhorar o escoamento superficial e reter a carga de sedimentos que assoreava as nascentes dentro do parque.

Em maio de 2010 já havia sido construída uma trincheira de infiltração com um subdimensionamento da área de drenagem de suporte. Em novembro de 2011 foi construída uma trincheira complementar, porém ocorreram problemas de projeto, não suportando nem as baixas precipitações. Tal projeto foi implementado ao lado da via e sem restrições de vazão de entrada numa sequência de quatro trincheiras por causa das árvores existentes.

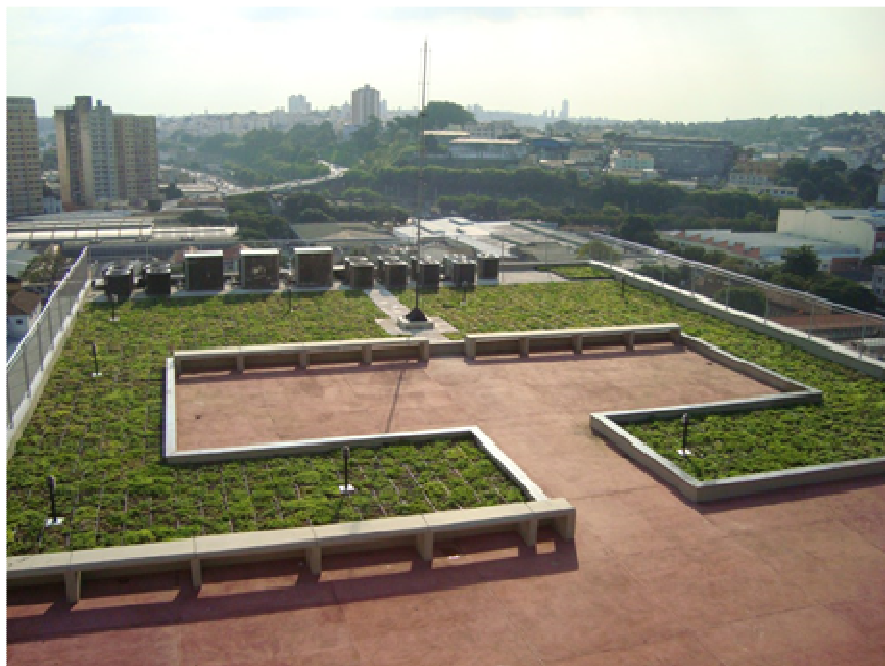
Figura 06: Implantação de telhado verde no Banco do Brasil – Belo Horizonte

Na figura 06 é ilustrada a técnica de um dos tipos de telhados, o telhado verde, sendo implantado em um edifício do Banco do Brasil em BH. Enfatizando a necessidade do uso de técnicas localizadas onde há falta de espaço disponível, principalmente em centros urbanos.

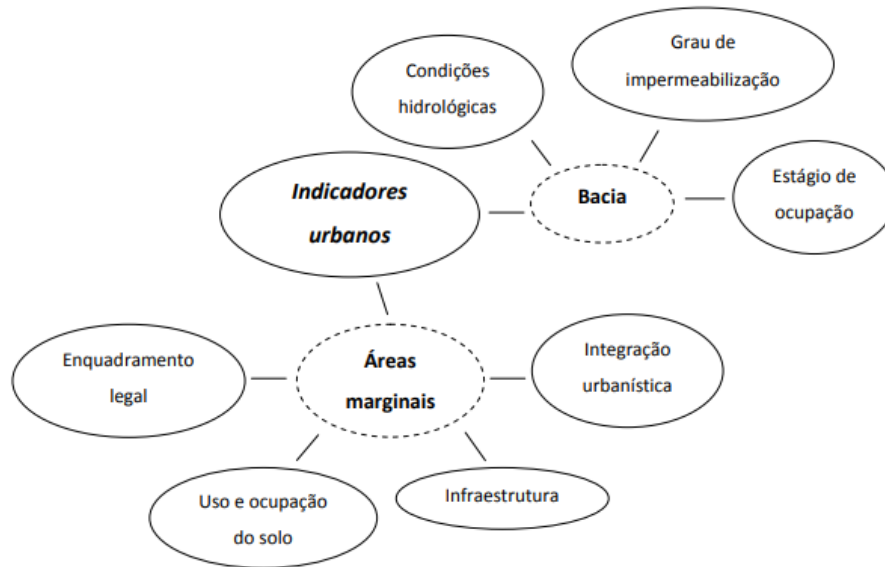
Figura 10: Indicadores para análise do diagnóstico do meio urbano

Na etapa de diagnóstico do meio urbano foram contempladas duas linhas de análise. A primeira tem como premissa os aspectos relacionados ao uso e ocupação do solo da bacia. E a segunda linha se baseia nas áreas marginais do córrego, conforme a figura 10 abaixo.

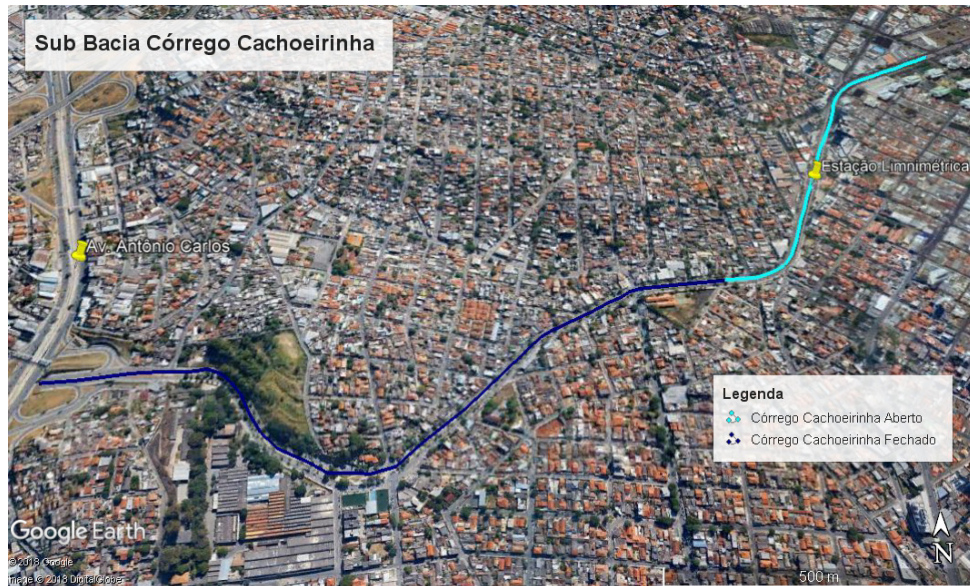
Figura 12: Imagem de satélite da área de estudo com a subdivisão do Córrego Cachoeirinha em trechos homogêneos e a estação limnimétrica

A estação pluviométrica do Córrego Cachoeirinha está localizada no Pátio de Manutenção da Sudecap na Rua José Sebastião Dalher, 1340, Bairro Caiçara/ Regional Noroeste. Enquanto a estação limimétrica está na Avenida Bernardo Vasconcelos, próximo à Rua Pio XI, Bairro Ipiranga/ Regional Nordeste. O trecho delimitado no presente estudo contém apenas a Estação Limnimétrica conforme figura 12.

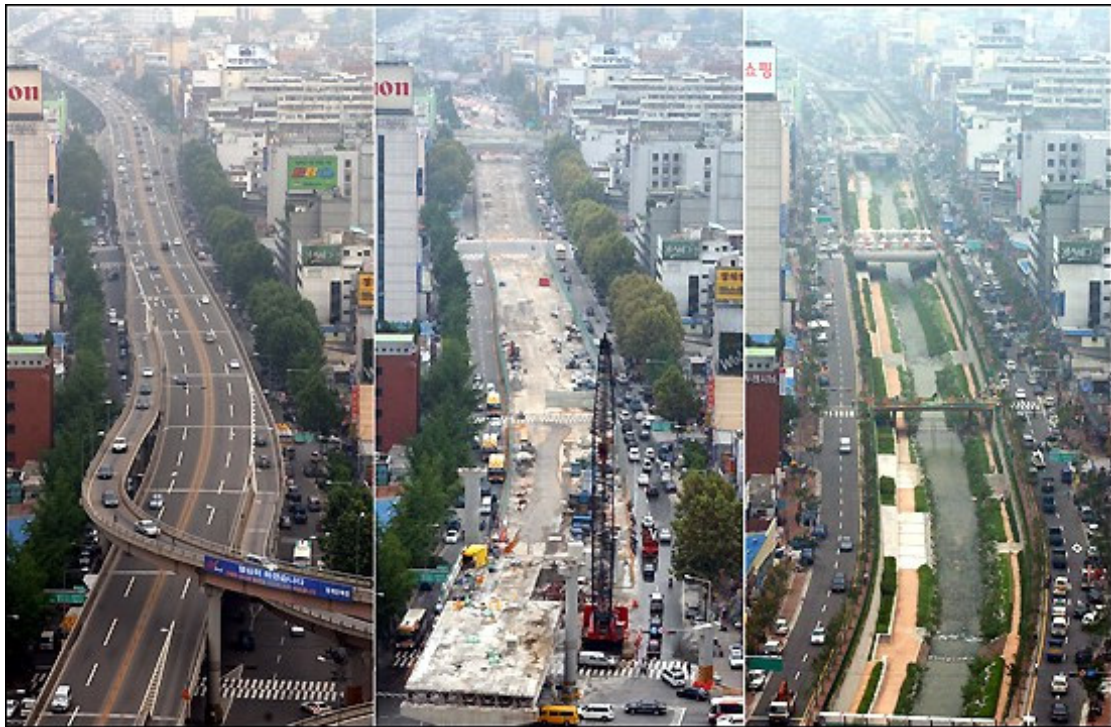
Figura 21: Foto comparativa com as três fases do projeto: antes, durante e depois

Sublimemente Soo Hong fez uma comparação entre as similaridades de Seul e Belo Horizonte, enfatizando o envolvimento de professores universitários e não do governo, ainda ressaltou que, por meio do Projeto Manuelzão, bons resultados serão alcançados. O pesquisador abordou quatro objetivos principais da restauração de rios: o primeiro deles foi restaurar a herança histórica e cultural do centro da capital Seul; o segundo foi trazer de volta o ecossistema ao coração da cidade; o terceiro foi iniciar um desenvolvimento equilibrado e, por fim, o quarto objetivo foi a fase no qual se derrubou as armações de concreto, foi criada uma estação de suprimento de água, um plano de tratamento dos esgotos, vias e pontes adicionais, e projetos de paisagismo e iluminação. Tudo em aproximadamente quatro anos conforme a figura 21 (MACHADO *et al.*, 2010).

Segundo Salgado (2014) os dados registrados após a execução das obras são muito satisfatórios se transformando em um parque urbano linear de cerca de 5,8 km de extensão. A obra excedeu em apenas 8% do estimado inicialmente, resultando em um custo de 380 milhões de dólares. Foram consideradas cheias de 200 anos de período de retorno. Toda essa melhoria paisagística resultou na construção de 22 pontes, flora diversificada nas margens, centro comunitário, priorização de pedestres, artes públicas e um ampliação de 4 para 25 espécies de peixes e de 6 para 36 espécies de aves, aumentando portanto a riqueza e a biodiversidade de espécies local e regionalmente. Além disto, a transformação na capital significou melhorias ambientais, pois houve uma redução de 38% das emissões
