**PASSOS DE RUA:
CENÁRIOS RELIGIOSOS URBANOS EM TIRADENTES E SÃO JOÃO DEL REI
(MG)**

Dissertação apresentada ao Programa de Pós-Graduação em Artes da Escola de Belas Artes da Universidade Federal de Minas Gerais, como requisito à obtenção do título de Mestre em Artes.

Área de Concentração: Preservação do Patrimônio Cultural

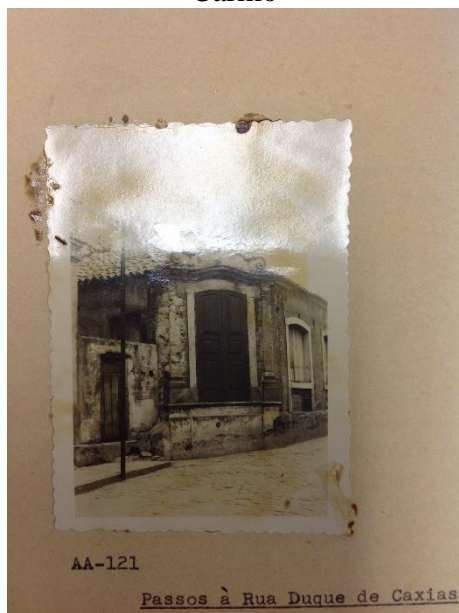
FIGURA 142 - Registro fotográfico da obra de restauro em 1948 realizada no Passo do Carmo

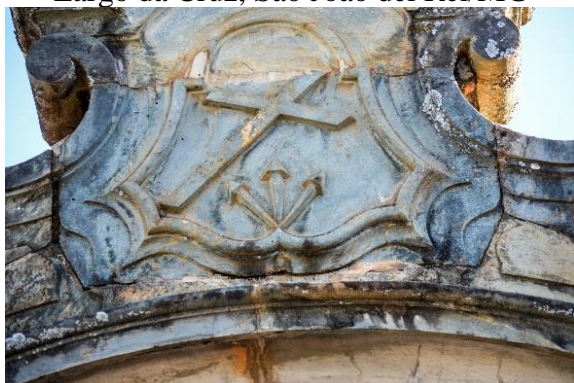
FIGURA 146 - Presença de fissuras, fungos, bactérias e manchas no coroamento - Passo Largo da Cruz, São João del Rei/MG

Verificamos que nos coroamentos das Capelas Passos em São João del Rei e Tiradentes há muitos danos relacionados à sua condição externa de exposição à umidade, insolação e proximidade com árvores e outras edificações. Essa condição favorece o aparecimento de fungos, bactérias, vegetação, manchas, fissuras e descascamento de sua caiação e pintura prejudicando sua apresentação estética e fragilizando seu suporte e demais componentes.

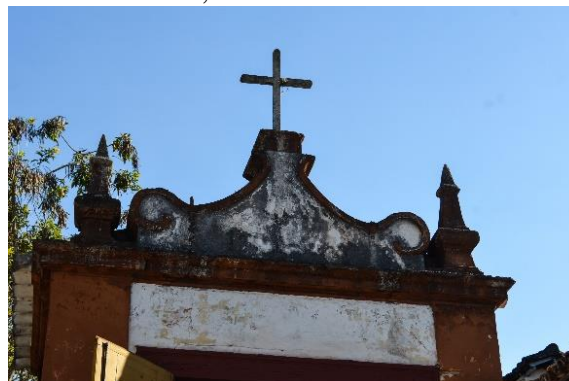
FIGURA 155 - Presença de fungos, bactérias e manchas no coroamento - Passo do Largo Ó, Tiradentes/MG

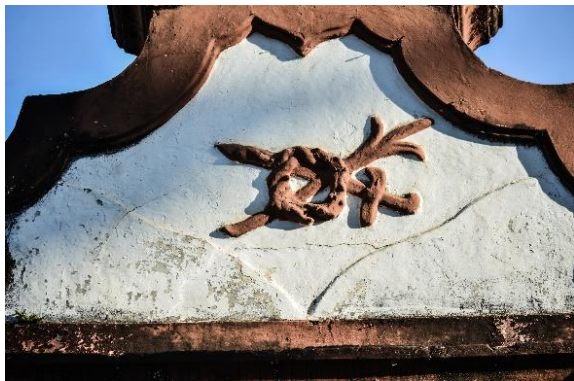
FIGURA 156 - Presença de fissuras no coroamento - Passo Largo das Forras, Tiradentes/MG

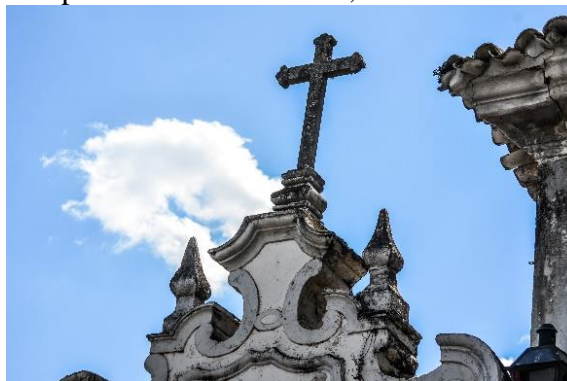
FIGURA 157 - Presença de danos no coroamento causados pela presença de água pluvial da edificação onde está inserida a Capela Passos da Mercês, Tiradentes/MG

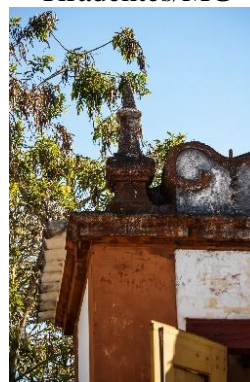
FIGURA 159 - Presença de vegetação no coroamento - Passo Largo do Ó, Tiradentes/MG

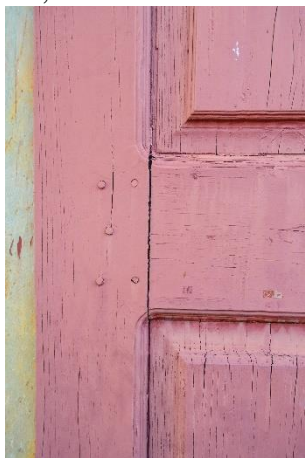
FIGURA 160 - Presença de fissuras e esmaecimento da pintura - Passo Largo da Cruz, São João del Rei/MG

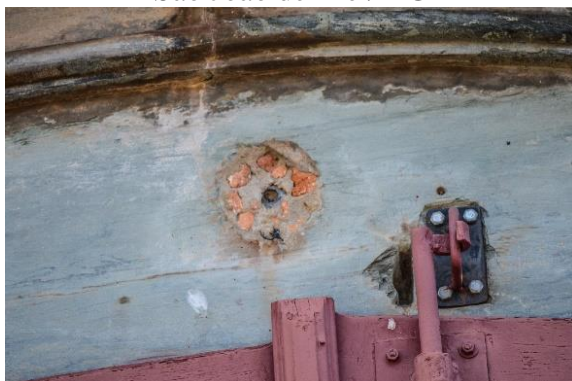
FIGURA 162 - Substituição do elemento de serralheria da porta - Passo Largo da Cruz, São João del Rei/MG

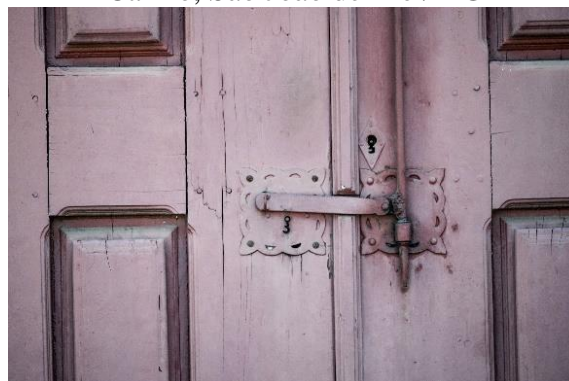
FIGURA 163 - Presença de fissuras e esmaecimento da pintura - Passo Largo do Carmo, São João del Rei/MG

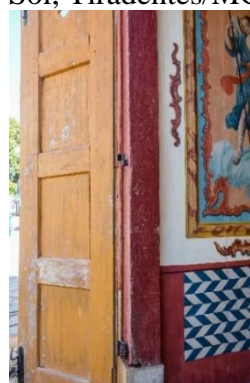
FIGURA 165 - Presença de ataque de insetos xilófagos no marco da porta - Passo Largo do Sol, Tiradentes/MG

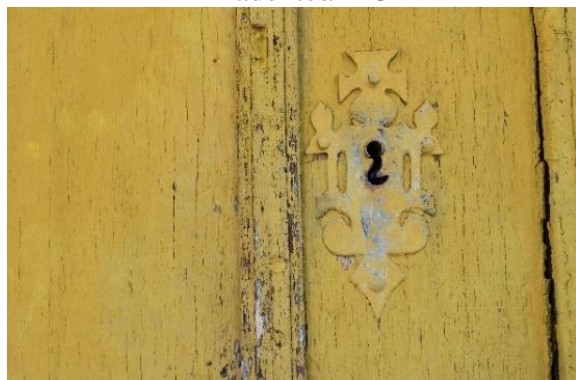
FIGURA 166 - Presença de fissura e esmaecimento da pintura - Passo Largo do Ó, Tiradentes/MG

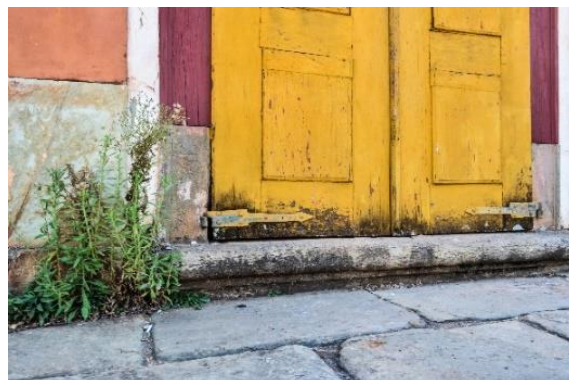
FIGURA 167 - Presença de manchas de umidades - Passo Largo do Ó, Tiradentes/MG

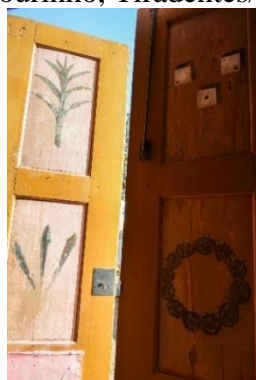
FIGURA 168 - Presença de intervenção danosa no verso das portas - Passo Largo do Pelourinho, Tiradentes/MG

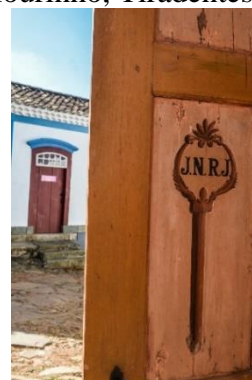
FIGURA 169 - Presença de intervenção danosa no verso da porta - Passo Largo do Pelourinho, Tiradentes/MG

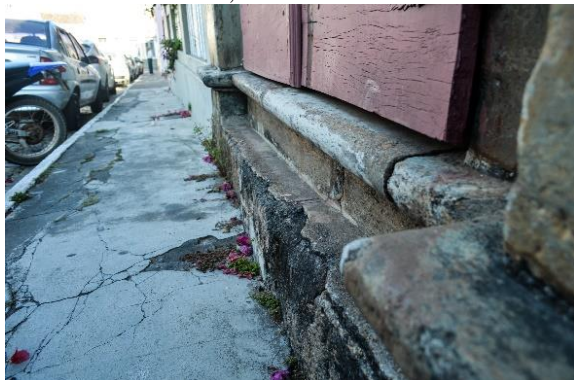
FIGURA 170 - Empenamento porta - Passo Largo do Rosário, São João del Rei/MG

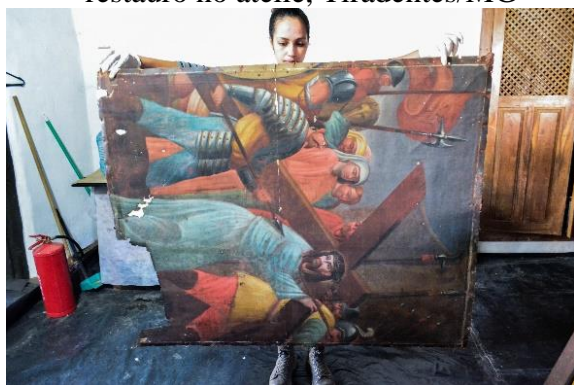
FIGURA 182 - Frente de pintura em fase de restauro no ateliê, Tiradentes/MG

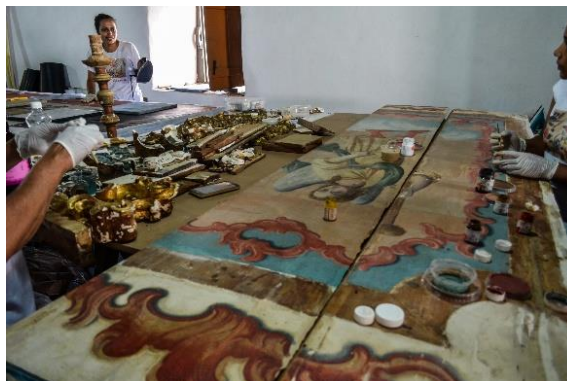
FIGURA 191 - Desmonte parcial dos retábulos para tratamento em ateliê, Tiradentes/MG

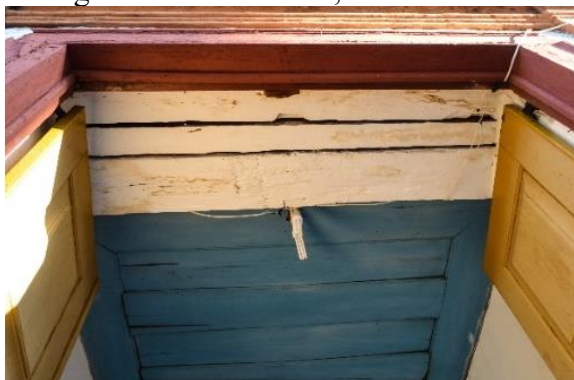
FIGURA 192 - Forro Passo Largo das Forras e “gambiaras” elétricas, Tiradentes/MG

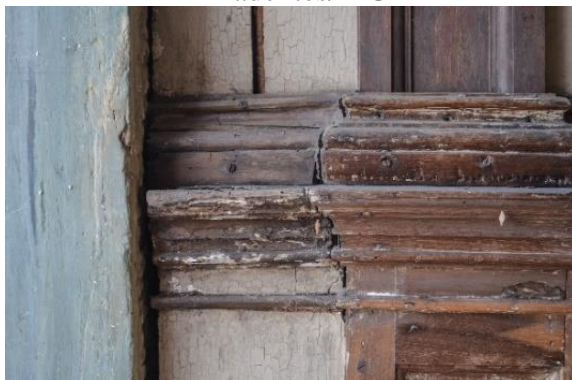
FIGURA 202 - Deslocamentos de blocos e perda de calafetações - Passo Largo da Cruz, Tiradentes/MG

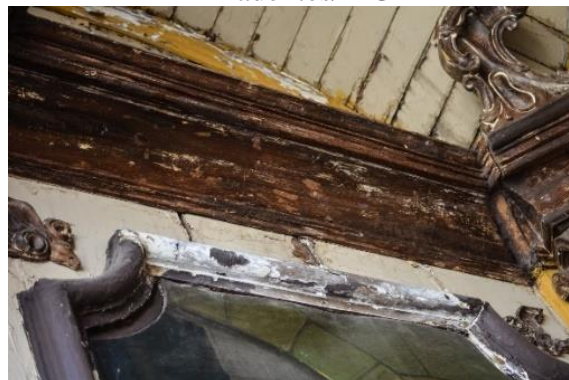
FIGURA 203 - Danos causados por infiltração no forro - Passo Largo da Cruz, Tiradentes/MG

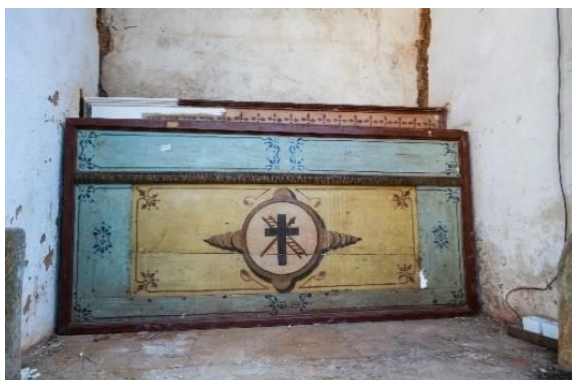
FIGURA 206 - Estado de degradação após desmonte - Passo do Ó, Tiradentes/MG

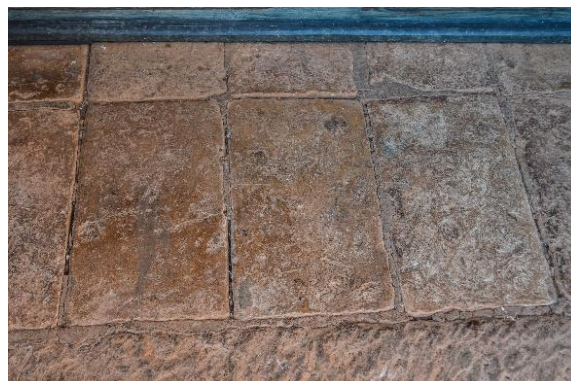
FIGURA 209 - Perda do rejunte e desgastes naturais no piso do Passo, em Tiradentes/MG.
