**CARACTERIZAÇÃO HIDROGEOLÓGICA E
VULNERABILIDADE NATURAL DAS ÁGUAS
SUBTERRÂNEAS NO ENTORNO DO CENTRO
NACIONAL DE PESQUISA MILHO E SORGO -
SETE LAGOAS/MG**

Daniela Alcântara Machado

Dissertação apresentada ao Programa de Pós-graduação em Saneamento, Meio Ambiente e Recursos Hídricos da Universidade Federal de Minas Gerais, como requisito parcial à obtenção do título de Mestre em Saneamento, Meio Ambiente e Recursos Hídricos.

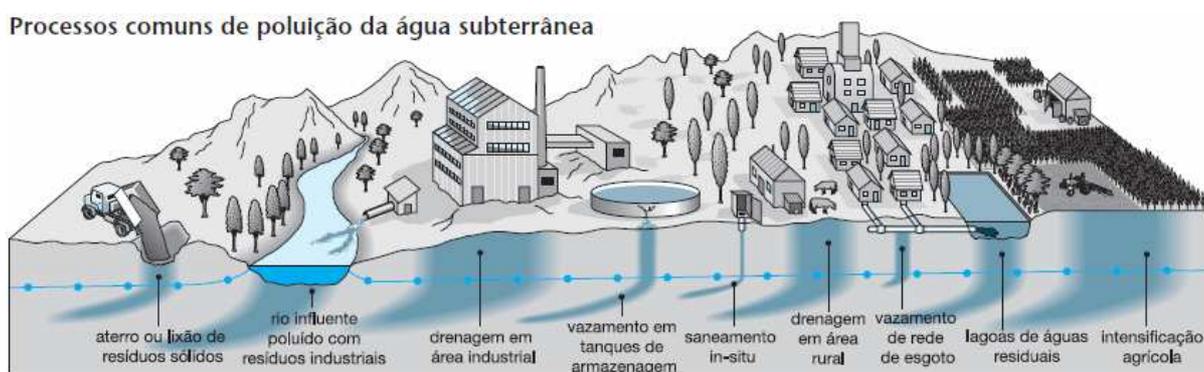
FIGURA 6.1: Principais fontes de alteração da qualidade da água subterrânea.
Fonte: Modificado de Foster *et al.* (2002).

A análise da contaminação está, predominantemente, relacionada com as atividades antrópicas associadas ao uso e ocupação do solo. As fontes de contaminação da água subterrânea podem estar localizadas acima do solo ou acima/abaixo da superfície freática. Na FIG. 6.1 são apresentadas as principais fontes de alteração da qualidade da água subterrânea.

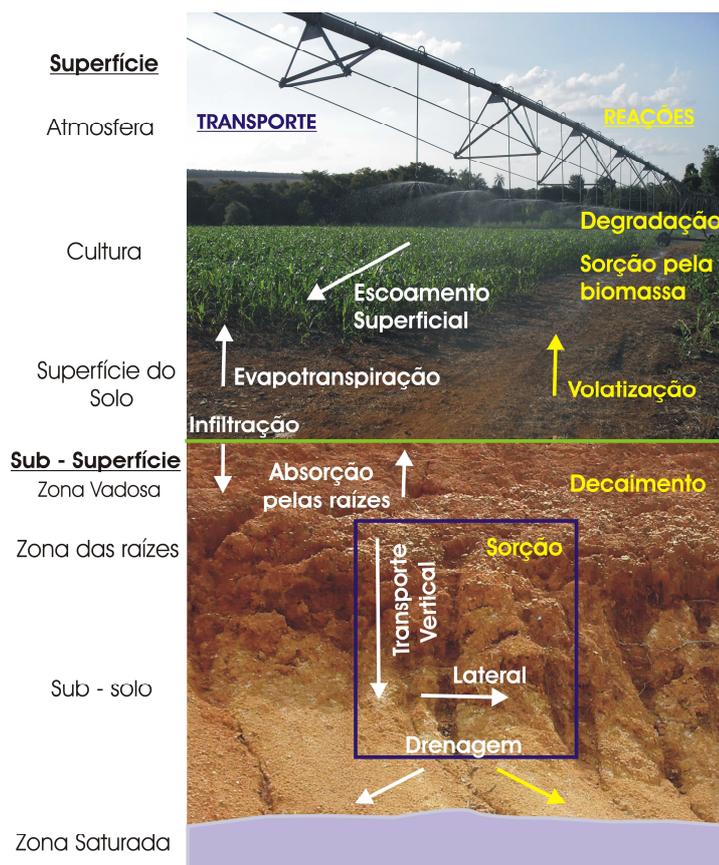
FIGURA 6.2: Principais fenômenos envolvidos no comportamento dos agroquímicos no meio ambiente.

Os principais fenômenos envolvidos no comportamento dos agroquímicos no meio ambiente estão apresentados na FIG. 6.2.

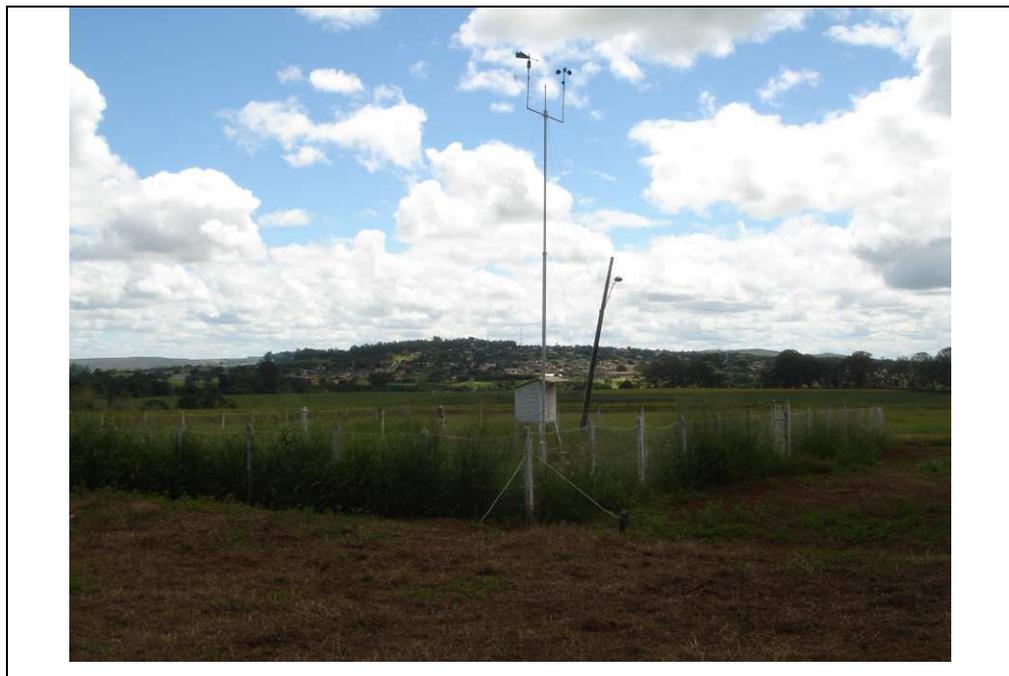
FIGURA 7.2: Estação meteorológica de Sete Lagoas, instalada na área do CNPMS.

Os dados aqui analisados tem, como fonte, a Estação Meteorológica de Sete Lagoas, localizada dentro do CNPMS (FIG. 7.2) e administrada pelo Instituto de Meteorologia (INMET). Essa estação foi criada em 1926, tendo sido transformada em Estação Climatológica Principal em março de 1967. Neste trabalho foram utilizados os dados de temperatura, precipitação e evapotranspiração potencial, correspondentes ao período de janeiro de 1960 a dezembro de 2010, e estão disponíveis nas TAB's. 7.1, 7.2 e 7.3, no Anexo I.

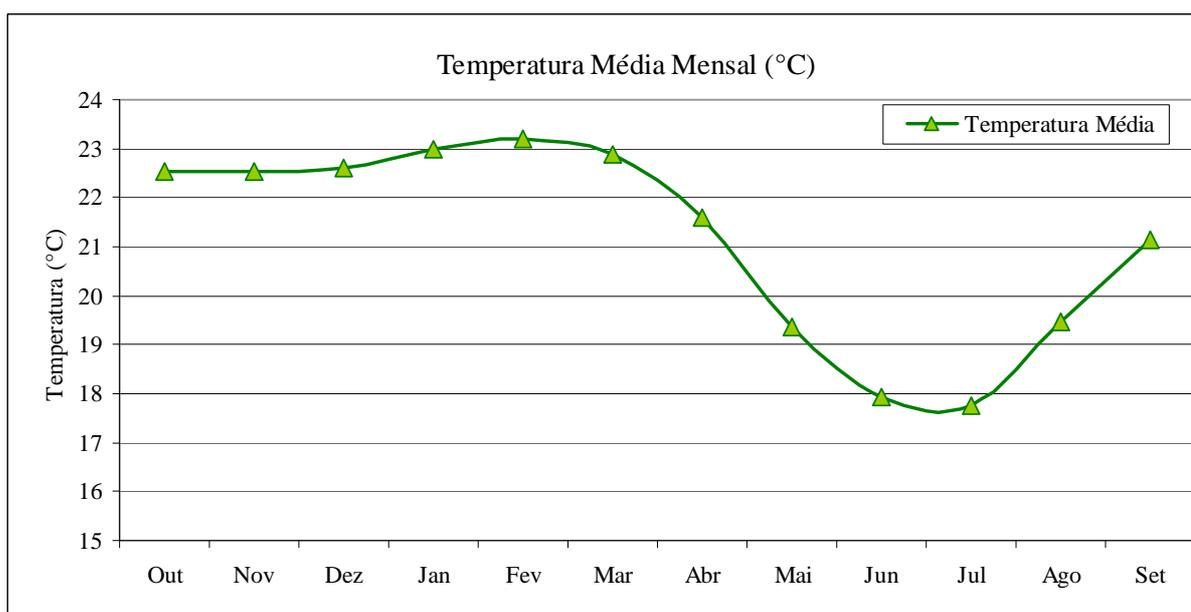
FIGURA 7.3: Variação da temperatura média mensal na área do CNPMS no período de janeiro de 1960 a dezembro de 2009.
(Fonte: INMET – EMBRAPA Milho e Sorgo)

A temperatura média na região encontra-se em torno de 20 °C no período seco, chegando a atingir temperaturas mínimas próximas a 15 °C, enquanto que durante o período chuvoso a temperatura média sobe para 23 °C, sendo que a temperatura máxima registrada foi de aproximadamente 29 °C. Os dados citados acima podem ser observados na FIG. 7.3 que apresenta a distribuição média da temperatura na região, ao longo do ano.

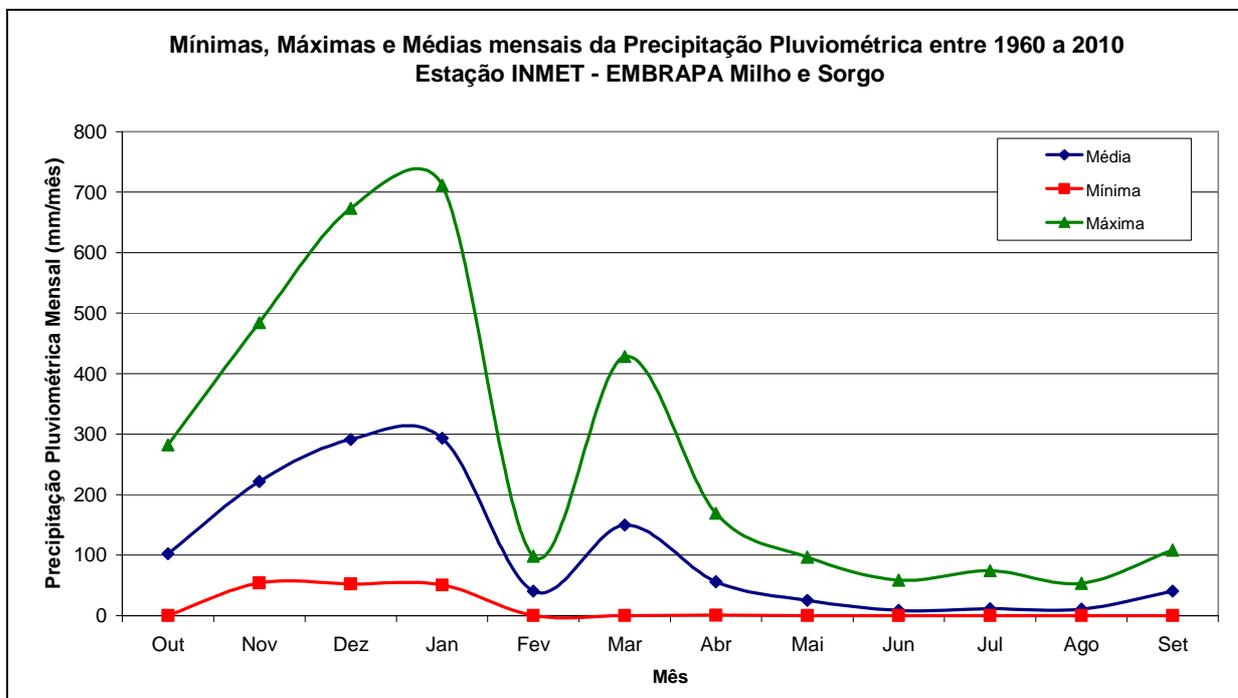
FIGURA 7.4: Gráfico da precipitação pluviométrica mensal.
 (Fonte: INMET – EMBRAPA Milho e Sorgo)

A FIG. 7.4 apresenta o gráfico com as médias, máximas e mínimas precipitações mensais, com base nos dados registrados. Nota-se que a chuva concentra-se entre outubro a março e os meses de abril a novembro são os mais secos.

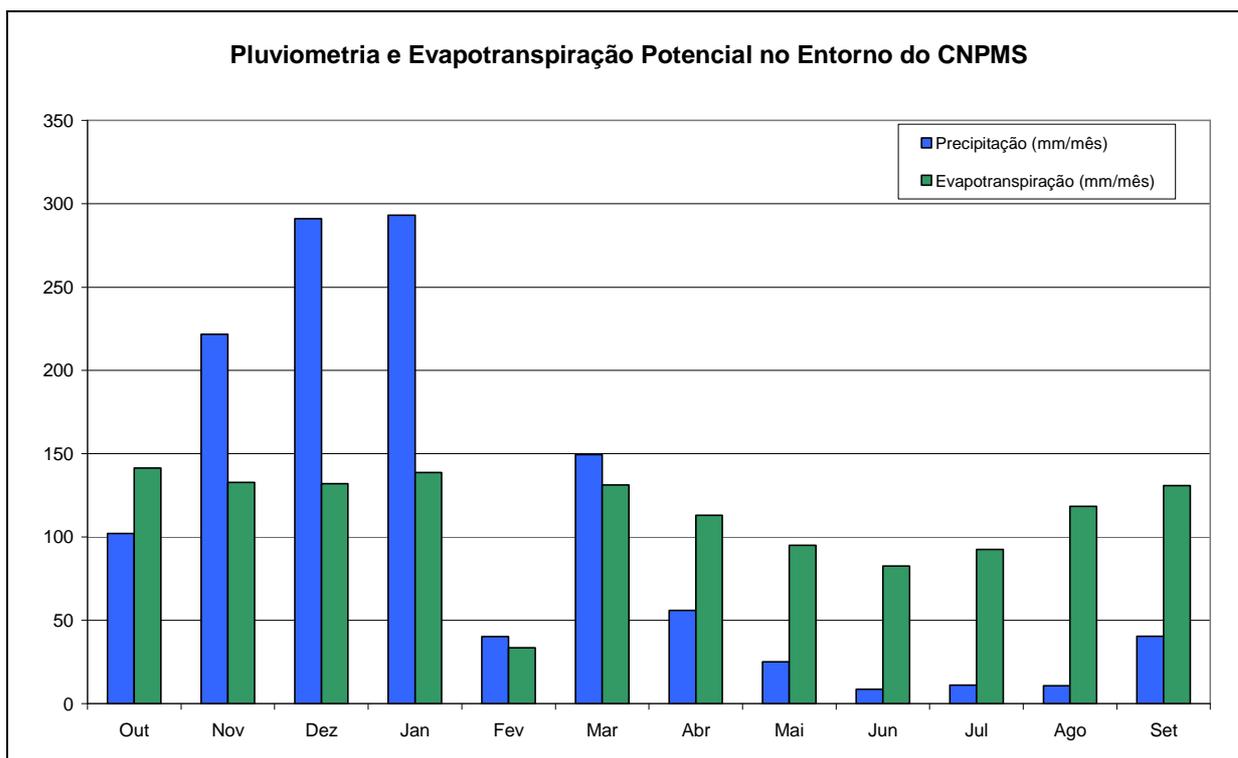
FIGURA 7.5: Variação do balanço hídrico estimado na região do CNPMS: Comparação entre precipitação e evapotranspiração potencial, no período de outubro de 1960 a setembro de 2010. (Fonte: INMET – EMBRAPA Milho e Sorgo).

Tais resultados são apresentados na FIG. 7.5, juntamente com os dados de pluviometria, deixando clara a existência de um déficit hídrico no período entre os meses de abril a outubro, provocado pela manutenção de temperaturas médias acima de 20 °C, mesmo na estação fria e seca.

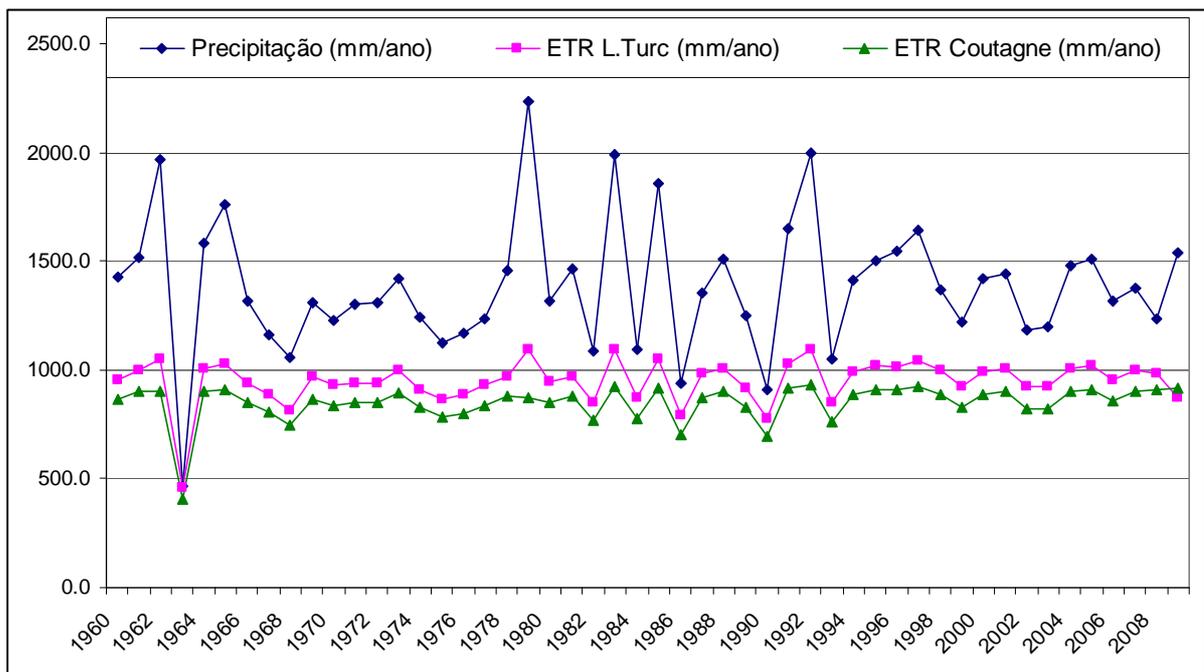
FIGURA 7.6: Comparação entre os valores de precipitação e de evapotranspiração real calculada segundo as equações de L. Turc e de Coutagne, para a região do CNPMS.

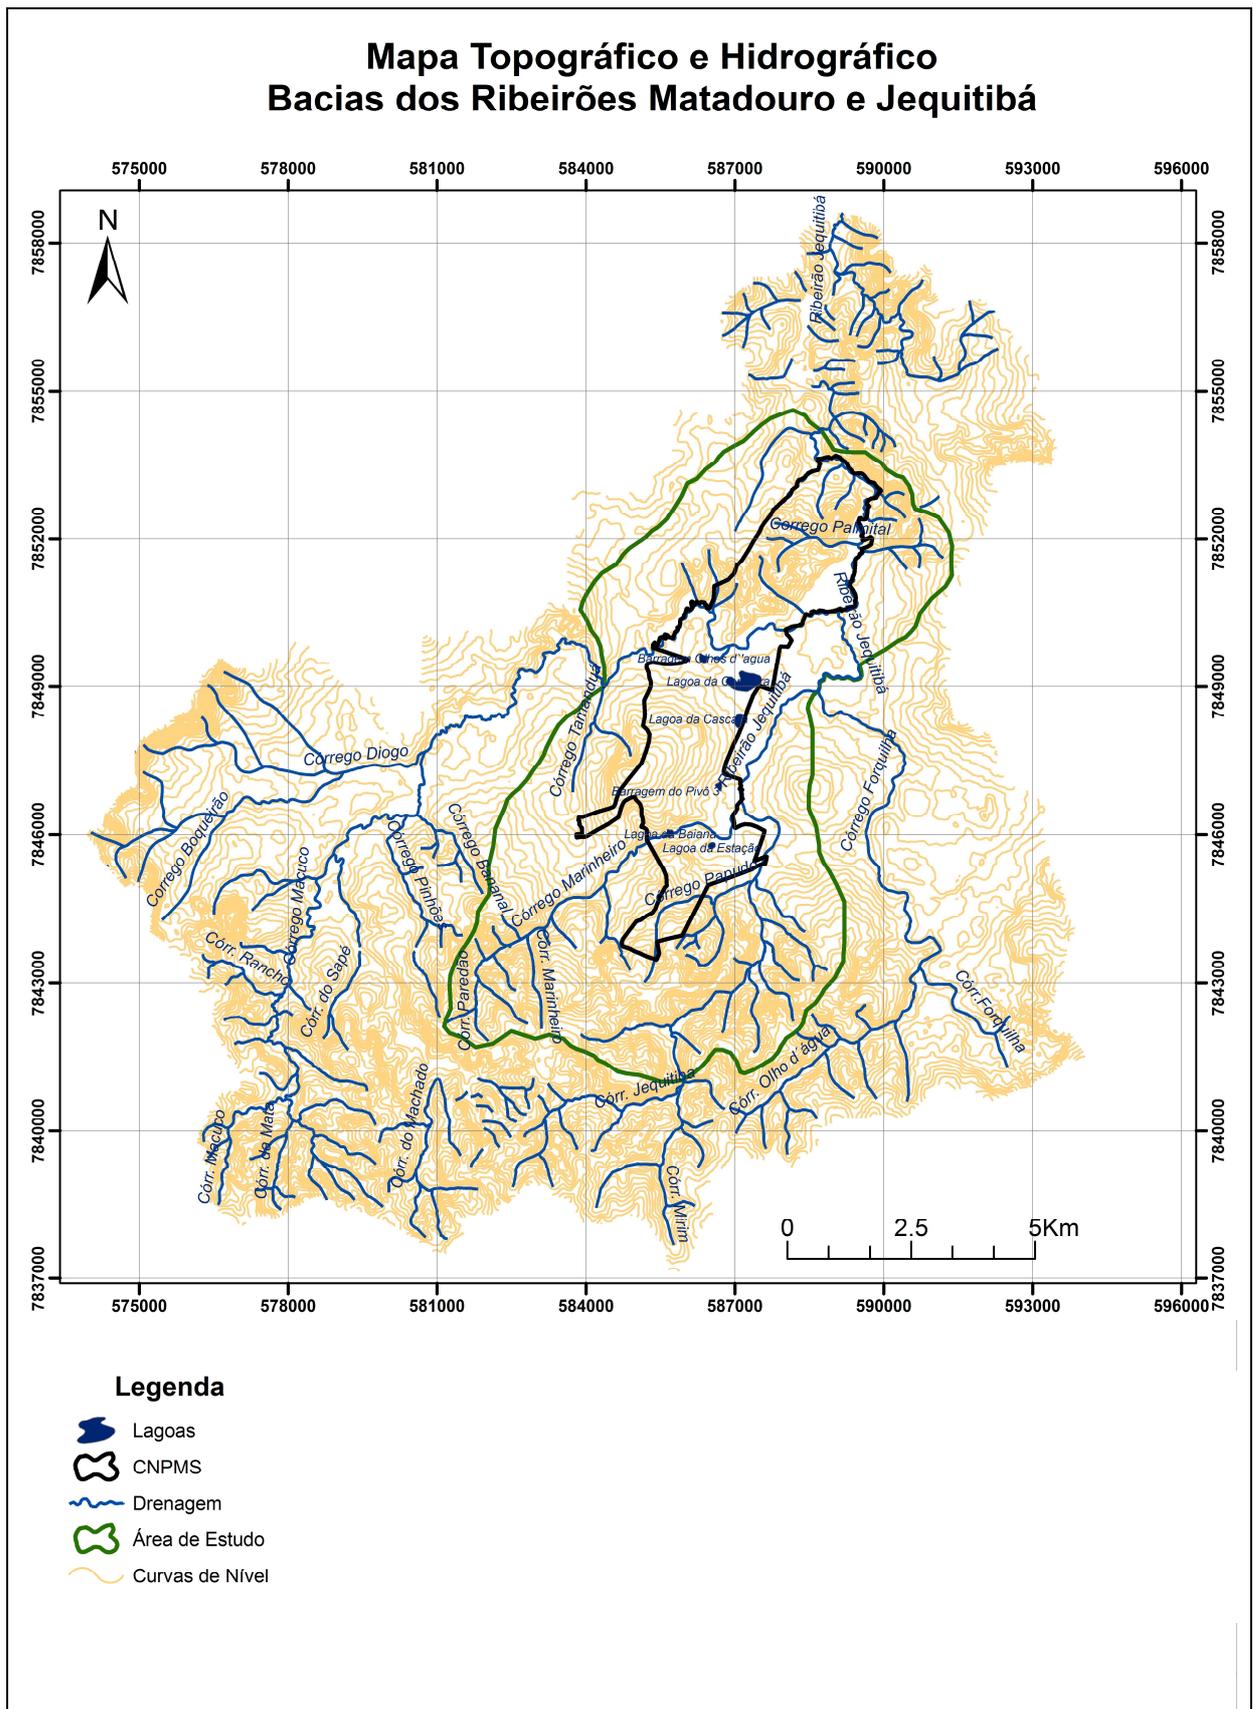
FIGURA 7.10: Mapa topográfico e hidrográfico das bacias dos ribeirões Matadouro e Jequitibá, e a delimitação da área de interesse deste estudo.

A rede hidrográfica no CNPMS não é constituída por cursos d’água de grande volume. A exceção é o rio das Velhas que constitui o limite oriental da região. A área do CNPMS é cortada por dois ribeirões perenes da sub-bacia do rio Jequitibá, sendo eles, o ribeirão Matadouro (corta a área em sua porção noroeste), e o córrego do Marinheiro (corta a área em sua porção sudoeste). Na FIG. 7.10 pode ser visualizado o mapa hidrográfico e topográfico da área de estudo.

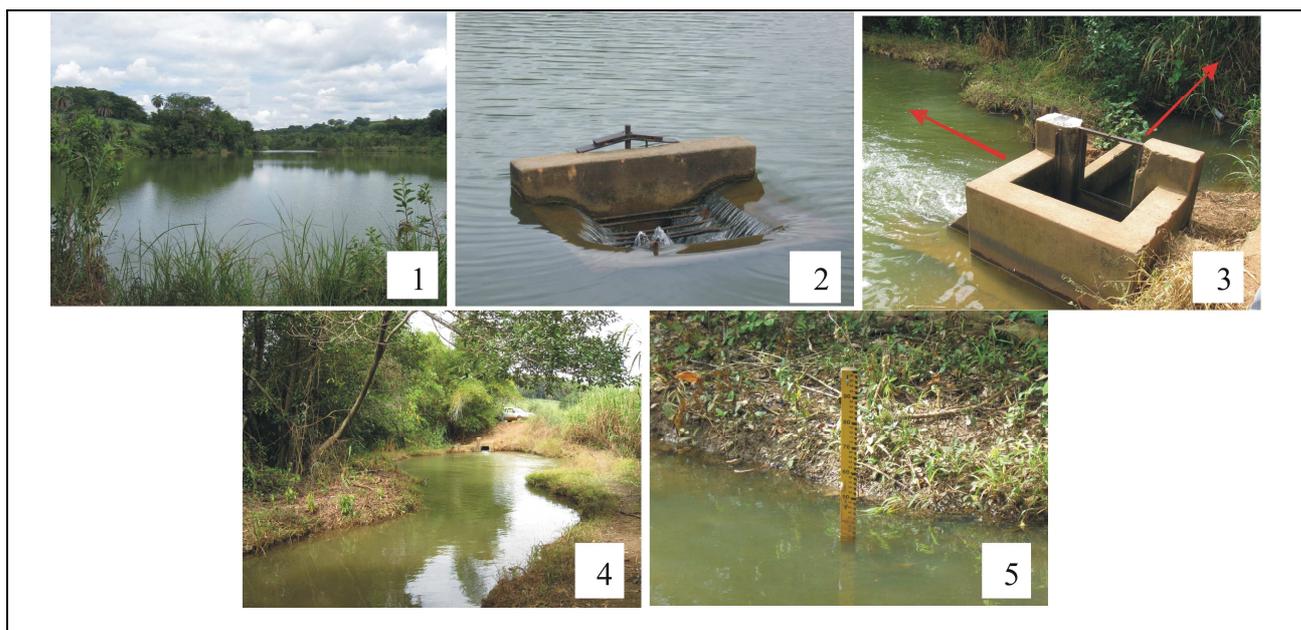
FIGURA 7.11: 1 - Lagoa da Baiana; 2 – Vertedouro; 3 - Canais de saída da água; 4 – Canal de irrigação; 5 – Régua Linimétrica instalada no canal de irrigação.

Essa lagoa possui duas saídas de água, uma que segue o curso natural do córrego e outra que segue em um canal de irrigação por onde a água é distribuída para a região centro – sul do CNPMS. Ao longo desse canal, foram construídas pequenas lagoas para acumulação da água. No início do canal foi alocada uma régua linimétrica para monitoramento do nível d'água (FIG. 7.11).

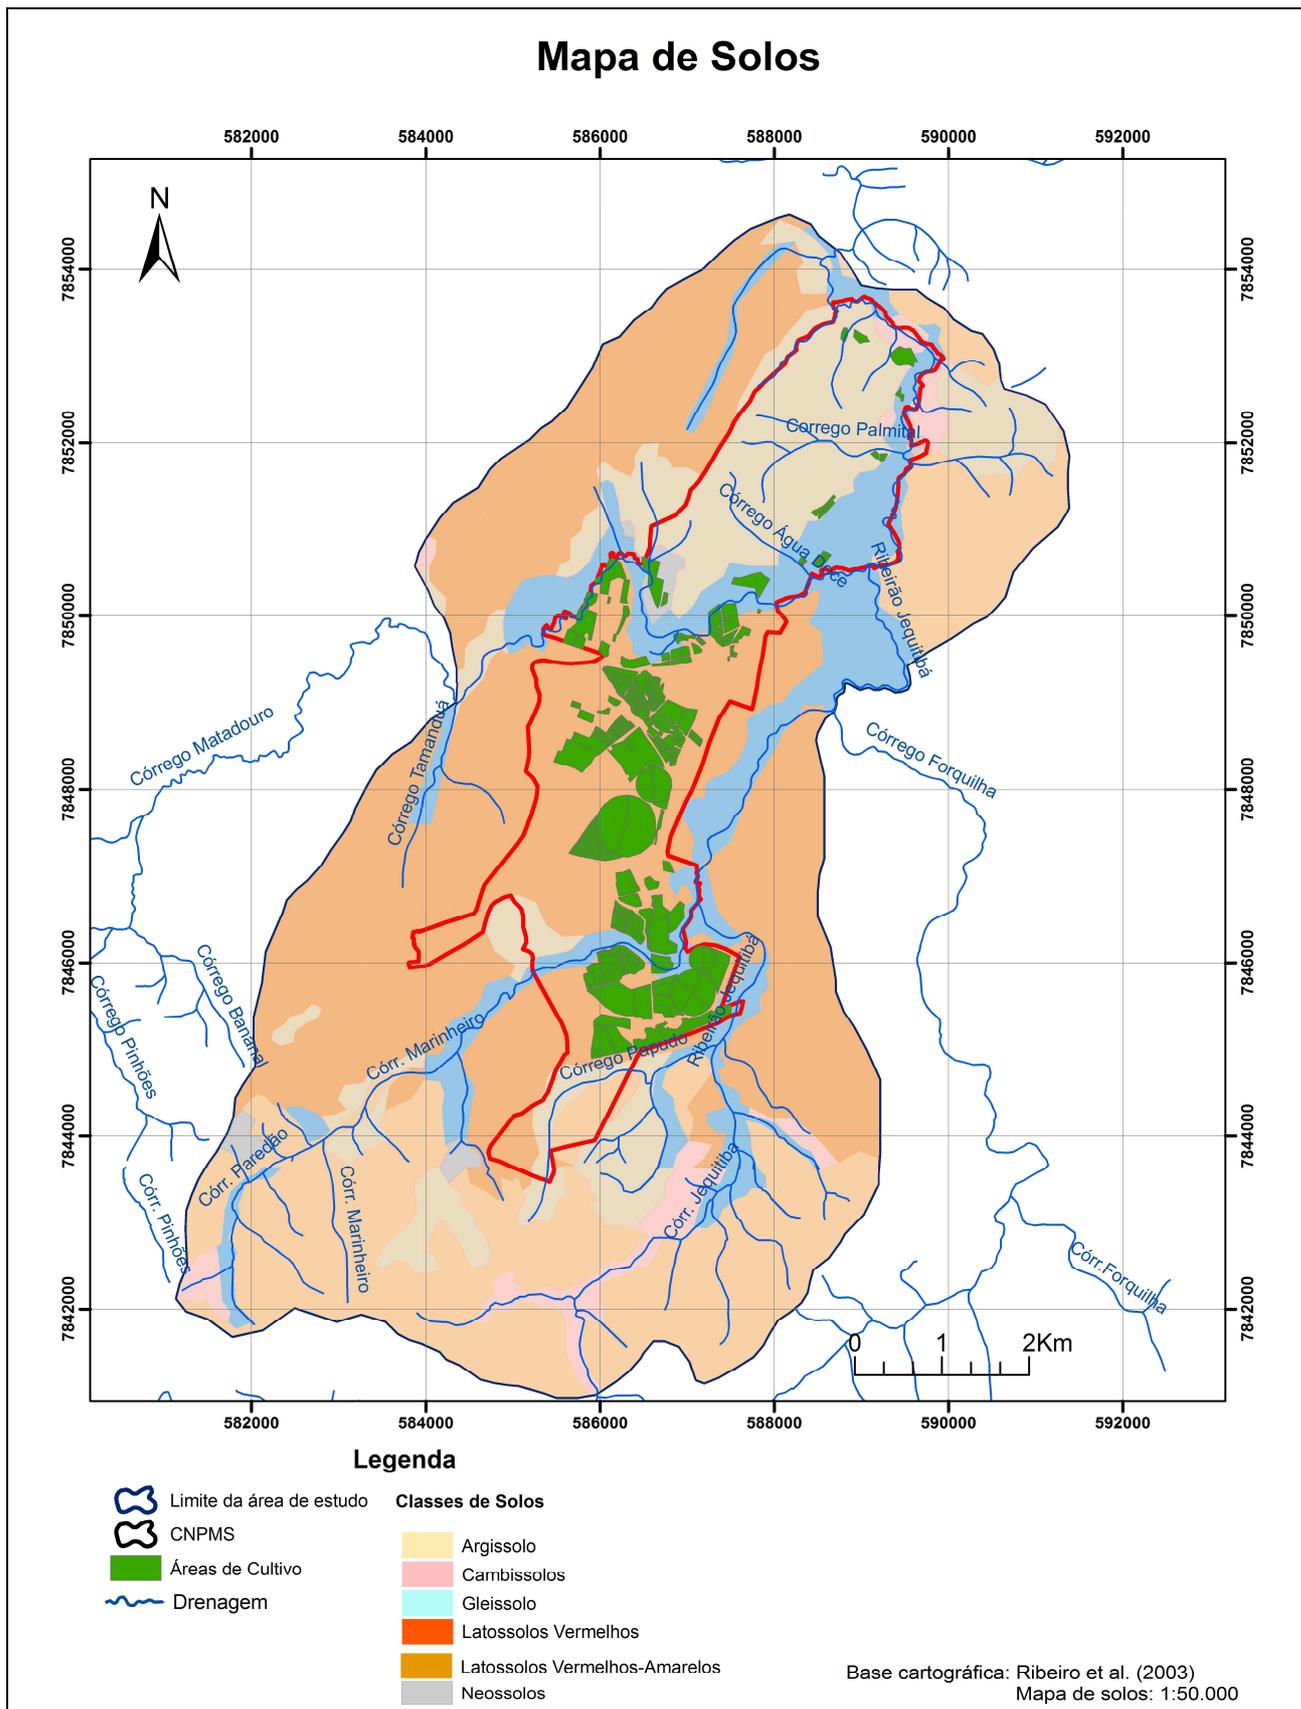
FIGURA 7.12: Distribuição das classes de solos na área de interesse deste estudo e localização das áreas de cultivo agrícola no CNPMS.

Esses solos se desenvolveram a partir de coberturas coluviais assentadas sobre as rochas pelíticas alteradas do grupo Bambuí, correspondendo às superfícies de aplainamento com topos suavemente ondulados, ou com extensas superfícies rebaixadas (VIANA, 2005). A FIG. 7.12 representa a distribuição dessas classes de solo na área de estudo, com destaque para as áreas de cultivo no CNPMS. Essa imagem foi obtida a partir de adaptações do mapa de solos publicado por Ribeiro *et al.* (2003).

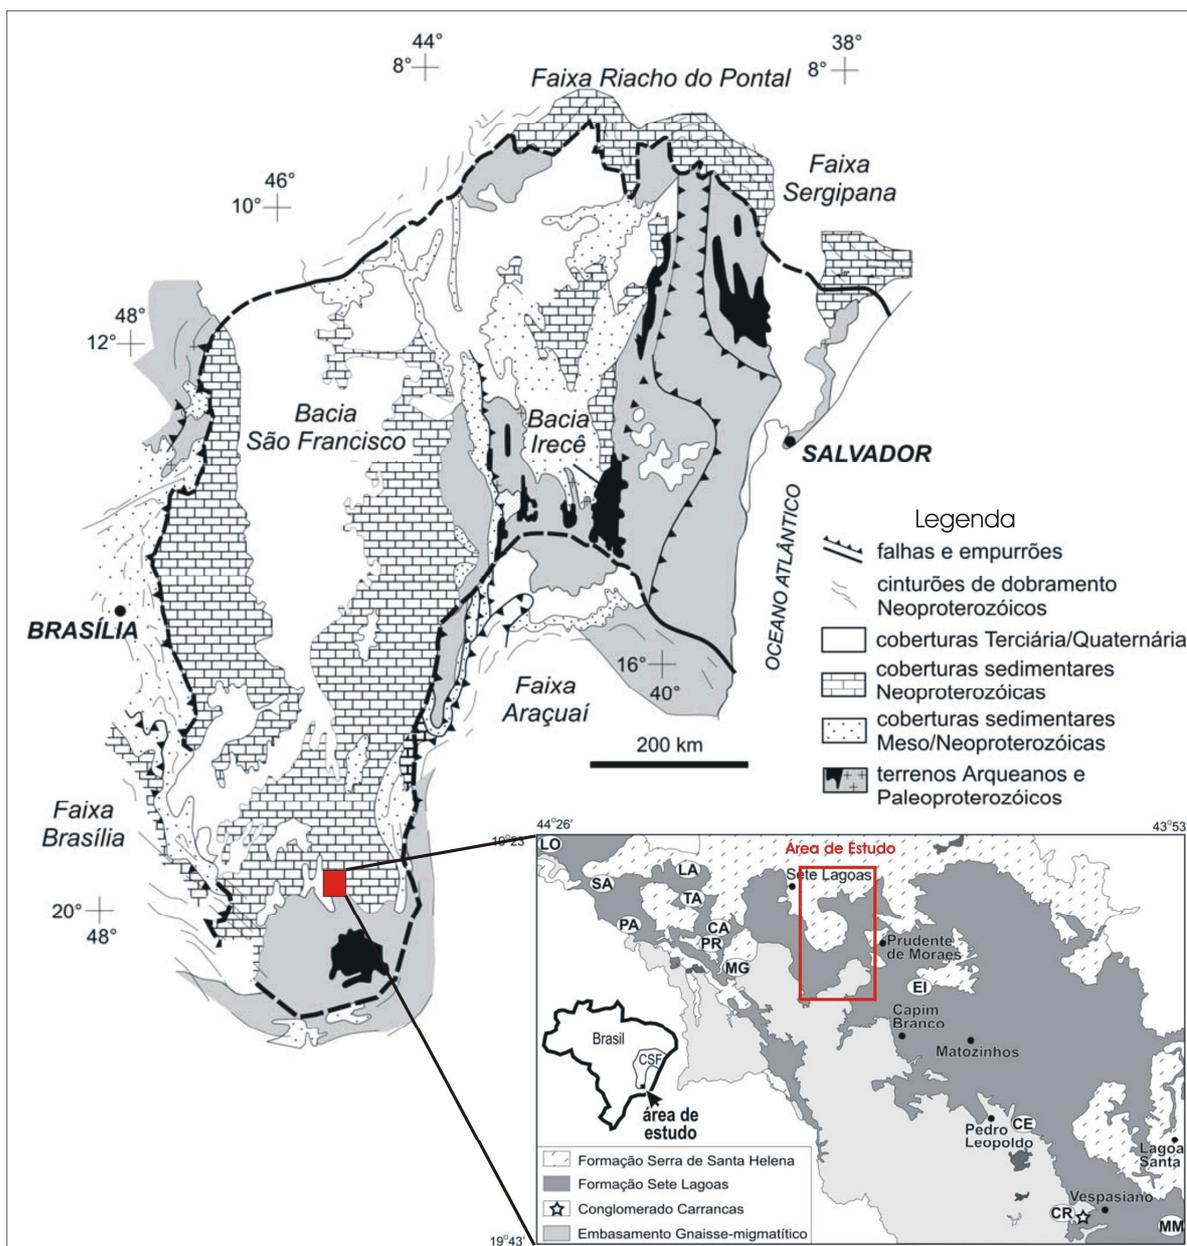
FIGURA 7.14: Mapa geológico do Crátão do São Francisco (modificado de Vieira, 2007), com a localização da área de estudo.

A região onde está inserido o município de Sete Lagoas e Prudente Morais, os quais abrangem a área de interesse deste estudo, corresponde a uma pequena porção do extremo sudeste do Cráton São Francisco (FIG. 7.14).

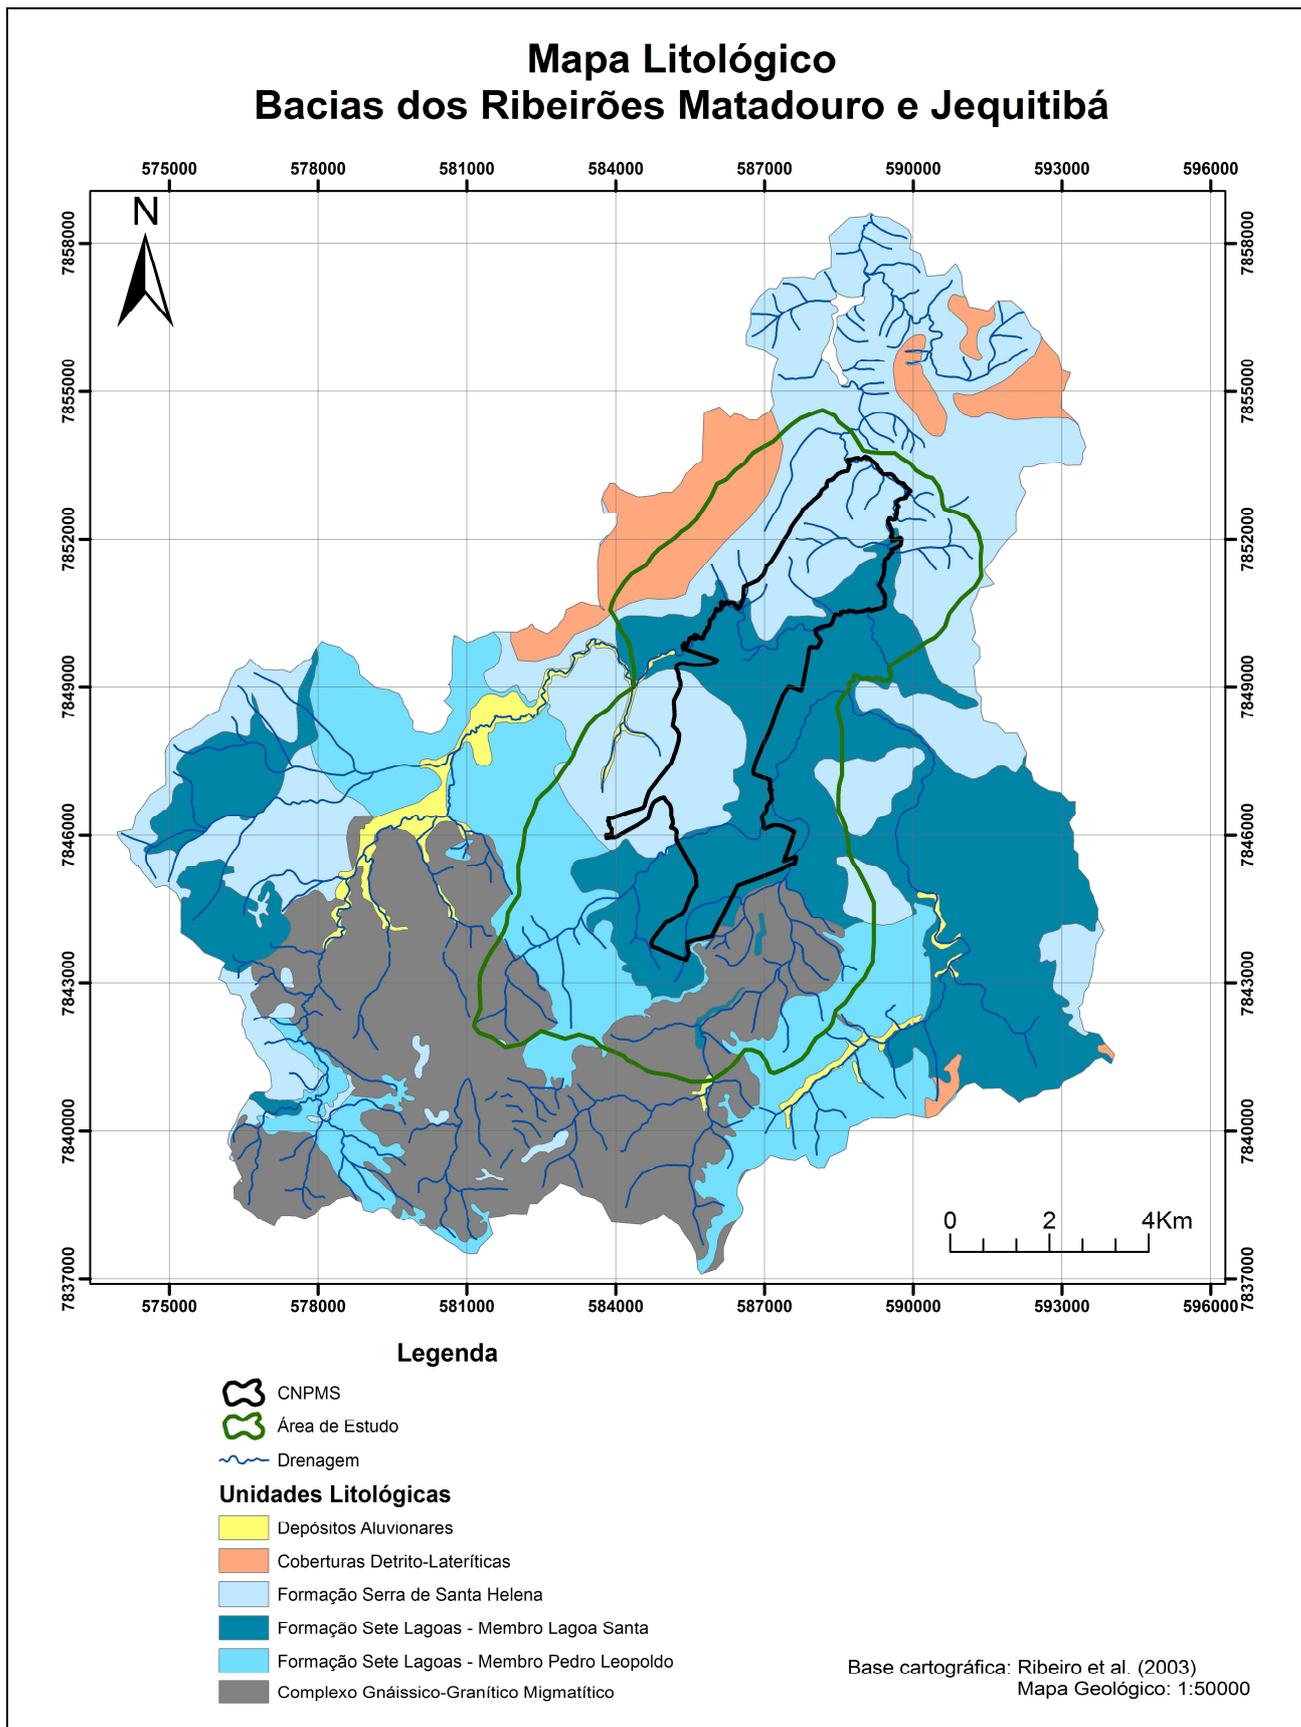
FIGURA 7.15: Mapa litológico da área de estudo.

A distribuição de tais formações geológicas na área de estudo pode ser visualizada no mapa da FIG. 7.15. Observa-se que as rochas carbonáticas pertencentes ao membro Lagoa Santa aparecem expressivamente na área do CNPMS, seguidas das rochas pelíticas da formação Serra de Santa Helena, que dominam a parte oeste e norte da área. A descrição de cada uma delas está apresentada a seguir e foi baseada nos estudos de Pessoa (1996), Ribeiro *et al.* (2003), Silva (2003) e Pessoa (2005).

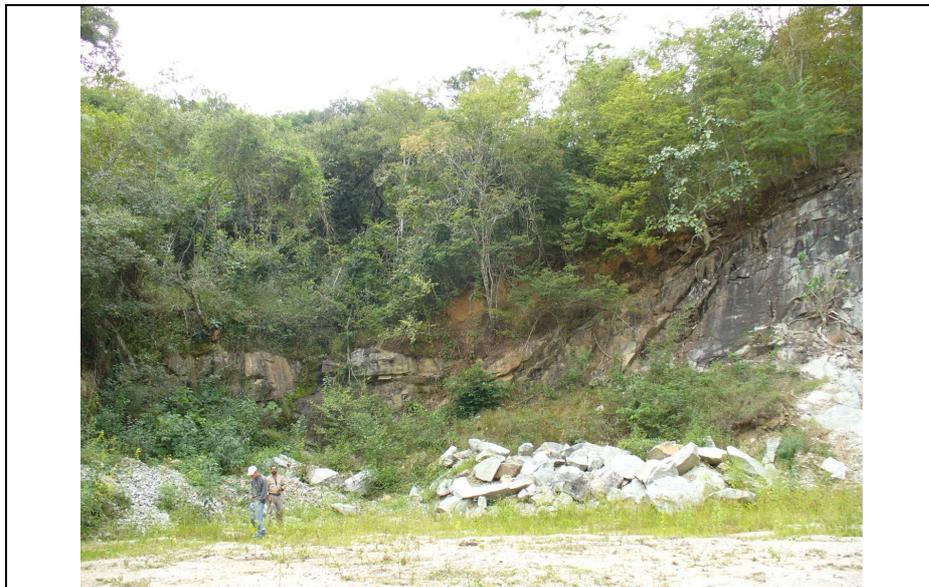
FIGURA 7.16: Vista geral do afloramento do cristalino conhecido como pedreira da prefeitura, localizado na Fazenda das Perobas – Sete Lagoas.

As rochas do Complexo Gnáissico-Migmatítico são litologicamente bem diversificadas, havendo dentro da área de estudo raros afloramentos. O principal deles, mostrado na FIG. 7.16, é uma antiga pedreira explorada pela prefeitura de Sete Lagoas, localizada na Fazenda das Perobas.

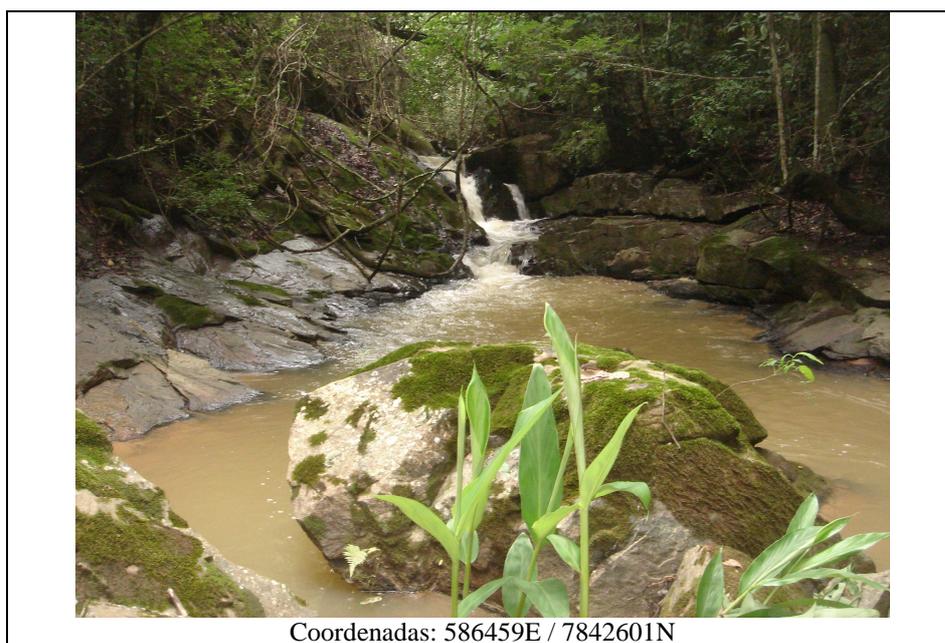
FIGURA 7.17: Ribeirão Jequitibá fluindo sobre as rochas do cristalino.

O embasamento cristalino também encontra-se exposto na região de contato com os calcários do Grupo Bambuí, na parte sul da área de estudo, formando um vale encaixado por onde são drenadas as águas do Ribeirão Jequitibá, mostrado na FIG. 7.17.

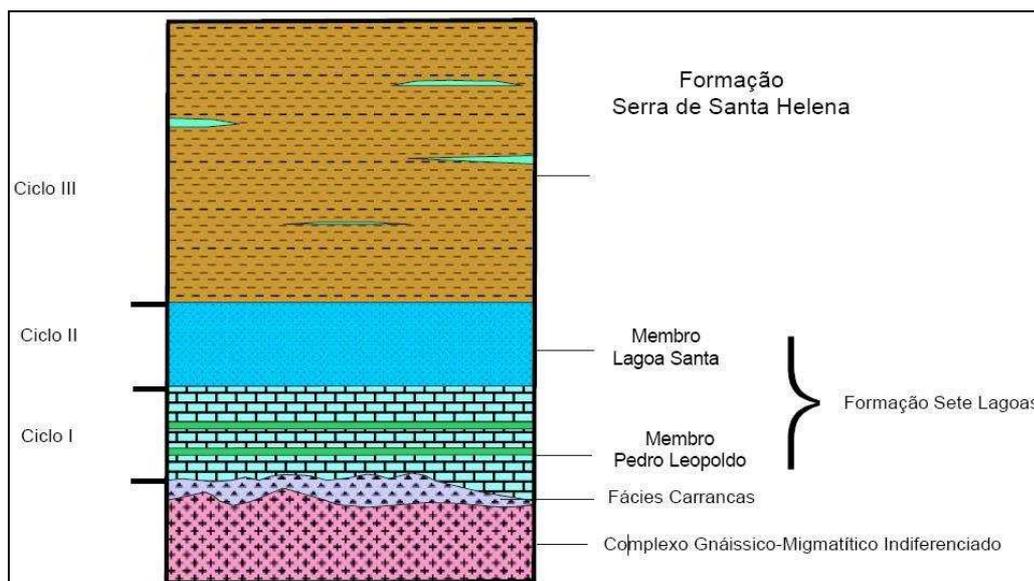
FIGURA 7.18: Representação esquemática dos ciclos de sedimentação I, II e III.
 Fonte: Ribeiro *et al.* (2003).

Ribeiro *et al.* (2003), sugeriu três ciclos de sedimentação, denominados respectivamente de I, II e III. O ciclo I representa a primeira transgressão marinha, inundando as partes mais baixas do continente e dando origem aos calcários finos e claros do Membro Pedro Leopoldo; o ciclo II representa um ambiente regressivo, concorrendo para sedimentação dos calcários grosseiros e escuros pertencentes ao Membro Lagoa Santa. Posteriormente, uma nova transgressão marinha (ciclo III), cobriria toda a plataforma, com siliciclásticos finos (metassiltitos e metargilitos) que compõem a Formação Serra de Santa Helena (FIG. 7.18).

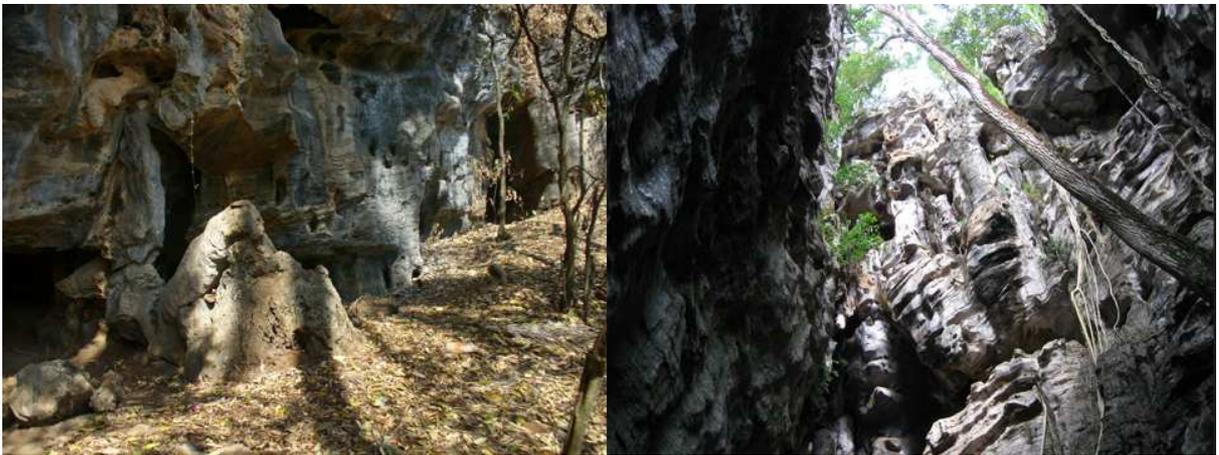
FIGURA 7.19: Afloramentos de calcário carstificado (Gruta da Pontinha).

A gruta da Pontinha apresenta um conjunto de fendas de dissolução, profundas, caracterizando uma malha ortogonal, certamente formadas a partir de uma estrutura originalmente fraturada ortogonalmente. No seu interior, notam-se frequentes condutos de dissolução, com marcas de direção de fluxo d'água bem preservadas, de dimensões variando de centimétricas a alguns metros (FIG. 7.19).

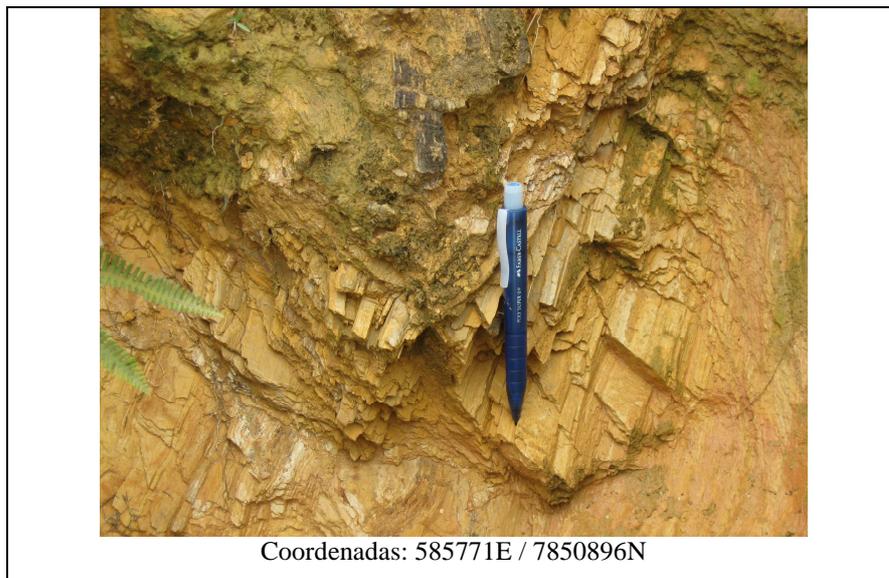
FIGURA 7.20: Afloramento de metapelito na área de estudo.

As expressões litológicas características desta formação, ou dela originadas, são representadas pelas cascalheiras com material variado, rochas com diferentes graus de intemperismo (variando de fracamente intemperizada a rochas com estruturas bem preservadas) e saprolitos com níveis de cascalho e frequentes veios de quartzo.

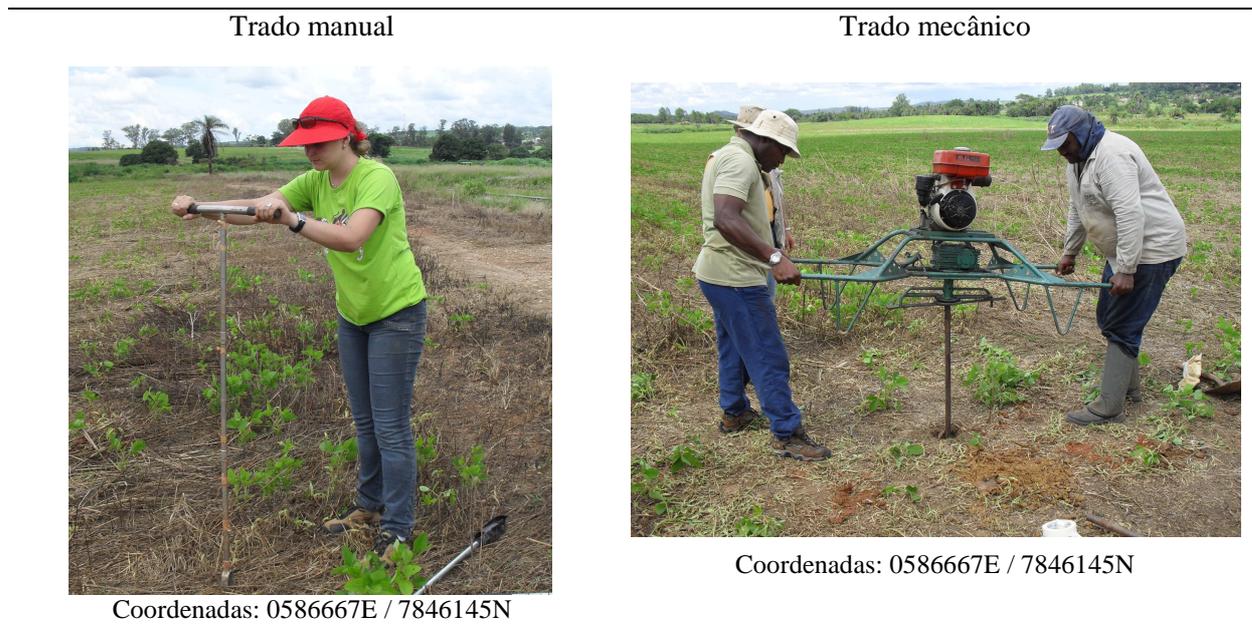
FIGURA 7.21: Trado manual e Trado mecânico utilizados na execução dos furos de sondagem.

Os furos de sondagem foram executados com trado manual e mecânico (FIG. 7.21), com o objetivo de detalhar a geologia de superfície local.
