**CARACTERIZAÇÃO HIDROGEOLÓGICA E
VULNERABILIDADE NATURAL DAS ÁGUAS
SUBTERRÂNEAS NO ENTORNO DO CENTRO
NACIONAL DE PESQUISA MILHO E SORGO -
SETE LAGOAS/MG**

Daniela Alcântara Machado

Dissertação apresentada ao Programa de Pós-graduação em Saneamento, Meio Ambiente e Recursos Hídricos da Universidade Federal de Minas Gerais, como requisito parcial à obtenção do título de Mestre em Saneamento, Meio Ambiente e Recursos Hídricos.

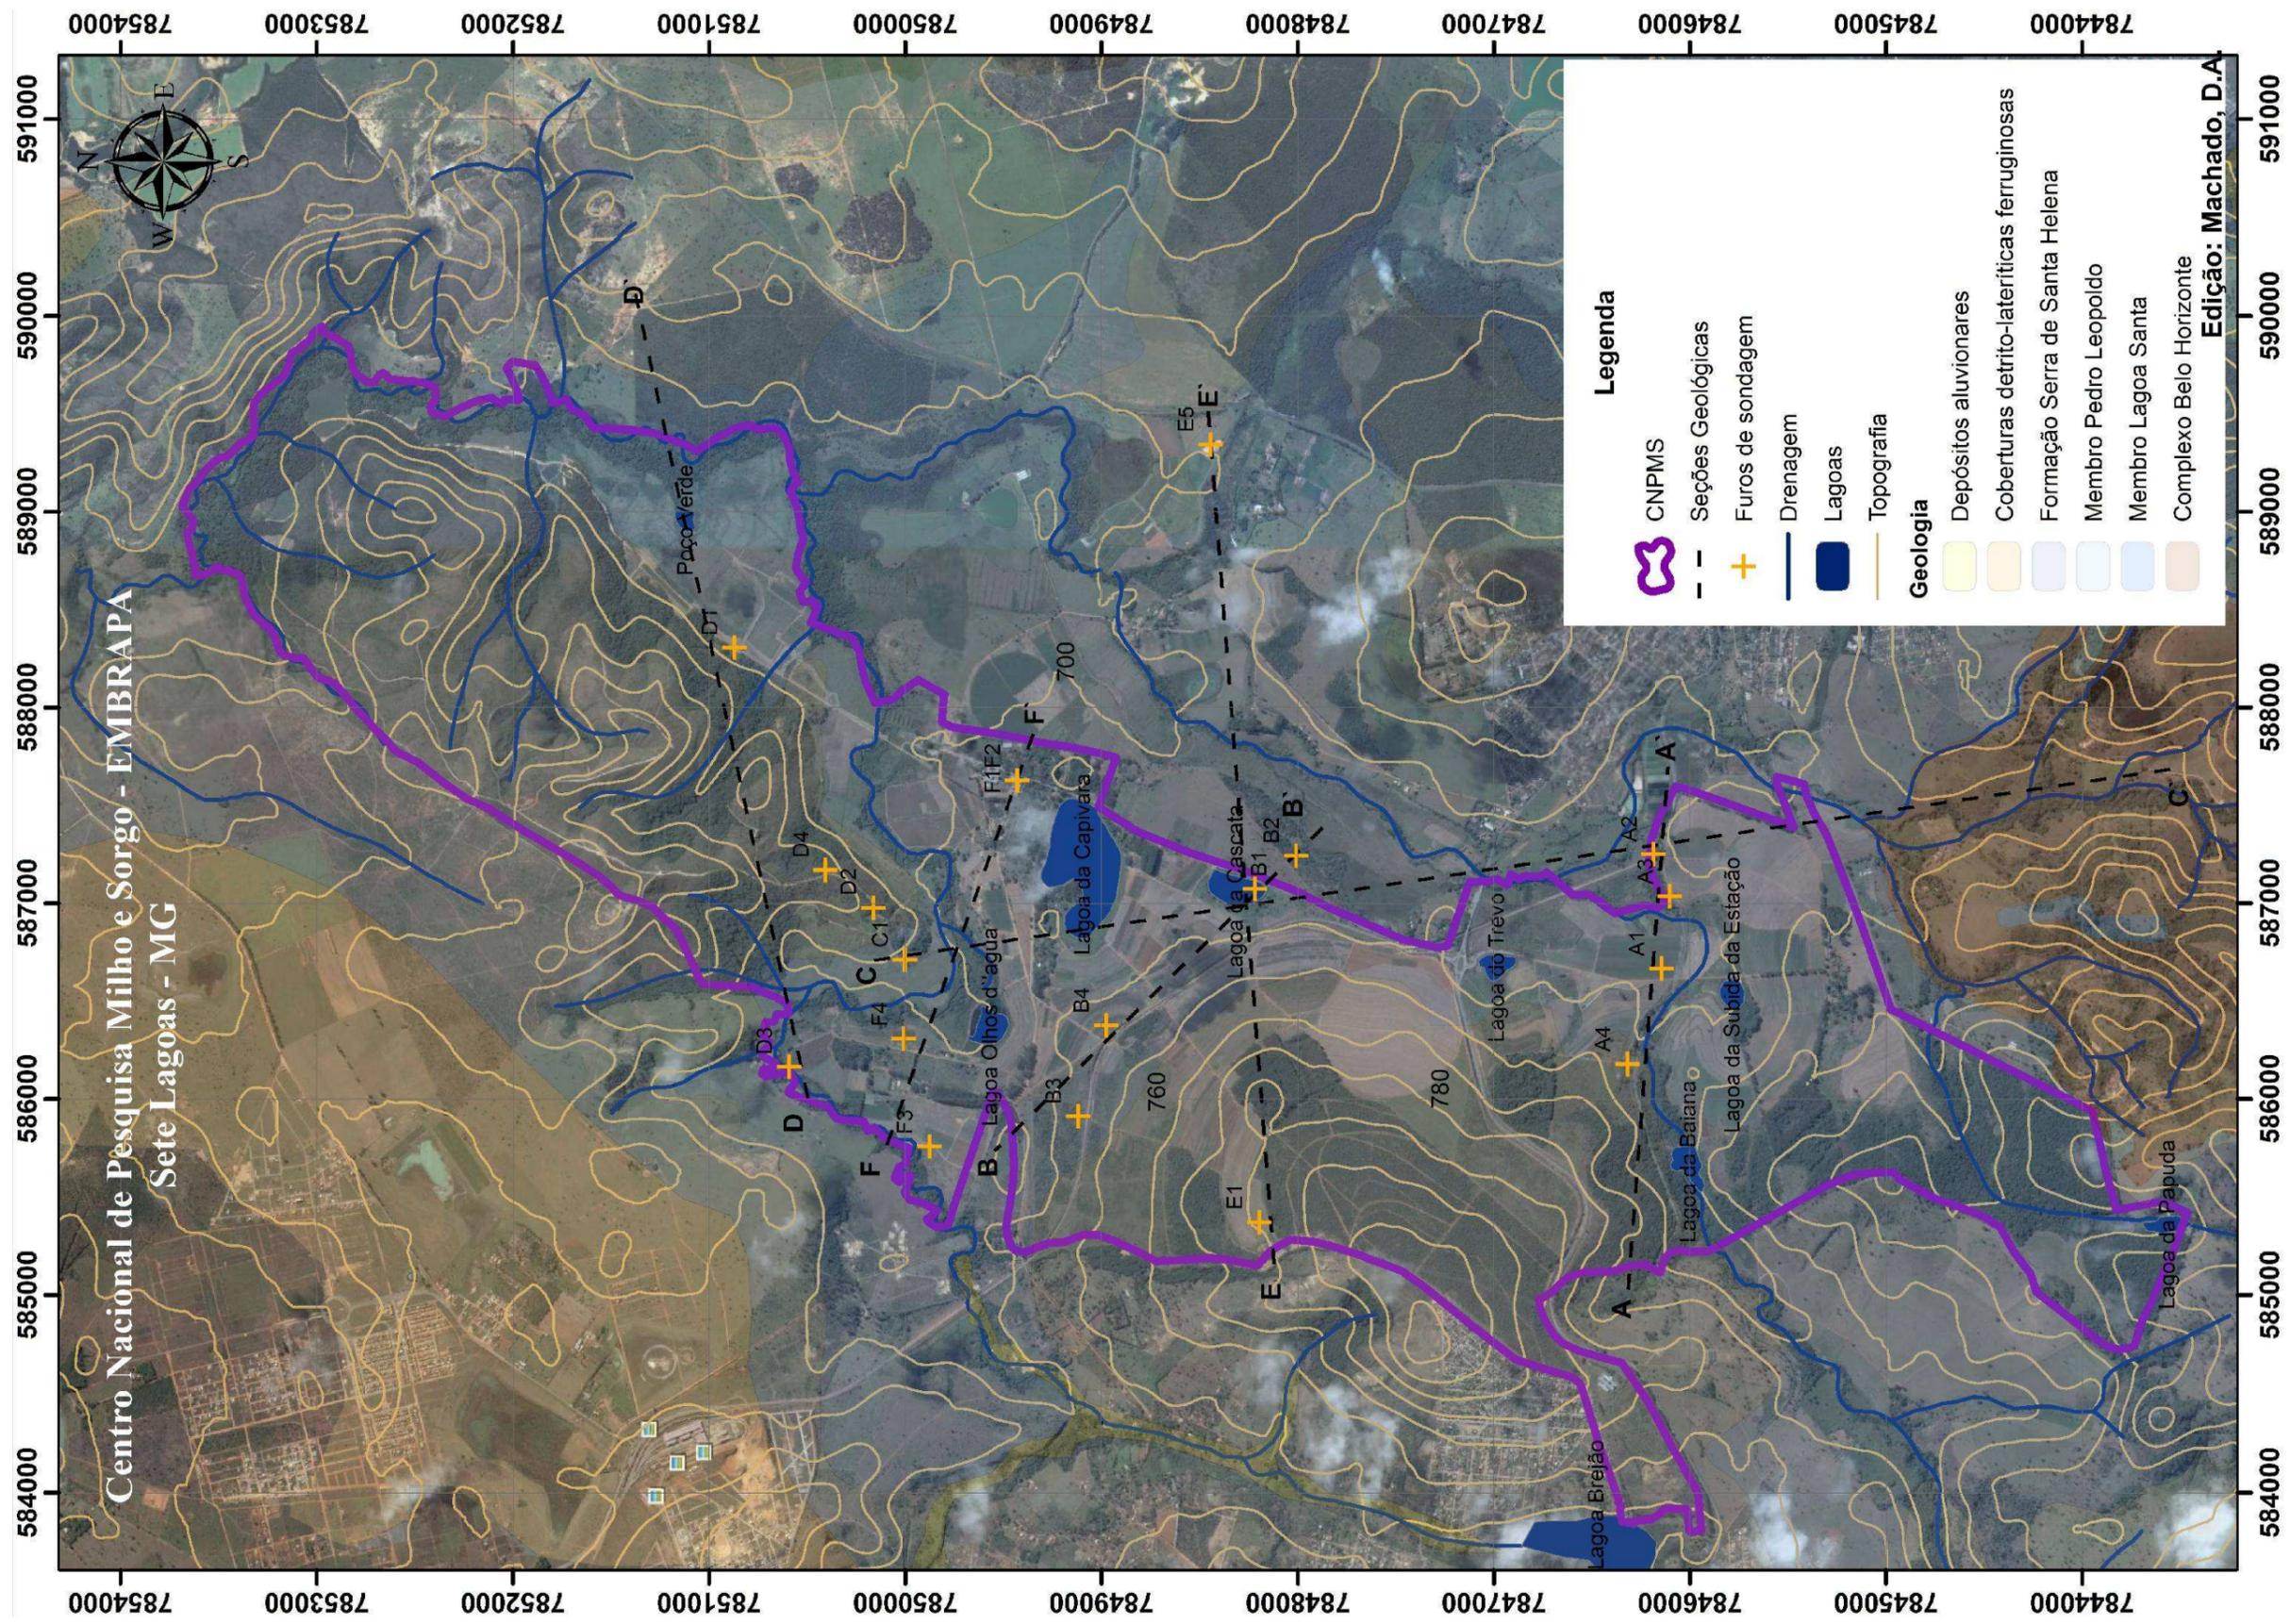
FIGURA 7.22: Localização das seções e dos furos de sondagem.

Os poços de infiltração foram perfurados próximos dos pontos onde foram feitas as sondagens a trado, em geral a cerca de 2 m do furo do trado, nos alinhamentos pré estabelecidos mostrado no mapa da FIG. 7.22.

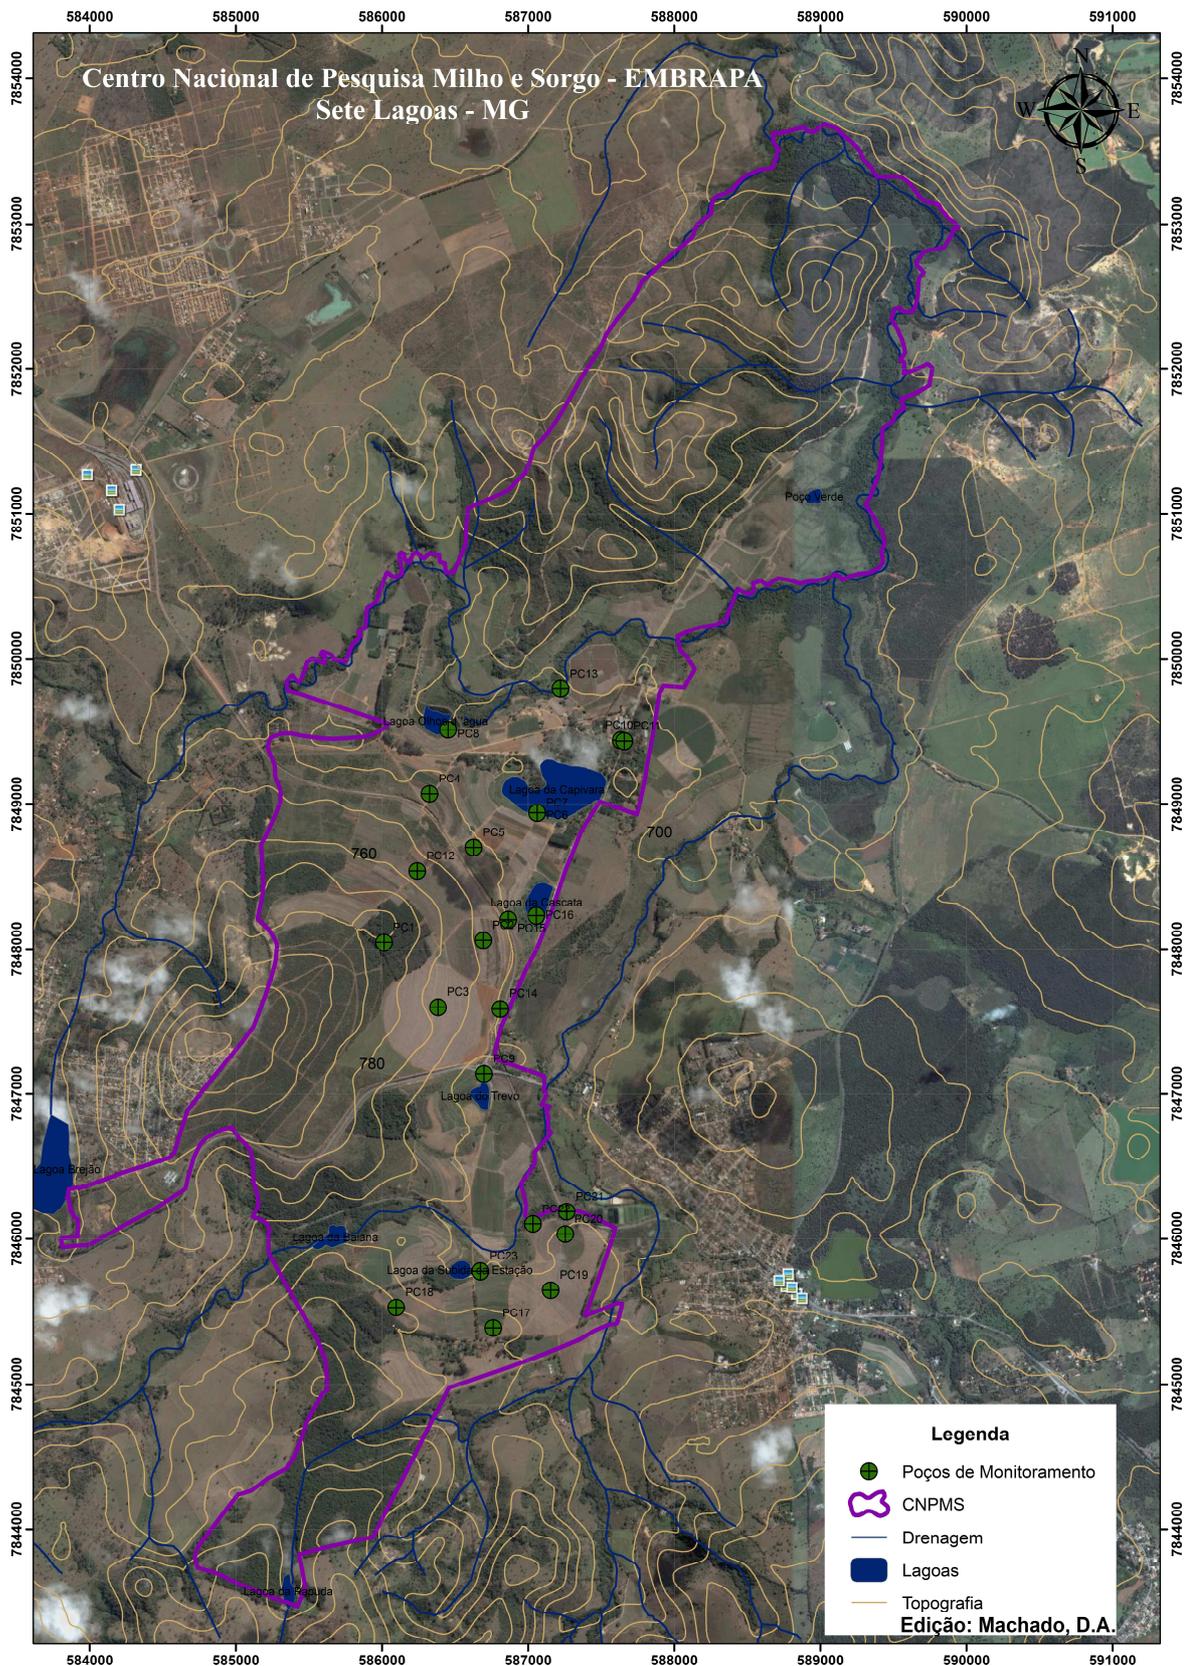
FIGURA 7.25: Localização dos poços de monitoramento na área do CNPMS.

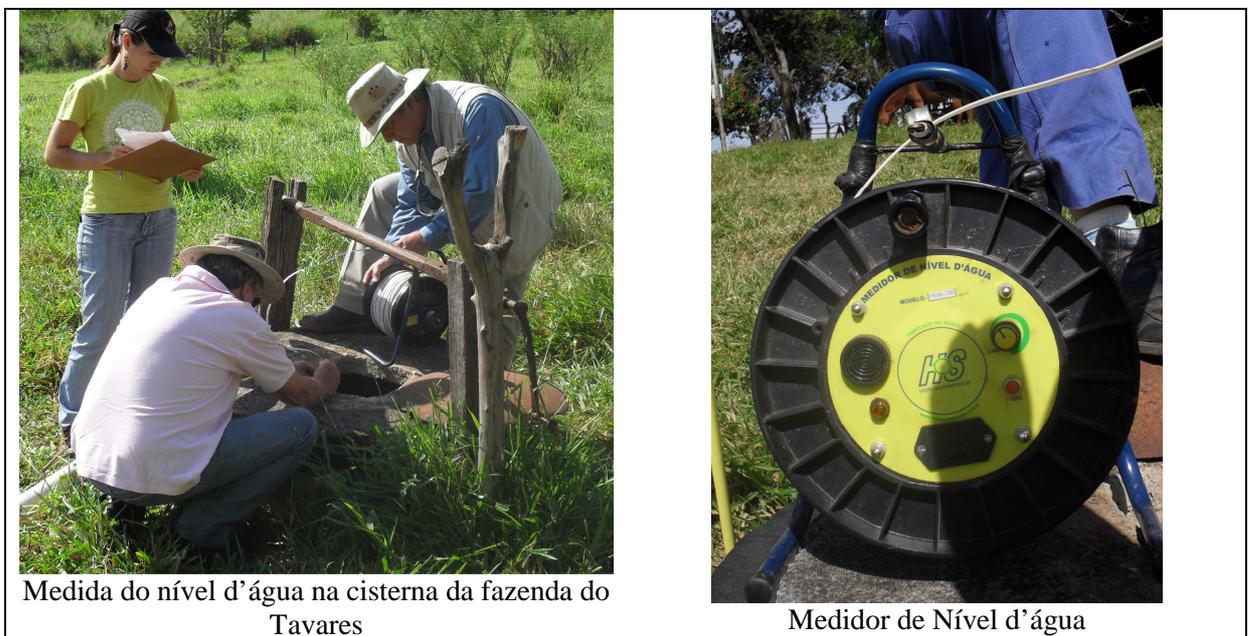
Medida do nível d'água na cisterna da fazenda do Tavares

O nível estático dos 23 poços foi obtido utilizando-se um medidor de nível d'água com sinal sonoro, modelo HSNA – 100, fabricado pela Hidrosuprimentos (também conhecido como Pio). A FIG. 7.26 ilustra uma medida realizada na cisterna da fazenda do Tavares e o detalhe do equipamento utilizado. Os dados obtidos estão disponíveis na TAB. 7.5.

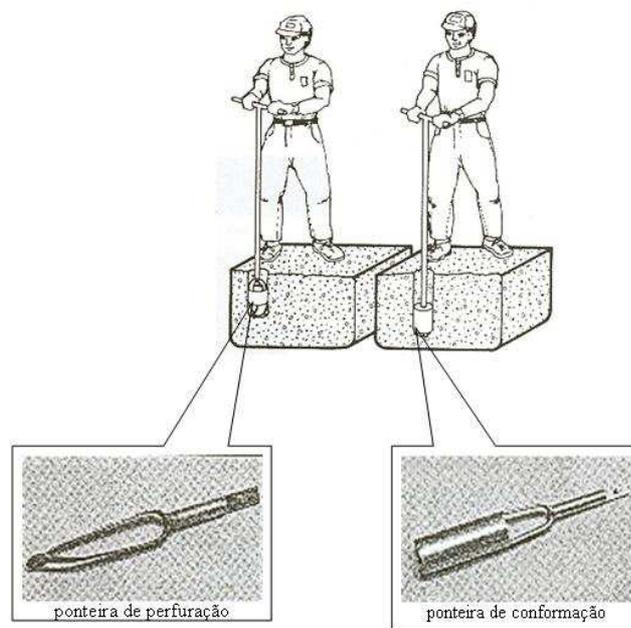
FIGURA 7.27: Perfuração do poço de infiltração.

O permeâmetro de Guelph estabelece uma vazão de água, sob uma carga hidráulica constante, no ponto de medida da infiltração. O local de instalação do permeâmetro é preparado conforme ilustração apresentada na FIG 7.27.

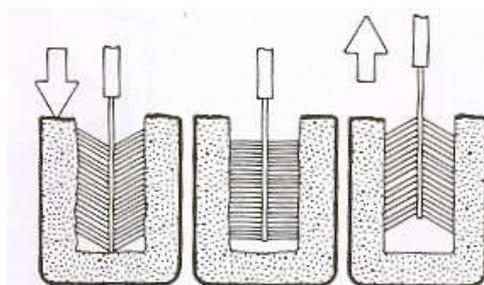
FIGURA 7.28: Escova cilíndrica utilizada na finalização do poço de infiltração.

A profundidade dos poços de infiltração foi estabelecida, a priori, com base no limite inferior do horizonte orgânico, e no limite permitido pelo equipamento utilizado. Desta forma, esses poços tiveram sua profundidade estabelecida no intervalo de 42 a 45 cm.

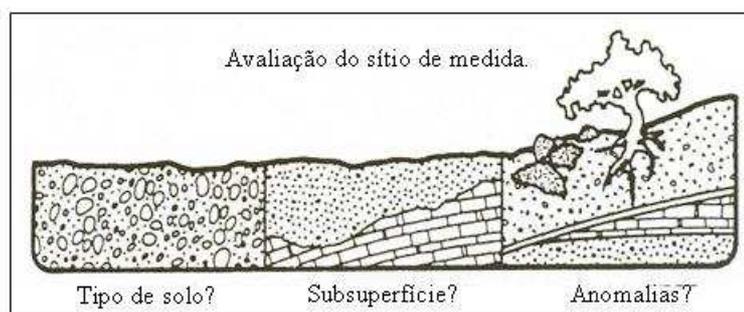
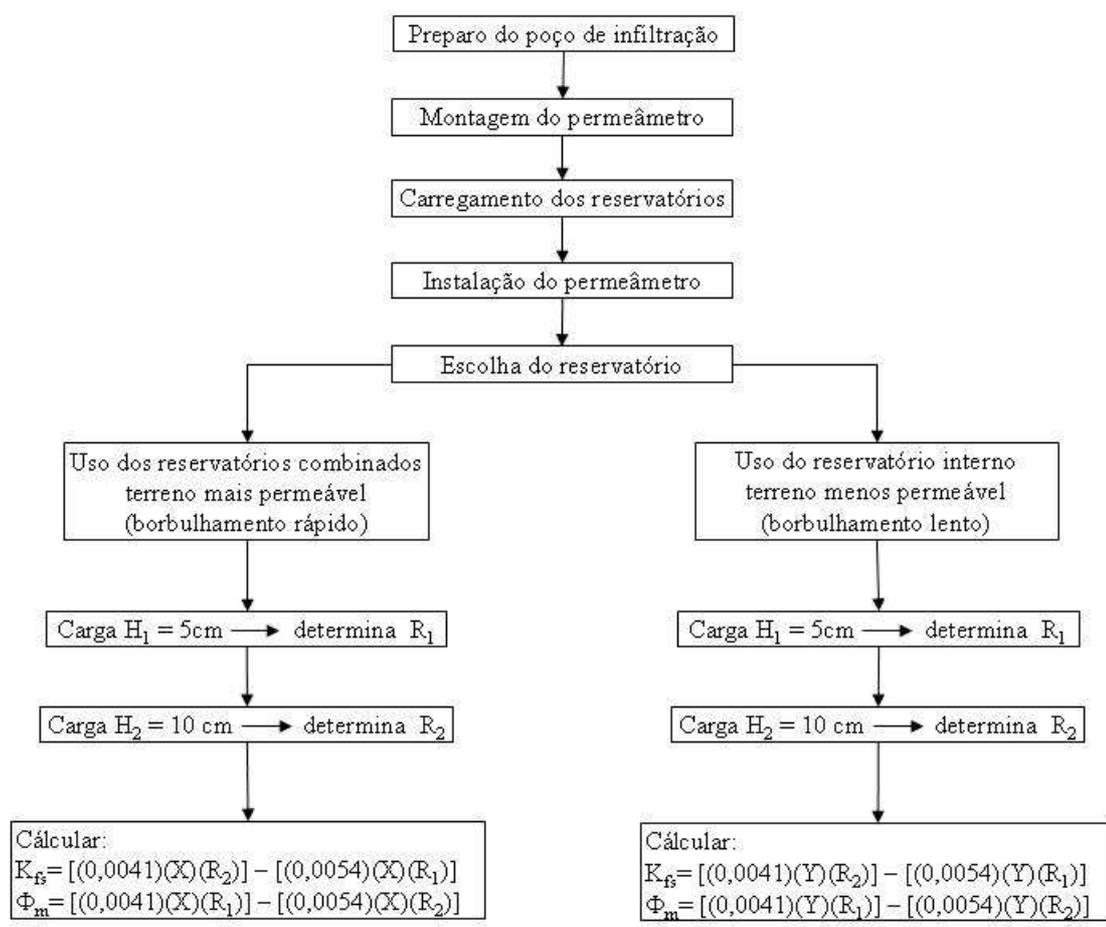
FIGURA 7.29: Fluxograma para o padrão de medições usando o permeâmetro de Guelph.

Na FIG. 7.29 apresenta-se um fluxograma, adaptado de *Soilmoisture Equipment Corporation* (2005), que estabelece os procedimentos e operações para preparação do terreno, preparação e instalação do permeâmetro, execução das leituras e cálculo dos parâmetros de campo. Para calcular a condutividade hidráulica saturada, as taxas de infiltração de água no solo saturado, são determinadas sob cargas constantes de 5 e 10 cm, respectivamente.

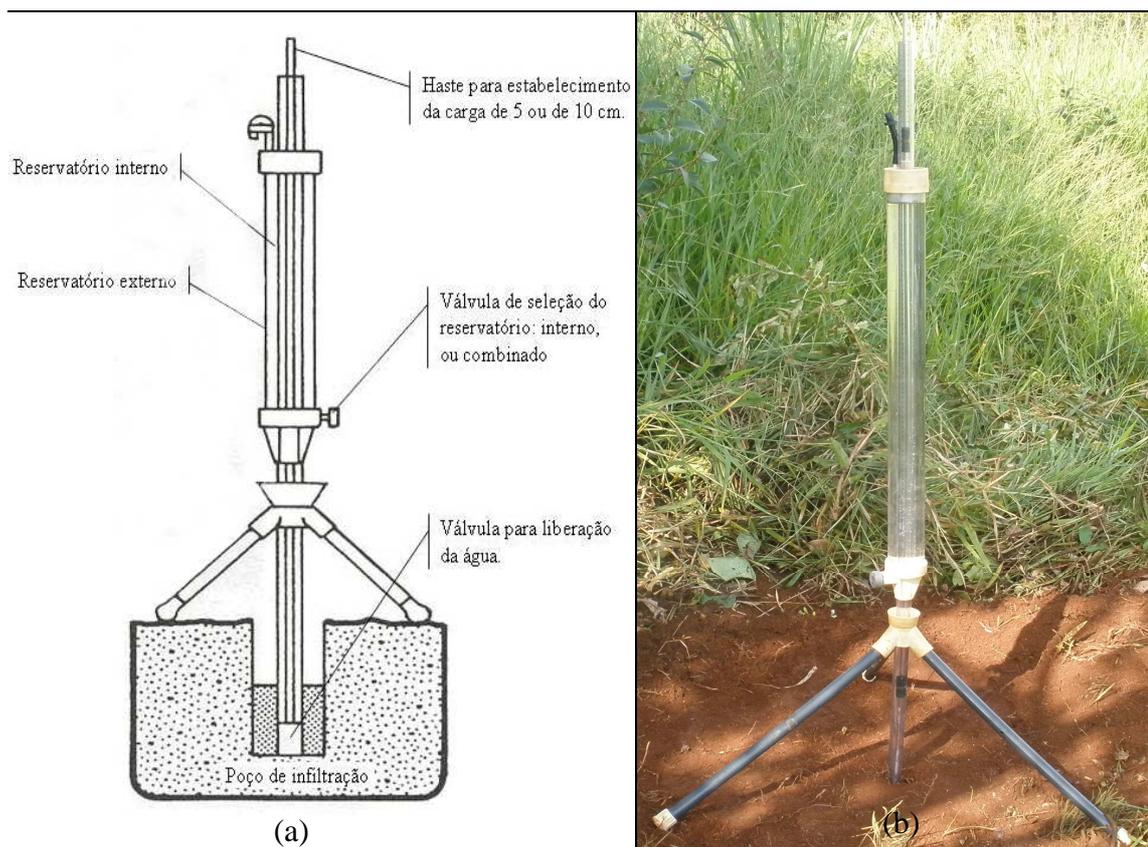
FIGURA 7.30: Esquema do permeâmetro de Guelph e o equipamento no poço de infiltração.

A FIG. 7.30 representa, esquematicamente, o permeâmetro de Guelph, sobre um poço de infiltração e o permeâmetro instalado em um poço de infiltração pronto para ser operado.

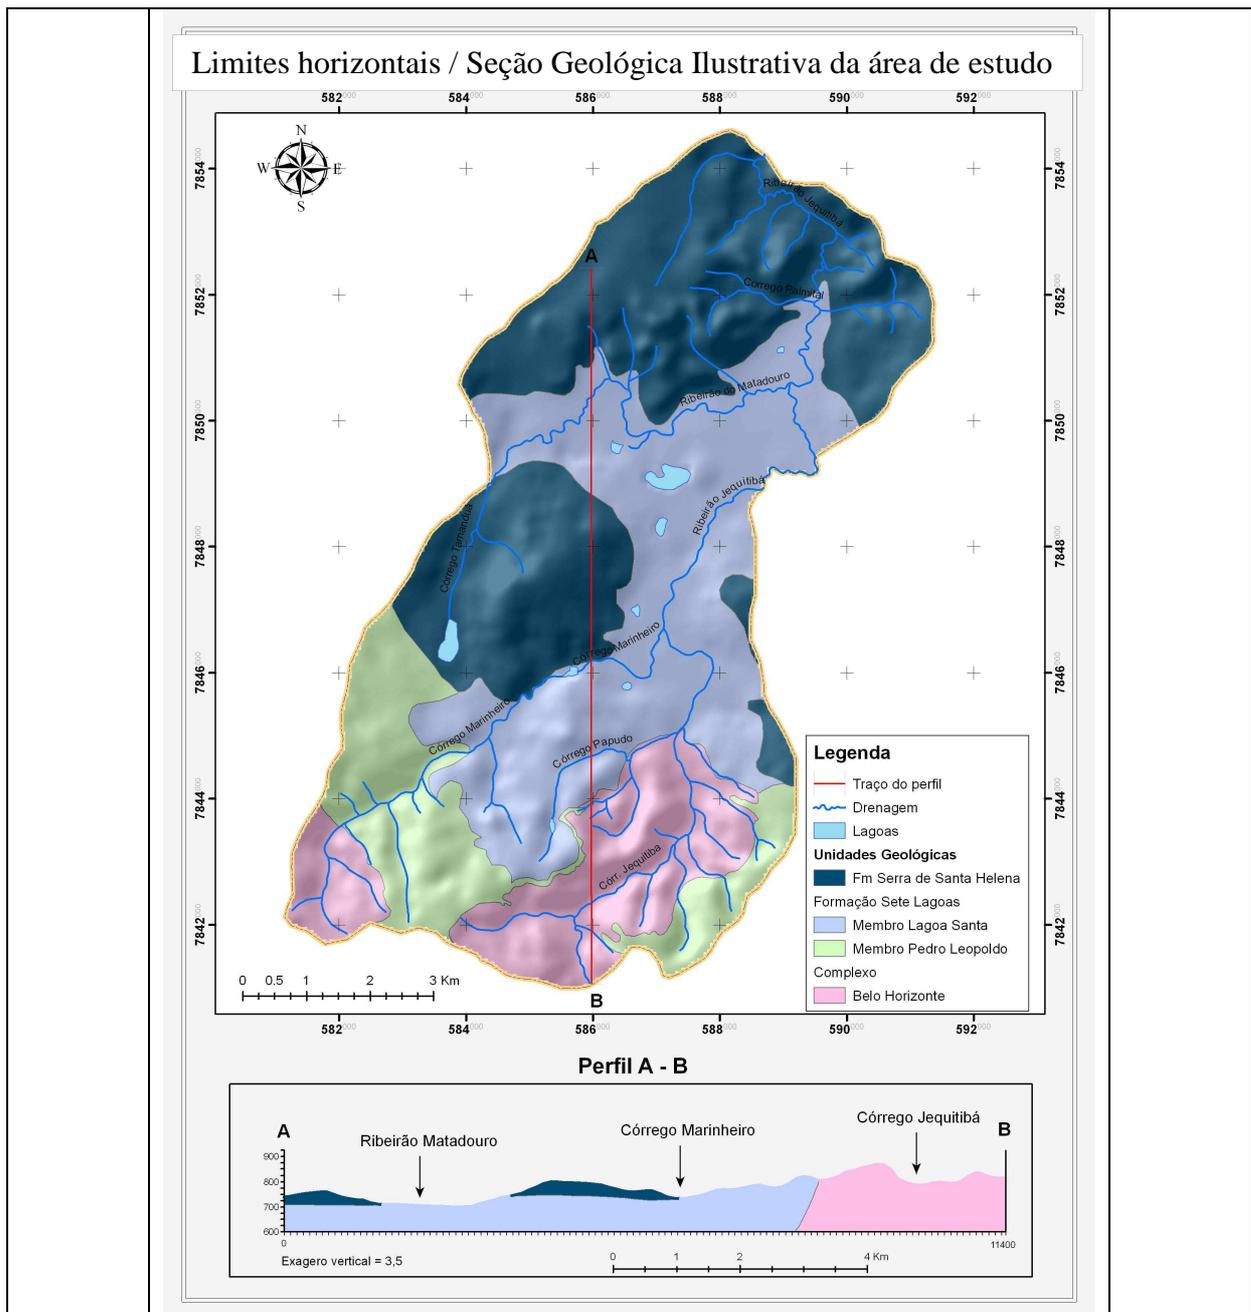
FIGURA 8.1: Limites horizontais do modelo computacional e seção geológica representativa da área de estudo.

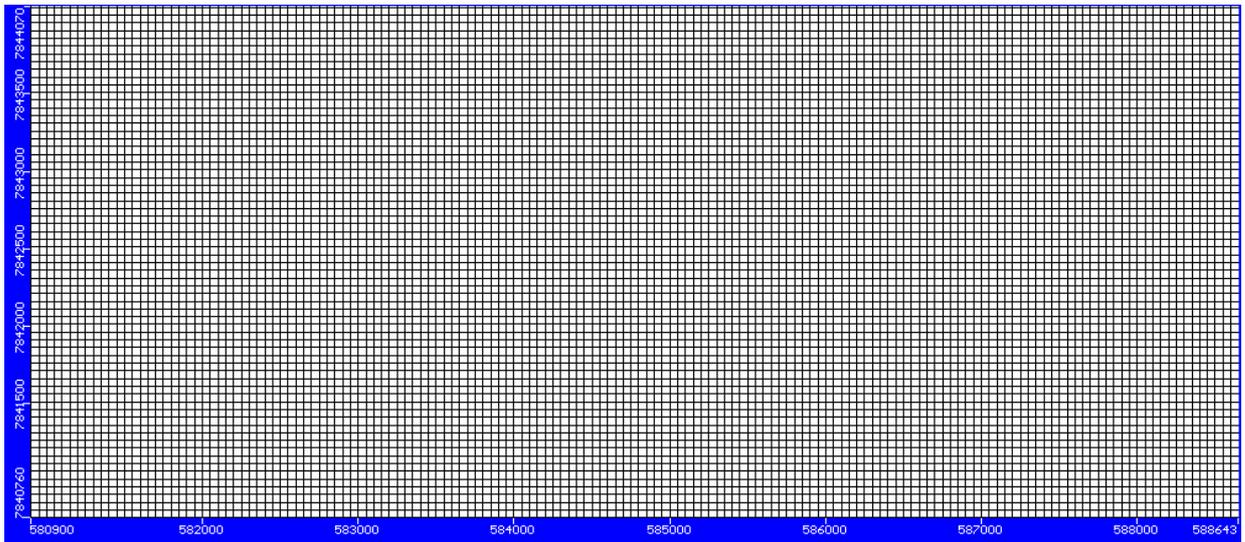
FIGURA 8.2: Detalhe da malha de cálculo do modelo hidrogeológico computacional na direção horizontal.

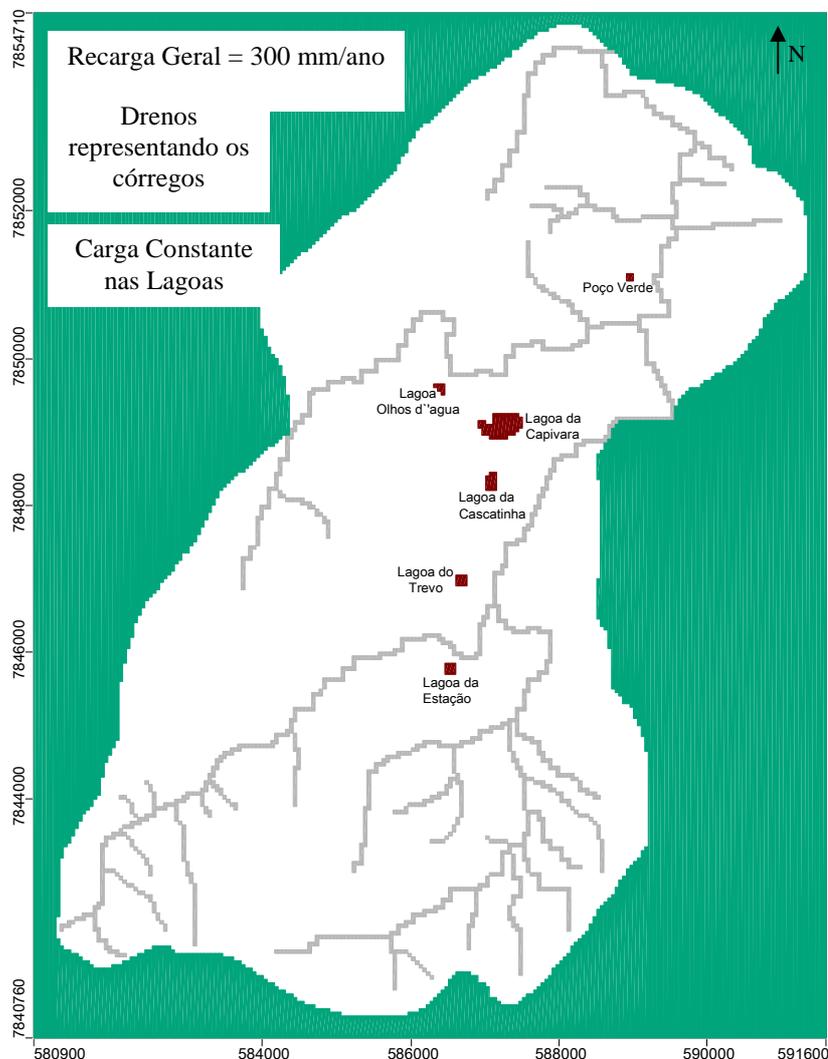
FIGURA 8.4: Síntese das condições de contorno do modelo hidrogeológico computacional.

A FIG. 8.4 apresenta uma síntese das condições de contorno alocadas no modelo hidrogeológico computacional.

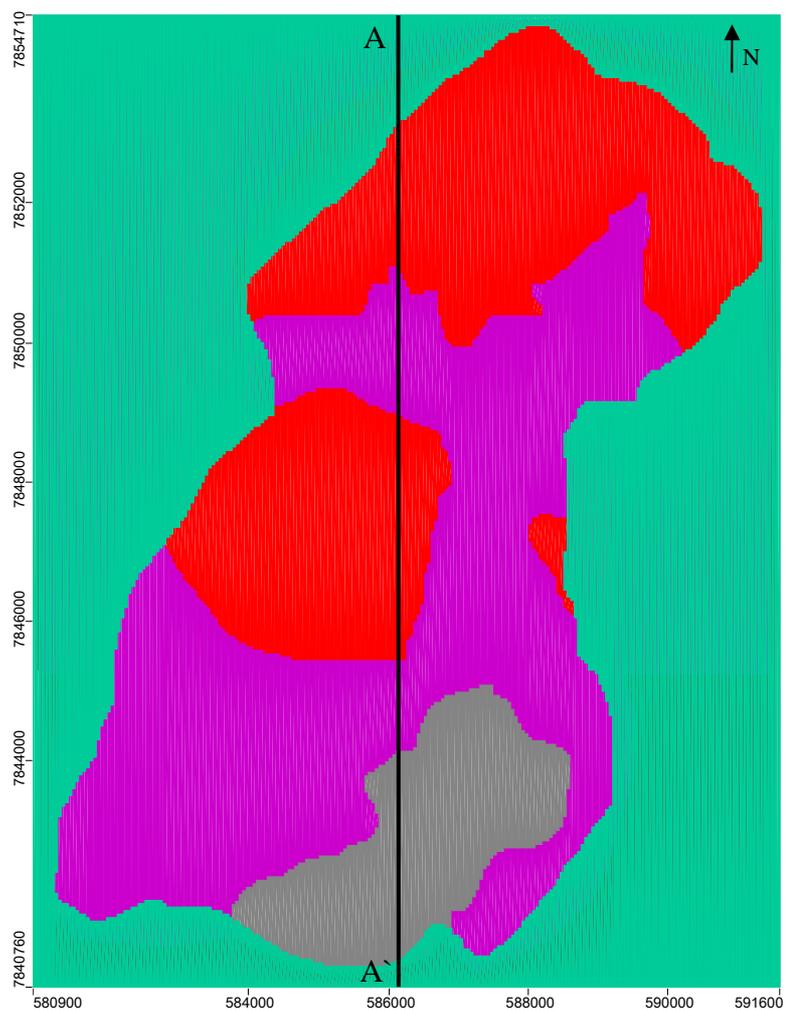
FIGURA 8.5: Representação em planta dos domínios das unidades hidroestratigráficas existentes na área modelada.

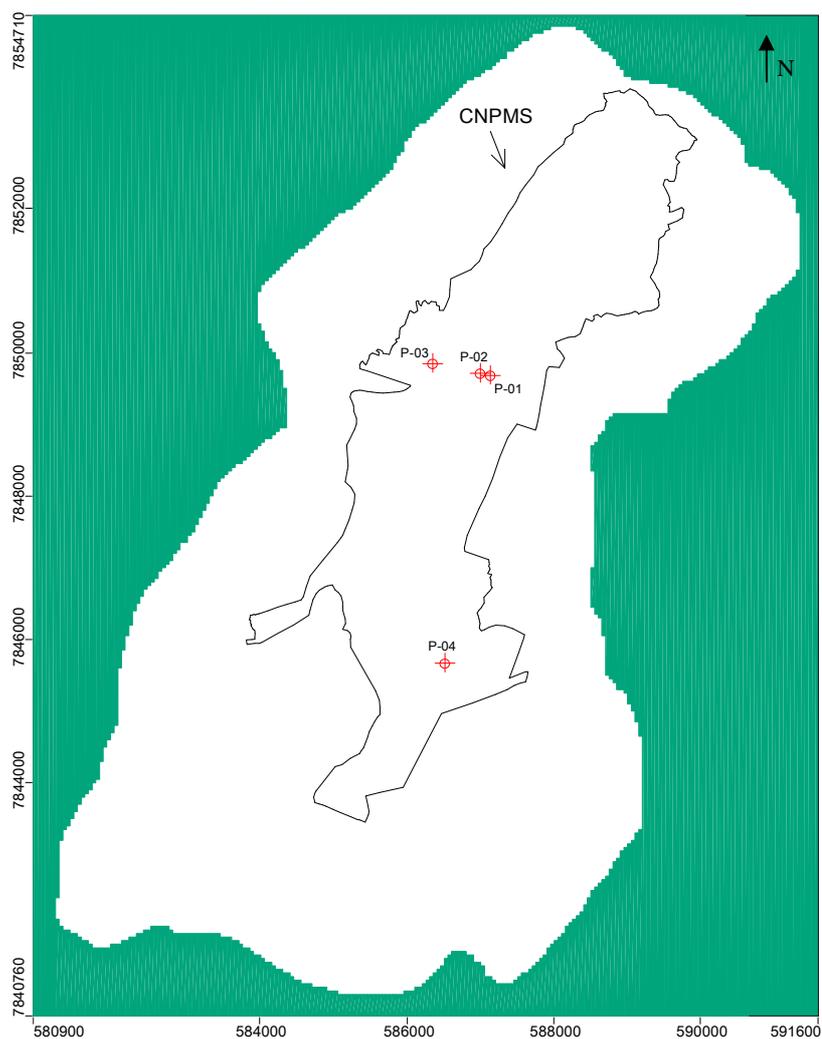
FIGURA 8.7: Localização dos poços de bombeamento, acomodados no modelo hidrogeológico computacional.

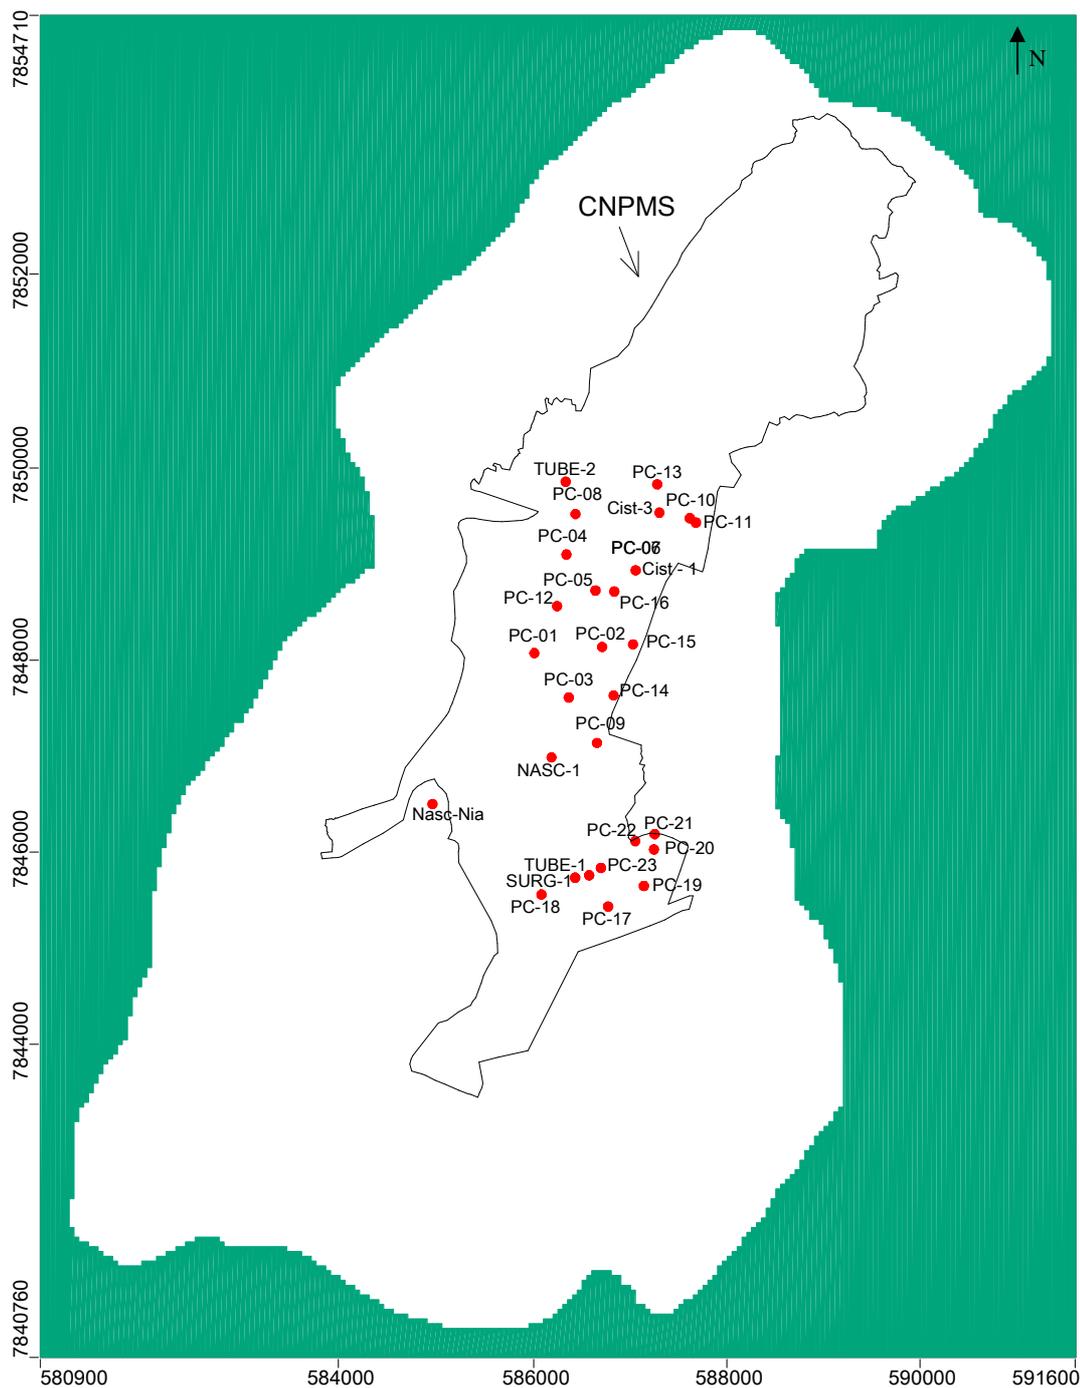
FIGURA 8.8: Distribuição dos pontos utilizados na calibração do modelo hidrogeológico computacional.

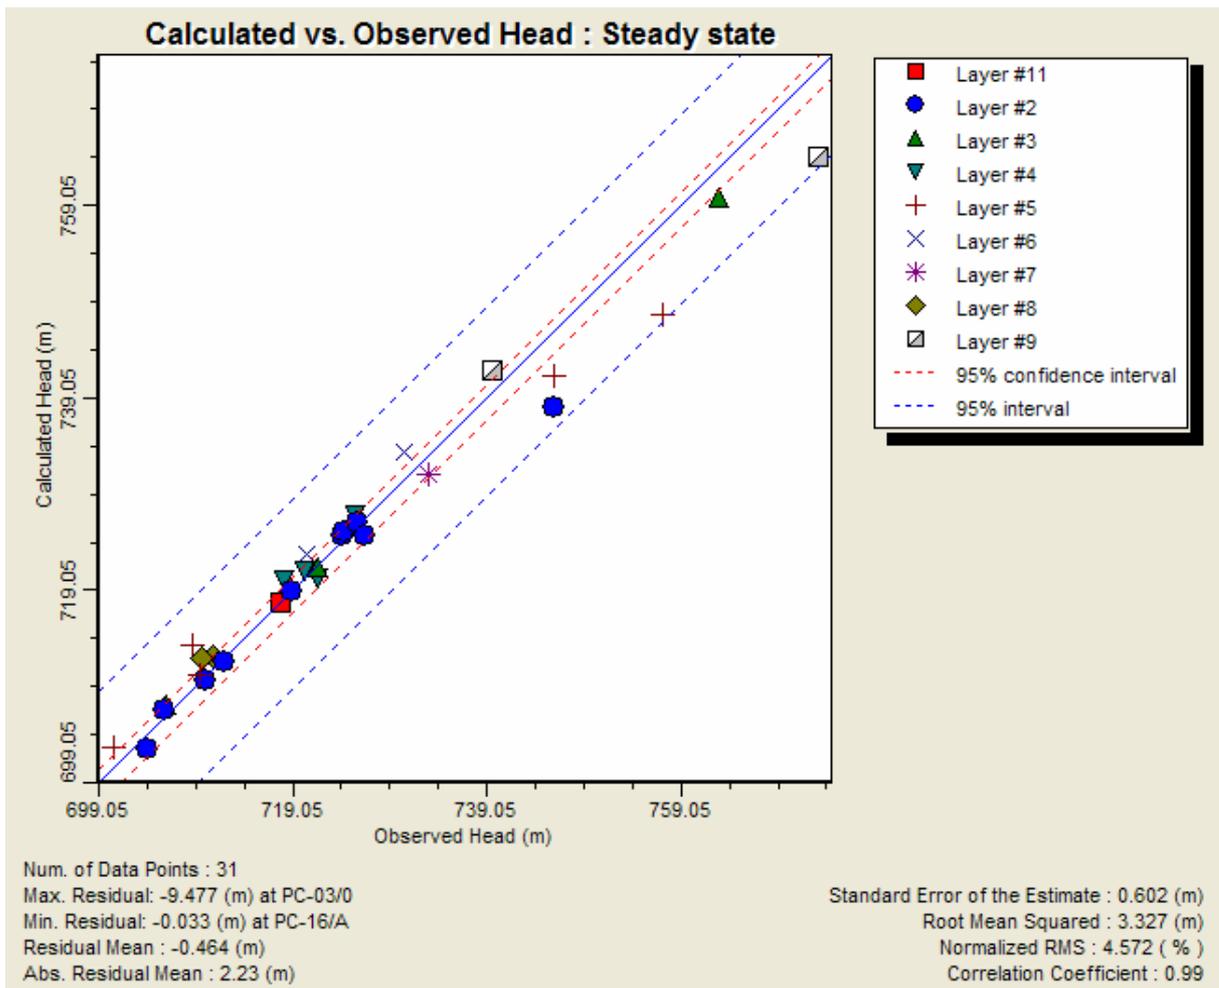
FIGURA 8.9: Gráfico de calibração entre os níveis d'água observados e calculados para a área modelada.

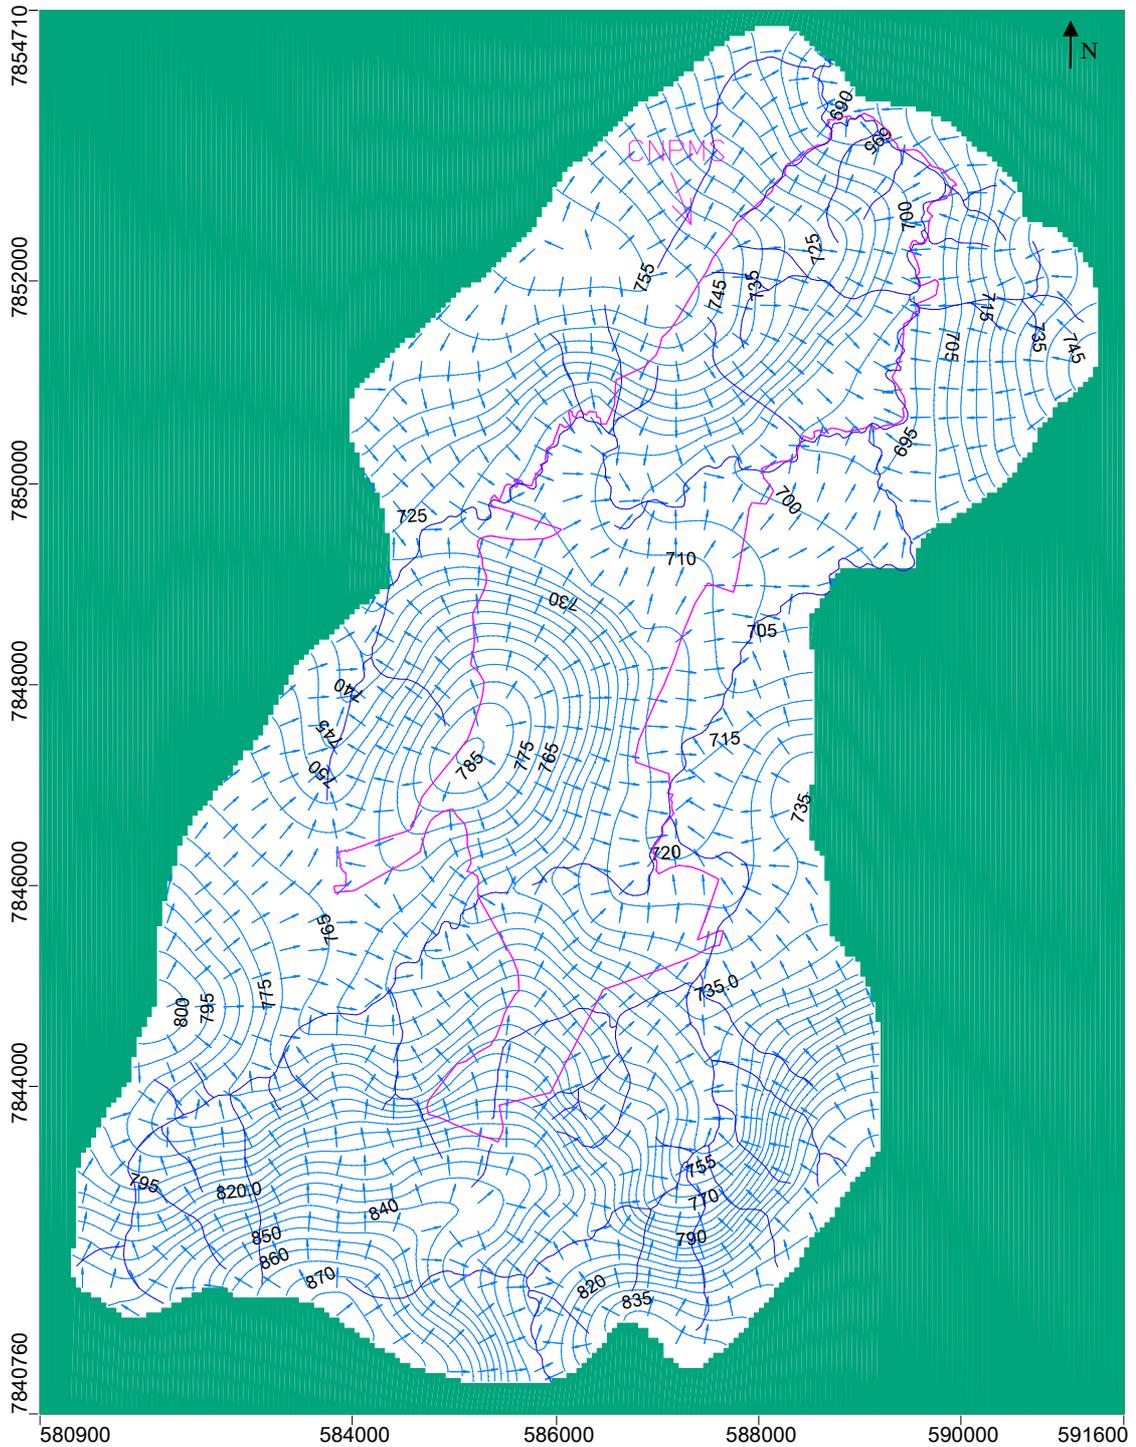
FIGURA 8.10: Equipotenciais do nível d'água e direções do fluxo d'água subterrânea no entorno do CNPMS, obtidas através do modelo hidrogeológico computacional.

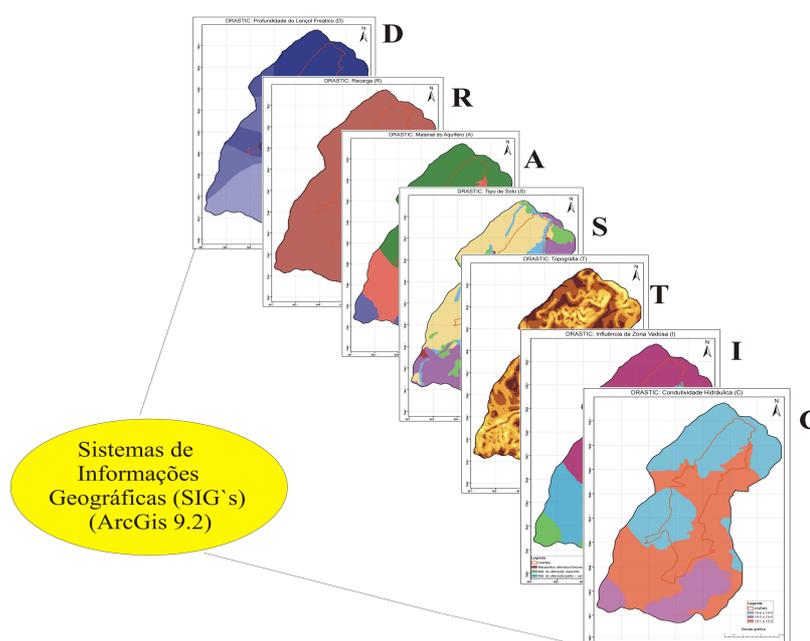
FIGURA 9.1: Planos de informações que foram combinados para a classificação da vulnerabilidade.

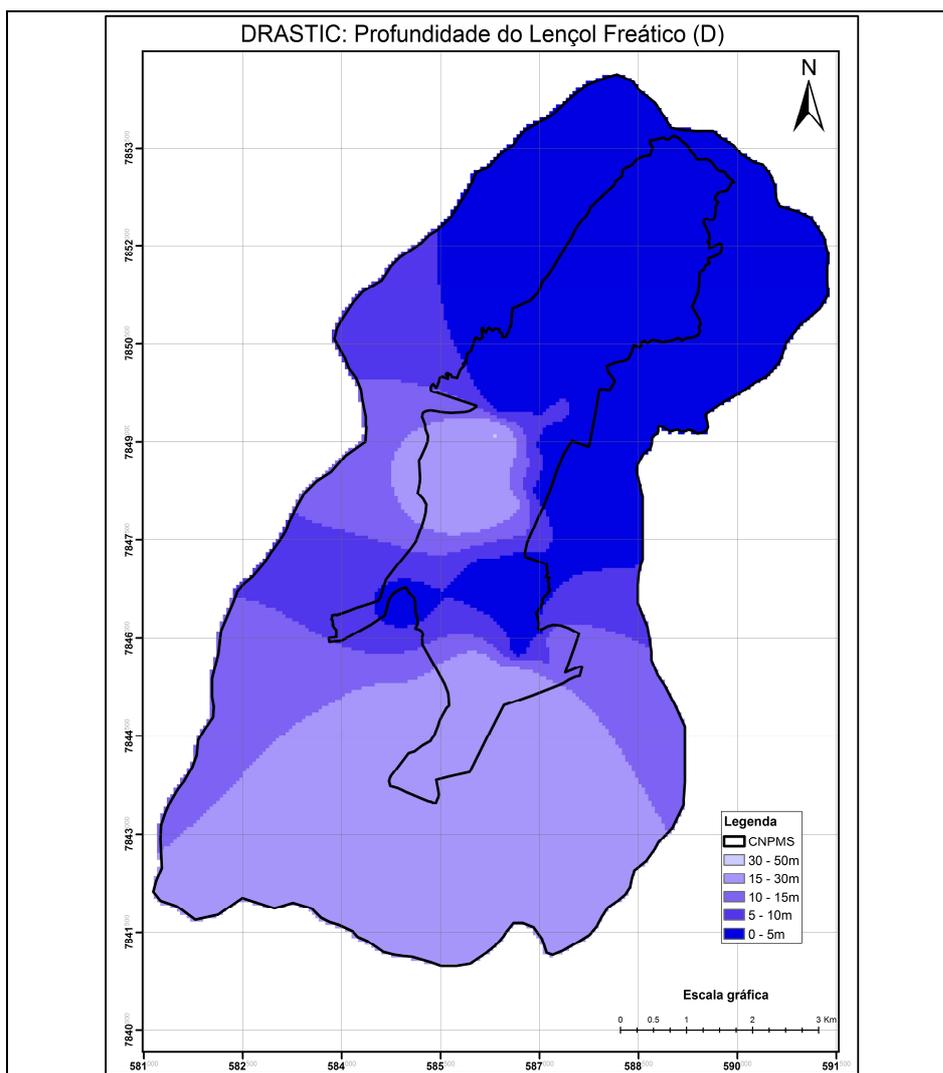
FIGURA 9.2: Mapa de caracterização do parâmetro D: Profundidade do lençol freático no entorno do CNPMS.

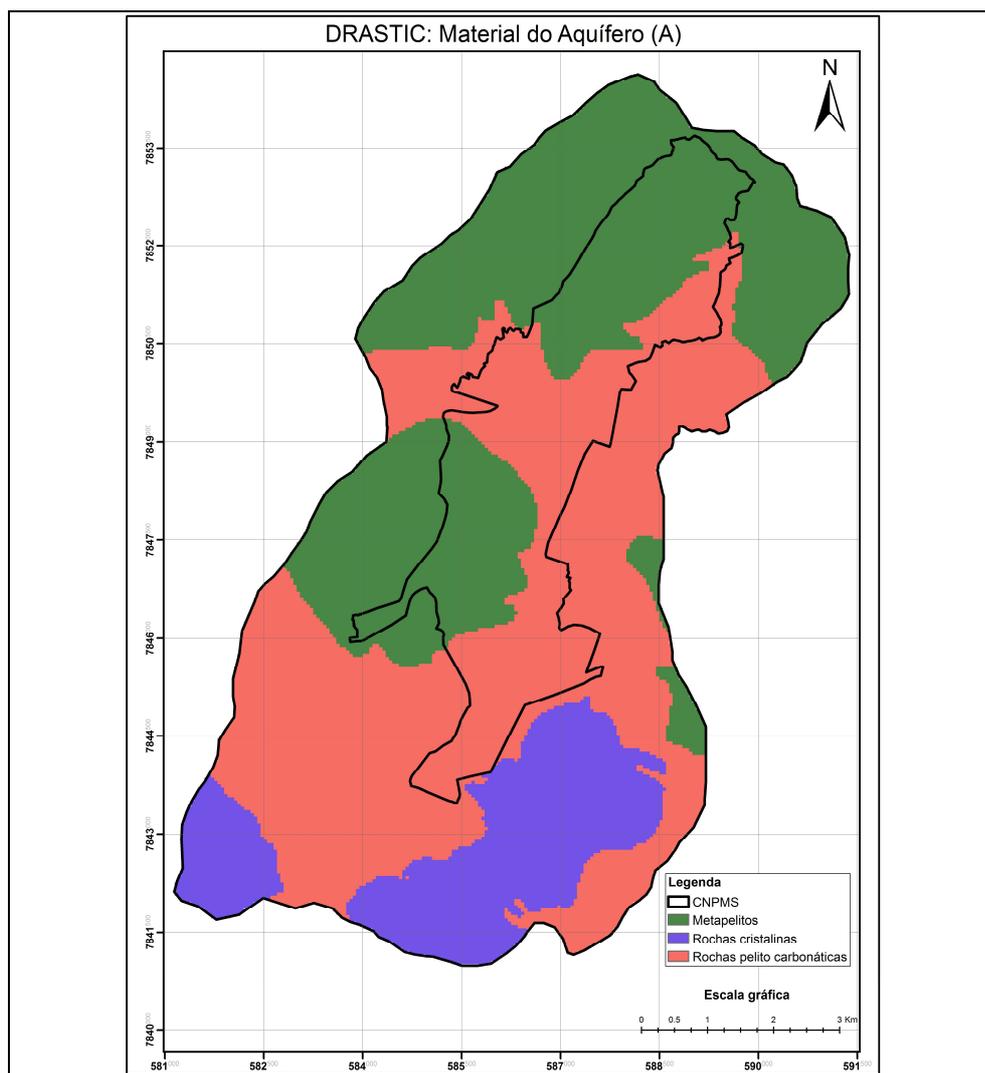
FIGURA 9.3: Mapa de caracterização do parâmetro A: Material do aquífero no entorno do CNPMS.

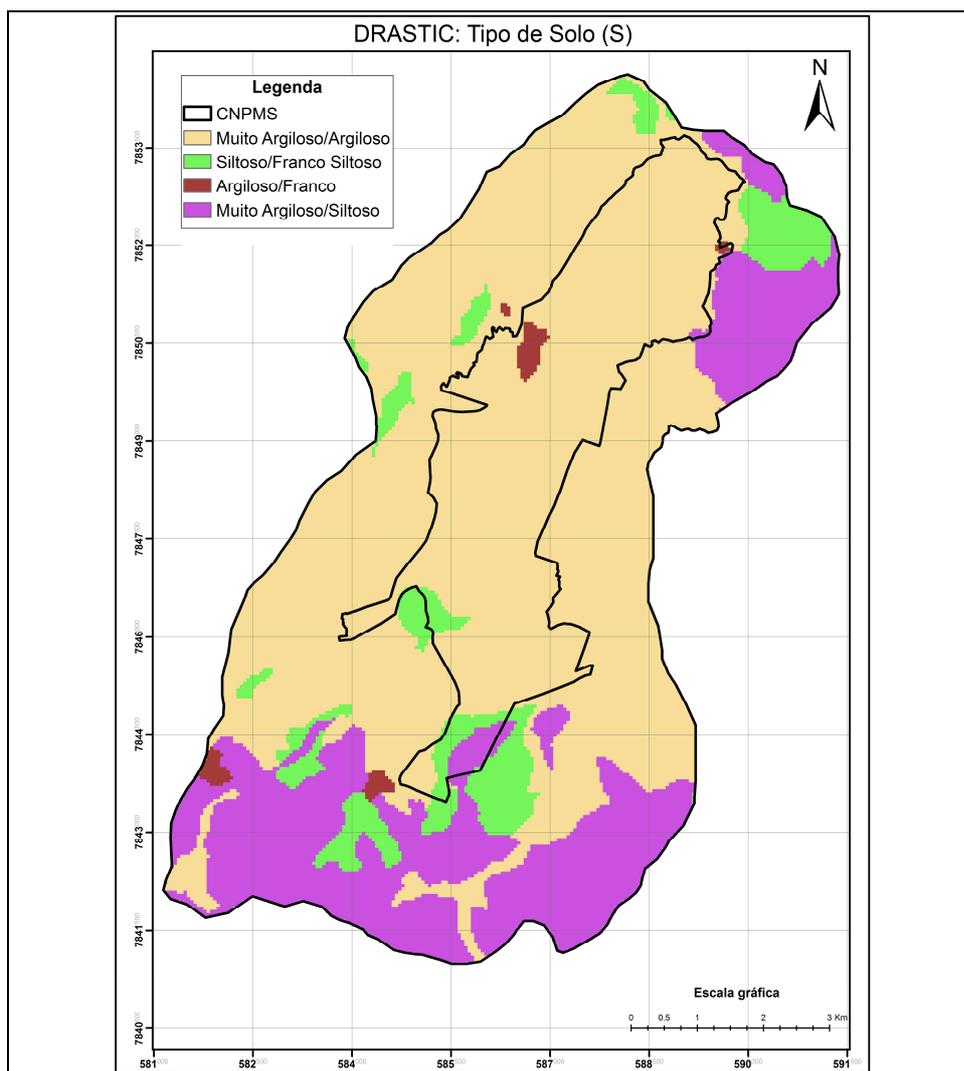
FIGURA 9.4: Mapa de caracterização do parâmetro S: Tipo de solo no entorno do CNPMS.
