**CARACTERIZAÇÃO HIDROGEOLÓGICA E
VULNERABILIDADE NATURAL DAS ÁGUAS
SUBTERRÂNEAS NO ENTORNO DO CENTRO
NACIONAL DE PESQUISA MILHO E SORGO -
SETE LAGOAS/MG**

Daniela Alcântara Machado

Dissertação apresentada ao Programa de Pós-graduação em Saneamento, Meio Ambiente e Recursos Hídricos da Universidade Federal de Minas Gerais, como requisito parcial à obtenção do título de Mestre em Saneamento, Meio Ambiente e Recursos Hídricos.

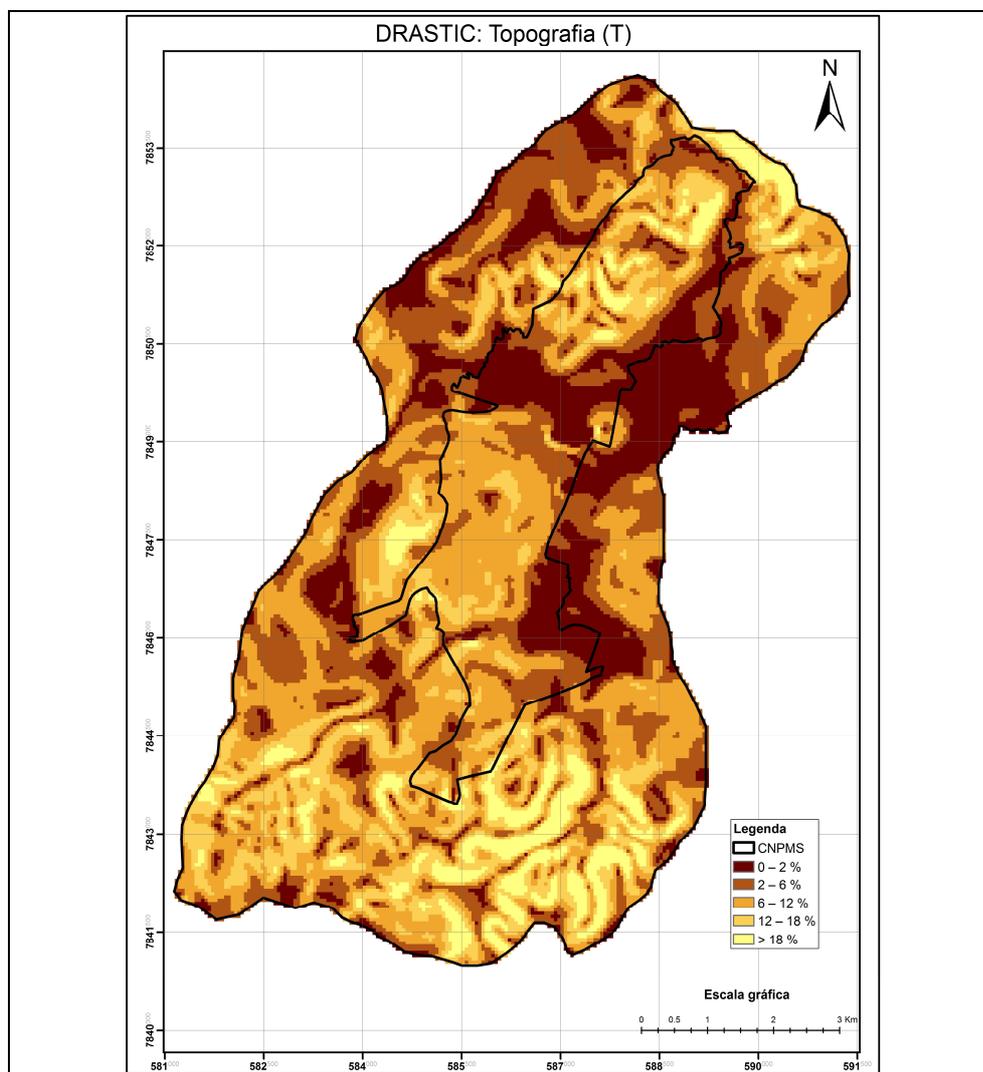
FIGURA 9.5: Mapa de caracterização do parâmetro T: Topografia no entorno do CNPMS.

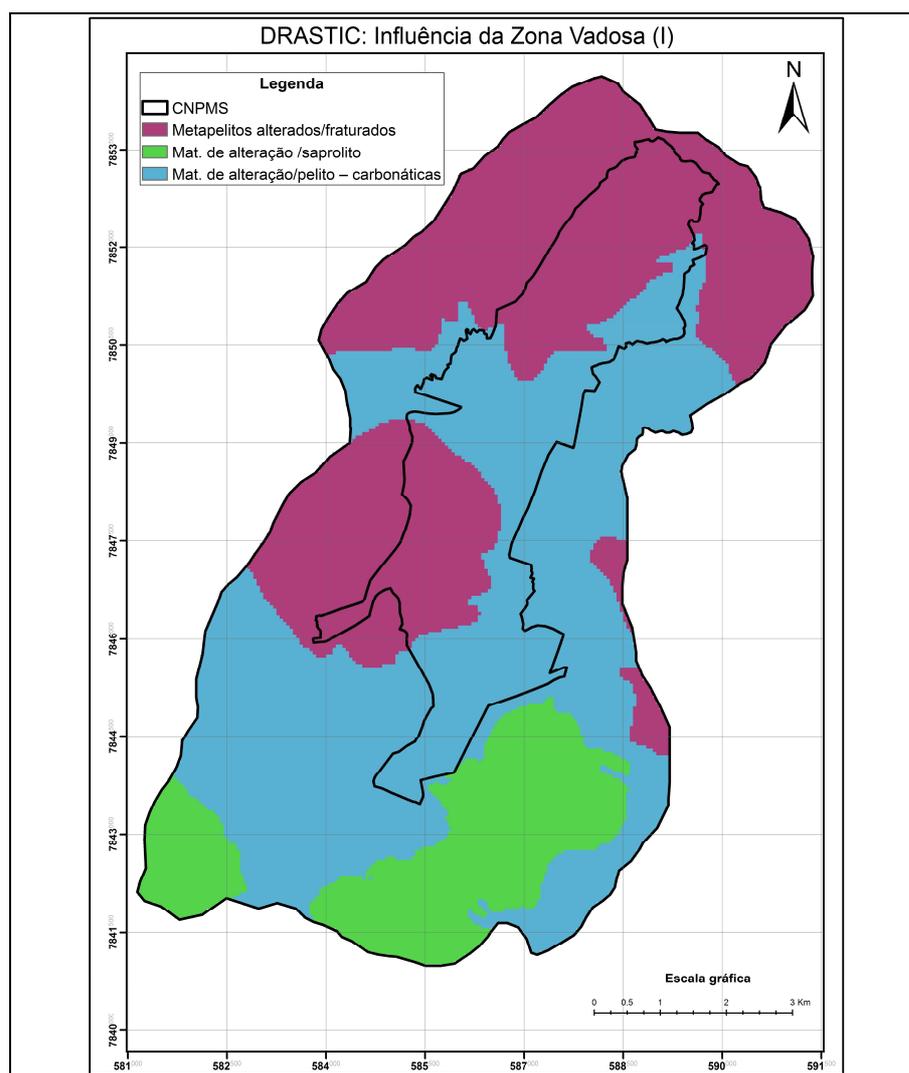
FIGURA 9.6: Mapa de caracterização do parâmetro I: Influência da zona vadosa no entorno do CNPMS.

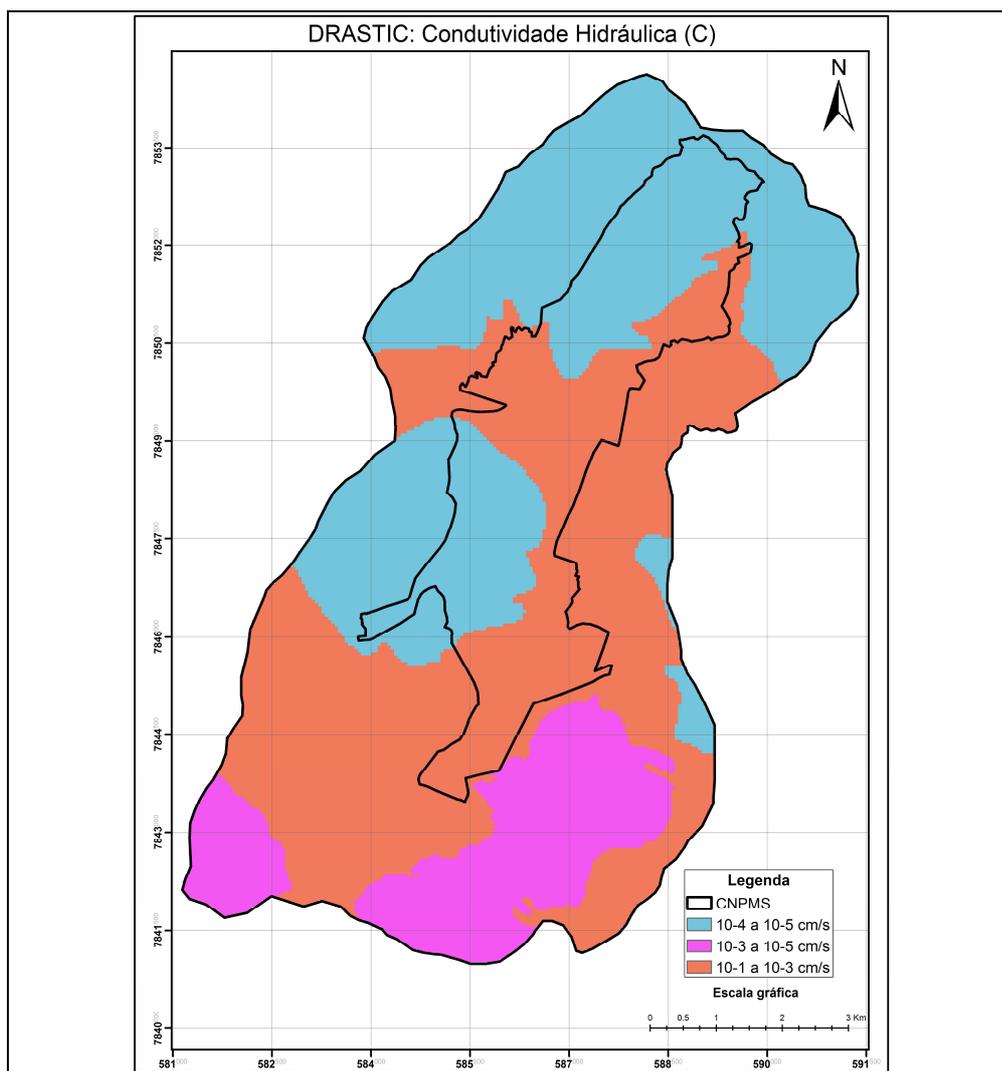
FIGURA 9.7: Mapa de caracterização do parâmetro C: Condutividade hidráulica no entorno do CNPMS.

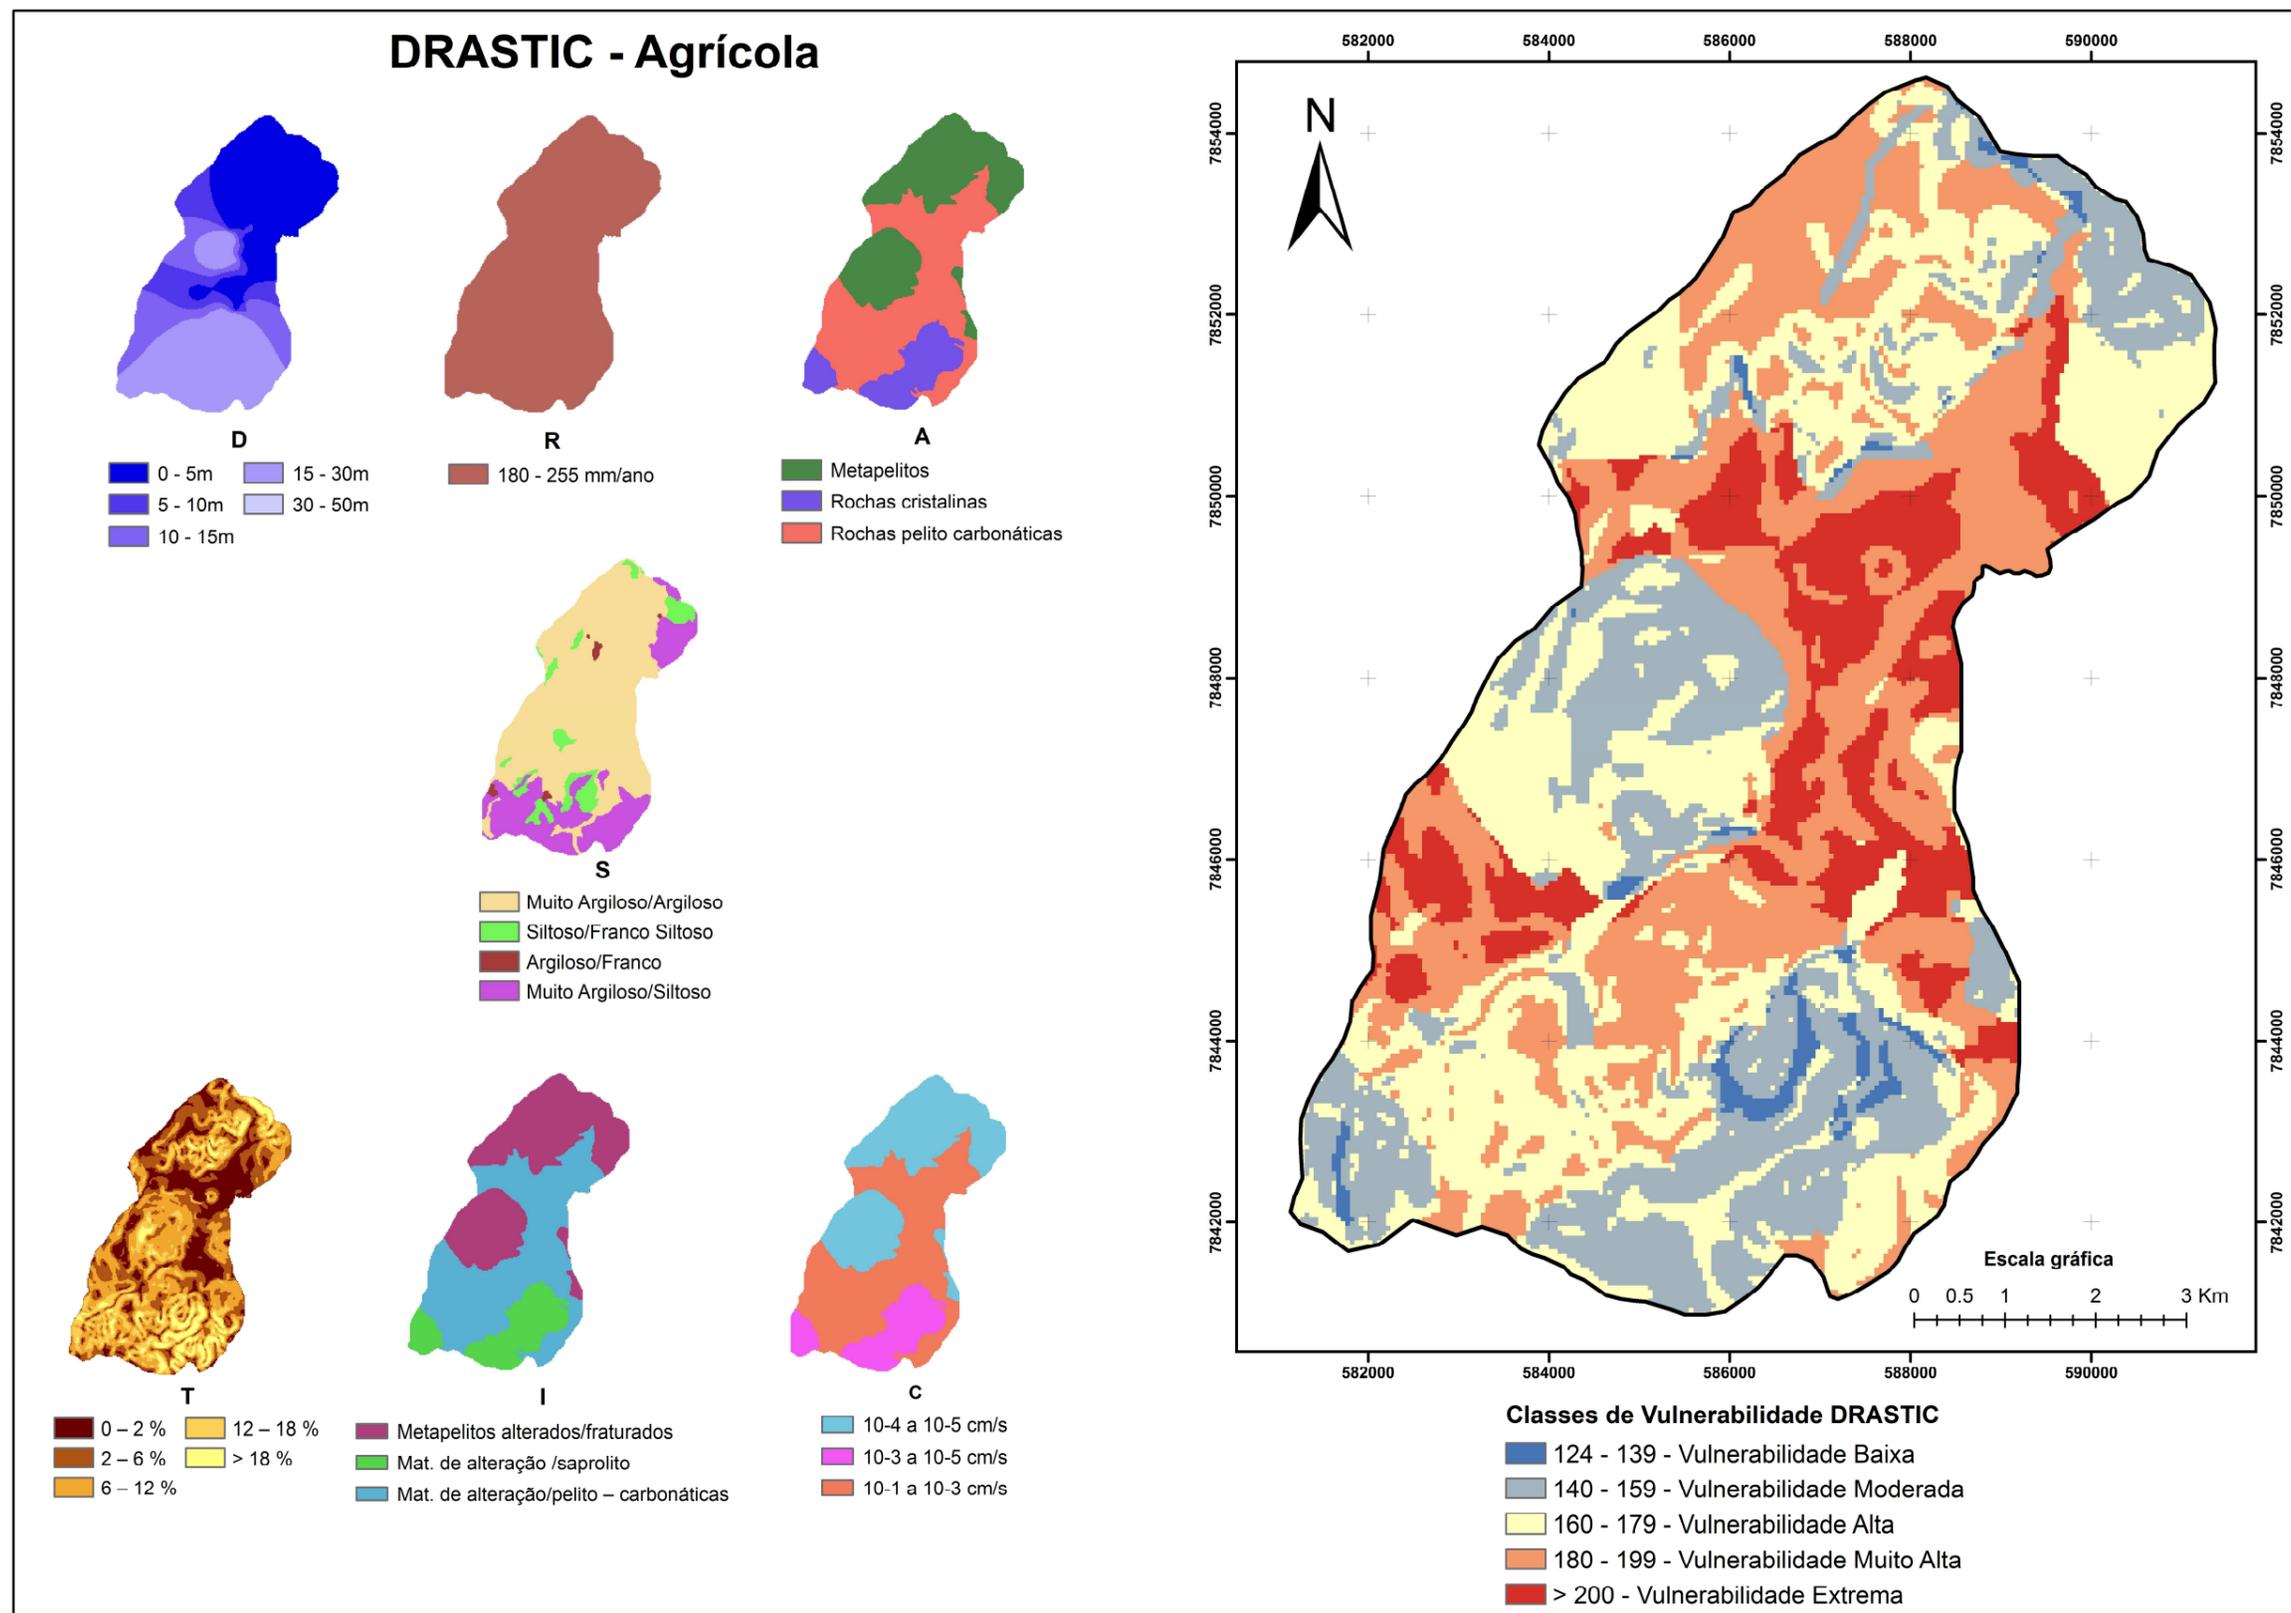
FIGURA 9.8: Mapa preliminar da vulnerabilidade à contaminação no entorno do CNPMS.

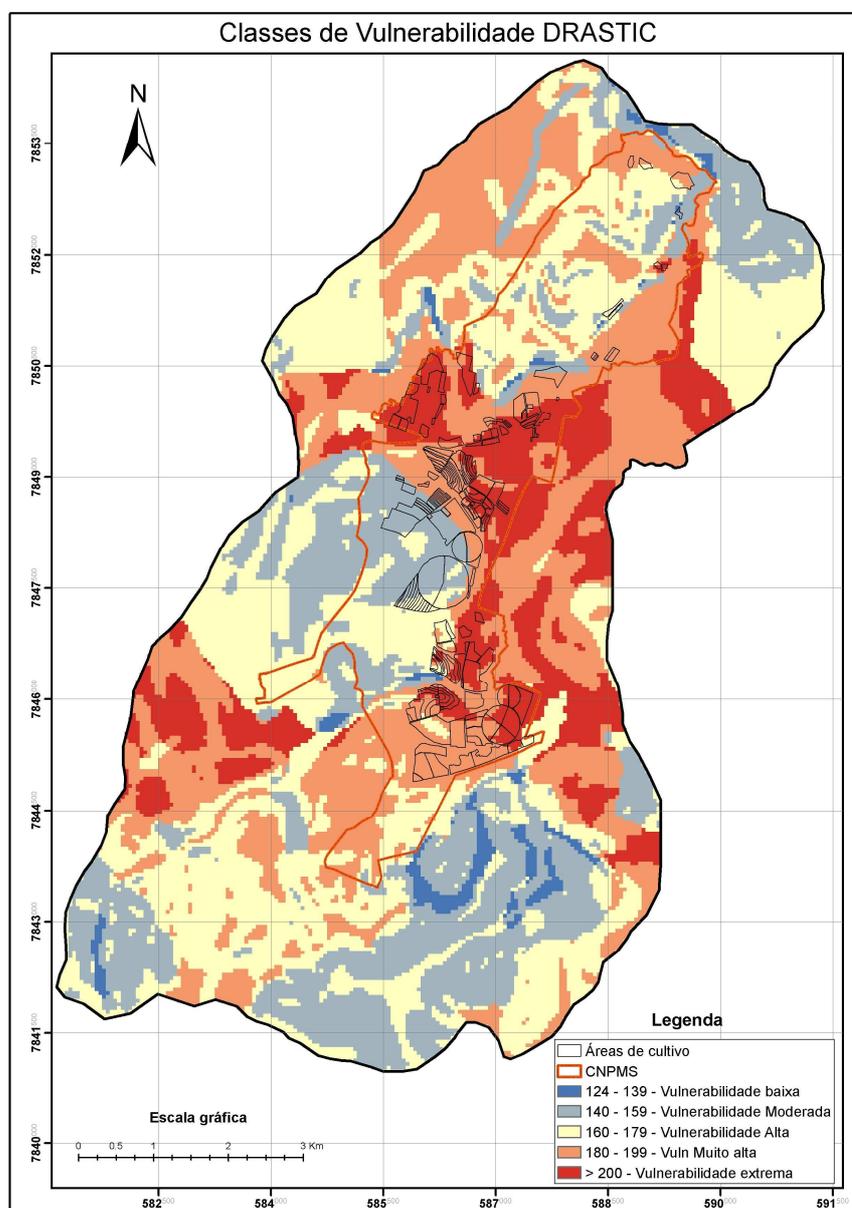
FIGURA 9.9: Mapa preliminar da vulnerabilidade natural à poluição do aquífero freático no entorno do CNPMS com a localização das áreas de cultivo agrícola.

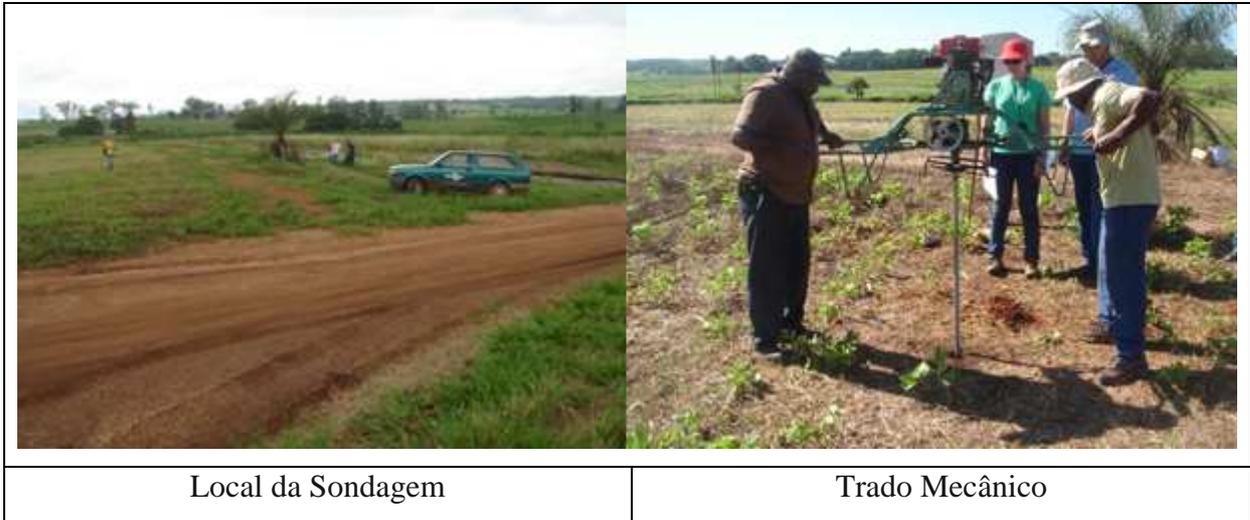
PONTO A1

Perfil litológico no ponto A1		
Z (cm)	H	Descrição do material geológico
0-30	A _p	Solo superficial, argiloso escurecido pela presença de matéria orgânica
30-140	B ₁	Material amarelo-pardo, argiloso, apresentando concreções de ferro.
140-170	2B ₁	Descontinuidade do material. Material mais escuro, vermelho, com possíveis inclusões de carvão.
170-257	2B ₂	Material argiloso, avermelhado, com óxido de ferro associado. A cerca de 237 cm apresentou grãos de quartzo.
257-270	2B ₃	Material mais siltoso.
270-280	2B ₄	Material com granulometria diversificada, bem avermelhado e com menor umidade.
280-330		Continuação do Horizonte 2B ₄ .
330-340		Continuação do Horizonte 2B ₄ .
340-395		Continuação do Horizonte 2B ₄ .
395-420		Continuação do Horizonte 2B ₄ .
420-465		Continuação do Horizonte 2B ₄ . Aparecimento de possíveis concreções de manganês e de fragmentos de quartzo.
560-570		Continuação do Horizonte 2B ₄ Material mais amarelado e presença de areia. Umidade

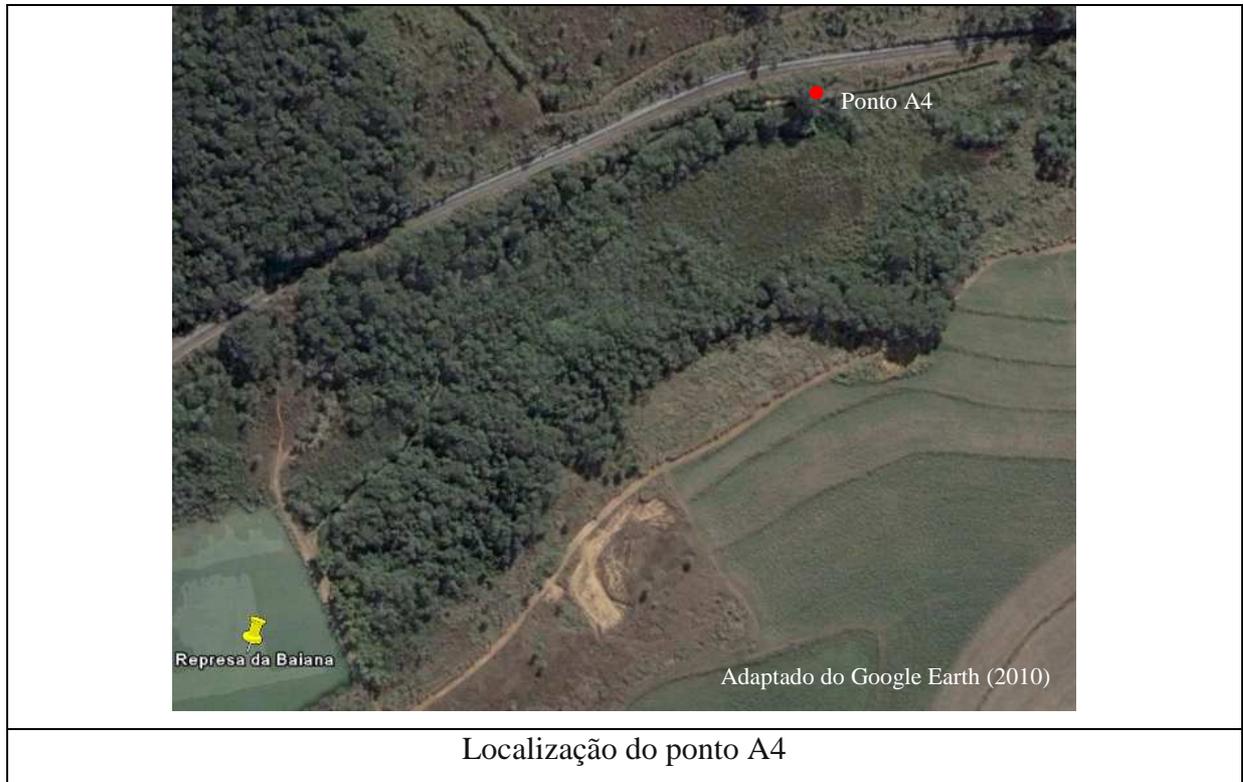
Perfil litológico no ponto A4

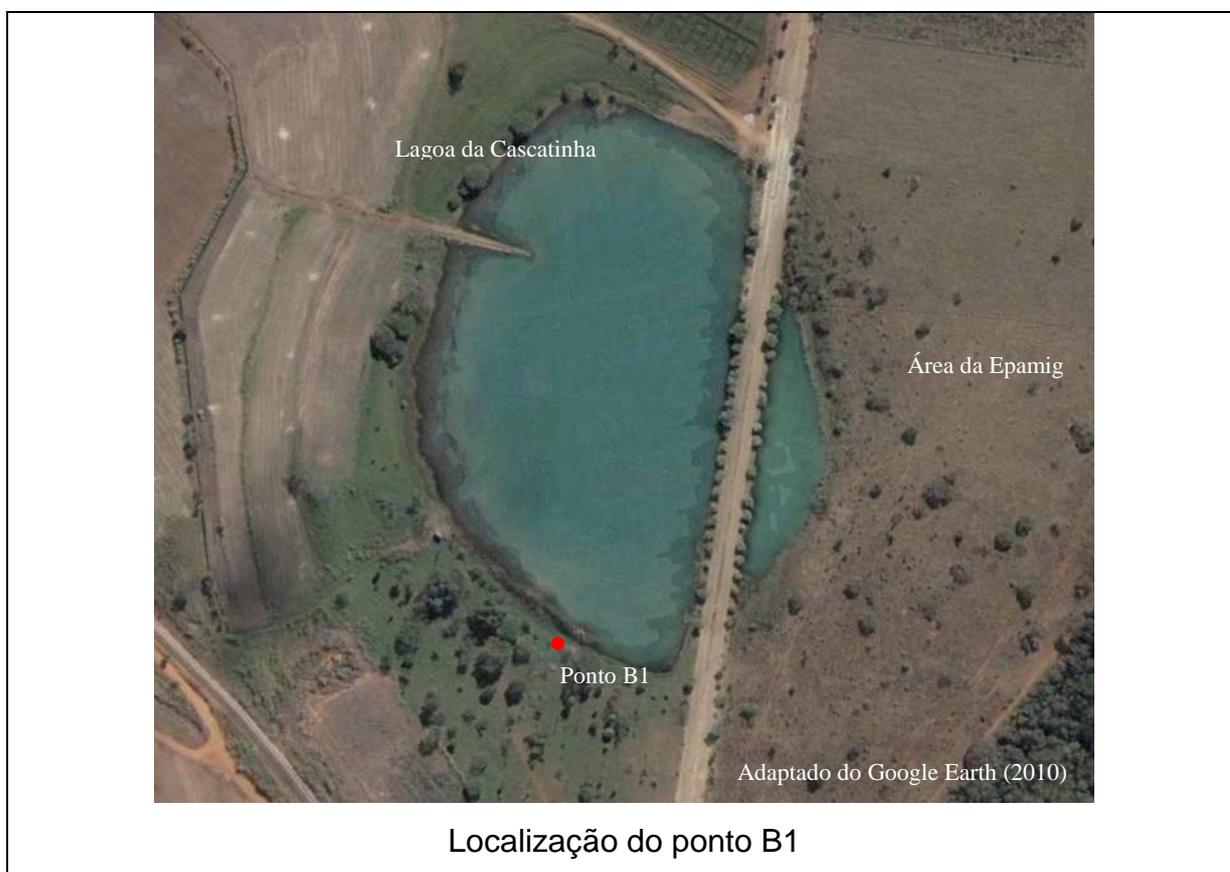
Perfil litológico no ponto B1

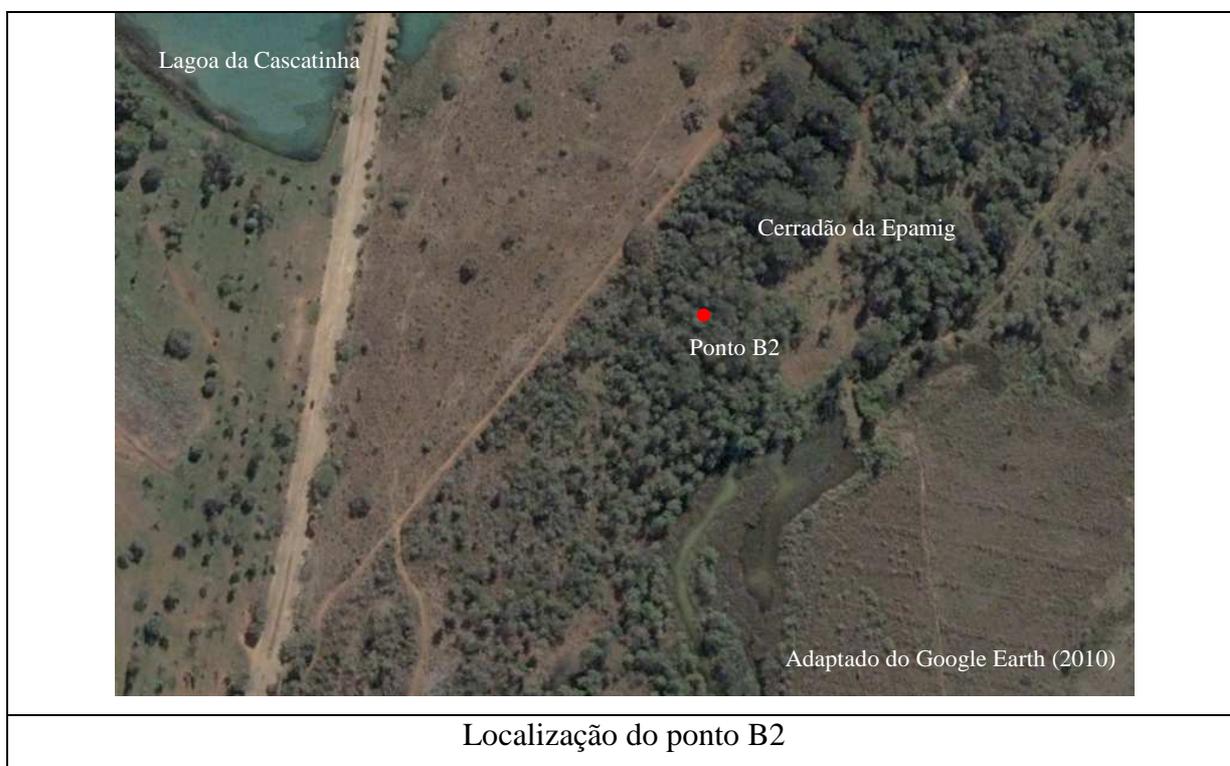
Perfil litológico no ponto B2

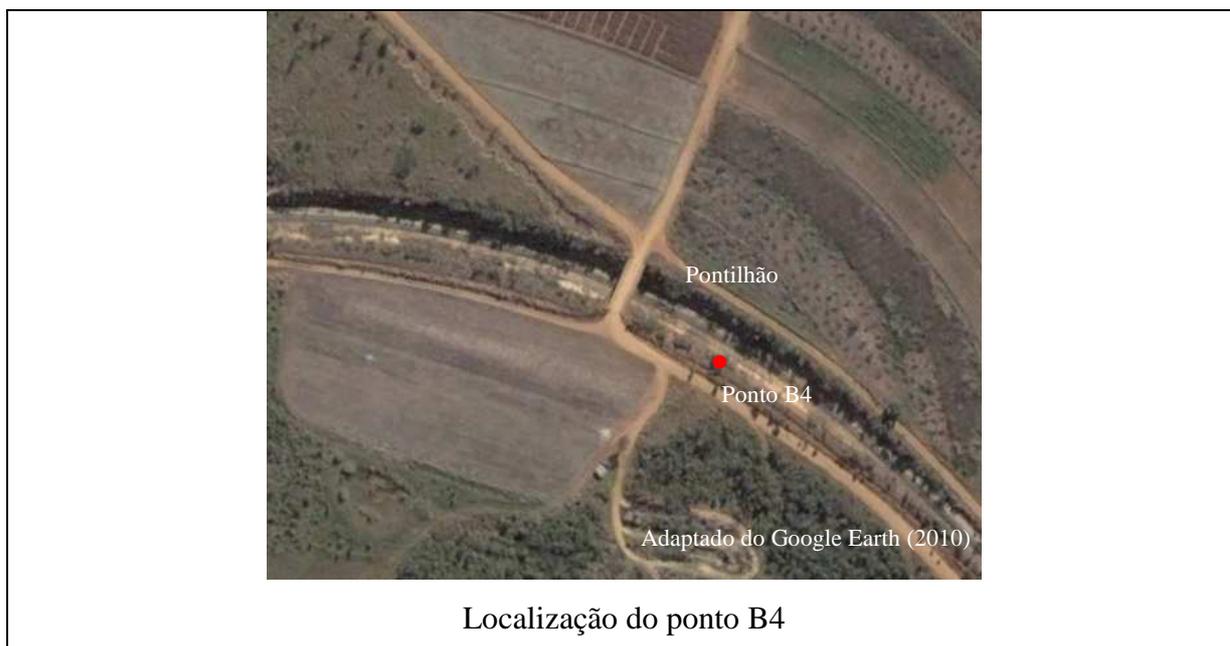
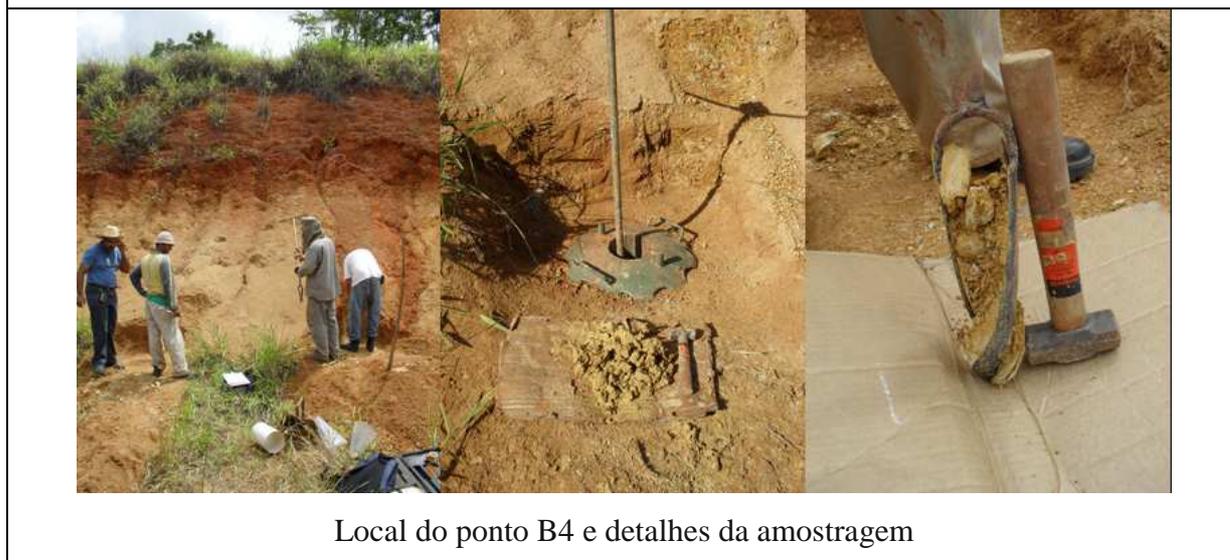
Perfil litológico no ponto B4

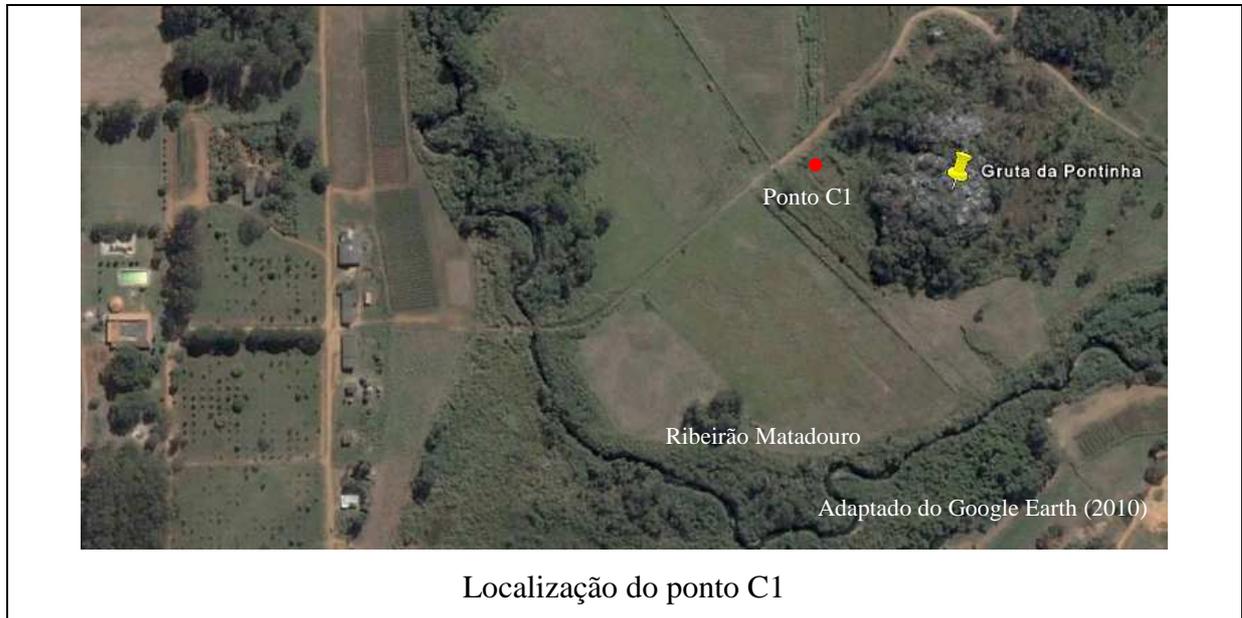
Perfil litológico no ponto C1

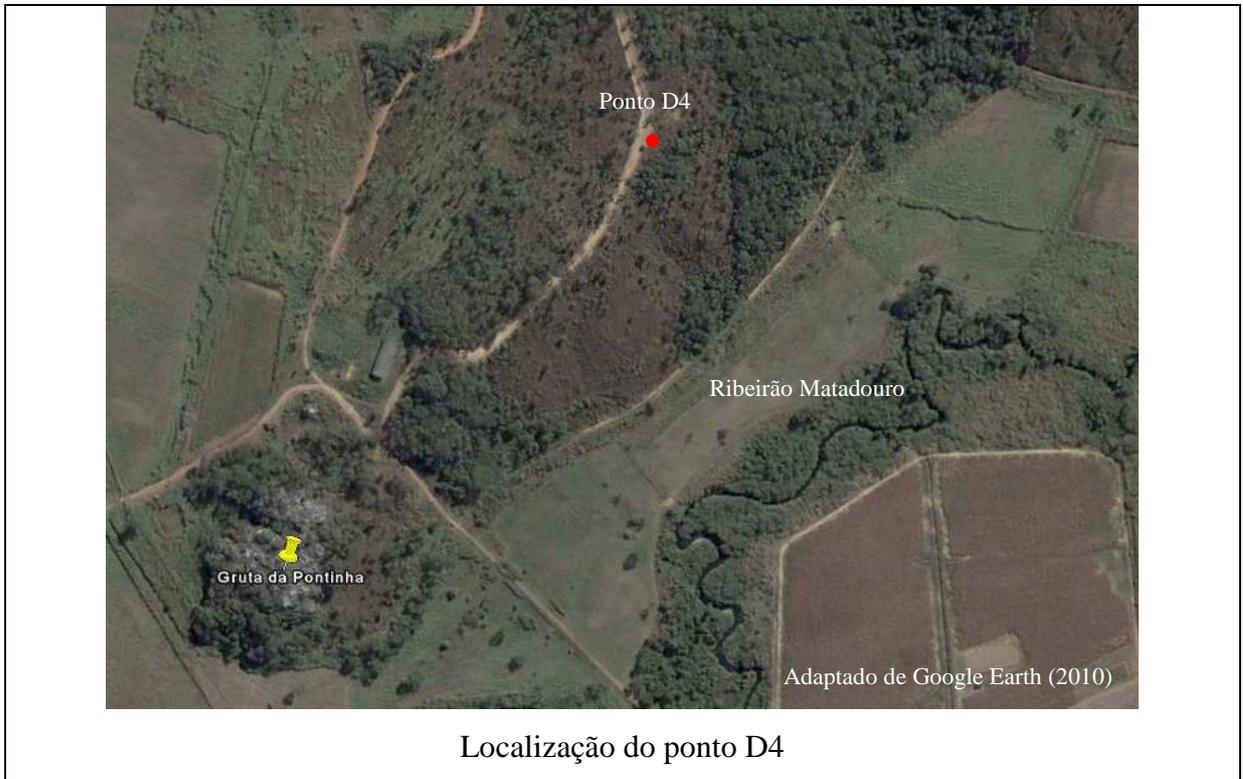
Perfil litológico no ponto D4

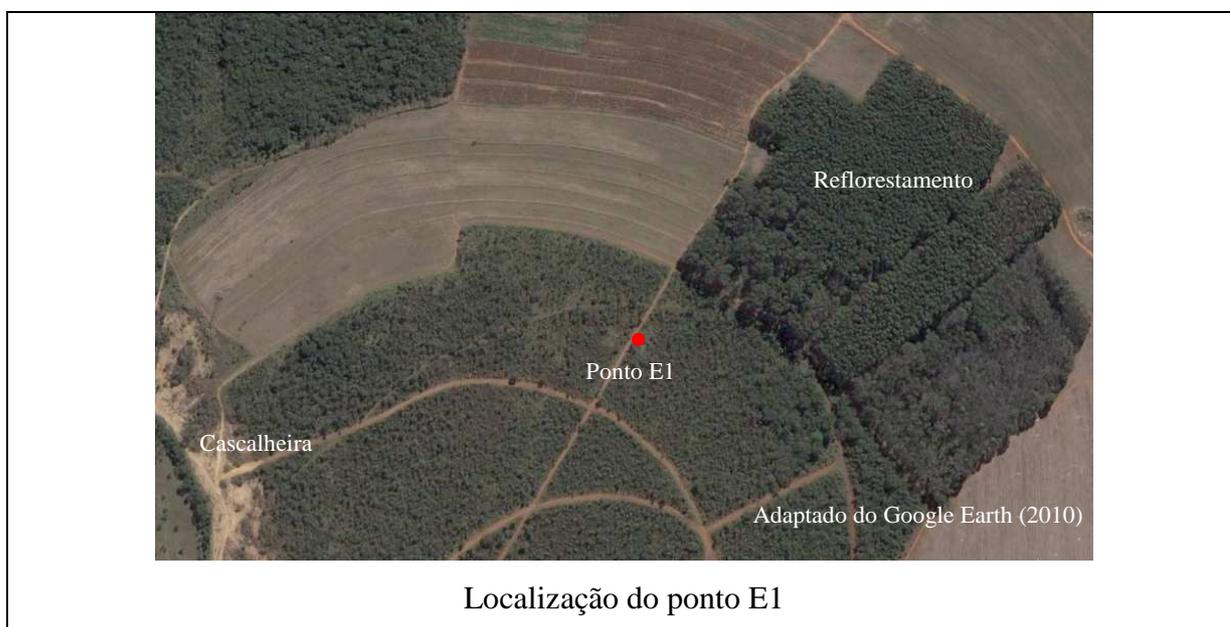
Perfil litológico no ponto E1

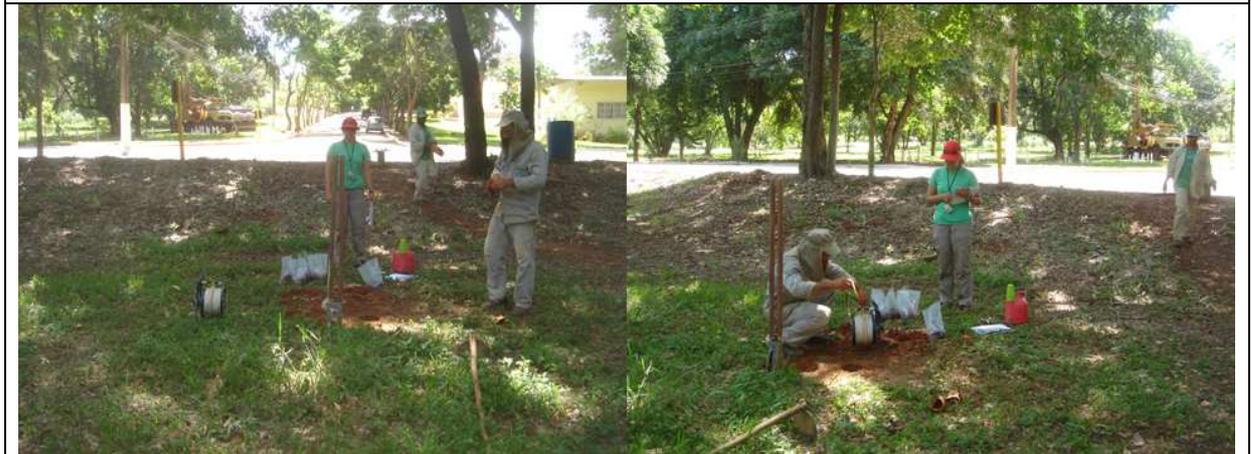
Local do ponto F2 e detalhe da medida no nível d'água

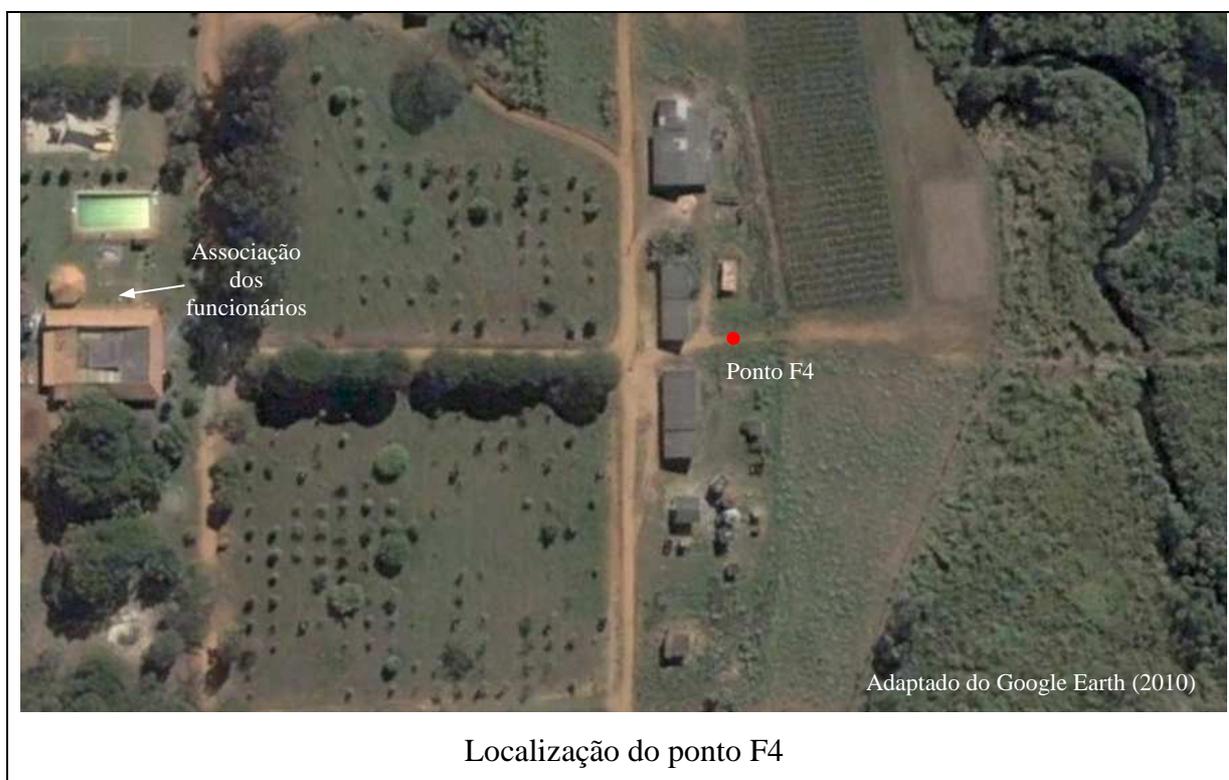
Perfil litológico no ponto F4
