UNIVERSIDADE FEDERAL DE MINAS GERAIS
ESCOLA DE ENGENHARIA
CURSO DE PÓS-GRADUAÇÃO EM ENGENHARIA DE ESTRUTURAS

**"ESTUDO DO AÇO COMO OBJETO DE REFORÇO ESTRUTURAL EM
EDIFICAÇÕES ANTIGAS"**

Dissertação apresentada ao Curso de Pós-Graduação em Engenharia de Estruturas da Escola de Engenharia da Universidade Federal de Minas Gerais, como parte dos requisitos necessários à obtenção do título de "Mestre em Engenharia de Estruturas".

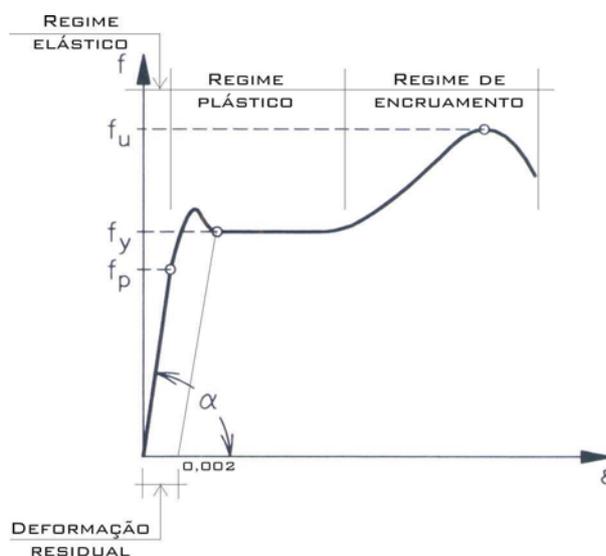
³ No diagrama são identificadas as seguintes características: limite de proporcionalidade (f_p) como sendo a tensão máxima do trecho elástico, onde tensões e deformações são proporcionais; o limite de escoamento (f_y) que se relaciona à tensão correspondente ao patamar de escoamento, sendo o trecho onde a deformação aumenta e a tensão permanece constante; o limite de resistência à tração (f_u) que corresponde à tensão máxima do diagrama; o módulo de elasticidade longitudinal (E) que está relacionado à tangente do ângulo α do trecho elástico, a ductilidade que é definida pela extensão do patamar; o encruamento que corresponde ao trecho final do diagrama, a partir do fim do escoamento; e os valores de f_y e f_u estão relacionados à resistência das peças de aço, segundo a norma NBR 8800.

FIGURA 2.4 – Diagrama tensão–deformação para os aços estruturais.

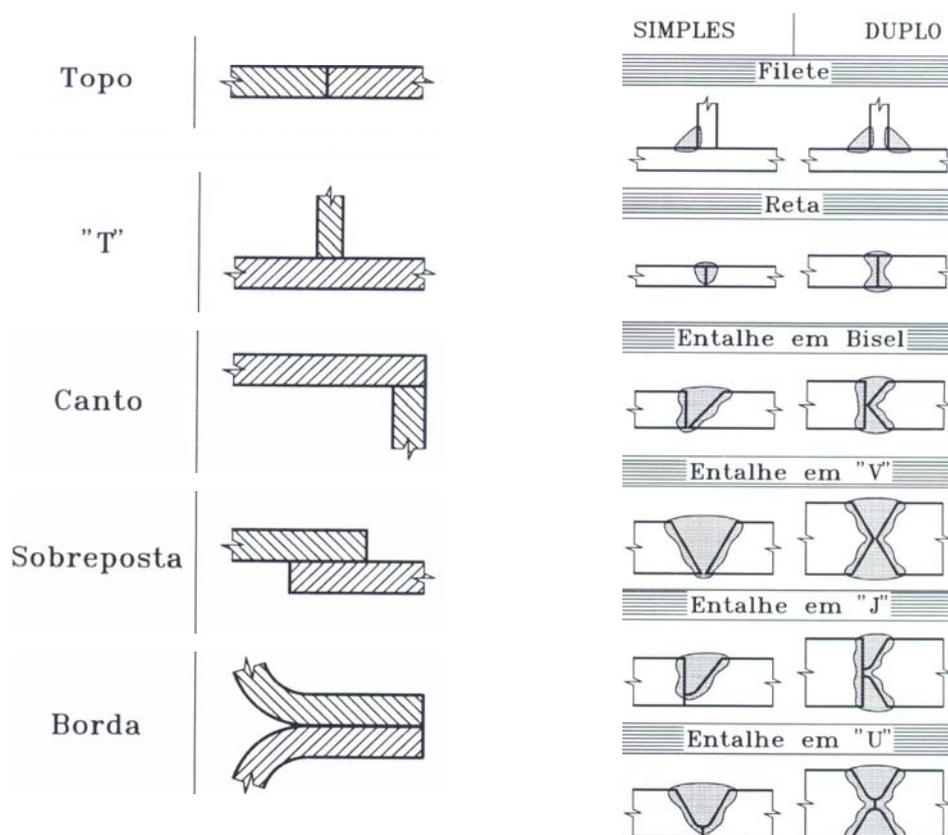
As ligações soldadas devem resistir a tensões de tração, compressão e/ou cisalhamento, sendo mais utilizados como meio de ligação nas ligações de fábrica. Existem cinco tipos de juntas baseados na posição relativa das peças a serem soldadas. São eles: Topo, "T", Canto, Sobreposta e Borda. Existe também uma simbologia para os tipos de solda, utilizada no Brasil para a indicação de soldas a serem executadas na fabricação de estruturas (FIG. 2.5).

FIGURA 2.5 – Da esquerda para a direita, os tipos de juntas e os tipos de soldas mais usados conforme AWS.

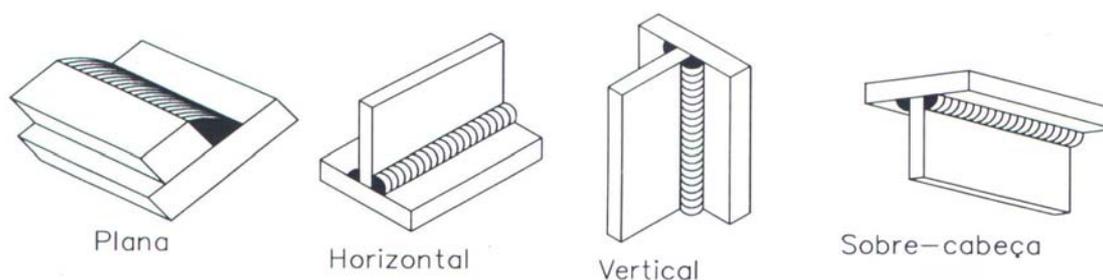
Além dos tipos de junta e de solda, há também quatro posições básicas de soldagem utilizadas na construção metálica, sendo elas: a plana, a horizontal, a vertical e a sobre-cabeça (FIG. 2.6). A posição plana é a que possui melhor resultado e a sobre-cabeça os piores resultados, sendo utilizada apenas em casos especiais.

FIGURA 2.6 – Posições de soldagem conforme AWS.

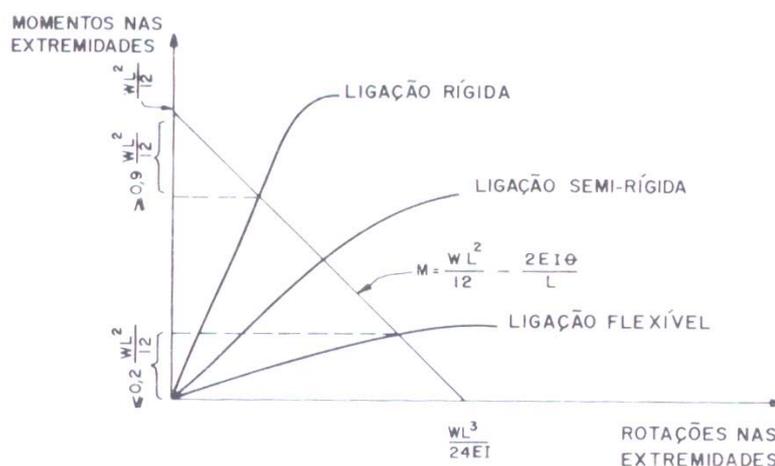
A rigidez das ligações é a capacidade das mesmas de impedir a rotação relativa das peças conectadas, sendo responsável pelo comportamento final da estrutura global no âmbito de rotações e deslocamentos. São as ligações que permitem que os carregamentos transversais externos aos quais uma barra está submetida possam ser transportados para o apoio da estrutura por meio de esforços solicitantes internos. Podem ser de três tipos de acordo com o grau de impedimento da rotação relativa: rígida, flexível ou semi-rígida (FIG. 2.7).

(a) DIAGRAMA MOMENTO / ROTAÇÃO

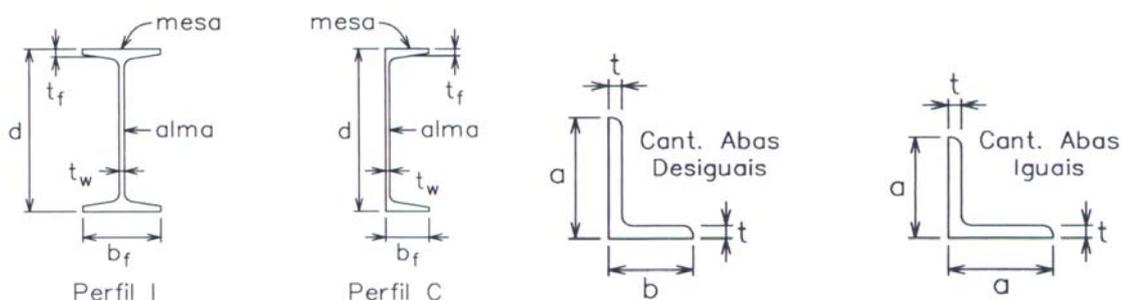
FIGURA 2.8 – Perfis laminados e cantoneiras laminadas – padrão americano.

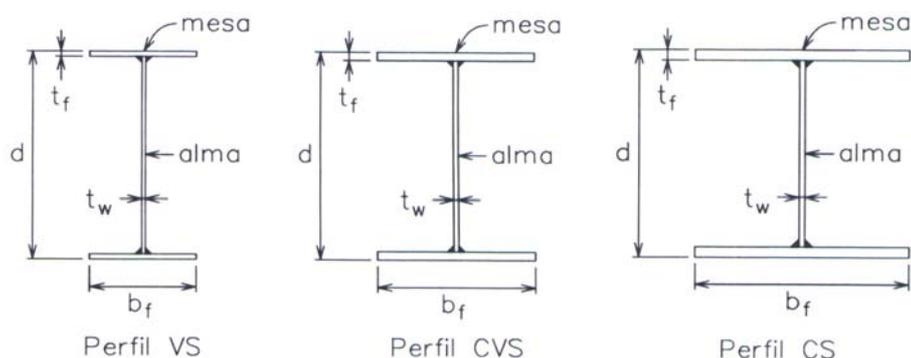
⁷ As características dos perfis soldados podem ser reconhecidas na nomenclatura utilizada para especificação das peças. Por exemplo: no Perfil VS 350 46 x 6000 I A-36, VS é tipo de série do perfil, 350 é a altura em milímetros, 46 a massa em kg por metro, 6000 o comprimento em milímetros, I o padrão de qualidade e A-36 o material de fabricação.

FIGURA 2.9 – Os perfis soldados.

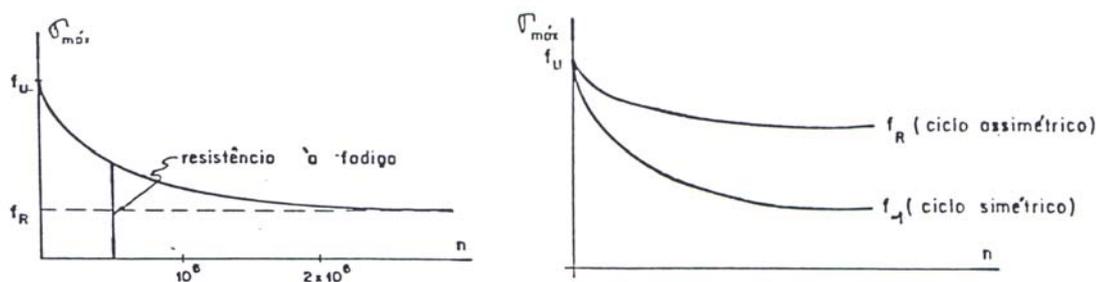
Outro fator é a possibilidade de peças de aço entrarem em colapso com tensões muito inferiores ao limite de escoamento. Isso acontece quando esta peça é submetida a cargas variáveis e de modo cíclico, o que acarreta a formação de trincas, iniciada nos pontos de concentração de tensões (fissuras, soldas, descontinuidades geométricas, tensões residuais, etc.) que se propagam a medida que o tempo passa, e trazem a redução da seção resistente até a ruptura. Este fenômeno é chamado de fadiga do aço, influenciada principalmente pela amplitude de variação de tensões; pela frequência de aplicação das cargas, o chamado número de ciclos de carregamento; pelo tipo de ciclo (simétricos ou assimétricos) e pela concentração de tensões na seção. A ruptura por fadiga ocorre sem deformações, não indicando a iminência do colapso. A tensão máxima que causa o colapso é inversamente proporcional ao número de ciclos e após 2.000.000 de ciclos a tensão máxima não sofre mais redução, sendo as curvas de fadiga para o ciclo simétrico mais desfavoráveis (FIG. 2.12).

FIGURA 2.12 – Curva de fadiga e comparação entre o círculo assimétrico e simétrico.

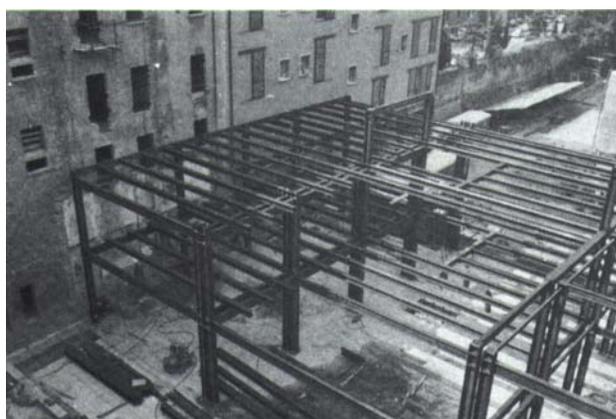
A consolidação considerou os edifícios situados ao longo do perímetro do quarteirão, todos em estruturas de pedra com 5 ou 6 pavimentos. Os edifícios situados na zona central do complexo, visto a grave condição de degradação nos quais se encontravam, foram completamente demolidos. No local foram executadas três novas estruturas inteiramente em aço, constituída por 2 ou 3 planos com ligações rígidas nas duas direções (FIG. 4.5).

FIGURA 4.5 – Nova estrutura portante em aço do corpo interno.

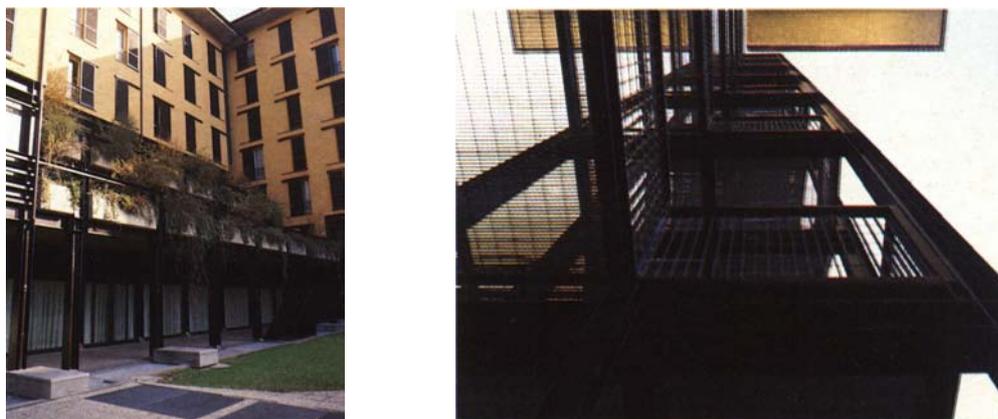
FIGURA 4.6 – Particularidades do sistema de corredor e da escada anti-incêndio.

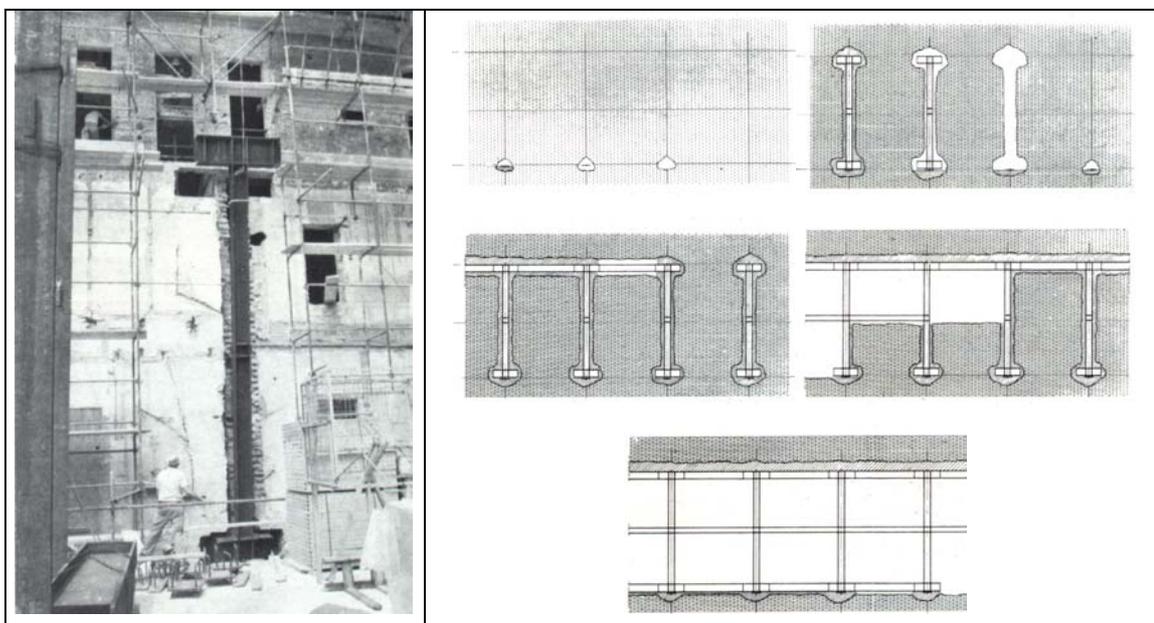
Para fornecer uma adequada sustentação ao imponente sistema de escadas e corredores situado no interior do complexo edificado, a estrutura fabricada perimetral foi consolidada mediante a inserção de armação metálica em dois planos com fundação autônoma, disposta ao longo do contorno interno (FIG. 4.6). Os elementos portantes verticais, constituídos de vigas HE, foram colocados em vãos executados no lado externo da parede de pedra existente (FIG. 4.7).

FIGURA 4.7 – Inserção da coluna na parede de pedra existente e fase executiva da intervenção

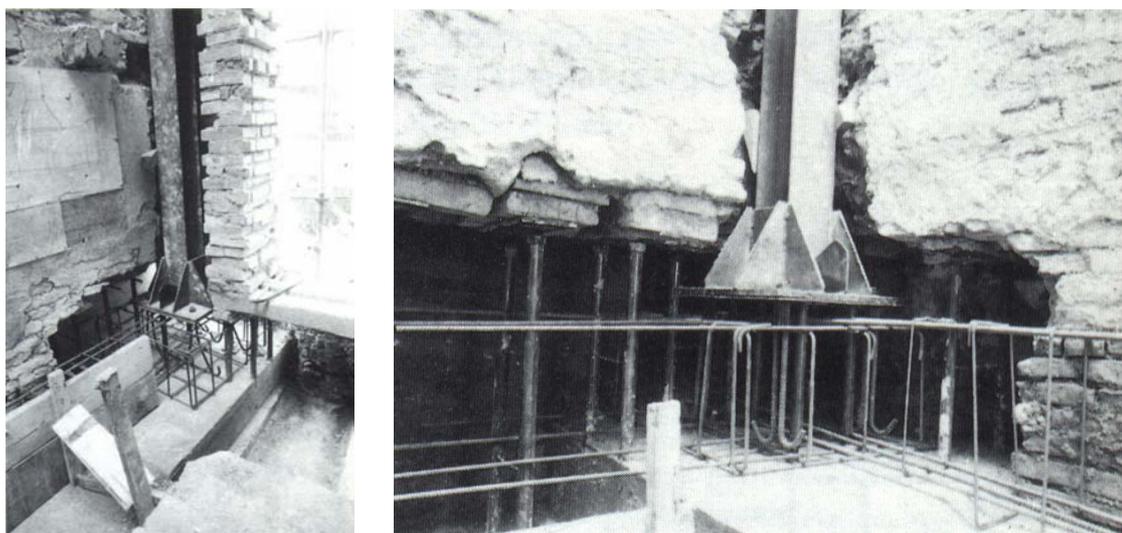
O emprego de uma estrutura metálica contraventada para os núcleos das escadas em concreto armado e inserida no perímetro da parede existente permitiu a máxima exploração do espaço delimitado pela volumetria original. As paredes de pedra internas e os núcleos de escadas originais foram demolidos. Nas estruturas de pedra foram executadas fendas para alojar os montantes da nova estrutura em aço, realizados em perfil HE 220A, e a fundação em concreto armado (FIG. 4.10).

FIGURA 4.10 – Inserção dos montantes em aço e nas fundações da estrutura de pedra existente.
 FONTE – MAZZOLANI, s.ref. p. 44.

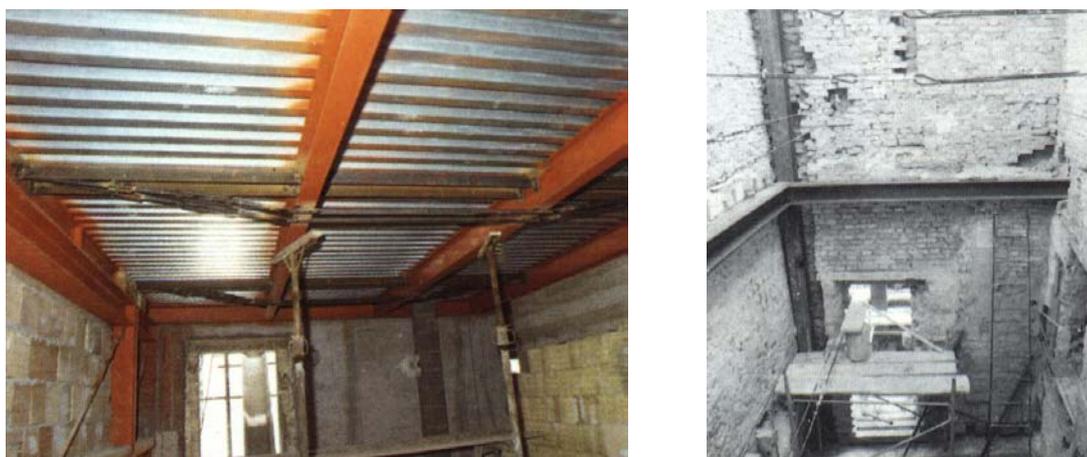
Os novos pisos, constituídos por vigas em aço IPE 220 e forma metálica trapezoidal preenchidas por um jato em concreto armado, foram apoiados diretamente sobre a nova estrutura do plano, constituída por vigas HE 220B, com a finalidade de aliviar as paredes existentes dos encargos estáticos que não fossem aqueles do peso próprio (FIG. 4.11). Estes últimos foram oportunamente ligados à ossatura da estrutura metálica sendo contraventados. A reconstrução da cobertura foi efetuada por meio de estrutura em aço integrada por forma metálica trapezoidal com jato de concreto e telhas.

FIGURA 4.11 – Novo teto em aço e nova estrutura metálica adotada para sustentar as estruturas intermediárias e de cobertura.
 FONTE – MAZZOLANI, 1991. p. 44.

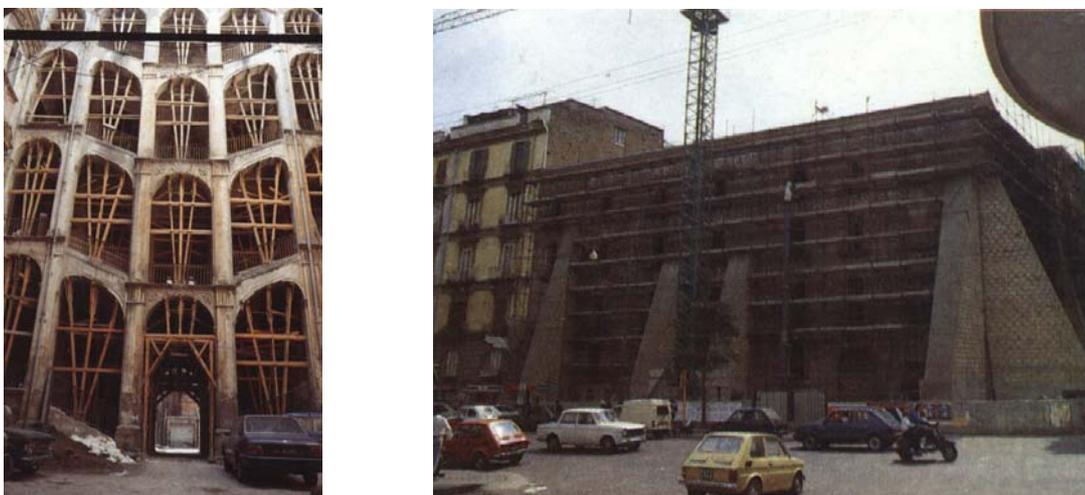
madeira, utilizada para escoramento e a pedra, empregada em contrafortes de sustento (FIG. 5.1). Pode-se observar a obstrução da visão da obra e quebra de harmonia do conjunto causados pelo emprego desses materiais.

FIGURA 5.1 – Materiais utilizados para escoramento. Na figura da esquerda, o uso de pontaletes de madeira. Na da direita, emprego do contraforte de sustentação em pedra.

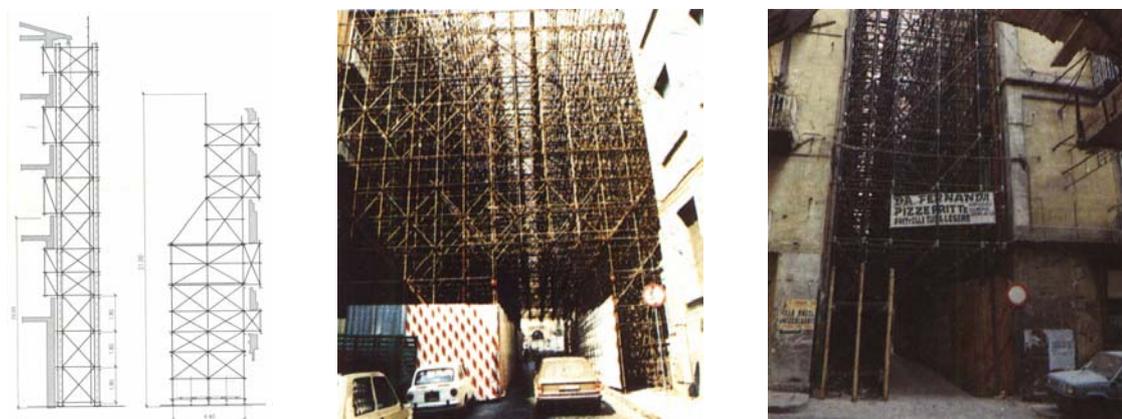
Atualmente, o aço pré-fabricado pode ser convenientemente usado nesses sistemas, sendo uma solução bastante moderna, atendendo algumas vezes às exigências particulares. Uma de suas vantagens é a possibilidade de remoção dos elementos estruturais metálicos com extrema facilidade, no momento no qual ocorre o processo de intervenção definitiva. Neste aspecto, as estruturas tubulares se revelam muito úteis, tanto como estrutura de sustentação quanto de serviço em todas as situações típicas de uma intervenção de consolidação (FIG. 5.2).

FIGURA 5.2 – Emprego de um sistema provisório de estruturas tubulares de aço.

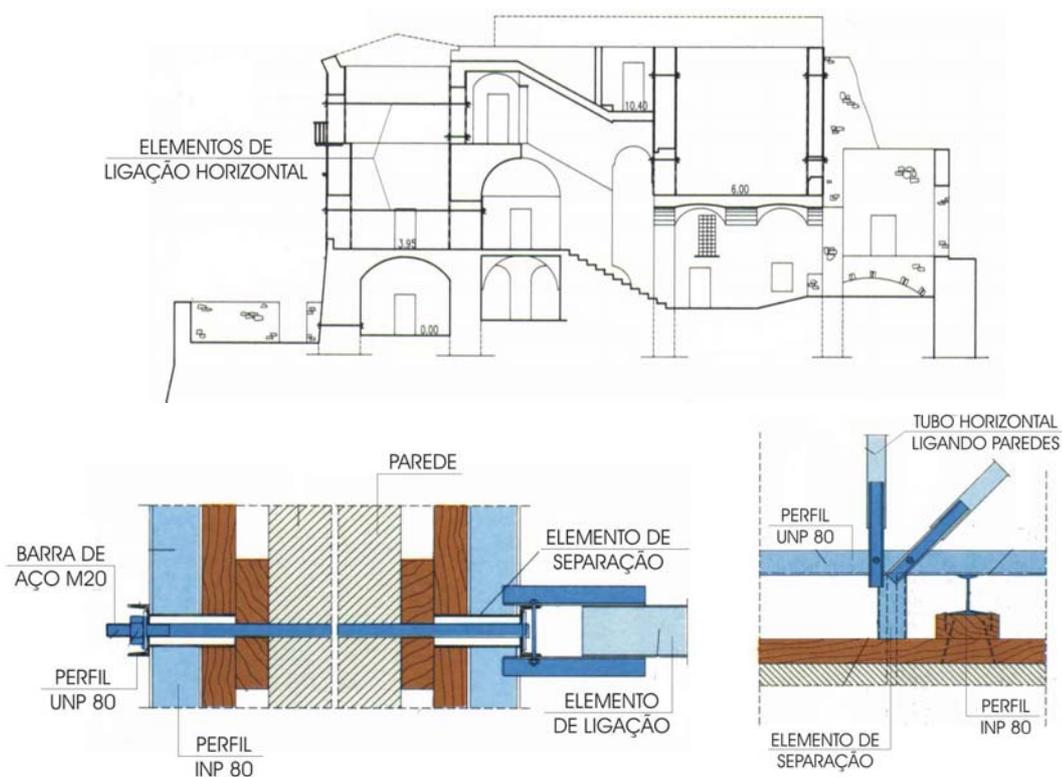
O emprego da estrutura metálica resulta muito útil na fase da consolidação de um edifício, por exemplo, para contraventar paredes de pedra desprovidas de ligação. O contraventamento provisório de paredes pode ser realizado por meio de elementos horizontais em aço com seção rígida resistente à tração e à compressão (FIG. 5.3). Em intervenções de emergência podem ser empregados ainda perfis laminados a quente ou dobrados a frio. A facilidade de ligações de perfis metálicos torna possível cercar todas as paredes perimetrais de uma edificação em tempo curtíssimo.

FIGURA 5.3 – Contraventamento provisório de algumas paredes do Castelo de Castellabate. Corte do edifício, corte e planta do detalhe da fixação na pedra.

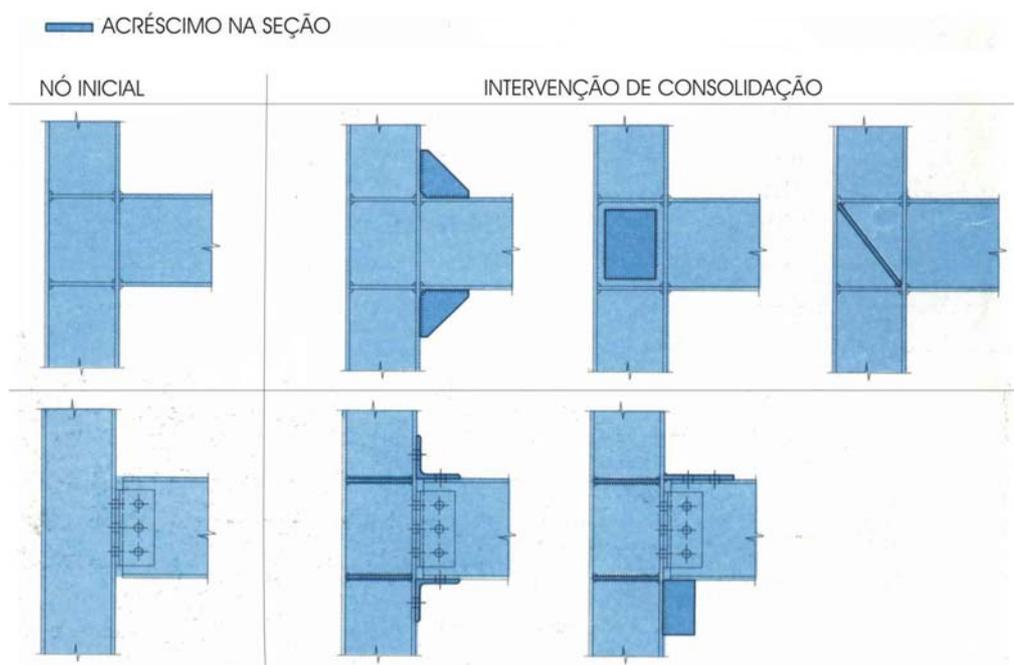
2. Aumento de rigidez das ligações mediante o emprego de perfis, placas, chapas, etc, de maneira a melhorar o comportamento da estrutura (FIG. 5.5).

FIGURA 5.5 – Aumento de rigidez das ligações – reforço de ligação entre viga e pilar.

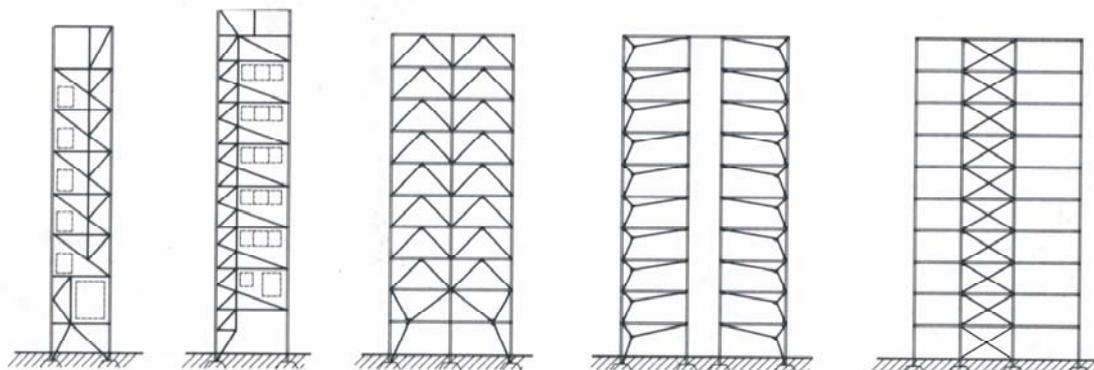
FIGURA 5.6 – Inserção de contraventamentos.

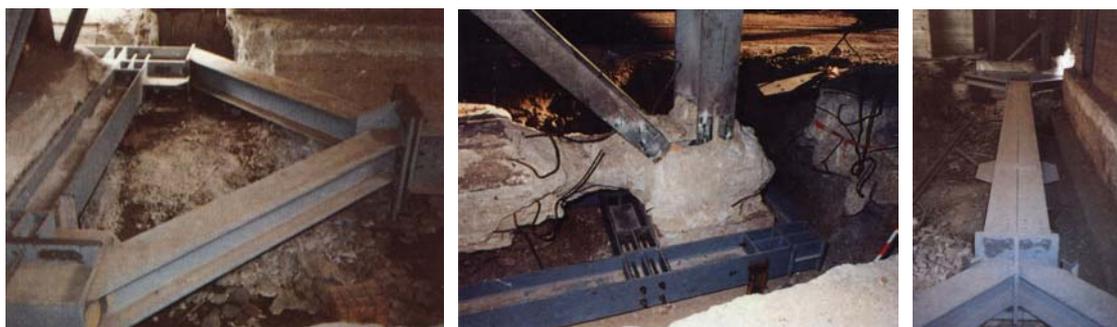
FIGURA 5.7 – Ligação entre as fundações.

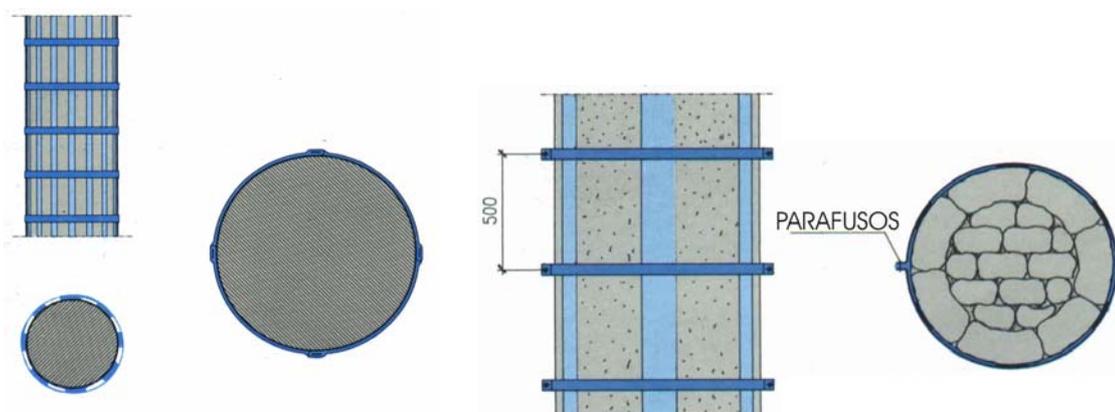
FIGURA 5.9 – Confinamento de colunas circulares.

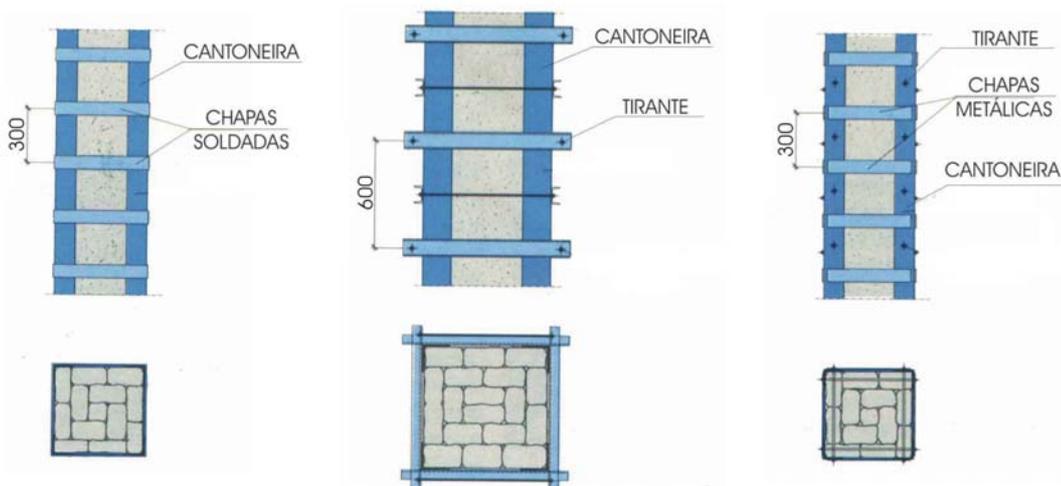
FIGURA 5.10 – Confinamento de pilares quadrados e retangulares.

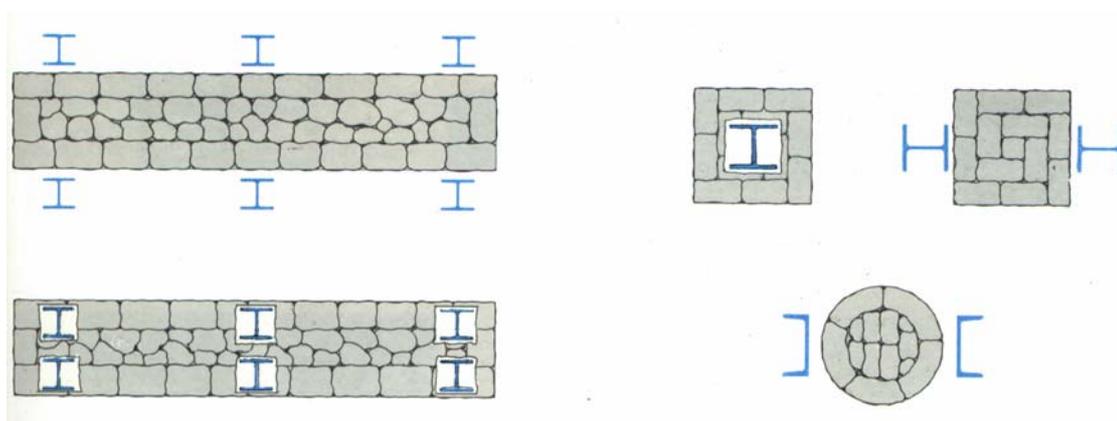
FIGURA 5.11 – Consolidação em pedra existente com acréscimo de perfis.

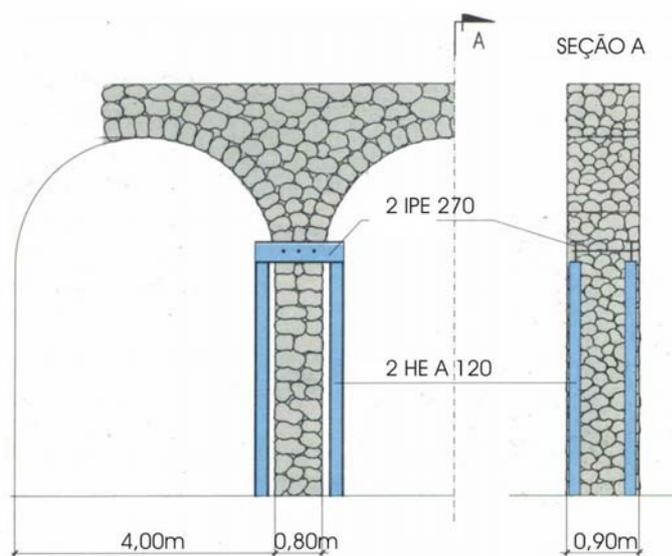
FIGURA 5.12 – Consolidação em pedra existente com acréscimo de perfis.

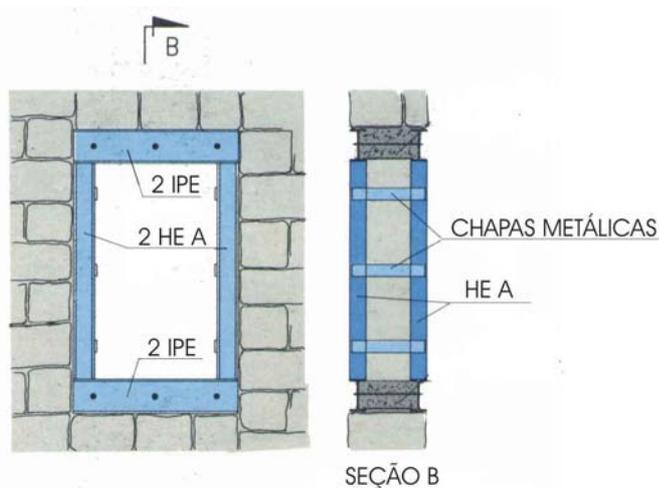
FIGURA 5.13 – Consolidação em aberturas de pedra.

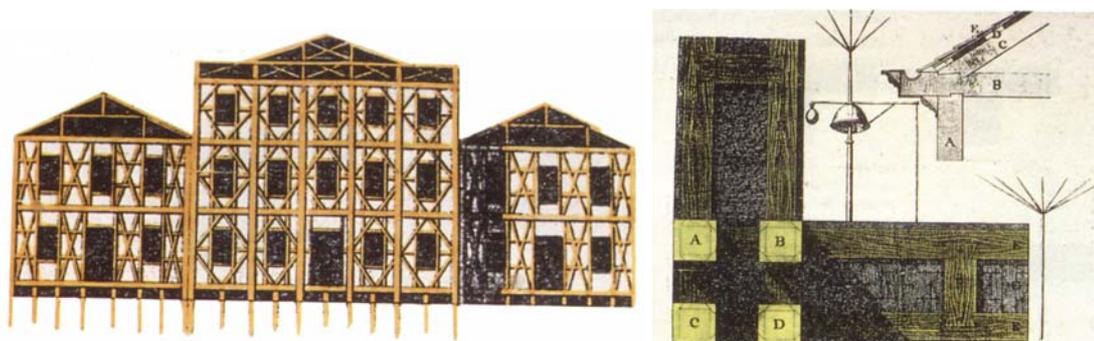
FIGURA 5.17 - “Case Baraccate” em Calábria, corte e detalhe.

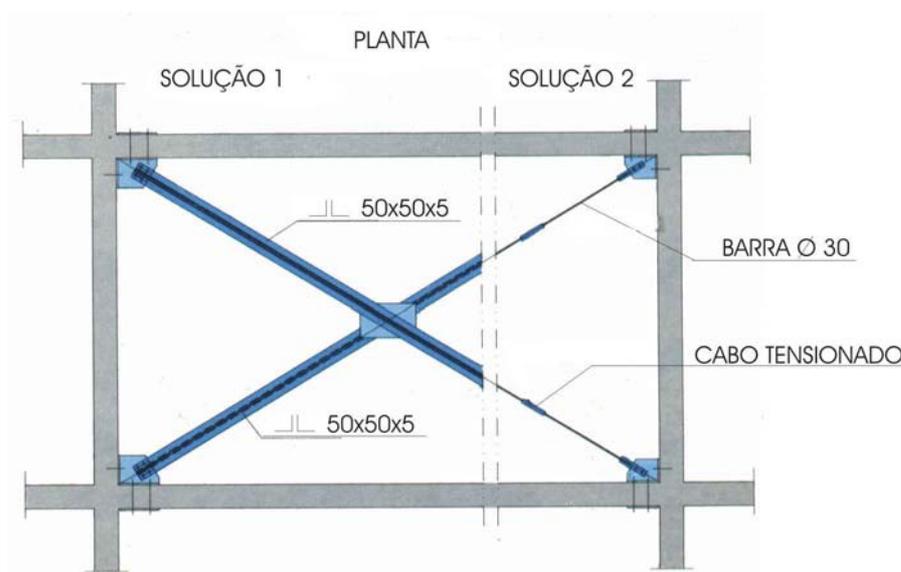
FIGURA 5.18 – Contraventamento em X.

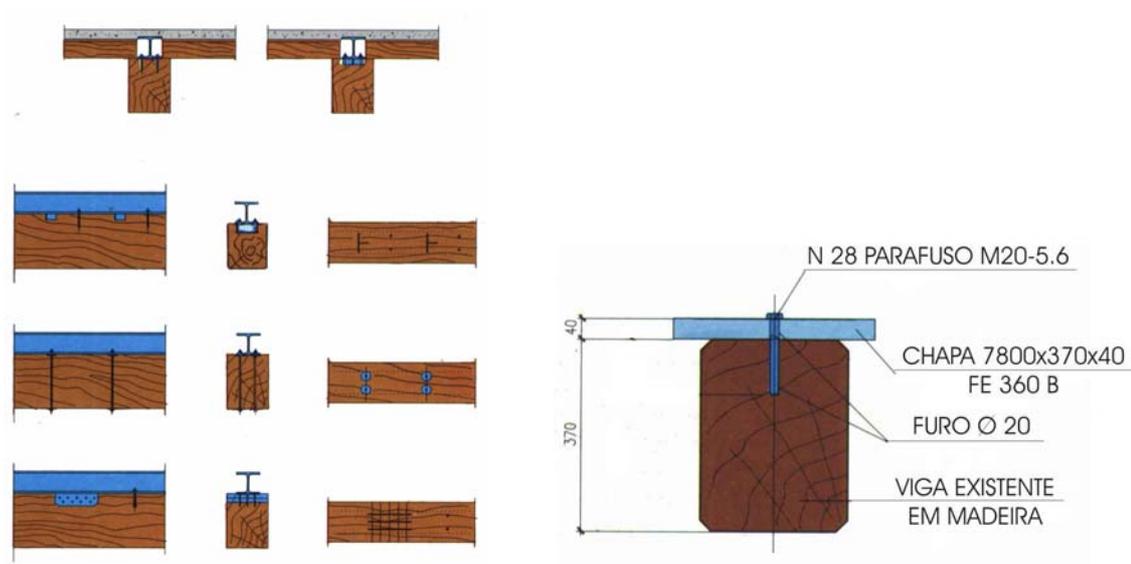
FIGURA 5.22 – Tipos de reforço na parte superior da viga de madeira

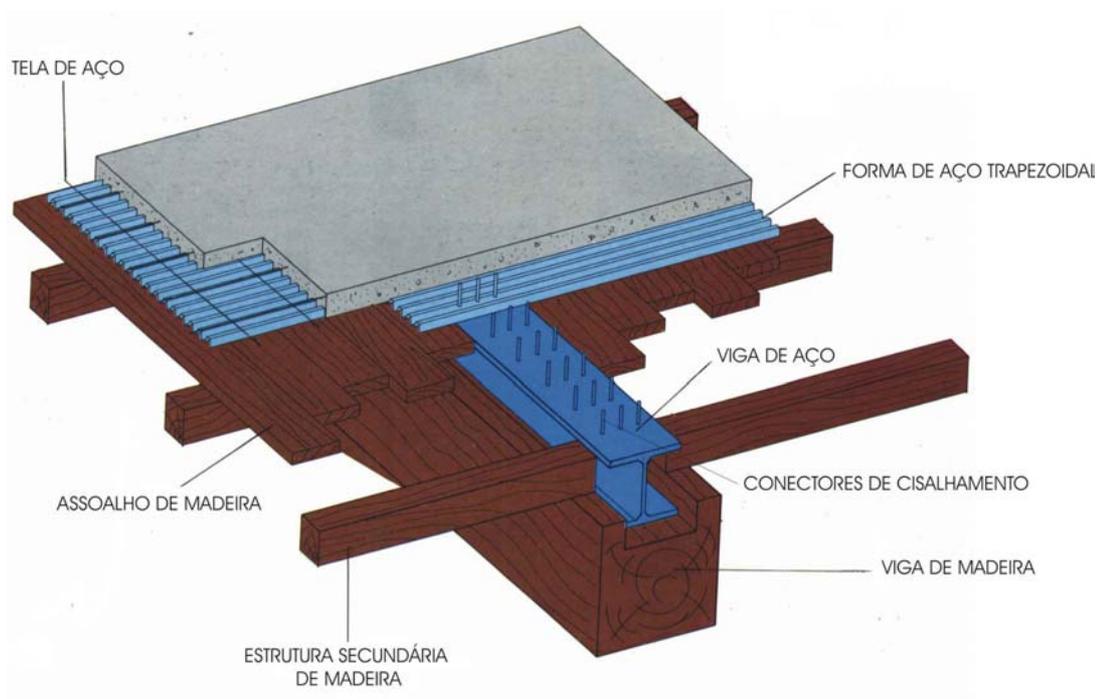
FIGURA 5.23 – Reforço de piso em madeira.

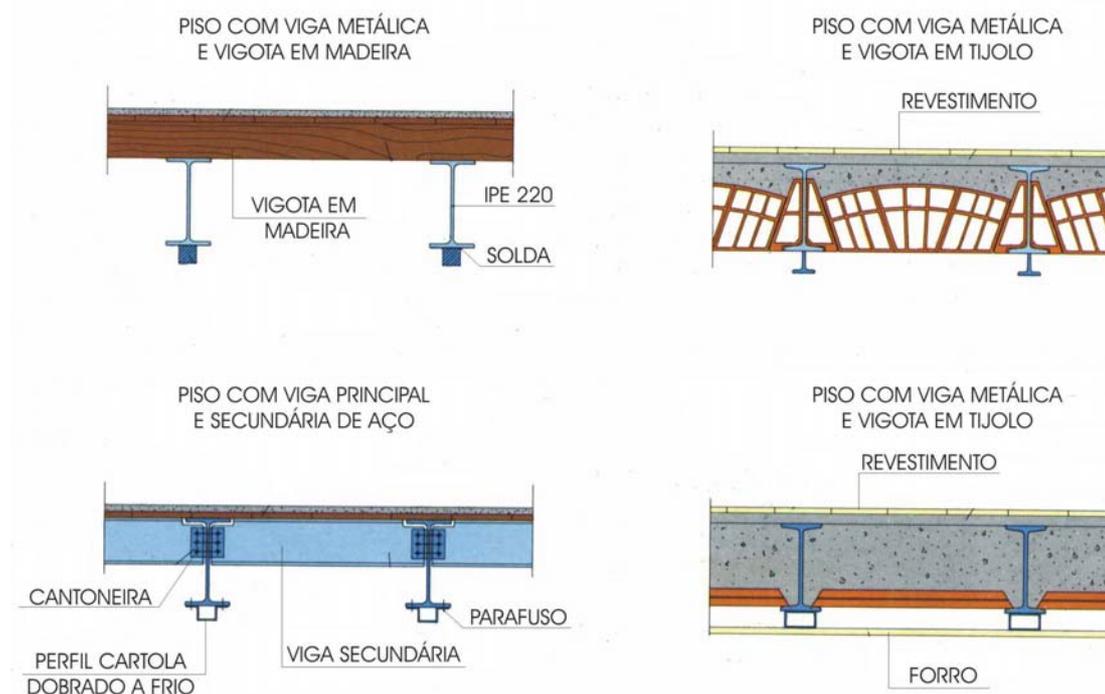
FIGURA 5.24 – Aumento da seção da viga de aço com elementos soldados em sua face inferior.
 FONTE – MAZZOLANI, 1991. p. 31

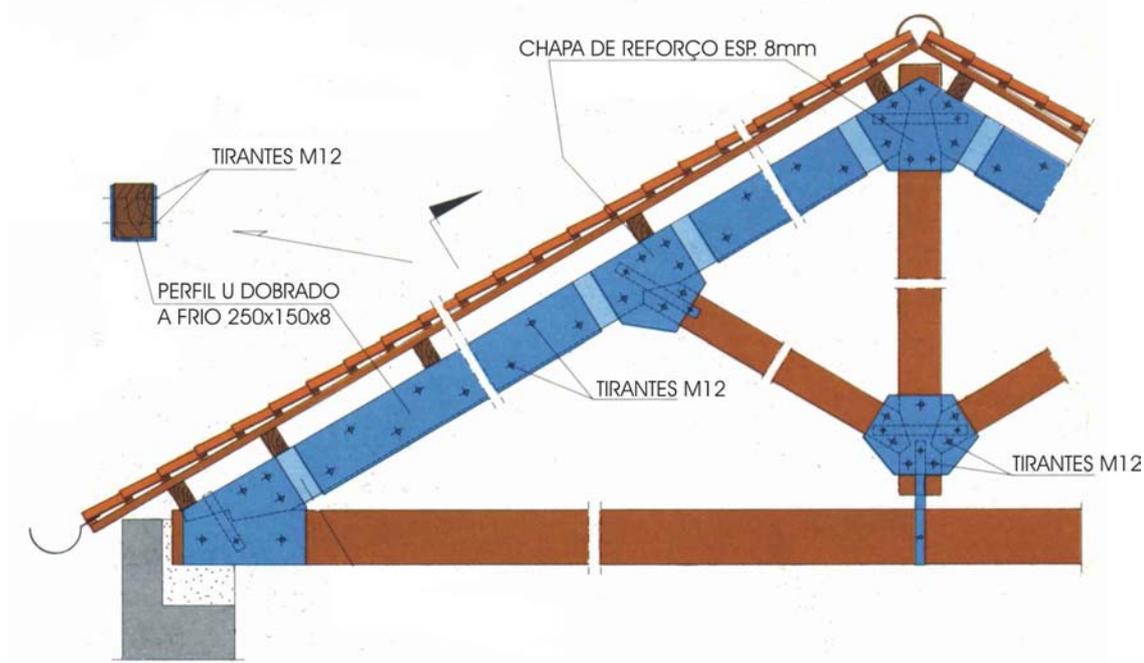
FIGURA 5.27 – Consolidação de estrutura da cobertura em madeira.

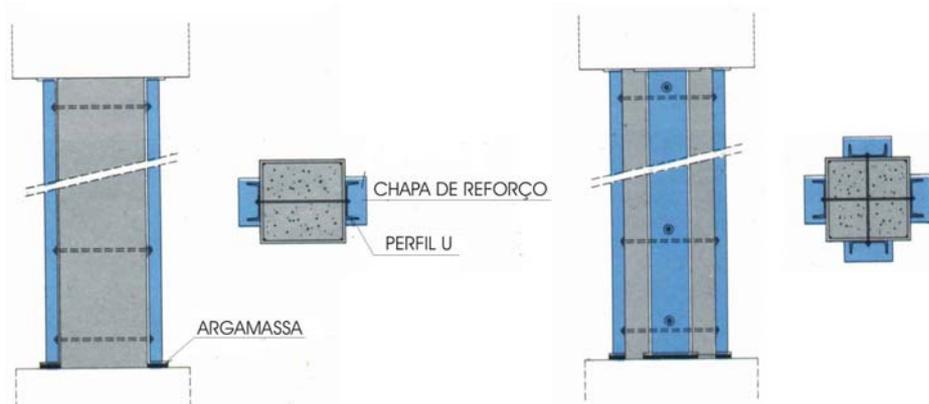
FIGURA 5.30 – Pilar em concreto com perfis metálicos aparentes.

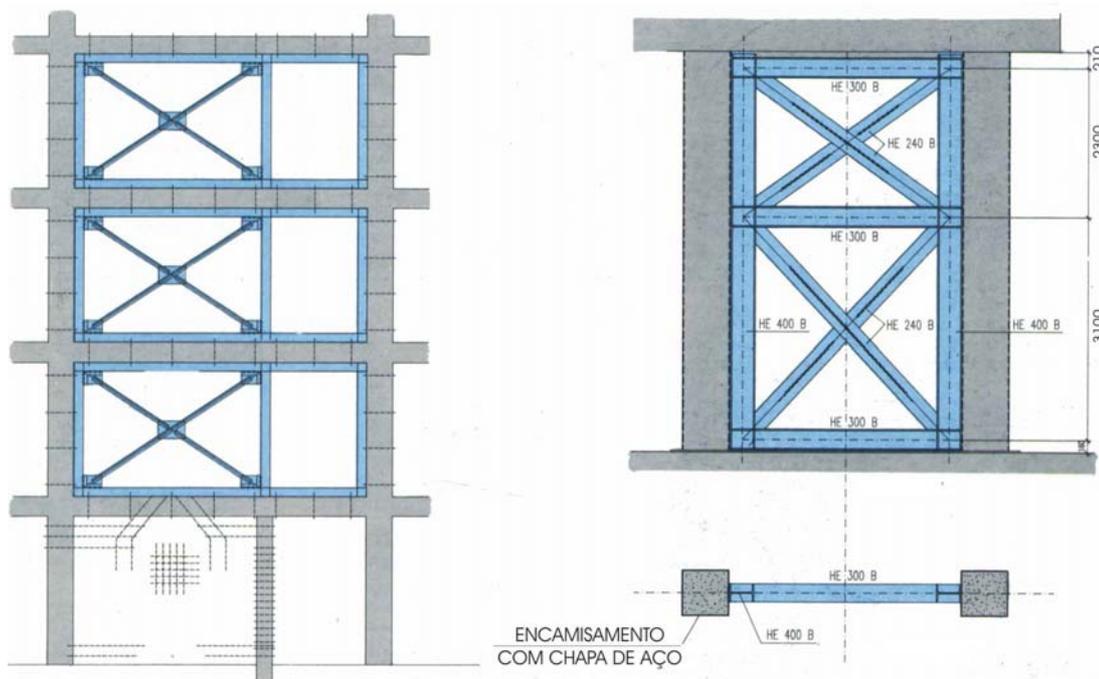
FIGURA 5.32 – Reforço a ações horizontais obtido com contraventamento de aço.

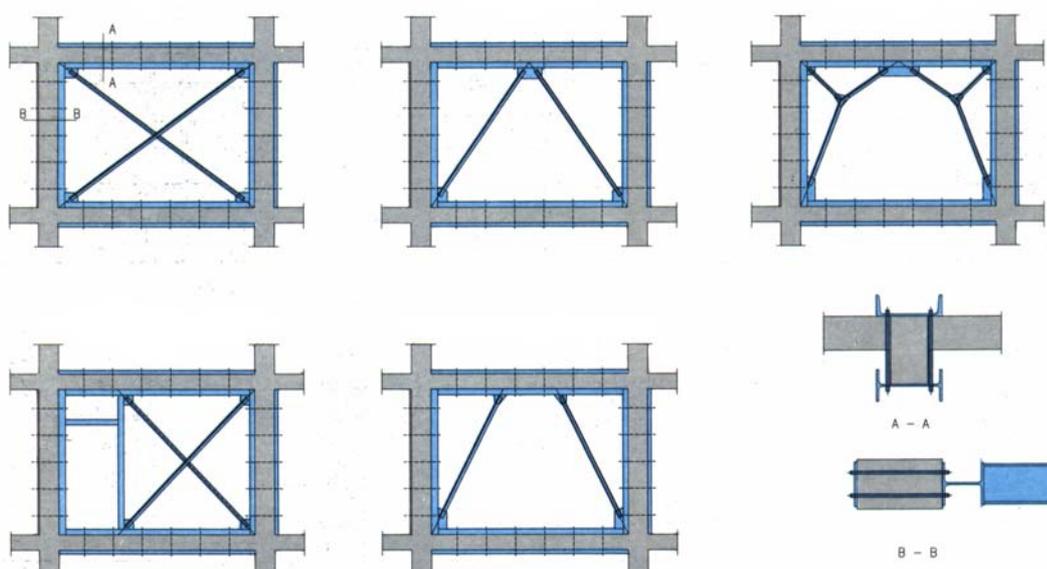
FIGURA 5.33 – Possibilidades de contraventamentos.

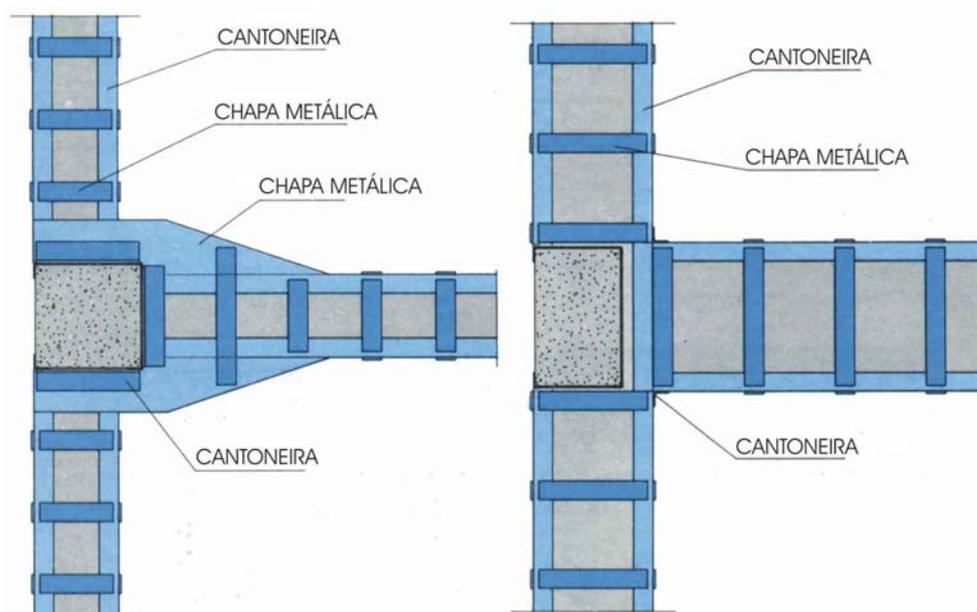
FIGURA 5.35 – Uso de cantoneiras e chapas transversais.

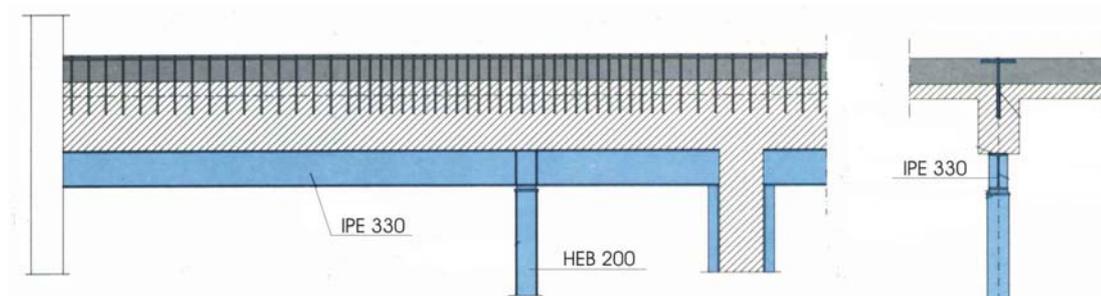
FIGURA 5.38 – Sustentação da viga com perfil de aço.

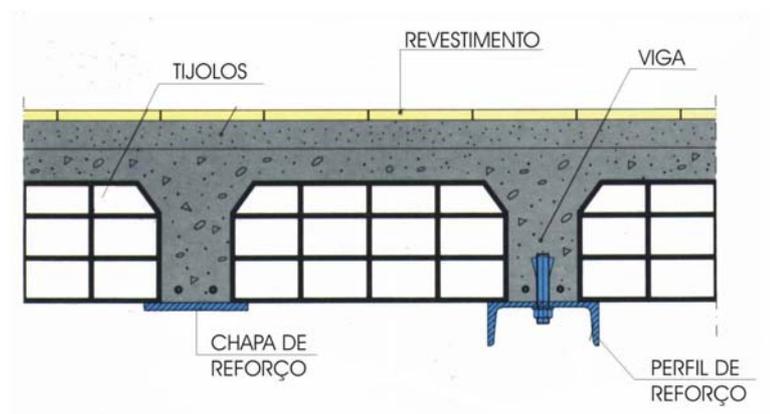
FIGURA 5.39 – Reforço do vigamento do piso misto sem a ruptura dos tijolos.

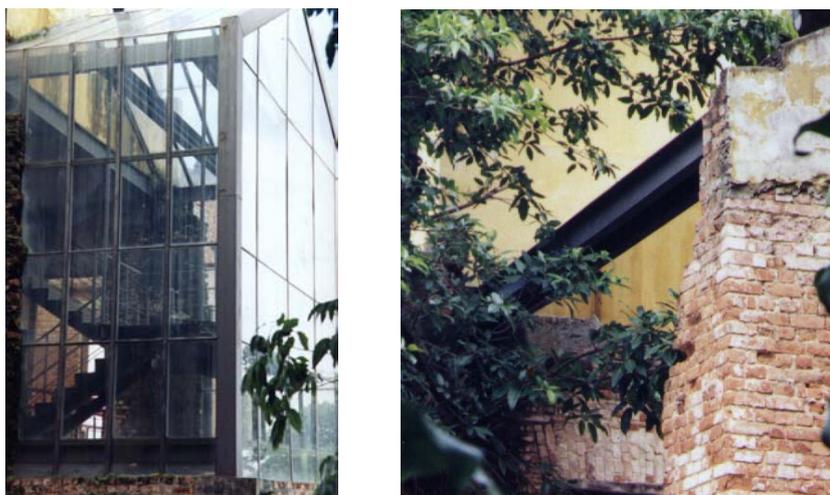
FIGURA 6.6 – Perfis U, um de costas para o outro, utilizado em vigas e perfis U soldados formando perfis caixa utilizados em pilares.

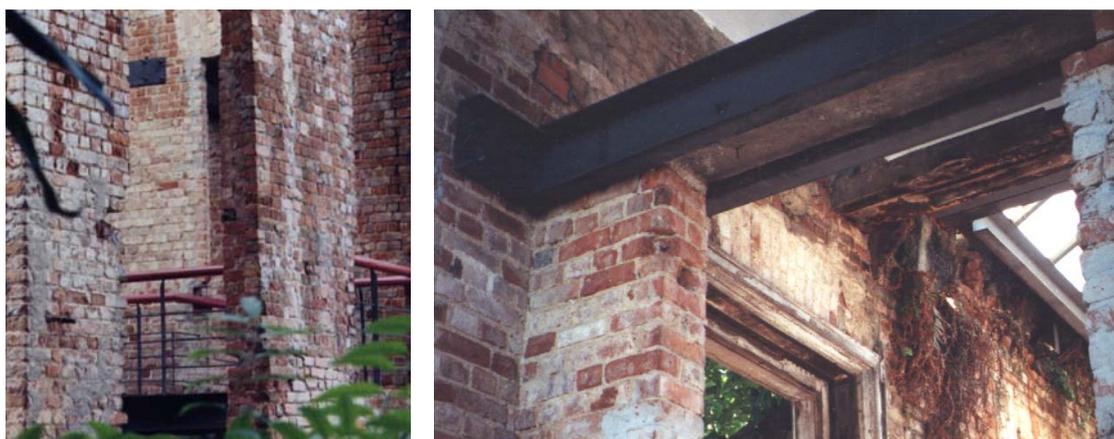
FIGURA 6.7 – Ligações parafusadas unindo a estrutura metálica à estrutura.

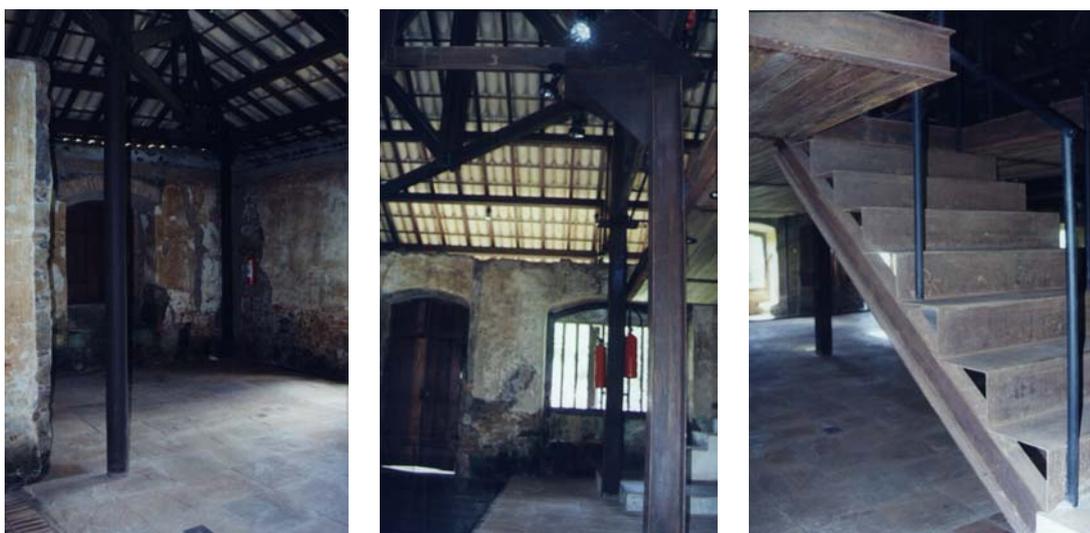
FIGURA 6.12 – Pilares metálicos em aço SAC 41 e pilares do mezanino compostos por perfis I.

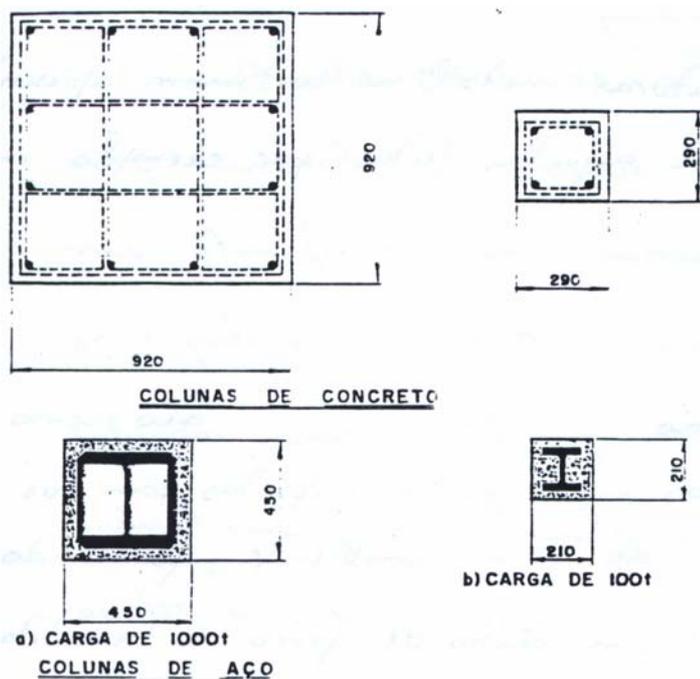
FIGURA 6.23 – Comparação entre colunas de concreto e de aço para cargas de 100 e 1000 t.

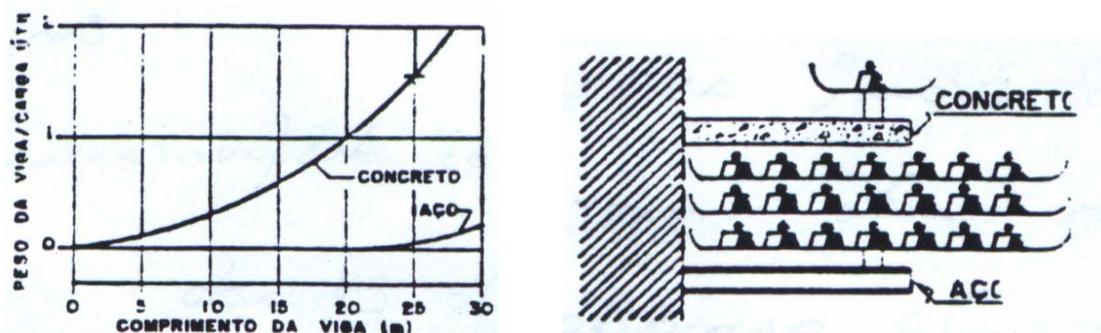
FIGURA 6.24 – Relação do peso próprio para a sobrecarga em função do comprimento da viga. À esquerda gráfico peso próprio x comprimento da viga e à direita ilustração do suporte de cargas maiores pela viga de aço com seção equivalente à viga de concreto, devido ao baixo acréscimo de peso próprio em função do comprimento da viga.
