**AVALIAÇÃO DE SEGURANÇA EM BARRAGEM  
DE TERRA, SOB O CENÁRIO DE EROÇÃO  
TUBULAR REGRESSIVA, POR MÉTODOS  
PROBABILÍSTICOS  
O CASO UHE – SÃO SIMÃO**

**Josias Eduardo Rossi Ladeira**

Dissertação apresentada ao Programa de Pós-graduação em Saneamento, Meio Ambiente e Recursos Hídricos da Universidade Federal de Minas Gerais, como requisito parcial à obtenção do título de Mestre em Saneamento, Meio Ambiente e Recursos Hídricos.

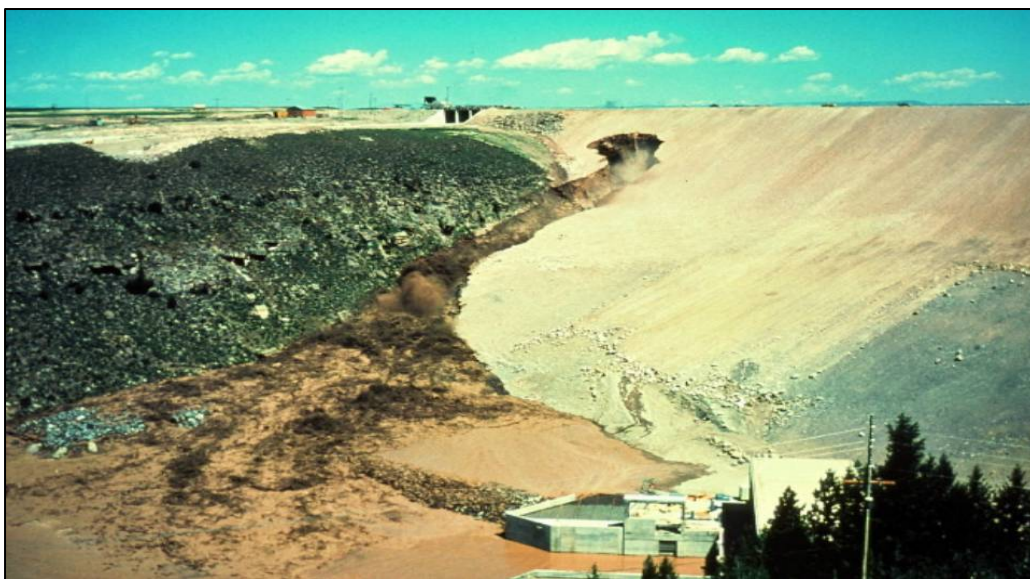
dobro do que havia sido previsto em projeto. Esse fator associado à diferença de grau de compactação executada em duas etapas, pela mudança de equipamento e respectiva energia de compactação, levou à hidrocompactação do material próximo a base, de mais baixo grau de compactação, com formação de vazios e fratura hidráulica entre as camadas de densidades diferentes, criando uma falha por arqueamento. Isso favoreceu a passagem de água originada de fendas inadequadamente tratadas pela aplicação de *grout*, havendo início de erosão regressiva nesse ponto frágil.

**Figura 3.4** – Formação de *piping* na barragem Teton - Rexburg, Idaho – EUA  
Fonte: Disponível em <http://www.geol.ucsb.edu/faculty/sylvester/Teton%20Dam/Teton%20Dam-Pages/Image0.html>. Acesso em: 24 de abril de 2007.

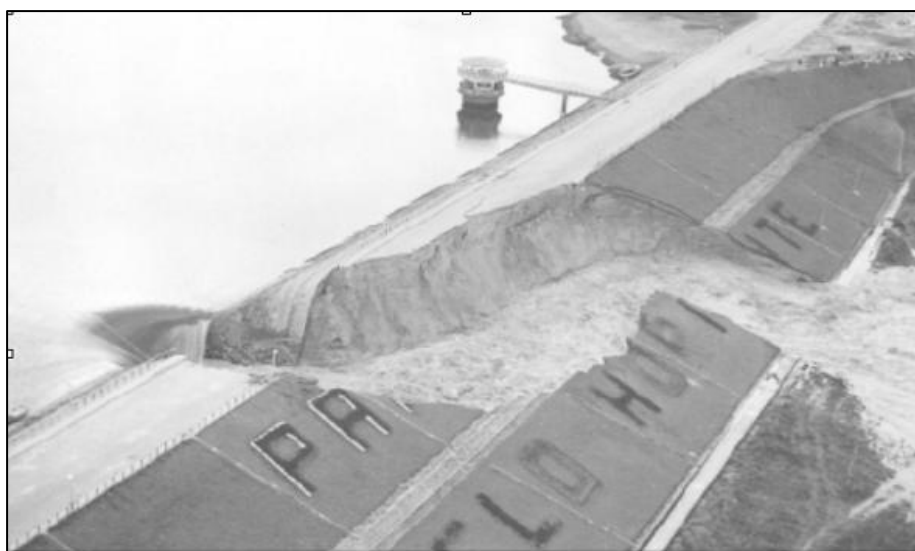
**Figura 3.5** – Formação de *piping* na barragem da Pampulha, Belo Horizonte - MG

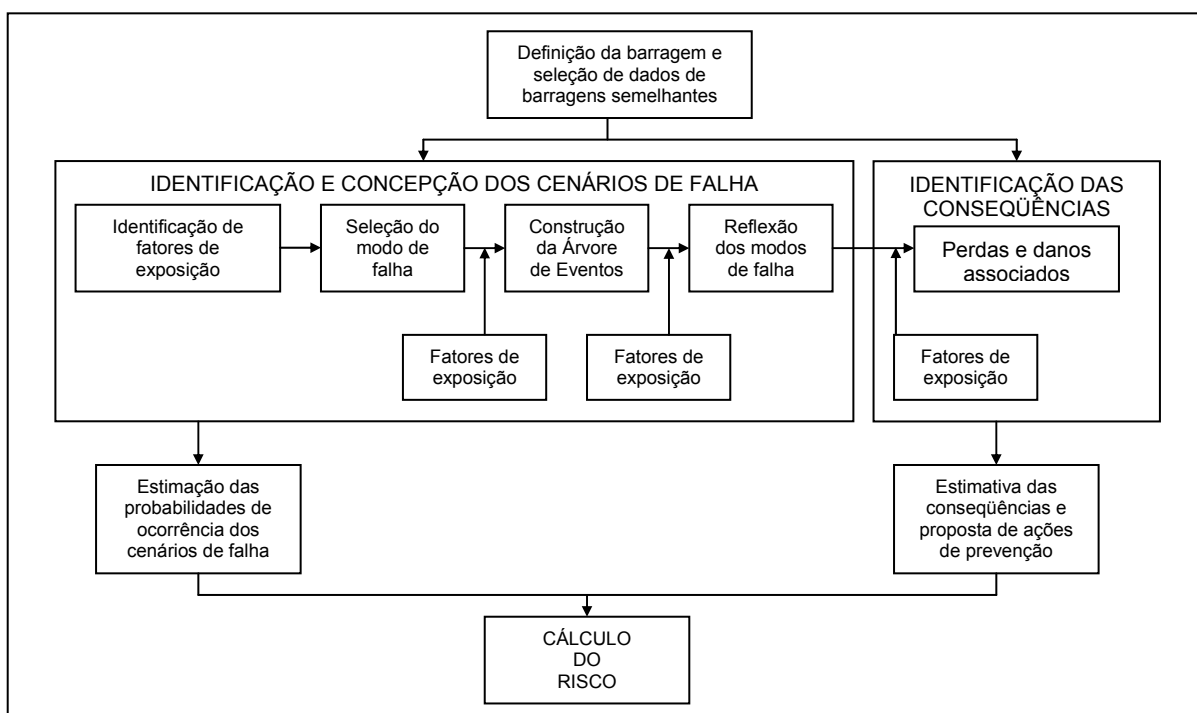
A Figura 3.7 apresenta as principais etapas na avaliação de risco.

**Figura 3.7 – Análise de riscos. Fluxograma das principais atividades**

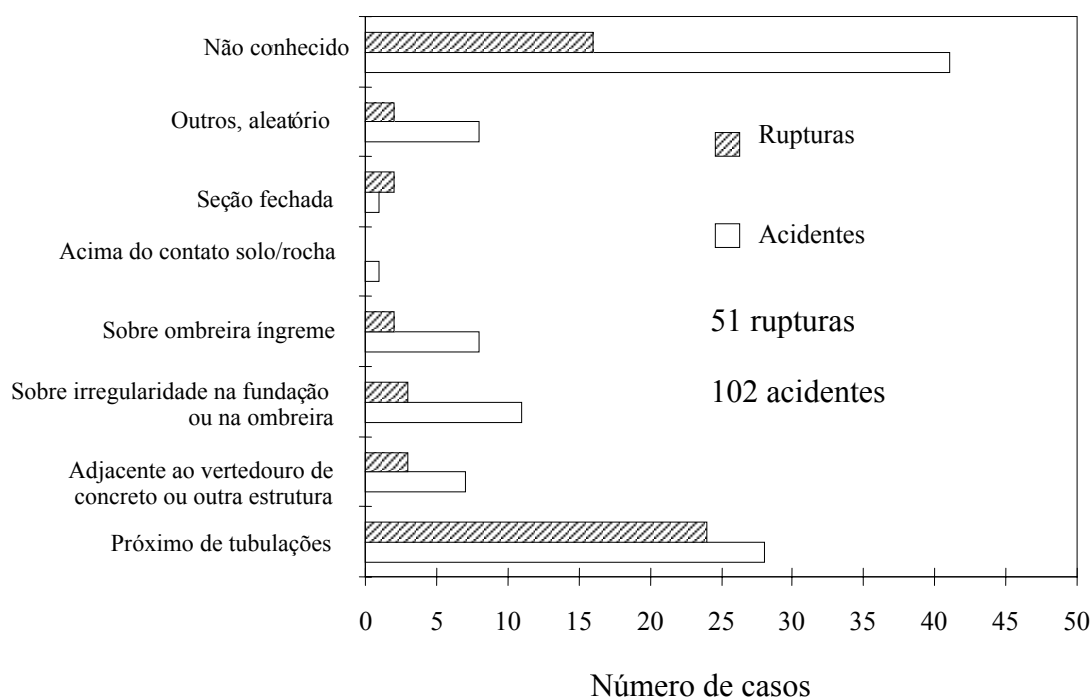
Quanto à localização do início de *piping*, a estatística do banco de dados, sintetizada na Figura 3.8, mostra que a localização de início de *piping* ocorre com maior frequência na área próxima as tubulações ou condutos forçados através do barramento e/ou através de trincheiras

**Figura 3.8** – Localização do início de formação de *piping*

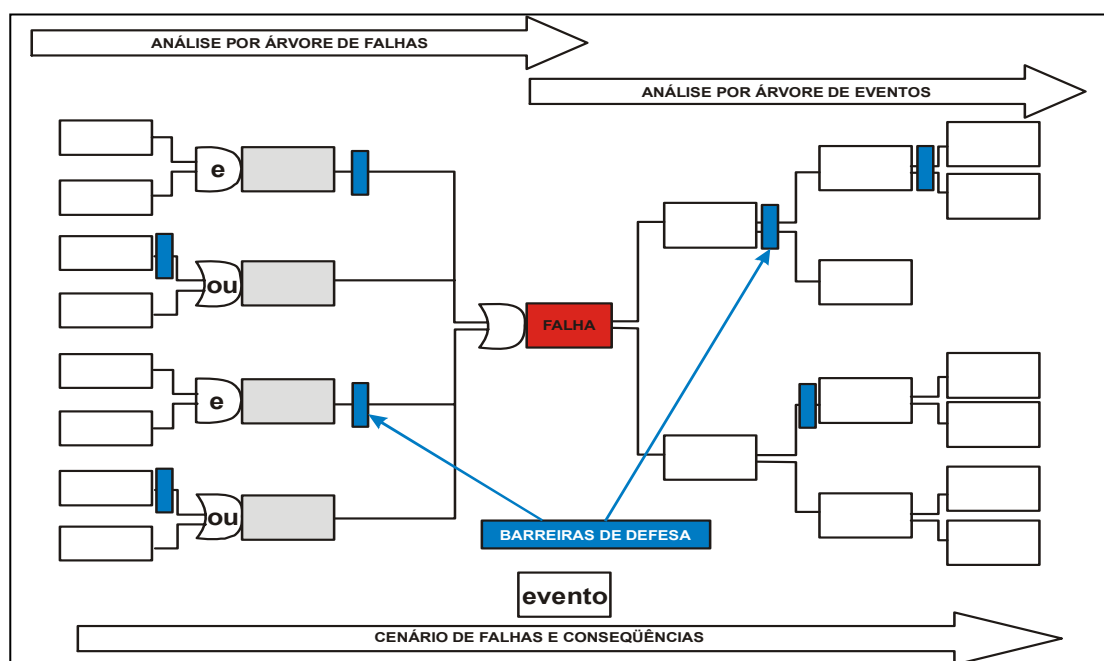
O método sintetiza os dois métodos que o constituem (Árvore de Falhas e Árvore de Eventos) e reúne as respectivas vantagens e desvantagens. Sua aplicação é morosa, recomendado para falhas particularmente críticas para a segurança e/ou a funcionalidade de sistemas.

**Figura 3.9 – Método Nó Borboleta**

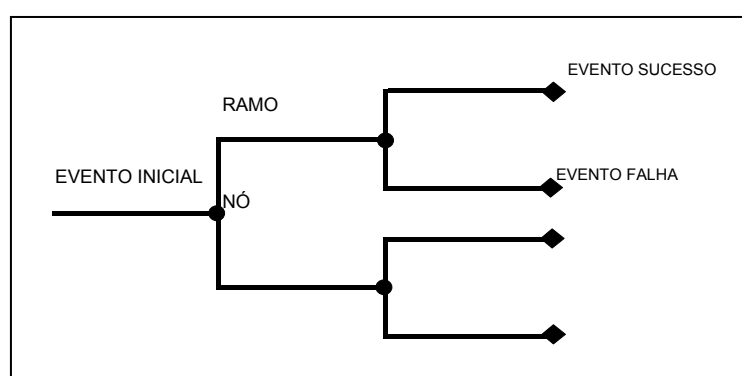
A seguir, são tratados aspectos básicos referentes ao método, baseados no guia Risk and Uncertainty in Dam, elaborado por Hartford e Baecher (2004). Basicamente a Árvore de Eventos é composta de evento iniciador, ramos de possibilidades de sucesso e insucesso que se desdobram binariamente em cada possibilidade até o evento final. A notação e a representação gráfica são mostradas na Figura 3.10.

**Figura 3.10** – Terminologia aplicada à Árvore de Eventos

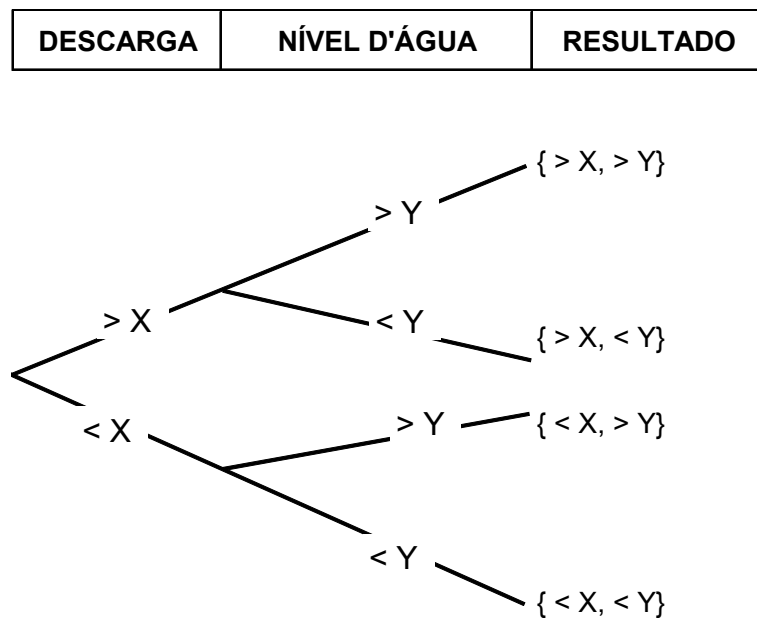
Uma Árvore de Eventos, simples como a da Figura 3.14, mostra a descarga em volume de água por unidade de tempo, ou defluência, pelo nível d'água em um rio. As probabilidades associadas ao primeiro ramo são as probabilidades marginais das defluências tomadas da respectiva curva de freqüência. As probabilidades associadas ao segundo ramo são as probabilidades condicionais de nível d'água para uma dada descarga. A alteração da ordem, pela colocação de nível de água no primeiro ramo da árvore e descarga no segundo ramo, altera as probabilidades dos ramos. O primeiro ramo torna-se agora o estágio de probabilidades marginais, e o segundo ramo torna-se o ramo de probabilidades condicionais de descarga para um dado estágio. Os dois conjuntos podem ser alternados, de probabilidades marginais e condicionais, de um para o outro, de acordo com o Teorema de Bayes. Isso pode ser feito porque o resultado de probabilidades da interseção é o mesmo para os dois casos. Assim, a Árvore de Eventos pode ser interpretada pela forma gráfica de representar as relações entre eventos e suas respectivas probabilidades condicionais.

**Figura 3.14** – Árvore de Eventos para descarga e fluxo de água em um rio  
 Fonte: Modificado de HARTFORD e BAECHER, 2004, p. 188.

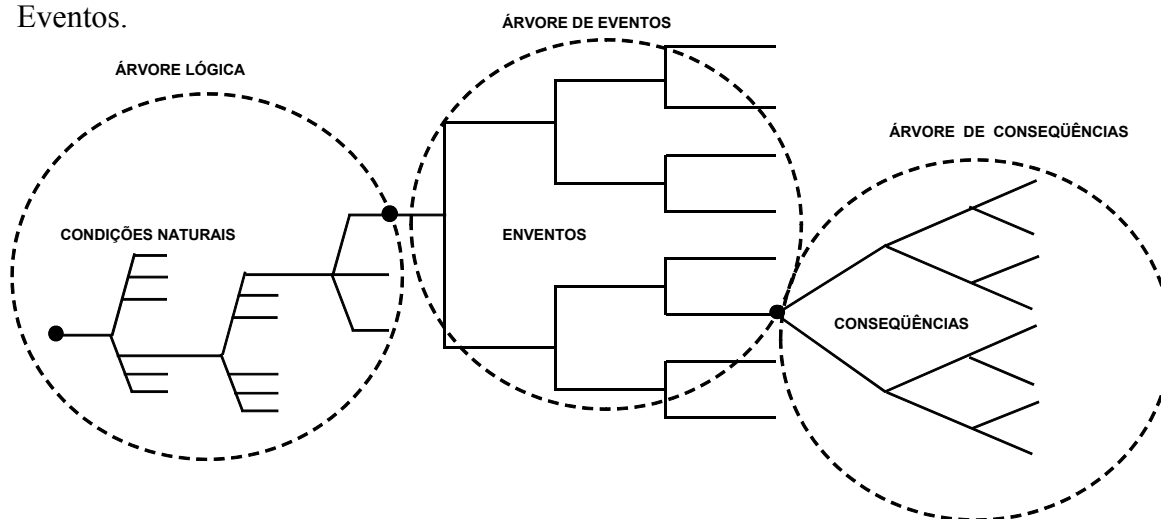
A árvore de conseqüências procura demonstrar eventos que ocorrem depois de ocorrer a ruptura da barragem, como, impactos ambientais associados à ruptura da barragem, perda de vidas ou evacuação de pessoas e impactos físicos sobre o ambiente a jusante do evento. Normalmente, a árvore de conseqüências é tratada de forma independente da Árvore de Eventos.

**Figura 3.16** – Árvore de conseqüências como resultado da união de eventos  
Fonte: Modificado de HARTFORD e BAECHER, 2004, p. 213.

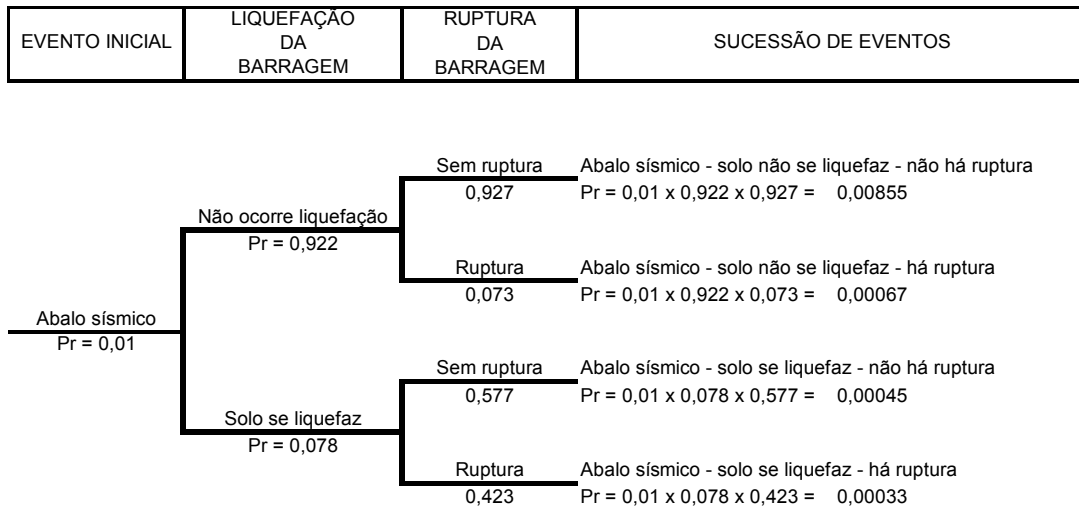
$$\begin{aligned}
 & \Pr [\text{não há liquefação do solo } \mathbf{E} \text{ sem ruptura } \mathbf{E} \text{ abalo sísmico}] = \\
 & = \Pr [\text{não há liquefação/ sem ruptura } \mathbf{E} \text{ abalo sísmico}] \times \Pr [\text{sem ruptura/abalo sísmico}] \times \\
 & \Pr [\text{abalo sísmico}] \tag{3.4} \\
 & = 0,927 \times 0,922 \times 0,01 \\
 & = 0,00855
 \end{aligned}$$

**Figura 3.18** – Árvore de Eventos e probabilidades

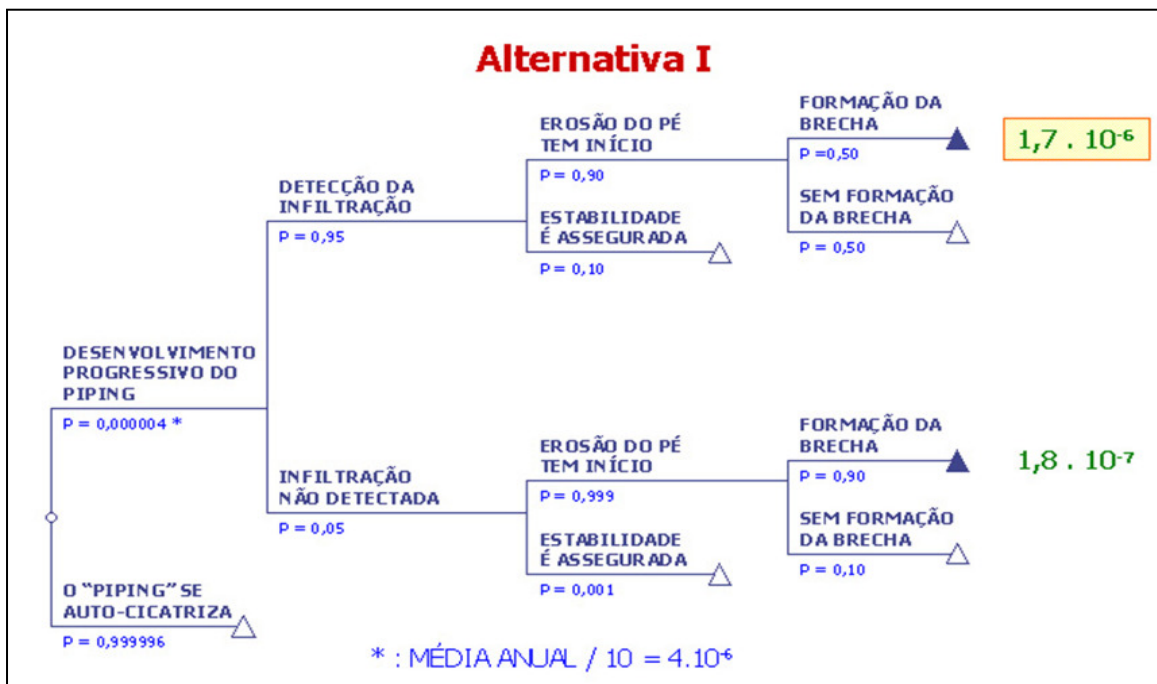
**Figura 3.24** - Árvore de Eventos para Alternativa I – Erosão interna pela interface C/S  
Fonte: Modificado de SILVEIRA e MACHADO, 2005, anexo.

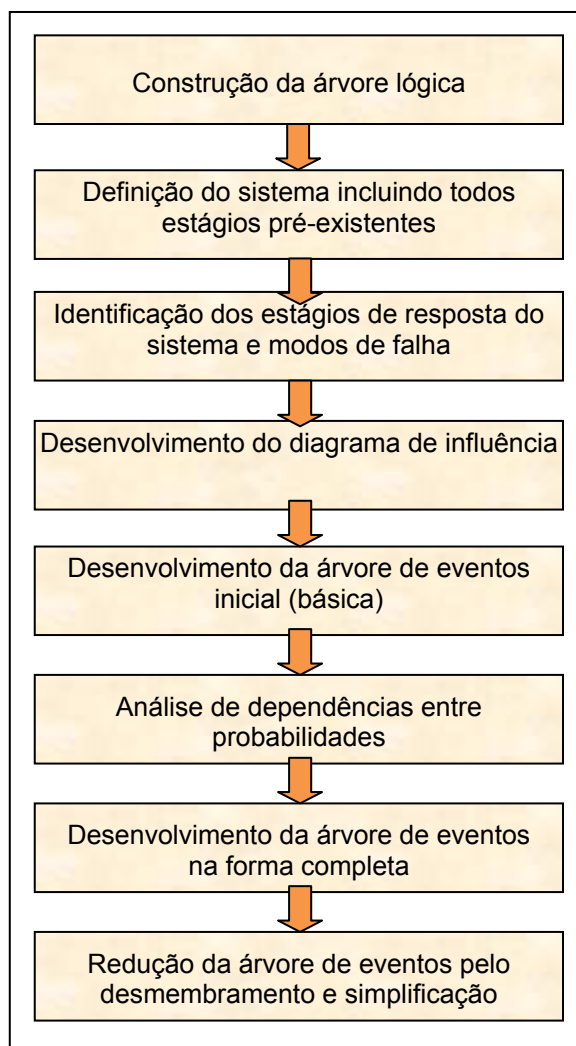
A Figura 4.1 ilustra os passos tomados na elaboração da Árvore de Eventos.

**Figura 4.1** – Passos na construção da Árvore de Eventos

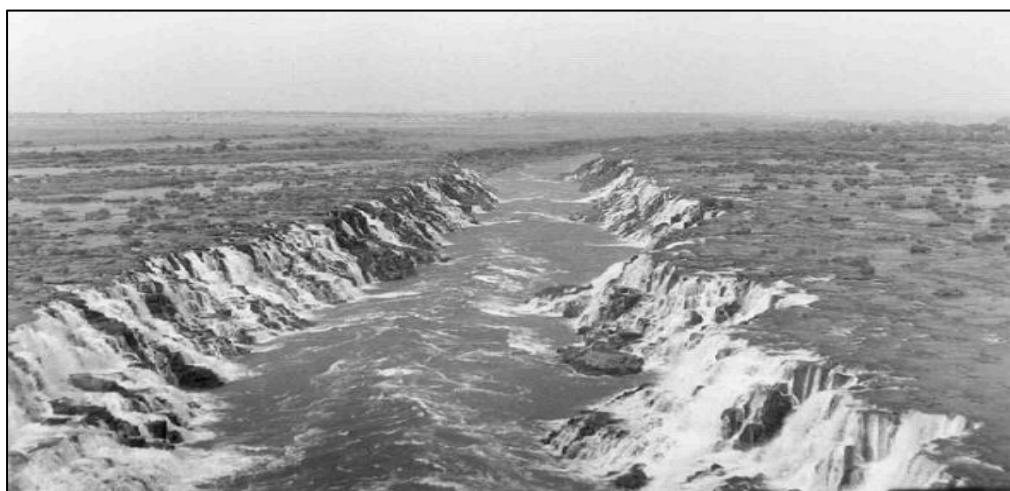
**Figura 5.2** – O canal de São Simão, antes da construção da barragem de São Simão  
Fonte: CEMIG – GA/SM.

A Figura 5.2 mostra o canal de São Simão, no trecho fluvial do rio Paranaíba, local onde a UHE – São Simão foi posteriormente construída.

Na Figura 5.2 observa-se o ambiente natural do local. A obra da barragem provocou impactos ambientais, a que após 29 anos seu ecossistema se adaptou. O estudo da segurança das barragens de terra construídas nesse local permitiu avaliar qualitativamente a vulnerabilidade da obra, para direcionar ações preventivas que a mantenham estável, evitando outros impactos ambientais adversos.

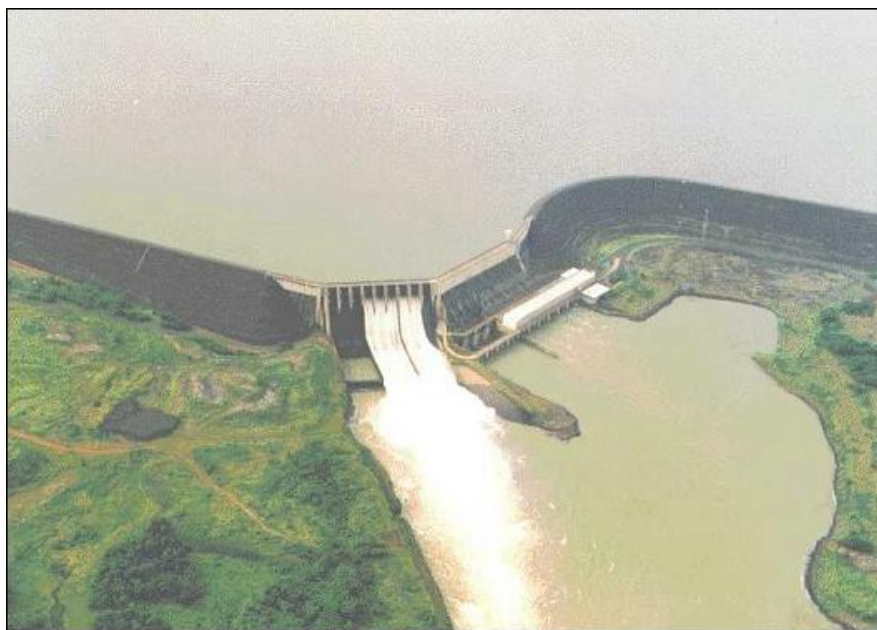
**Figura 5.4** – Vista Geral da UHE São Simão

As Figuras 5.3 e 5.4 mostram a UHE – São Simão composta de barragem de terra à direita; transição 1, vertedouro, tomada d'água, transição 2, barragem de enrocamento no leito do rio, barragem de terra à esquerda, condutos forçados, casa de força e área de montagem, edifício de controle e subestação de 500 KV.

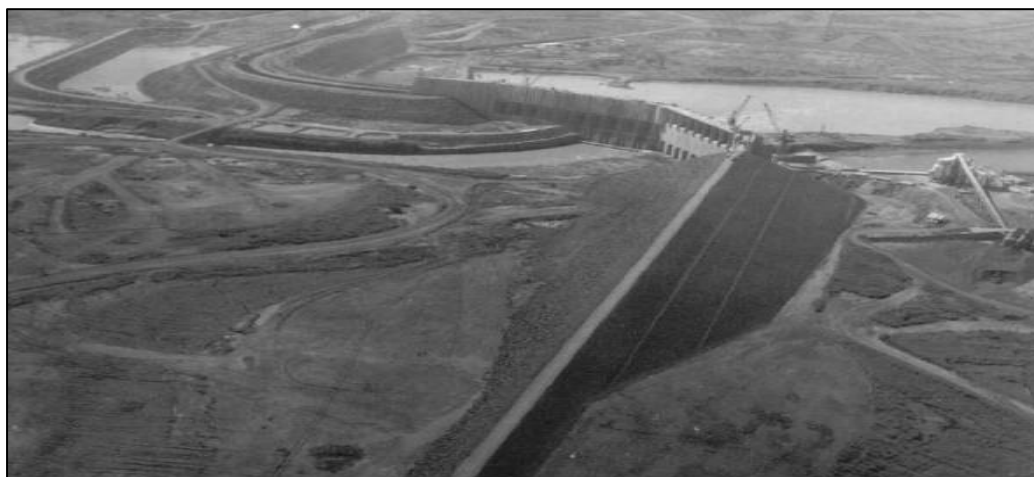
**Figura 5.6** - Vista da barragem de terra da margem direita (época da construção)

A barragem da margem direita, em planta, mostrada na Figura 5.5 e vista aérea durante a construção, ilustrada pela Figura 5.6, pode ser representada em corte transversal pela seção típica da Figura 5.8, situada na seção 5 (estaca 1 + 240,0).

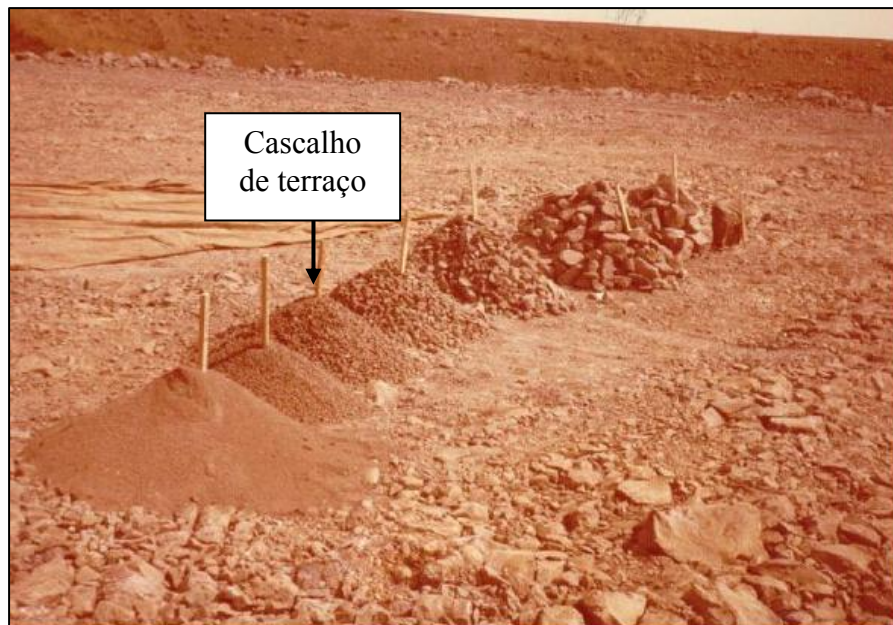
**Figura 5.18** – Materiais de granulometria diferenciada, aplicados na construção do maciço (rocha em basalto, cascalho de terraço e areia argilosa)

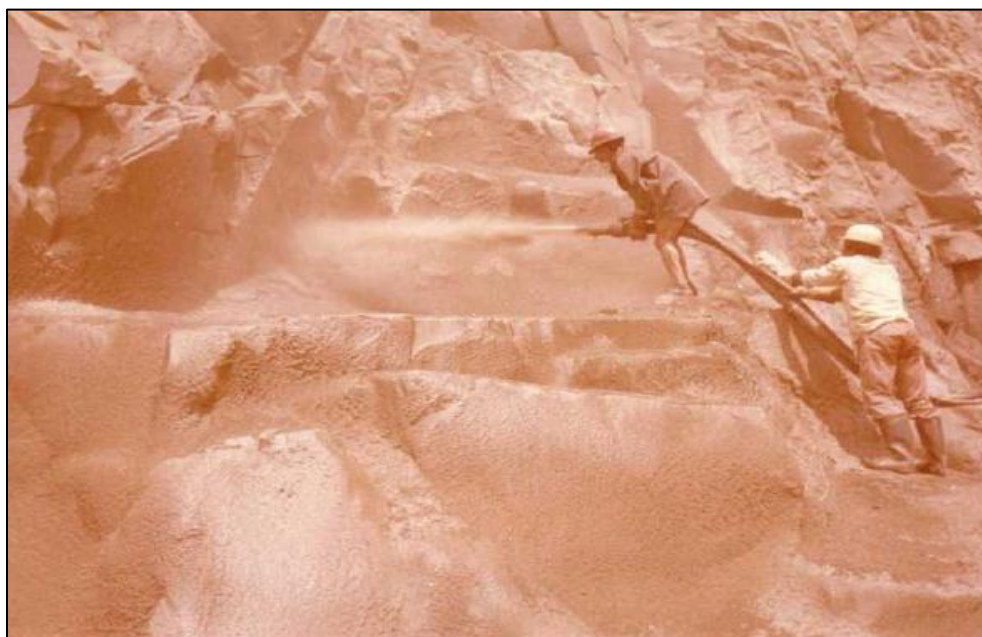
**Figura 5.19** – Preparação da rocha de fundação no leito do rio com jatos de água e ar  
Fonte: CEMIG – GA/SM.

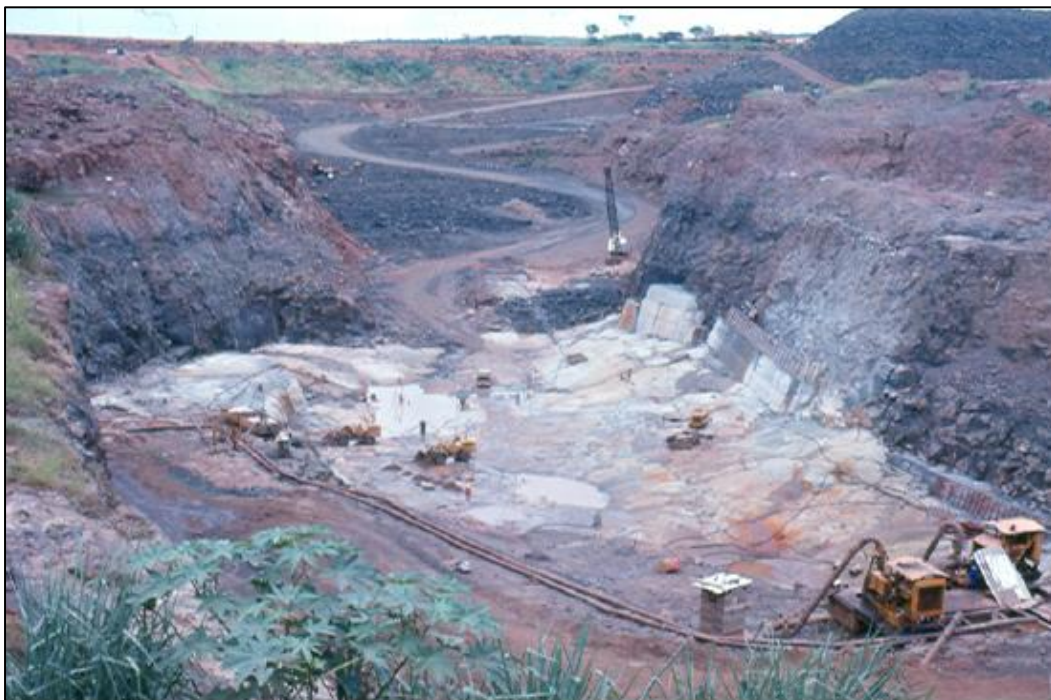
**Figura 5.20** – Preparo de fundação no canal do leito do rio  
 Fonte: Modificado de VIOTTI *et al.*, 2006, p 35.

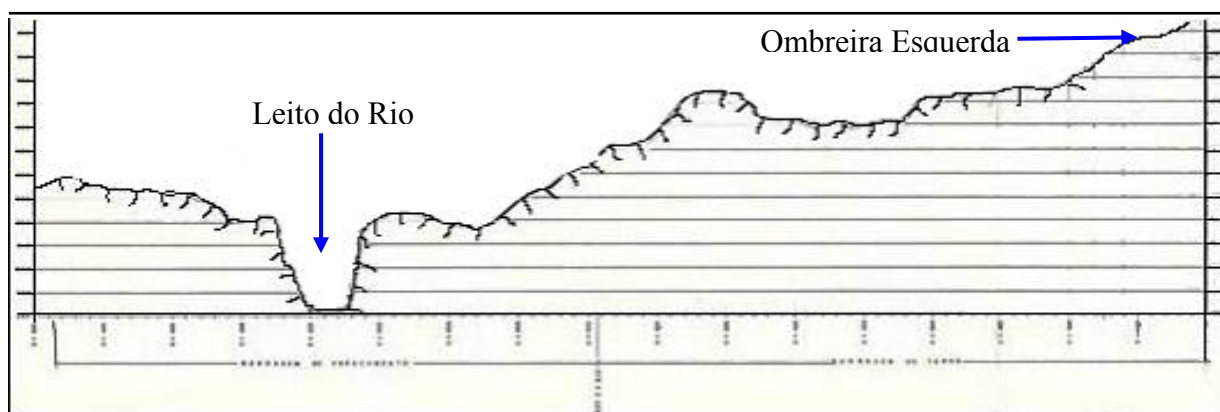
**Figura 5.22** – Perfil longitudinal da barragem esquerda  
 Fonte: Modificado de CEMIG, 1.978.

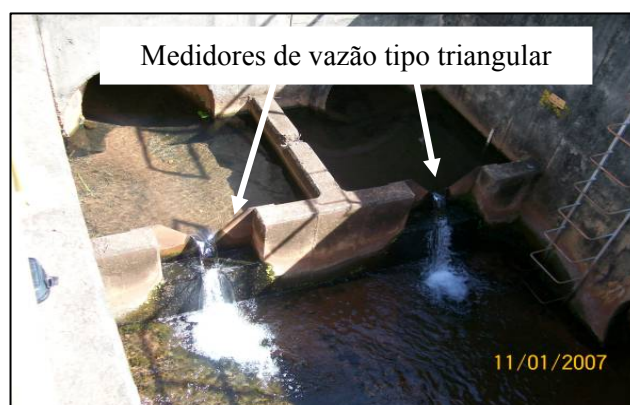
**Figura 5.23** – Medidor de vazão VV-005 (margem esquerda)

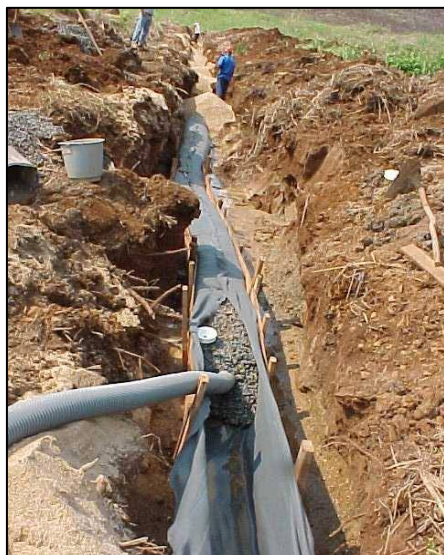
**Figura 5.28** – Detalhe da obra de tratamento de surgências com canaletas de drenagem  
Fonte: Modificado de CEMIG, 2003, p.4.

Essa obra de drenagem foi realizada no ano de 2003, em forma de espinha de peixe, mostrada nas Figuras 5.28 e 5.29. A espinha de peixe consistiu na construção de canaletas com profundidade de 1,50 m (máx.) e 0,60 m de largura, com tubo de dreno de diâmetro nominal de 100 mm tipo Kananet/ Kanaflex, envolto por brita 1, manta geotêxtil e areia fina a média.

A análise de vários relatórios de monitoramento das condições das barragens de terra ao longo dos anos registra algumas surgências a jusante na barragem da margem esquerda, desde a década de 1980 (CEMIG, 1986). Ressalta-se que essas surgências estavam relacionadas ao período de maior intensidade de precipitação, não se observando suas ocorrências no período de estação seca. Para eliminar essas surgências, foi projetada uma obra de drenagem em 2002, pela empresa DAM Projetos e Engenharia, projeto AZT-E-DE-003 (CEMIG, 2003).

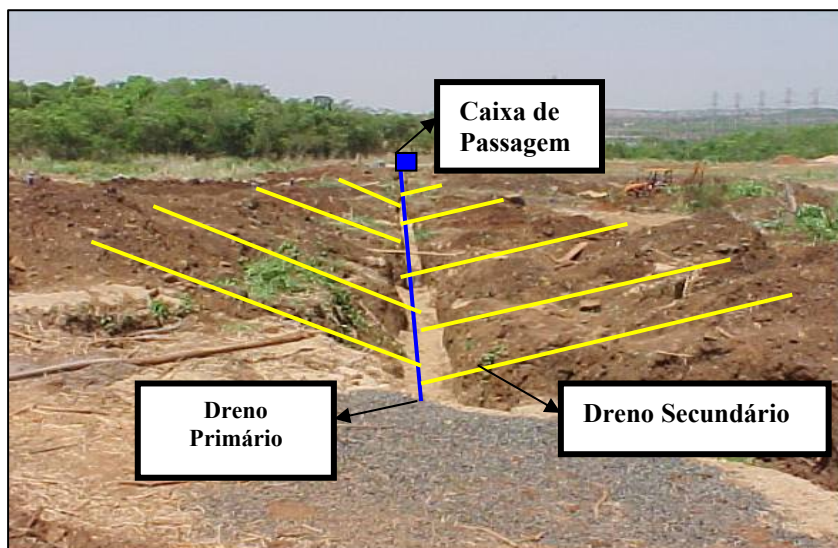
**Figura 5.29** – Tratamento de surgências com canaletas de drenagem em espinha de peixe  
Fonte: Modificado de CEMIG, 2003, p. 5.

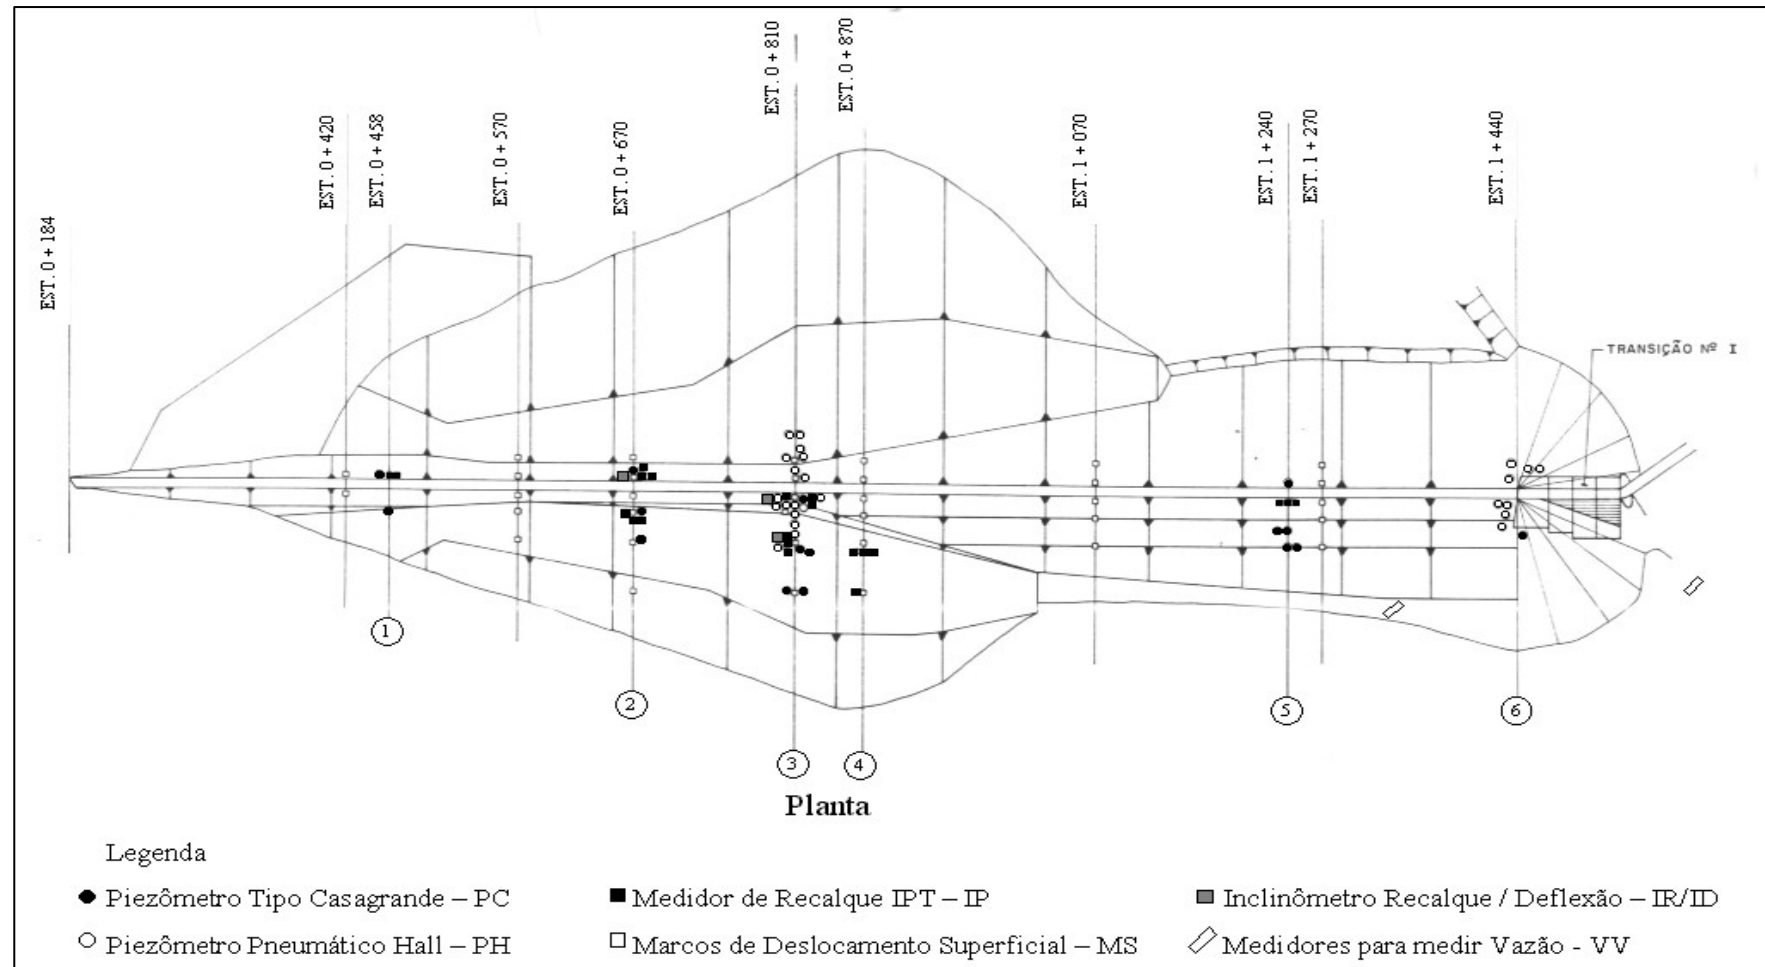
**Figura 5.30** – Planta da instrumentação instalada na barragem de terra da margem direita (BD) da UHE São Simão.  
 Fonte: Modificado de FONSECA, 2003, p. 79.

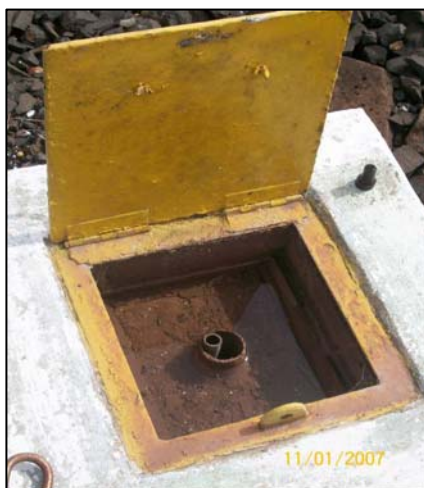
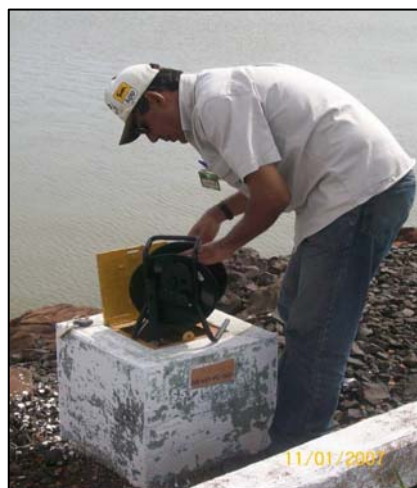
**Figuras 5.32 – Piezômetro Casa Grande Modificado PC-501**

Fonseca (2003) relata que as estruturas de terra e enrocamento da Barragem São Simão são monitoradas por 37 piezômetros tipo Casagrande (PCs) e 62 piezômetros pneumáticos tipo Hall (PHs), instalados ao longo dos maciços e fundações das barragens esquerda e direita, nas seções mostradas nas Figuras 5.30, 5.31, 5.34, 5.36 e 5.37. As Figuras 5.32a e 5.32b mostram exemplo de leitura sendo realizada em Piezômetro Casa Grande Modificado, no qual vários dados são mostrados nas páginas seguintes.

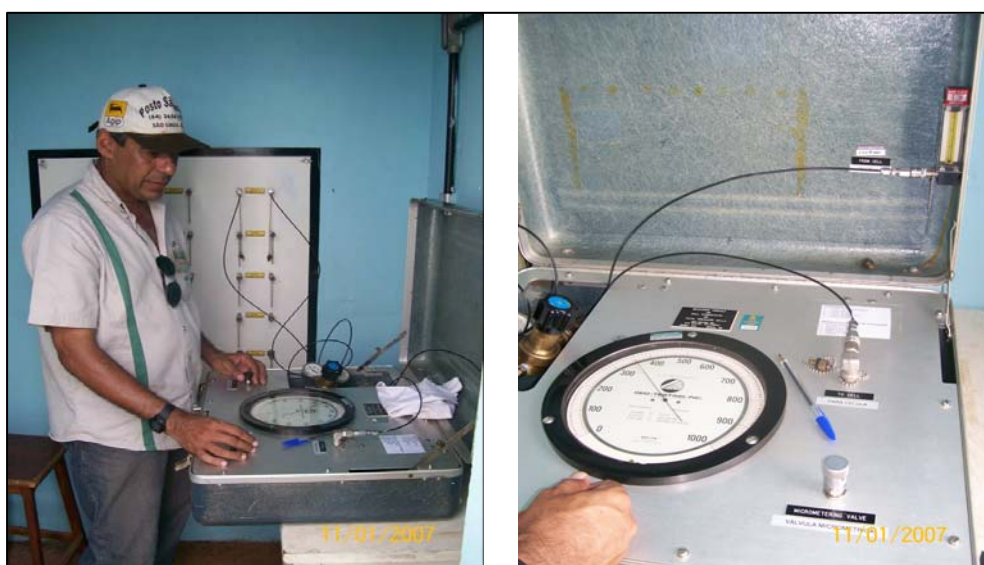
**Figuras 5.38** - Leitura de piezômetros hidráulicos PH's (margem esquerda)

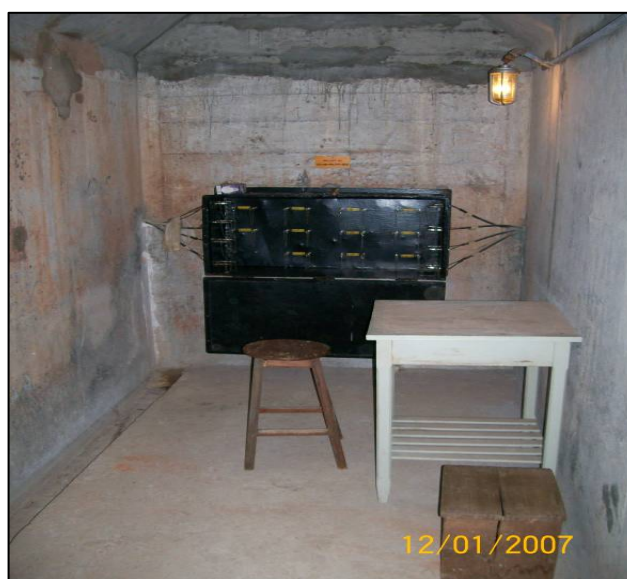
**Figura 5.39** – Quadro de Piezômetros Hidráulicos PHs  
 Seção 9 – Transição nº2 – Margem esquerda, galeria de inspeção na elevação 377 m

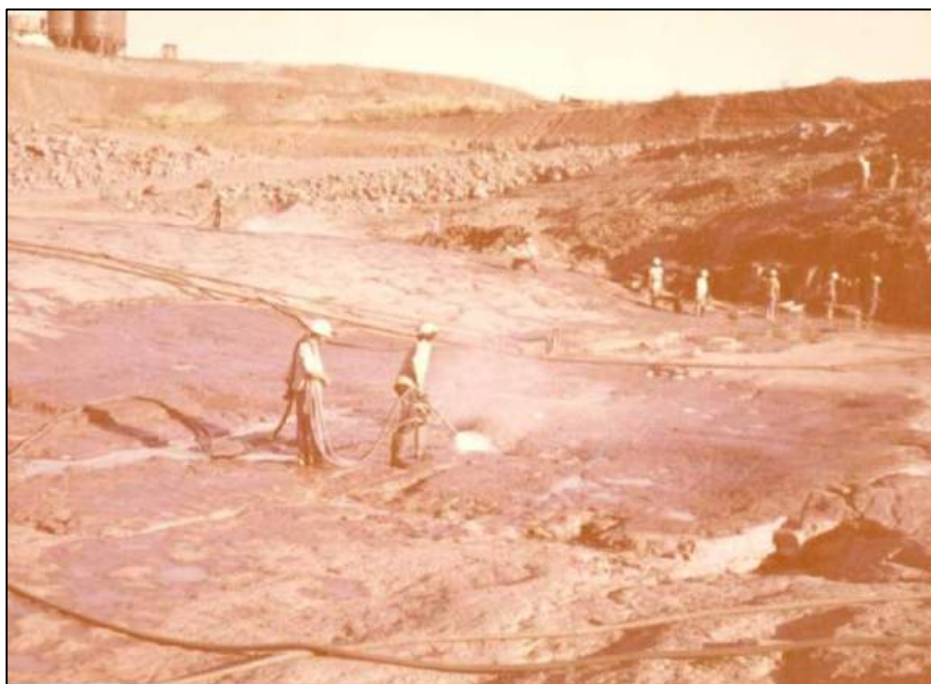
**Figura 5.42** – Limpeza de rocha da fundação com jato de água  
Fonte: CEMIG – GA/SM.

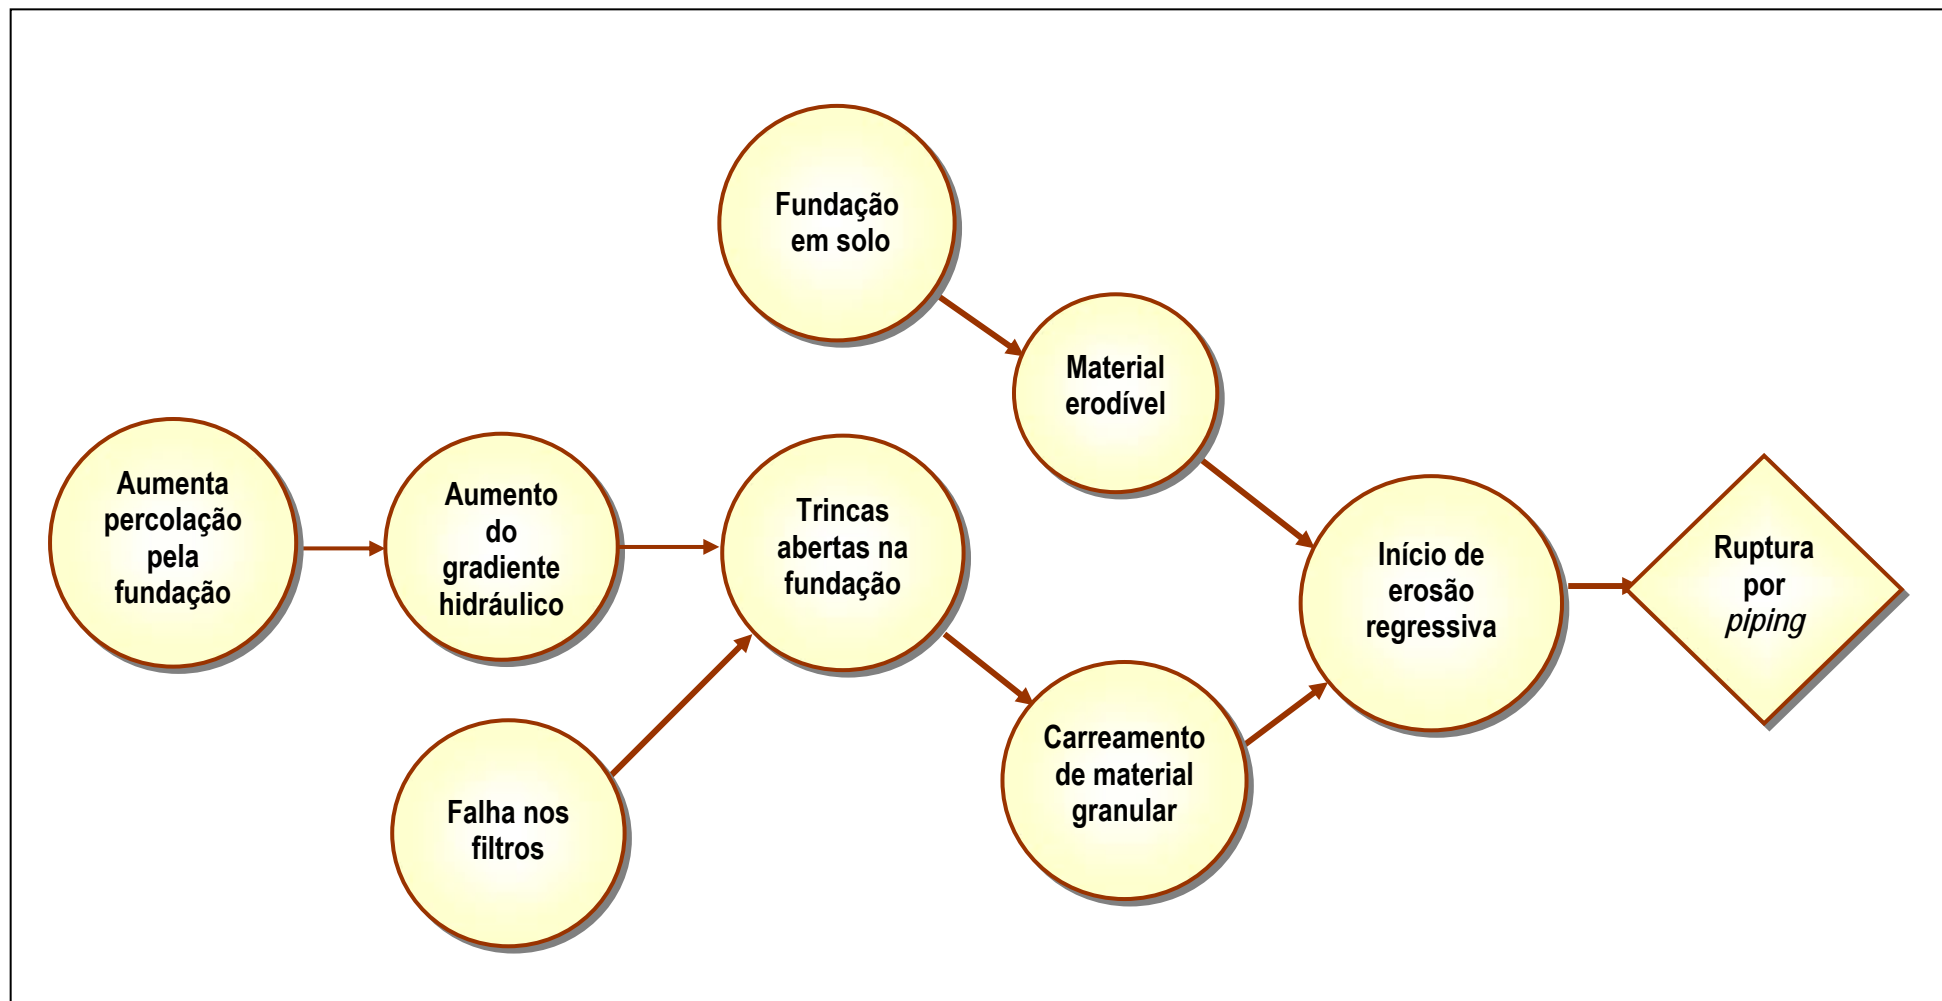
Figura 6.4 – Diagrama de influência para ocorrência de *piping* através da fundação nas barragens de terra da UHE – São Simão

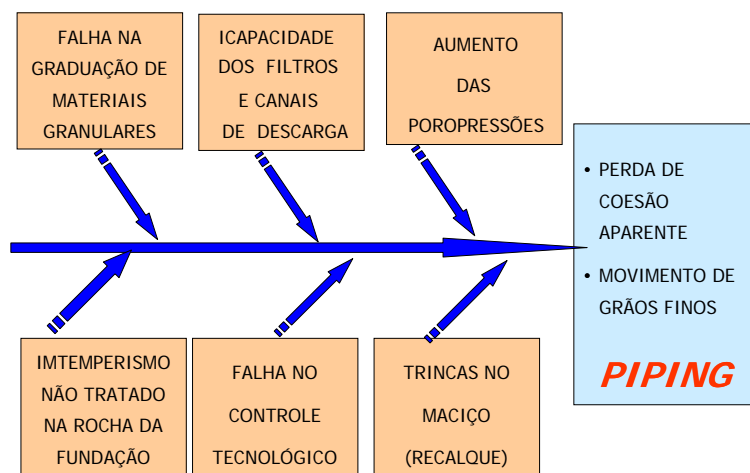
Figura 7.1 – Representação de causas no processo de *piping*
