UNIVERSIDADE FEDERAL DE MINAS GERAIS
ESCOLA DE ENGENHARIA

Dissertação de Mestrado

**AVALIAÇÃO DOS ENSAIOS DE DURABILIDADE
DO CONCRETO ARMADO A PARTIR DE
ESTRUTURAS DURÁVEIS**

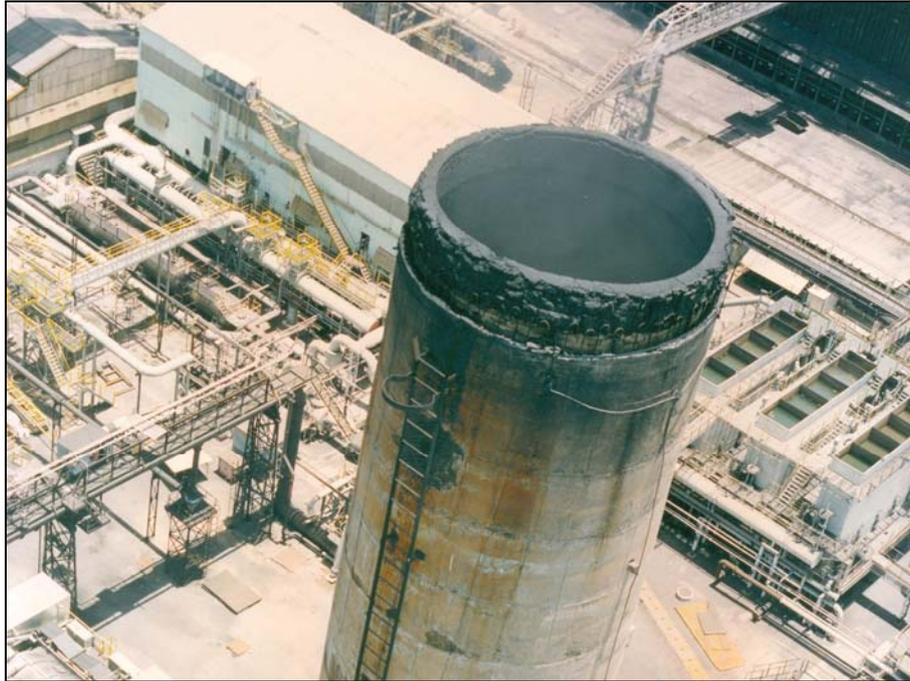
Figura 2.1: Topo de chaminé de uma siderúrgica, deteriorado pela variação brusca de temperatura

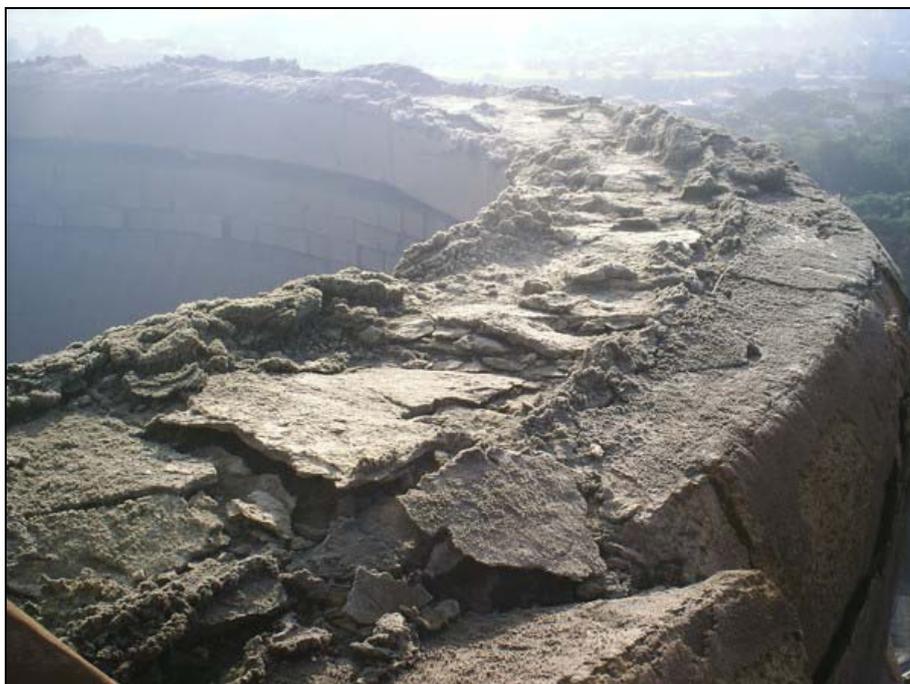
Figura 2.2: Anel superior de concreto de uma chaminé dilacerado devido ao choque térmico

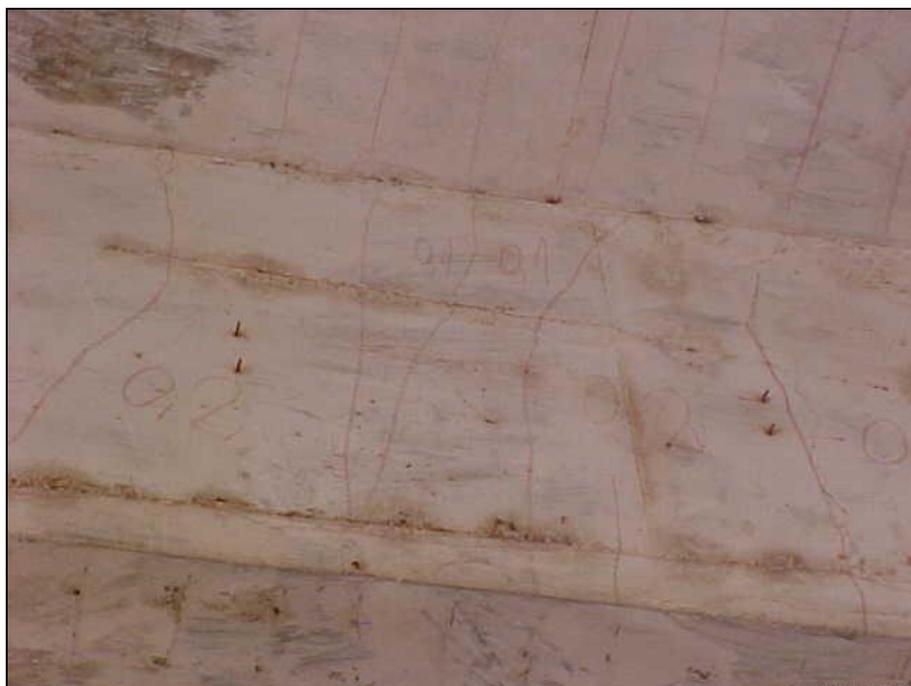
Figura 2.3: Estrutura de ponte com fissuras devidas à retração do concreto

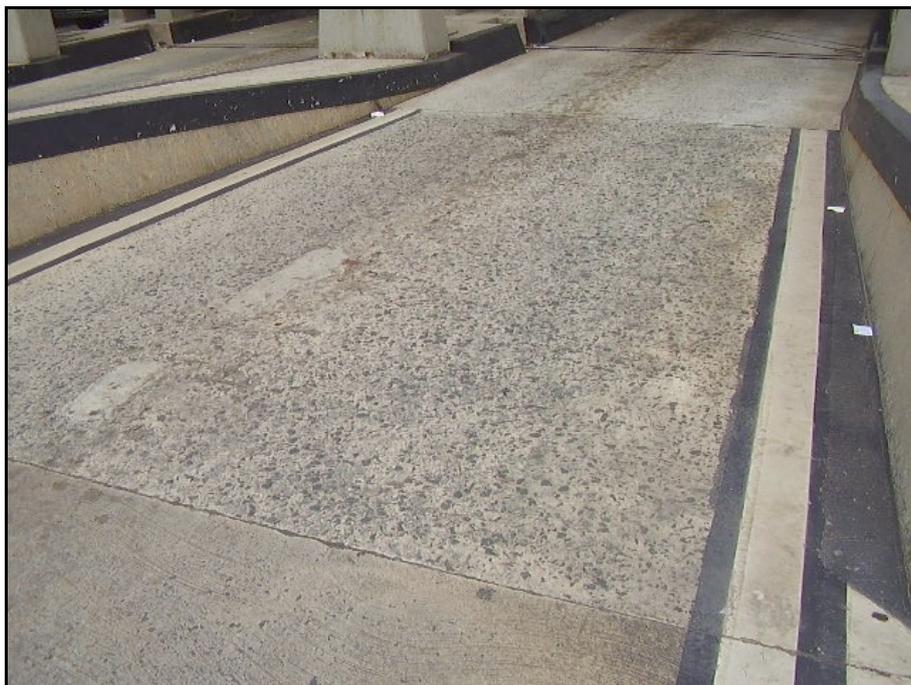
Figura 2.5: Desgaste superficial por abrasão em pavimento de concreto

A abrasão é o processo que causa desgaste superficial no concreto por esfregamento, enrolamento, escorregamento ou fricção constante, sendo particularmente importante no estudo do comportamento de pisos industriais, pavimentos rodoviários e de pontes, conforme mostrado na Figura 2.5 (BAUER,2002).

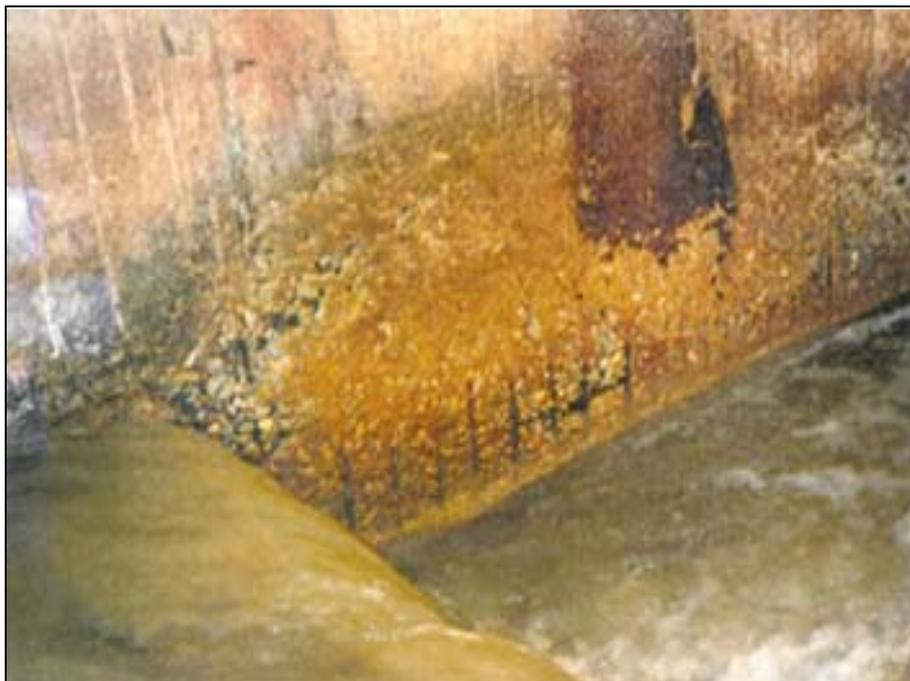
Figura 2.6: Erosão em galeria de água pluvial em região de degrau

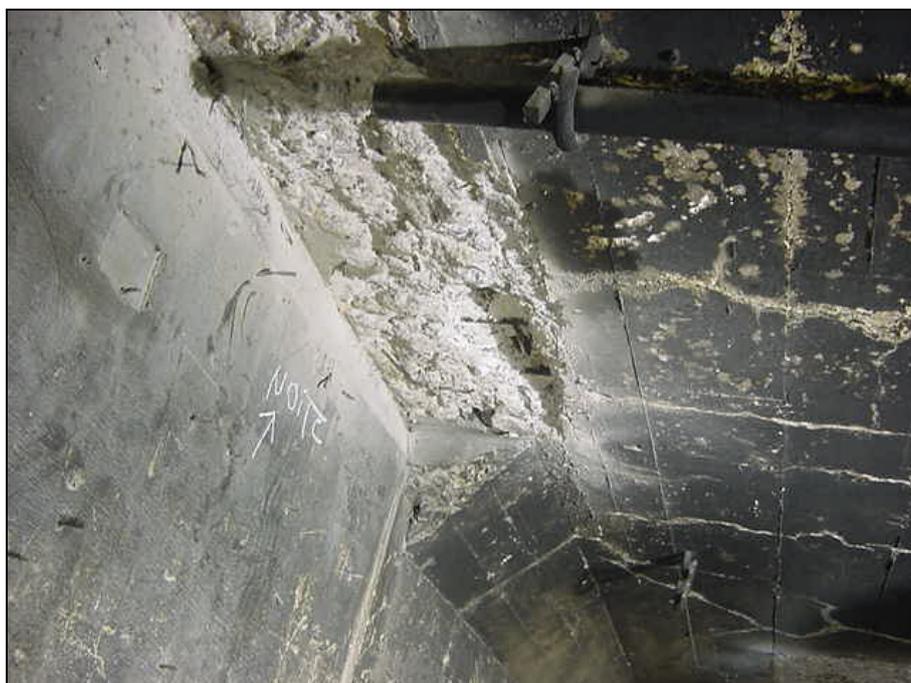
Figura 2.7: Efeitos do calor deterioram a laje superior de um túnel para passagem de peças metálicas com altas temperaturas em uma siderúrgica

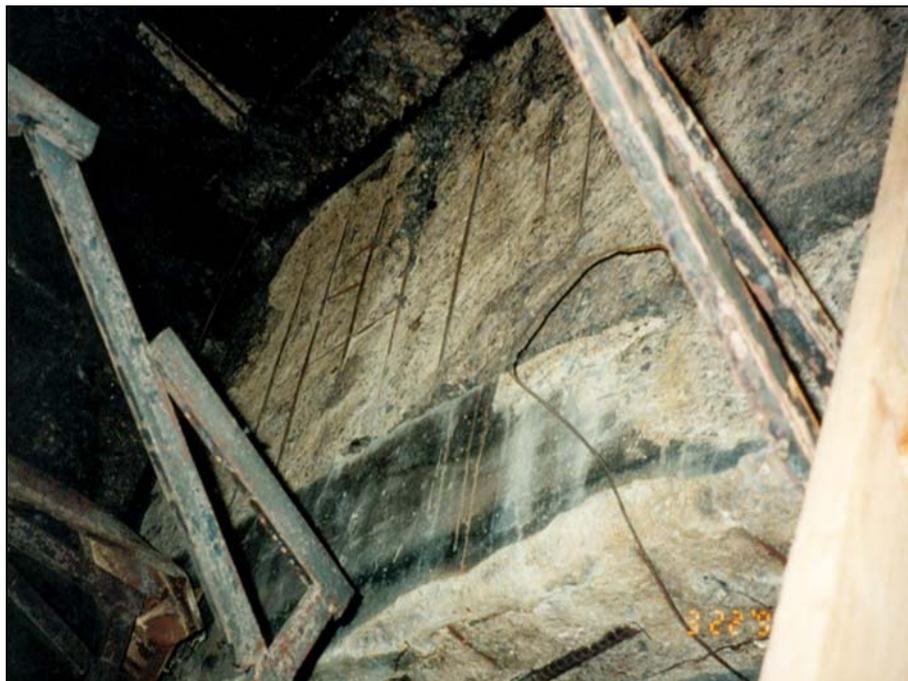
Figura 2.9: Incêndio provoca danos em vigas de um auditório

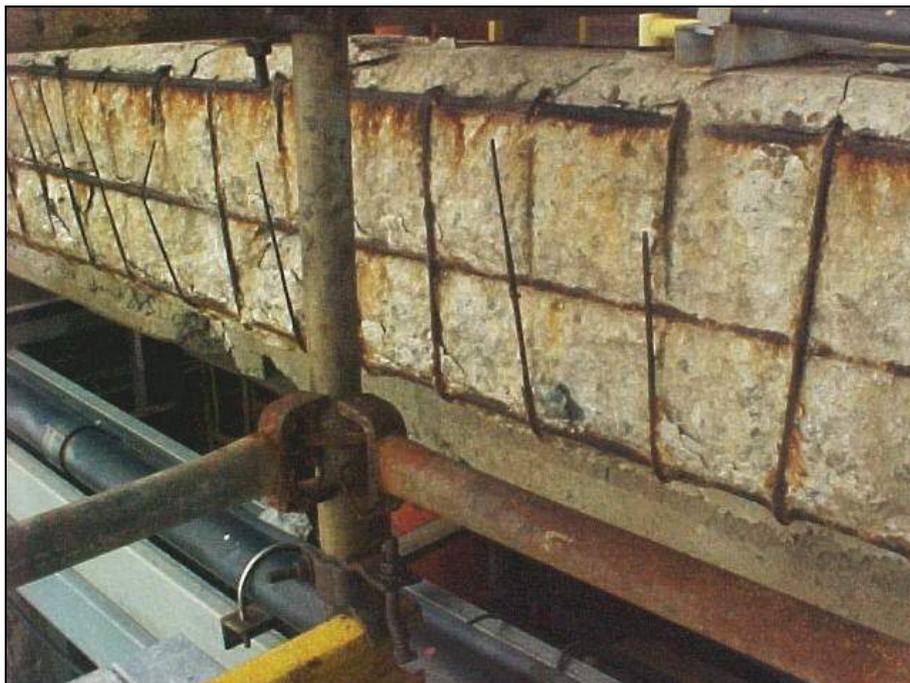
Figura 2.10: Ataque químico deteriorou severamente uma viga de concreto em indústria química

Os ácidos sobre o concreto atuam destruindo seu sistema poroso e produzindo uma transformação completa na pasta de cimento endurecida. O resultado destas ações é a perda de massa e uma redução da seção do concreto. Esta perda acontece em camadas sucessivas, a partir da superfície exposta, sendo a velocidade da degradação proporcional à quantidade e concentração do ácido em contato com o concreto (ANDRADE, 2003), conforme Figura 2.10.

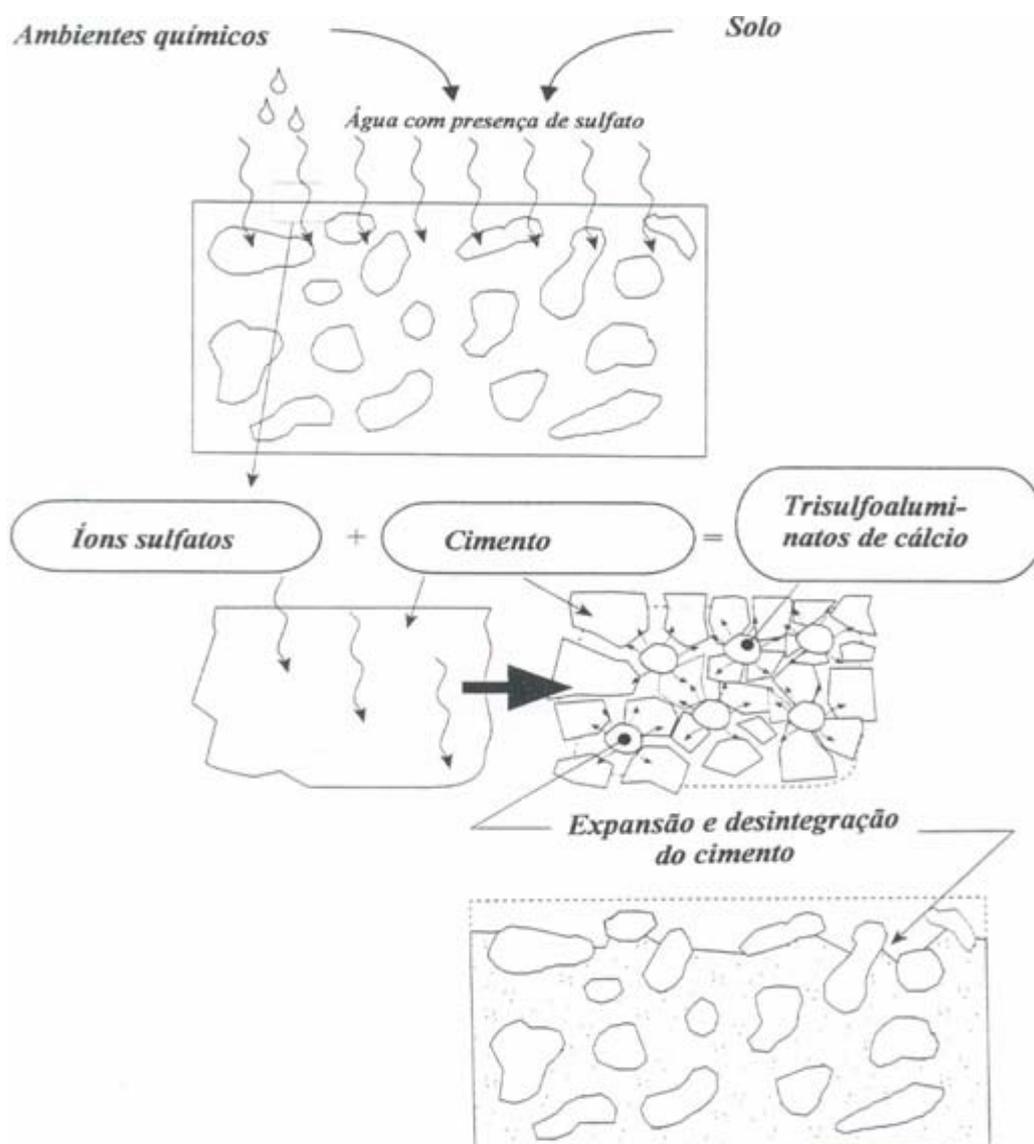
Figura 2.11: Desintegração do concreto por ataque de sulfatos (EMMONS, 1993)

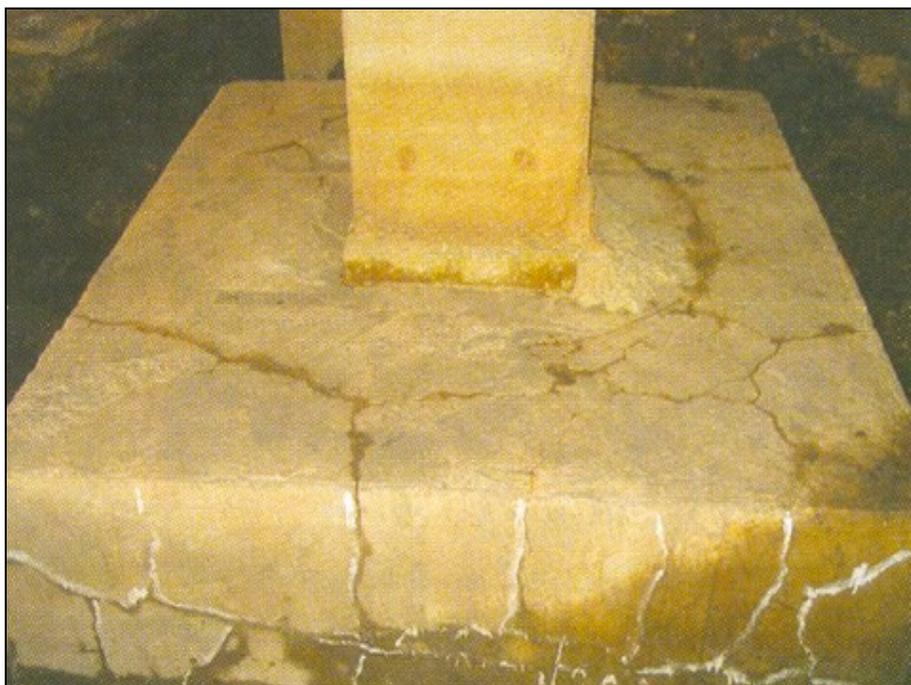
Figura 2.12: Mapeamento de fissuras em blocos de fundação devido a reação álcali-agregado

O concreto sob reação álcali-agregado exibe em sua superfície um mapa de fissuras, que permite a entrada de mais umidade, acelerando ainda mais a reação, conforme mostrado na Figura 2.12.

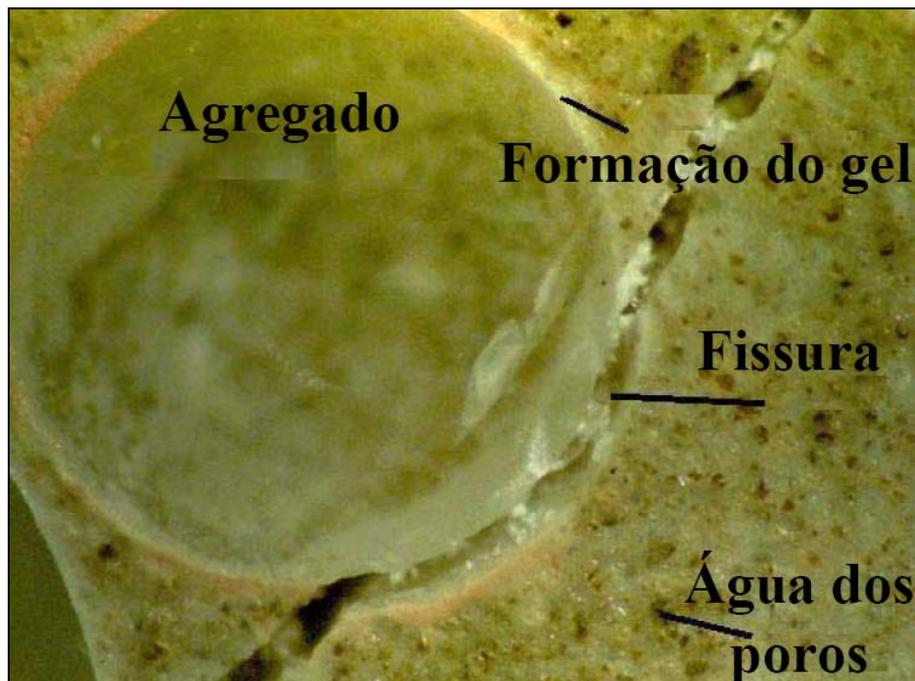
Figura 2.13: Microscopia mostrando as fissuras da reação álcali-agregado

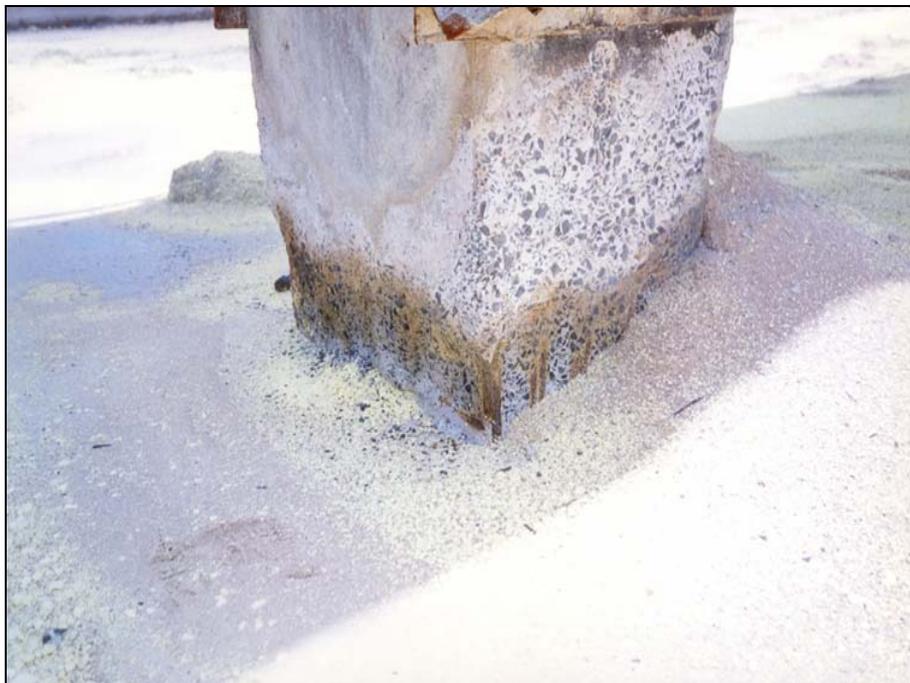
Figura 2.14: Ataque químico por ácido sulfúrico deteriorou pilar em indústria de fertilizantes

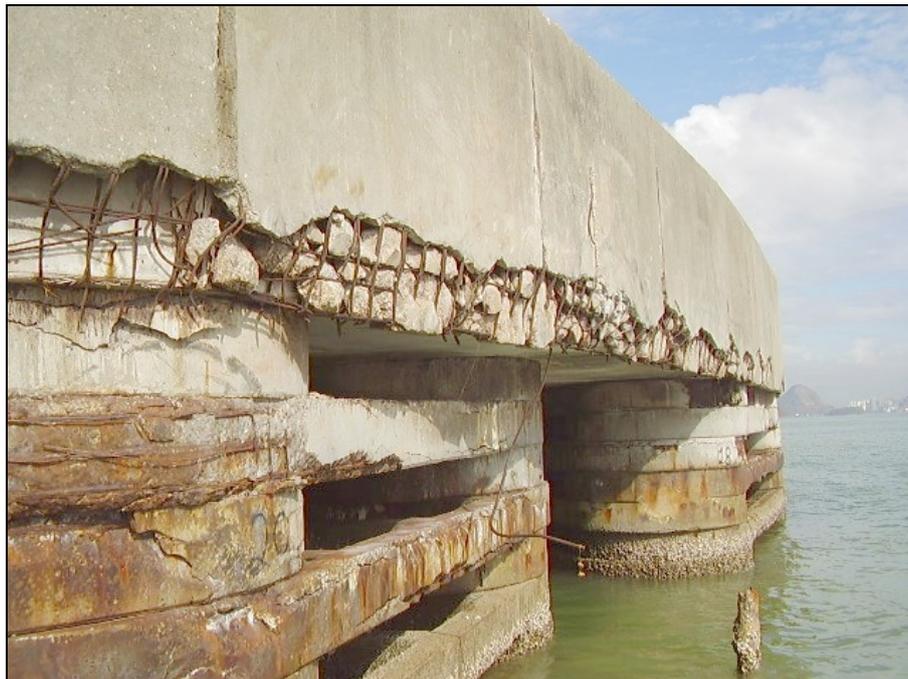
Figura 2.15: Estruturas de concreto localizadas na linha da maré severamente deterioradas

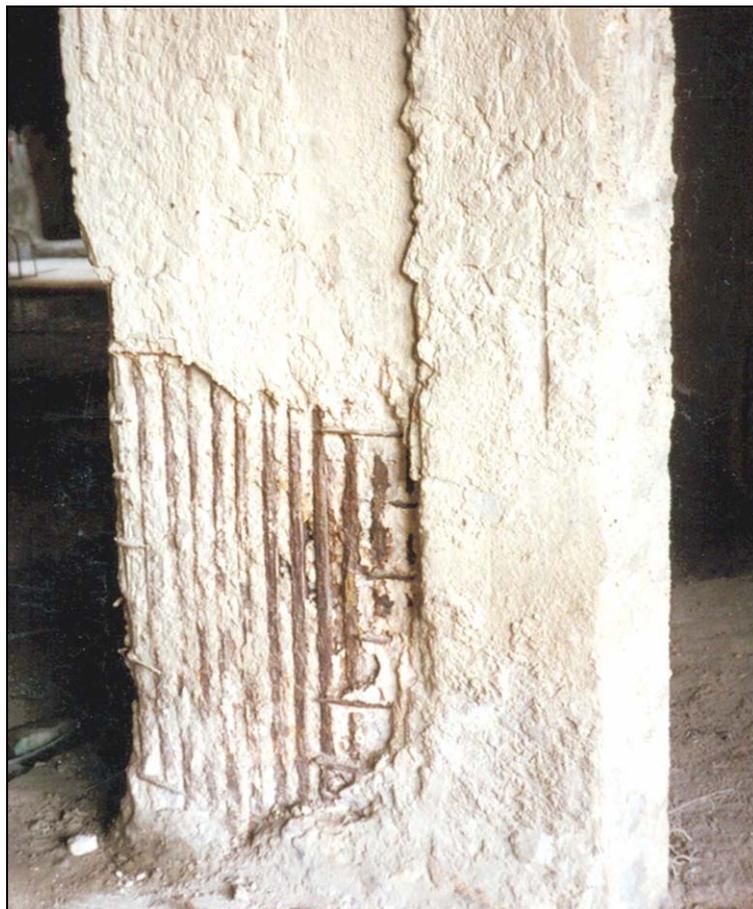
Figura 2.16: Pilar em indústria com corrosão nas armaduras devido à carbonatação

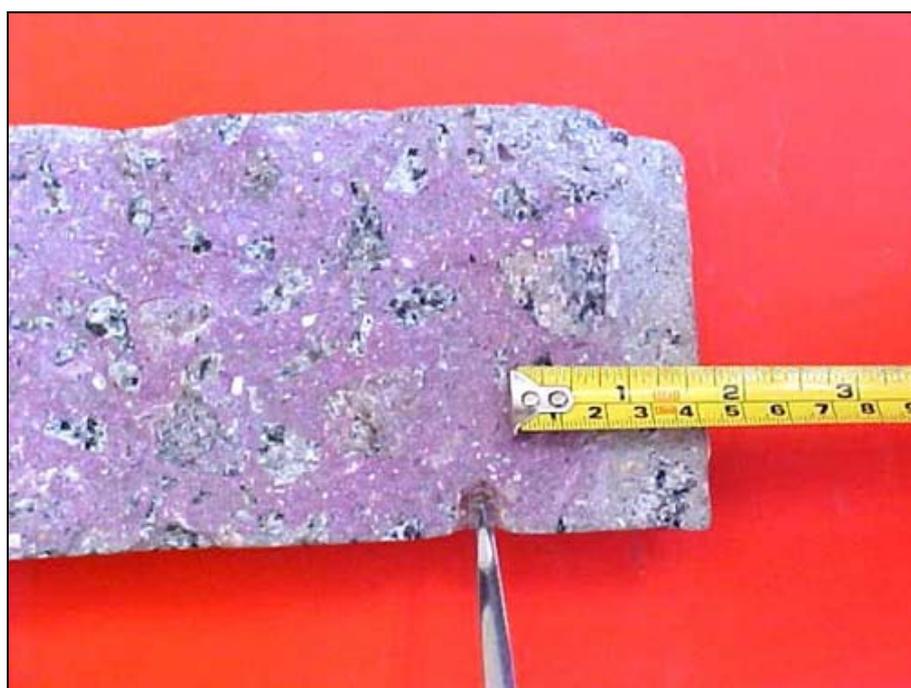
Figura 2.17: Teste com fenolftaleína indicando uma profundidade de carbonatação de 2cm em amostra com 4cm de cobertura de armadura

Quando do uso de fenolftaleína, as regiões mais alcalinas apresentam-se com cor violeta, enquanto as menos alcalinas são incolor, conforme mostrado na Figura 2.17. Já a timolftaleína apresenta cor azul para as regiões mais alcalinas, enquanto as menos alcalinas ficam incolor (SILVA, 1995).

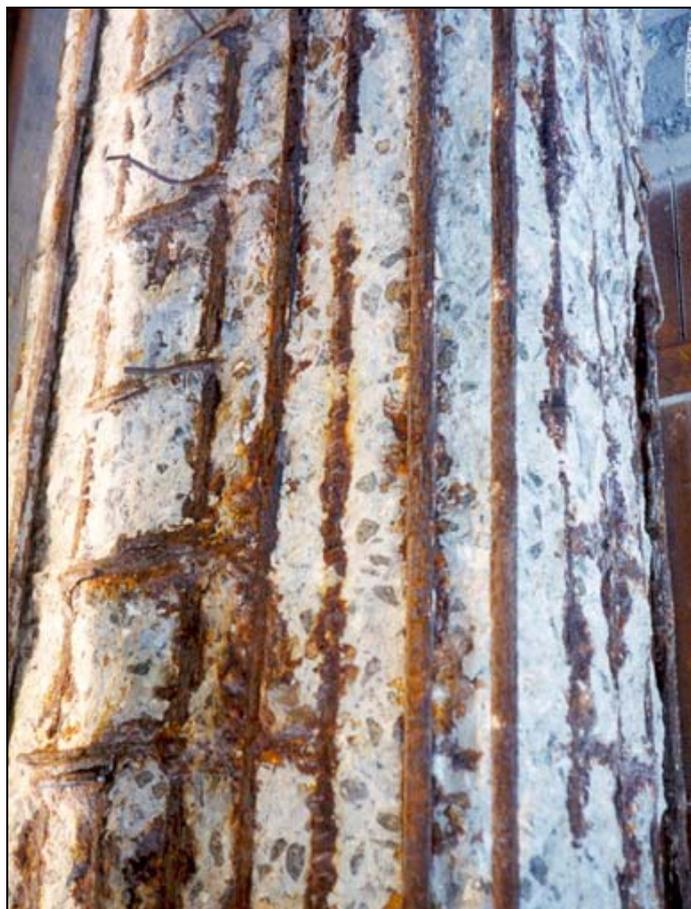
Figura 2.18: Pilar sobre o mar após 10 anos de construção, deteriorado devido aos efeitos da interação da carbonatação com íons e cloretos

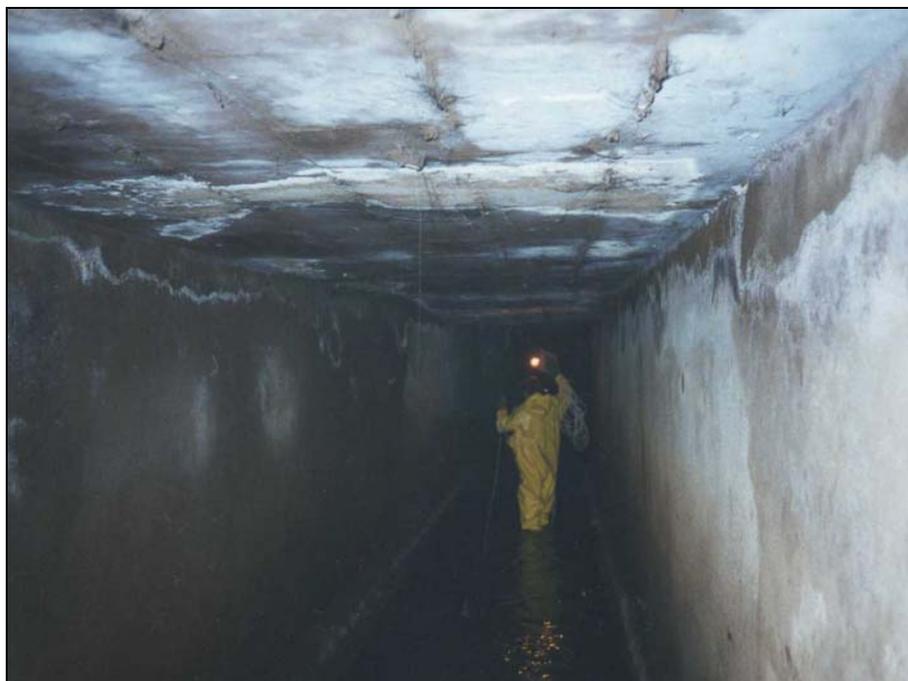
Figura 2.19: Teto de galeria de águas pluviais contaminada por esgotos apresenta manchas devido ao ataque biológico

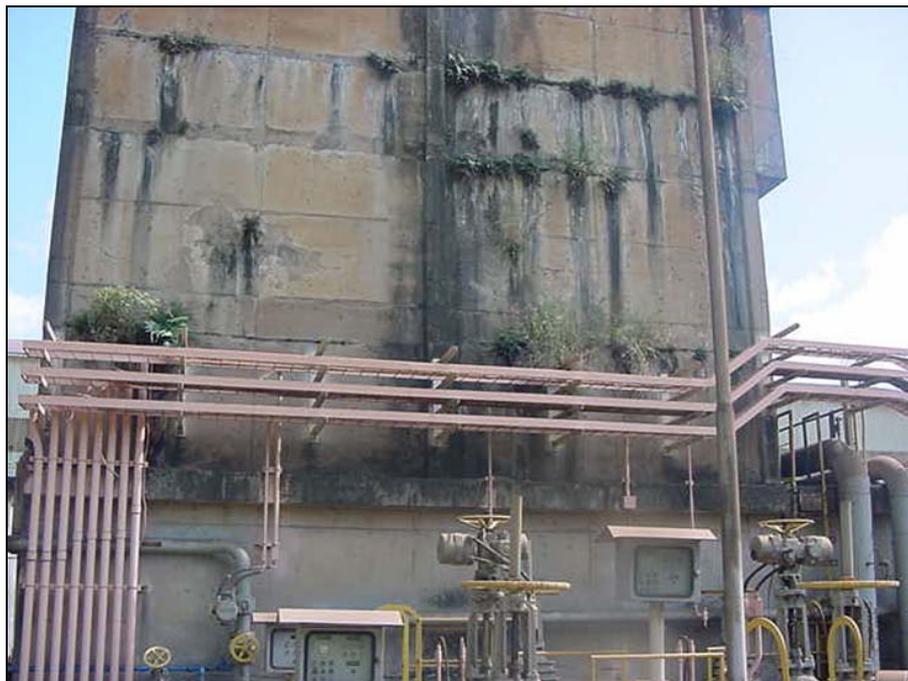
Figura 2.21: Crescimento de raízes de plantas em fendas do concreto deterioram a estrutura

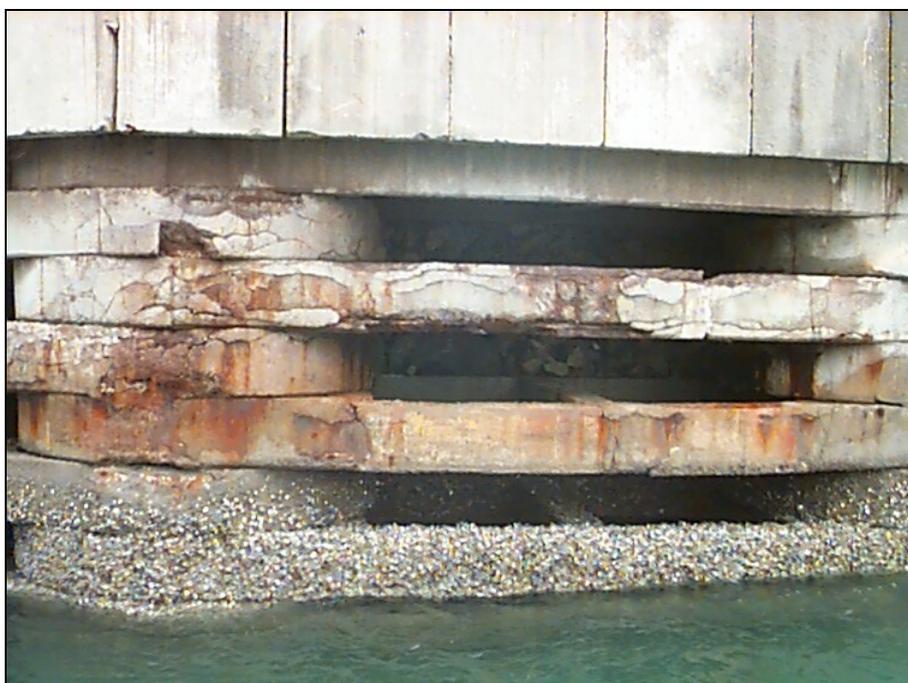
Figura 2.22: Cracas na linha da água protegem as estruturas marinhas, inibindo o processo de corrosão das armaduras

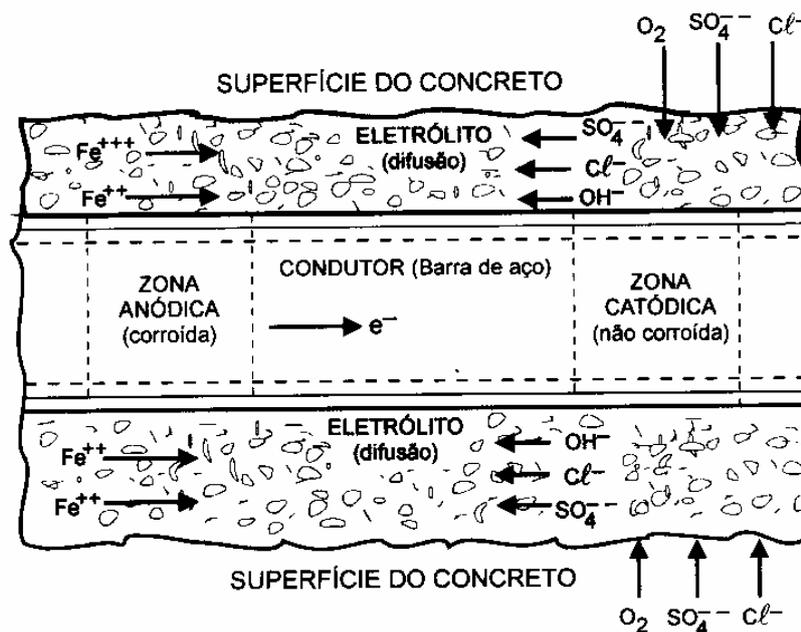
Figura 2.23: Célula de corrosão em concreto armado
(SILVA, 1995)

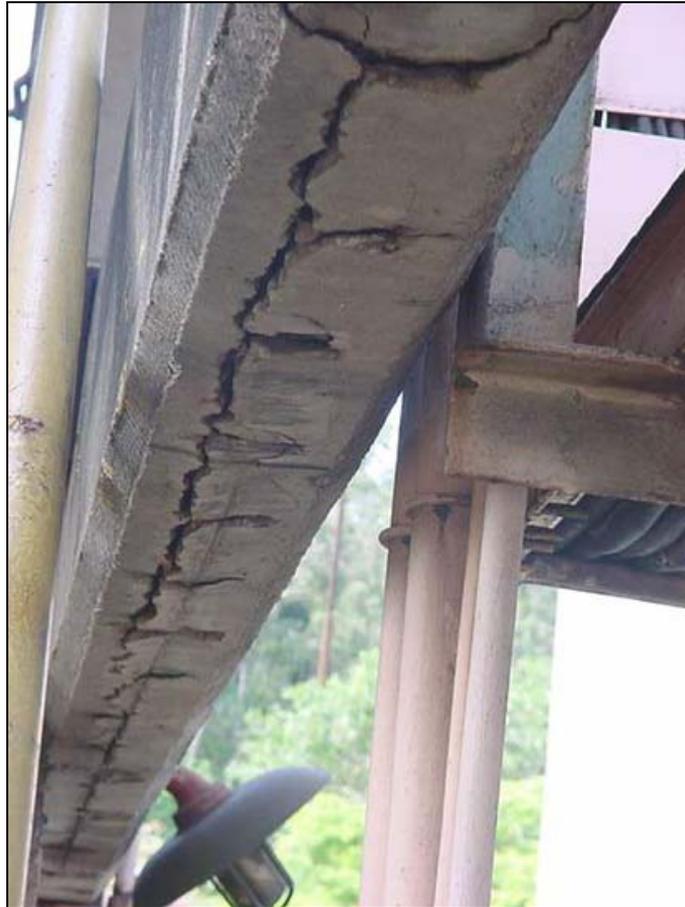
Figura 2.24: Fissuras em viga causadas pela expansão dos óxidos gerados na corrosão

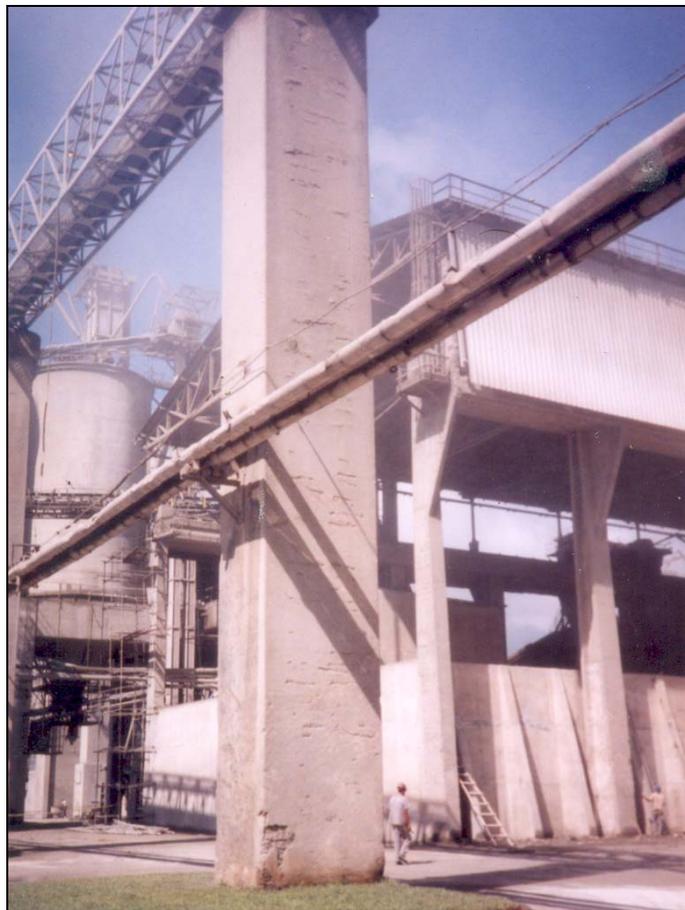
Figura 2.25: Corrosão generalizada, atinge todo um pilar de área industrial

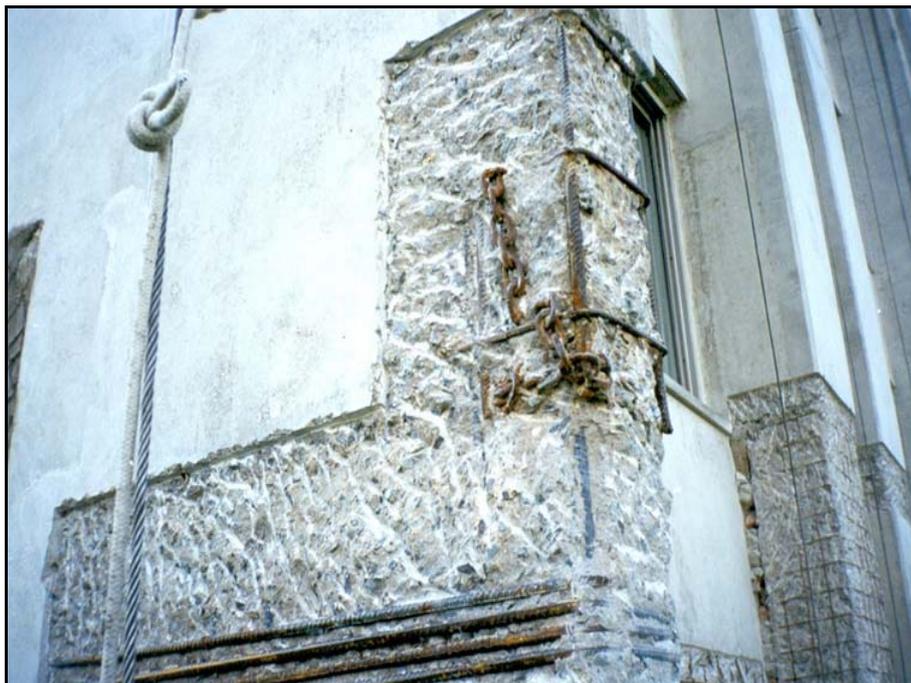
Figura 2.26: Corrosão galvânica de pilar de prédio residencial

Este tipo de corrosão ocorre quando existem diferentes tipos de metal no mesmo meio eletrolítico, conforme mostrado na Figura 2.26. O metal com menor atividade eletroquímica é corroído. Uma das situações mais comuns encontradas é o uso de alumínio dentro do concreto armado (EMMONS, 1993).

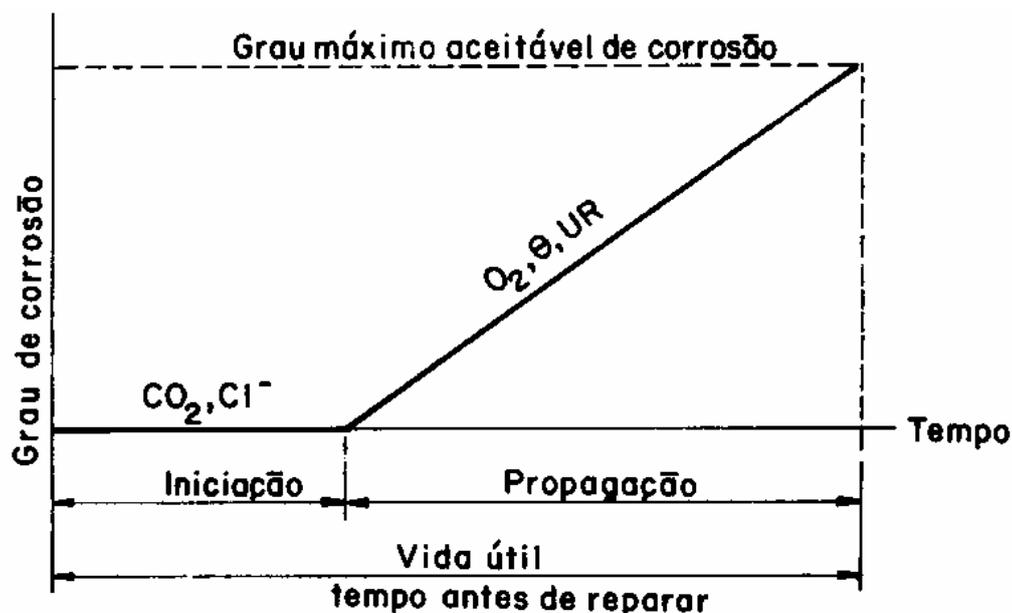
Figura 4.1: Modelo de vida útil de TUUTTI (ANDRADE, 1992)

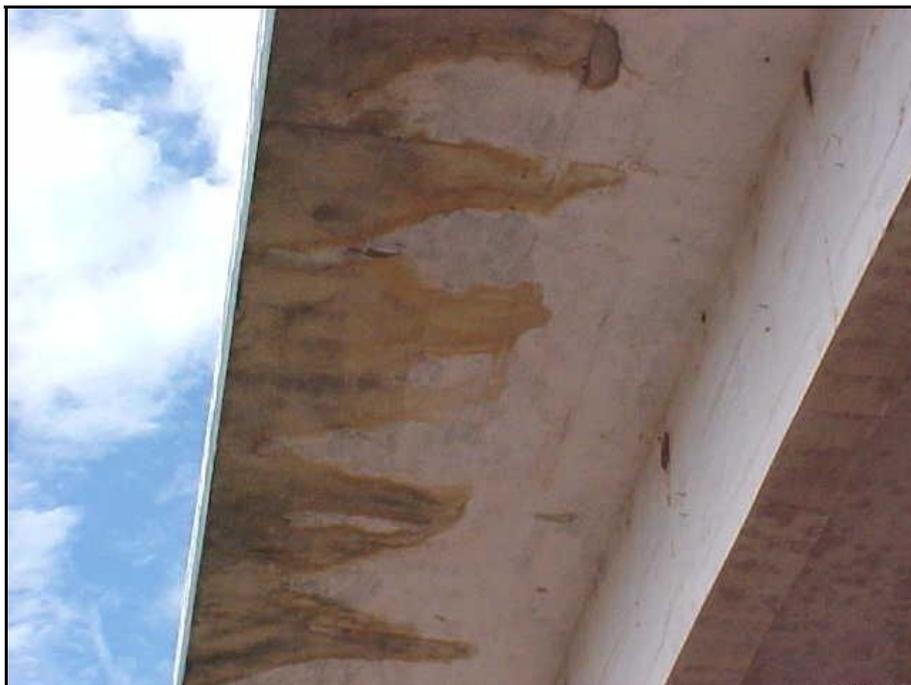
Figura 5.1: Ausência de pingadeira provoca escoamento de água

platibandas e paredes devem ser protegidos por rufos. Todos os beirais devem ter pingadeiras e os encontros em diferentes níveis devem ter rufos de proteção. A Figura 5.1 mostra escoamento de água pela superfície de uma ponte por falta de pingadeira. As superfícies horizontais devem ser impermeabilizadas;

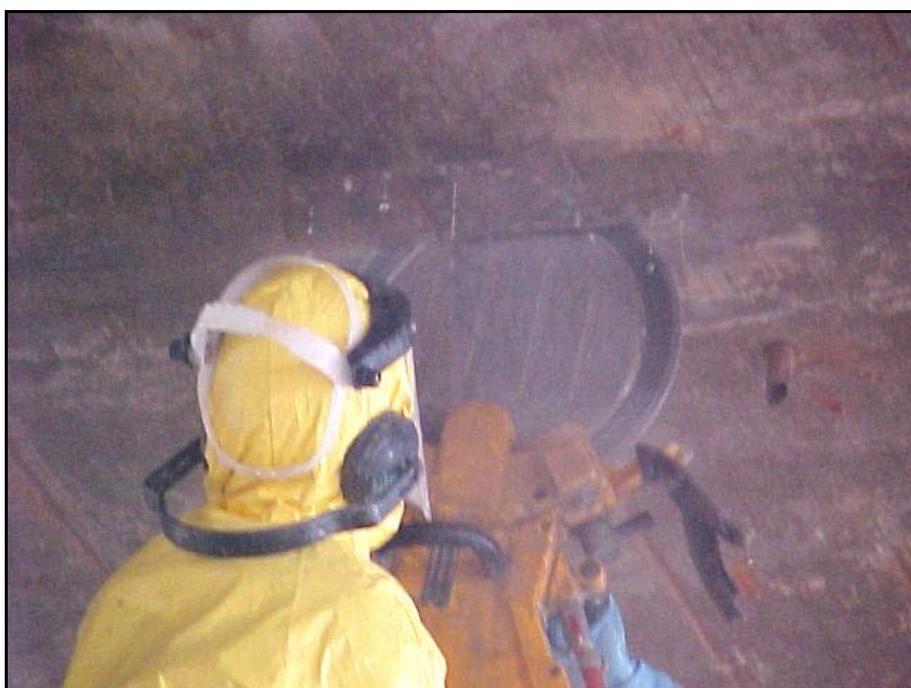
Figura 5.2: Dificuldade de abertura de uma janela para inspeção quando não foi prevista em projeto

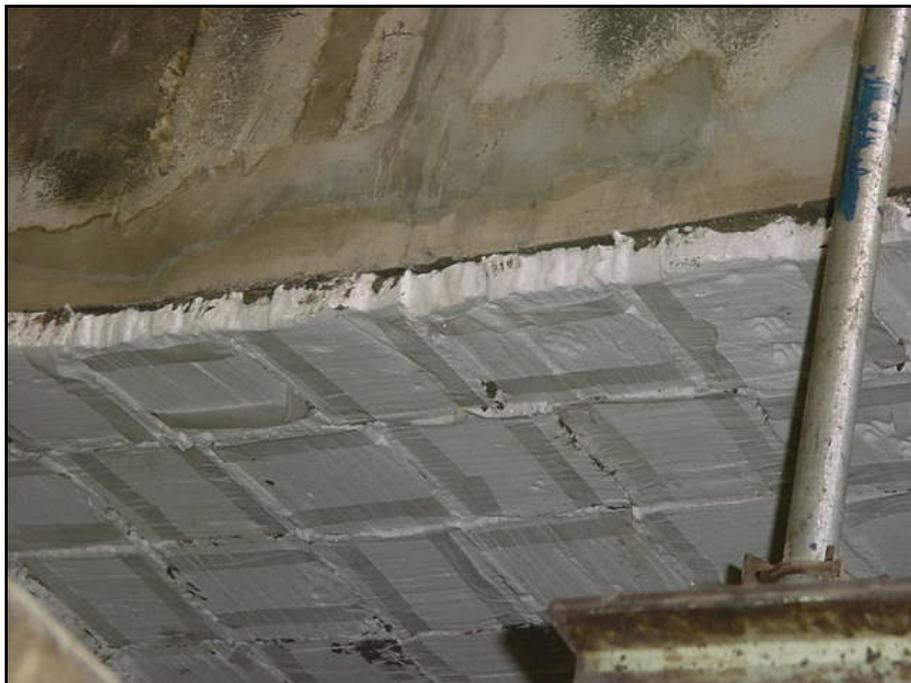
Figura 5.3: Aplicação de revestimento para proteção do concreto contra altas temperaturas

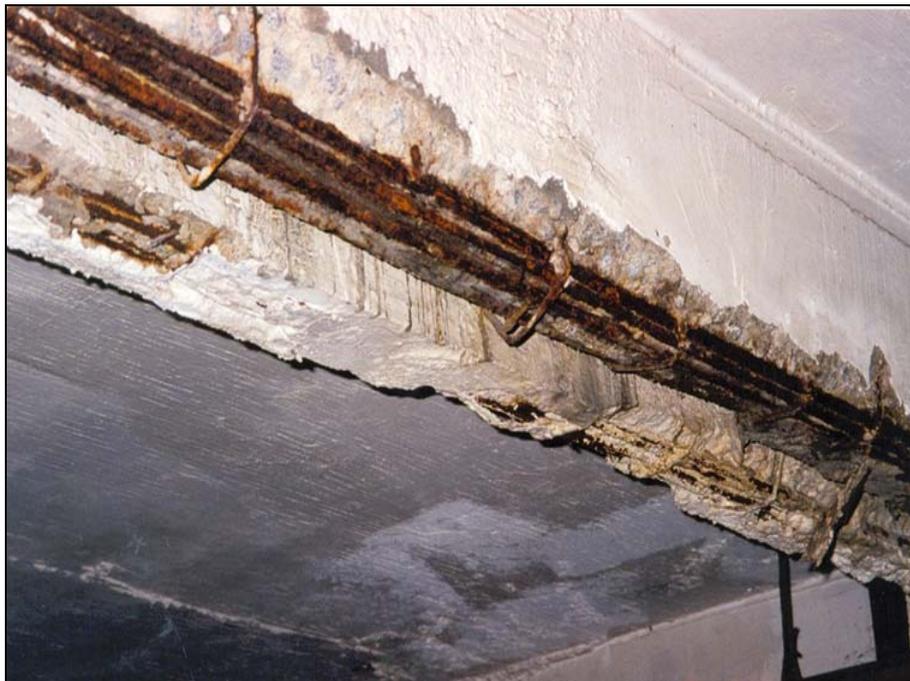
Figura 5.4: Congestionamento das armaduras, provocou deterioração precoce da estrutura

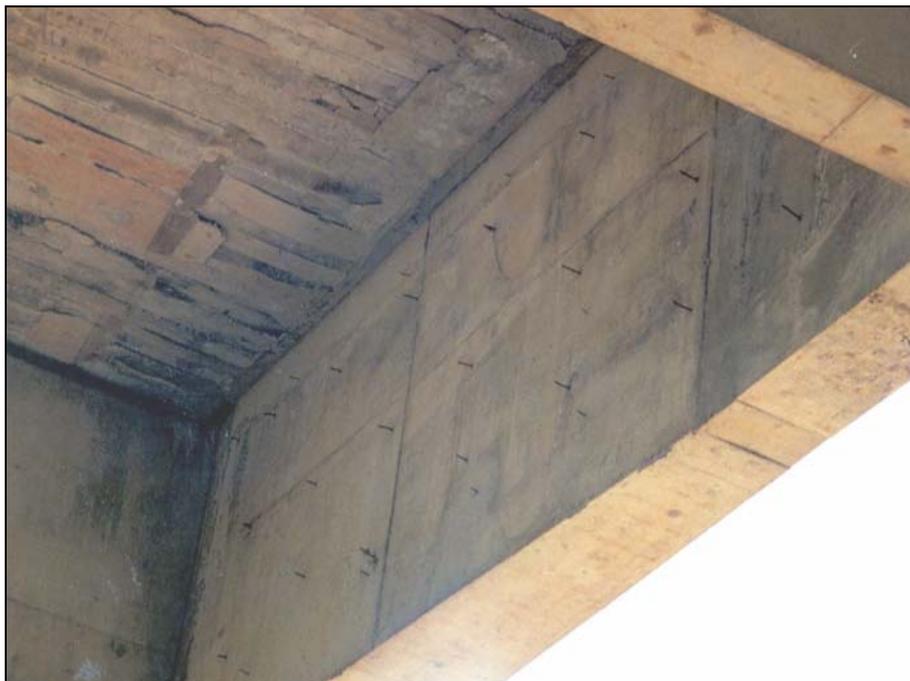
Figura 5.6: Pontas de ferro utilizadas para travamento das fôrmas não são retiradas

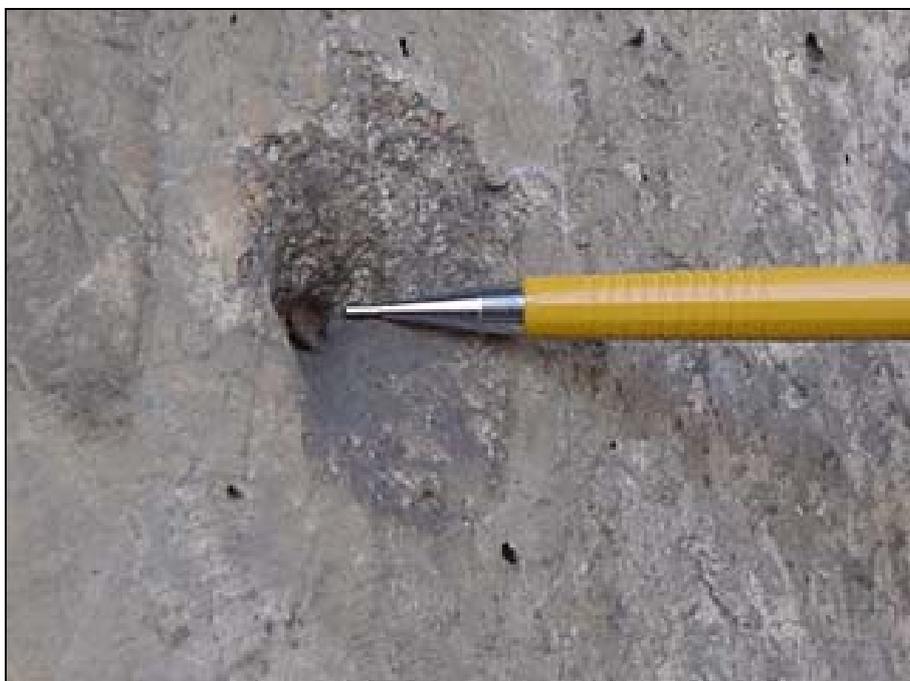
Figura 5.7: Com passar do tempo as pontas de ferro se corroem, deteriorando o concreto

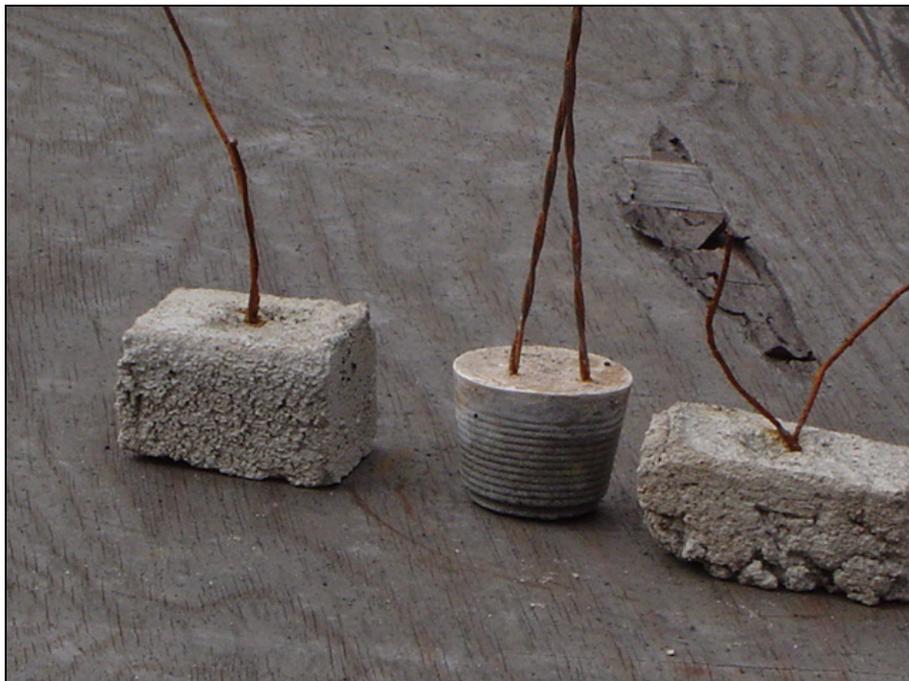
Figura 5.8: Pastilhas feitas com argamassa de baixa qualidade em contraste com pastilhas feitas com graute que atingem excelentes resultados

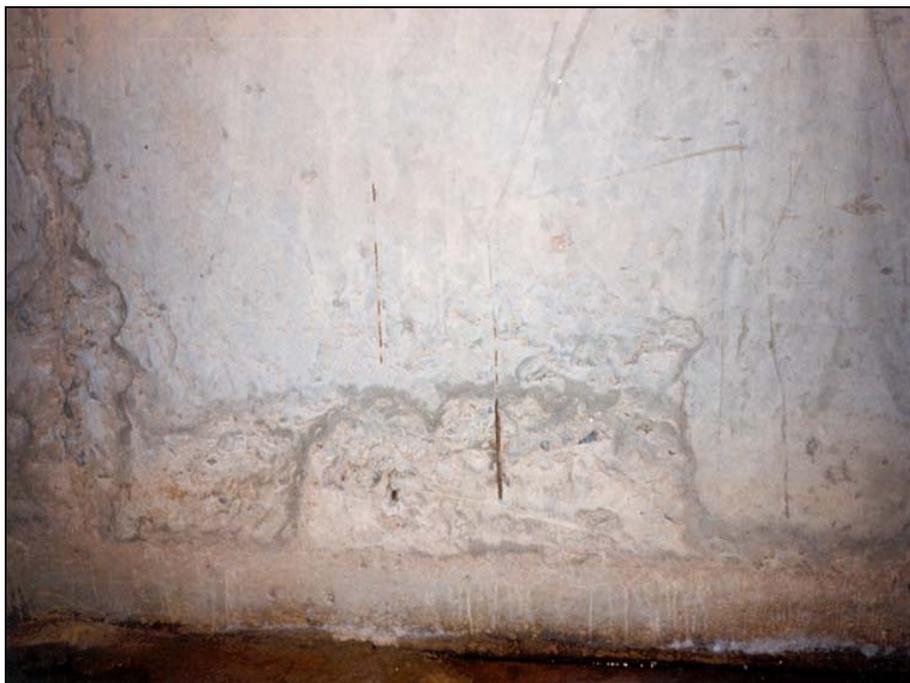
Figura 5.9: Excesso de altura do lançamento de concreto provocou segregação

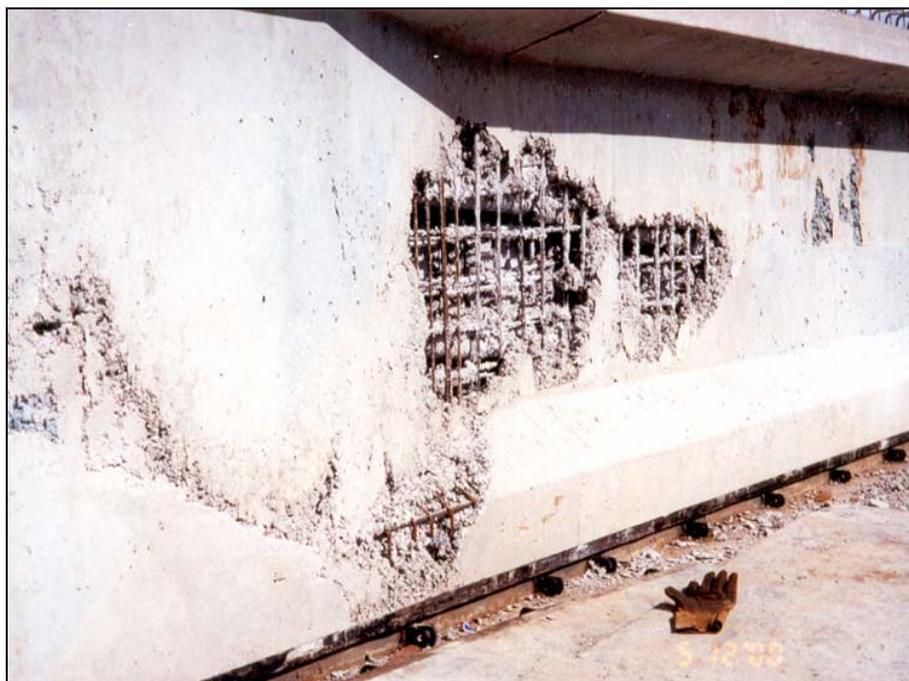
Figura 5.10: Falta de um plano de concretagem provocou danos irreversíveis em uma viga protendida

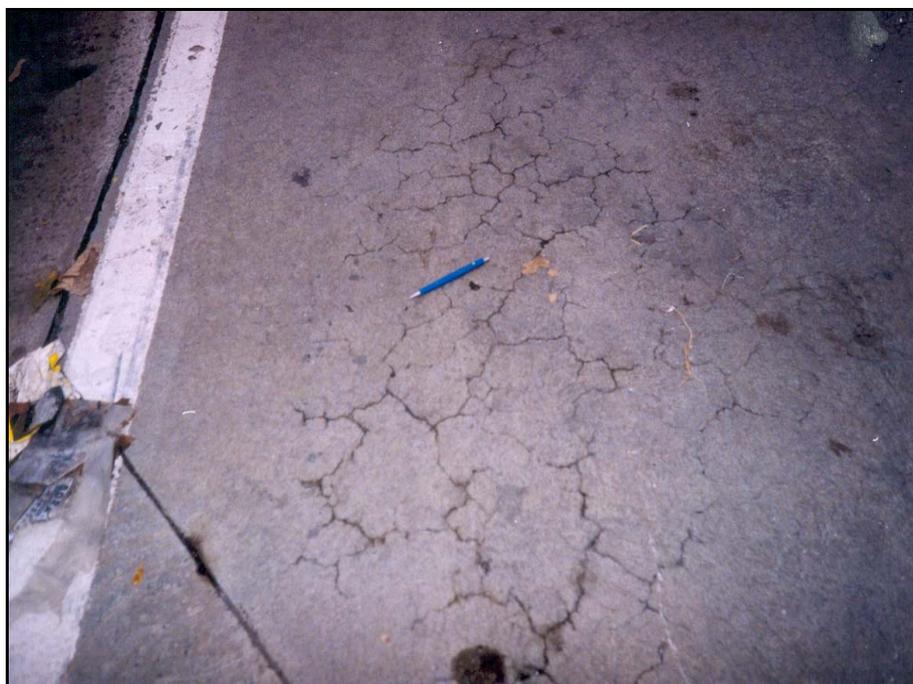
Figura 5.11: Fissuras em pavimento de concreto por deficiência de cura
