UNIVERSIDADE FEDERAL DE MINAS GERAIS
ESCOLA DE ENGENHARIA

Dissertação de Mestrado

**AVALIAÇÃO DOS ENSAIOS DE DURABILIDADE
DO CONCRETO ARMADO A PARTIR DE
ESTRUTURAS DURÁVEIS**

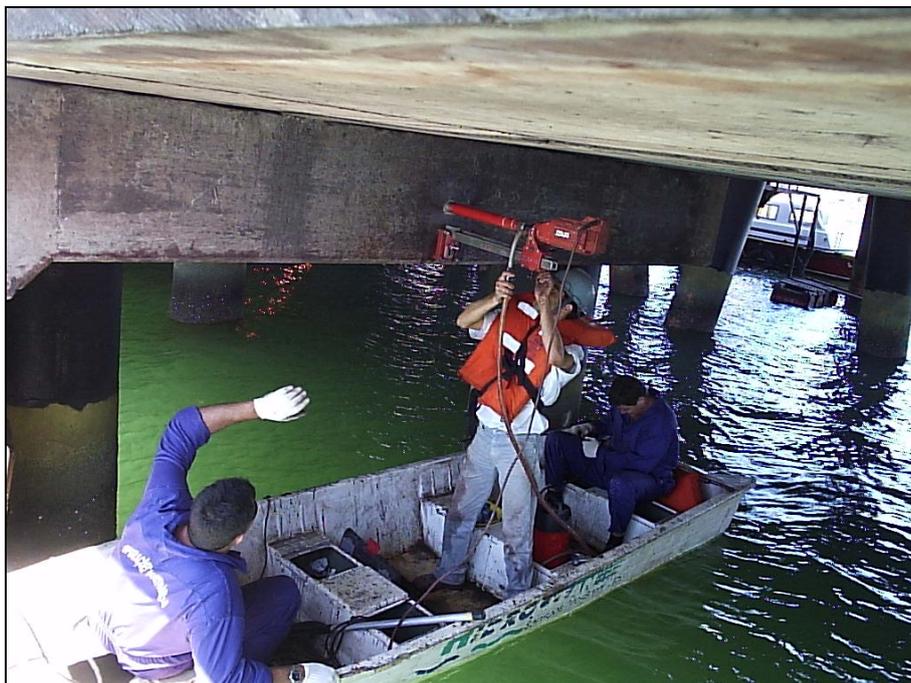
Figura 6.10: Extração das amostras na Samarco

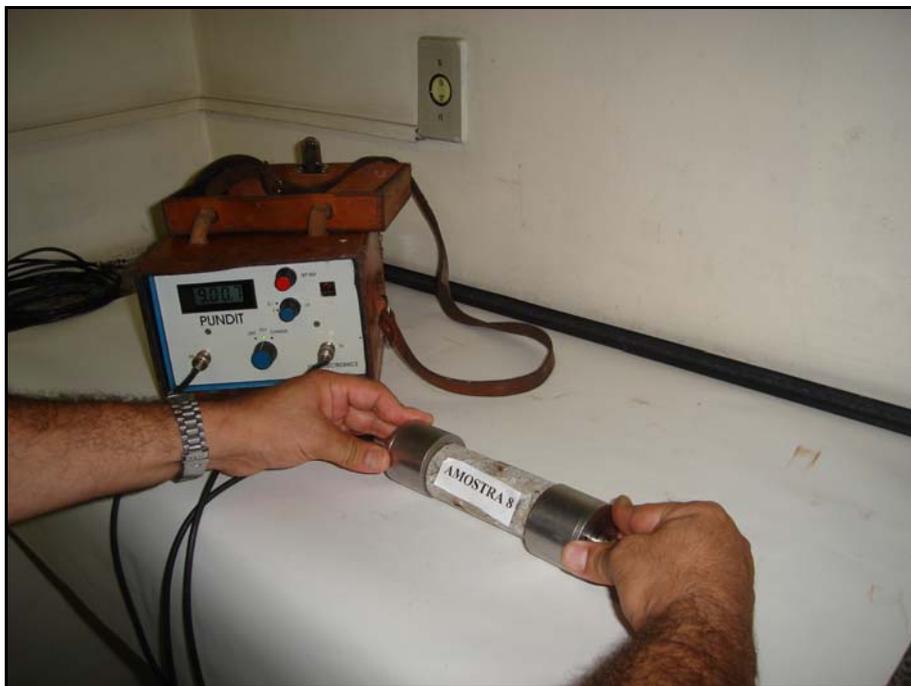
Figura 6.12: Ensaio de ultra-som utilizando o transdutor de 54 kHz

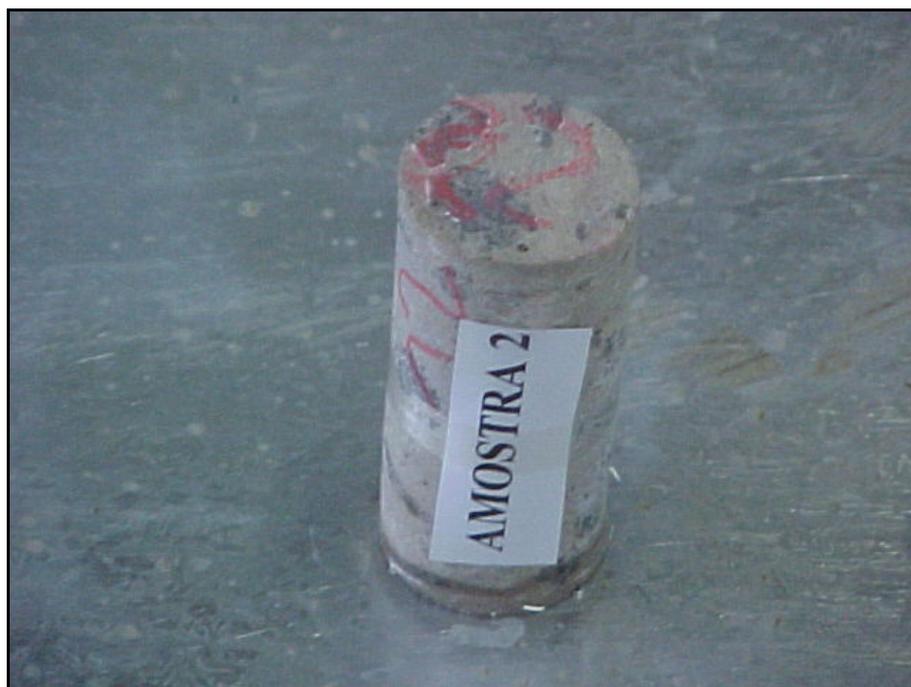
Figura 6.13: Amostra submetida a uma lâmina de água de 10 mm dentro de uma câmara de vidro estanque

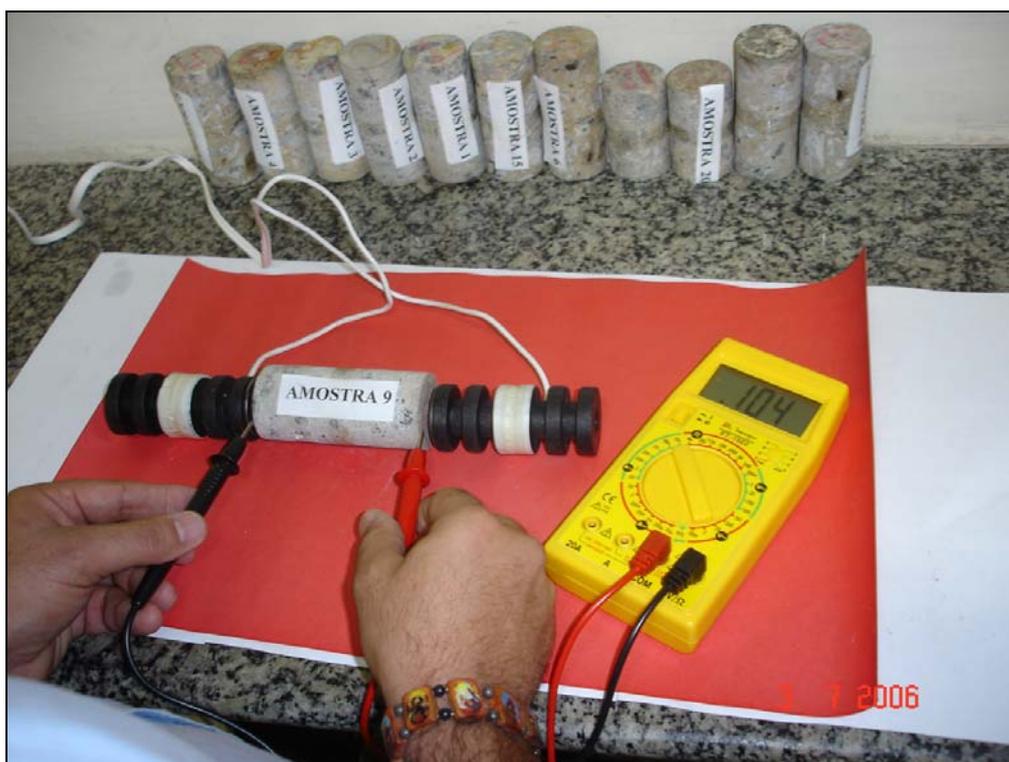
Figura 6.14: Ensaio de resistividade elétrica usando multímetro

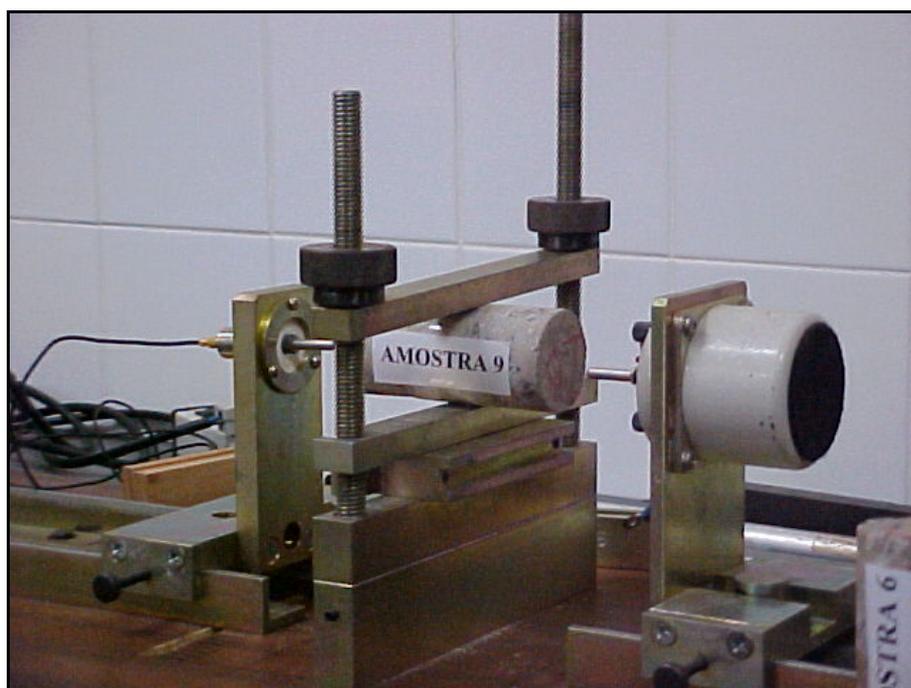
Figura 6.15: Detalhes do ensaio de determinação do módulo de elasticidade dinâmico

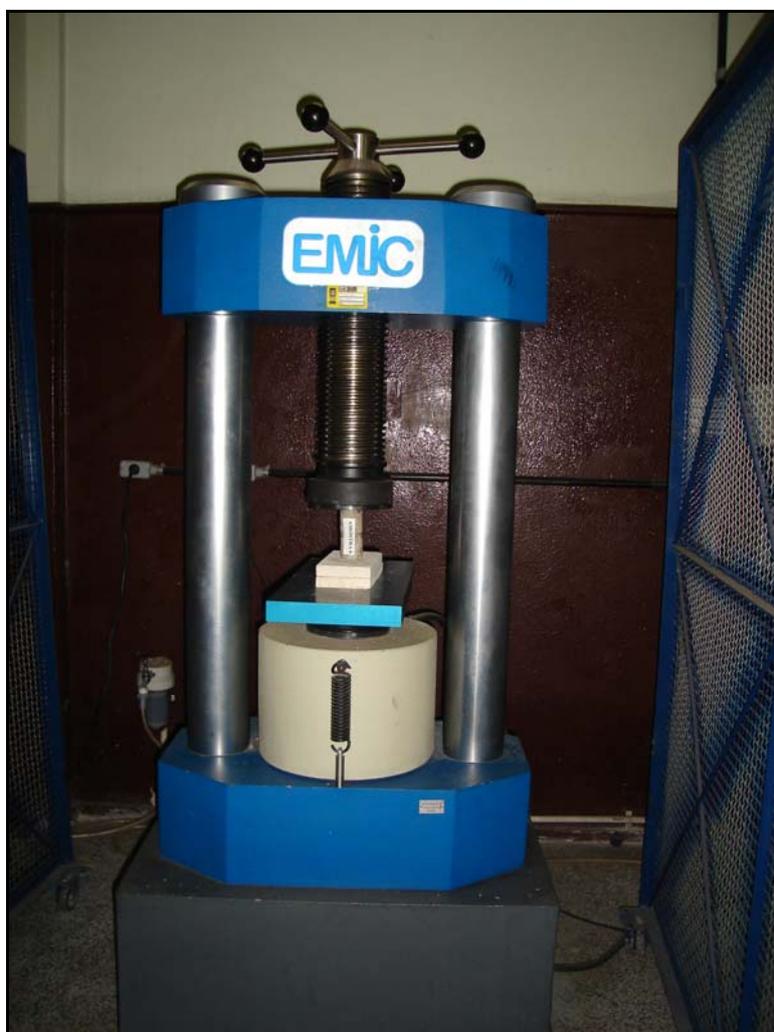
Figura 6.16: Rompimento à compressão das amostras na prensa Emic

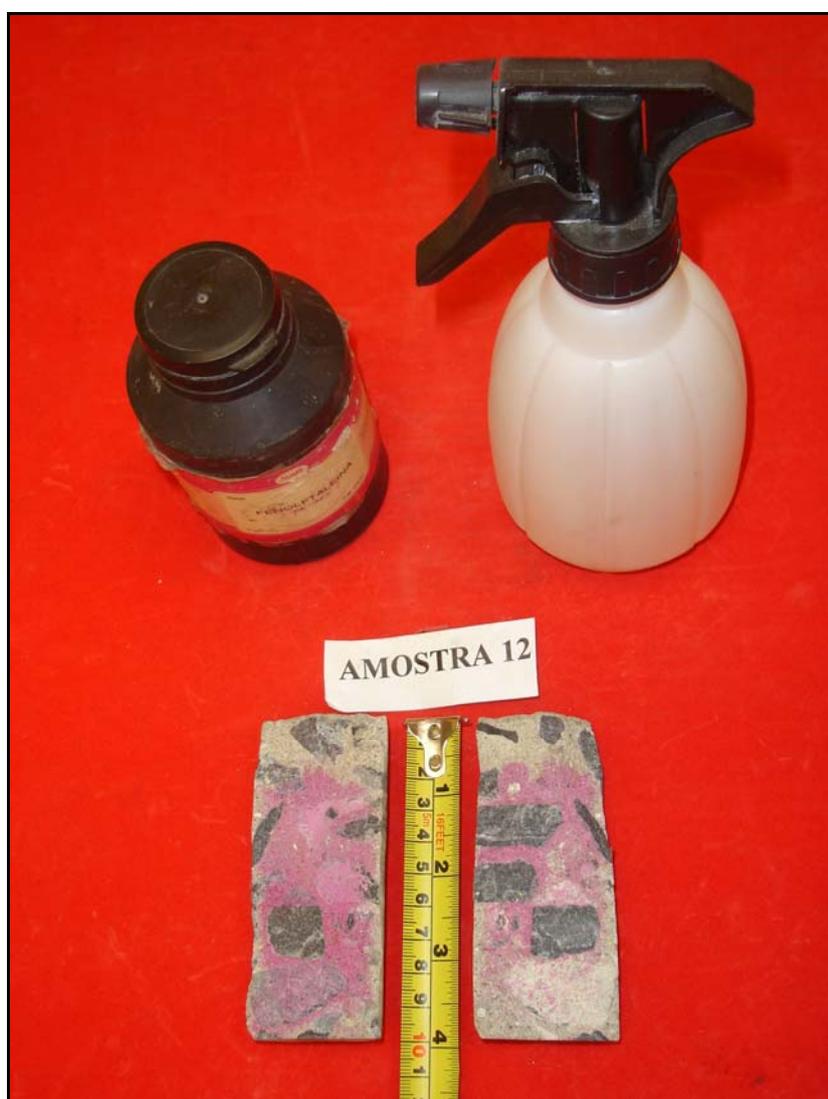
Figura 6.17: Medição da profundidade de carbonatação da amostra 12

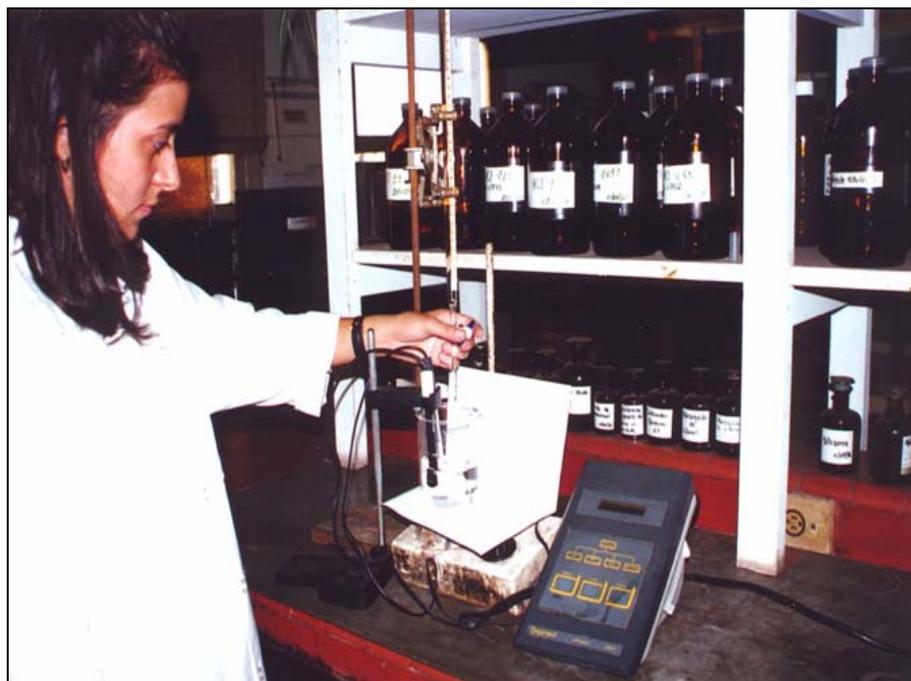
Figura 6.30: Ensaio de determinação do teor de cloretos

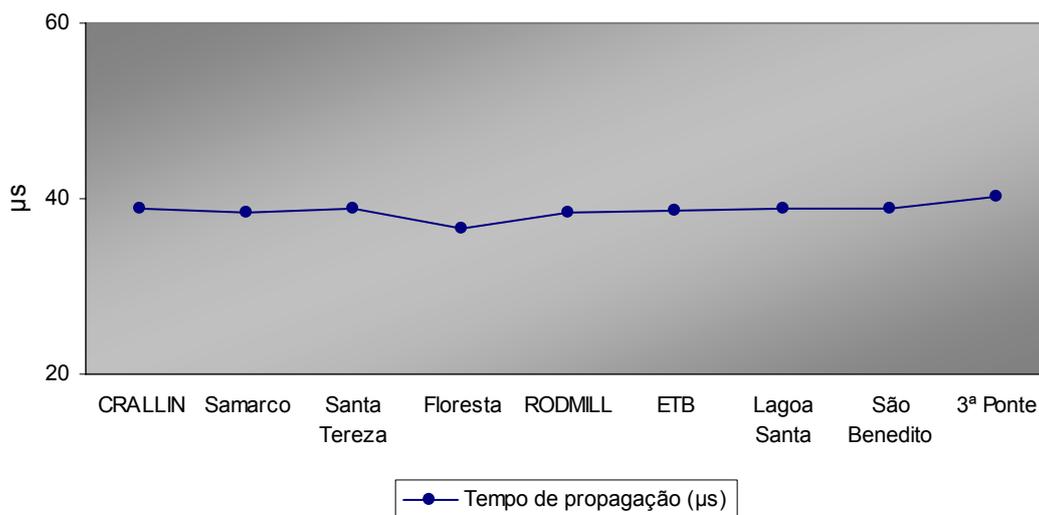
Figura 7.2: Correlação de resultados de ultra-sonografia pela ordem de durabilidade utilizando transdutor de 82 kHz

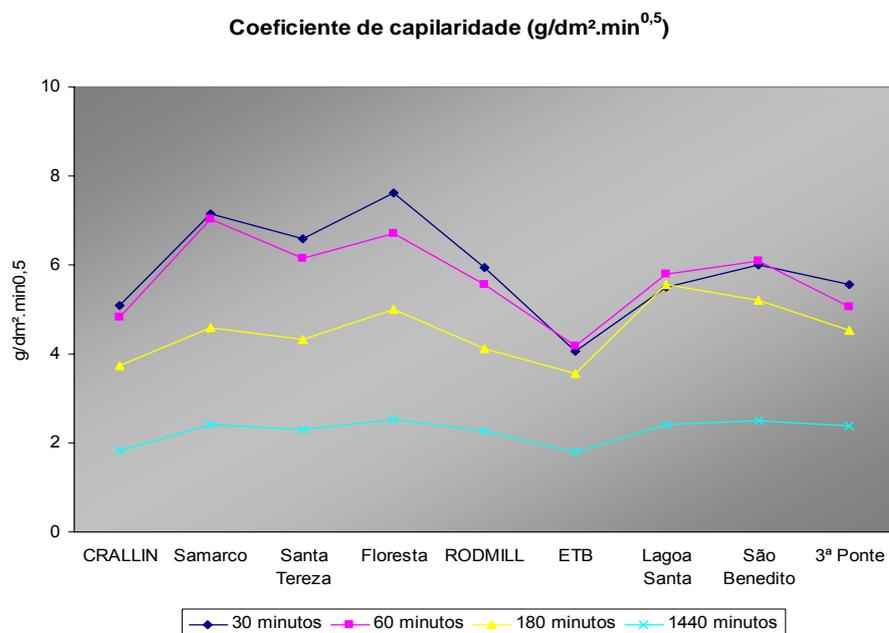
Figura 7.3: Coeficientes de capilaridade apresentados pela ordem de durabilidade

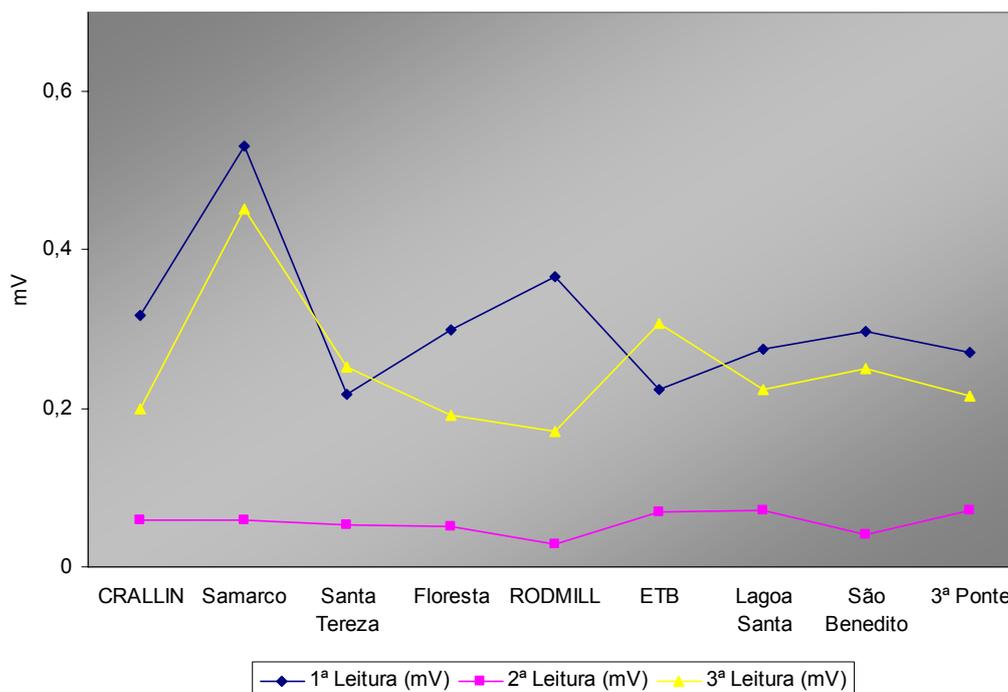
Figura 7.4: Resistividade elétrica por estrutura pela ordem de durabilidade

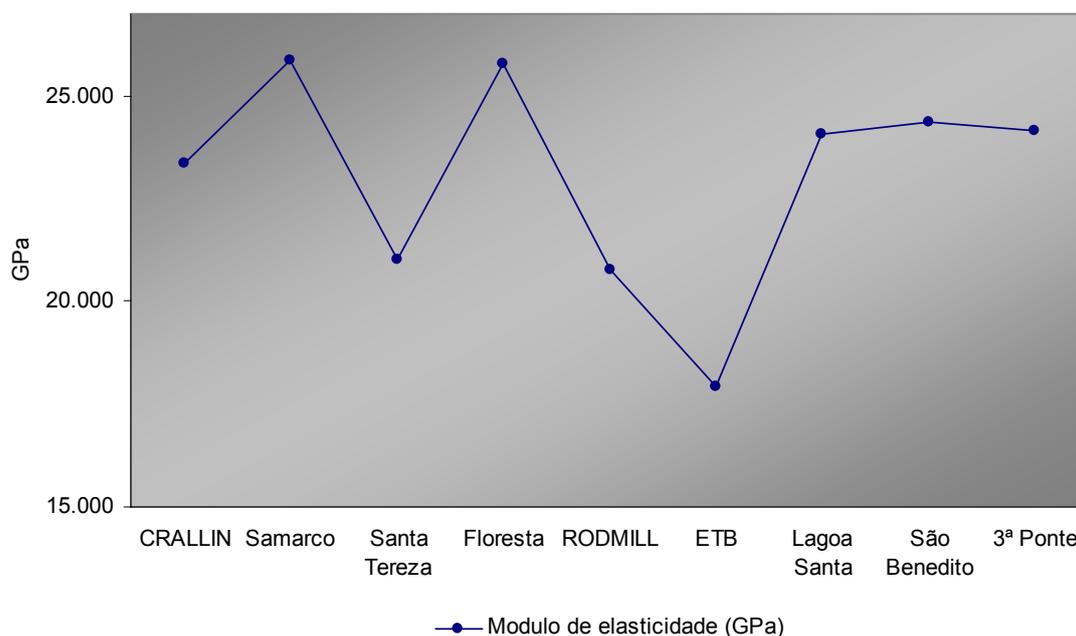
Figura 7.5: Módulo de elasticidade dinâmico por estrutura pela ordem de durabilidade

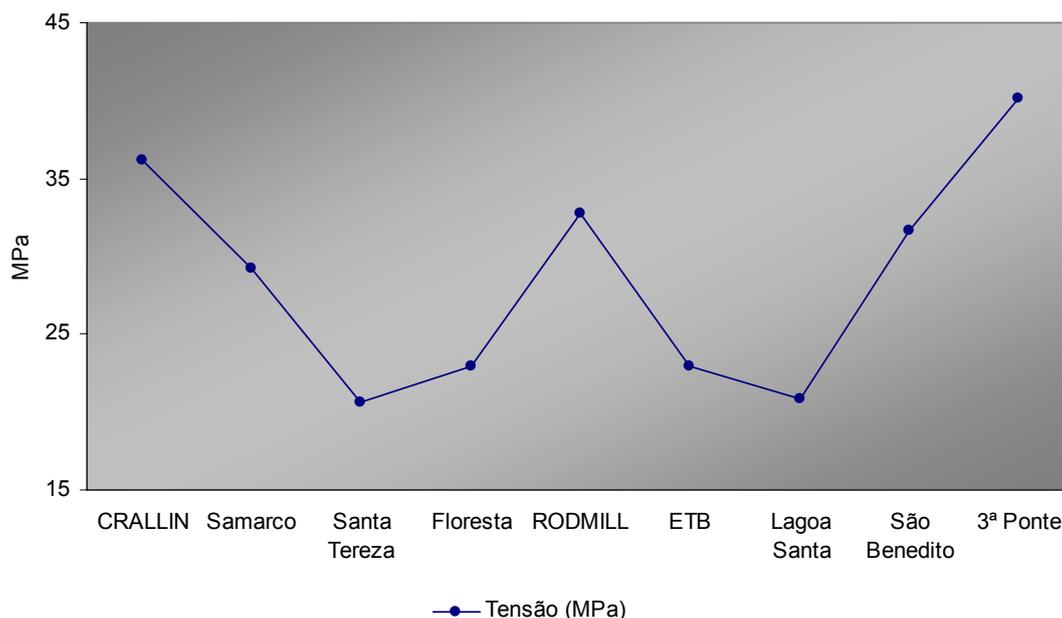
Figura 7.6: Resistência a compressão por estrutura pela ordem de durabilidade
