**ESTUDO DE DANOS CAUSADOS A REVESTIMENTOS DE
ALVENARIAS DE BLOCOS CERÂMICOS DE VEDAÇÃO ATRAVÉS DE
INUNDAÇÕES SIMULADAS EM PROTÓTIPOS**

CRISTIANE MACHADO PARISI

2007

Dissertação apresentada ao Programa de
Pós-Graduação em Construção Civil da
Escola de Engenharia da Universidade
Federal de Minas Gerais, como parte dos
requisitos necessários à obtenção do
título de Mestre em Construção Civil.

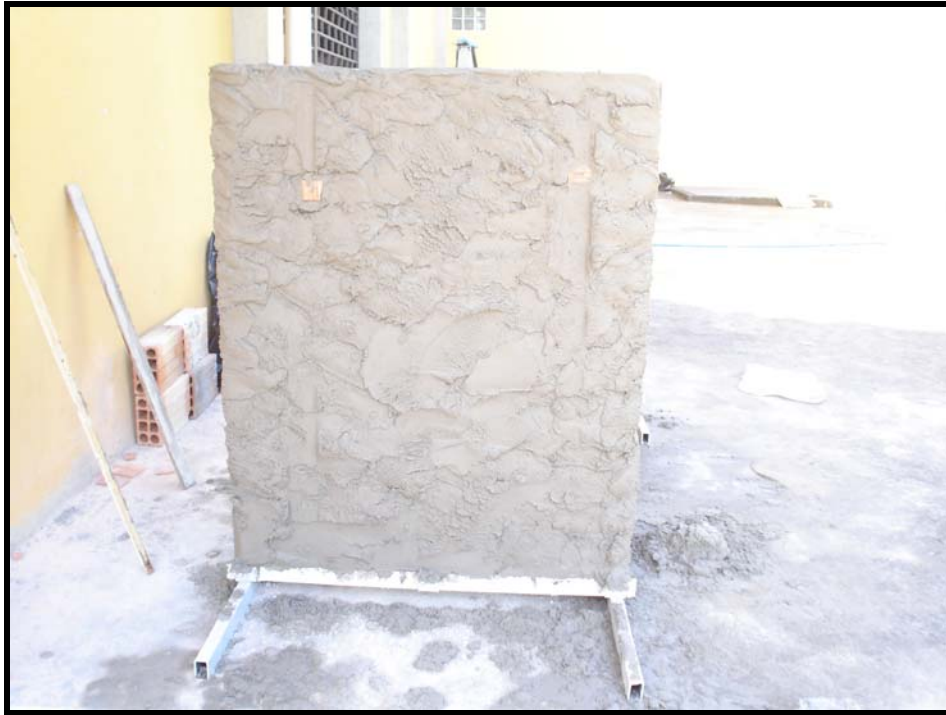
Figura 4.2. - Vista de reboco em execução.

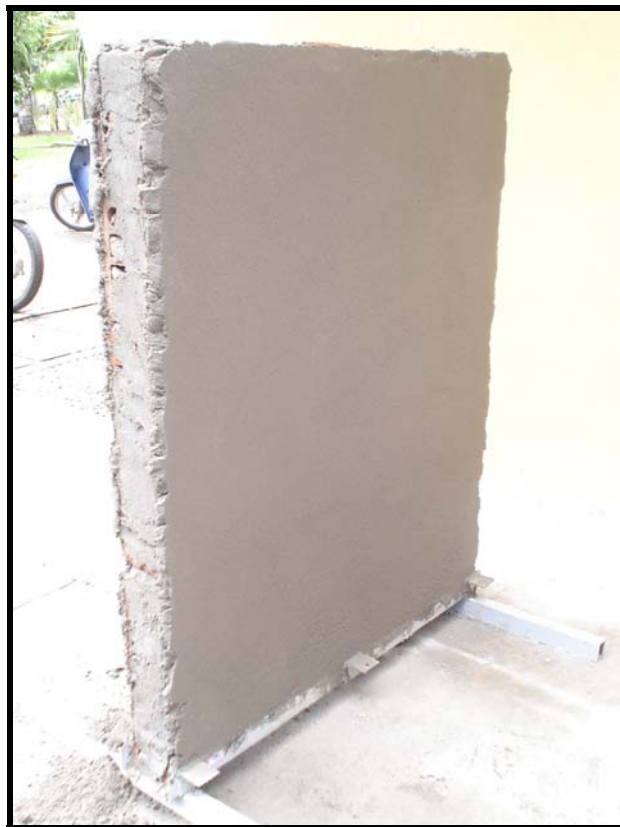
Figura 4.3. - Vista de reboco desempenado e camurçado.

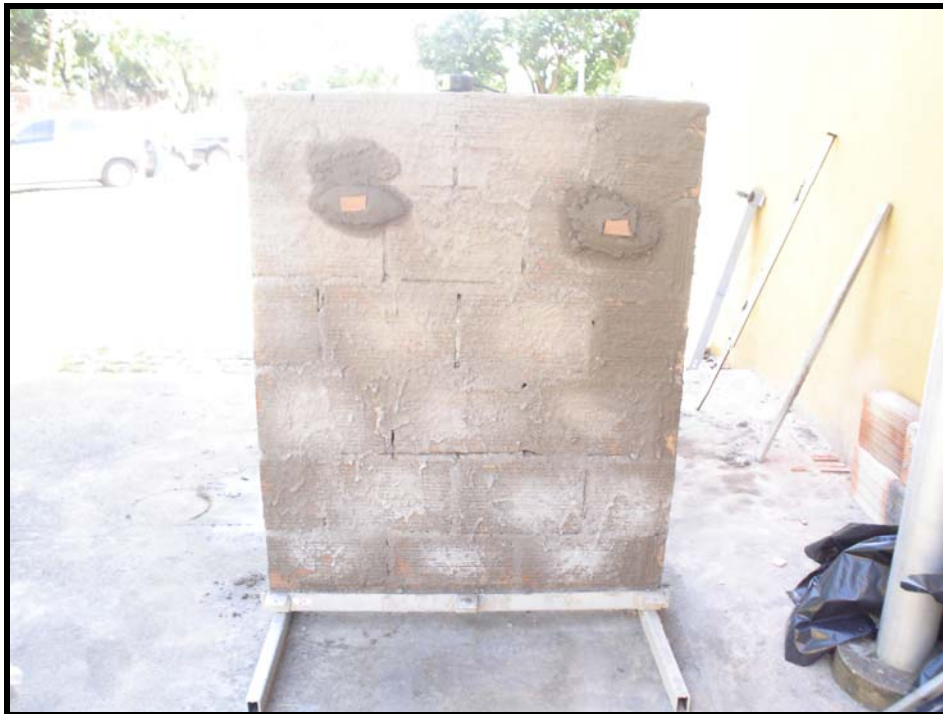
Figura 4.4. – Vista de painel chapiscado e com taliscas de madeira (indicação da espessura do revestimento).

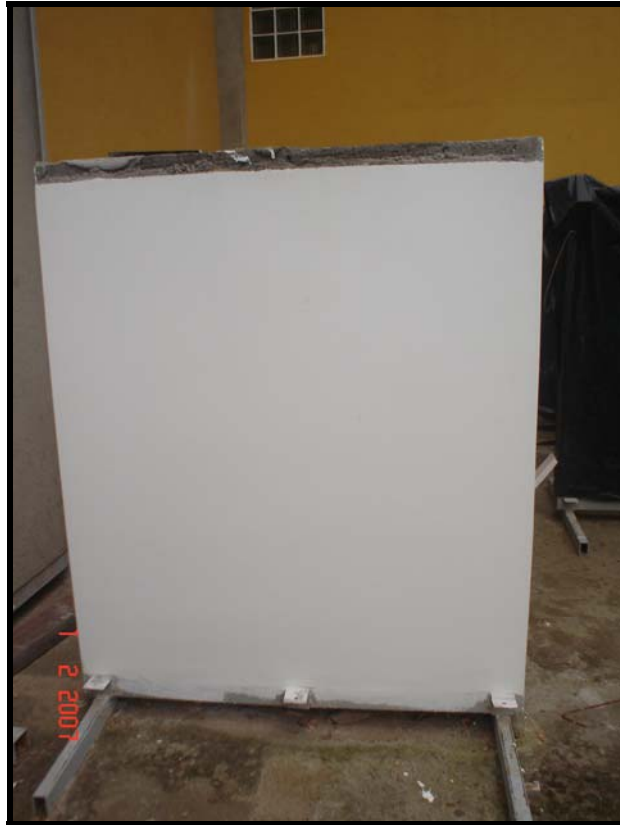
Figura 4.7. – Vista de painel emassado e pintado.

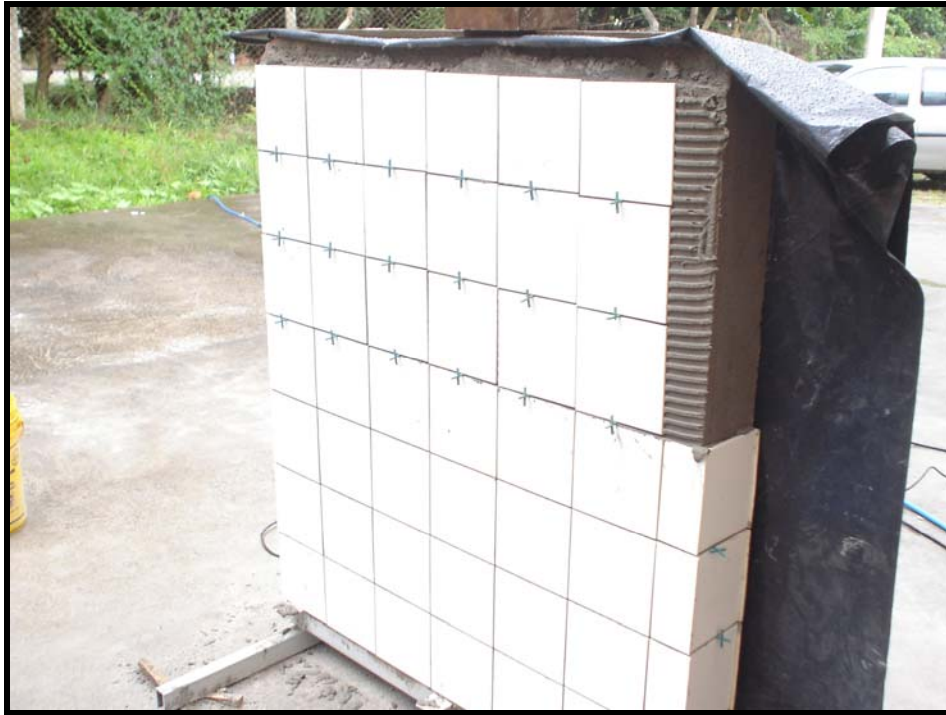
Figura 4.8. – Vista de painel em fase de assentamento de azulejos.

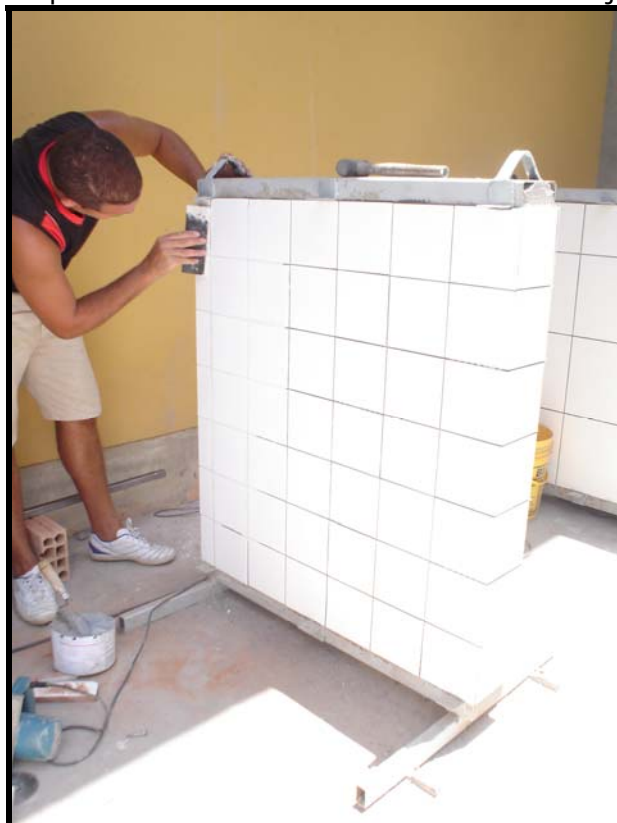
Figura 4.9. – Vista de painel com os azulejos assentados e rejuntamento em fase de execução.

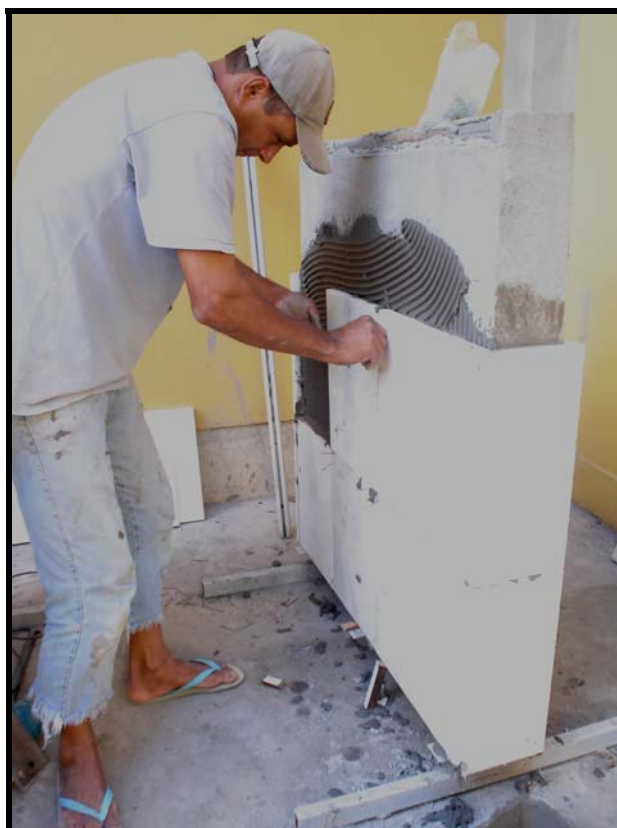
Figura 4.13. – Vista de painel em fase de assentamento de placas de mármore branco.

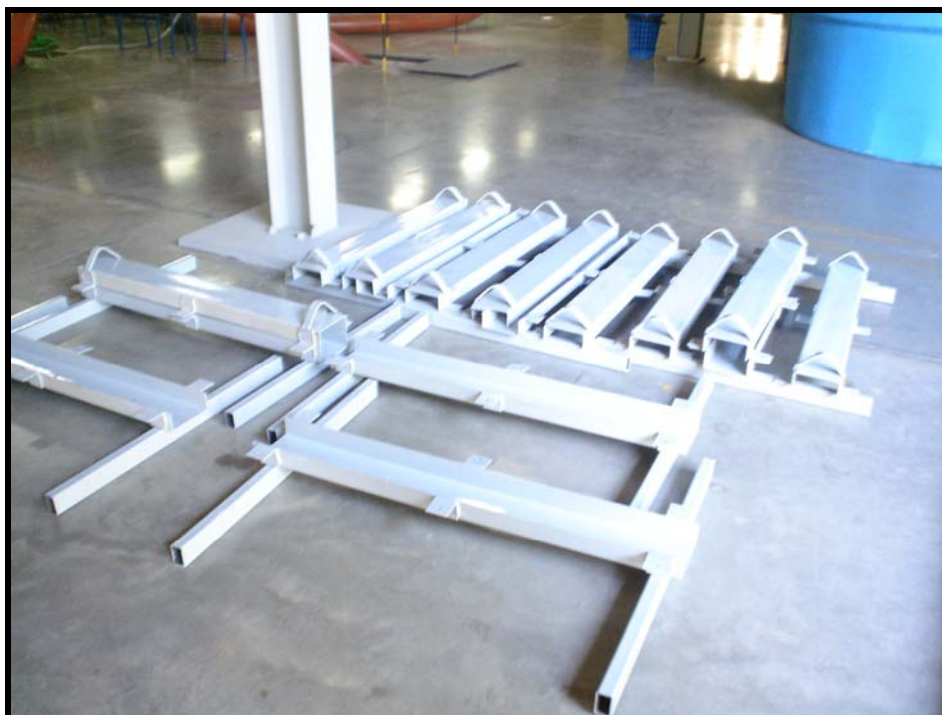
Figura 4.16. – Vista dos dispositivos metálicos.

A fotografia a seguir mostra os dispositivos metálicos confeccionados.

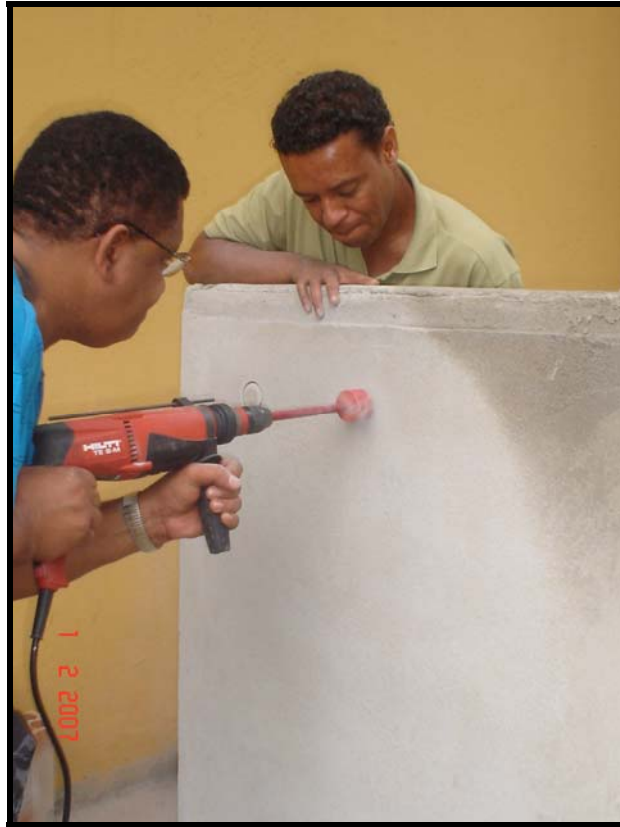
Figura 4.17. – Vista dos cortes sendo executados antes da colagem das placas.

As fotografias a seguir mostram as etapas dos testes de arrancamento realizados.

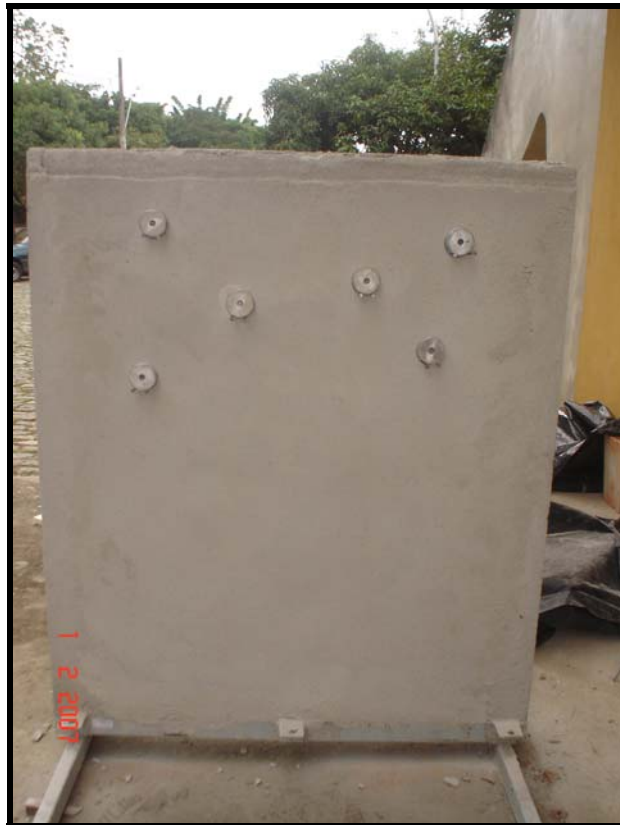
Figura 4.18. – Vista de placas circulares coladas.

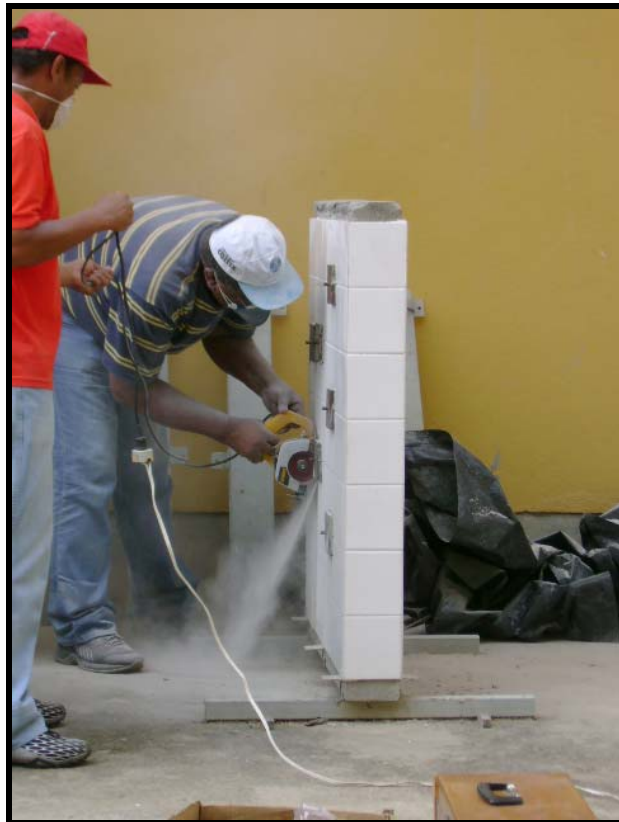
Figura 4.22. – Vista de cortes sendo executados após a colagem das placas.

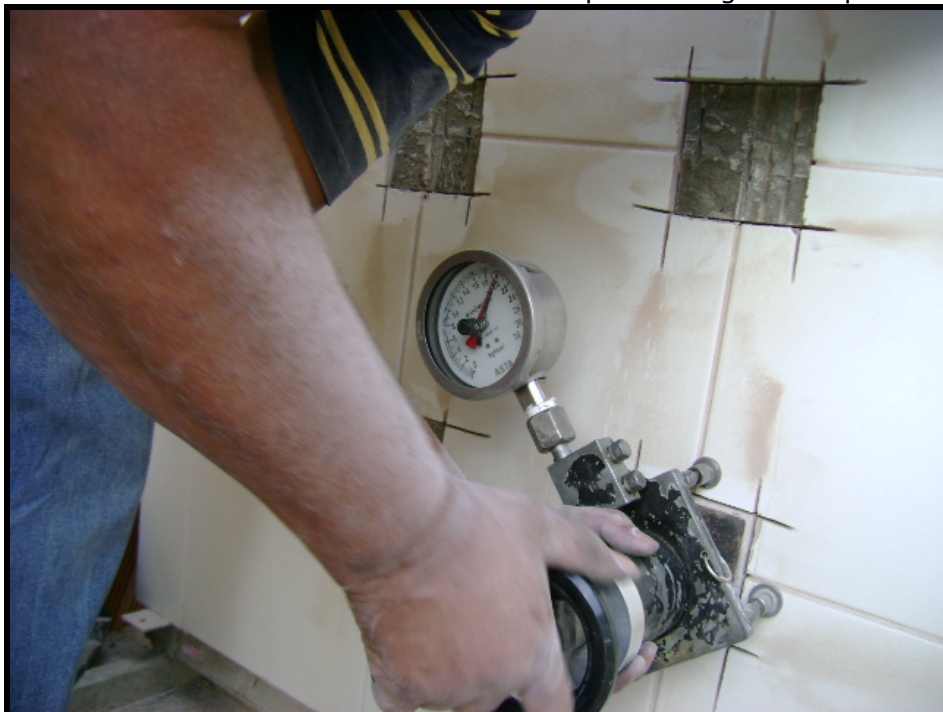
Figura 4.23. – Vista de um painel com revestimento cerâmico –arrancamento dos corpos de prova.

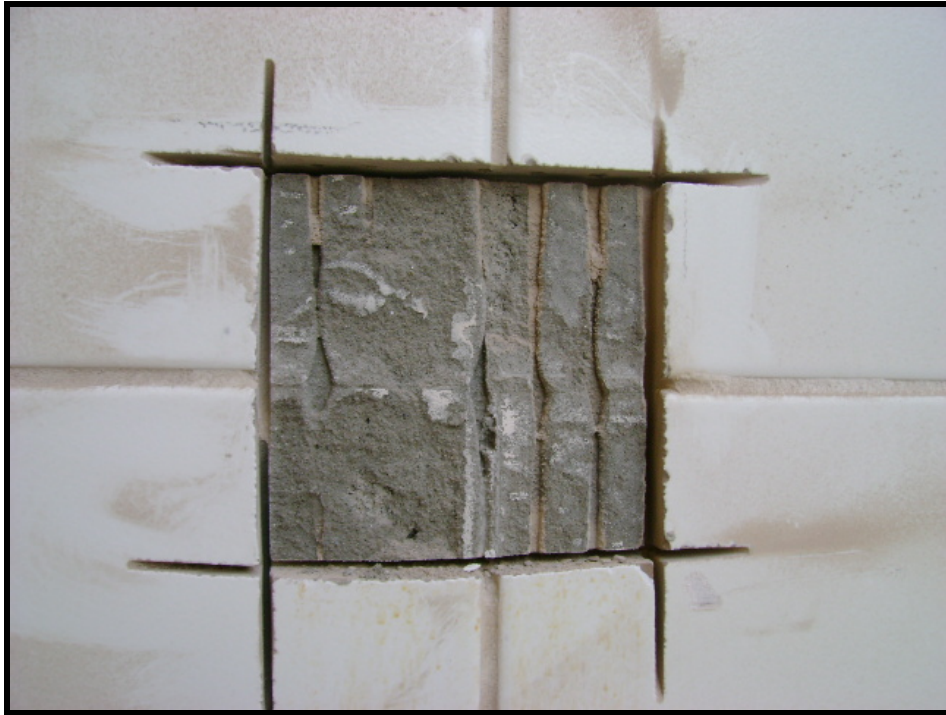
Figura 4.24. – Vista parcial de painel com revestimento cerâmico após arrancamento de um corpo de prova.

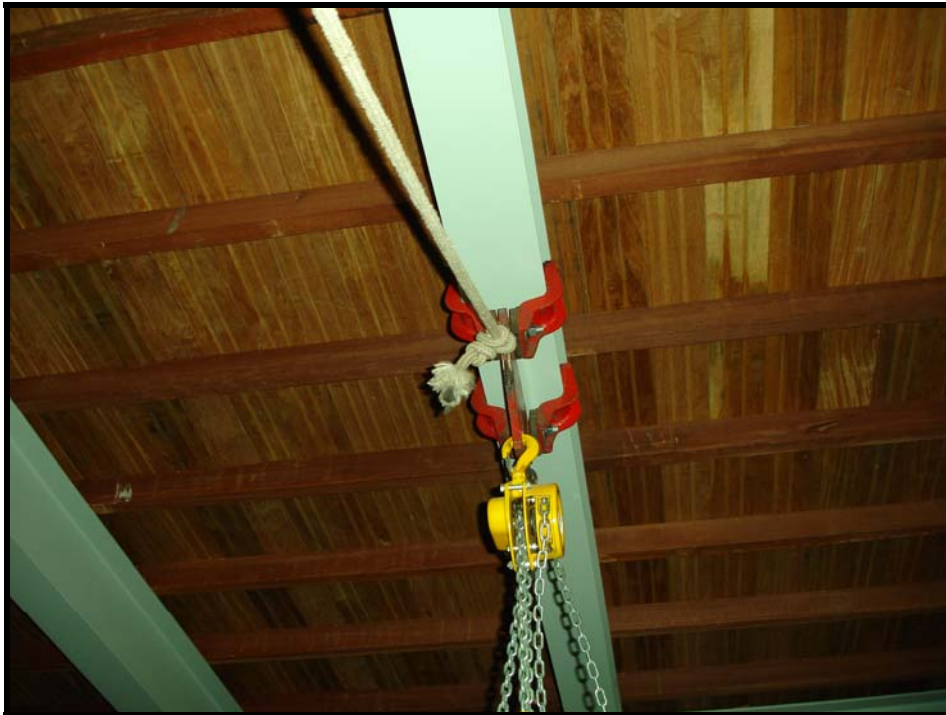
Figura 4.25. – Vista da calha manual acoplada ao dispositivo deslizante.

O deslocamento vertical e horizontal dos painéis antes de sua imersão no reservatório foi feito através de uma talha manual acoplada a um dispositivo deslizante. O sistema deslizava com o auxílio de cordas presas ao dispositivo que por sua vez se conectava em uma viga da estrutura do galpão do laboratório, conforme fotografia a seguir.

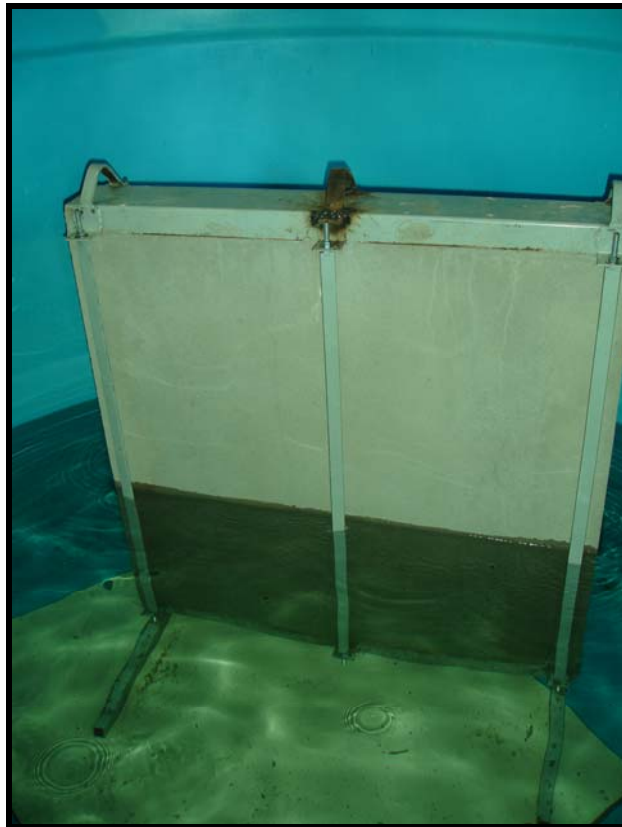
Figura 4.27. – Vista de painel imerso no reservatório – Profundidade de imersão do painel = 0,50m.

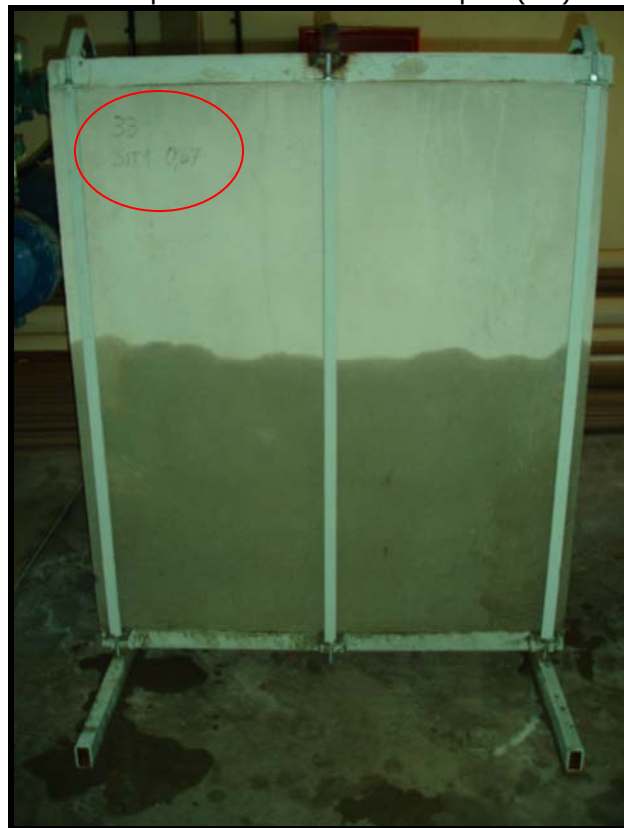
Figura 4.32. – Vista de painel após ser retirado– Altura molhada do painel = 0,67m.

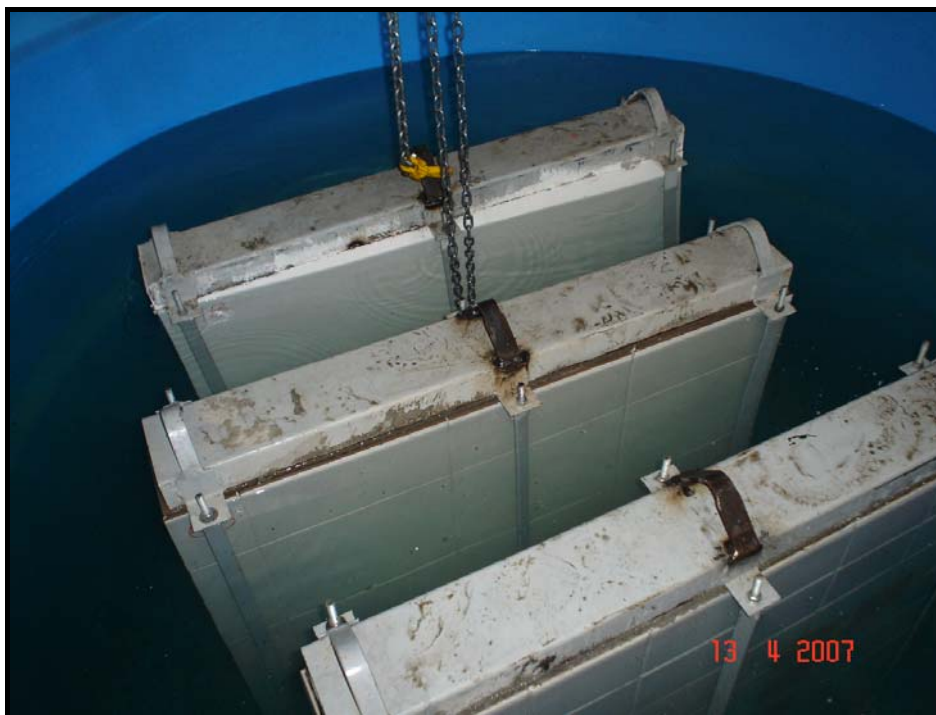
Figura 4.37. – Vista de três painéis imersos no reservatório – Profundidade de imersão dos painéis = 1,10m.

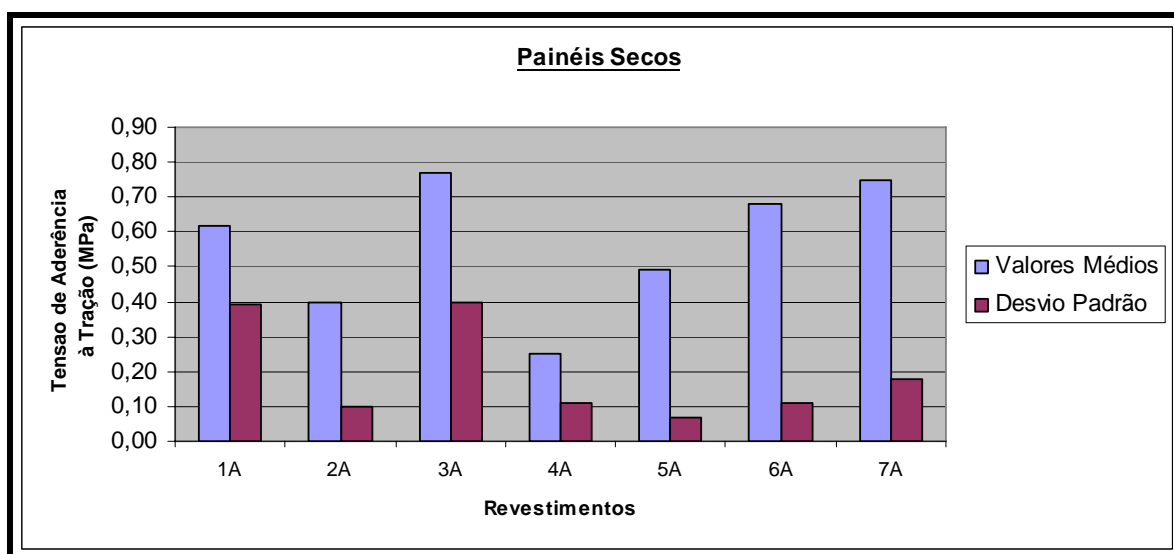
Figura 6.1. – Gráfico comparativo das resistências médias de arrancamento para as diversas tipologias de revestimentos.

O gráfico a seguir mostra os valores médios das resistências de aderência à tração na condição de secos para cada tipologia de revestimento.

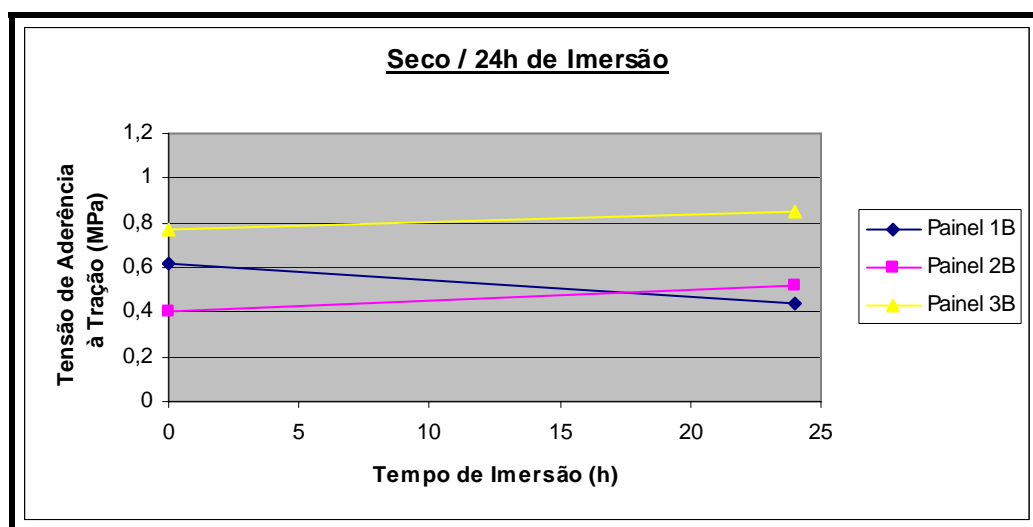
Figura 6.4. – Gráfico dos valores médios das tensões de aderência à tração para os painéis 1B, 2B e 3B na condição de secos e após 24 horas de imersão.

Para os tempos de imersão de 08 horas e 24 horas, em que os tempos de secagem foram maiores - 15 dias, a resistência ao arrancamento do revestimento apresentou tendência de se aproximar dos valores para a condição de seco, indicando aparentemente uma recuperação da resistência inicial.

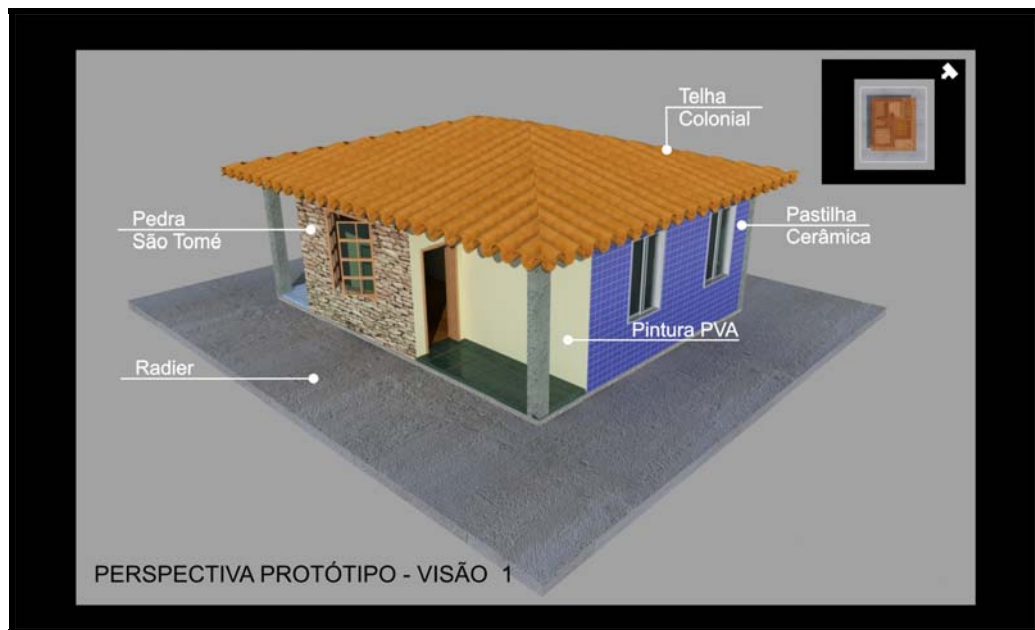
Figura 8.1. – Perspectiva da casa indicando diversas tipologias de revestimento.

- Realização de novos experimentos em protótipo de casa para simulação de inundação, com diversos materiais de construção, variando os revestimentos internos e externos de acordo com os padrões construtivos alto, normal e baixo. Sugere-se inserir a casa em um reservatório para a inundação conforme maquetes eletrônicas mostradas a seguir.

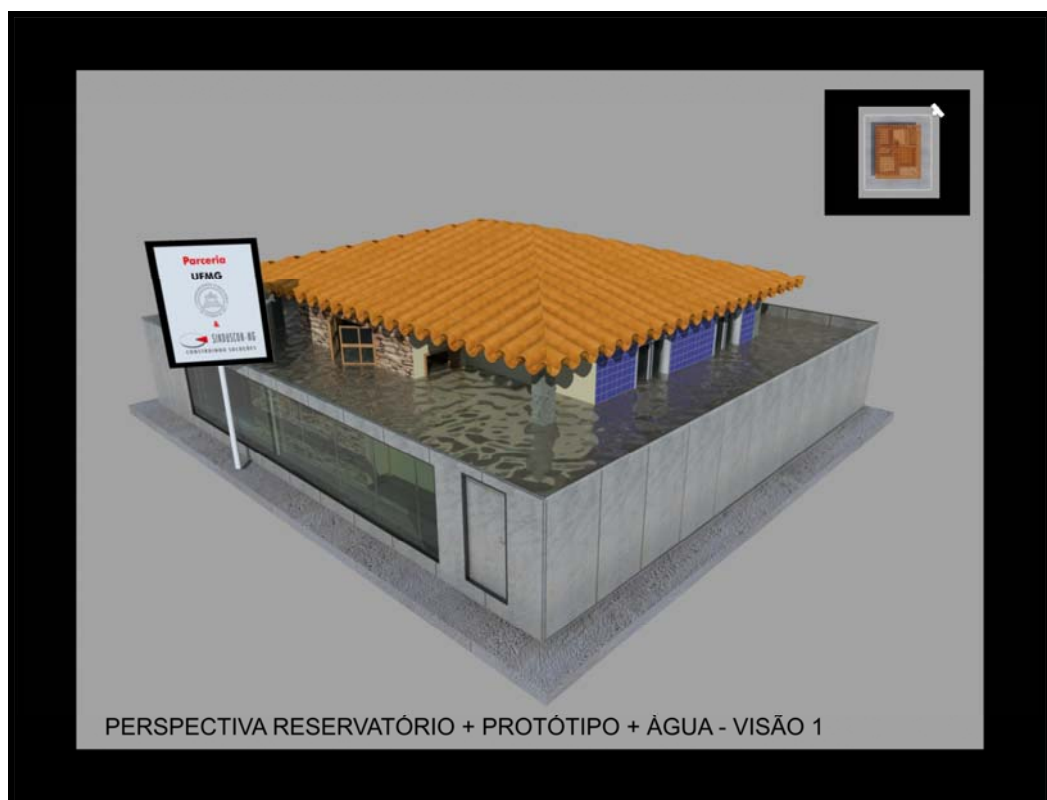
Figura 8.2. – Perspectiva da casa inserida no reservatório contendo água de inundação.

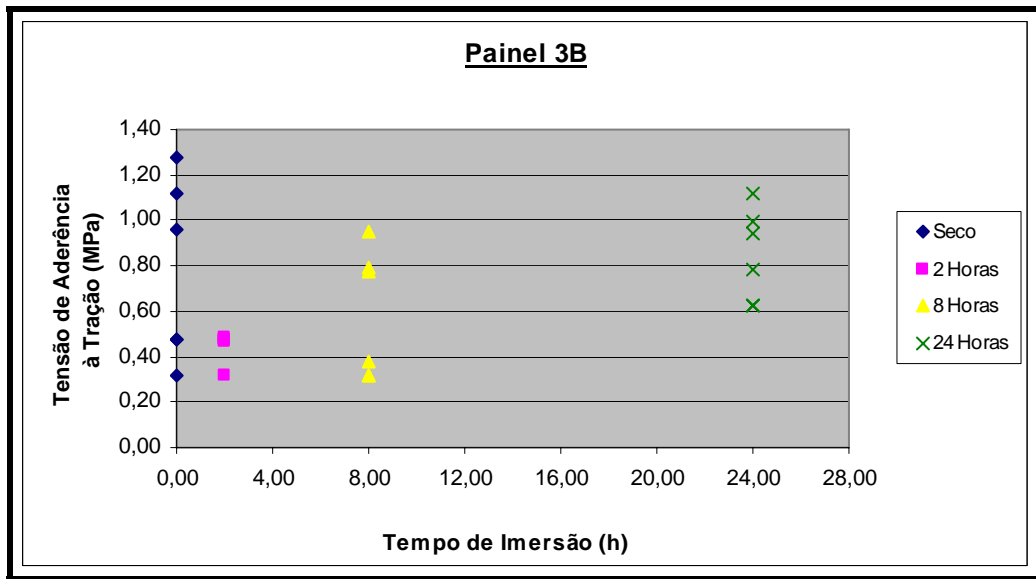
Figura I.3. – Gráfico dos valores individuais das tensões de aderência à tração para o painel 3B na condição de seco e após os diversos tempos de imersão.

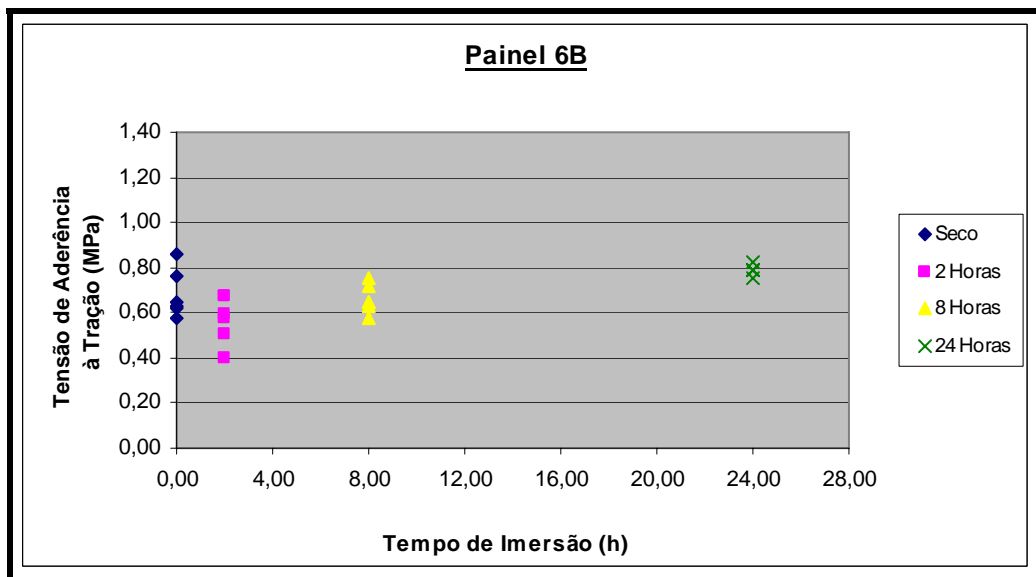
Figura I.6. – Gráfico dos valores individuais das tensões de aderência à tração para o painel 6B na condição de seco e após os diversos tempos de imersão.
