**UNIVERSIDADE FEDERAL DE MINAS GERAIS
PROGRAMA DE PÓS-GRADUAÇÃO EM CONSTRUÇÃO CIVIL**

Dissertação de Mestrado

**AVALIAÇÃO “IN LOCO” DAS PERDAS DE
PROTENSÃO DE CORDOALHAS ENGRAXADAS
EM LAJES PLANAS**

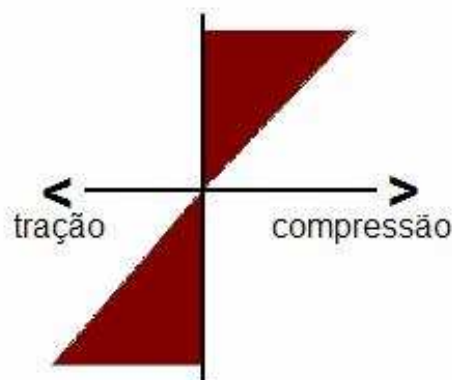
Figura 1.2 – Peça fletida de concreto armado com o respectivo diagrama de tensões

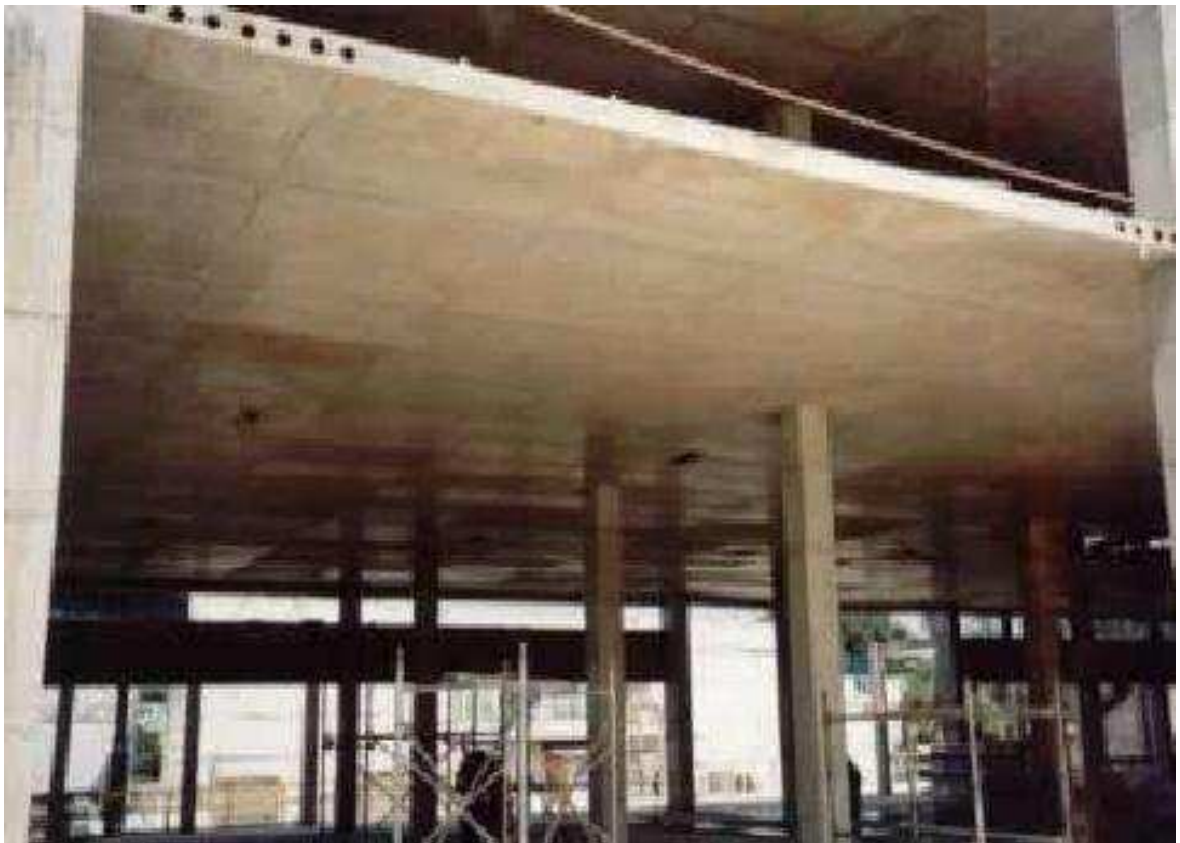
Figura 1.4 – Laje lisa sem vigas internas e de bordo - (CAUDURO – 2002)

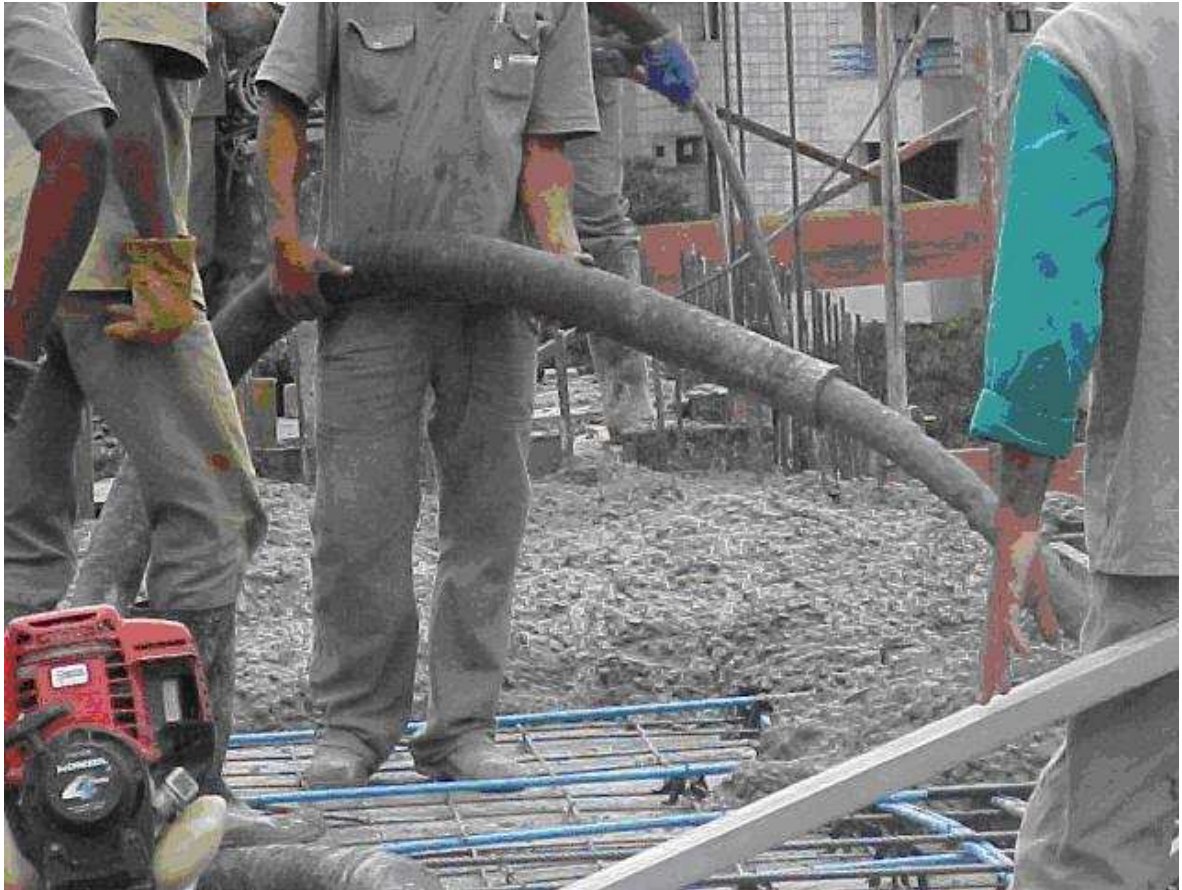
O concreto é então lançado na fôrma envolvendo toda cordoalha e barras de armadura como ilustra a figura 1.7.

Figura 1.7 – Lançamento do Concreto

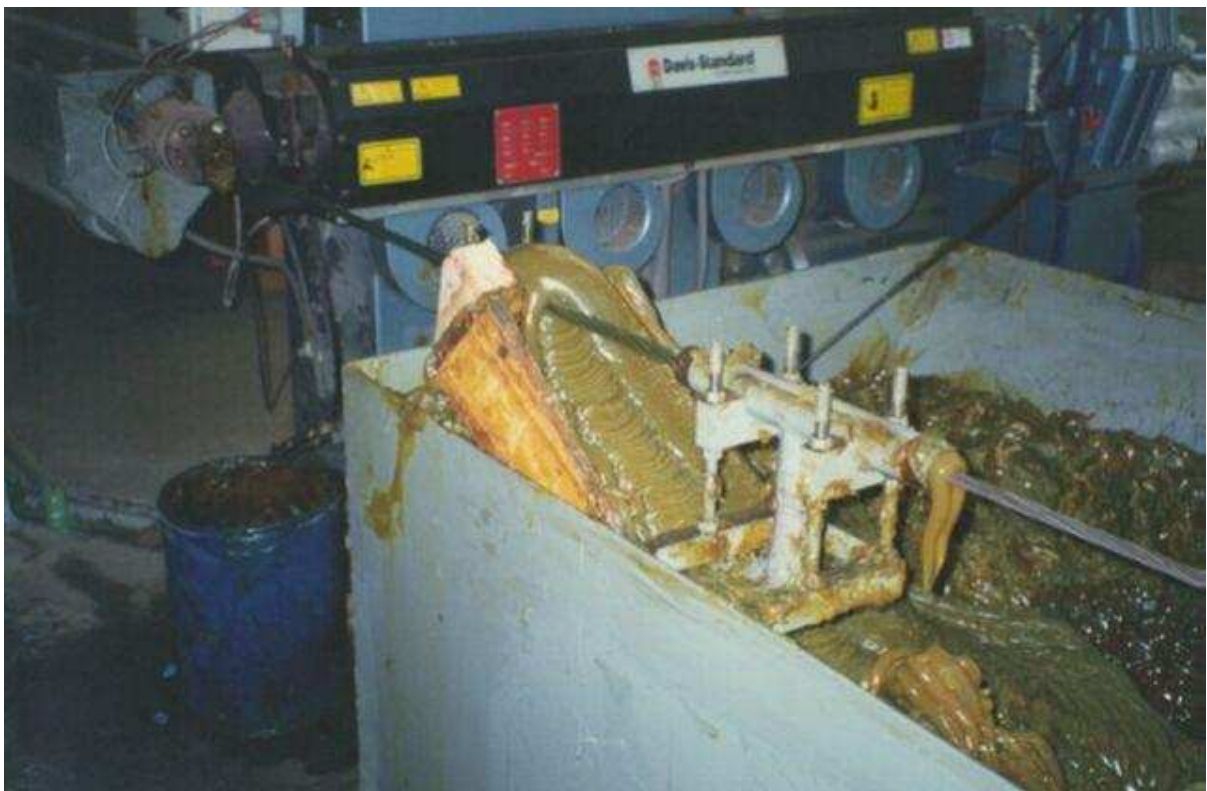
Figura 2.1 – Engraxamento do cabo (BELGO BEKAERT ARAMES)

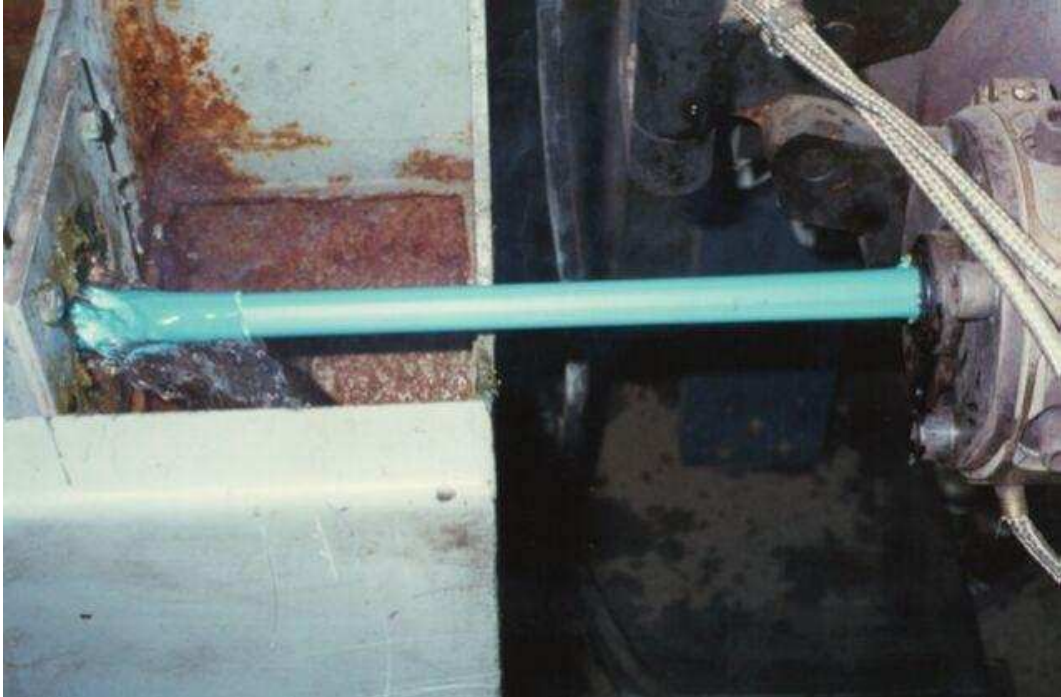
Figura 2.2 – Encapamento da bainha da cordoalha - (BELGO BEKAERT ARAMES)

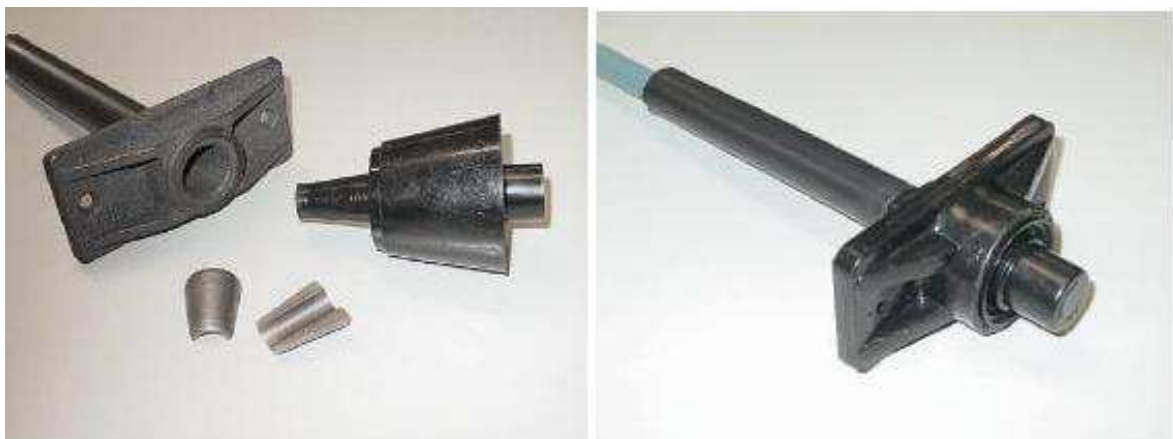
Figura 2.4 – Ancoragem, tubo PEAD, cunha e “pocket form” – (BELGO BEKAERT ARAMES)

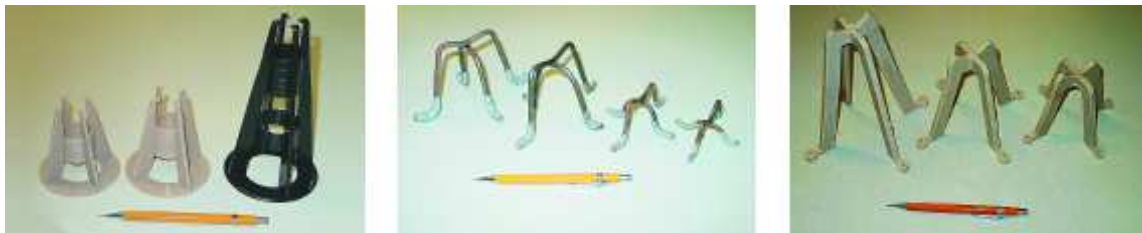
Figura 2.6 – Cadeiras para apoio de cabos – (CAUDURO - 2002)

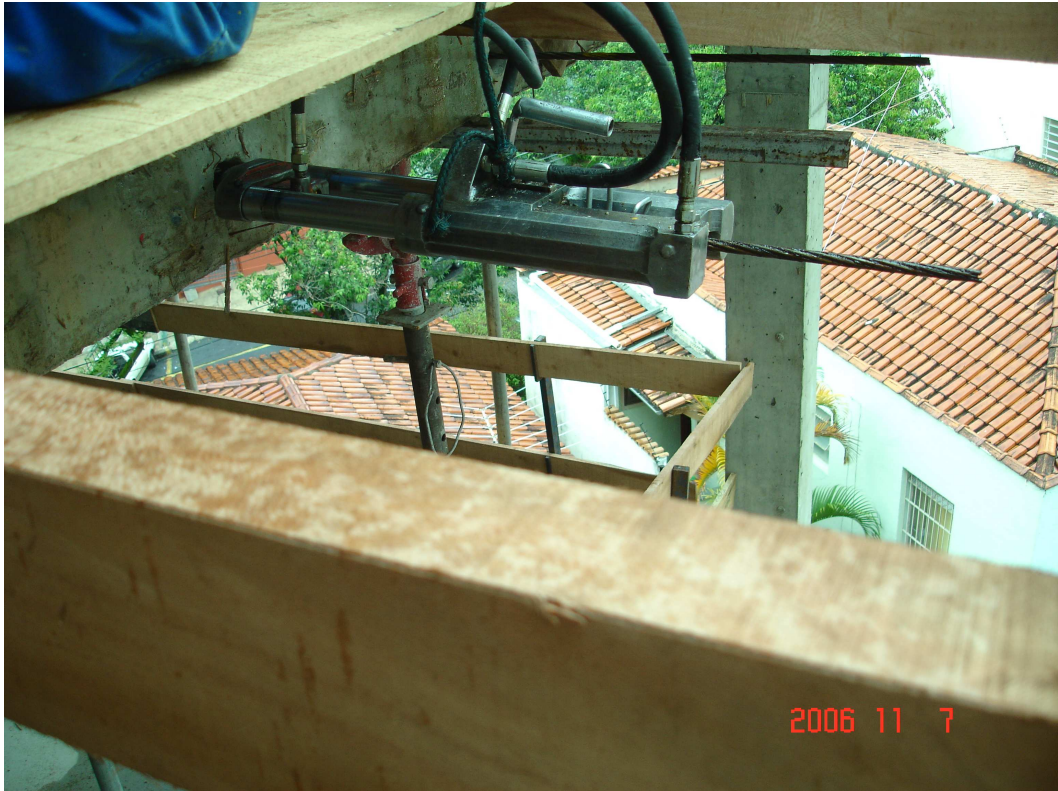
Figura 2.9 – Detalhe do atuador hidráulico para protensão

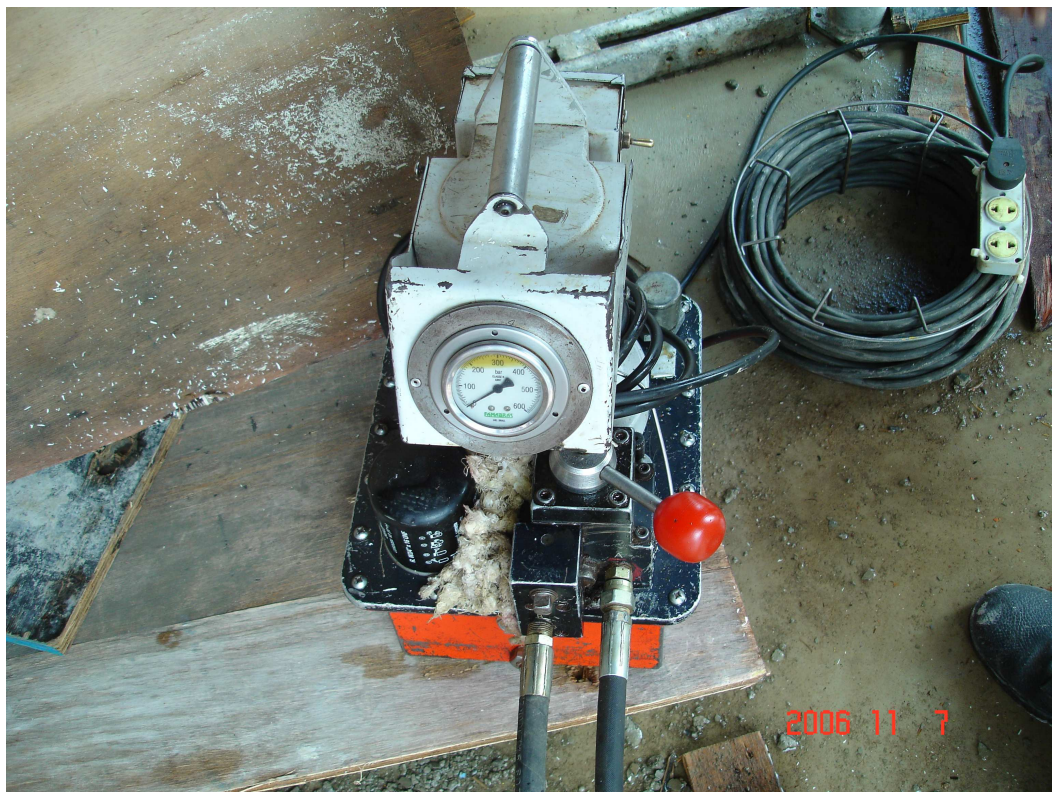
Figura 2.10 – Detalhe da bomba hidráulica para protensão

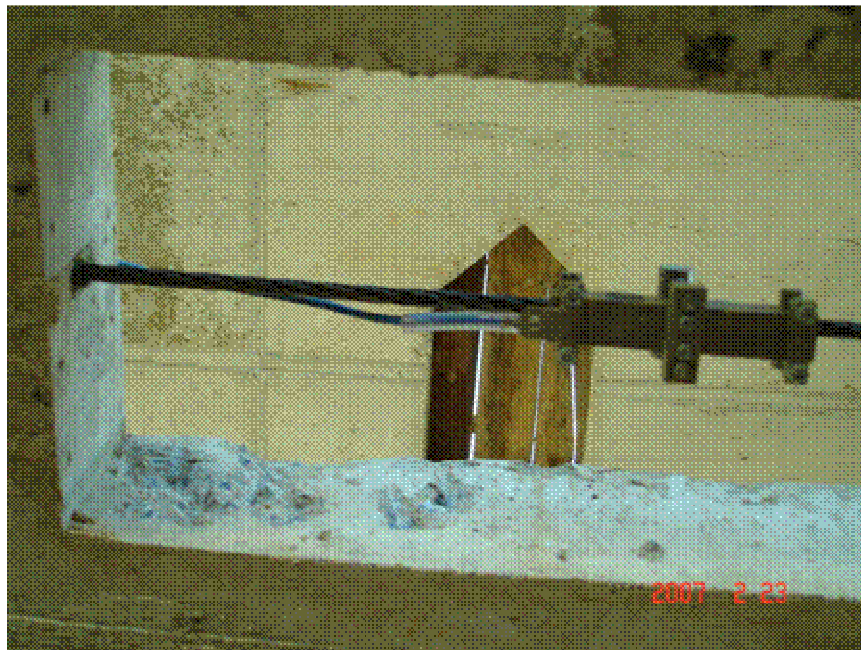
Figura 4.4 – Nicho na laje com a célula de carga no cabo

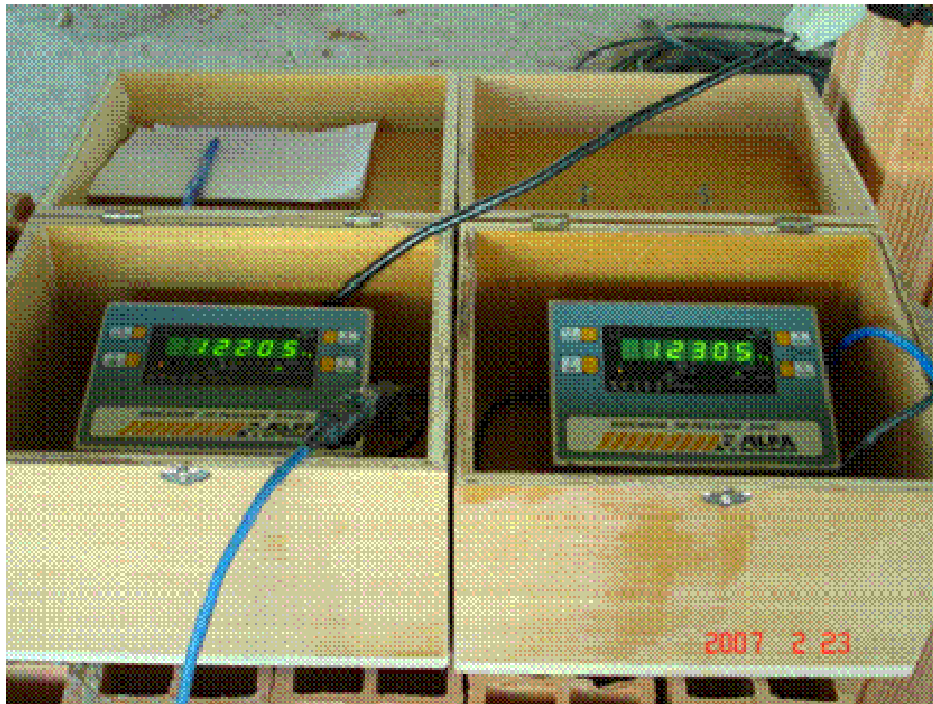
Figura 4.6 – Indicadores de carga interligados às células

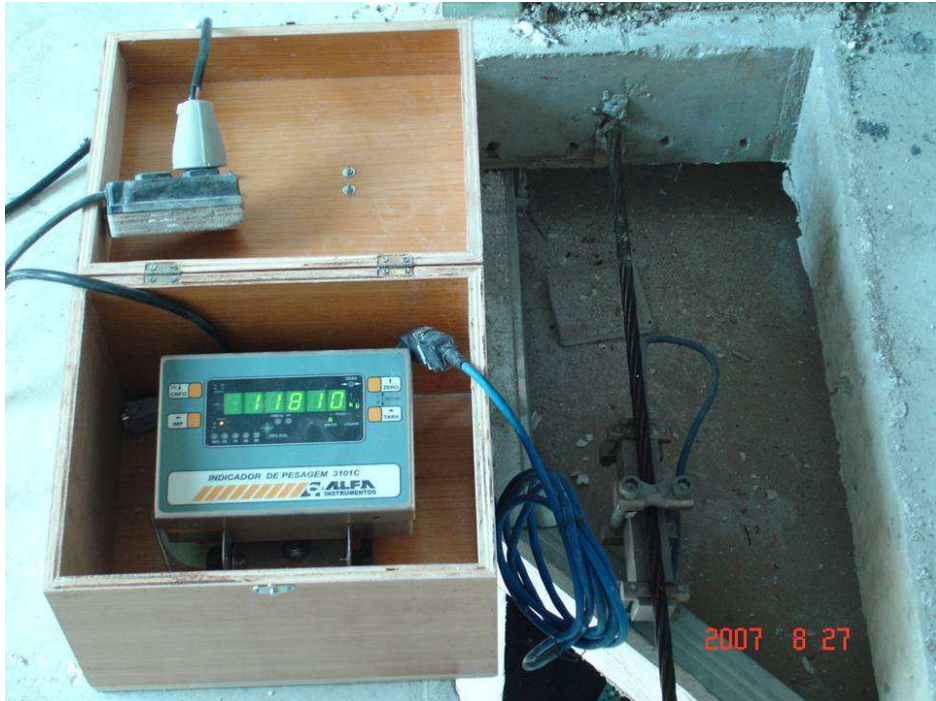
Figura 4.7 – Indicador de carga interligado à célula

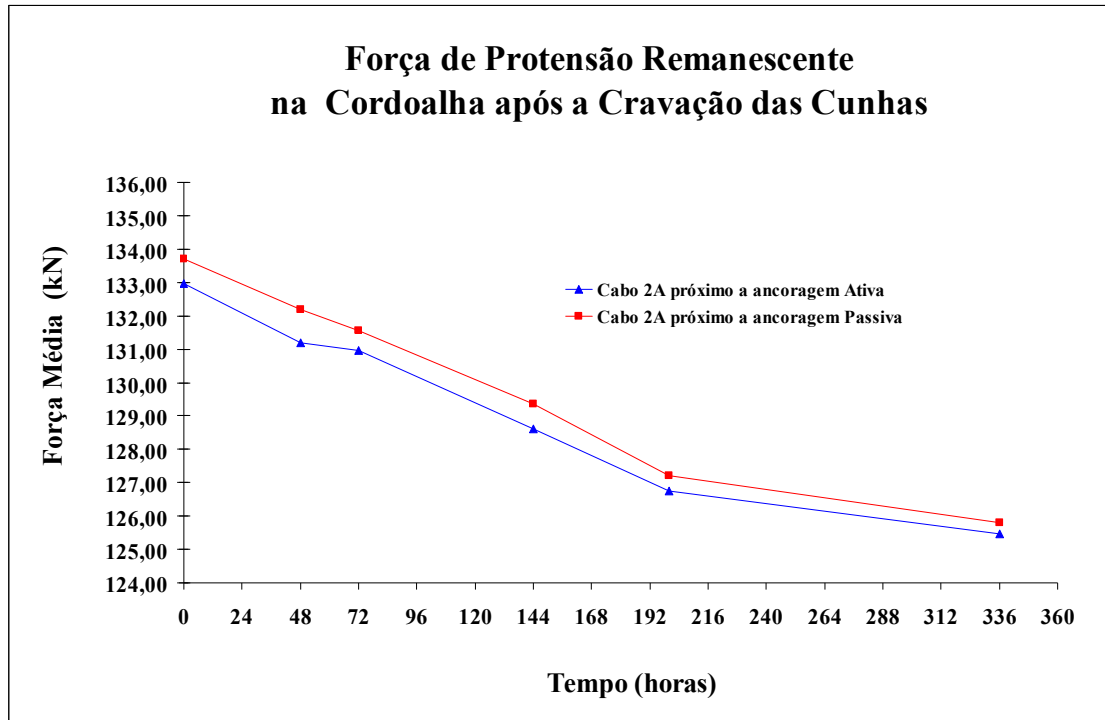
A análise da tabela e da figura revela inicialmente maiores valores de força nas proximidades da ancoragem passiva. A figura mostra que também a diferença entre as forças medidas se mantém basicamente constante até a idade de 336 horas (14 dias) após a protensão: 0,65 kN em média. Nesta idade, a força média remanescente na cordoalha nas proximidades da ancoragem ativa é igual a 125,45 KN, o que corresponde a uma perda de carga total de 10,52 % em relação à força inicial de protensão média igual a 140,20 KN. Nas proximidades da ancoragem passiva a força média remanescente na cordoalha é de 125,80 KN, o que corresponde a uma perda de carga total de 8,04% em relação à força inicial de protensão média igual a 136,80 KN.

Figura 5.1 – Forças remanescentes média na cordoalha pós-cravação das cunhas

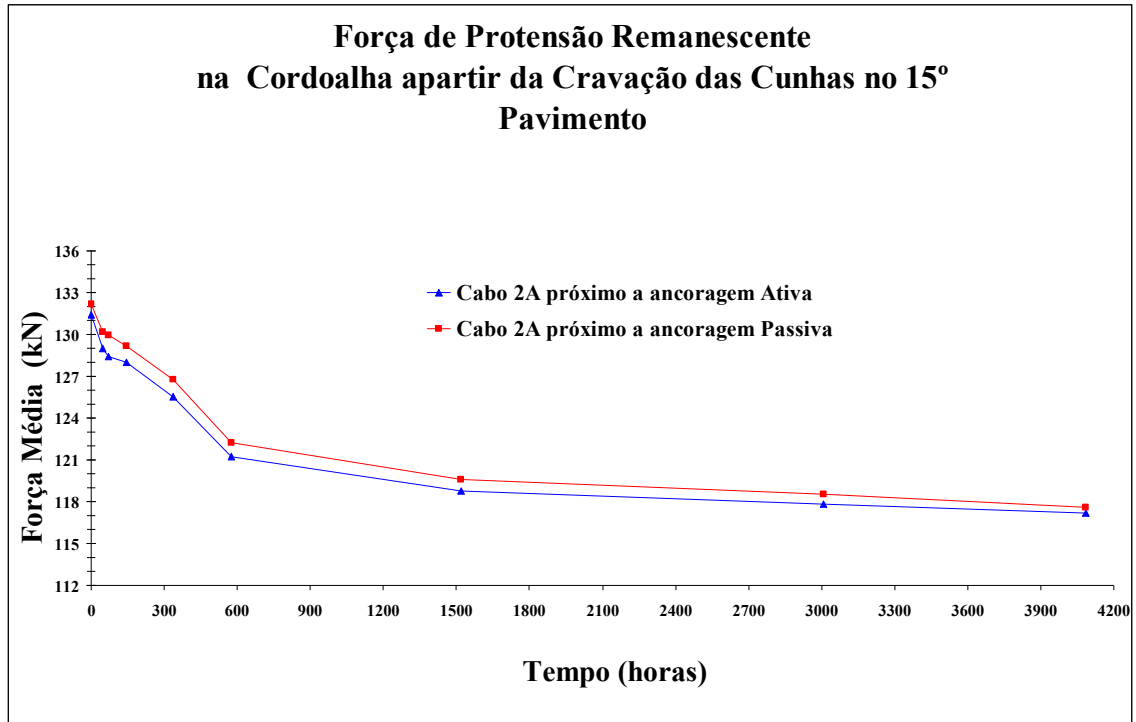
Figura 5.2 – Força remanescente na cordoalha pós-cravação da cunha no 15º pavimento

A análise da tabela e da figura revela também maiores valores de força nas proximidades da ancoragem passiva. A figura mostra que também a diferença entre as forças medidas diminuiu até a idade de 4086 horas (\cong 170 dias) após a protensão: 0,45 kN. Nesta idade, a força remanescente na cordoalha nas proximidades da ancoragem ativa é igual a 117,15 kN, o que corresponde a uma perda de carga total de 15,06 % em relação à força inicial de protensão igual a 138,70 kN. Nas proximidades da ancoragem passiva a força média remanescente na cordoalha é de 117,60 kN, o que corresponde a uma perda de carga total de 12,72% em relação à força inicial de protensão igual a 134,75 kN.

Um outro estudo comparativo da força remanescente na cordoalha pós-cravação da cunha, nas proximidades da ancoragem ativa e da passiva, para a laje do 15º pavimento pode ser visto na tabela 5.10 e figura 5.2.
