CARACTERIZAÇÃO DE ARGAMASSA ANTIGA

**Estudo de caso: Casa Amarela — Unidade Municipal de Educação Infantil — UMEI
Timbiras**

Dissertação apresentada ao Programa de Pós-graduação em construção civil da Escola de Engenharia da Universidade Federal de Minas Gerais como requisito parcial à obtenção do título de Mestre em Construção Civil.

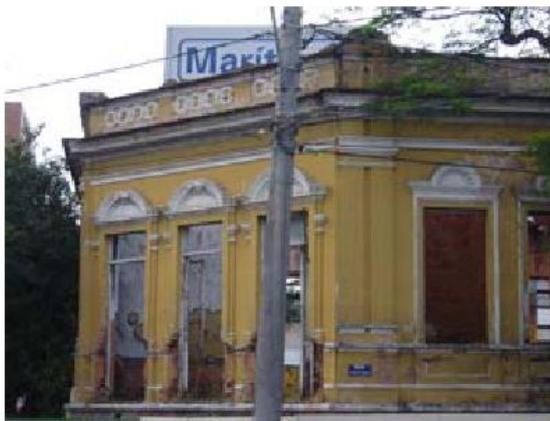
FIGURA 6: Vista da fachada lindeira à Av. Álvares Cabral.

Observam-se as bases das janelas de sacadas quebradas devido à retirada dos parapeitos. Alguns elementos que compunham as esquadrias permaneceram, porém em péssimo estado de conservação (FIG. 6).

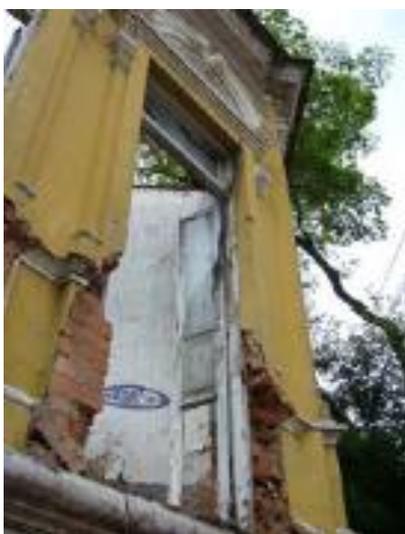
FIGURA 7: Vista de uma das janelas de parapeito sacado, situada na fachada da Av. Álvares Cabral, em BH.

Devido à retirada inadequada do parapeito sacado, as bases das paredes apresentavam-se quebradas, com a alvenaria exposta, e alguns elementos estucados apresentavam partes faltantes (FIG. 7).

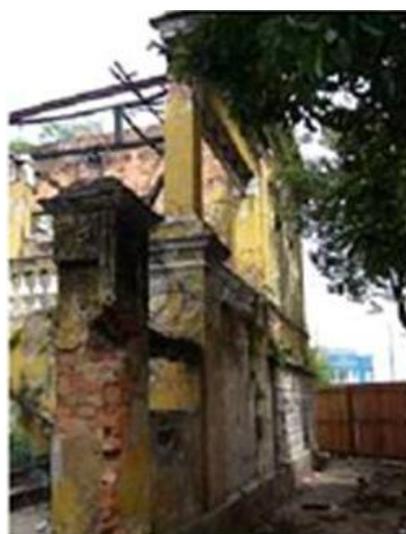
FIGURA 8: Vista da fachada e acesso ao imóvel. O portão foi retirado, assim como a balaustrada que compunha o gradil.

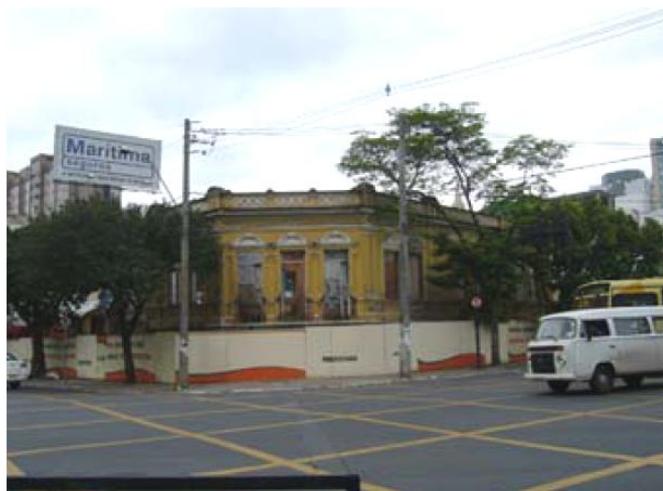
FIGURA 13: Situação das fachadas frontais em 2008.

A metodologia utilizada nesse trabalho para caracterização de argamassas antigas começa por delimitar o objeto da análise em questão, ou seja, apresentar o estudo de caso da restauração da “Casa Amarela” — UMEI Timbiras (FIG. 13 e 14), de onde foram obtidas as amostras de argamassas de reboco antigo utilizadas nas análises laboratoriais. Em seguida, apresentam-se os métodos e instrumentos utilizados para caracterização dessas argamassas, que se baseiam, essencialmente, na aplicação de técnicas de análises física, químico-mineralógica, infravermelho e termogravimetria.

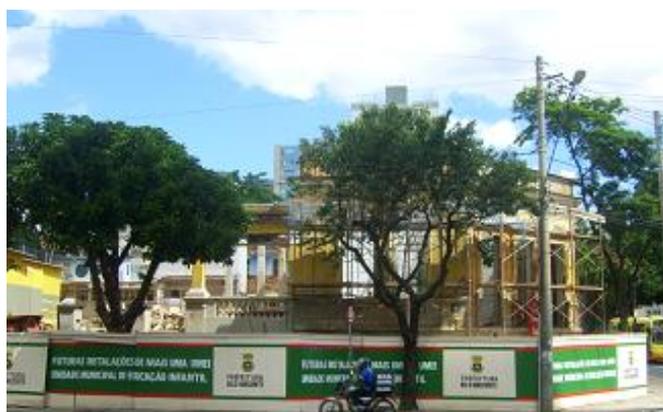
FIGURA 14: Restauração das fachadas frontais em 2010.

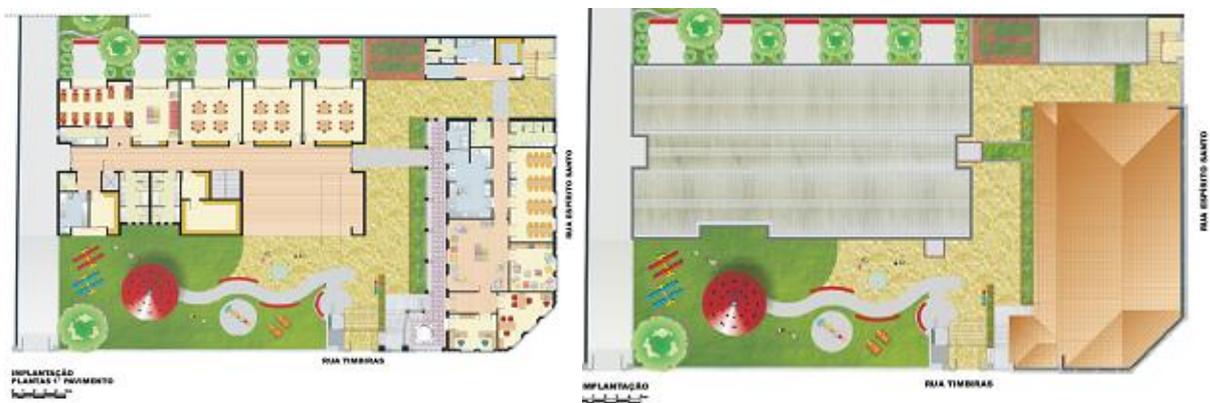
FIGURA 16: Estudo preliminar para “Casa Amarela” — UMEI Timbiras. Plantas 1º e 2º pavimentos.

O projeto arquitetônico contemplava a restauração da “Casa Amarela” — UMEI Timbiras e a construção de três anexos, para acomodar os serviços necessários ao funcionamento da UMEI Timbiras, além de um subsolo para guarda de veículos (FIG. 15, 16 e 17).

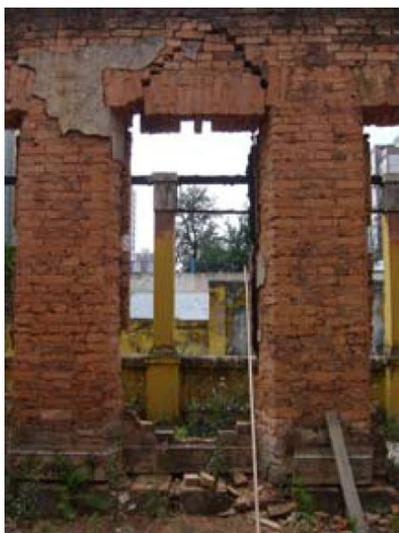
- alvenaria estrutural: tijolos de barro cozido maciço;
- argamassa de cal e areia, rebocadas e pintadas nas faces externas;
- paredes externas: maior espessura (um tijolo e meio ou mais);
- vergas de portas e janelas: blocos do mesmo tijolo assentados obliquamente em relação às fiadas (FIG. 22);
- paredes: pé-direito alto de aproximadamente 4,5 metros e coroadas pelo contra-frechal de madeira, constituinte do engradamento da cobertura (FIG. 23);
- paredes do porão: constituídas de pedra e “concreto ciclópico”, de maior espessura, visto que estas funcionam também como um muro de arrimo recebendo material aterrado, reboco e pintura no lado externo; apresentam frisos em baixo relevo na massa ao longo de sua extensão;

FIGURA 22: Vergas de portas e janelas.

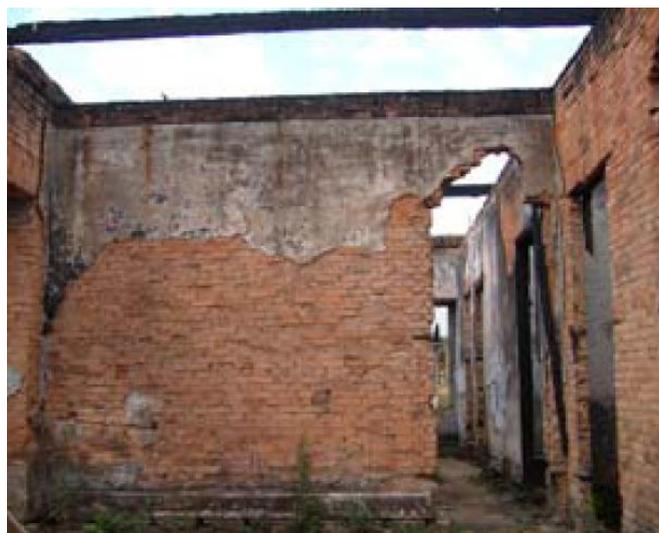
FIGURA 23: Alvenarias internas — Pé direito: 4,50 m.

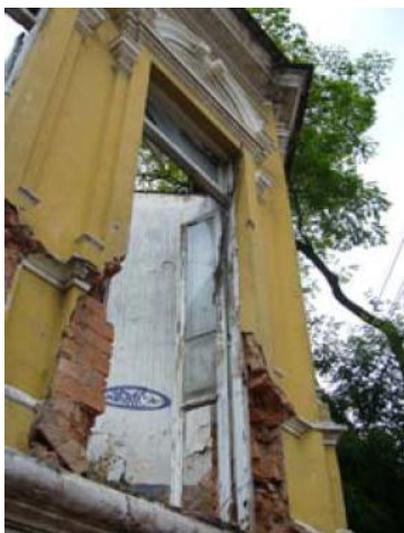
FIGURA 24: Alvenaria em tijolo cerâmico, cimalthas e demais ornatos.

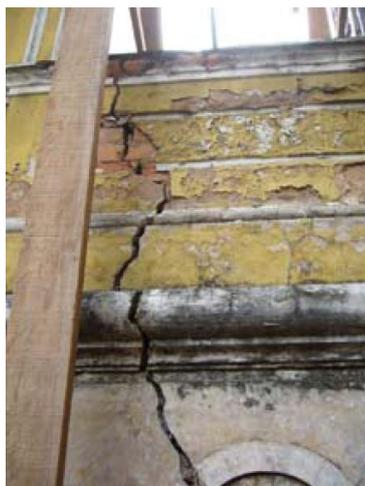
FIGURA 26: Alvenaria sobre alicerces.

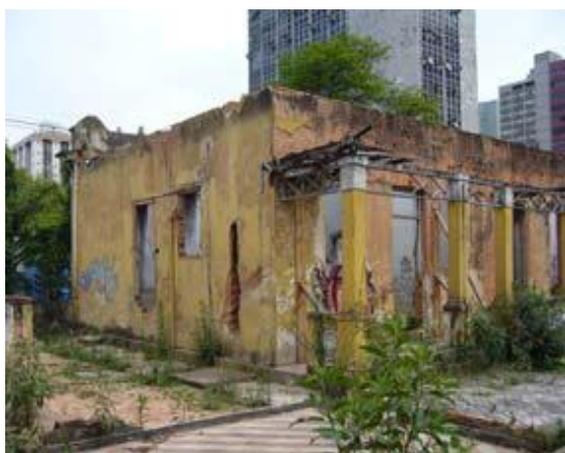
FIGURA 28: Varanda lateral - casarão sem a cobertura, que foi queimada pelo incêndio.

Após o período de abandono pelo qual a edificação passou, a partir de janeiro de 2000, muitos elementos arquitetônicos foram roubados e diversos problemas surgiram em decorrência da exposição direta às intempéries (FIG. 28 a 31), a saber:

- os revestimentos internos desprenderam-se das paredes, expondo a alvenaria de tijolos diretamente à ação erosiva das águas pluviais;
- houve invasão de vegetação indesejável nas partes internas e externas do bem;
- o revestimento cerâmico despreendeu-se das paredes da cozinha e do banheiro;
- as paredes perderam material do alicerce devido à exposição direta à ação das águas pluviais;
- as fachadas adjacentes às vias públicas apresentam manchas de umidade, sujidades, partes faltantes, trincas estruturais e fissuras superficiais, descolamento da pintura;
- a fachada voltada ao pátio interno não apresenta o reboco, ou seja, a alvenaria encontra-se aparente.

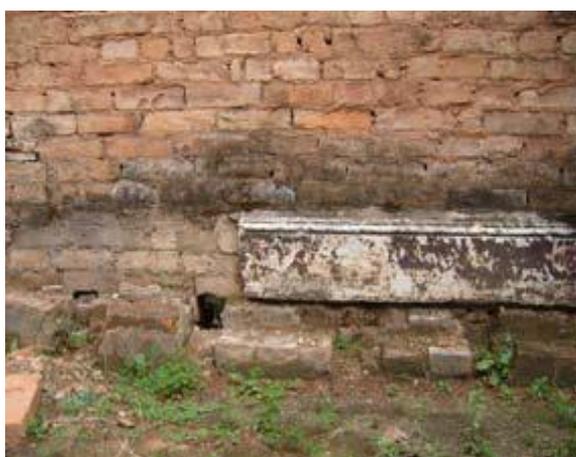
FIGURA 30: Detalhe alvenaria sem reboco. O piso, em madeira, foi queimado pelo fogo em 2000.

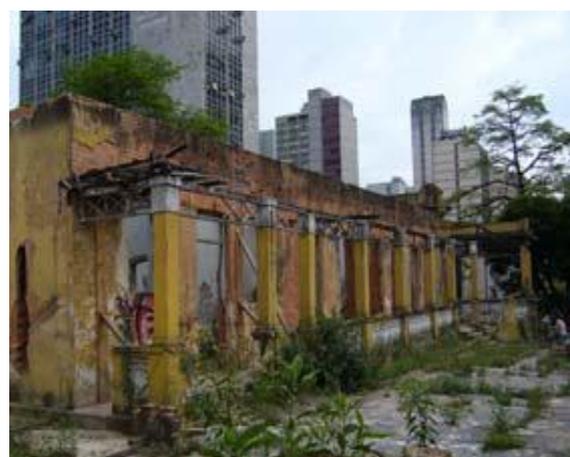
FIGURA 31: Varanda lateral sem a cobertura.

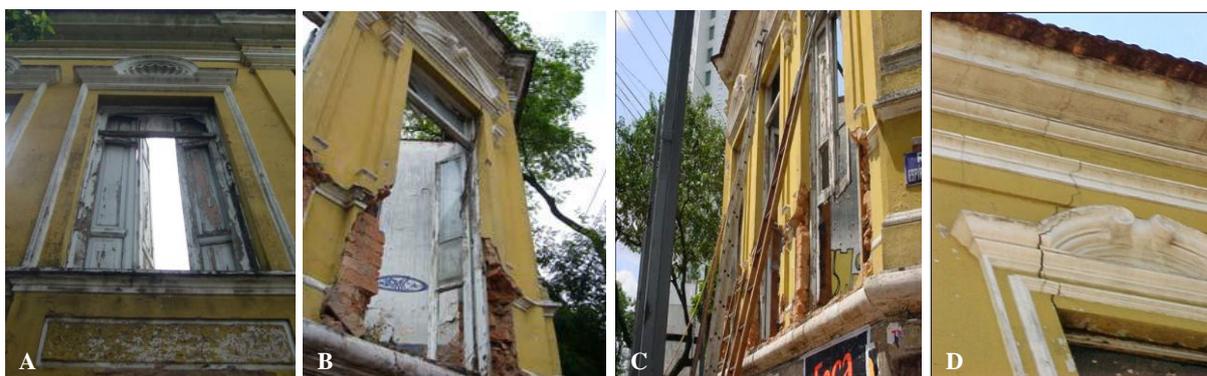
FIGURA 32: (A) detalhe da janela da fachada voltada para Rua Espírito Santo; (B) detalhe da janela da fachada da Av. Álvares Cabral, sem o parapeito sacado em ferro batido; (C) detalhe das janelas da fachada voltada para Av. Álvares Cabral, sem os parapeitos sacados; (D) detalhe da cimalha e adornos.

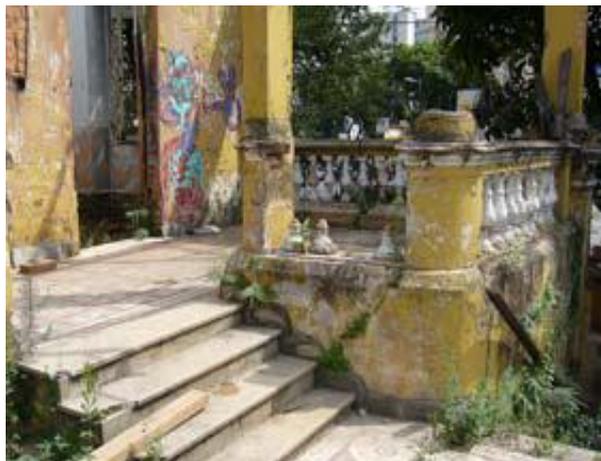
- escada de acesso ao alpendre: pavimentação de ladrilhos hidráulicos em bom estado de conservação, porém sujos;
- corrimãos em madeira: apodrecidos e com desprendimento de pintura;
- balaustrada do alpendre: péssimo estado de conservação, tendo seus elementos constituintes partes faltantes, quebradas e/ou fissuradas e com desprendimento da camada de pintura.

FIGURA 33: Detalhe escada de acesso ao alpendre e varanda frontal.

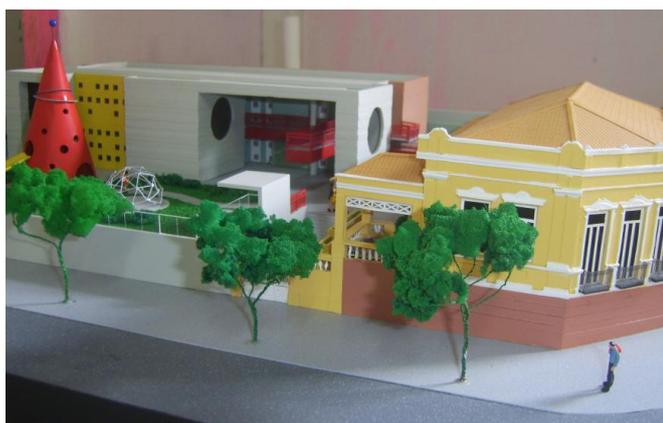
FIGURA 34: Foto da maquete do Projeto arquitetônico de restauração da UMEI Timbiras.

O projeto arquitetônico de restauração e intervenção proposto para a “Casa Amarela” — UMEI Timbiras objetivou a valorização do bem e a recuperação de suas características estilísticas que foram sendo parcialmente destruídas ao longo dos anos, principalmente após o incêndio ocorrido em 11 de janeiro de 2000 (FIG. 34 e 35). Pretendia-se garantir sua

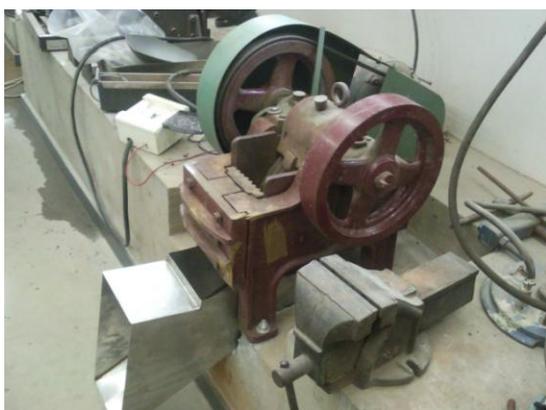
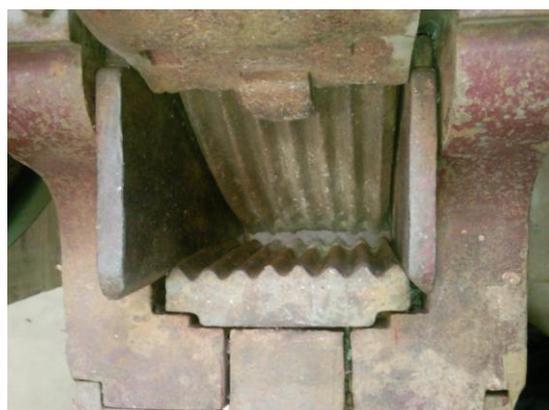
FIGURA 36: Tritador (britador de mandíbula).

FIGURA 37: Tritador (britador de mandíbula) - Detalhe.

No laboratório de tratamento de minérios, do Departamento de Engenharia de Minas, processaram-se duas amostras do reboco de aproximadamente 230 g. As amostras foram colocadas no triturador (britador de mandíbula), com largura de 10 mm. Após a trituração, os fragmentos foram reunidos e os pesados, obtendo-se 223,37 g.

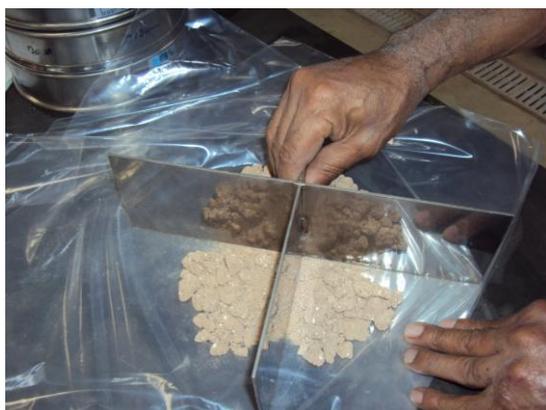
FIGURA 38: Quarteador metálico.

Os fragmentos foram colocados sobre uma bancada e, depois de misturá-los bem para homogeneizar-se todo o conteúdo, fez-se um monte em forma de cone, para que o material fosse quarteado em alíquotas, para caracterização física e mineralógica e arquivamento.

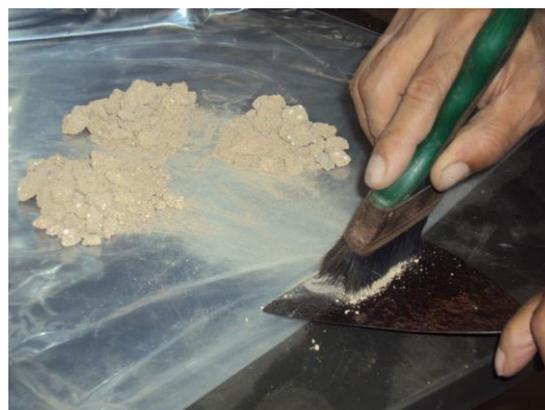
FIGURA 39: Recolhimento das porções com pincel e espátula.

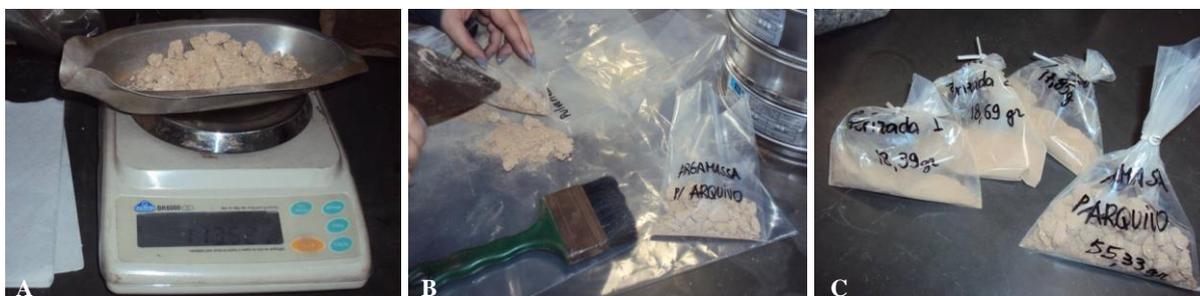
FIGURA 40: (A) balança para pesagem das porções; (B) ensacamento das porções; (C) identificação das porções.

arquivo (FIG. 40). A diferença entre o peso inicial (223,37 g) e o da somatória das partes, que totalizou 224,62 g, foi atribuída a alguma contaminação dos pincéis utilizados, dos pesos dos sacos plásticos ou erro de pesagem.

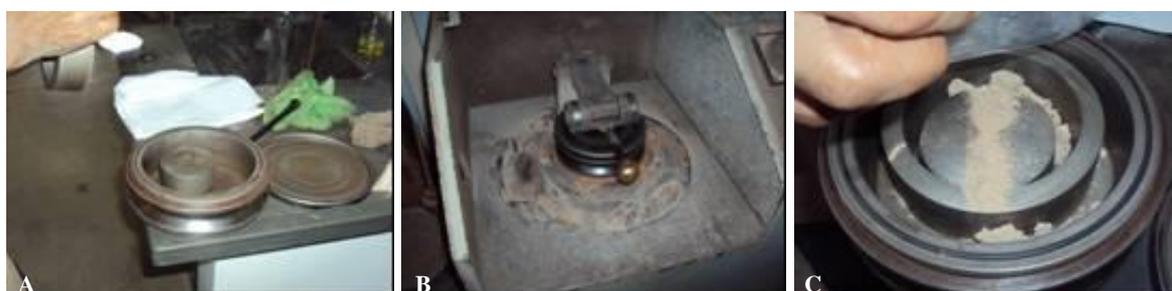
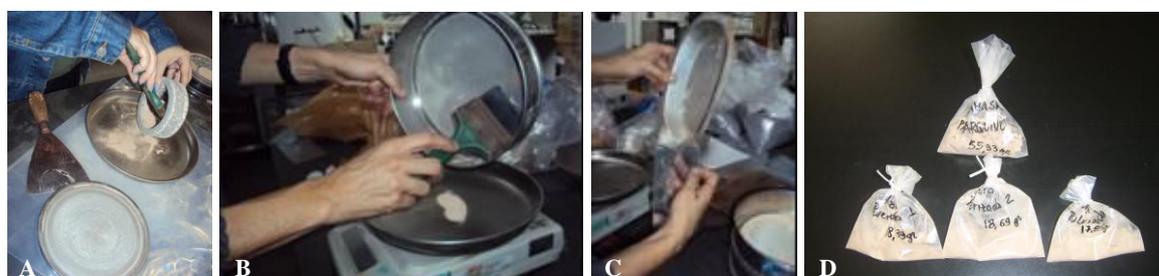
FIGURA 41: (A) limpeza do moinho de panela; (B) detalhe externo do moinho de panela; (C) detalhe interno do moinho de panela, com amostra pulverizada.

FIGURA 42: (A) remoção do material do moinho com pincel; (B) pesagem e (C) ensacamento do material pulverizado; (D) registro do peso das amostras.

Para pulverização da terceira porção (55,77 g), utilizou-se um moinho de panela que foi devidamente limpo. O material foi pulverizado por aproximadamente um minuto. Após esse tempo, abriu-se o moinho e retirou-se o conteúdo com a ajuda de um pincel (FIG. 41 e 42).

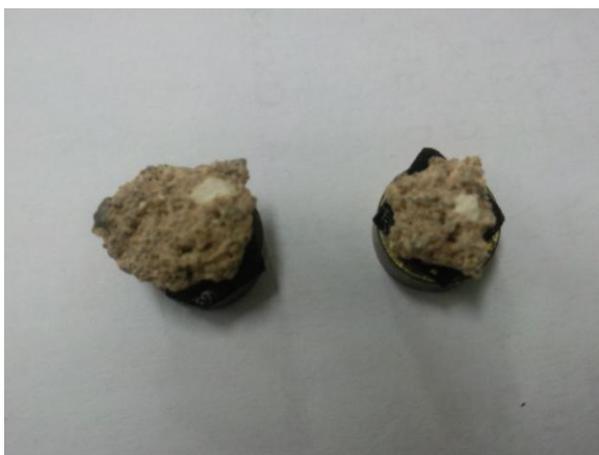
d) Recobrimento com fina camada de carbono para uso no MEV

FIGURA 43: Amostras sendo preparadas para recobrimento com película condutora.

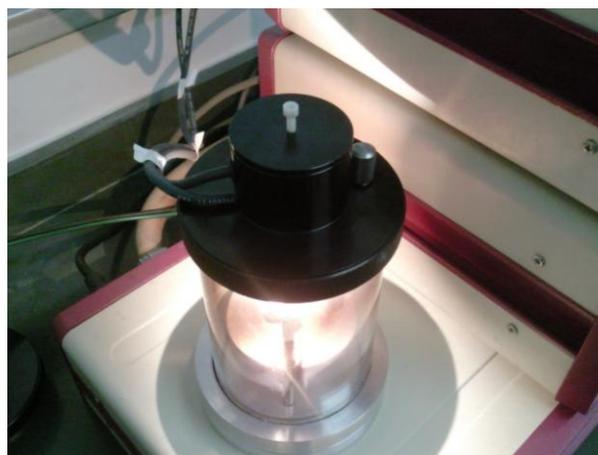
FIGURA 44: Instrumento: Coater tipo Spi-Module Carbon Coater.

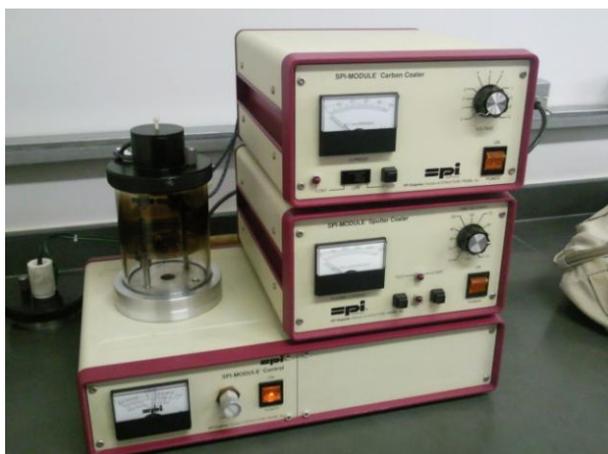
FIGURA 45: Aparelho SPUTTER, utilizado para recobrimento da amostra.

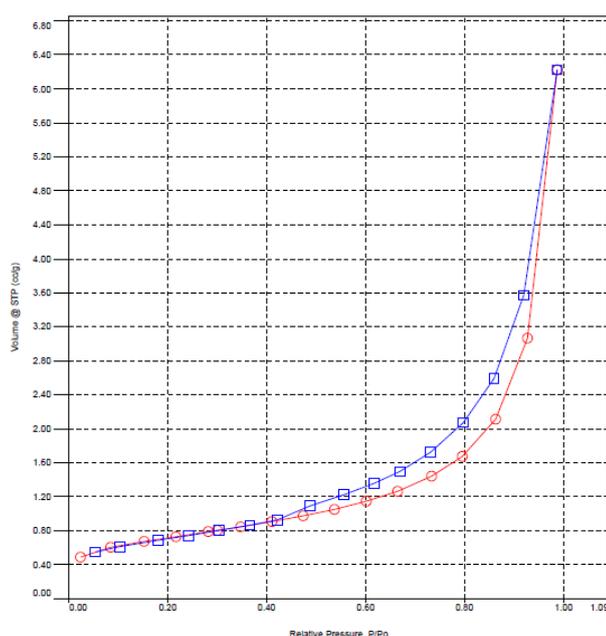
A curva isoterma mostrou uma pequena histerese, portanto, existe uma baixa presença de poros, com um volume de apenas 0,010 cm³/g, abaixo do diâmetro máximo de 84,6 nm. Os dados do modelamento de Barrett-Joyner-Halenda (BJH) mostraram que estes poros estão na faixa inferior dos mesoporos, pois o diâmetro mínimo foi de 3,2 nm e o diâmetro médio foi 3,6 nm. De qualquer maneira, a porosidade determinada pelo método de adsorção-condensação de nitrogênio foi pequena (FIG. 47).

FIGURA 47: Isoterma pelo método BET.

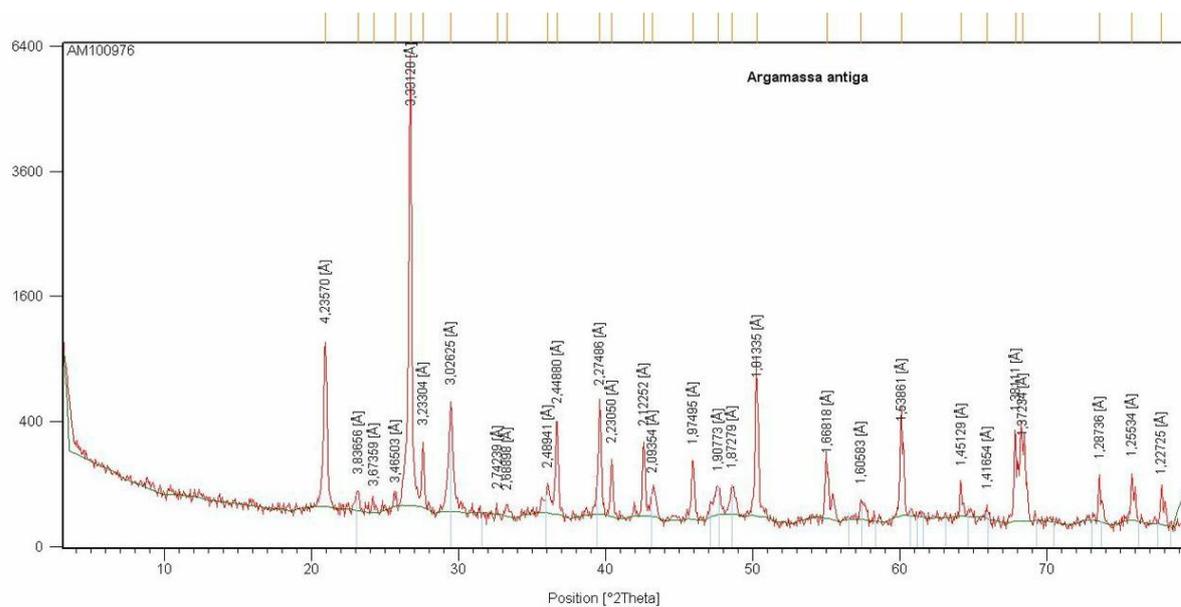
FIGURA 48: Difratograma de raios-X.

O difratograma é apresentado na Figura 48.

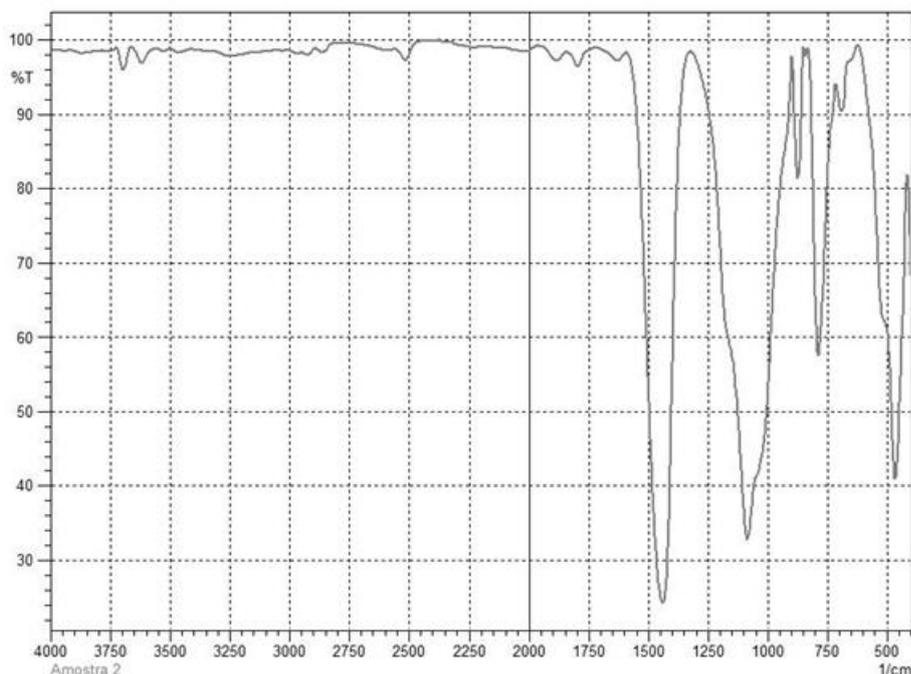
FIGURA 49: Espectro de infravermelho — amostra de argamassa antiga. Método de transmissão, com pastilha de KBr.

O espectro de infravermelho é apresentado na Figura 49.

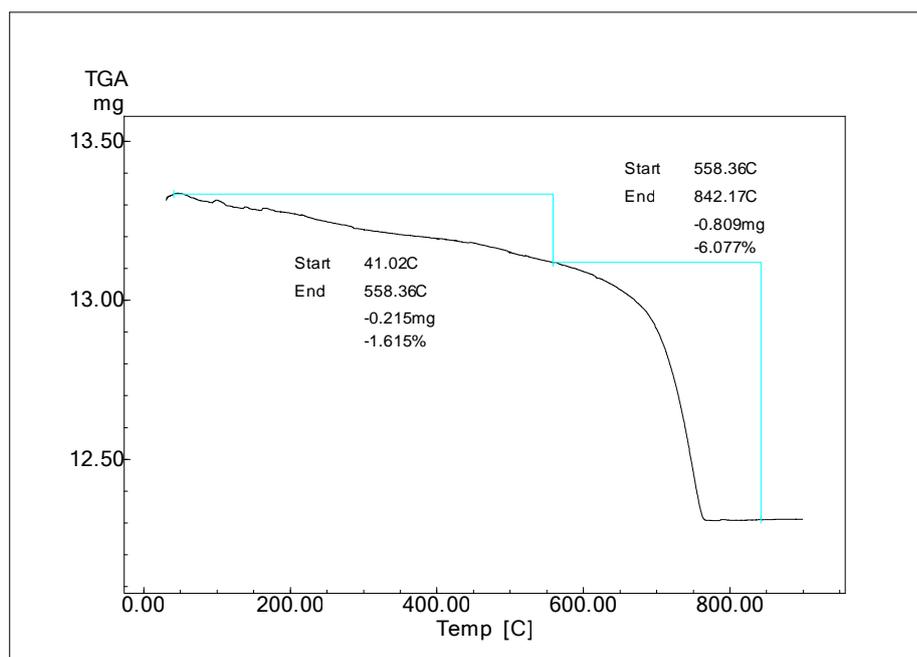
Trata-se de um método quantitativo, onde é possível avaliar indiretamente as fases hidratadas ou carbonatadas desenvolvidas na argamassa, ao longo do tempo.

FIGURA 50: Termogravimetria (TGA) da argamassa, com as perdas de massa indicadas.

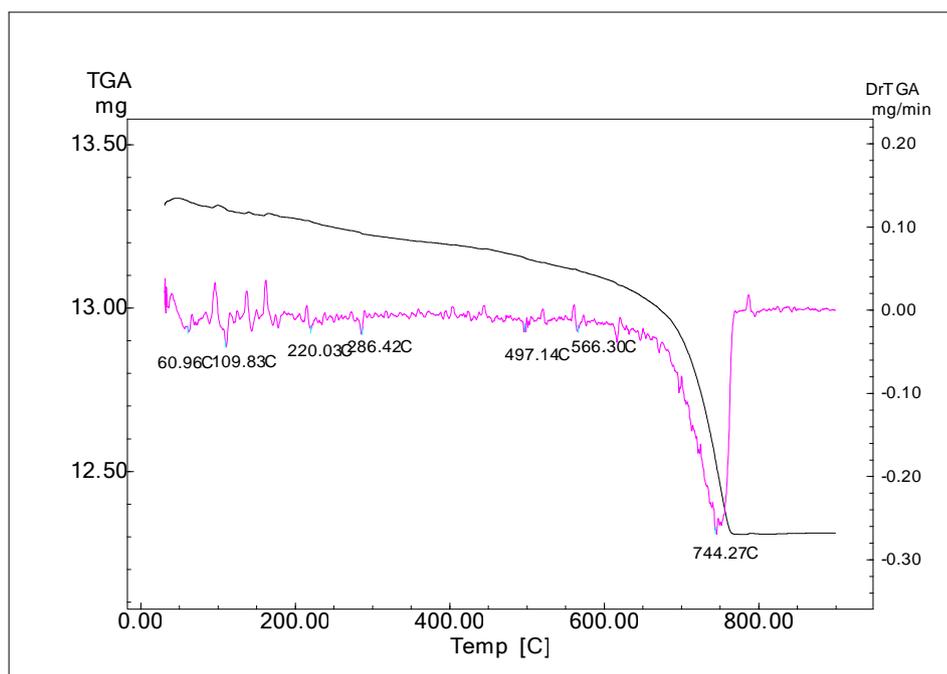
FIGURA 51: Termogravimetria diferencial (DTG) da argamassa.

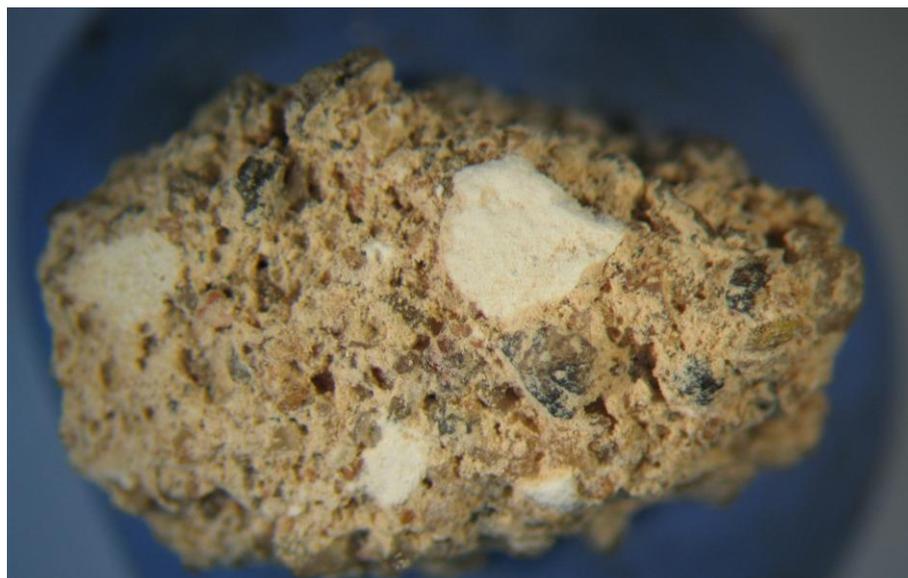
FIGURA 52: Fragmento tridimensional da argamassa. Escala em milímetros.

Na Figura 52, observam-se regiões brancas e partículas escuras de areia, ambas envoltas por uma matriz de cor creme amarronzada.

Secções polidas da argamassa foram preparadas e observadas na lupa estereoscópica. Também se observaram fragmentos tridimensionais da amostra. As Figuras 52, 53 e 54 ilustram os principais aspectos microestruturais. A iluminação foi de luz refletida difusa.

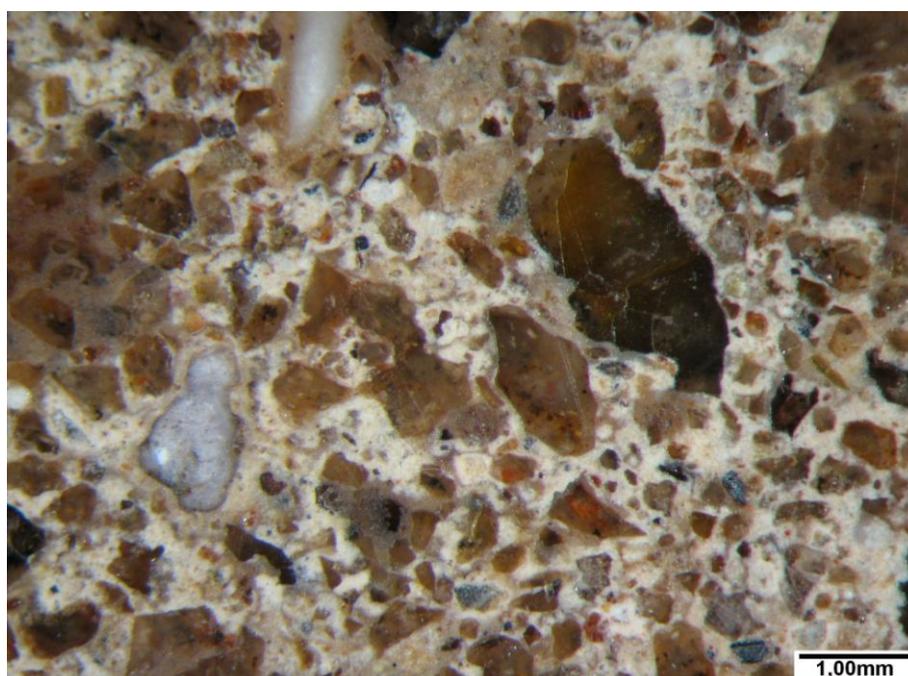
FIGURA 53: Lupa estereoscópica, seção polida 1.

Na Figura 53, observam-se partículas muito angulosas, em geral quartzosas (cor marrom, às vezes mais escura). As áreas isoladas mais claras são compostas de calcita. A matriz clara é composta de uma mistura fina de quartzo e calcita.

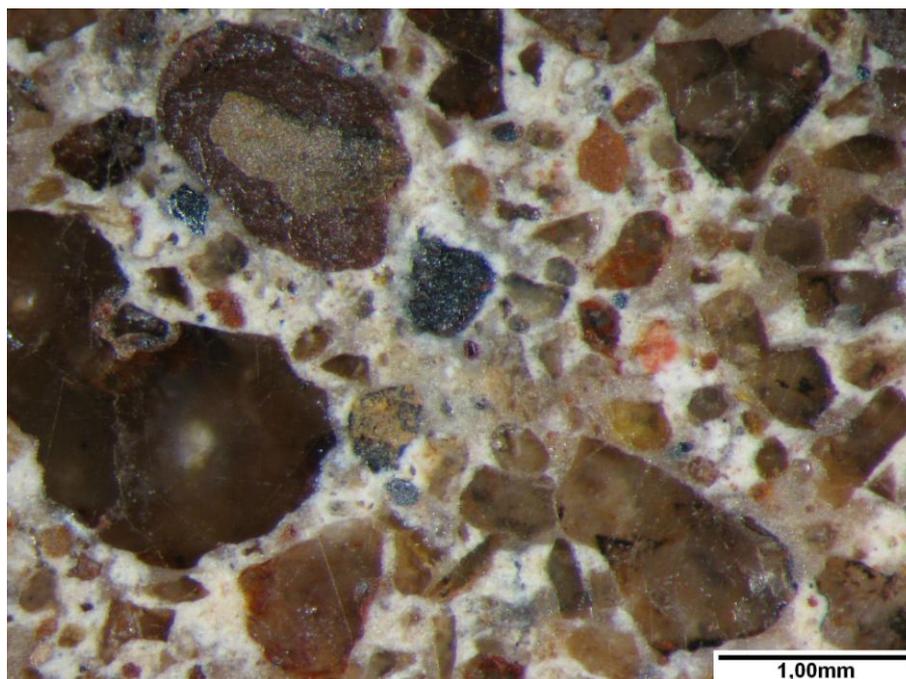
FIGURA 54: Lupa estereoscópica, secção polida 2.

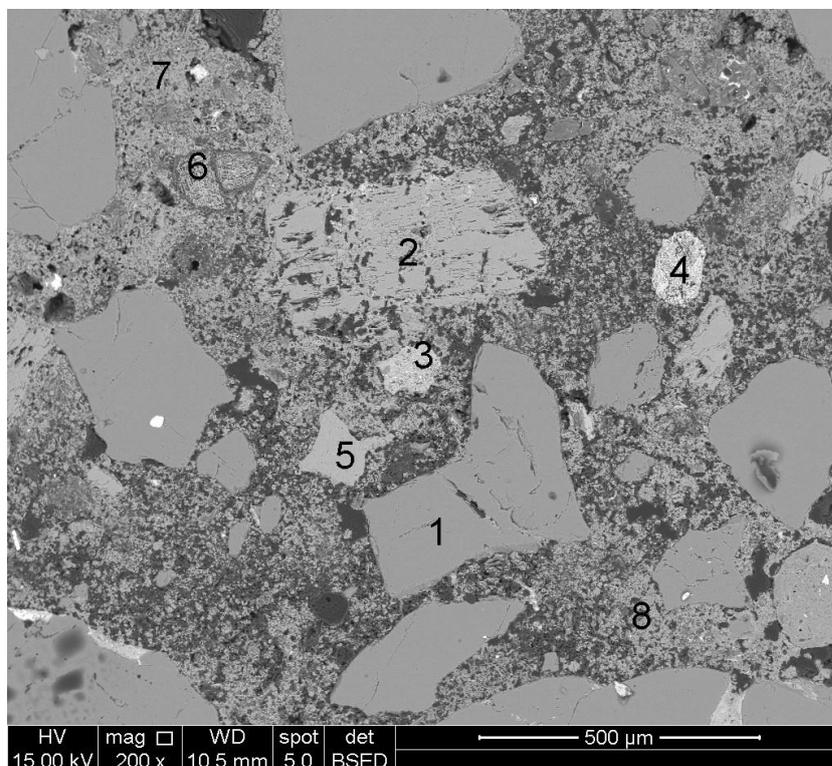
FIGURA 55: Microestrutura geral da argamassa. MEV, imagem de elétrons retroespalhados (IER). Seção polida.

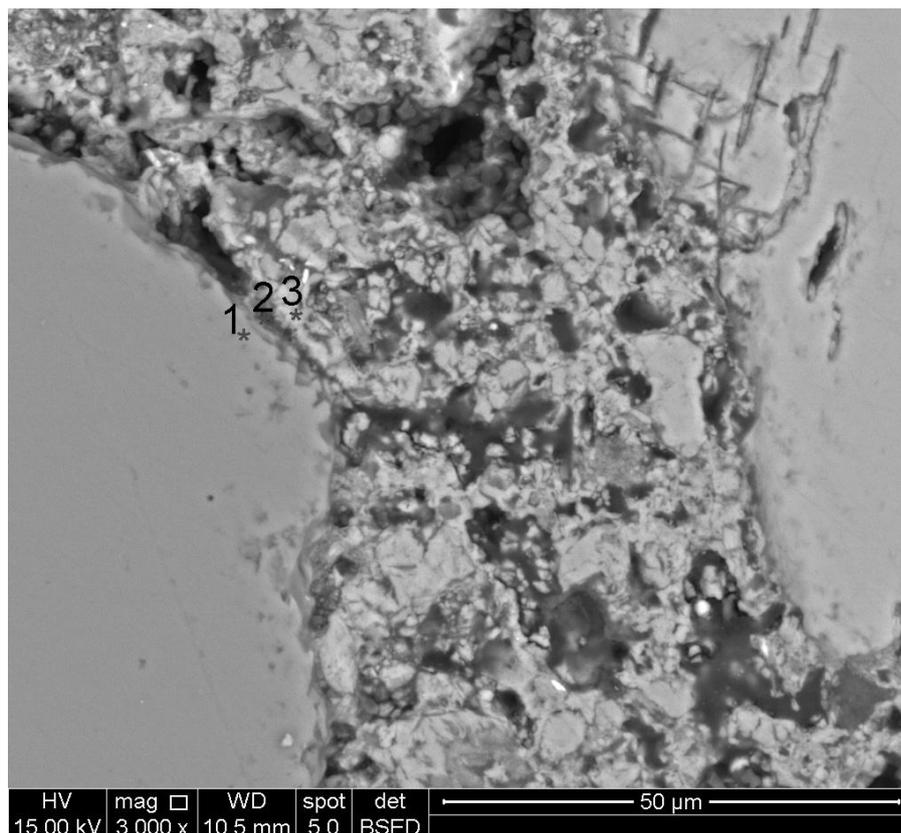
FIGURA 56: Microestrutura de detalhe da argamassa, focando no contato entre partículas de areia grossa e a matriz fina. MEV, imagem de elétrons retroespalhados (IER). Seção polida.

atmosférico). Esta conclusão é reforçada pela ausência de cimento Portland e materiais pozolânicos na argamassa. O tamanho das partículas e cristalitas da matriz é realmente muito pequeno, variando de 3 μm a 15 μm (FIG. 56 e 58).

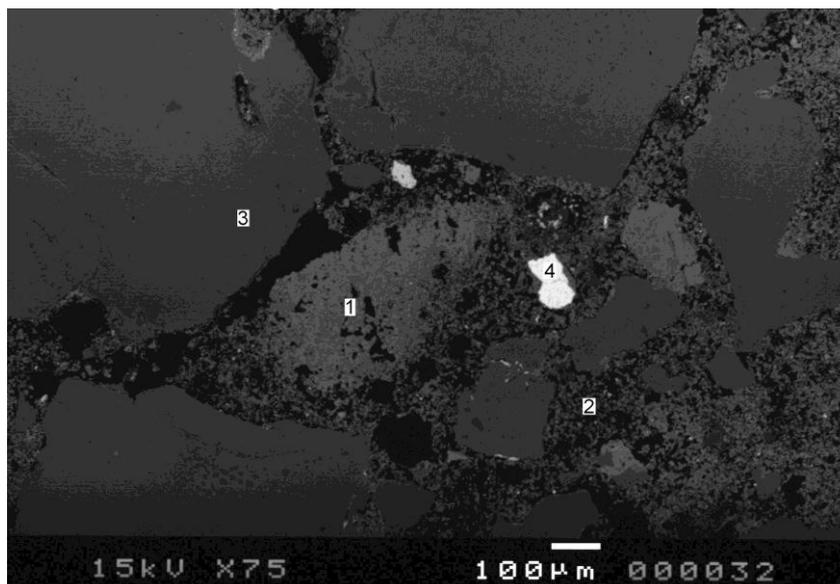
FIGURA 57: Microestrutura da argamassa mostrando grandes partículas de areia quartzosa grossa e a matriz fina. MEV, imagem de elétrons retroespalhados (IER). Secção polida.

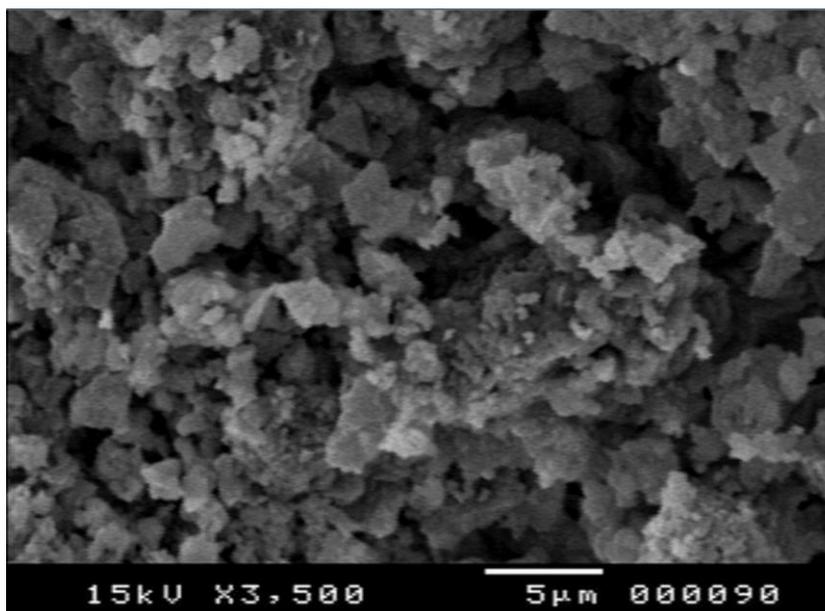
FIGURA 58: Microestrutura de detalhe da argamassa, focando na matriz fina. MEV, imagem de elétrons secundários (IES). Fratura.

A Figura 58 evidencia a mistura íntima de calcita e quartzo.

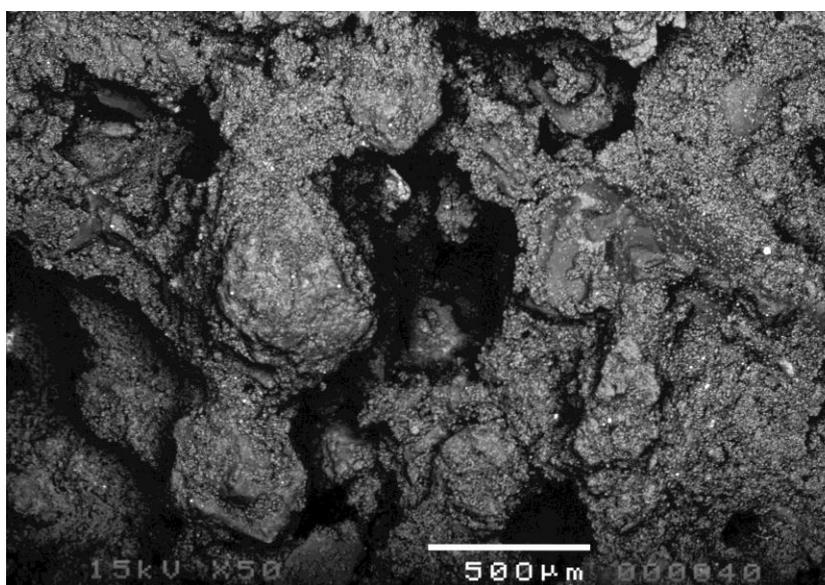
FIGURA 59: Microestrutura geral da argamassa. Área notadamente porosa. MEV, imagem de elétrons secundários (IES). Fratura.

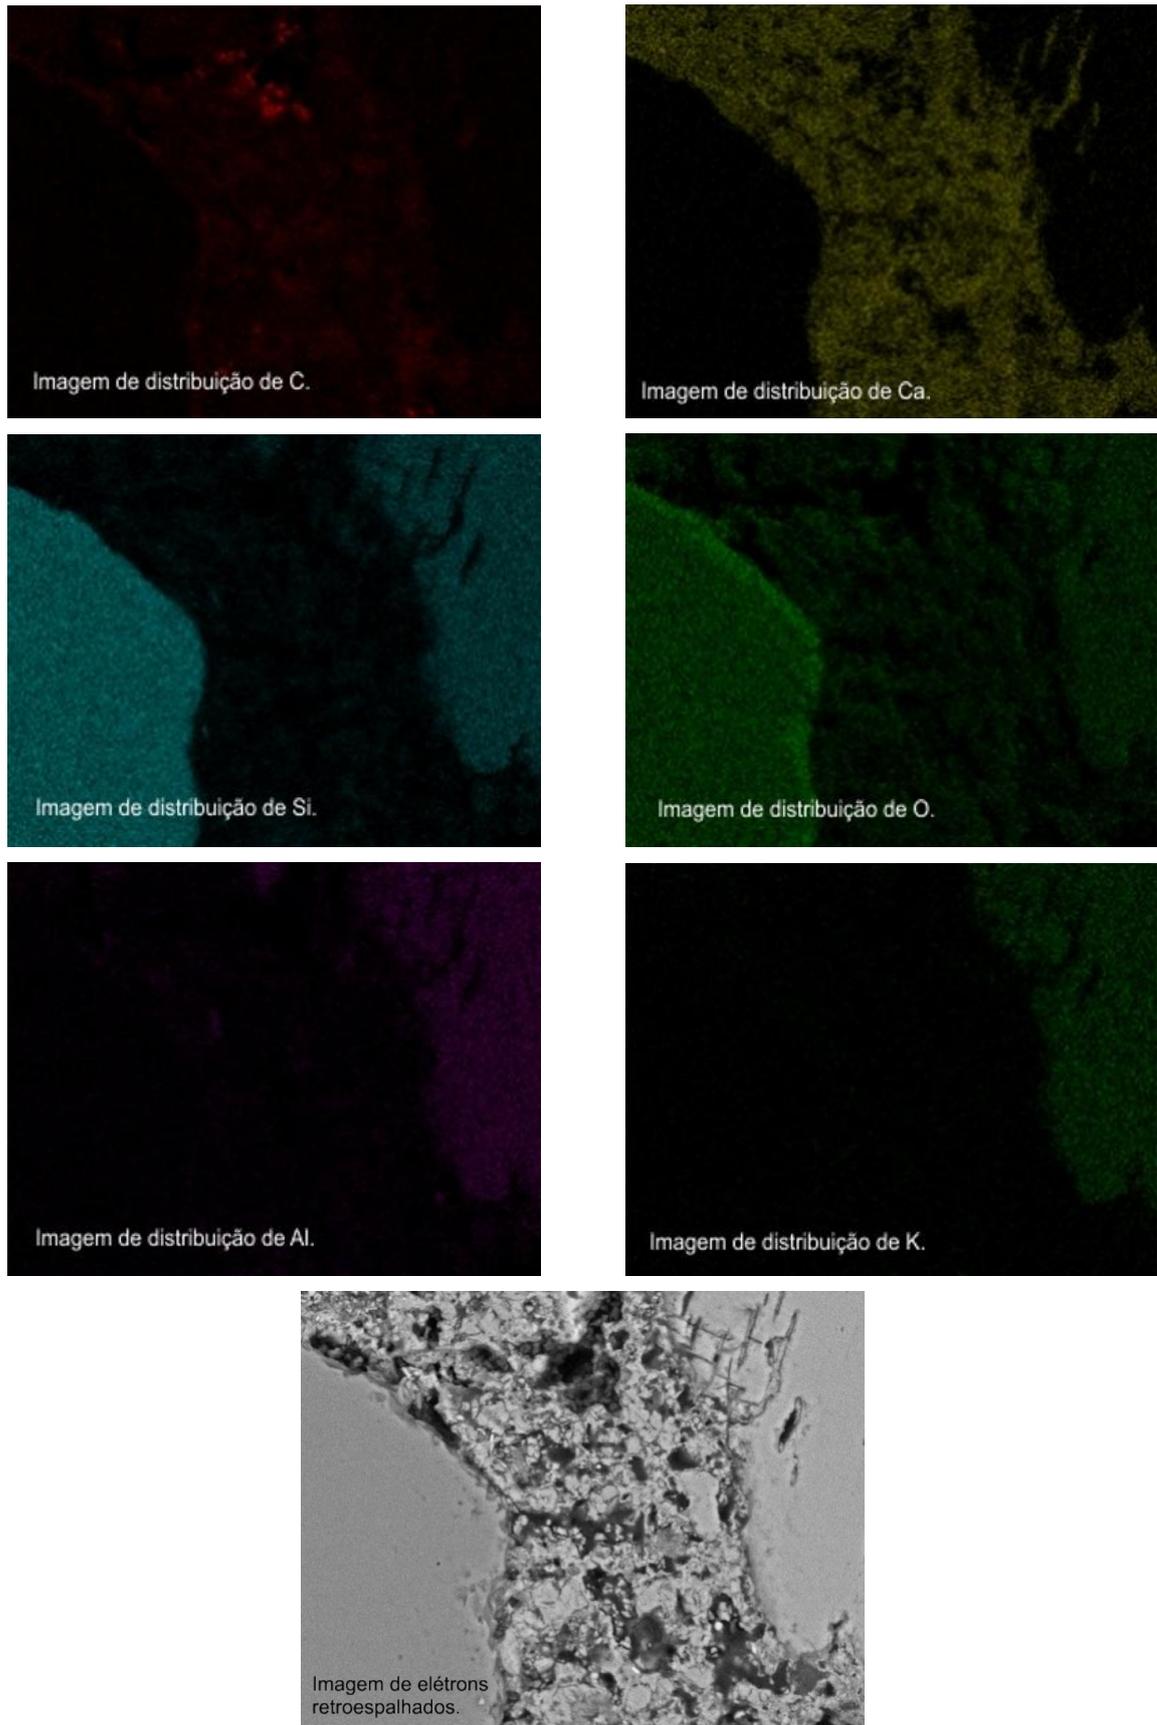
FIGURA 60: Mapeamento de área da matriz ligando duas partículas grandes (mesma área da Figura 56).
