UNIVERSIDADE FEDERAL DE MINAS GERAIS (UFMG)
ESCOLA DE BELAS ARTES (EBA)
PROGRAMA DE PÓS-GRADUAÇÃO – MESTRADO EM ARTES

AVALIAÇÃO DE DESEMPENHO SUPERFICIAL DE TINTAS ARQUITETÔNICAS
DE MERCADO: ESTUDO DE CASO

Dissertação apresentada ao Programa de Pós-graduação Stricto Sensu, Mestrado em Artes da Escola de Belas Artes da Universidade Federal de Minas Gerais, como requisito parcial à obtenção do título de Mestre em Artes.

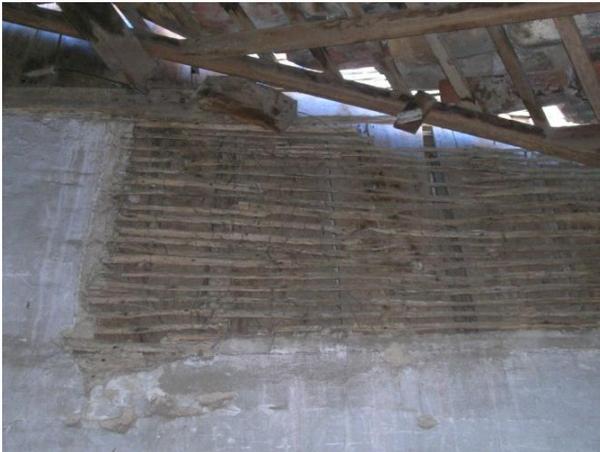
É a técnica que corresponde a elementos de vedação, sem função estrutural, utilizada principalmente na divisão de cômodos. São edificadas por meio da aplicação de argamassa de barro, areia e/ou cal sobre um ripado de madeira, normalmente frejô ou cedro (dada sua trabalhabilidade, resistência e disponibilidade), fixados em sentido horizontal ou diagonal, sobre uma estrutura de tábuas finas.

FIGURA 1 - Parede divisória de tabique. Residência em Ouro Preto. Fonte: autor (2009)

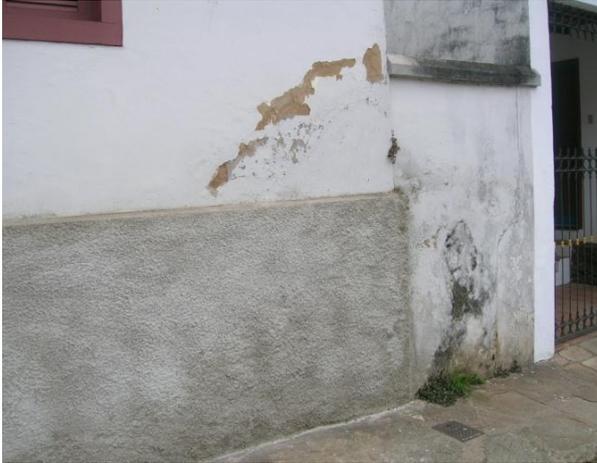
A capilaridade consiste na ascensão de água por meio de vasos capilares ou fissuras que estufam argamassas ou causam manchas nas partes mais baixas das edificações, como porões. É freqüente em locais próximos a lençóis freáticos, vegetações abundantes ou cuja drenagem de águas pluviais seja deficiente.

FIGURA 13 - Capilaridade: Residência Bairro Cabeças - Ouro Preto. Foto: autor, 2007.

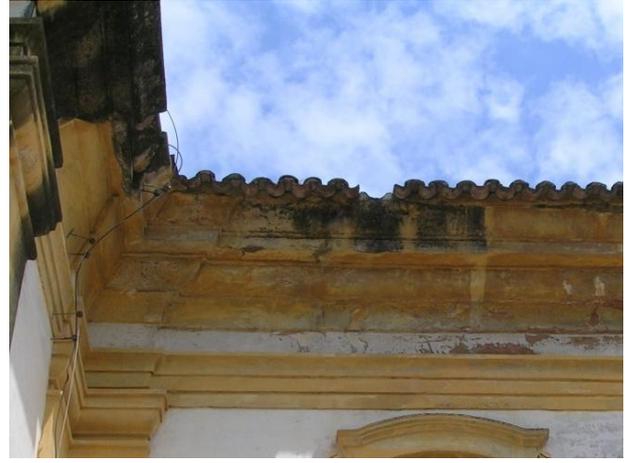
A infiltração tem numerosas origens, porém a mais comum é a chuva, que se aproveita de erros de projetos arquitetônicos, de obra ou inadequada manutenção dos edifícios. Problemas com calhas, telhados, canos ou tubulações causam goteiras e manchas que indicam a existência de infiltrações.

FIGURA 14 - Infiltração: Igreja de São Francisco de Paula - Ouro Preto. Foto: autor, 2007.

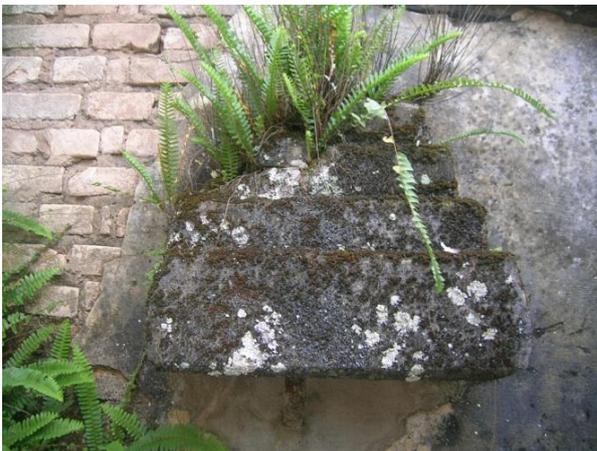
As variações climáticas potencializam diretamente a degradação dos materiais constituintes dos bens culturais, causando-lhes variações dimensionais. As relações entre temperatura e umidade, localização geográfica e estações do ano classificam os diferentes climas no planeta, porém, no caso do Brasil, apresentam características específicas e variáveis, em função de sua grande extensão territorial.

FIGURA 15 - Variações climáticas: Residência Rua Alvarenga – Ouro Preto. Foto: autor, 2011.

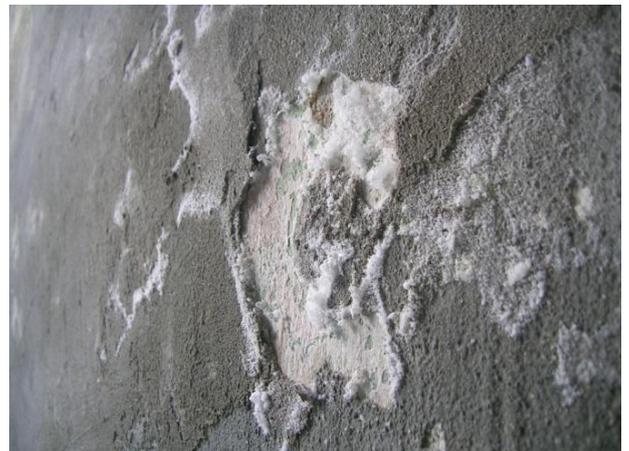
FIGURA 16 - Eflorescências: Residência Rua Alvarenga – Ouro Preto. Foto: autor, 2011.

Estes depósitos surgem quando os sais solúveis nas placas de cerâmicas, nos componentes da alvenaria, nas argamassas de emboço, de fixação ou de rejuntamento, são transportados pela água utilizada na construção, ou vinda de infiltrações, através dos poros dos componentes de revestimento (placas cerâmicas não esmaltadas, rejuntas). Estes sais em contato com o ar solidificam, cristalizam-se, formando depósitos. Em algumas situações (ambientes constantemente úmidos) e com alguns tipos de sais (de difícil secagem), estes depósitos apresentam-se como uma exsudação na superfície. UEMOTO (1988) distingue três tipos de eflorescência, as de Tipo I, II e III. O Tipo I é o mais comum e caracteriza-se por um depósito de sal branco, pulverulento, muito solúvel em água. Pode ocorrer em superfícies de alvenaria aparente, revestimentos de argamassa, juntas de assentamentos, regiões próximas a esquadrias mal vedadas, ladrilhos cerâmicos, juntas de ladrilhos cerâmicos e azulejos. Tipo II caracteriza-se pela aparição de um depósito de cor branca com aspecto de escorrimento, muito aderente e pouco solúvel em água. Esse depósito, quando em contato com o ácido clorídrico, apresenta efervescência. Esses sais formam-se em regiões próximas a elementos de concreto ou sobre sua superfície e, às vezes, sobre superfícies de alvenaria. A eflorescência do Tipo III manifesta-se como um depósito de sal branco entre juntas de alvenaria aparente, que se apresentam fissuradas devido à expansão decorrente da hidratação do sulfato de cálcio, magnésio, potássio entre outros existente no tijolo ou da reação tijolo-cimento.

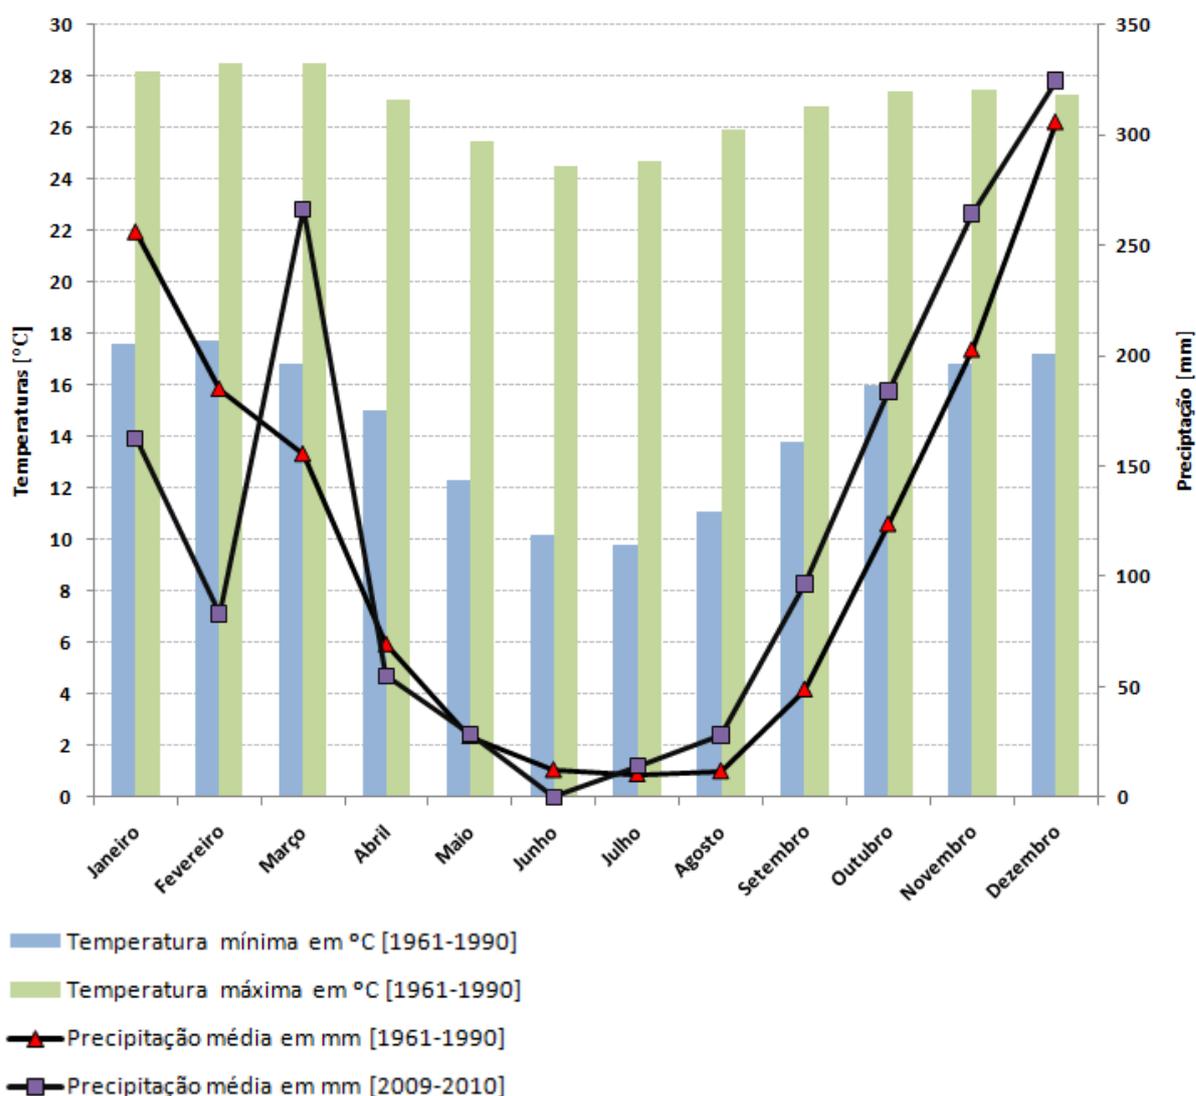
Como referência, a Figura 83 apresenta o gráfico do comportamento climático anual, baseado no histórico climático entre os anos de 1961 e 1990 e precipitação média coletada entre os meses de junho de 2009 e julho de 2010. Nota-se que existem duas estações bem definidas. A primeira diz respeito ao inverno, com poucas chuvas (média de 50 mm) e ocorrente entre os meses de maio e setembro, A temperatura mínima média é de 11°C e a máxima média é de 25°C. A segunda, por sua vez, corresponderia ao verão, verificada entre os meses de outubro e abril, com pluviosidade crescente, atingindo pico em dezembro (300 mm). A temperatura mínima média é de 15,5°C e a máxima média é 28°C.

FIGURA 17 – Gráfico de dados mensais históricos da climatologia de Ouro Preto.

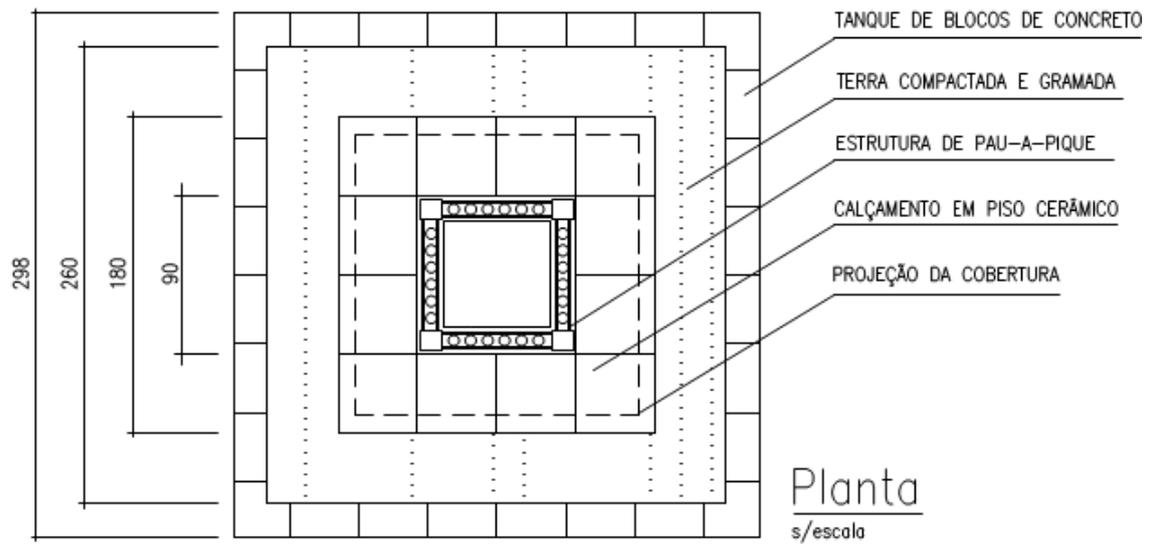
FIGURA 20 - Planta do protótipo e materiais empregados. Sem escala. Medidas em centímetros.
Fonte: autor (2009).

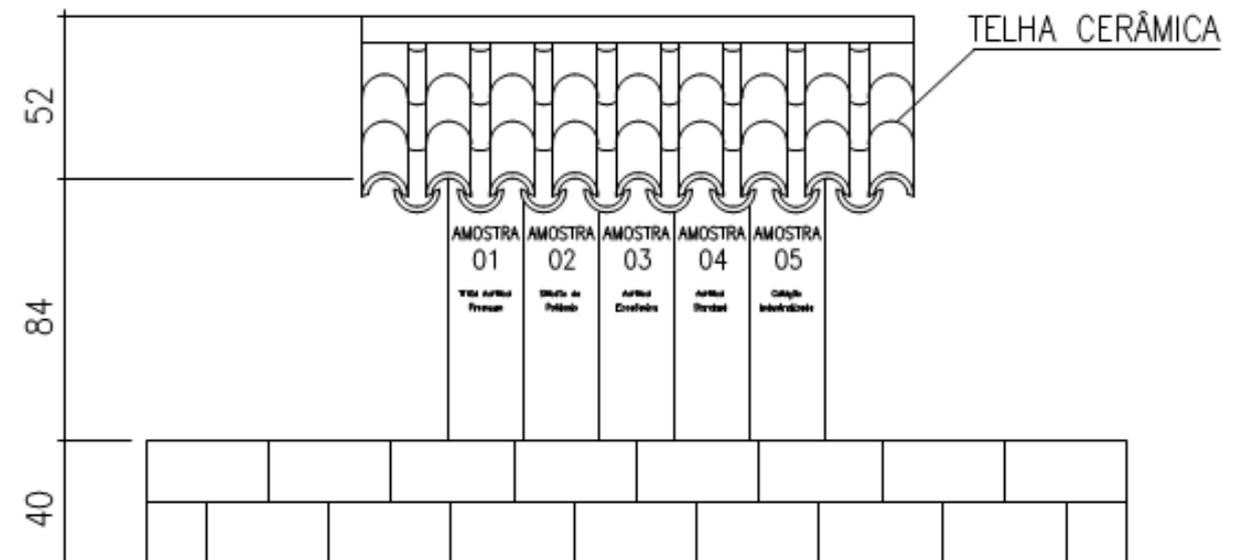
FIGURA 21 - Elevação Norte/Sul do protótipo (sem escala), com indicação da diagramação das diferentes amostras de tintas empregadas: 01: acrílica Premium; 02: silicato de potássio; 03: acrílica econômica; 04: acrílica standard; 05: ciação industrializada. Sem escala. Medidas em centímetros.
Fonte: autor (2009).

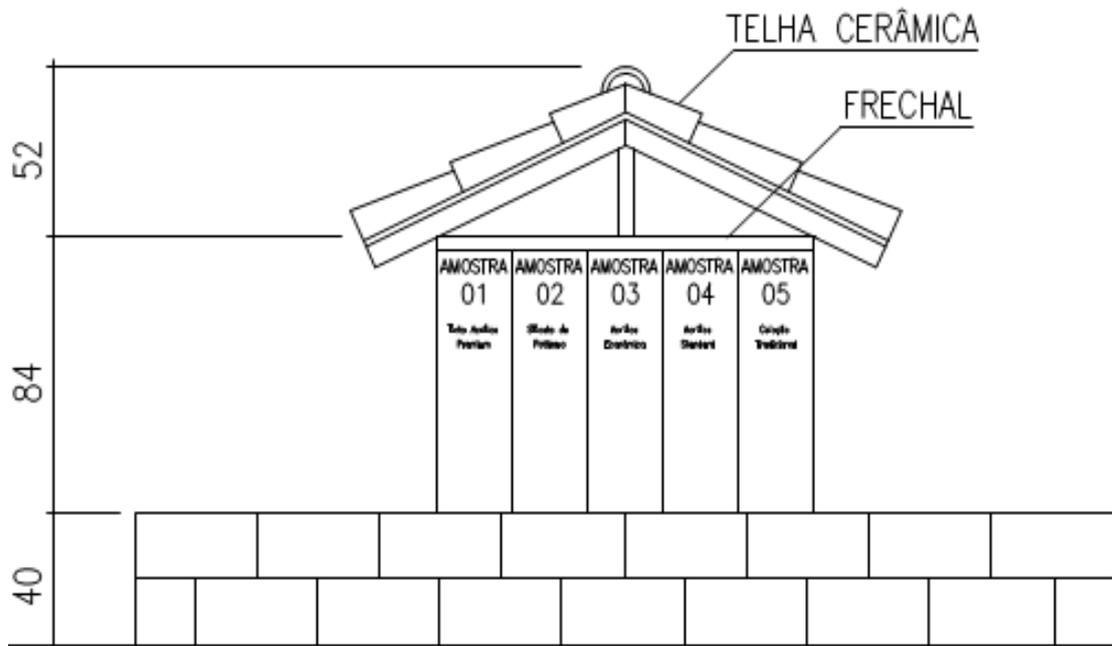
FIGURA 22 - Elevação Leste/Oeste do protótipo (sem escala), com indicação da diagramação de das diferentes amostras de tintas empregadas: 01: acrílica Premium; 02: silicato de potássio; 03: acrílica econômica; 04: acrílica standard; 05: ciação tradicional. Sem escala. Medidas em centímetros.
Fonte: autor (2009).

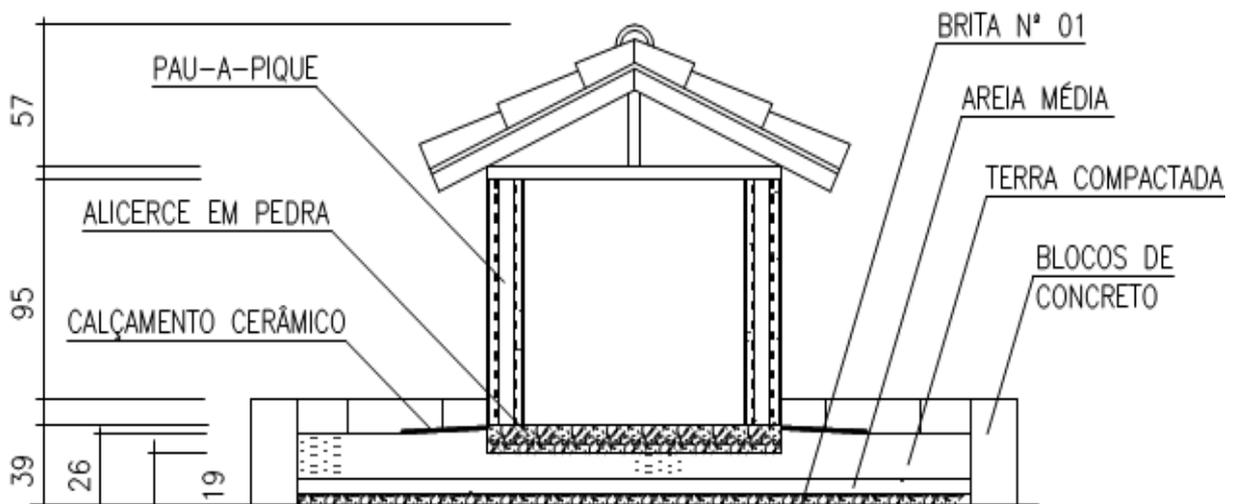
FIGURA 23- Corte Norte/Sul do protótipo e materiais empregados. Sem escala. Medidas em centímetros.
Fonte: autor (2009).

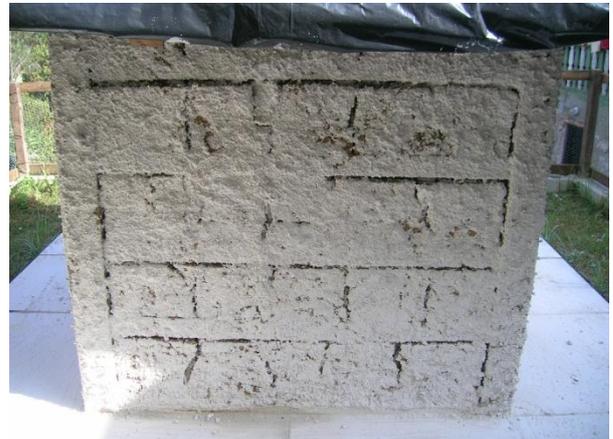
FIGURA 33 - Chapisco de cal e areia. Traço 1:3. Fonte: autor (2009).

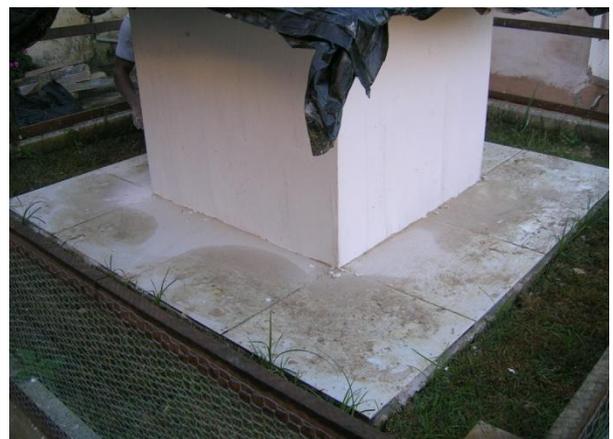
FIGURA 35 - Nivelamento com pasta de cal. Fonte: autor (2009).

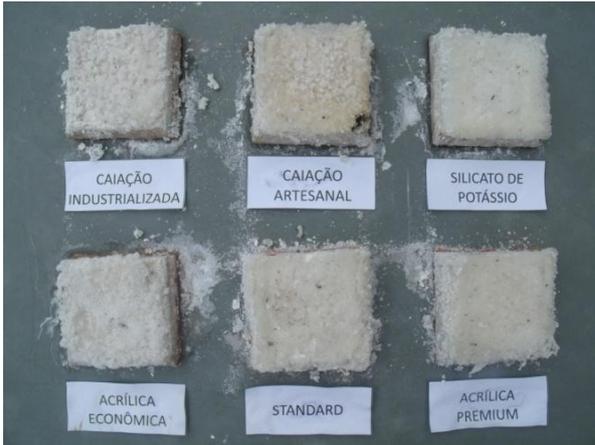
Durante o prazo de imersão, uma crosta foi formada sobre as amostras, causada pela cristalização do sulfato de sódio. Após a finalização do prazo de imersão, as amostras foram removidas da solução e secas em temperatura ambiente. Após a remoção da crosta as amostras apresentaram o que segue:

FIGURA 64 – Amostras com crosta de sulfato de sódio cristalizado. Fonte: autor (2010).

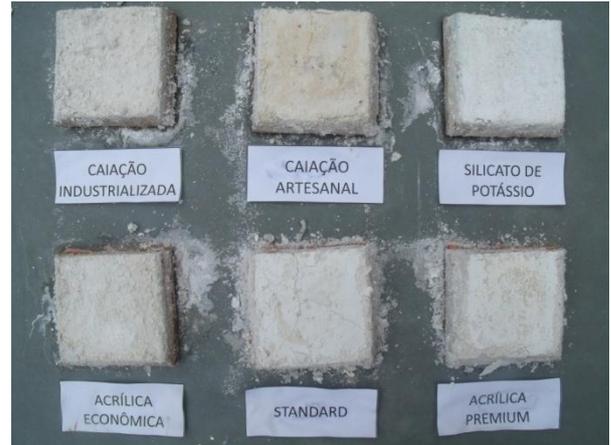
FIGURA 65- Amostras após a remoção das crostas. Fonte: autor (2010).

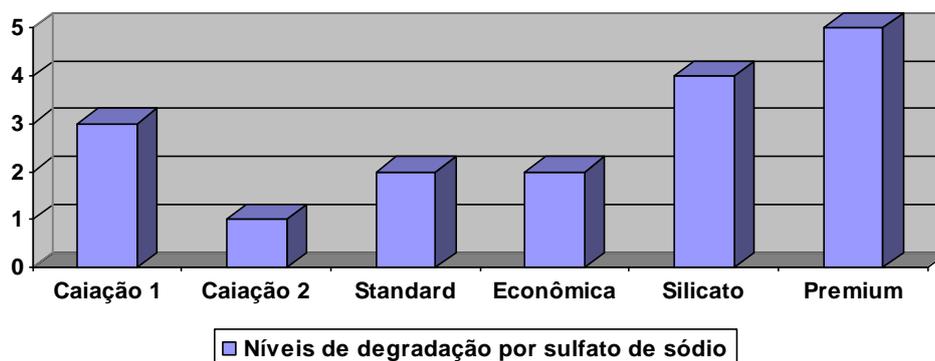
TABELA 11 - Resultados observados ao teste de cristalização de sais solúveis.

Tintas	Premium	Silicato	Econômica	Standard	Caição 1	Caição 2
Níveis de degradação	5	4	2	2	3	1

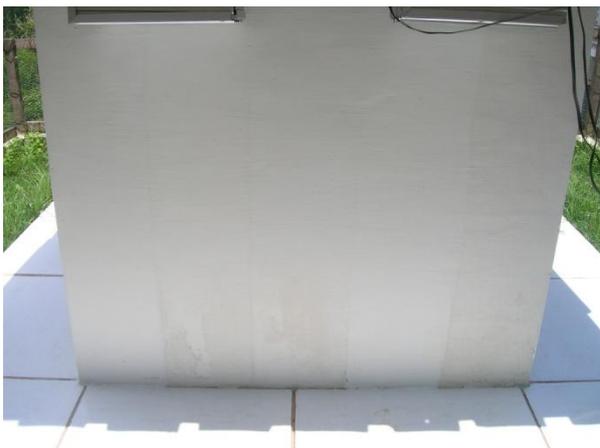
No mês de outubro de 2009 nota-se o início das manchas causadas por microrganismos, provavelmente fungos. As amostras de tinta (da esquerda para a direita: acrílica premium, silicato de potássio, acrílica econômica, standard e caiação) apresentavam, em 07 de outubro de 2009, o seguinte aspecto:

FIGURA 86 - Fachada Norte em 07 out. 2009. Fonte: autor (2009).

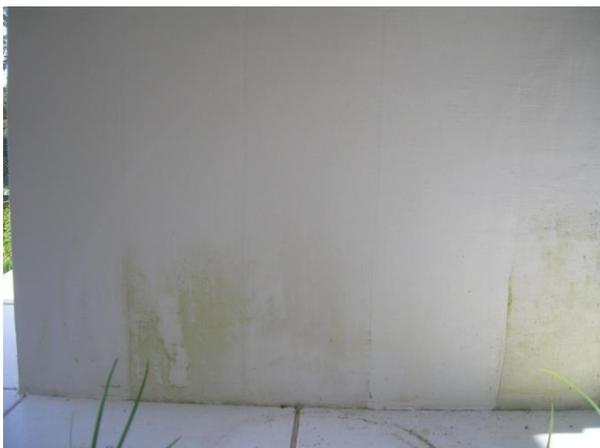
Em novembro notou-se alterações significativas somente nas fachadas Norte e Sul. A fachada Norte recebe sombra de uma edificação vizinha, o que colabora com o ataque microbiológico. As amostras de tinta (da esquerda para a direita: acrílica premium, silicato de potássio, acrílica econômica, standard e caiação) apresentavam, em 07 de novembro de 2009, o seguinte aspecto:

FIGURA 90 - Fachada Norte em 07 nov. 2009.
Fonte: autor (2009).

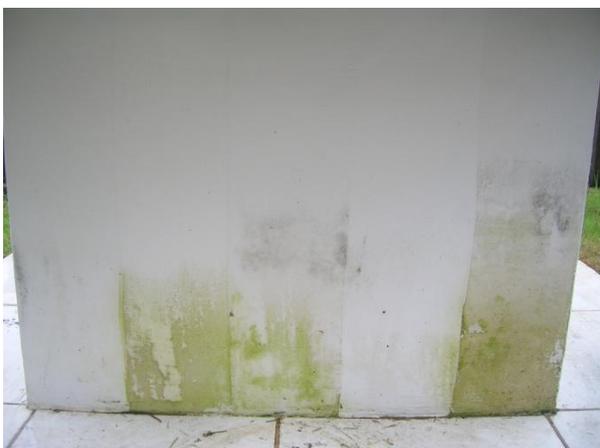
Em dezembro, com média pluviométrica de 325mm, nota-se o ambiente adequado para maior proliferação de microrganismos – quente e úmido. A partir desse período, as tintas apresentam manchas mais intensas causadas por fungos. As amostras de tinta (da esquerda para a direita: acrílica premium, silicato de potássio, acrílica econômica, standard e caiação) apresentavam, em 07 de dezembro de 2009, o seguinte aspecto:

FIGURA 92 - Fachada Norte em 07 dez. 2009. Fonte:
autor (2009).

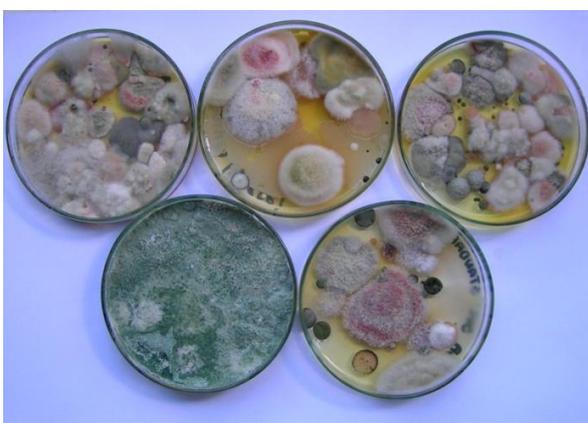
FIGURA 122- Placas de Petri com crescimento de fungos filamentosos: agentes biológicos da deterioração das tintas. Fonte: autor (2009).
