Tese de Doutorado

**Análise da influência de superfícies protetoras na
durabilidade do concreto para uso em meio agressivo:
uma abordagem topográfica e da estrutura do material**

Tese de doutorado apresentada ao Curso de
Pós-Graduação em Engenharia Metalúrgica e de
Minas da Universidade Federal de Minas Gerais

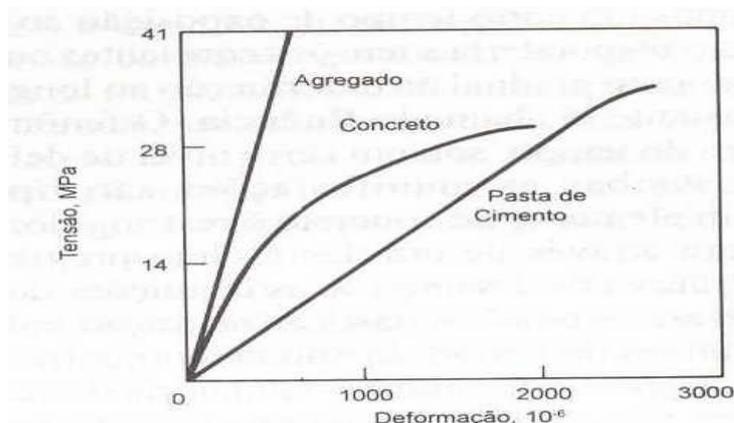
Figura 3.1 - Comportamento tensão-deformação de pasta de cimento, agregado e concreto (Mehta, 1994).

A partir de curvas típicas tensão-deformação para agregado, pasta endurecida e concreto, carregados em compressão uniaxial, figura 3.1, torna-se imediatamente aparente que, em relação ao agregado e à pasta de cimento, o concreto não é realmente um material elástico. Nem a deformação sob carga instantânea de um corpo de prova de concreto é, na verdade, diretamente proporcional à tensão aplicada, nem é esta totalmente recuperada após o descarregamento. A causa da não-linearidade da relação tensão-deformação foi explicada a partir de estudos sobre o processo de micro-fissuração progressiva do concreto sob carga (Mehta, 1994).

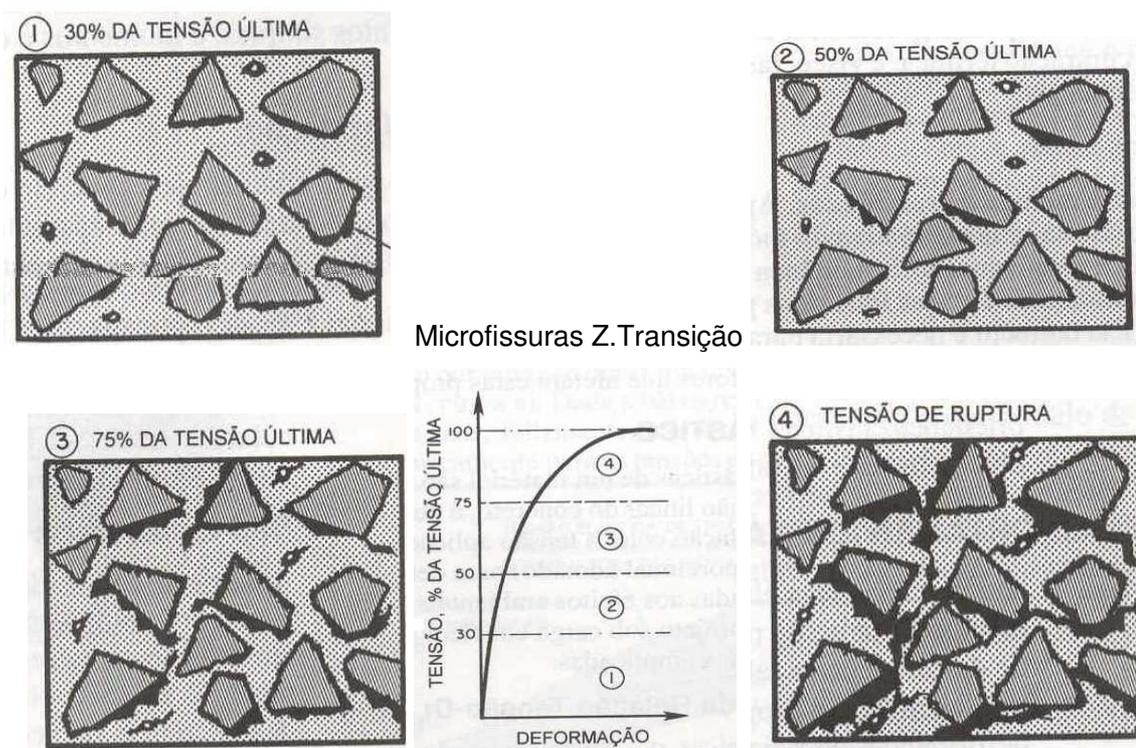
Figura 3.2 - Representação do comportamento tensão-deformação do concreto sob compressão uniaxial (Mehta, 1994).

Do ponto de vista da relação entre o nível de tensão (expressa como porcentagem da carga última) e a microfissuração no concreto, na figura 3.2, mostram-se quatro estágios do comportamento do concreto. Hoje em dia, é bem conhecido que, mesmo antes da aplicação de carga externa, já existem microfissuras na zona de transição entre a matriz e

o agregado graúdo no concreto. O número e a aberturas destas fissuras em uma peça de concreto dependeriam, entre outros fatores, das características de exsudação, resistência da zona de transição e da história da cura do concreto. Sob condições normais de cura, devido às diferenças nos seus módulos de deformação, deformações diferenciais surgirão entre a matriz e o agregado graúdo, causando fissuras na zona de transição. Abaixo de cerca de 30% da carga última, as fissuras da zona de transição permanecem estáveis. Portanto, a curva tensão-deformação permanece linear e, a partir desse valor, começam a aumentar em comprimento, abertura e quantidade, criando uma interligação e formando um sistema contínuo de fissuras (Mehta, 1994).

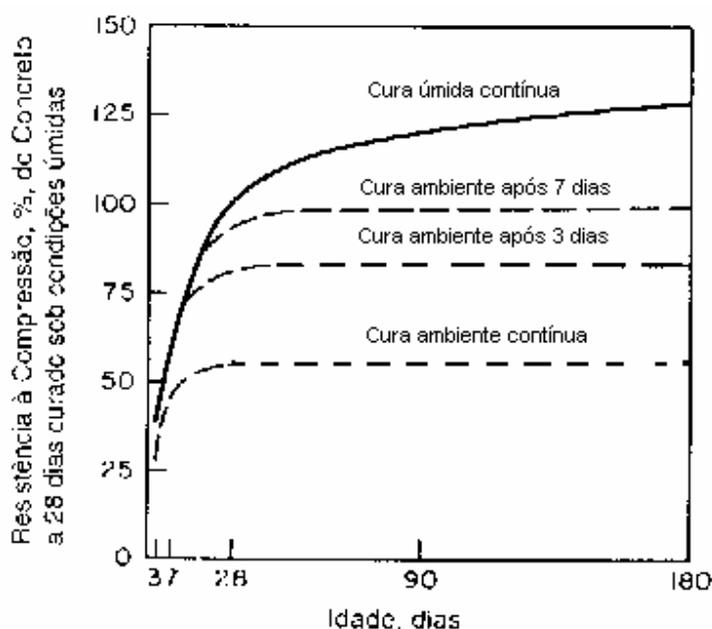
Figura 3.3 - Influência das condições de cura sobre a resistência (Mehta, 1994).

Mehta apresenta um estudo sobre a influência da umidade de cura sobre a resistência de concretos com mesmo fator água-cimento, figura 3.3, demonstrando que, após 180 dias, o concreto curado sob condições continuamente úmidas apresentou uma resistência três vezes maior do que o concreto curado ao ar (Mehta, 1994).

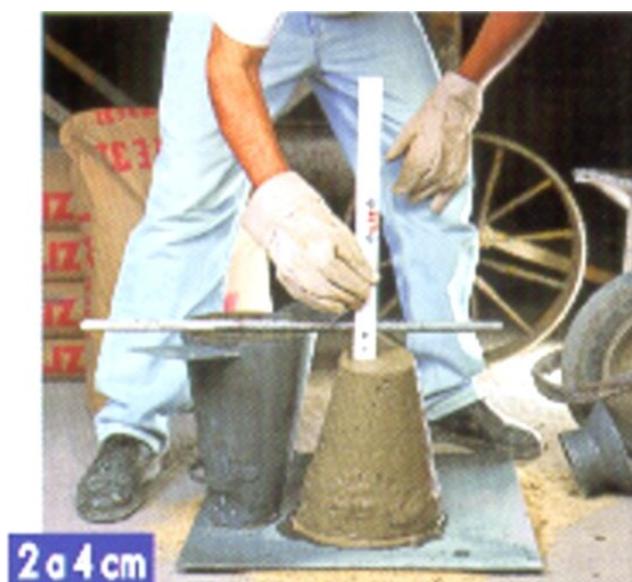
A avaliação do concreto em estado fresco foi feita pelo abatimento do tronco de cone, figura 4.1. O molde foi preenchido em três camadas, adensadas com 25 golpes cada. A medida do abatimento, conhecida como "slump", que tem como objetivo verificar se a trabalhabilidade está de acordo com a utilização prevista para o concreto, foi estipulada em 2 a 4cm, para garantir uma trabalhabilidade condizente com o concreto em estudo.

Figura 4.1 - Ensaio do abatimento do tronco de cone - "Slump"

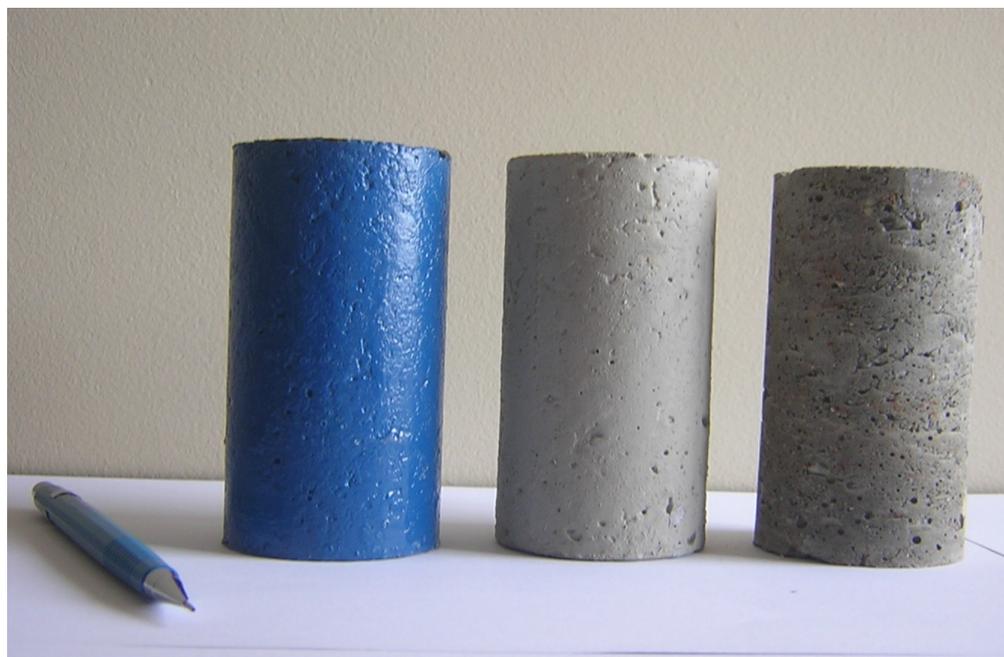
Figura 4.3 - Corpos de prova de 5x10cm de concreto protegido com borracha clorada, tinta acrílica e concreto sem proteção.

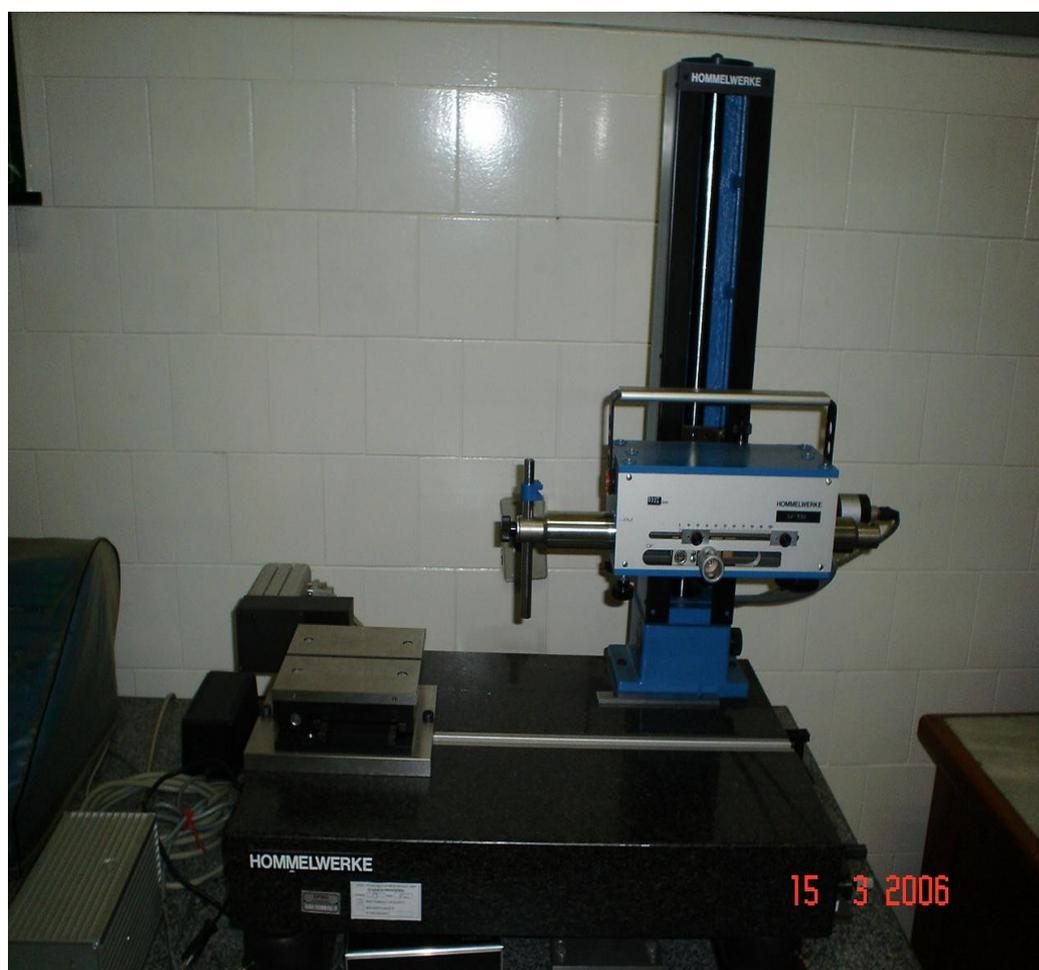
Figura 4.4 - Perfilômetro do Laboratório de Recobrimentos Tribológicos do Departamento de Engenharia Metalúrgica e de Materiais da UFMG.

A textura superficial do concreto foi avaliada através da técnica de perfilometria utilizando-se o perfilômetro T4000 da HOMMELWERKE, do Laboratório de Recobrimentos Tribológicos do Departamento de Engenharia Metalúrgica e de Materiais da UFMG, figura 4.4. Foi utilizado o apalpador móvel TKU 600; a área varrida foi de 15x15mm, sendo realizadas 30 medições com espaçamento de 517 μ m. Utilizou-se uma velocidade de 0,5mm/s. A obtenção das imagens topográficas e a elaboração da metodologia utilizada foram realizadas através do software Turbo Rugosidade e Hommelmap Expert 3.0 (Mountains), figura 4.5.

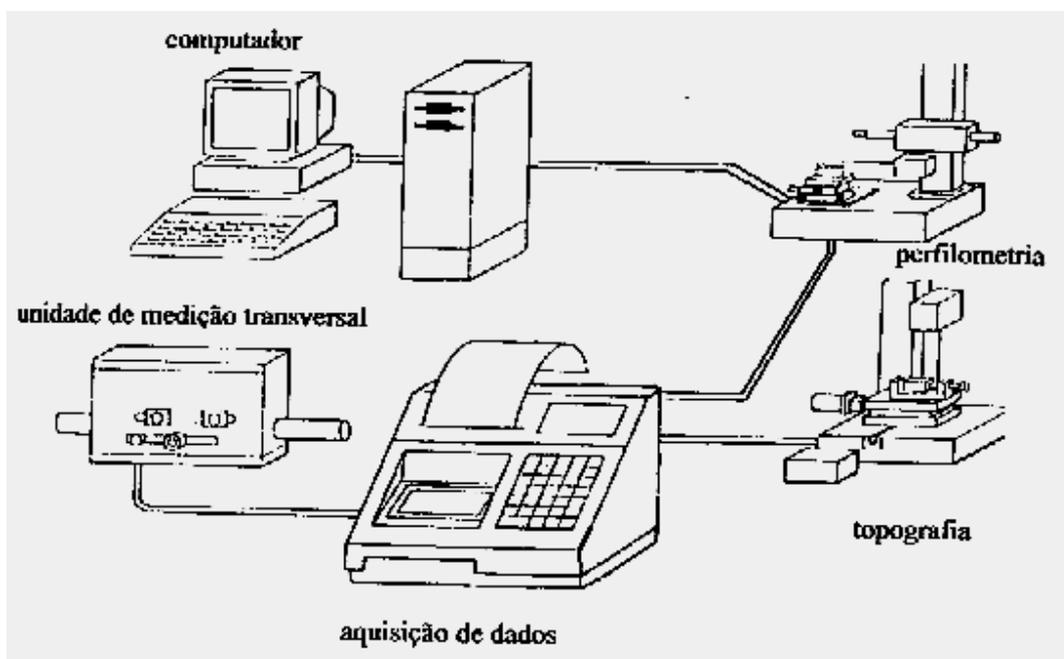
Figura 4.5 - Unidades básicas de um perfilômetro (Mummery, 1992)

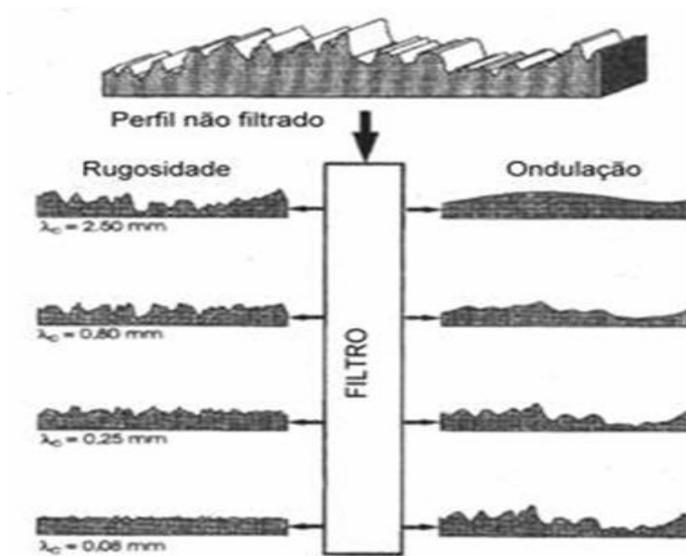
Figura 4.7 - Modificação dos perfis de rugosidade e ondulação, de acordo com o filtro utilizado (Mummery, 1992).

Pode-se observar que um aumento do valor de λ_c utilizado permite visualizar melhor o perfil de rugosidade (o filtro retém mais a ondulação, permitindo a passagem de rugosidade). O contrário ocorre com a diminuição do λ_c utilizado (figura 4.7).

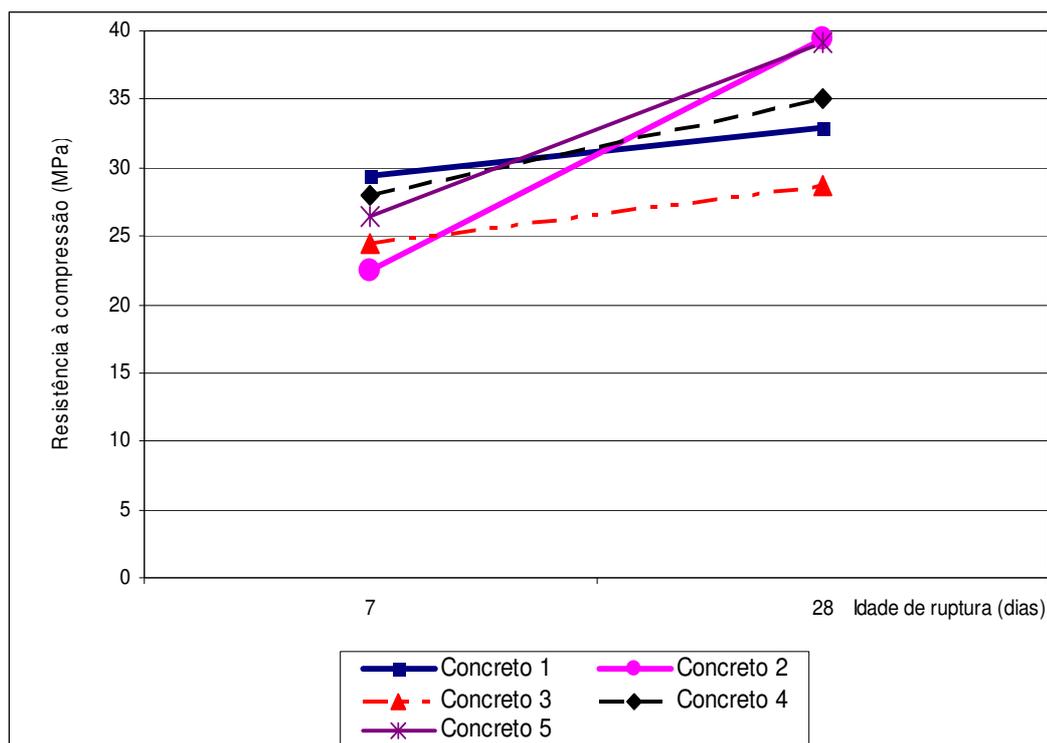
Figura 5.1 - Resistência à compressão x idade de ruptura

A alta resistência à compressão de 39 MPa, figura 5.1, foi obtida não apenas em função da dosagem proposta, como também dos cuidados referentes ao processo de mistura, adensamento e cura durante 28 dias em câmara úmida, impedindo a micro fissuração precoce do concreto.

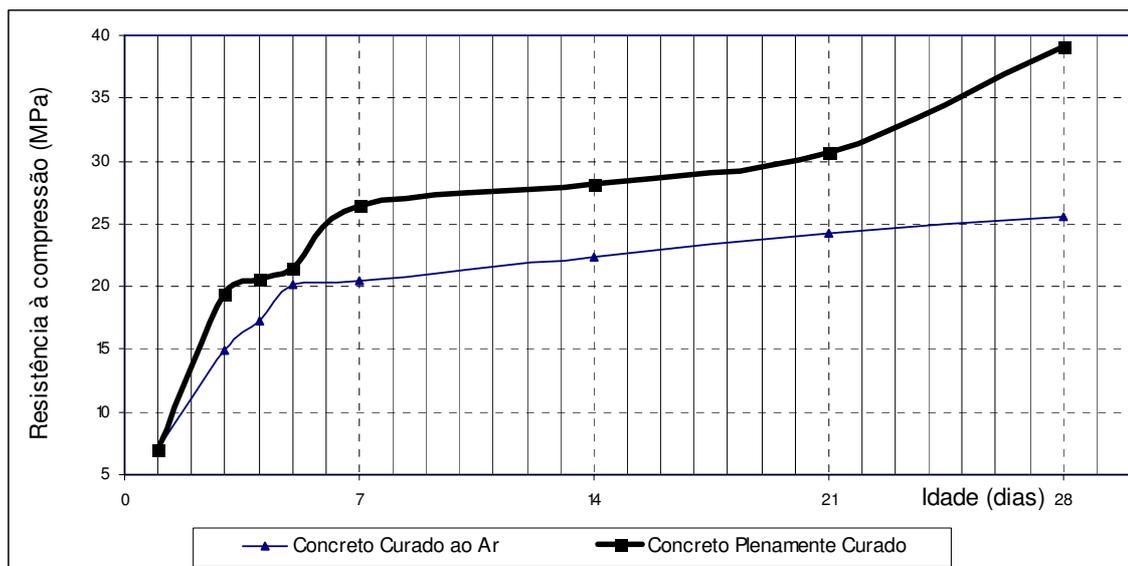
Figura 5.2 - Evolução da resistência à compressão para cura ao ar e em câmara úmida

A influência da cura do concreto foi avaliada através da comparação da resistência à compressão em corpos de prova de 10x20cm nas idades de 1, 2, 3, 4, 5, 7, 14, 21 e 28 dias, figura 5.2.

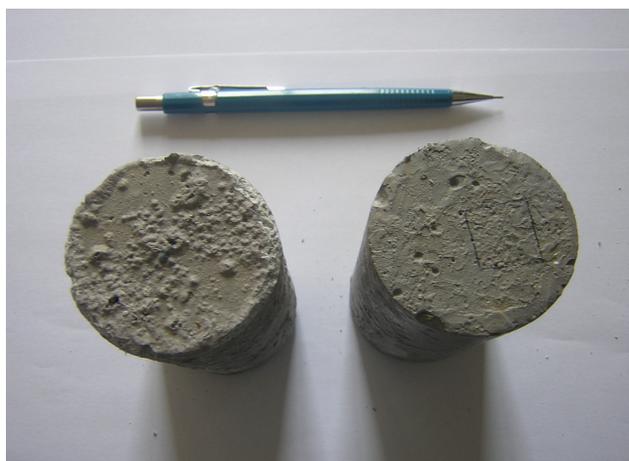
Figura 5.3 - Área varrida dos corpos de prova

A textura superficial do material foi feita por varredura no topo dos corpos de prova, figura 5.3, mantendo-se sempre a mesma área e o mesmo sentido de leitura, antes e após o ataque químico, o que permitiu avaliar a influência do ataque ao concreto.

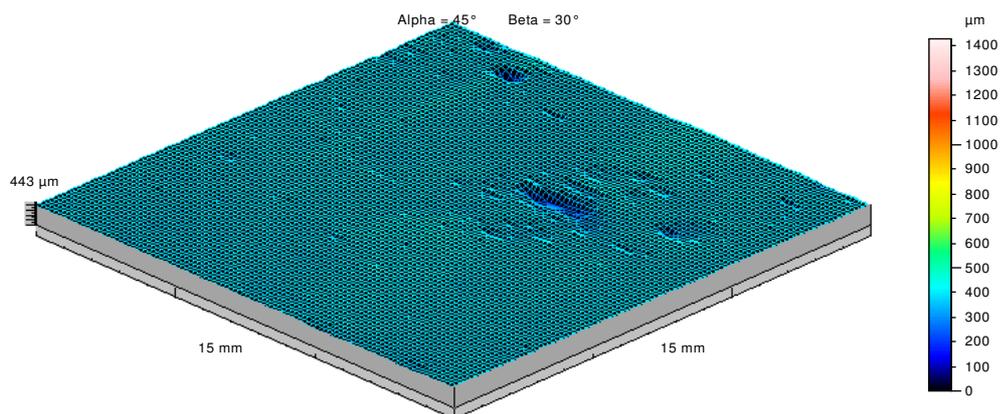
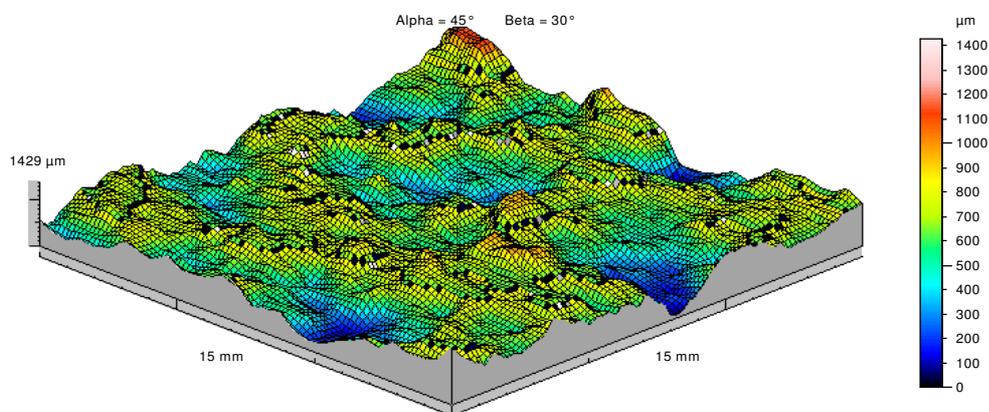
Figura 5.4 - Imagem 3D sem filtragem do concreto sem proteção, antes do ataque químico de H_2SO_4

Figura 5.5 - Perfil sem filtragem do concreto sem proteção, após ataque químico de H_2SO_4

Pode-se observar a nítida degradação do concreto sem proteção após ataque químico relativamente ao concreto antes do ataque, figuras 5.4 e 5.5, o que pode ser confirmado através do parâmetro S_t , distância entre o pico mais alto o vale mais profundo, que variou de 443μm para 1.429μm, o que corresponde uma variação de 223%, no concreto sem proteção antes e após ataque.

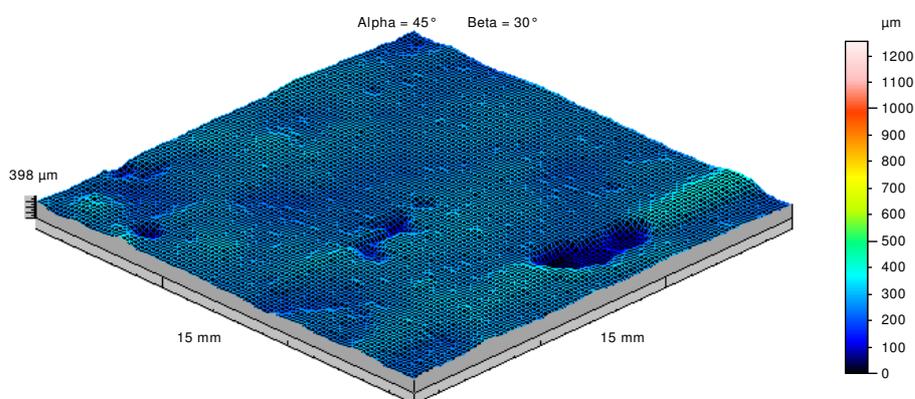
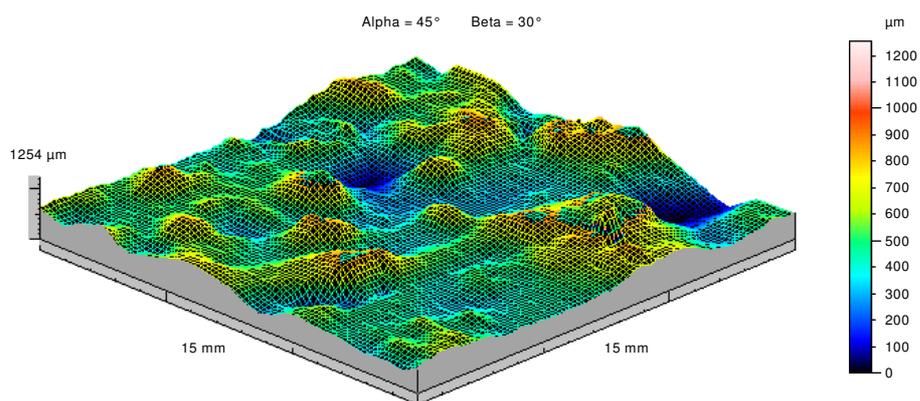
Figura 5.6 - Imagem 3D sem filtragem do concreto com proteção acrílica, antes do ataque químico de H_2SO_4

Figura 5.7 - Imagem 3D sem filtragem do concreto com proteção acrílica, após ataque químico de H_2SO_4

O desempenho da tinta acrílica, antes e após ataque químico, pode ser observado através das imagens, figuras 5.6 e 5.7, e da variação de 215% do parâmetro S_t , de 398μm a 1.254μm, que permite avaliar os efeitos resultantes do ataque químico no concreto com proteção por tinta acrílica.

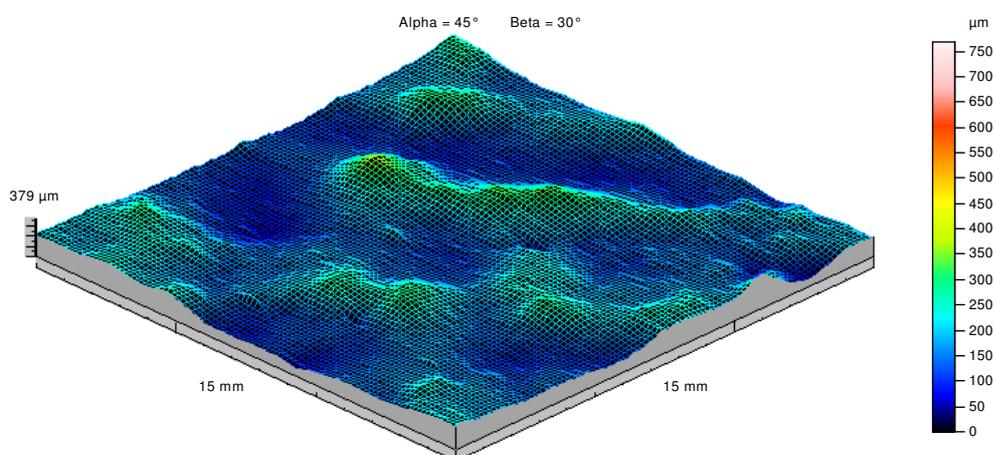
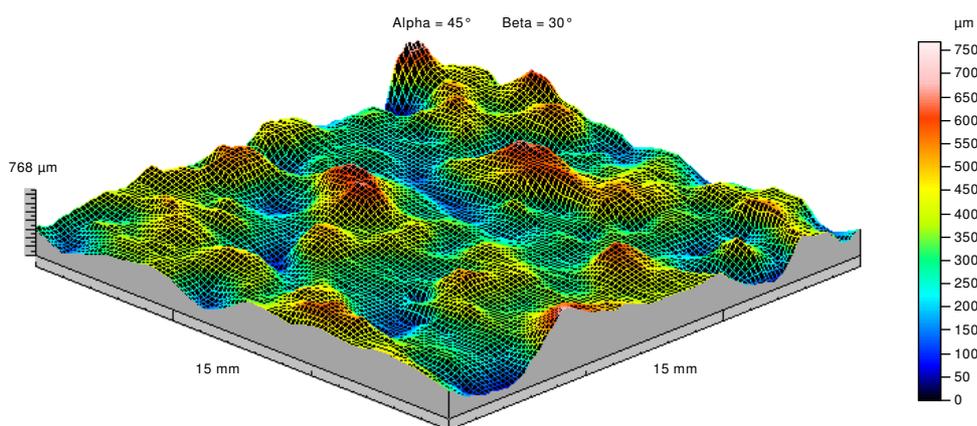
Figura 5.8 - Imagem 3D sem filtragem do concreto com proteção selador/acrílica, antes do ataque químico de H_2SO_4

Figura 5.9 - Imagem 3D sem filtragem do concreto com proteção selador/acrílica, após ataque químico de H_2SO_4

A composição do selador e tinta acrílica apresentou um S_t antes do ataque de 379μm e após ataque de 768μm, com variação de aproximadamente 100%, variação bem menor que a apresentada no concreto somente com tinta acrílica, demonstrando uma maior eficiência na proteção de superfície de concretos.

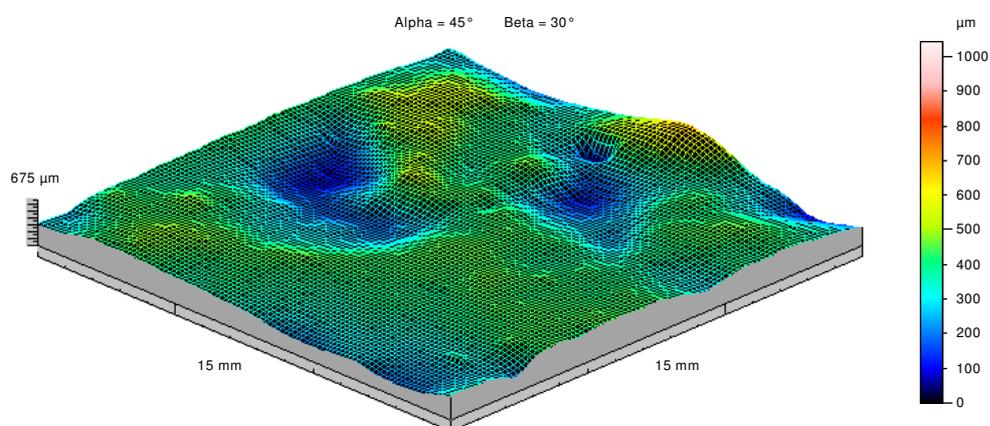
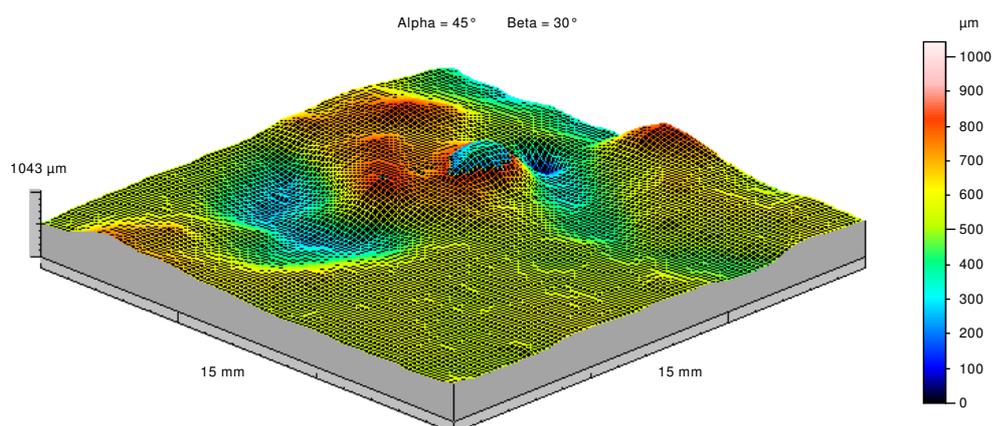
Figura 5.10 - Imagem 3D sem filtragem do concreto com proteção de borracha clorada, antes do ataque químico de H_2SO_4

Figura 5.11 - Imagem 3D sem filtragem do concreto com proteção de borracha clorada, após ataque químico de H_2SO_4

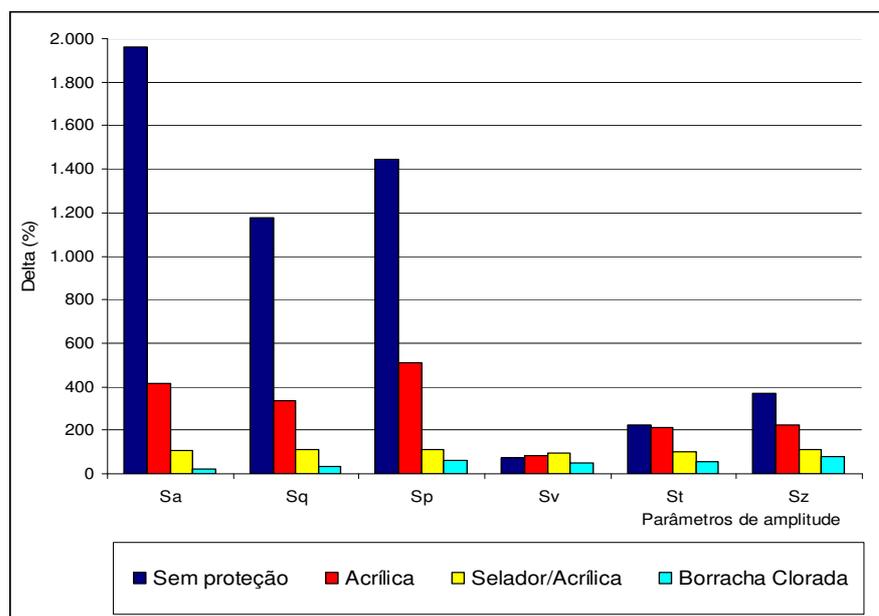
Figura 5.12 - Delta dos parâmetros de amplitude do perfil sem filtragem, antes e após ataque químico de H_2SO_4

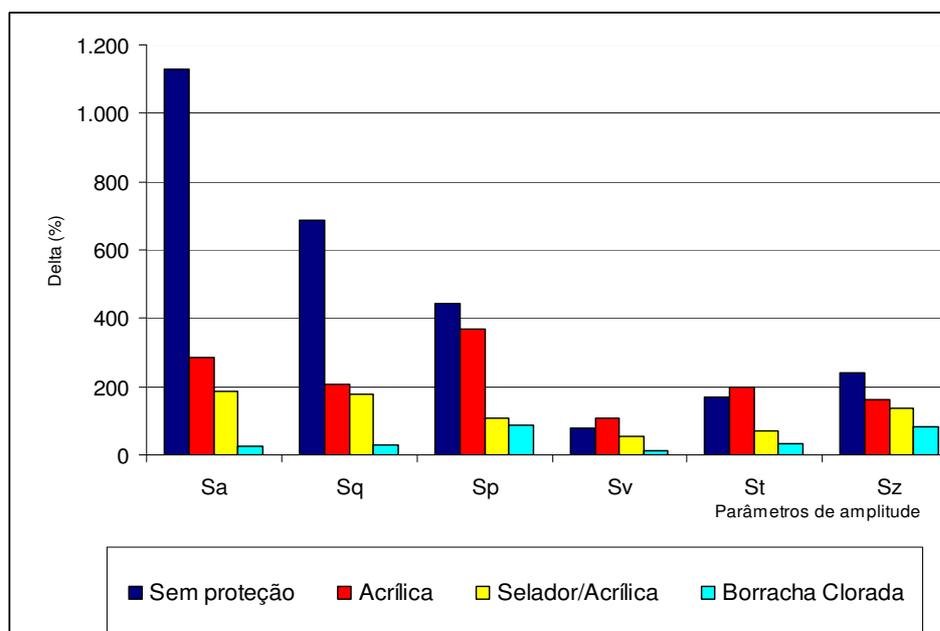
Figura 5.13 - Delta dos parâmetros de amplitude do perfil de rugosidade, antes e após ataque químico de H_2SO_4

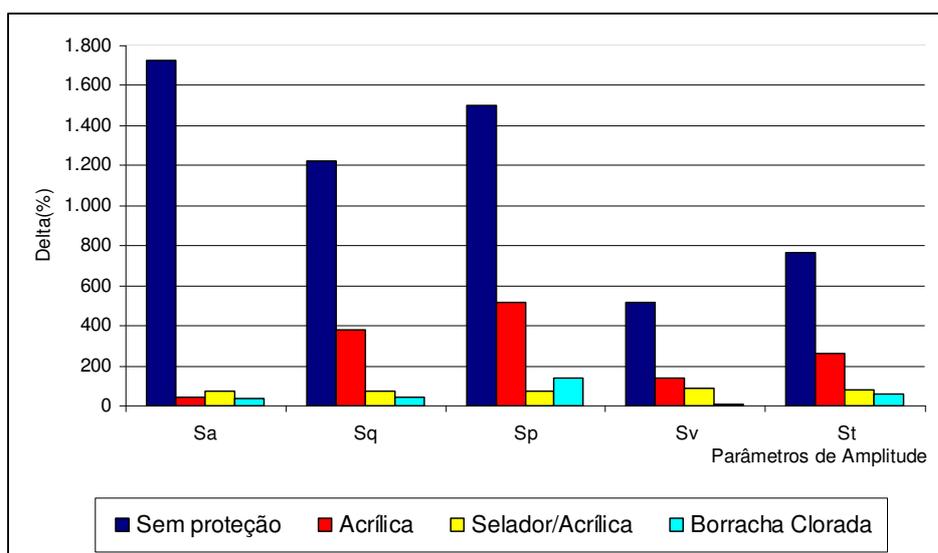
Figura 5.14 - Delta dos parâmetros de amplitude do perfil de ondulação, antes e após ataque químico de H_2SO_4

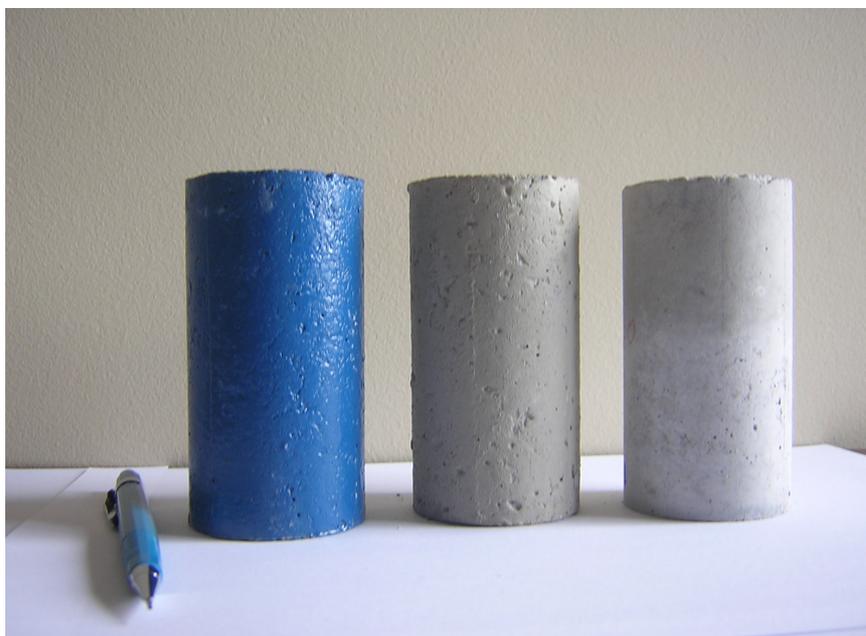
Figura 5.15 - Corpos de prova com proteção de borracha clorada, tinta acrílica e sem proteção, respectivamente da esquerda para a direita, antes do ataque químico de H_2SO_4

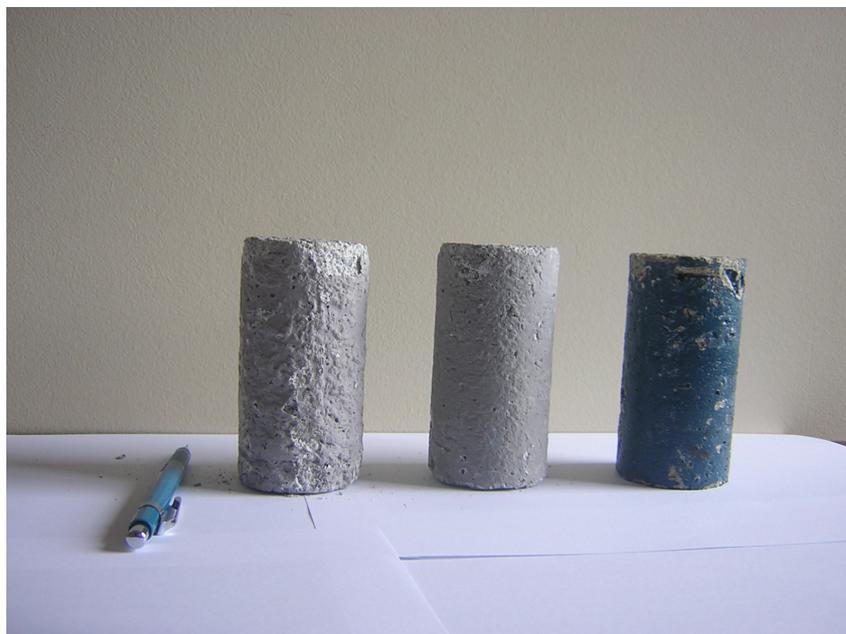
Figura 5.16 - Corpos de prova com proteção com tinta acrílica, selador/acrílica e borracha clorada, respectivamente da esquerda para a direita, após ataque químico de H_2SO_4

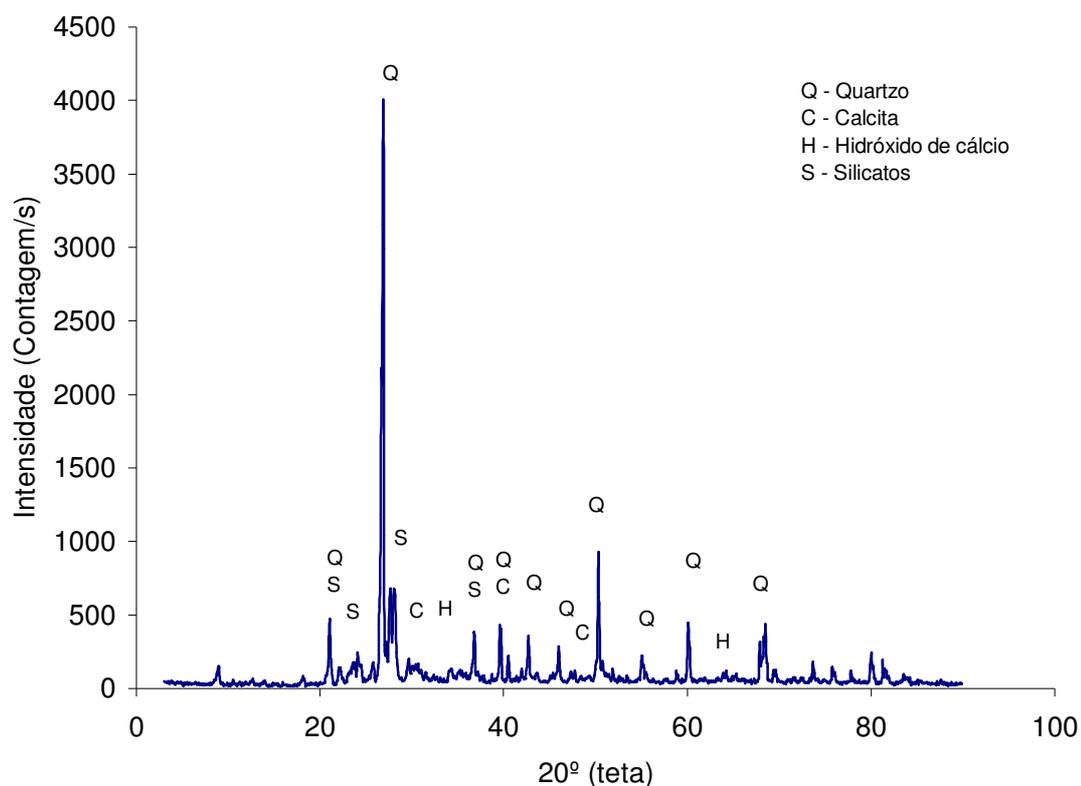
Figura 5.41 - Difratograma de raios-X do concreto sem proteção e sem ataque químico

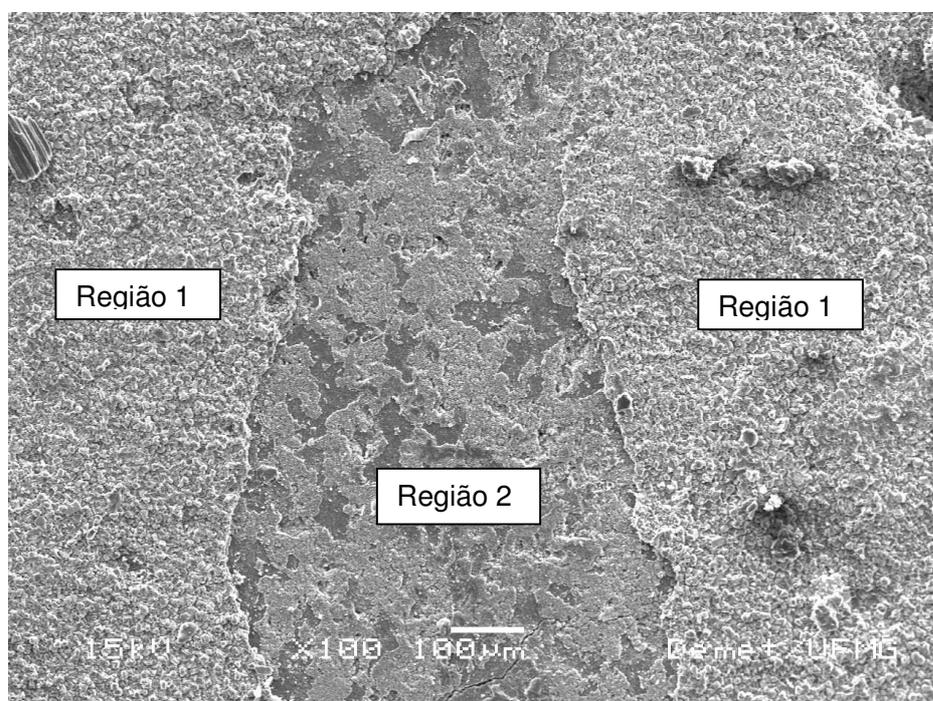
Figura 5.42 - Imagem de elétrons secundários, obtida em microscópio eletrônico (ME), da superfície do concreto sem proteção e sem ataque químico, ampliada 100x.

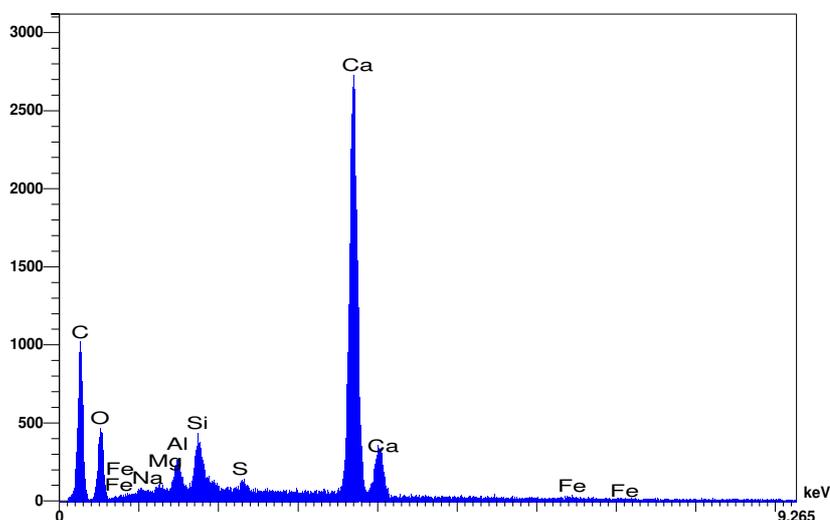
Figura 5.43 - Espectro EDS do concreto sem proteção e sem ataque químico, região 1, da figura 5.42 com predominância de Ca, elemento presente na portlandita

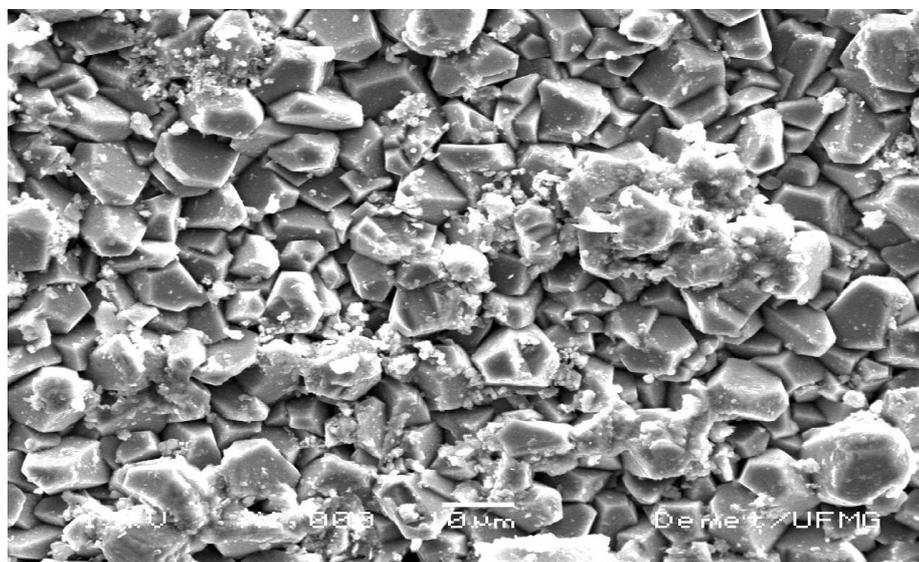
Figura 5.44 - Imagem ampliada 1000x da região 1, figura 5.42, da superfície do concreto sem proteção e sem ataque químico, mostrando cristais de portlandita – Ca(OH)_2

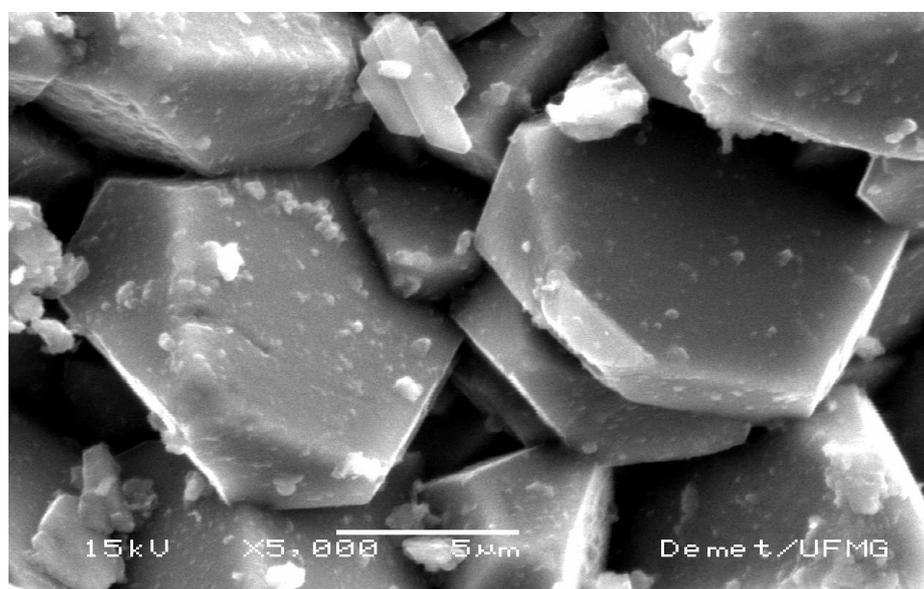
Figura 5.45 – Imagem ampliada 5000x da região 1, figura 5.42, da superfície do concreto sem proteção e sem ataque químico, mostrando detalhe dos cristais de portlandita – Ca(OH)_2

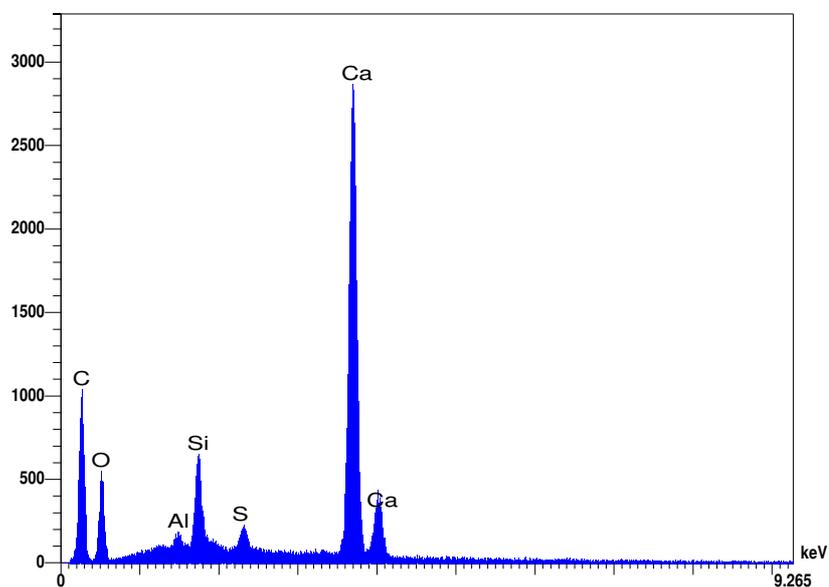
Figura 5.48 - Espectro EDS do concreto sem proteção e sem ataque químico, região 2, área A, presença de Ca, Si e C

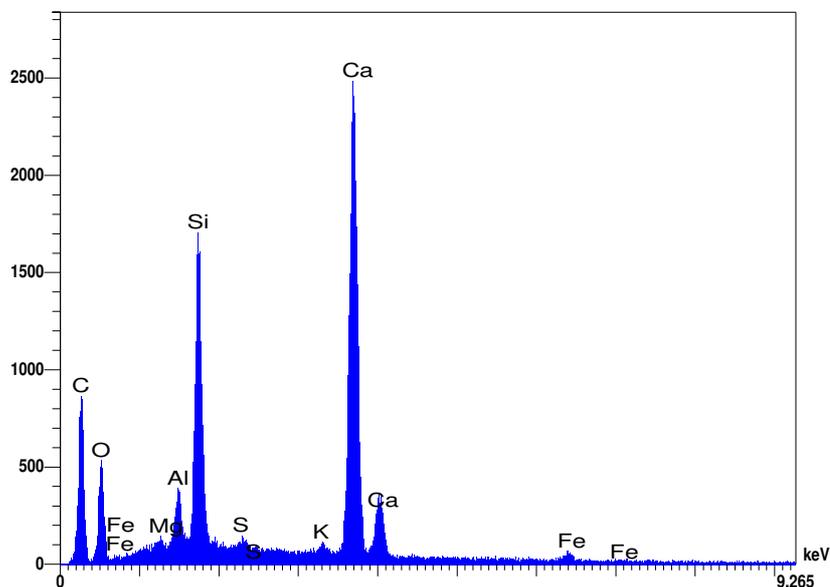
Figura 5.50 - Espectro EDS do concreto sem proteção e sem ataque químico, região 2, área B, predominância de Ca e Si, presentes nas partículas de C-S-H

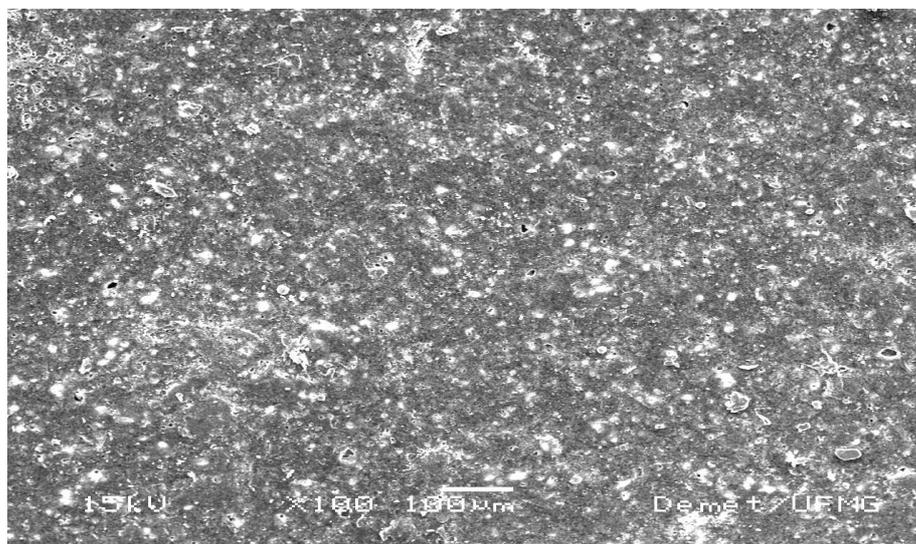
Figura 5.58 - Imagem obtida da superfície do concreto com proteção acrílica e sem ataque químico, ampliada 100x. Superfície mais homogênea do que o concreto sem proteção

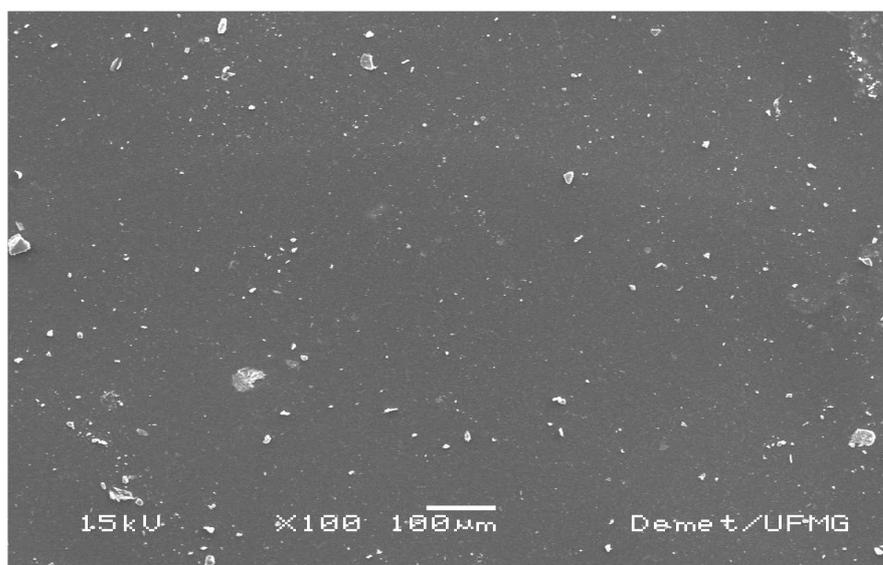
Figura 5.63 - Imagem obtida da superfície do concreto com proteção selador/acrílica e sem ataque químico, ampliada 100x. Superfície extremamente homogênea, sem falhas no recobrimento

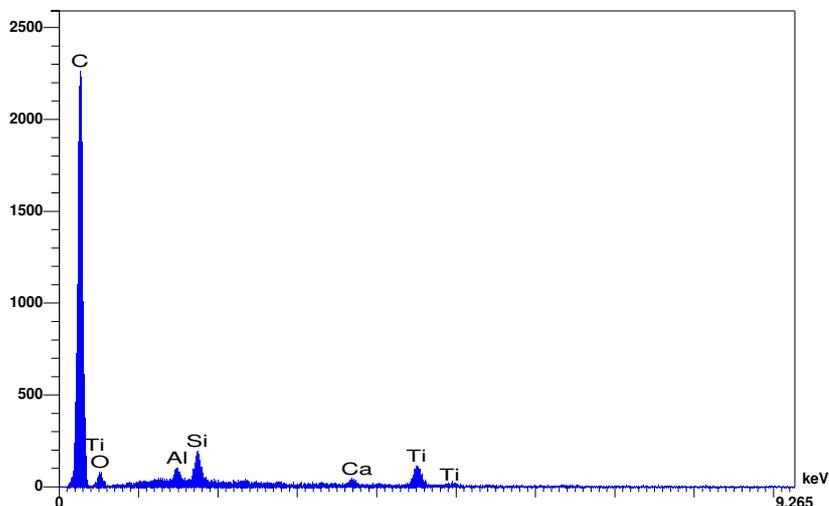
Figura 5.65 - Espectro EDS do concreto com proteção selador/acrílica e sem ataque químico, com predominância de Ti e C, elementos presentes na tinta acrílica

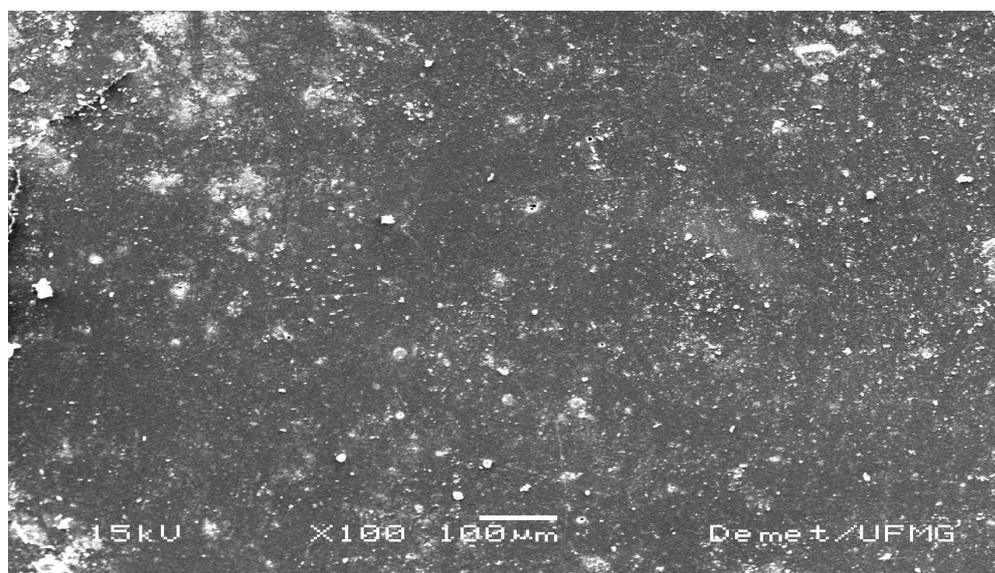
Figura 5.66 - Imagem obtida da superfície do concreto com proteção selador/acrílica e após ataque químico, ampliada 100x. Superfície com névoa esbranquiçada, caracterizando o ataque

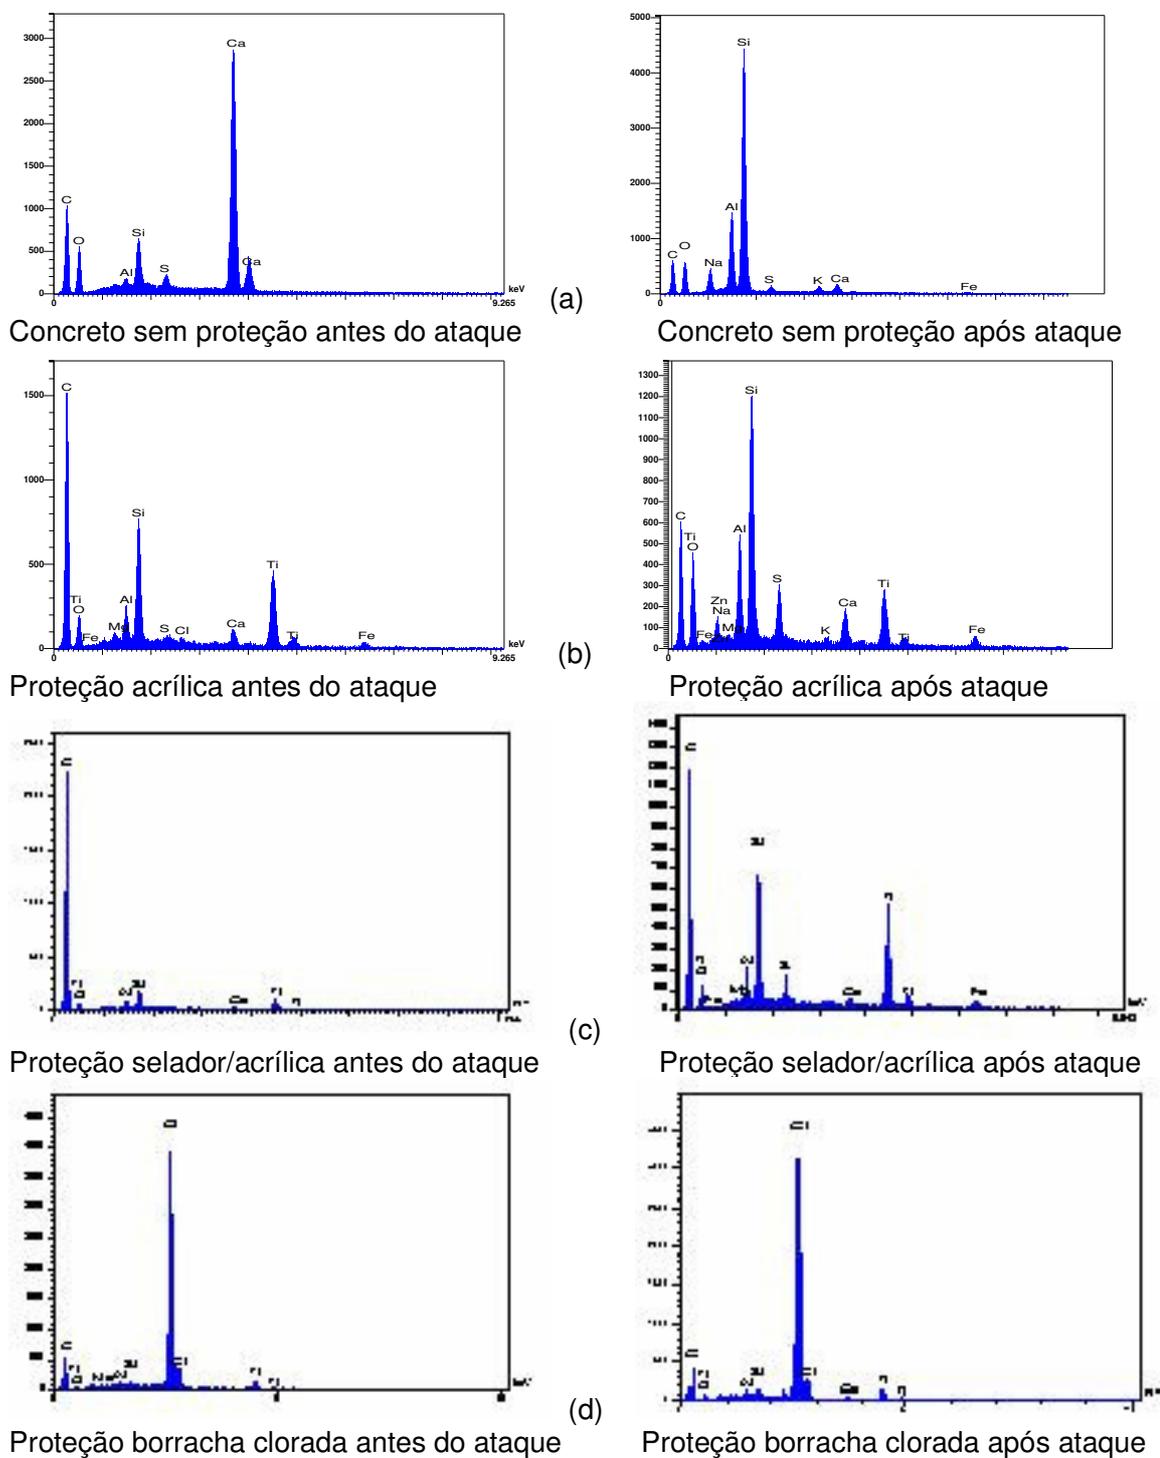
Figura 5.75 - Resumo dos espectros EDS
