Tese de Doutorado

**Análise da influência de superfícies protetoras na
durabilidade do concreto para uso em meio agressivo:
uma abordagem topográfica e da estrutura do material**

Tese de doutorado apresentada ao Curso de
Pós-Graduação em Engenharia Metalúrgica e de
Minas da Universidade Federal de Minas Gerais

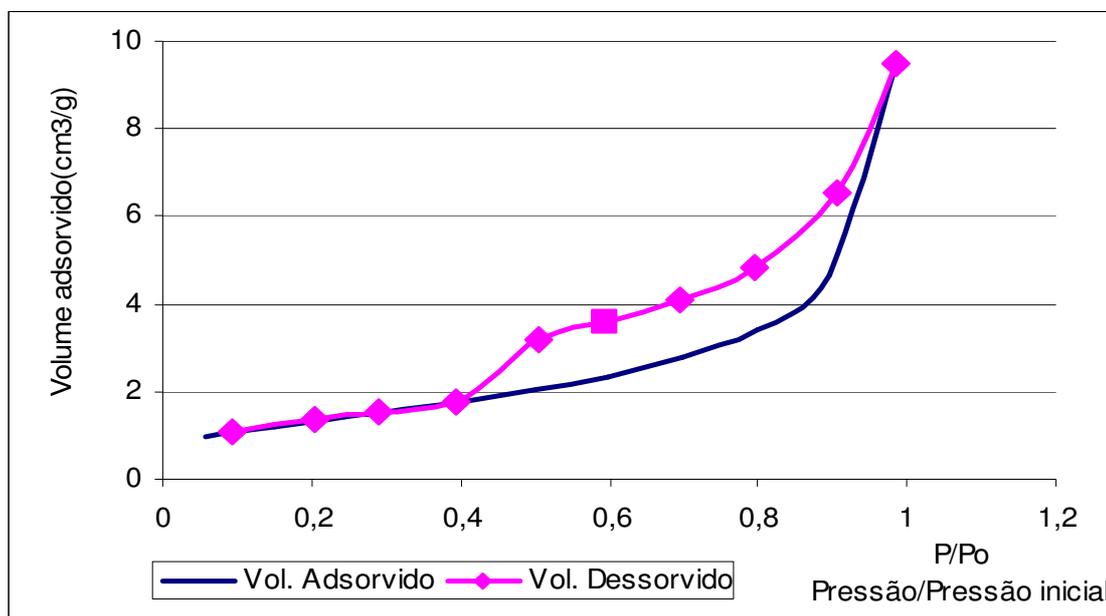
Figura 5.76 - Isotermas (adsorção/dessorção) para concreto sem proteção e sem ataque

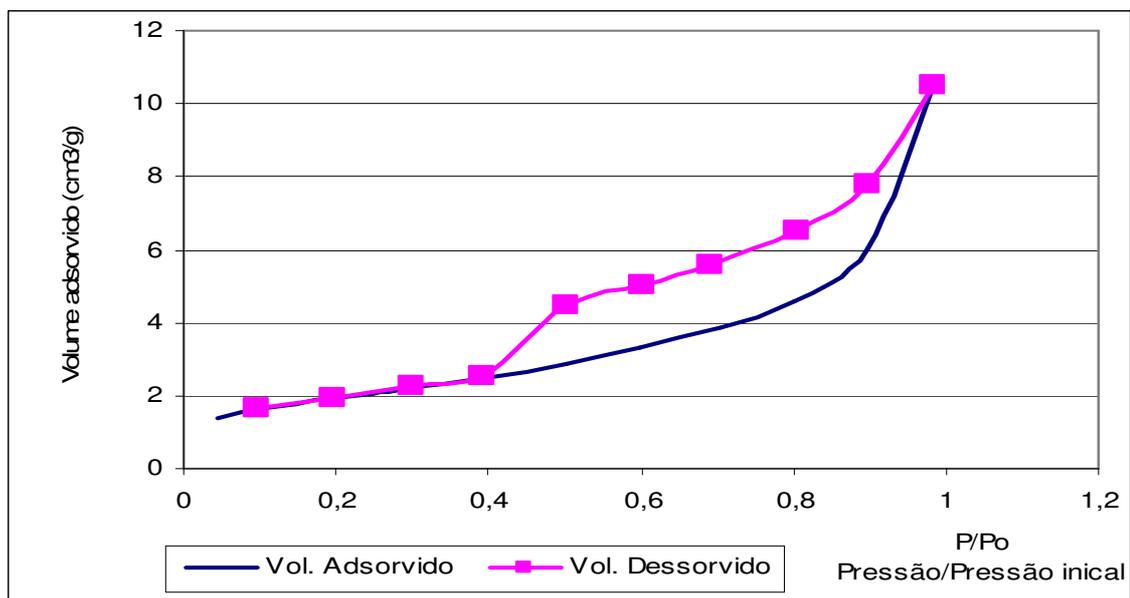
Figura 5.77 - Isotermas (adsorção/dessorção) para concreto sem proteção atacado

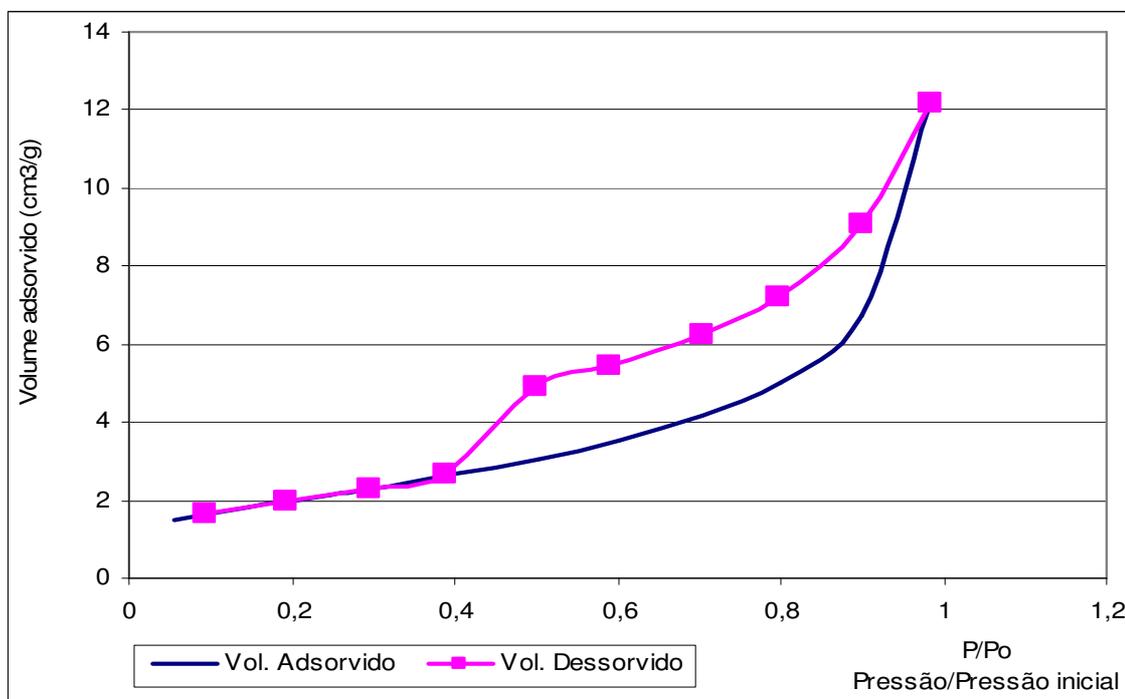
Figura 5.78 - Isotermas (adsorção/dessorção) para concreto com proteção selador/acrílica atacado

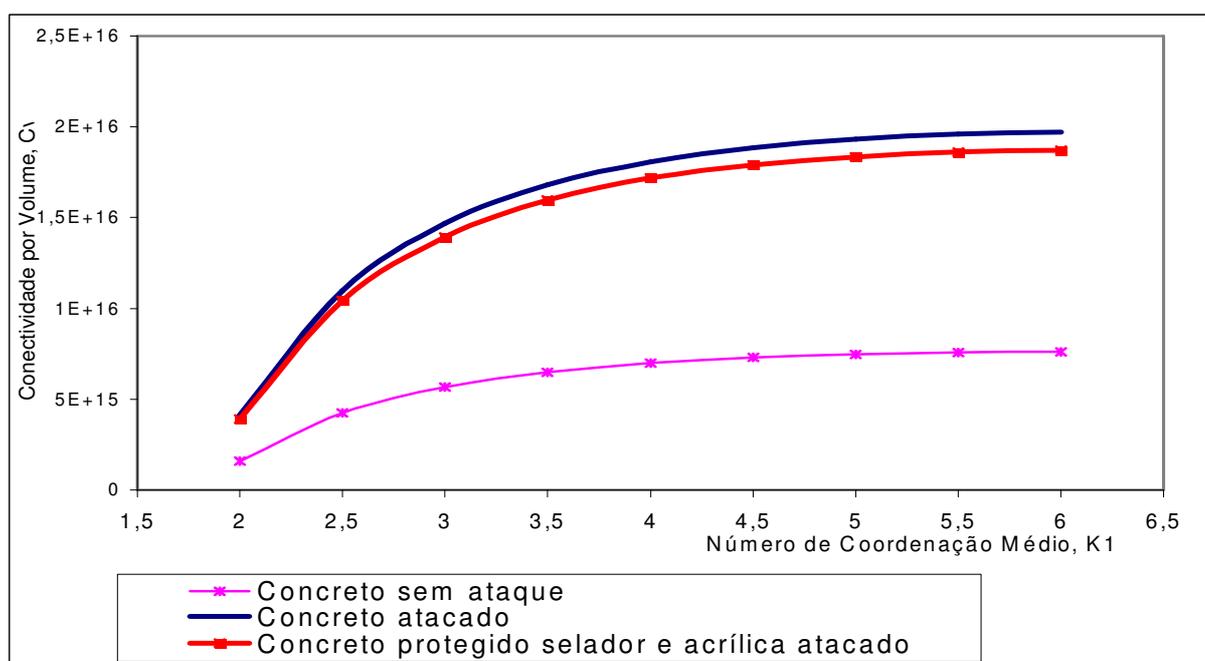
Figura 5.79 - Conectividade por volume em função do número de coordenação relativo.
