IMPACTOS SOCIOAMBIENTAIS

DECORRENTES DO ROMPIMENTO DA BARRAGEM DE FUNDÃO

NO MUNICÍPIO DE BARRA LONGA, MINAS GERAIS

Dissertação apresentada como parte dos requisitos para obtenção do título de Mestre em Ambiente Construído e Patrimônio Sustentável, do programa de pós-graduação em Ambiente Construído e Patrimônio Sustentável da Escola de Arquitetura da Universidade Federal de Minas Gerais.

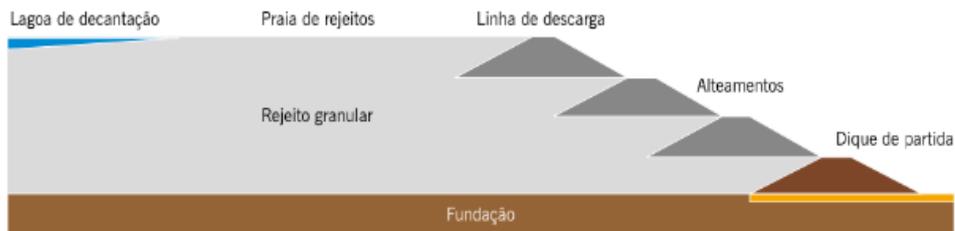
Figura 4 - Alteamento para montante

O método de montante (Figura 4) é o método mais antigo, simples e econômico, pois oferece redução de custo de implantação, porém, tem na água dos poros do rejeito e do reservatório o principal elemento de instabilidade. O método baseia-se na construção de um dique de partida, geralmente de material argiloso ou enrocamento compactado. Posteriormente, o rejeito é lançado por canhões em direção a montante da linha de simetria do dique, assim, forma-se a praia de deposição, que será a fundação e que poderá fornecer material de construção para o próximo alteamento, sucessivamente (IBRAM, 2016).

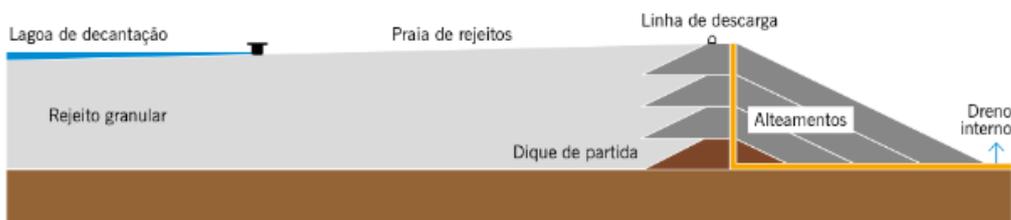
Figura 6 - Alteamento por centro de linha

O método de linha de centro (Figura 6) apresenta disposição intermediária entre os dois métodos citados anteriormente, apresentando vantagens dos mesmos e minimizando as desvantagens destes. O comportamento geotécnico do método de linha de centro é similar a barragens alteadas para jusante, representando uma variação deste método (IBRAM, 2016).

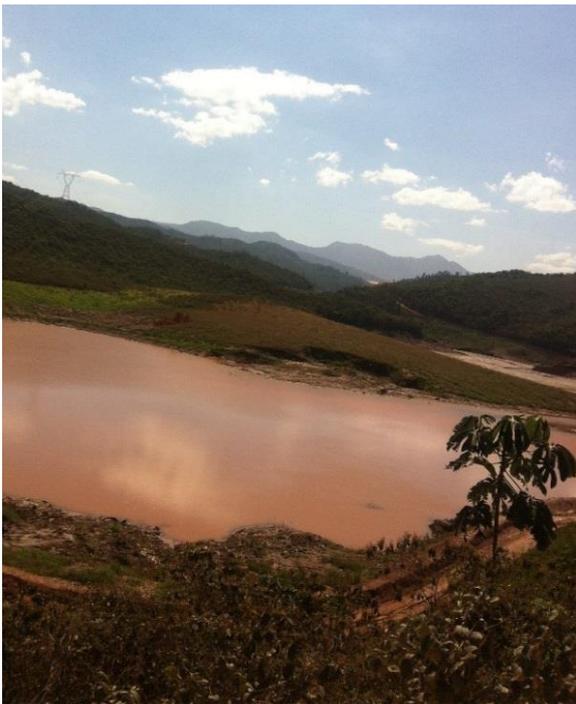
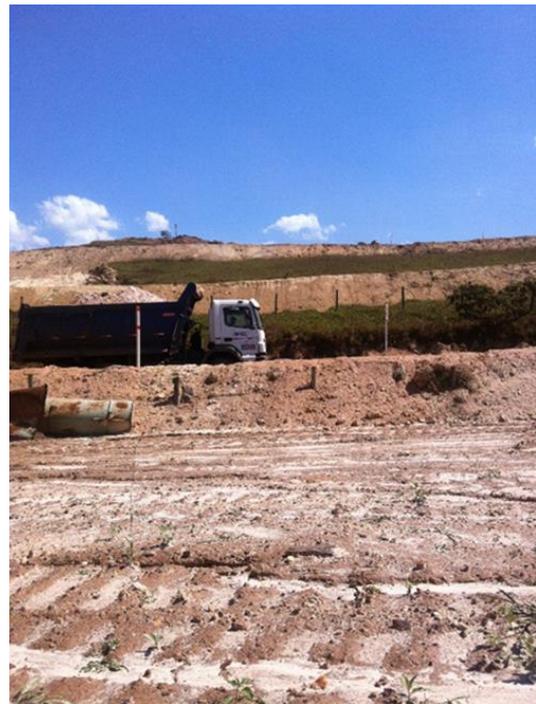
Outra atitude adotada pelos antigos moradores de Bento Rodrigues e pela comissão de atingidos, refere-se à solicitação feita ao Ministério Público para que fossem tomadas providências diante da construção do dique S4 pela empresa Samarco (Figuras 11 e 12). Na fotografia (Figura 13) pode-se visualizar as obras do Dique S4 e o povoado de Bento Rodrigues ao fundo, com as edificações que restaram após o desastre (MINAS GERAIS, 2016). A construção do dique S4 pela empresa Samarco foi iniciada em setembro do ano de 2016, integrando o sistema emergencial de retenção de sedimentos constituído pelos diques S1, S2 e S3, as barragens de Eixo 1 de Fundão e a de Nova Santarém, sendo finalizada em janeiro de 2017. De acordo com a publicação da empresa, o dique S4 tem como finalidade evitar o carreamento de sólidos da área atingida de Bento Rodrigues para o rio Gualaxo do Norte (SAMARCO, 2016).

Em Bento Rodrigues existiam diversos muros em pedra seca, remanescentes do período colonial, entre esses, destaca-se um muro de grande extensão que com o desastre, foi submerso pela lama de rejeitos de mineração. Após o início dos trabalhos de arqueologia no local, este muro pode ser parcialmente evidenciado. Entretanto, parte deste muro voltou a ficar submersa, em função da construção do dique S4.

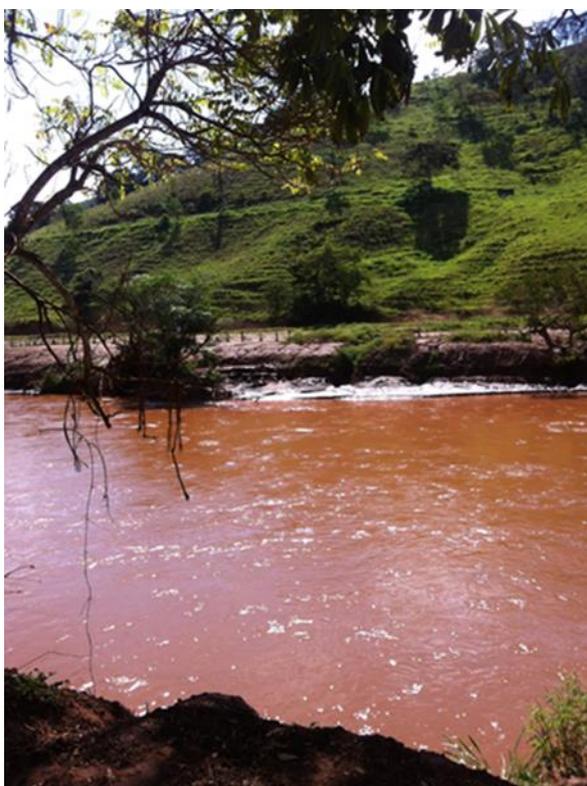
Figura 33 - Rio do Carmo, Barra Longa, MG.

O desastre causou alterações significativas na paisagem do município de Barra Longa. Os rios do Carmo (Figura 33) e Gualaxo do Norte foram bastante comprometidos pelo vazamento da lama de rejeitos que causou o assoreamento do leito desses rios por acúmulo de sedimentos, deixando suas águas com uma coloração escura. O desastre ocasionou a suspensão da captação de água; a destruição de habitats e extermínio da ictiofauna em toda a extensão dos rios do Carmo, Gualaxo do Norte e Doce; a interrupção da pesca; entre outros (BRASIL, 2016).

De acordo com um morador, antes do desastre, ele costumava pescar e atravessar o rio do Carmo nadando. (informação oral)⁴⁹ Dois anos após o desastre, as águas do rio do Carmo apresentaram uma coloração alaranjada, principalmente no período das chuvas.

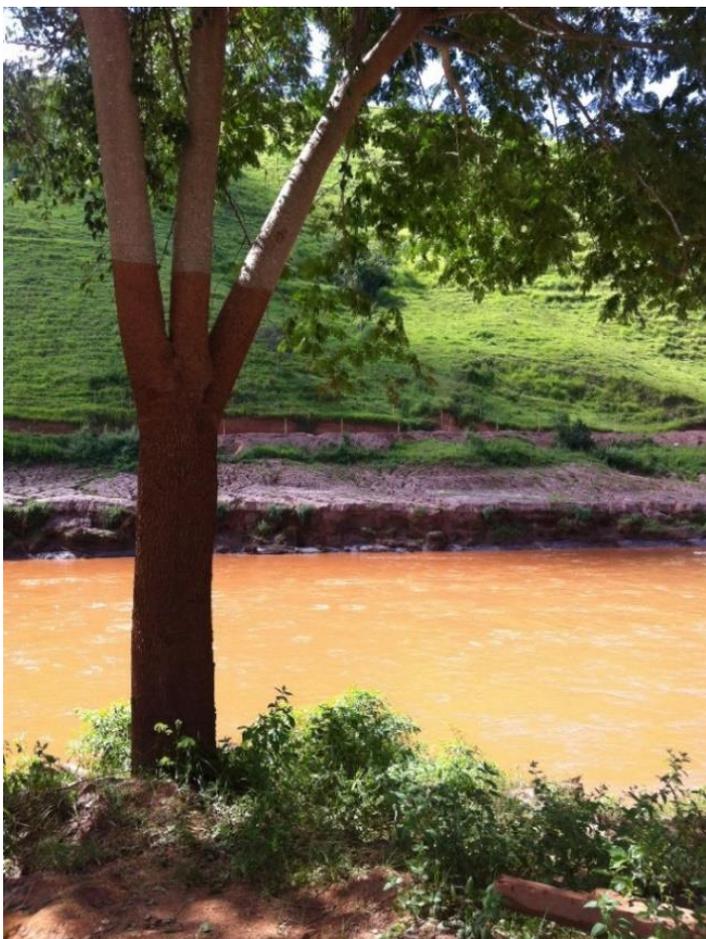
Figura 34 - Rio do Carmo, Barra Longa, MG.

A passagem da lama também deixou marcas nos troncos das árvores (Figura 34) localizadas às margens do rio do Carmo assim como nas edificações das áreas atingidas pelos rejeitos de mineração.

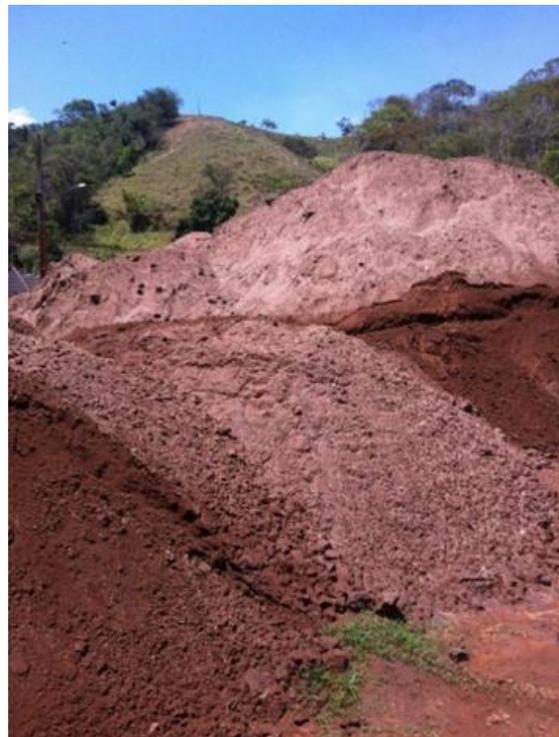
Figura 36 - Monte de lama de rejeitos, Barra Longa.

A empresa de mineração quando retirava a lama das áreas atingidas, depositava em outros locais criando inúmeros montes temporários de lama de rejeitos (Figura 36).

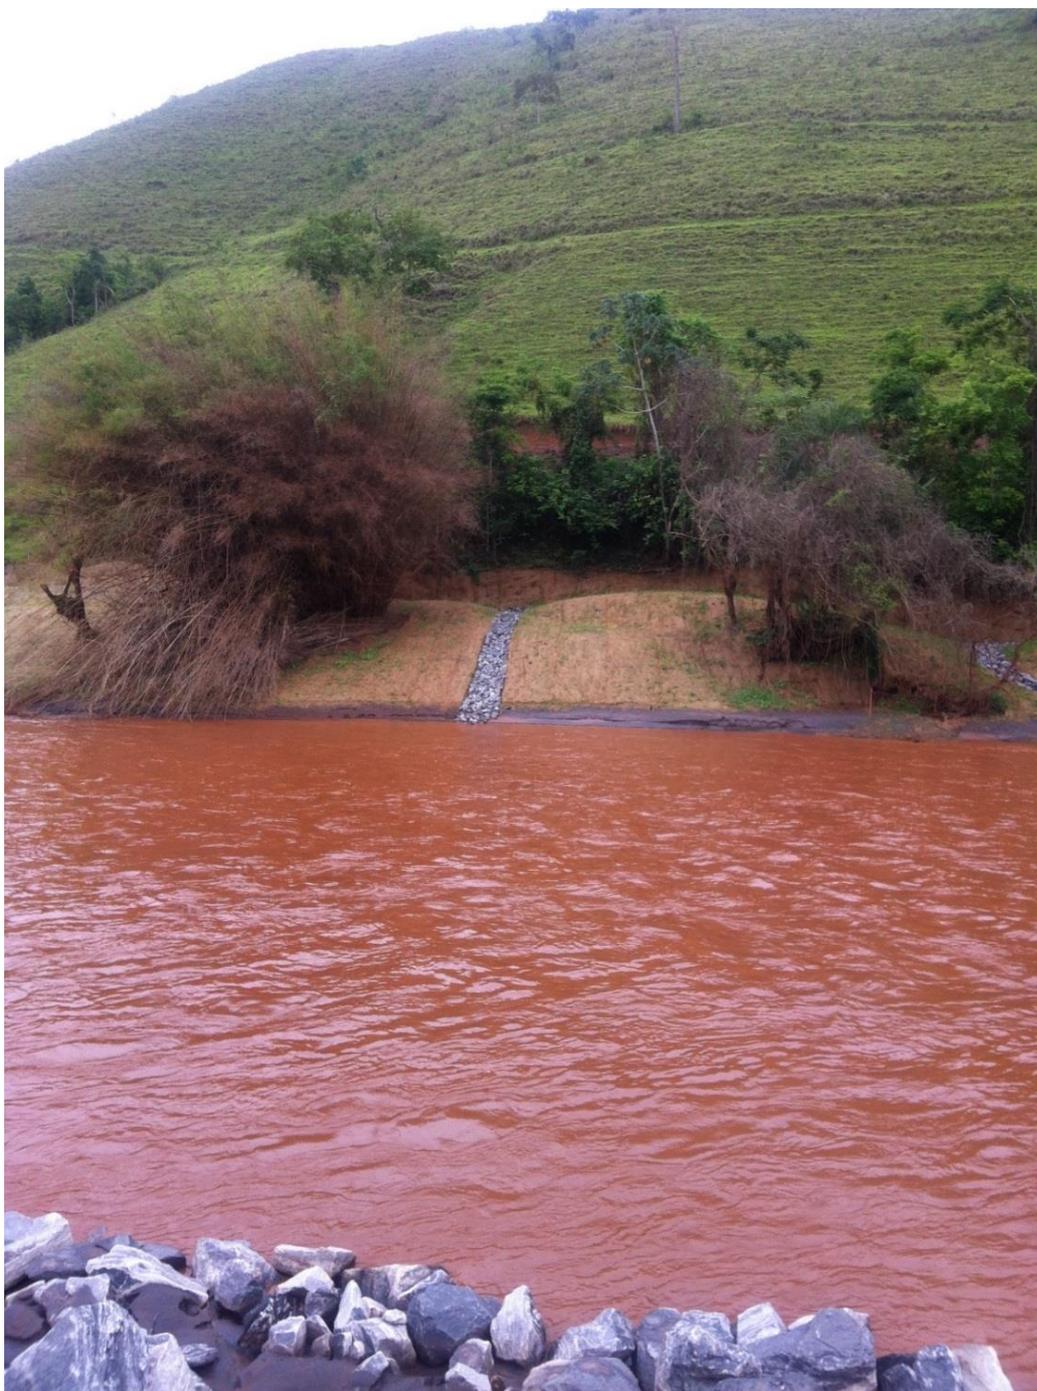
Figura 37 - Rio do Carmo, Barra Longa, MG.

Outra medida determinada pelo Ministério Público de Minas Gerais (2016) refere-se à execução de projeto de contenção das margens do rio do Carmo, tendo como finalidade impedir deslizamentos de terra e instabilidade de suas margens em função dos rejeitos decorrentes do rompimento da barragem de Fundão, obras capazes de garantir a resiliência das áreas impactadas. Nesse sentido, a empresa Samarco utilizou recursos de Bioengenharia

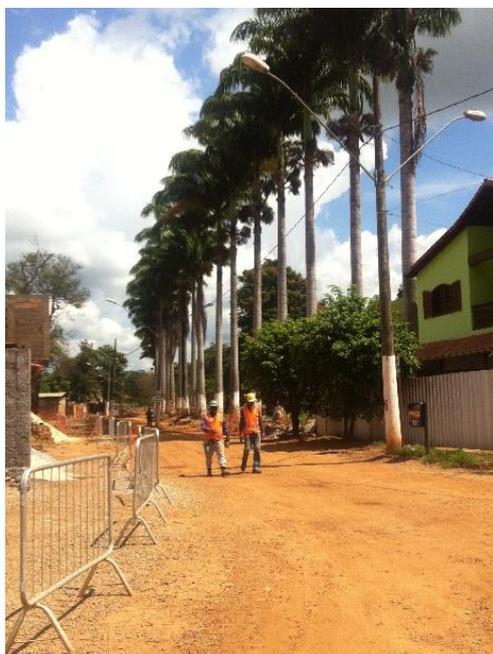
Figura 44 - Av. Martins Francisco Carneiro, Barra Longa, MG.

Danos ocorridos: A passagem da lama atingiu totalmente a avenida (Figuras 44 e 45), deixando registros nos troncos das palmeiras imperiais. Assim, os moradores não puderam mais frequentar a avenida para atividades de lazer durante muitos meses.

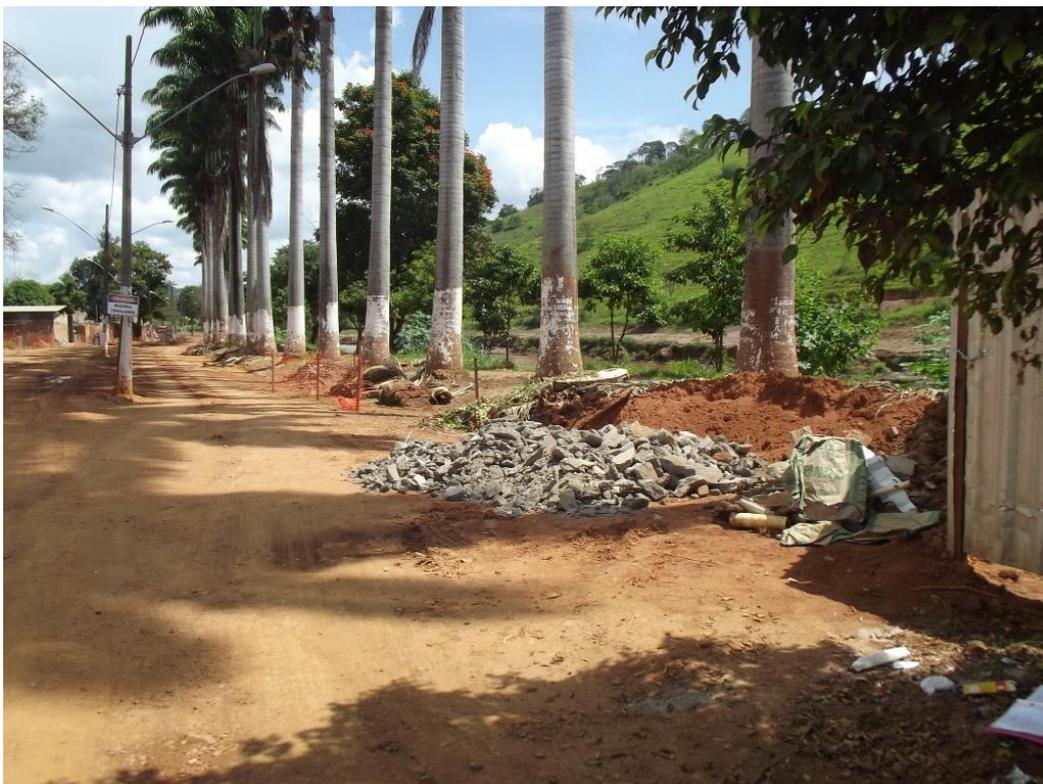
Figura 45 - Av. Martins Francisco Carneiro, Barra Longa, MG

O Ministério Público determinou a adoção de medidas legais para a recuperação e compensação pelos danos causados à esta avenida. Após o desastre a avenida Beira Rio foi reabilitada pela empresa Samarco, tendo sido retirados todos os rejeitos existente no local.

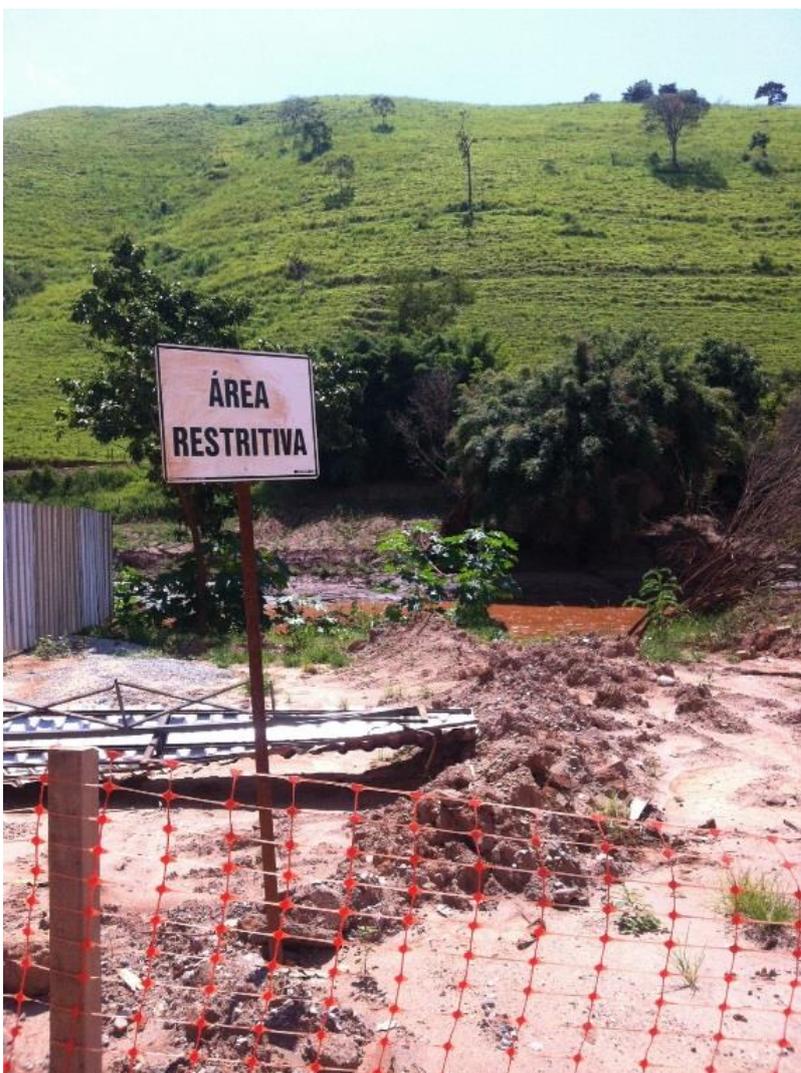
Figura 46 - Praça Manoel Lino Mol, Barra Longa, MG.

Danos ocorridos: A praça foi totalmente atingida por uma espessa camada de rejeitos de mineração (Figura 46). A passagem da lama comprometeu as atividades de lazer dos moradores durante muitos meses. Em função dos danos ocorridos e das obras de reabilitação da praça após o desastre, as atividades de lazer e as festas deixaram de ser realizadas, como o carnaval. Durante a realização das obras pela empresa mineradora para reabilitação da

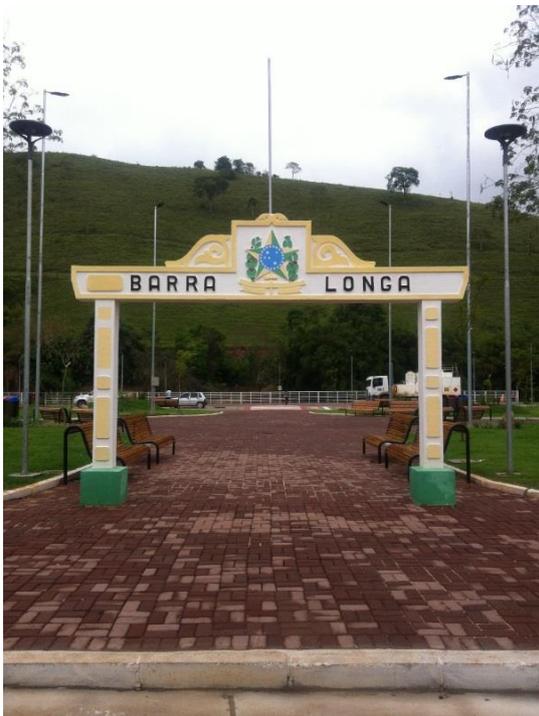
Figura 49 - Praça Manoel Lino Mol, Barra Longa, MG.

praça, diversos veículos pesados circularam durante muitos meses nesta área, gerando intenso tráfego, oferecendo perigo aos pedestres, além de muita poeira, causando grande incômodo aos moradores. Em outubro do ano de 2016 a praça já se encontrava reabilitada (Figura 49).

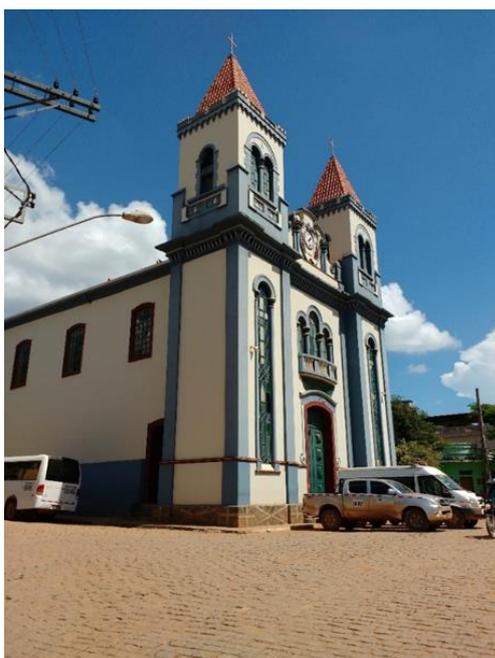
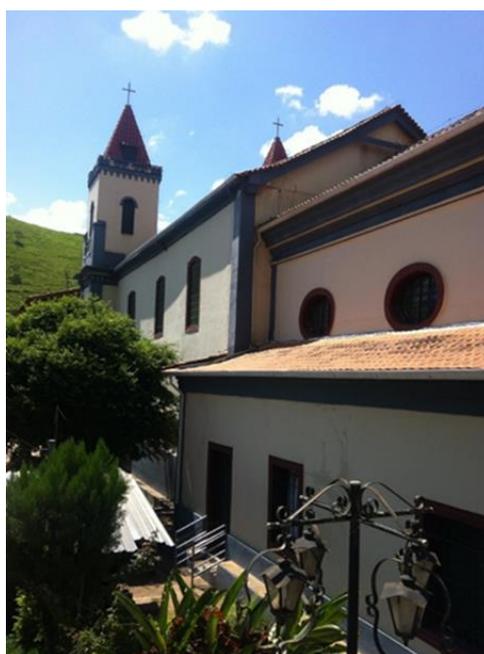
Figura 55 - Igreja Matriz de São José, Barra Longa. Figura 56 - Igreja Matriz de São José, Barra Longa.

Danos ocorridos: A Igreja Matriz teve a fachada parcialmente atingida pela lama de rejeitos em função do desastre.

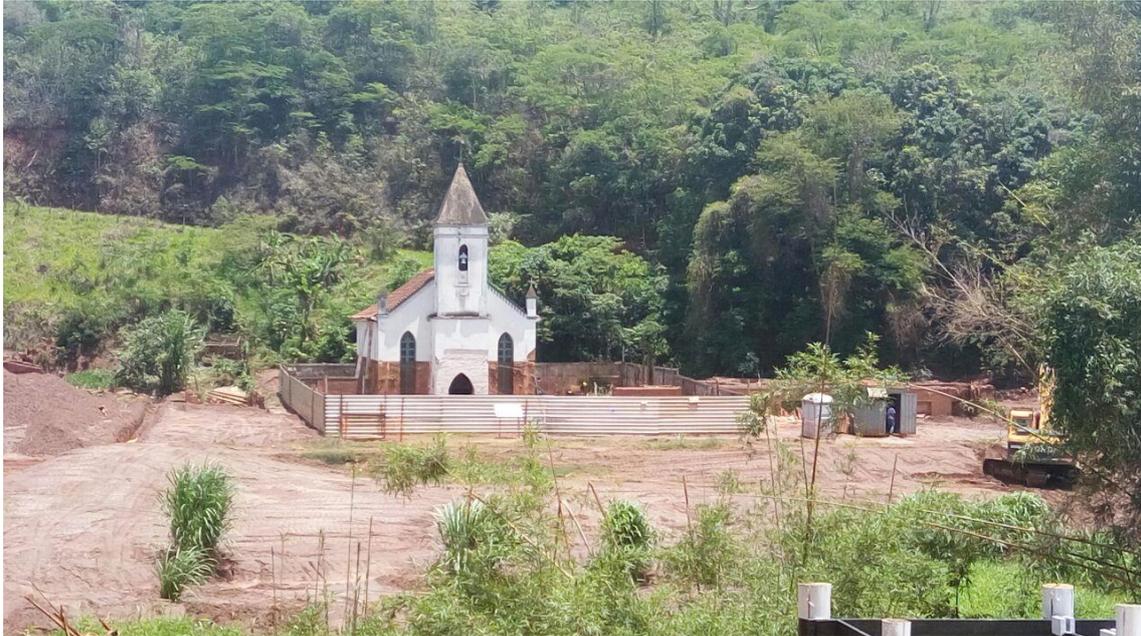
Figura 58 - Capela Nossa Senhora da Conceição de Gesteira, MG.

A Capela Nossa Senhora da Conceição (Figura 58) foi significativamente atingida pela lama de rejeitos, que alcançou, após o desastre, cerca de 3 (três) metros de altura. Com o desastre, foram constatadas trincas e fissuras nas alvenarias, além de trechos com descolamento do reboco. Além disso, a casa paroquial foi totalmente submersa pelos rejeitos de mineração. A cobertura foi totalmente atingida, arrancada, e parte das alvenarias danificadas. Alguns bens móveis integrantes do acervo da capela foram recuperados pela comunidade após o desastre como a Imagem de Nossa Senhora da Conceição, do século XVIII, São José de Botas e São Luiz. Ocorreram também danos nas edificações e na infraestrutura da rua Tomás de Aquino Cota, impactando arruamentos, espaços públicos e redes de água, luz e esgotamento sanitário. A Fazenda do Congo e a Fazenda Nossa Senhora da Conceição, ambas localizadas no distrito de Gesteira e inventariadas pelo município no ano de 2004, tiveram parte de seus terrenos e benfeitorias impactados pela lama de rejeitos. Na Fazenda Nossa Senhora da Conceição os rejeitos de mineração atingiram o curral, o paiol e o pasto (MINAS GERAIS, 2016).

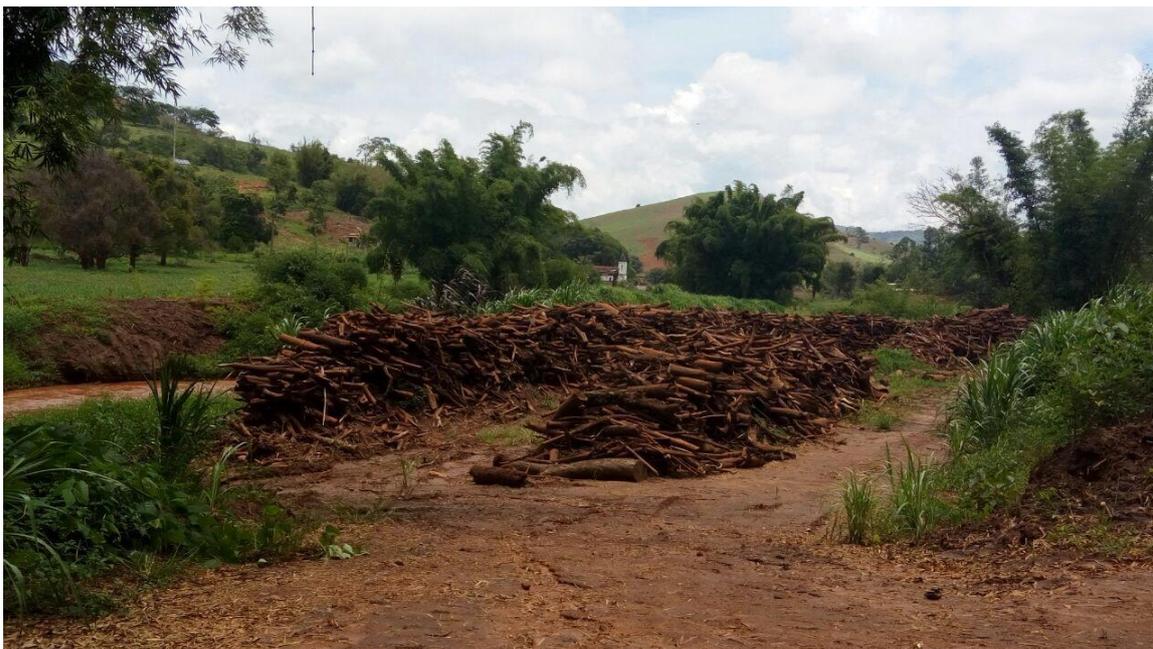
Figura 62 - Gesteira, MG.

Em novembro de 2016, foram verificadas no distrito de Gesteira, algumas pilhas de madeiras cortadas (Figura 62) e uma placa instalada pela empresa Samarco, com os dizeres: “Recolhimento de madeira” (Figura 63).

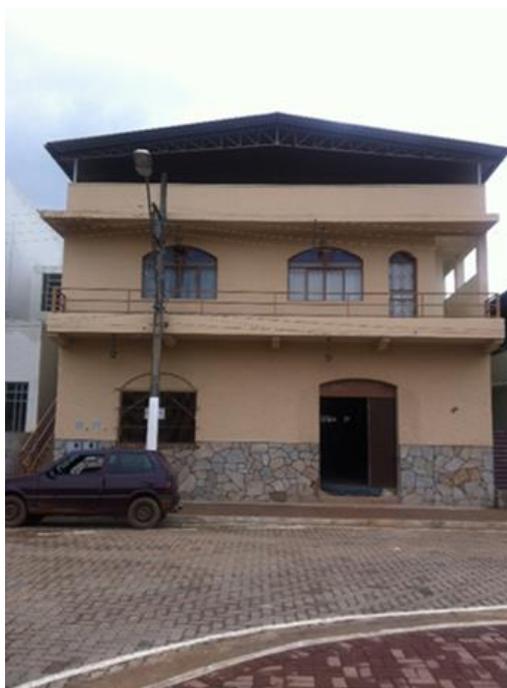
Figura 70 - Barra Longa, MG.

A área urbana, principalmente na parte baixa, foi bastante impactada pelos rejeitos. As fachadas das casas localizadas próximas à Praça Manoel do Lino Mol, foram então restauradas e pintadas pela empresa mineradora (Figura 70). Entretanto, diversos moradores reclamaram da intensa movimentação dos caminhões, dos ruídos constantes e do transtorno causado pelas obras na parte central da cidade, causando inclusive alergias. Alguns comerciantes não puderam reabrir as portas dos seus estabelecimentos durante muitos meses, prejudicando significativamente a renda familiar desses moradores.

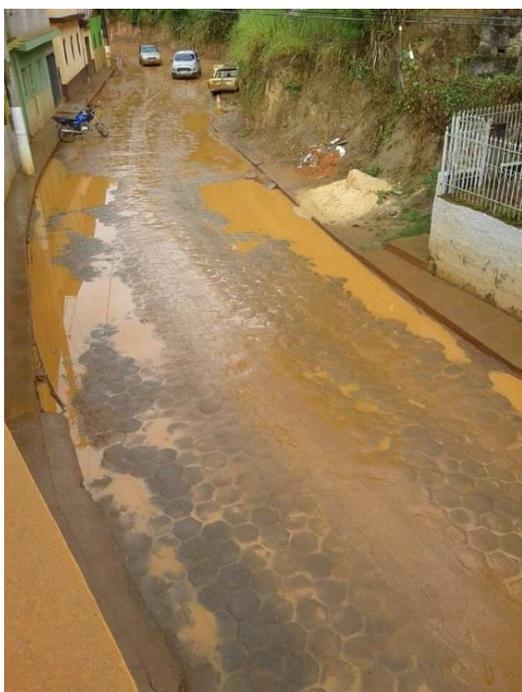
Figura 71 - Barra Longa, MG.

Com o desastre, segundo um morador, a Casa de Cultura Dr. Armando Pereira de Souza, fundada em 2009, encerrou suas atividades. (informação oral)⁵⁷. Algumas ruas da cidade foram bastante afetadas pelos rejeitos e posteriormente reparadas pela Samarco. Dois moradores relataram que mesmo após as obras de recuperação, algumas ruas no período das chuvas formam diversas poças d'água (Figura 71).

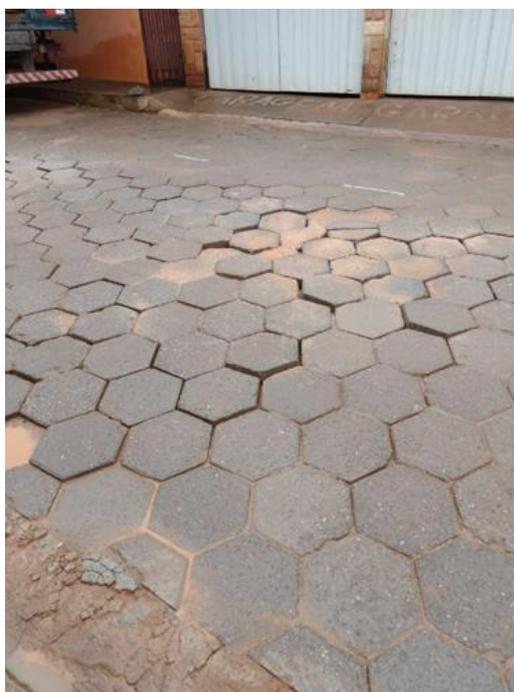
Figura 72 - Barra Longa, MG.

Além disso, relataram que a pavimentação intertravada (Figura 72) de algumas ruas foi danificada com as obras em função do trânsito de veículos pesados (informação oral)⁵⁸

Conforme análise da Promotoria Estadual de Defesa do Patrimônio Cultural e Turístico de Minas Gerais (2016), o tráfego intenso de caminhões e máquinas no centro da cidade de Barra Longa após o desastre, danificou o calçamento em paralelepípedos principalmente nas ruas Matias Barbosa e Capitão Manuel Carneiro. Trincas e fissuras foram verificadas nas edificações após o desastre, sendo intensificadas após o aumento do tráfego de veículos pesados na

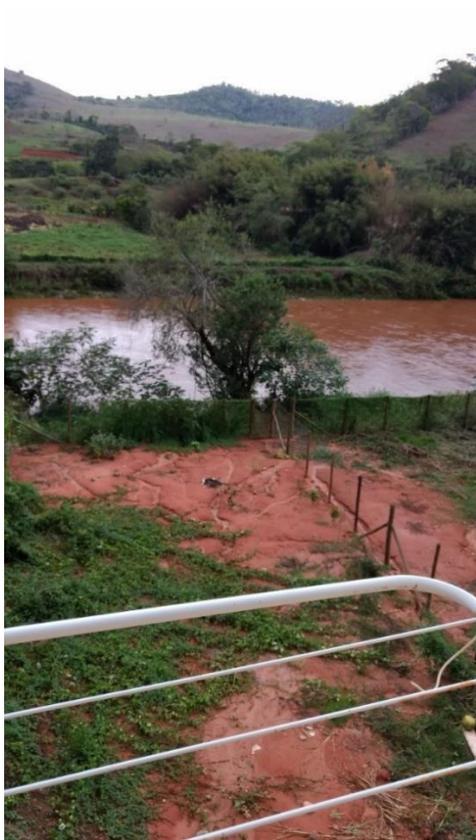
Figura 73 - Barra Longa, MG.

Alguns moradores tiveram seus quintais totalmente atingidos pela lama de rejeitos, tornando-os improdutivos (Figura 73). Para as famílias que residem próximas às margens do rio do Carmo, o impacto do desastre foi significativo, pois além dos danos às suas residências e aos seus quintais, que foram soterrados pela lama de rejeitos, alguns moradores tiveram que sair de suas casas.
