**AVALIAÇÃO DA VAZÃO EM BACIAS HIDROGRÁFICAS COM VEREDAS,
EM DIFERENTES ESTÁDIOS DE CONSERVAÇÃO, NA APA DO RIO
PANDEIROS - MG**

Dissertação apresentada ao Curso de Mestrado em Ciências Agrárias, concentração em Agroecologia, do Instituto de Ciências Agrárias da Universidade Federal de Minas Gerais, como requisito parcial para a obtenção do grau de Mestre em Ciências Agrárias.

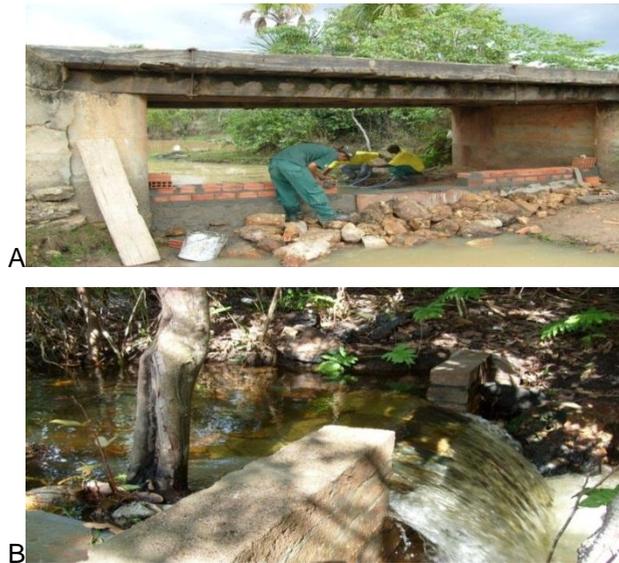
FIGURA 2 – Vertedouros com medições diárias nas bacias com veredas na APA do rio Pandeiros, norte de Minas Gerais:
 a) vereda Pindaibal
 b) vereda Almescla.

O acompanhamento da vazão das bacias com veredas foi realizado por meio da construção dos vertedouros nas calhas dos cursos d'água, em duas bacias selecionadas, ou seja, na Almescla, Pindaibal (FIG. 2). As leituras de vazão dos vertedouros foram realizadas diariamente e a carga hídrica (profundidade da lâmina d'água no vertedor) foi realizada a 1 m à montante do vertedor, com a utilização de uma régua graduada em milímetro. Para as demais bacias com veredas (Buriti Grosso, São Francisco, Capivara e Água Doce), foram realizadas medições, com o auxílio de molinete (medidor de velocidade de fluxo). Assim, nas bacias que não receberam vertedores, as medições foram efetuadas mensalmente, com o auxílio de molinete. Em todas as áreas estudadas, os pontos de medição foram posicionados à jusante das áreas, possibilitando a medição total da vazão à montante daqueles pontos.

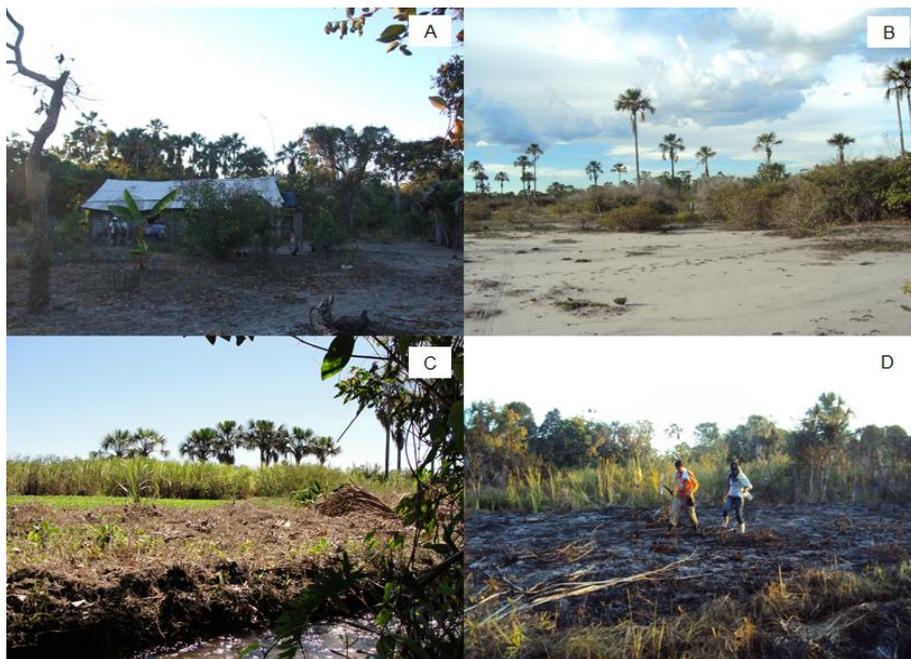
FIGURA 3 - Principais impactos ambientais observados nas bacias com veredas da APA do rio Pandeiros, norte de Minas Gerais:

- a) Queimadas
- b) Agricultura de subsistência
- c) Ocupação das veredas.

Nas bacias com veredas pesquisadas, observou-se grande variação em relação ao uso e à ocupação das áreas e do estágio de conservação das mesmas (TAB. 1, FIG. 3).

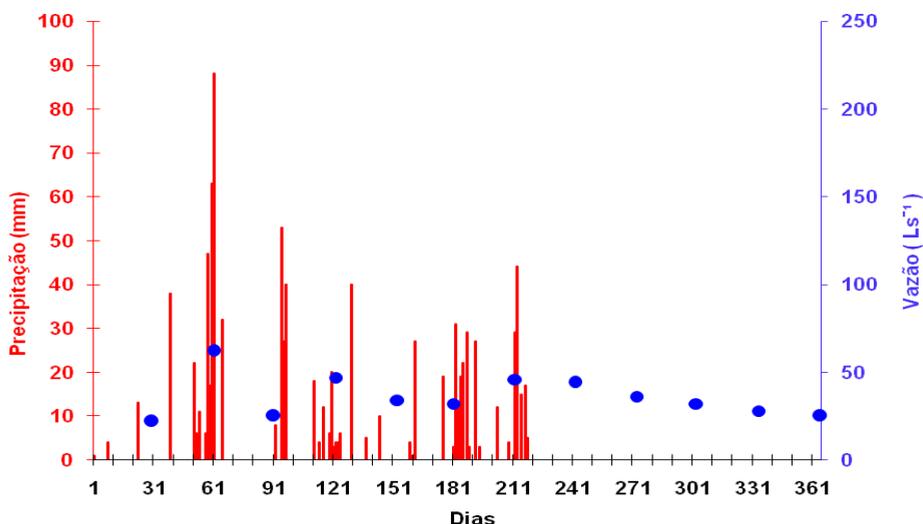
GRÁFICO 1 – Vazão (L s^{-1}) e precipitação (mm), no período de setembro 2009 a agosto de 2010, na bacia da vereda Água Doce, na APA do rio Pandeiros, norte de Minas Gerais

A bacia da vereda Água Doce apresentou vazão máxima de 62Ls^{-1} , mínima de 22Ls^{-1} , com coleta de dados de vazão mensais, durante 12 meses (GRAF. 1). Foi observado uma regularidade na vazão durante o período avaliado, com um aumento e uma diminuição lenta e gradual dos valores de vazão coletados. Nessa bacia, foi instalada uma estação meteorológica. O registro das precipitações pluviométricas foi diária, possibilitando a comparação com dados pluviométricos da outra estação instalada na bacia da vereda Almescla. A distribuição das chuvas na bacia da vereda Água Doce apresentou pluviosidade total de 944 mm, durante o ano pesquisado. Percebem-se a ocorrência de um veranico em novembro (dias 61 a 91) de 2009. Durante esse veranico(dias 62 a 92), a vazão da bacia caiu

de 62 L s^{-1} para 25 L s^{-1} , sendo o último valor o limite mínimo de vazão registrada durante todo o período de estiagem, ou seja, bastou um mês sem chuvas para que a bacia apresentasse rapidamente uma vazão baixa, porém constante. Logo após o encerramento dos períodos de alta precipitação, ocorrem uma diminuição da vazão até alcançar uma vazão mínima constante, que permaneceu durante todo o período de estiagem, garantindo, assim, a perenização da calha da vereda. Segundo relato dos moradores, a condição registrada da vazão com baixa oscilação, mesmo em períodos de estiagem, é típica dessa bacia, sendo que a mesma tem apresentado uma regularidade na vazão durante décadas, não havendo outro comportamento já presenciado por eles, mesmo os mais antigos residentes naquela região.

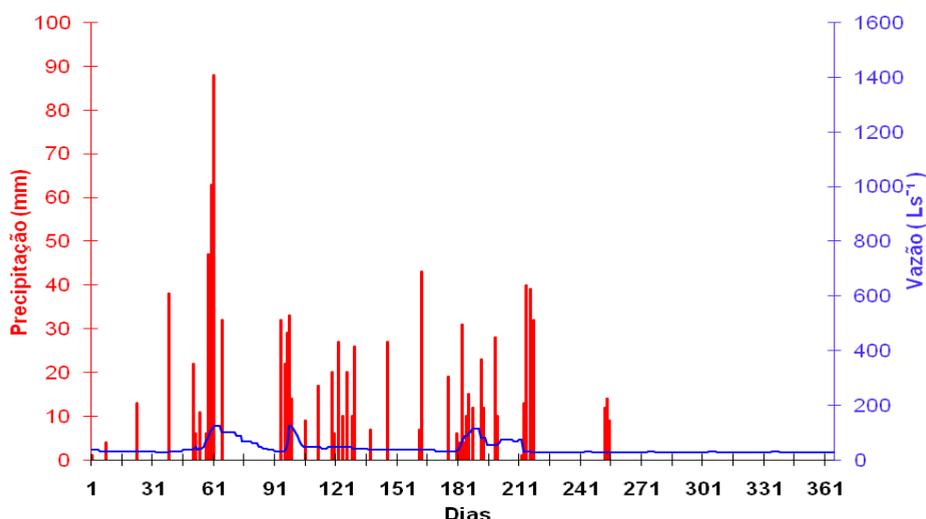
GRÁFICO 2 – Vazão (Ls^{-1}) e precipitação (mm) coletadas diariamente, no período de setembro 2009 a agosto de 2010, na bacia da vereda Almescla, na APA do rio Pandeiros, norte de Minas Gerais.

A bacia da vereda Almescla apresentou uma vazão máxima de 126 L s^{-1} , mínima de 26 L s^{-1} , dados obtidos por meio de acompanhamento diário durante o período de monitoramento (GRAF. 2). A bacia da vereda Almescla não apresentou período de intermitência ou picos muito elevados de vazão, mesmo após o registro de altos valores de precipitação, como ocorreu no final de outubro (dia 61), com a precipitação ultrapassando os 80 mm. Mesmo assim, a vazão foi de 126 L s^{-1} , não correspondendo a mais de 5 vezes a

vazão mínima. Observando novamente o GRAF. 2, observa-se que os picos de vazão do final de novembro (dia 95) e início de março (dia 186), possuem valores muito próximos do pico de vazão do final de outubro (dia 61) e, quando verificando os índices de precipitação dos três picos, o primeiro chegou a 80 mm, enquanto o segundo e o terceiro não ultrapassaram os 35 mm, demonstrando um comportamento de equilíbrio também na vazão máxima. Durante o veranico, a bacia teve um comportamento na vazão, muito parecido com a bacia da vereda Água Doce, ou seja, a vazão baixou até próximo à mínima (dia 93)

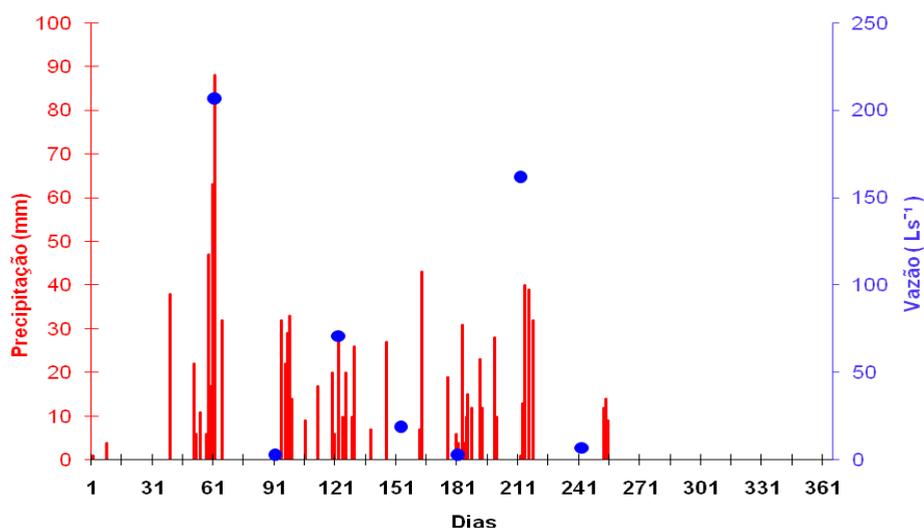
GRÁFICO 3 – Vazão (Ls^{-1}) e precipitação (mm), no período de setembro 2009 a agosto de 2010, na bacia da vereda Buriti Grosso, na APA do rio Pandeiros, norte de Minas Gerais

A bacia da vereda Buriti Grosso apresentou uma vazão máxima de 207Ls^{-1} , ficando seca por cinco meses, durante um ano de monitoramento mensal (GRAF. 3) Durante o veranico ocorrido em novembro de 2009 (dias 62 a 92), a vazão caiu de 207Ls^{-1} , no início do mês para 3Ls^{-1} , no último dia do mês, uma queda de vazão muito diferente das bacias da vereda Água Doce e Almescla, sendo que a vereda Buriti Grosso não apresenta uma vazão mínima, mas sim o secamento total, sendo que a bacia mesma chegou a intermitência durante apenas trinta dias sem chuvas. Observando novamente o GRAF. 3, nota-se uma oscilação muito grande na vazão, uma vez que a mesma acompanha os valores pluviométricos, como ocorreu no

final de outubro, enquanto a precipitação alcançou valor acima de 80 mm, a vazão chegou a mais de 200 Ls^{-1} , no final do veranico, a vazão estava próximo de zero. Em janeiro de 2010, a vazão foi acima dos 50 Ls^{-1} . Em fevereiro de 2010, aproximou novamente do zero. Com as chuvas de março de 2010, subiu pra mais de 150 Ls^{-1} . Com o final do período chuvoso, em abril de 2010, os valores já se encontravam próximos do zero novamente. Não só durante o veranico, mas também durante os períodos chuvosos e estiagem, a vereda Buriti Grosso apresentou um comportamento na vazão muito diferente das veredas Almescla e Água Doce, enquanto a primeira apresentou um desequilíbrio na vazão, com grandes oscilações e secamento total, as outras duas permanecem com a vazão muito equilibrada e, na ausência das chuvas, as vazões caem, até encontrar um valor mínimo constante e permanecem até as próximas temporadas chuvosas, garantindo a perenização dessas veredas.

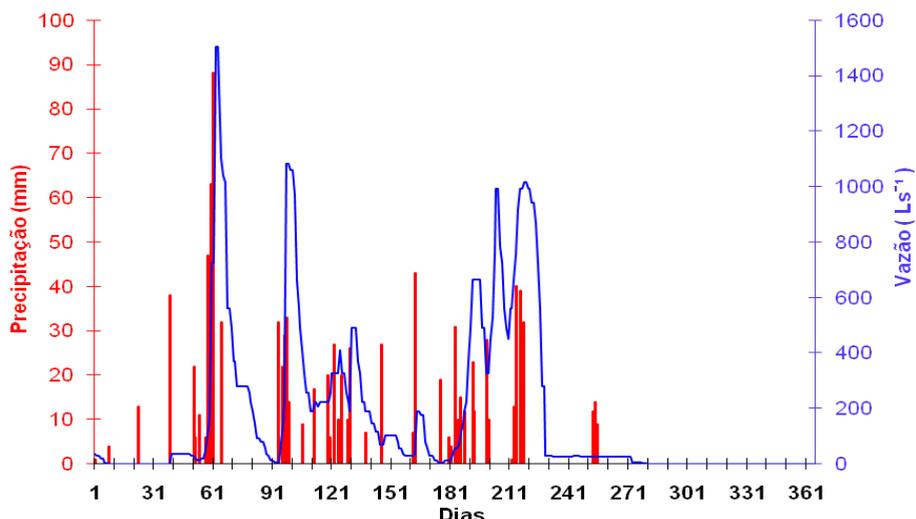
GRÁFICO 4 – Vazão (Ls^{-1}) e precipitação (mm), coletadas diariamente, no período de setembro 2009 a agosto de 2011, na bacia da vereda Pindaibal, na APA do rio Pandeiros, norte de Minas Gerais

A vazão na bacia da vereda Pindaibal variou de zero a 1500 L s^{-1} , durante o período de um ano de monitoramento diário (GRAF. 4). O início do ciclo do fluxo hídrico (vazão) da referida bacia, considerando a existência de um período de intermitência, foi no dia 10 de outubro de 2009, pouco mais de um mês após o início dos trabalhos de monitoramento. Mesmo ocorrendo precipitação de 18 mm em setembro de 2009, essa precipitação não foi suficiente para o início da vazão na bacia. A partir da segunda chuva, com 38 mm precipitado, no dia 09 de outubro de 2009, é que ocorreu, no dia seguinte, a vazão da estação chuvosa da bacia da vereda Pindaibal, perdurando por oito meses, ou seja, até o dia 08 de junho de 2010. Observa-se ainda, no GRÁF. 4, a ocorrência de um veranico, em novembro(dias 62 a 92) de 2009. Nesse mês, ocorreu chuva somente no dia quatro, com apenas 32 mm precipitado. Assim, a bacia que apresentava uma vazão de 1500 L s^{-1} no dia primeiro de novembro, chegou ao dia 31 com vazão de apenas 13 L s^{-1} , bem próximo do secamento de sua calha. A bacia da vereda Pindaibal apresentou uma vazão com muita oscilação, de forma a acompanhar a variação dos valores pluviométricos, comportamento idêntico ao da bacia da vereda Buriti Grosso e bem diferente da Almescla e da Água doce, que, além de apresentarem uma maior regularidade na vazão, ainda permaneceram perenes durante todo o período do ano.

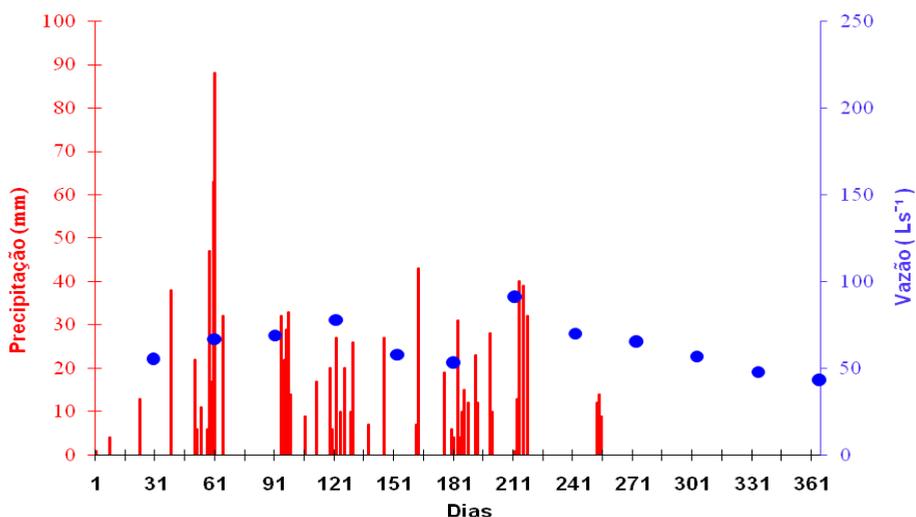
GRÁFICO 5 – Vazão (Ls^{-1}) e precipitação (mm), no período de setembro 2009 a agosto de 2010, na bacia da vereda São Francisco, na APA do rio Pandeiros, norte de Minas Gerais

A bacia da vereda São Francisco apresentou uma vazão máxima de $91 Ls^{-1}$ e mínima $50 Ls^{-1}$, com uma variação inferior às bacias das veredas acima relatadas (GRAF. 5). Mesmo com acompanhamento mensal, evidenciou-se a baixa variação da vazão nessa bacia, sendo que os dados foram coerentes durante todo período de coleta, no decorrer do ano. O veranico ocorrido na região no mês de novembro não causou baixa da vazão dessa bacia. Os picos de precipitação também não determinaram aumento imediato da vazão, sendo que a vazão aumentava após vários dias chuvosos ao longo do mês ou até mesmo por mais de um mês e a redução da vazão também ocorria da mesma forma, lenta e gradual. Quando comparada a bacia da vereda São Francisco com as cinco bacias pesquisadas, nota-se um comportamento na dinâmica da vazão muito parecido com as bacias das veredas Almescla e Água Doce, porém diferente da Buriti Grosso e Pindaibal, com sua vazão oscilando muito e sem uma apresentar uma vazão mínima constante.

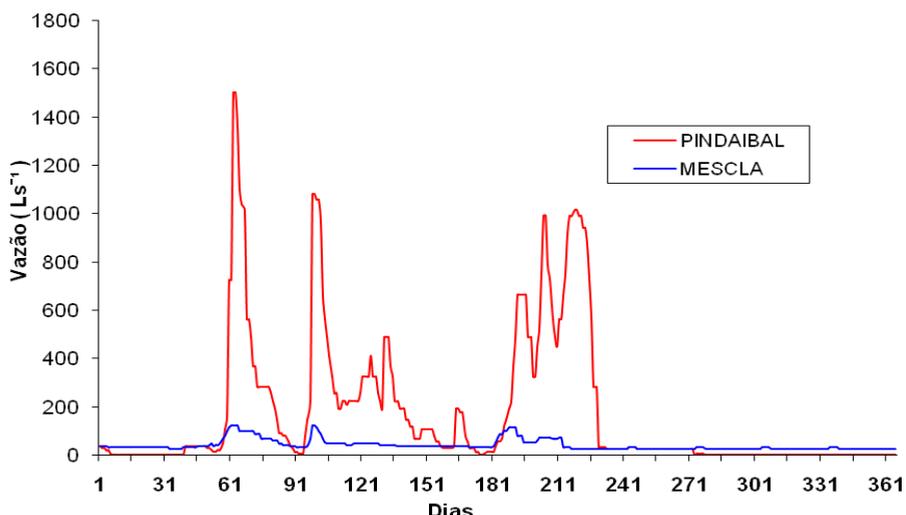
GRÁFICO 6 – Vazão (Ls^{-1}), no período de setembro 2009 a agosto de 2010 (365 dias de observação) nas bacias das veredas Almescla e Pindaibal, na APA do rio Pandeiros, norte de Minas Gerais

Nestas duas bacias, dados de vazão e de precipitação foram tomados diariamente para efeito de comparação. Os dados diários permitem analisar o comportamento da vazão após cada evento de precipitação, representando a relação chuva x vazão em curto prazo. Por exemplo, o tempo em que as águas das chuvas levaram para demonstrar variação na vazão da foz das bacias não ultrapassou três dias, dados que as medições mensais não poderiam mensurar.

Assim, a precipitação pluviométrica, durante os dozes meses de pesquisa, demonstrou boa distribuição das chuvas de setembro a outubro de 2009 e de dezembro de 2009 a março de 2010 nas áreas analisadas. Ocorreu um período de estiagem durante quase todo mês de novembro, mais precisamente nos dias 65 a 94. Os limites máximos de precipitação diária não ultrapassaram 84 mm, sendo que a maior parte da precipitação diária não chegou a 40 mm, demonstrando a inexistência de chuvas torrenciais, que seriam um fator determinante para picos elevados de vazão. Mesmo assim, ocorreram picos de vazão muito acentuados na bacia da vereda Pindaibal, conforme pode ser observado nos dias 65, 99 e 205, que correspondem dias do mês de novembro (início e final) de 2009 e março de 2010 (GRAF. 6)., enquanto que, na bacia da vereda Almescla, não foram observados picos expressivos de vazão, permanecendo perene durante todo o período estudado.
