CURSO DE MESTRADO EM GEOTECNIA E TRANSPORTES

**CAMINHABILIDADE COMO INSTRUMENTO
DE MOBILIDADE URBANA**

Um estudo de caso em Belo Horizonte

Dissertação apresentada ao Curso de Mestrado em Geotecnia e Transportes da Universidade Federal de Minas Gerais, como requisito parcial à obtenção do título de Mestre em Geotecnia e Transportes.

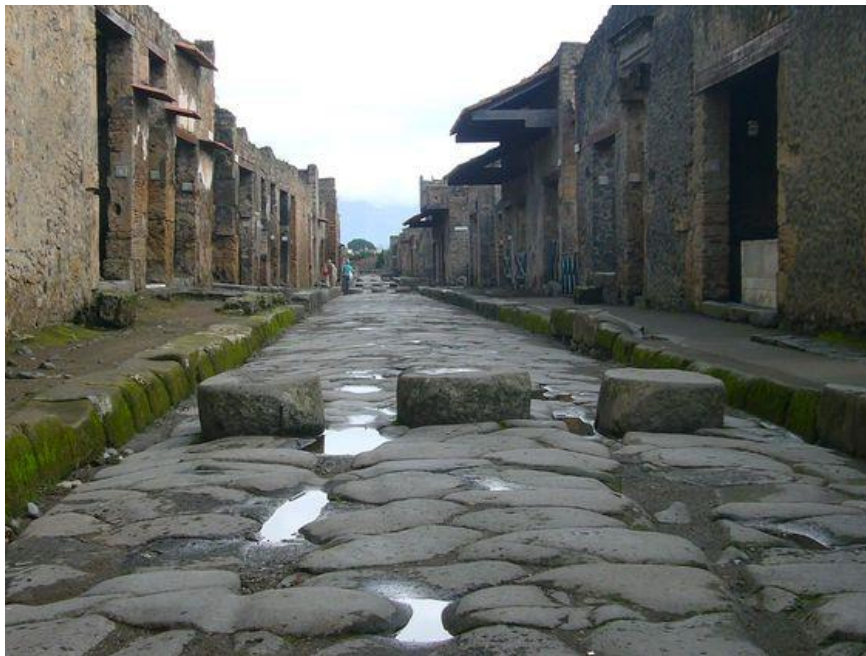
Figura 3: Rua em Pompéia, Itália.
Fonte: Tatu (2010)

Com o surgimento de veículos sobre rodas e o conseqüente crescimento das cidades, os congestionamentos foram aumentando. A diferenciação de nível para a circulação de pedestres surgiu com o objetivo de possibilitar o trânsito seguro de pessoas. Um dos primeiros registros que se tem a respeito da existência de calçadas foi na cidade de Pompéia, na Itália, em torno do século IV a.C. (Figura 3). O calçamento era elevado em torno de meio metro em relação ao leito carroçável. A travessia de pedestres era demarcada por grandes pedras dispostas em intervalos regulares, para que a carroça passasse com as rodas entre elas, sem que houvesse variação de nível para o pedestre (SARKAR, 1995).

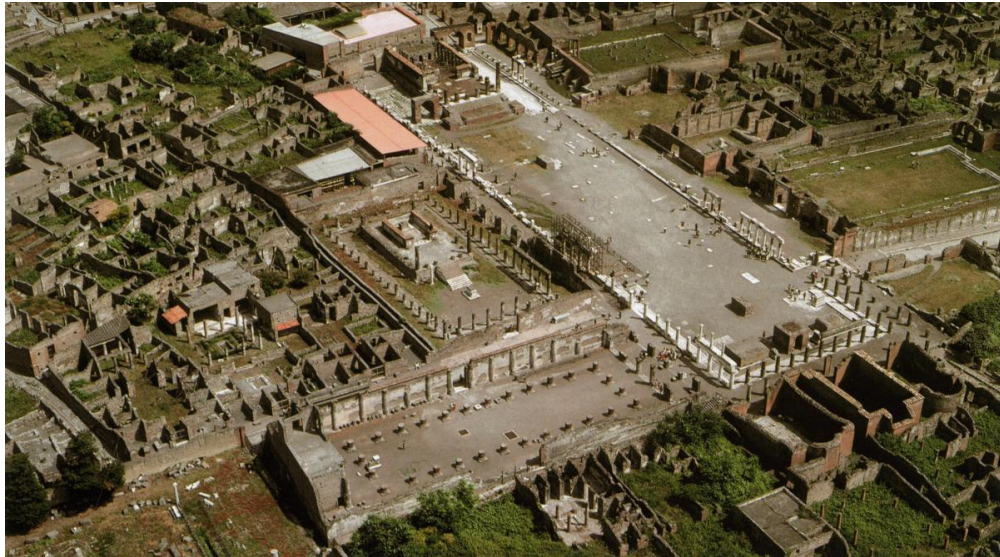
Figura 4: Vista aérea do Fórum de Pompéia, Itália.
Fonte: UC Davis (2017)

O Fórum de Pompéia era o núcleo central da cidade, situado no cruzamento entre duas ruas importantes: *cardus e decumanos*. O espaço é uma área aberta, de formato retangular e cercado por arcadas (Figura 4) (PARCO ARCHEOLOGICO DI POMPEI, 2017).

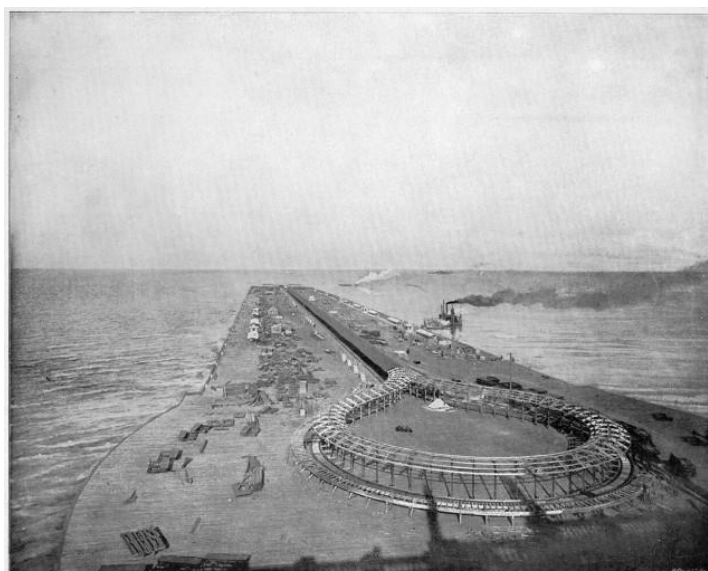
Figura 9: Esteira rolante em Chicago, 1893.

Com o aumento do tráfego de pessoas nos centros urbanos, também se considerou a esteira rolante como agente auxiliar no transporte de pessoas. A invenção foi patenteada por Alfred Speer em 1871 e o conceito era a de uma calçada que se move. A esteira só veio a ser construída pela primeira vez em 1893, na cidade de Chicago, Estados Unidos (Figura 9). A mesma era capaz de transportar até 31.680 pessoas por hora. Porém, um incêndio a destruiu no ano seguinte (NOVAK,2012).

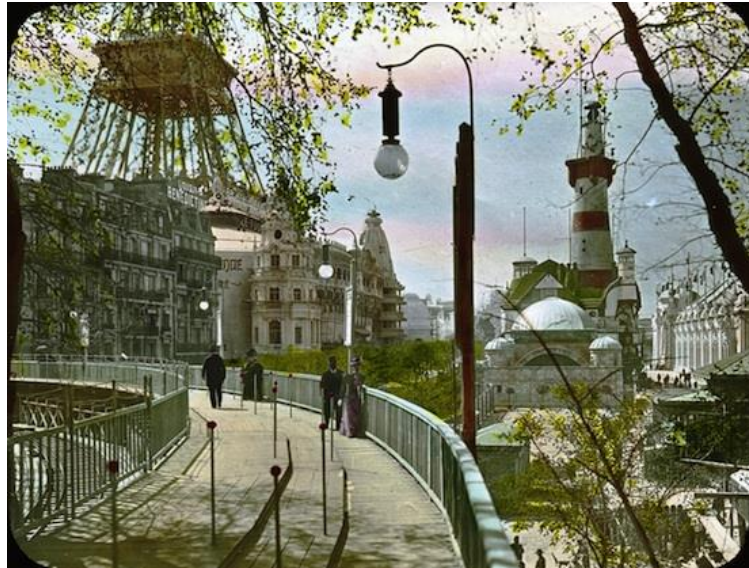
Figura 10: Esteira rolante em Paris, 1900.
Fonte: Novak (2012)

Em 1900, Speer e Max Schmidt desenvolveram uma outra esteira, a exemplo de sua antecessora na Exposição Universal de Paris, com o objetivo de demonstrar, juntamente com outros novos meios de transporte¹, as novas conquistas tecnológicas do progresso e uma evocação das mais recentes evoluções técnicas e culturais de Paris (Figuras 10 e 11). A esteira, denominada *Rue de l'Avenir* (em português: rua do futuro), tinha 3.500 metros de extensão, nove estações de embarque e percorria o parque da exposição sobre uma estrutura elevada a sete metros do chão (HEREÑU, 2016).

A esteira rolante de Paris, foi desativada pouco tempo depois devido a preocupações com a manutenção do equipamento, medidas de segurança para pessoas utilizarem em dias de chuva ou neve, aliados à concorrência com outras modalidades de transporte mais eficientes como os trens urbanos (NOVAK,2012).

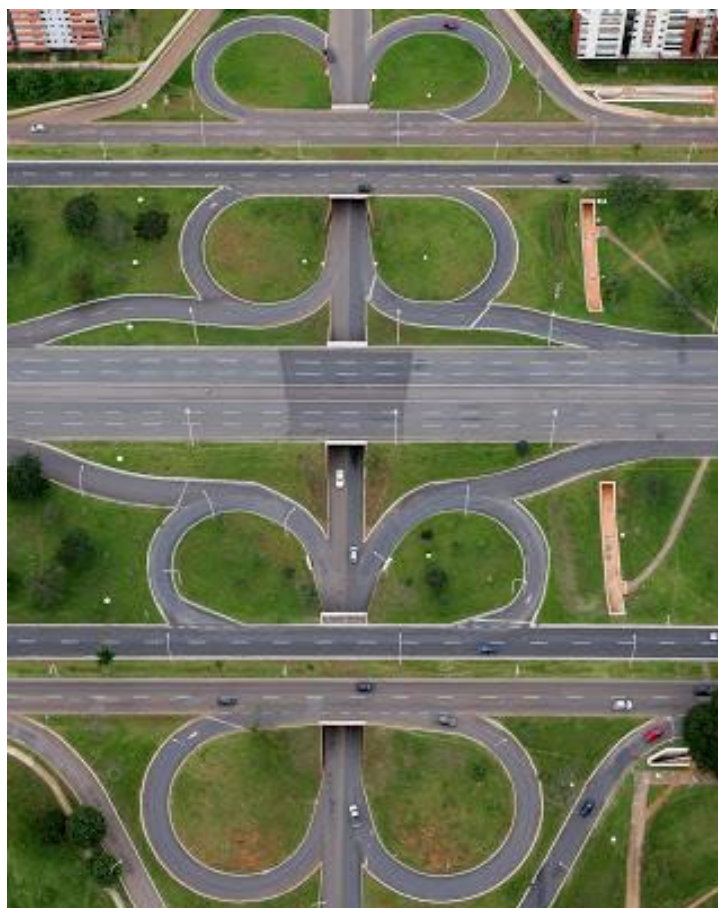
Figura 17: "Tesourinhas", o "eixão" e os "eixinhos", na "Asa Norte" de Brasília.
Fonte: Sollero (2016)

Machado (2016) aponta que o sistema de vias da Cidade é hierarquizado com a separação de veículos e pedestres em diferentes níveis. Priorizou-se o uso de quadras largas e, nas interseções, a eliminação de cruzamentos. O acesso às superquadras se dá por meio de trevos (ou “tesourinhas”, como são apelidados pelos brasilienses), gerando mais fluidez do trânsito, como pregam as ideias corbusianas (Figura 17). Outra característica advinda das ideias modernistas é a ocupação do solo com a distribuição de atividades setorizadas, separando a habitação de serviços, lazer e postos de trabalho.

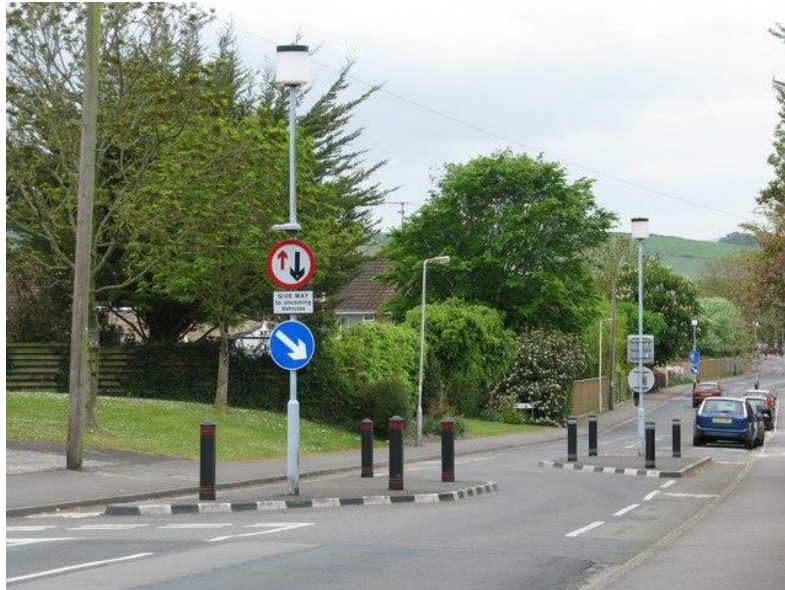
Figura 27: Chicana na estrada para o Castelo de Edimburgo, no Reino Unido.
Fonte: Charlesworth (2010)

As medidas de moderação de tráfego, ao mesmo tempo que reduzem a velocidade dos veículos, desestimulam o seu uso, contribuindo para atrair mais pessoas a modos não motorizados. A seguir são apresentadas algumas estruturas moderadoras de tráfego (BELO HORIZONTE, 2013). Na Figura 27 é apresentada uma chicana, que são estrangulamentos da via implementado em lados alternados, que forçam a mudança da trajetória retilínea.

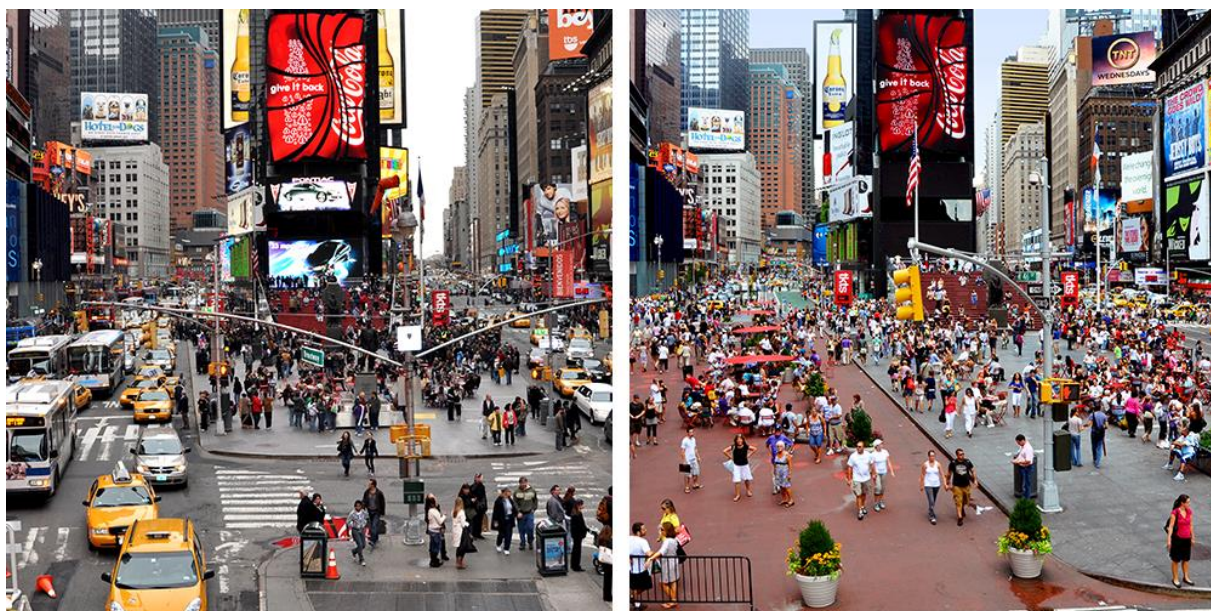
Figura 30: Times Square, Nova York em dois momentos: 2008 e 2013.
Fonte: Sadik-Khan (2013)

Nova York foi uma das cidades precursoras desse método, na gestão do prefeito Michael Bloomberg. O projeto se iniciou em 2011, quando foram implantadas praças na *Times Square* em caráter experimental, de modo a se ter uma avaliação imediata de uma possível intervenção na área. O local foi delimitado com a aplicação de tinta no asfalto e cadeiras de praia foram dispostas para analisar a reação das pessoas. Quase que no mesmo dia de implantação, diversos pedestres ocuparam o local. Em médio prazo, a intervenção atraiu cinco lojas âncora para a região, indicadores apresentaram uma redução de 35% em acidentes com pedestres, melhoria do tempo de viagem em 17% e os aluguéis dobraram de valor. Em 2013, já existiam mais de cinquenta praças temporárias ativas na cidade. A Figura 30 mostra como era a Time Square em 2008 (à esquerda), e como ficou em 2013 (à direita) após a implantação do urbanismo tático (SADIK-KHAN, 2013). A Figura 31 mostra com mais detalhes o mobiliário utilizado na intervenção.

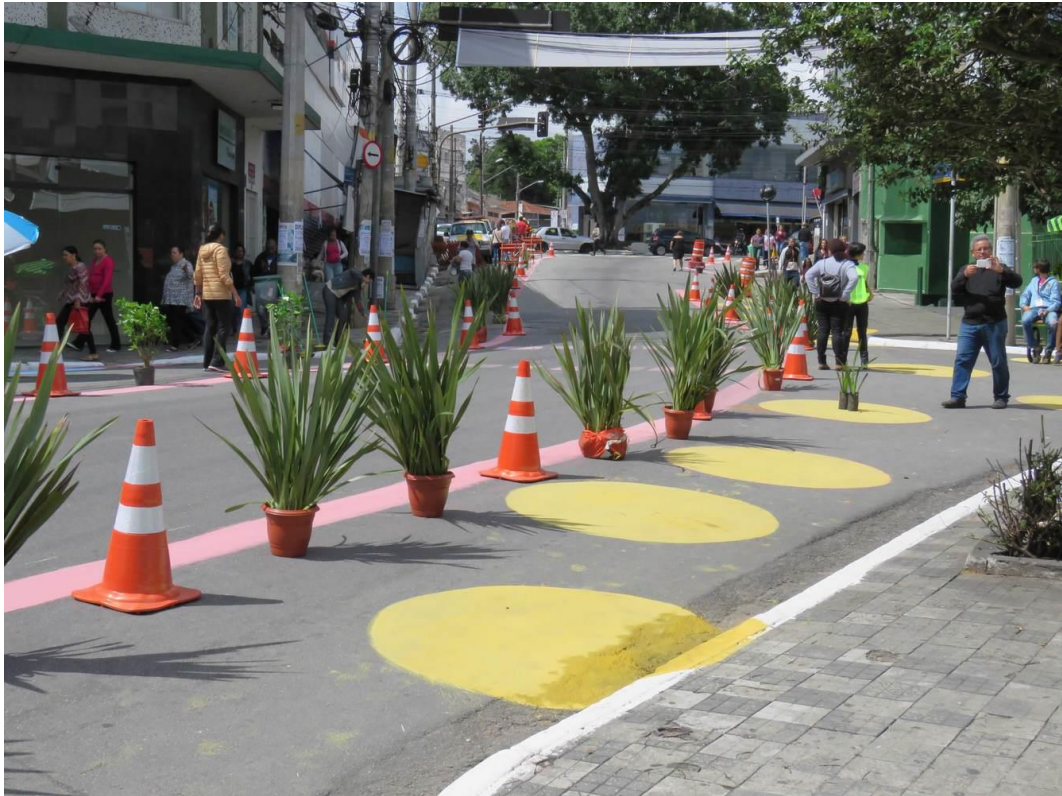
De maneira geral, o novo desenho proposto para a praça, simulado pelo urbanismo tático, induziu a redução da velocidade dos veículos devido ao estreitamento das faixas (Figura 34) e também por curiosidade em relação à intervenção. Em consequência, pedestres circularam com mais segurança e houve uma coexistência mais harmônica entre veículos e pedestres (URB-I, 2016).

Figura 34: Estreitamento de via com urbanismo tático na praça Getúlio Vargas Filho, São Paulo
Fonte: Urb-i (2016)

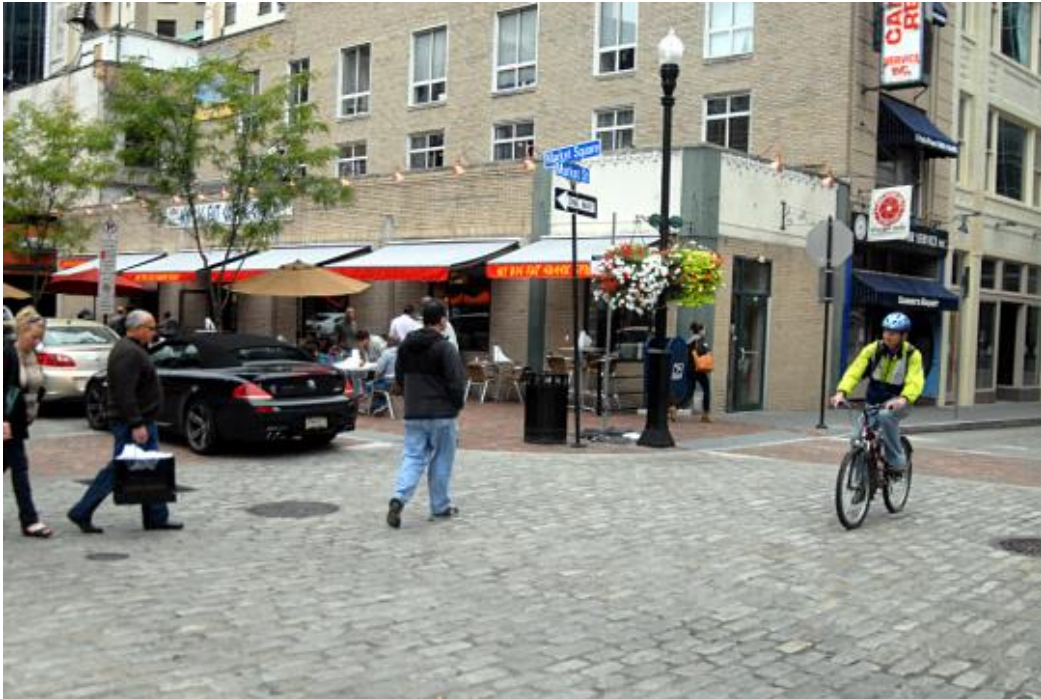
Figura 35: Espaço compartilhado em Pitsburgo, Estados Unidos.
Fonte: BikePortland (2014)

A experiência desse modelo em algumas cidades demonstrou uma redução no número de acidentes bem como o aumento na circulação de pedestres e ciclistas. O conceito seria de que pessoas em espaços compartilhados estimulam um comportamento mais responsável e atento de cada usuário (Figura 35). A redução da velocidade dos veículos também acompanha esses projetos, contribuindo para uma maior segurança de outros modos mais vulneráveis (KARNDACHARUK; WILSON; DUNN, 2014).

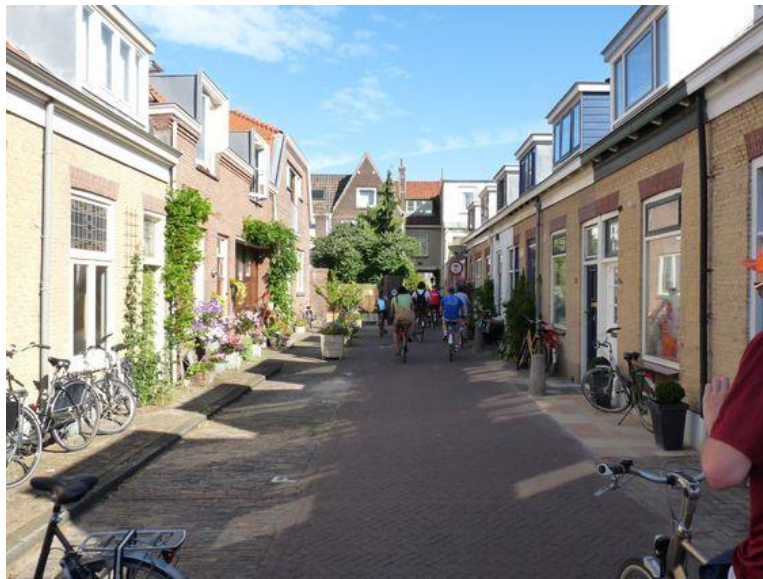
Figura 36: Woonerf em Delft, na Holanda.
Fonte: Netherlandsdialogue (2010)

O conceito se assemelha às *woonerf*, na Holanda, criado pelo o professor de Planejamento urbano da Universidade de Emmen, Diek De Boer, no final dos anos 1960. O termo holandês significa “área residencial” em português, que se refere a áreas onde existiria uma coexistência pacífica entre veículos e pessoas nas ruas (Figura 36). Uma das características desse modelo é de que veículos motorizados, bicicletas e pedestres coexistem no mesmo espaço, sem segregação, o que induz os usuários a terem mais atenção na circulação (JOU, 2011).

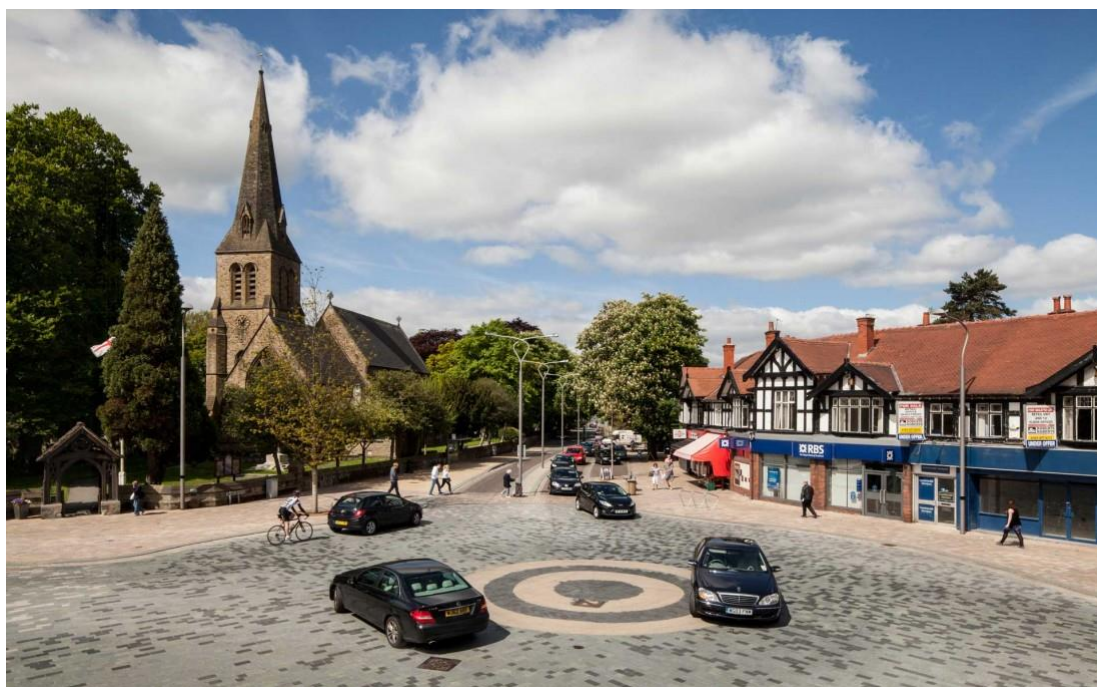
Os espaços compartilhados podem ser implantados em interseções, a exemplo da cidade de Poyton, no Reino Unido (Figura 37). As velocidades dos automóveis diminuem, mas isso não traz consequências para trânsito. Pelo fato de não existirem semáforos, veículos só param quando necessário. Como resultado, gastam menos tempo para passar por uma interseção. Com relação aos pedestres, os espaços compartilhados permitem mais liberdade de escolha do caminho a ser percorrido (KAPARIAS *et al.*, 2012).

Figura 37: Espaço compartilhado em Poyton, Reino Unido.
Fonte: Planit-IE (2018)

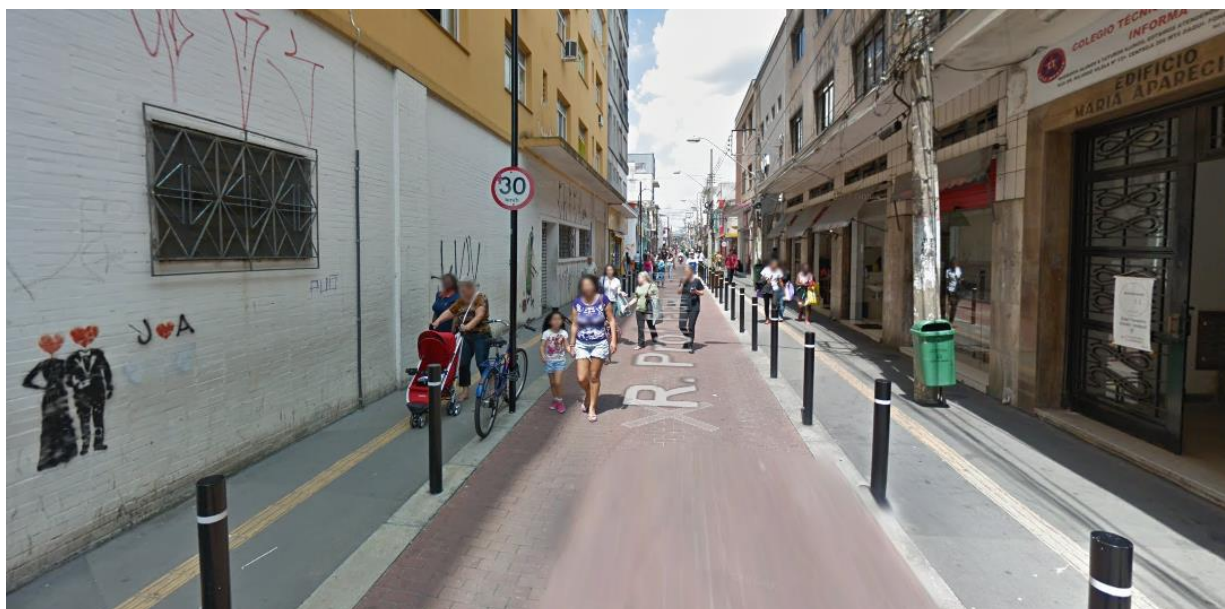
No Brasil, a Rua Flaviano de Melo em Mogi das Cruzes, é um importante corredor comercial do centro da cidade. O processo de requalificação da rua foi iniciado em 2017, tendo como características principais a prioridade à circulação de pedestres por meio do nivelamento do piso, a redução do espaço disponível para veículos, bem como a redução da velocidade permitida para 30 km/h (Figura 38).

Figura 38: Rua Flaviano de Melo, Mogi das Cruzes.
Fonte: *Google Street View* (2017).

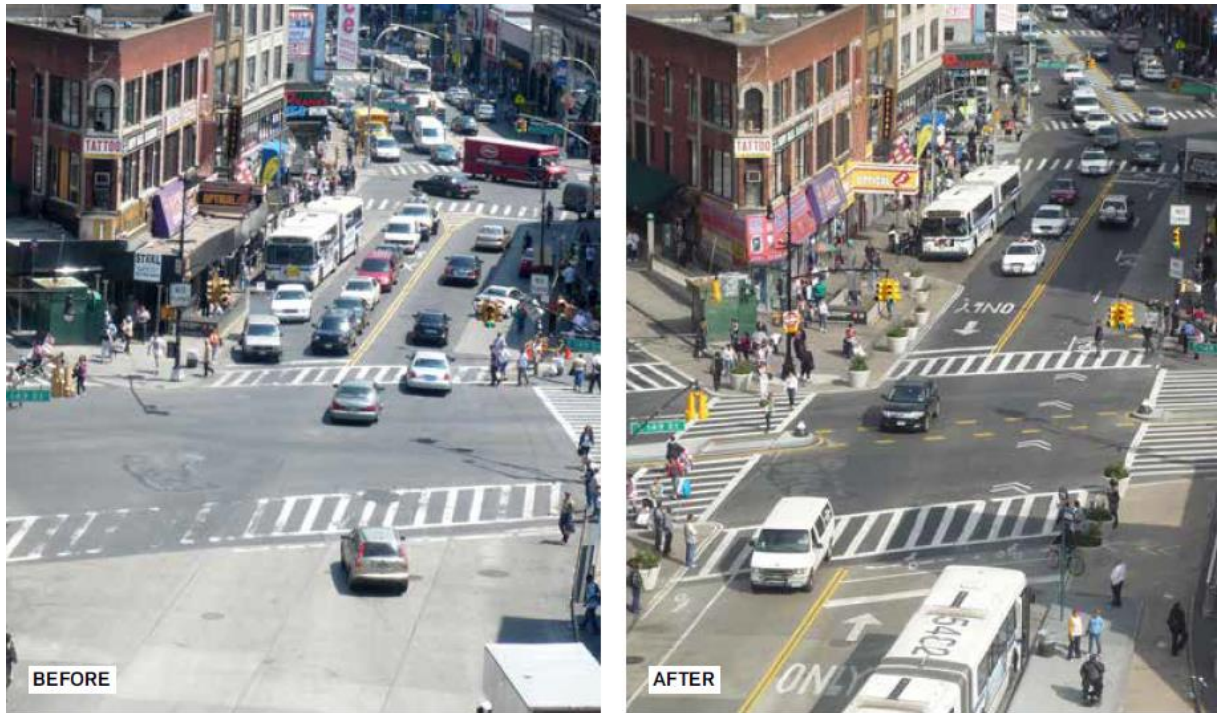
Figura 39: Antes e depois da revitalização do centro comercial do Bronx, em Nova York.
Fonte: New York City DOT (2013)

O modo a pé também aquece a economia entre comerciantes locais por meio da movimentação de pedestres, ocasionando um aumento nas vendas do comércio. Em um estudo realizado em Nova York, nos Estados Unidos, ficou comprovado que após a revitalização de um centro comercial no Bronx, houve um aumento de 50% em vendas no terceiro ano após a implementação (Figura 39) (NEW YORK CITY DOT, 2013).

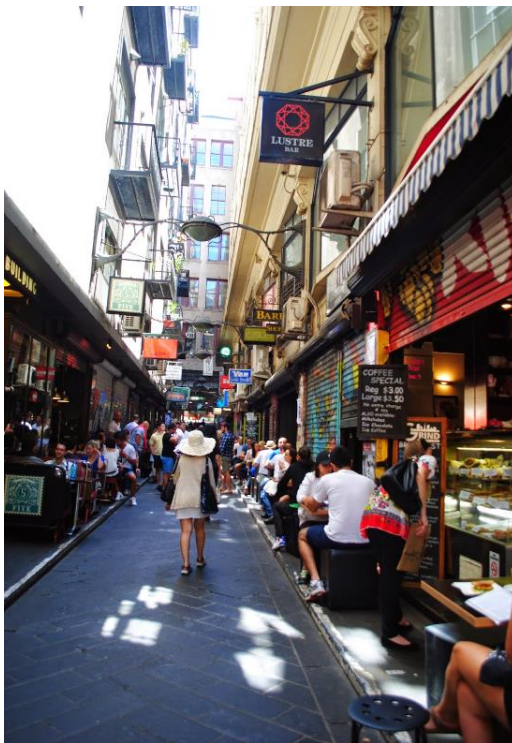
Figura 44: Ruas de pequenas dimensões, adequada à escala humana em Melbourne, Austrália.
Fonte: Costa (2014)

Como já citado no item 3, a velocidade de caminhada de um pedestre usualmente é de 4 km/h (TRANSPORTATION RESEARCH BOARD, 2000). Um ambiente construído para uma escala da velocidade de caminhada do pedestre é caracterizado por pequenos espaços e fachadas mais detalhadas, permitindo uma maior experiência sensorial e maior sensação de conforto (Figura 44).

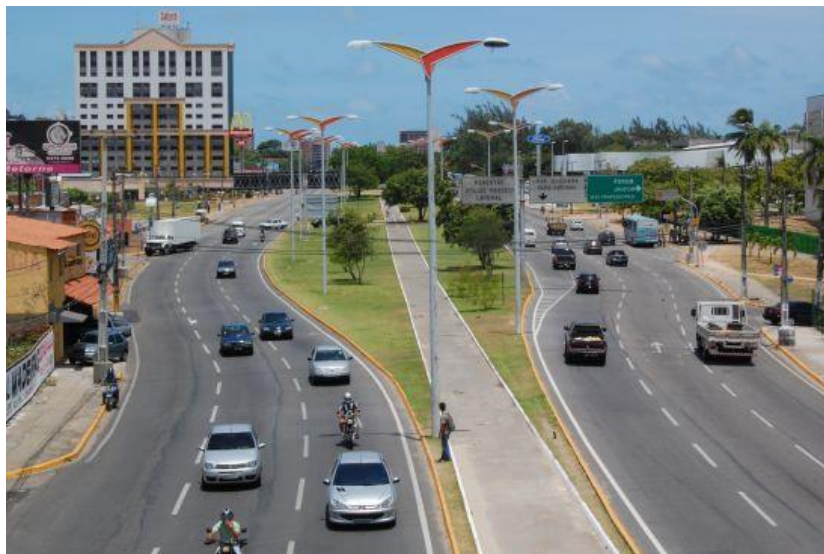
Figura 45: Avenida em Fortaleza, Recife, projetada considerando a escala do automóvel.
Fonte: Sampa (2015)

A escala humana refere-se ao desenho projetado para o pedestre. Já um automóvel circula na cidade a velocidades maiores, o que sugere a adoção de uma maior escala. Um ambiente baseado em uma escala para o automóvel é menos detalhado, com uma sinalização maior e mais objetiva, formado por amplos espaços, com quadras e vias mais largas (Figura 45). Para um pedestre,

circular em um espaço projetado com essa escala pode ser uma experiência desinteressante, cansativa e até mesmo perigosa (GEHL, 2013).

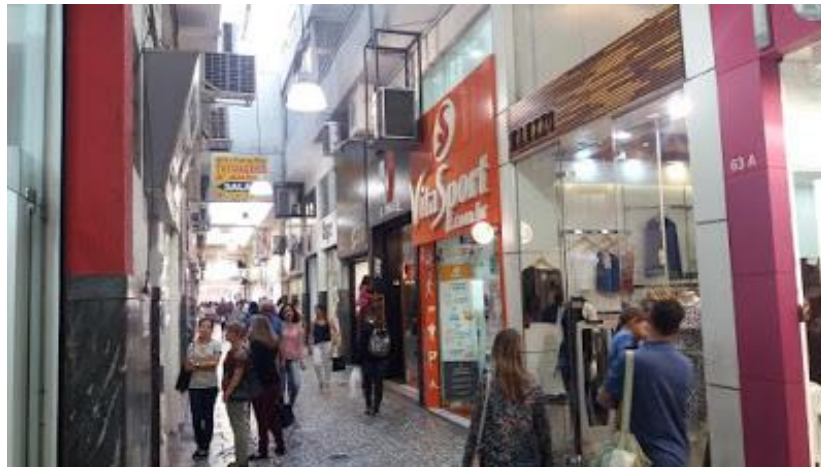
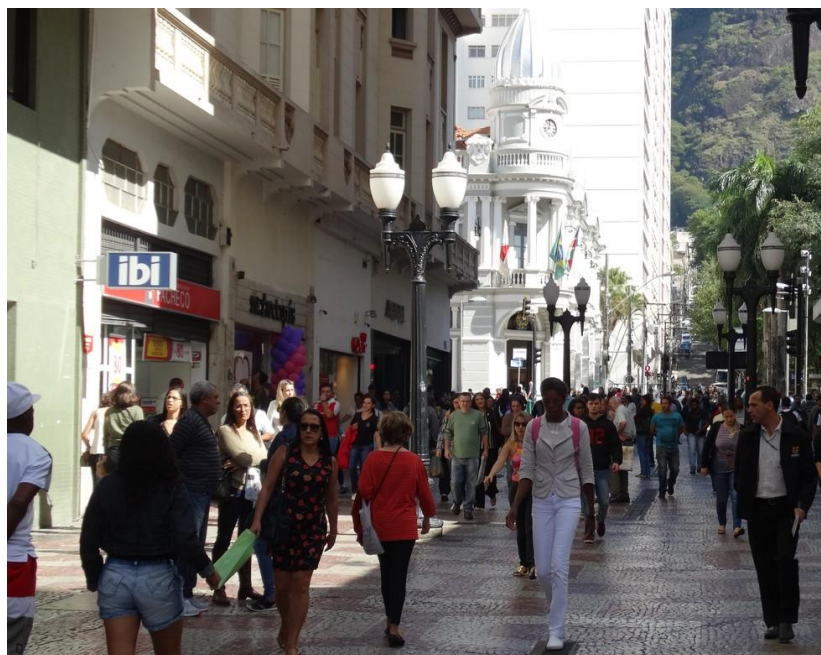
As Galerias da área central de Juiz de Fora, bem como as ruas adjacentes, são um bom exemplo de *plinths* de ativos. São em torno de 20 passagens que fazem ligação entre as ruas e funcionam como um shopping a céu aberto, com uma diversidade de serviços e opções de compra e lazer em torno do térreo dos edifícios. São percursos que não só “encurtam” o caminho a ser percorrido pelos pedestres, como também fornecem atratividade (Figuras 46 e 47) (CLARETO; TERRA, 2009).

Figura 46: Galeria no centro de Juiz de Fora
Fonte: Stephan (2016)

Figura 47: A Rua Halfeld faz ligação com as galerias no centro de Juiz de Fora.
Fonte: G1 Zona da Mata (2017)

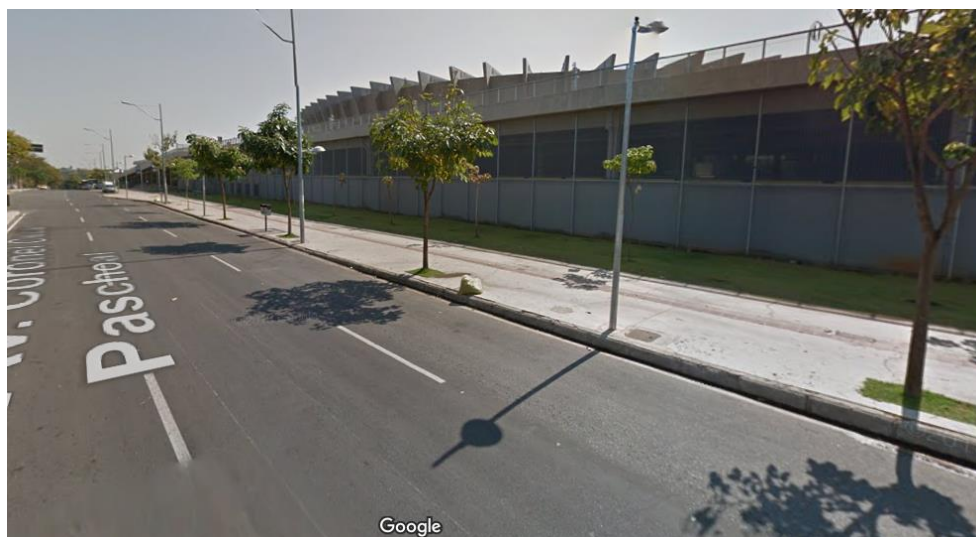
Figura 48: Av. Coronel Oscar Paschoal, em frente ao Estádio do Mineirão.
Fonte: *Google Street View* (2015)

Imóveis com plantas monofuncionais como shoppings, *campi* e estádios já são maus exemplos de *plinths*, já que esses espaços foram desenhados para desempenhar funções internas, sem relação com o entorno urbano. Estes espaços são também ambientes que estimulam o uso do automóvel e, por isso, a necessidade de grandes estacionamentos atrelados ao empreendimento. As Figura 48 e Figura 49 apresentam maus exemplos de *plinths* em Belo Horizonte. A Figura 48 refere-se à Avenida Coronel Oscar Paschoal, em frente ao Estádio do Mineirão. Na Figura 49 é apresentada vista da fachada do BH Shopping.

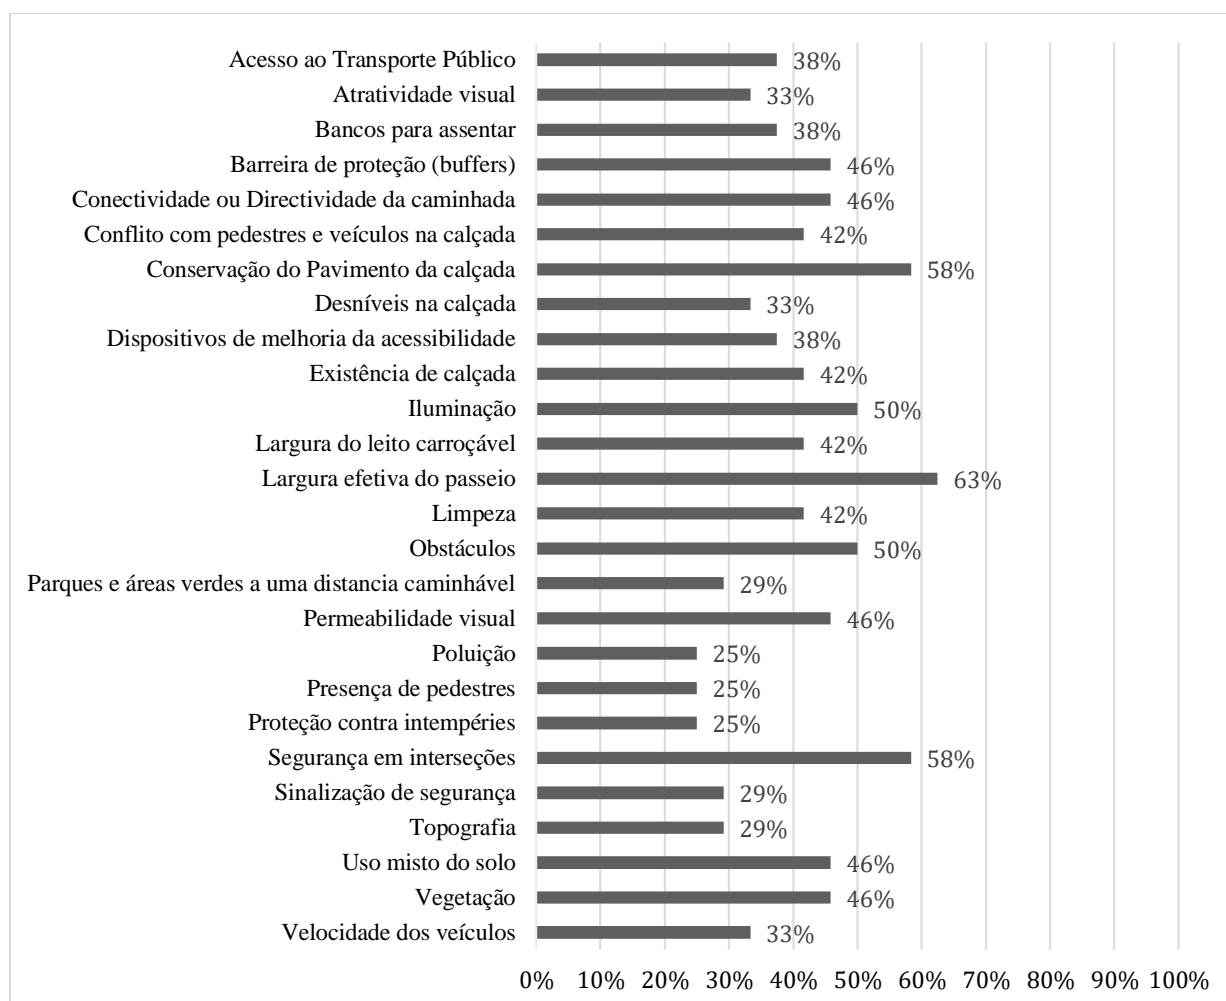
das pesquisas, totalizando 26 indicadores. Na Figura 65 é apresentado um resumo dos indicadores selecionados:

Figura 65: Indicadores identificados como os de maior ocorrência na pesquisa.
Fonte: Elaborado pela autora.

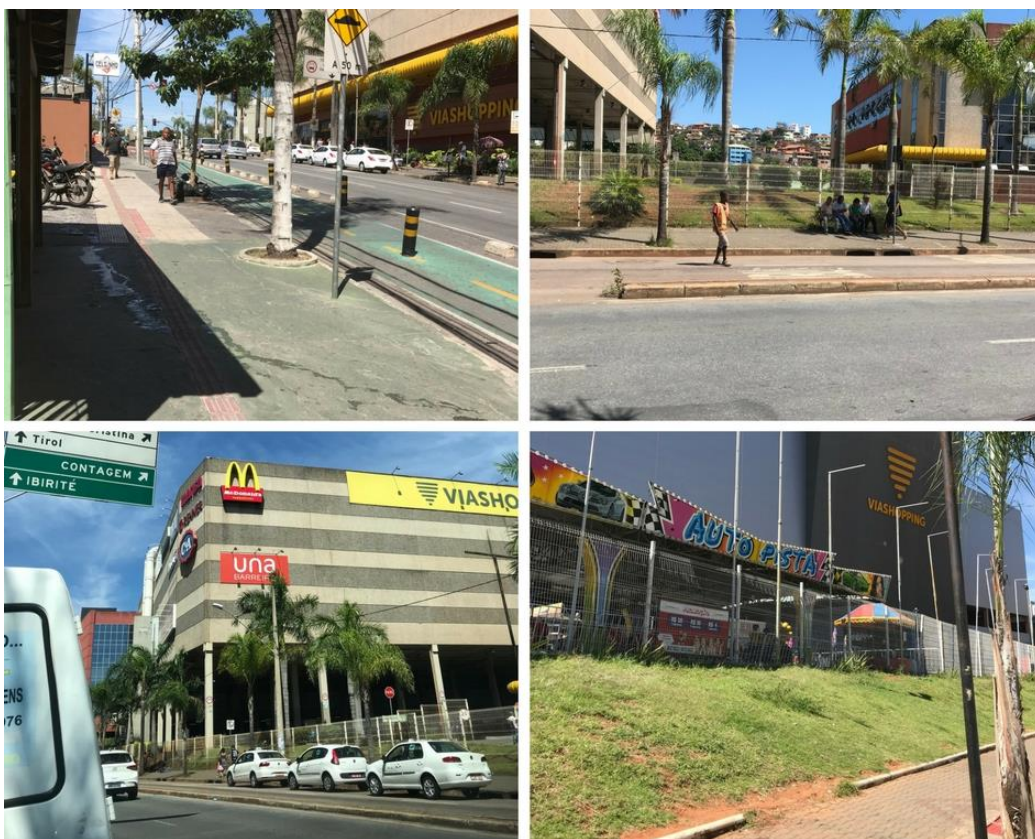
Figura 66: Avenida Afonso Vaz de Melo
Fonte: Elaborado pela autora

Dentre os bairros do Barreiro, destaca-se o Barreiro de Baixo, com uma grande atividade comercial. Na Avenida Afonso Vaz de Melo está localizada a Estação BHBUS e a PUC Minas Barreiro. Nas proximidades da Estação BHBUS, as calçadas são bem estruturadas, com largura acima de 1,20 m, como preconiza a norma da Associação Brasileira de Normas Técnicas - ABNT NBR-9050:2015, piso tátil, e alguns bancos para assentar. A presença de ciclovias também é um ponto positivo. A maioria das edificações existentes no entorno é de grande porte dos dois lados da calçada (Via Shopping, Estação BHBUS, UNA Barreiro) e, conseqüentemente, há poucas entradas no quarteirão. A escala adotada não favorece o pedestre e a falta de sombra torna o percurso desagradável e com sensação de insegurança, já que há poucos “olhos voltados para a rua” a partir dos estabelecimentos adjacentes (Figura 66).

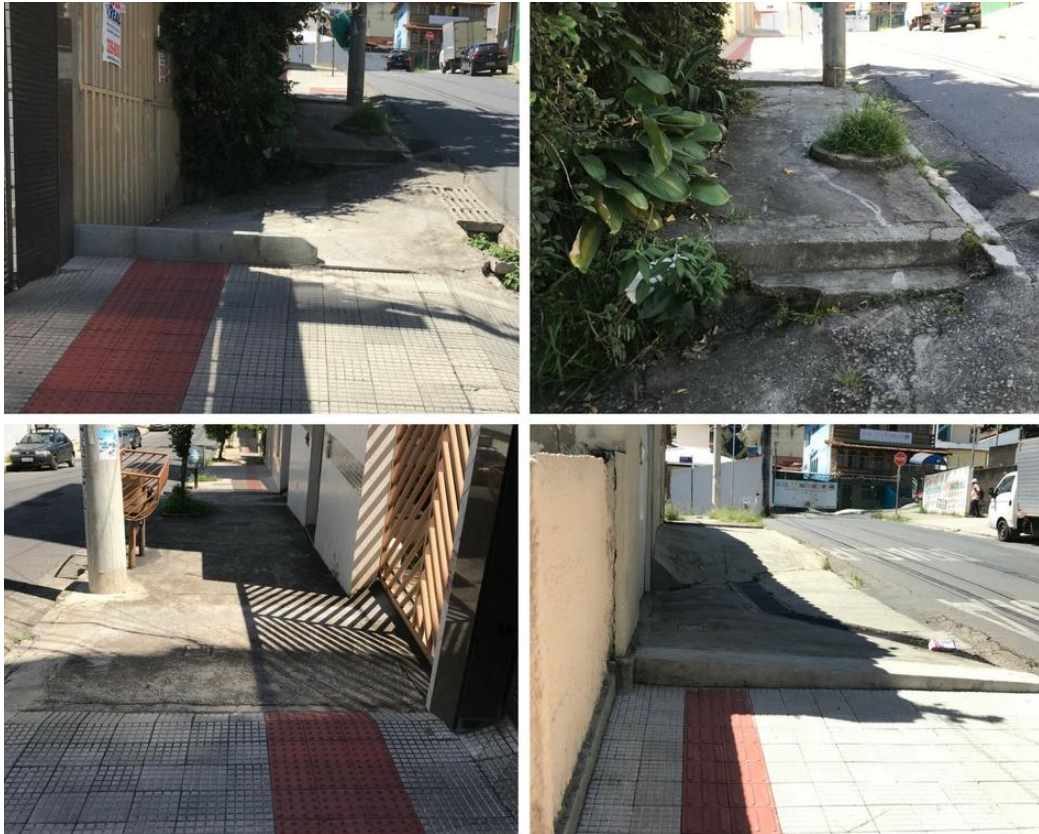
Por ser de responsabilidade dos proprietários a manutenção da calçada, há uma grande variedade de padrões e de conservação das mesmas, seja por falta de informação, negligência ou falta de fiscalização por parte da Prefeitura. A Rua Agnelo Macedo é um exemplo desse cenário, que foi constatado em todas as regionais. Alguns imóveis possuem a calçada de acordo com a Lei, já em outros trechos é visível a falta de manutenção e descaso. As rampas e escadas de acesso às edificações podem ser percebidas em diversas calçadas de Belo Horizonte (Figura 67).

Figura 67: Rua Agnelo Macedo
Fonte: Elaborado pela autora

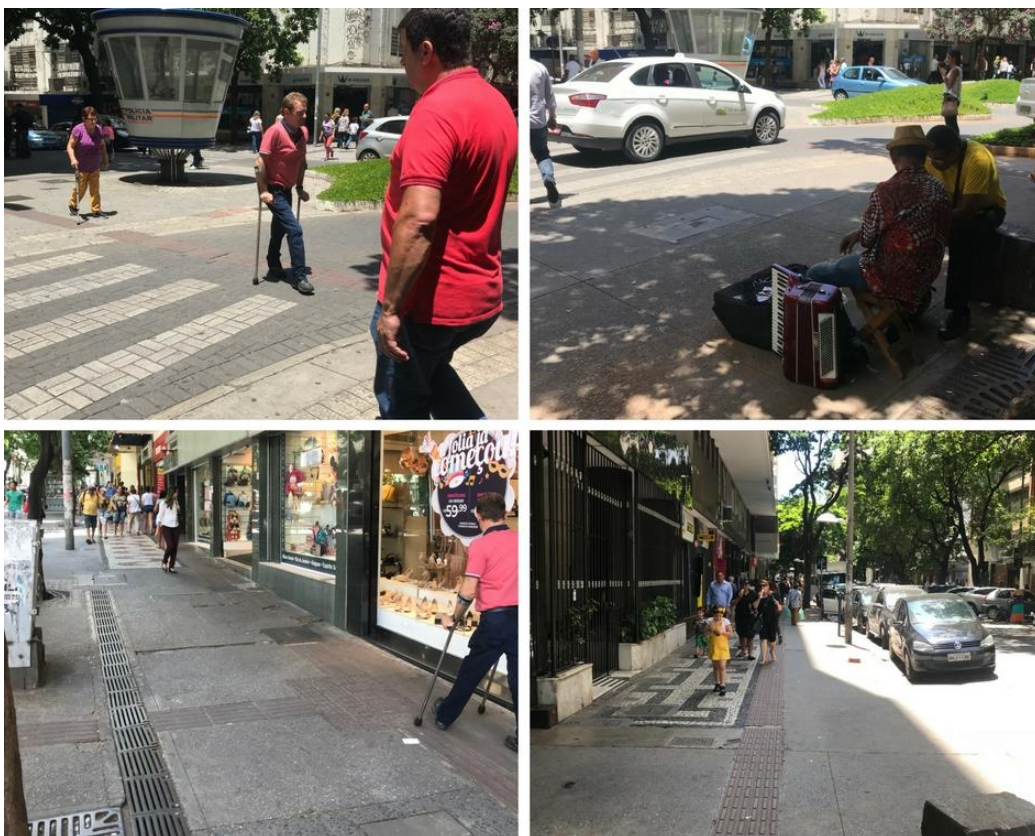
presentes na rua estimulam a permanência de pessoas e manifestações artísticas. Foram realizadas adequações na rede de drenagem e as calçadas foram adaptadas às normas de acessibilidade. A arborização e a presença de marquises contribuem na proteção contra intempéries. Há um grande número de entradas e vitrines nas edificações, além de variedade de comércio e serviços. Destaque para a presença de sinalização tátil na via, ao longo da travessia (Figura 68).

Figura 68: Interseção da rua Tupis com rua Rio de Janeiro
Fonte: Elaborado pela autora

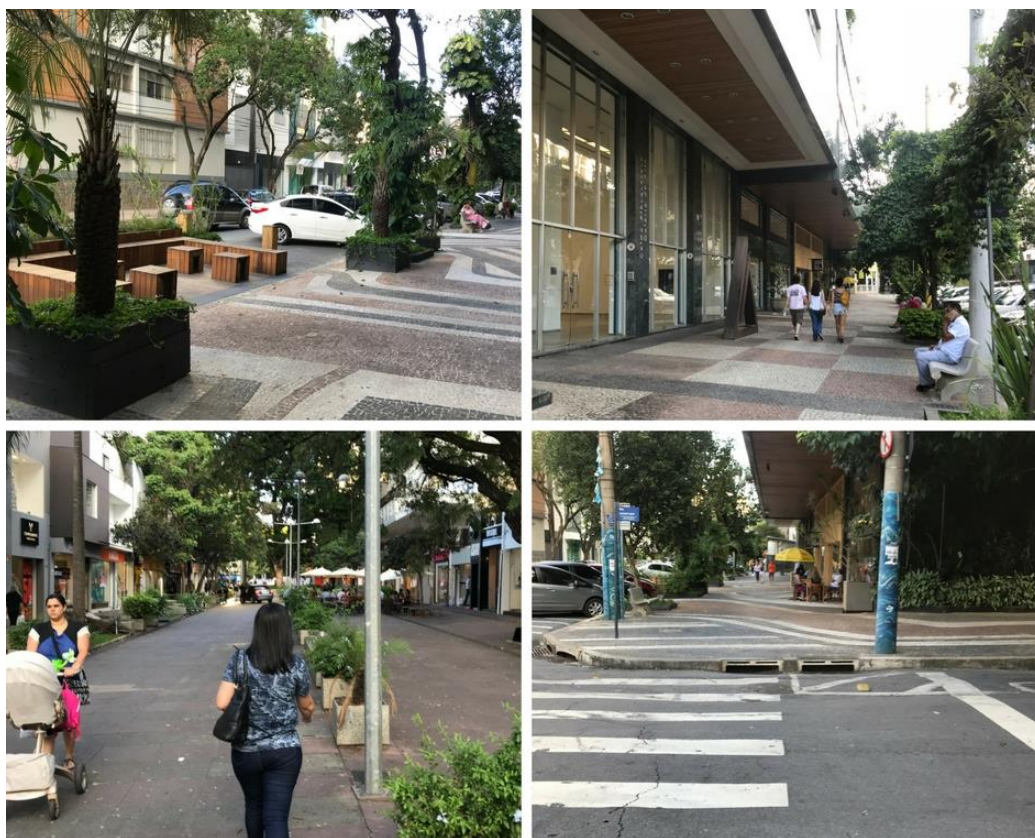
existe o piso tátil. Algumas travessias não cumprem os requisitos mínimos definidos nas normas de acessibilidade e a sinalização não acompanha a linha de desejo dos pedestres. (Figura 69).

Figura 69: Rua Antônio de Albuquerque
Fonte: Elaborado pela autora

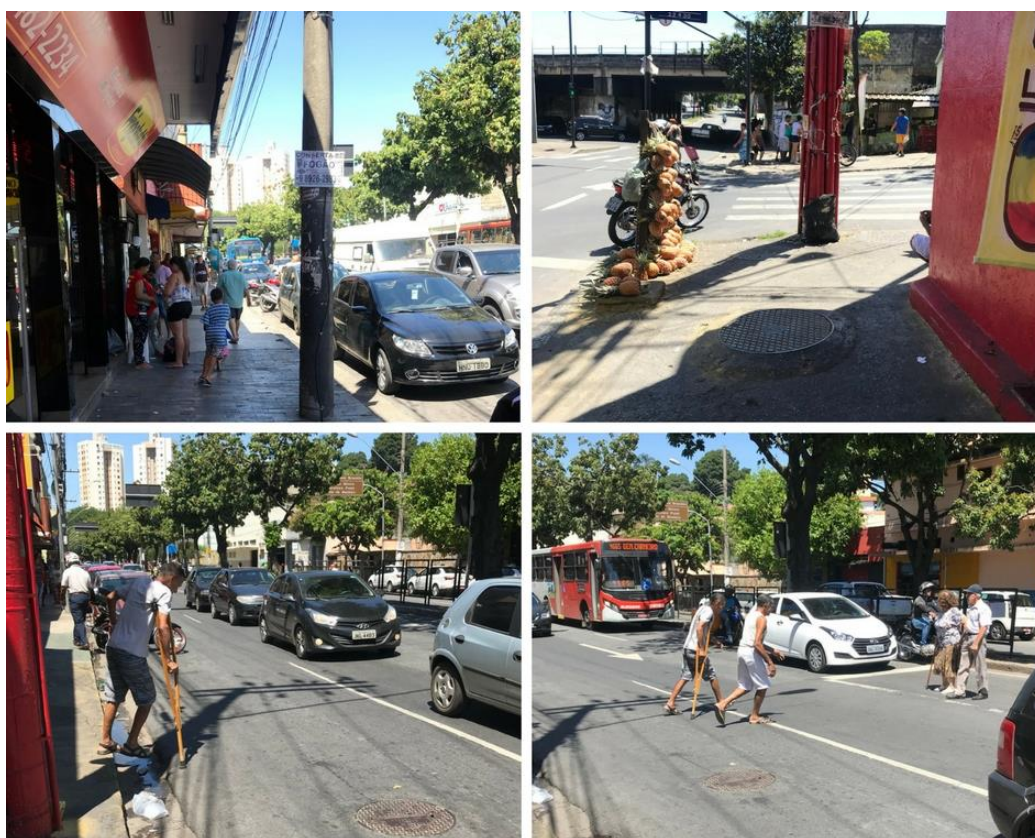
Na calçada, a manutenção realizada em um bueiro causou um desnível no percurso que dificulta a circulação de pessoas que fazem uso de cadeiras de rodas. No mesmo trecho, o poste de luz em frente à travessia não contribui para a livre circulação. Segundo a Cartilha de Construção e Manutenção de Passeios de Belo Horizonte, no caso de alterações de nivelamento ou largura do passeio, ou ainda no caso de danos ocasionados por órgãos públicos, fica a cargo do executivo a sua reconstrução ou conserto (Figura 70).

Figura 70: Avenida Silviano Brandão
Fonte: Elaborado pela autora

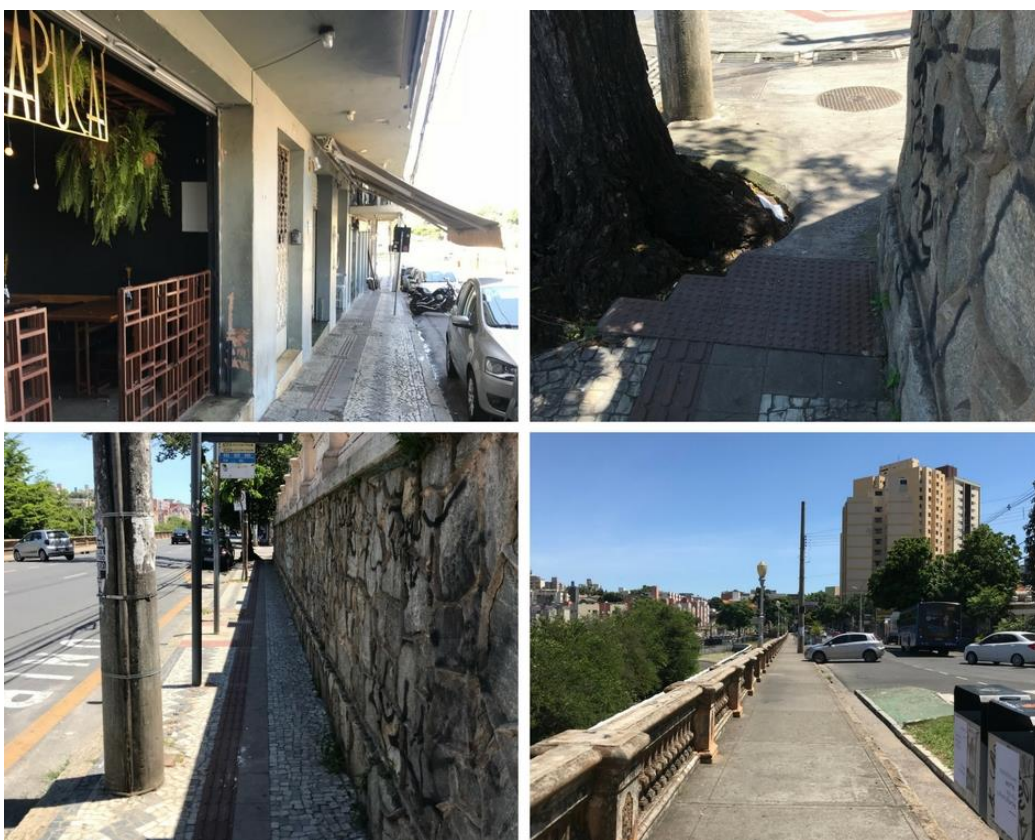
A Rua Sapucaí tem ganhado destaque enquanto ponto cultural da Cidade (detalhado no Item 5.2 deste trabalho). No lado da calçada com edificações há uma predominância de usos residenciais e de bares e restaurantes. Percebe-se que durante o dia há uma escassez de estabelecimentos abertos. As calçadas, de modo geral, são estreitas. Árvores, postes de luz e placas de trânsito são obstáculos à circulação. Do outro lado da calçada a atratividade se dá pela paisagem e pelo acesso à Estação de Metrô. Nesse lado não há arborização ou qualquer outra forma de proteção contra intempéries, o que torna o percurso desagradável após algum tempo de caminhada (Figura 71).

Figura 71: Rua Sapucaí
Fonte: Elaborado pela autora

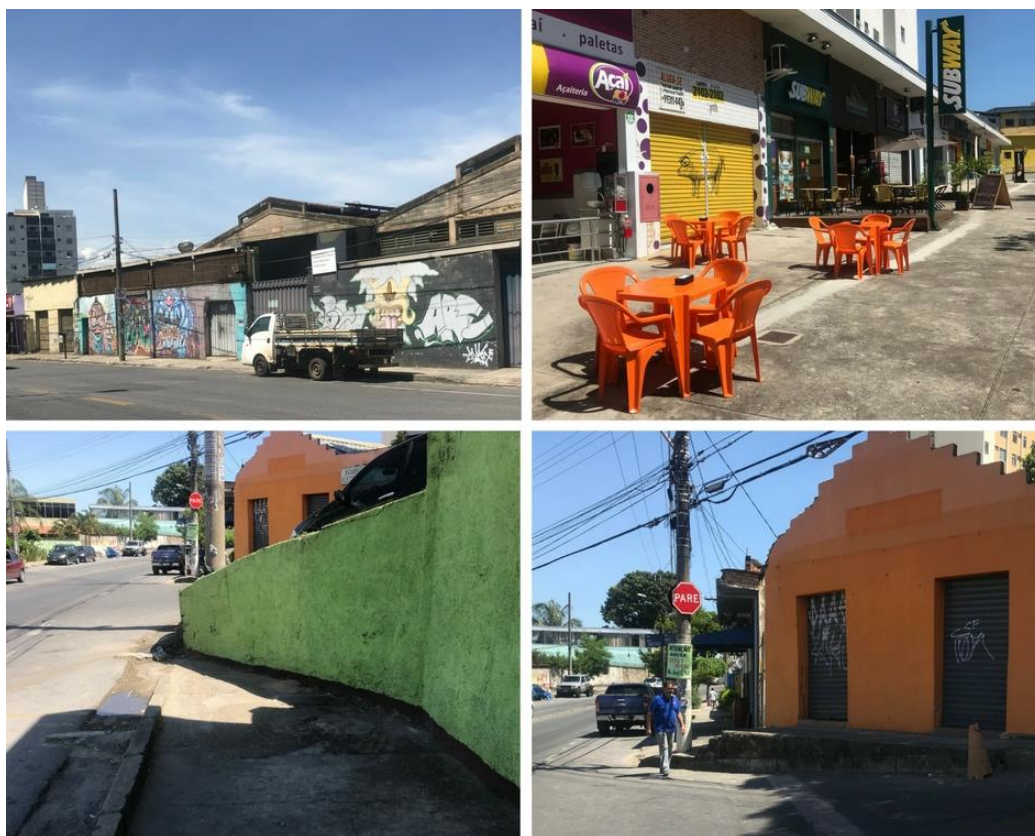
A Rua Jacuí está localizada no Bairro Renascença e é considerada uma das ruas mais longas de Belo Horizonte. Nos anos 1920, a Rua ligava a Capital a Santa Luzia. Nos trechos analisados da rua (Entre Rua São Luiz Gonzaga e Rua Marília) há predominância de estabelecimentos industriais e comerciais automotivos. Imóveis mal conservados e calçadas sem manutenção trazem sensação de abandono. O trecho chamado de “Calçada Jacuí”, onde existe uma larga calçada com estabelecimentos comerciais e restaurantes, contrasta com o restante da paisagem. Na travessia com a Rua Maria Rita não há qualquer preocupação com o pedestre. Não existe faixa de travessia e a calçada tem desníveis bruscos de declividade, obrigando o pedestre a passar pelo leito carroçável. Existe o risco de alagamento em épocas de chuva nessa região (Figura 72).

Figura 72: Rua Jacuí
Fonte: Elaborado pela autora
