CURSO DE MESTRADO EM GEOTECNIA E TRANSPORTES

**CAMINHABILIDADE COMO INSTRUMENTO
DE MOBILIDADE URBANA**

Um estudo de caso em Belo Horizonte

Dissertação apresentada ao Curso de Mestrado em Geotecnia e Transportes da Universidade Federal de Minas Gerais, como requisito parcial à obtenção do título de Mestre em Geotecnia e Transportes.

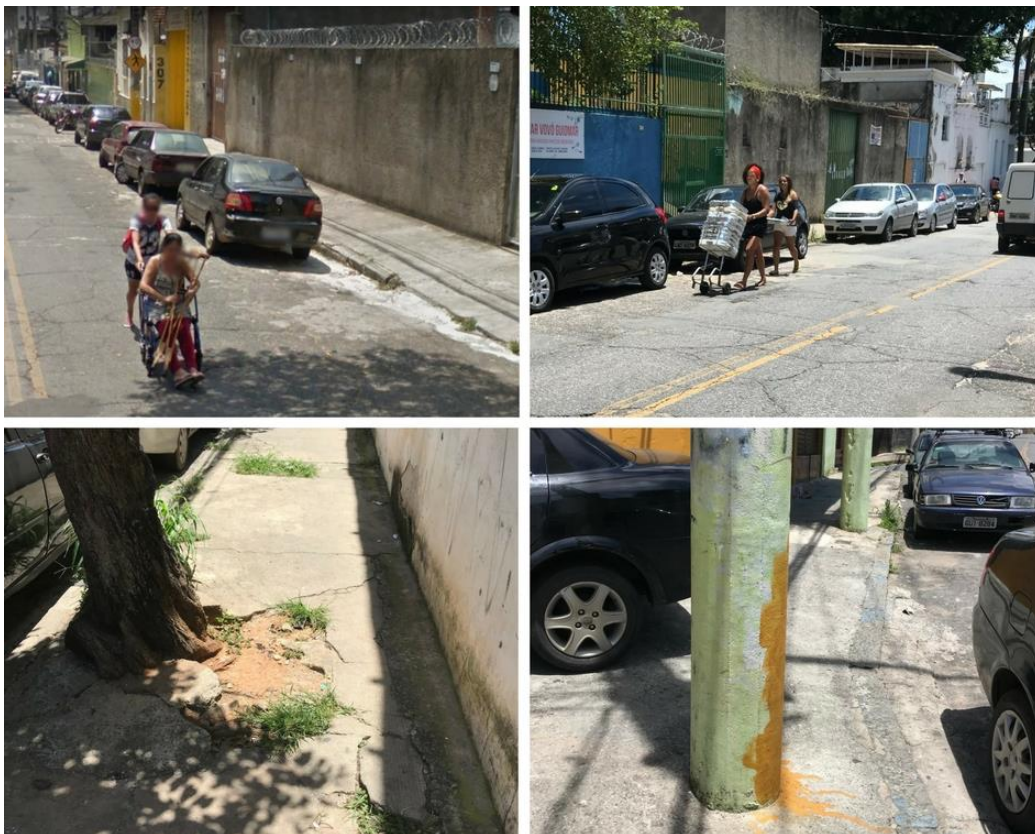
Percebe-se a predominância de calçadas estreitas, sem manutenção, com obstáculos ao longo do passeio como postes de luz ou veículos estacionados na calçada. Como consequência, muitos pedestres circulam no leito carroçável. Praticamente não há arborização na região (Figura 73).

Figura 73: Rua Bonfim
Fonte: Elaborado pela autora

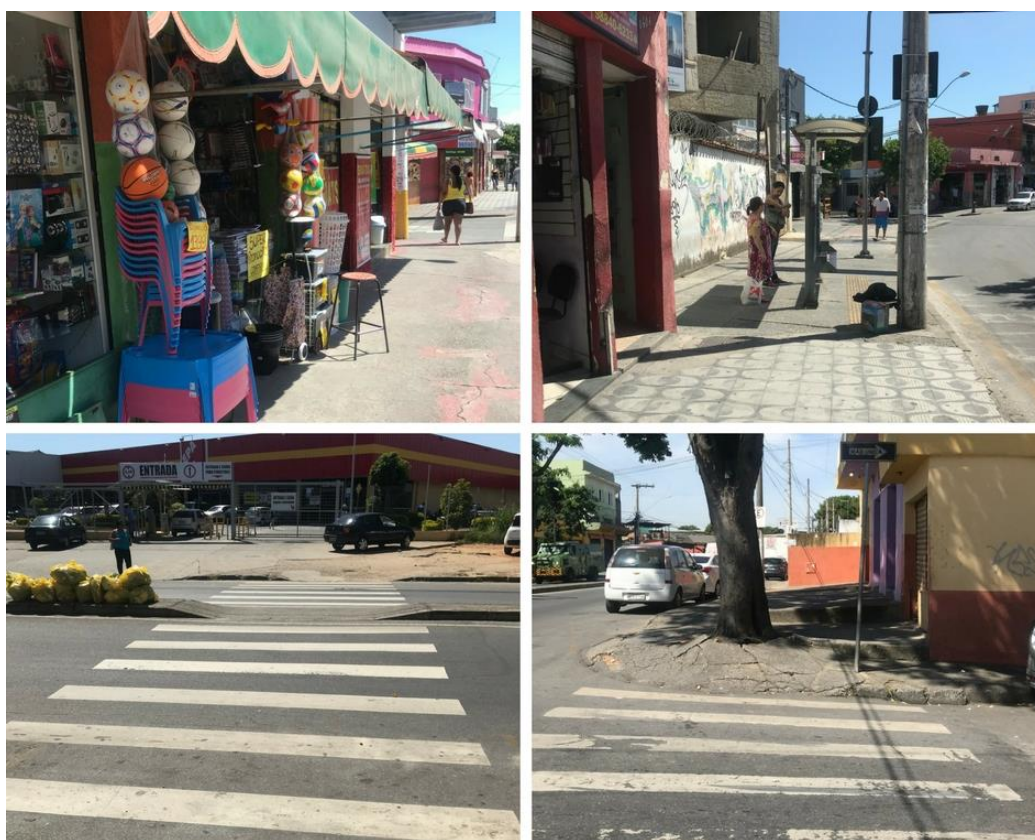
Figura 74: Avenida Waldomiro Lobo
Fonte: Elaborado pela autora

O asfaltamento da Avenida Waldomiro Lobo, na década de 1980, foi um marco para o Bairro Guarani, que até então era carente de infraestrutura básica. Após o asfaltamento, houve um grande desenvolvimento do entorno, com o surgimento de comércio, escolas e postos de saúde. De maneira geral, as calçadas são largas, faltando manutenção em alguns trechos. A travessia para acesso a um dos supermercados da via é larga e com rebaixamento de calçada, garantindo a acessibilidade. Já em outra travessia no mesmo quarteirão, agora na interseção com a Rua Siri, os desníveis e a presença de uma árvore no meio da esquina impedem a circulação de pessoas com mobilidade reduzida. Em alguns trechos falta arborização (Figura 74).

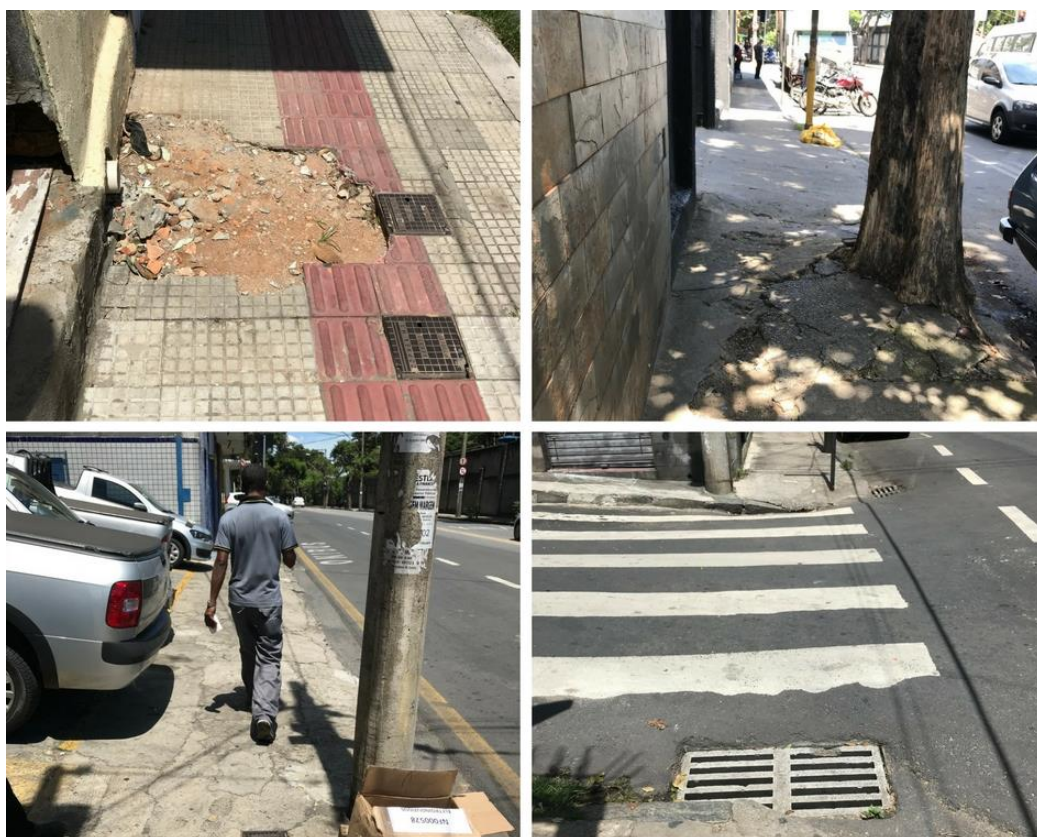
Figura 76: Rua Platina
Fonte: Elaborado pela autora

A Rua Platina está localizada no Bairro Prado, um dos bairros mais tradicionais de Belo Horizonte. Conta com variedade de comércio e é onde fica localizada a Academia de Polícia Militar. As calçadas, em sua maioria, são estreitas e não atendem as normas de acessibilidade. Percebe-se a falta de manutenção das mesmas em vários trechos. O rebaixamento do meio fio permite o estacionamento de veículos na calçada, podendo haver possíveis conflitos entre

pedestres e veículos. As travessias, majoritariamente, não atendem as normas de acessibilidade, sendo que a presença de grelhas de sarjeta nas esquinas dificulta ainda mais a travessia de pessoas com mobilidade reduzida (Figura 76).

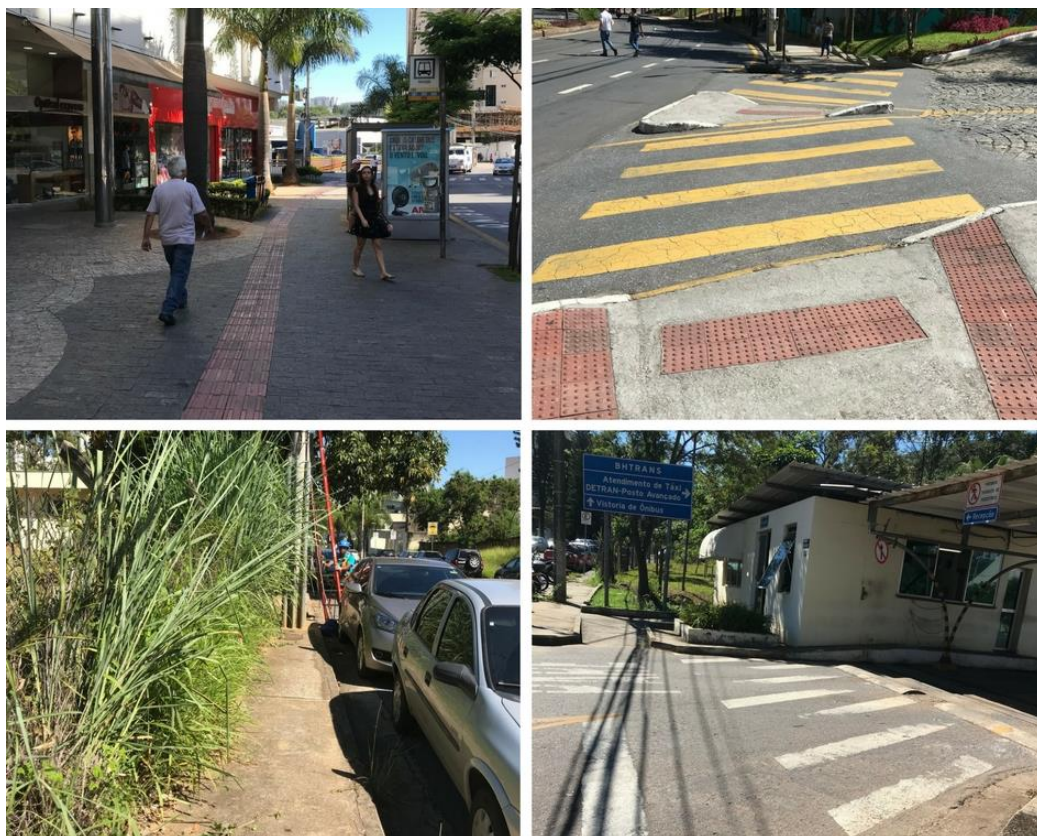
Figura 77: Avenida Professor Mário Werneck e Rua Eng. Carlos Goulart
Fonte: Elaborado pela autora

Já na Rua Engenheiro Carlos Goulart, onde fica localizada a sede da BHTRANS, a calçada é bem estreita e a vegetação do lote adjacente praticamente expulsa o pedestre do passeio. Postes

de luz e placas de trânsito também são obstáculos. Na entrada da BHTRANS a travessia os requisitos mínimos estabelecidos pela NBR 9050:2015. O rebaixamento que existe na calçada serve somente para entrar no estabelecimento, não tendo conexão com o restante da calçada (Figura 77).

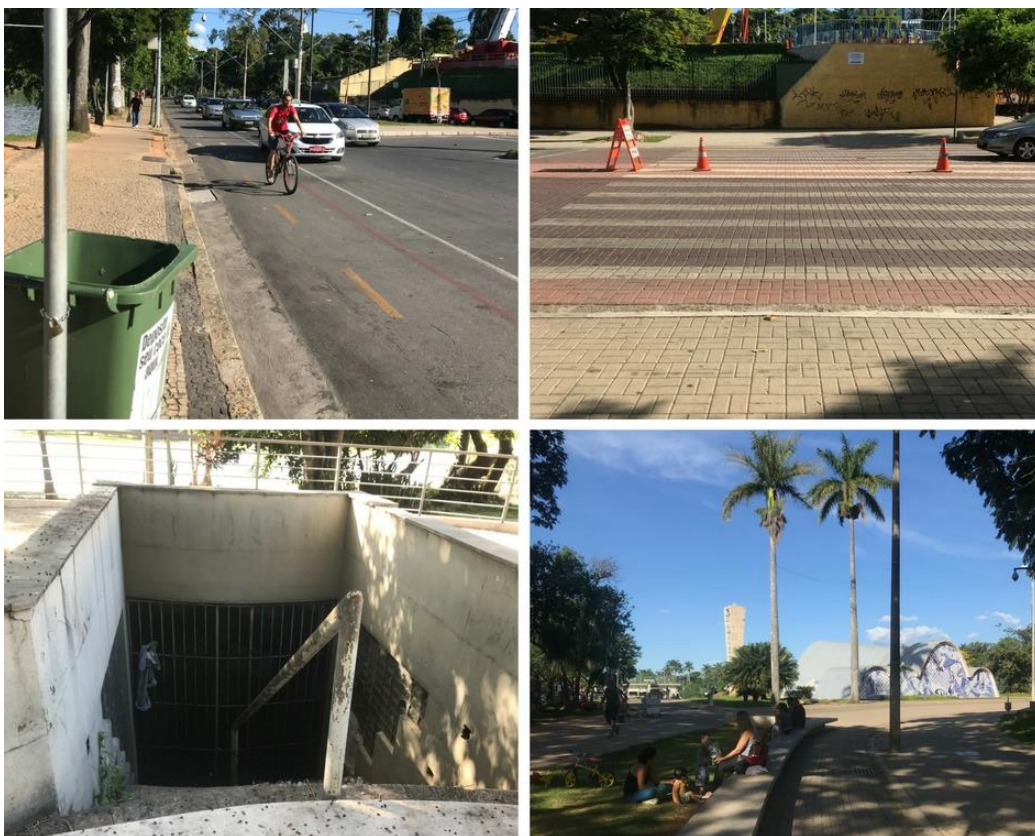
Figura 78: Lagoa da Pampulha
Fonte: Elaborado pela autora

A Lagoa da Pampulha é um dos pontos turísticos mais importantes de Belo Horizonte. Em 2015, o entorno da Igreja São Francisco de Assis passou por um processo de revitalização, o trânsito de automóveis foi desviado, permitindo a conexão do adro com a praça que fica em frente. A

travessia da Avenida Otacílio Negrão de Lima foi construída em piso intertravado de concreto e em nível com a calçada. Desse modo, foi dada a prioridade para a circulação e permanência de pedestres na região. A arborização, presença de bancos e lixeiras contribuem para trazer mais conforto ao espaço. Existem também banheiros públicos, mas encontram-se, atualmente, trancados. Ciclovias e ciclofaixas estão presentes no entorno da Lagoa. Estas estimulam o uso de bicicletas como meio de transporte e lazer, além de estabelecerem uma distância física entre a calçada e a circulação de veículos (Figura 78).

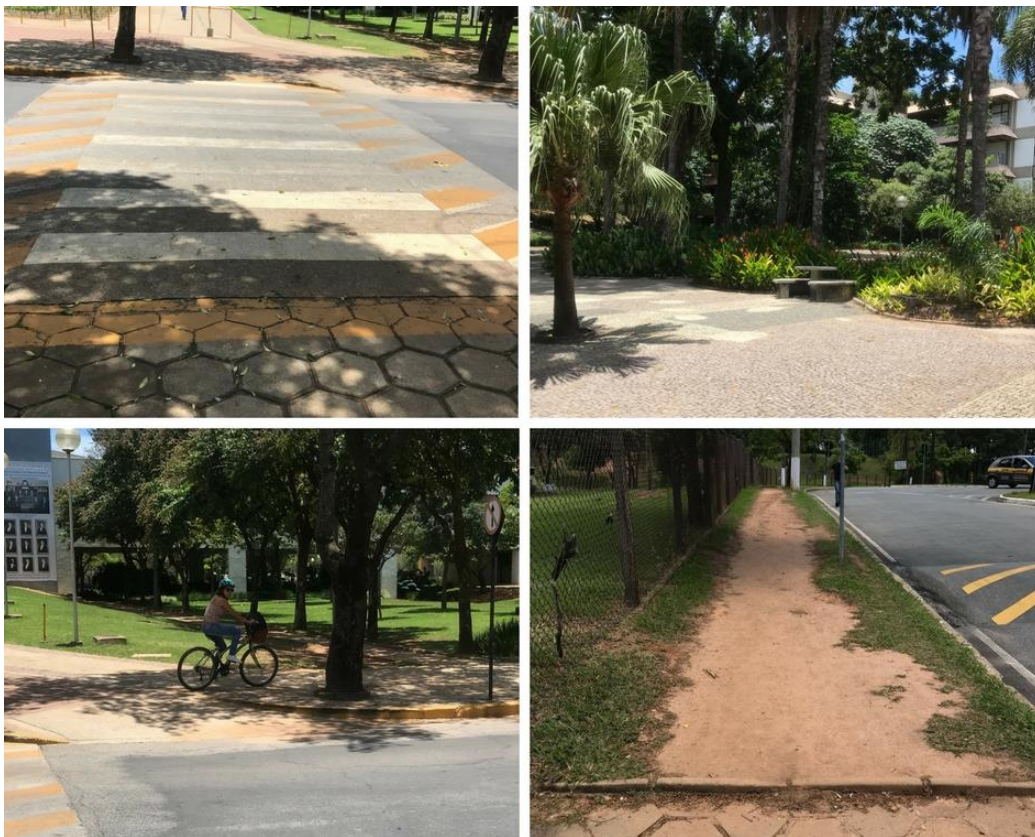
Figura 79: UFMG
Fonte: Elaborado pela autora

pedestres que conecta os edifícios. Na entrada da portaria 4 do *campus*, a falta de calçamento é um problema. Os caminhos realizados pelos pedestres podem ser percebidos pela falta de grama no canteiro. Também não há sinalização para a travessia nesse trecho, que fica localizado nas proximidades de PEDs e do Colégio Militar (Figura 79).

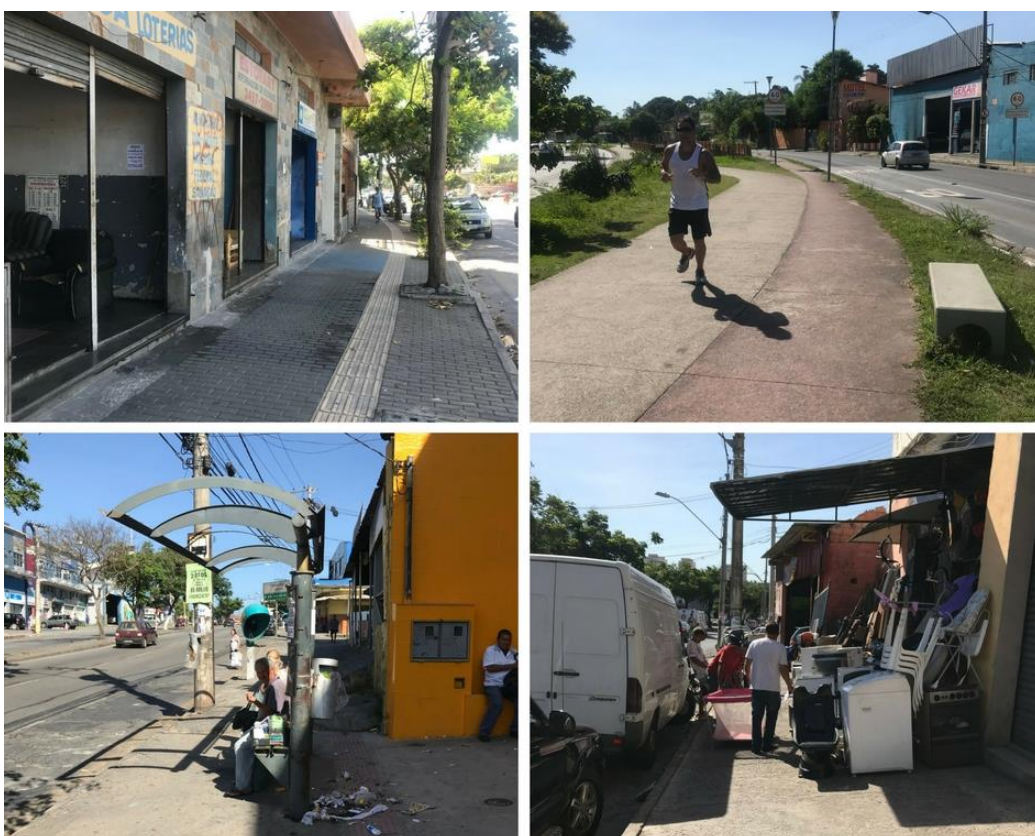
Figura 80: Avenida Vilarinho (acima) e Avenida Padre Pedro Pinto (abaixo)
Fonte: Elaborado pela autora

A Avenida Vilarinho é uma das principais vias de acesso a Venda Nova. Os passeios possuem largura adequada e piso tátil. As edificações apresentam sinais de falta de manutenção. A pista

de corrida junto com a ciclovia na parte central da rua constitui o lazer da região. A falta de arborização, porém, torna o ambiente árido e desagradável. Estações do Move também estão localizadas na seção central da rua e garantem mais conforto ao usuário de transporte público.

Já na Avenida Padre Pedro Pinto, a sensação é de abandono. Muito lixo nas ruas, falta de manutenção das calçadas, do mobiliário urbano e edifícios. Comerciantes expõem a mercadoria na calçada, dificultando a circulação de pedestres. Muitos desníveis devido a rampas de garagem ao longo do passeio (Figura 80).

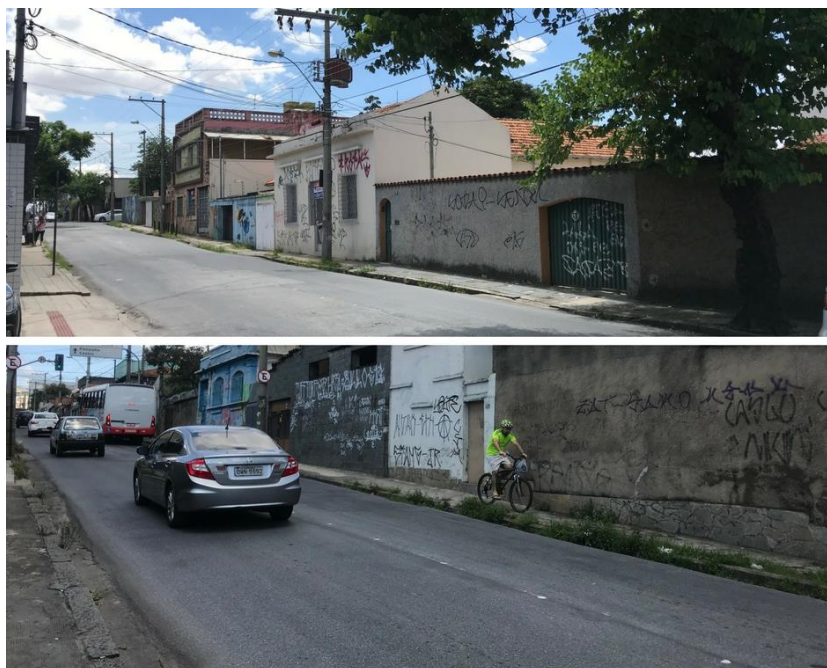
Figura 89: Exemplos de declividades.
Fonte: Elaborado pela autora

A Figura 89 mostra dois exemplos de declividades na área de estudo. Acima está a rua do segmento 3 e 4, com declividade de 2,45%. A imagem no campo inferior corresponde à rua dos segmentos 9 e 10, com 5,66% de declividade.

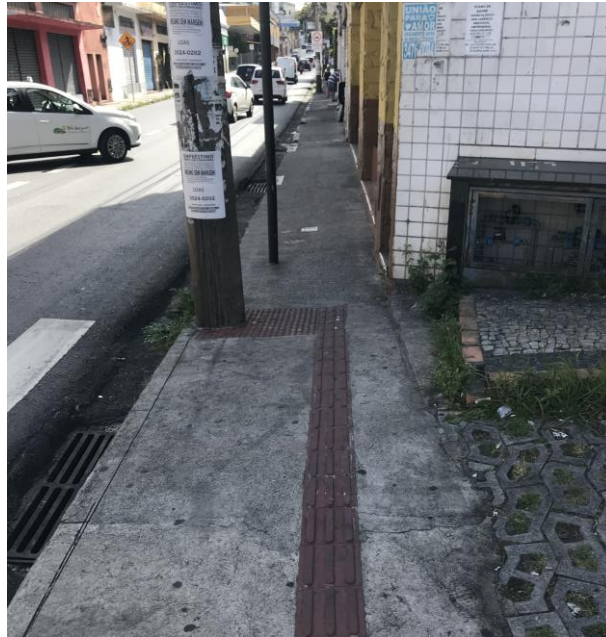
Figura 91: Exemplo de Sinalização Tátil
Fonte: Elaborado pela autora

A Figura 91 corresponde a um trecho do segmento 20 com a descontinuidade da Sinalização Tátil na calçada.

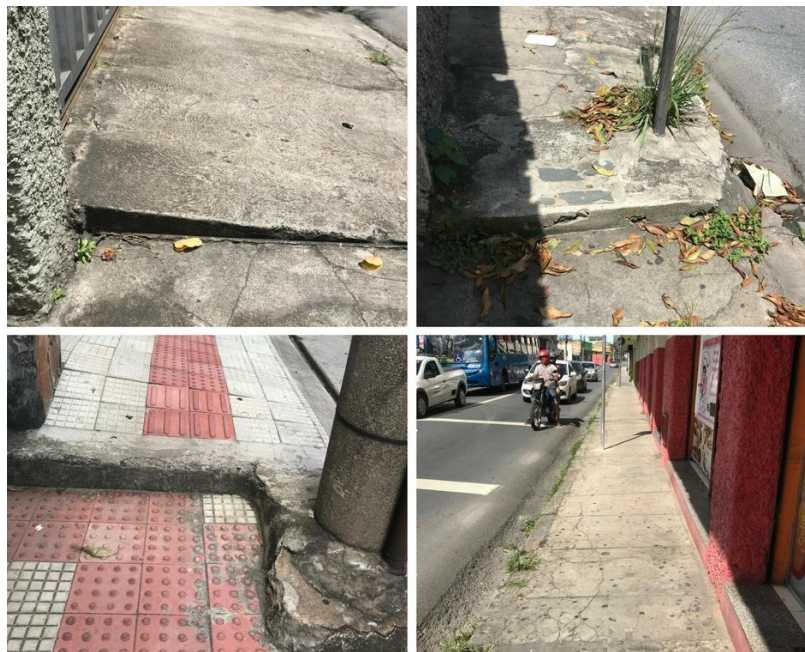
Figura 93: Exemplos de desníveis de calçada
Fonte: Elaborado pela autora

A Figura 93 apresenta alguns exemplos de desníveis aferidos na verificação *in loco*. De cima para baixo e da direita para a esquerda: rampa de garagem no segmento 6; degrau no segmento 8; degrau no segmento 10, com sinalização tátil indicando o obstáculo; segmento 18 com calçada contínua, sem nenhum desnível.

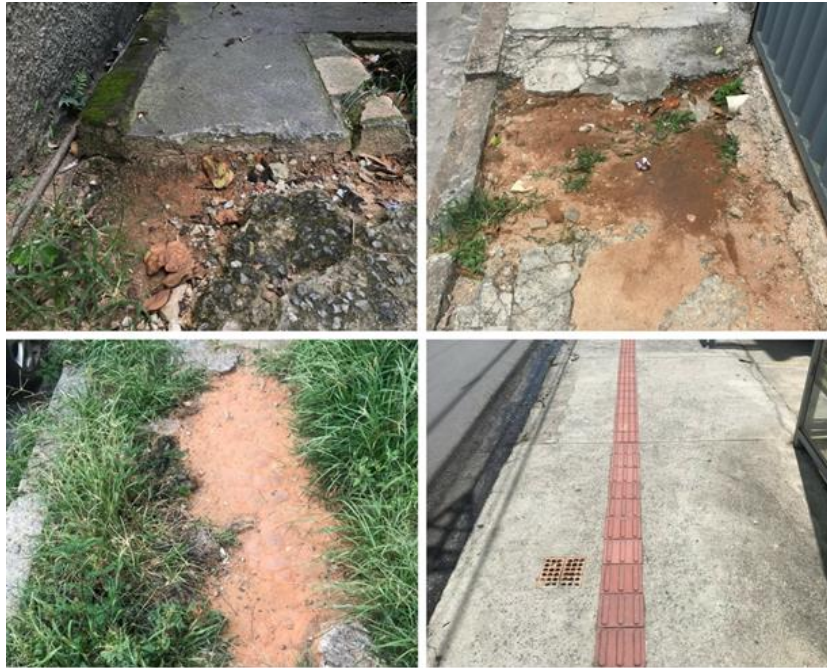
Figura 95: Exemplos de conservação da calçada
Fonte: Elaborado pela autora

Na Figura 95 são apresentados alguns dos piores e melhores exemplos de manutenção de calçadas na área de estudo. De cima para baixo e da direita para a esquerda: no segmento 6, as raízes de uma árvore destruíram um trecho do pavimento, criando um grande desnível na calçada e inviabilizando a circulação naquele local; no segmento 7, o pavimento da calçada é inexistente em um trecho devido ao desgaste do material. A presença de uma tubulação de escoamento de água pluvial nesta seção indica que pode ter havido um assoreamento da calçada por conta do escoamento de água; no segmento 16 também há um trecho de calçada sem pavimentação, combinado com a presença de grande vegetação, o que sugere que há muito tempo não ocorre qualquer manutenção; exemplo de calçada bem conservada no segmento 14.

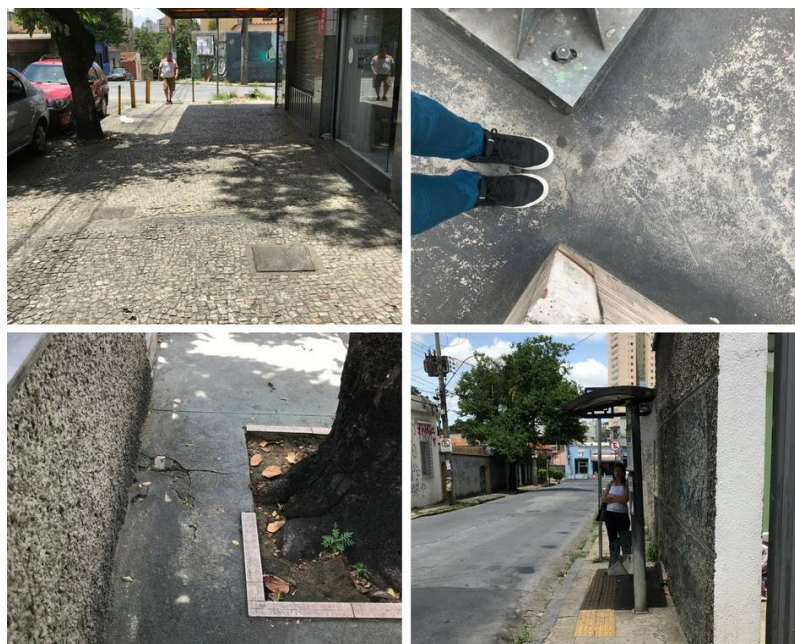
Figura 97: Exemplos de largura de passeio

A Figura 97 apresenta alguns exemplos de largura efetiva da calçada aferidos na área de estudo. De cima para baixo e da direita para a esquerda: Calçada do segmento 2, com classificação ótima; Esquina do segmento 14 onde foi aferida a menor medida de circulação, de apenas 40 centímetros; calçada do segmento 1, com largura efetiva de 48 centímetros; calçada do segmento 3, onde existe um ponto de embarque e desembarque (PED) que ocupa praticamente toda a largura da calçada. Quando tem muitas pessoas no ponto, o pedestre é obrigado a passar pelo leito carroçável.

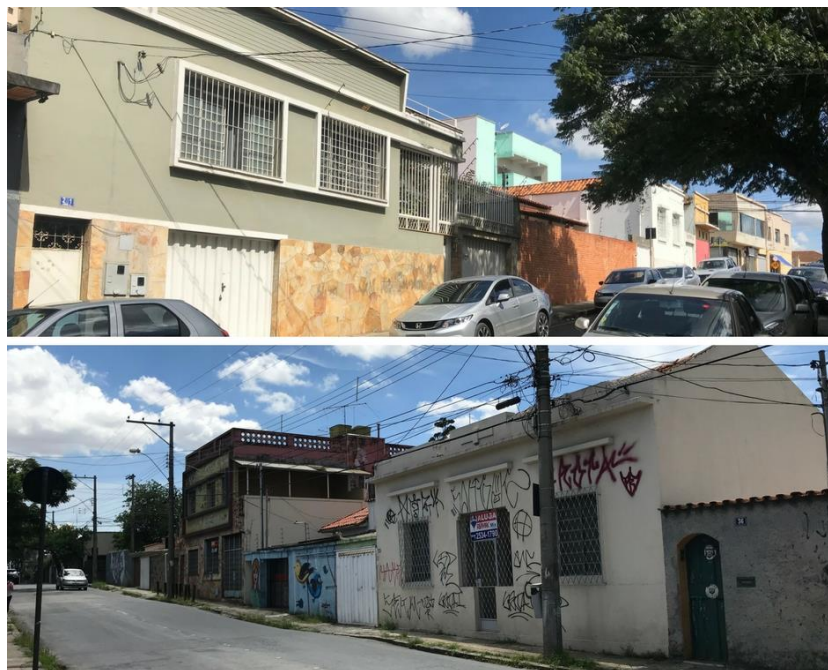
Figura 100: Exemplos de Atratividade Visual
 Fonte: Elaborado pela autora

Na Figura 100 são apresentados dois exemplos de Atratividade Visual. O primeiro corresponde ao segmento 15, classificado como regular. As fachadas das edificações estão bem conservadas, mas não chegam a ser atraentes. O segundo exemplo está localizado no segmento 3, onde os imóveis apresentam visível falta de manutenção e sinais de vandalismo.

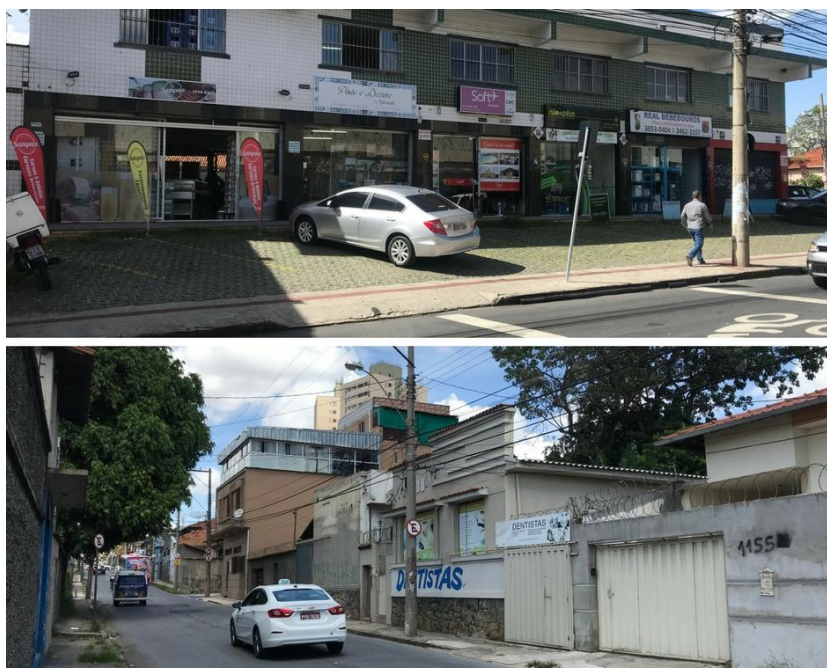
Figura 102: Exemplos de permeabilidade visual
 Fonte: Elaborado pela autora

Na Figura 102 são apresentados dois exemplos de Permeabilidade Visual. O primeiro corresponde a um trecho do segmento 20, com uma sequência de lojas com vitrines. O segundo exemplo é do segmento 7, com fachadas predominantemente impermeáveis.

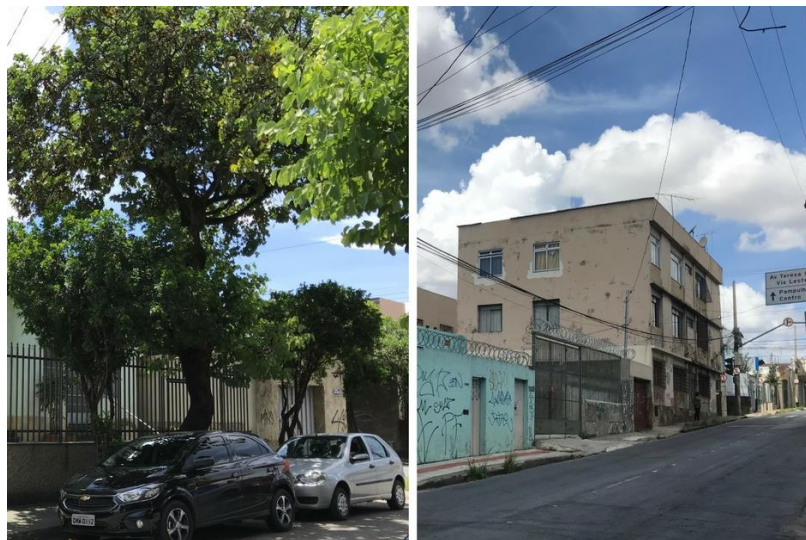
Figura 104: Exemplos de arborização
Fonte: Elaborado pela autora

A Figura 104 apresenta um exemplo de calçada arborizada, no segmento 1, e um exemplo de calçada sem arborização, no segmento 10.

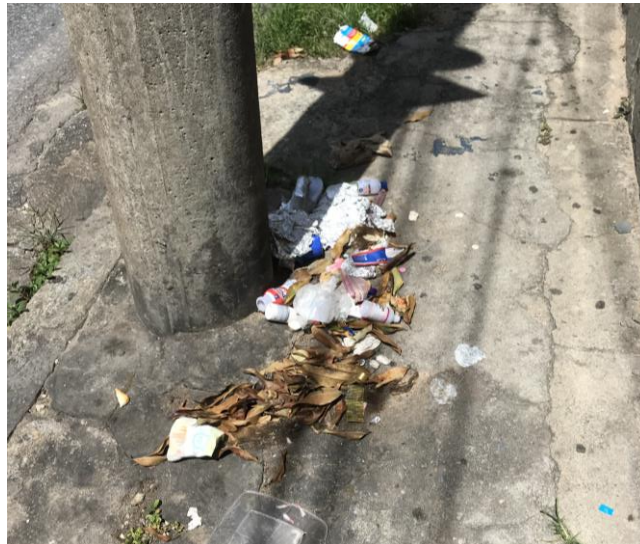
Figura 106: Exemplo de limpeza
 Fonte: Elaborado pela autora

O indicador Limpeza avalia a presença de lixo na calçada e mau cheiro. Devido à programação da coleta de lixo, bem como da varrição, o atributo está sujeito ao horário e à data nos quais é feita a análise. De maneira geral, a espacialidade está bem cuidada (Figura 105). A classificação de “insuficiente” foi apenas para o segmento 9 (Figura 106), em que havia o que parecia ser restos de um lixo residencial no chão, como embalagens e restos de comida.

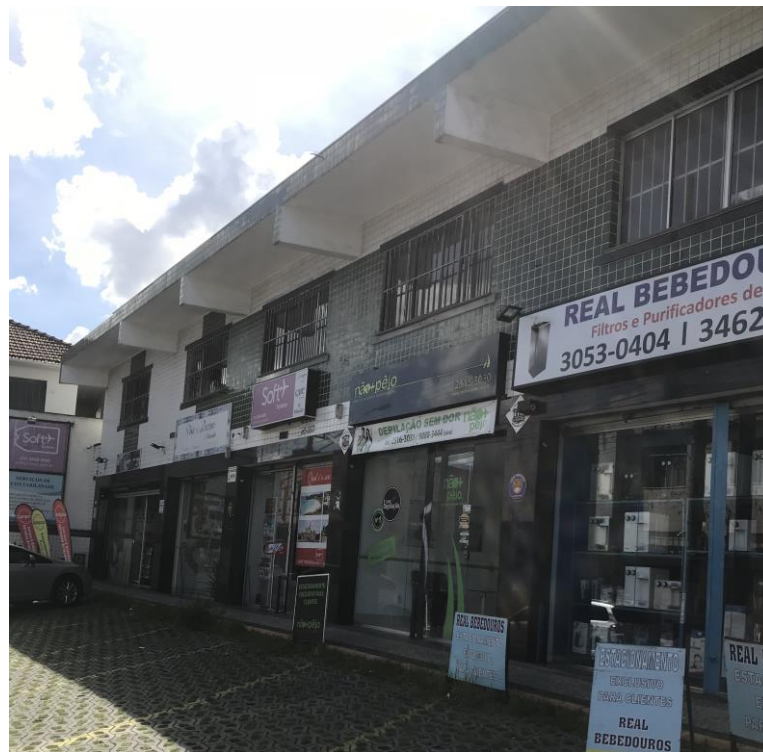
Figura 115: Exemplo de Proteção Contra Intempéries
 Fonte: Elaborado pela autora

A proteção contra chuva e sol foi avaliada no indicador Proteção Contra Intempéries. Somente 20% dos segmentos receberam a classificação “ótimo”. A partir da análise da Figura 114 é possível perceber que os segmentos com melhor classificação neste atributo estão localizados principalmente na rua Padre Eustáquio (segmentos 18 e 20). Devido à predominância de estabelecimentos comerciais na rua, as edificações possuem marquises que oferecem proteção contra sol e chuva (Figura 115).

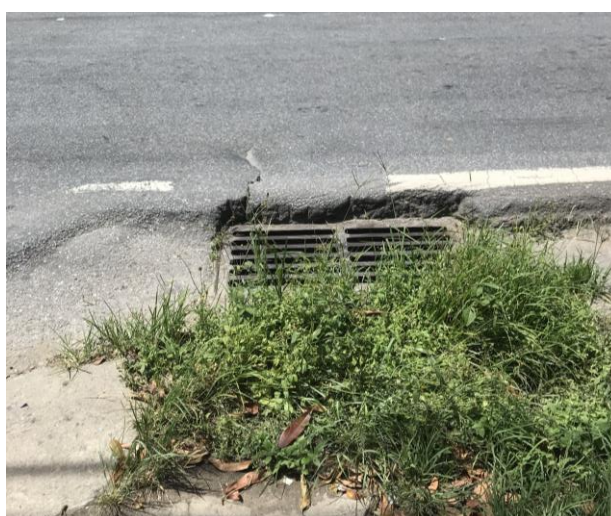
Figura 117: Exemplo de Infraestrutura Pluvial
Fonte: Elaborado pela autora

bueiros. A partir da análise da Figura 116, percebe-se que, na maioria das ruas, quando se tem um bueiro de um lado da via, no outro lado é ausente. Em todas as vias classificadas como arteriais existe a presença de bueiros, na Figura 117 é apresentado um bueiro do segmento 9.

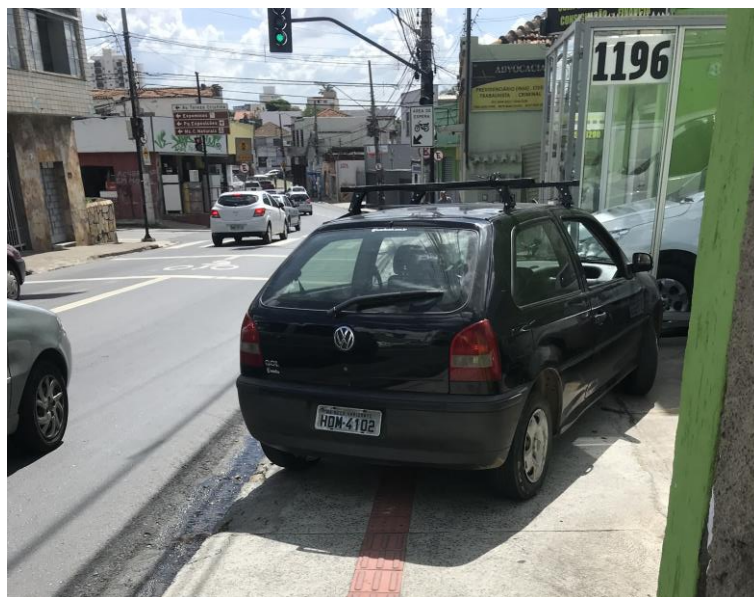
Figura 123: Exemplo de conflito entre pedestres e veículos na calçada
Fonte: Elaborado pelo autor

O indicador Possibilidade de Conflito Entre Pedestres e Veículos, avalia a possibilidade de estacionamento de veículos na calçada ou existência de entradas de garagem, que correspondem a potenciais conflitos entre pedestres e veículos na calçada. A presença de estacionamento de veículos na calçada foi aferida nos segmentos 3, 19, 13, 14 e 20 (Figura 122), sendo que no segmento 14 havia um veículo estacionado sobre o passeio, obrigando o pedestre a passar pelo leito carroçável, o que confere uma situação de ainda maior risco (Figura 123).

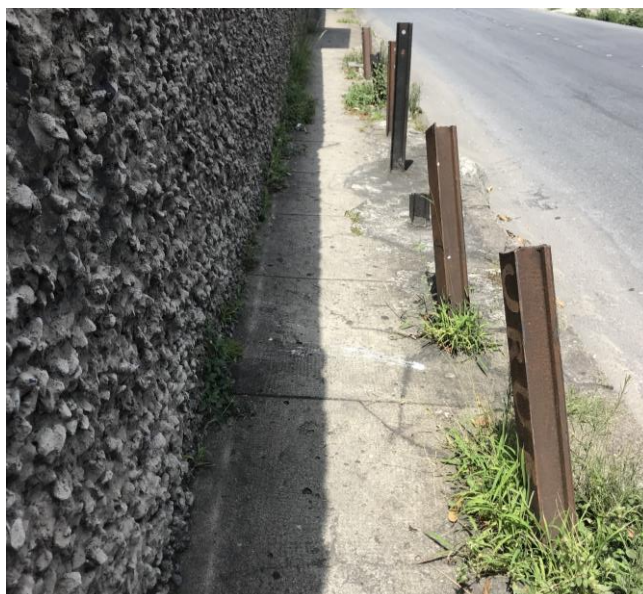
Figura 125: Exemplo de barreira de proteção

A presença de *buffers* foi aferida somente em vias classificadas como locais (segmentos 1, 2, 15, 16), em que o estacionamento de veículos constitui a barreira entre o leito e a calçada (Figura 124). Apesar de serem elementos considerados como ilegais, a presença de balizadores nas interseções traz a sensação de proteção e por isso foram considerados na avaliação (Figura 125). Esses elementos estão presentes nos segmentos classificados como “regular” (6, 8 e 9).

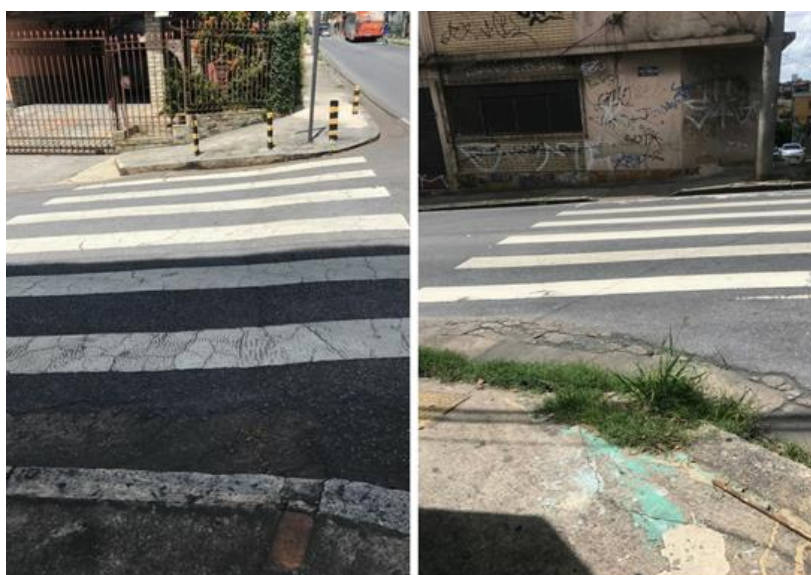
Figura 133: Exemplos de acessos às travessias
Fonte: elaborado pela autora

Na Figura 133 são apresentados dois exemplos de travessias. Na esquerda refere-se à travessia 112, a qual é inacessível. Os balizadores na esquina ainda tornam mais difícil ainda a circulação de cadeirantes. Na direita, a travessia 114 possui rebaixamento da calçada nos dois lados, apesar da falta de manutenção na esquina dificultar a circulação.
