**“AVALIAÇÃO DA TÉCNICA DE TERMOGRAFIA
INFRAVERMELHA PARA IDENTIFICAÇÃO DE
ESTRUTURAS OCULTAS E DIAGNÓSTICO DE
ANOMALIAS EM EDIFICAÇÕES:**

Ênfase em Edificações do Patrimônio Histórico”

Tese apresentada ao Programa de Pós-Graduação em
Engenharia Mecânica da Universidade Federal de
Minas Gerais, como requisito parcial à obtenção do
título de Doutor em Engenharia Mecânica.

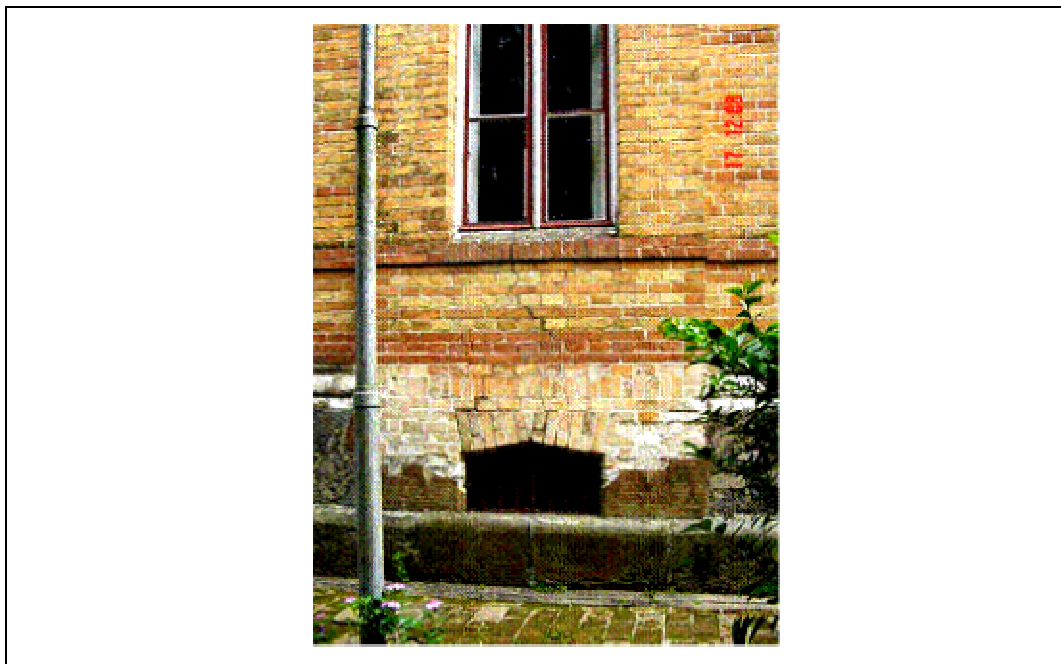
FIGURA 2.2 – Presença de Patologia, 2005. Fotos do Museu Mariano Procópio – Juiz de Fora, MG.

desastres, visto que muitas patologias são superficialmente similares, ou seja, tem manifestações iniciais iguais, mas, depois de algum tempo, apresentam diferenciações importantes, FIGURA.2.2

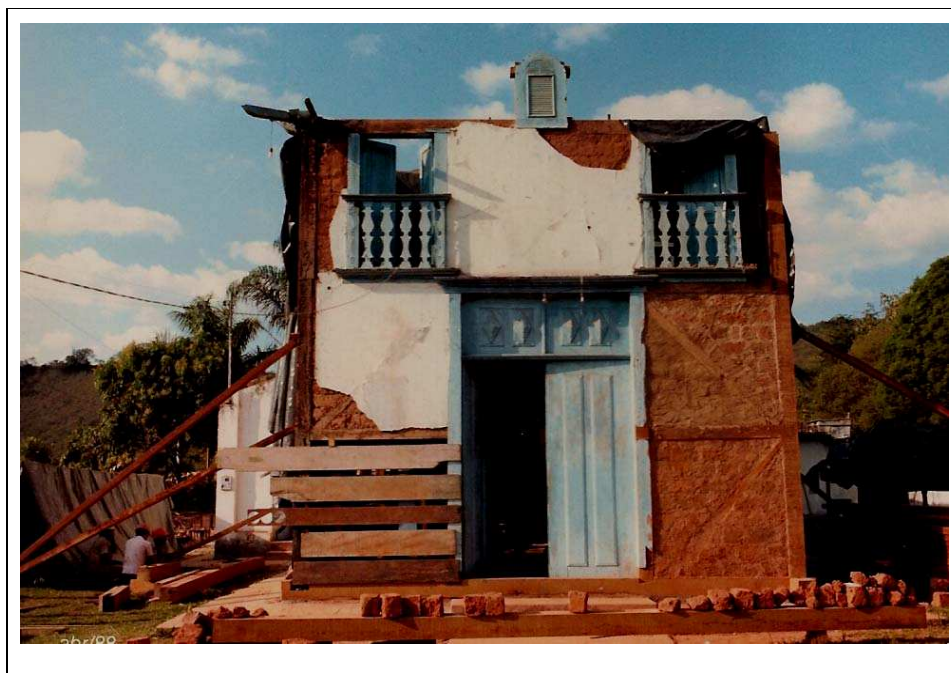
FIGURA 2.3 - Foto da intervenção na fachada de adobe e estrutura autônoma

No estudo de caso do presente trabalho foi possível documentar uma intervenção executada em anos anteriores. Os trabalhos de intervenção na edificação (FIGURA 2.3) foram significativos, pois substituíram elementos estruturais, de vedação, de cobertura e de revestimento que se encontravam em estágio de decomposição avançado.

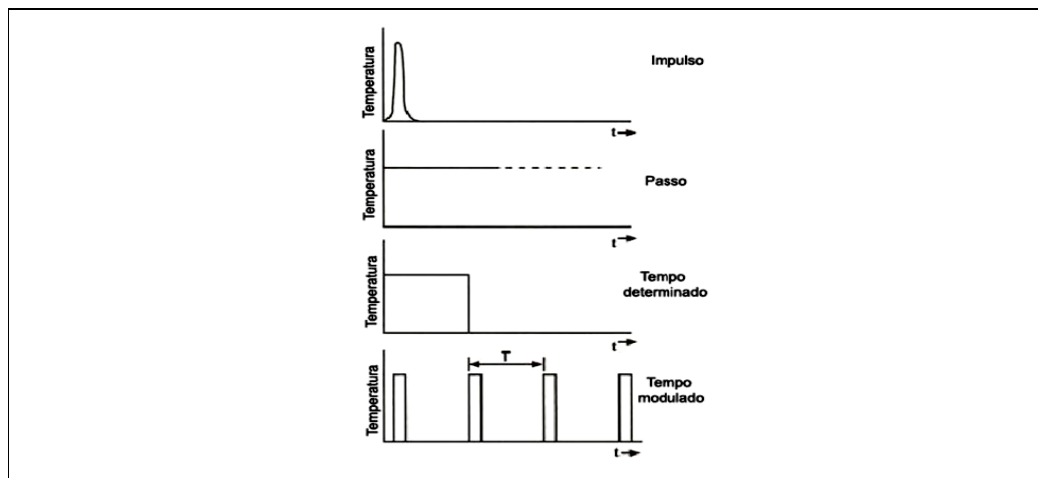
FIGURA 2.9 – Diversas fontes de energia. Um pulso senoidal é difícil de gerar. Ele é aproximado por uma série periódica de pulsos (pulse train). O período do pulso modulado é T . No gráfico *Impulso* o tempo de exposição é instantâneo. O gráfico *Passo* o tempo de exposição é indeterminado (pode ser infinito), enquanto no gráfico *Tempo determinado* o tempo de exposição é específico (t). Por fim o gráfico *Tempo modulado* tem-se a exposição de energia de um corpo em determinado tempo repetido sucessivamente gerando uma frequência.

No diagrama apresentado por Holst (2000), observam-se os tipos de aplicação de energia em um determinado corpo, em função do tempo de exposição (FIGURA 2.9)

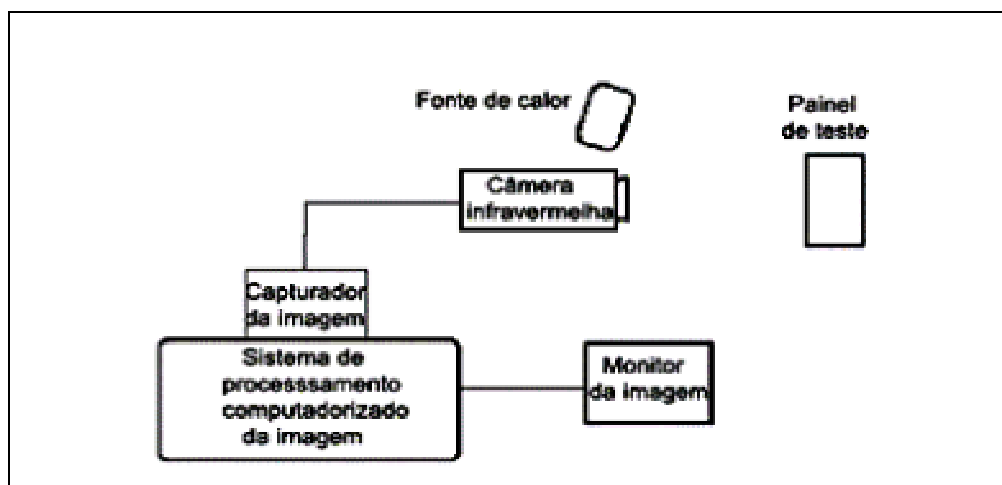
FIGURA 2.10 – Diagrama, adaptado, de um sistema típico de sistema de inspeção infravermelha.

Os equipamentos de imageamento termal infravermelho geram imagens que são os termogramas. Para a análise dos termogramas é necessário ter conhecimentos básicos e fundamentais de temperatura, transferência de calor e do sistema de imageamento termal infravermelho (programa de obtenção e tratamento da imagem térmica) (FIGURA 2.10).

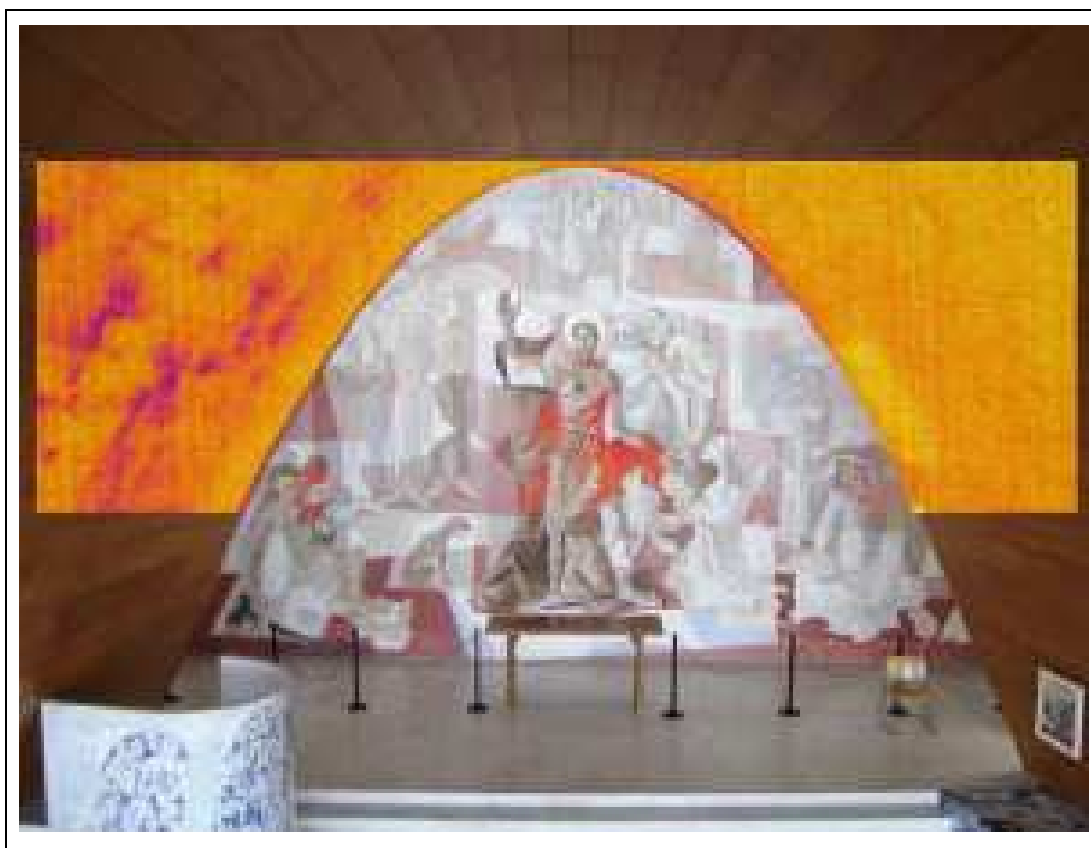
FIGURA 2.24 – Altar Mor da Igreja de São Francisco de Assis. Foto montagem termografia e fotografia convencional do painel de Portinari.

1 - P Altar da Igreja de São Francisco de Assis, Belo Horizonte, Brasil. Trabalho realizado em outubro de 2006. Detectou-se umidade no painel do Altar Mor (FIGURA 2.24).

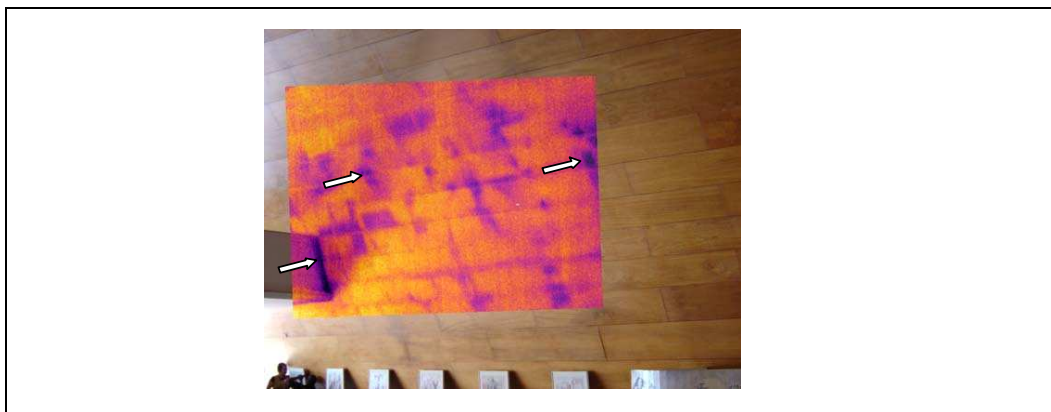
FIGURA 2.25 – Foto montagem - Termografia e fotografia convencional.

2 - P Coro da Igreja de São Francisco de Assis, Belo Horizonte, Brasil. Trabalho realizado em outubro de 2006. Presença de alteração térmica, possibilidade da presença de umidade na face de contato (áreas em azul) da estrutura de concreto e no painel de madeira, alteração térmica nos painéis de madeira na lateral do Coro. (FIGURA 2.25).

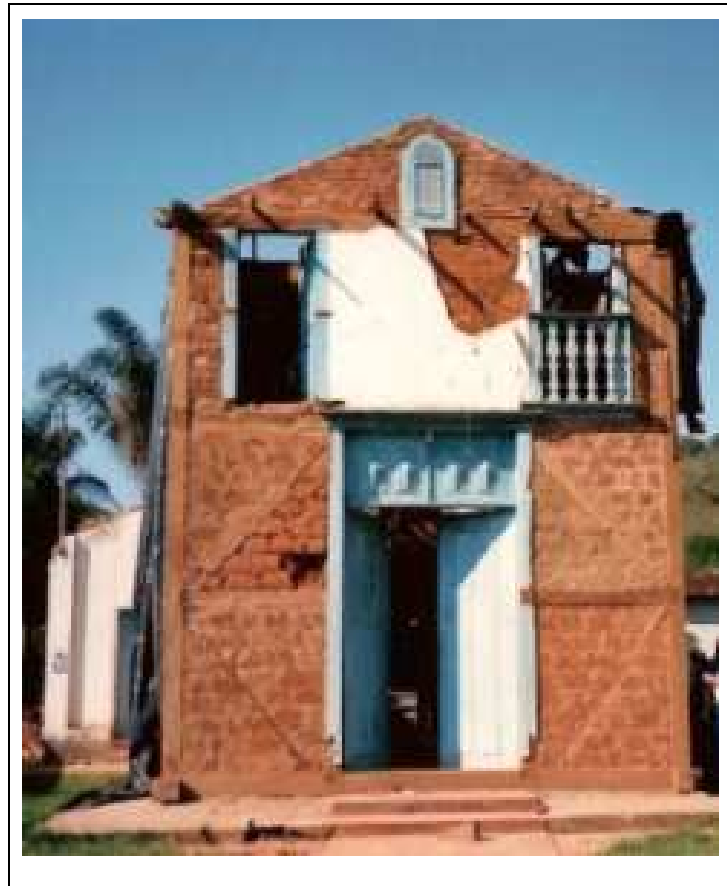
FIGURA 3.3 – Foto da capela. Alvenaria de vedação em adobe

A edificação apresenta a seguinte composição: estrutura autônoma de madeira e vedação em adobe (FIGURA 3.3). O revestimento das alvenarias é liso e claro, composto de argamassa de barro com pintura látex branca.

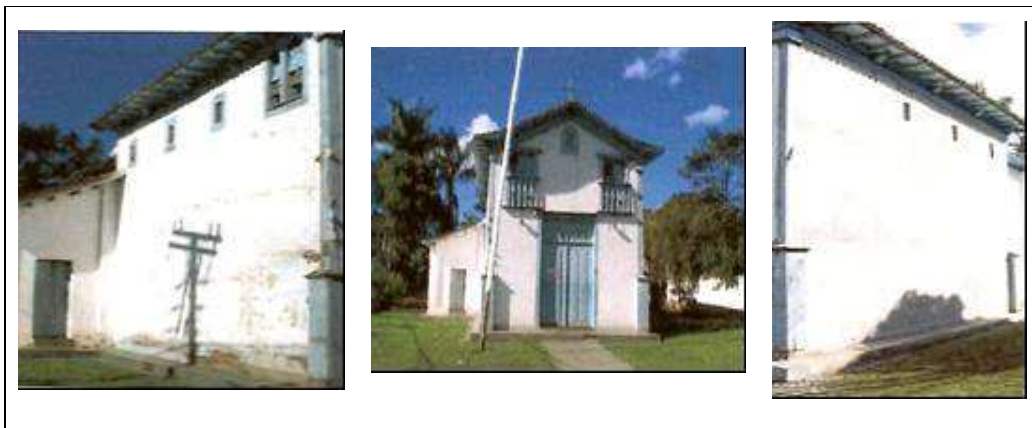
FIGURA 3.4 - Insolação nas fachadas e vãos de ventilação livre.

O sol, pela manhã, atinge as fachadas laterais à direita da edificação (sentido Sudeste). No período da tarde, o sol incide na fachada esquerda (incidência quase total da área da alvenaria). A fachada da frente recebe insolação no período da manhã e a fachada posterior recebe pouca insolação devido ao sombreamento do anexo da Igreja (QUEIROZ, 2003), FIGURA 3.4.

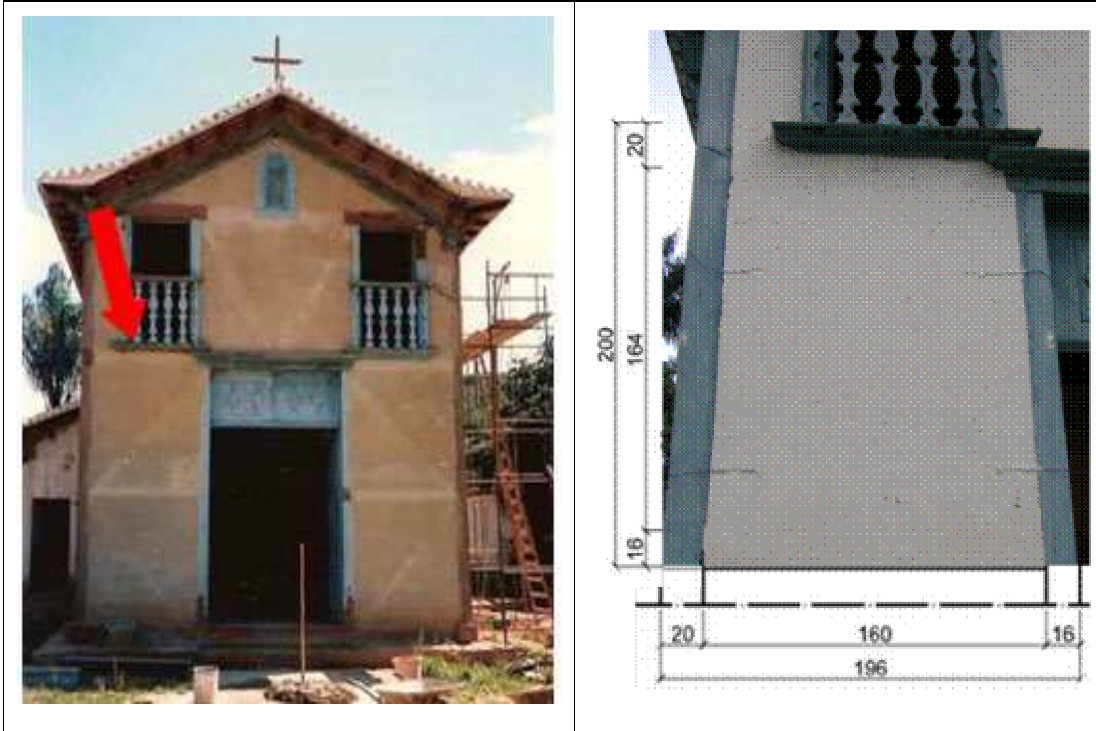
FIGURA 3.5 – Foto do extrato de alvenaria da fachada frontal da Capela., 1986

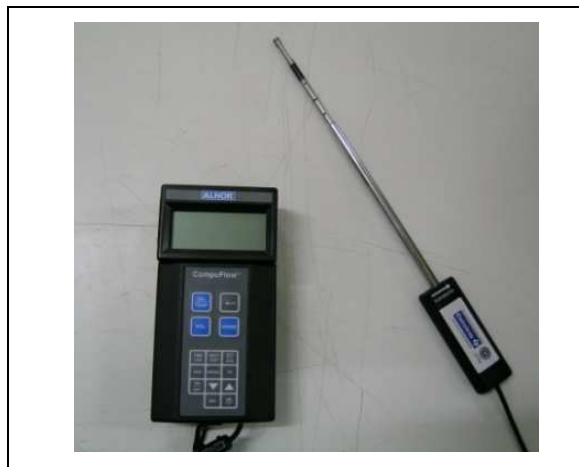
FIGURA 3.10 – Foto do termo anemômetro.

A seguir, FIGURA 3.10, foto do equipamento utilizado nos ensaios para medição da velocidade do vento:

O aparelho utilizado foi um medidor de fio quente, (“*compuflow*”, FIGURA 3.10).

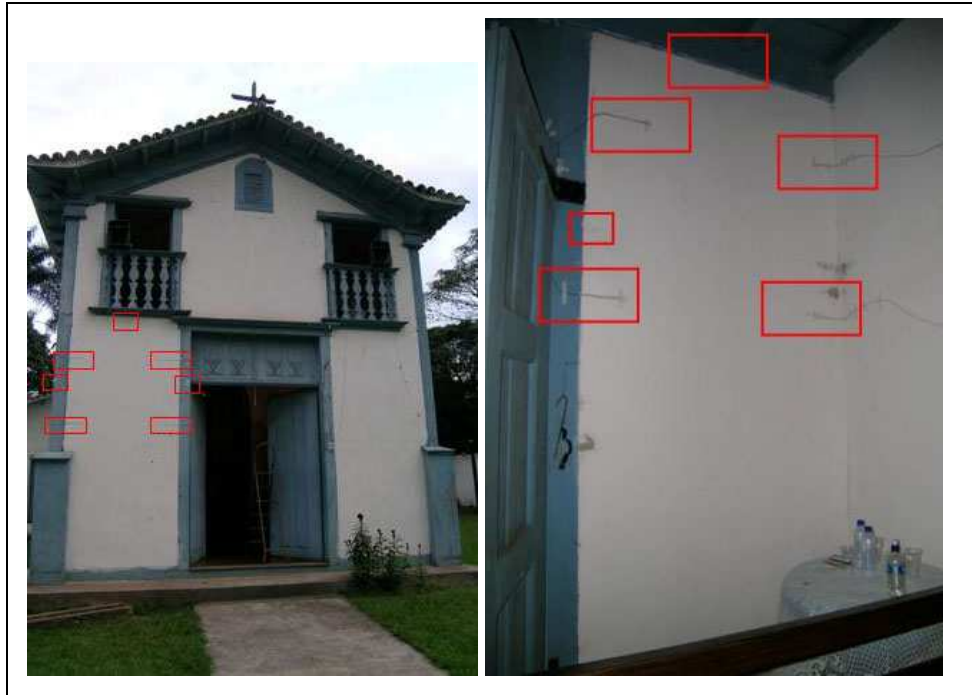
FIGURA 3.14 – Fotos da localização externa e interna dos termopares.

A disposição dos termopares (linhas e colunas) foi sempre privilegiando as regiões mais representativas e as linhas de fronteiras de contato, a seguir, FIGURA 3.14:

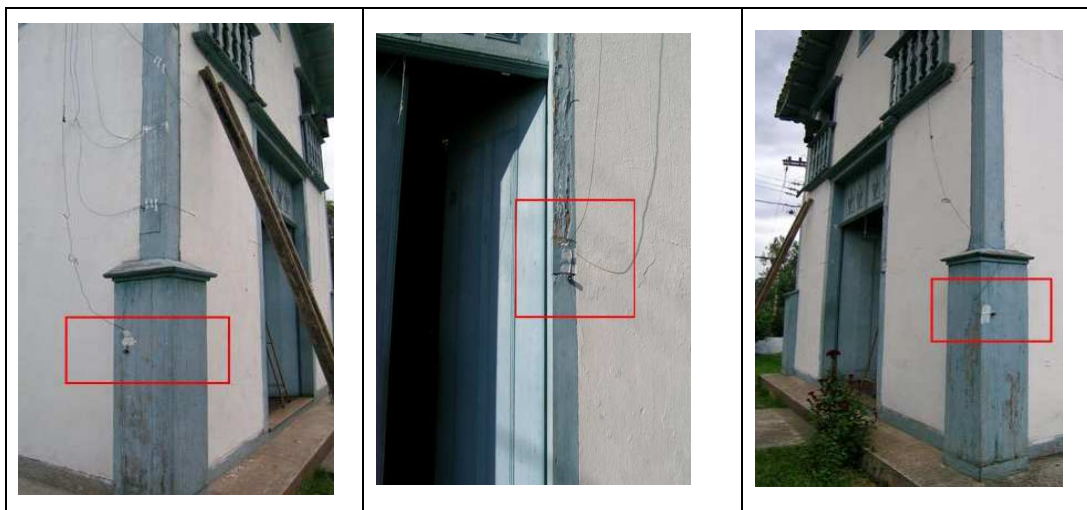
FIGURA 3.16 – Fotos da localização dos piranômetros. Fachada frontal da capela.

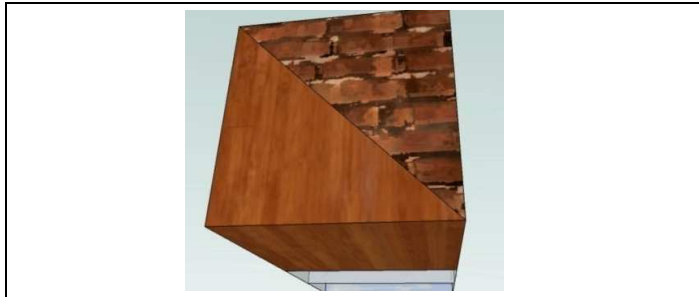
FIGURA 3.23 – Representação do modelo da célula da alvenaria

As células, FIGURA 3.23, representam os materiais e sua posição na matriz.

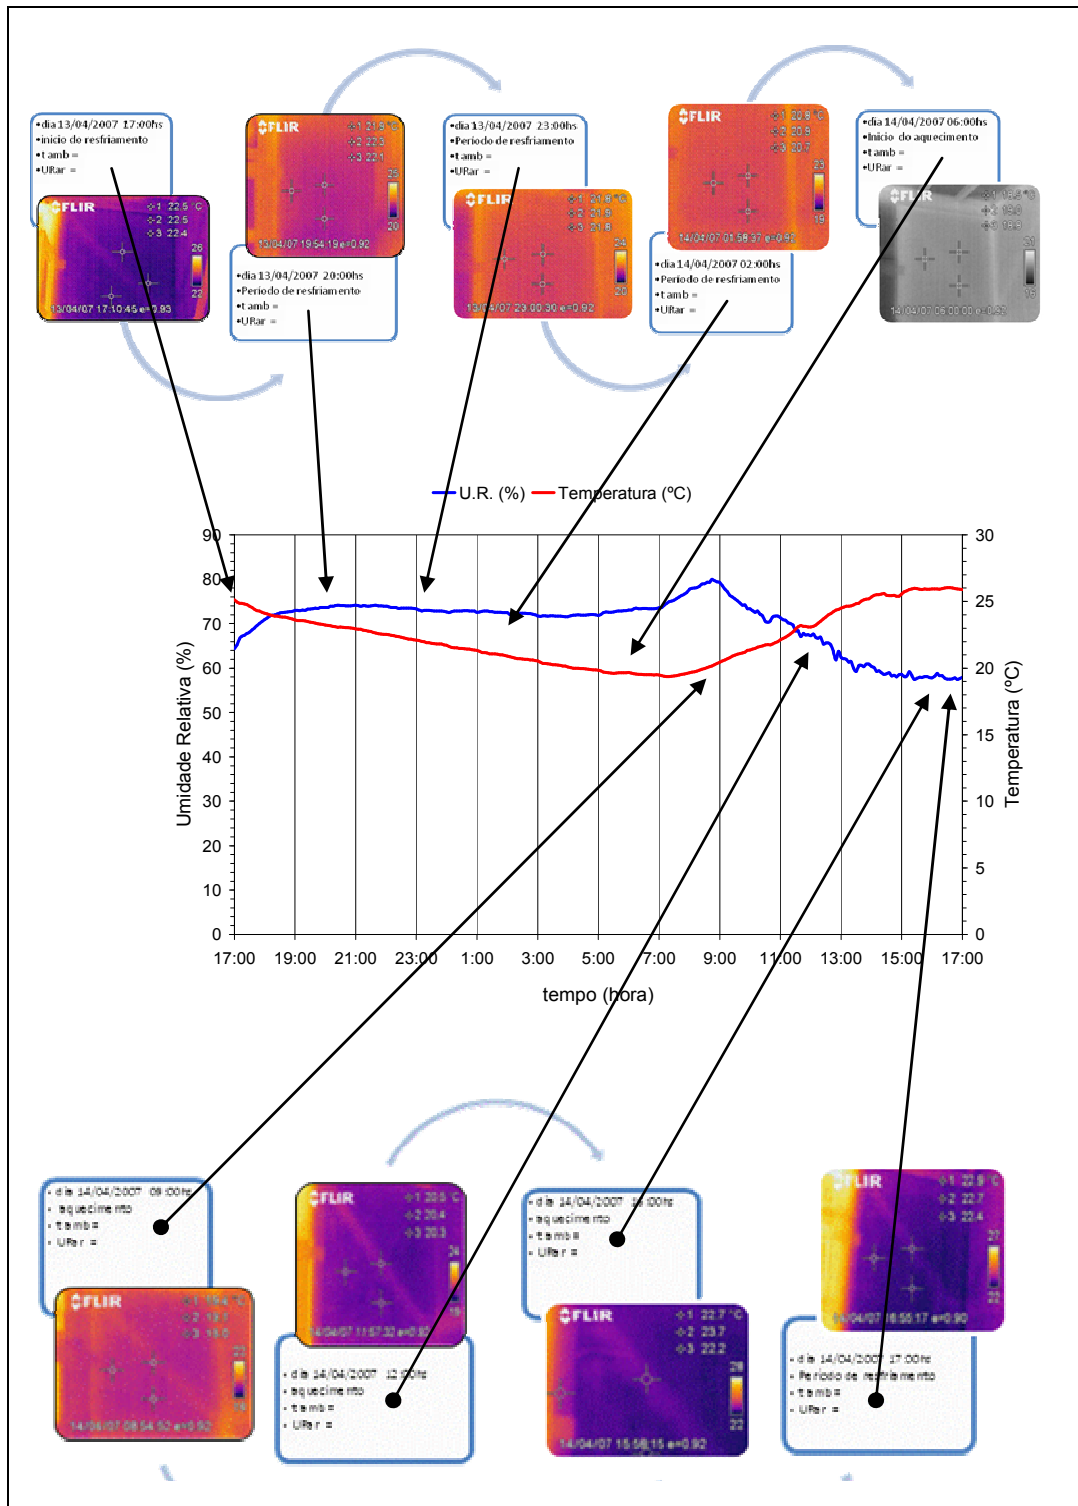
FIGURA 5.1 – Os Termogramas internos e condições climáticas no período de observação.

Não se pode afirmar qual dos fatores mencionados, diminuição da umidade relativa do ar ou o aumento da temperatura ambiente, são responsáveis pela melhoria da resolução visual ou mesmo se ambos os fatores atuam simultaneamente na melhoria dos resultados.

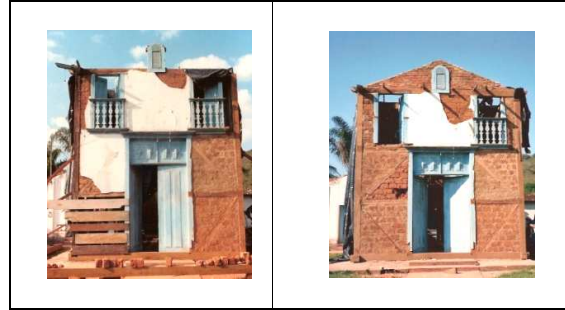
FIGURA 5.5 – Fotos da restauração da Capela

Por meio da documentação fotográfica é possível identificar a estrutura autônoma da capela composta de madeira e alvenaria de adobe, FIGURAS 5.5.

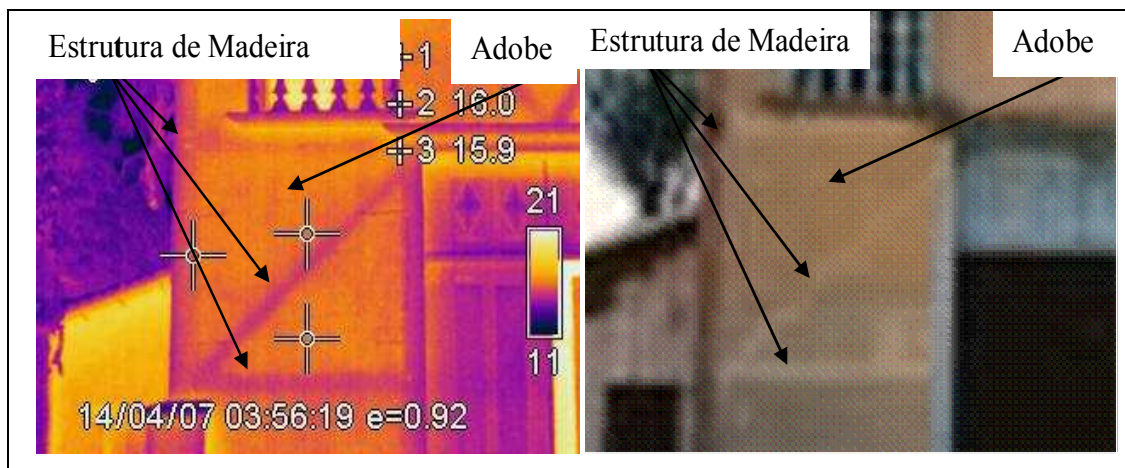
FIGURA 5.9 - A comparação dos resultados entre a termografia e a foto visível.

As fotos da reforma física apresentam os elementos ocultos na alvenaria, observados nos termogramas da termografia digital, ou seja, a diferença de temperatura ocorre exatamente onde às fotos históricas indicam os materiais distintos utilizados na construção. Portanto, a termografia apresenta um forte indicativo da composição real da alvenaria.

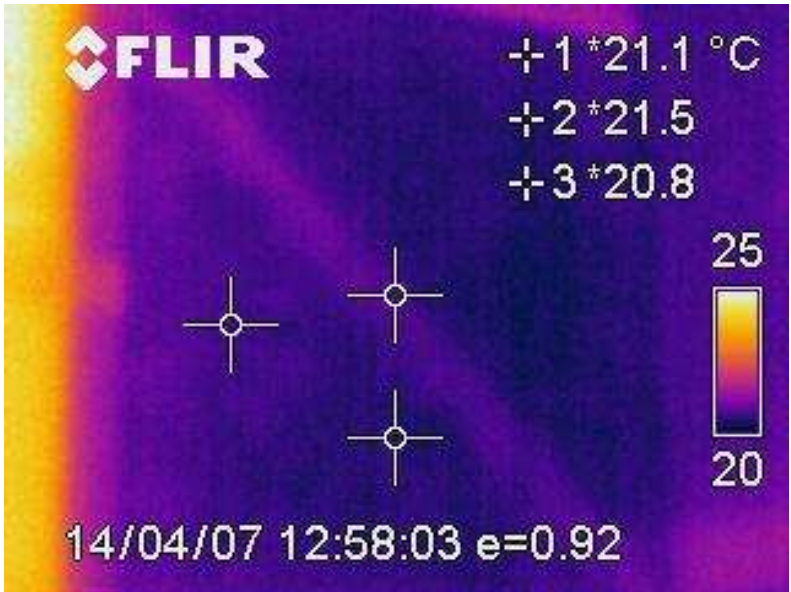
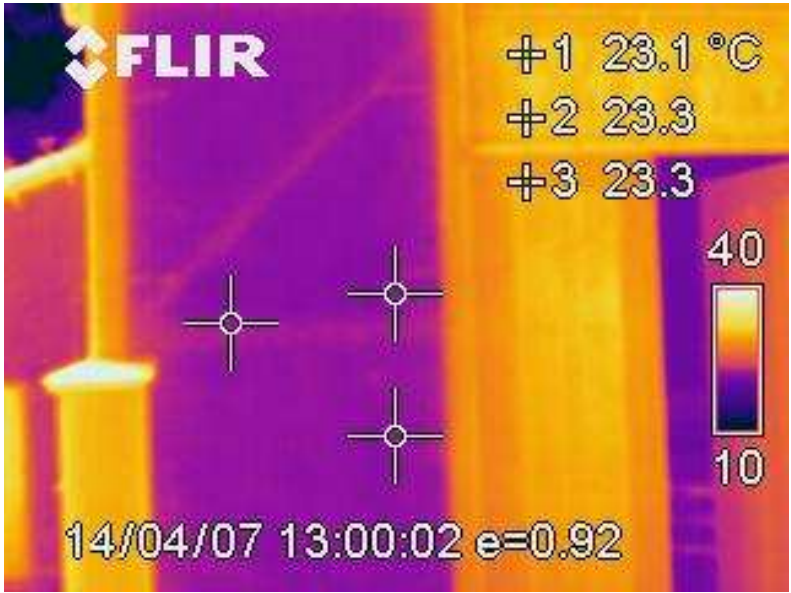
FIGURA A.21 – Termograma dia 14/04/07 – 13 hs

<p> +1 21.1 °C +2 21.5 +3 20.8 25 20 14/04/07 12:58:03 e=0.92 </p>
14/04/2007	externo

<p> +1 23.1 °C +2 23.3 +3 23.3 40 10 14/04/07 13:00:02 e=0.92 </p>

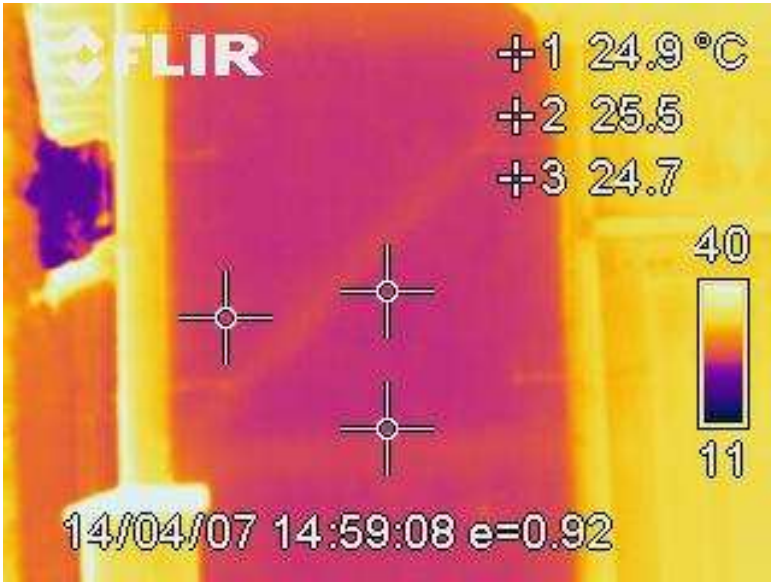
FIGURA A.23 – Termograma dia 14/04/07 – 15 hs

<p> +1 24.9 °C +2 25.5 +3 24.7 40 11 14/04/07 14:59:08 e=0.92 </p>

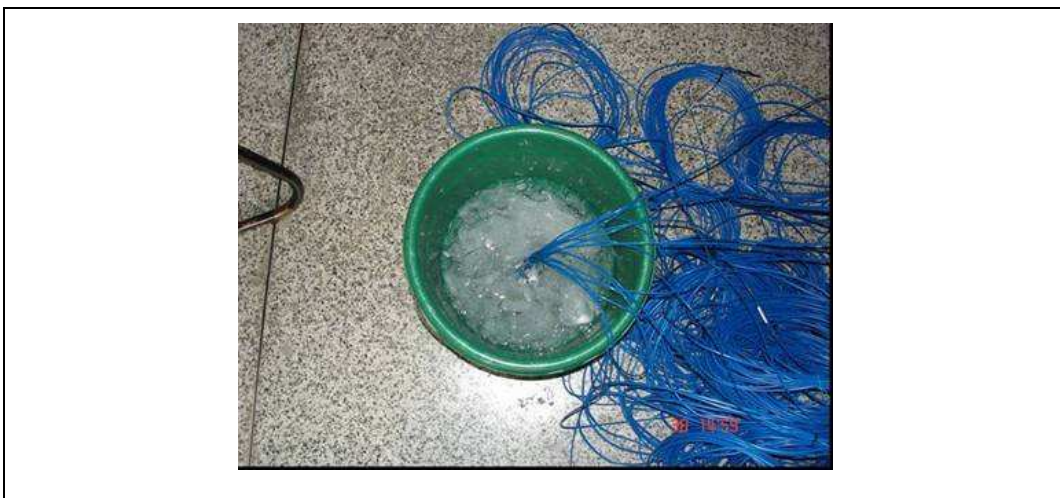
FIGURA C.2 - Sistema de calibração. A calibração do conjunto de termopares

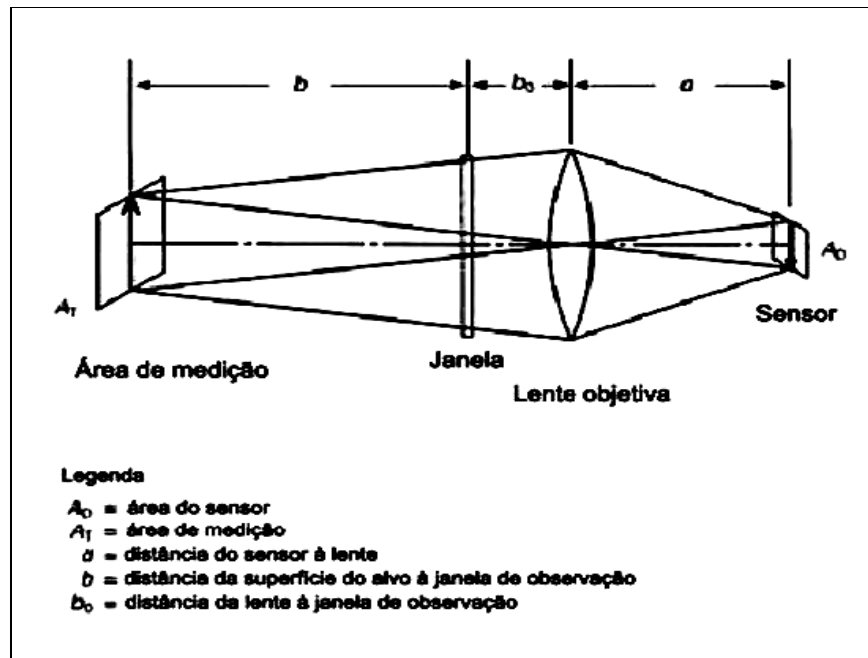
FIGURA D.3- Modelo óptico
