**DETERMINAÇÃO MULTIELEMENTAR EM AMOSTRAS DE ÁGUA
DA BACIA DO RIO DOCE APÓS O ACIDENTE DA BARRAGEM DE
FUNDÃO**

Dissertação apresentada ao Departamento de
Química do Instituto de Ciências Exatas da
Universidade Federal de Minas Gerais como
requisito parcial para a obtenção do grau de
Mestre em Química – Química Analítica.

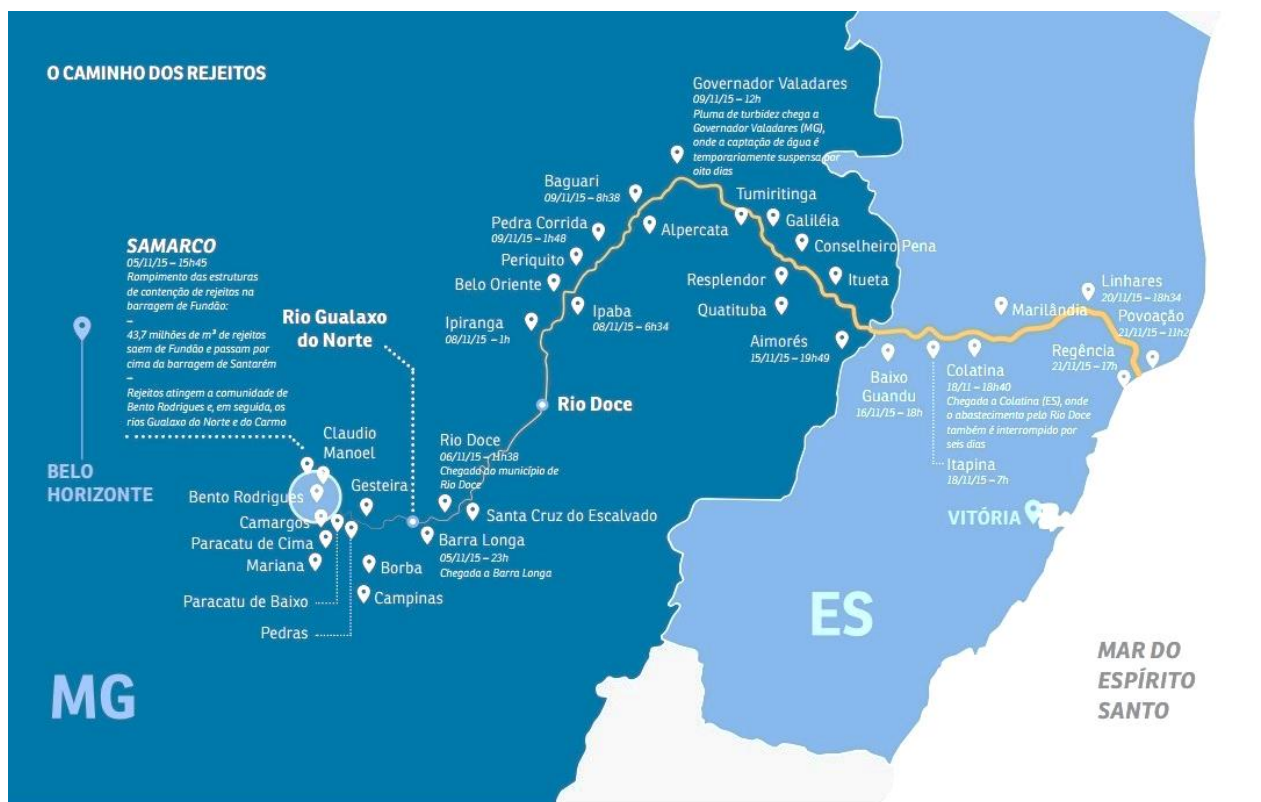
Figura 2: Mapa do caminho percorrido pela lama de rejeitos da barragem de Fundão até deságue no oceano Atlântico

No dia 05 de novembro de 2015, aproximadamente as 15:30h, a barragem de Fundão, rompeu-se, despejando 55 milhões de metros cúbicos de rejeitos de mineração de ferro. A lama de rejeitos atingiu a barragem água de Santarém, onde ganhou força e causou severos danos sociais e ambientais. Além da perda de 19 vidas entre funcionários da Samarco e moradores das áreas atingidas, a lama causou a destruição total da comunidade de Bento Rodrigues que se localizava a aproximadamente 6km da barragem. Na calha do rio Gualaxo do Norte, a onda de rejeitos percorreu 55 km até chegar no rio do Carmo, atingindo as comunidades rurais de Paracatu de Baixo, Camargos, Águas Claras, Pedras, Ponte do Gama, Gesteira, além dos Municípios de Barra Longa, Rio Doce e Santa Cruz do Escalvado em Minas Gerais. A onda de rejeitos, após percorrer aproximadamente 22 km no rio do Carmo,

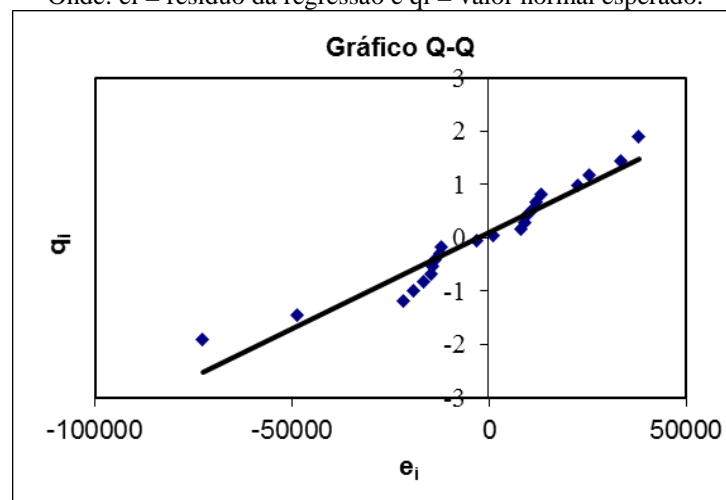
Figura 7: Gráficos de probabilidade normal para o analito Ni.
Onde: e_i = resíduo da regressão e q_i = valor normal esperado.

Utilizando o teste de Durbin-Watson confirmou-se a independência dos resíduos. O valor d calculado, $d=1,966$, encontra-se dentro do intervalo de não correlação $1,429 < d < 2,257$.

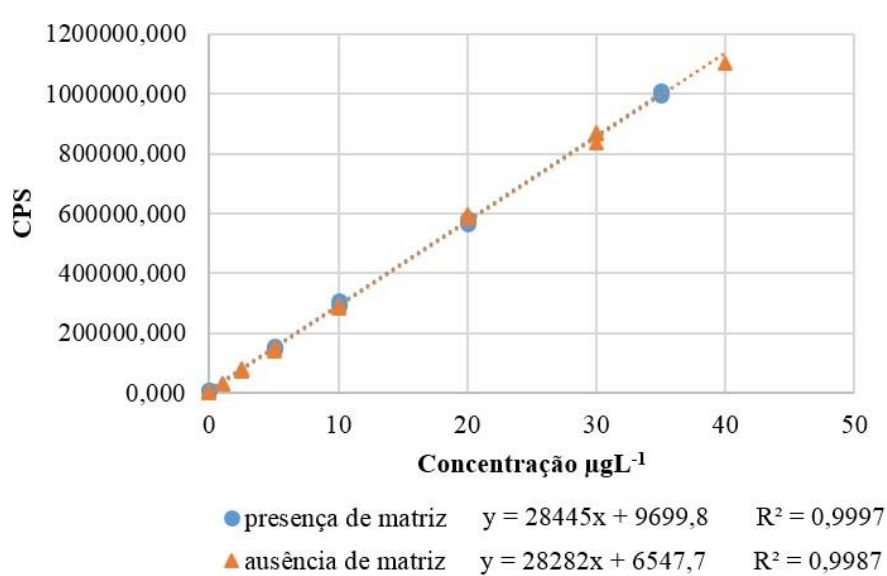
Figura 11: Gráfico das curvas de calibração para Ni preparadas na presença e na ausência da matriz da amostra.

Para avaliação de efeito de matriz, aplicaram-se os mesmos testes citados anteriormente para a curva preparada na presença de matriz para avaliar a independência, homocedasticidade e normalidade dos resíduos e após essa verificação comparou-se as inclinações e interceptos das duas curvas utilizando teste F e teste t. A Figura 11 mostra as duas curvas de calibração, na presença e na ausência de matriz, para o analito níquel e os respectivos R^2 .

Primeiramente, aplicou-se o Teste F para verificar se as variâncias dos dados das duas curvas são estatisticamente iguais, em seguida aplicou-se o teste t adequado para o caso de homocedasticidade para a comparação das inclinações e interseções das duas curvas, com presença da matriz e sem matriz. O resumo dos cálculos está descrito abaixo:

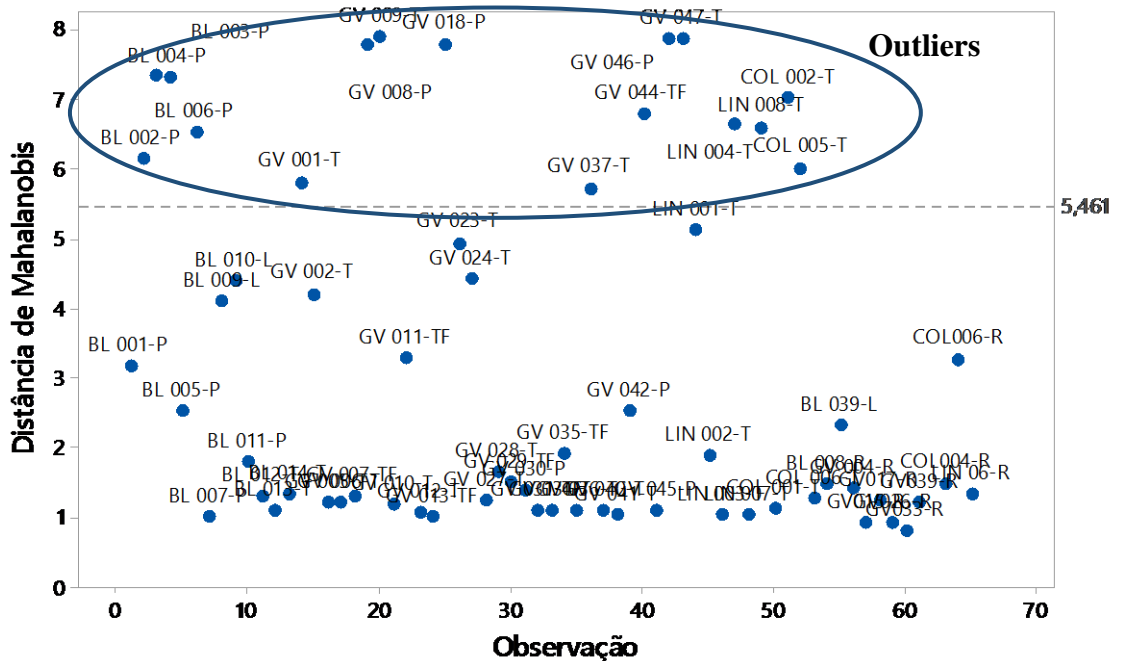
Figura 12: Gráfico para inspeção de outliers para todas as amostras de água coletadas na bacia do Rio Doce

Após a retirada dos outliers destacados na Figura 12, foram gerados, novamente, os gráficos para análise de PCA e HCA mostrados nas Figura 17 e 18. Novamente não foi possível visualizar o agrupamento das amostras por localidade ou tipo de amostra. No gráfico da Figura 15 observa-se a presença de 8 pontos ainda considerados outliers. No entanto, 22,8% dos dados já haviam sido excluídos, optou-se, então, por analisar a estatística por região de coleta. A literatura recomenda a exclusão de no máximo 22,2 % dos dados originais. (Souza, 2007).

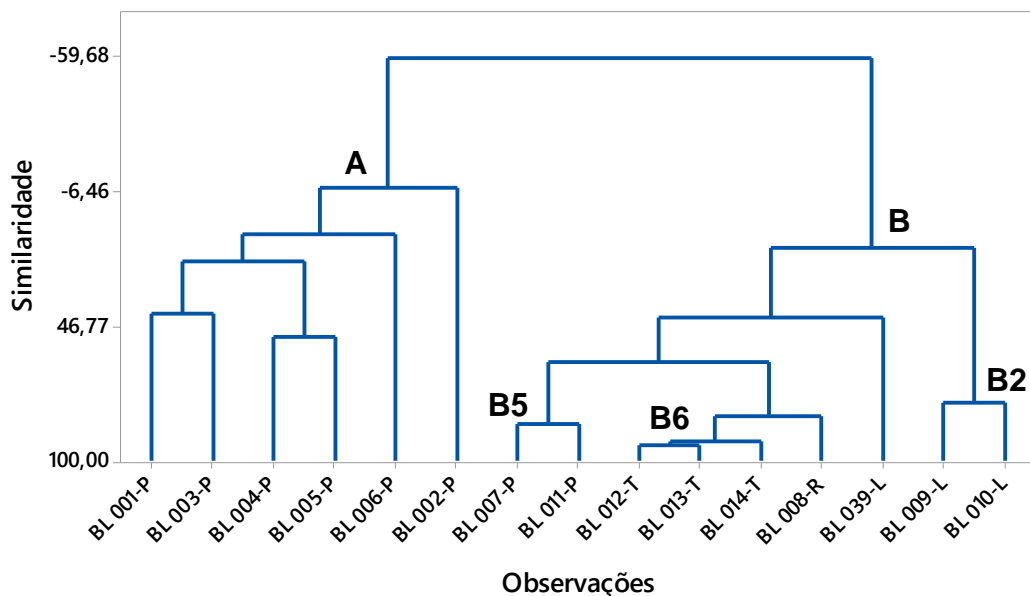
Figura 19: Dendograma de observações para os resultados de Barra Longa. (Ligação de Ward, Distância Euclidiana)

No dendograma de amostras pode-se visualizar a semelhança entre as amostras observando-se seus agrupamentos. Na Figura 19 tem-se dendograma das amostras coletadas em Gesteira/Barra Longa onde é possível identificar a presença de dois grandes grupos, A e B.

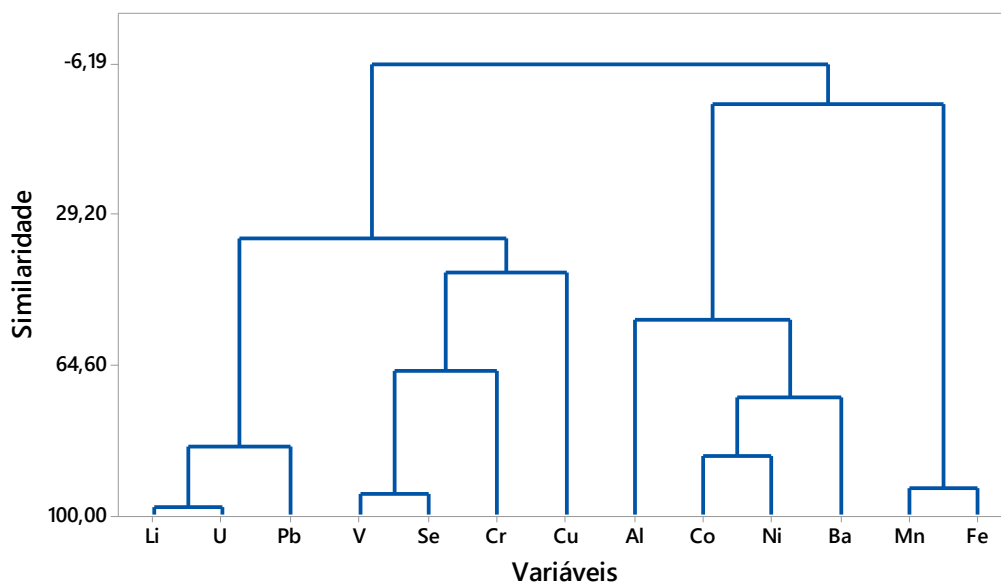
Figura 20: Dendograma de Variáveis para os resultados de Barra Longa (Ligação de Ward, Distância do Coeficiente de Correlação)

No dendograma das variáveis (analitos), mostrado na Figura 20, é possível ver a correlação de duas ou mais variáveis. De forma a complementar o estudo foi feito também o teste de coeficiente de correlação linear de Pearson, que relaciona as variáveis duas a duas e obteve-se como resposta a Tabela 28.

Os metais Pb e U apresentaram uma forte e positiva correlação na matriz de Pearson (0,777) e também se encontram no mesmo agrupamento no dendograma de variáveis (Figura 20), porém, apenas uma amostra de Barra Longa, BL002-P, apresentou concentrações acima dos LQ para estes dois elementos. A fim de se verificar se esta amostra está influenciando nos resultados das demais, optou-se por retirar a amostra BL002-P e gerar novamente os gráficos de PCA e HCA para as amostras de Barra Longa.

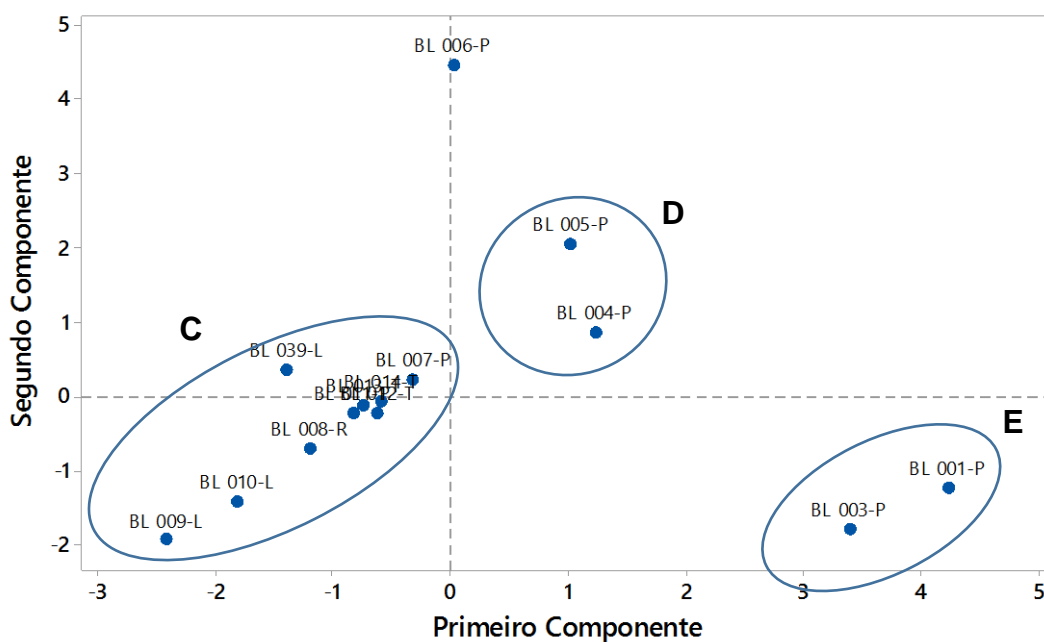
Observa-se agora a formação de três grupos principais nas Figura 24 e 25: o Grupo C separado principalmente devido as concentrações de Fe e Mn; o Grupo D composto por duas amostras separadas das demais devido às concentrações de Pb, Ba e Cu e o Grupo E, também com duas amostras, separadas devido às concentrações de Se, Li, U, V e Se. A amostra BL006-P ficou isolada devido as concentrações mais altas de Ni e Co em relação as demais amostras.

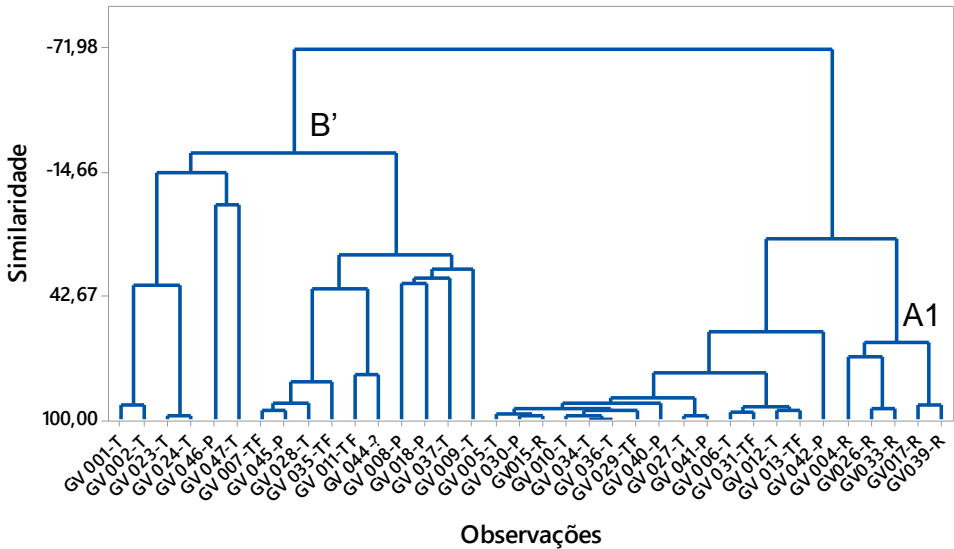
Figura 31: Dendograma de observações para os resultados de Governador Valadares. (Ligação de Ward, Distância Euclidiana)

No dendograma de observações (Figura 31) é possível observar a presença de dois grandes grupos A e B', sendo que no grupo A encontram-se as amostras com maior similaridade mostradas no gráfico de escores (Figura 29) e as demais amostras, reunidas no grupo B'. Observa-se também a presença de um subgrupo (A1), formado apenas por amostras provenientes do rio, demonstrando a grande similaridade entre elas. No entanto, a amostra GV015-R possui menor concentração de Al que as demais amostras de água de rio ficando então distante desse grupo.

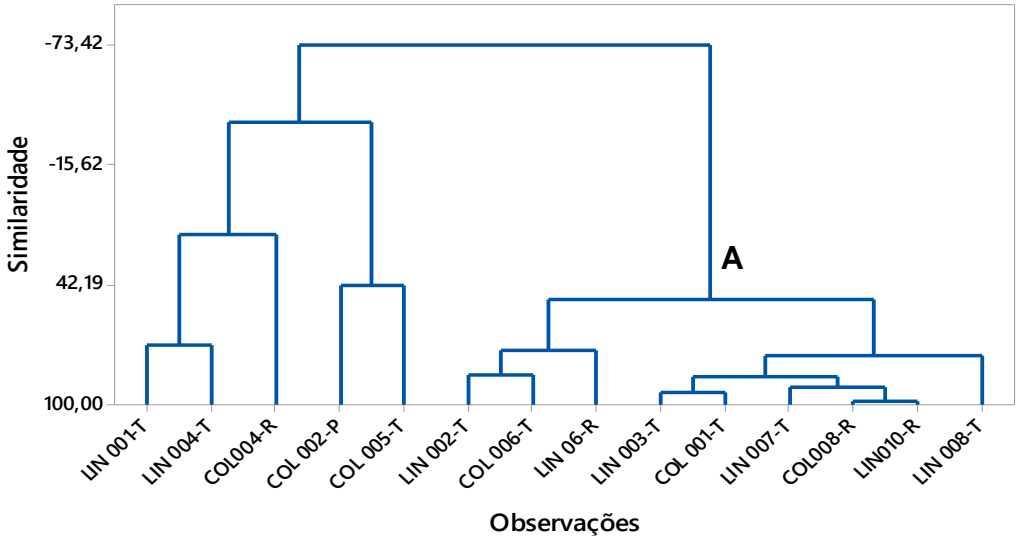
Figura 40: Dendograma de observações para os resultados de do Espírito Santo. (Ligação de Ward, Distância Euclidiana)

No dendograma de observações (Figura 40) não foi possível verificar um agrupamento por tipo de amostras ou localidade de coleta. No entanto no dendograma de variáveis (Figura 41) observa-se fortes correlações entre Li e Mn, Cr e Ni e Cu e Pb. Tais correlações foram confirmadas pelo coeficiente correlação de Pearson [Li e Mn (0,995), Cr e Ni (0,999)e Cu e Pb (0,999)] como mostrado na Tabela 34:
