**ANÁLISE DO PROGRAMA AQUISIÇÃO DE MATERIAL DE
CONSTRUÇÃO VOLTADO PARA POPULAÇÃO DE BAIXA
RENDA.**

Dissertação apresentada ao Núcleo de Pós-Graduação em Arquitetura e Urbanismo da Escola de Arquitetura da Universidade Federal de Minas Gerais, como requisito parcial à obtenção do título de mestre em Arquitetura e Urbanismo
Orientadora: Profa. Dra Silke Kapp

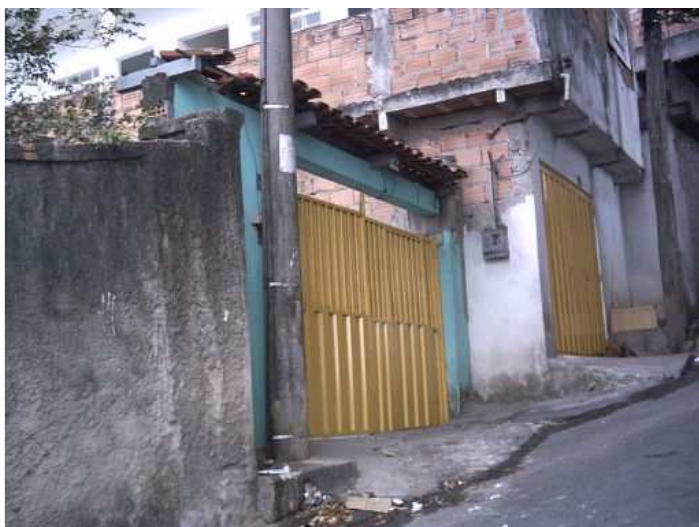
Figura 1 B – Caso 1, 2006: Portão de entrada da vila residencial. O entorno é precariamente urbanizado e de ocupação irregular, mas a entrada da vila parece ter sido objeto de certo cuidado.

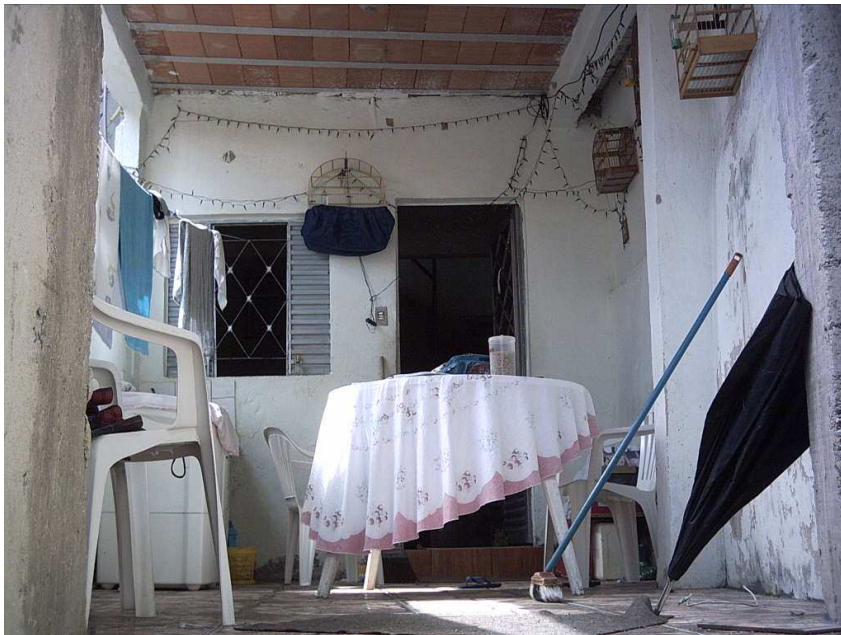
Figura 1 C – Caso 1, 2006: Entrada da casa, com estrutura de concreto armado e laje pré-moldada aparente. Na parede à direita aparecem infiltrações. A altura excessiva da verga da janela compromete ventilação e iluminação naturais.

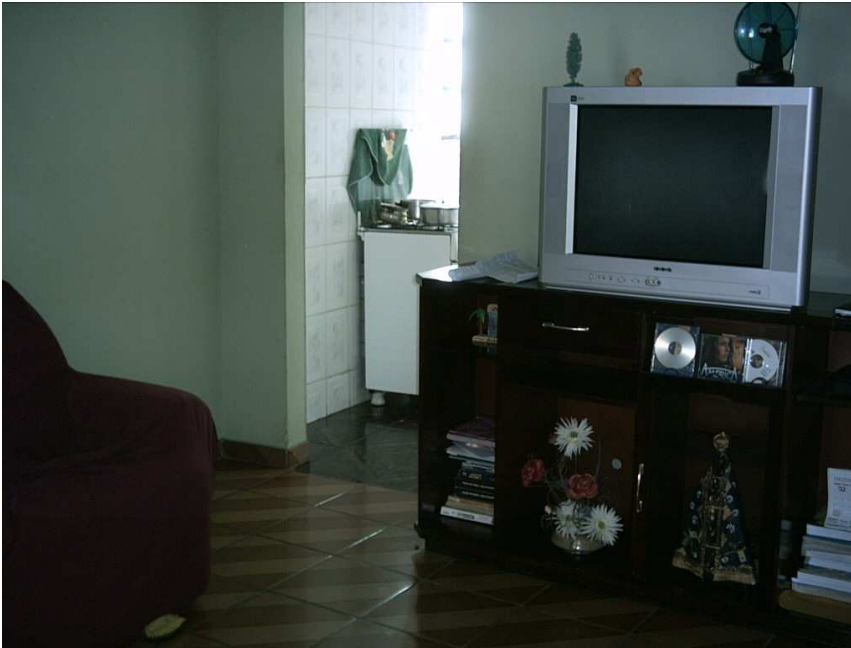
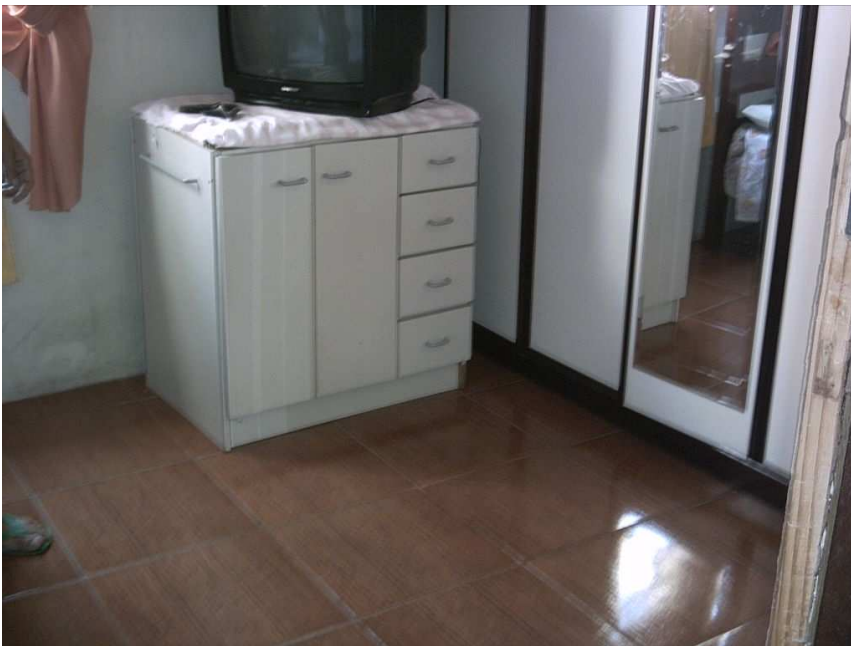
Figura 1 E e F – Caso 1, 2006. A: Interior com sala e cozinha. B: quarto no segundo pavimento. O revestimento do piso dos ambientes foi executado com recursos do financiamento.

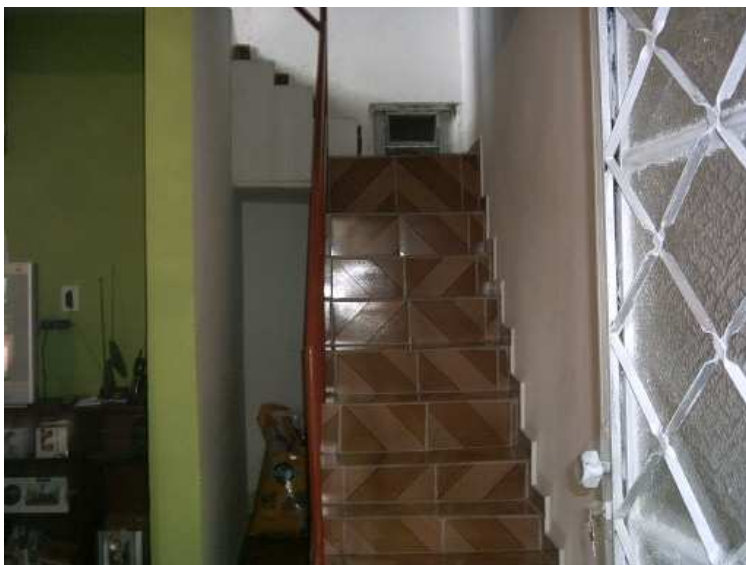
Figura 1 G – Caso 1, 2008: Escada de acesso ao 2º pavimento. O imóvel recebeu nova pintura .

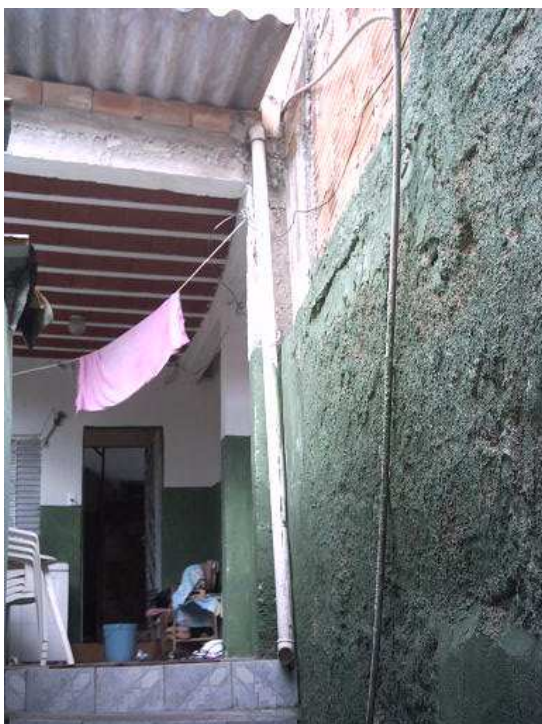
Figura 1 H – Caso 1, 2008: Entrada com novo telhado em fibrocimento e nova pintura. Observar instalações aparentes.

Na segunda visita, verificou-se que foram feitas alterações na varanda da casa: devido a infiltrações na cobertura de laje pré-moldada e sem impermeabilização foi instalado um telhado em telhas de fibrocimento. Também foi executada uma nova pintura geral no imóvel. Essas alterações mais recentes foram realizadas com recursos dos proprietários.

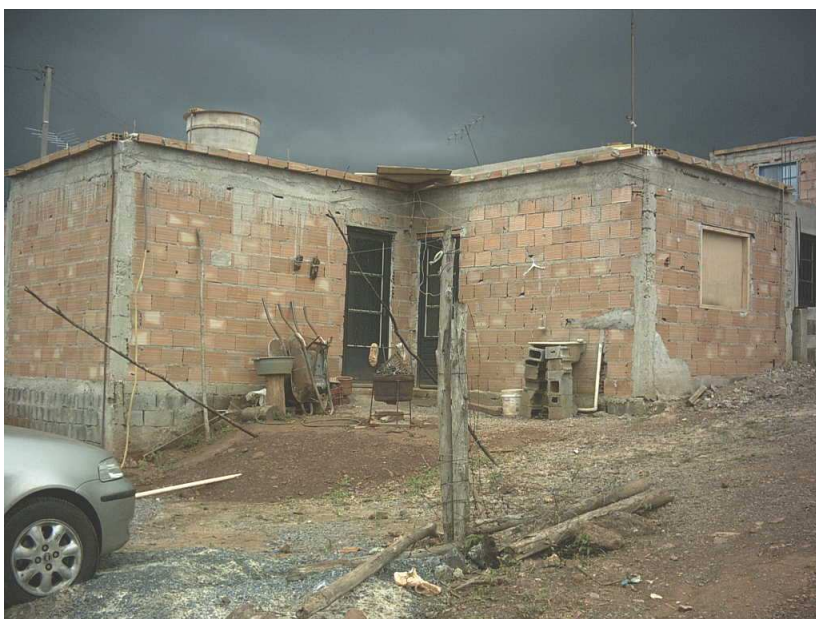
Figura 2 B – Caso 2, 2006, vista geral da esquina. A casa foi executada com fundação de blocos de concreto, estrutura de concreto e alvenaria de blocos cerâmicos, inicialmente sem a sala. Embora a cobertura seja apenas uma laje plana, maciça, houve o cuidado de criar um pequeno beiral de blocos para proteger as paredes.

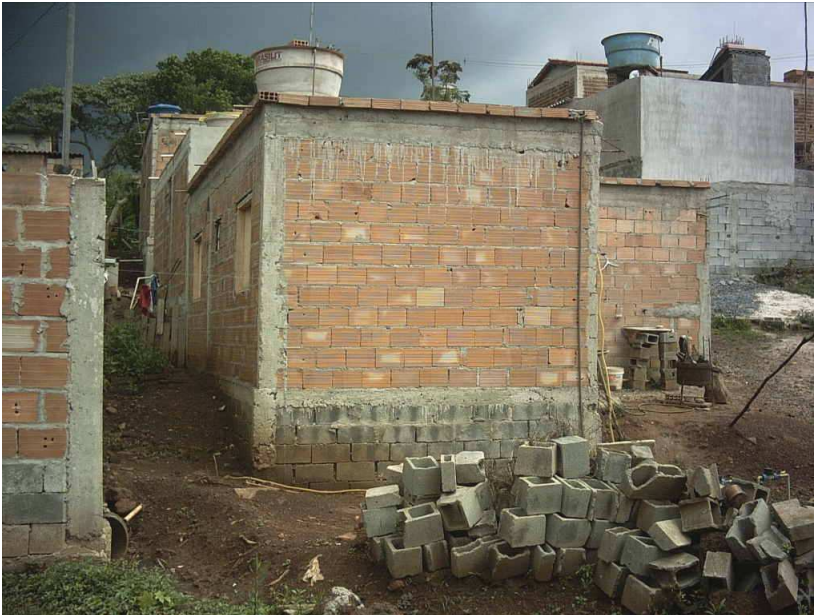
Figura 2 C – Caso 2, 2006, vista a partir de uma das ruas. Na lateral direita vê-se a segunda rua.

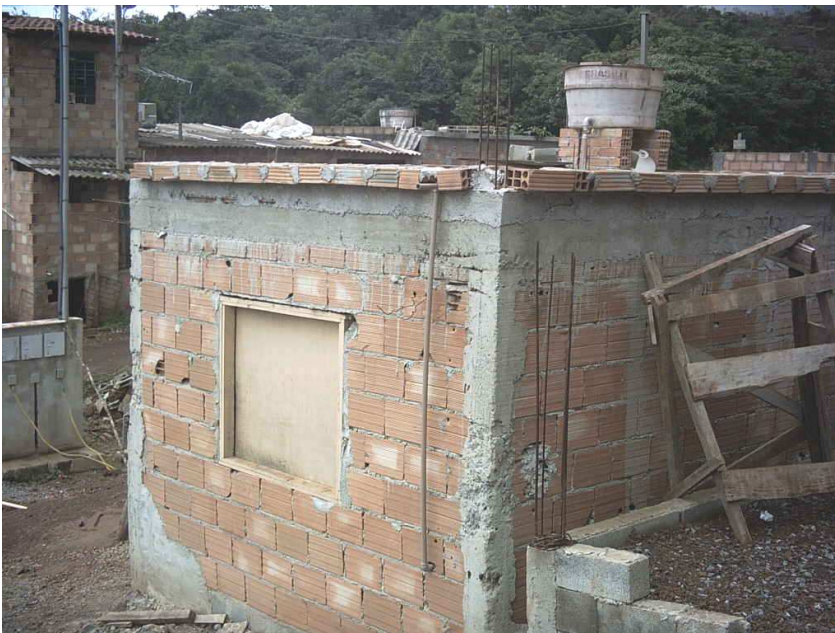
Figura 2 D – Caso 2, 2006, vista lateral. A tubulação de água é aparente e externa. A verga da janela, muito alta, foi feita com blocos comuns, sendo suportada pela própria esquadria e por ferros nas juntas da alvenaria. Não há contraverga. Há falhas no preenchimento do pilar de concreto e vergalhões de aço expostos.

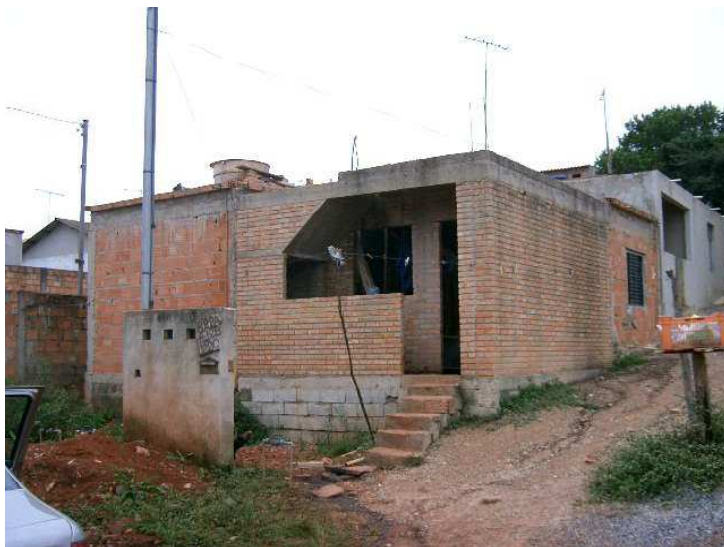
Figura 2 E – Caso 2, 2008, vista geral da esquina. O novo volume da sala, com varanda e acesso ao 2º pavimento, foi executado em alvenaria de tijolos (não mais de blocos) e com mão-de-obra contratada (não mais em mutirão), o que se reflete na qualidade da execução. Foram acrescentadas também esquadrias nas janelas. Já a urbanização não sofreu melhorias.

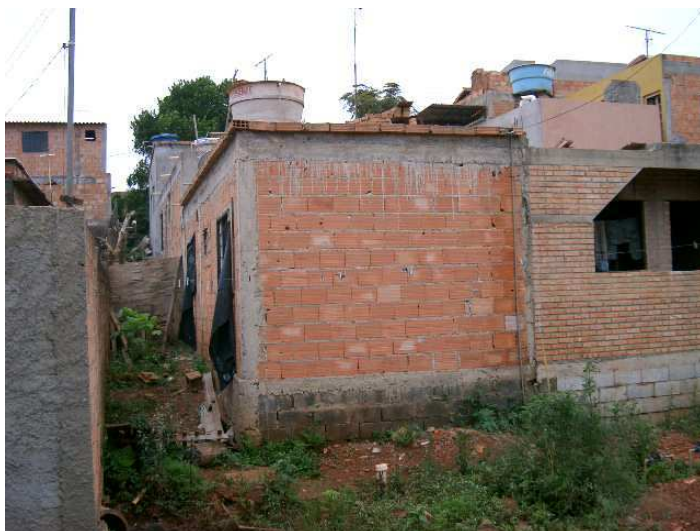
Figura 2 F – Caso 2, 2008, vista a partir de uma das ruas. O afastamento lateral para iluminação e ventilação foi preservado. Observa-se a inexistência de vidros nas esquadrias, protegidas por lonas plásticas.

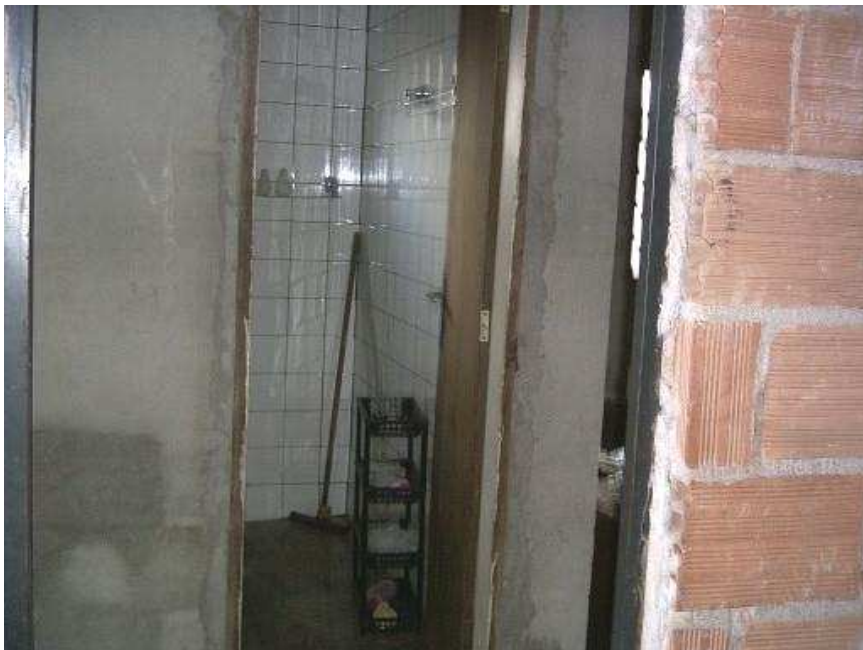
Figura 2 G – Caso 2, 2008, interior com banheiro de paredes revestidas em azulejos e piso revestido em pedra.

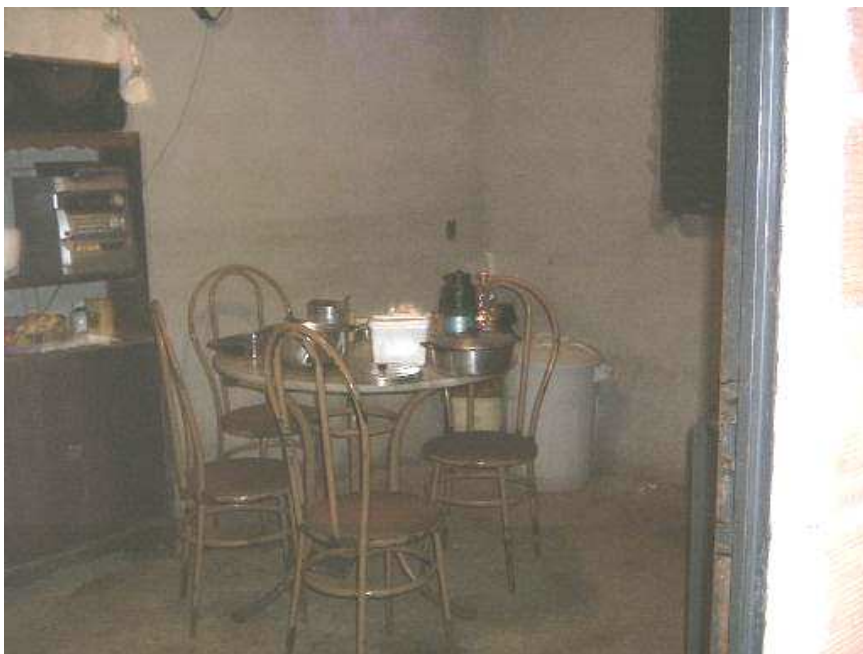
Figura 2 H – Caso 2, 2008, interior da sala-cozinha com paredes rebocadas e piso em cimentado natado.

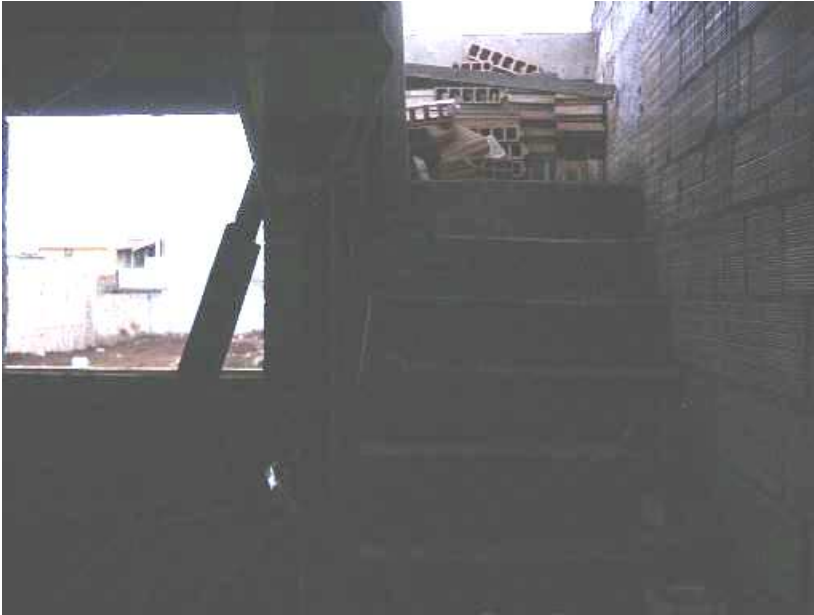
Figura 2 I – Caso 2, 2008, escada de concreto para acesso ao terraço. Como no caso 1, os espelhos são desiguais.

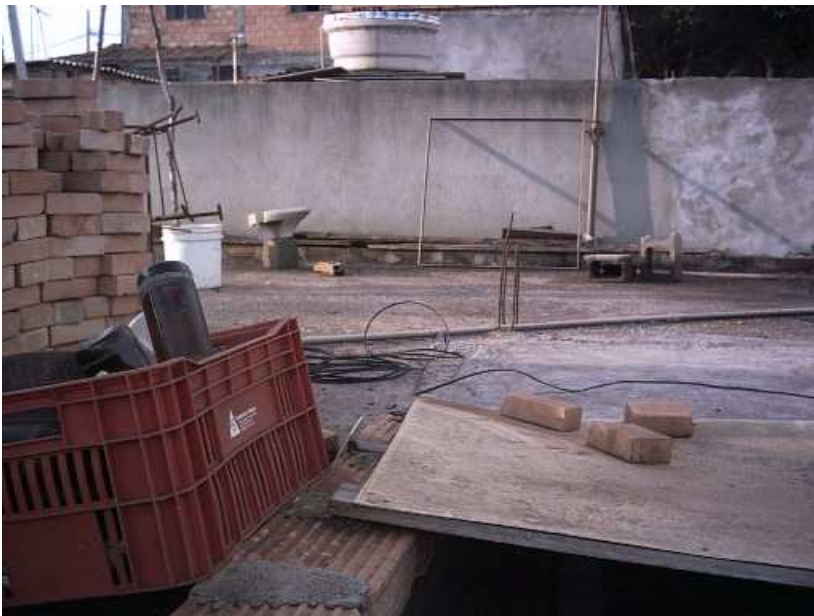
Figura 2 J – Caso 2, 2008, terraço onde se pretende construir um 2º pavimento, a partir dos vergalhões de espera. A tubulação hidráulica corre exposta sobre a laje.

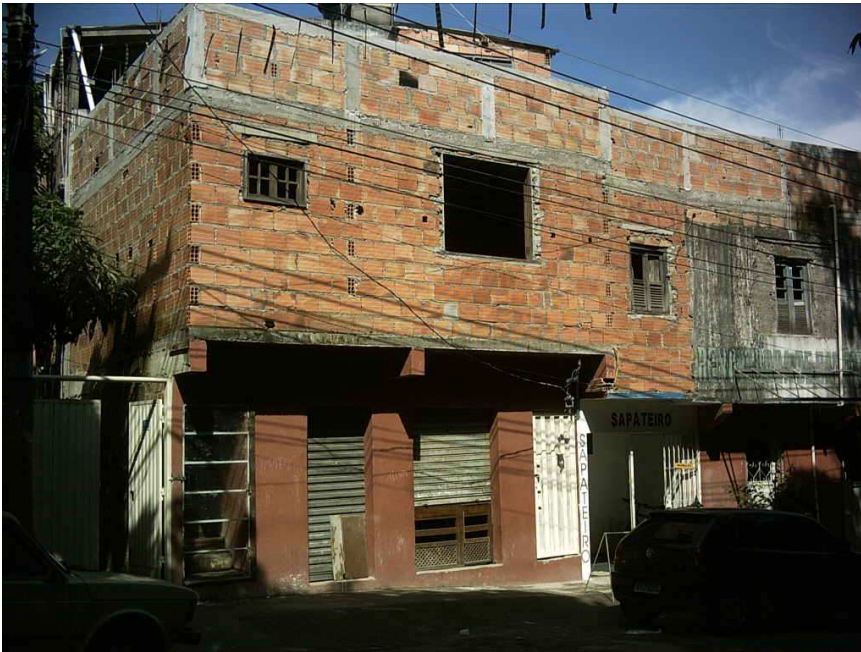
Figura 3 B – Caso 3, 2006, fachada frontal onde se pode observar a obra realizada com os recursos do financiamento: construção de parte do 2º pavimento e 02 lojas no térreo, escadas de acesso e guarda corpo do terraço. A construção foi feita com estrutura de concreto e alvenarias de blocos cerâmicos.

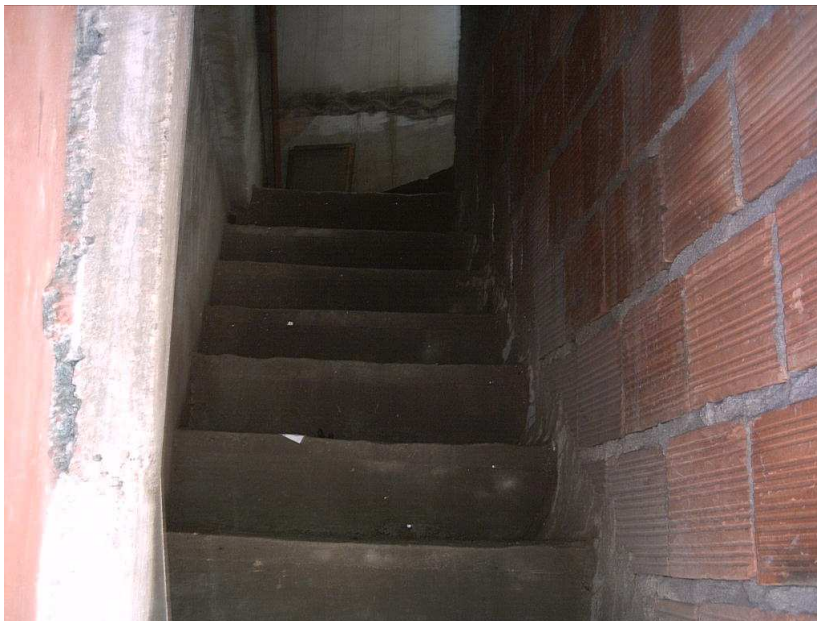
Figura 3.C – Caso 3, 2006, escada de acesso ao 2º pavimento. Como nos casos 1 e 2 os espelhos são desiguais.

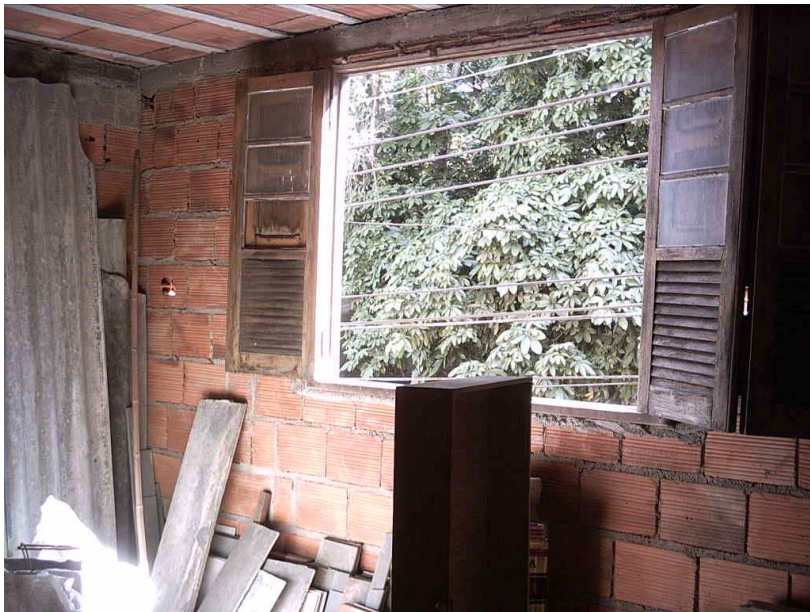
Figura 3 E – Caso 3, 2006, uma das kitchenettes acrescidas. A janela adquirida é proveniente de material de demolição. Não foi executada contra verga e a esquadria foi instalada junto à viga de amarração, tendo sido executado enchimento em blocos cerâmicos entre elas.

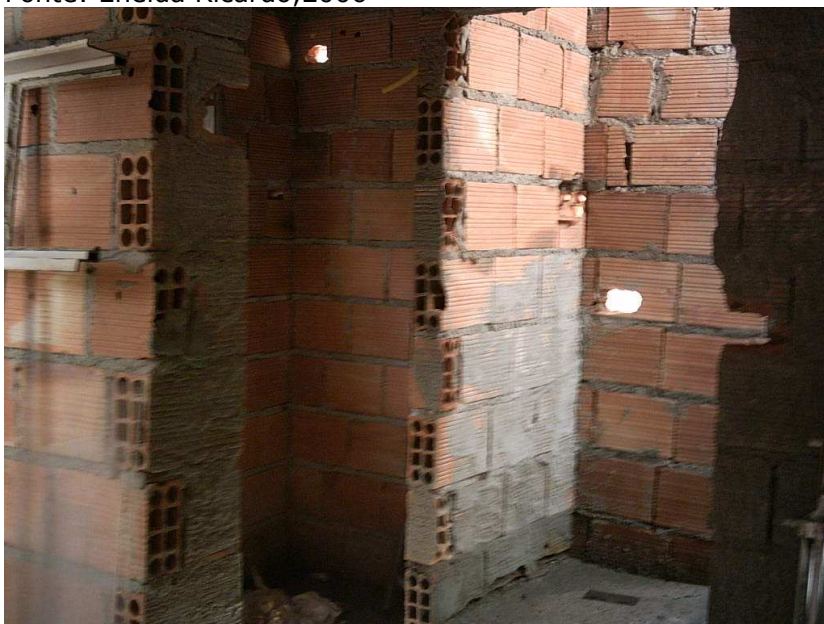
Figura 3 F – Caso 3, 2006, espaço destinado ao banheiro de uma das kitchenettes.

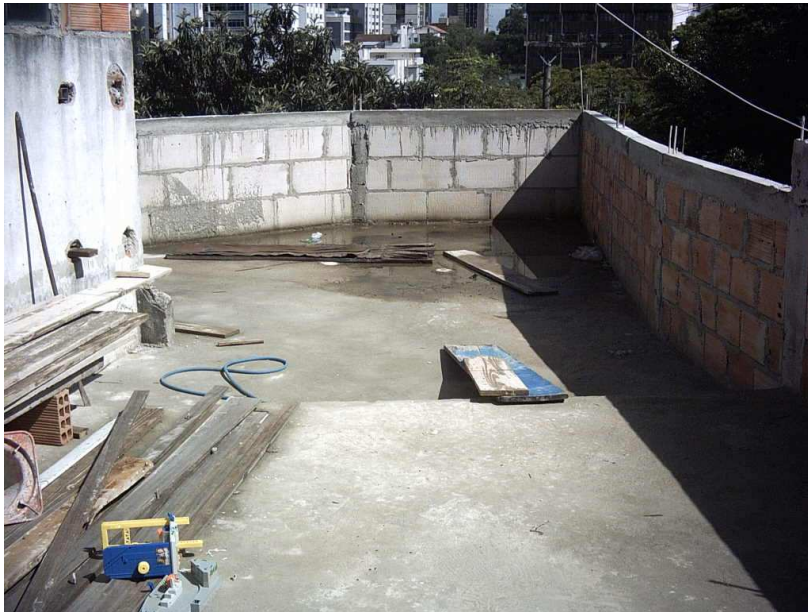
Figura 3 G – Caso 3, 2006, terraço do 3º pavimento, com esperas para futura ampliação, da qual parte foi executada, conforme nova visita em 2008. Verificar retenção de água em parte da laje de cobertura.

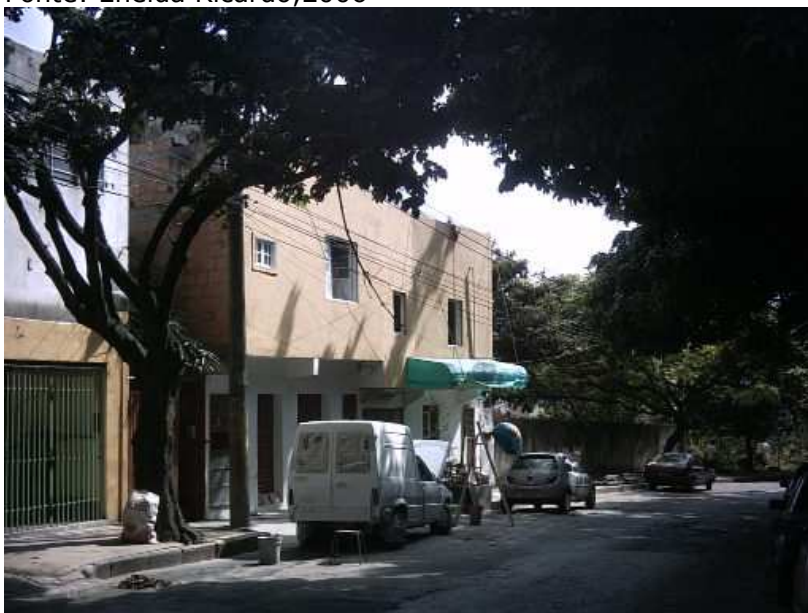
Figura 3 H– Caso 3, 2008, fachada frontal já rebocada e pintada. A fachada lateral permanece sem revestimento.

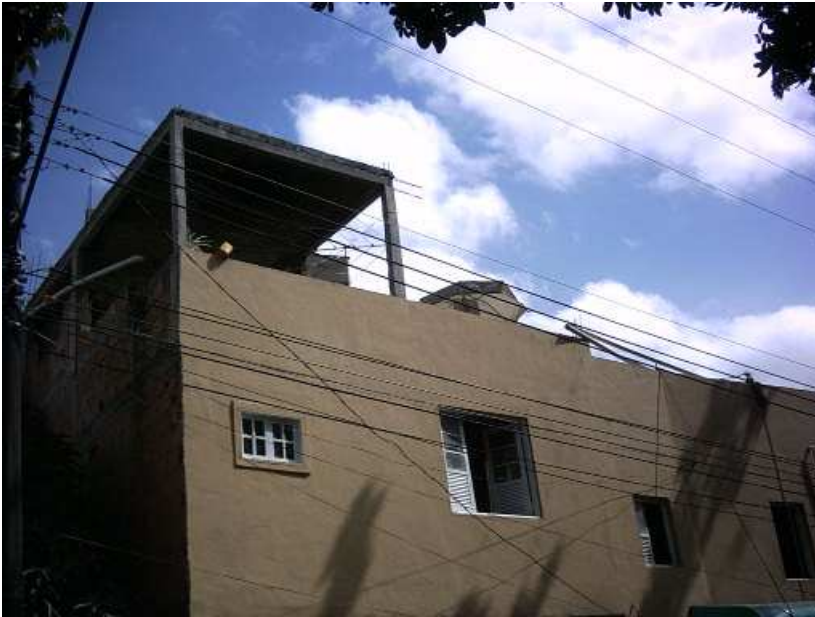
Figura 3 I – Caso 3, 2006, fachada frontal e cobertura em laje com estrutura de concreto armado acrescida no 3º pavimento.

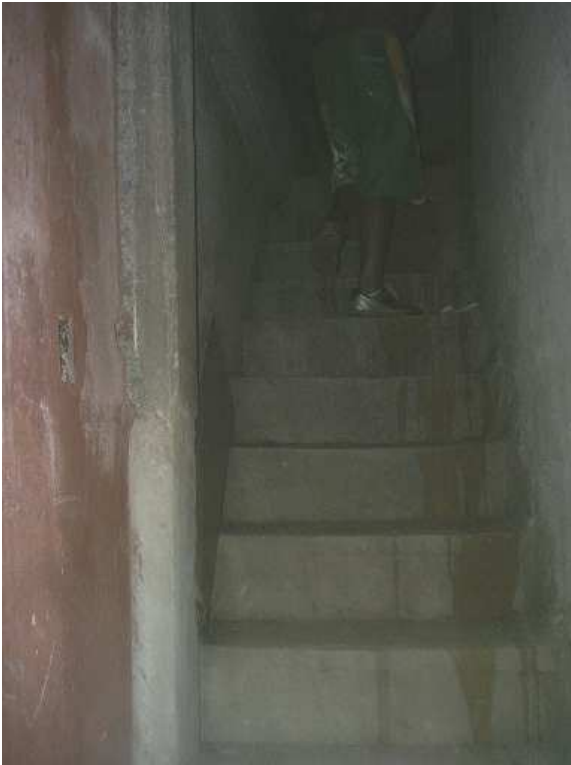
Figura 3 L – Caso 3, 2008, foi executado reboco nas alvenarias e piso na escada de acesso ao 1º pavimento.

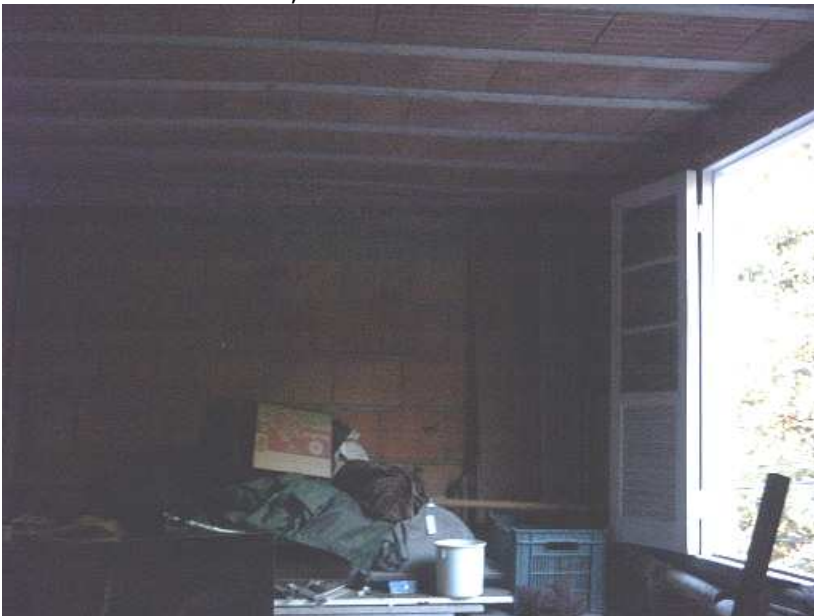
Figura 3 M – Caso 3, 2008, Kitchenettes: permanecem inacabadas.

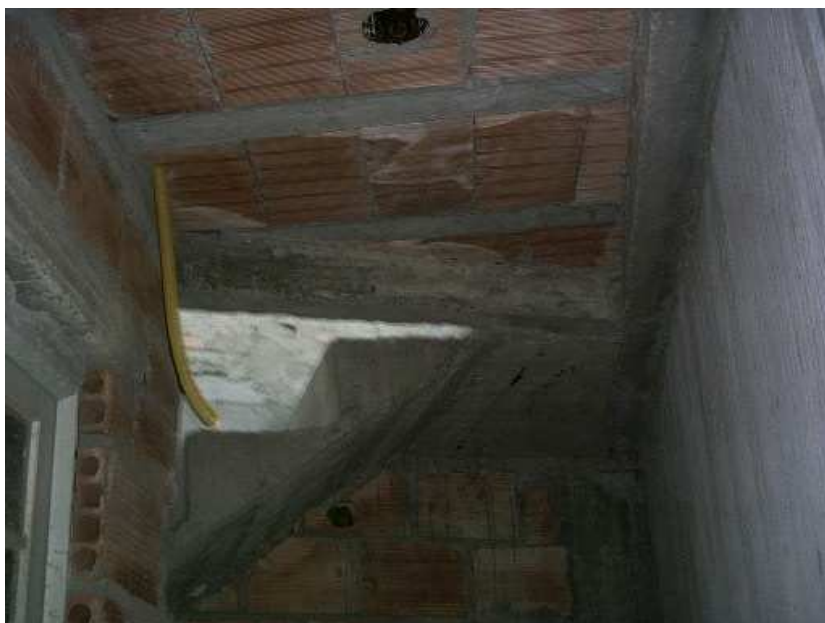
Figura 3 N – Caso 3, 2008, escada de acesso ao terraço: observar pouca espessura da estrutura da escada. Foi executada verga sobre o vão da porta de acesso a uma das kitchenettes.

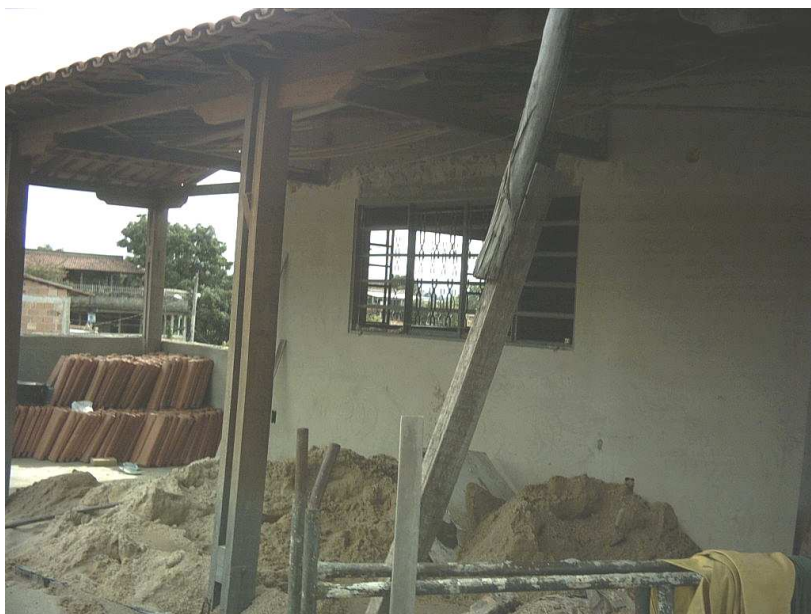
Figura 4 B – Caso 4, 2006, varanda frontal, já com as esquadrias instaladas e reboco executado.

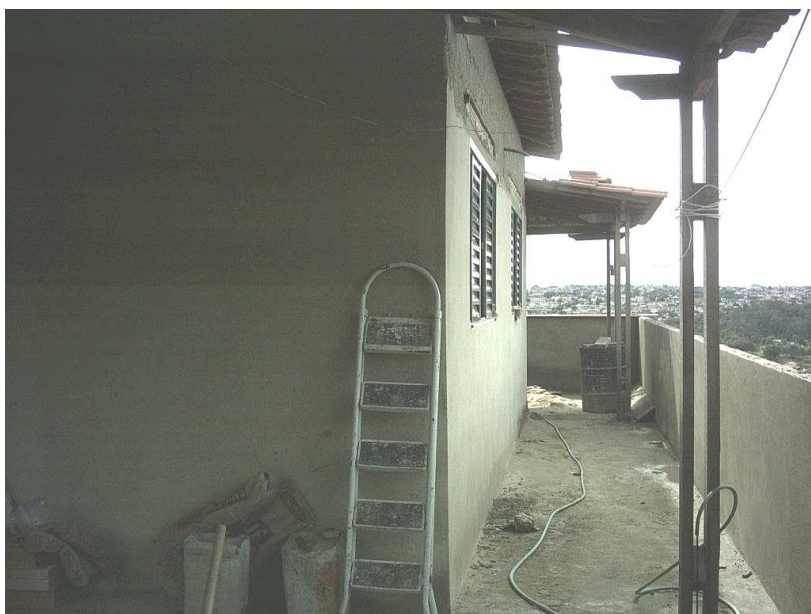
Figura 4 C – Caso 4, 2006, corredor lateral de acesso à área de serviço.

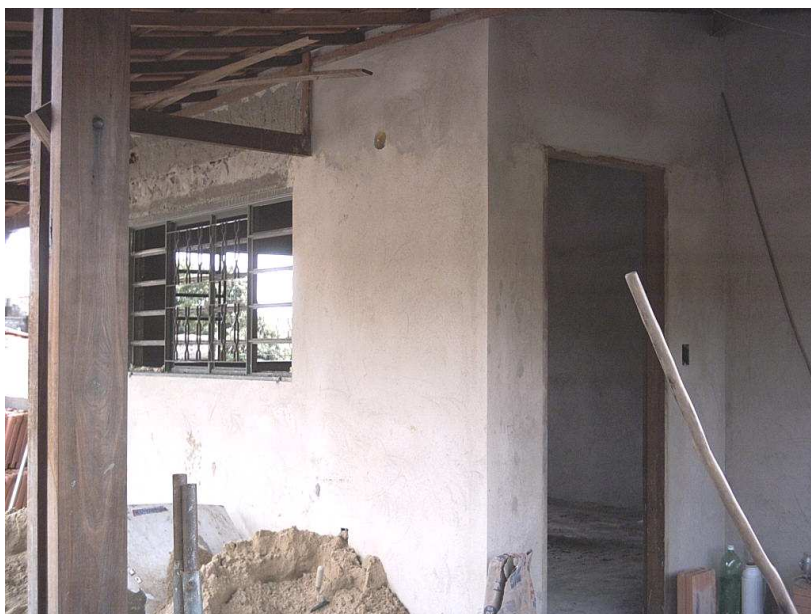
Figura 4 D – Caso 4, 2006, entrada para a sala. Observar altura excessiva da verga, em função das dimensões das esquadrias disponíveis no mercado que forçam a um peitoril alto ou a uma verga excessiva.

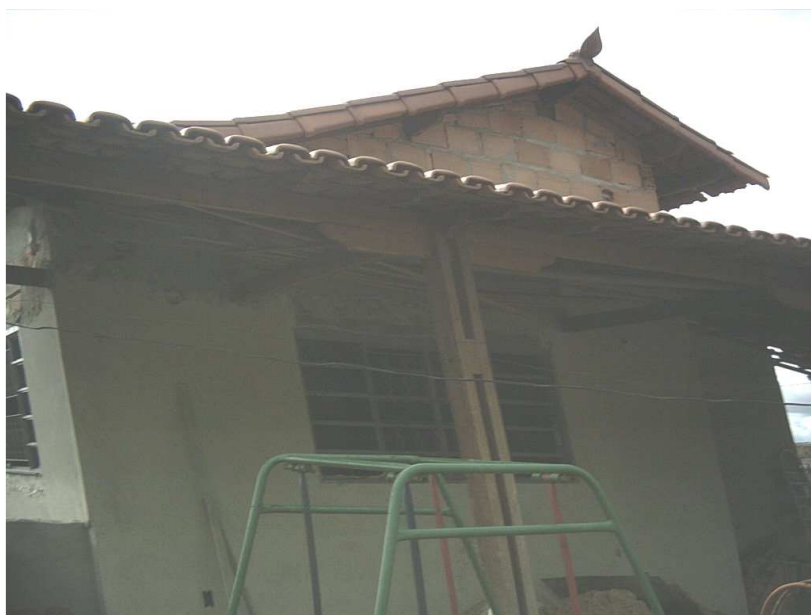
Figura 4 E – Caso 4, 2006, vista frontal. Observar detalhe da cobertura, com águas diferenciadas.

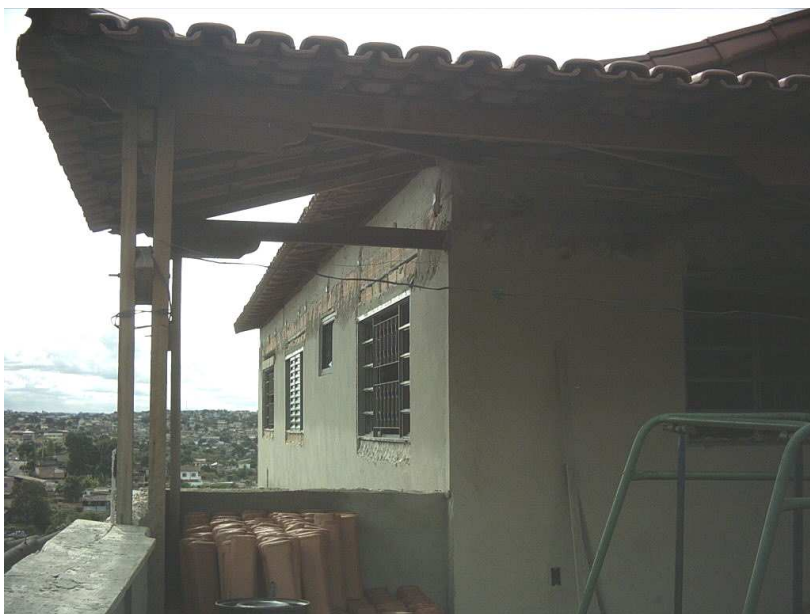
Figura 4 F – Caso 4, 2006, lateral esquerda ainda não acabada.

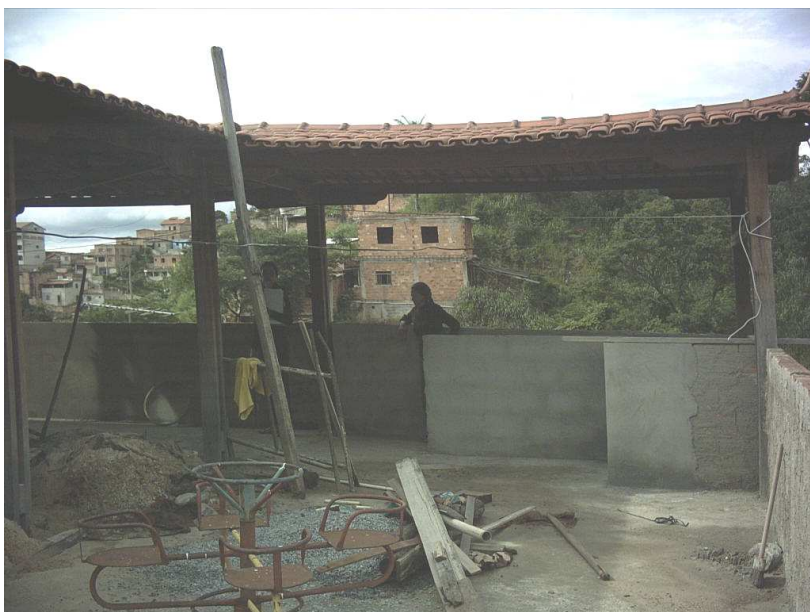
Figura 4 G – Caso 4, 2006, cobertura da escada de acesso. Observar deformação do telhado. Observar também característica de ocupação do entorno e declividades.

Figura 4 Q – Caso 4, 2008, vista frontal, podendo ser observada a cobertura da escada de acesso que foi refeita devido à deformação da estrutura em madeira. Observar também alta declividade do entorno.

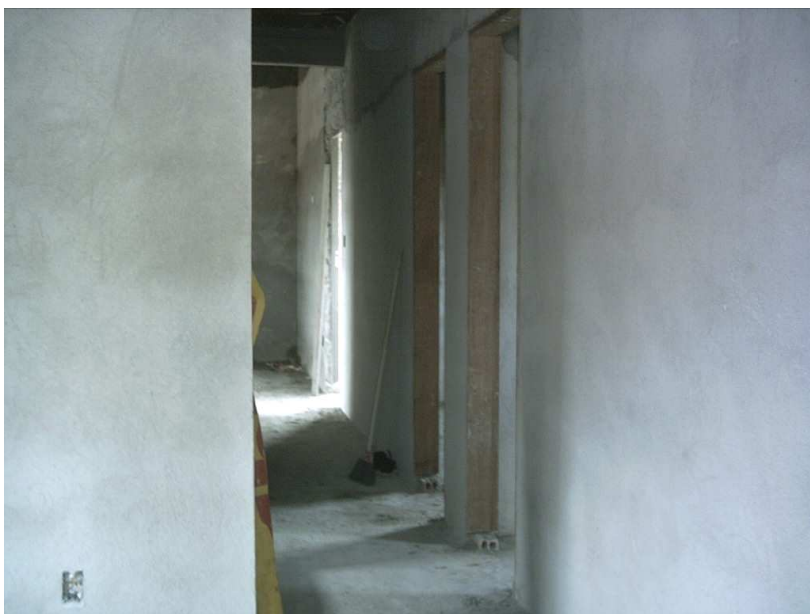
Figura 4 H – Caso 4, 2006, corredor de acesso aos quartos e banheiro.

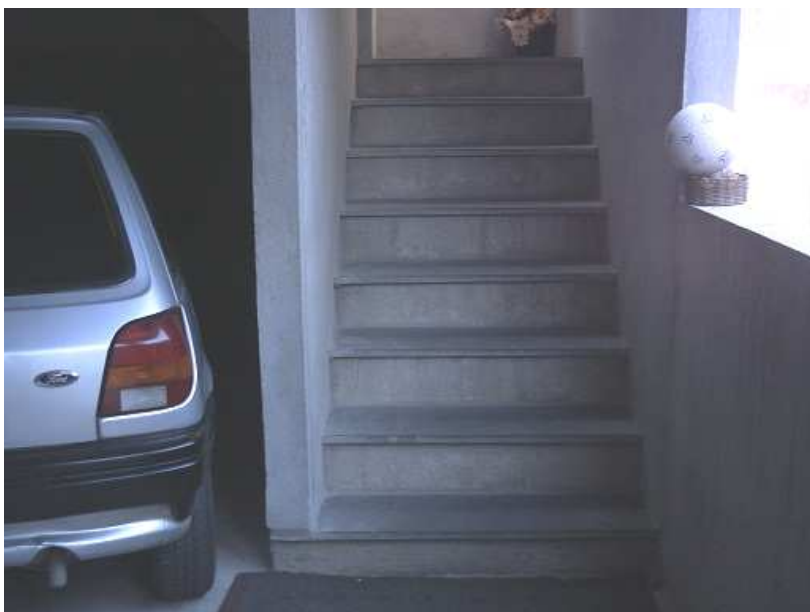
Figura 4 I – Caso 4, 2008, escada de acesso ao 2º pavimento, já acabada. Os pisos são muito estreitos e os espelhos possuem alturas variadas, o que torna o percurso bastante desconfortável.

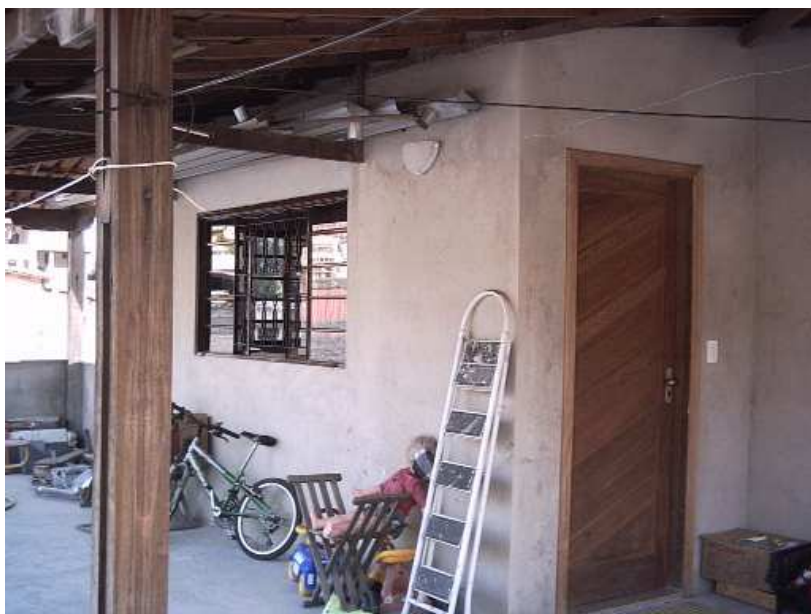
Figura 4 J – Caso 4, 2008, varanda frontal, ainda sem pintura.

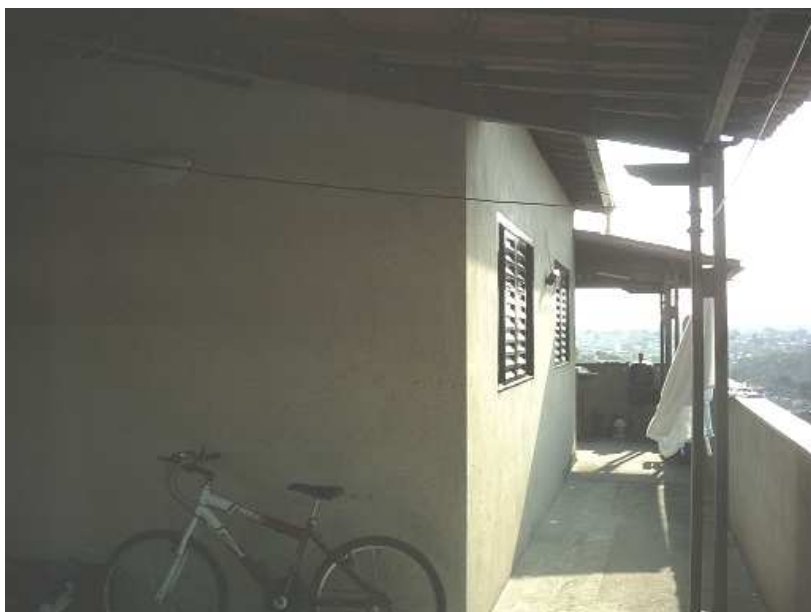
Figura 4 L – Caso 4, 2008, corredor lateral.

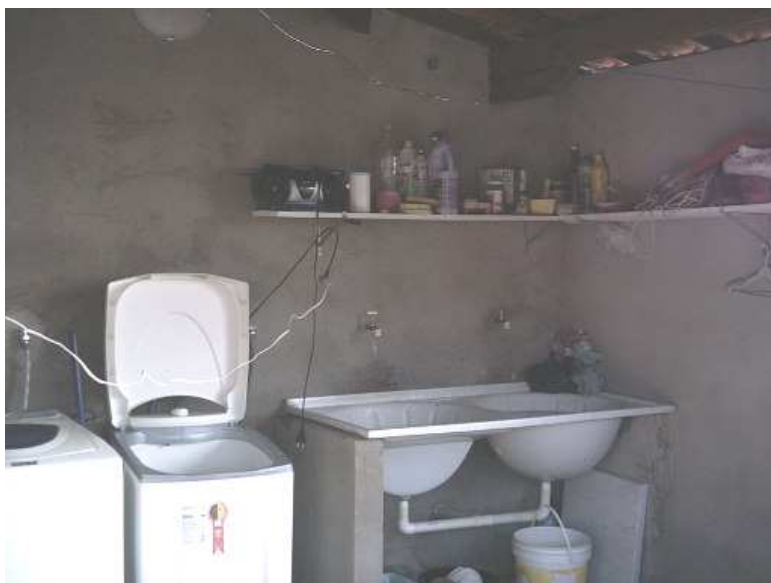
Figura 4 M – Caso 4, 2008, área de serviço, ainda sem revestimentos, na qual os pontos elétricos estão posicionados em parede diferente da qual se situam os pontos hidráulicos, obrigando o uso de extensões.

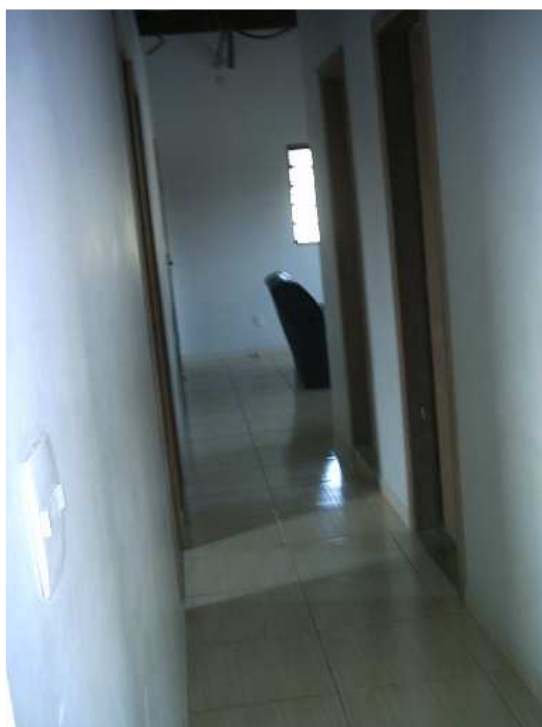
Figura 4 N – Caso 4, 2008, corredor e sala com piso em cerâmica .Observar pintura interna.

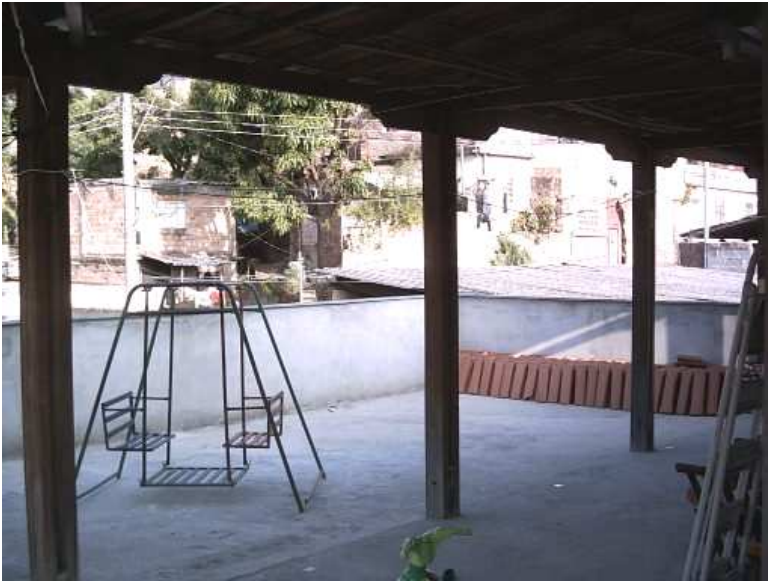
Figura 4 O – Caso 4, 2008, varanda e terraço frontais, com piso em cimentado.

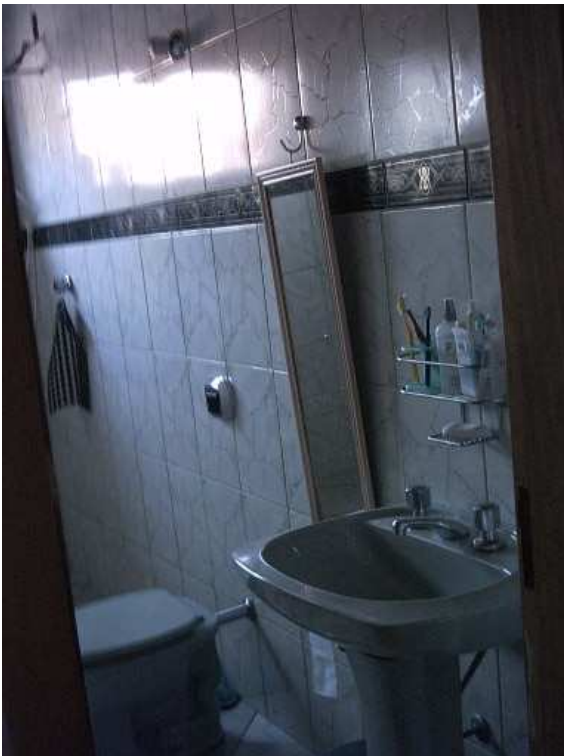
Figura 4 P – Caso 4, 2008, banheiro.

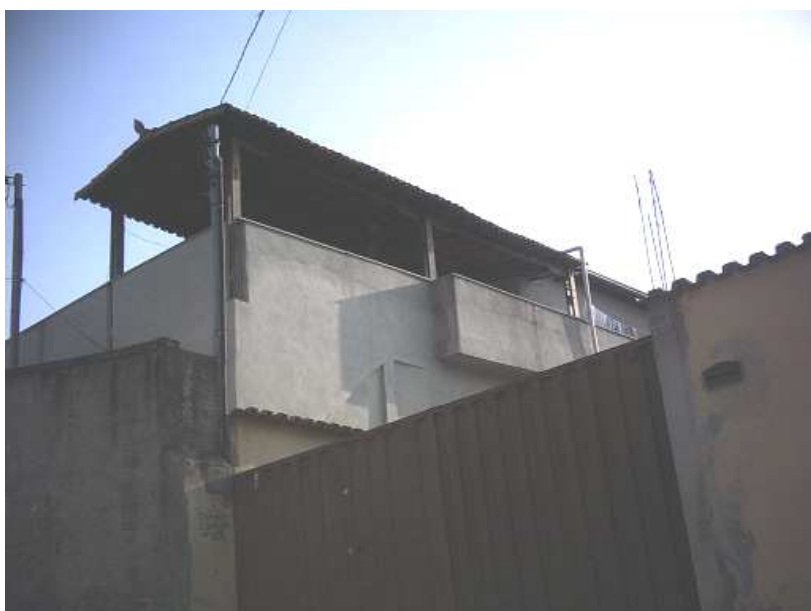
Figura 4 R – Caso 4, 2008, lateral direita do imóvel. Observar alimentação de água invadindo terreno do vizinho e reboco executado.

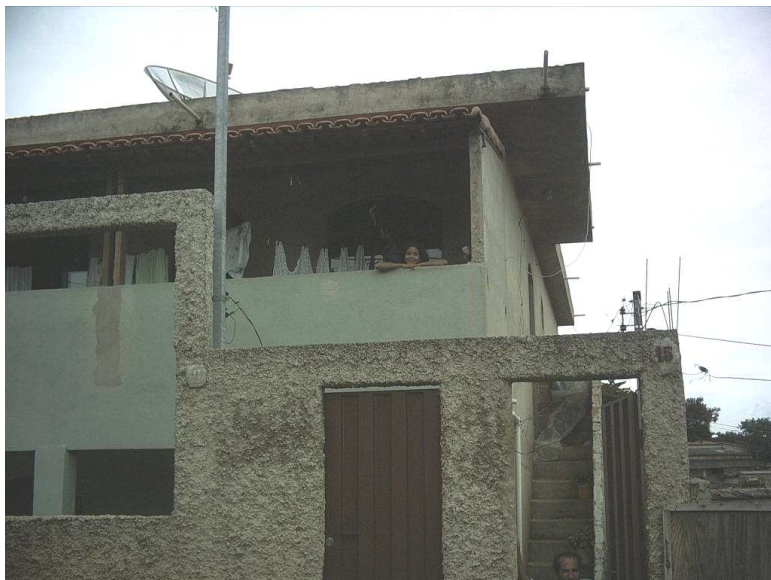
Figura 5 B – Caso 5- 2006: fachada frontal do imóvel, que possui cobertura em laje maciça de concreto com beiral mais generoso sobre a escada de acesso e varanda frontal com cobertura em telhado cerâmico

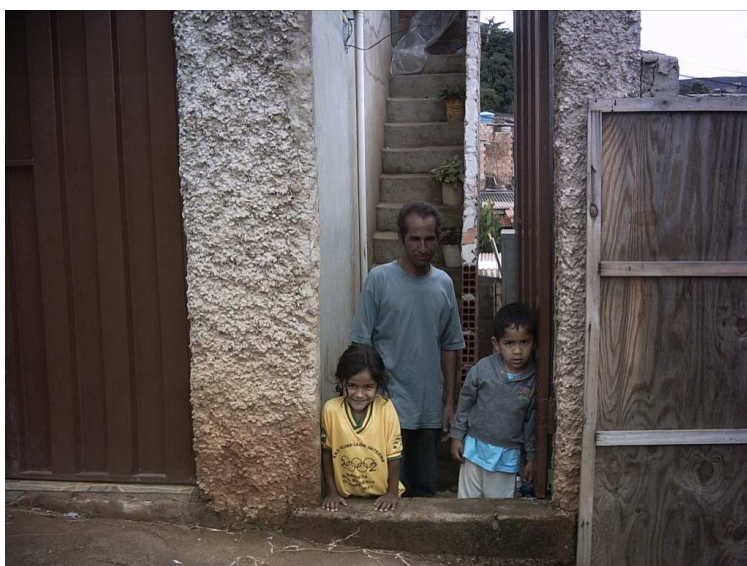
Figura 5 C – Caso 5- 2006: entrada do imóvel, com grande desnível em relação à calçada. Observar escada de acesso, cujos pisos são estreitos e espelhos apresentam alturas desiguais.

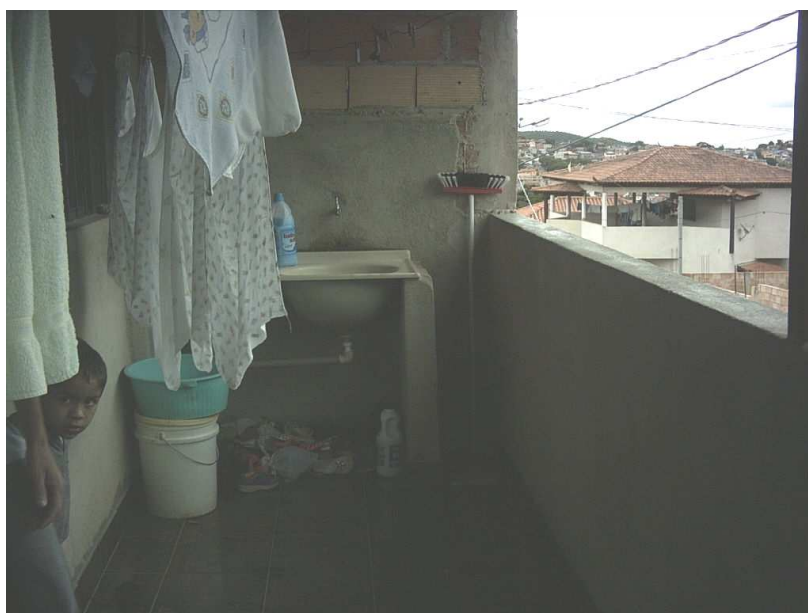
Figura 5 E – Caso 5- 2006: varanda frontal utilizada como área de serviço. Não foi executado revestimento cerâmico próximo ao tanque.
