**ANÁLISE DO PROGRAMA AQUISIÇÃO DE MATERIAL DE
CONSTRUÇÃO VOLTADO PARA POPULAÇÃO DE BAIXA
RENDA.**

Dissertação apresentada ao Núcleo de Pós-Graduação em Arquitetura e Urbanismo da Escola de Arquitetura da Universidade Federal de Minas Gerais, como requisito parcial à obtenção do título de mestre em Arquitetura e Urbanismo
Orientadora: Profa. Dra Silke Kapp

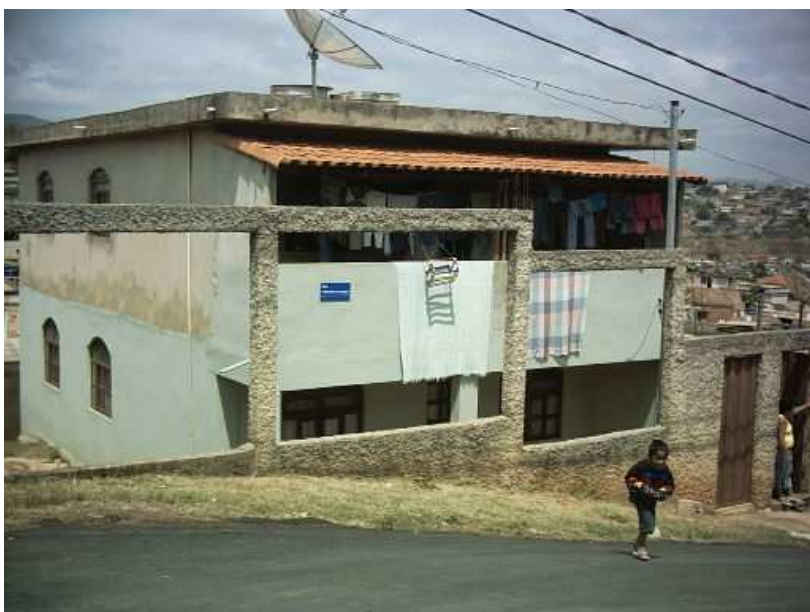
Figura 5 I – Caso 5- 2008: fachada frontal, sendo que a rua que era em terra quando da vistoria em 2006 recebeu pavimentação asfáltica este ano.

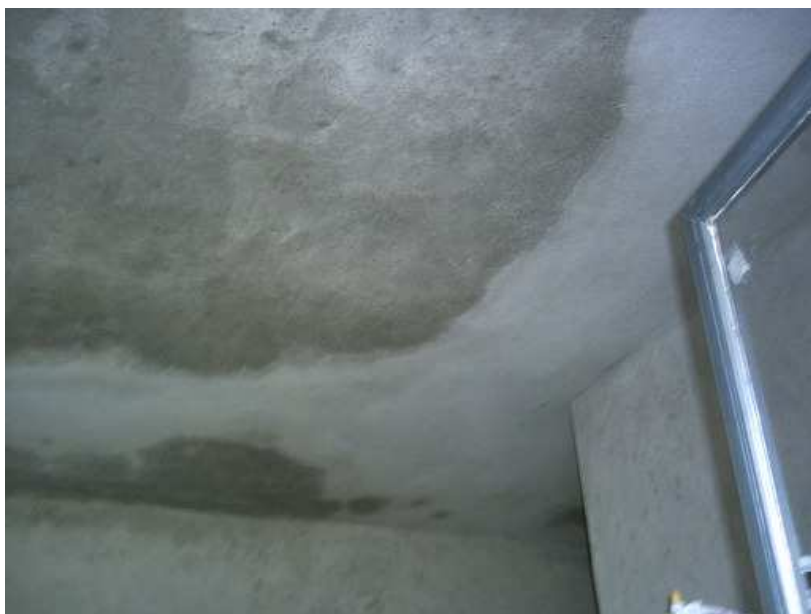
Figura 5J – Caso 5 - 2008: presença de infiltrações generalizadas na laje de cobertura não verificadas na primeira vistoria.

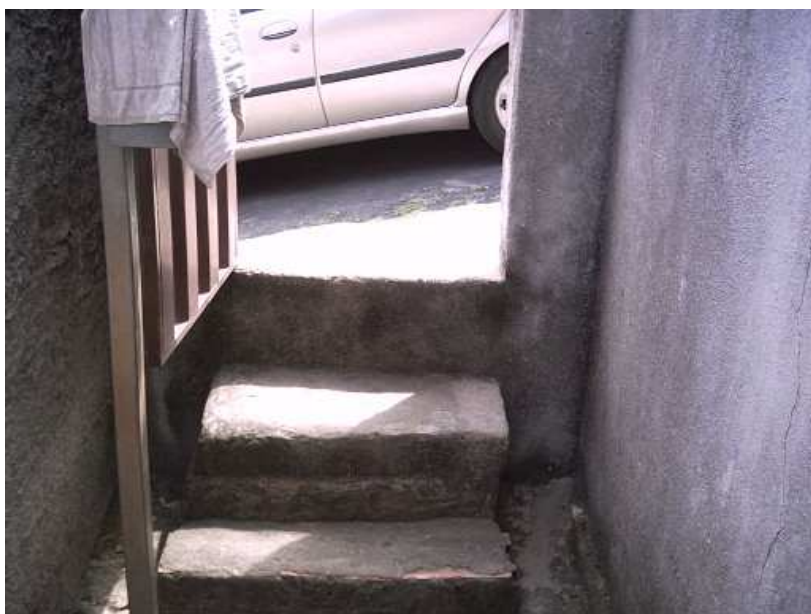
Figura 5 L – Caso 5- 2008: acesso principal, com desnível em relação à calçada e escada construída após a primeira vistoria.

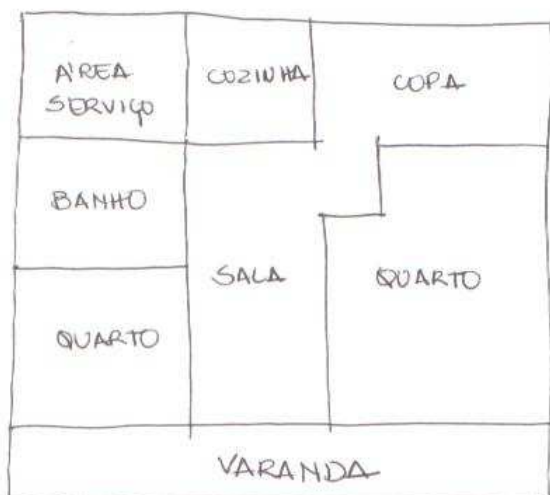
Figura 6 B – Caso 6: croquis feito por mim, tendo em vista qualidade da cópia fornecida pela CEF.

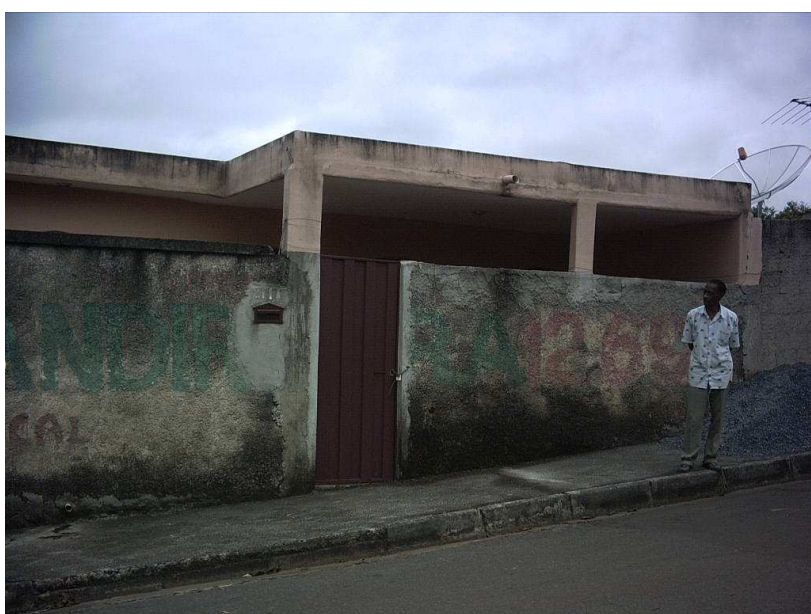
Figura 6 C – Caso 6, 2006: vista frontal da casa.

a deslocar a entrada do banheiro da sala para o corredor. Constatou-se que os serviços executados – instalação de esquadrias, reboco e pintura interna em toda a casa, além de revestimentos, pisos e rodapés em cerâmica – foram feitos com qualidade.

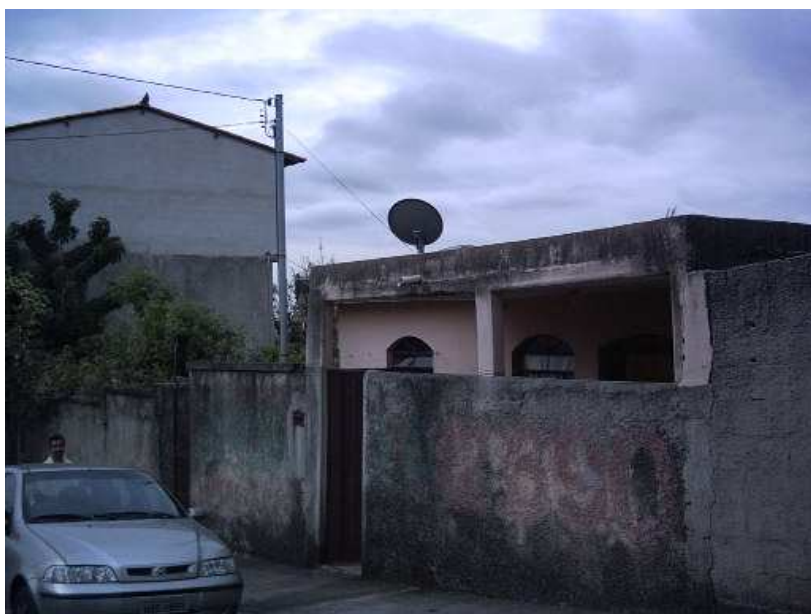
Figura 6 E – Caso 6, 2008: vista frontal da casa, cuja platibanda devido à inexistência de pingadeira, apresenta pintura bastante danificada.

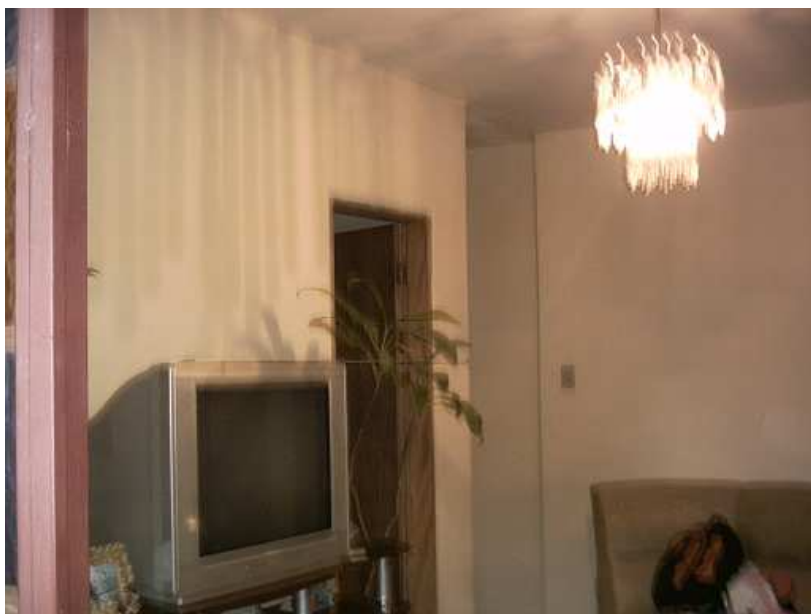
Figura 6 F – Caso 6, 2008: sala, porta de acesso ao quarto de casal e circulação de acesso ao banheiro. O reboco foi bem executado e o imóvel não apresenta infiltrações nem nas alvenarias nem na laje de cobertura. Não foram instalados alisares nas portas.

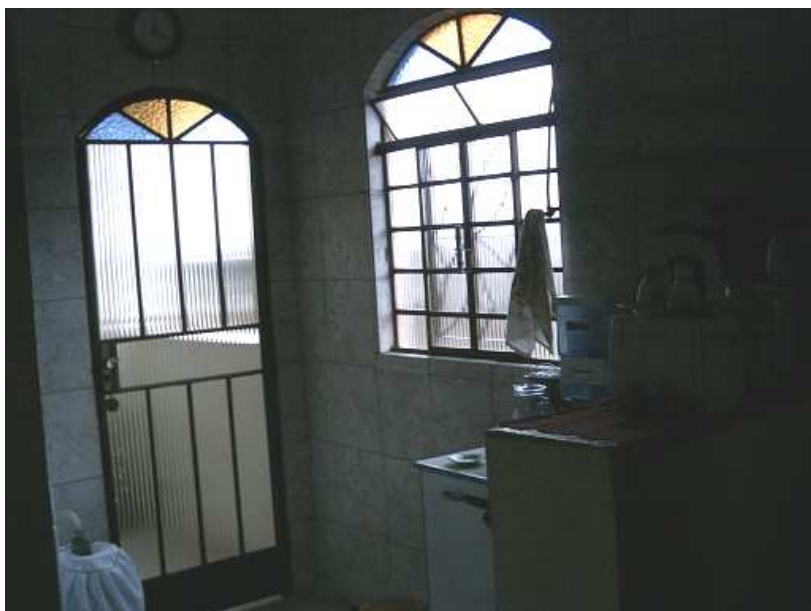
Figura 6 G – Caso 6, 2008: cozinha e porta para área de serviço.

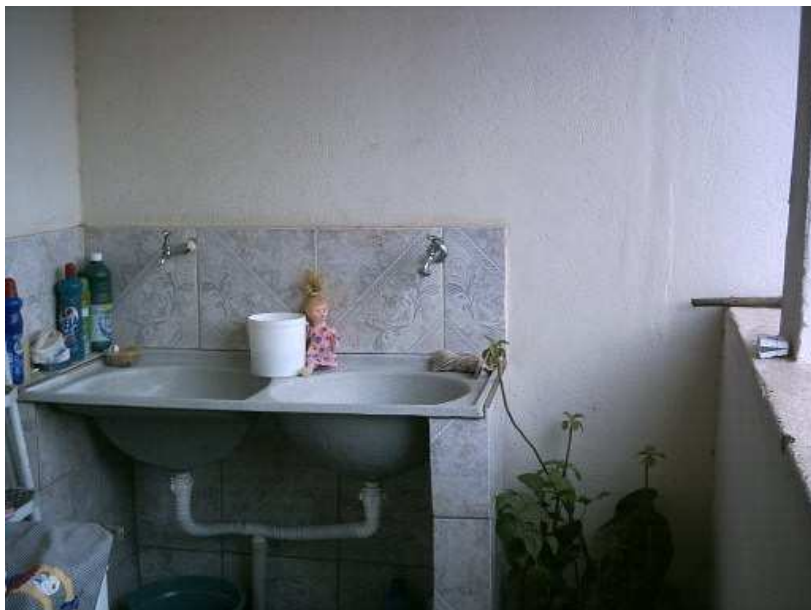
Figura 6 H – Caso 6, 2008: área de serviço

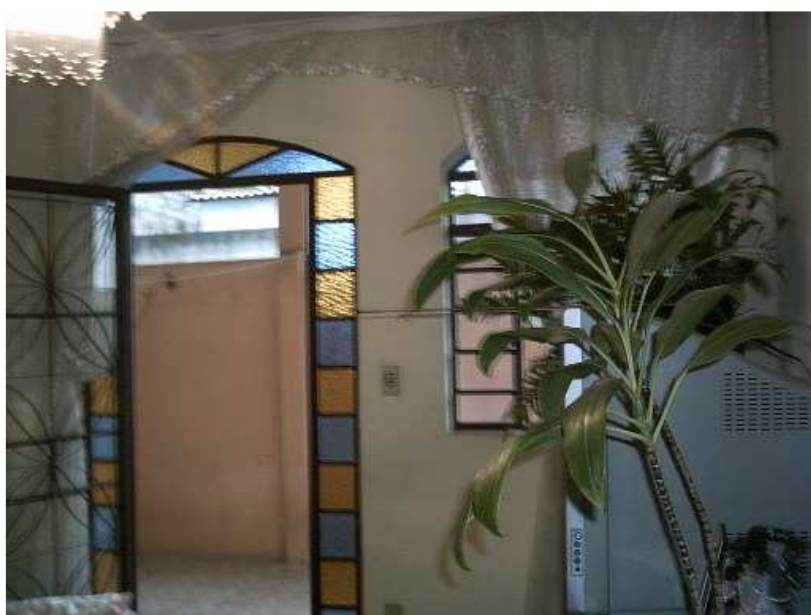
Figura 6 I– Caso 6, 2008: sala e varanda frontal, na qual foi complementado piso em cerâmica cujo assentamento foi iniciado em 2006.

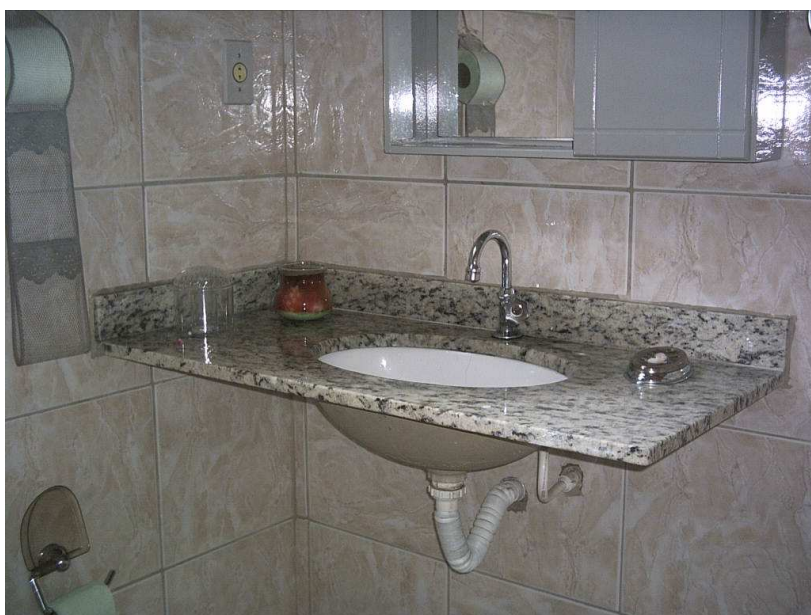
Figura 7 D – Caso 7: 2006, banheiro que foi acrescido.

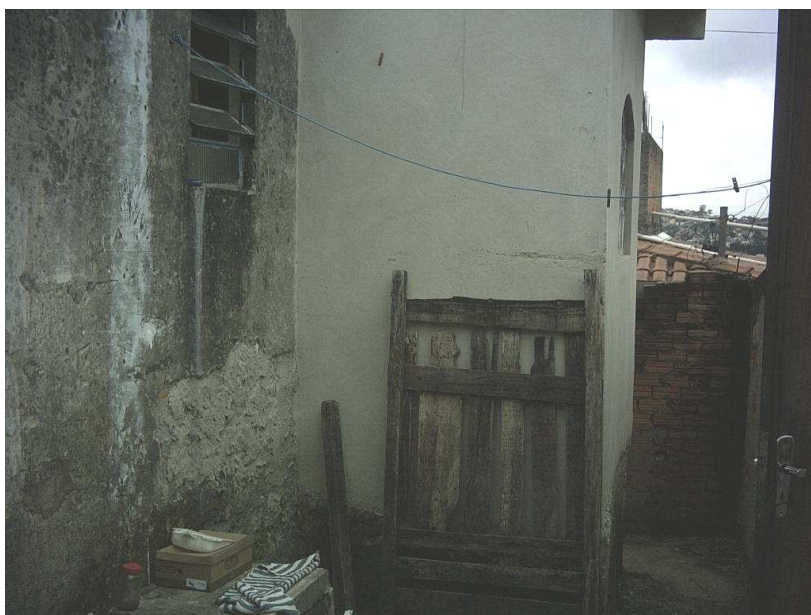
Figura 7 F – Caso 7: 2006, vista frontal, onde se pode observar o núcleo inicial da casa e a parte acrescida. O núcleo inicial apresenta-se deteriorado.

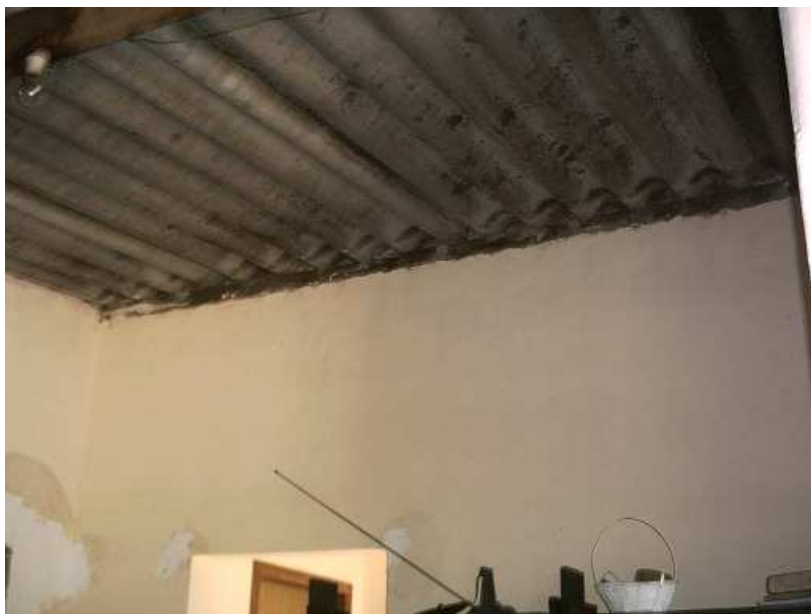
Figura 7 G – Caso 7: 2008, sala pertencente ao núcleo original com cobertura em telhas de fibrocimento sem forro. Observar correção de trincas provenientes da deficiência ou inexistência de vergas nas portas.

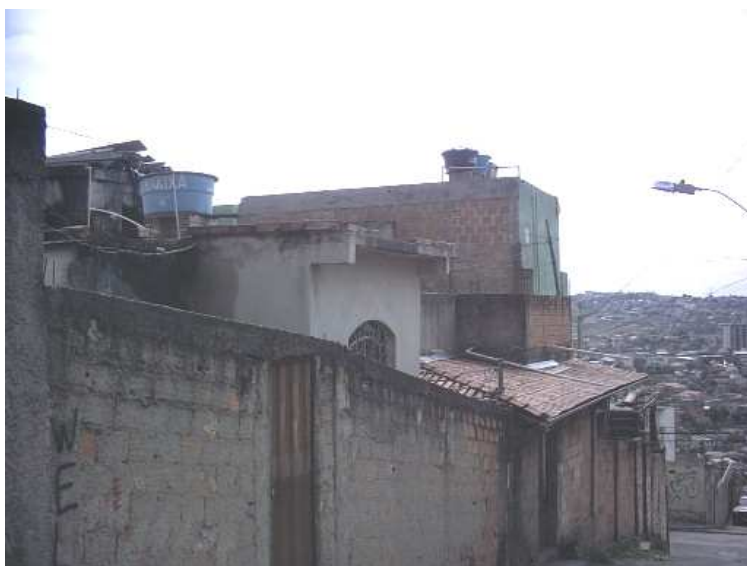
Figura 7 H – Caso 7: 2008, vista frontal, onde se pode observar a parte acrescida e o pequeno beiral que foi executado, protegendo a janela do quarto. Observar precariedade das instalações de água e presença de infiltração na alvenaria.

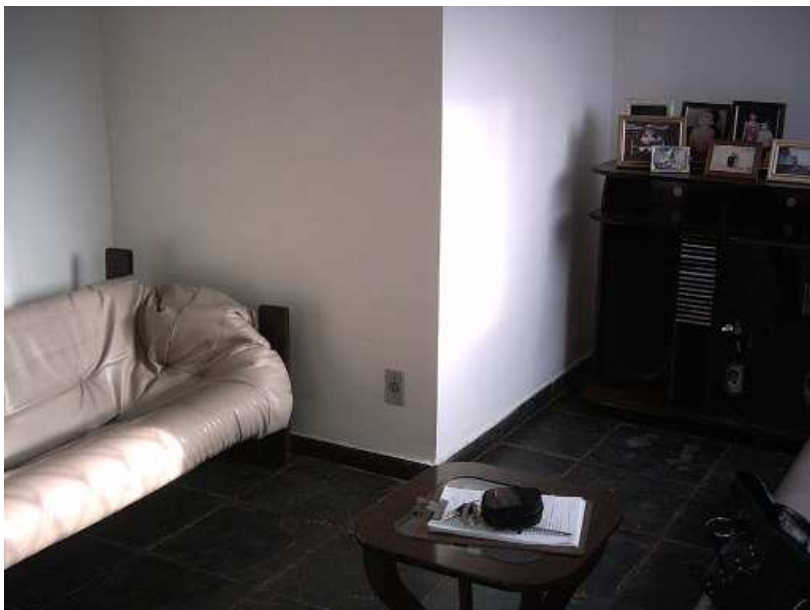
Figura 8 C – Caso 8: 2008, sala com pintura executada recentemente, após substituição do reboco que se encontrava deteriorado, face aos vazamentos da laje, corrigidos com a instalação da cobertura metálica.

Na segunda visita verificou-se que foram executadas melhorias na casa: internamente a casa foi pintada e teve o reboco, que se encontrava deteriorado devido às infiltrações na laje de cobertura substituído por gesso. Está em construção um quarto no 2º pavimento. O banheiro que seria concluído permanece inacabado. O croquis apresentado corresponde, em linhas gerais, ao imóvel.

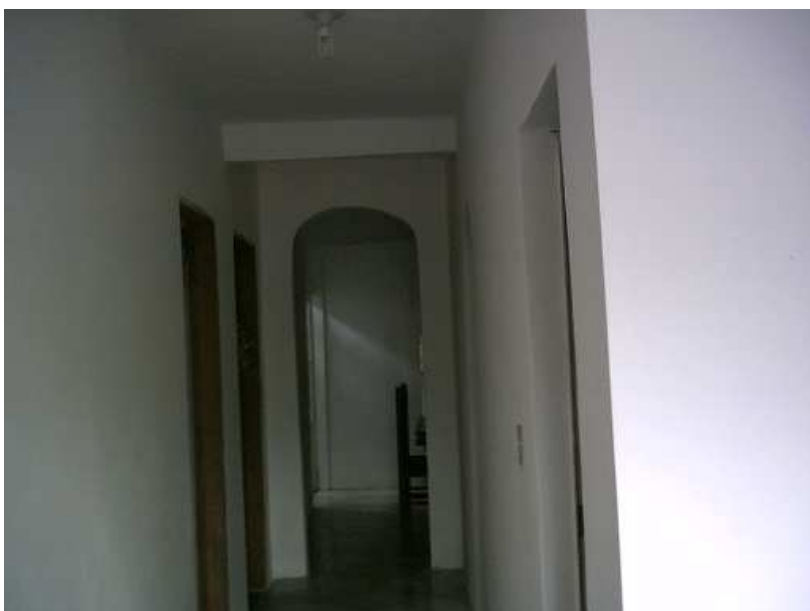
Figura 8 D – Caso 8: 2008, corredor de acesso aos quartos, banheiro e copa. Observar existência de desnivelamento na viga.

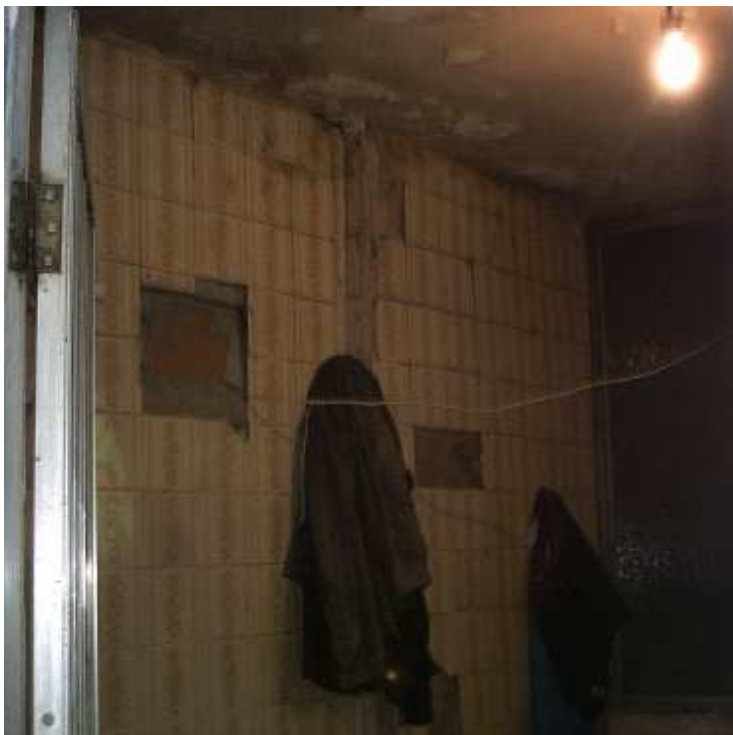
A esposa manifesta vontade de realizar mais alterações, como a conclusão do banheiro e reforma do atual banheiro, cujo revestimento em azulejos está se soltando devido às infiltrações. Pretende também, realizar obras para contenção do barranco e construir nova escada de acesso, com iluminação e corrimão, intercalada com trechos de rampa, de forma a tornar a subida mais confortável. Segundo ela, sua mãe não mais a visita devido ao esforço extenuante de subir a escada atual.

Figura 8 E – Caso 8: 2008, banheiro que não sofreu intervenções após a instalação da cobertura, onde se pode perceber revestimento e reboco do teto bastante deteriorados.

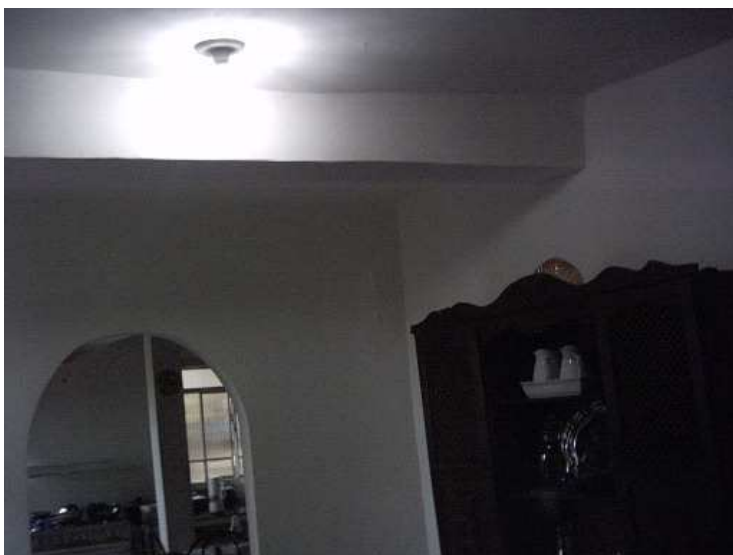
Figura 8 F– Caso 8: 2008, copa. Observar existência de viga decorrente de um dos acréscimos realizados. A laje e a viga apresentam-se desniveladas.

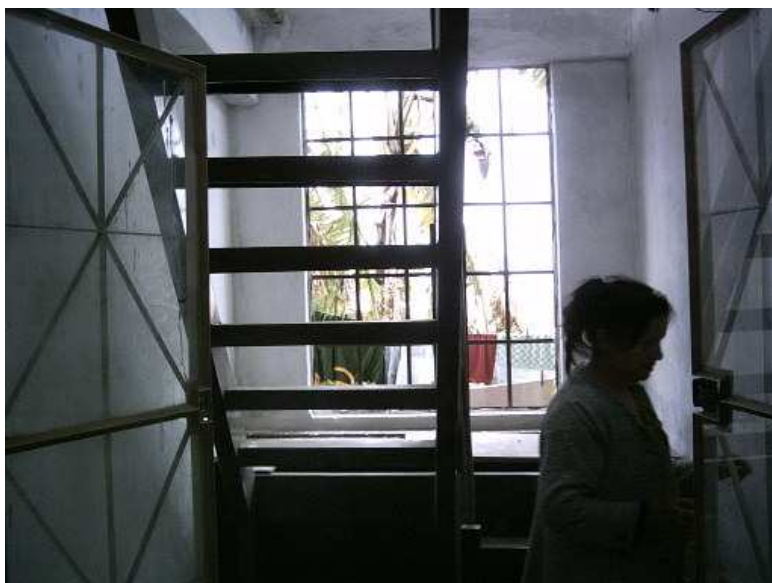
Figura 8 G– Caso 8: 2008, escada de acesso ao 2º pavimento. Os pisos são muito estreitos (15 cm) e os espelhos possuem altura superior a 20 cm.

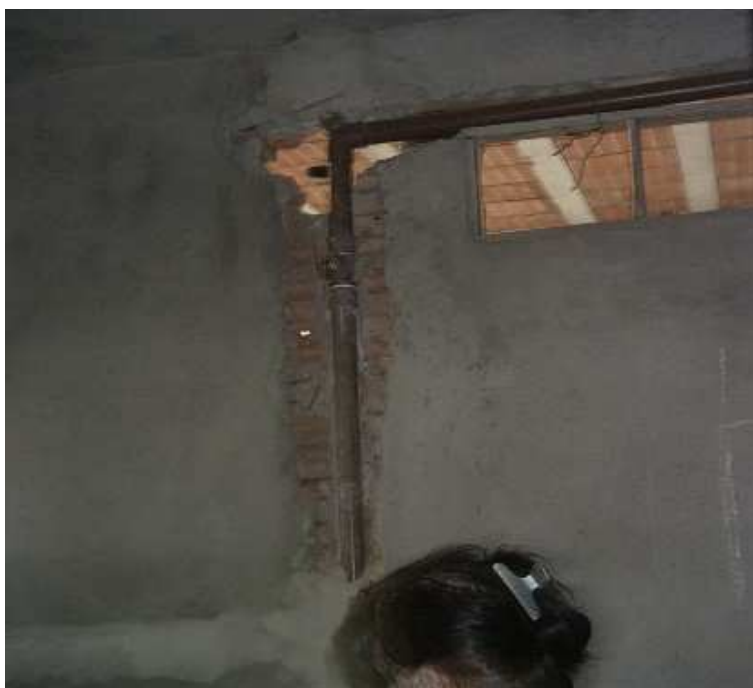
Figura 8 H – Caso 8: 2008, banheiro que deveria ter sido concluído com os recursos do empréstimo e permanece inacabado.

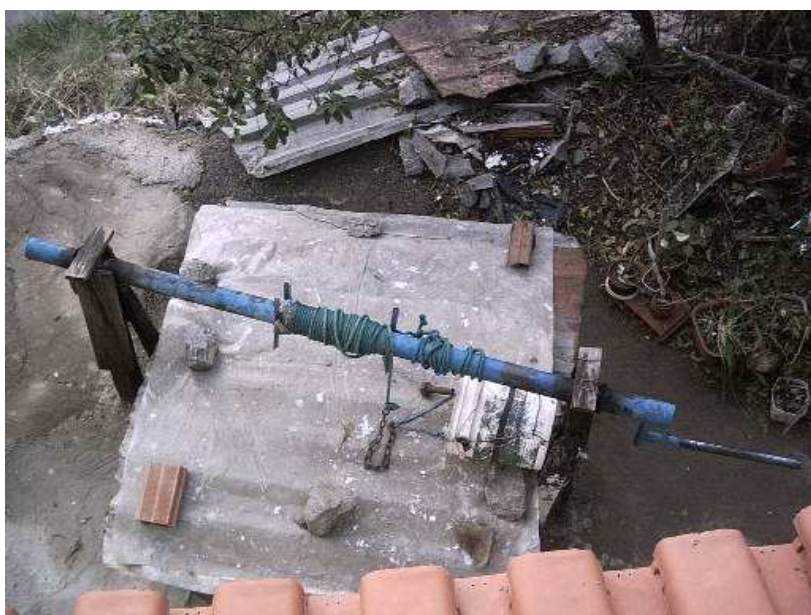
Figura 8 J – Caso 8: 2008, cisterna construída na ocasião da compra do terreno, de forma a suprir ausência de infra-estrutura e ainda utilizada pelos moradores.

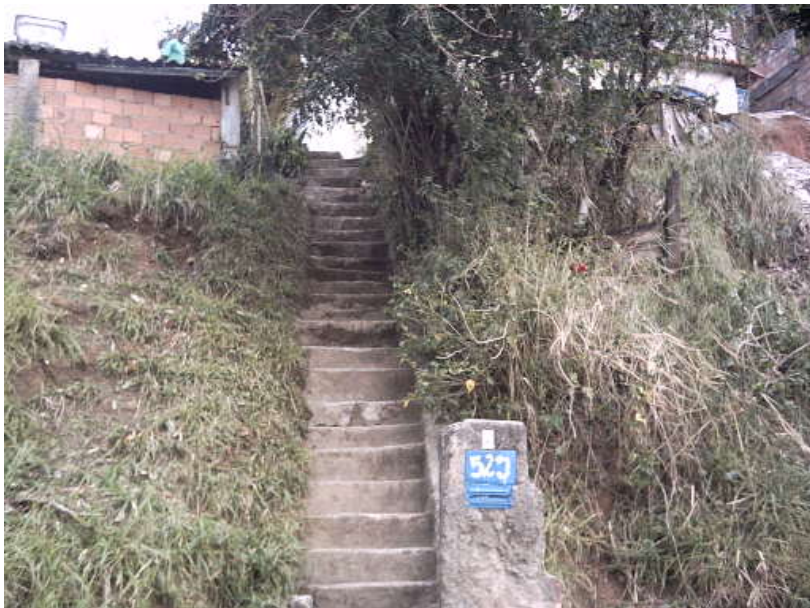
Figura 8 L- Caso 8: 2008, escada de acesso à casa, como já citado, muito desconfortável: não possui patamares intermediários ou corrimão, os pisos são estreitos e os espelhos apresentam alturas diferentes.

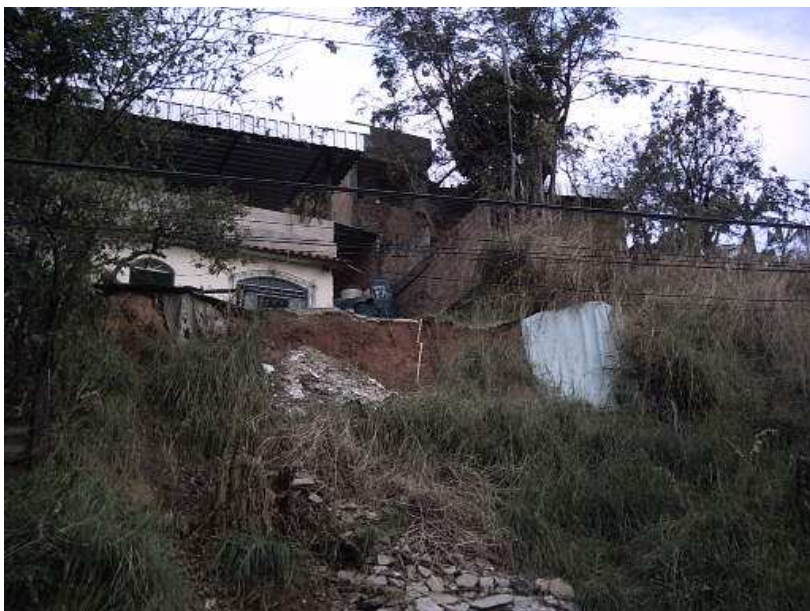
Figura 8 M- Caso 8: 2008, barranco frontal, necessitando de obras de contenção.

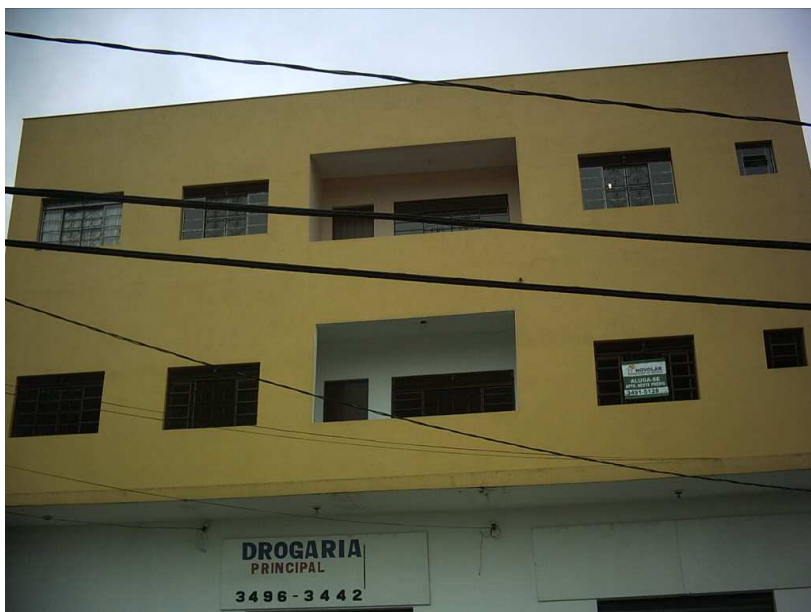
Figura 9 B – Caso 9: 2006, trata-se do apartamento localizado no 3º pavimento, que se encontra à direita na foto acima. Pode-se verificar pintura e lustre na varanda e esquadrias pintadas com vidros.

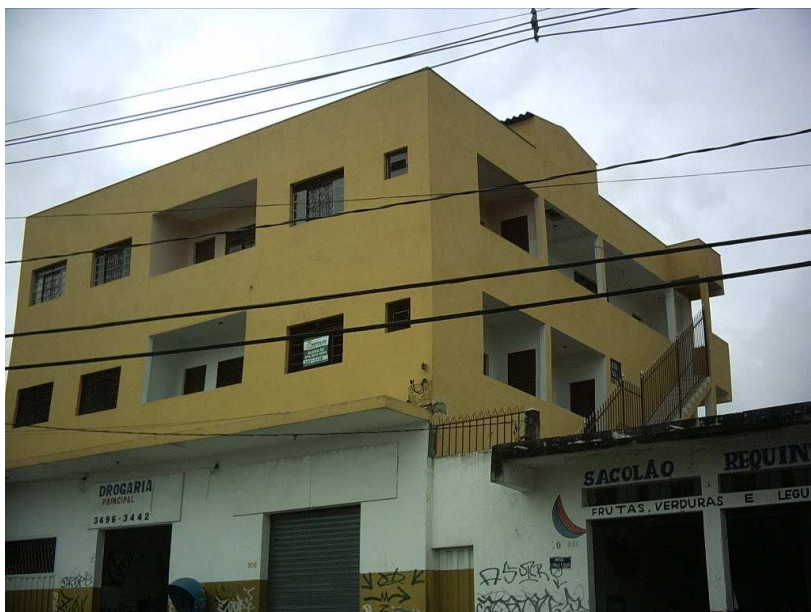
Figura 9 C – Caso 9: 2006, fachadas frontal e lateral do imóvel.

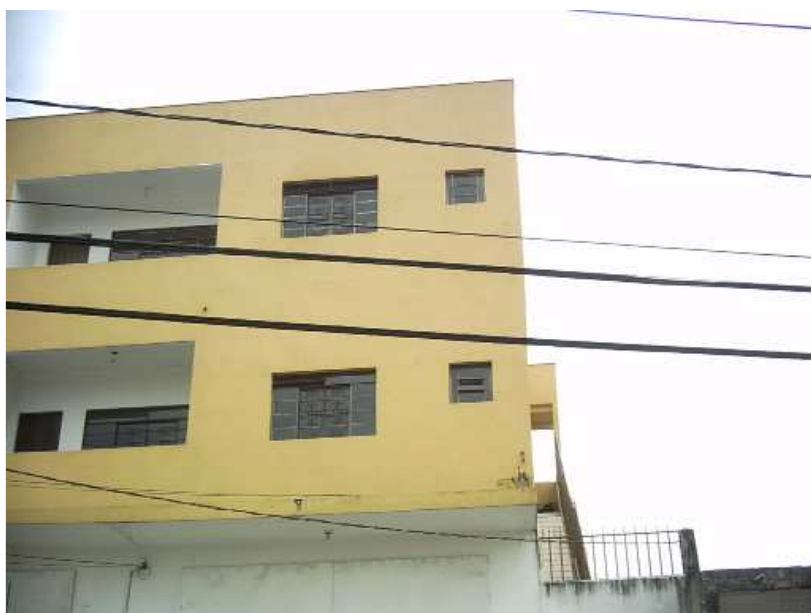
Figura 9 D - Caso 9: 2008, os apartamentos localizados no 2º pavimento foram concluídos.

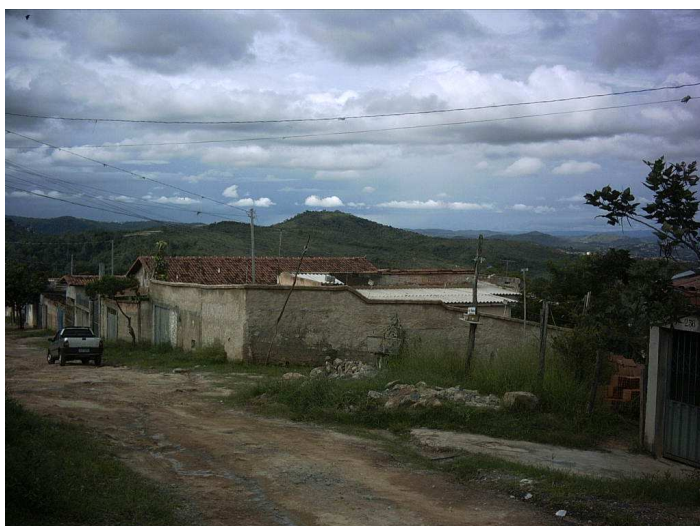
Figura 10 C – Caso 10: 2006, pode-se observar parte do imóvel com cobertura nova em torno de um núcleo aparentemente mais antigo.

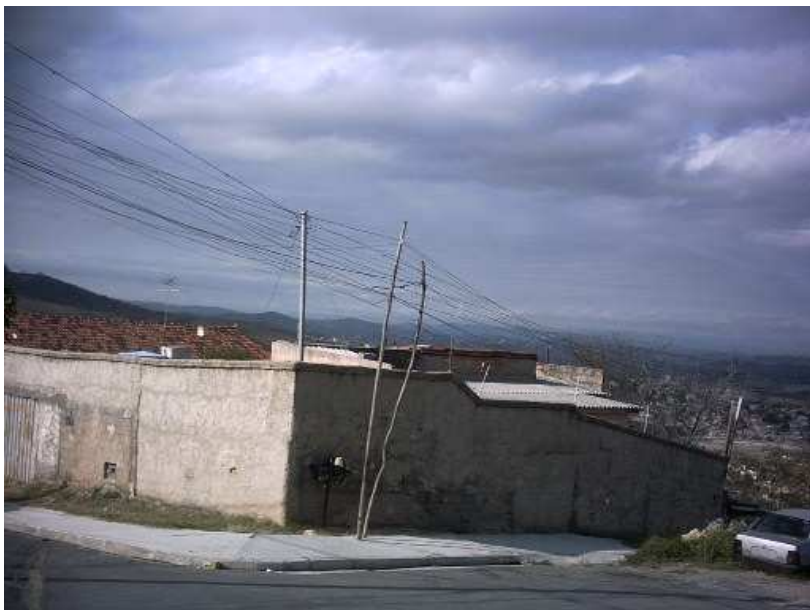
Figura 10 D – Caso 10: 2008, vista da casa, na qual pode-se observar as benfeitorias na malha viária realizadas na região. Também foi construída uma calçada.

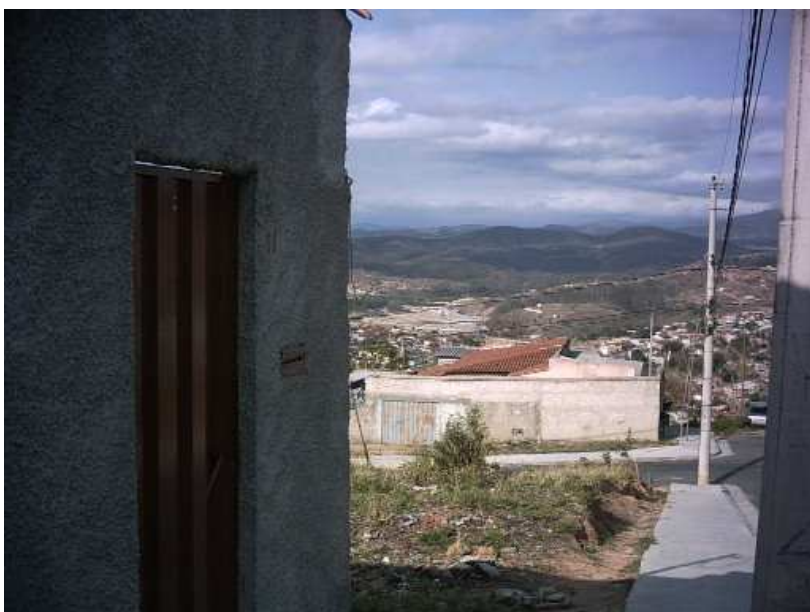
Figura 10 E – Caso 10: 2008, vista da casa, na qual pode-se observar as benfeitorias realizadas na região e os diferentes tipos de cobertura executados no imóvel.

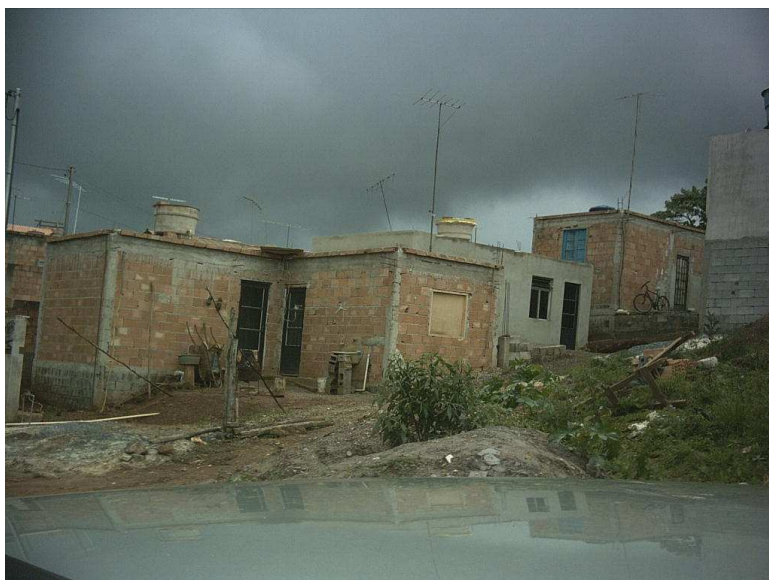
A casa é em alvenaria de blocos cerâmicos com cobertura em laje pré-moldada, estando interna e externamente rebocada. Inicialmente foram construídos 03 cômodos: cozinha, banheiro e quarto. Este núcleo foi acrescido de uma varanda e uma sala em 2007. Segundo ele, a casa foi construída como a do irmão: com base para dois andares. Ele pretende terminar a casa internamente, colocando portas e revestimento no banheiro e em parte da cozinha. Pretende, também, construir cobertura para o tanque, que foi instalado no exterior. Sua renda atual é em torno de R\$ 1000,00. Além de ajudante no depósito de material de construção, onde possui carteira assinada, ele também faz capinas em propriedades dos condomínios vizinhos. Mora sozinho na casa desde maio/2008, quando ele e a companheira se separaram, cabendo a ela a guarda do filho.

Figura 11 B- Caso 11: 2006, observar núcleo inicial do imóvel construído em 2005.

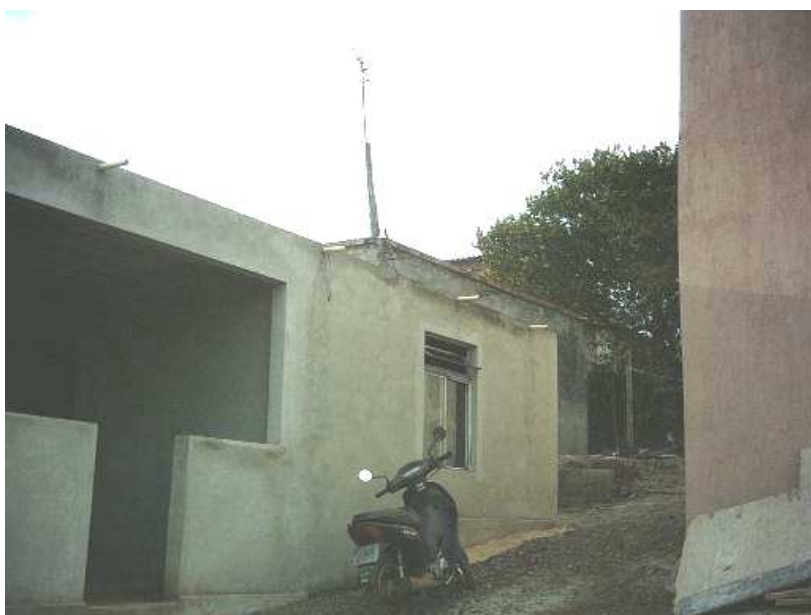
Figura 11 C- Caso 11: 2008, imóvel com o acréscimo feito em 2007. Observar presença de buzínates.

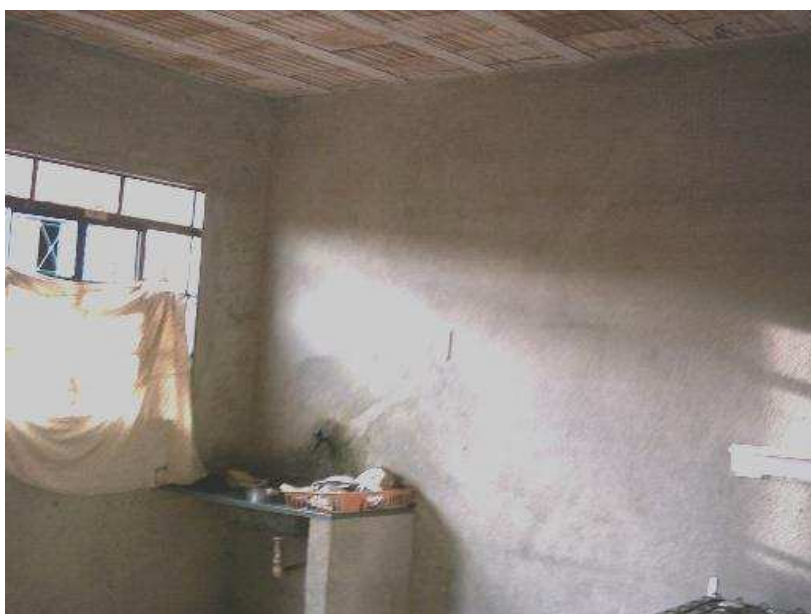
Figura 11 D- Caso 11: 2008, cozinha. O reboco foi bem executado. Não foram observadas trincas.

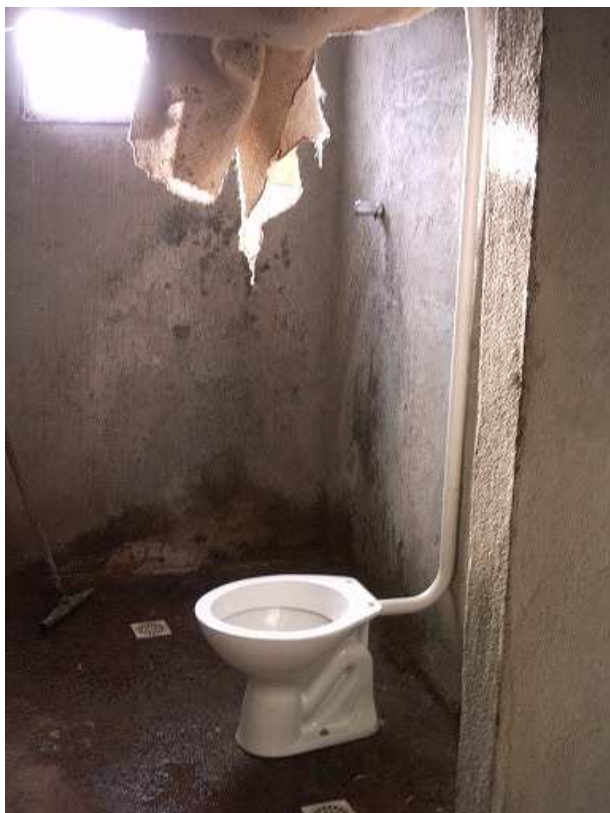
Figura 11 E – Caso 11: 2008, banheiro, no qual a falta de revestimentos impermeáveis está comprometendo o reboco.

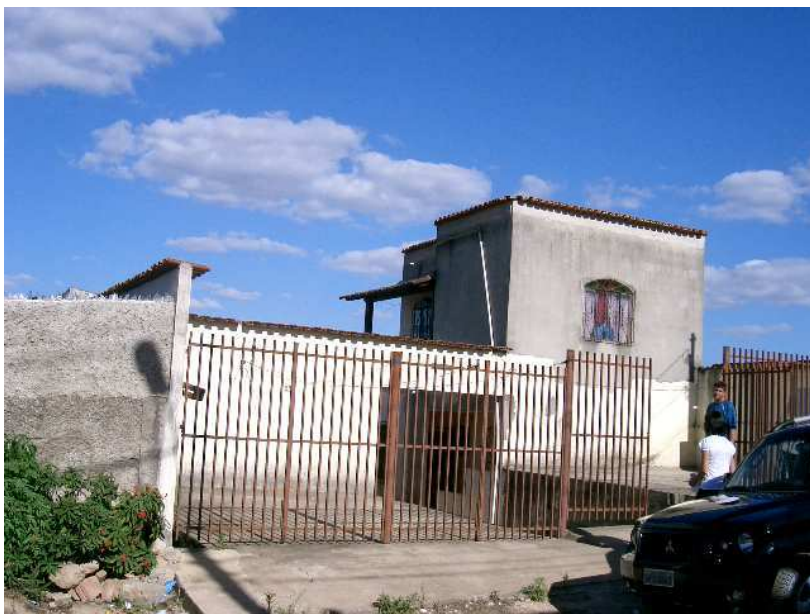
Figura 12 C- Caso 12: 2008, vista do imóvel, onde se pode observar a varanda superior e tubulação de descida pluvial aparente.

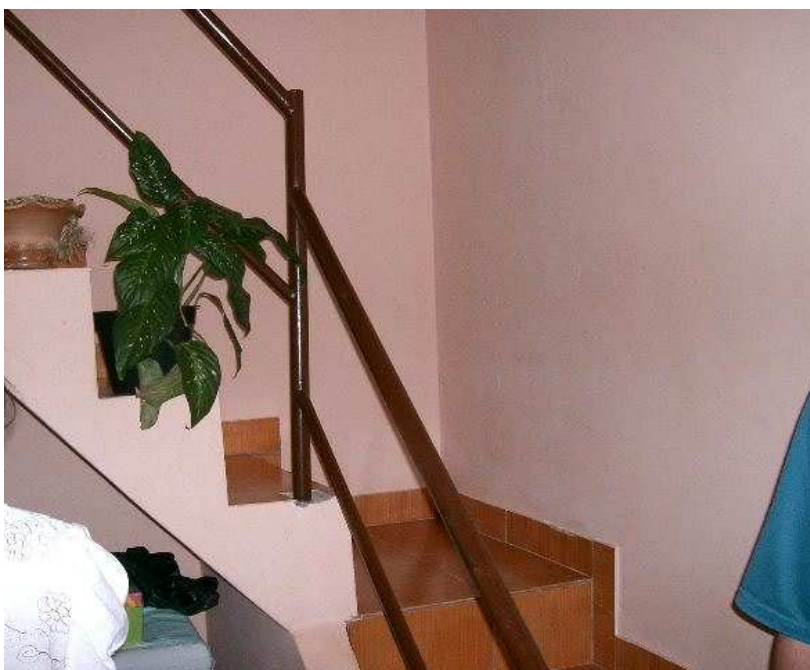
Figura 12 D- Caso 12: 2008, escada de acesso ao 2º pavimento, que se apresenta bastante desconfortável.
