***INFLUÊNCIA DO HIPOCLORITO DE SÓDIO  
E DA AÇÃO DE CORTE NA RESISTÊNCIA À  
FADIGA DE INSTRUMENTOS ENDODÔNTICOS  
DE NÍQUEL-TITÂNIO ACIONADOS A MOTOR***

**BELO HORIZONTE  
FACULDADE DE ODONTOLOGIA  
UNIVERSIDADE FEDERAL DE MINAS GERAIS  
2003**

Dissertação apresentada ao Colegiado de Pós-Graduação da Faculdade de Odontologia da Universidade Federal de Minas Gerais, como requisito parcial à obtenção do título de Mestre em Odontologia.

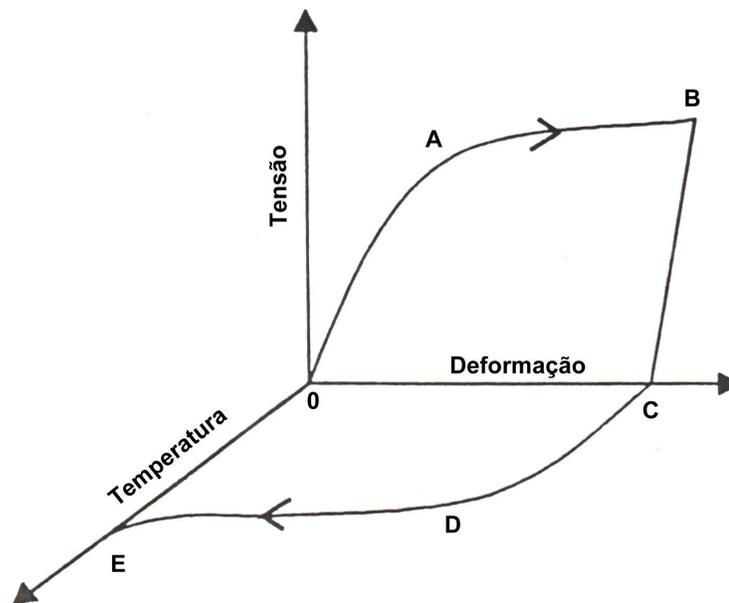
GRÁFICO 2.1 – Curva esquemática tensão-deformação-temperatura, ilustrando a ocorrência do EMF

De modo geral, as ligas NiTi são utilizadas por causa de suas propriedades de efeito memória de forma (EMF) e superelasticidade (SE). O EMF ocorre quando o metal é deformado de forma aparentemente permanente, recuperando sua forma original quando submetido a um aquecimento moderado (Miura *et al.*, 1986). Uma representação do EMF é mostrada no GRAF. 2.1.

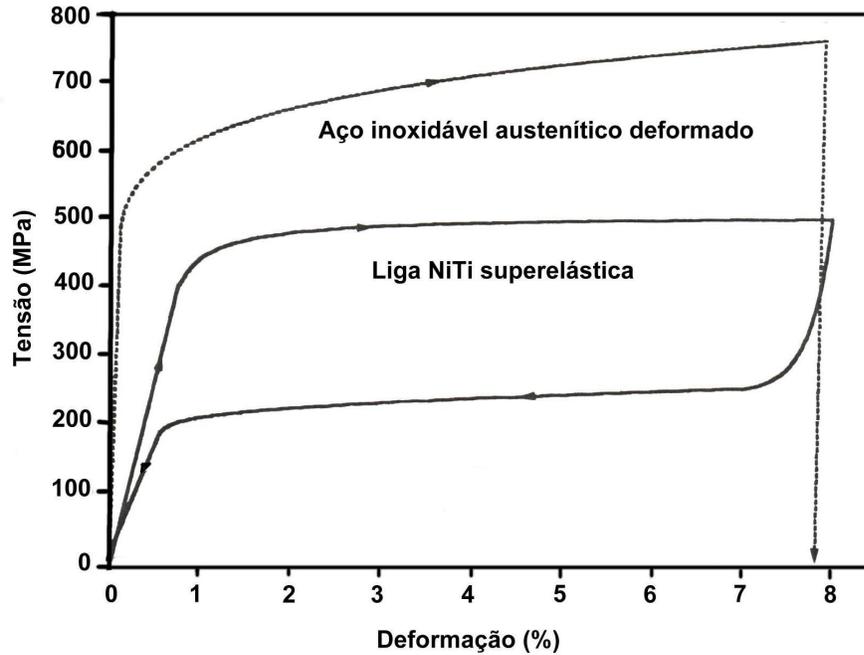
GRÁFICO 2.2 – Curvas tensão/deformação em tração esquemáticas para o aço ABNT 304 deformado e para uma liga NiTi superelástica

A SE é um caso particular do EMF e está associada a uma grande deformação não linear recuperável (até 15%) sob carga e descarga, em uma temperatura apropriada. O carregamento mecânico produz uma transformação martensítica a partir da fase parente  $\beta$ , enquanto a descarga resulta na transformação reversa à fase austenítica. O comportamento superelástico da liga NiTi é ilustrado na curva tensão-deformação obtida em um ensaio de tração uniaxial mostrada no GRAF. 2.2, em comparação a um aço inoxidável austenítico previamente deformado em aproximadamente 30% por laminação a frio. Quando um ensaio de tração é interrompido após 8% de deformação, o aço inoxidável recupera aproximadamente 0,3% desta deformação, enquanto que o NiTi pode recuperar até os 8% de deformação (Otsuka e Wayman, 1998).

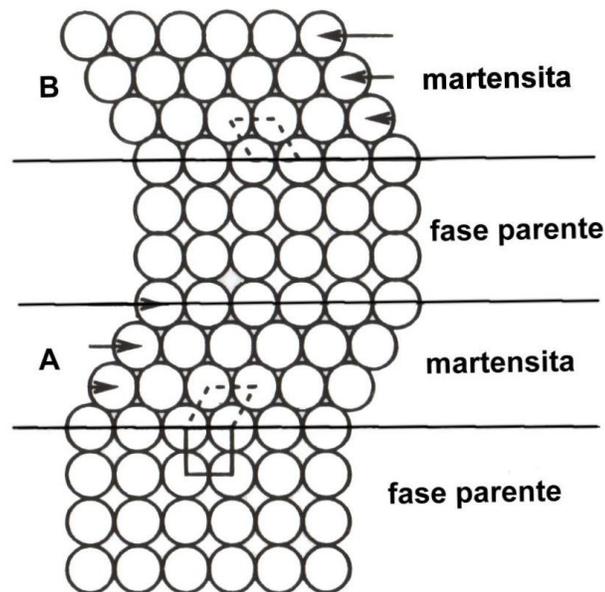
FIGURA 2.1 – Modelo simplificado da transformação martensítica  
FONTE - Otsuka e Wayman, 1998. p.3.

cristais são diferentes. Estas regiões são chamadas de variantes da martensita. Como a austenita apresenta alta simetria, muitas variantes podem ser formadas da mesma fase parente. Quando o material é aquecido, a martensita se torna instável, e a transformação reversa (TR) ocorre, ou seja, a martensita retorna à fase parente. Devido à baixa simetria da martensita, o retorno à fase de alta temperatura se dá pelo caminho inverso da TM, e a fase parente é formada na sua orientação original (Otsuka e Wayman, 1998).

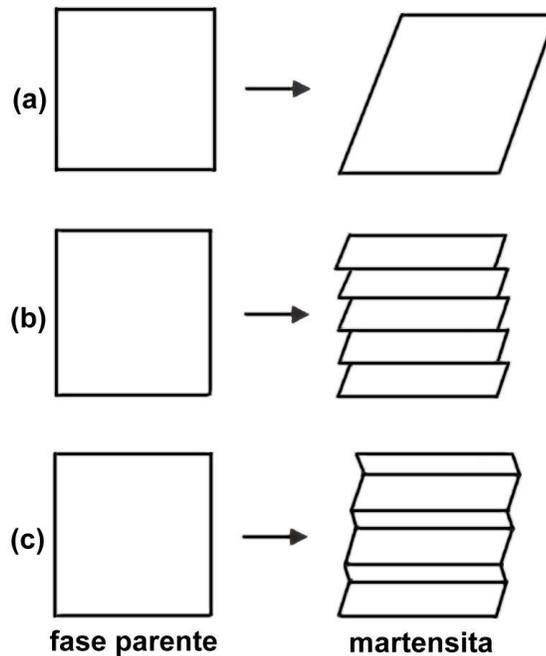
FIGURA 2.2 – Representação esquemática da deformação invariante de rede requerida para TM; (a) mudança de forma na transformação; (b) acomodação das tensões por escorregamento; e (c) por maclação  
FONTE - Otsuka e Wayman, 1998. p.11.

necessárias para a TM. Os defeitos gerados formam a subestrutura da martensita, constituída de discordâncias quando a deformação invariante é por escorregamento, ou falhas de empilhamento quando é por maclação. Estas deformações invariantes diminuem a tensão associada à TM, levando a uma “auto-acomodação” da martensita pela combinação dos planos variantes (Otsuka e Wayman, 1998).

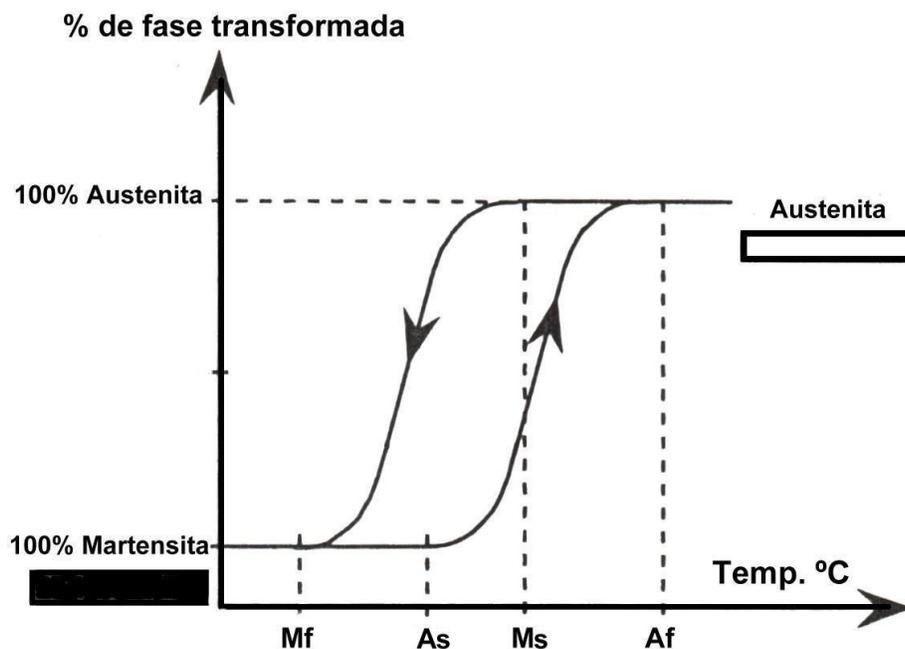
GRÁFICO 2.3 – Representação esquemática da TM e TR.  
FONTE: Kuhn, *et al.*, 2001. p.516.

temperatura em que a liga volta a ser completamente austenítica (Kuhn, *et al.*, 2001). O GRAF. 2.3 mostra, de forma esquemática, as temperaturas de início e fim da formação da martensita no resfriamento, e as temperaturas de início e fim da TR da martensita para austenita no aquecimento. O intervalo entre as temperaturas de transformação  $M_f$  e  $A_f$  define o comportamento e aplicabilidade das ligas com memória de forma, pois é neste intervalo que o EMF opera, enquanto a SE ocorre em temperaturas logo acima de  $A_f$ .

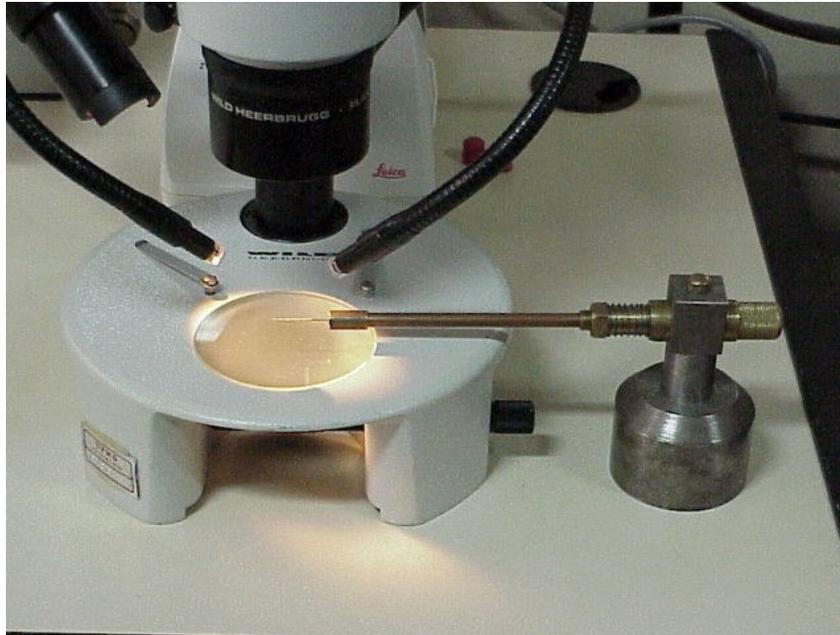
FIGURA 5.1 – Suporte giratório com lima posicionada para ser observada na lupa estereomicroscópica

Após serem pesados, todos os instrumentos foram inspecionados em uma lupa estereomicroscópica<sup>8</sup>, com aumentos entre 6x e 50x. Durante esta inspeção foi empregado um suporte giratório, onde os instrumentos foram inseridos, posicionados no campo focal do aparelho, e girados em 360° para observação (FIG. 5.1).

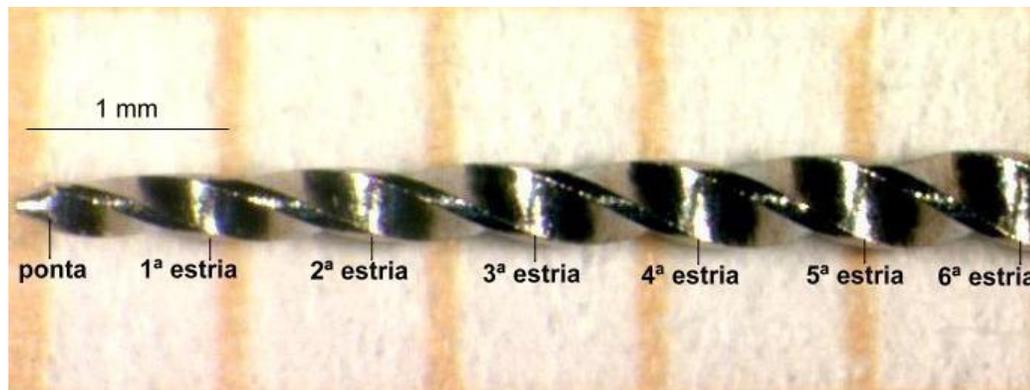
FIGURA 5.2 – Estrias de corte em um instrumento *ProFile 30/.04*

Para se conhecer a distribuição das estrias de corte ao longo dos 16 mm de haste cortante do instrumento, bem como, a quantos milímetros da ponta se localiza cada estria, 20 instrumentos (5 de cada calibre) foram analisados em um Projetor de Perfis<sup>11</sup>, com aumento de 50x. Cada instrumento foi posicionado na base de projeção, utilizando as guias de referências vertical e horizontal localizadas na tela do aparelho. A ponta do instrumento era posicionada de forma perpendicular à guia horizontal e a haste cortante paralela à guia vertical. A base era movida em direção vertical e o deslocamento, em milésimos de milímetros, registrado pelo micrômetro digital. Em cada instrumento foram realizadas duas medidas em posições diferentes para se estabelecer uma média. Estas medidas posteriormente serviram de referência para observar a localização de trincas ao longo dos instrumentos utilizados nos Grupos 2 e 3. A imagem mostrada na FIG. 5.2, obtida na lupa estereomicroscópica, ilustra as regiões onde foram realizadas as medidas. O ponto onde a luz era refletida com maior intensidade foi estabelecido como final de uma estria e início de outra.

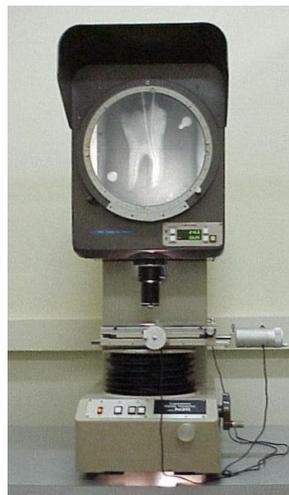
FIGURA 5.3 – Imagem radiográfica projetada no Projetor de Perfis com 10x de aumento

Para a determinação do ângulo e raio de curvatura dos canais mesiais, cada imagem radiográfica foi projetada com aumento de 10x no Projetor de Perfis (FIG. 5.3). O traçado das medidas foi realizado sobre uma folha de acetato, tendo como base os estudos de Pruett *et al.* (1997).

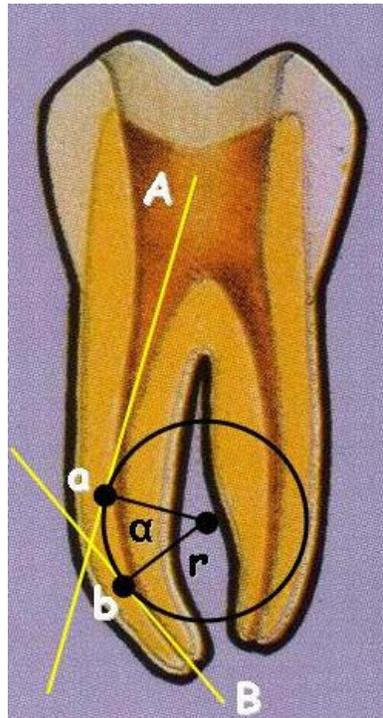
FIGURA 5.4 – Método de medição do ângulo e raio de curvatura  
FONTE: Pruett *et al.*, 1997.

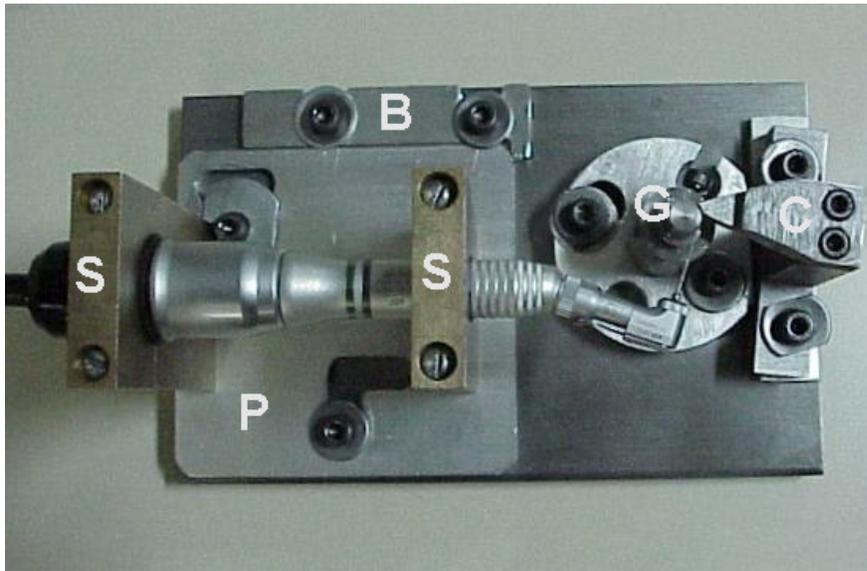
FIGURA 5.5 – Bancada de teste com instrumento posicionado no canal artificial: S – suportes de fixação da peça de mão; P – plataforma móvel; B – batente para ajuste de posicionamento; G – cilindro guia; C – canaleta.

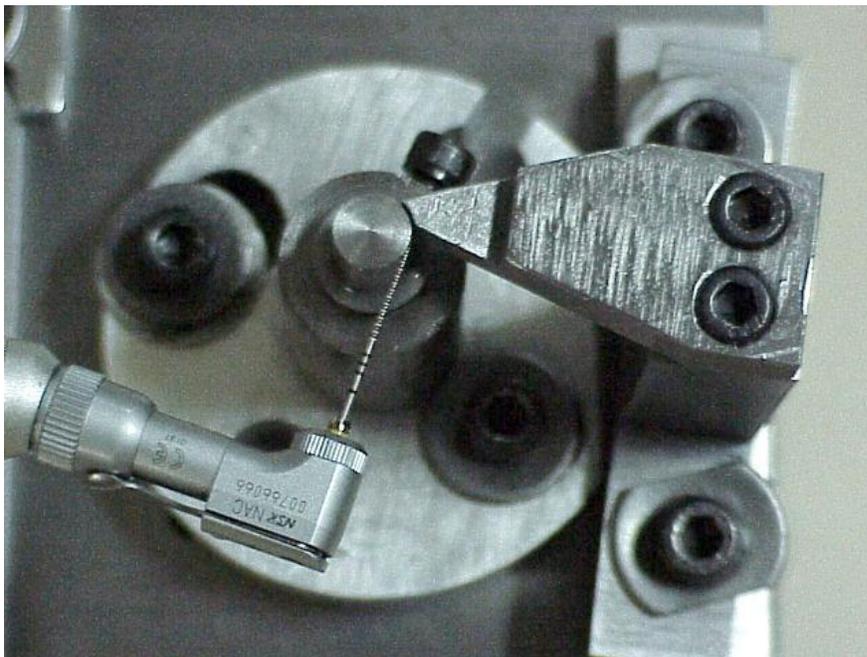
FIGURA 5.6 – Canal artificial, com o instrumento posicionado, em maior aumento

Os instrumentos foram inseridos no canal artificial com 1 mm da ponta para fora, e giraram até a fratura com um raio de curvatura de 4mm, ângulo de 45°, e região de curvatura máxima em torno de 4 mm da ponta (FIG. 5.7). Esta plataforma de teste foi posicionada na lupa estereomicroscópica<sup>27</sup>, na qual havia uma câmera<sup>28</sup> acoplada que captava a imagem do instrumento em rotação e a transferia para o monitor de um computador, facilitando a visualização da fratura dos instrumentos (FIG. 5.8).

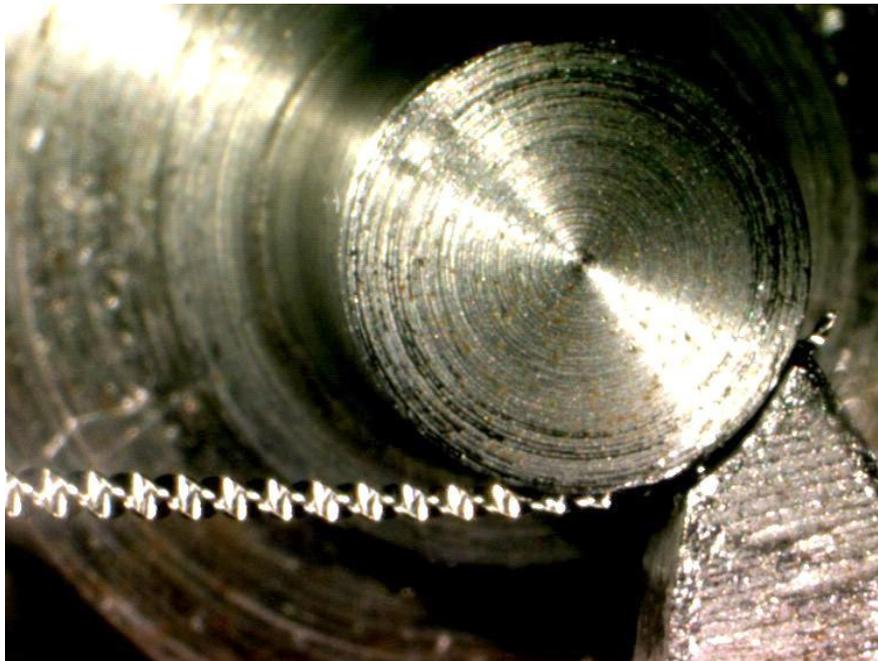
FIGURA 5.7 – Canal artificial, mostrando a deformação provocada no instrumento

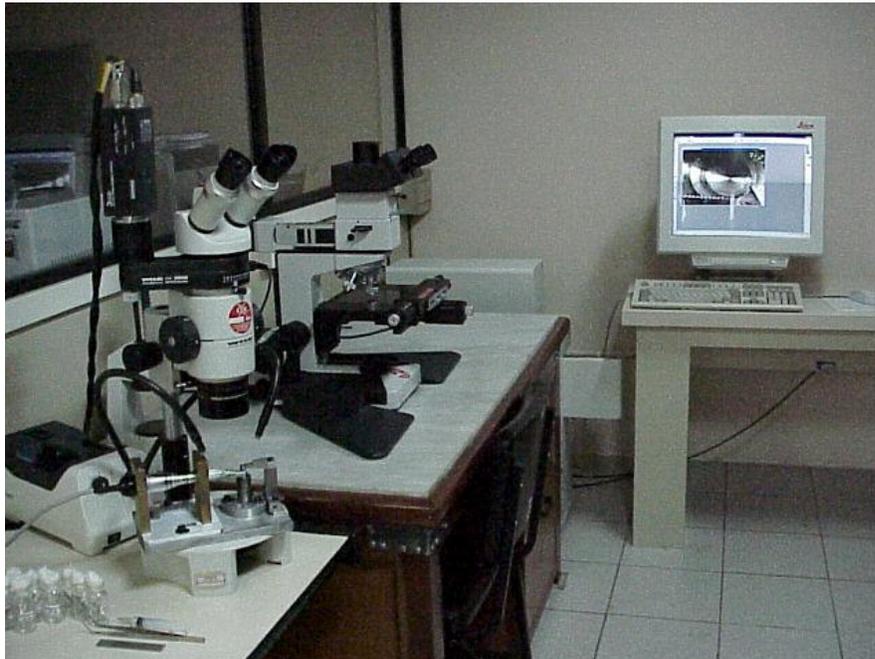
FIGURA 5.8 – Bancada de teste posicionada na lupa estereomicroscópica e a imagem do instrumento no canal artificial mostrada no monitor

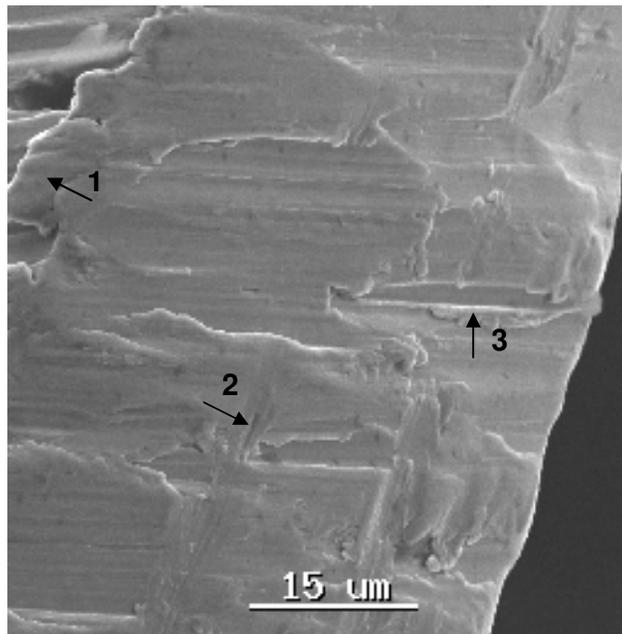
FIGURA 6.1 – Plano radial de um instrumento *ProFile 30/.04*, Grupo 2, bastante irregular, com rebarbas (1), riscos (2) e sulcos de usinagem (3). MEV, 1500x

Os instrumentos analisados antes de qualquer procedimento experimental apresentaram um acabamento superficial bastante irregular, com sulcos, rebarbas de metal, riscos de usinagem, além de material aderido na ponta e ao longo das concavidades e planos radiais (FIG. 6.1 a 6.3).

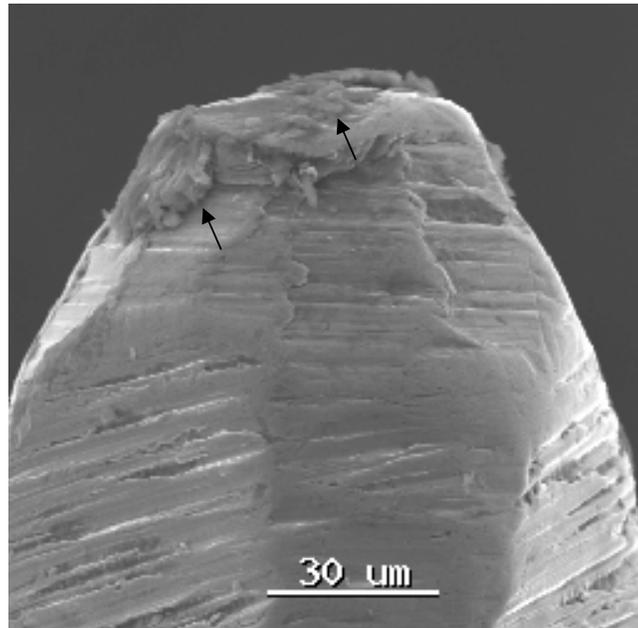
FIGURA 6.2 – Ponta de um instrumento *ProFile 20/.06*, Grupo 1, com material aderido (setas). MEV, 750x

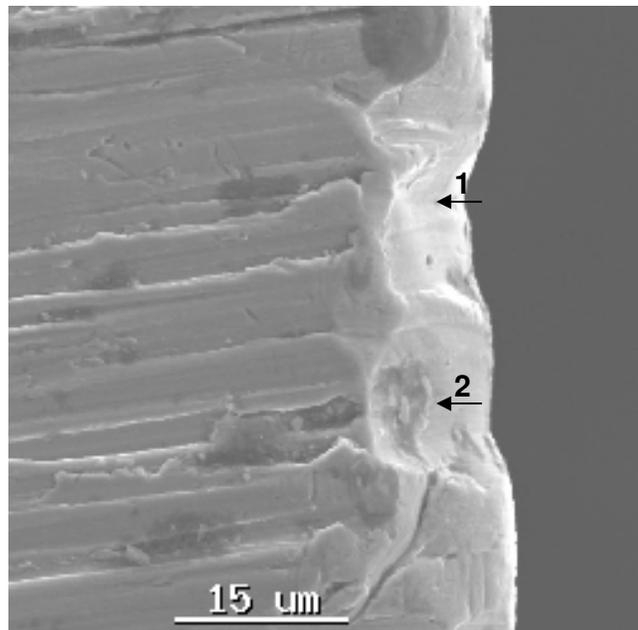
FIGURA 6.3 – Instrumento *ProFile 20/.04*, Grupo 3, com mordida no plano radial (1) e material aderido (2). MEV, 1500x

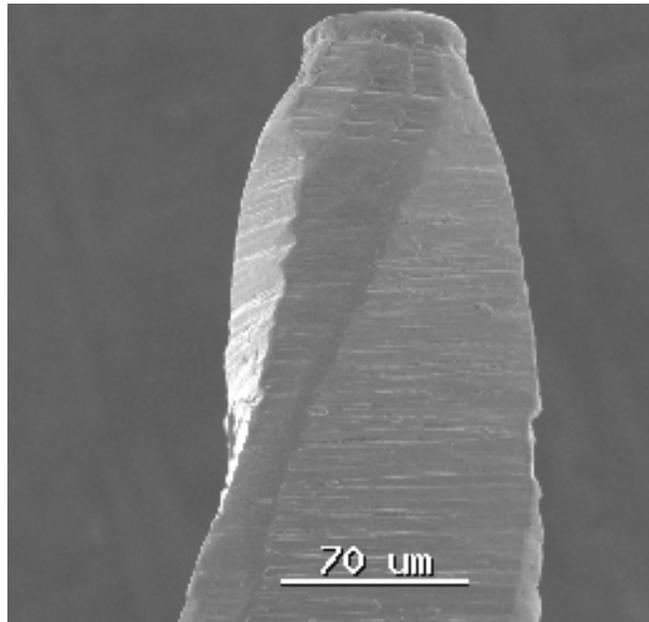
FIGURA 6.4 – Ponta achatada de um instrumento *ProFile 20/.04*, Grupo 2, com usinagem irregular. MEV, 350x

Variações dimensionais e morfométricas relativas ao tamanho e desenho das pontas (FIG. 6.4 e 6.5), bem como à largura e profundidade dos planos radiais (FIG. 6.6 e 6.7), foram encontradas na maioria dos instrumentos analisados. De uma forma geral, os instrumentos 20/.04 e 20/.06 apresentaram pontas mais achatadas e superfícies de usinagem mais irregulares (FIG. 6.4). Os instrumentos 30/.04 foram os que apresentaram as melhores características de usinagem e padronização no desenho das pontas (FIG. 6.5). As variações dimensionais foram mais evidentes nas regiões próximas à ponta do instrumento (FIG. 6.6 e 6.7).

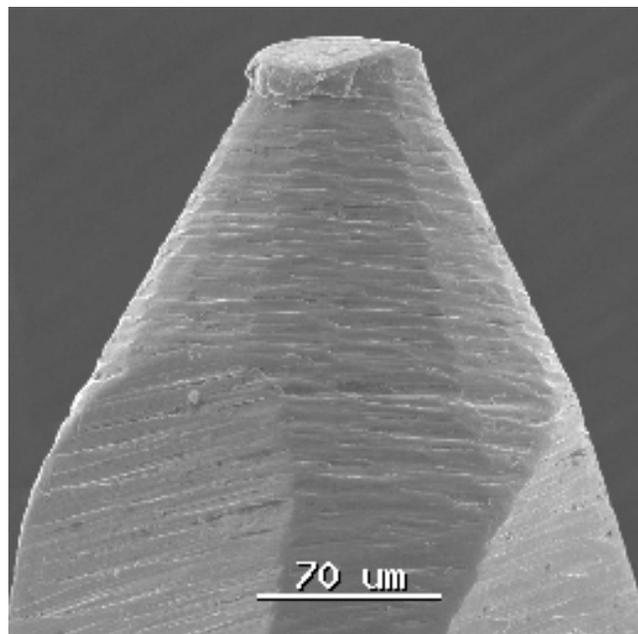
FIGURA 6.5 – Ponta de um instrumento *ProFile 30/.04*, Grupo 1, com boas características de usinagem. MEV, 350x

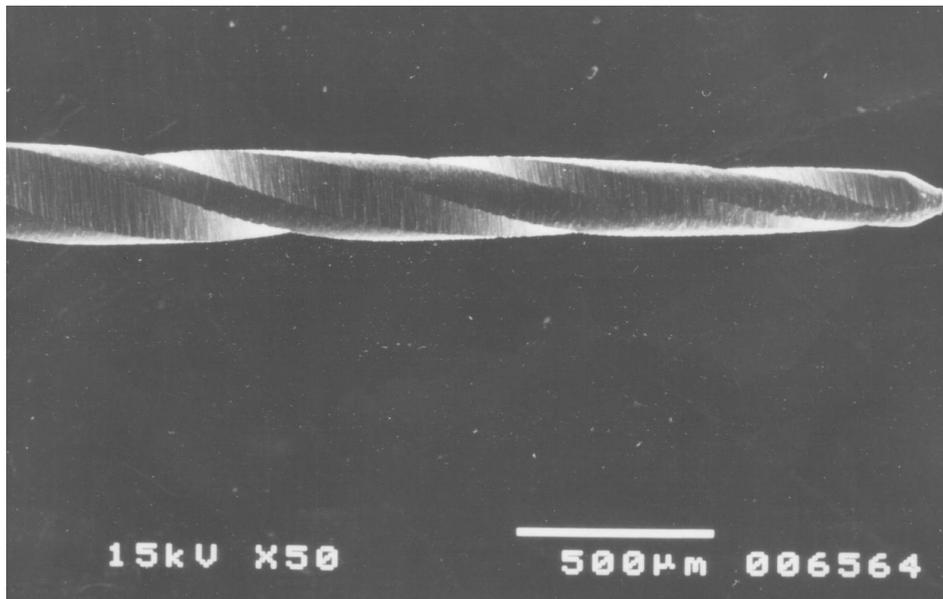
FIGURA 6.6 - Instrumento *ProFile 20/.04*, Grupo 1, com planos radiais mais largos e concavidades menos profundas. MEV, 50x

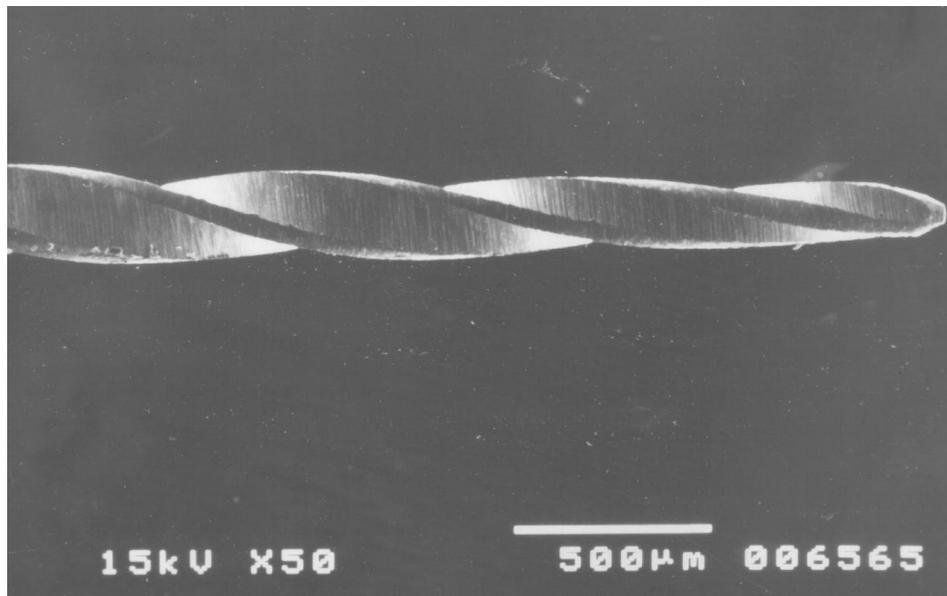
FIGURA 6.7 - Instrumento *ProFile 20/.04*, Grupo 1, com planos radiais mais estreitos e concavidades mais profundas. MEV, 50x

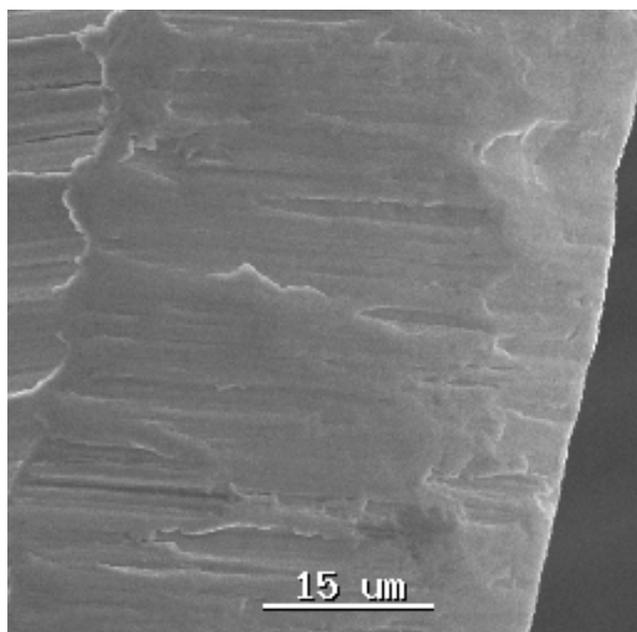
FIGURA 6.8 – Plano radial de um instrumento *ProFile* 25/.04 antes da imersão em  $\text{NaOCl}$  5,25%. MEV, 1500x

Os resultados da pesagem dos instrumentos após a imersão em  $\text{NaOCl}$  5,25% são mostrados na TAB. A5 do ANEXO 6 e, quando comparados com os resultados obtidos antes da imersão (TAB. A2, ANEXO 6), pode-se observar que o  $\text{NaOCl}$  5,25% não causou alteração na massa nos mesmos. Isto foi confirmado através das observações realizadas por MEV antes e após a imersão destes instrumentos em  $\text{NaOCl}$  5,25%. Nenhuma alteração foi constatada na superfície dos instrumentos em decorrência da imersão. As FIG. 6.8 e 6.9 mostram uma mesma superfície de um instrumento em dois momentos diferentes.

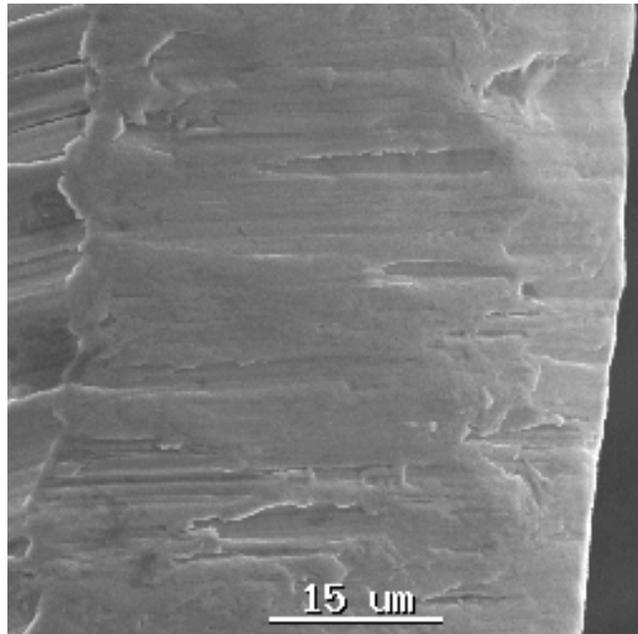
FIGURA 6.9 - Plano radial de um instrumento *ProFile 25/.04* após a imersão em NaOCl 5,25%. MEV, 1500x

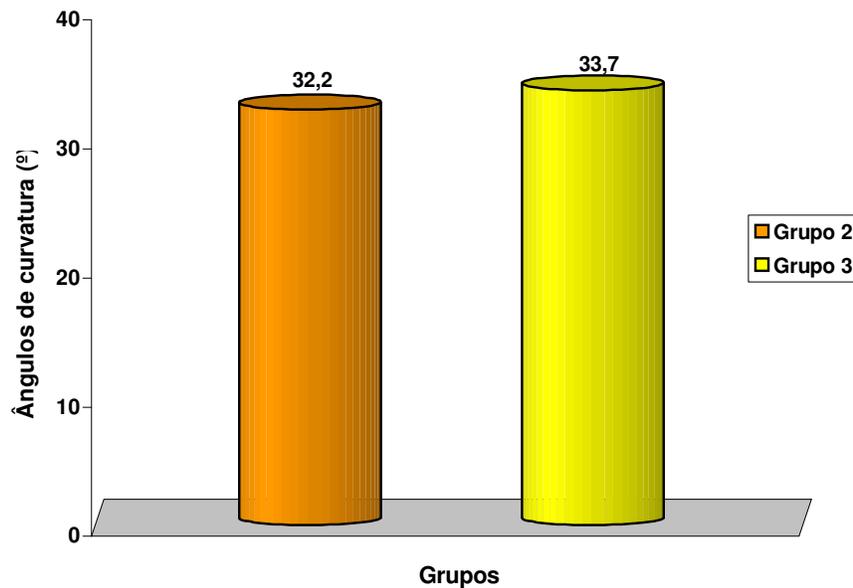
GRÁFICO 6.1 – Comparação das médias dos ângulos de curvatura dos canais dos Grupos 2 e 3

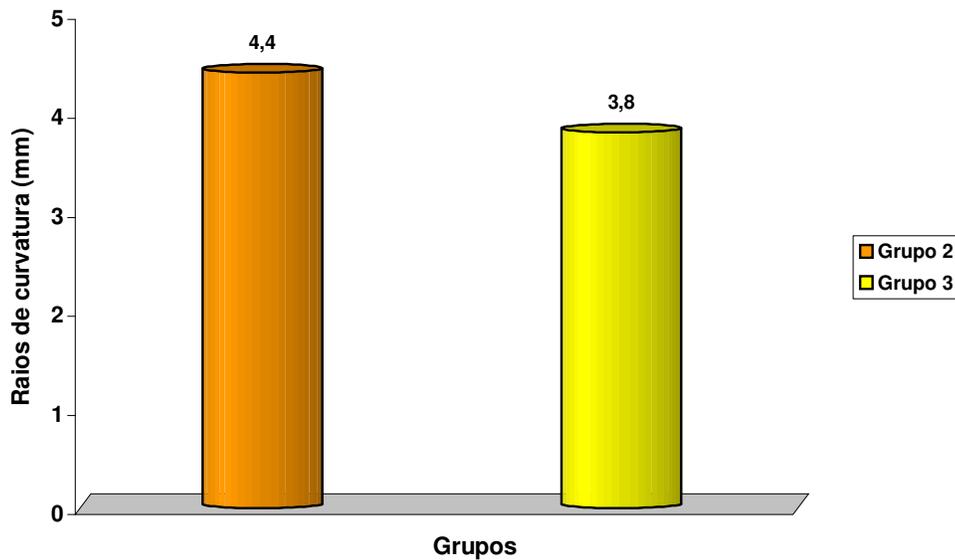
GRÁFICO 6.2 – Comparação das médias dos raios de curvatura dos canais dos Grupos 2 e 3

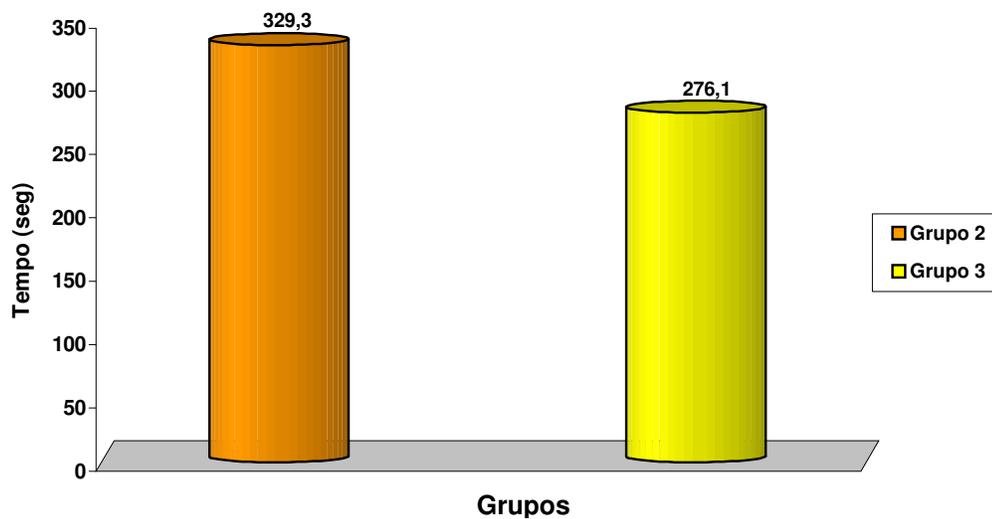
GRÁFICO 6.3 – Comparação das médias de tempo gasto durante a formatação dos canais dos Grupos 2 e 3

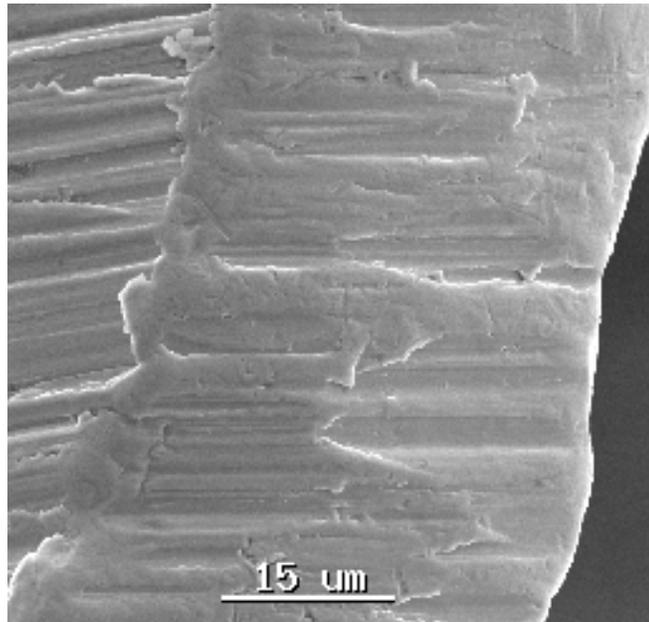
FIGURA 6.10 – Plano radial de um instrumento *ProFile 20/.04*, Grupo 2, antes da formatação de canais radiculares. MEV, 1500x

Não ocorreu fratura de instrumentos durante a formatação dos canais e nenhum dos instrumentos apresentou deformação plástica quando examinados na lupa estereomicroscópica ou no MEV. Entretanto, ao comparar as imagens realizadas no MEV antes e após o emprego dos mesmos em canais radiculares, tanto os instrumentos do Grupo 2 quanto os instrumentos do Grupo 3 apresentaram superfícies desgastadas, alisadas ou arranhadas, bem como remoção de material e rebarbas de usinagem nas pontas e ao longo dos planos radiais (FIG. 6.10 a 6.13).

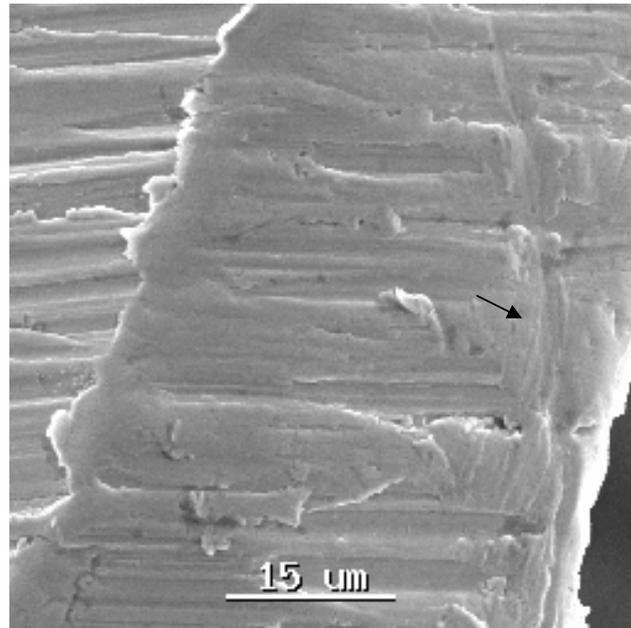
FIGURA 6.11 – Plano radial arranhado (seta), de um instrumento *ProFile 20/.04*, Grupo 2, após a formação de dez canais radiculares. MEV, 1500x

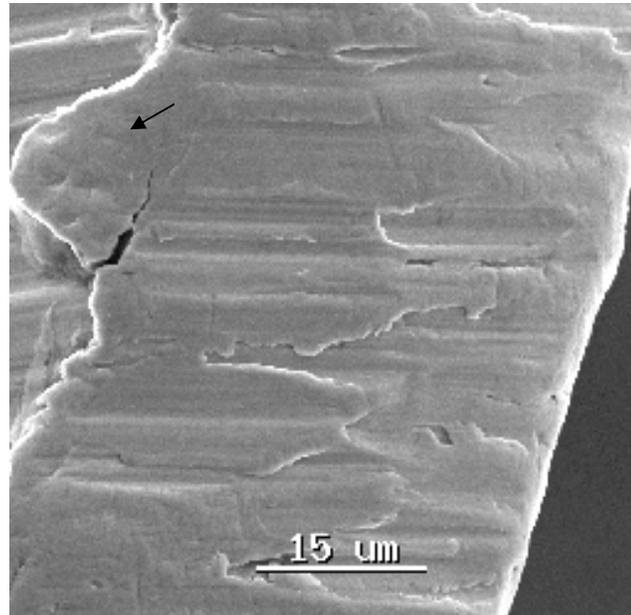
FIGURA 6.12 – Plano radial de um instrumento *ProFile 20/.04*, Grupo 3, com superfície irregular e rebarba de usinagem (seta), antes da formação de canais radiculares. MEV, 1500x

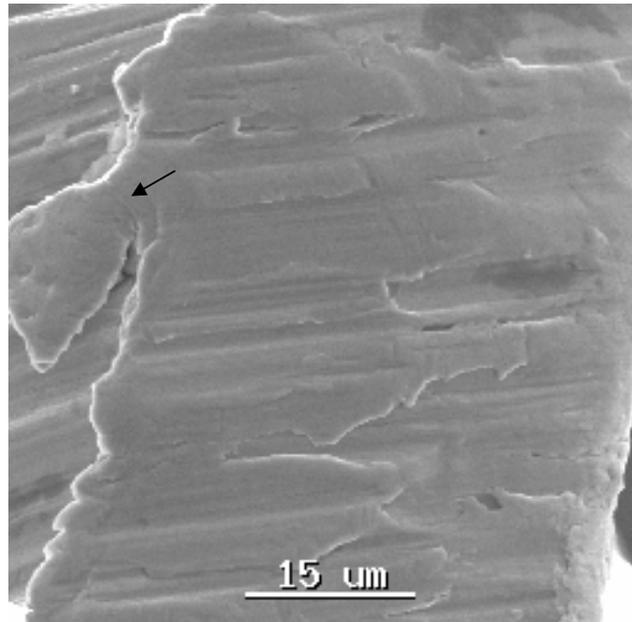
FIGURA 6.13 – Plano radial de um instrumento *ProFile* 20/.04, Grupo 3, com superfície alisada e rebarba de usinagem se soltando (seta), após a formatação de dez canais radiculares. MEV, 1500x

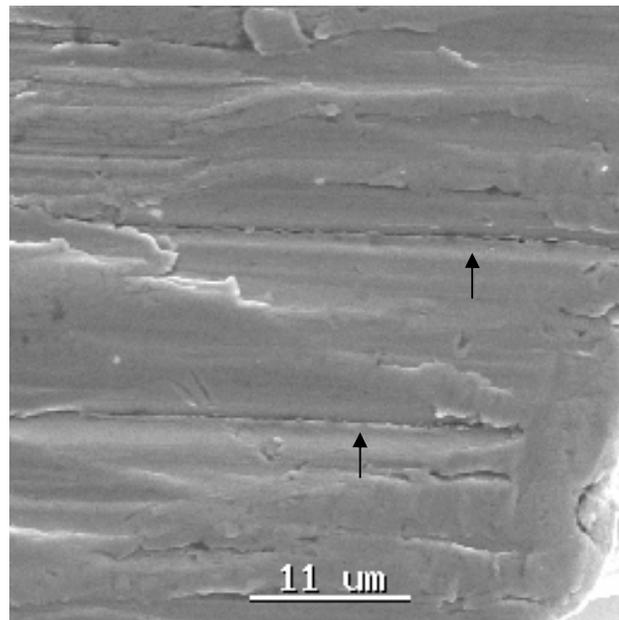
FIGURA 6.14 – Trincas (setas) na 3ª estria de um instrumento *ProFile 20/.06*, Grupo 2. MEV, 2000x

O aparecimento de trincas na superfície dos instrumentos foi verificado com detalhes até a sexta estria de corte, pois de acordo com os resultados apresentados na TAB. 6.1 o final desta estria de corte se encontra em torno de 4,6mm da ponta, e normalmente é nesta região que as fraturas ocorrem. Na primeira estria de corte, poucas trincas, finas e pequenas, foram detectadas em alguns instrumentos 30/.04 e 20/.06. A partir da segunda estria de corte, todos instrumentos examinados apresentaram trincas, com uma tendência de concentração de trincas maiores e mais largas entre a terceira e quinta estrias. Com exceção da observação de trincas na primeira estria de corte de instrumentos mais calibrosos, não foram detectadas diferenças marcantes em relação à distribuição e tamanho das trincas entre instrumentos de número e calibre diferentes, bem como entre grupos diferentes. As FIG. 6.14 e 6.15 ilustram estrias de corte com trincas.

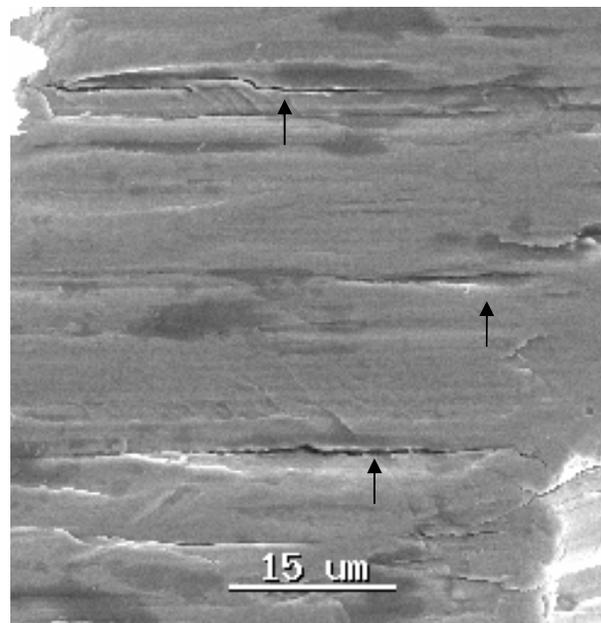
FIGURA 6.15 – Trincas (setas) na 3ª estria de um instrumento *ProFile 30/.04*, Grupo 3. MEV, 2000x

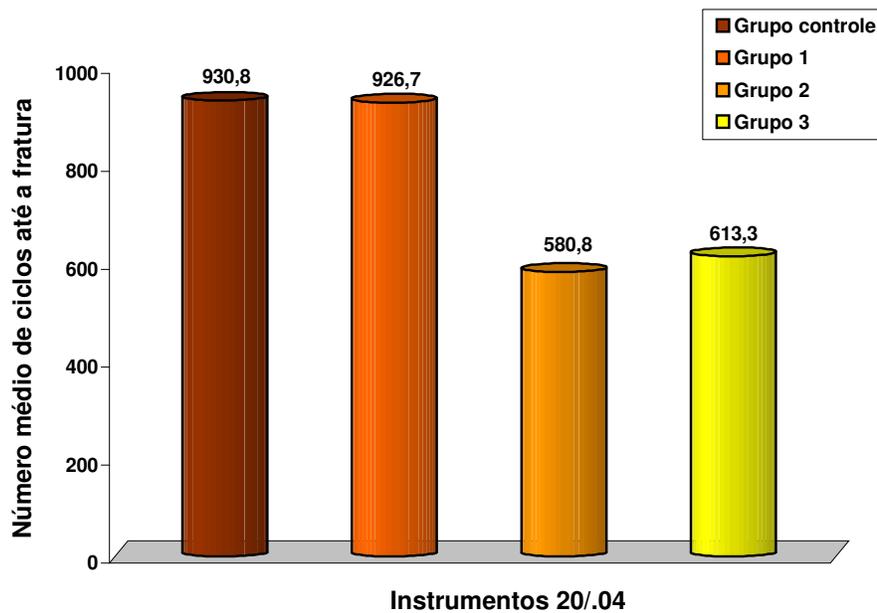
GRÁFICO 6.4 - Comparação das médias de NCF entre os instrumentos 20/.04

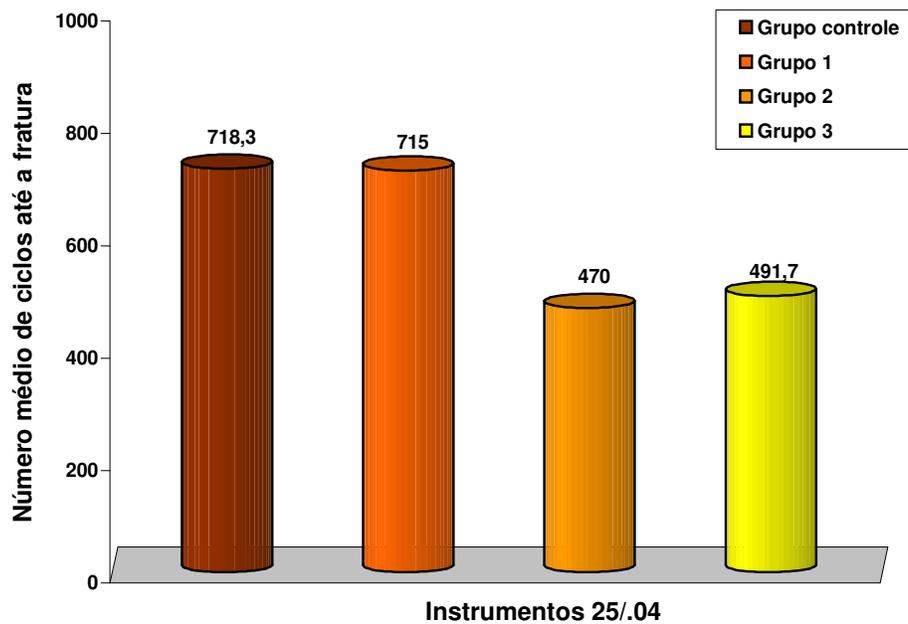
GRÁFICO 6.5 - Comparação das médias de NCF entre os instrumentos 25/.04

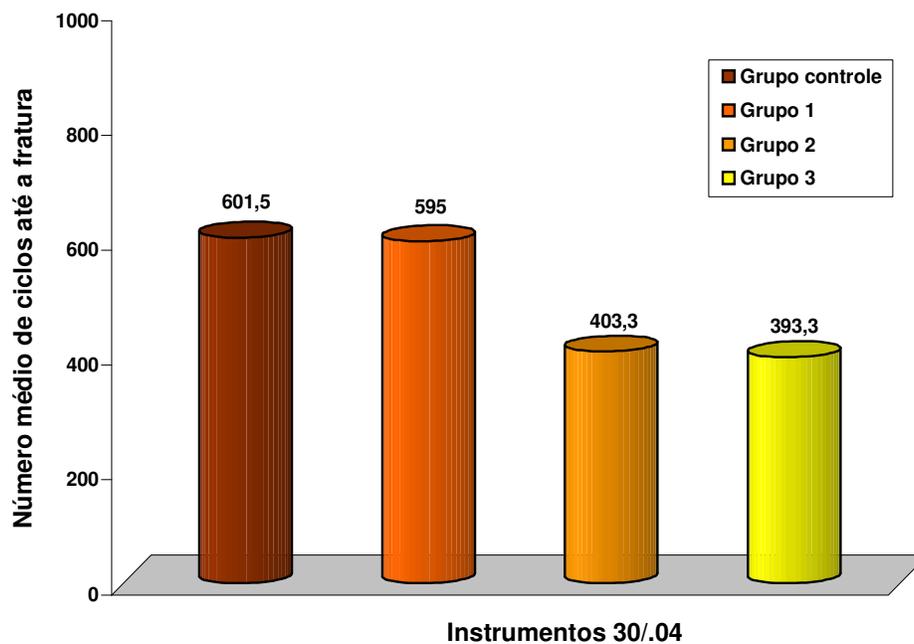
GRÁFICO 6.6 - Comparação das médias de NCF entre os instrumentos 30/.04

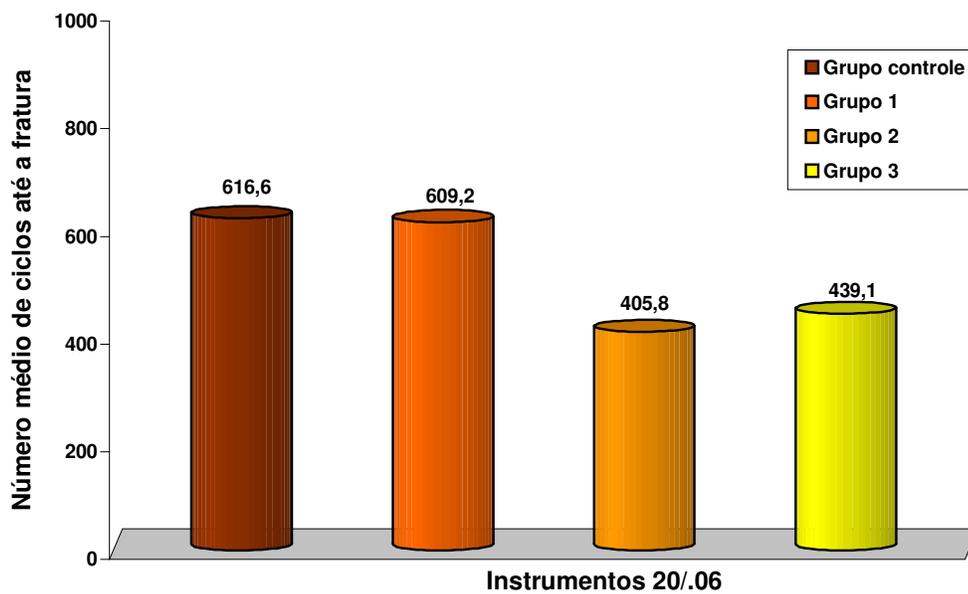
GRÁFICO 6.7 - Comparação das médias de NCF entre os instrumentos 20/.06

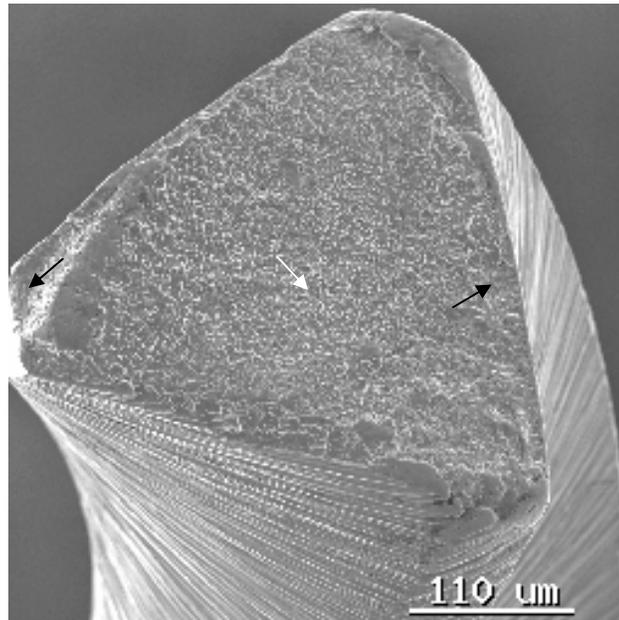
FIGURA 6.16 – Superfície de fratura de um instrumento *ProFile* 20/.06, Grupo 1, rompido em ensaio de fadiga, mostrando regiões lisas (setas pretas) e região fibrosa central (seta branca). MEV, 200x

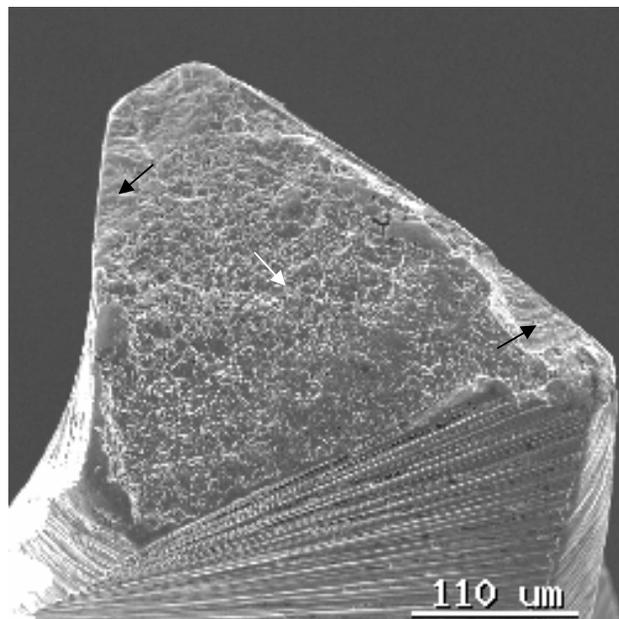
FIGURA 6.17 – Superfície de fratura de um instrumento *ProFile* 20/.06, Grupo 2, rompido em ensaio de fadiga, mostrando regiões lisas (setas pretas) e região fibrosa central (seta branca). MEV, 200x

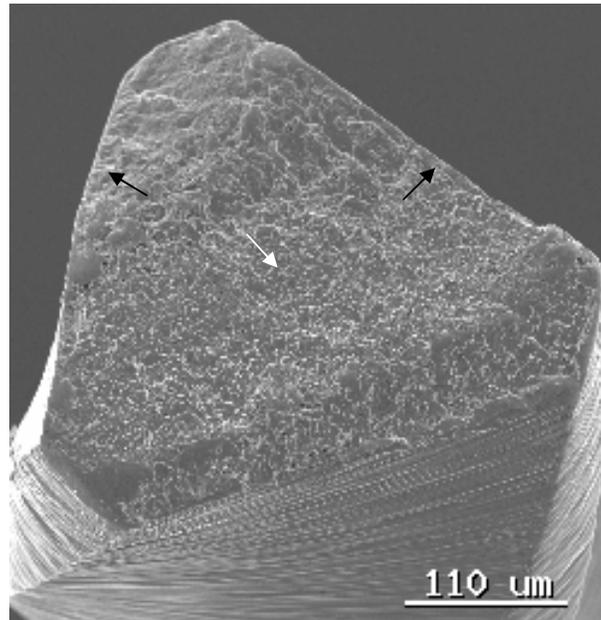
FIGURA 6.18 – Superfície de fratura de um instrumento *ProFile 20/.06*, Grupo 3, rompido em ensaio de fadiga, mostrando regiões lisas (setas pretas) e região fibrosa central (seta branca). MEV, 200x

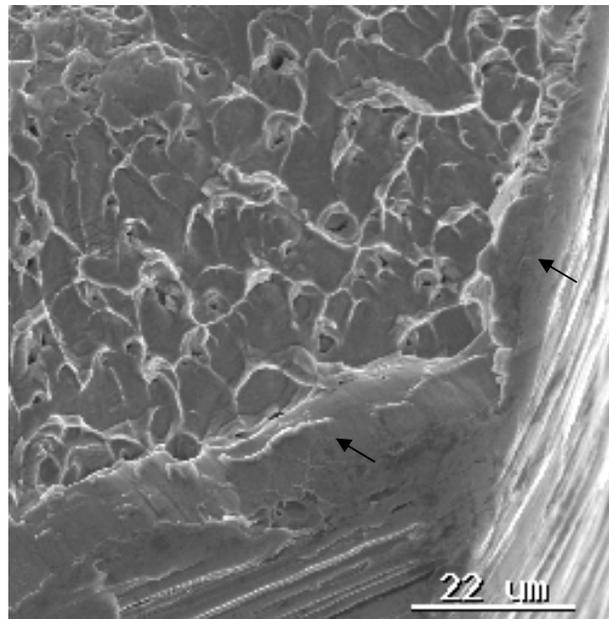
FIGURA 6.19 – Região lisa amassada na superfície de fratura de um instrumento *ProFile 20/.06* (setas), Grupo 3, rompido em ensaio de fadiga. MEV, 1000x

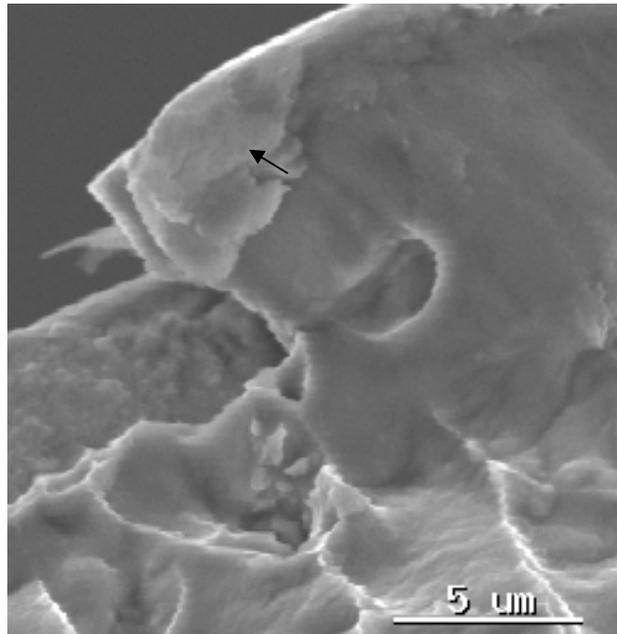
FIGURA 6.20 – Região lisa amassada na superfície de fratura de um instrumento *ProFile 20/.06* (seta), Grupo Controle, rompido em ensaio de fadiga. MEV, 2000x

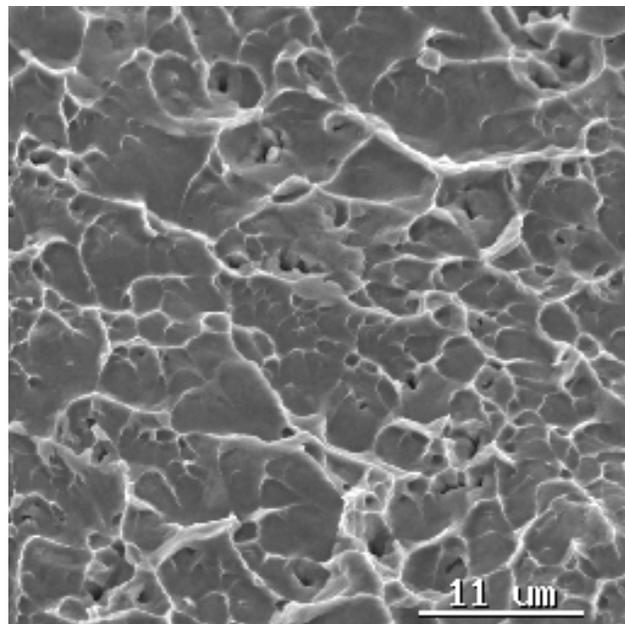
FIGURA 6.21 – Região fibrosa central da superfície de fratura de um instrumento *ProFile 20/.06*, Grupo 3, rompido em ensaio de fadiga. MEV, 2000x

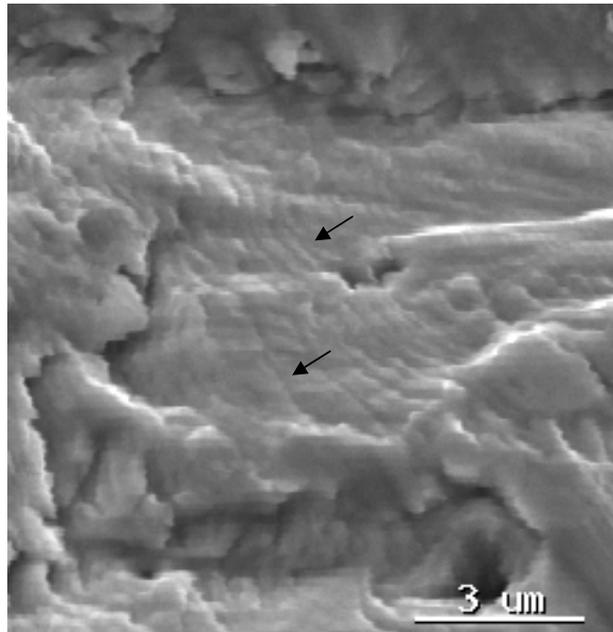
FIGURA 6.22 – Estrias de fadiga na superfície de fratura de um instrumento *ProFile* 20/.06 (setas), Grupo 2, rompido em ensaio de fadiga. MEV, 7500x

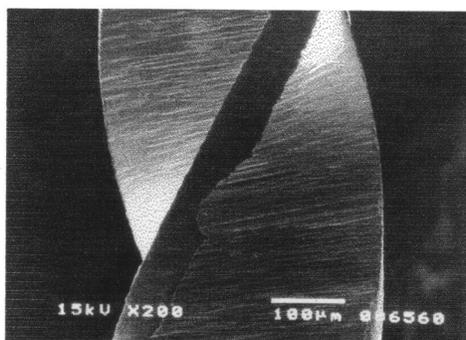
Deep milling marks on the radial land, affecting the cutting edge of a new size 25 ProFile instrument with 0.04 taper. Original magnification: 200 $\times$ .

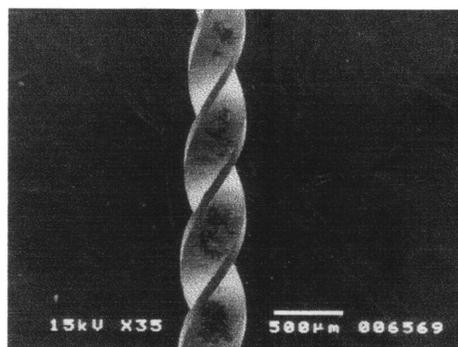
Material adhered along the surface of a new size 20 ProFile instrument with 0.04 taper. Original magnification: 35 $\times$ .

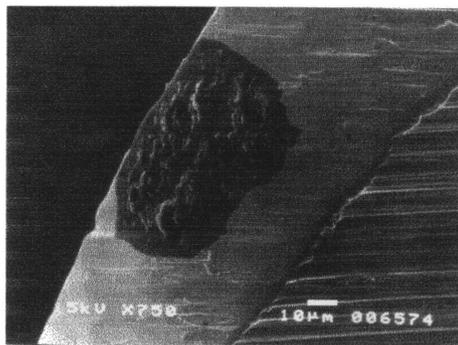
Material adhered on the radial land of the same file shown in Fig. 2. Original magnification: 750 $\times$ .
