***INFLUÊNCIA DO HIPOCLORITO DE SÓDIO  
E DA AÇÃO DE CORTE NA RESISTÊNCIA À  
FADIGA DE INSTRUMENTOS ENDODÔNTICOS  
DE NÍQUEL-TITÂNIO ACIONADOS A MOTOR***

**BELO HORIZONTE  
FACULDADE DE ODONTOLOGIA  
UNIVERSIDADE FEDERAL DE MINAS GERAIS  
2003**

Dissertação apresentada ao Colegiado de Pós-Graduação da Faculdade de Odontologia da Universidade Federal de Minas Gerais, como requisito parcial à obtenção do título de Mestre em Odontologia.

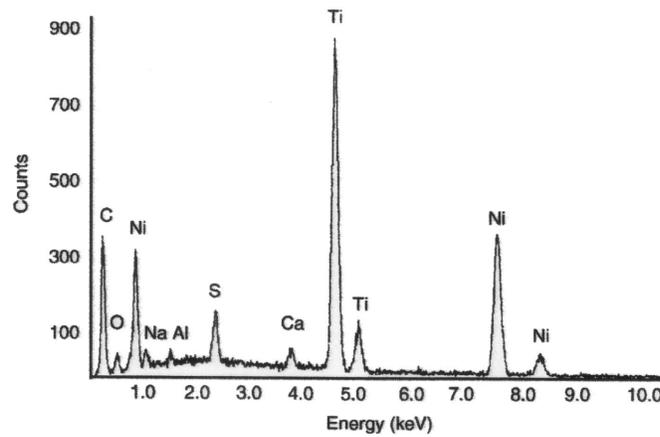
**Figure 4** EDS spectrum of the adhered substance, showing the presence of carbon (C) and sulphur (S) and smaller amounts of oxygen (O), sodium (Na), calcium (Ca) and aluminium (Al).

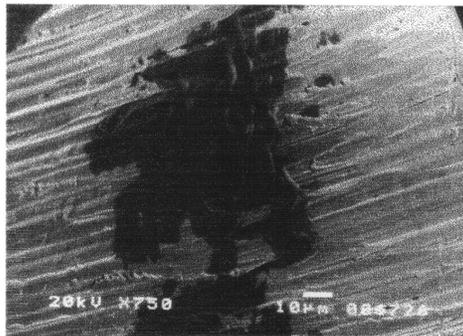
**Figure 5** Material adhered on the surface of a size 20 ProFile instrument with 0.04 taper, sterilized in autoclave. Original magnification: 750x.

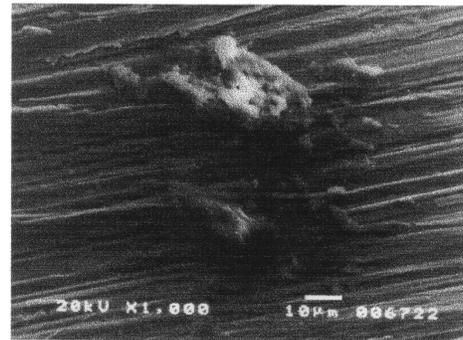
**Figure 6** Deposits accumulated on the surface of a size 20 ProFile instrument with 0.06 taper, after cleaning and shaping six root canals. Original magnification: 1000x.

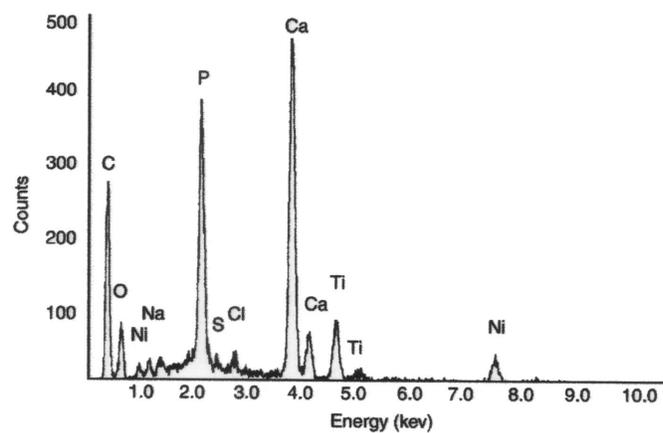
**Figure 7** EDS spectrum of the deposit shown in Fig. 6, with high concentrations of calcium (Ca) and phosphorus (P).

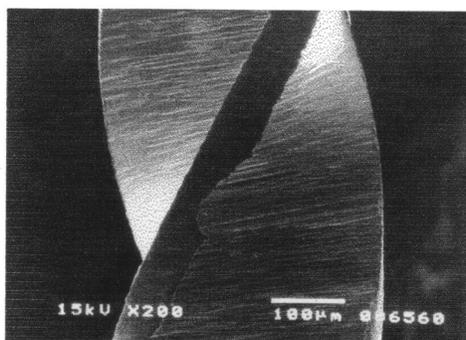
Deep milling marks on the radial land, affecting the cutting edge of a new size 25 ProFile instrument with 0.04 taper. Original magnification: 200 $\times$ .

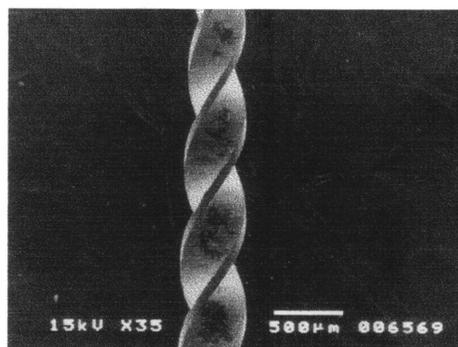
Material adhered along the surface of a new size 20 ProFile instrument with 0.04 taper. Original magnification: 35 $\times$ .

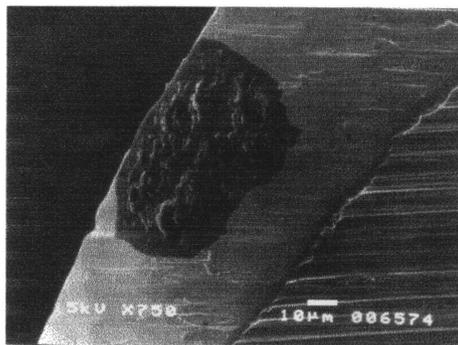
Material adhered on the radial land of the same file shown in Fig. 2. Original magnification: 750 $\times$ .

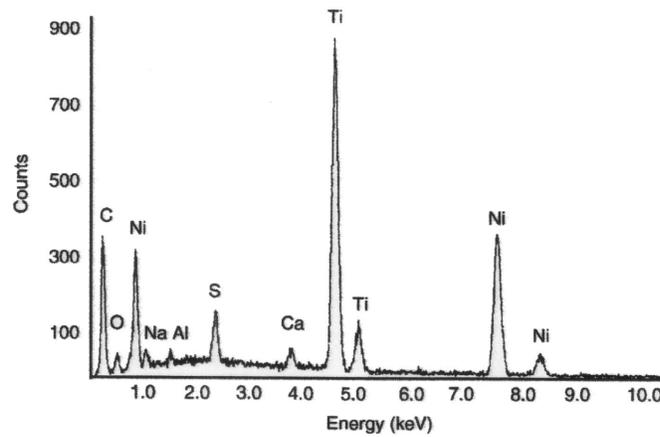
**Figure 4** EDS spectrum of the adhered substance, showing the presence of carbon (C) and sulphur (S) and smaller amounts of oxygen (O), sodium (Na), calcium (Ca) and aluminium (Al).

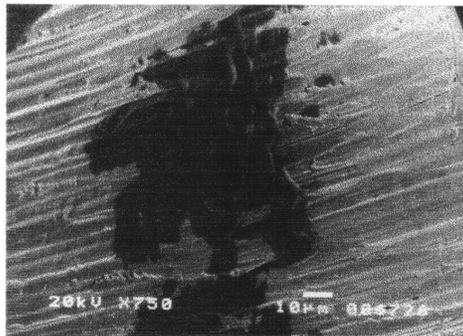
**Figure 5** Material adhered on the surface of a size 20 ProFile instrument with 0.04 taper, sterilized in autoclave. Original magnification: 750×.

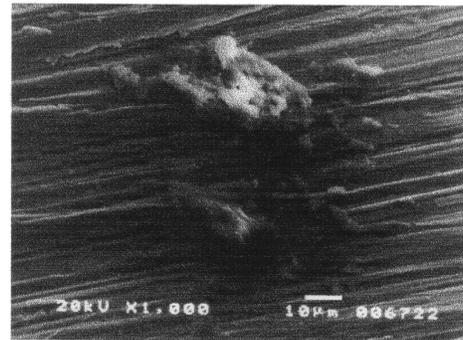
**Figure 6** Deposits accumulated on the adhered material on the surface of a size 20 ProFile instrument with 0.06 taper, after cleaning and shaping six root canals. Original magnification: 1000×.

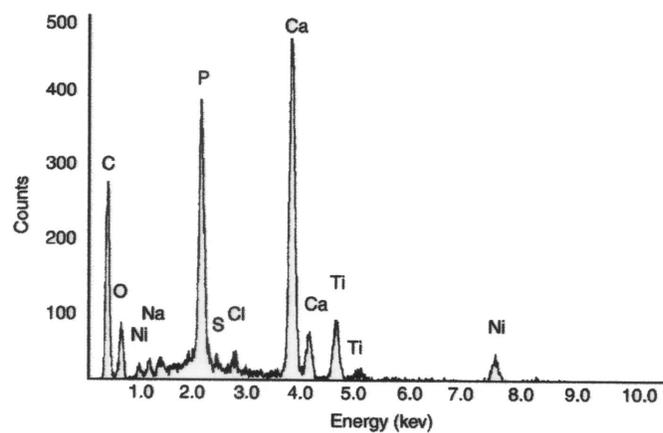
**Figure 7** EDS spectrum of the deposit shown in Fig. 6, with high concentrations of calcium (Ca) and phosphorus (P).
