# EFEITO DA APLICAÇÃO TÓPICA DE PERÓXIDO DE HIDROGÊNIO SOBRE A SUPERFÍCIE E INTERFACE ESMALTE - RESTAURAÇÕES ODONTOLÓGICAS

**Dissertação apresentada ao colegiado do programa de pós-graduação da  
faculdade de odontologia da Universidade Federal de Minas Gerais, como requisito  
à obtenção do título de Mestre.**

**Área de concentração: Dentística Restauradora**

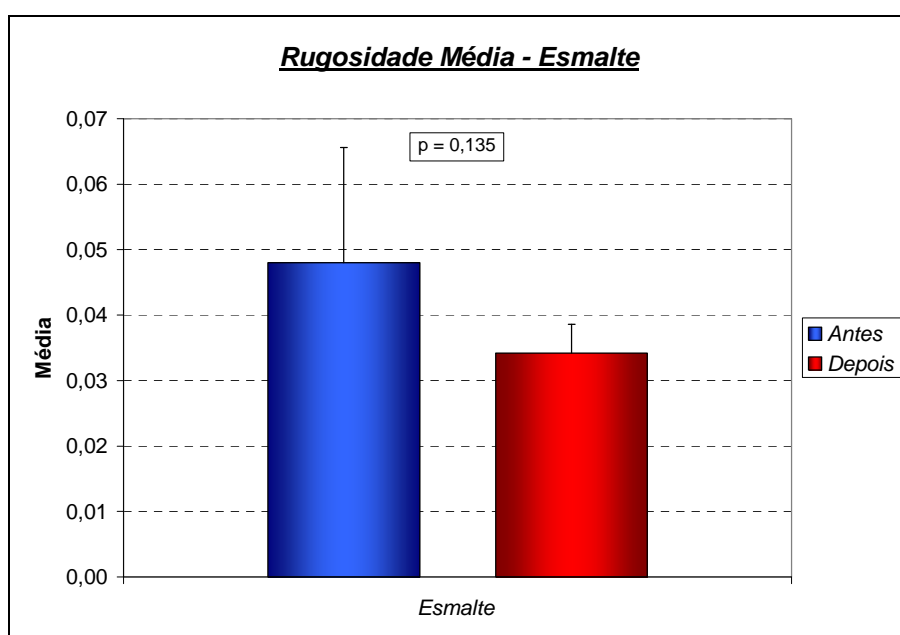
**GRÁFICO 1** – Resultado do teste de *t* pareado para comparações entre as médias de Ra  
 antes e depois do tratamento – Esmalte.

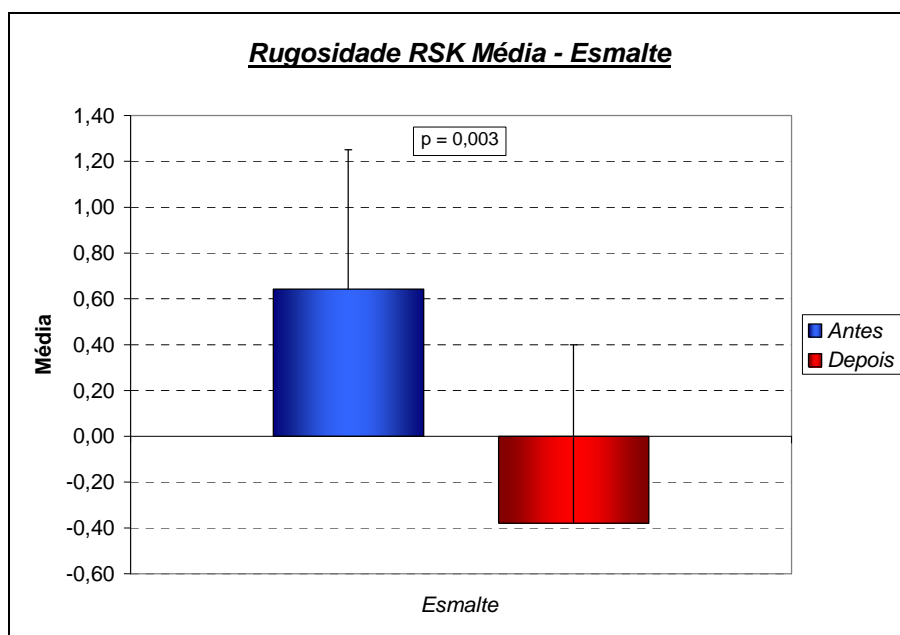
Através do teste *t* pareado para comparação de médias, aplicado aos dados de skewness (Rsk) no esmalte (TAB. 3 e GRÁF. 2), pôde-se observar que existe diferença estatisticamente significativa entre o RSK antes e depois do tratamento ( $p=0,003$ ). Como a média da diferença é positiva ( $\bar{X}_{ANTES} - \bar{X}_{DEPOIS} = 1,021 \pm 0,356 \mu\text{m}$ ), é possível afirmar que o RSK é menor após o tratamento.

GRÁFICO 2 – Resultado do teste de  $t$  pareado para comparações entre as médias de Rsk antes e depois do tratamento – Esmalte.

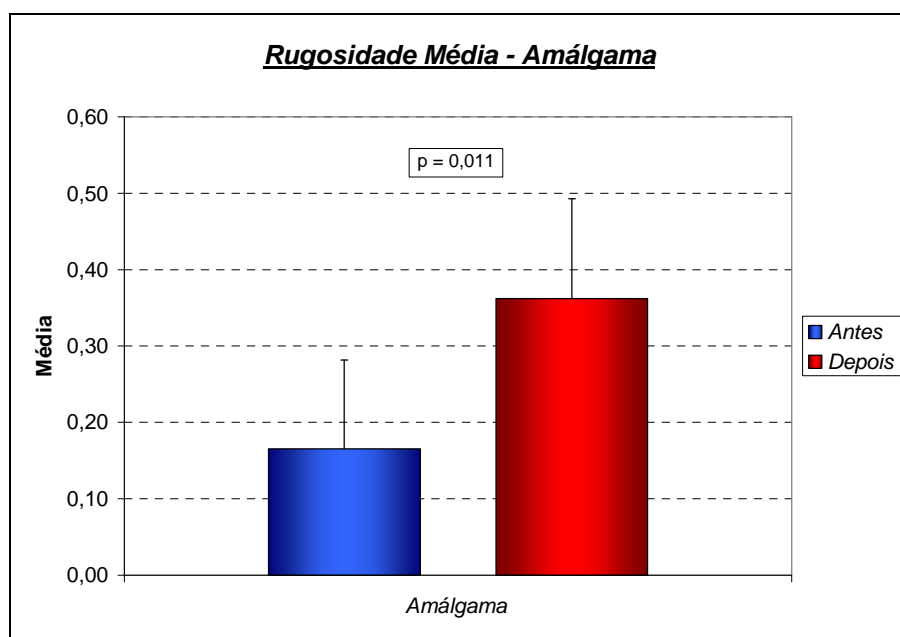
Através do teste  $t$  pareado para comparação de médias, aplicado aos dados de Ra do amálgama (TAB. 4 e GRÁF. 3), pôde-se observar que existe diferença estatisticamente significativa entre o Ra antes e depois do tratamento ( $p=0,011$ ). Como a média da diferença é menor que zero ( $\bar{X}_{ANTES} - \bar{X}_{DEPOIS} = -0,197 \pm 0,099 \mu\text{m}$ ), é possível afirmar que a rugosidade aumentou após o tratamento.

GRÁFICO 3 – Resultado do teste de  $t$  pareado para comparações entre as médias de Ra antes e depois do tratamento - Amálgama.

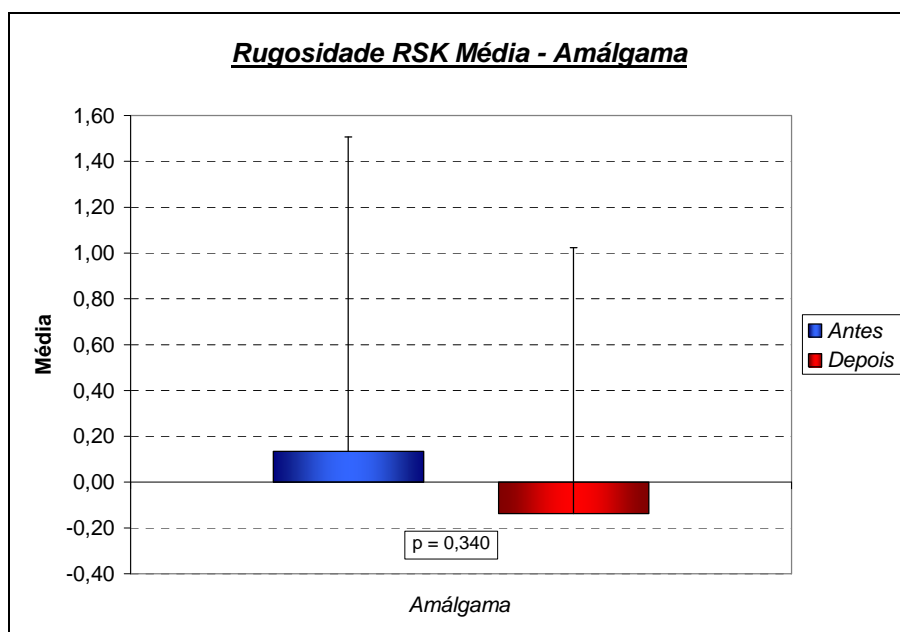
Através do teste  $t$  pareado para comparação de médias, aplicado aos dados de Rsk do amálgama (TAB. 5 e GRÁF. 4), pôde-se observar que, apesar da rugosidade ser menor após o tratamento ( $\bar{X}_{ANTES} - \bar{X}_{DEPOIS} = 0,271 \pm 0,560 \mu\text{m}$ ), não existe diferença estatisticamente significativa entre o Rsk antes e depois do tratamento ( $p=0,340$ ).

GRÁFICO 4 – Resultado do teste de  $t$  pareado para comparações entre as médias de Rsk antes e depois do tratamento - Amálgama.

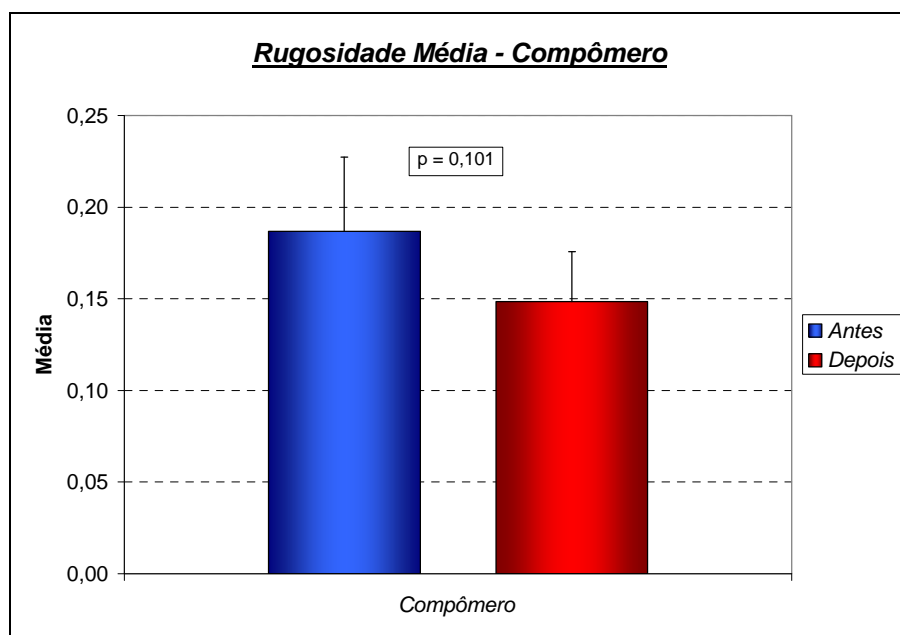
Através do teste  $t$  pareado para comparação de médias, aplicado aos dados de Ra do compômero (TAB. 6 e GRÁF. 5), pôde-se observar que, apesar da rugosidade média ter diminuído após o tratamento ( $\bar{X}_{ANTES} - \bar{X}_{DEPOIS} = 0,038 \pm 0,041 \mu\text{m}$ ), não existe diferença estatisticamente significante entre a rugosidade média antes e depois do tratamento ( $p=0,101$ ).

GRÁFICO 5 – Resultado do teste de  $t$  pareado para comparações entre as médias de Ra antes e depois do tratamento – Compômero.

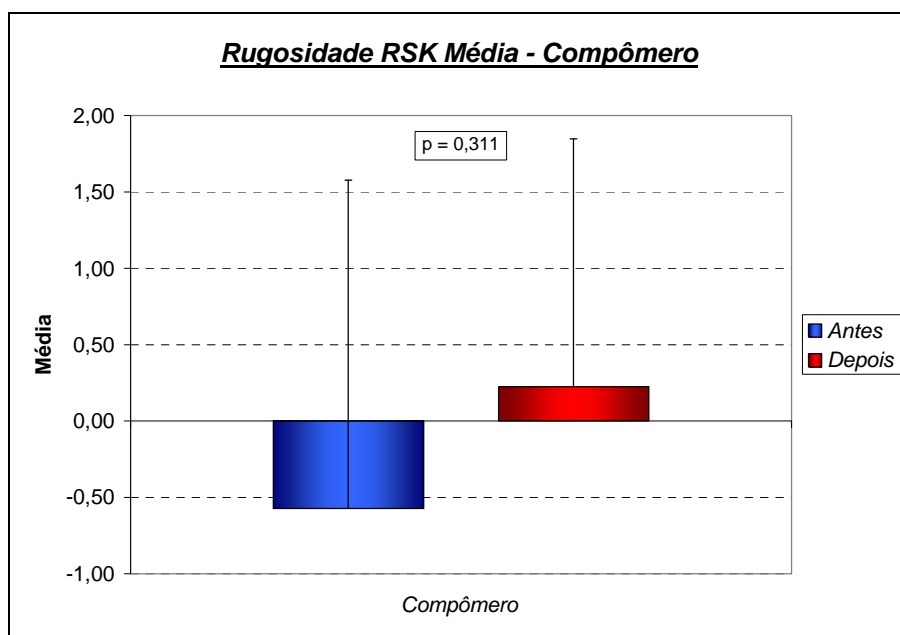
Através do teste  $t$  pareado para comparação de médias, aplicado aos dados de Rsk do compômero (TAB. 7 e GRÁF. 6), pôde-se observar que, apesar da rugosidade ser maior após o tratamento ( $\bar{X}_{ANTES} - \bar{X}_{DEPOIS} = -0,797 \pm 1,539 \mu\text{m}$ ), não existe diferença estatisticamente significativa entre o Rsk antes e depois do tratamento ( $p=0,311$ ).

GRÁFICO 6 – Resultado do teste de  $t$  pareado para comparações entre as médias de Rsk antes e depois do tratamento – Compômero.

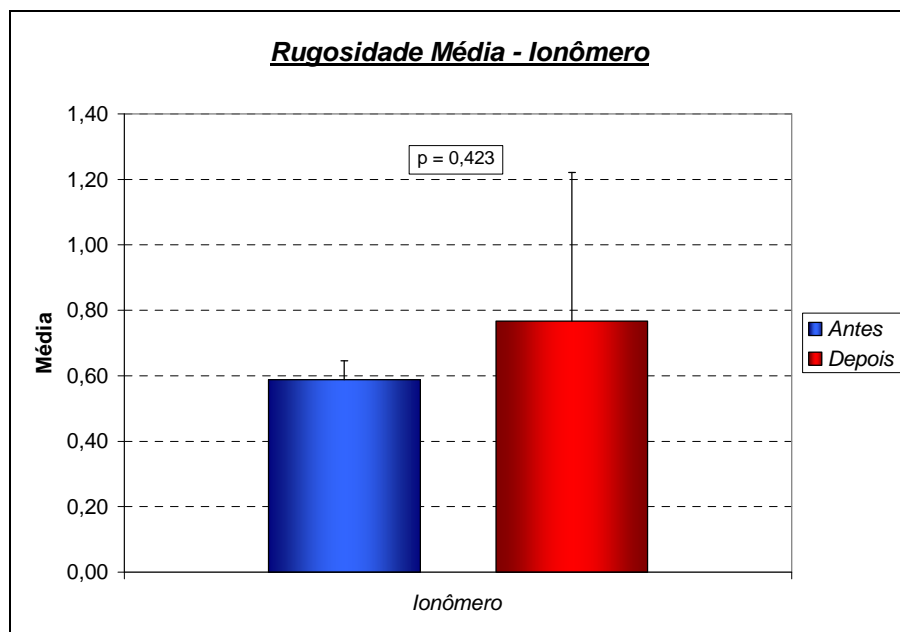
Através do teste  $t$  pareado para comparação de médias, aplicado aos dados de Ra do ionômero (TAB. 8 e GRÁF. 7), pôde-se observar que, apesar deste ter aumentado após o tratamento ( $\bar{X}_{ANTES} - \bar{X}_{DEPOIS} = -0,179 \pm 0,449 \mu\text{m}$ ), não existe diferença estatisticamente significativa entre a rugosidade média antes e depois do tratamento ( $p=0,423$ ).

**GRÁFICO 7** – Resultado do teste de *t* pareado para comparações entre as médias de Ra antes e depois do tratamento – Ionômero.

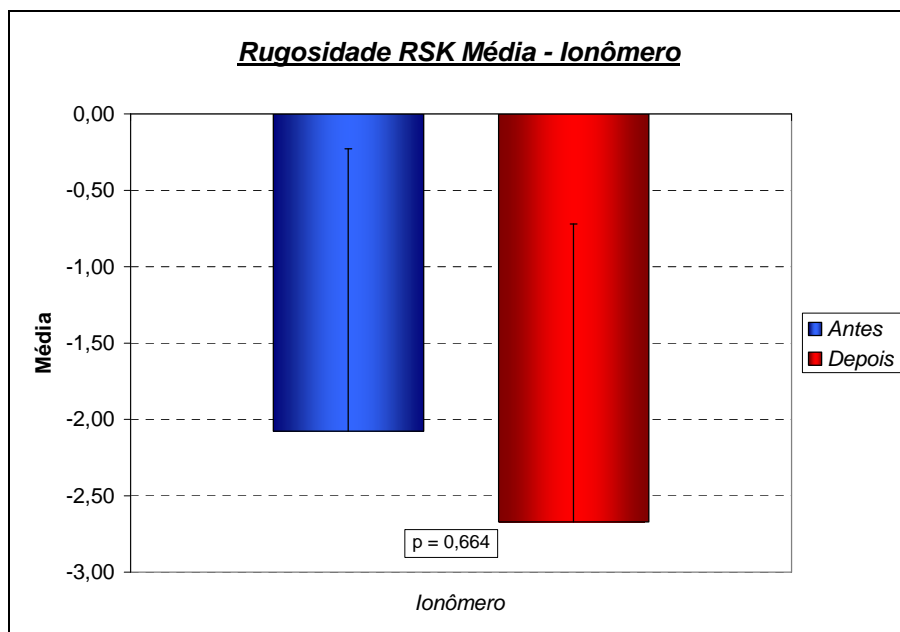
Através do teste *t* pareado para comparação de médias, aplicado aos dados de Rsk do ionômero (TAB. 9 e GRÁF. 8), pôde-se observar que, apesar da rugosidade ser menor após o tratamento ( $\bar{X}_{ANTES} - \bar{X}_{DEPOIS} = 0,595 \pm 2,839 \mu\text{m}$ ), não existe diferença estatisticamente significativa entre o Rsk antes e depois do tratamento ( $p=0,664$ ).

GRÁFICO 8 – Resultado do teste de  $t$  pareado para comparações entre as médias de Rsk antes e depois do tratamento – Ionômero.

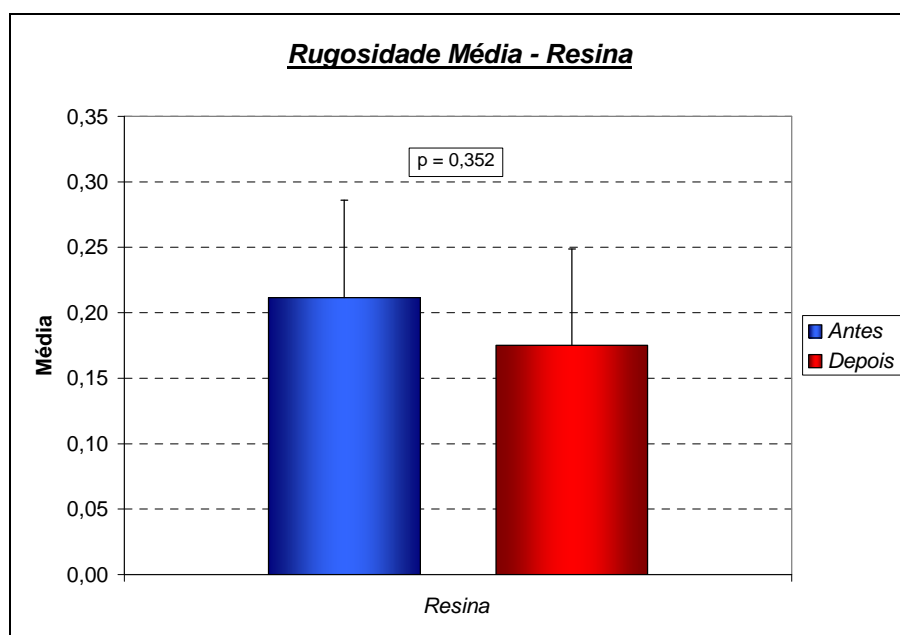
Através do teste  $t$  pareado para comparação de médias, aplicado aos dados de Ra da resina (TAB. 10 e GRÁF. 9), pôde-se observar que, apesar da rugosidade média ter diminuído após o tratamento ( $\bar{X}_{ANTES} - \bar{X}_{DEPOIS} = 0,036 \pm 0,077 \mu\text{m}$ ), não existe diferença estatisticamente significativa entre o Ra antes e depois do tratamento ( $p=0,352$ ).

**GRÁFICO 9** – Resultado do teste de *t* pareado para comparações entre as médias de Ra antes e depois do tratamento – Resina.

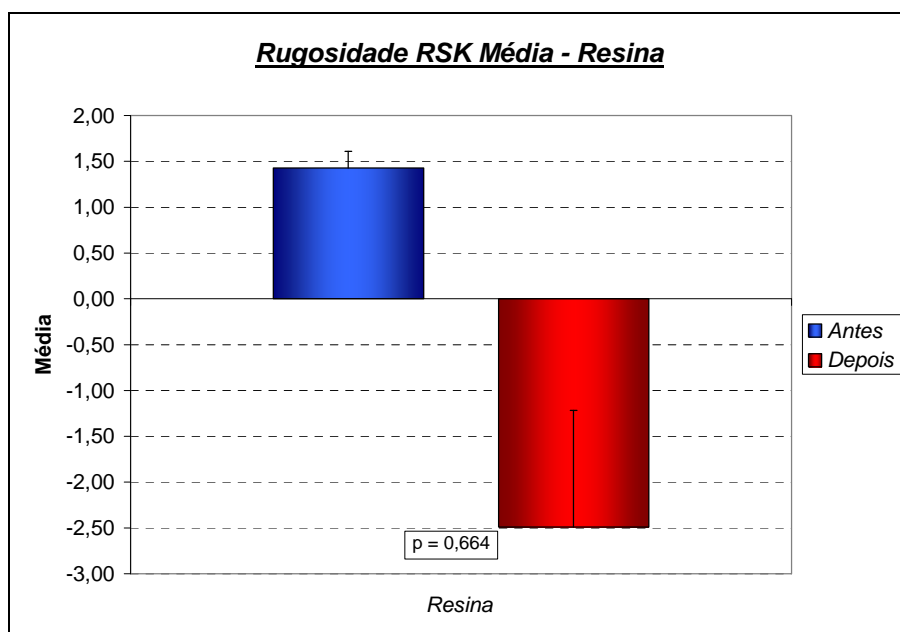
Através do teste *t* pareado para comparação de médias, aplicado aos dados de Rsk da resina (TAB. 11 e GRÁF. 10), pôde-se observar que existe diferença estatisticamente significativa entre o Rsk antes e depois do tratamento ( $p=0,002$ ). Como a média da diferença é positiva ( $\bar{X}_{ANTES} - \bar{X}_{DEPOIS} = 3,918 \pm 1,189 \mu\text{m}$ ), é possível afirmar que skewness é menor após o tratamento.

GRÁFICO 10 – Resultado do teste de  $t$  pareado para comparações entre as médias de Rsk antes e depois do tratamento – Resina.

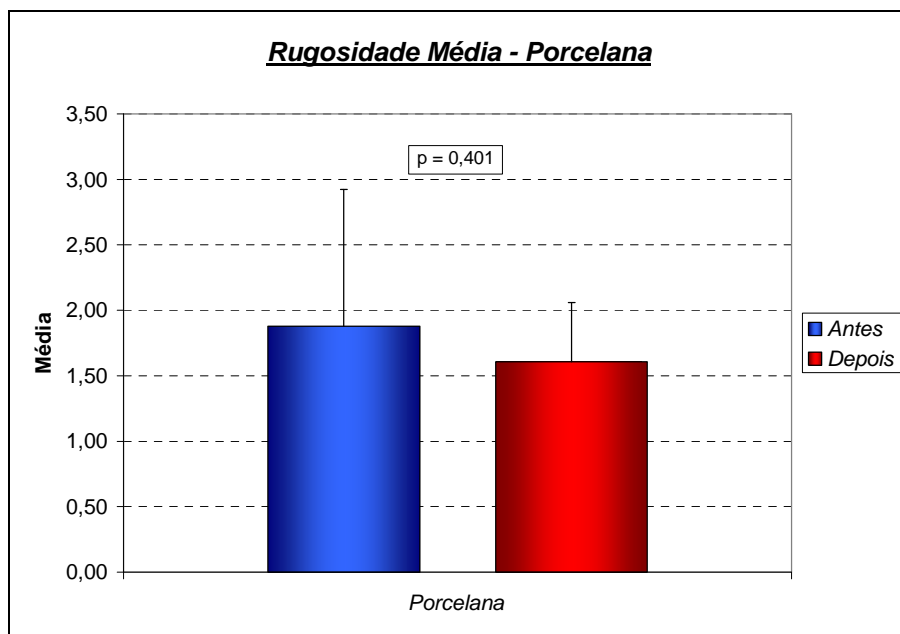
Através do teste  $t$  pareado para comparação de médias, aplicado aos dados de Ra da porcelana (TAB. 12 e GRÁF. 11), pôde-se observar que, apesar deste ter diminuído após o tratamento ( $\bar{X}_{ANTES} - \bar{X}_{DEPOIS} = 0,272 \pm 0,649 \mu\text{m}$ ), não existe diferença estatisticamente significativa entre a rugosidade média antes e depois do tratamento ( $p=0,401$ ).

GRÁFICO 11 – Resultado do teste de  $t$  pareado para comparações entre as médias de Ra antes e depois do tratamento – Porcelana.

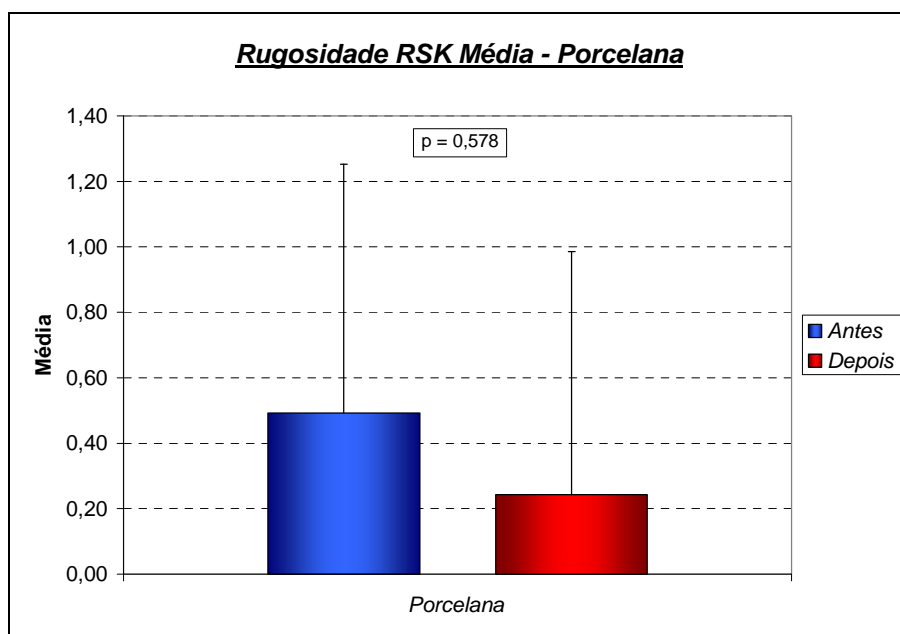
Através do teste  $t$  pareado para comparação de médias, aplicado aos dados de Rsk da porcelana (TAB. 13 e GRÁF. 12), pôde-se observar que, apesar deste ser menor após o tratamento ( $\bar{X}_{ANTES} - \bar{X}_{DEPOIS} = 0,249 \pm 0,921 \mu\text{m}$ ), não existe diferença estatisticamente significativa entre o skewness antes e depois do tratamento ( $p=0,578$ ).

**GRÁFICO 12** – Resultado do teste de *t* pareado para comparações entre as médias de Rsk antes e depois do tratamento – Porcelana.

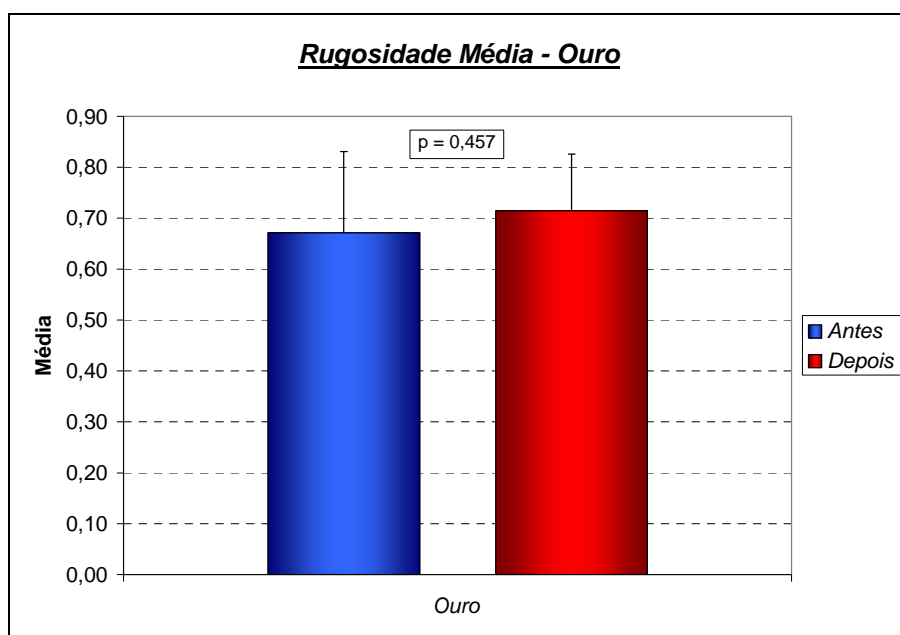
Através do teste *t* pareado para comparação de médias, aplicado aos dados de Ra do ouro (TAB. 14 e GRÁF. 13), pôde-se observar que, apesar deste ter aumentado após o tratamento ( $\bar{X}_{ANTES} - \bar{X}_{DEPOIS} = -0,043 \pm 0,117 \mu\text{m}$ ), não existe diferença estatisticamente significativa entre a rugosidade média antes e depois do tratamento ( $p=0,457$ ).

**GRÁFICO 13** – Resultado do teste de *t* pareado para comparações entre  
 as médias de Ra antes e depois do tratamento – Ouro.

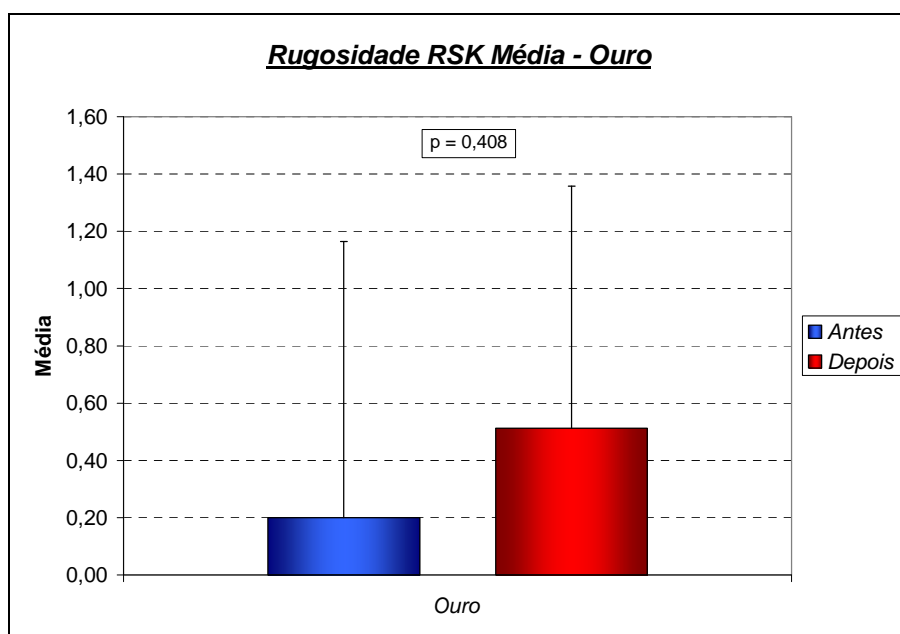
Através do teste *t* pareado para comparação de médias, aplicado aos dados de Rsk do ouro (TAB. 15 e GRÁF. 14), pôde-se observar que, apesar deste ser maior após o tratamento ( $\bar{X}_{ANTES} - \bar{X}_{DEPOIS} = -0,312 \pm 0,755 \mu\text{m}$ ), não existe diferença estatisticamente significante entre o RSK antes e depois do tratamento ( $p=0,408$ ).

GRÁFICO 14 – Resultado do teste de  $t$  pareado para comparações entre as médias de Rsk antes e depois do tratamento – Ouro.
