Márcia Almada

Bethania Veloso

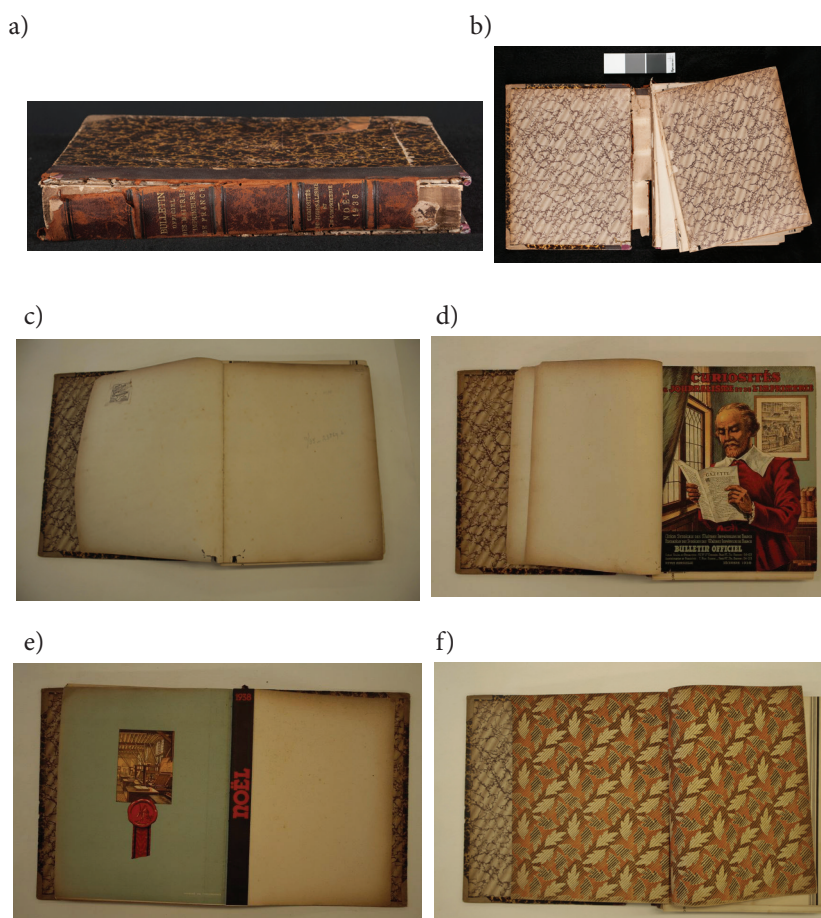
6 De uma maneira geral, a encadernação tradicional do século XIX não favorece a conservação de unidades bibliográficas, sendo possível observar a recorrência de determinadas tipologias de degradação em obras distribuídas nesse tipo de estrutura, conforme apresentado no texto “Crítica à encadernação tradicional (séc. XIX – XX)” (Gontijo, 2013: 35 a 41) que integra o quarto capítulo do Trabalho de Conclusão de Curso da autora.

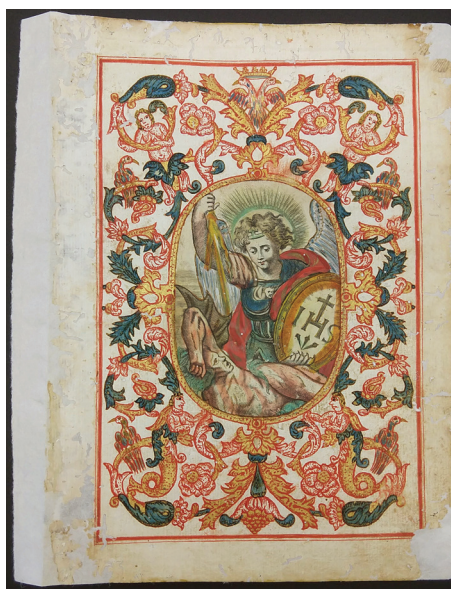
Figura 3 - frontispício do Compromisso da Irmandade do Glorioso São Miguel e Almas Sita na Freguezia de N. S. da Conceção dos Prados após reestruturação do suporte. Fonte: Acervo arquivo Arquivo Histórico da Paróquia do Pilar de São João del Rei. Fotografia Maycon Felipe da Silva, 2019.

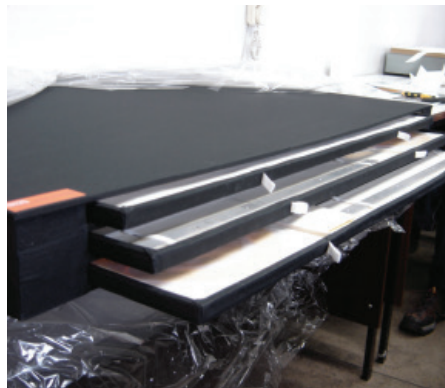
Pode-se dizer que a conservação se fez atuante no acondicionamento das obras, uma vez que todo o material utilizado na confecção da minimapoteca foi feito com papéis e materiais com pH neutro. A obra retornou para a reserva técnica do acervo do Museu de Arte da Pampulha/MAP e permanece bem acondicionada e em condições climáticas adequadas à sua conservação durante muito tempo.

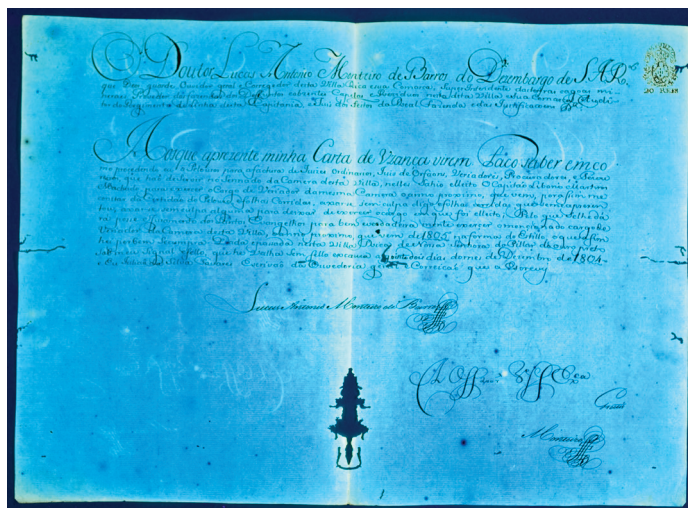
Figura 3 – Detalhe da fluorescência de luz UV no DOC 3.

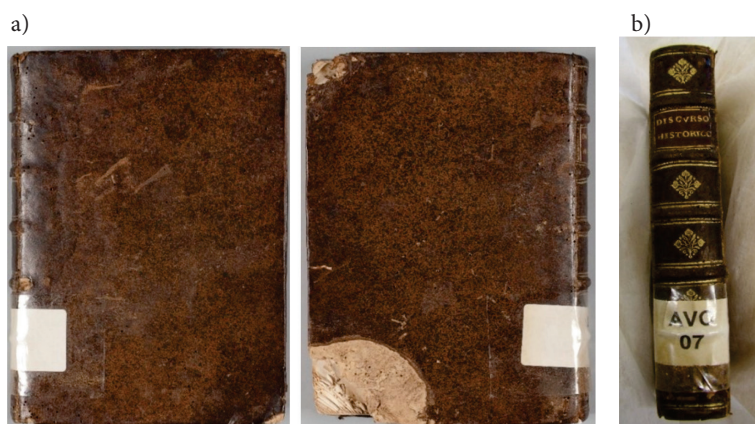
As pastas dianteira e traseira estavam muito danificadas, com ausência de suporte por ataque de insetos e uma perda significativa nos cantos superior e inferior da capa posterior, possivelmente por ação mecânica. O papel das guardas apresentavam perdas por ataque de insetos e amarelecimentos por migração da degradação do couro (FIGURA 4).

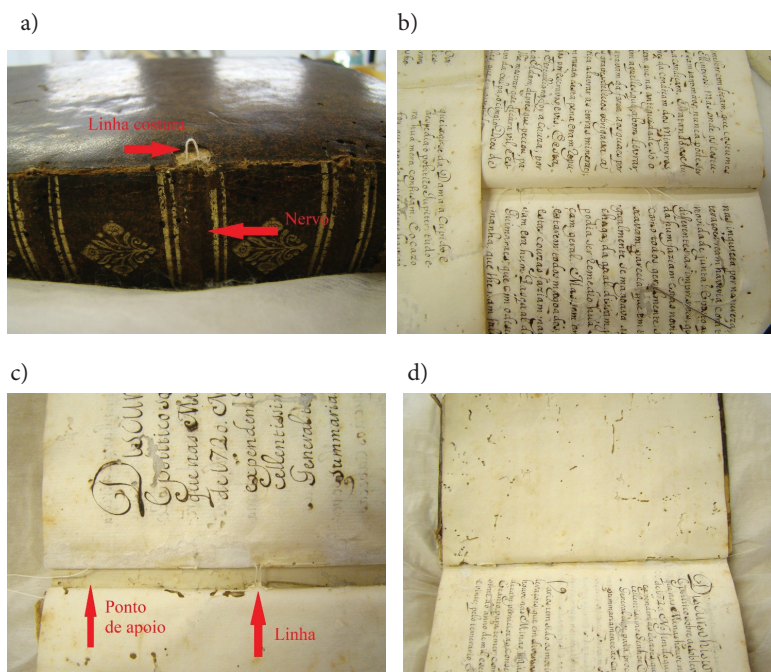
Devido às inúmeras perdas de suporte e de resistência mecânica e à sua função estruturante, no corpo do códice, as guardas volantes foram laminadas com papel japonês de 11g/m<sup>2</sup> aderido com cola de amido. As pastas foram consolidadas com obturações nas perfurações com polpa de papel japonês e Thylose. Nas perdas de

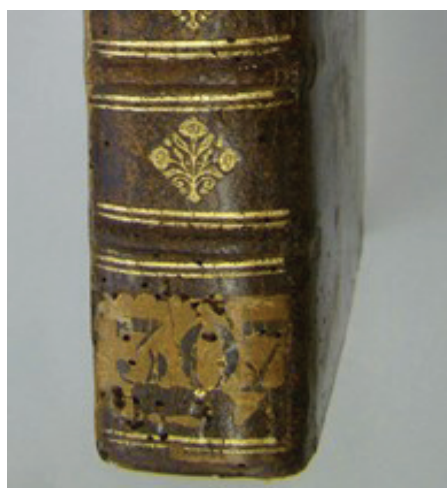
Figura 8 – Etiqueta identificação: inscrição 307.

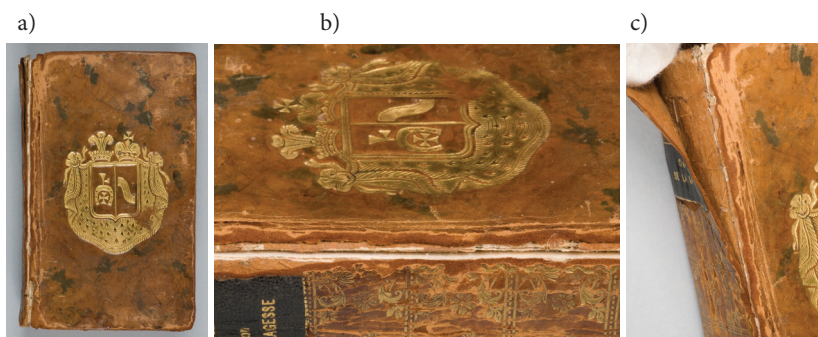
Figura 1 – “De la Sagesse: Trois Livres”  
a) Vista frontal  
b) Detalhe rompimento da charneira  
c) Detalhe do dorso – grecaçem.  
Fonte: Acervo de Obras Raras UFMG, reprodução da autora.

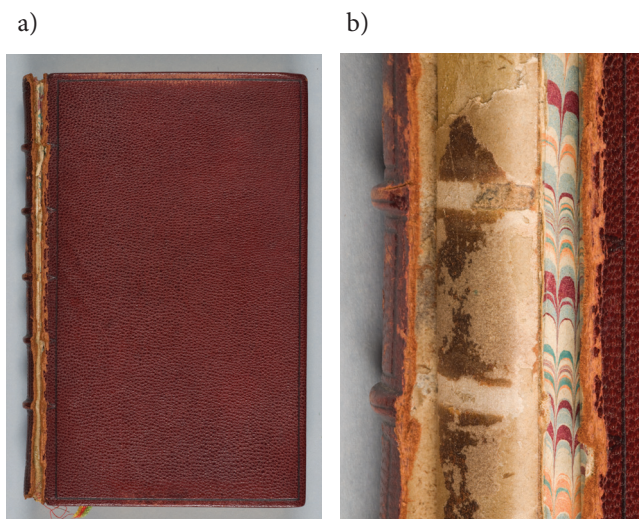
Figura 4 – “De Senectute, Dialogus, Sominium Scipionis”

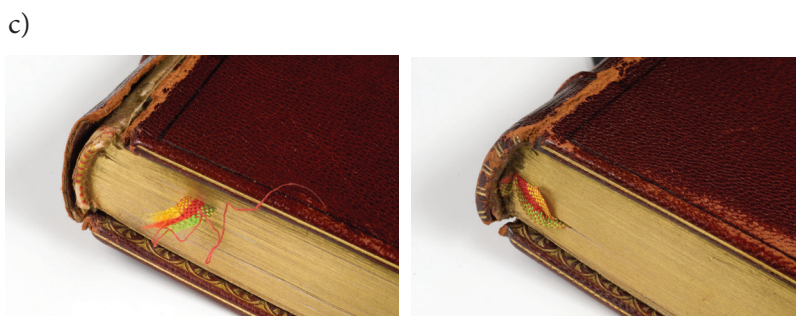
Fonte: Acervo de Obras Raras UFMG, reprodução da autora.

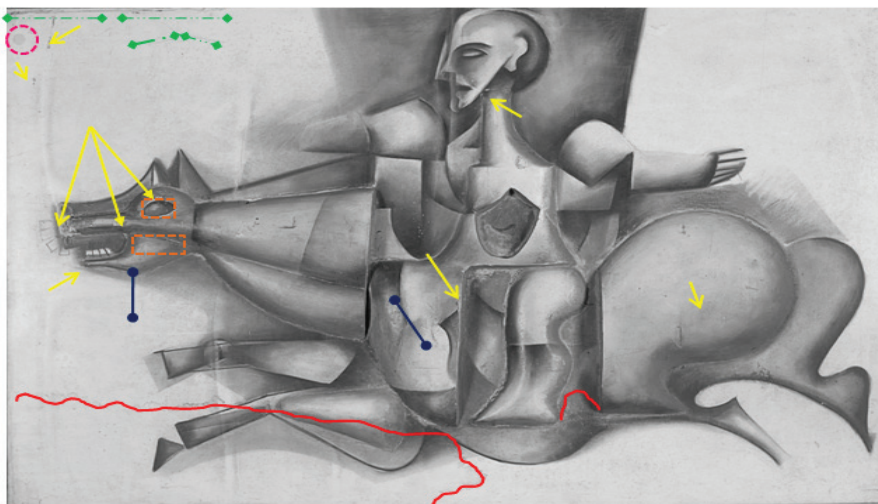
Fonte: CECOR/EBA/UFMG. Legenda: a autora. Fotógrafo: Cláudio Nadalin

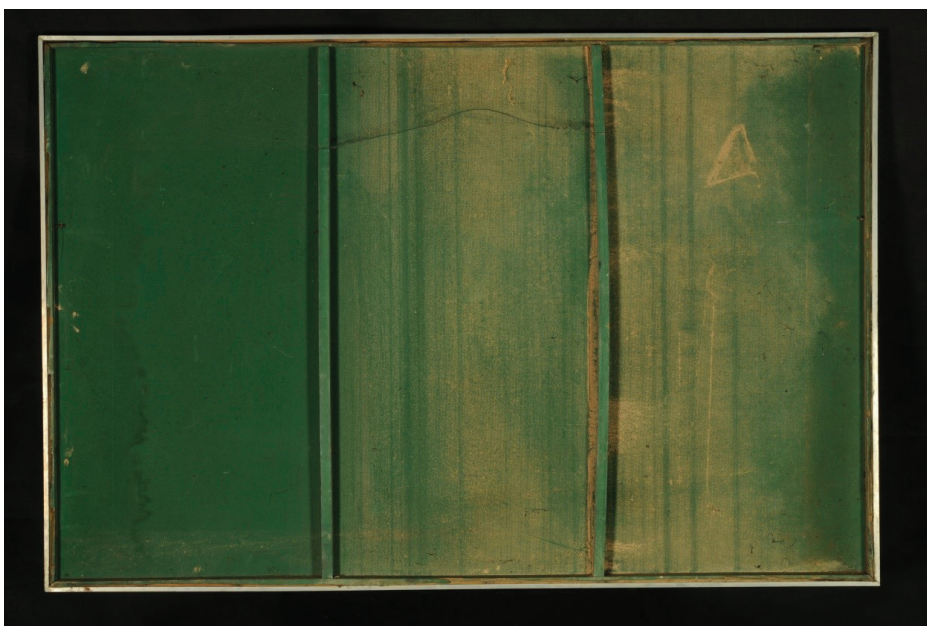
Figura 8 – Imagem da obra “Um Homem sobre Animal”. Verso da obra
