DIAGNÓSTICO E PLANEJAMENTO INTEGRAL DE PACIENTES COM
SINAIS DE EROSÃO ÁCIDA: *RELATO DE CASO*

Monografia de especialização apresentada à Faculdade de Odontologia da Universidade Federal de Minas Gerais, como requisito parcial à obtenção do título de Especialista em Dentística

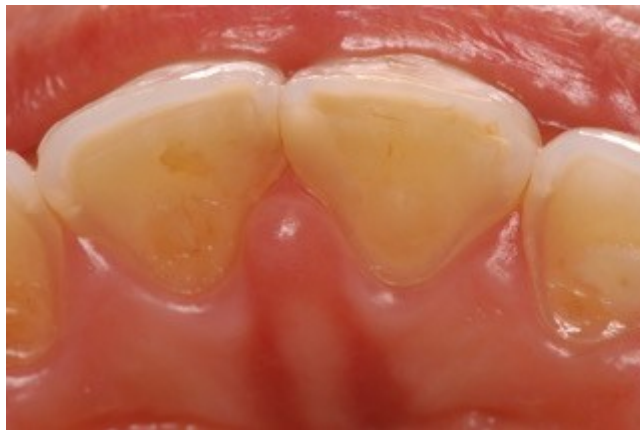
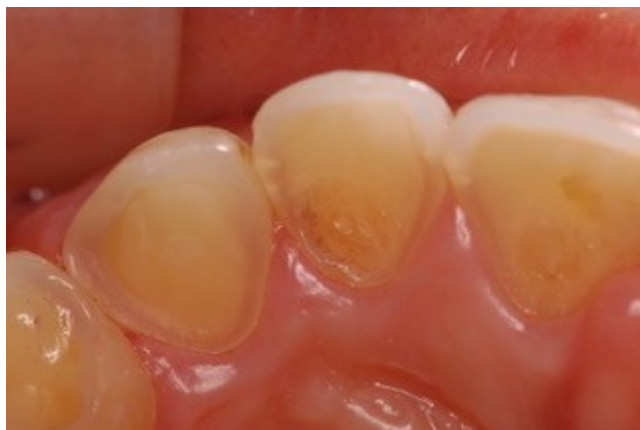
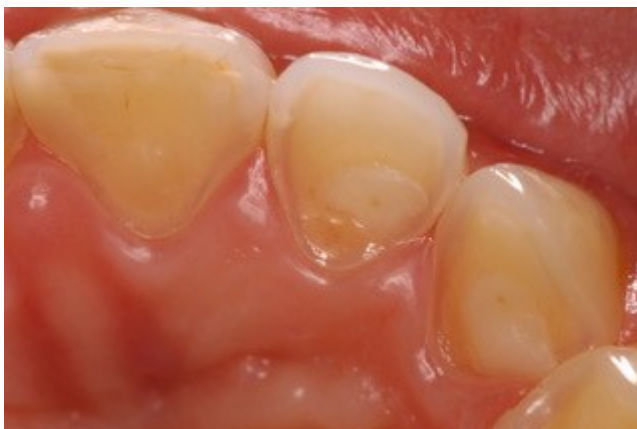
Figura 1- Vista palatina dos incisivos centrais superiores

Ao realizar o exame clínico intraoral, observou-se a presença de hiperplasia gengival na região palatina dos incisivos e caninos superiores, associada a lesões generalizadas compatíveis com erosão dentária (FIGURA 1,2 e 3).

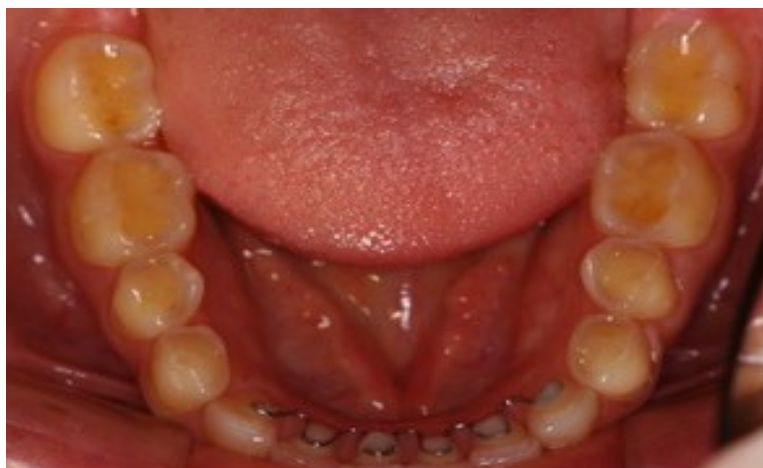
Figura 4- Vista oclusal da arcada superior.

As alterações clínicas características incluíam desgastes excessivos das superfícies dentárias, perda da microanatomia com alteração nas fossas e fissuras, descaracterização do esmalte, modificação do brilho e da textura superficial do dente, tornando-o mais liso, presença de um halo translúcido delimitando as regiões de esmalte e dentina, bordas incisais afinadas, preservação do esmalte hígido ao longo da margem gengival, e concavidades dentinárias bem definidas (cuppings) em todos os dentes posteriores (FIGURA 4 e 5).

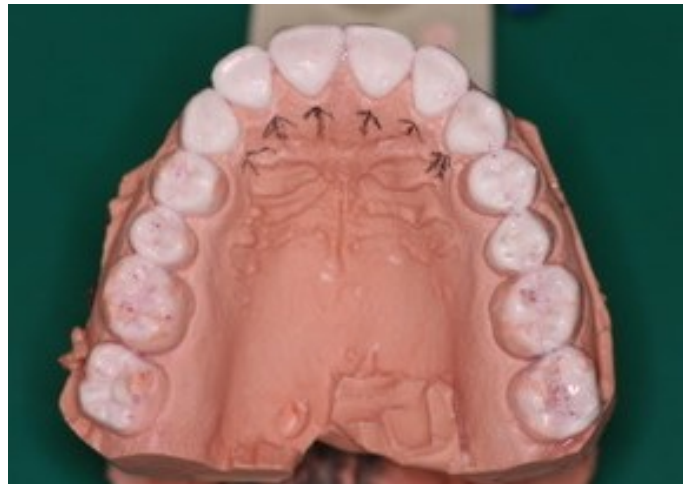
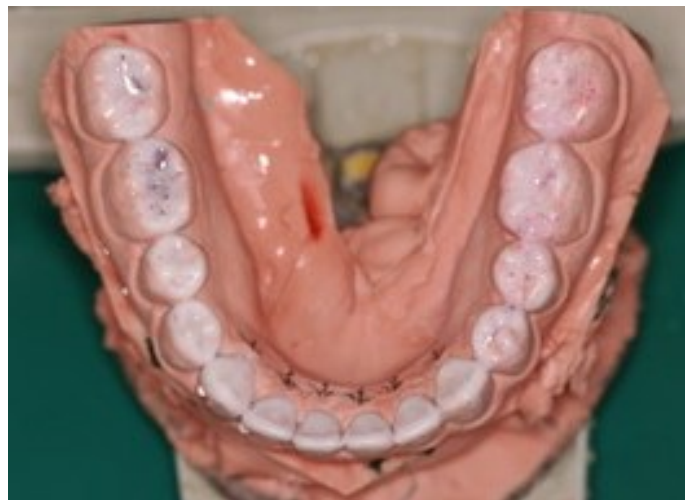
Figura 6- Enceramento diagnóstico da arcada superior.

Em seguida foi realizado enceramento diagnóstico, visando planejar e restabelecer anatomia, função e estética. Procedeu-se aos ajustes nos contatos oclusais de modo a conferir contatos a fim de se obter as guias de lateralidade e protrusão mutuamente protegidas. Além de otimizarem o ajuste oclusal, essas etapas aumentam a previsibilidade dos resultados estéticos e funcionais da reabilitação oral (Valente *et al.*, 2020) (FIGURA 6 e 7).
