UNIVERSIDADE FEDERAL DE MINAS GERAIS
Escola de Engenharia
Programa de Pós-Graduação em Construção Civil

**INSPEÇÃO PREDIAL COMO FERRAMENTA PREVENTIVA EM
REFORMAS E MUDANÇAS DE USO DE EDIFICAÇÕES: análise de
laudos técnicos reais**

Monografia de especialização apresentada à Escola de Engenharia da Universidade Federal de Minas Gerais, como requisito parcial à obtenção do título de Especialista em Produção e Gestão do Ambiente Construído.

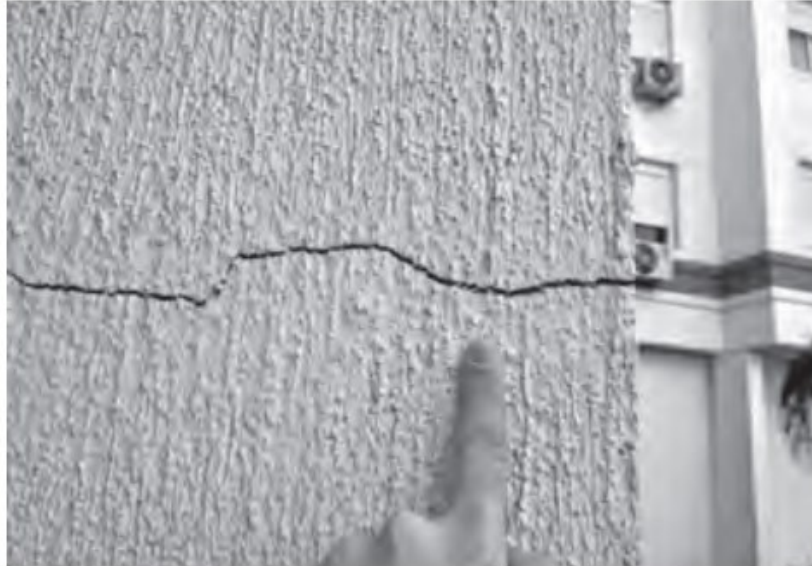
- Fissuras e trincas correspondem às aberturas lineares em elementos estruturais ou de vedação (Figura 1). Enquanto as fissuras são superficiais e geralmente associadas à retração dos materiais ou variações térmicas, as trincas podem indicar falhas mais graves, como recalques diferenciais ou sobrecargas. Thomaz (2013) observa que essas manifestações devem ser

monitoradas, pois sua evolução pode comprometer a estabilidade da edificação. Granato (2002) reforça que o exame da geometria e da localização das aberturas auxilia na identificação de sua causa.

Figura 1: Fissura ou trinca observada em um sistema de vedação vertical

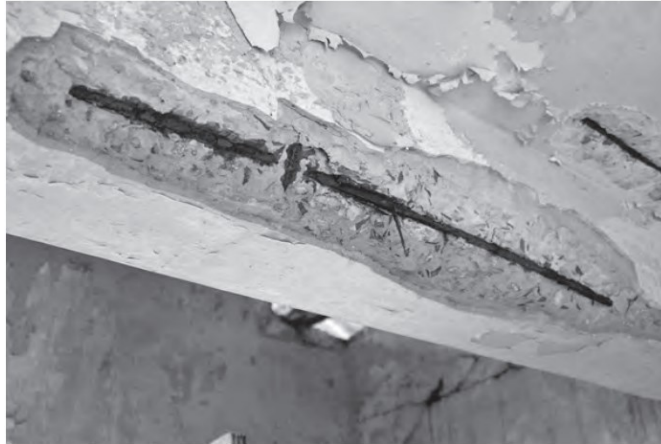
- Corrosão de armaduras (Figura 2) é uma das manifestações mais críticas em estruturas de concreto armado. Helene (1992) explica que esse processo decorre, em grande parte, da carbonatação do concreto ou da ação de cloretos, reduzindo a seção resistente do aço e comprometendo a aderência com o concreto. Quando avançada, a corrosão pode levar ao colapso parcial ou total do elemento estrutural.

Figura 2: Estado avançado de corrosão das armaduras da face inferior de uma viga

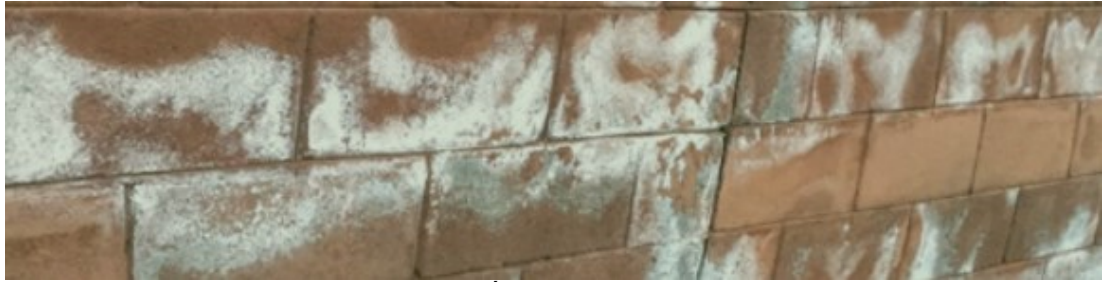
- Eflorescências e manchas surgem pela migração de sais solúveis através da umidade, formando depósitos cristalinos esbranquiçados em superfícies de alvenaria e concreto. Conforme explica Granato (2002), embora o efeito seja inicialmente estético, sua ocorrência revela falhas de impermeabilização e pode indicar risco de degradação maior.

Figura 3: Aparência de tijolos cerâmicos após surgimento de eflorescência
